# Wehrkataster der Antiesen und ihrer Zubringer

Gewässerschutz-  
Bericht 37

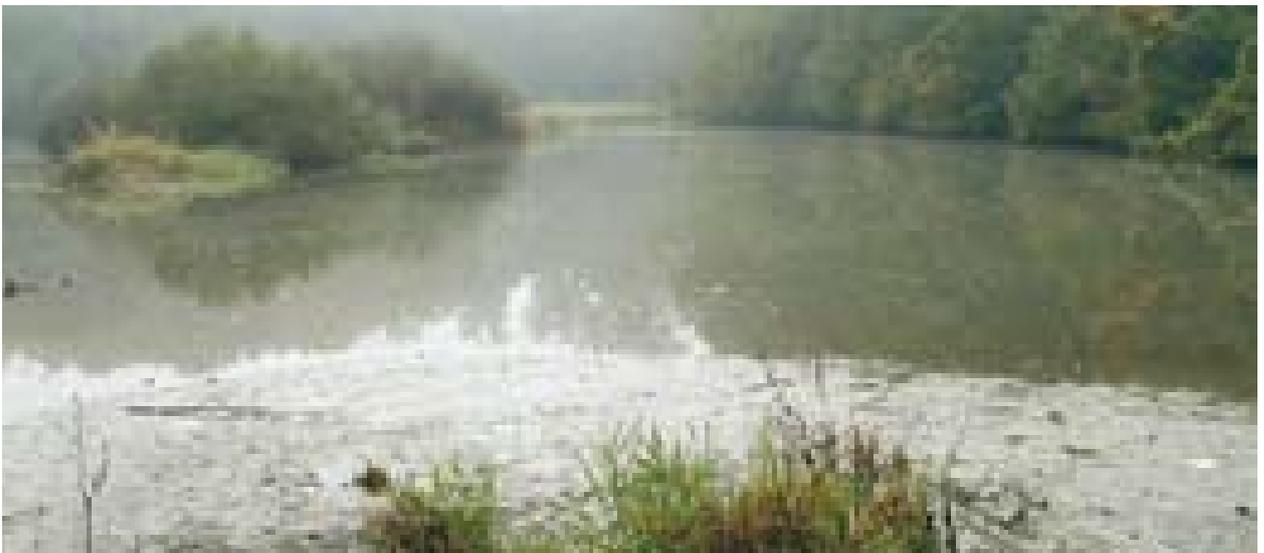
**Abb. 2:** Massive Sedimentablagerungen im Mündungsbereich sind die Folge des Rückstaus aus dem Inn

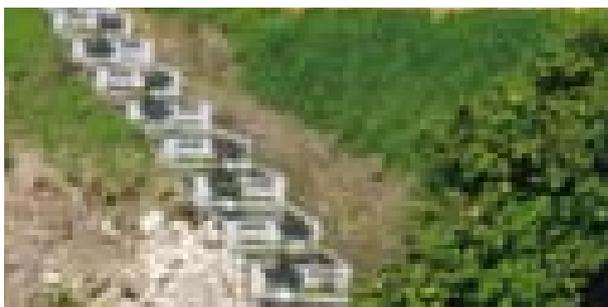
Abb. 9.: Beispiel für eine nicht funktionsfähige Fischaufstiegsanlage (Quelle: UNFER)

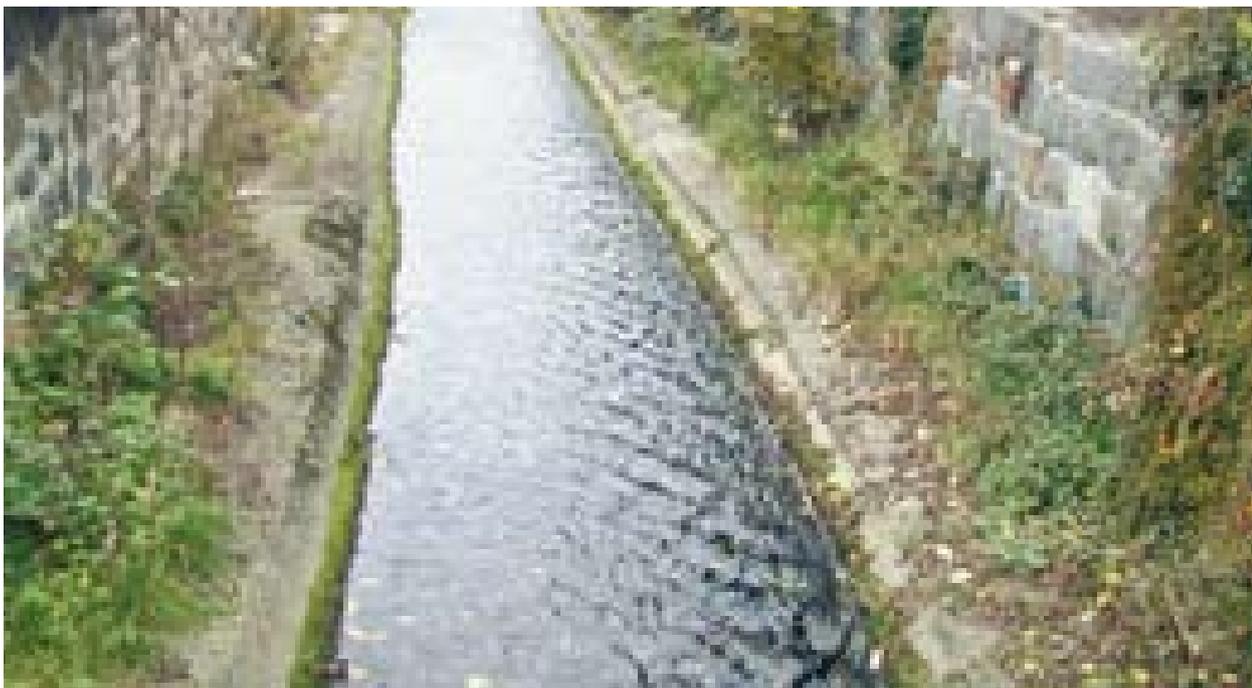
Abb. 18: Die Breitsach wird durch das Ortszentrum von Ried in einem Betonbett geführt

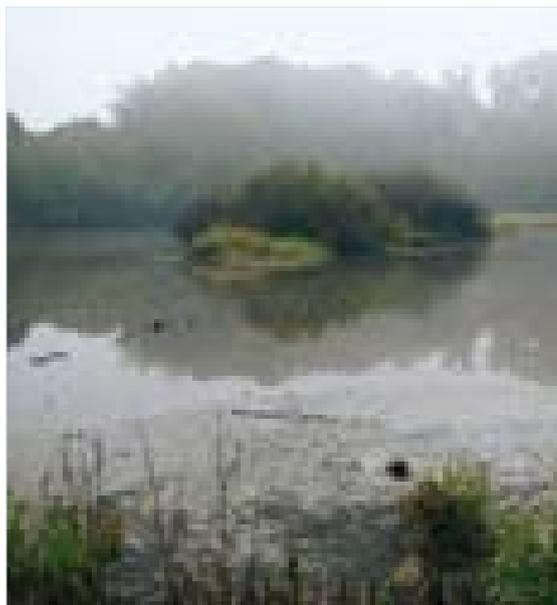
**Abb. 26: Der Antiesenunterlauf ist durch den Stauraum des Inns zu einem fast stehenden Gewässer geworden**

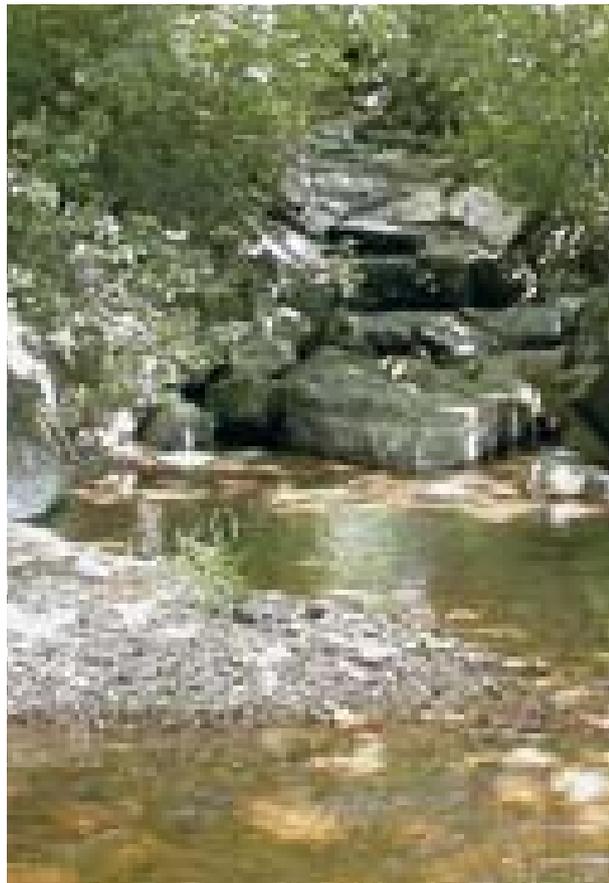
**Abb. 32:** Die Konnektivität mit dem Roithbach ist durch die Uferverbauung der Antiesen unterbrochen

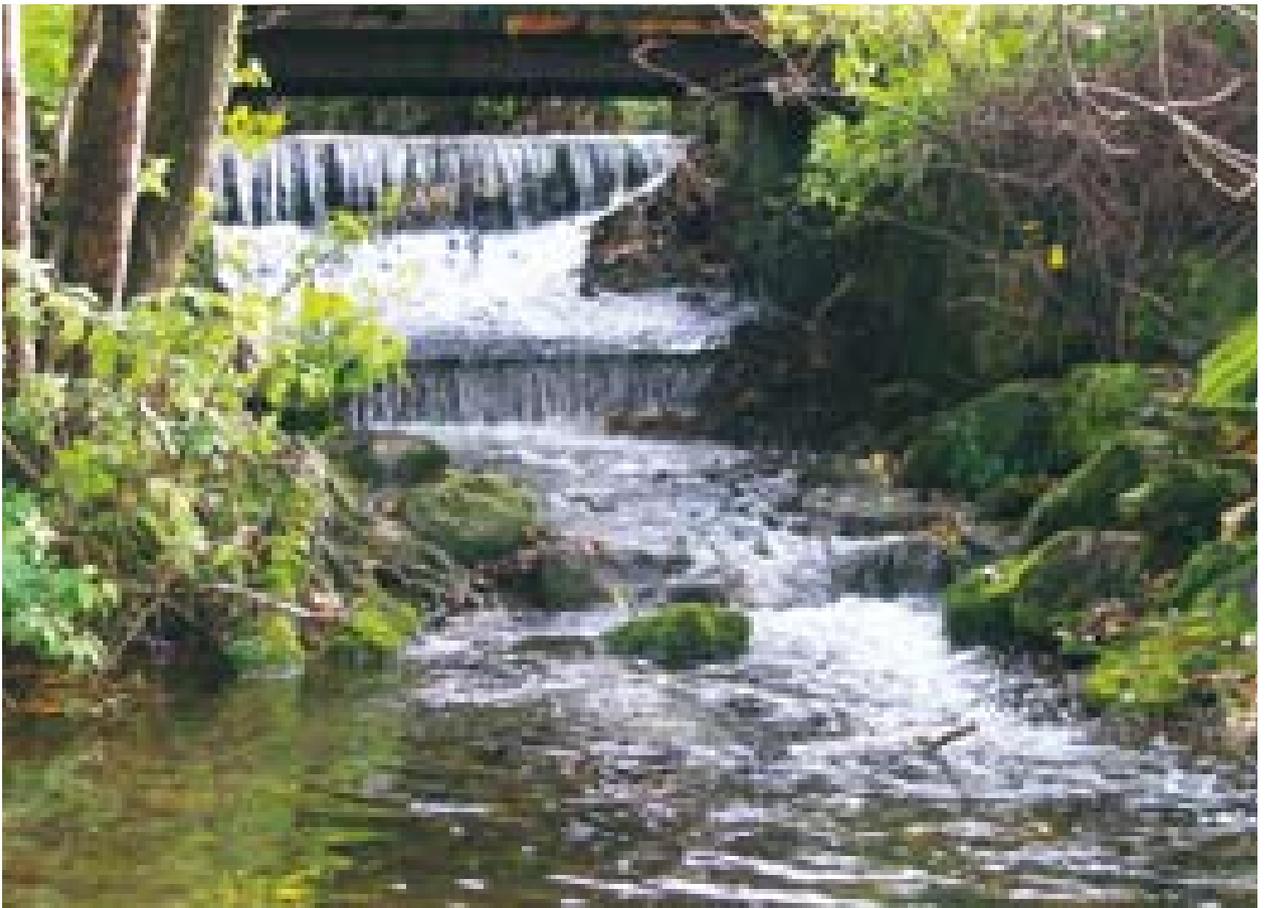
Abb. 61: Beispiel für ein unpassierbares Querbauwerk im Aubach

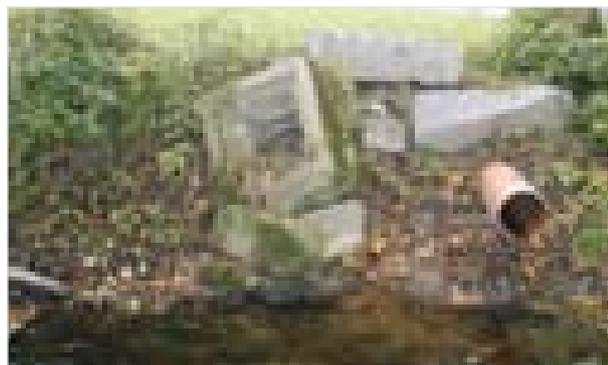
**Abb. 75: Beispiel einer Bauschuttablagerung und Rohrleitung an der Breitsach**

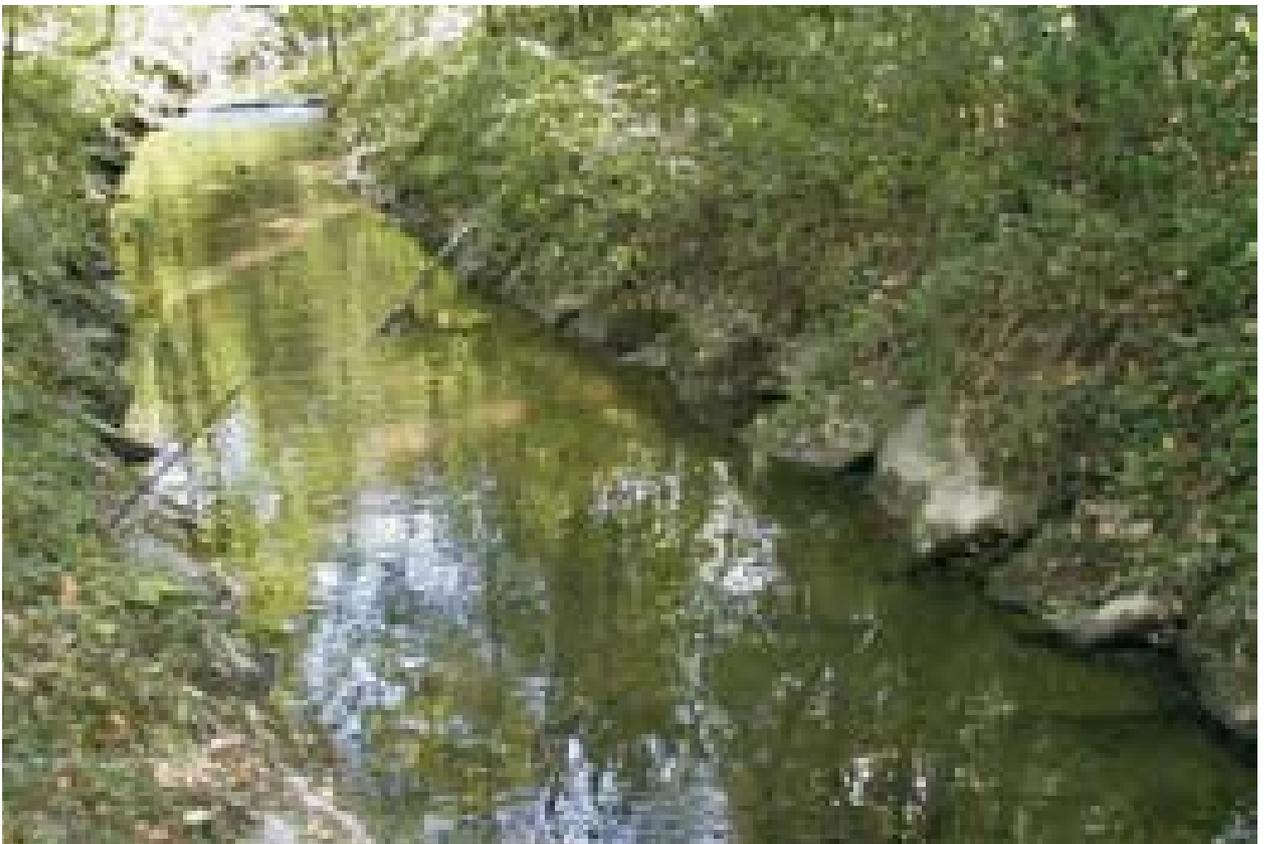
*Abb. 94: Die massive Ufer- und Sohlverbauung durch Langstadl erfordert die Bewertung mit Klasse 4*

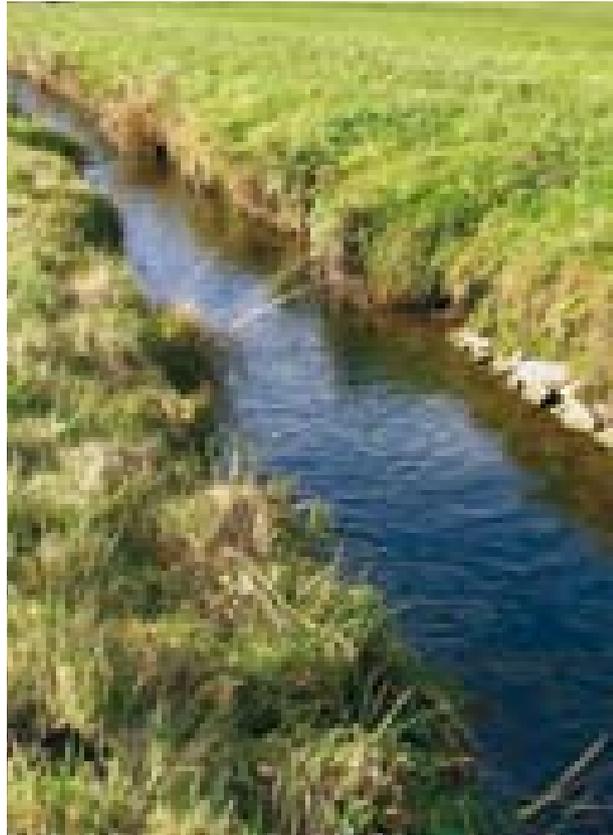
**Abb. 95:** Nahezu über den gesamten Mittellauf ist der Kretschbach in einem Trapezprofil aus Blocksteinen geführt

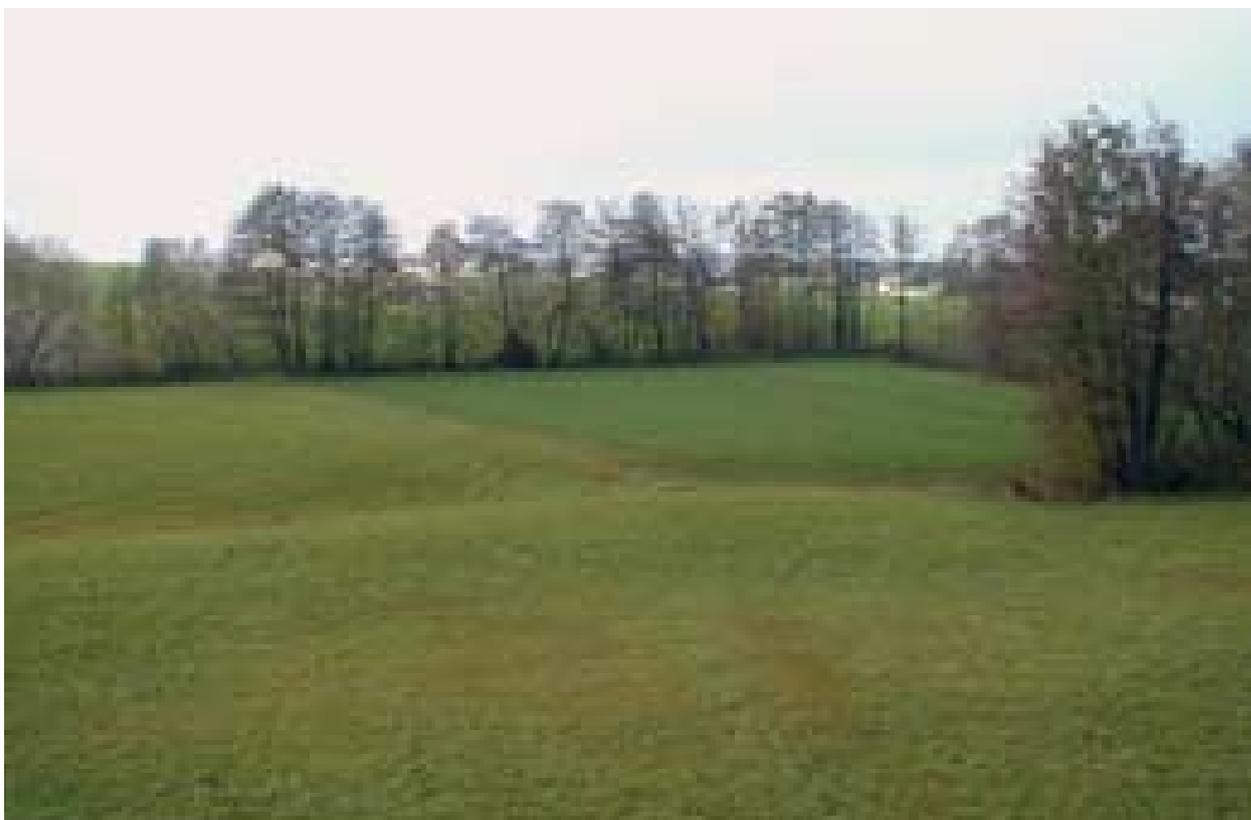
Abb. 99: Im Unterlauf des Kronawittbaches befindet sich ein künstlich hergestellter Abschnitt

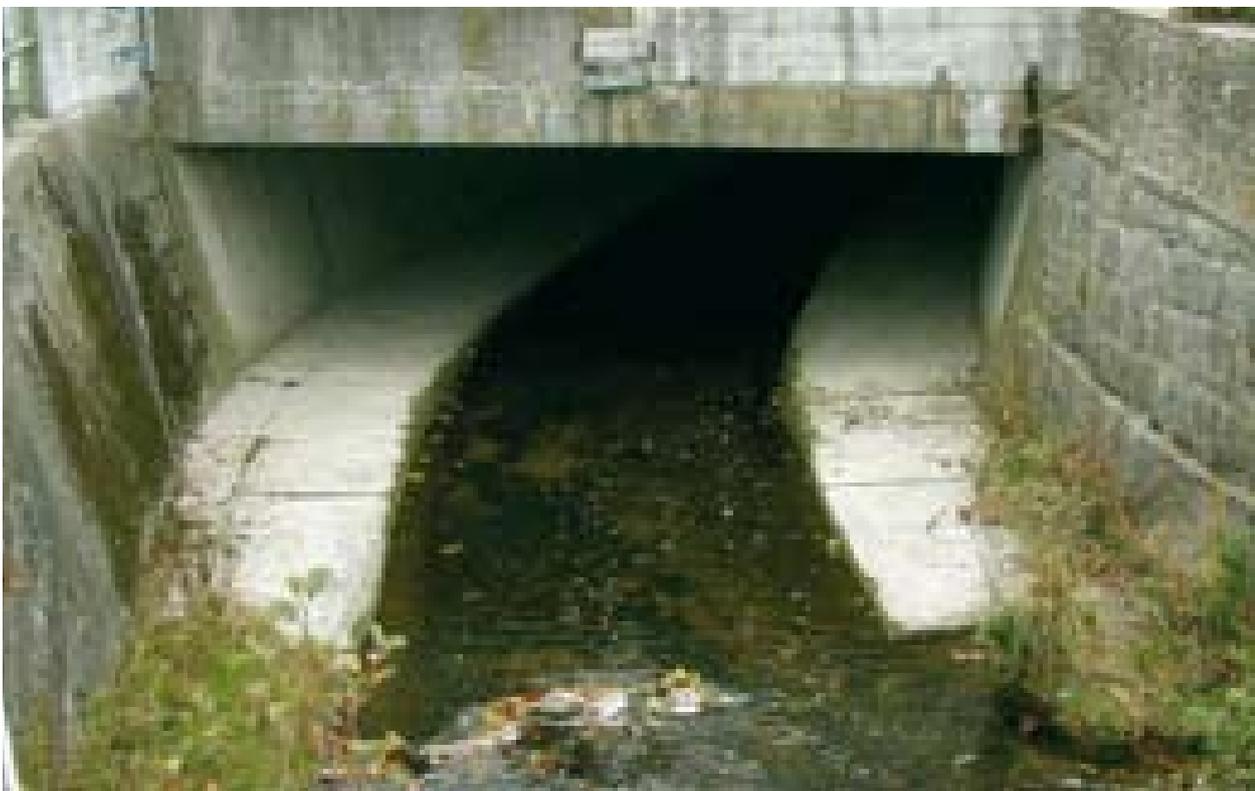
Abb. 100: Im Stadtzentrum von Ried ist die Breitsach teils unter Verkehrsflächen hindurch massiv verbaut

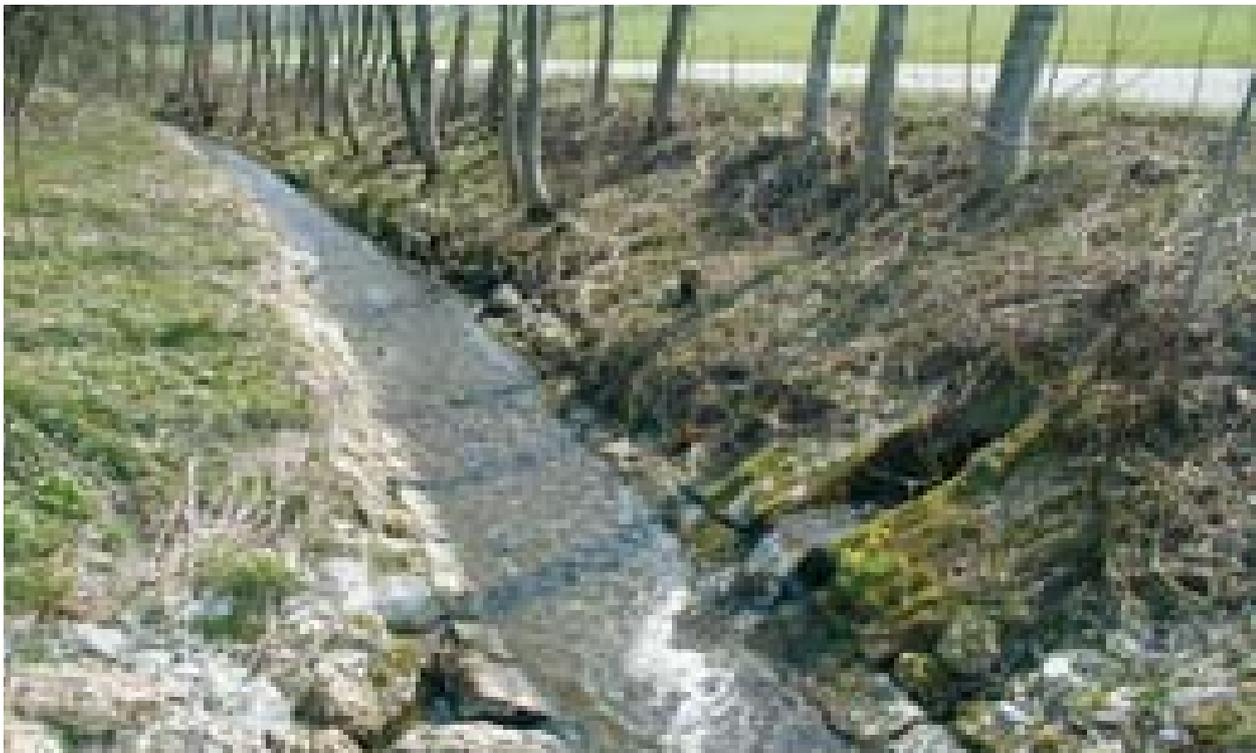
*Abb. 102: Im Oberlauf ist der kanalisierte Eselbach als Lebensraum weitgehend zerstört*

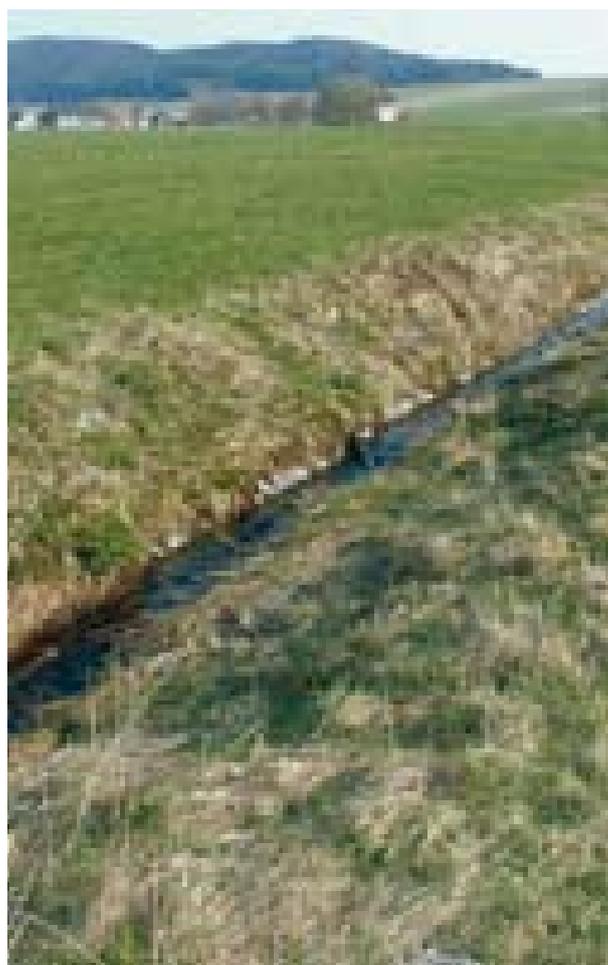
Abb. 103: Flussaufwärts der Ortschaft Moos hat der kanalisierte Albrechtshamer Bach ein hohes Renaturierungspotenzial

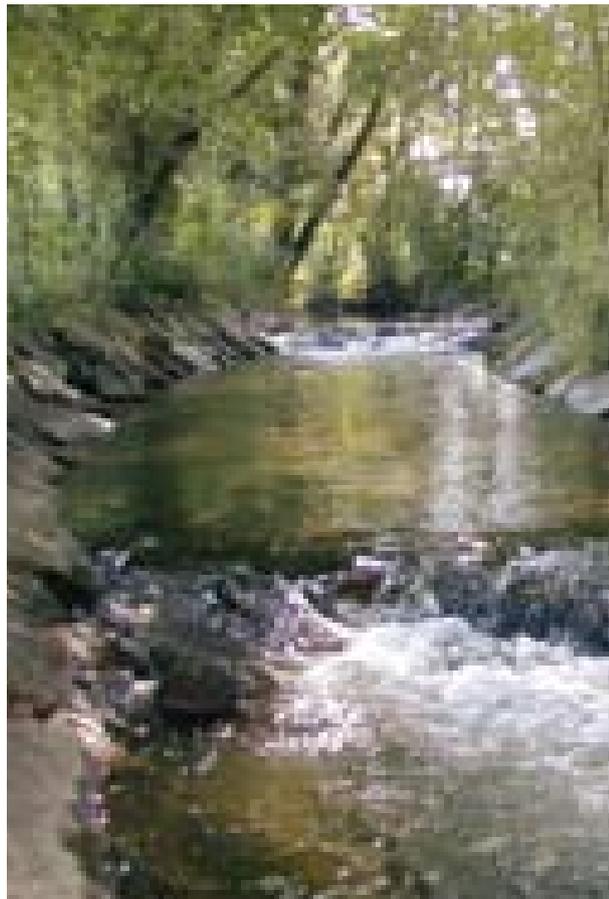
Abb. 104: Beispiel eines regulierten Abschnittes an der Antiesen
