# Wehrkataster des Gurtenbaches und seiner Zuflüsse

Gewässerschutz-  
Bericht 40

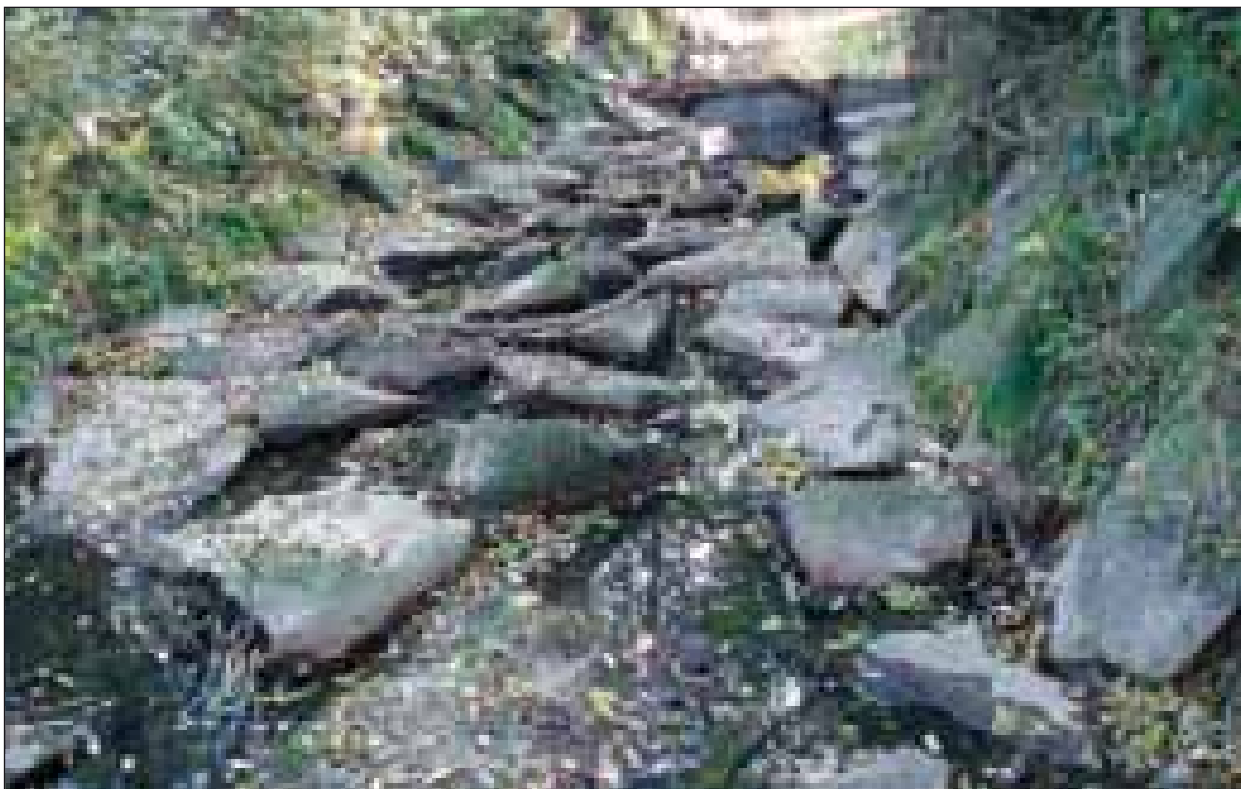
Abb. 18: Querbauwerke, die von einer Vielzahl kleiner Wasserkörper durchströmt sind, sind für Fische unpassierbar (Foto: Nonsbach)

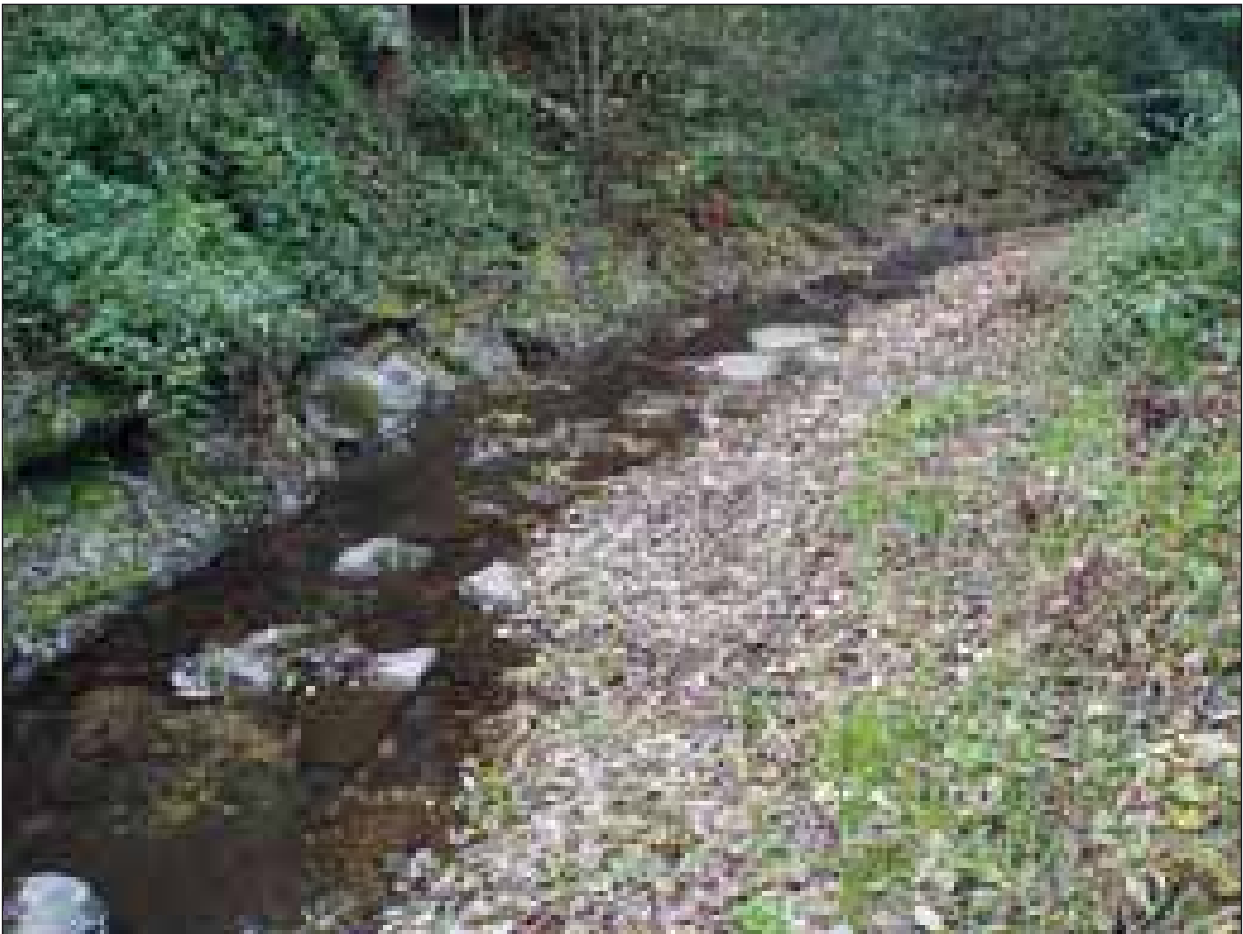
**Abb. 42:** Blockwurfsicherung im Nonsbach

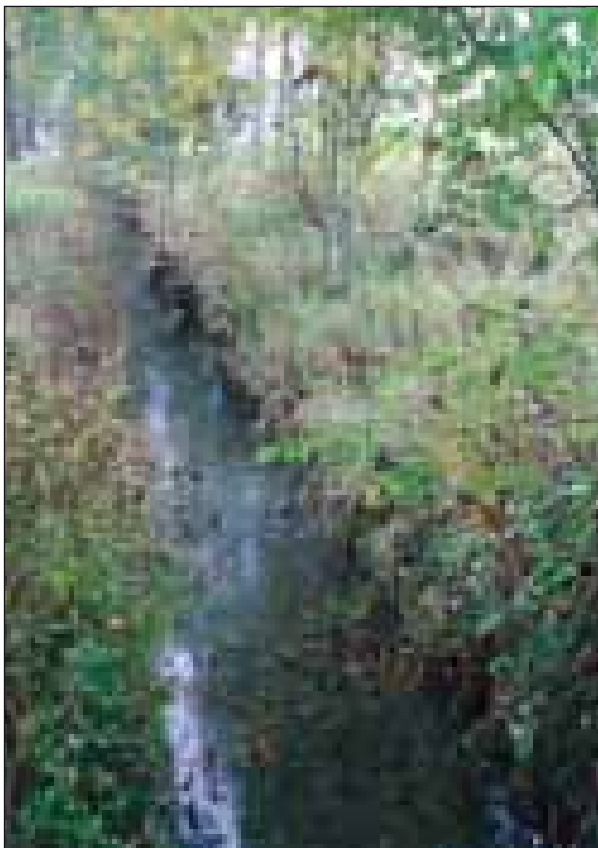
**Abb. 48:** Kanalisierter Abschnitt des Ellrechinger Baches flussab der Ortschaft Weilbach

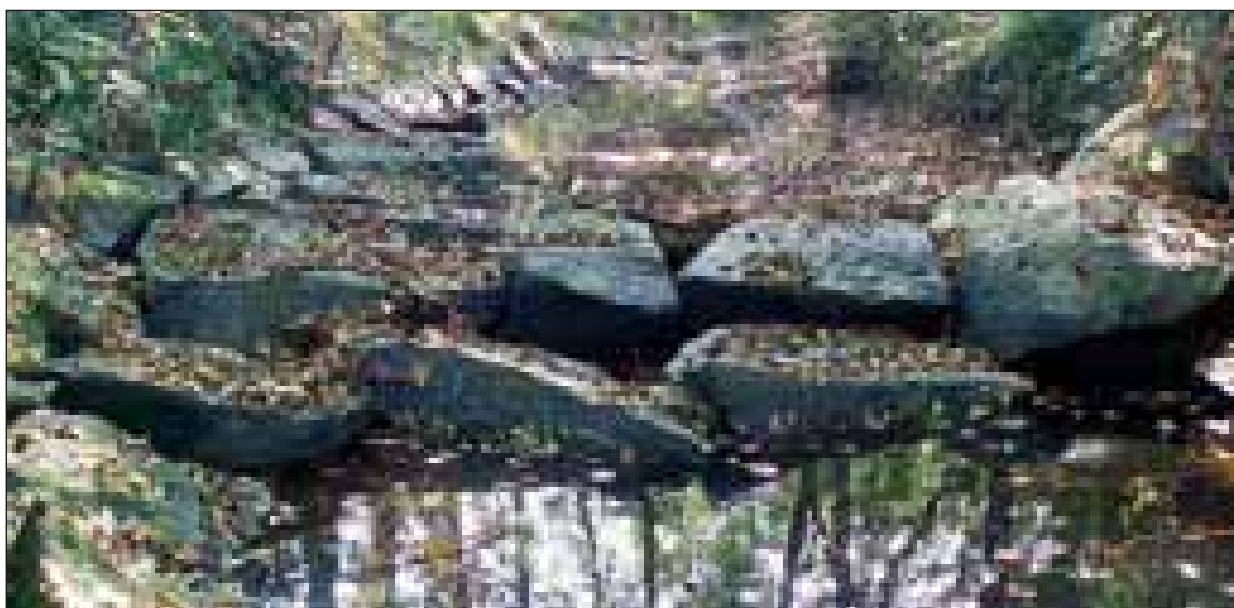
Abb. 53: Querbauwerk Nr. 4-14 im Nonsbach

Im Mittellauf des Baches, auf Höhe der Brücke östlich des Gehöftes Öttl, konnten im Zuge der Begehung mehrere adulte Bachschmerlen beobachtet werden, die aufgrund der geringen Wasserführung an der flussaufwärtigen Wanderung gehindert wurden.

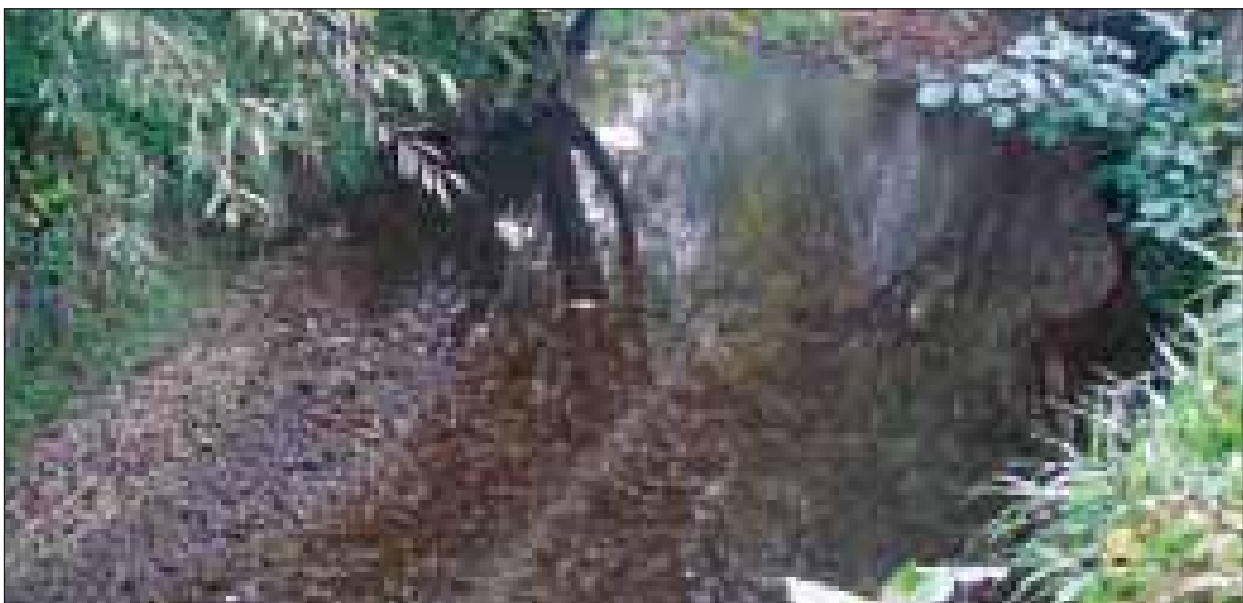
Abb. 73: Der Unterlauf des Lauterbaches ist von Feinsedimentablagerungen geprägt

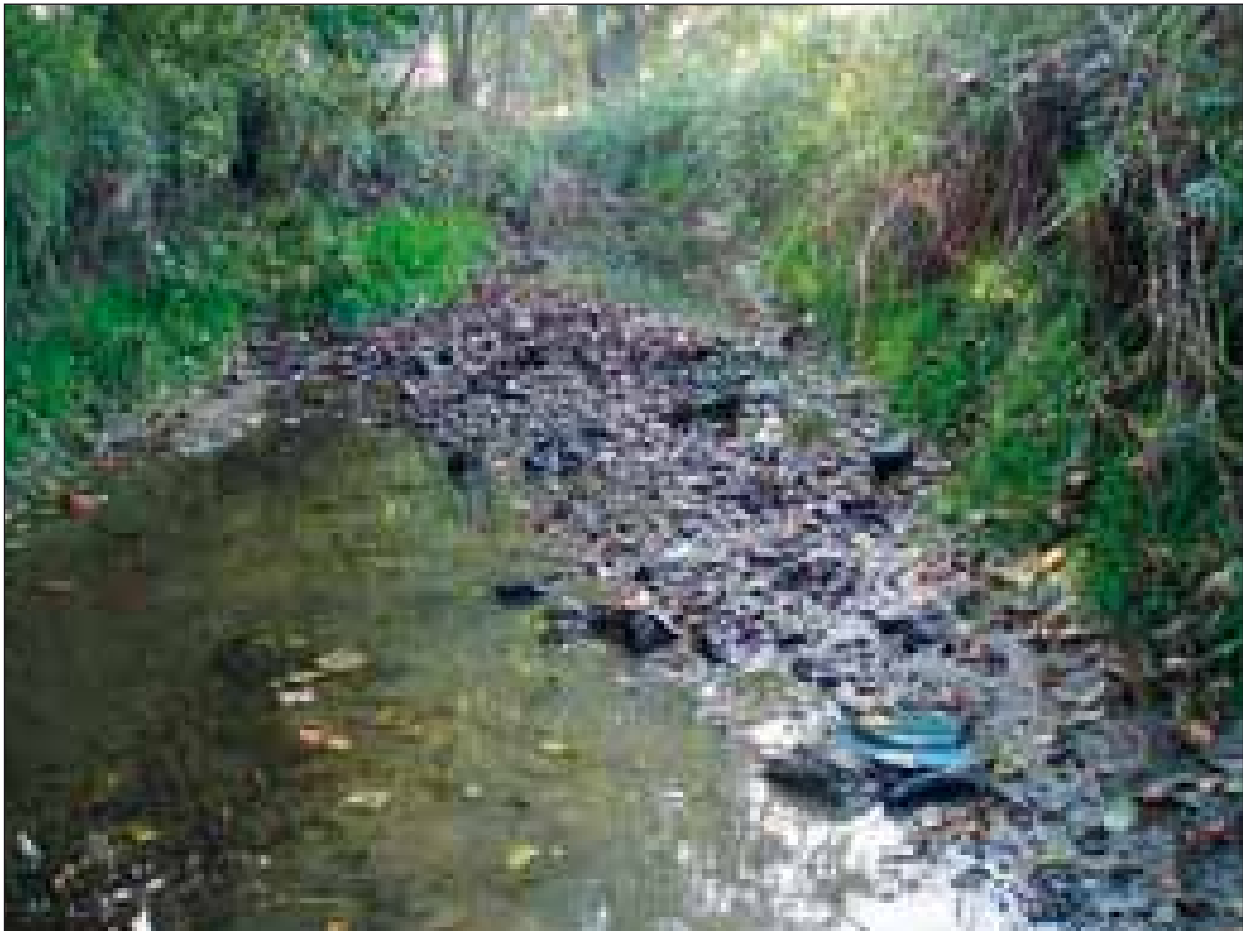
Abb. 81: Feinsedimentablagerungen und Hausmüll im Mittellauf des Simetshamer Baches

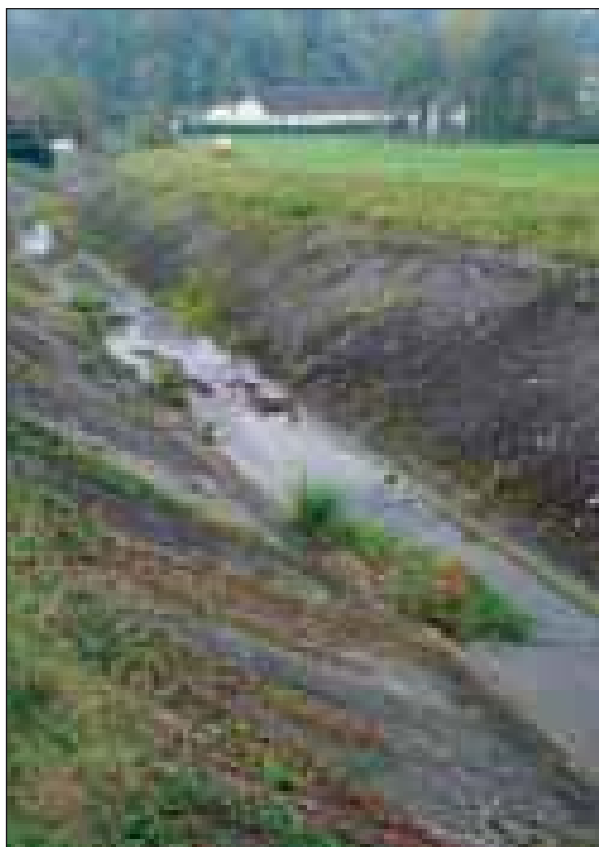
**Abb. 82:** Der Doblbach wird flussauf der Mündung in den Gurtenbach in einem Betonbett geführt

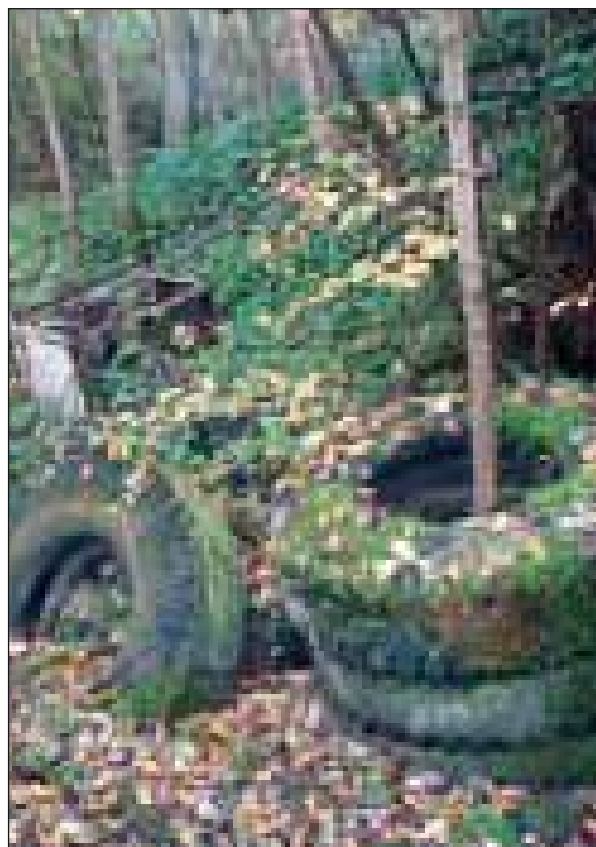
**Abb. 83:** „Ufersicherung“ mit Altreifen und Alteisen im Mittellauf des Doblaches

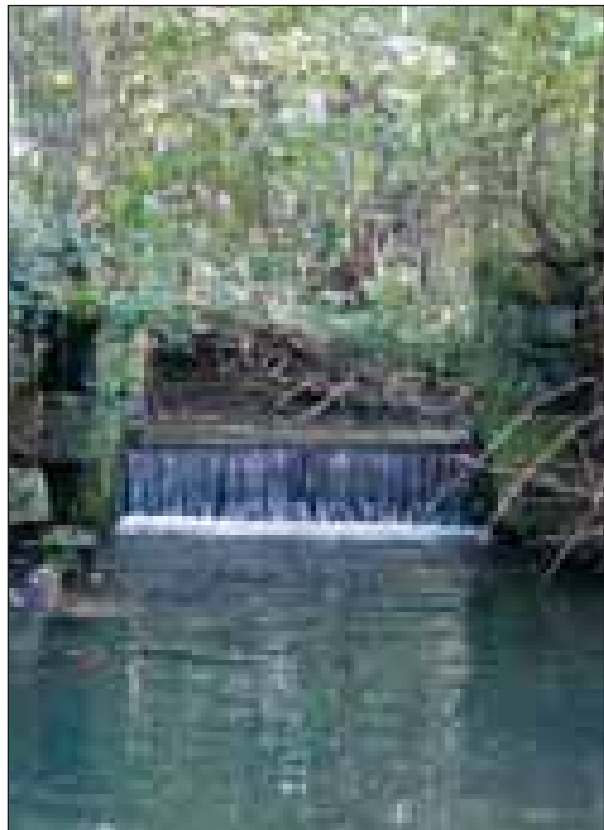
**Abb. 84:** Völlig unpassierbares Querbauwerk (Beispiel: Ellrechinger Bach)

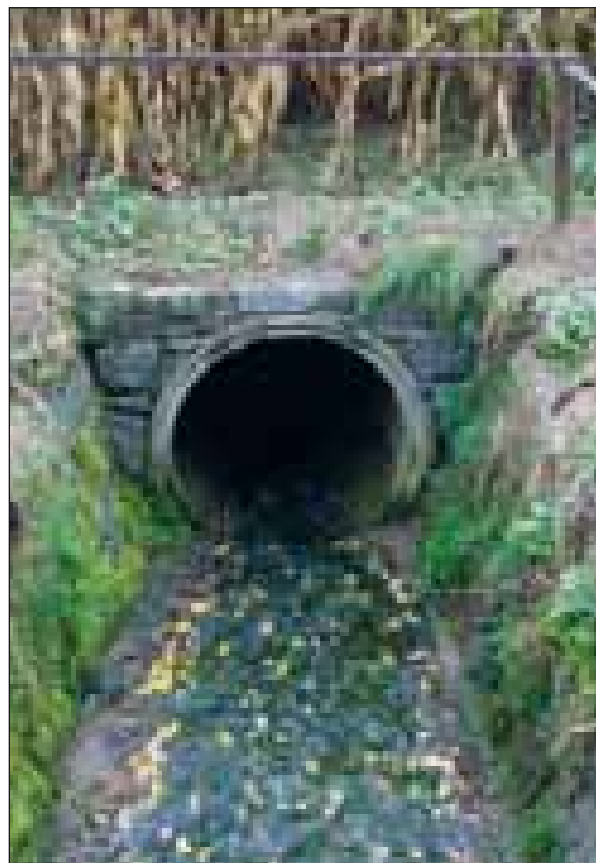
Abb. 85: Flussaufwärtiges Ende der Verrohrungsstrecke im Murhamer Bach

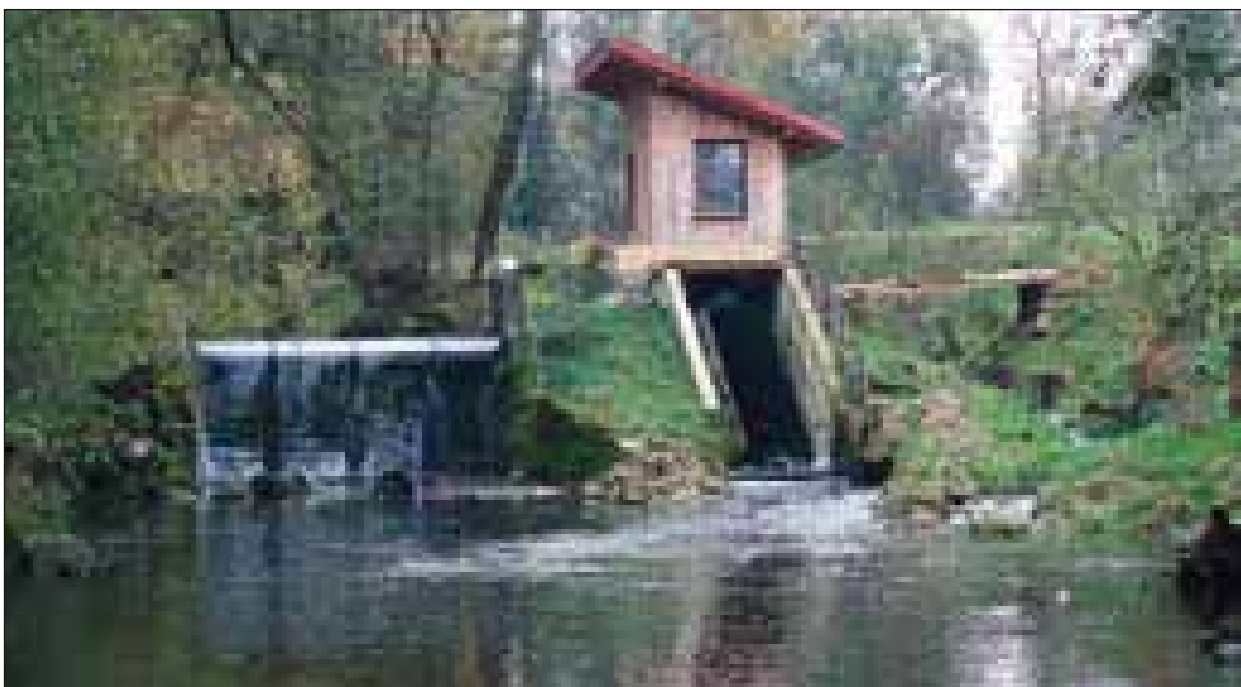
Abb. 86: Durch den Aufstau der fließenden Welle bei Kraftwerksanlagen kommt es zu massiven Feinsedimentablagerungen im Stauraum

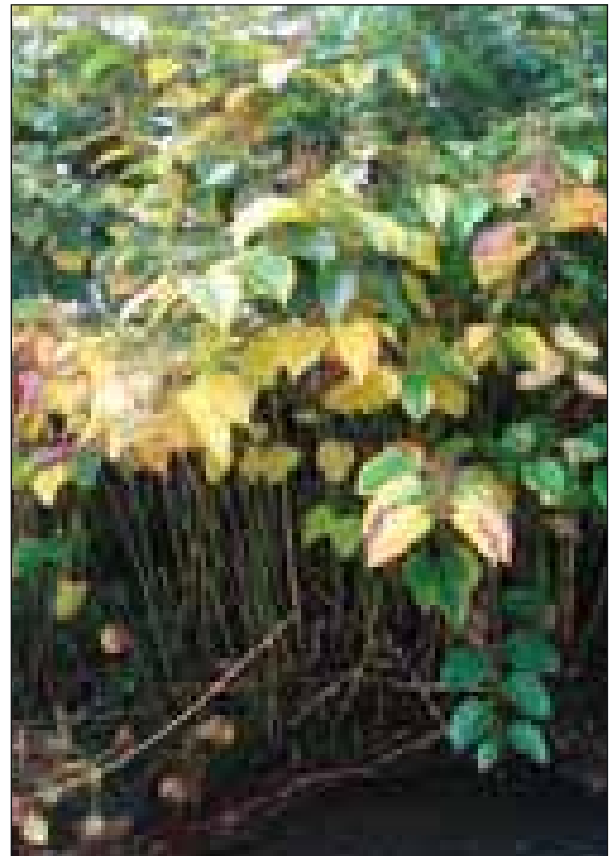
**Abb. 87:** Japanischer Staudenknöterich am Ufer des Ellreinger Baches

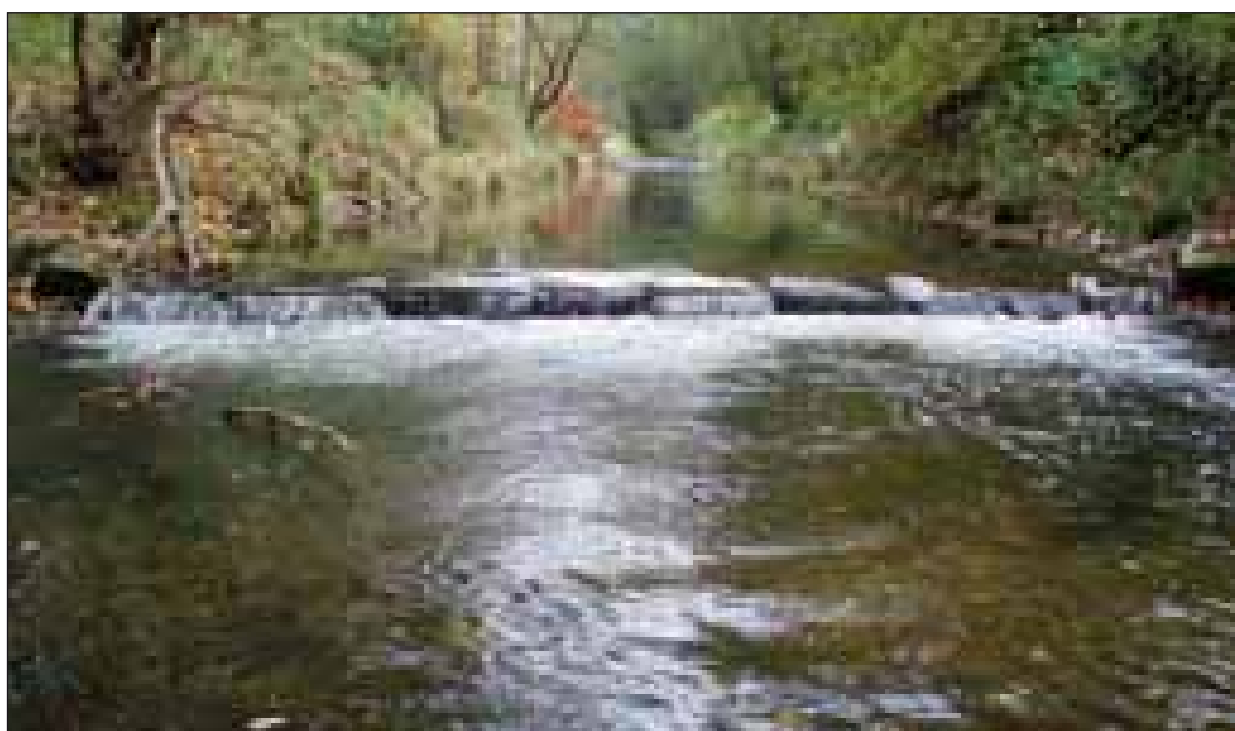
**Abb. 92: Begradigter und regulierter Abschnitt des Gurtenbaches im Gemeindegebiet von Obernberg am Inn**

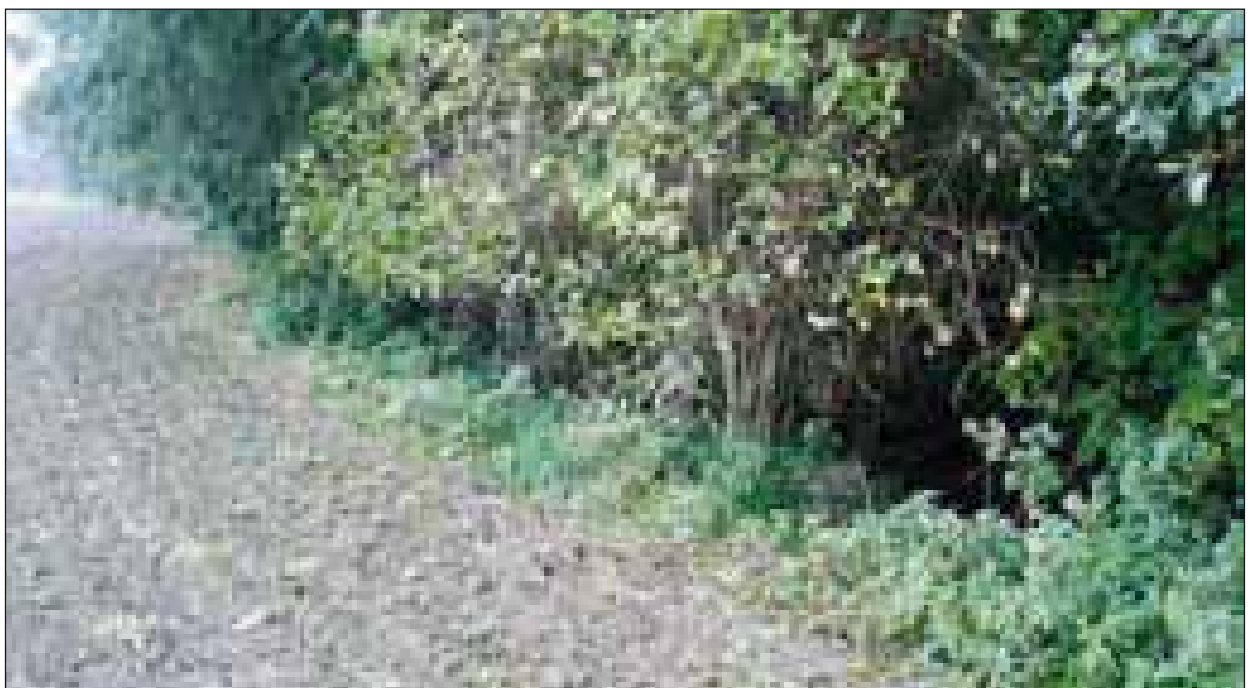
Der abiotische Aspekt zielt auf die Beeinträchtigung der Gewässer durch Feinsedimenteinträge aus dem Gewässerumland ab (**Abb. 99**). Durch die Intensivierung der Landwirtschaft, verbunden mit Drainagierungen und Trockenlegung von Land in den letzten Jahrzehnten, leiden immer mehr Gewässer und damit auch ihre Lebewesen unter der Verschlammung der Gewässersohle. Ein Absterben der im Schotterlückenraum lebenden aquatischen Fauna durch Sauerstoffmangel ist die Folge. Besonders bei dieser Problematik werden in den nächsten Jahren hohe Anstrengungen erforderlich sein, um die Beeinträchtigungen in den Griff zu bekommen.

**Abb. 99:** Die landwirtschaftlichen Nutzflächen reichen oft bis an die Ufer heran (Aufnahme bei Murhamer Bach)
