# Wehrkataster der Aist und ihrer Zuflüsse

Gewässerschutz-  
Bericht 41

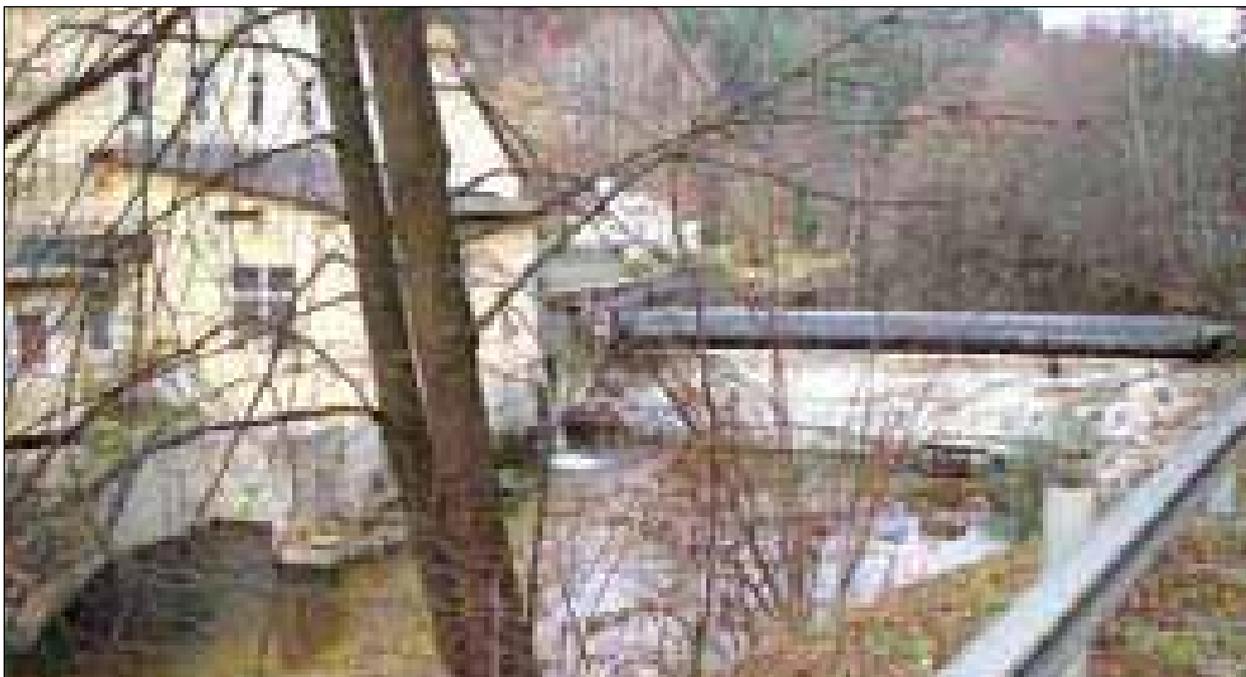
**Abb. 1:** Diese Wehranlage stellt ein unpassierbares Wanderhindernis für die aquatische Fauna dar

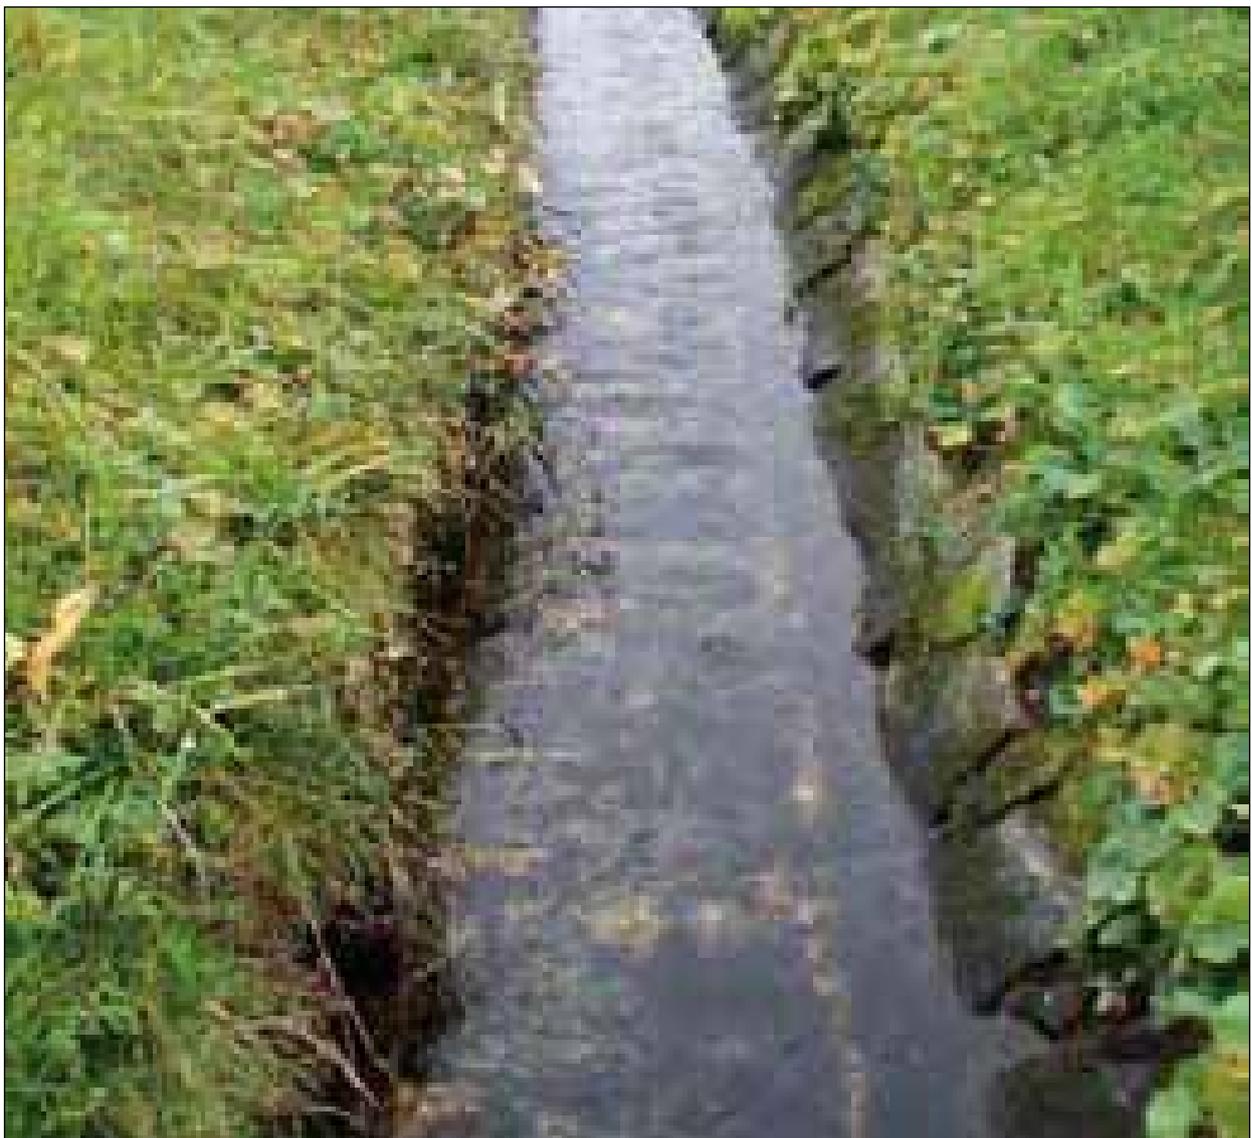
Abb. 2: Der Oberlauf der Weißen Aist wurde völlig degradiert und zu einem Abflusskanal umfunktioniert

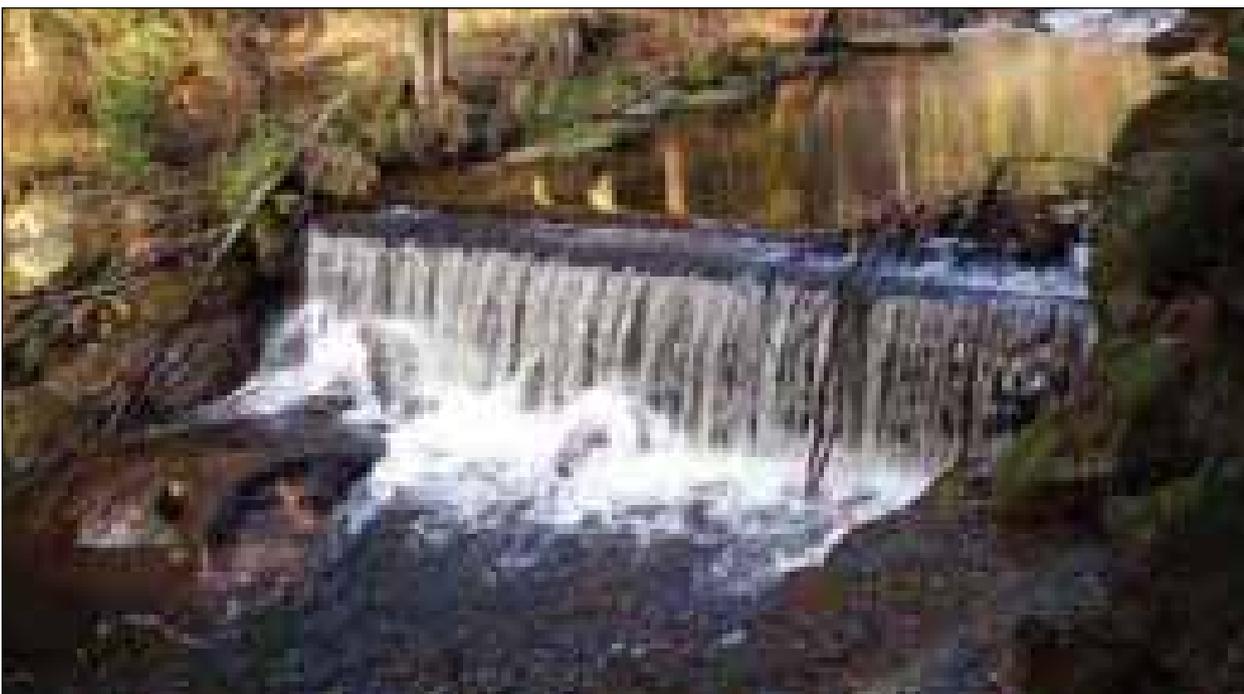
Abb. 8: Ein abgelöster Wasserstrahl ist für die aquatische Fauna nicht durchwanderbar (Foto: Schwarze Aist)

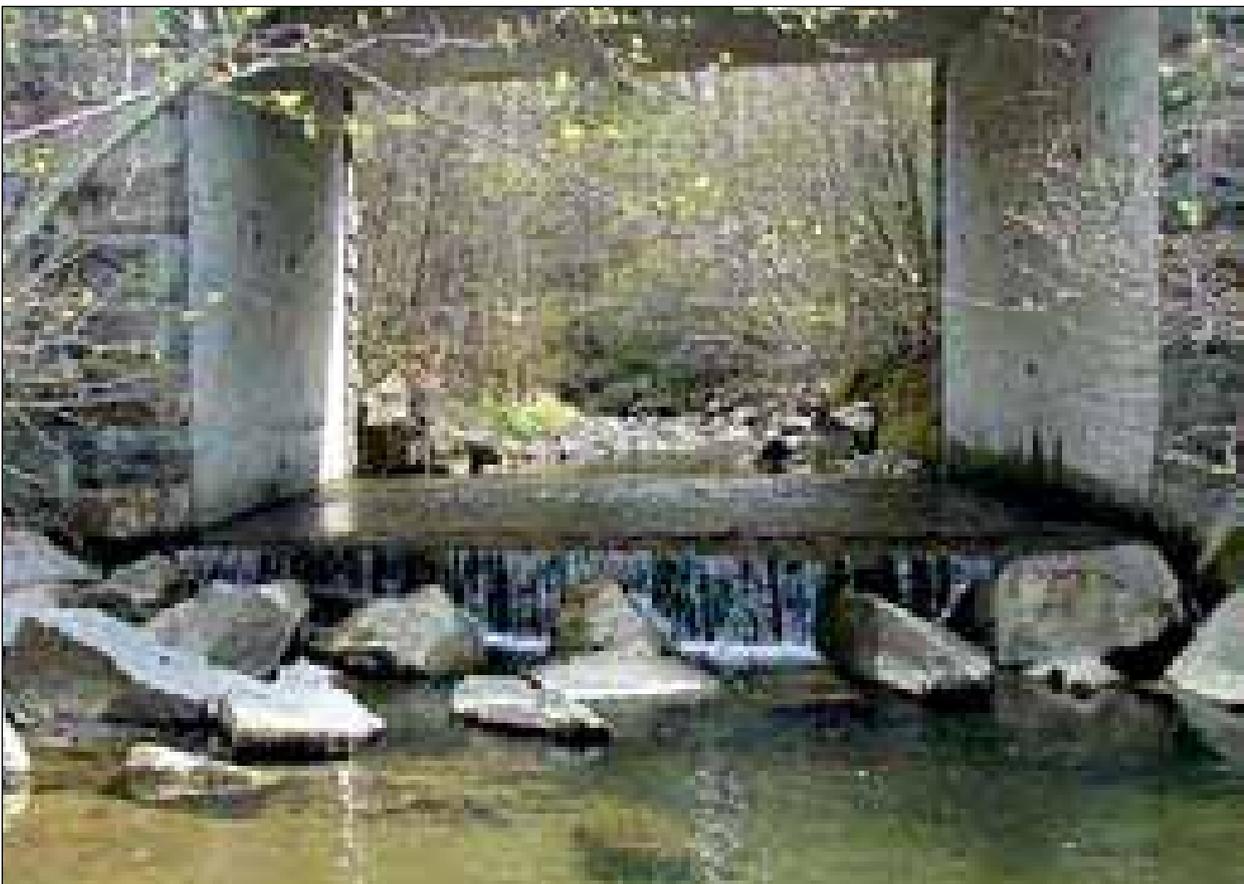
Querbauwerke vereinen oft mehrere Kriterien für die Einschränkung der Passierbarkeit in sich. Als Beispiel ist in **Abb. 11** ein Durchlass dargestellt, dessen Sohle glatt ausgeführt und flach und breit überströmt ist. Gleiches gilt für die Überfallkante, an der zudem ein abgelöster Überfall besteht.

Abb. 11: Dieser Querbauwerksstandort verfügt über eine ganze Reihe konstruktiver Merkmale (siehe Text), die die Passierbarkeit verhindern (Foto: Nußbach)

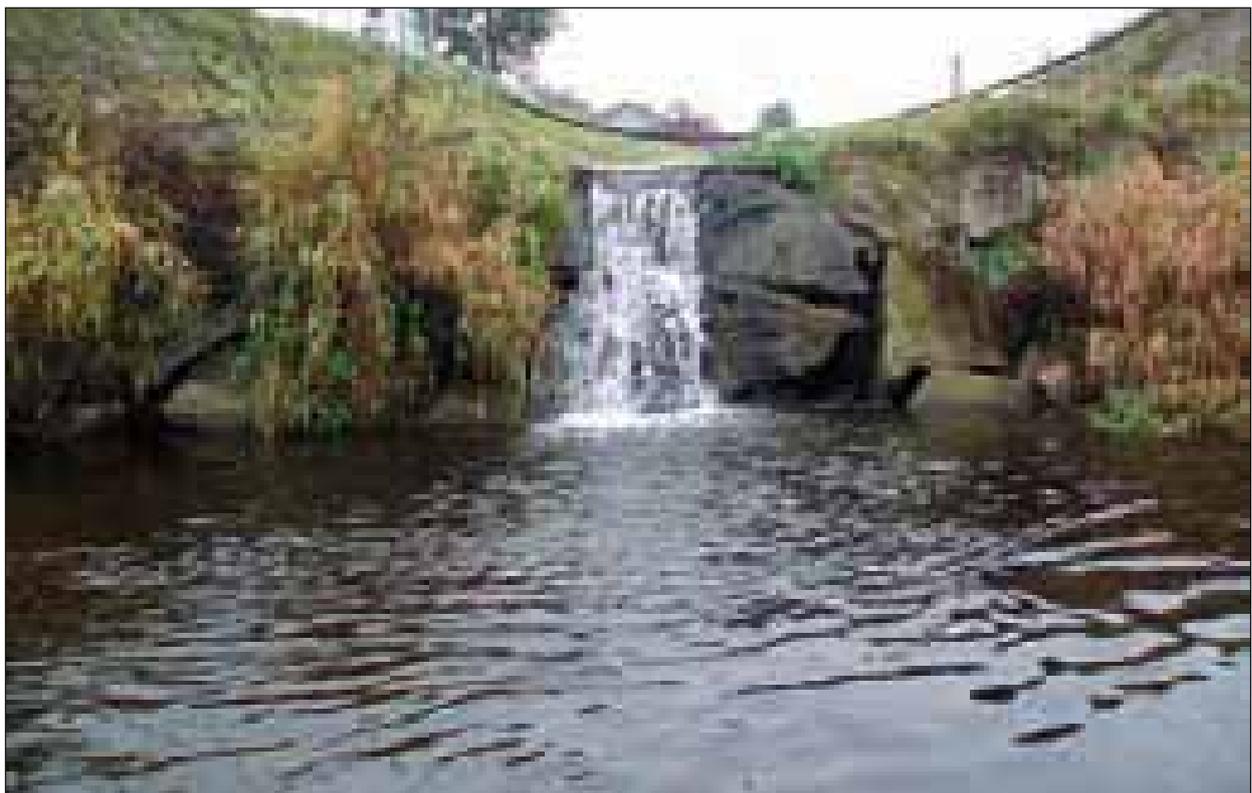
Abb. 25: Die Mündung eines rechtsufrigen, kanalisierten Zuflusses südwestlich des Bahnhofes in Schwertberg

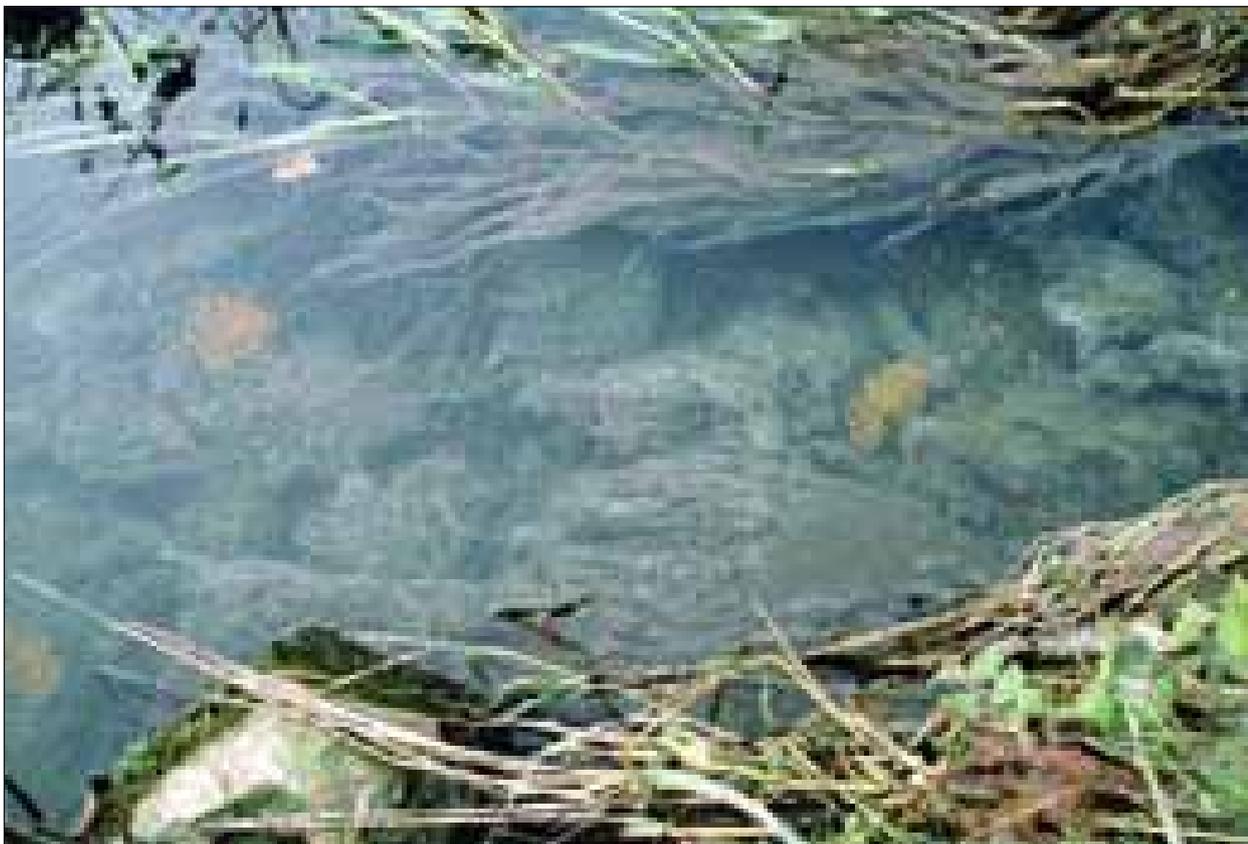
Abb. 87: Hinweis auf eine organische Belastung im Prembach südlich der Ortschaft Liebenau

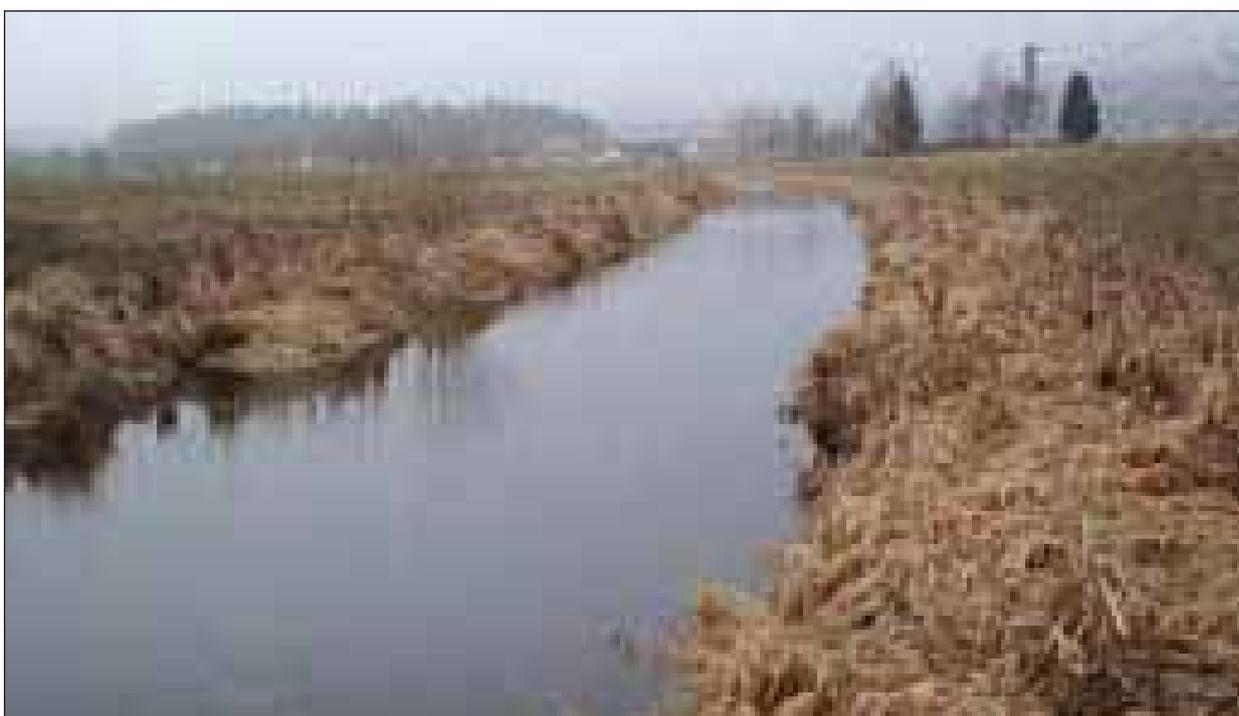
Abb. 155: Gestrecktes und reguliertes Trapezprofil der Feldaist flussab der Marktgemeinde Kefermarkt

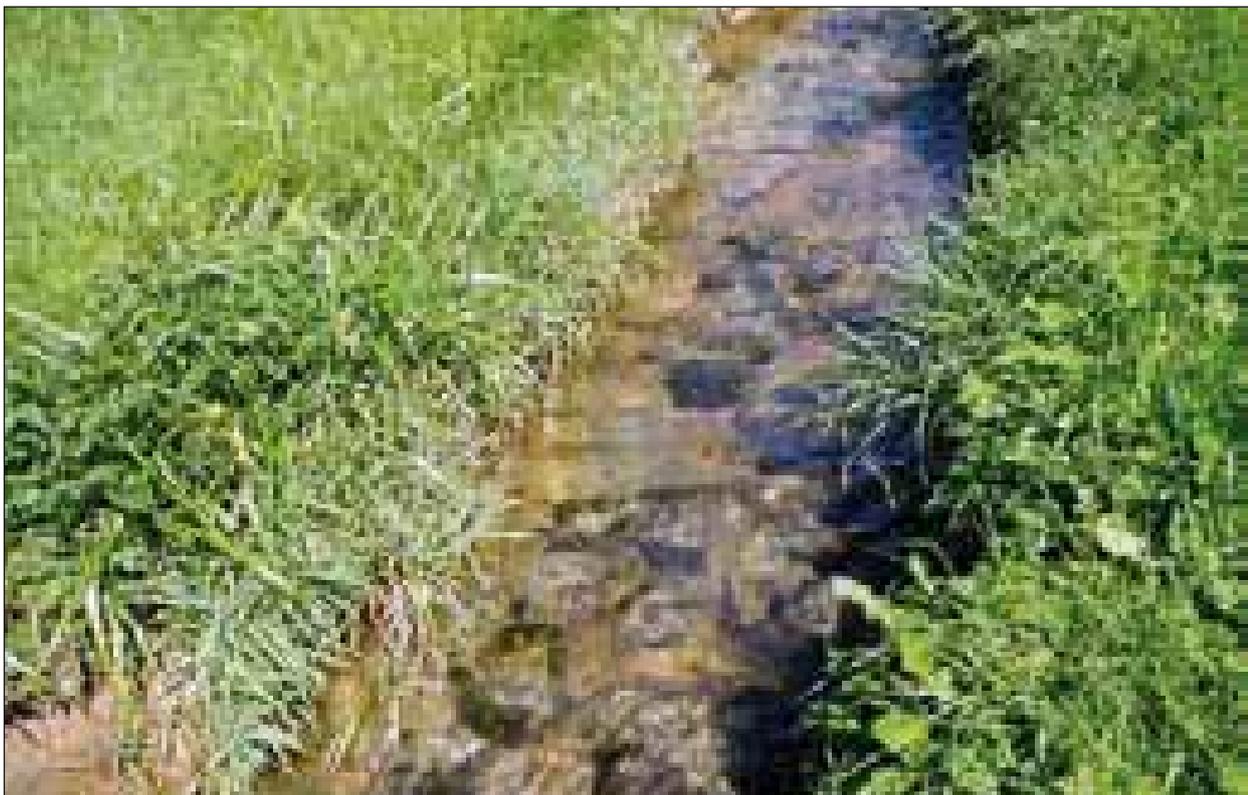
Abb. 158: Flussaufwärts der Mündung fließt die Flanitz in einem sohlgeplastertern Bachbett

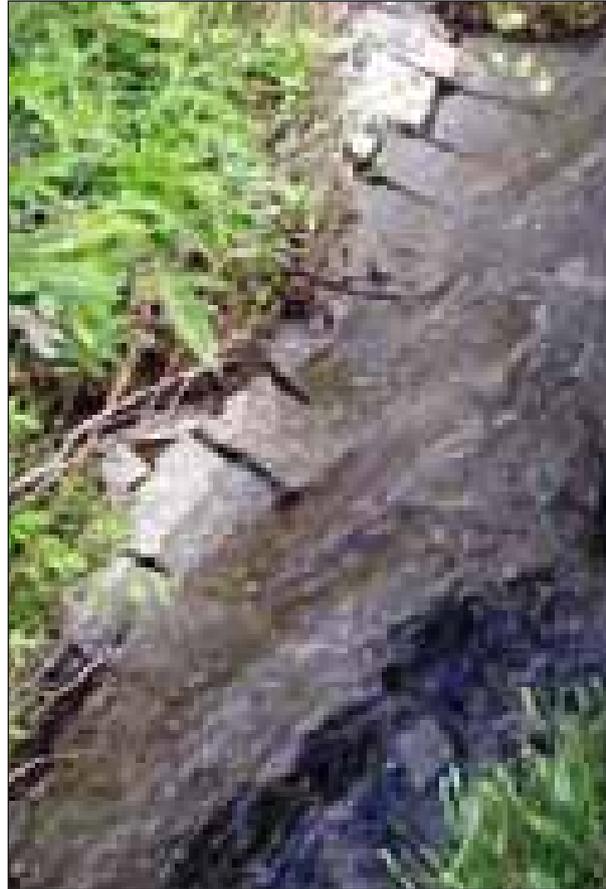
Abb. 160: Flussaufwärts der Mündung fließt der Etzenbach in einem sohlgeplasterten Bachbett

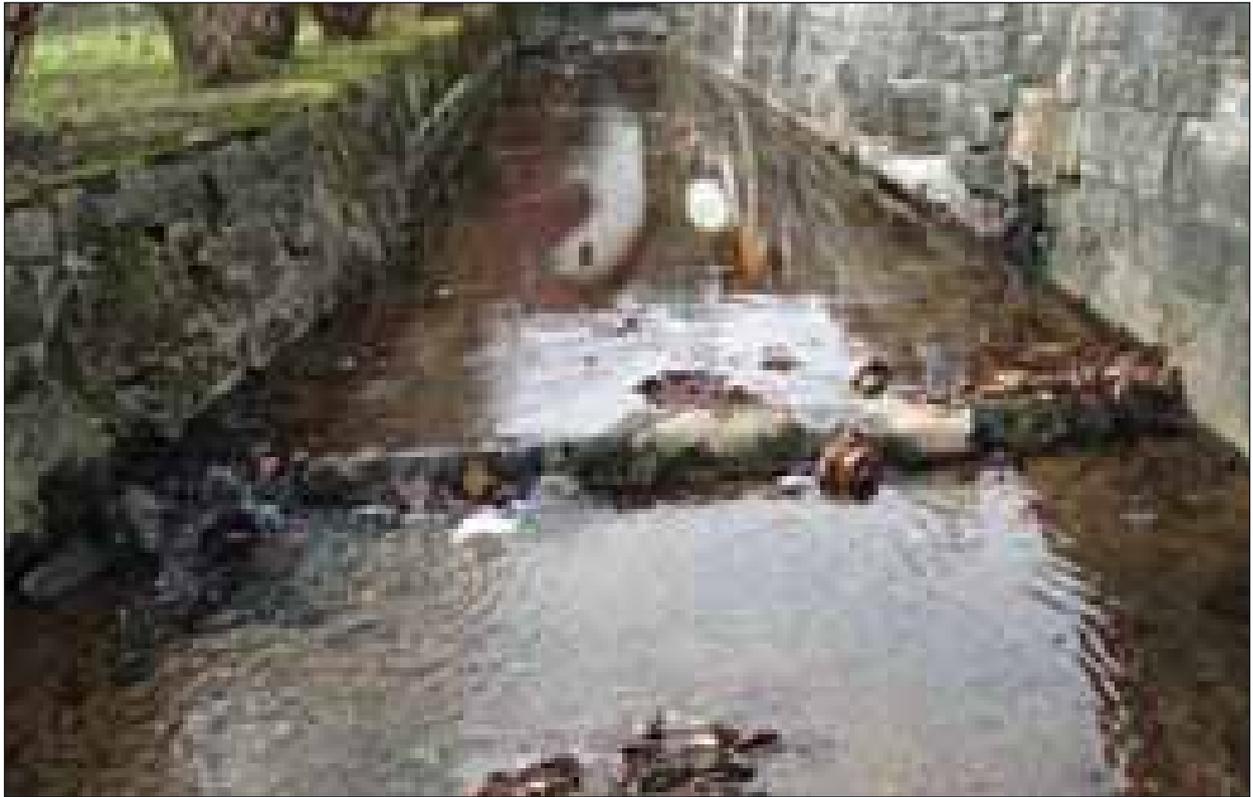
Abb. 163: Der Burbach fließt durch die Ortschaft Burbach in einem regulierten Bachbett

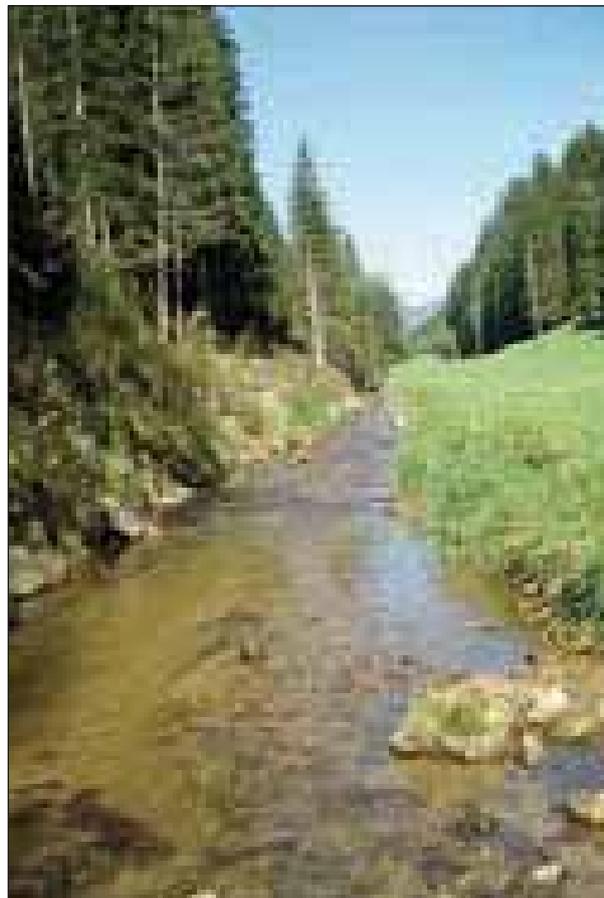
**Abb. 164:** Begradigter und rechtsufrig regulierter Verlauf im Mittellauf des Stampfenbaches

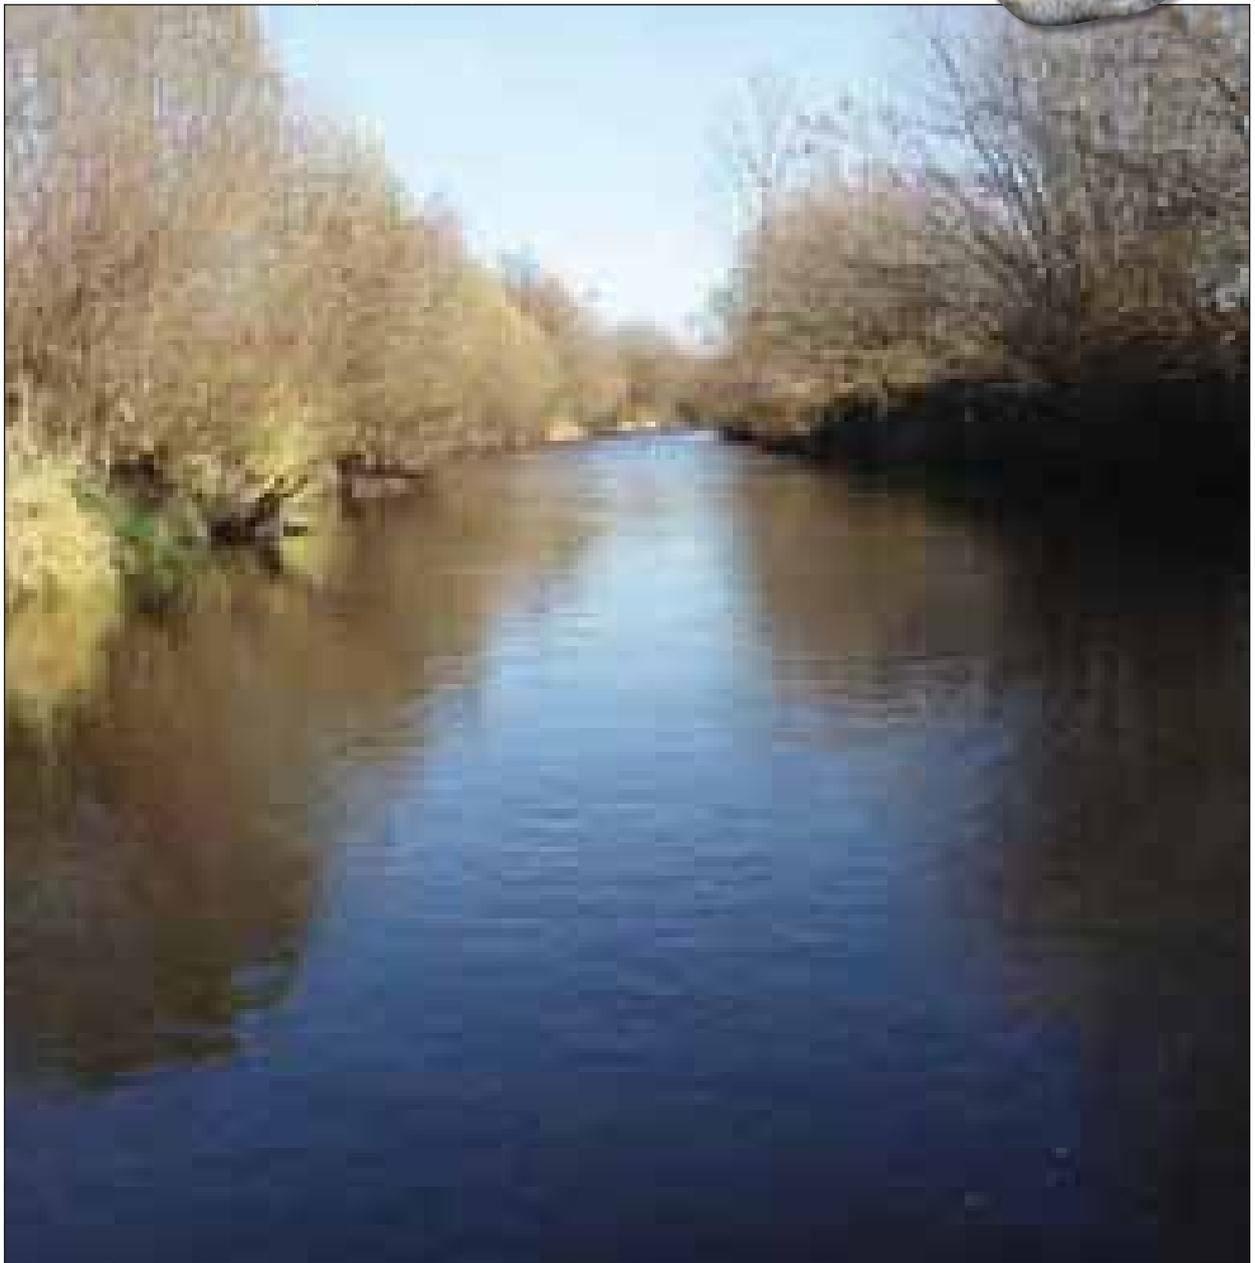
Abb. 169: Begradigter Unterlauf der (Wald-)Aist
