Gewässeraufsichtsbericht Donau 2019 (Oberösterreich)

Gewässeraufsichtsbericht der oberösterreichischen Donau für das Jahr 2019
Version 1.0

Wien, März 2020

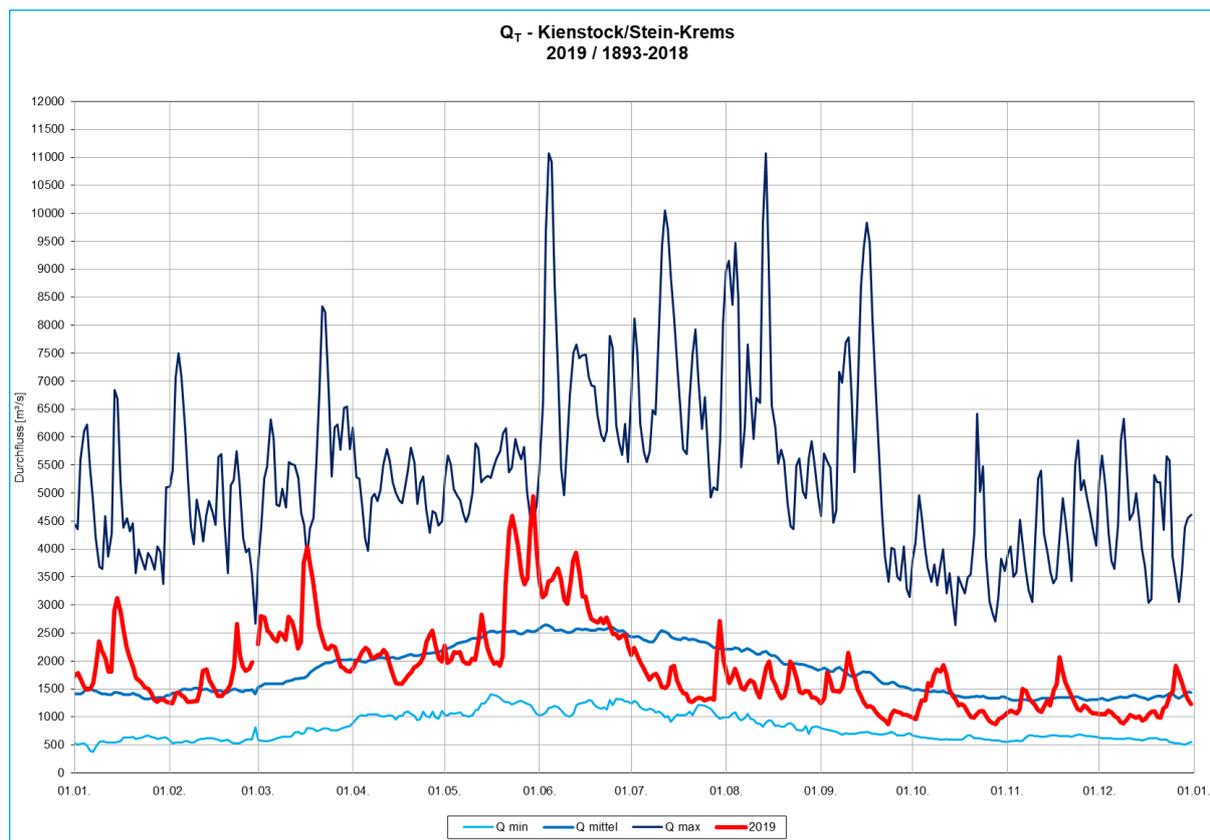
Abbildung 1: Darstellung des Abflusses am Pegel Kienstock

Das Jahr 2019 war hydrologisch ein unterdurchschnittliches Jahr mit einigen kleinen Wellen im Bereich bis ca. 5000 m³/s im Jänner, März und Mai. Es gab im Juli einen längeren Zeitabschnitt mit sehr niederen Abflüssen (siehe Abbildung 1).

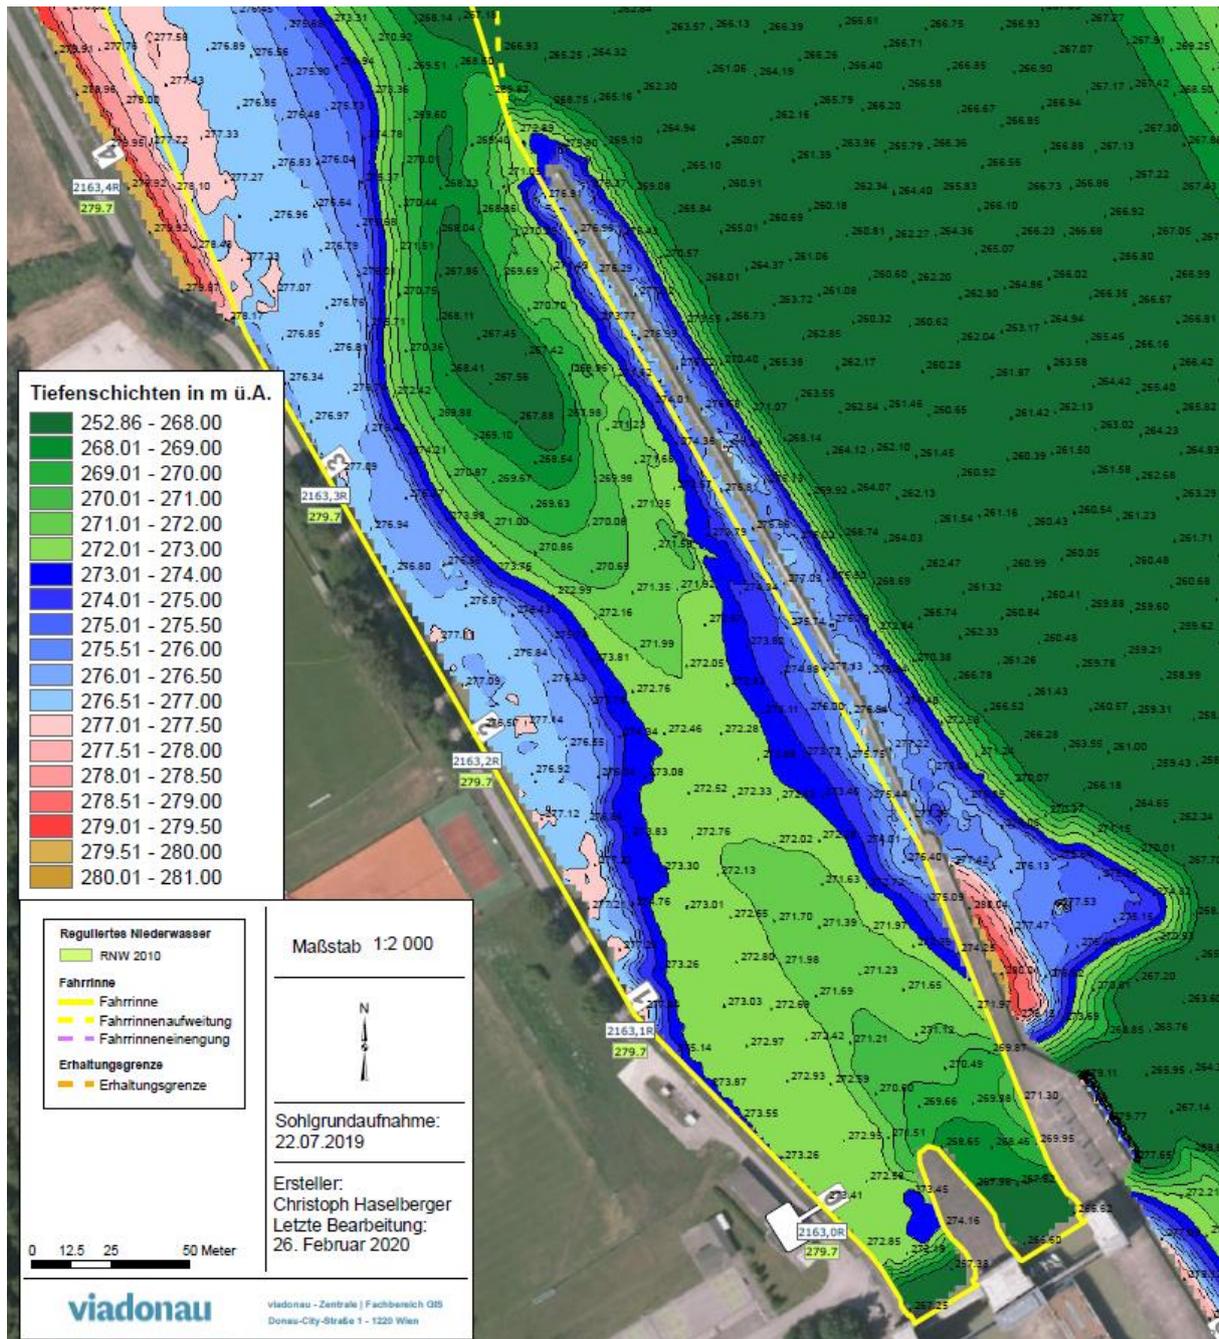
Abbildung 2: Ausschnitt der Auswertung der Stromsohlenvermessung Juli 2019 des Oberhafens Schleuse KW Aschach, Darstellung der Absoluthöhen (nicht maßstabstreu!); die Plandarstellungen sind zusätzlich im digitalen Anhang zum gegenständlichen Bericht enthalten (Druckformat A3)

Gemäß gültiger Wehrbetriebsordnung (6. Fassung) ist von der VERBUND Hydro Power AG zur Erhaltung der Hochwasserabfuhrfähigkeit der Schleusenanlage im Oberhafen eine 10 m breite, durchgehende Initialrinne mit einer maximalen Sohlkote von 273,00 m ü.A. durch Baggerungen ständig freizuhalten.

Der Bereich des Oberhafens der Schleuse wurde auf Basis einer Aufnahme vom Juli 2019 ausgewertet. In Abbildung 2 sind die Sohlhöhen als Absoluthöhen in Meter über Adria der Aufnahme Juli 2019 dargestellt, in Abbildung 3 sind die Sohlhöhen als Relativhöhen in Bezug auf die laut WBO maximal zulässige Sohlkote von 273,00 m ü.A. abgebildet.

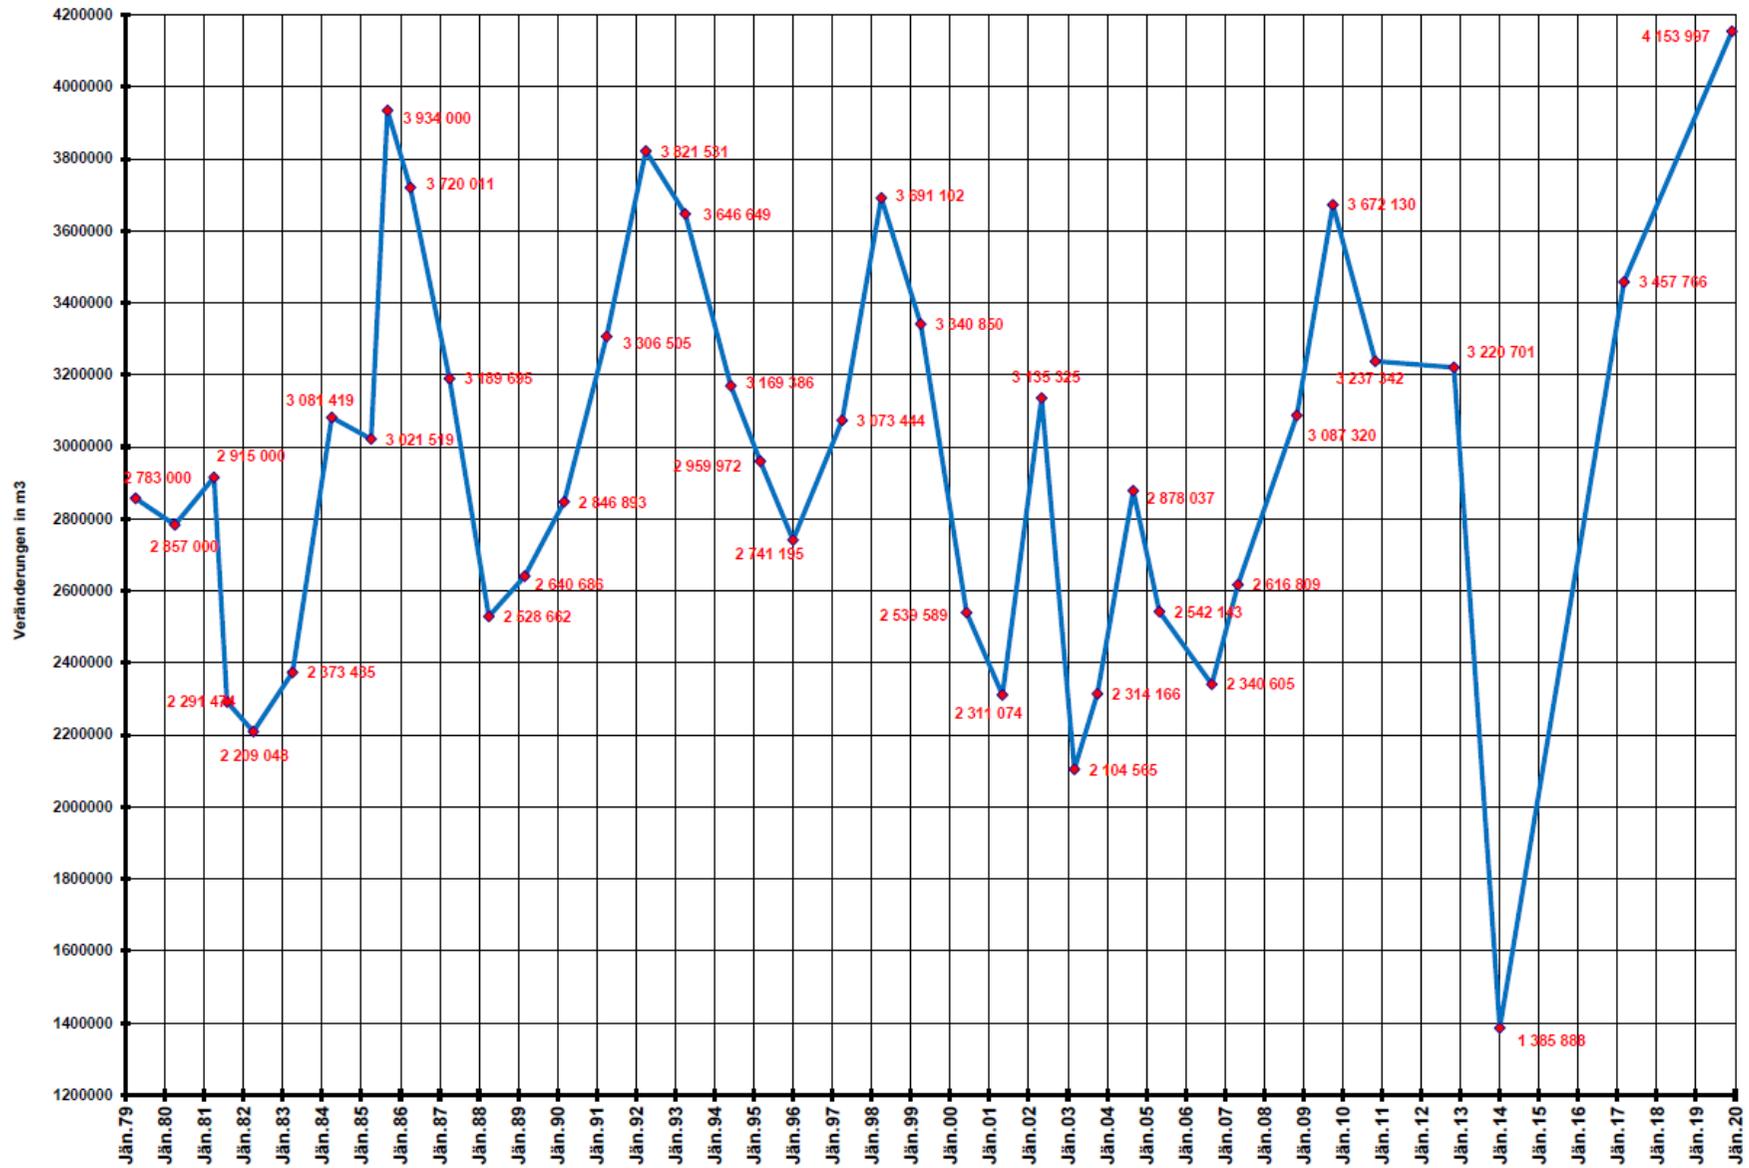
Abschnitt Jochenstein Strom-km 2223,200 - 2203,200
 Summe der Stromsohlenänderungen zwischen April 1979 und Dezember 2019

Die Auswertung der Stauraumvermessung vom Dezember 2019 zeigt eine Anlandung von ca. 696.000 m³ seit der letzten Vermessung im März 2017 auf eine Gesamtanlandungskubatur von ca. 4.154.000 m³ seit 1979.

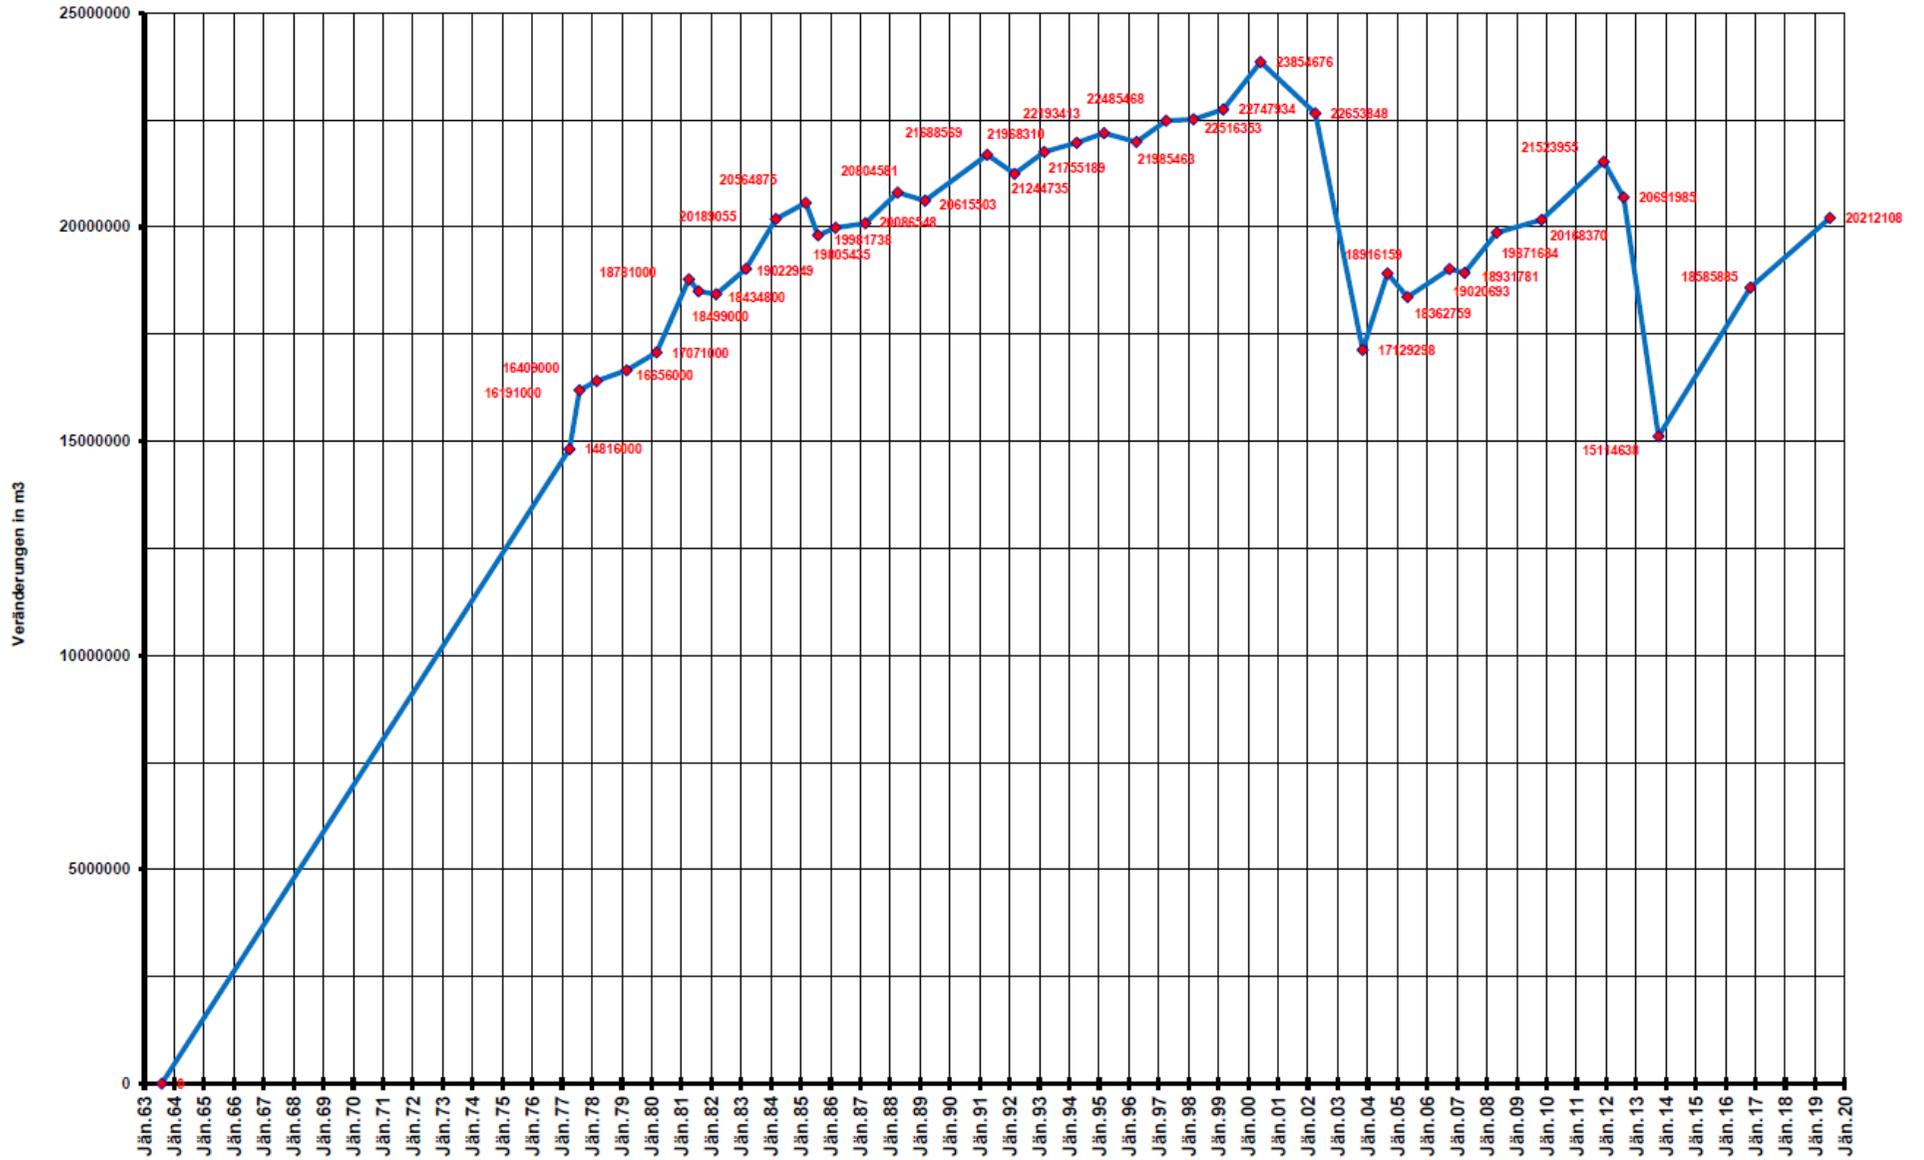
Abschnitt Aschach Strom-km 2203,200 - 2162,900
Summe der Stromsohlenänderungen zwischen August 1963 und Juli 2019

Die Auswertung der Stauraumvermessung vom Juli 2019 zeigt eine Anlandung von ca. 1.626.000 m³ seit der letzten Vermessung im November 2016 auf eine Gesamtanlandungskubatur von ca. 20.212.000 m³ seit 1963.

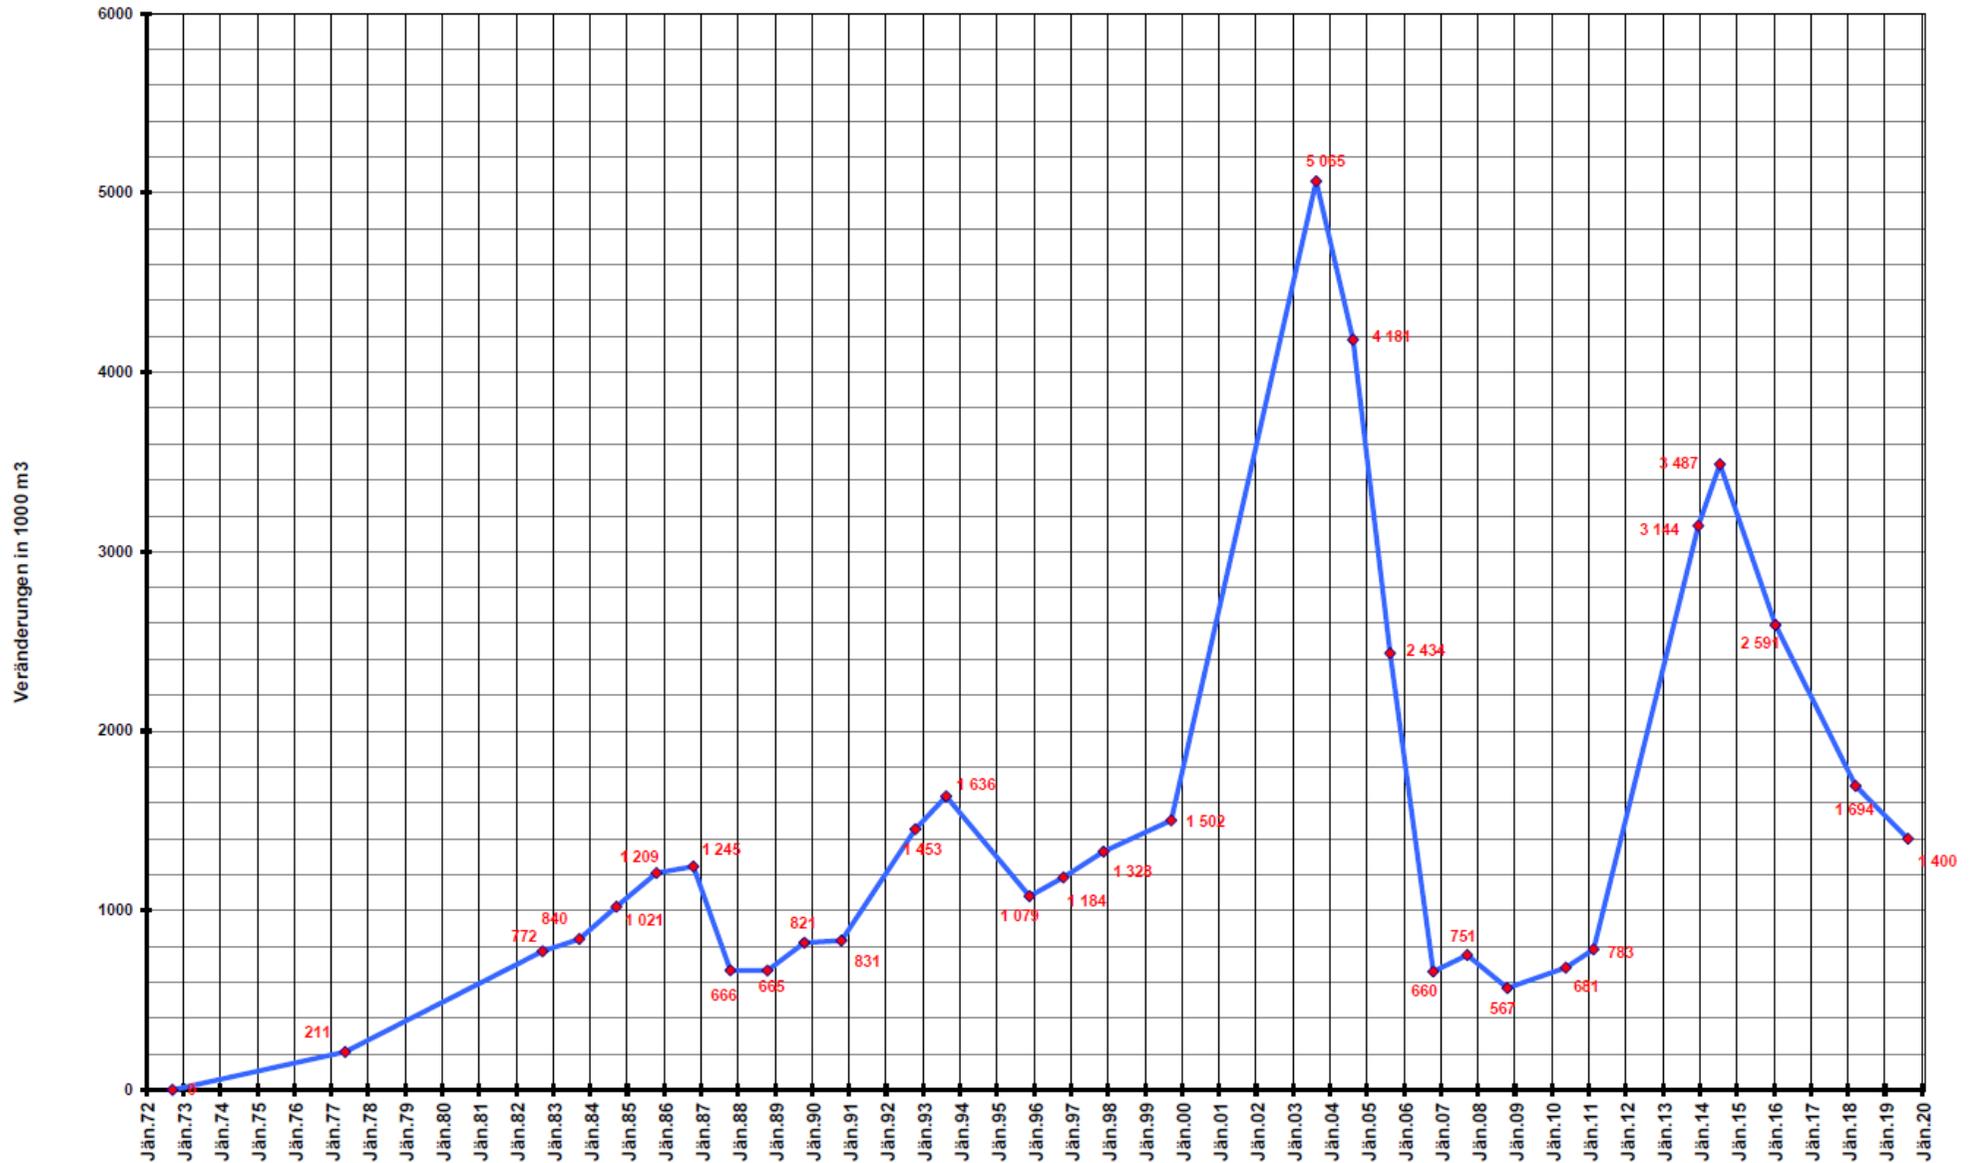
Abschnitt OttensheimStrom-km 2162,600 - 2147,000
 Summe der Stromsohlenänderungen zwischen September 1972 und August 2019

Die Auswertung der Stauraumvermessung vom August 2019 zeigt einen Abtrag von ca. 294.000 m³ seit der letzten Vermessung im März 2018 auf eine Gesamtanlandungskubatur von ca. 1.400.000 m³ seit 1972.

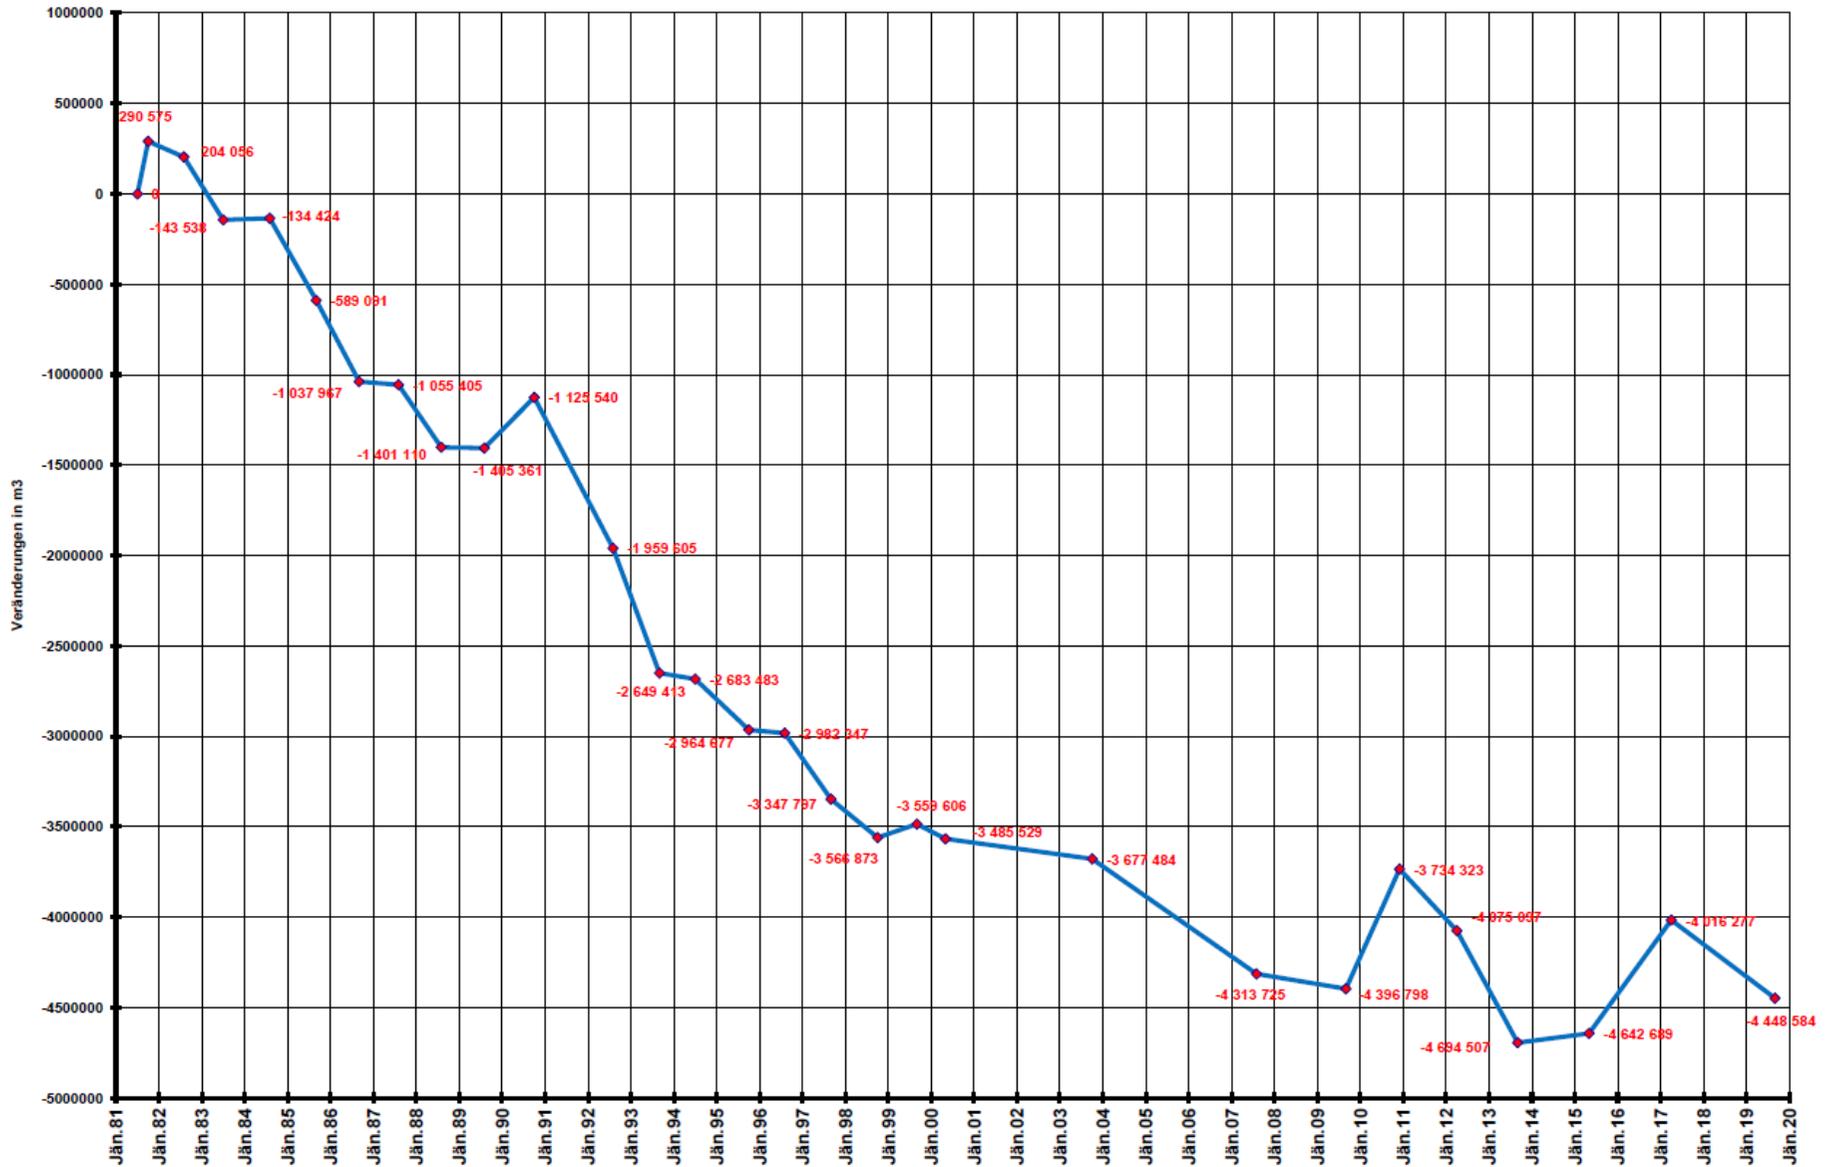
Abschnitt Wallsee Strom-km 2119,300 - 2095,700 (100m)
 Summe der Stromsohlenänderungen zwischen Juli 1981 und September 2019

Die Auswertung der Stauraumvermessung vom September 2019 zeigt einen Abtrag von ca. 432.000 m³ seit der letzten Vermessung im April 2017 auf eine Gesamtaustragskubatur von ca. 4.449.000 m³ seit 1981.

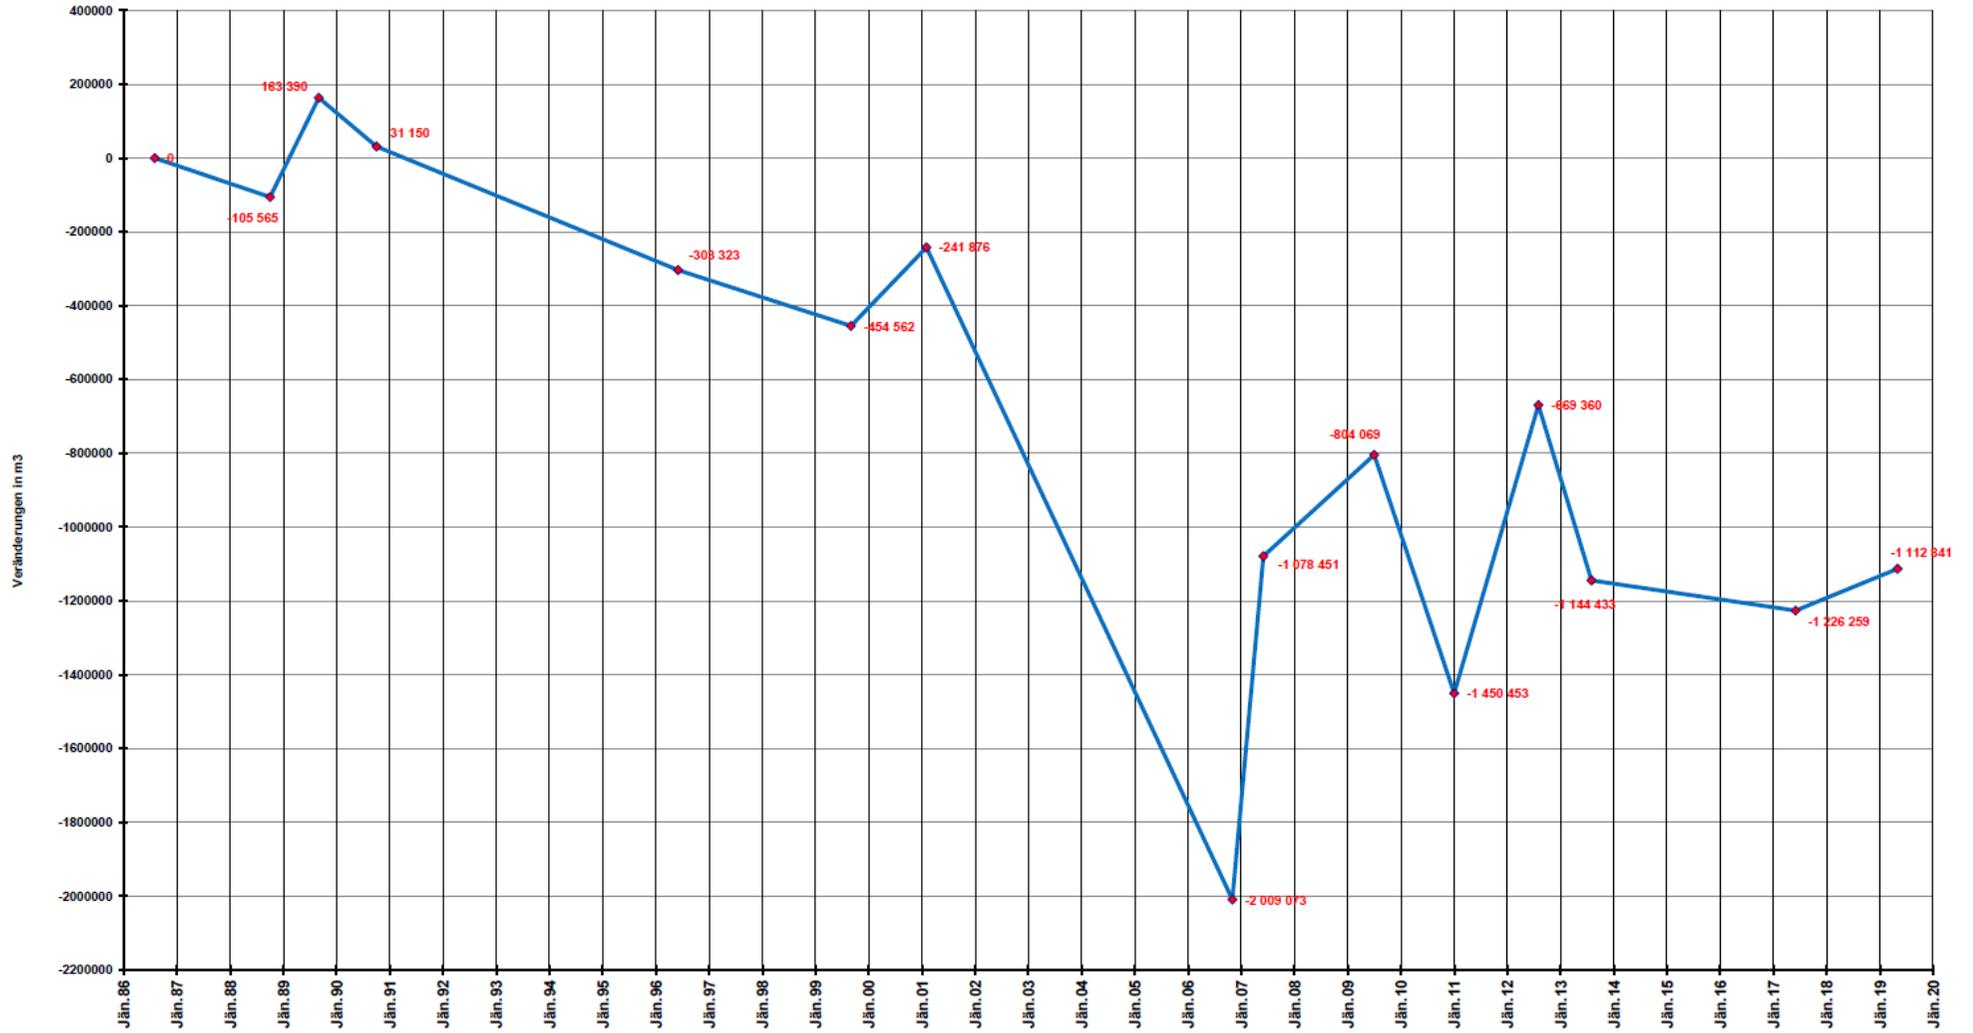
Abschnitt Ybbs Strom-km 2094,400 - 2060,500 (50 m)
 Summe der Stromsohlenänderungen zwischen Juni 1986 und Mai 2019

Die Auswertung der Stauraumvermessung vom Mai 2019 zeigt eine Anlandung von ca. 113.000 m³ seit der letzten Vermessung im Juni 2017 auf eine Gesamtaustragskubatur von ca. 1.113.000 m³ seit 1986.
