Die Almen

Wasserkraftnutzung und ökologischer Zustand - eine Bestandsaufnahme

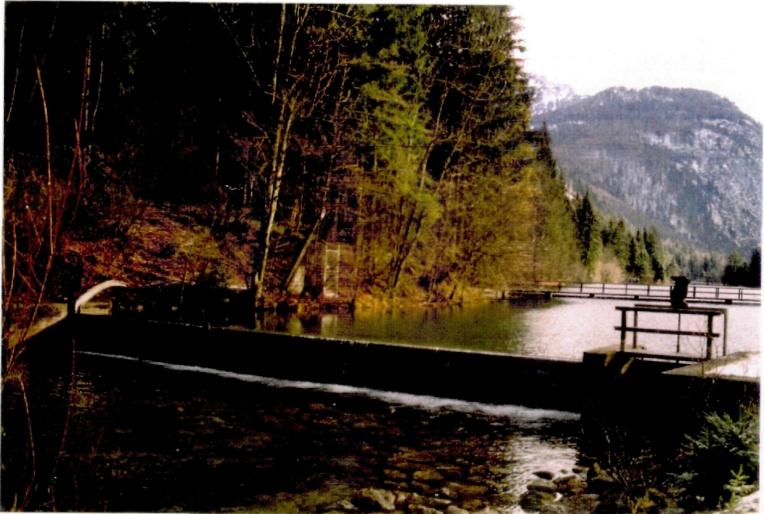
Abb. 2: Die Seeklause mit Blick zum oberhalb liegenden Rechenbauwerk und über den Almsee

- kein Fischaufstieg
- hart verbaute, betonierte Uferböschungen am linken Ufer

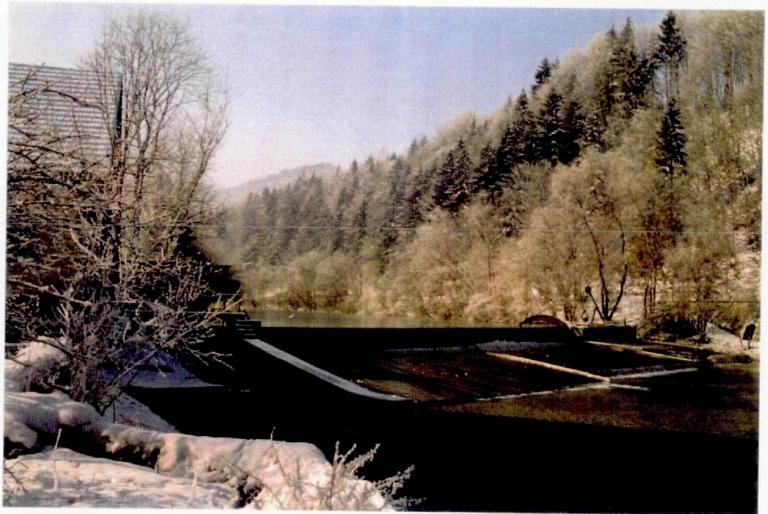
Abb. 47: Das Grünauerwehr

- *****
- keine Restwassermenge festgesetzt
 - keine Fischaufstiegshilfe vorhanden
 - das rechte Ufer wird unterhalb der Wehranlage durch eine 60 m lange Betonmauer gesichert, links befinden sich Bäume und Sträucher
- *****

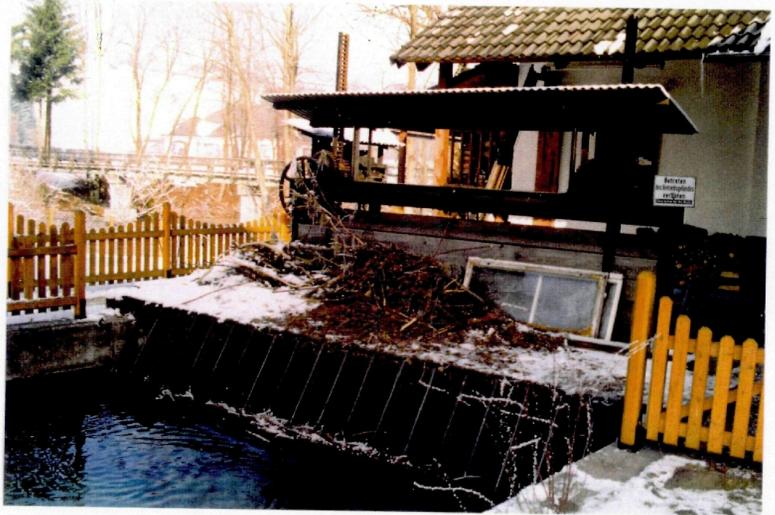
Abb. 53: Rechenanlage und Kraftwerkseinlauf der Niedersäge

- *****
- keine festgesetzte Restwasserabgabe
 - keine Fischaufstiegshilfe vorhanden
 - unterhalb der Wehranlage ein überbreites Flußbett mit Schotteranlandungen
- *****

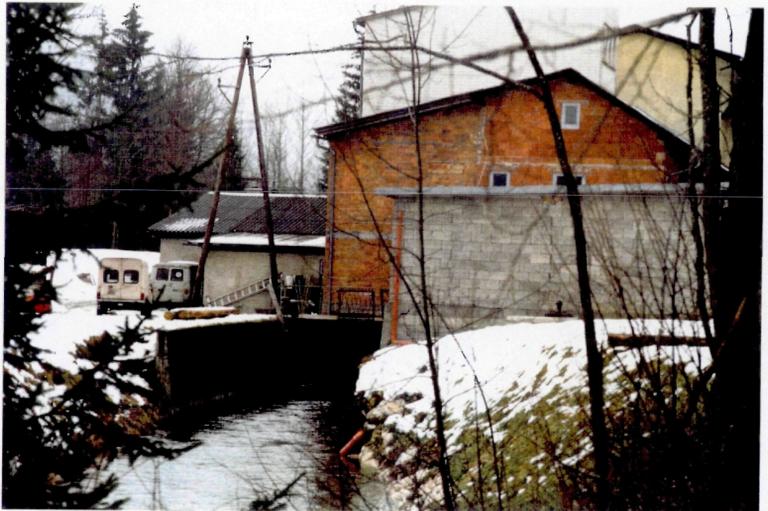
Abb. 74. Unterhalb des Krafthauses sind die Uferböschungen durch Steinwurf im unteren Bereich befestigt

- *****
- keine Restwassermenge festgesetzt
 - keine Fischaufstiegshilfe vorhanden
 - 60-80 m langer Granitblockwurf am rechten Ufer
 - gut ausgeprägte Uferbegleitgehölze
 - reich strukturiertes, überbreites Flußbett mit Niederwasserrinne
- *****

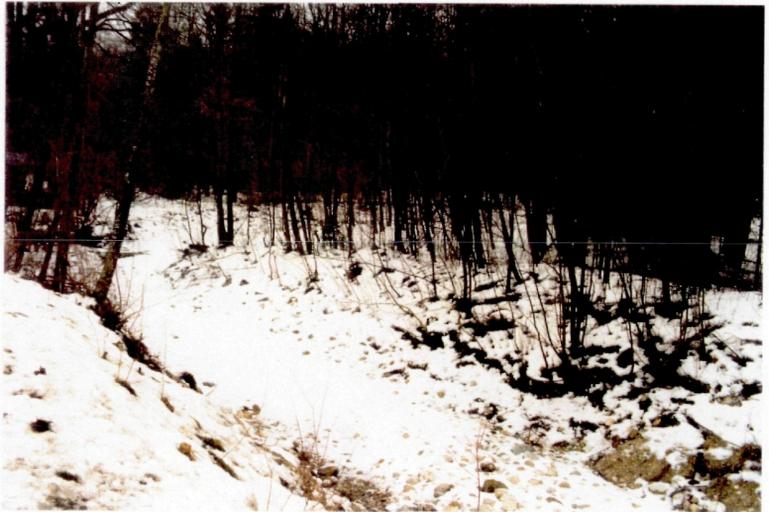
Abb. 83: Unterhalb dieser weiteren Ausleitungsstelle ist der Mühlbach trocken gefallen. Lediglich bei Hochwasser wird dieses Bachbett dotiert

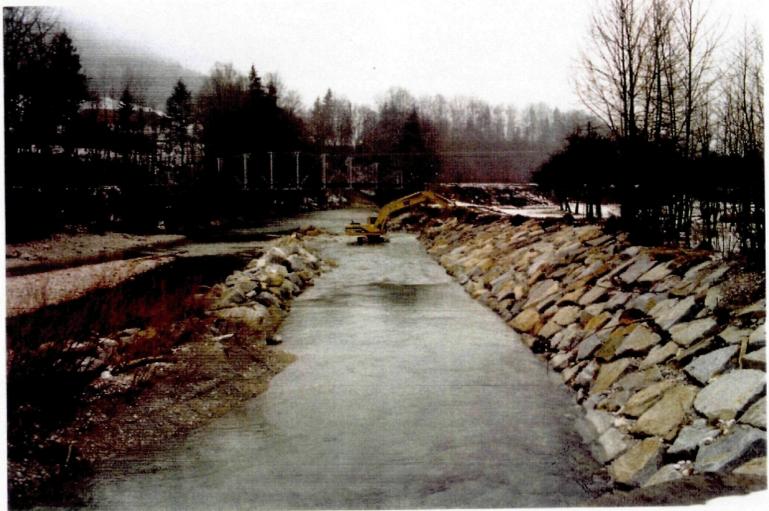
Abb. 87: Die durch Granitblöcke gesicherten Uferböschungen am rechten Ufer des Unterwasserkanales

- *****
- Als ständig über die Wehranlage abzuführende Restwassermenge sind 150 l/s vorgeschrieben
 - Im Zuge dieser Bewilligung wurde die Errichtung eines Fischpasses vorgeschrieben, dieser wird mit 50 l/s ständig dotiert
 - Die wasserrechtliche Bewilligung ist bis zum 31.12.2015 befristet
 - Das Sperlwehr wurde in massiver Bauweise aus nicht standorttypischen Granitsteinen aufgebaut. Zum Zeitpunkt des Lokalausweises wurde außerdem festgestellt, daß eine Restwasserabgabe von 150 l/s über die Wehranlage nicht erfolgt ist.
 - Am rechten Ufer besteht ein Granitsteinwurf als Ufersicherung
 - Das Flußbett der Alm ist unterhalb der Wehranlage stark aufgeweitet
- *****

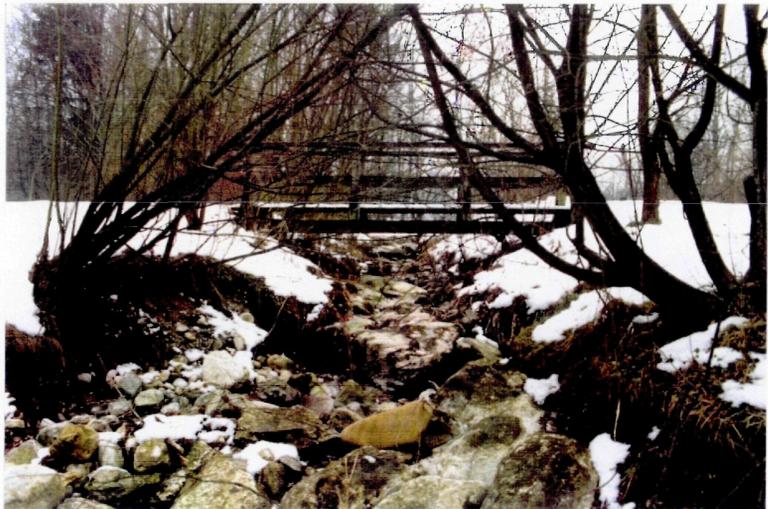
Abb. 93: Das durch ein Hochwasserereignis beschädigte und trockenfallene Fischaufstiegsgerinne

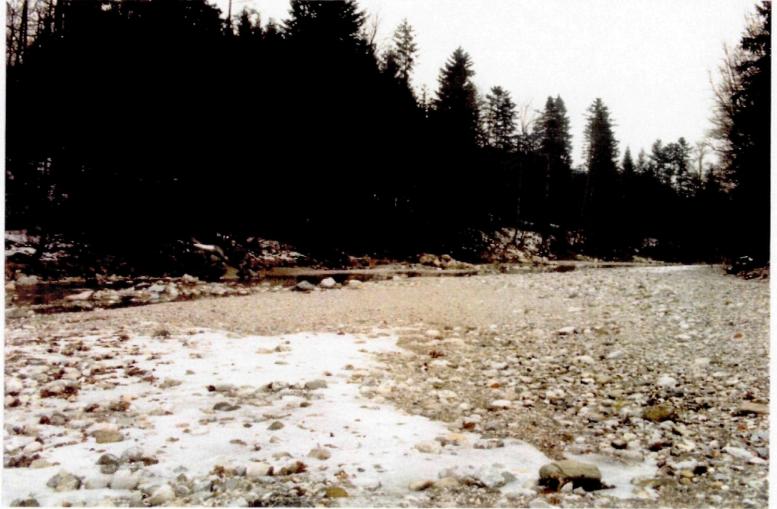
Abb. 101: Im aufgeweiteten Flußbett der Alm sind einige Steinbuhnen zur Prallhangsicherung eingebaut

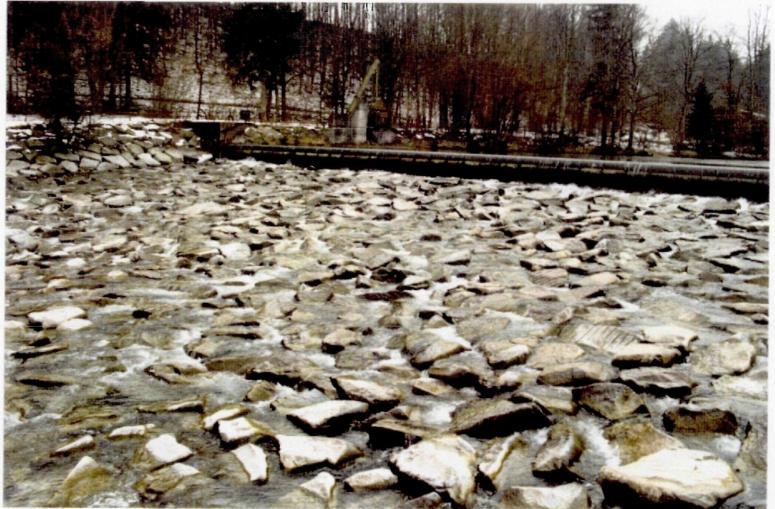
Abb. 104: Sicherung der Wehranlage durch Granitsteinwurf

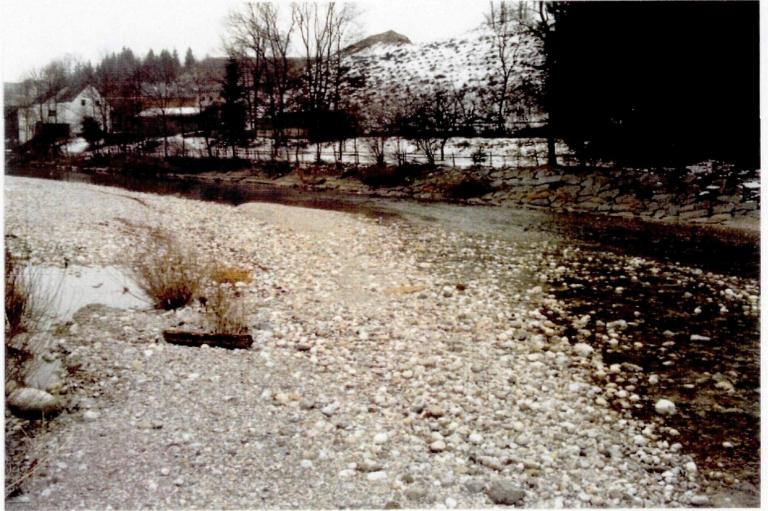
Abb. 105: Das rechte Almufer ist unterhalb der Wehranlage ebenfalls mit Granitsteinen gesichert

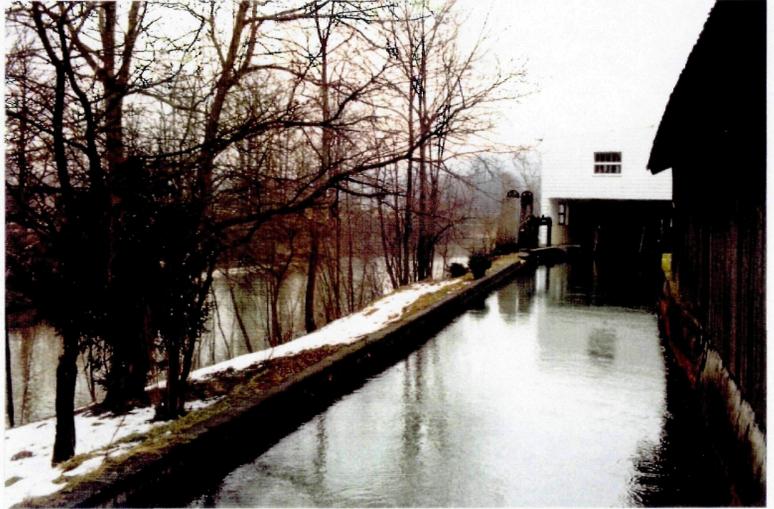
Abb. 107: Einlauf- und Rechenbauwerk der Aizetmühle

- *****
- keine Restwasserabgabe festgesetzt
 - keine Fischaufstiegshilfe vorhanden
 - das Gewässerbett ist unterhalb der Wehranlage stark aufgeweitet
 - die Ufer sind von Weiden und Erlen besiedelt
- *****

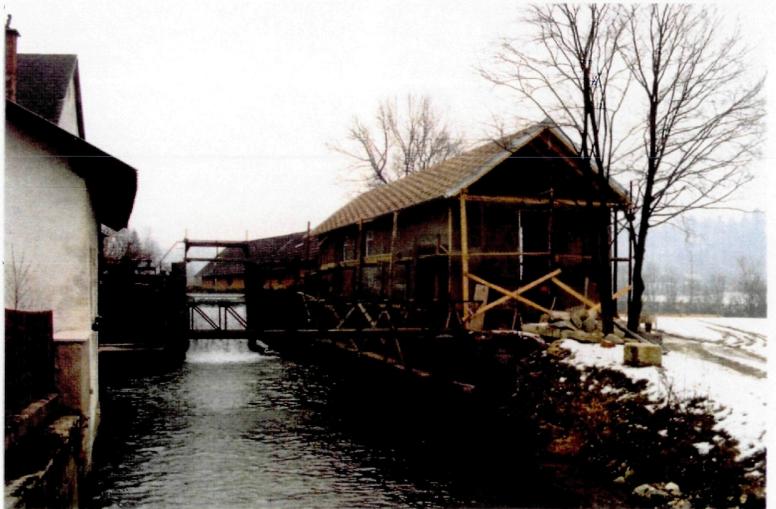
Abb. 117: Auslaufbauwerk der Reichmühle

- *****
- keine Restwasserabgabe festgesetzt
 - keine Fischaufstiegshilfe vorhanden
 - das schottrige Flußbett ist auch in diesem Abschnitt stark aufgeweitet
 - die Uferböschungen sind im Wehranlagenbereich hart verbaut
- *****

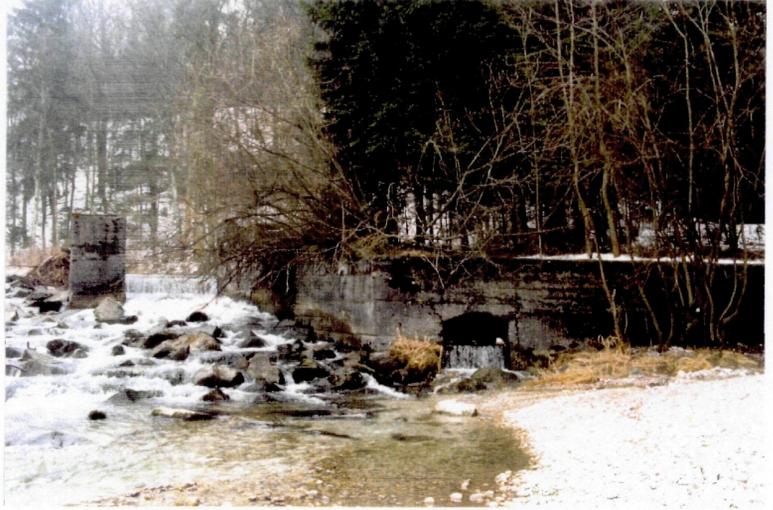
Abb. 121: Überreste der Ausleitungsstelle

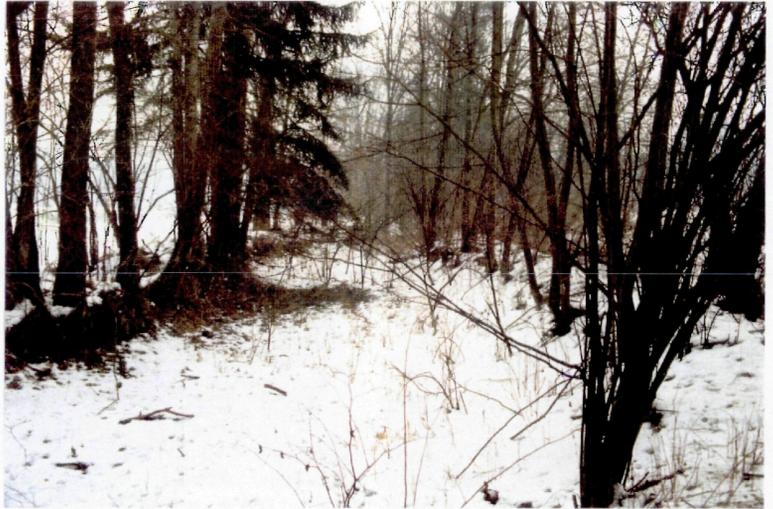
Abb. 122: Das Bett des trockengefallenen Mühlbaches

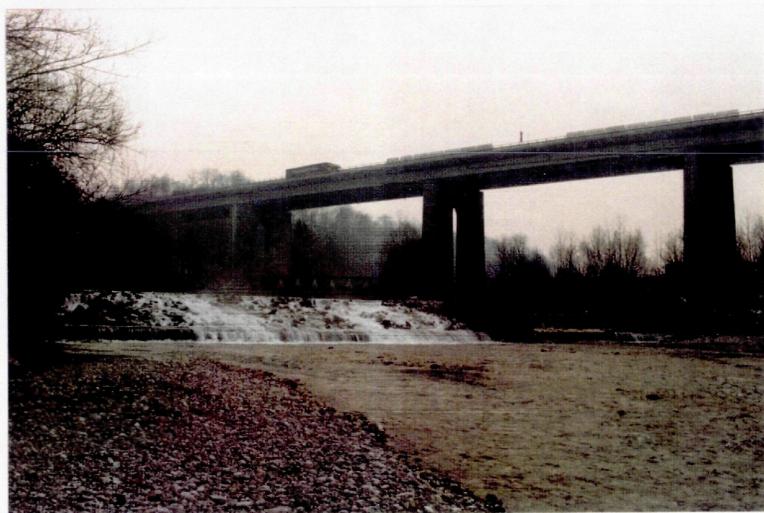
Abb. 125: Das aufgeweitete Flußbett der Alm unterhalb
der Wehranlage

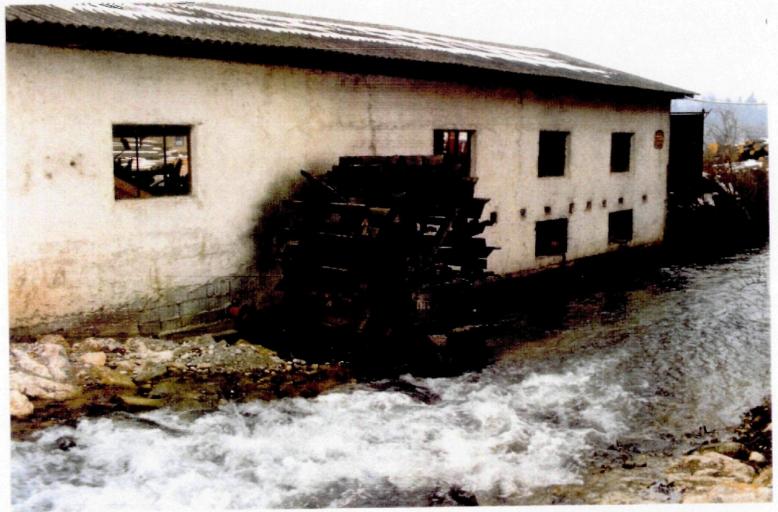
Abb. 127: Das nicht mehr verwendete Holzwasserrad der Pechmühle
