Wehrkataster der Krems und ihrer Zuflüsse

Gewässerschutz
Bericht 32/2004

WEHRKATASTER DER KREMS UND IHRER ZUFLÜSSE

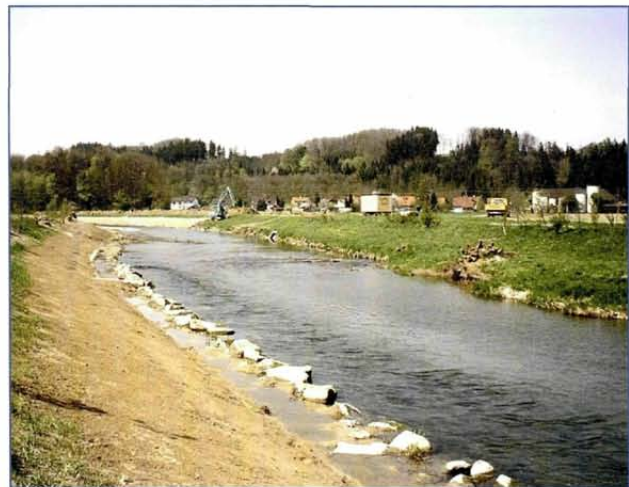
Abb. 2:
*Räumung des Regulierungsprofiles
der Krems bei Kematzen.*

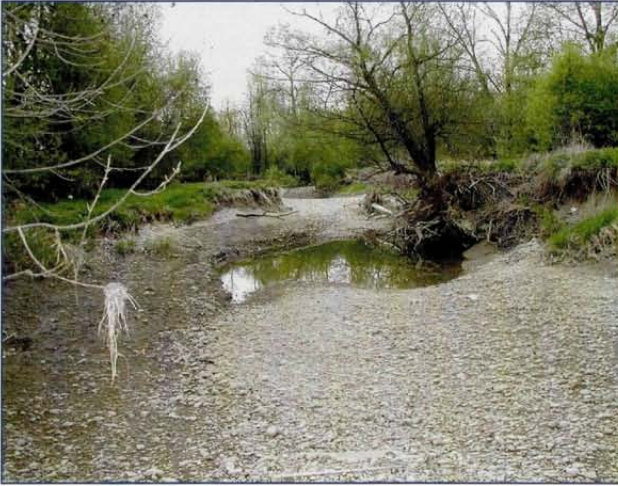
Abb. 3:
Infolge der Ausleitung des gesamten Abflusses bei Audorf fällt der Krems-Unterlauf häufig trocken.

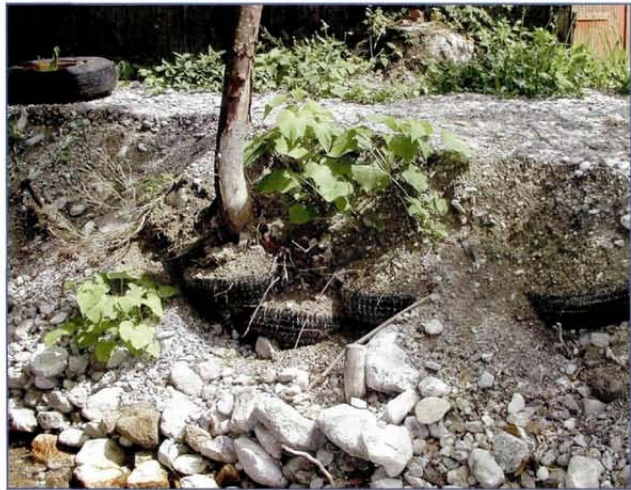
Abb. 15:
*Eine aus gewässerökologischer
Sicht unvertretbare Ufersicherung
mittels Altreifen im Kreams-
Oberlauf.*

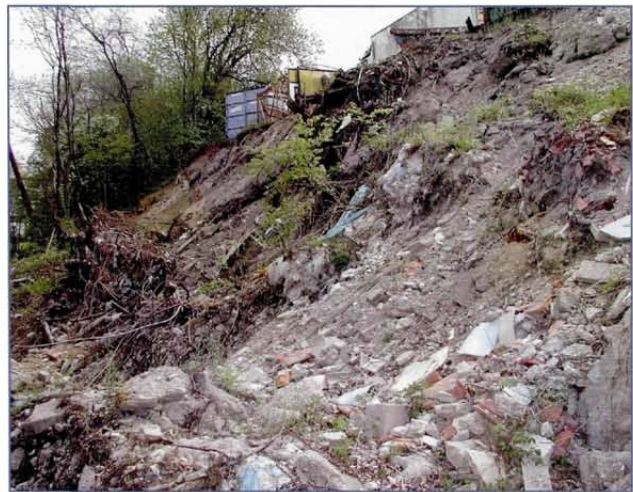
Abb. 16:
*Diese etwa 30 m hohe Böschung
flussaufwärts von Kremsmünster
besteht aus Schutt, Müll und
Problemstoffen.*

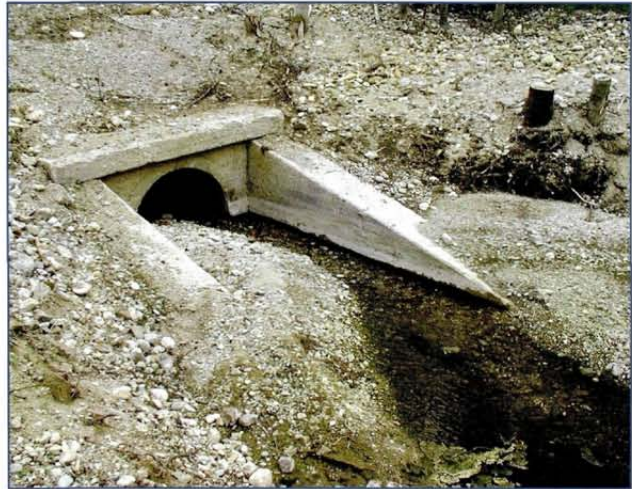
Abb. 21:
Der Zufluss aus Mayrhof wurde durch die Verrohrung als aquatischer Lebensraum zerstört.

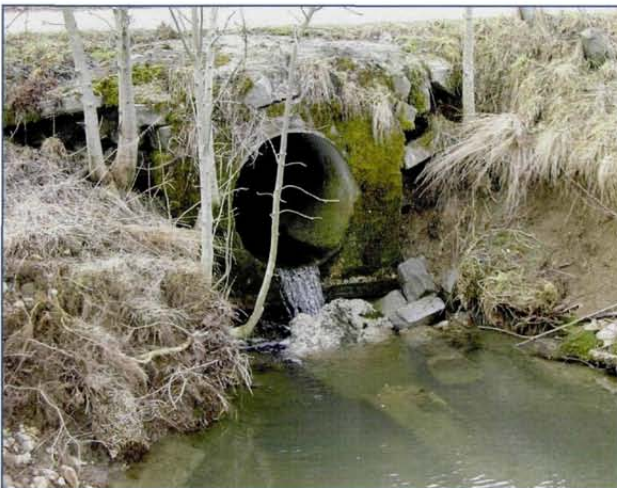
Der relativ hohe Anteil an teilweise passierbaren und unpassierbaren Querbauwerken für die Benthosorganismen ist in erster Linie eine Folge der glatten Sohle in den Rohr- und Kastendurchlässen. Häufig ist am bachabwärtigen Ende des Rohres durch die Bildung eines kleinen Kolkes mit abgelöstem Überfall keine Sohlanbindung gegeben, wodurch die Wanderung für an das Substrat gebundenen Organismen eingeschränkt oder unmöglich wird (Abb. 27).

Abb. 27:
*Für Makrozoobenthos und
flussaufwärts wandernde Fische
infolge des abgelösten Überfalls
unüberwindbarer Rohrdurchlass.*

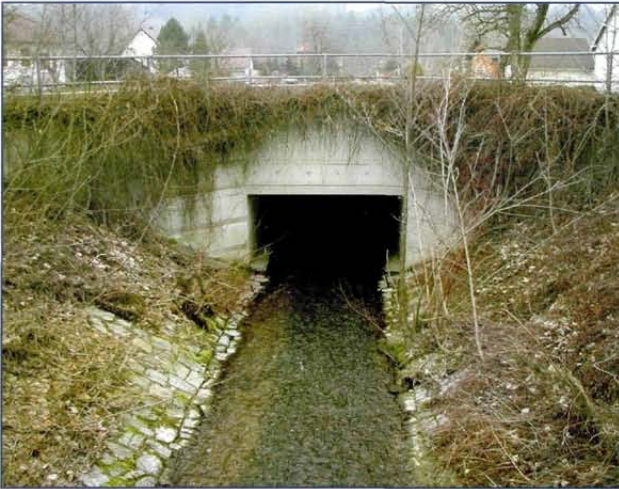
Abb. 29:
*Durch diesen etwa 100 m langen
 Kastendurchlass mündet der
 Seilerbach in die Krems.*

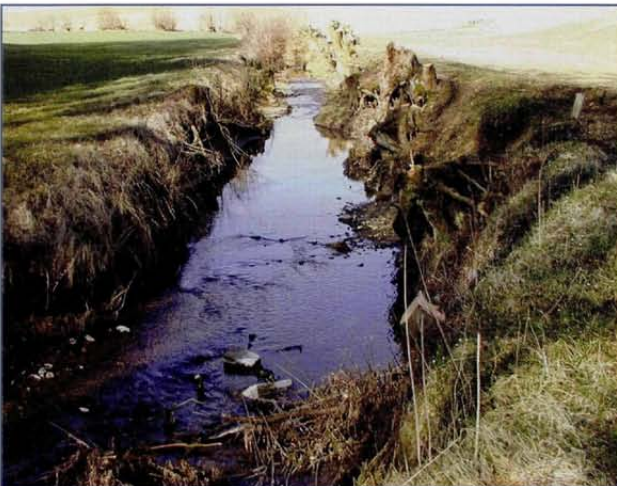
Abb. 33:
Gerodete Ufer im Oberlauf des Dambaches.

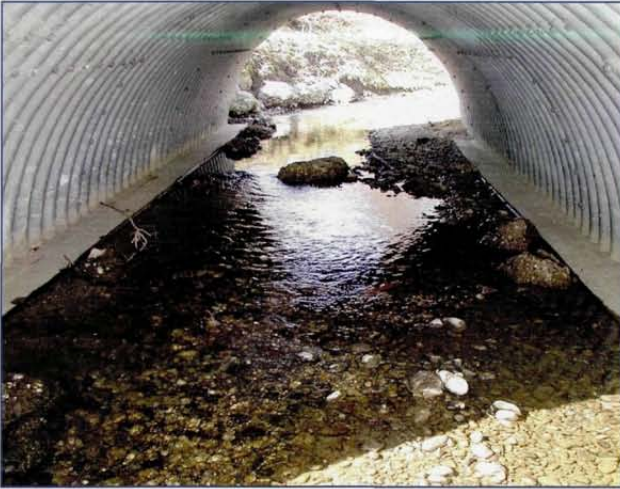
Abb. 35:
Querbauwerk Nr. 4-6 im Dambach,
ein sohloffener Rohrdurchlass.

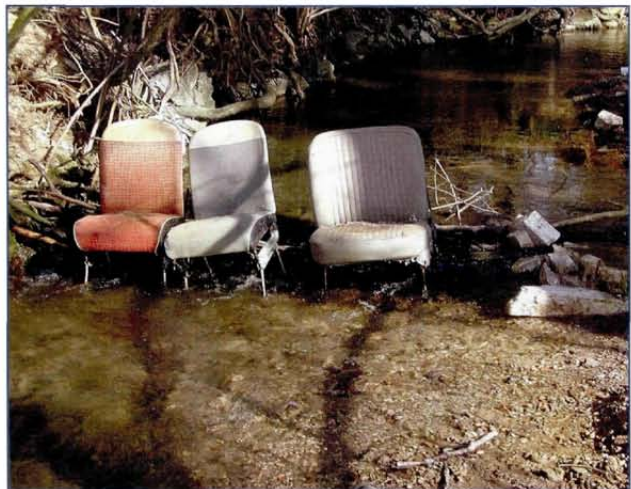
Abb. 36:
"Gemütliche" Sitzgelegenheit im Gewässer, die infolge Verkläuerung als Wanderhindernis wirkt.

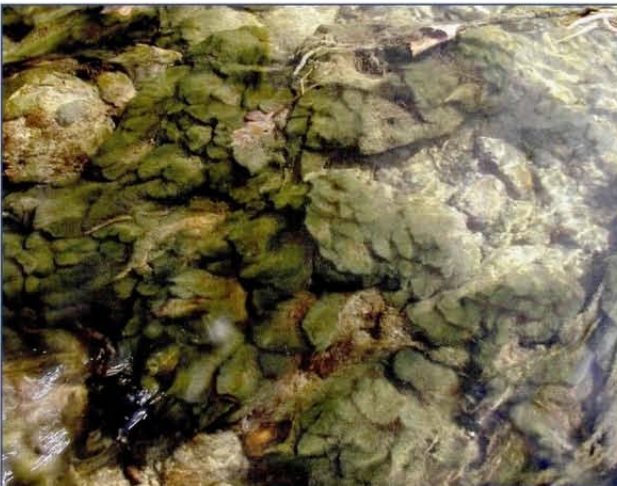
Abb. 40:
Algenpolster am Grund des
Reiflbaches auf Höhe der Ortschaft
Burg.

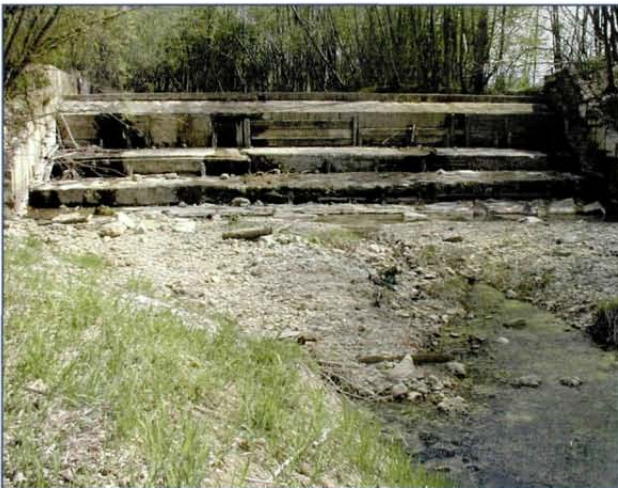
Abb. 41:
Wehr der Neumühle in Bad Hall
und daran anschließende trockene
Restwasserstrecke des Sulzbaches.

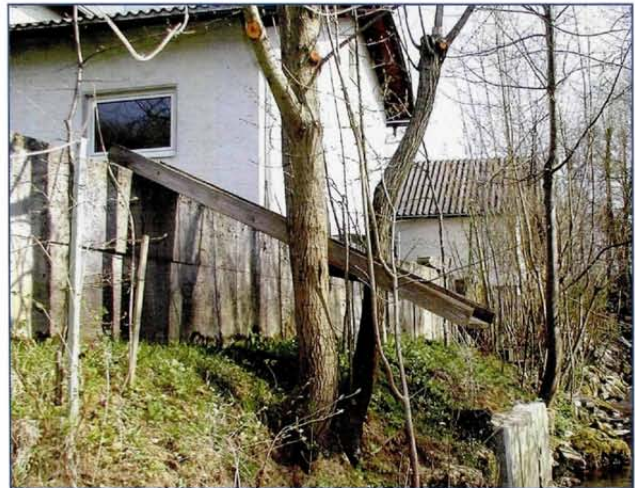
Abb. 52:
Uferböschungen und Abfallrutsche am Feyreggerbach direkt im Siedlungsgebiet.

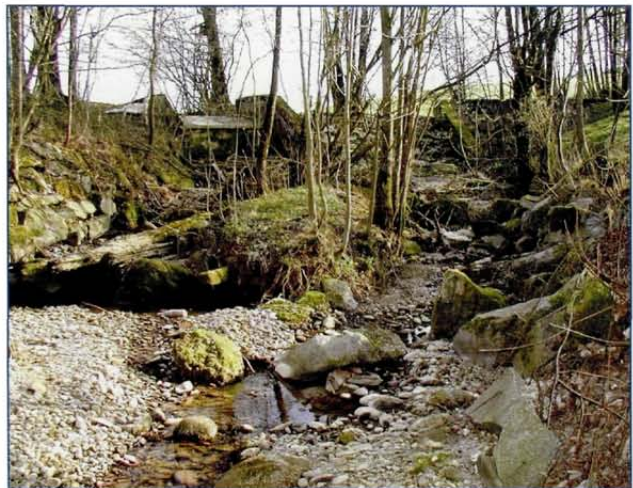
Abb. 53:
Steilwehr am Weißenbach, das eine etwa 400 m lange, trockene Restwasserstrecke bedingt.

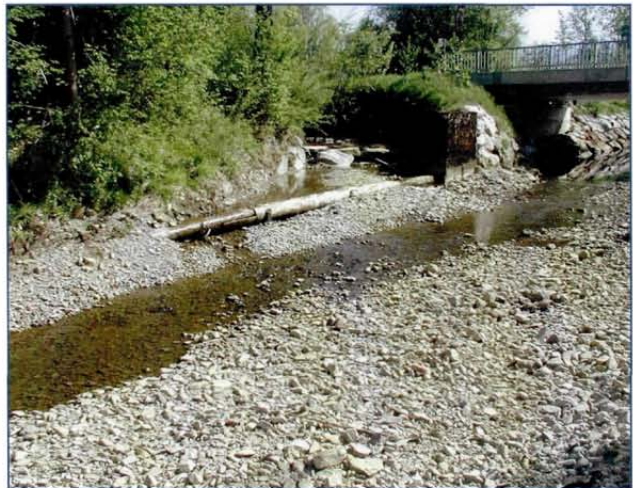
Abb. 61:
Der Ellersbach mündet in die trockene Restwasserstrecke der Krems bei der Plankenmühle.

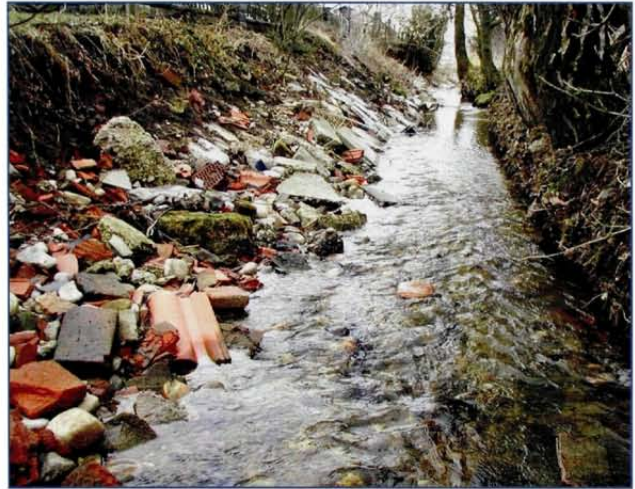
Abb. 66:
*Die Uferböschung des Gamsbaches
flussaufwärts von Ritzlhof wird als
Schuttdeponie missbraucht.*

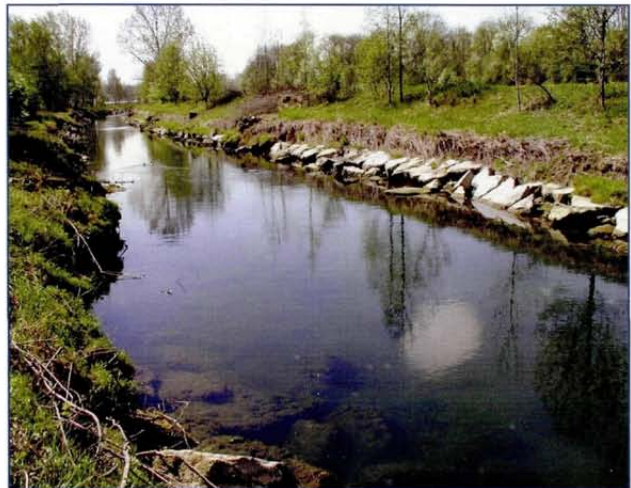
Abb. 68:
Die Regulierung flussaufwärts der Piberbachmündung ist stark erodiert und verfügt über ein hohes Renaturierungspotenzial.

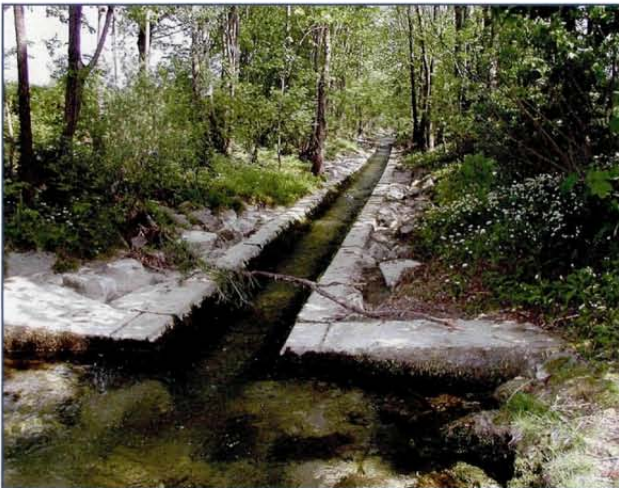
Abb. 69:
Bei Kirchdorf ist die Krens zur Gänze in einem Betonbett gefasst.

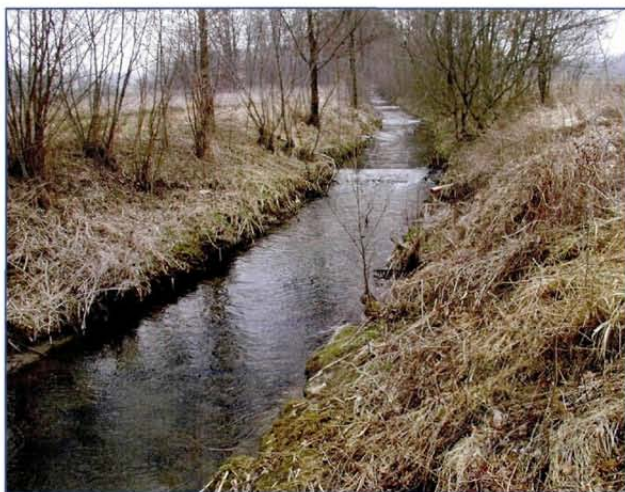
Abb. 70:
Der Seilerbach ist in seinem Unterlauf über ca. 1,2 km hart reguliert.

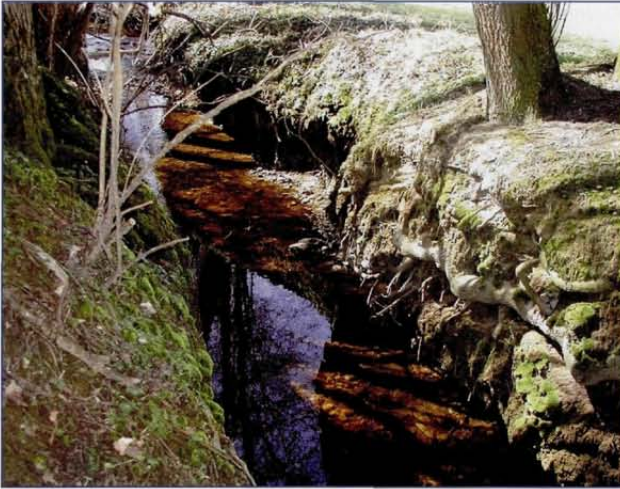
Abb. 72:
Durch Sohlerosion stark eingetiefter Mittellauf des Jagingerbaches.

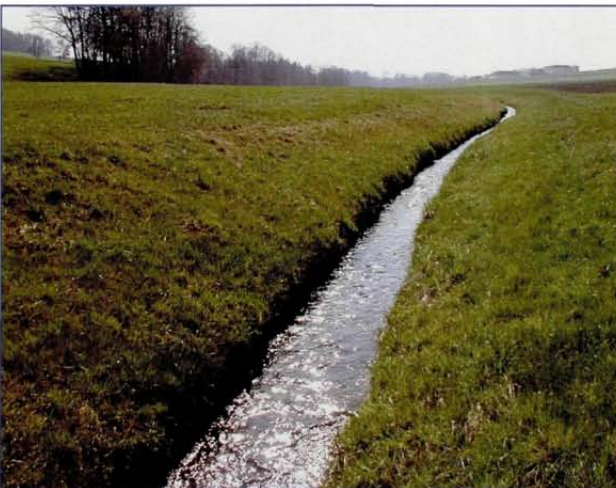
Abb. 73:
Kanalisierter Abschnitt des Reiflbaches.

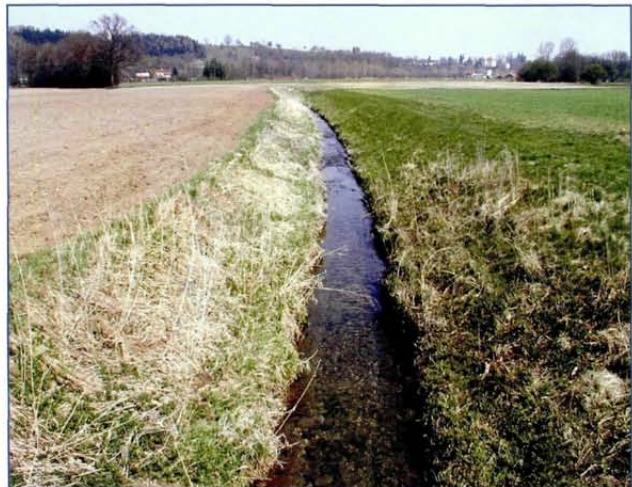
Abb. 77:
Der Unterlauf des
Kremseggerbaches, der reguliert
durch landwirtschaftlich genutzte
Flächen geführt wird.

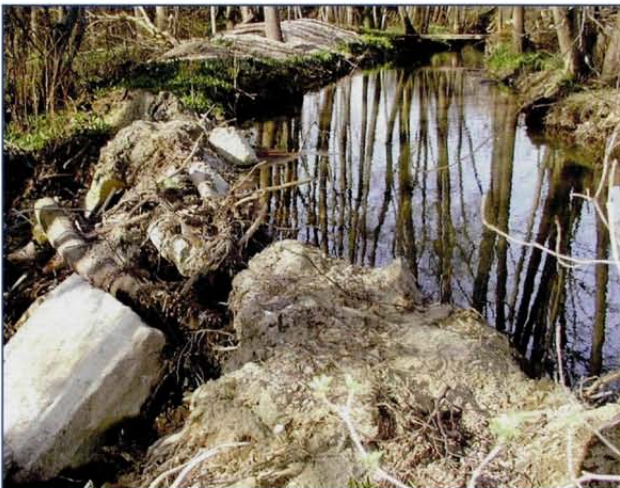
Abb. 79:
Das Querbauwerk Nr. 4-4 im
Piberbach wurde beim letzten
Hochwasser massiv beschädigt

In Tab. 21 sind die prioritären Sanierungsstandorte für den Piberbach vorgeschlagen. Nach Entfernung der offensichtlich privat errichteten Sohlstufe Nr. 5-2 ist der gesamte Unterlauf des Piberbaches bis oberhalb des Ortsgebietes von Piberbach durchgängig. Dort befindet sich das Bauwerk Nr. 5-4, das während des letzten Hochwassers im August 2002 erheblich beschädigt und inzwischen notdürftig repariert wurde (Abb. 79). Der Umbau zu einer aufgelösten Rampe würde auch den Vorteil mit sich bringen, dass Hochwässer das Bauwerk weitgehend unbeschadet zurück lassen würden.
