Amt der Oberösterreichischen Landesregierung - Gewässerschutz

1993

# Die Alben

**Wasserkraftnutzung und ökologischer  
Zustand - eine Bestandsaufnahme**

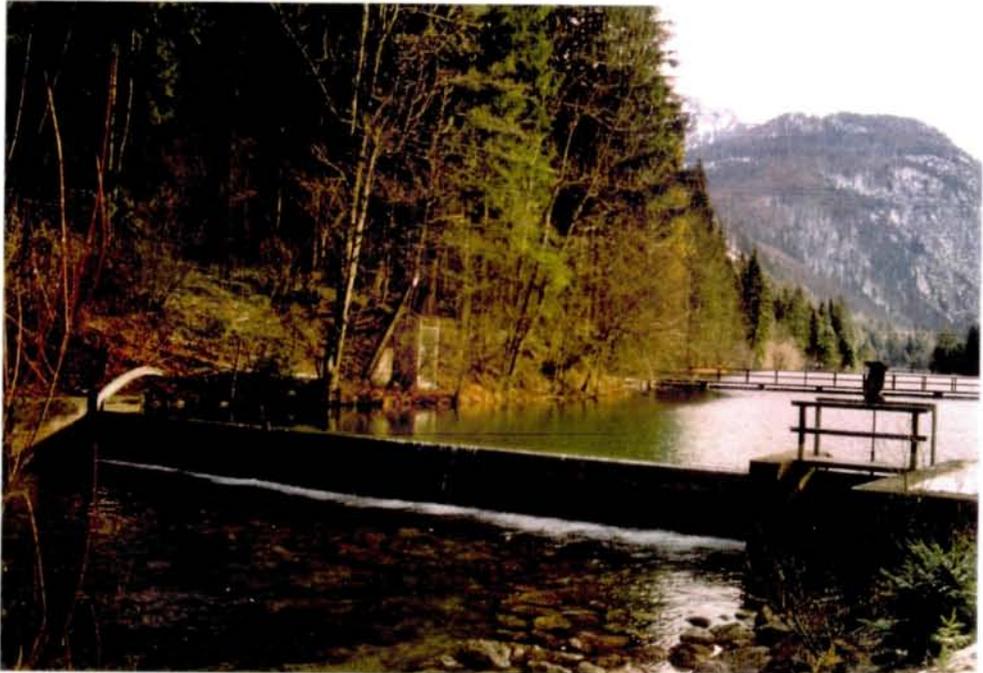
Abb. 2: Die Seeklause mit Blick zum oberhalb liegenden Rechenbauwerk und über den Almsee

\*\*\*\*\*  
- kein Fischaufstieg  
- hart verbaute, betonierte Uferböschungen am linken Ufer  
\*\*\*\*\*

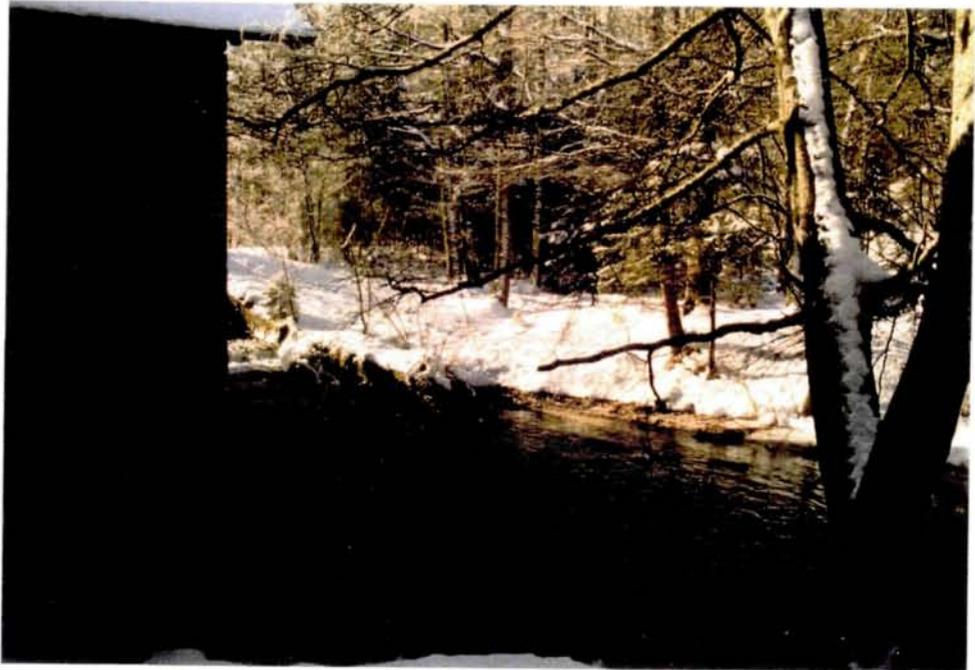
Abb. 13: Auslauf

\*\*\*\*\*  
- keine Restwassermenge festgesetzt  
- keine Fischaufstiegshilfe  
- 8-10 m lange Betonwand links unterhalb der Wehranlage  
\*\*\*\*\*

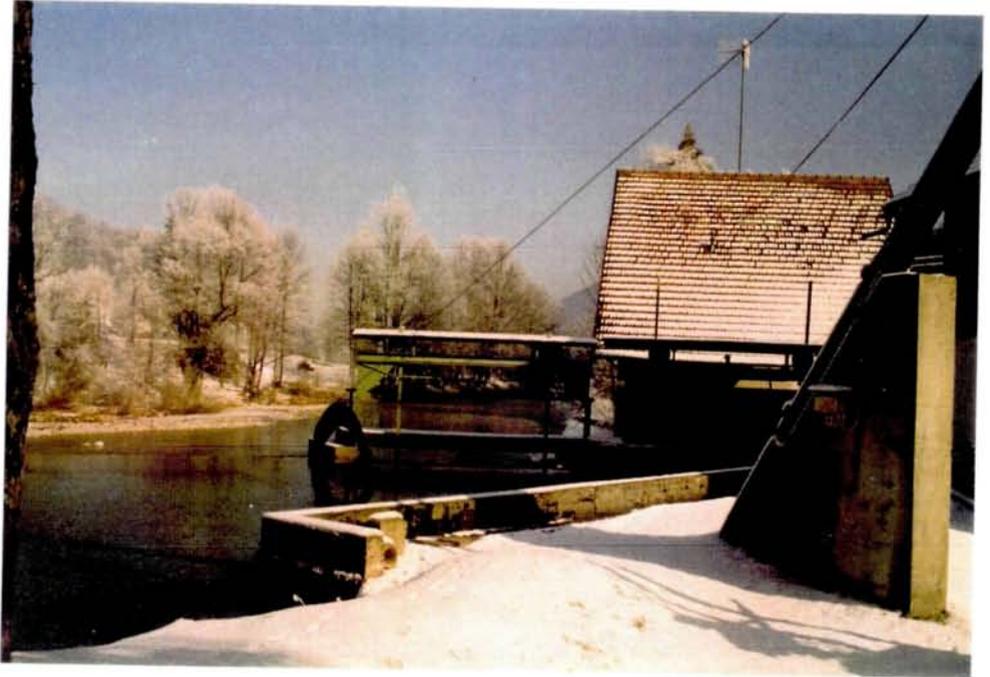
Abb. 48: Die Grünauersäge

- \*\*\*\*\*
- keine Restwassermenge festgesetzt
  - keine Fischaufstiegshilfe vorhanden
  - das rechte Ufer wird unterhalb der Wehranlage durch eine 60 m lange Betonmauer gesichert, links befinden sich Bäume und Sträucher
- \*\*\*\*\*

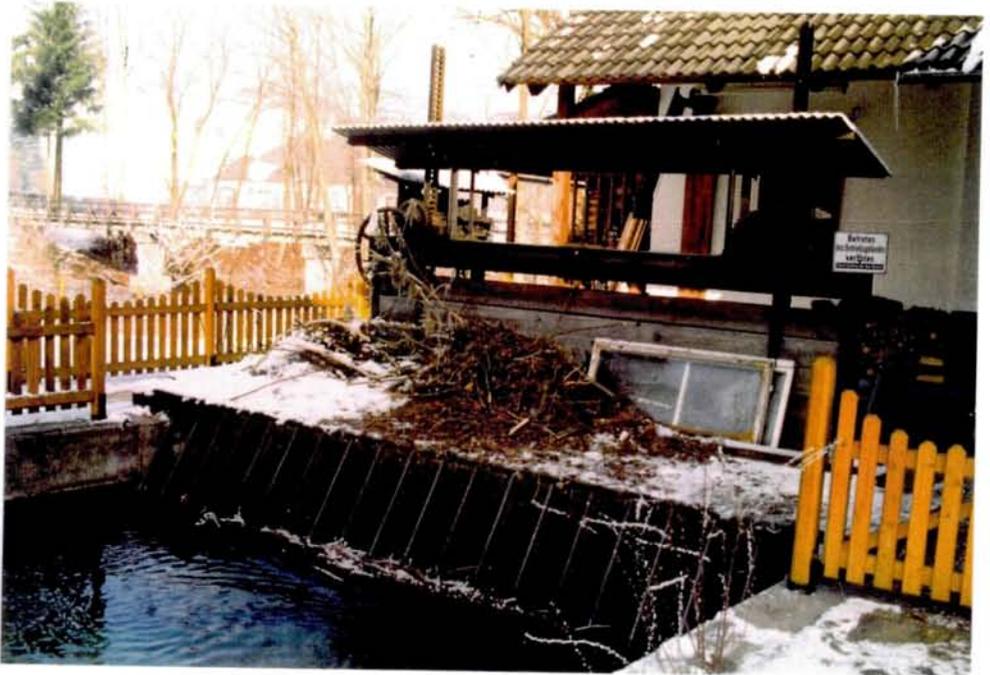
Abb. 53: Rechenanlage und Kraftwerkseinlauf der Niedersäge

- \*\*\*\*\*
- keine festgesetzte Restwasserabgabe
  - keine Fischaufstiegshilfe vorhanden
  - unterhalb der Wehranlage ein überbreites Flußbett mit Schotteranlandungen
- \*\*\*\*\*

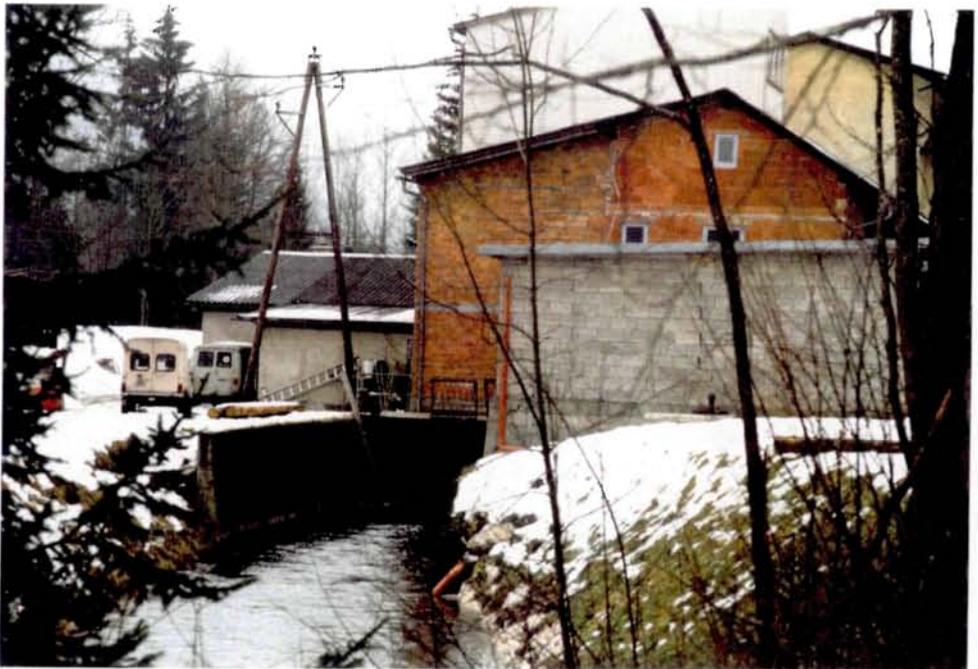
Abb. 74. Unterhalb des Krafthauses sind die Uferböschungen durch Steinwurf im unteren Bereich befestigt

- \*\*\*\*\*
- keine Restwassermenge festgesetzt
  - keine Fischaufstiegshilfe vorhanden
  - 60-80 m langer Granitblockwurf am rechten Ufer
  - gut ausgeprägte Uferbegleitgehölze
  - reich strukturiertes, überbreites Flußbett mit Niederwasserrinne
- \*\*\*\*\*

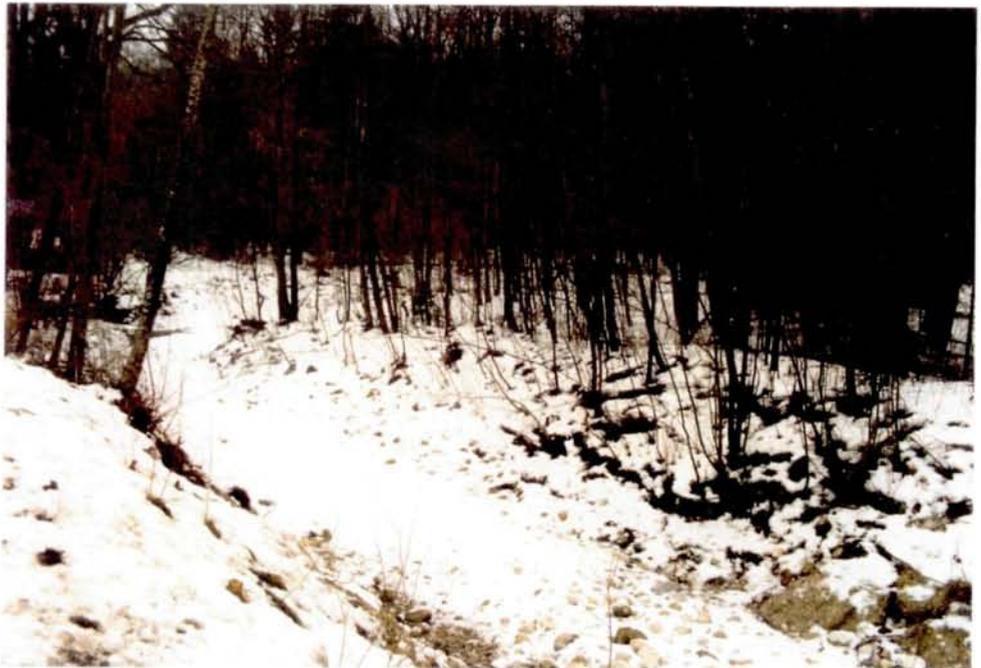
Abb. 83: Unterhalb dieser weiteren Ausleitungsstelle ist der Mühlbach trocken gefallen. Lediglich bei Hochwasser wird dieses Bachbett dotiert

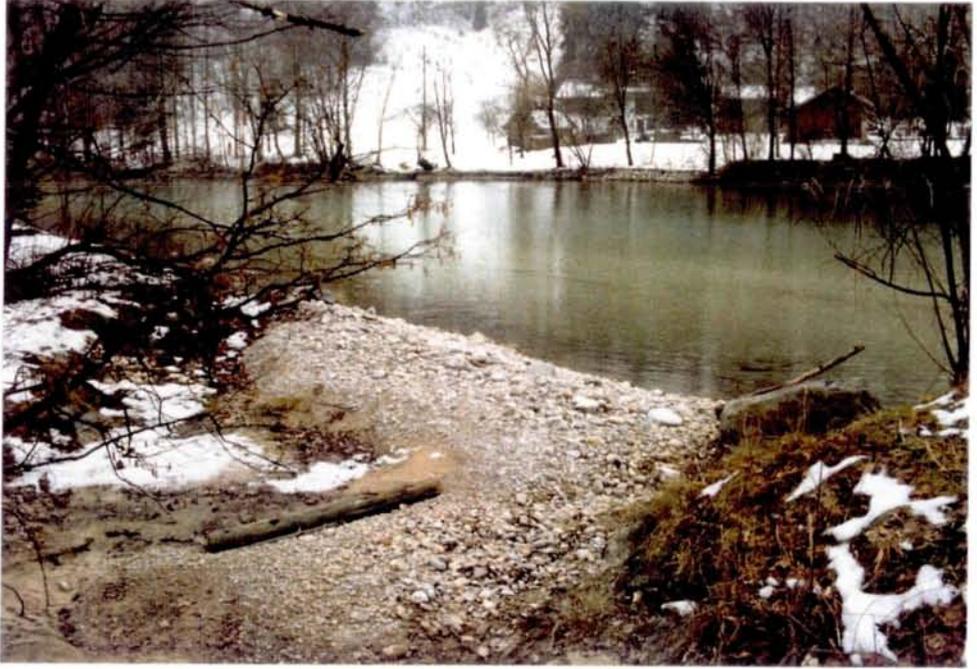
Der Fischpaß war zum Zeitpunkt des Lokalausgleiches noch außer Funktion. Die Einleitungsstelle am rechten Ufer der Alm ist augenscheinlich durch die Anschüttung einer Schotterbarriere derart aufgehört worden, daß nur im Falle von Hochwasserereignissen Wasser in das künstlich angelegte Gerinne gelangt. Der Fischaufstieg wurde aufgrund der örtlichen Gegebenheiten in einem von Erlen, Weiden und Eschen bestandenen Auwaldrest errichtet. Da das Platzangebot derart günstige Voraussetzungen bot, konnte neben einem von Granitsteinen gesäumten und leicht abgetreppten Bachbett ein kleiner Ententeich angelegt werden. Der gesamte Bereich selbst wird als Erholungsgebiet genutzt, einige Wege führen hindurch.

Abb. 90: Einleitungstelle des Fischpasses

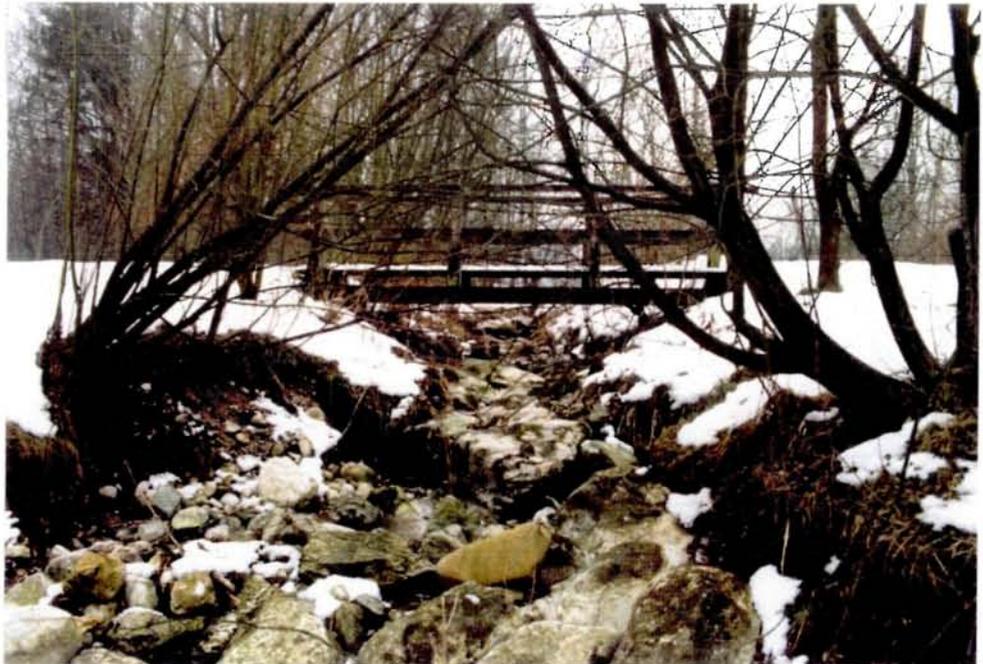
Abb. 93: Das durch ein Hochwasserereignis beschädigte und trockengefallene Fischaufstiegsgerinne

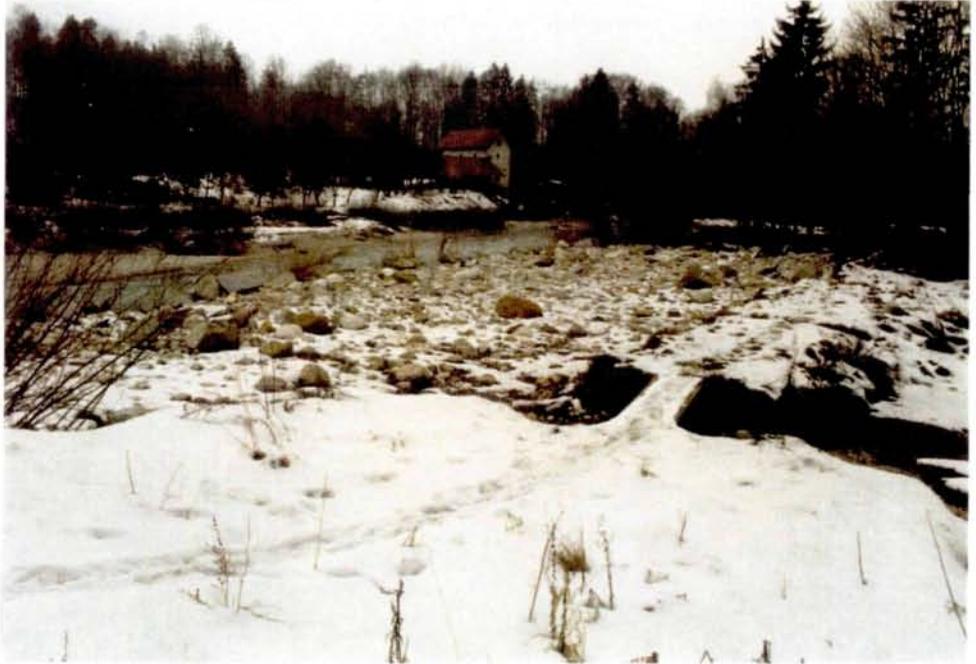
Abb. 94: Einleitungsstelle des Fischeaufstiegsgerinnes

- \*\*\*\*\*
- über ein Schußgerinne werden künftighin 400-500 l/s in die Alm geleitet
  - der Fischpaß im rechten Uferbereich war zum Zeitpunkt des Lokalausganges ohne Wasser, es sollen 200 l/s über diesen abgeleitet werden
  - das Gewässerbett ist unterhalb der Wehranlage stark aufgeweitet
- \*\*\*\*\*

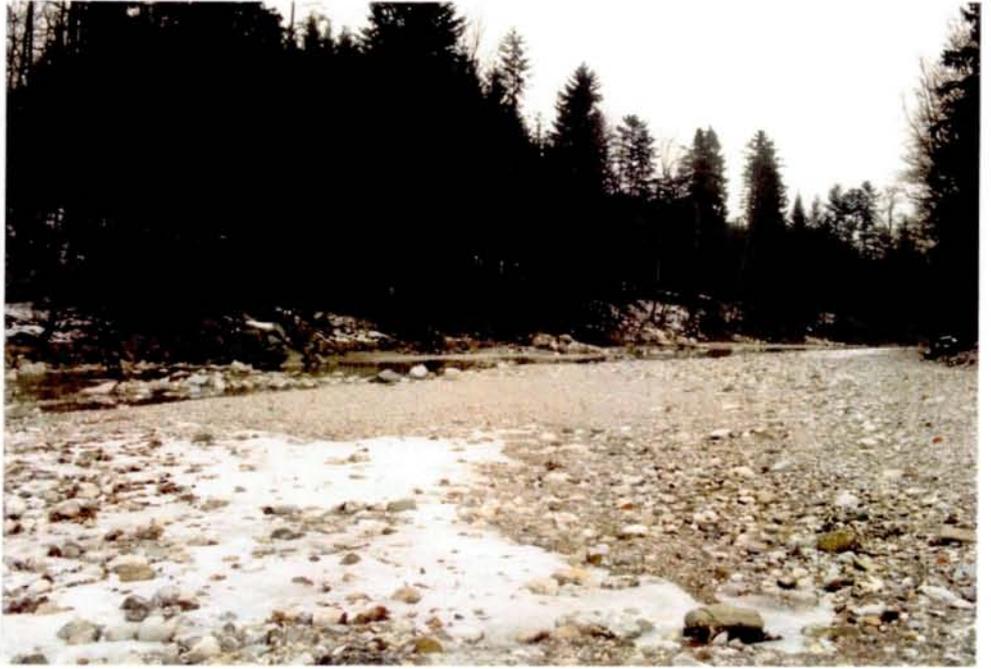
Abb. 101: Im aufgeweiteten Flußbett der Alm sind einige Steinbuhnen zur Prallhangsicherung eingebaut

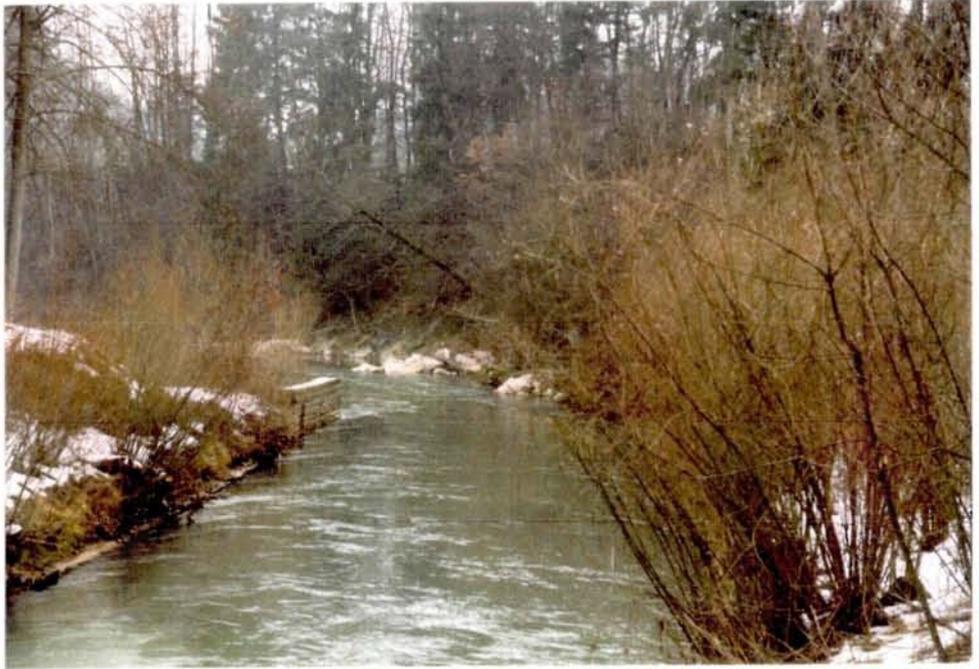
Abb. 103: Unterwasserkanal der Schwarzmühle und die durch Steinbuhnen gesicherten Prallhangbereiche am rechten Ufer

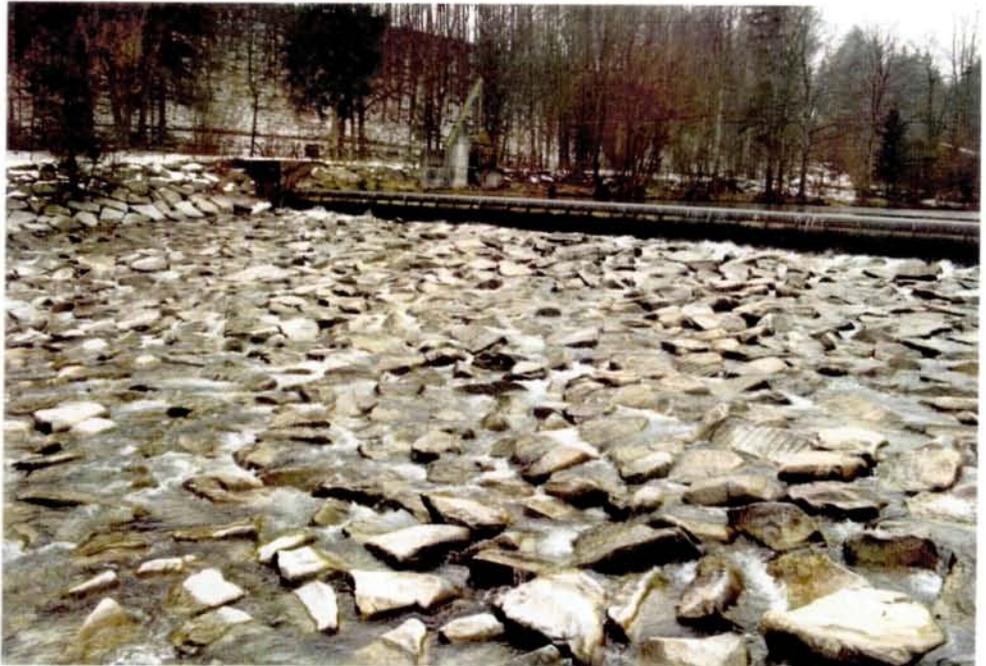
Abb. 104: Sicherung der Wehranlage durch Granitsteinwurf

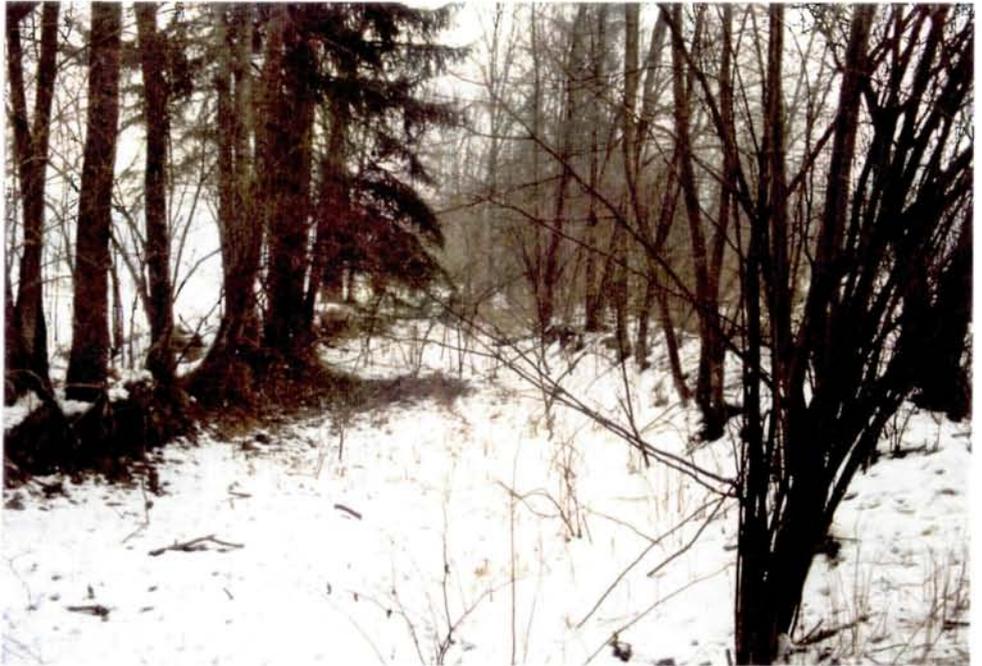
Abb. 122: Das Bett des trockengefallenen Mühlbaches

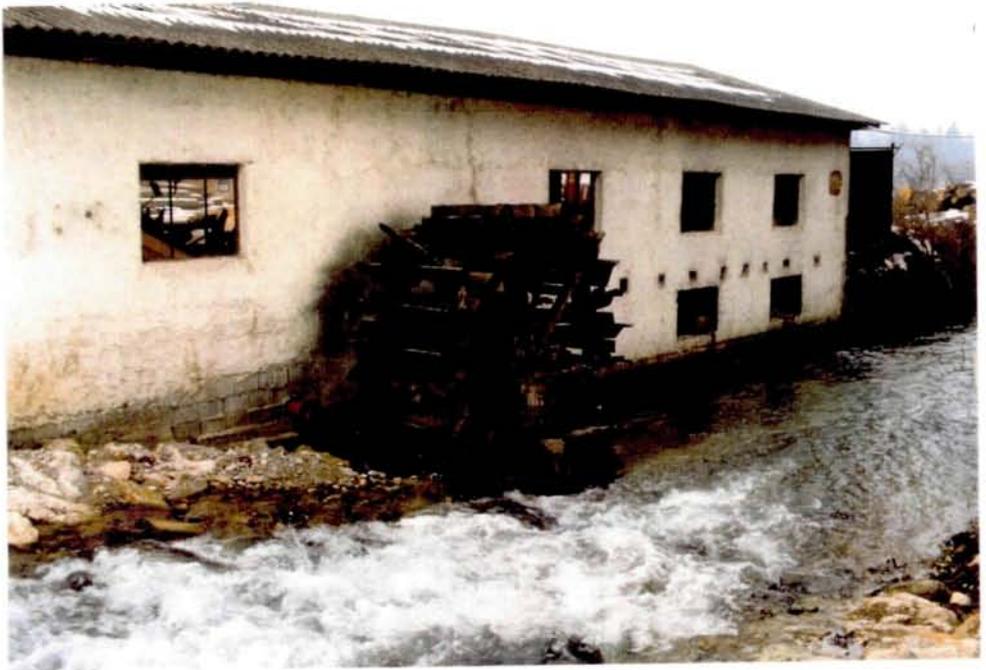
Abb. 127: Das nicht mehr verwendete Holzwasserrad der Pechmühle
