Potentialstudie SALZKAMMERGUT

Ökologischer
Zustand und
Verbesserungs-
möglichkeiten
an den Zuflüssen
von Mondsee
und Irrsee

Gewässerschutz
Bericht 44

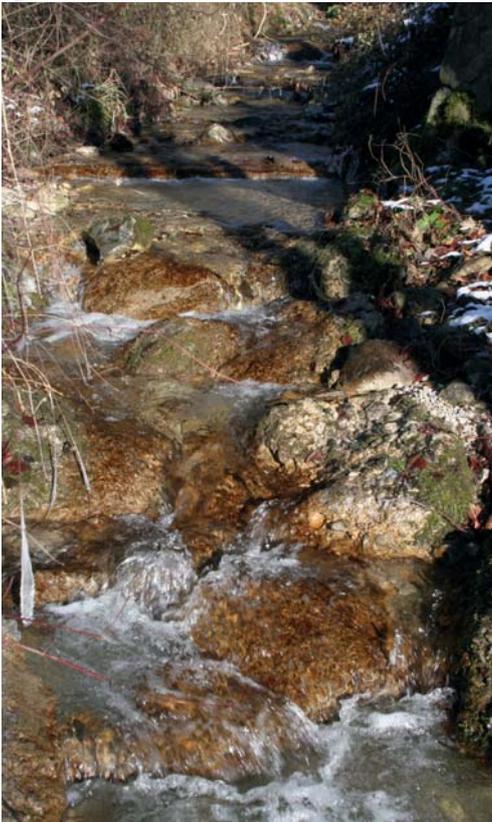
Abb. 5: Verliert sich der Wasserkörper zwischen großen Blöcken, ist eine Migration nahezu unmöglich (Foto: Pangraben).

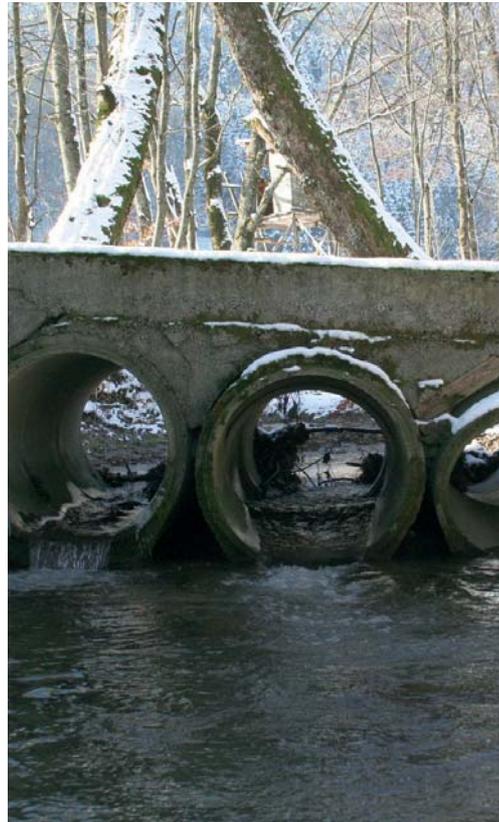
Abb. 6: Querbauwerke, ohne Sohlbindung, sind für Makrozoobenthosorganismen unpassierbar (Foto: Ritzinger Bach).

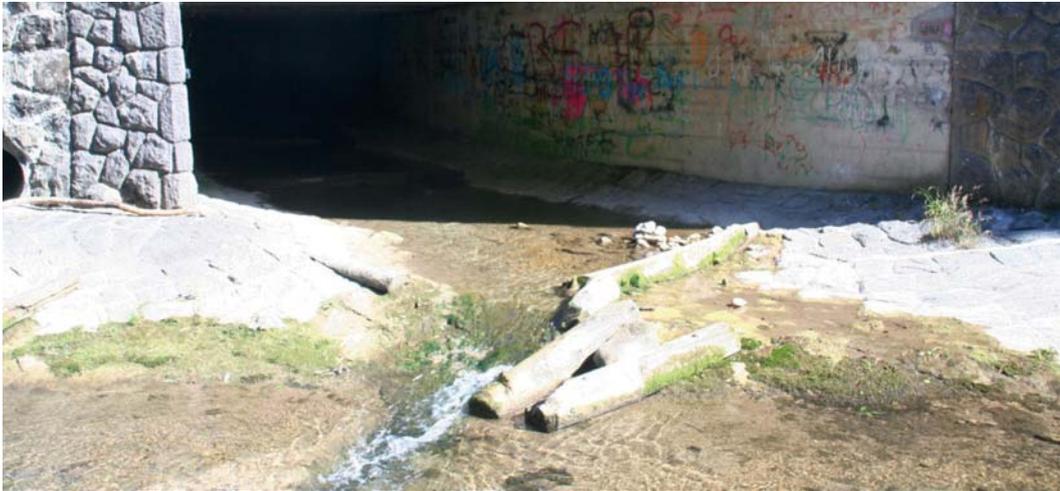
Der Steinerbach floss früher zwischen der Zeller Ache und dem Kandlbach direkt in den Mondsee. Heute wird dieser Bach in einem gepflasterten und ausgefugten Steinbett über 500 m unterirdisch durch das Ortsgebiet von Mondsee geleitet und mündet am oberen Ende des gepflasterten Abschnitts in die Zeller Ache (Abb. 13).

Abb. 13: Heutige Mündung des unterirdisch geführten Steinerbaches in den kanalisierten Bereich der Zeller Ache.

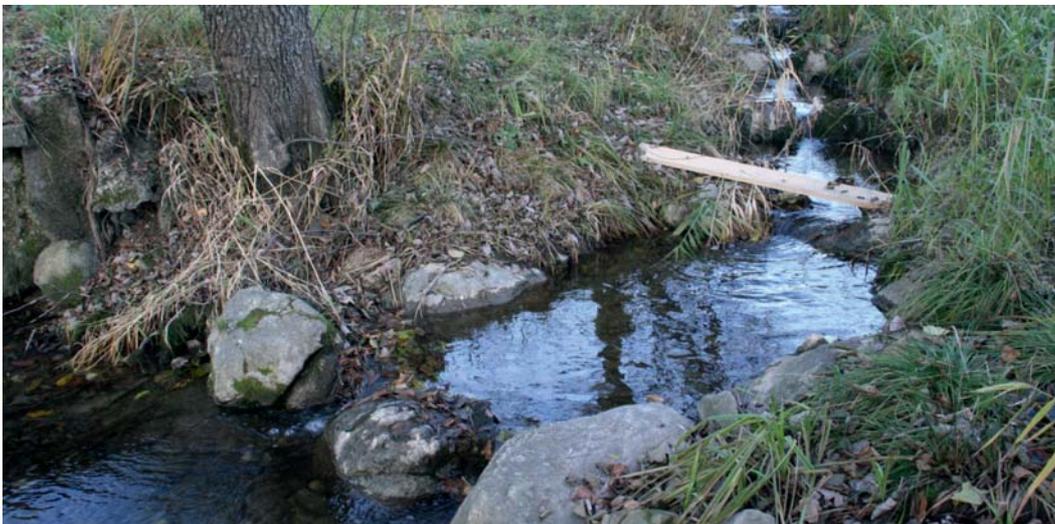
Die Wanderhilfe der Baumgartlmühle in der Zeller Ache (Querbauwerk Nr. M1-17) ist ebenfalls als Beckenpass ausgeführt. Die Dotation war aufgrund von Verklausungen im Einlaufbauwerk zu gering und die Organismenaufstiegshilfe damit als unpassierbar einzustufen (Abb. 19). Darüber hinaus muss in diesem Fall die gesamte Restwasserstrecke (Länge 310 m) mangels Dotation als Wanderhindernis bezeichnet werden.

Abb. 19: Beckenpass in der Zeller Ache bei der Baumgartlmühle.

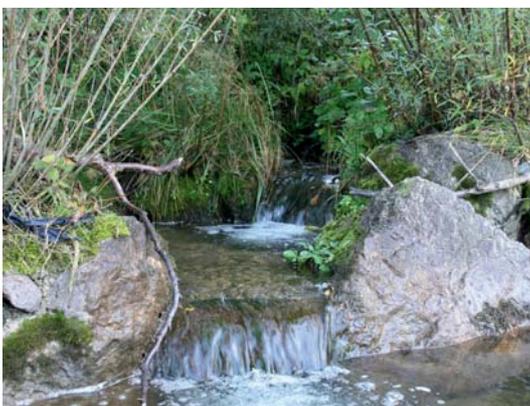
Abb. 21: Beckenpass in der Fuschler Ache bei der Teufelmühle.

Die Aufstiegshilfe am ersten Wehr der Teufelmühle in der Fuschler Ache (Querbauwerk Nr. M13-5) ist ebenfalls als Beckenpass ausgeformt. Die Anlage ist jedoch zu klein und kurz dimensioniert und erhält aufgrund mangelnder Wartung eine zu geringe Dotation. Die Überfälle sind zu hoch und die Becken zeigen Kiesverfüllungen (Abb. 21).

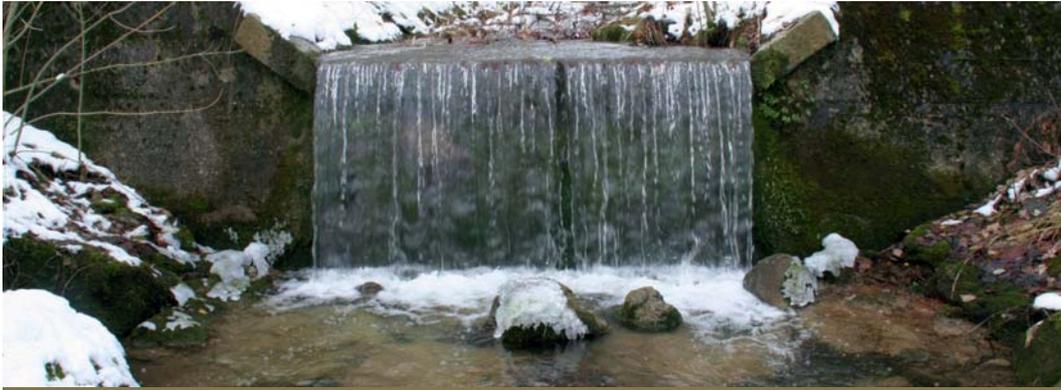
Der massiv verbaute Unterlauf des Hausstättergrabens weist 15 Querbauwerke auf (Abb. 22). Davon unterliegen dreizehn Einbauten, also 86,7 %, keiner aktuellen Nutzung. Bei den übrigen Einbauten handelt es sich um ein Ausleitungsbauwerk (6,7 %) und eine Wasserleitungssicherung (6,7 %).

Abb. 22: Viele hohe Querbauwerke charakterisieren den regulierten Unterlauf des Hausstättergrabens.

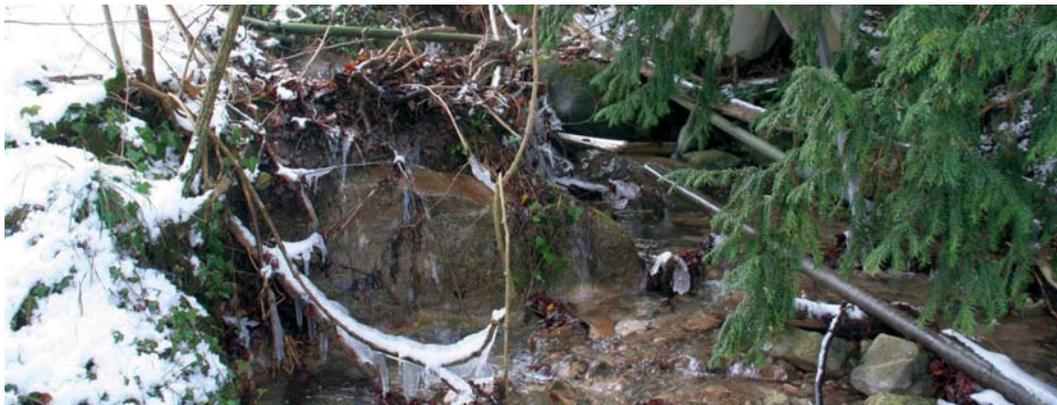
Abb. 25: Geknickte Rohrleitungen oberhalb des Untersuchungsbereichs des Steiningerbaches.

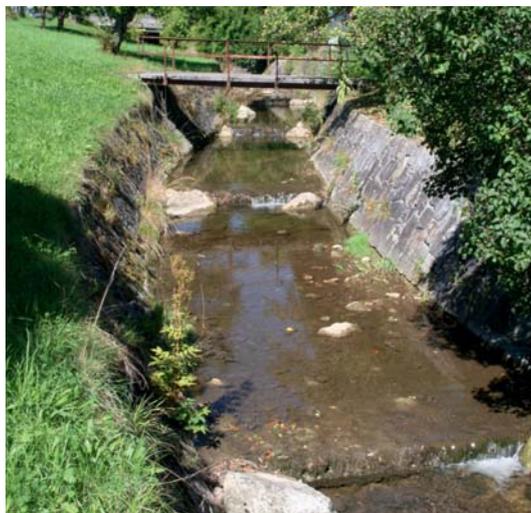
Abb. 47: Der Steinerbach hat im Unterlauf durch den sehr hohen Verbauungsgrad eine sehr geringe Qualität als Lebensraum.

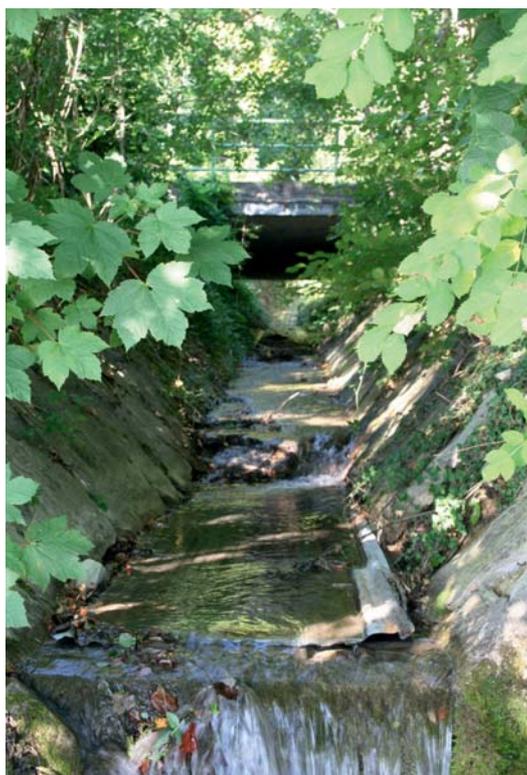
Abb. 55: Diese Mündungssituationen machen eine Einwanderung und Nutzung durch aquatische Organismen unmöglich.

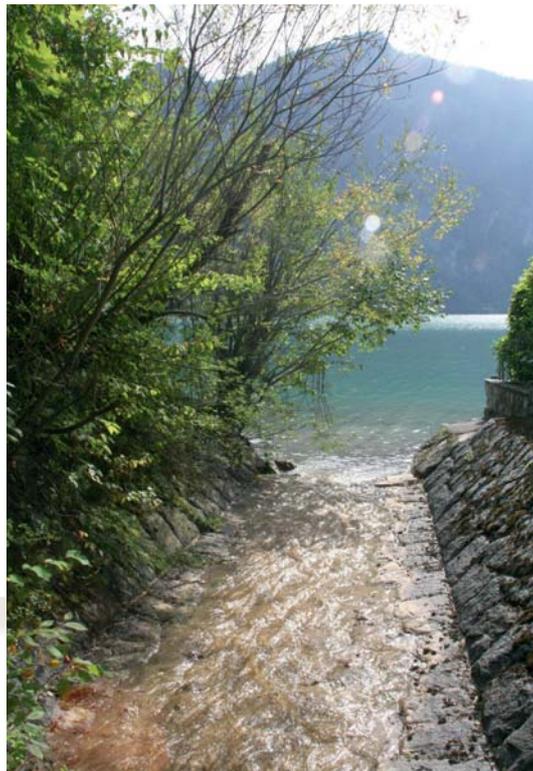
Abb. 63: Die Mündungssituation des Ortlergrabens lässt keine Nutzung durch aquatische Organismen aus dem See zu.

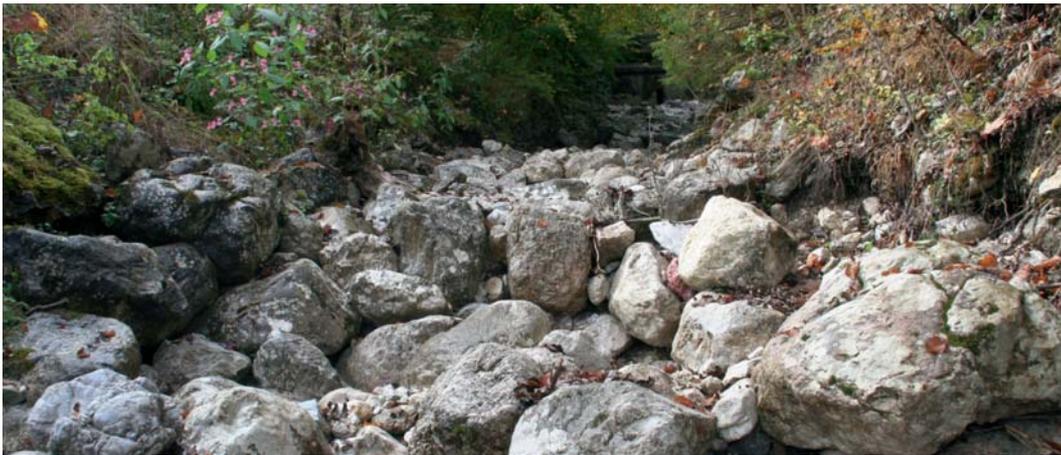
Der Abfluss des Klausbaches an der Mündung in den Mondsee betrug zum Begehungszeitpunkt ca. 1 l/s. Im Mittellauf war der Abfluss mit ca. 10 l/s deutlich höher. Der starke Verbauungsgrad des Unterlaufes und die Tatsache, dass der Klausbach auf mehreren hundert Metern trocken fällt, bedingen einen extrem hohen Degradationsgrad des Baches als Lebensraum für aquatische Organismen.

Abb. 66: Trockener und stark veränderter Unterlauf des Klausbaches.

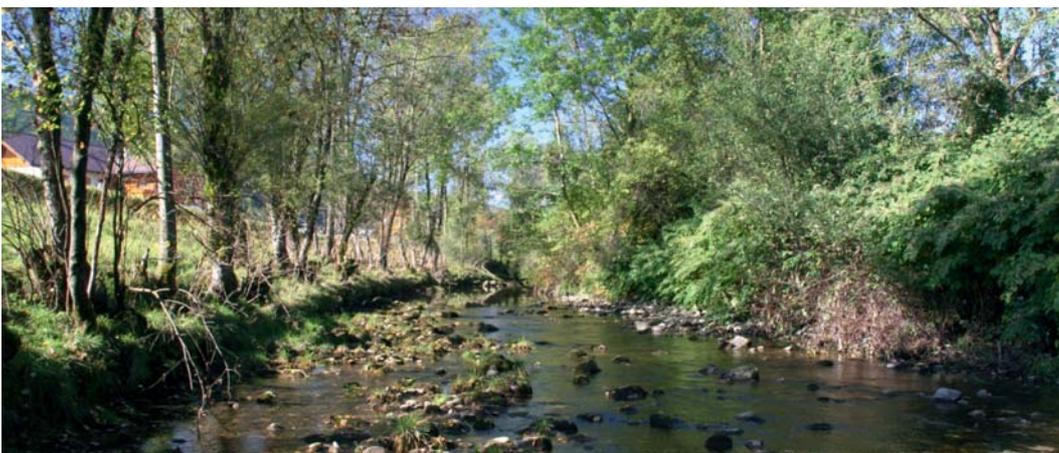
Abb. 68: Restwasserstrecke in der Fuschler Ache mit sehr geringem Abfluss im Bereich der Ausleitung der Teufelmühle.

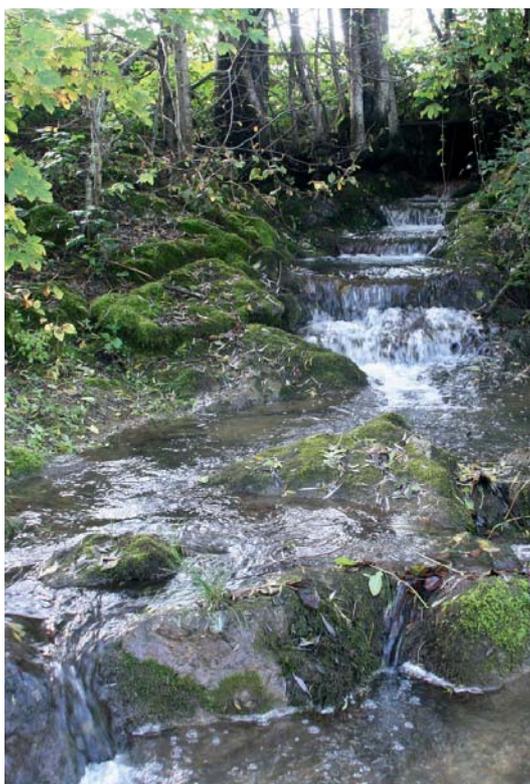
Abb. 71: Die kleinen Zuflüsse münden über Stufen unpassierbar in das eingetieftete Bett der Fuschler Ache.

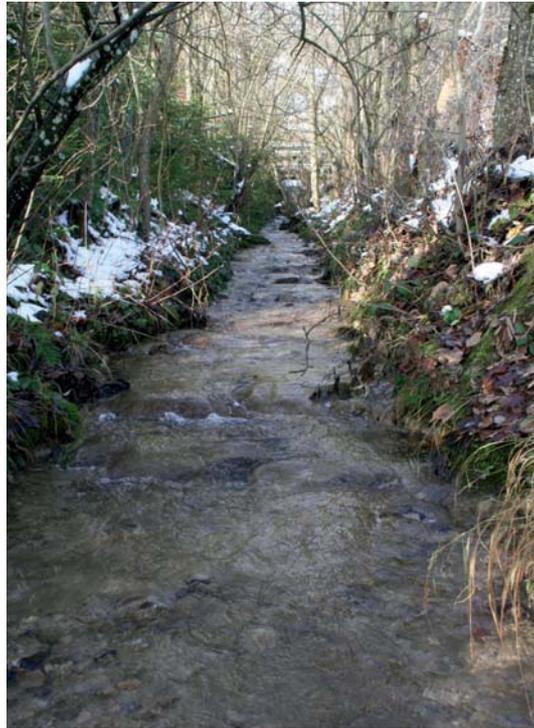
Abb. 87: Die Gewässersohle des Schrankbaches ist ab der Mündung durchgehend mit Steinen und Blöcken gepflastert. Die Ufer sind als Trapezprofil ausgeführt und ebenfalls durchgehend gesichert.

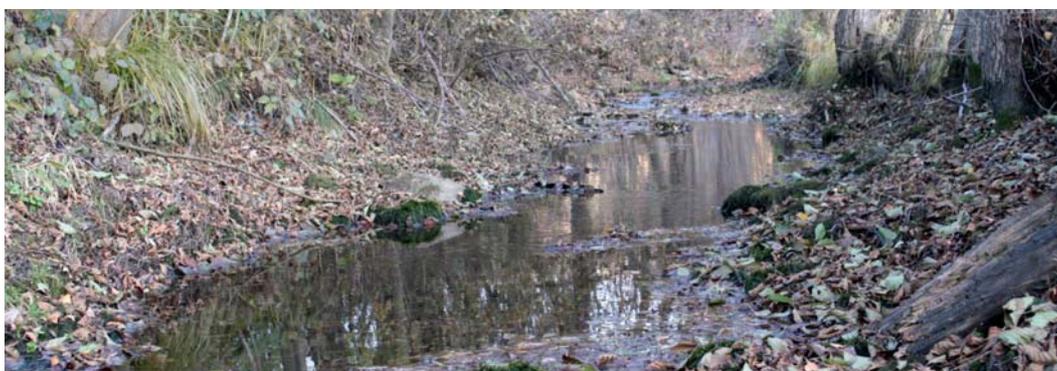
Abb. 95: Durch den geringen Abfluss ist die gesamte Restwasserstrecke samt Wanderhilfe als Migrationshindernis zu bewerten.

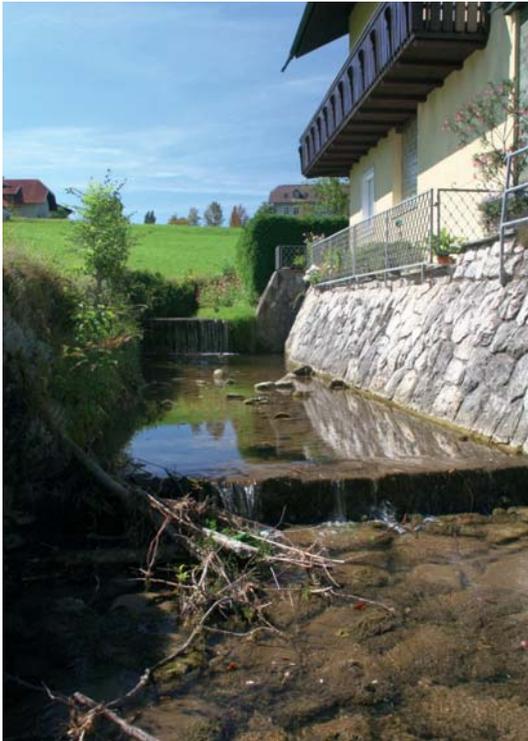
Abb. 97: Sowohl Sohle als auch Ufer des Steinerbaches weisen einen sehr hohen Verbauungsgrad auf.

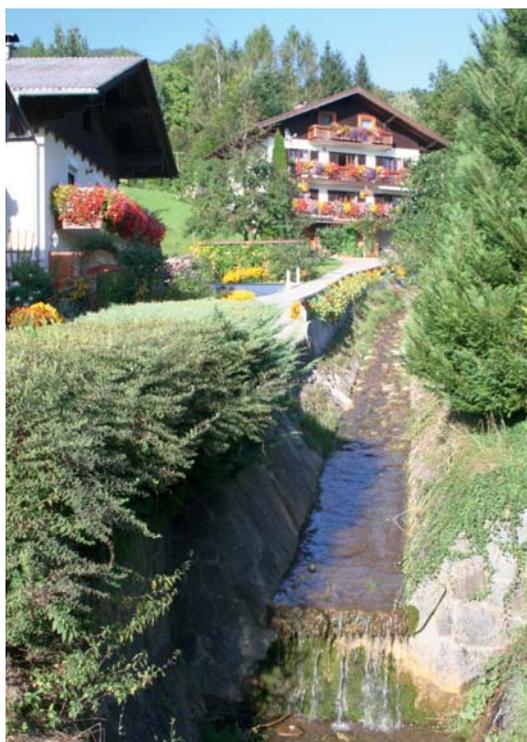
Abb. 99: Viele kleine Zuflüsse zum Mondsee weisen einen hohen Grad an Längsverbauung und Sohlbefestigung auf (Foto: Rehrnbach).

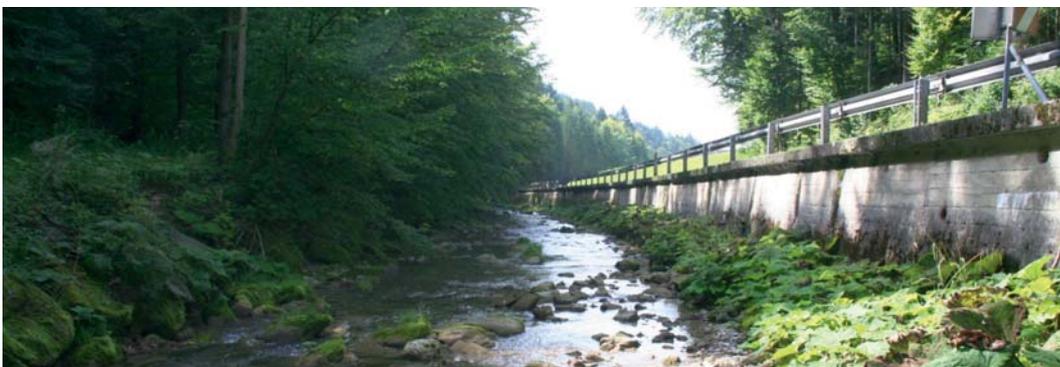
Abb. 101: Die Straßensicherung hat nur lokal stabilisierende Wirkung auf die Wangauer Ache.

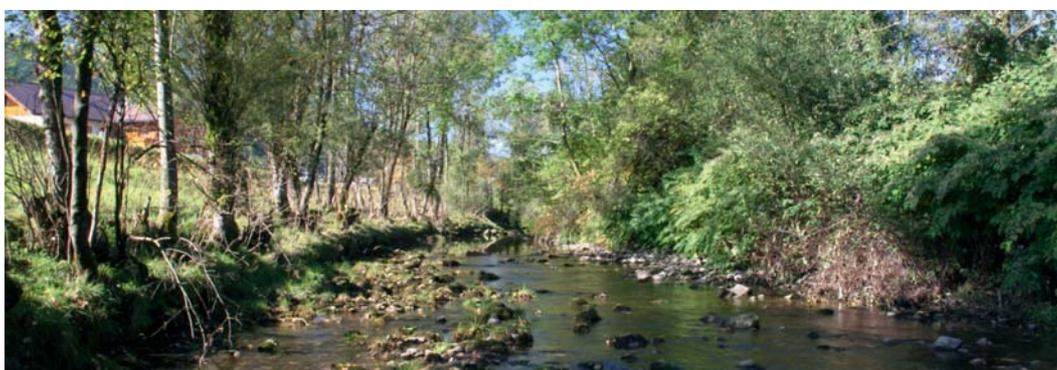
Abb. 108: Restwasserstrecke in der Fuschler Ache mit sehr geringem Abfluss durch die Ausleitungen an der Teufelmühle.

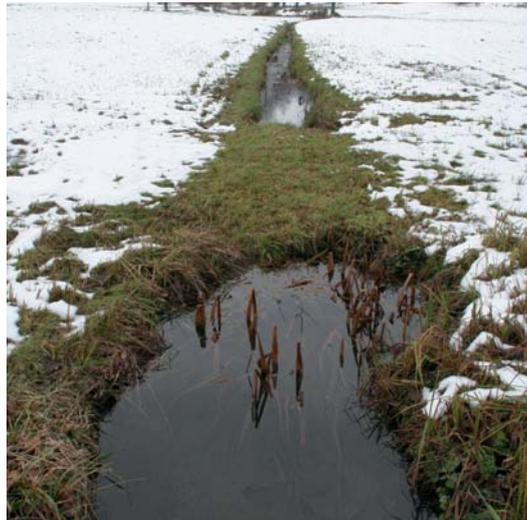
Abb. 119: Der Moosbach zeigt einen begradigten Verlauf. Ein Teil der Rohrdurchlässe ist für die aquatische Fauna problemlos passierbar.

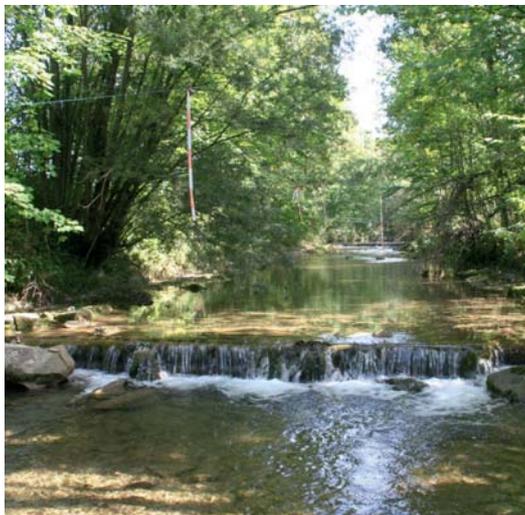
Abb. 135: Weitere Querbauwerke zerteilen die Wangauer Ache östlich der Bundesstraßenbrücke vor Loibichl.
