Gesunde Luft für Oberösterreichs Kinder

Ergebnisse des Messprogramms zur Erhebung
der Innenraumluftqualität und Belastungsfaktoren
in oberösterreichischen Kindergärten

Zusammenfassender Endbericht

Mai 2001

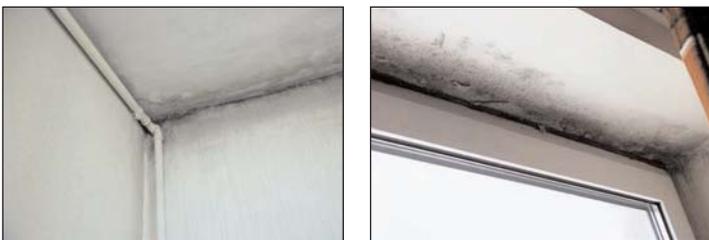
Die Ursache der Schimmelbildung ist in den meisten Fällen aufsteigende Feuchte und mangelnde Wärmedämmung, wie *Abb. 14* zeigt. Dies kann mit dem Bau- und Sanierungsjahr der Gebäude erklärt werden (siehe *Abb.5*).

Abb. 15: Schimmelbefall - li. Bild: im Raumeck, Plattenbauweise, Wärmebrücke; re. Bild: im Fenstersturzbereich, Wärmebrücke, schlechte Wärmedämmung

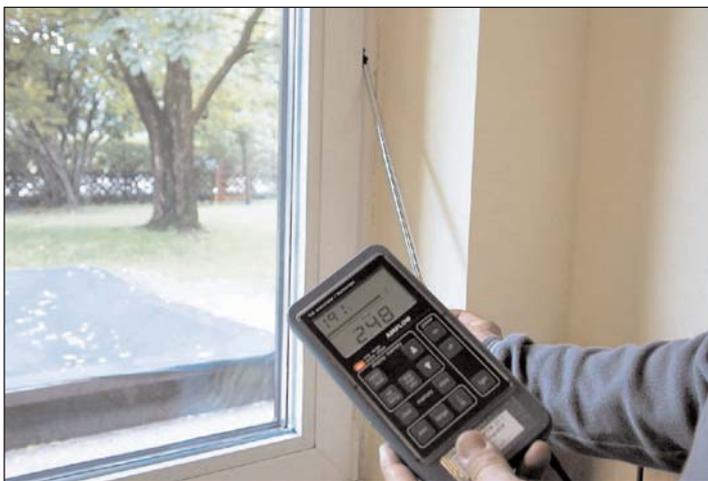
Abb. 19: Fugenundichtheiten bei einem Fenster gemessen mit einem Windgeschwindigkeitsmessgerät

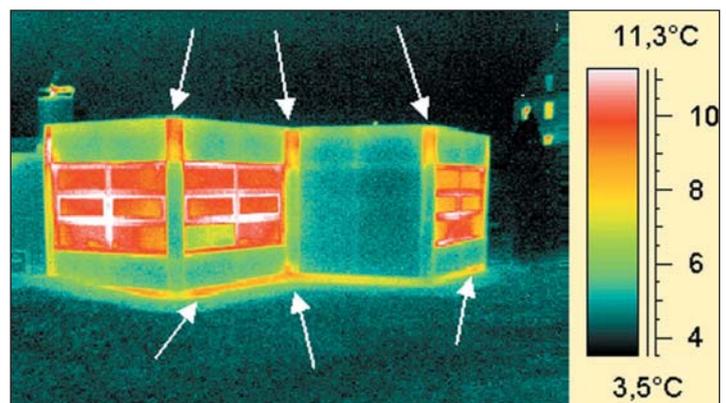
Abb. 20: Wärmebildaufnahme eines Kindergartens bei Überdruck im Gebäude

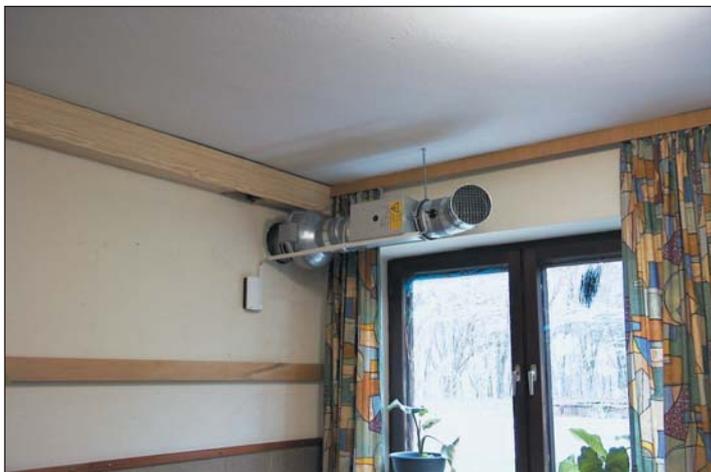
Abb. 24: Vorläufige Sofortmaßnahme in einem mit Radon erheblich belasteten Gruppenraum (beheizbares Zuluftgerät)

Im Hinblick auf den absehbaren meteorologisch bedingten Anstieg der Raumkonzentration im Winterhalbjahr wurde darüber hinaus eine provi-sorische Lüftungstechnische Maßnahme insofern ergriffen, als im Novem-ber 2000 sowohl im Gruppenraum als auch im Bewegungsraum - beide Räume liegen im Kellergeschoß - jeweils ein beheizbares Zuluftgerät einge-baut wurde (*Abb. 24*).

Die Kosten betragen je Anlage samt Einbau ca. ATS 25.000,-.

Diese Maßnahme dient zur permanenten Verminderung der Radonkonzentration durch Verdünnung mit (radonarmer) Frischluft während der Betriebszeiten und zur Aufrechterhaltung eines geringfügigen Überdrucks in den beiden Räumen zur Verminderung des Radoneintritts aus dem Boden und den Wänden. Damit ist die Einhaltung des Richtwertes während der Betriebszeiten gegeben.

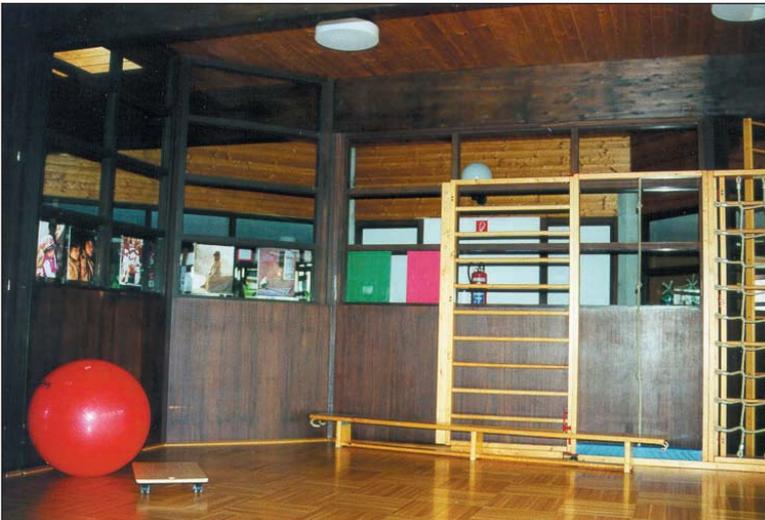
Abb. 27: freizugängliche, großflächige Holzverkleidungen

Im Falle von Holzflächen, bei denen ein direkter Hautkontakt mit kontaminiertem Holz möglich ist (z.B. *Abb. 27*), sollte in jedem Fall ein Entfernen der obersten Materialschichte bzw. ein kompletter Austausch erfolgen.
