# Der Schilfbestand am Mondsee im Uferbereich der Badeanlage Loibichl

## SCHUTZMASSNAHMEN UND KONTROLLE

Zwischenbericht für das Jahr 1993

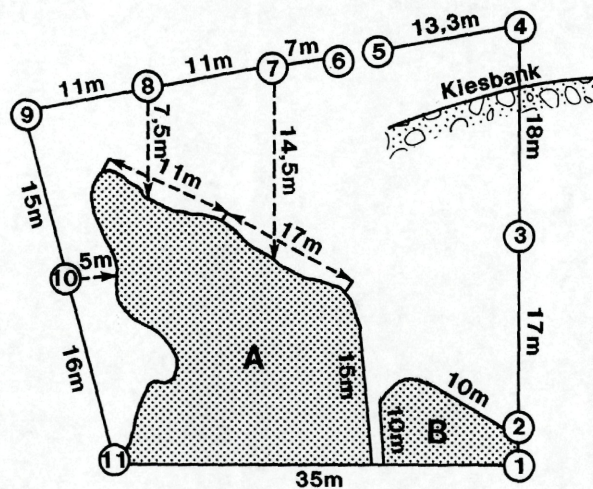
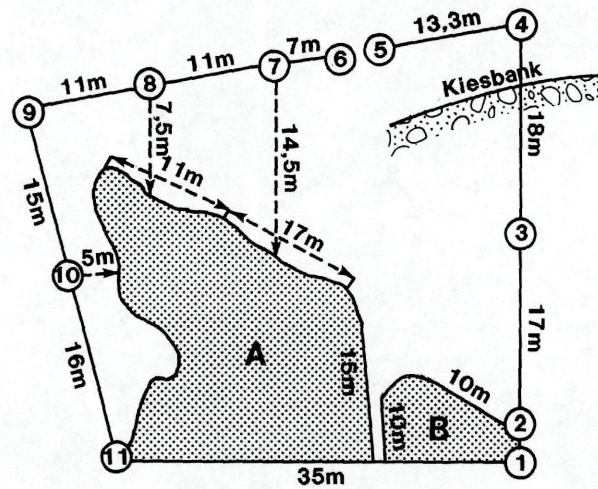
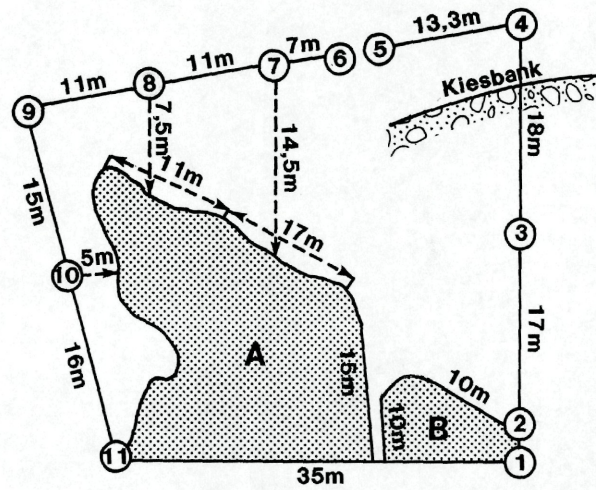
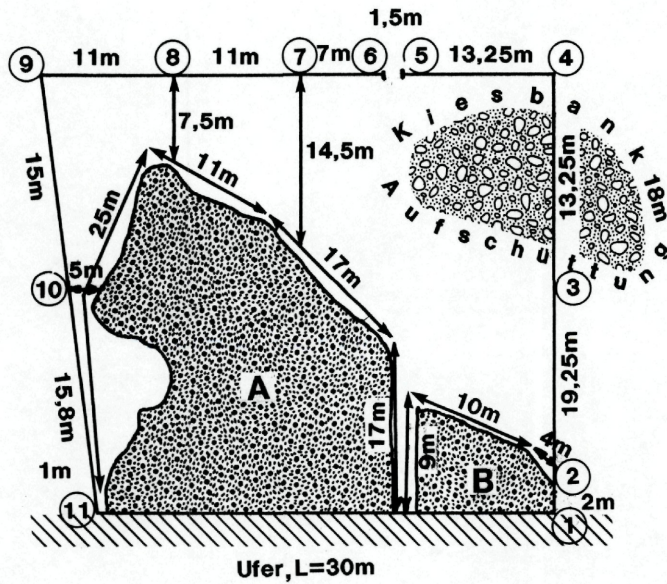
**Abb.5 Vermessung der Schilfflächen  
innerhalb des südlichen Areals S  
1993**

Die Vermessung der im Areal S umzäunten Schilfflächen ist in der Abb.5 dargestellt. Hier beträgt der Umfang von

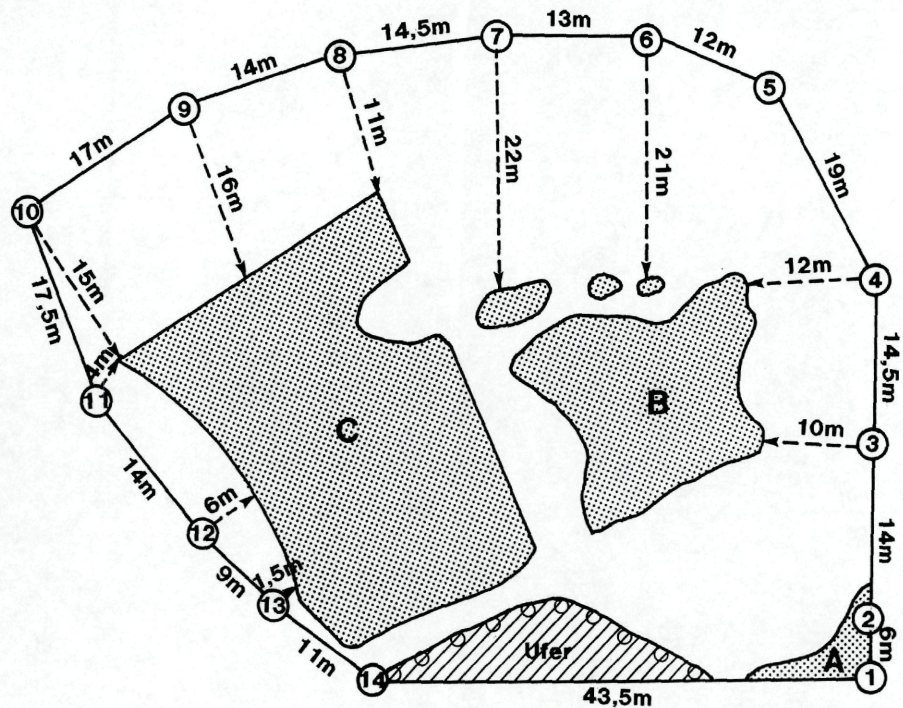
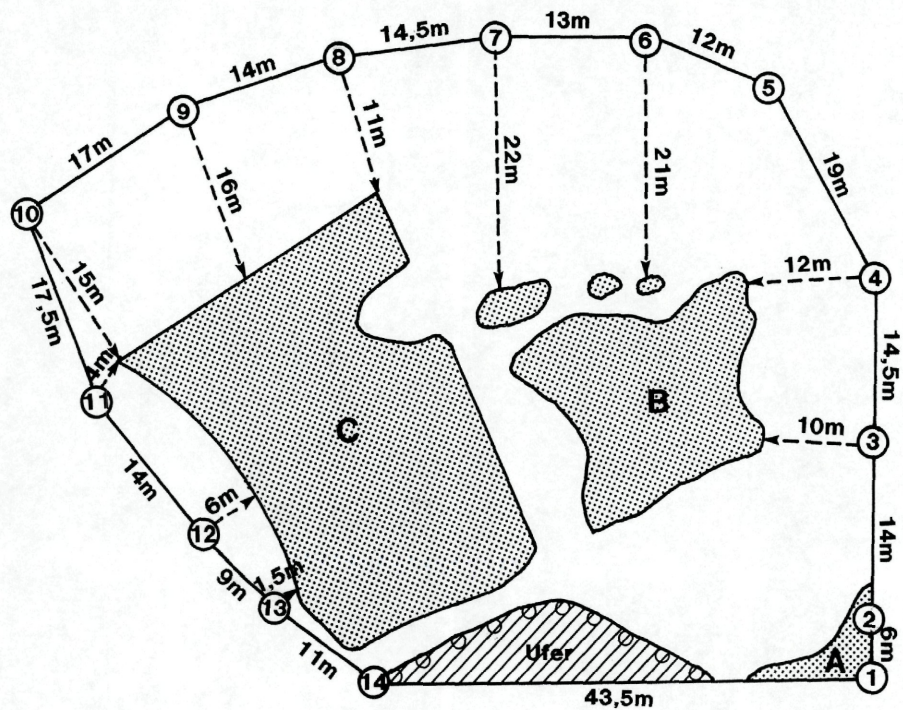
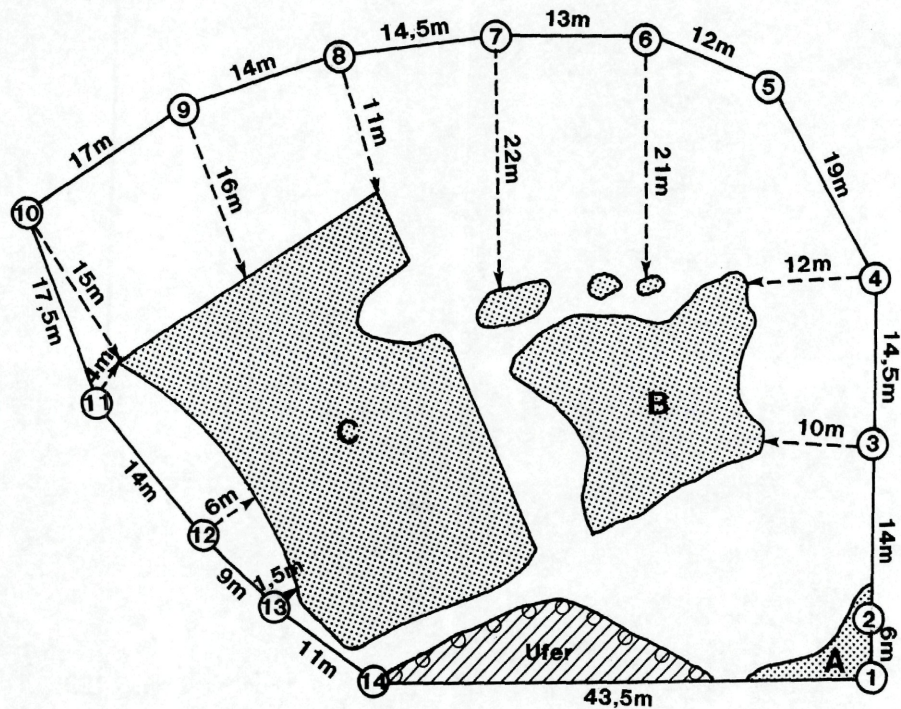
**Abb.3 Vermessung des Schilfgebietes N,  
nördlich der Badeanlage Loibichl/Mondsee  
~~6/8/8/8~~ aufgelöster Ufersaum (Bulte)  
1993**

Die Absperrung umschließt einen Schilfbestand, der - neben einzelnen, sehr kleinen Flecken, die bei der Vermessung nicht berücksichtigt wurden - im wesentlichen drei Flächen (A,B,C) von unterschiedlicher Größe umfaßt (Abb.3) Die Vermessung der jeweiligen Flächengröße wurde auf den äußersten, aus dem Wasser ragenden, lebenden Schilfhalm bezogen. Dieser ist auch Bezugspunkt für den Abstand zum jeweiligen Pfosten. Durch diese Messungen läßt sich in dem geplanten Zeitraum der Kontrolle registrieren, ob eine Veränderung der Größe der Schilfflächen stattgefunden hat oder nicht.

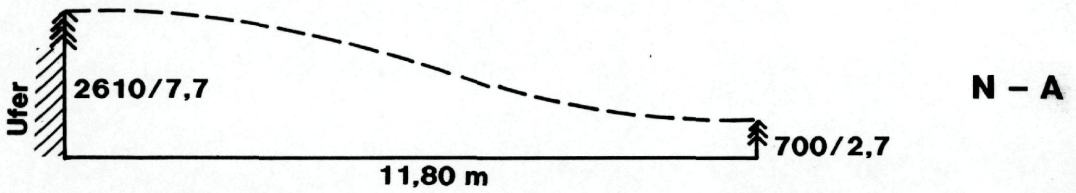
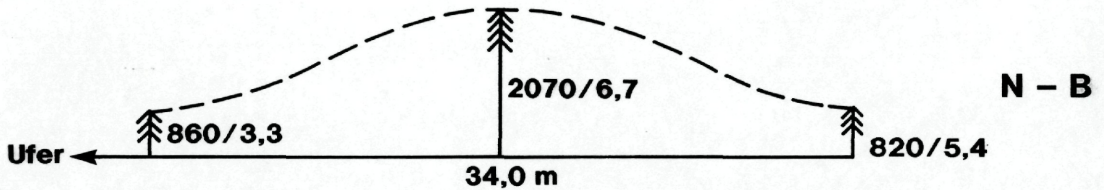
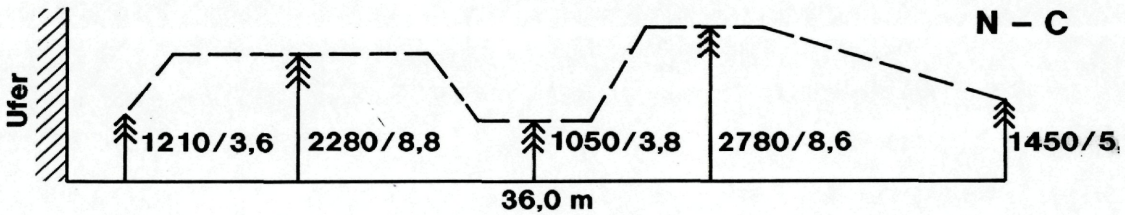
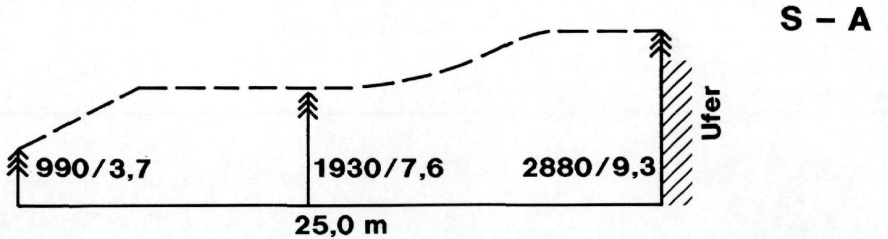
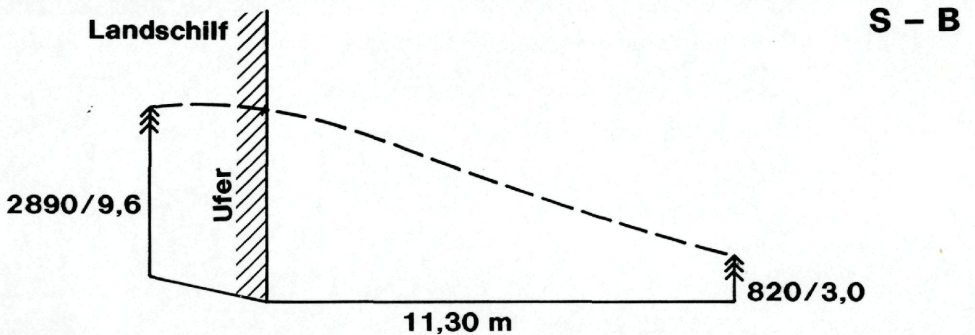
**Abb. 6 Querschnitt durch die einzelnen Schilfflächen.  
Halmhöhe und Halmquerschnitt in mm**

Der Querschnitt der einzelnen Schilfflächen stellt sich sehr unterschiedlich dar, wie aus der Abb. 6 ersichtlich ist.

Hier ist auffällig, daß N - A und N - C unmittelbar bis an das Ufer reichen, während N - B eine abgetrennte Insel bildet. Dieser Unterschied kann zum jetzigen Zeitpunkt nicht erklärt werden. Lediglich ein kleines Kanalisationsrohr ( $\varnothing = 12$  cm),

das oberhalb von N - A mündet und Wiesenabwässer einbringt, deutet darauf hin, daß diese Fläche möglicherweise stärker gedüngt ist als die anderen.
