**DER SCHILFBESTAND AM MONDSEE
IM UFERBEREICH
DER
BADEANLAGE LOIBICHL**

KONTROLLE DER SCHUTZMAßNAHMEN
IM JAHRE 1995

GESAMTBILANZ DES PROJEKTES
1993 - 1995

durchgeführt von
Dr. Barbara Ritterbusch - Nauwerck
im Auftrag
des Amtes der Oberösterreichischen Landesregierung
Naturschutz

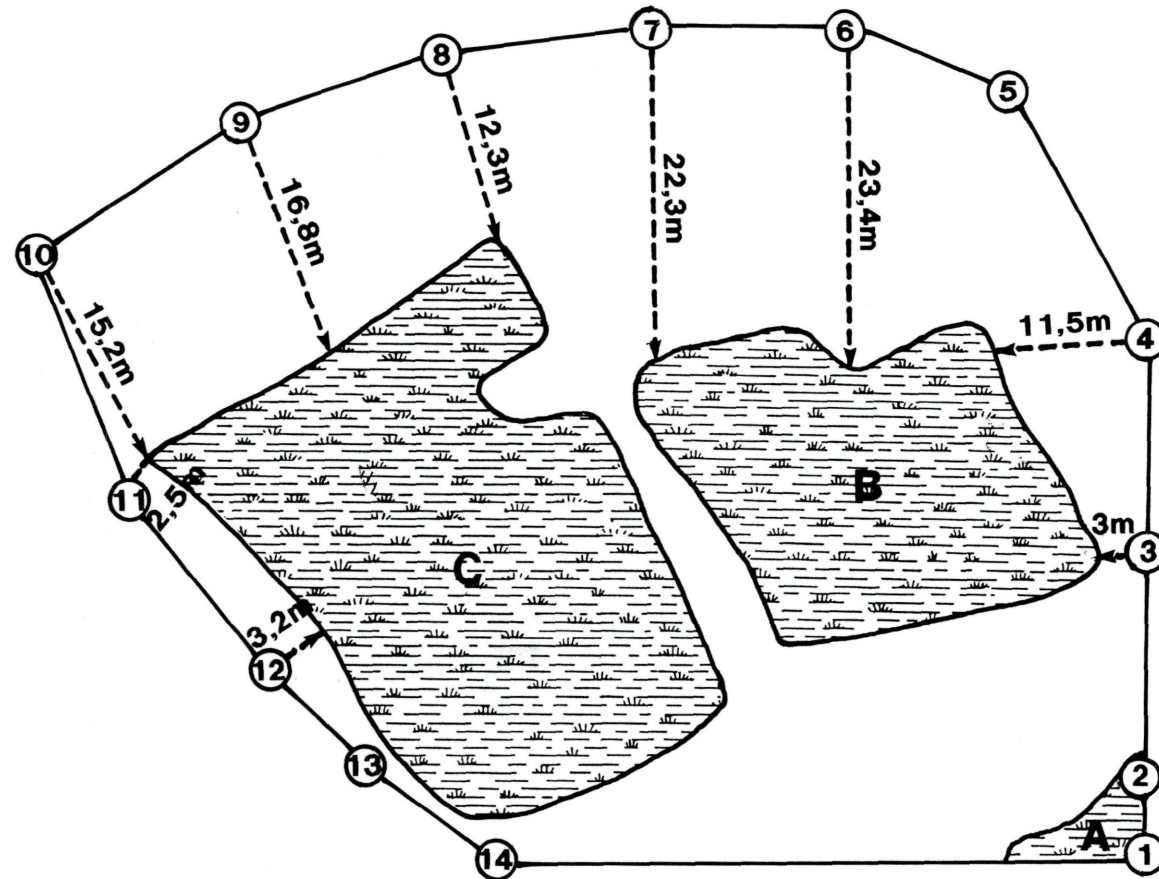
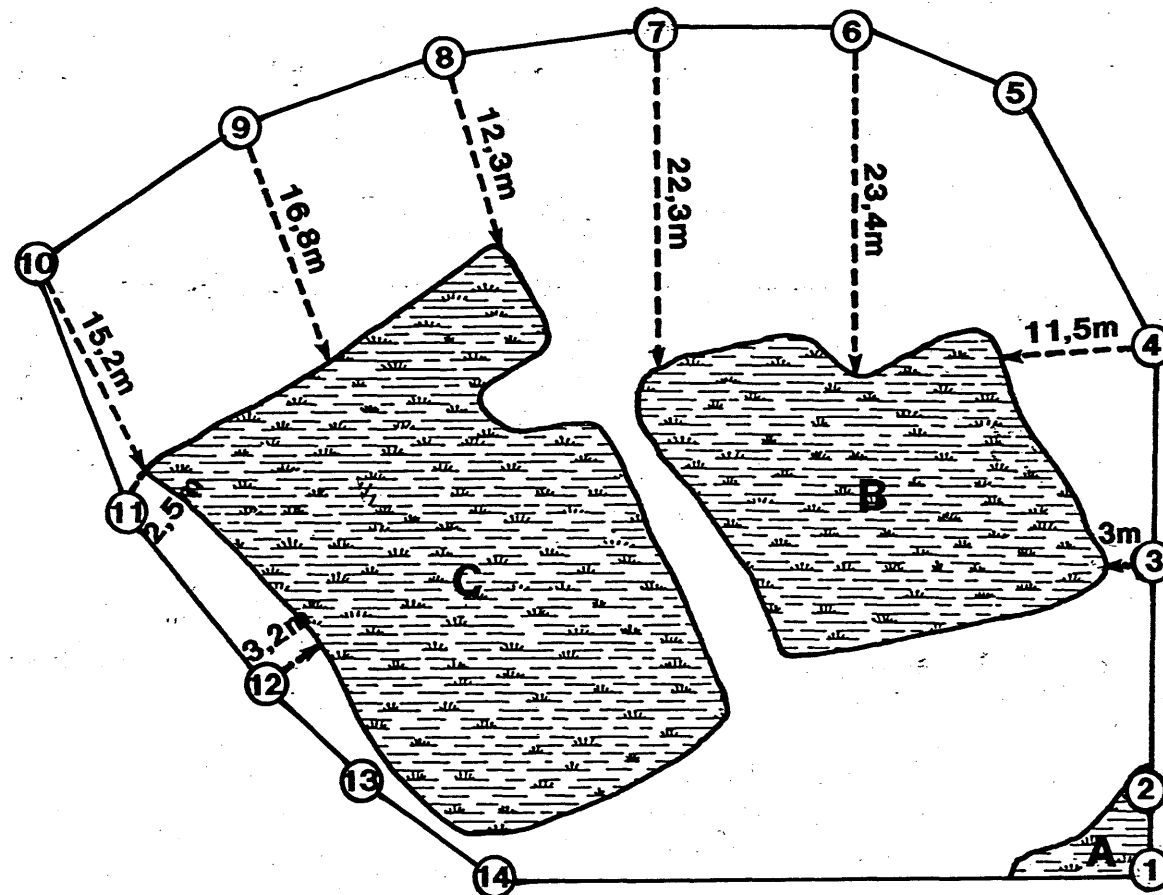
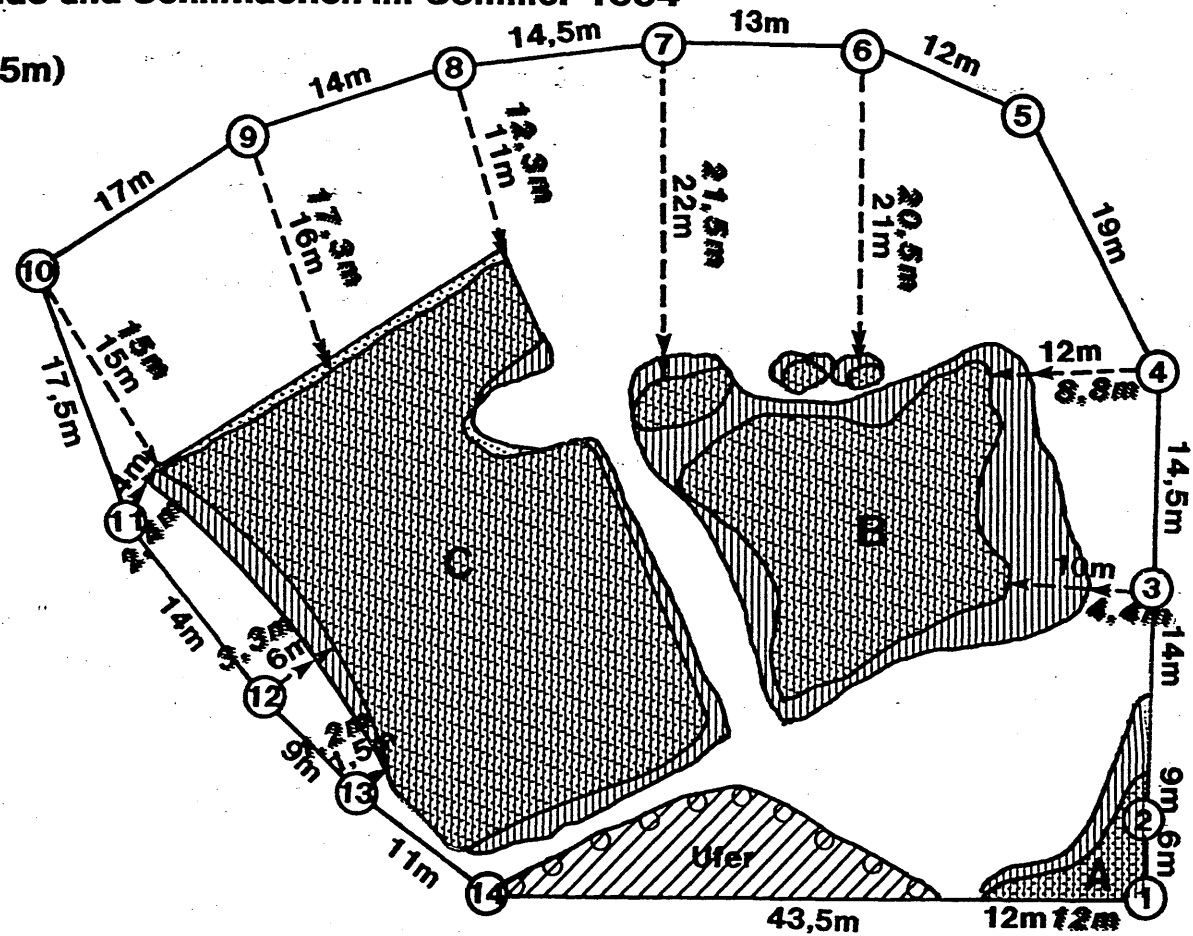
**Abb.1 Vermessung der Schilffläche N,
nördlich der Badeanlage Loibichl/Mondsee
1995**

die Schilffläche N - A

1995 im Vergleich zu 1993 gleich groß geblieben ist,
1995 im Vergleich zu 1994 kleiner geworden ist;

die Schilffläche N - B

1995 im Vergleich zu 1993 größer geworden ist,
1995 im Vergleich zu 1994 unter Veränderung ihrer Form annähernd gleich groß geblieben ist;

die Schilffläche N - C

1995 im Vergleich zu 1993 etwas größer geworden ist,
1995 im Vergleich zu 1994 gleich groß geblieben ist.

Man kann also feststellen, daß die gesamte nördliche Schilffläche N sich in ihrer Ausdehnung seit Errichtung der Umzäunung im Jahre 1993, stabilisiert und leicht vergrößert hat.

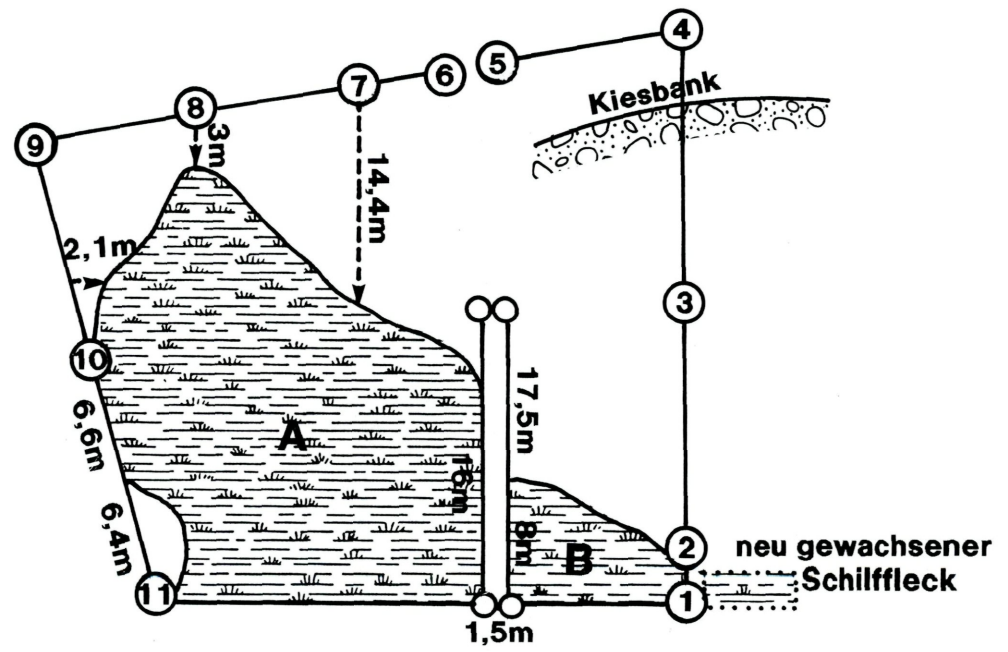
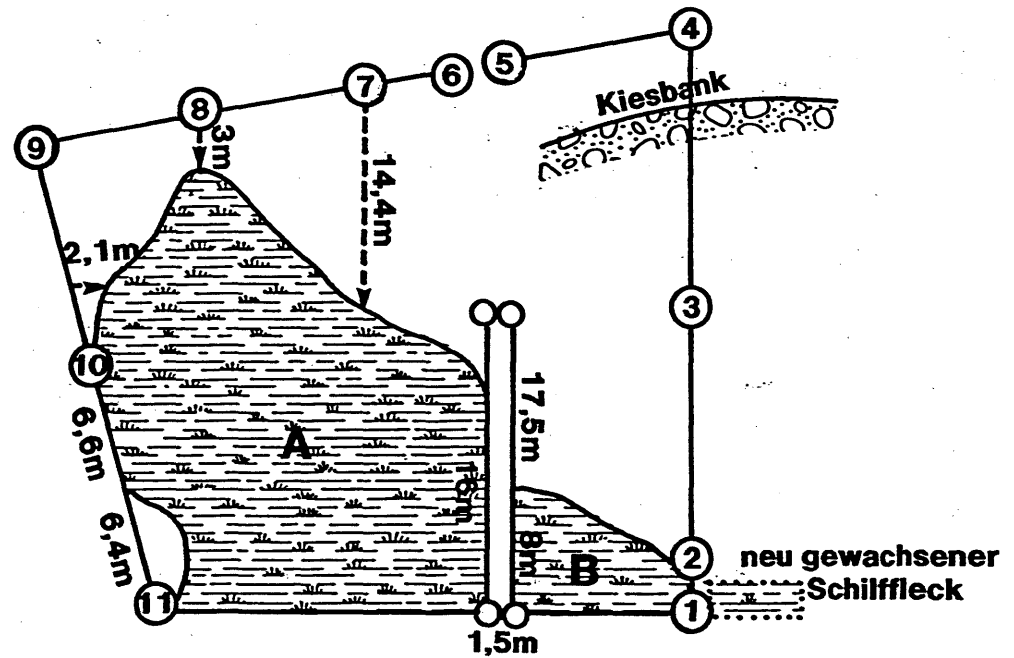
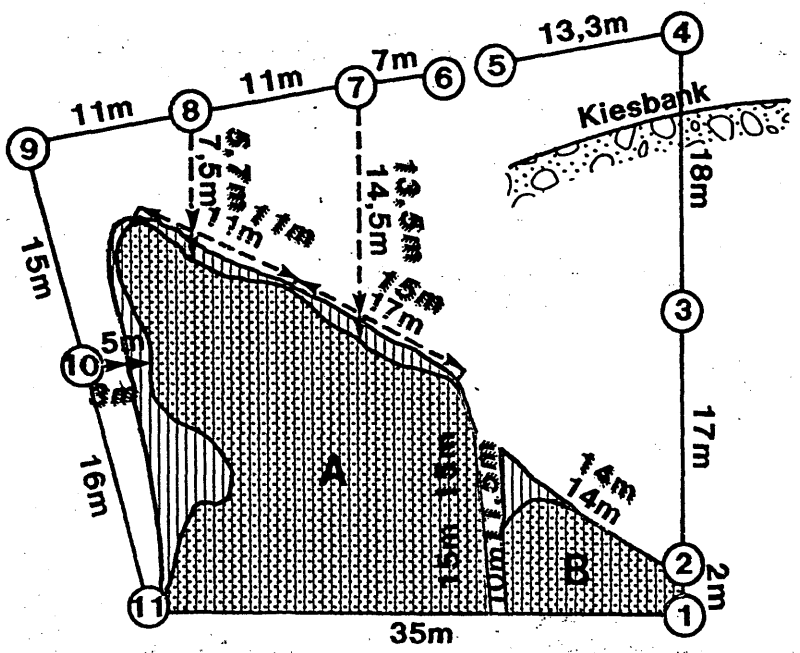
**Abb.2 Vermessung der Schilffläche S,
südlich der Badeanlage Loibichl/Mondsee
1995**

die Schilffläche S - A

1995 im Vergleich zu 1993 größer geworden ist,
1995 im Vergleich zu 1994 größer geworden ist;

die Schilffläche S - B

1995 im Vergleich zu 1993 geringfügig größer geworden ist,
1995 im Vergleich zu 1994 geringfügig kleiner geworden ist.

Man kann also feststellen, daß die gesamte südliche Schilffläche S sich in ihrer Ausdehnung seit Errichtung des Schutzzaunes 1993 stabilisiert und leicht ver-

größert hat.

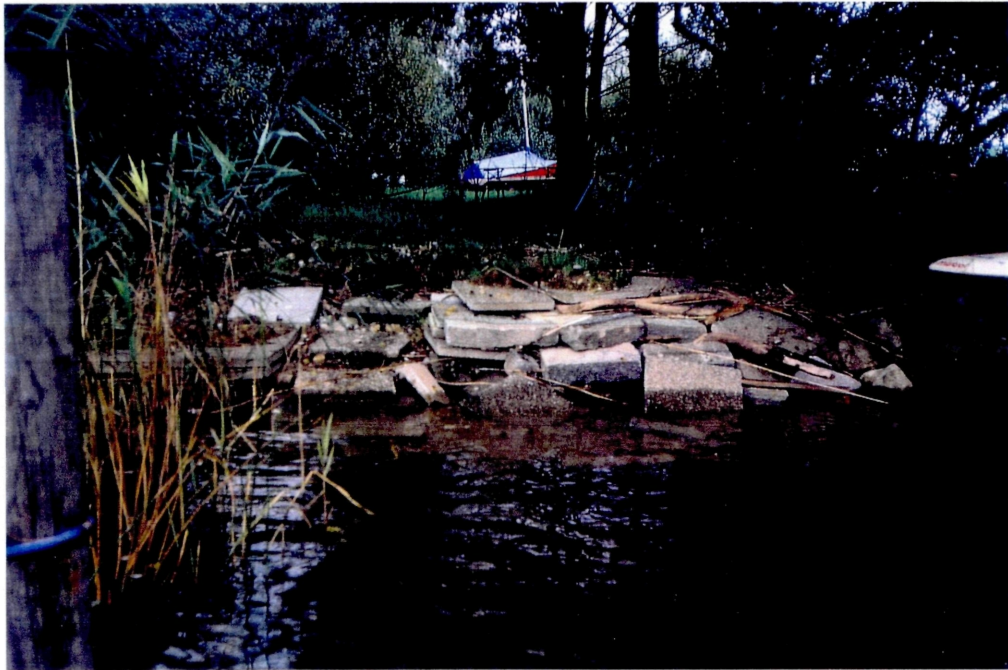
Dieser hat sich gegenüber den beiden Vorjahren nicht erkennbar verändert. Es sei jedoch auf eine neue mechanische Befestigung hingewiesen, die am südlichen Rand der Einzäunung der Schilffläche S angebracht wurde (Abb. 3).

Abb.3 : Neu entstandene Uferbefestigung am südlichen Rand des Schutzzaunes, Schilffläche S

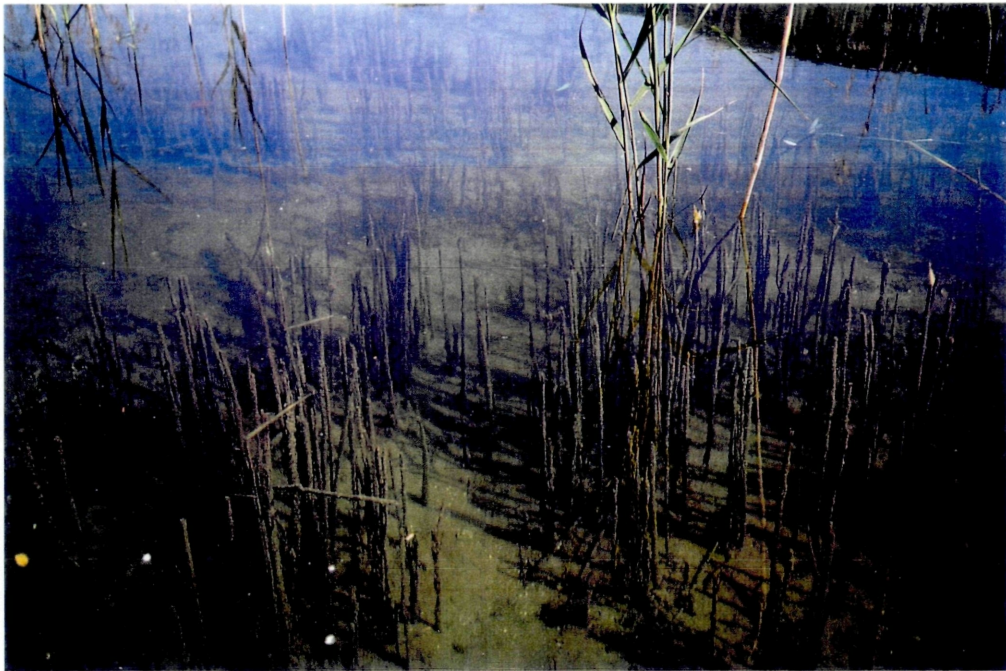
In diesem Jahr konnte wesentlich deutlicher als in den Vorjahren wahrgenommen werden, daß die genannten Wasservögel einen großen Einfluß auf die Ausdehnung des Schilfbestandes haben. Dieser Einfluß zeigt sich daran, daß die Frühjahrstriebseewärts der Schilffläche N in einem Band von bis zu 6m Breite neuerlich abgefressen waren. In einem Fall waren die Sprossen eines Schilfbultes, der ursprünglich aus 127 Halmen bestand, sämtliche bis auf ca.30 cm Stoppelhöhe (Wasserstengel) abgefressen. Lediglich 3 Sekundärhalme waren nachgewachsen; alle übrigen Halme waren abgestorben (Abb. 4 und 5).

Abb. 4: abgefressene Schilfhalme
Loibichl / Mondsee, Schilffläche N

Wenn man das Verhältnis von abgeweideter Schilffläche zum gesamten Schilfbestand ins Auge faßt, dann besteht Grund zu der Annahme, daß der vorhandene Bestand der Gefahr kontinuierlicher Dezimierung durch Vogelfraß (hier hpsl. Bläßhühner und Schwäne) ausgesetzt ist. Da es sich um eine der wenigen Restflächen am Mondsee handelt, wäre die Anzahl Schilf-fressender Wasservögel am Mondsee zu überprüfen. (Die Beobachtung starker Dezimierung des Schilfes durch Wasservögel gilt auch für den Bereich Marienau am Mondsee).

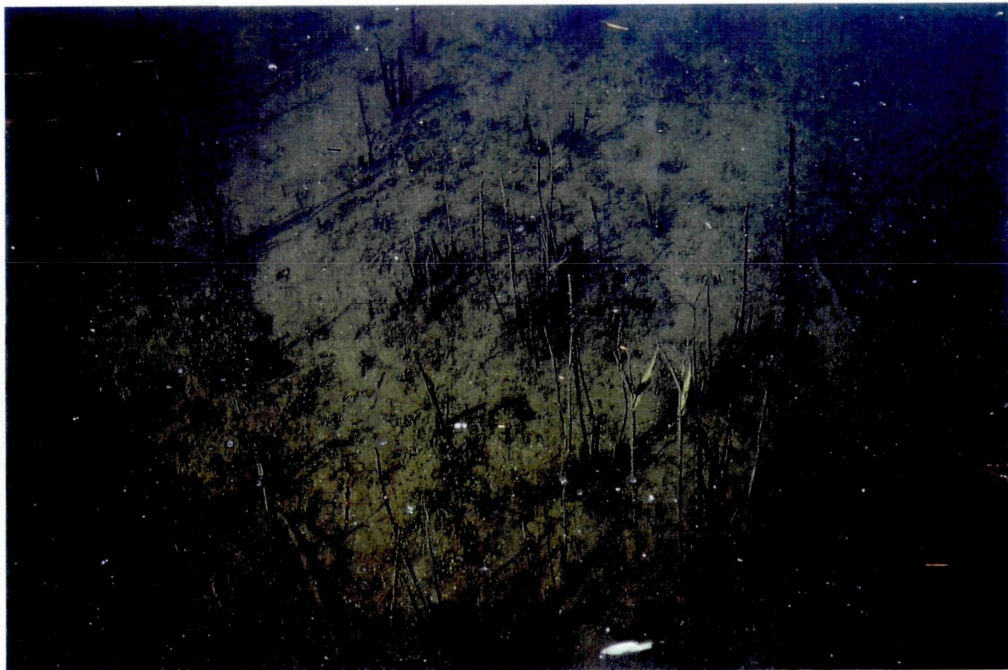
Abb.5: abgefressene Primärhalme, 2 Sekundärhalme
Loibichl / Mondsee; Schilffareal N

In einem anderen Fall lagen neben den abgeweideten Schilfstoppeln auf dem Seegrund frische Kotballen von Schwänen. Häufig waren die Sekundärhalme wiederum abgefressen, wie die frischen Fraßspuren erkennen ließen.

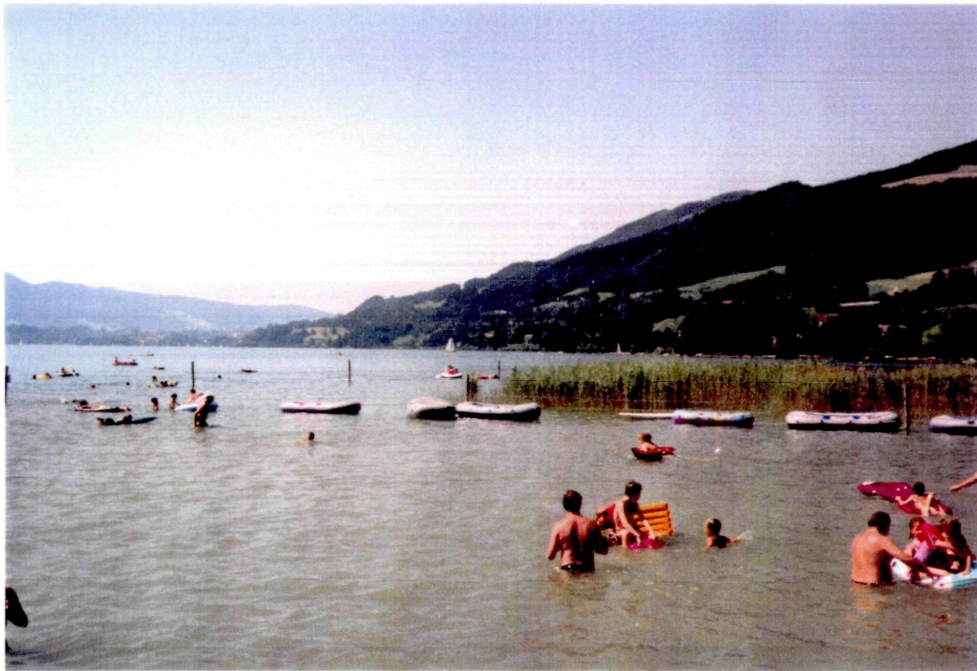
An zwei heißen Sommertagen (30./31.7.1995) wurden wiederum Inspektionen von je 1 1/2 Stunden Dauer vorgenommen, die dem Verhalten der Badegäste gegenüber dem Schutzzaun galten. Wie in den Vorjahren wurde auch im laufenden Jahr keinerlei Mißachtung der Absperrung beobachtet, was auf eine positive Einstellung der Bevölkerung gegenüber der Schutzmaßnahme schließen läßt (Abb.6).

Abb. 6: Badebetrieb und Wassersport in der Badeanlage Loibichl, außerhalb des Schutzzaunes
