Mysteriöse Oberflächen-Erscheinungen am Hallstättersee aufgeklärt!

Im Hallstättersee traten in den ersten drei August-Wochen 2010 rostrote Schlieren in unterschiedlicher Intensität auf. Diese wurden zum Teil durch Wind aufkonzentriert und bildeten ziegelfarbige Kahmhäute. Im Gegensatz zu den bereits allseits bekannten gelblichen Koniferen-Pollenteppichen im Frühling, war die Färbung dieses Mal orange bis ziegelrot (Abb. 1 und 2).

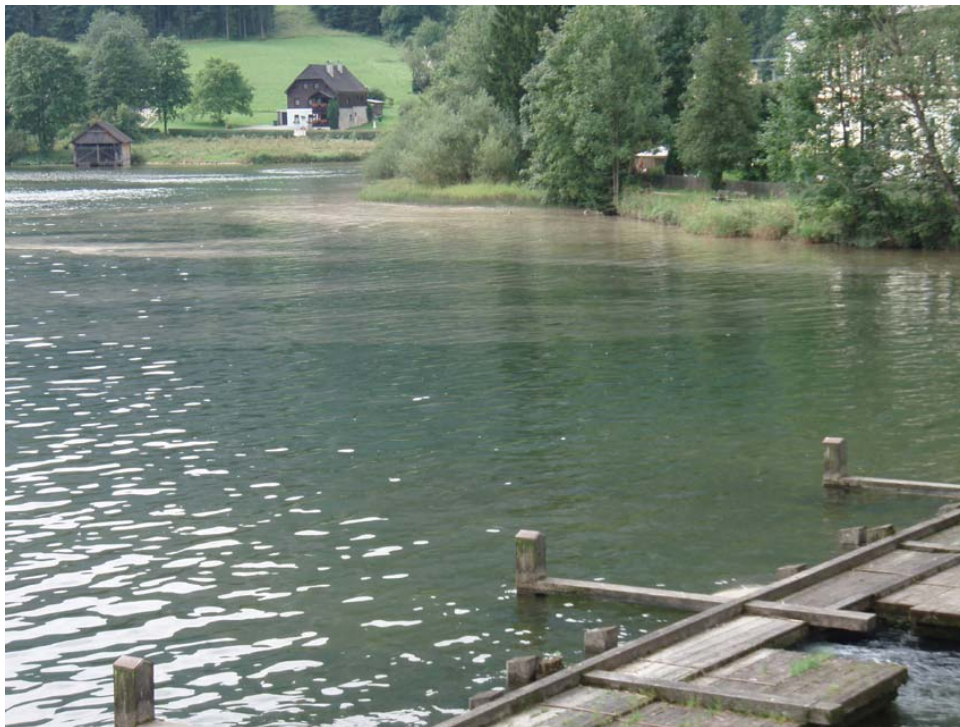
Abb. 1: Hallstättersee Steeg orangeroter Oberflächenfilm.

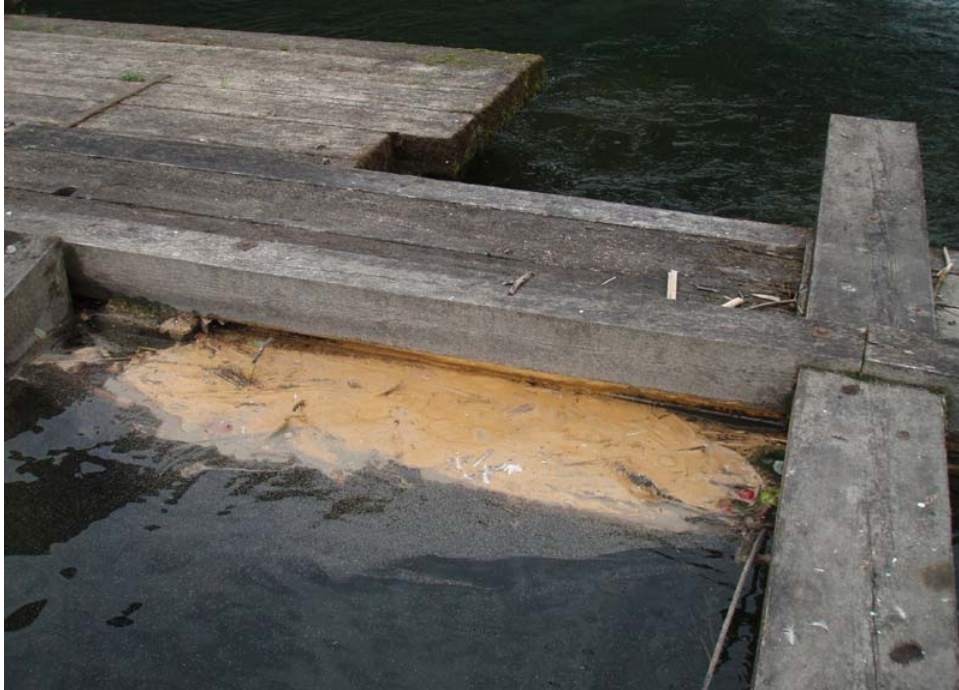
Abb. 2: Hallstättersee Steeg oranger "Schaumteppich" beim Wehr am Seeausrinn.
