Teichlandschaft Pucheimer Au

Zwischenbericht über das
Projektjahr 2024 / 2025

blattfisch e.U.

Wels, September 2025

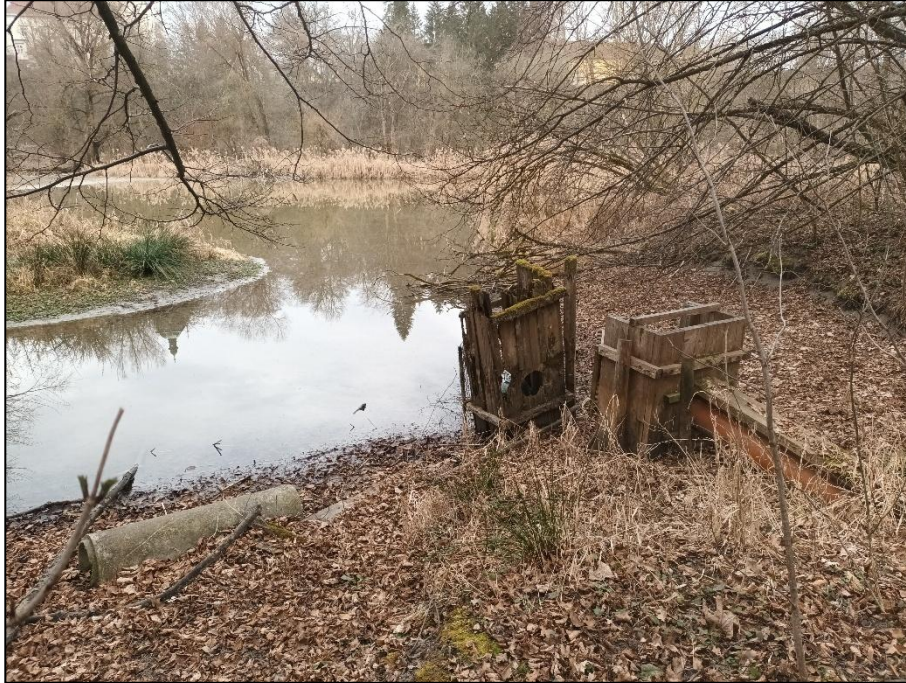
Im Teich Nr. 4 befindet sich der letzte sanierungsbedürftige Mönch. Ursprünglich war angedacht, diesen im Frühjahr 2025 auszutauschen, dies wurde jedoch von Seiten der Bauhof-Mitarbeitern der Stadtgemeinde Attnang-Puchheim auf Herbst 2025 (voraussichtlich September) vertagt.

Abb. 4 Der letzte noch sanierungsbedürftige Mönch in Teich Nr. 4. Bild vom 10. März 2025.

Da der Teich Nr. 4 ebenso wie Teich Nr. 3 seit geraumer Zeit mit nur äußerst wenig Wasser bespannt ist (siehe Kapitel „Zuleitung Kohlaichbach“) ist dieser nicht (mehr) von Fischen besiedelt. Nach Absprache mit dem Auftraggeber wird daher auf eine Bergung des Fischbestandes im Zuge der Mönchsanierung verzichtet.

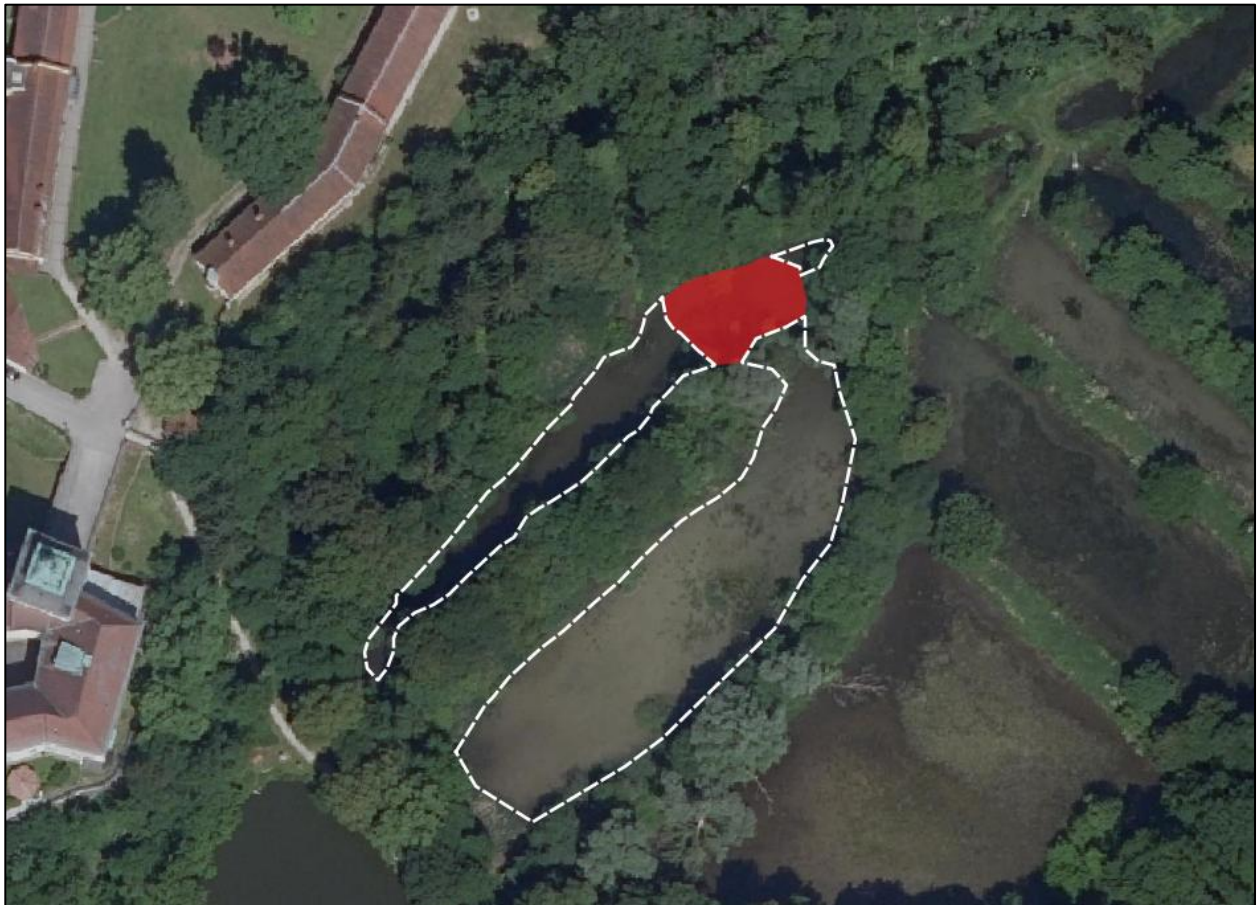
Die Muschelfunde beschränkten sich auf den tiefsten Bereich des Teichs, welcher auch zu Niederwasserphasen immer noch mit Wasser benetzt war (Abb. 9). Dieser ist mit 330 m² etwa 10-mal kleiner als der regelmäßig trockenfallende Teil des Teiches (3.073 m²).

Abb. 9 Luftbild des Teiches Nr. 3. Der von Großmuscheln besiedelte Bereich ist rot markiert. Der regelmäßig trockenfallende Teil des Teiches ist weiß umrandet.

Aus diesem Grund hat eine Verbesserung der Zulaufsituation über den Kohllaichbach eine sehr hohe Priorität, um ein weiteres Austrocknen und damit unter Umständen den Verlust der Muschelpopulation im Teich Nr. 3 zu verhindern. Sofern diese Problematik behoben wurde, kann in weiterer Folge freilich auch ein Bitterlingsbesatz in diesem Teich angedacht werden.

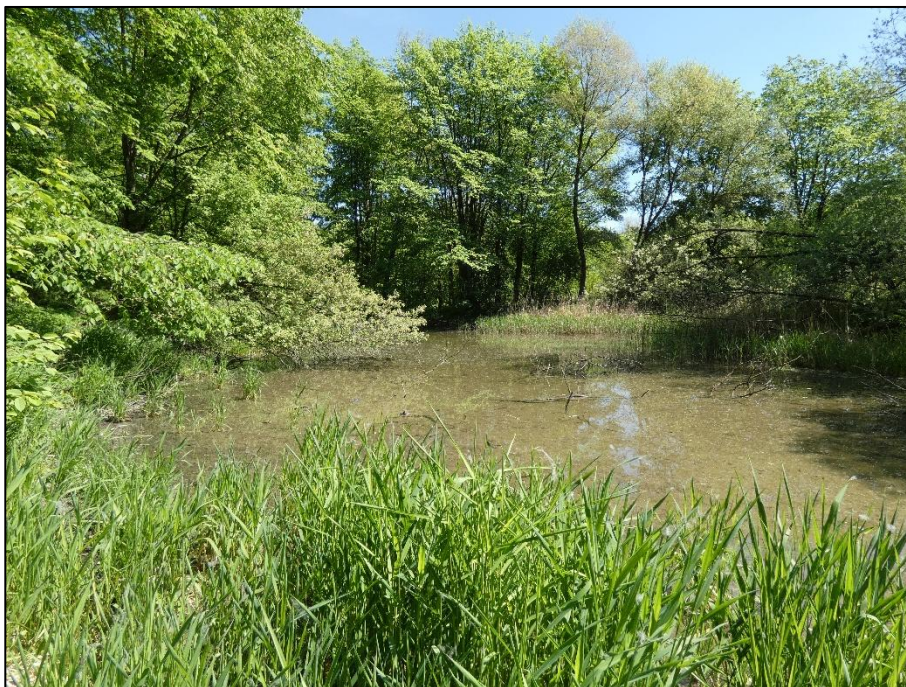
Abb. 10 Blick auf den von Großmuscheln besiedelten Bereich in Teich Nr. 3.

Im Vergleich zu den anderen kartierten Teichen (Nr. 7, 8, 9, 10, 11, 12, 15) zeigte sich, dass der Schlamm des Teiches Nr. 3 eine etwas festere Konsistenz aufwies, was womöglich auf einen höheren anorganischen Anteil (Ton) schließen lässt. Bei den anderen Teichen war die Substratauflage stärker organisch geprägt und deutlich „fluffiger“ und daher womöglich schlechter für Muscheln geeignet.

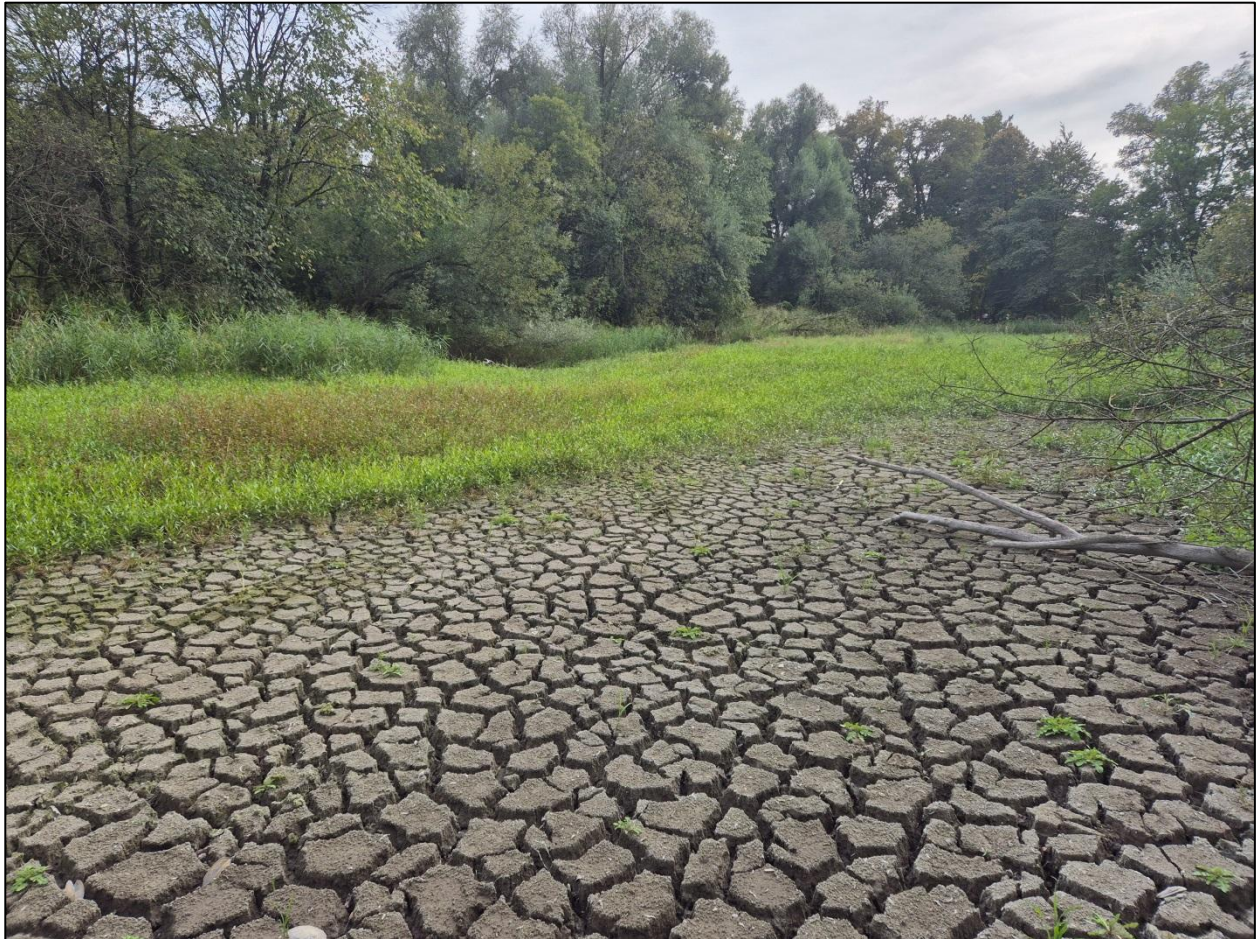
Die Ausleitung aus dem Kohlaichbach, speist die beiden fischereilich genutzten Teiche westlich des Schutzgebiets, der Überlauf der Angelteiche dotiert die Teiche 3 und 4 im Schutzgebiet. Nach Angabe von Bauhofmitarbeiter Hr. Hafner ist seit mehreren Jahren eine sich verringernde Wasserdotierung in der Ausleitung Kohlaichbach zu beobachten. Nach Entschlammung eines der Angelteiche könnte sich nach einem möglichem Durchstich der Dichteschicht der Wasserverlust ins Grundwasser verstärkt haben. In den Jahren 2024 und 2025 fielen die Teiche 3 und 4 trotz Räumung der Ausleitung Kohlaichbach von Feinsediment durch die Gemeinde Attnang-Puchheim teils komplett trocken.

Bei einer Begehung der gesamten Ausleitungsstrecke des Kohlaichbachs ab dem Ausleitungsbauwerk Oberstraß im September 2024 wurde im unmittelbaren Ausleitungsbereich ein sehr geringes Gefälle, zudem eine Querschnittverringung durch krautigen Aufwuchs und möglicherweise Substratvorschüttungen im Uferbereich festgestellt. Mit der Gemeinde Attnang-Puchheim (Hr. Lasinger) wurde daraufhin Kontakt aufgenommen und dieser als Eigentümerversreter gebeten einen gemeinsamen Begehungstermin mit Gewässerbezirksvertretern zu vereinbaren. Dabei sollen Möglichkeiten ausgelotet werden, um die Ausleitungsstrecke wieder (?) stärker zu dotieren und so die westlichen Teiche im Schutzgebiet mit ausreichend Wasser zu versorgen. Die Begehung mit dem Gewässerbezirk ist bis dato noch ausständig.

Abb. 13 Aufgrund mangelnder Wasserzufuhr über den Kohlaichbach trockengefallener Teich 3 mit dichtem Weidenanflug in den zur Samenreife der Weiden bereits trockenliegenden Teichbodenbereichen (11.09.2024)

Oberste Priorität hat die Verbesserung der Zulaufsituation über den Kohlauchbach, hierzu besteht bereits der Kontakt zum Gewässerbezirk Gmunden und der Stadtgemeinde Attnang-Puchheim.
