Teichlandschaft Puchheimer Au

Zwischenbericht über die Maßnahmen 2020
und weiterführendes Maßnahmenkonzept

Christoph Graf, Albin Lugmair & Clemens Gumpinger
Wels, Februar 2021

Im Auftrag des Amtes der Oö. Landesregierung
Abteilung Naturschutz

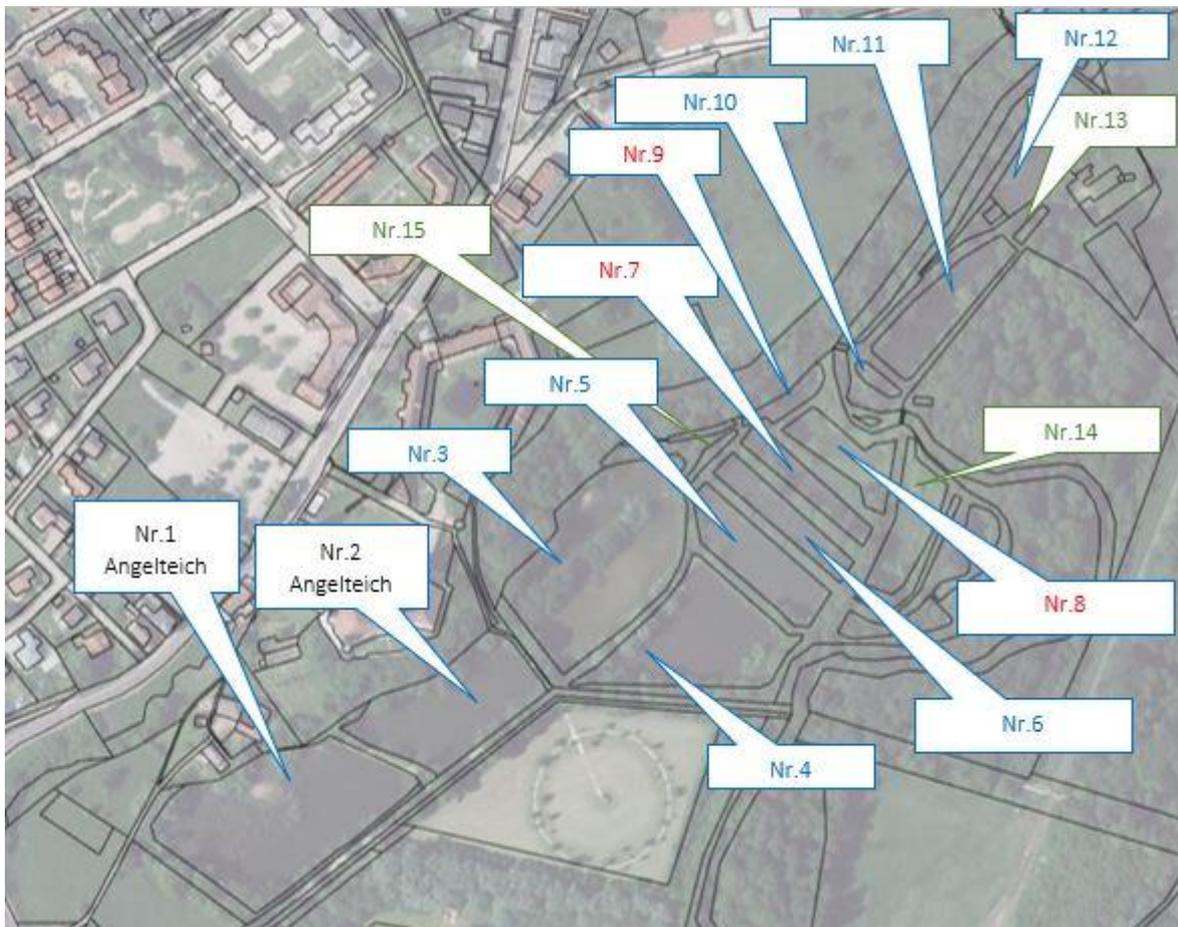
Nachstehende Abbildung (Abb. 2) gibt eine Übersicht über die gesamte Teichanlage der Puchheimer Au inklusive Teich-Nummerierungen.

Abb. 2 Übersicht über die einzelnen Teiche inklusive Nummerierung.

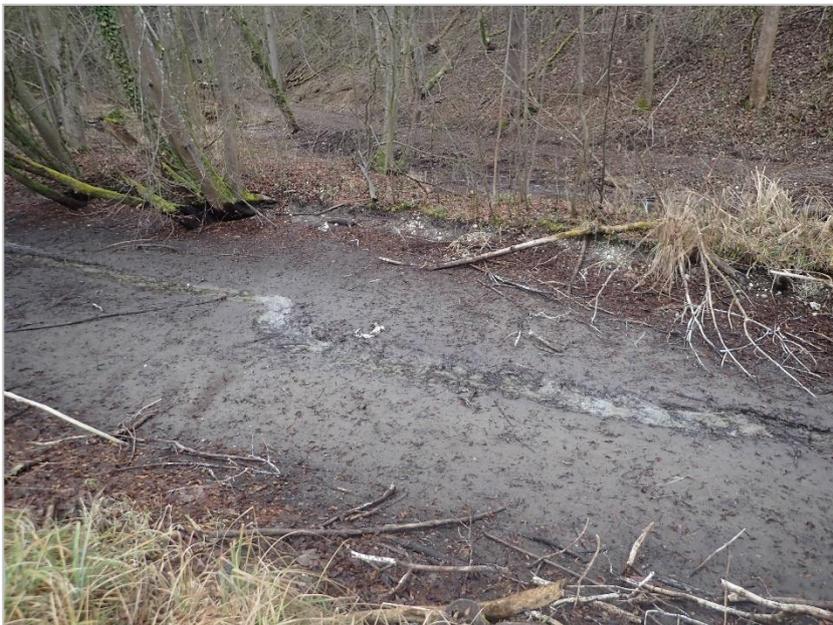
Im Rahmen der Sanierung der Teichmönche wurden im Jänner 2021 die Teiche Nr. 7, 9 und 15 abgelassen und trocken gelegt (Abb. 3). Im Zuge dessen wurde der Fischbestand am 11.01.2021 elektrisch ausgefischt und wie schon in den Untersuchungsjahren zuvor in Teich Nr. 11 übersiedelt.

Abb. 3 Im Zuge der Sanierung trocken gelegter Teich Nr. 15.

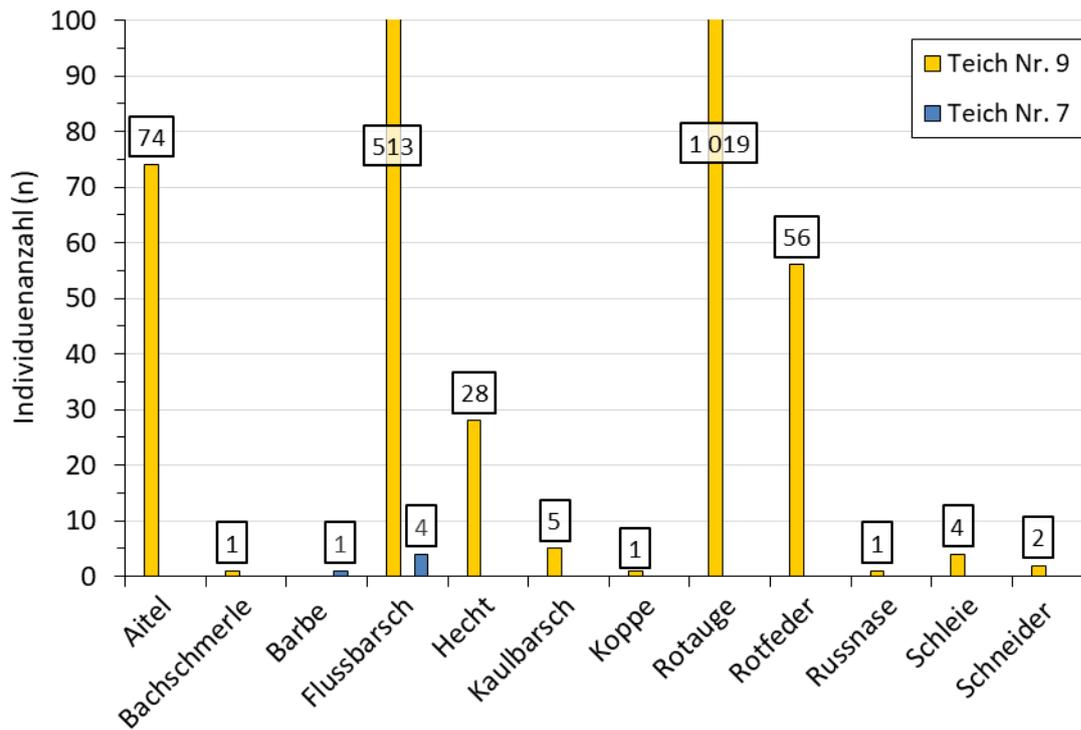
Eine grafische Darstellung der absoluten Häufigkeiten der im Zuge der Bestandsbergung gefangenen Fischarten ist nachstehender Abb. 4 zu entnehmen.

Abb. 4 Häufigkeitsverteilung der in den Teichen Nr.7 und Nr. 9 gefangenen Fische.

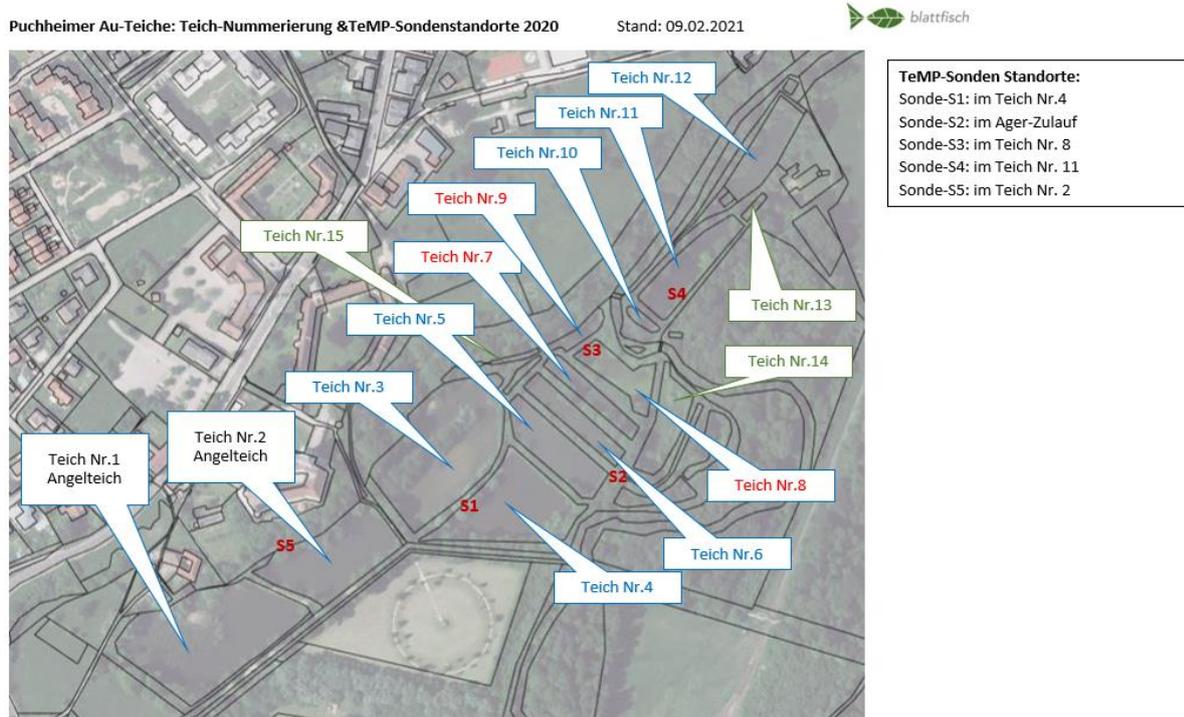
Zur Aufzeichnung des Temperaturregimes über den Jahresverlauf wurden am 29.03.2018 fünf automatisch registrierende Temperatursonden (T.e.M.P.) ausgebracht, die in einem dreistündigen Messintervall die Temperatur messen und aufzeichnen (siehe Zwischenbericht 2018).

Eine Übersicht zu den aktuellen Sondenstandorten mit den nummerierten Teichen ist in Abb. 5 dargestellt.

Abb. 5 Übersicht über die nummerierten Teiche und den aktuellen T.e.M.P.-Sondenstandorte S1 bis S5.

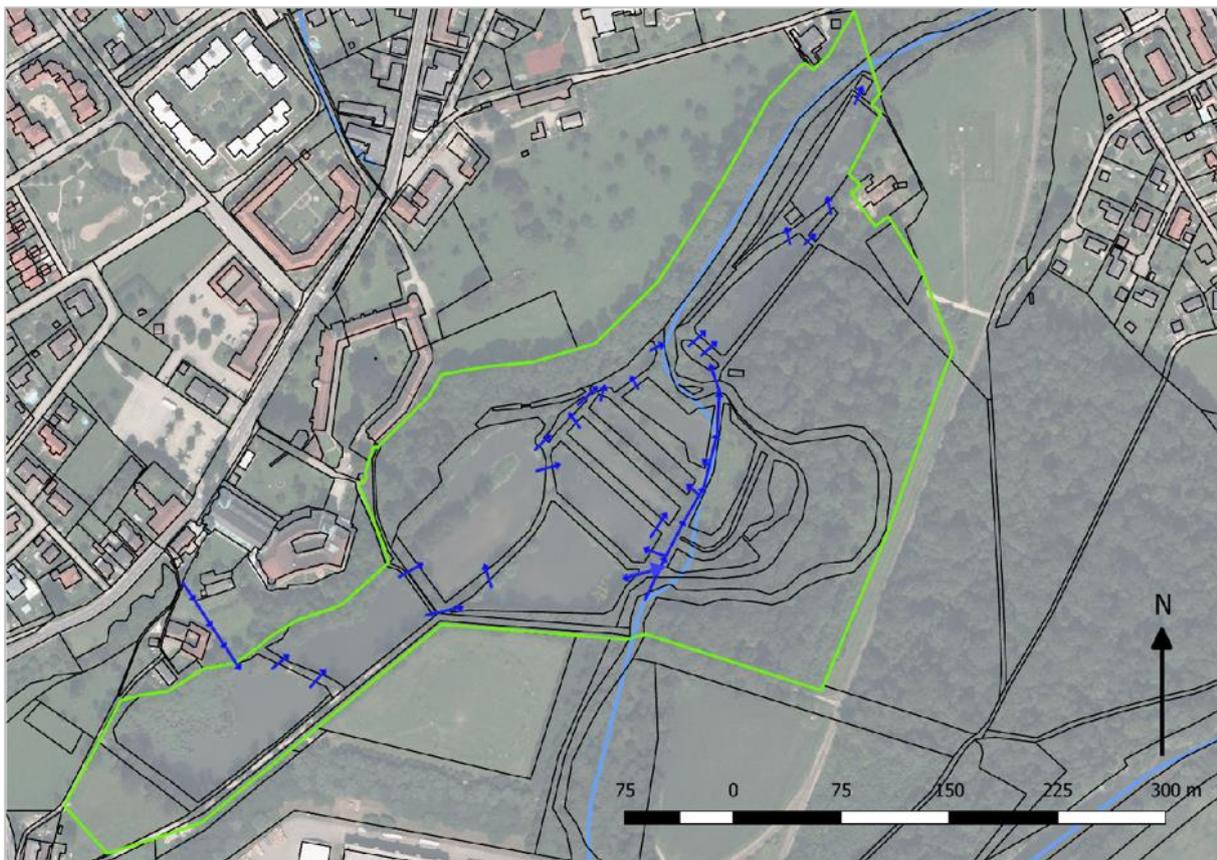
Zur Übersicht sind in Abb. 6 die Zu- und Abflüsse und Teichverbindungen im gesamten Teichkomplex der Puchheimer Au dargestellt. Die Wasserführung wird im Wesentlichen auch nach den Sanierungsarbeiten beibehalten, lediglich neue Teichverbindungen durch Dammkörperdurchbrüche stellen neue Wasserwege dar.

Abb. 6 Wasserführung im Teichkomplex der Puchheimer Au vor den Sanierungsmaßnahmen.

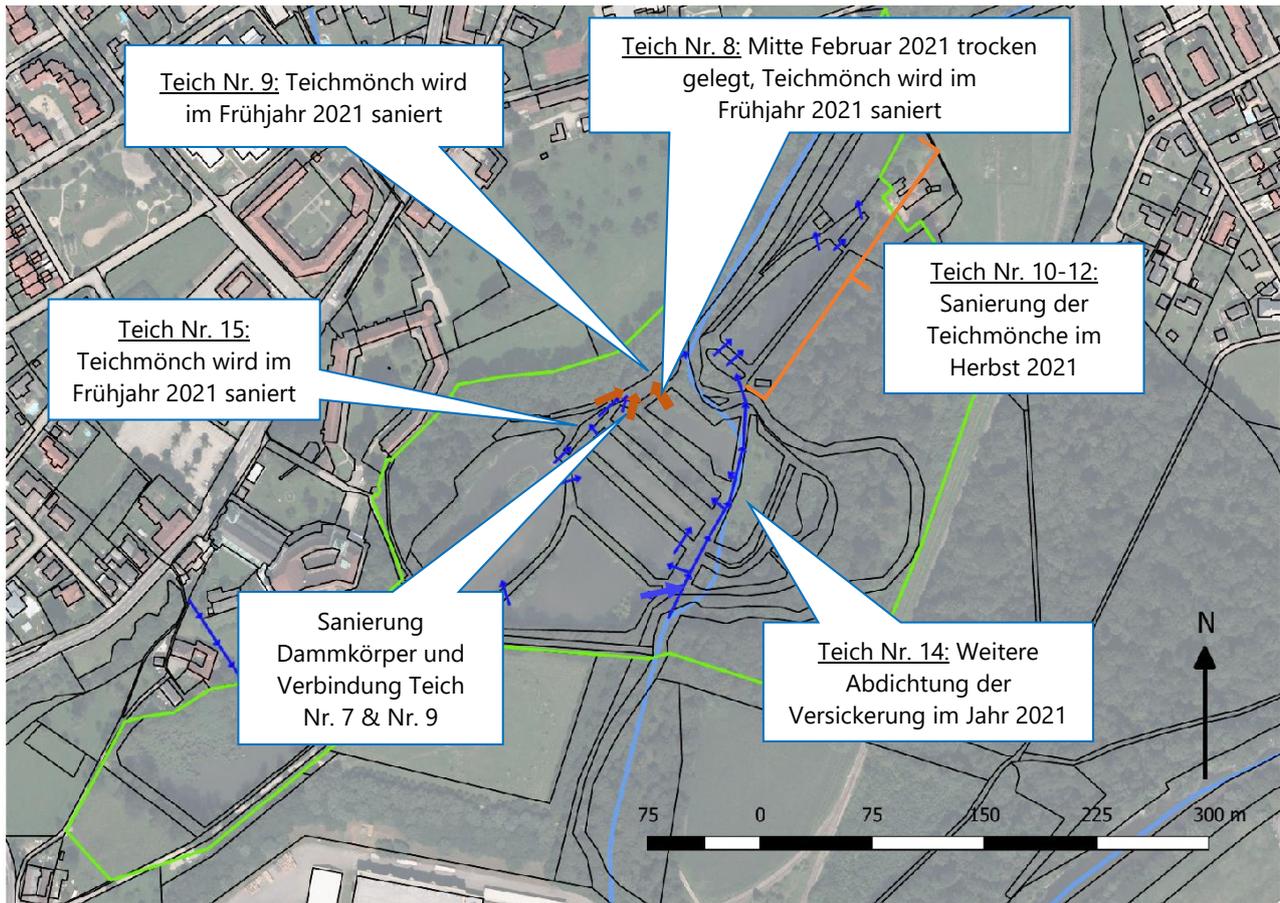
In Abb. 7 sind die im Jahr 2020 durchgeführten und für das Jahr 2021 geplanten Sanierungsarbeiten dargestellt.

Abb. 7 Geplante und bereits durchgeführte Sanierungsarbeiten in der Puchheimer Au in den Jahren 2020 und 2021.

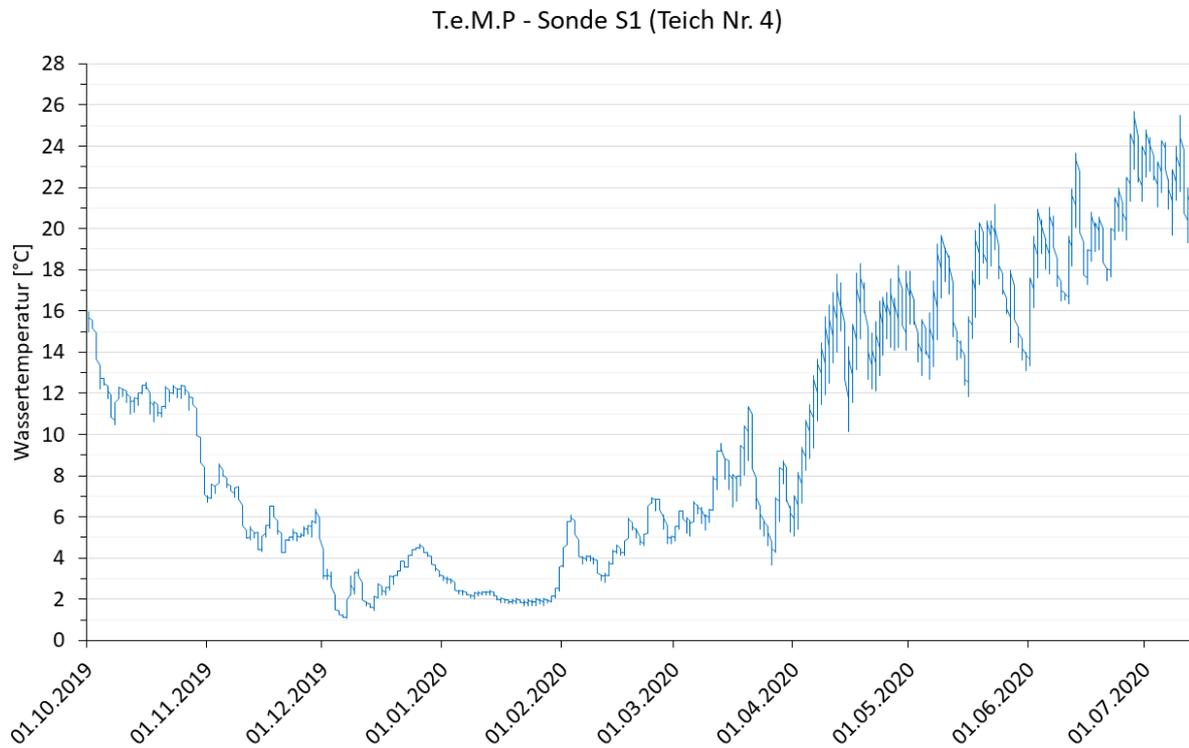
Abb. 8 Temperaturkurve des Sondenstandorts S1 (Teich Nr. 4) im Untersuchungszeitraum vom 01.10.2019 bis 15.07.2020.

Teich Nr. 4 (S1)	Dotationszulauf (S2)	Teich Nr. 5 (S3)	Teich Nr. 11 (S4)
Wassertemperatur _{Minimal} [°C]	1,08	-0,65	3,77	0,91
Wassertemperatur _{Maximal} [°C]	25,68	19,97	22,19	21,72
Wassertemperatur _{Mittel} [°C]	9,89	9,95	10,57	10,12

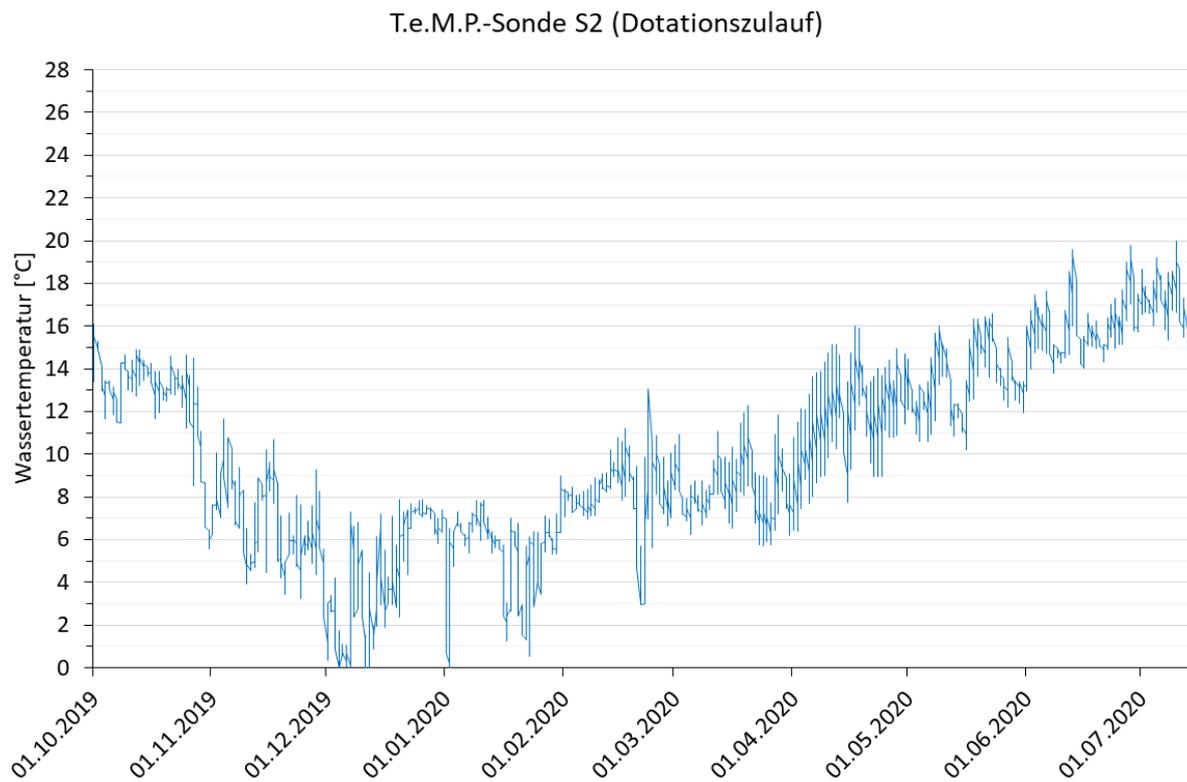
Abb. 9 Temperaturkurve des Sondenstandorts S2 (Dotationszulauf) im Untersuchungszeitraum vom 01.10.2019 bis 15.07.2020.

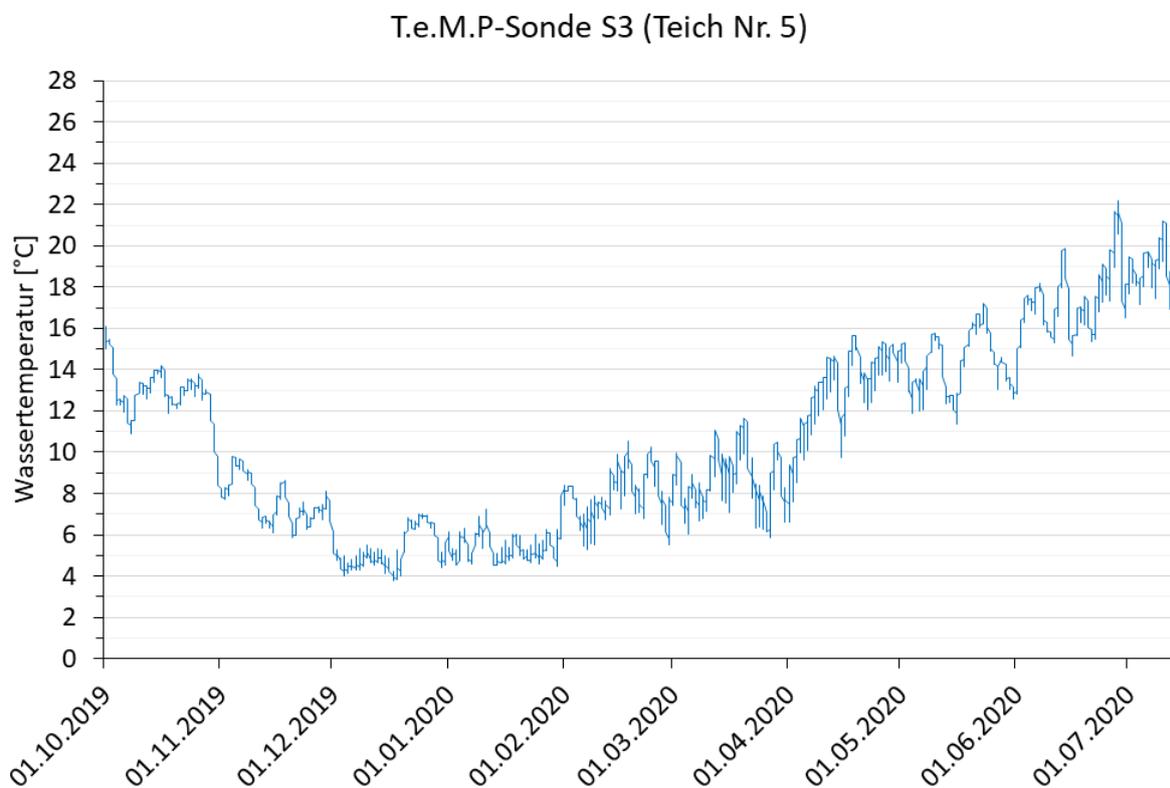
Abb. 10 Temperaturkurve des Sondenstandorts S3 (Teich Nr. 5) im Untersuchungszeitraum vom 01.10.2019 bis 15.07.2020.

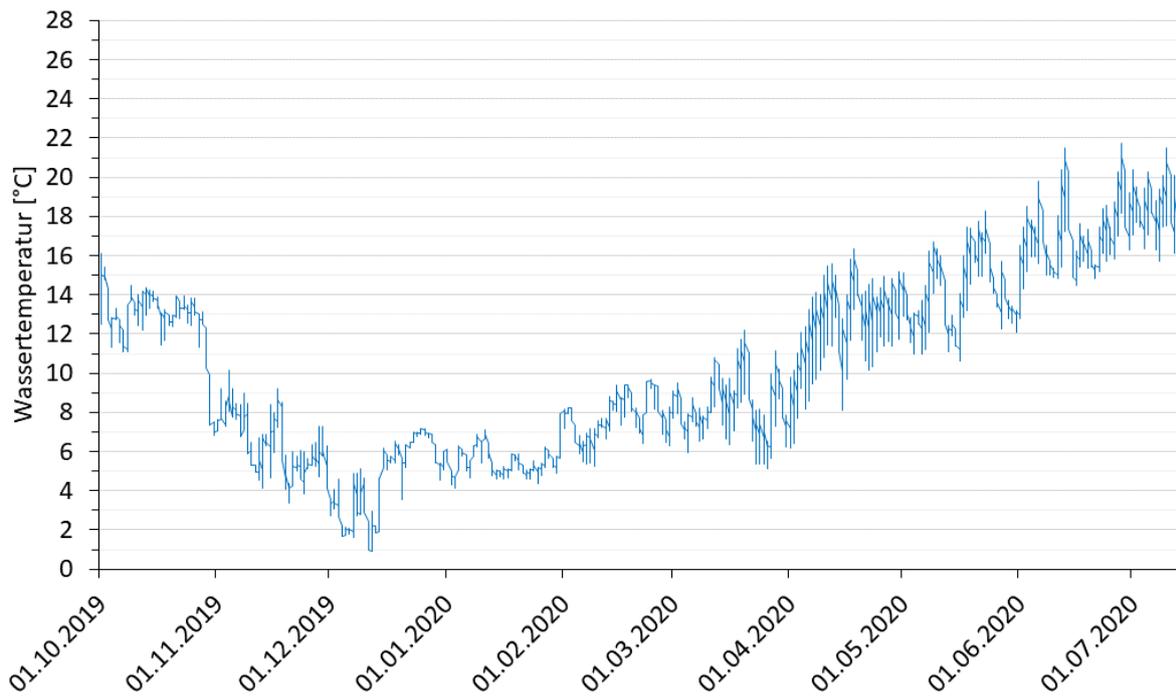
T.e.M.P - Sonde S4 (Teich Nr. 11)

Abb. 11 Temperaturkurve des Sondenstandorts S4 (Teich Nr. 11) im Untersuchungszeitraum vom 01.10.2019 bis 15.07.2020.
