Teichlandschaft Puchheimer Au

Zwischenbericht über die Maßnahmen 2021
und weiterführendes Maßnahmenkonzept

Christoph Graf, Albin Lugmair & Clemens Gumpinger
Wels, Februar 2022

Im Auftrag des Amtes der Oö. Landesregierung
Abteilung Naturschutz

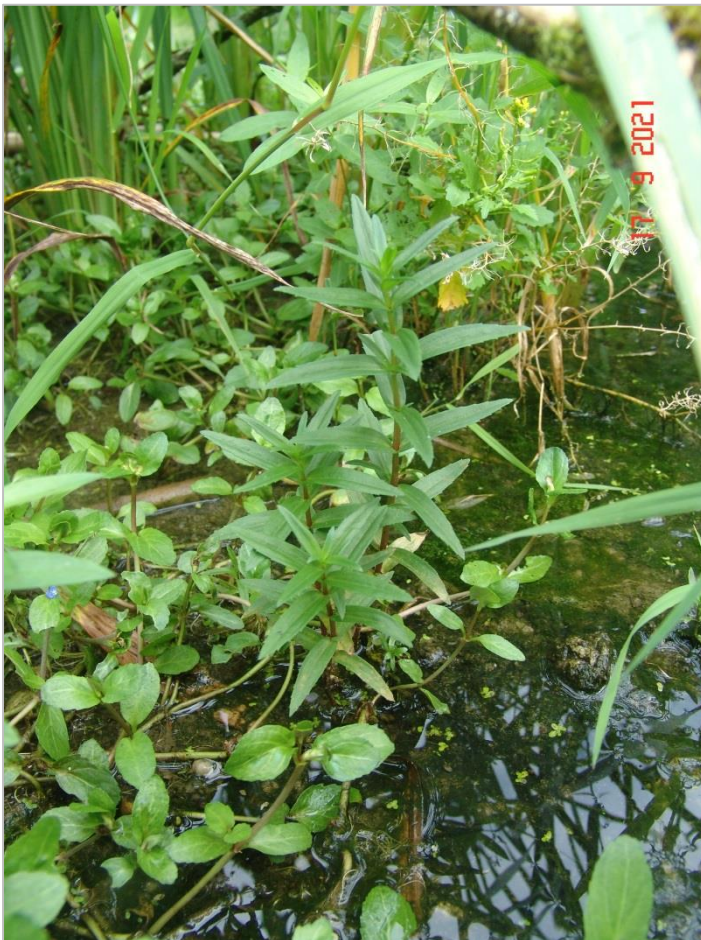
Ende Juni wurde zusätzlich vegetatives Material von *Gratiola officinalis* aus der OEKF08580 in Teich Nr. 7, 8 und 14 ausgebracht und war jedenfalls im Teich 14 bei der letzten Begehung im September an zwei Stellen angewachsen und vital (Abb. 7).

Abb. 7 *Gratiola officinalis* im Teich 14 (Herkunft OEKF08580), 17.09.2021.

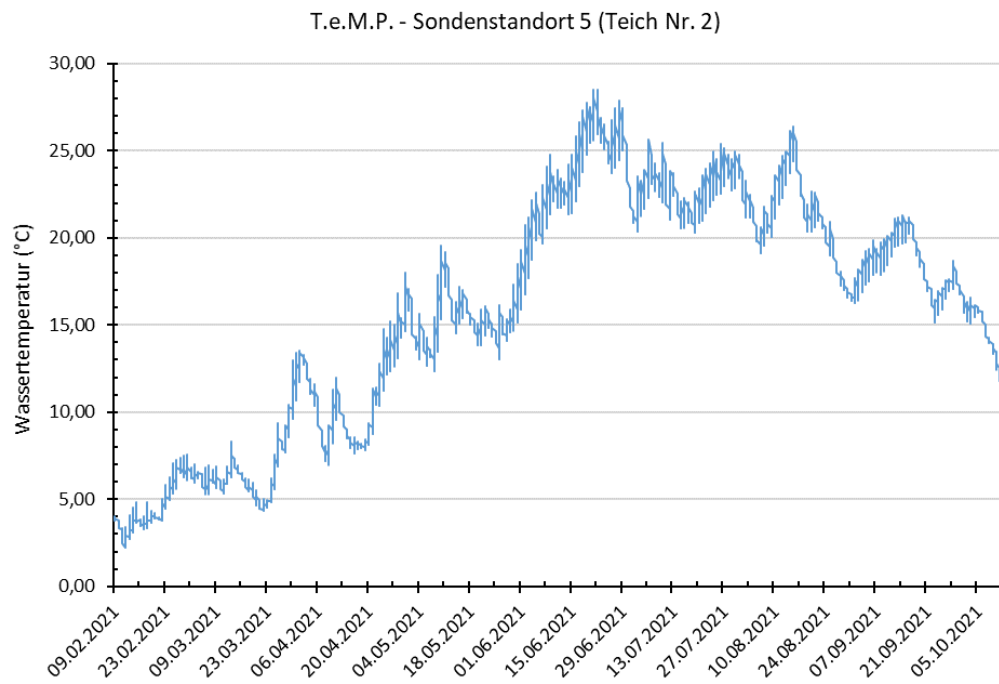
Abb. 12 Temperaturkurve des Sondenstandorts S5 (Teich Nr. 2) im Untersuchungszeitraum vom 09.02.2021 bis zum 12.10.2021.

In dem für die Laichzeit von Bitterling (*Rhodeus amarus*) und Schlammpeitzger (*Misgurnus fossilis*) relevanten Zeitraum von April bis Mitte Juli wurden wie bereits in den Untersuchungsjahren zuvor auch im Jahr 2021 in allen untersuchten Teichen ausreichend hohe Wassertemperaturen für eine erfolgreiche Fortpflanzung erreicht (nach KOTTELAT & FREYHOF (2007)) (Tab. 2; siehe auch Kapitel 5, Abb. 8 - Abb. 12).
