Teichlandschaft Puchheimer Au

Zwischenbericht über die Maßnahmen 2023/2024
und weiterführendes Maßnahmenkonzept

Lukas Kirchgäßner, Albin Lugmair & Clemens Gumpinger

Wels, Juli 2024

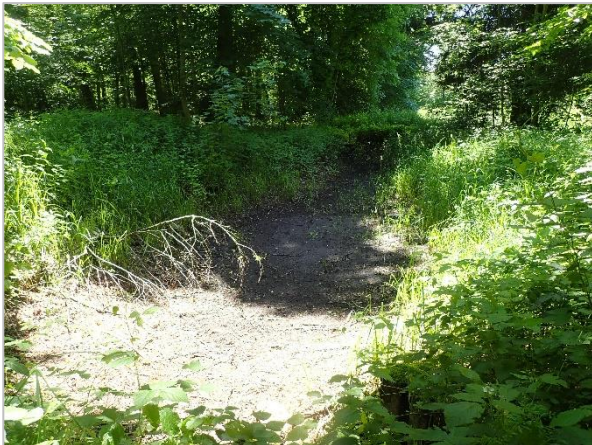
Die Teiche Nr. 7, 8, 9 und 11 wurden die meisten Arten und auch Individuen nachgewiesen. Der ursprünglich als Laubfroschteich vorgesehene Teich Nr. 14 war nicht von Fischen besiedelt, was aufgrund dessen extrem geringer Wasserführung allerdings nicht verwunderlich war. Auch Teich Nr. 13 war vollkommen ausgetrocknet und war daher ebenfalls fischfrei.

Abb. 3 Teich Nr. 13 war vollkommen trocken gefallen.

In diesem Teich muss eine bessere Durchleitung in den Teich Nr. 13 hergestellt werden. Dieser ist aktuell für aquatische Organismen nicht nutzbar, da er vollkommen brach liegt (vgl. Abb. 3).

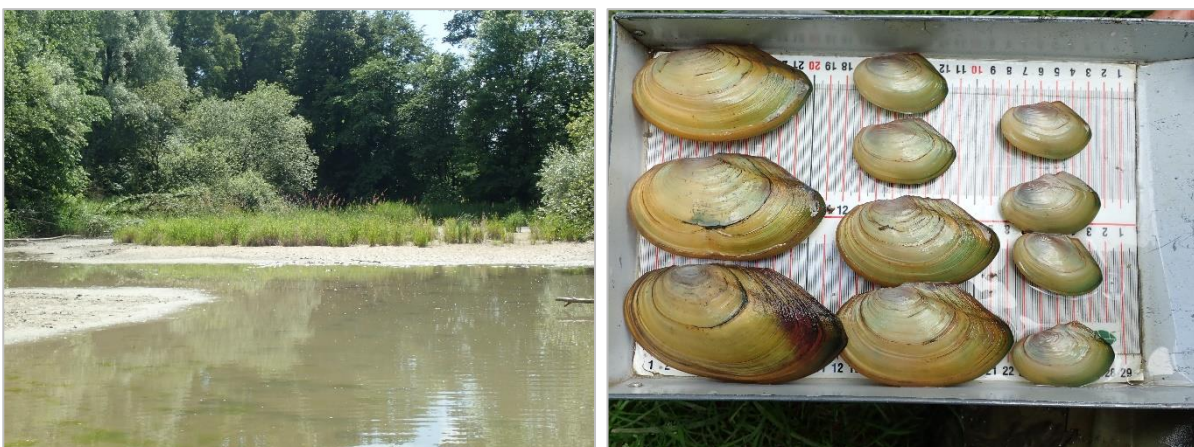
Im Zuge der Bestandserhebung wurde eine extreme Wasserknappheit in Teich Nr. 3 festgestellt. Trotz der ergiebigen Regenfälle im Frühsommer 2024 wurde der Teich Nr. 3 aus den beiden oberhalb gelegenen Angelteichen Nr. 1 und Nr. 2 nur sehr gering dotiert. Im südlichen Teil dieses Teiches war der Wasserstand bereits derart niedrig, dass er für Fische nicht mehr als Lebensraum geeignet war. Diesen versammelten sich im tiefsten Bereich am nordöstlichen Ende des Teiches. Im trockenfallenden Schlamm waren hingegen Kriechspuren von Großmuscheln zu sehen. Ein Durchsuchen der im Austrocknen begriffenen Teichbereiche brachte insgesamt 37 Stück Teichmuscheln zu Tage. Die Tiere wurden daraufhin notgeborgen und in den dauerhaft mit Frischwasser dotierten Teich Nr. 11 übersiedelt, in dem auch die Bitterlinge eingesetzt wurden. Dort sollten die Tiere auch weitere Hitzeperioden schadlos überstehen können. Mit diesem Fund steht nun aber fest, dass ein ungewisser Teil der ursprünglichen Großmuschelpopulation in der Teichlandschaft erhalten geblieben ist. Frische Fraßstellen des Bisam (*Ondatra zibethicus*) konnten nicht mehr entdeckt werden.

Abb. 7 Im Austrocknen begriffener Süd-Teil des Teiches Nr. 3 (links) und einige der notgeborgenen Großmuscheln (rechts).

Im Mönchbereich sollte der Teich entschlammt werden, damit über den Mönch die Wasserhaltung auch tatsächlich gesteuert werden kann. Dies ist aktuell nicht gegeben. Des Weiteren ist der Teich Nr. 3 von länger anhaltenden Niedrigwasserperioden betroffen, Fische, Muscheln und andere aquatische Organismen kommen darunter zu Schaden. Mit der Gemeinde Attnang-Puchheim muss an einer besser Dotationsmöglichkeit gearbeitet werden!

Die Ausleitung aus dem Kohlaichbach, die die Angelteich 1 und 2 mit Wasser versorgt und durch Überlauf auch die westlichen Teiche im Landschaftsschutzgebiet dotiert, bringt zunehmend geringere Wasserzuleitung. Bereits in den vergangenen Jahren war Teich 3 zu gering dotiert, der Wasserstand konnte nicht gehalten werden, bei einer Begehung im Juli 2024 war der Teich überwiegend trockengefallen.

Nach Auskunft des Bauhofmitarbeiters Hr. Hafner wurde sowohl die Ausleitung bei der Eisenbahnbrücke und das Ausleitungsgerinne bis auf Höhe Spar vom Gewässerbezirk entschlammt, die Zuflussmenge hat sich allerdings nicht erhöht. Bei einer Nachschau Anfang Juli mit Hr. Hafner war bei der Ausleitung Eisenbahnbrücke nach dem Kastendurchlass in die Ausleitung zur Puchheimer Au keine/ kaum Fließgeschwindigkeit festzustellen. Eine Begehung der Ausleitung ist notwendig, um Problemstellen (Sohlerhöhung, Querbauwerke) zu lokalisieren und nach Möglichkeit die Wasserzuleitung aus dem Kohlaichbach wieder zu erhöhen.

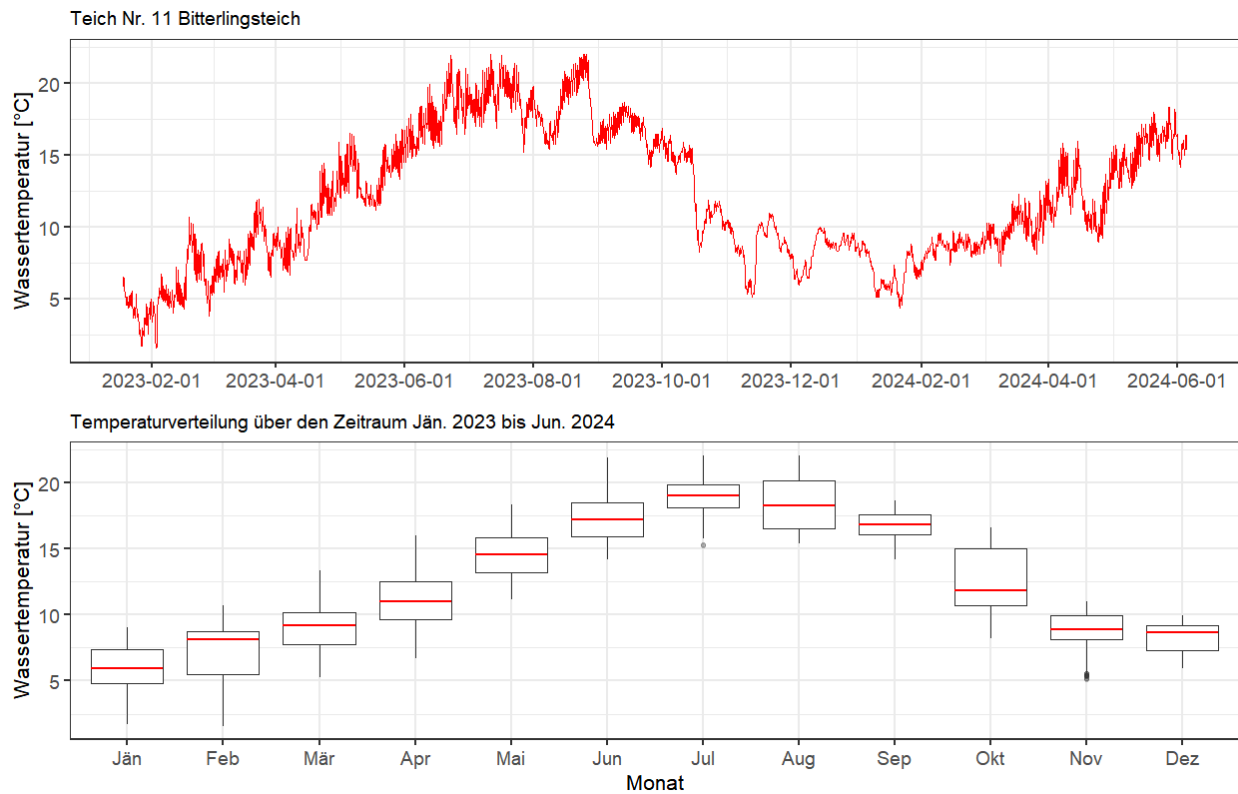
Eine Analyse der Temperaturlaufzeichnungen zeigt einen ähnlichen Verlauf der Wassertemperatur wie in den Vorjahren. Die wärmsten Temperaturen wurden wiederum Ende Juli und Anfang August mit knapp unter 25 °C gemessen. Wie auch in den Vorjahren ist der Anstieg der Wassertemperatur im Frühjahr verhältnismäßig stetig, die Abkühlung des Teiches im Herbst geschah im Jahr 2023 dann relativ rasch mit der Mitte Oktober einsetzenden Kälteperiode.

Ein Blick auf die Verteilung der Messwerte der letzten eineinhalb Jahre zeigt, dass im Juli mit im Median knapp unter 20 °C die wärmsten Wassertemperaturen gemessen wurden, die kältesten im Jänner mit im Median knapp über 5 °C. Dies spricht insgesamt für ein attraktives Temperaturregime für die Zielarten.

Abb. 9 Temperaturverlauf des Bitterlingsteiches von Januar 2023 bis Juni 2024.
