Teichlandschaft Puchheimer Au

*Zwischenbericht über die Untersuchungen 2019 und
weiterführendes Maßnahmenkonzept*

Lucia Koskoff & Clemens Gumpinger & Albin Lugmair
Wels, Februar 2020

Im Auftrag des Amtes der Oö. Landesregierung, Abteilung
Naturschutz

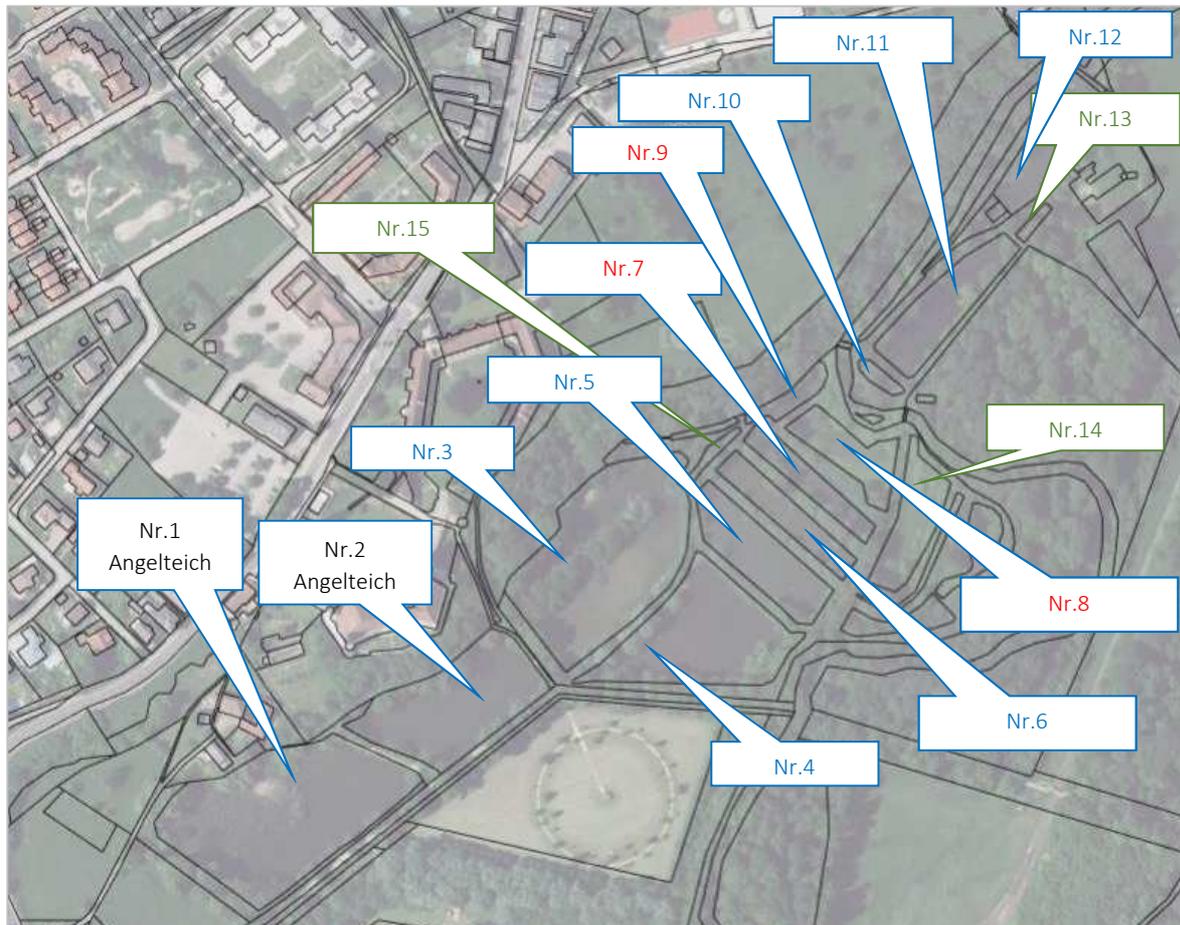
Abb. 2 Übersicht über die einzelnen Teiche inklusive Nummerierung.

Im Frühjahr 2019 wurden die Teiche Nr. 5 und Nr. 6 abgelassen, der Fisch- und Muschelbestand geborgen und wie im Vorjahr in einen der hinteren Teiche, Teich Nr. 11, übersiedelt. Abb. 2 gibt eine Übersicht über die gesamte Teichanlage der Puchheimer Au inklusive Nummerierungen.

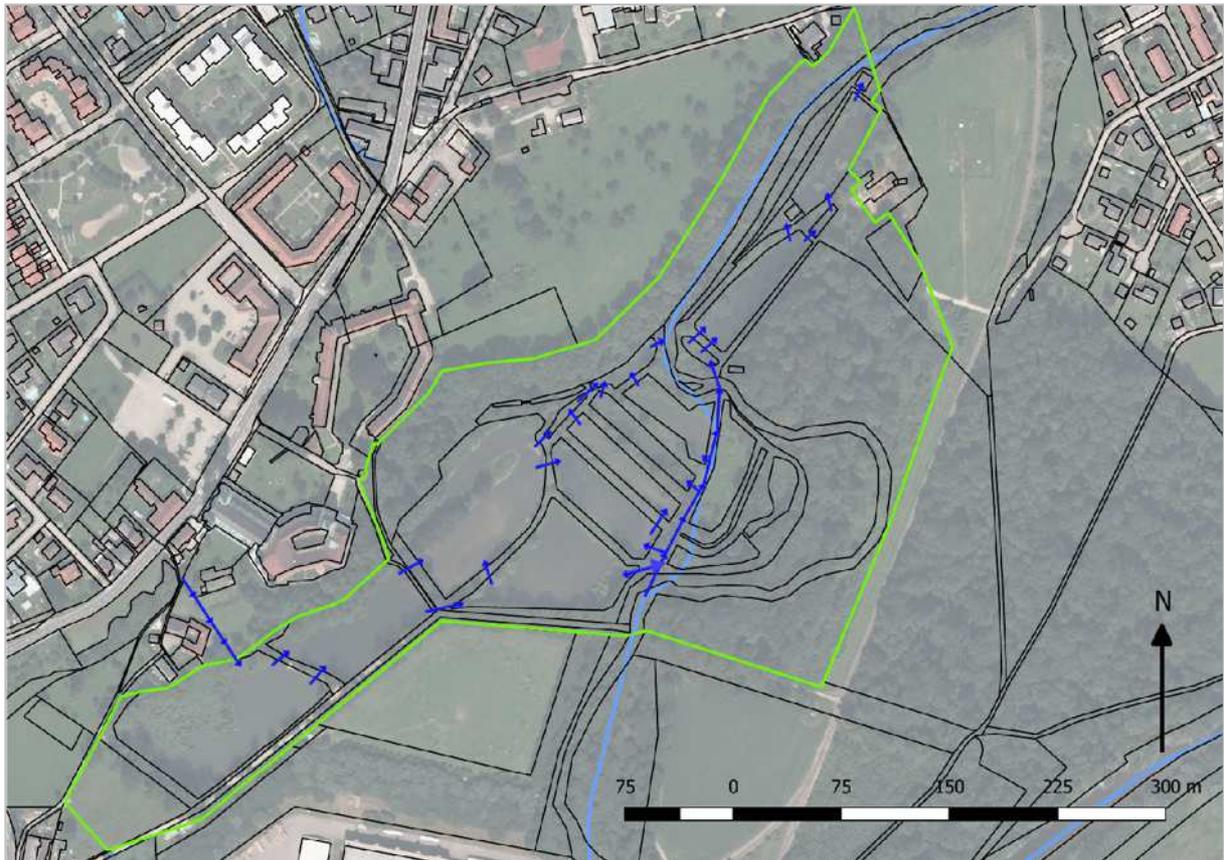
Abb. 4 Wasserführung im Teichkomplex der Puchheimer Au vor den Sanierungsmaßnahmen.

Zur Übersicht sind in Abb. 4 die Zu- und Abflüsse und Teichverbindungen im gesamten Teichkomplex der Puchheimer Au dargestellt. Die Wasserführung wird im Wesentlichen auch nach den Sanierungsarbeiten beibehalten, lediglich neue Teichverbindungen durch Dammkörperdurchbrüche stellen neue Wasserwege dar.

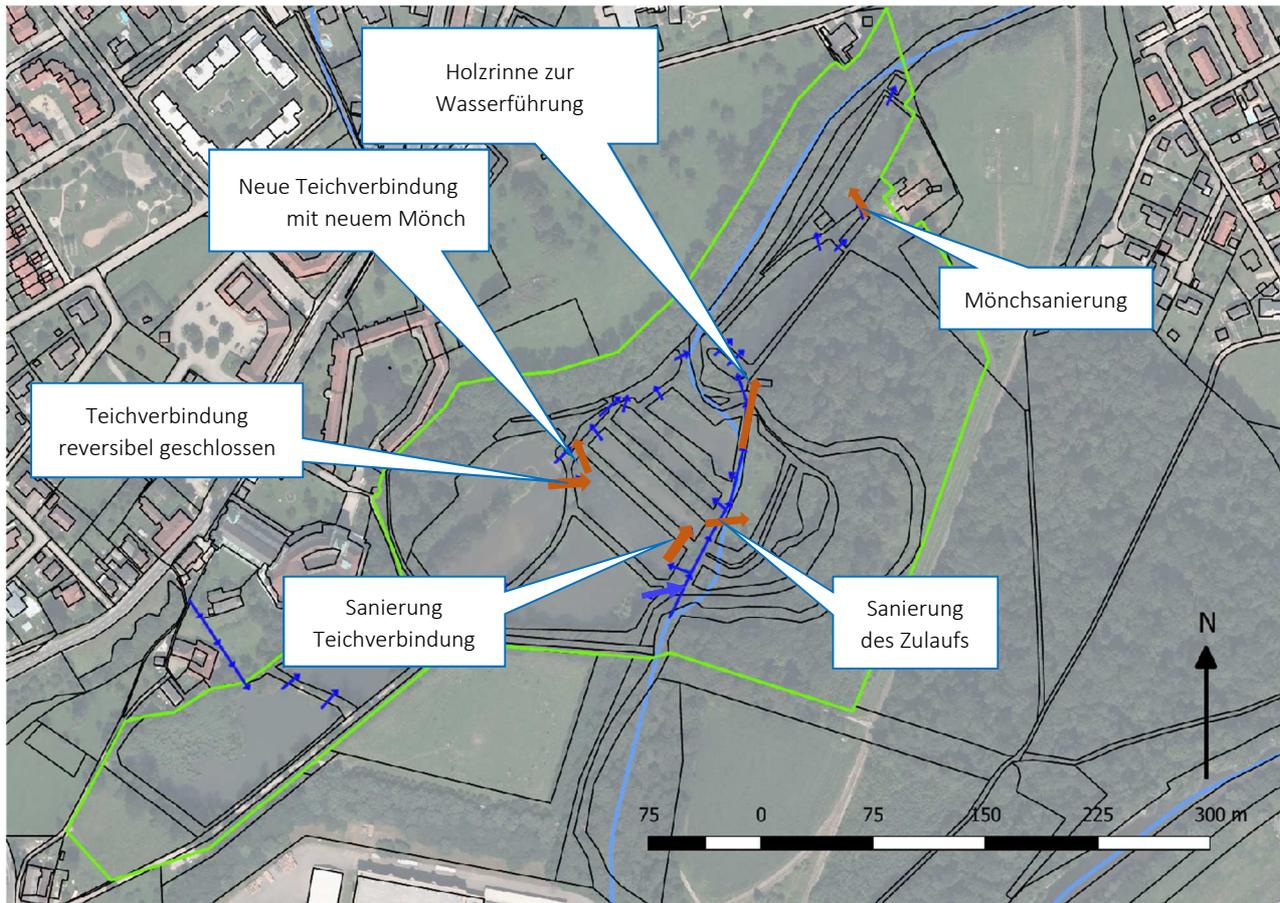
Abb. 5 Wasserführung der Puchheimer Au Teiche. Orange Pfeile kennzeichnen 2018 & 2019 durchgeführte Sanierungsarbeiten.

In Abb. 5 sind Sanierungsarbeiten, die 2018 und 2018 an den Zu- und Abflüssen und Teichverbindungen durchgeführt wurden, in einer Übersichtskarte dargestellt.

Beim Ablassen des Teiches wurde der Dammkörper zu Teich Nr. 15 durchgebrochen und während der Trockenlegung in den Sommermonaten in Form eines Polokal-Rohres als Mönchbauwerk ein neues Verbindungsrohr eingebracht. Die Verbindung zu Teich Nr. 6 wurde saniert und die Regulierbarkeit hergestellt. Der Zulauf von Teich Nr. 3 wurde reversibel geschlossen. Somit ist der Wasserstand von Teich Nr. 5 individuell regulierbar.

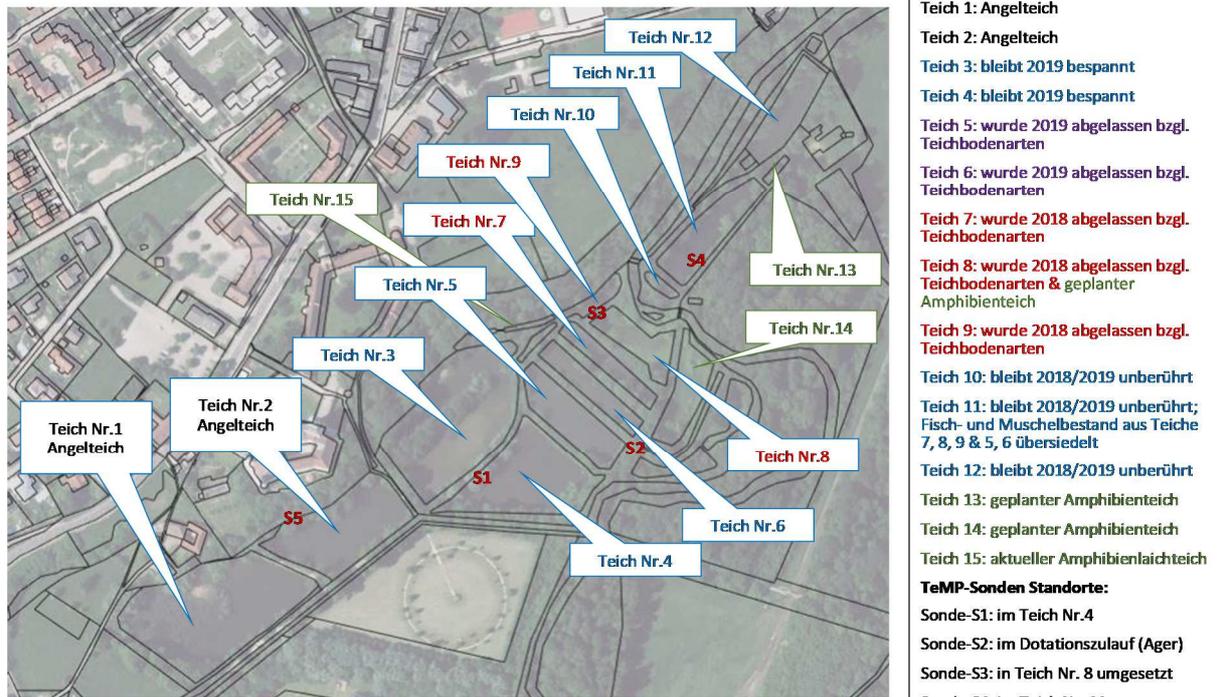
Abb. 6 Übersicht über die nummerierten Teiche und den aktuellen T.e.M.P-Sondenstandorte S1 bis S5.

Zur Aufzeichnung des Temperaturregimes über den Jahresverlauf wurden am 29.03.2018 fünf automatisch registrierende Temperatursonden (T.e.M.P.) ausgebracht, die in einem dreistündigen Messintervall die Temperatur messen und aufzeichnen (siehe Zwischenbericht 2018). Für diesen Bericht liegen Messdaten im Zeitraum von März 2018 bis September 2019 vor. Eine Ausnahme dabei stellt die Messsonde S3 dar, die im Zuge der Sömmerung von Teich Nr. 5 im Frühjahr 2019 in den wiederbespannten Teich Nr. 8 übersiedelt wurde.

Eine Übersicht zu den aktuellen Sondenstandorten mit durchnummerierten Teichen ist in Abb. 6 dargestellt.

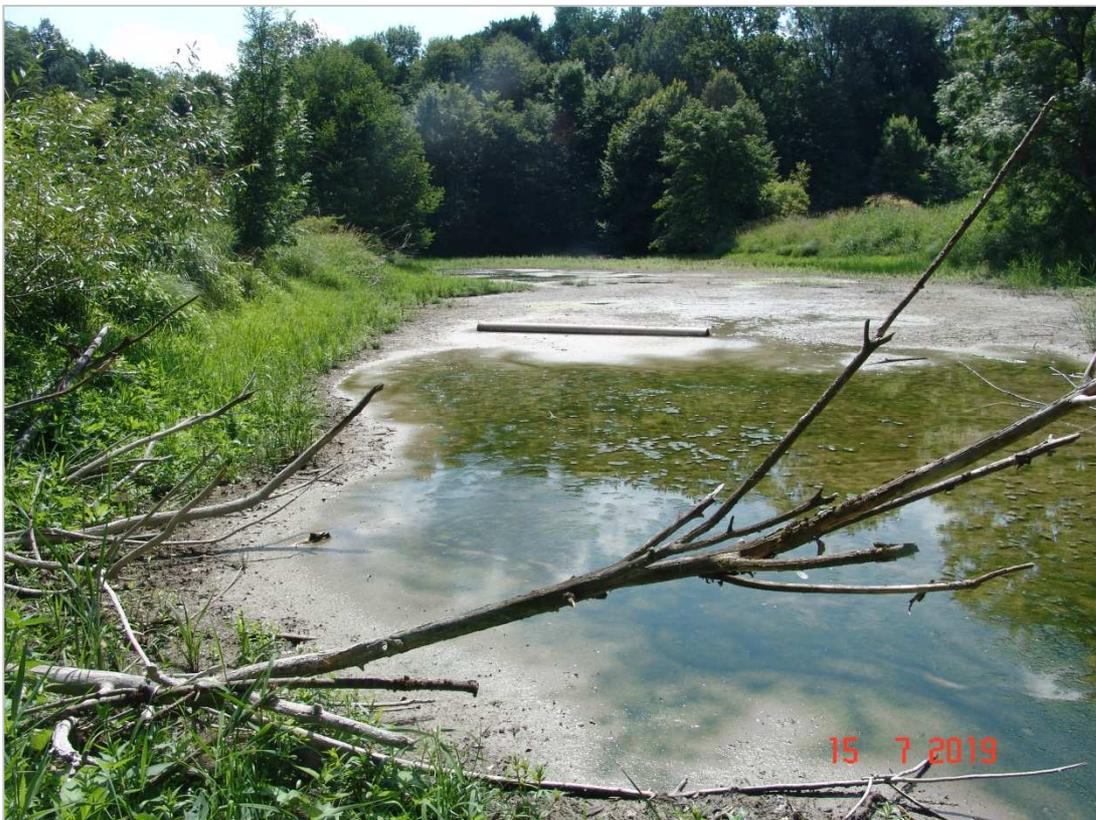
Abb. 7 Im Jahr 2019 abgelassener, „gesömmerter“ Teich 5 in der Puchheimer Au mit Restwasser im nördlichen Teil.

Über den Sommer wurde Teich Nr. 5 weitgehend trocken belassen. Anders als im Jahr 2018 wurde der Teichboden durch eine kleine Dotation ausreichend feucht gehalten um eine Keimung der Samen möglicher Teichbodenarten zu gewährleisten.

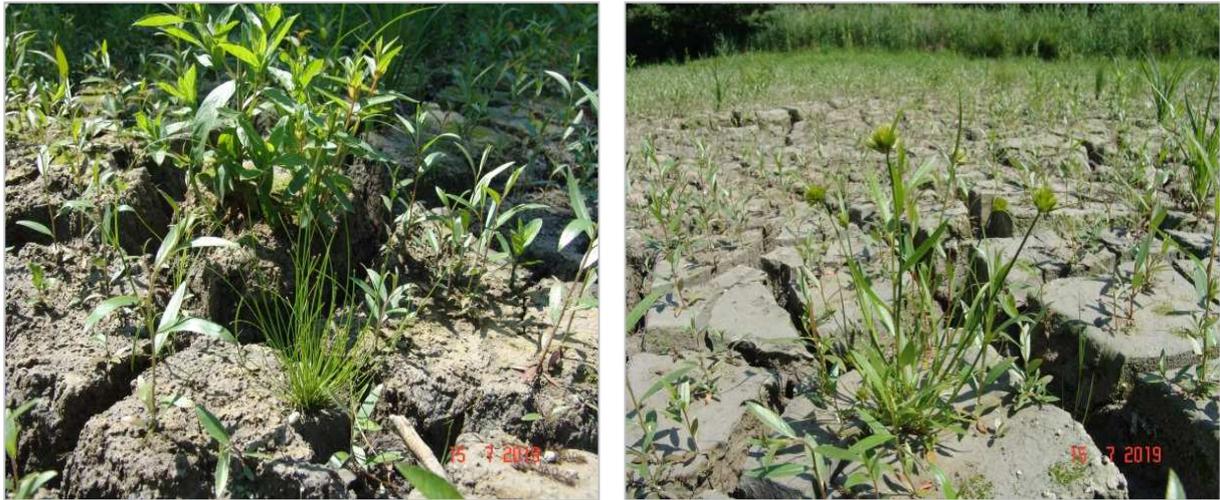
Abb. 8 Die vom Aussterben bedrohte (HOHLA et al. 2009) Ei-Sumpfbirse (*Eleocharis ovata*) kommt mit mehreren Dutzend Exemplaren im abgelassenen Teich 5 vor (linkes Bild), von der ebenfalls vom Aussterben bedrohten (HOHLA et al. 2009) Böhmisches Segge (*Carex bohemica*) waren etwa 20 Exemplare im Teich 5 vorhanden (rechtes Bild)

Bei *Carex bohemica* (etwa 20 Exemplare) und *Eleocharis ovata* (etwa 50 Exemplare) konnte die Entwicklung bis zur Samenreife beobachtet werden (Abb. 8).

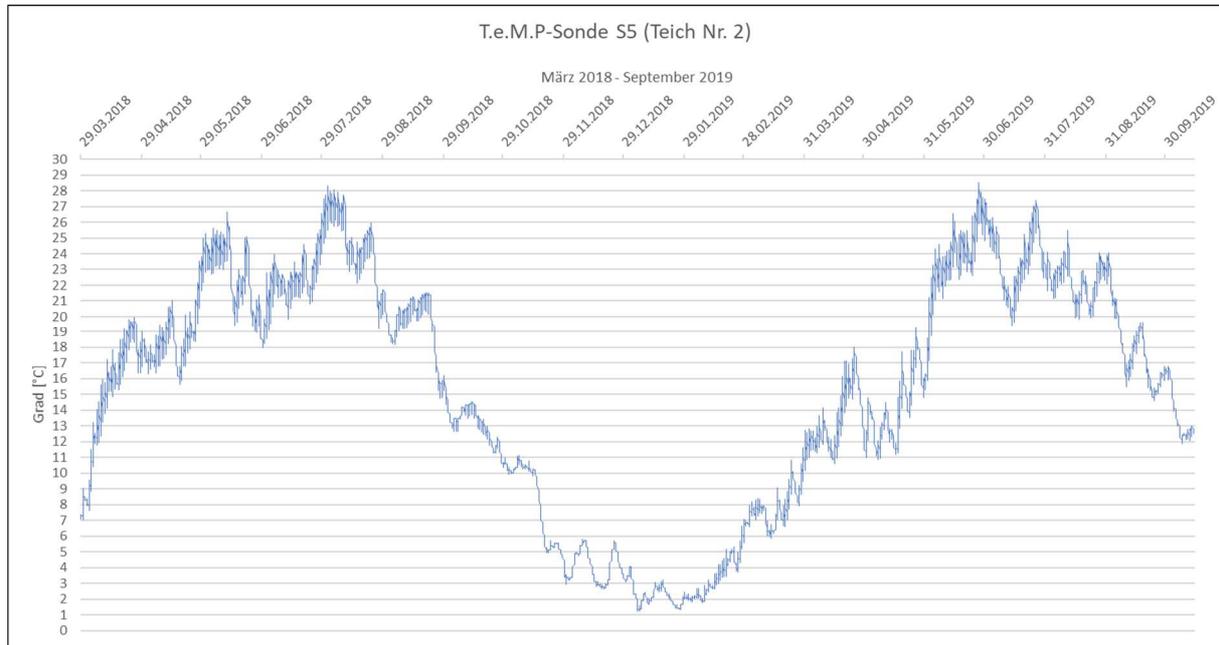
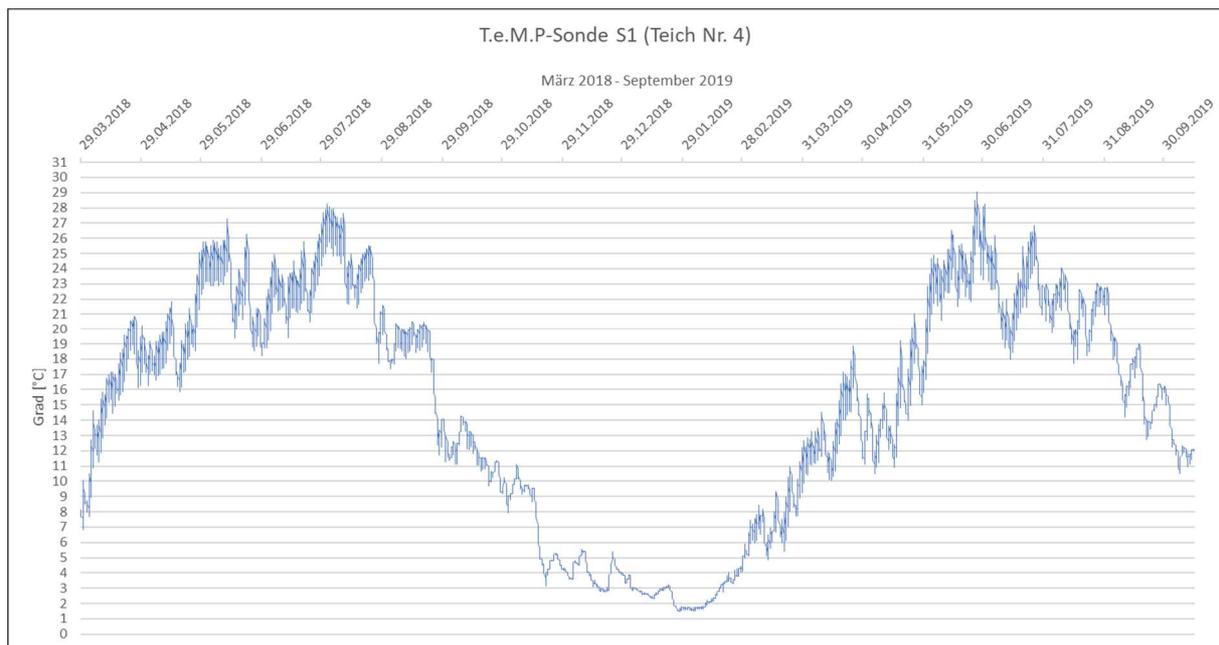
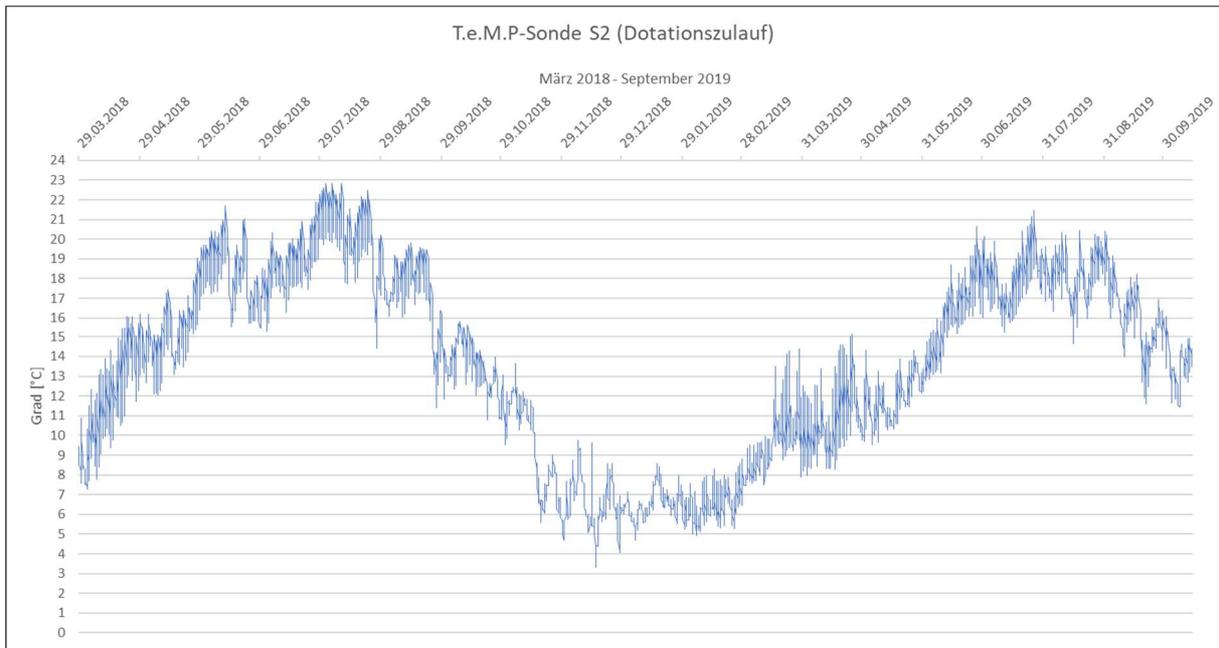
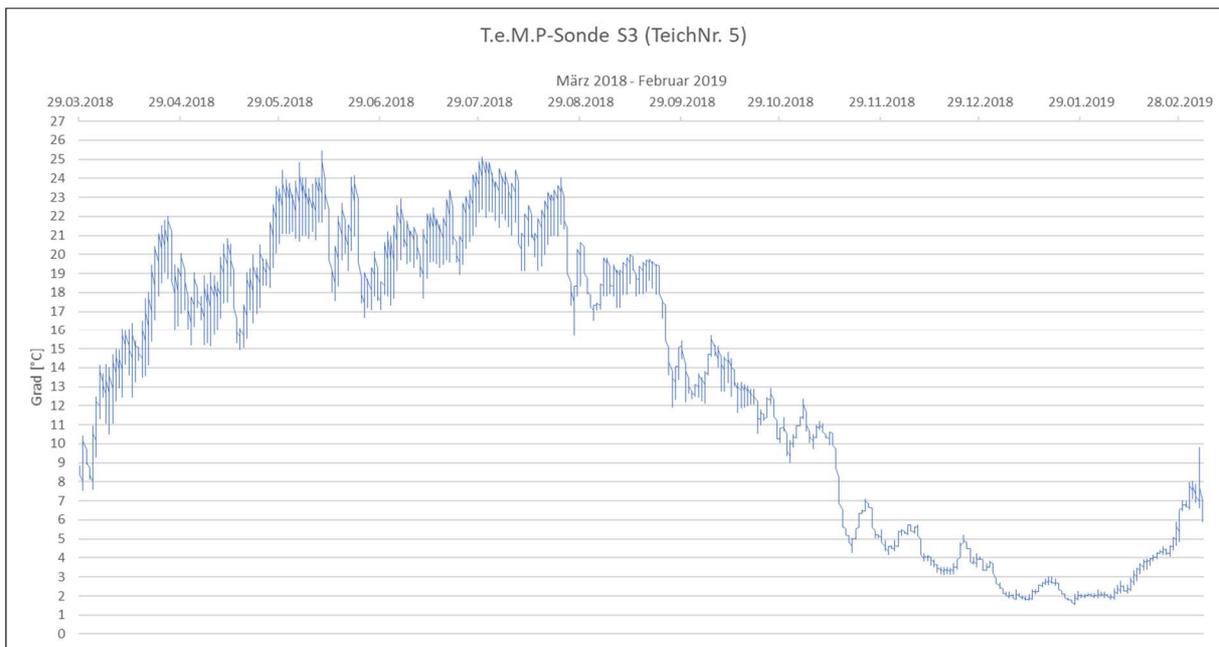
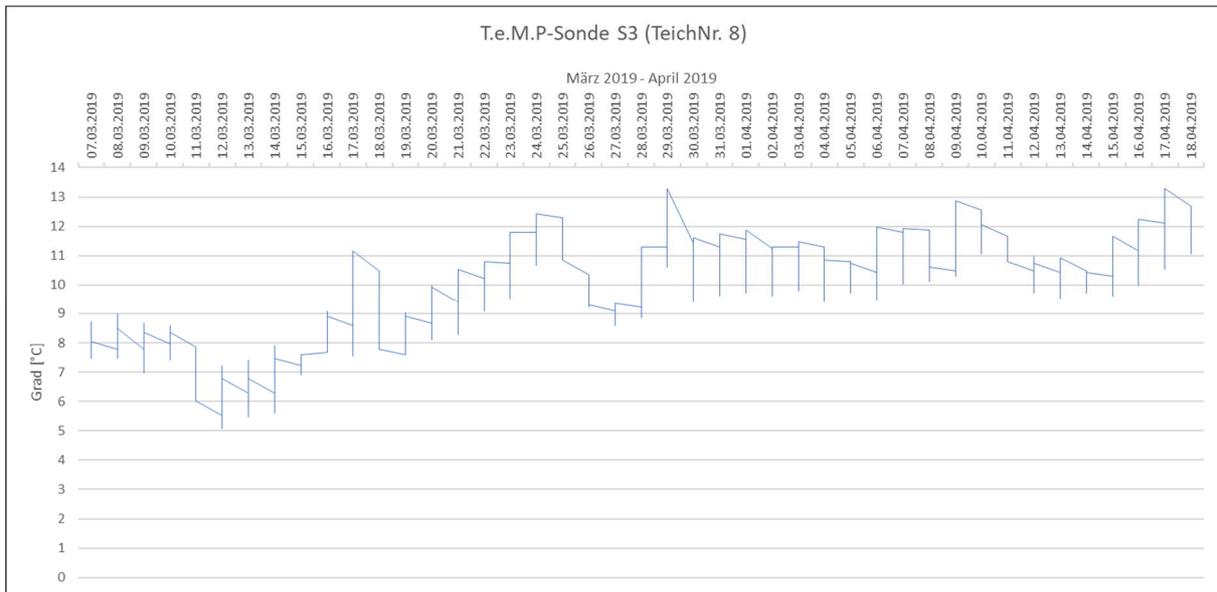
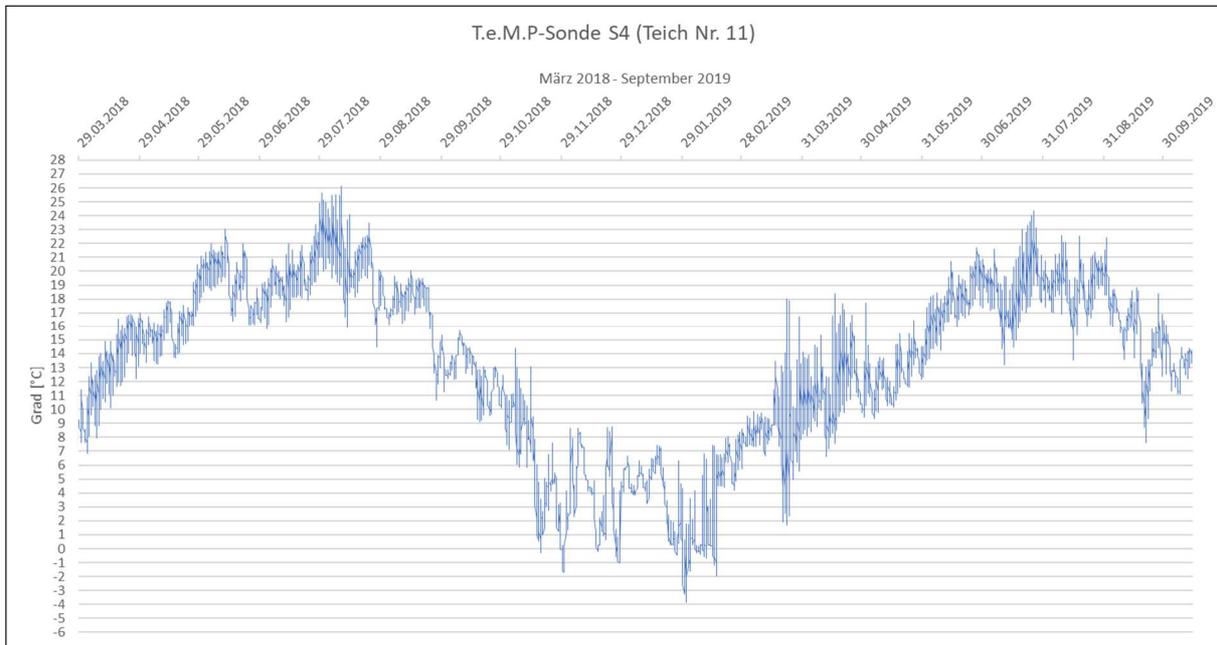
5.1 Anhang 1 – Temperaturkurven

Aus den Temperaturaufzeichnungen (Temperaturkurven in Anhang 1) lassen sich in Tab. 2 dargestellte minimale und maximale Temperaturwerte angeben. Vor allem die maximalen Temperaturen sind für eine potentielle Wiederansiedelung von Kleinfischarten und Amphibien von Bedeutung (siehe dazu Kapitel 3.2.1).

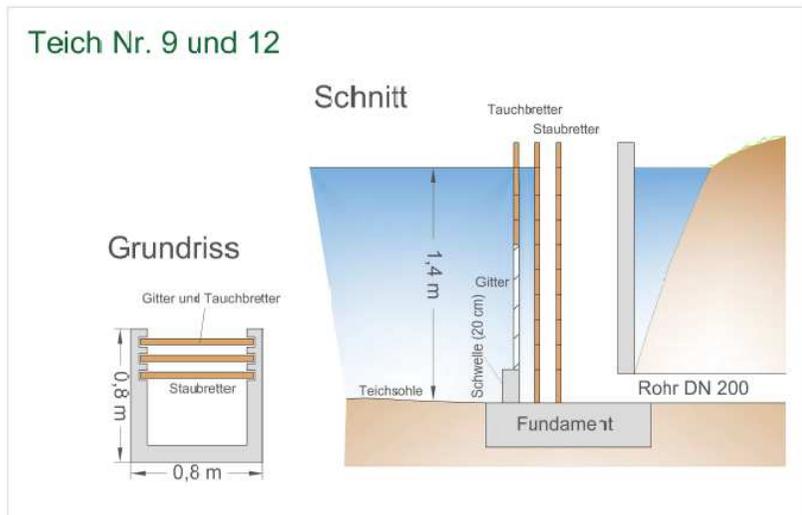
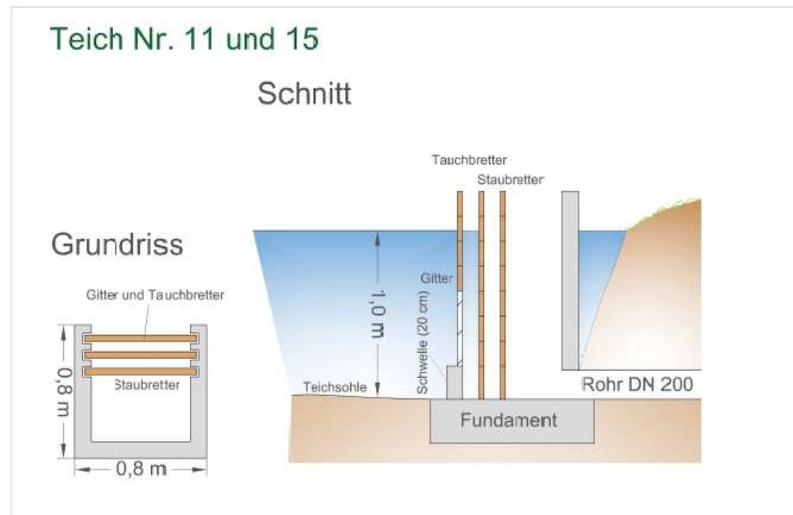
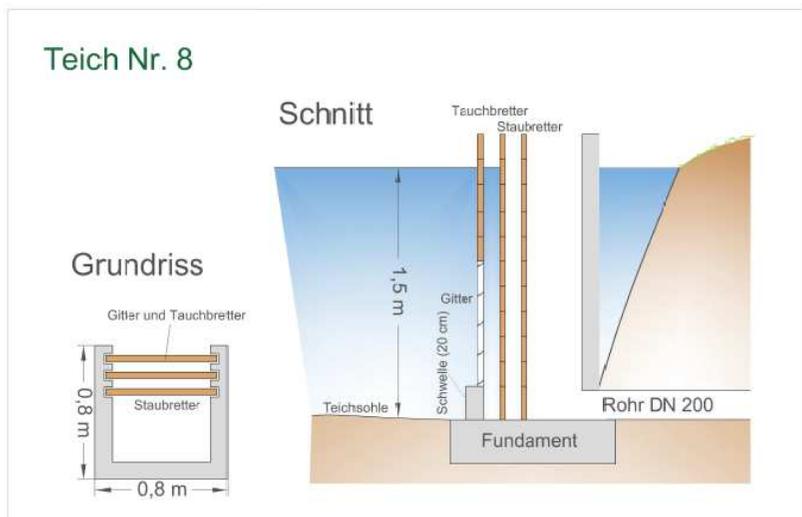
5.2 Anhang 2 – Pläne neue Mönchbauwerke

Lageplan M 1:25
 Schnitt M 1:25

Des Weiteren wurden Pläne für neue Mönchbauwerke für 5 Standorte gezeichnet und zur unverbindlichen Angebotseinholung zur Anfertigung an die Gemeinde Attnang-Puchheim weitergegeben. Die angefertigten Pläne dazu befinden sich im Anhang 2.

Dazu sollen für diese drei Standorte neue Ablassereinrichtungen („Mönche“) angefertigt und eingebracht werden. Die angefertigten Pläne dazu befinden sich im Anhang 2.

Im letzten Teich, Teich Nr. 12, soll der defekte Mönch durch einen neuen ersetzt werden (Pläne dazu in Anhang 2) und ein Absatzbecken errichtet werden, bevor der Abfluss in den Weißbach rinnt. Um Teich Nr. 12 getrennt von Teich Nr. 10, Nr. 11 (in dem sich der im Zuge der Untersuchungen 2018 und 2019 geborgene gesamte Muschel- und Fischbestand aus 5 Teichen befindet) und Nr. 13 absenken zu können, muss von Teich Nr. 11 ein Rohr als Überlauf in den Weißbach eingebracht werden.
