# 10 Jahre Monitoring der Vegetationsentwicklung auf neu angelegten Straßen- und Bahndämmen bei Enns (Oberösterreich) mit Empfehlungen zur Anlage und Pflege<sup>1</sup>

ERWIN HAUSER\*

**Abstract:** Between 2005 and 2014 vegetation studies and nature conservation reviews have been carried out at newly constructed road- and railway-embankments in the Danube valley at Enns (Upper-Austria). Vegetation development was compared on eight locations with the following characteristics: south or north exposed, with or without superficially applied mold, greening with conventionally produced seeds or seeds from semi-dry grassland of the region (Heudrusch®), mowing of vegetation each year or every five years. Especially the vegetation surveys of four duration-squares (1×1 m) for each location have been evaluated. The most valuable vegetation from a nature conservation perspective with the proportionally largest proportion of species typical for semi-dry grassland occurred on south-facing locations with pure mineral soil as upper layer (without mold), which has been greened with Heudrusch® and cut only every 5 years. This vegetation remained gappy and slow-growing, which at the same time minim

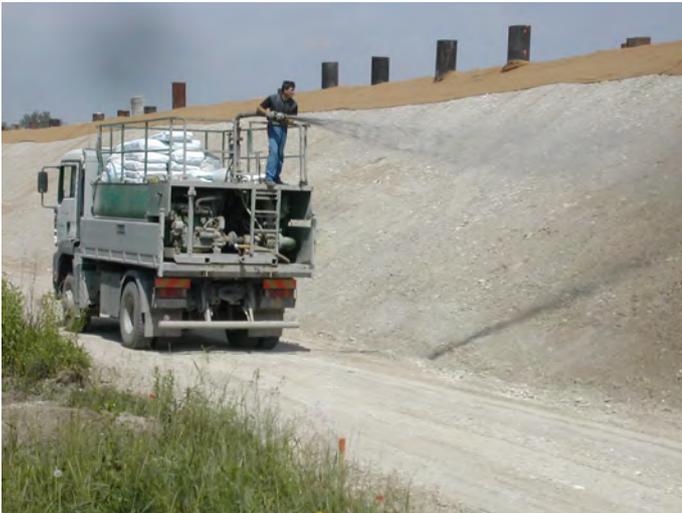
**Abb. 2:** Ausbringung des Saatgutes (Strohmulchsaat) im Anspritzverfahren ([www.hydrogreen.at](http://www.hydrogreen.at)). An der Hangschulter: Kosmatten gegen Erosionen. Juni 2005.

Das Saatgut wurde Mitte Juni 2005 als Strohmulchsaat (Heudrusch<sup>®</sup>: 19 g/m<sup>2</sup>) von der Fa. Hydrogreen ausgebracht (**Abb. 2**). Als Ammensaat fungierte dabei Hafer (**Abb. 3**) und Kamille. Letztere fiel fast vollständig aus, sodass im Herbst 2005 nochmals mit Kamille nachgesät wurde. Vermutlich aufgrund der Standortverhältnisse (z. T. kein Humus, wasserdurchlässiges Substrat und sonnenexponiert) war auch im Frühjahr 2006 außer eventuellen Pionierarten aus dem Bauhumus nur eine geringe Vegetationsentwicklung auf den mit Heudrusch begrünten Flächen zu sehen, sodaß diese Flächen mit Ausnahme von Standort 2 am 25.4.06 noch einmal mit Heudrusch<sup>®</sup> (19 g/m<sup>2</sup>) und Ammensaat aus *Lolium multiflorum ssp. westerwoldicum* (ca. 3g/m<sup>2</sup>) begrünt wurden. Pflanzen letzterer Art waren auf den im Juni 2006 untersuchten Standorten allerdings nicht nachzuweisen. Zusätzlich wurden im selben Arbeitsgang ein Torf-Kompost-Gemisch, Bentonit und Volldünger mit ausgebracht (die Mengen sind im Aktenvermerk 44 vom 19.4.2006 der ökologischen Bauaufsicht, Fa. Plan&Go, Seewalchen, angegeben).

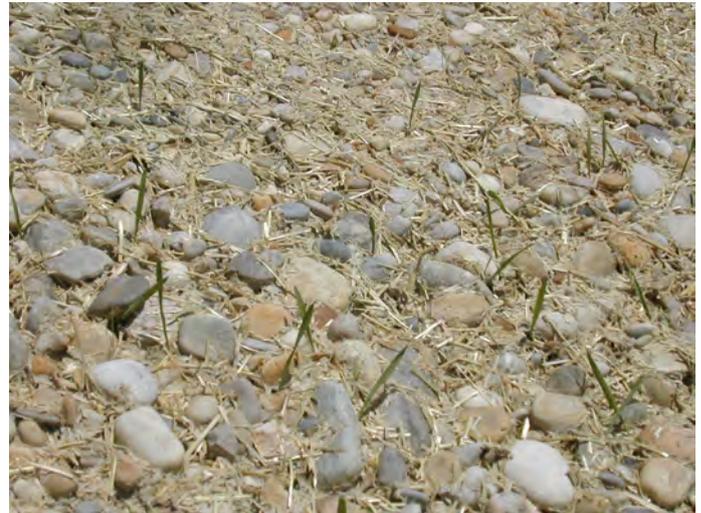
**Abb. 3:** Keimender Hafer (Ammensaart) und kurze Strohhalme der Strohmulchsaat auf einem nicht humusiertem Dammschnitt. Juni 2005.

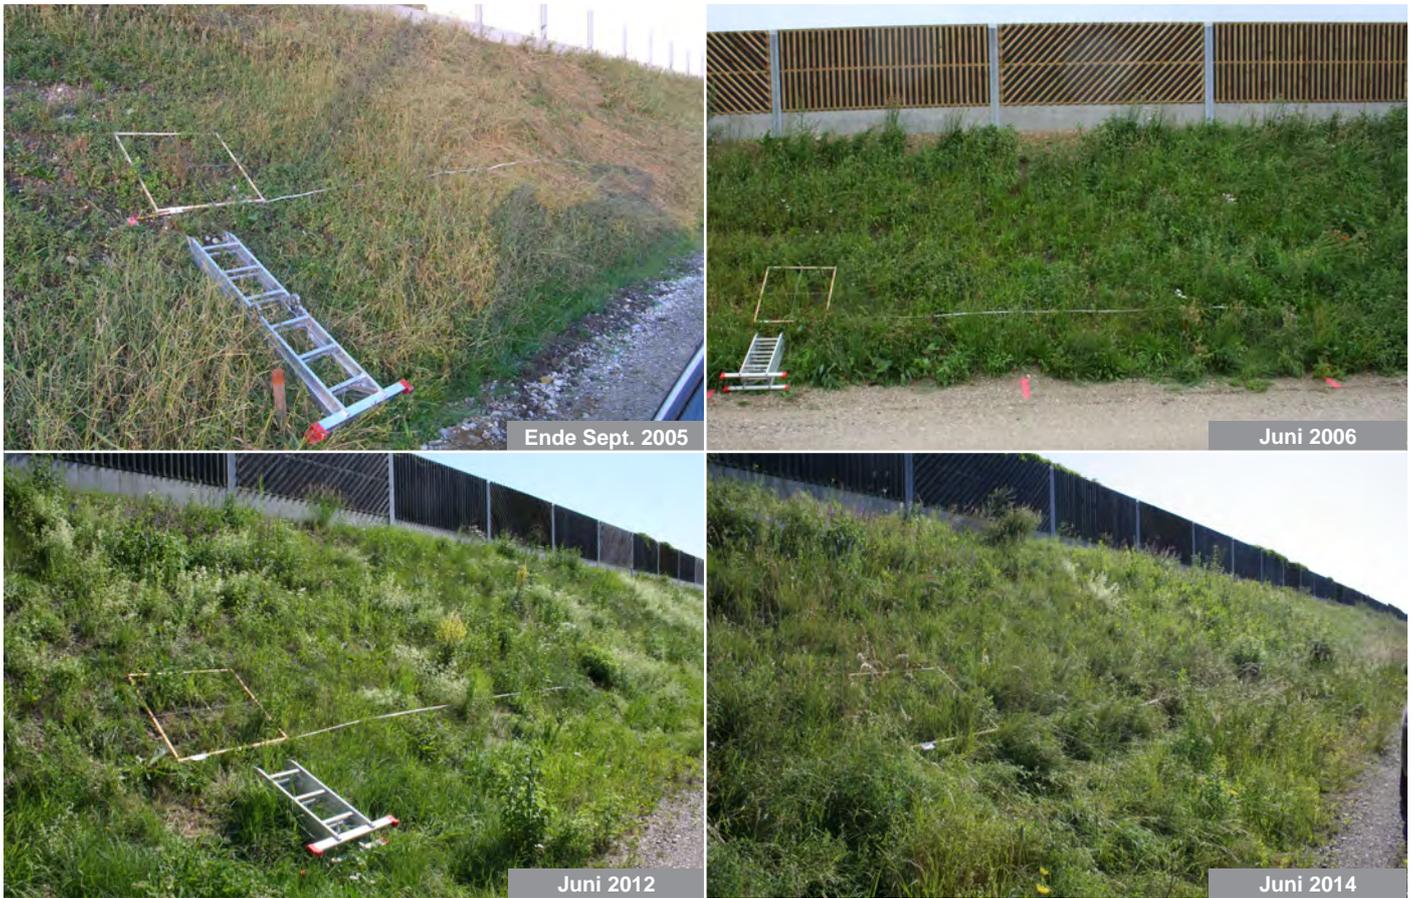
Abb. 4-7: Vegetationsentwicklung am Standort 1.

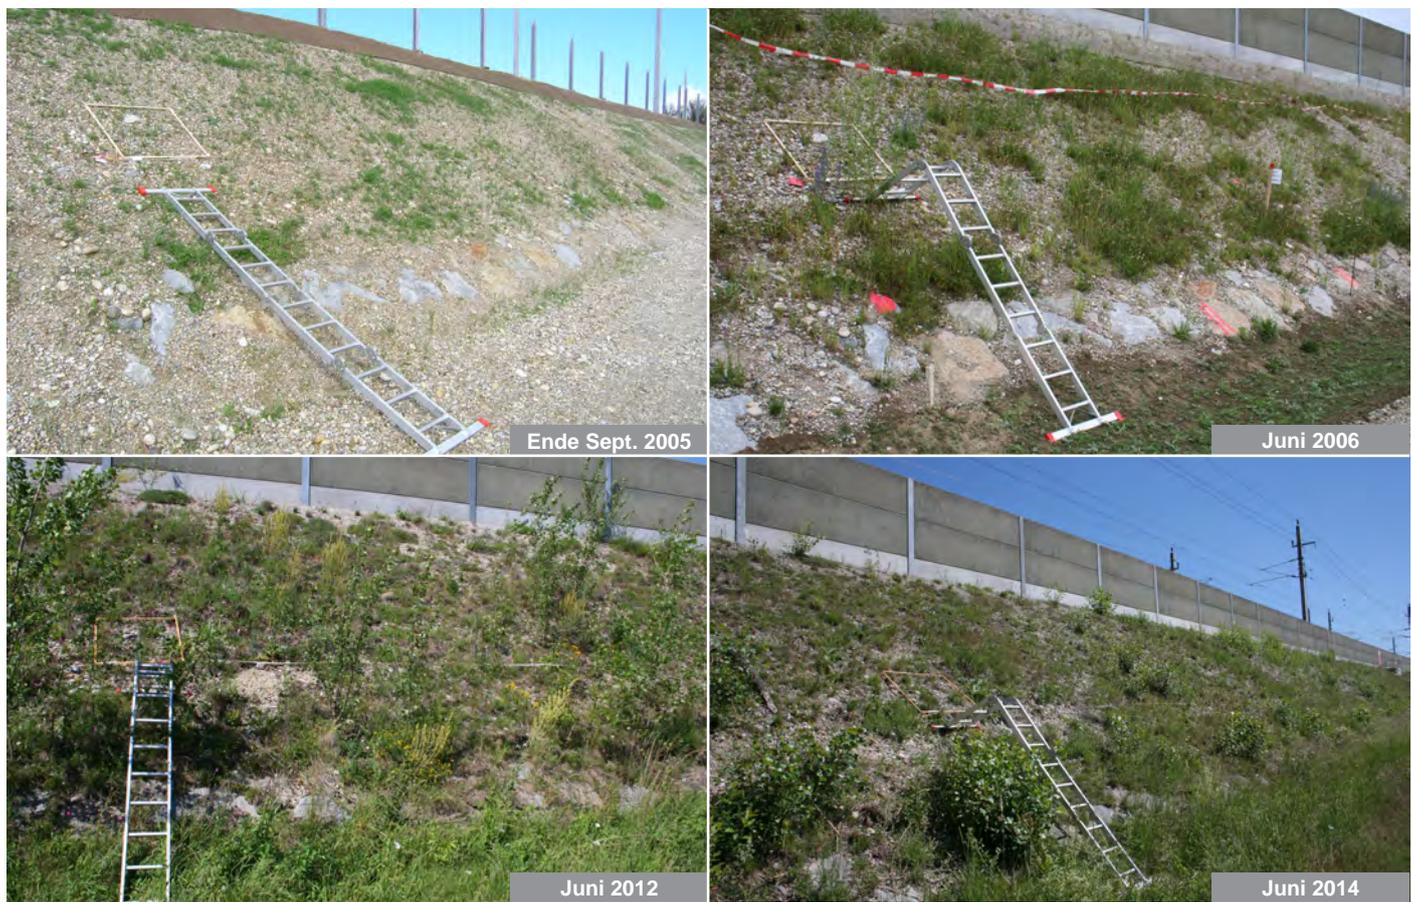
Abb. 11-14: Vegetationsentwicklung am Standort 2.

Dauerquadrate (DQ) im Detail (Abb. 11-18, Tab. 7, 8): Es dominieren anhand der Artenzahlen, Deckungen und Stetigkeiten die Arten der Ruderalstandorte (**rud**) und die Zeigerarten der mageren Trockenwiesen bzw. -säume (**mwi**). Die vermutlich aus Saatgutverunreinigungen stammenden Arten (**ver**) sind anfangs stark vertreten, nehmen bald stark ab und sind im 8. Jahr nicht mehr nachweisbar. Unbestimmbare Sämlinge sind besonders 2006 vorhanden (**juv**). Vernachlässigbar gering sind die Gehölze

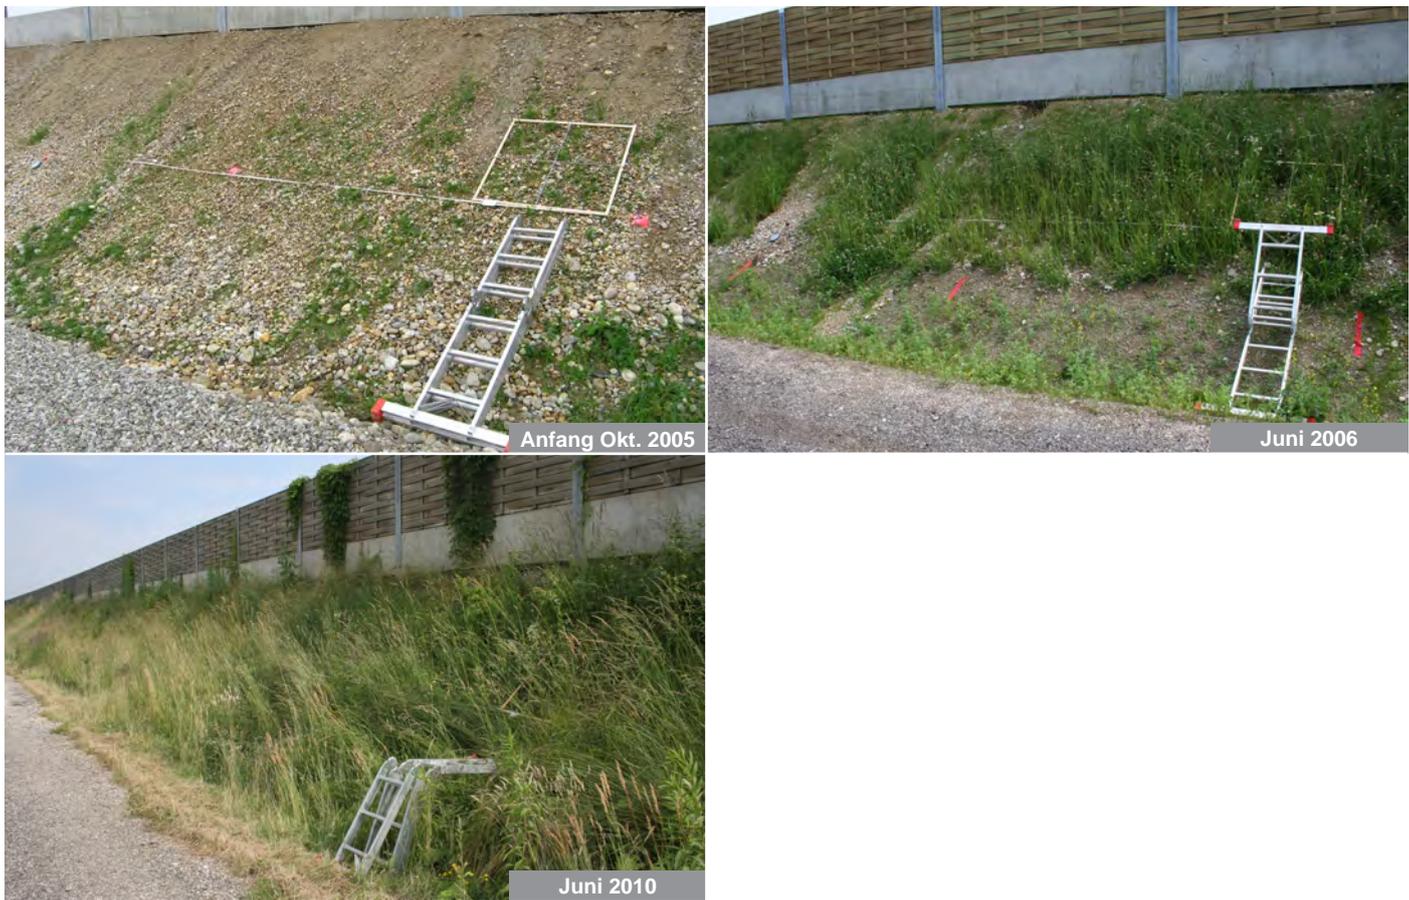
Abb. 19-21: Vegetationsentwicklung am Standort 3.

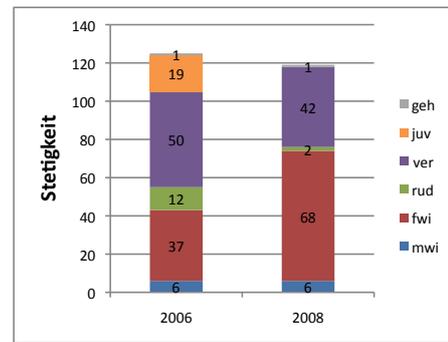
Abb. 23: Stetigkeit der Arten in den Dauerquadraten am Standort 3. Kürzel = Art-Gruppen (s. Text).

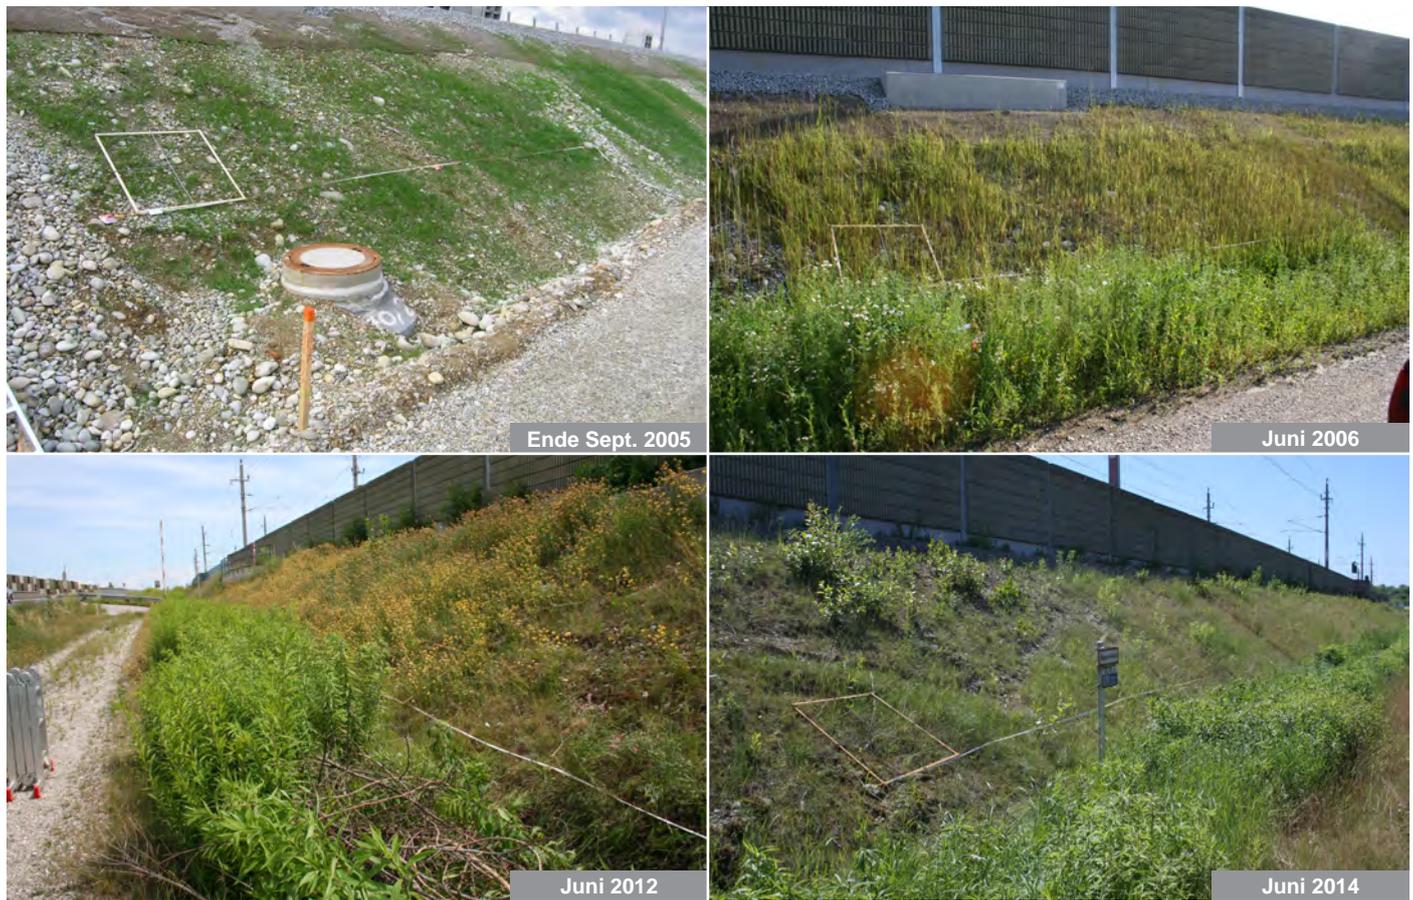
Abb. 25-28: Vegetationsentwicklung am Standort 4.

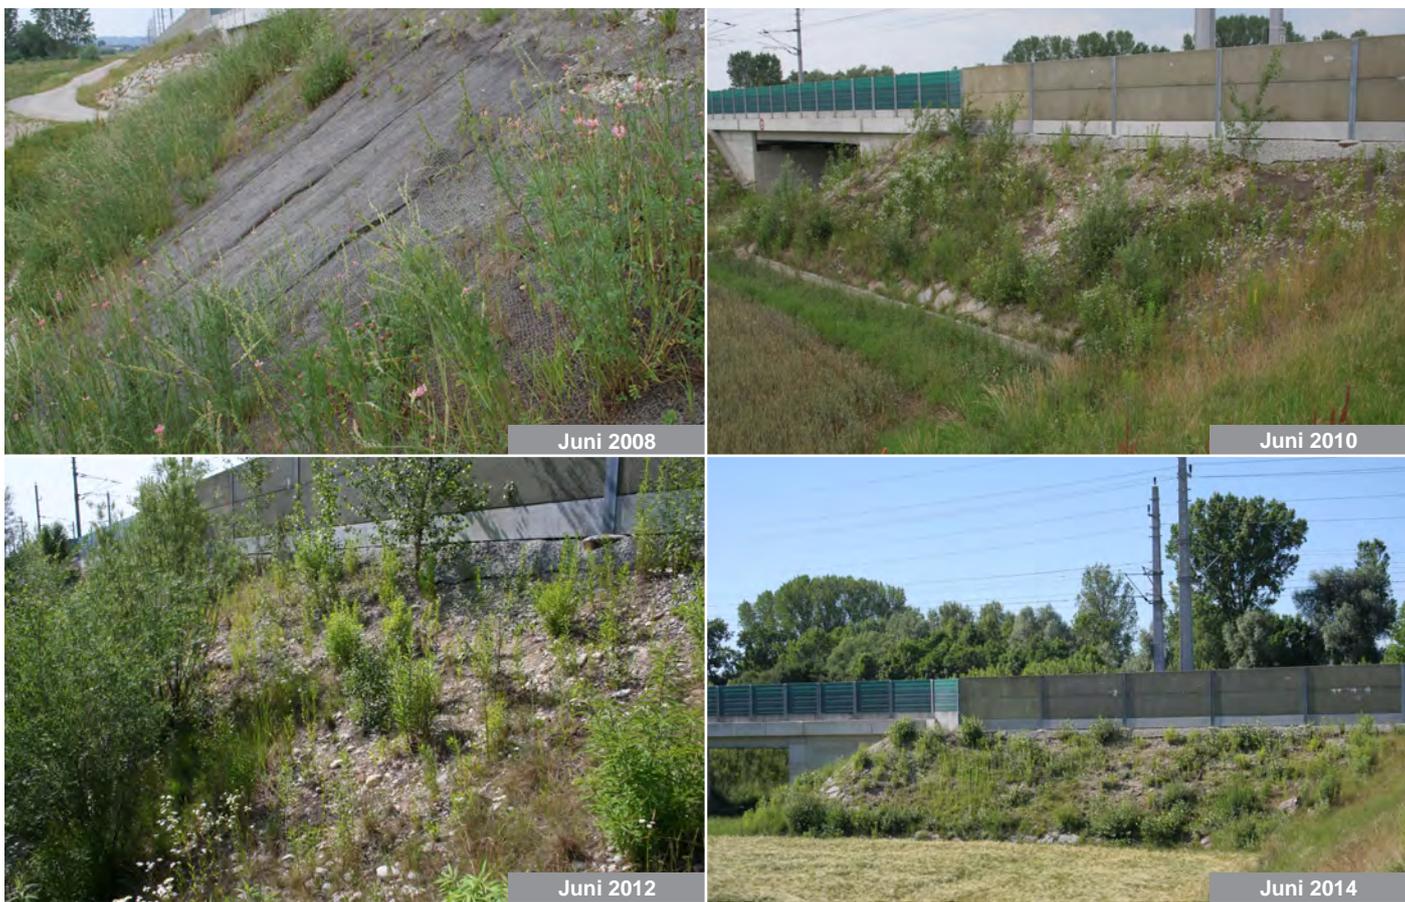
Abb. 33-36: Vegetationsentwicklung am Standort 5.

Es wurden keine Dauerquadrate untersucht, sondern nur eine Artenliste erstellt sowie Gesamtdeckungen ermittelt (**Tab. 13, Abb. 33-38**). Die insgesamt 52 Arten sind hauptsächlich typisch für Ruderalstandorte (**rud**), nachrangig Fettwiesenarten (**fwi**), sonstige (**son**) und Gehölze (**geh**). 7 der 11 sonstigen Arten (**son**) stammen nach den Erfahrungen bei den anderen Standorten vermutlich aus verschlepptem Begrünungs-Saatgut (Kokosmatten?): *Festuca ovina* agg. (glaube Sippe), *Festuca rubra* agg., *Lolium multiflorum* ssp. *westerwoldicum*, *Lolium perenne*, *Phleum pratense*, *Sanguisorba minor* ssp. *polygama*, *Trifolium hybridum*). Zeigerarten für magere Trockenwiesen und –säume fehlen im Vergleich zu den mit Heudrusch® begrüntem Standorten.

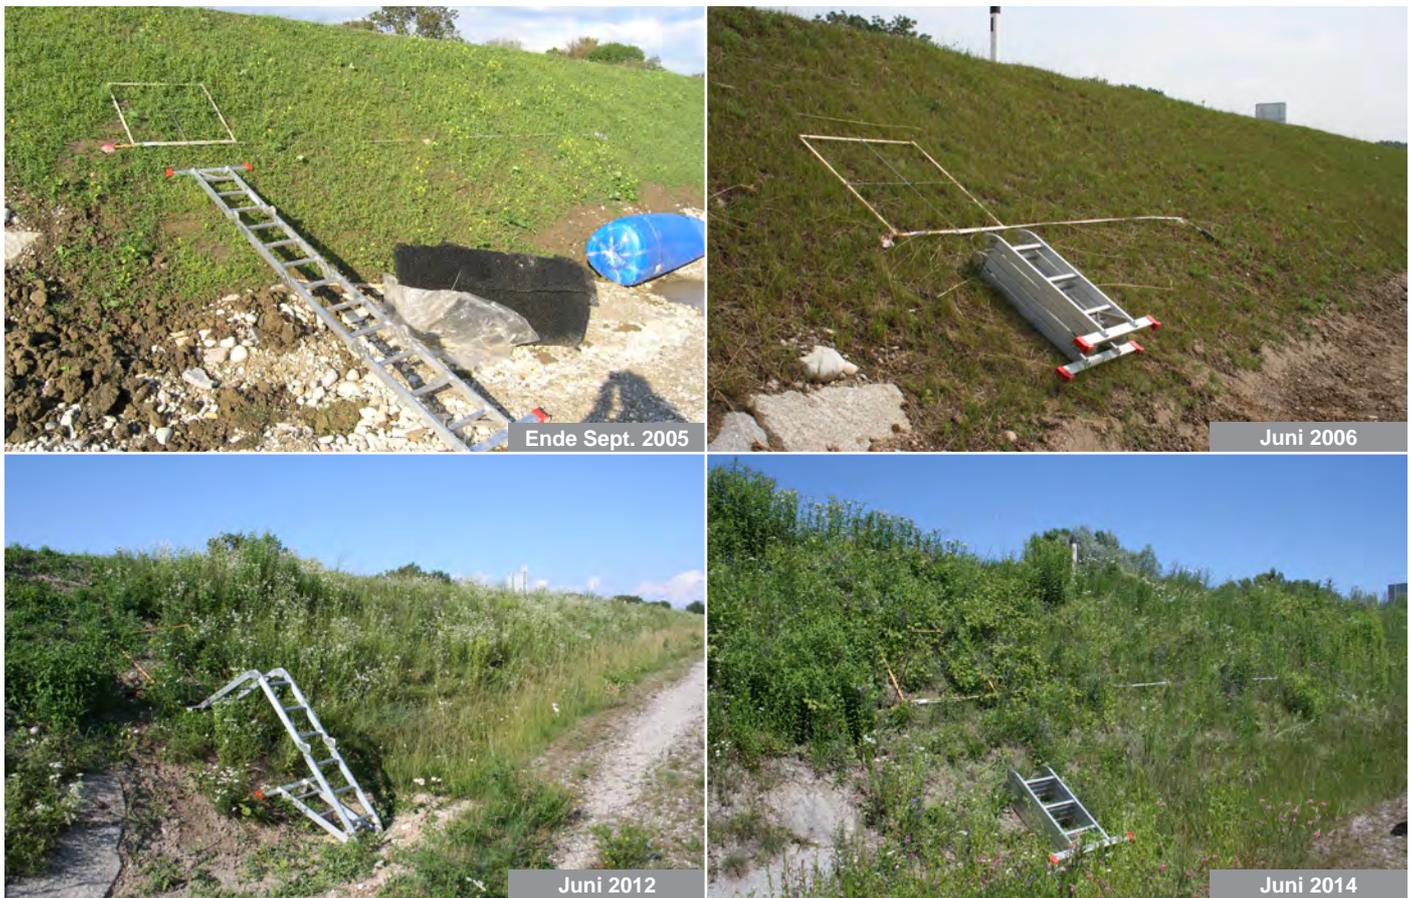
Abb. 39-42: Vegetationsentwicklung am Standort 6.

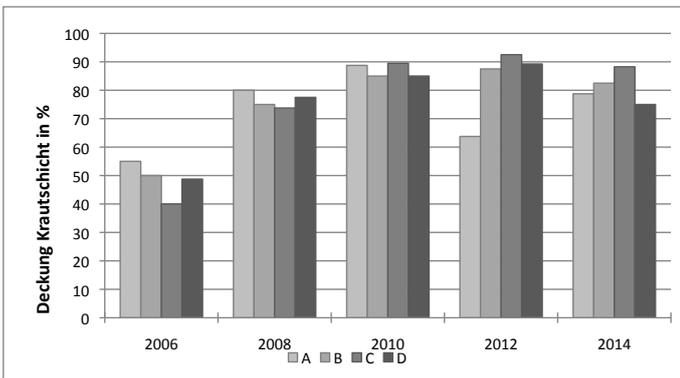
Abb. 45: Mittelwerte der Deckungen der Krautschicht in den Dauerquadraten A bis D, Standort 6.

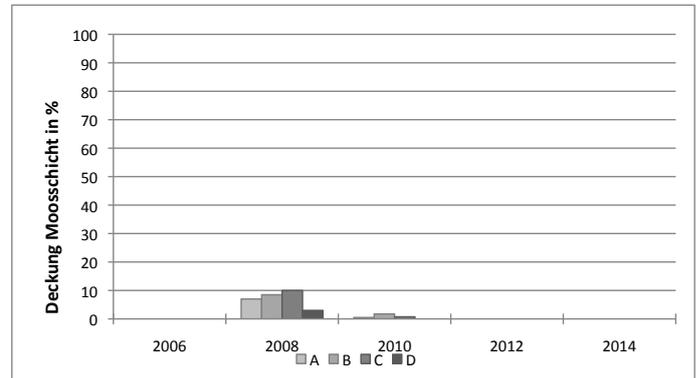
Abb. 46: Mittelwerte der Deckungen der Moosschicht in den Dauerquadraten A bis D, Standort 6.

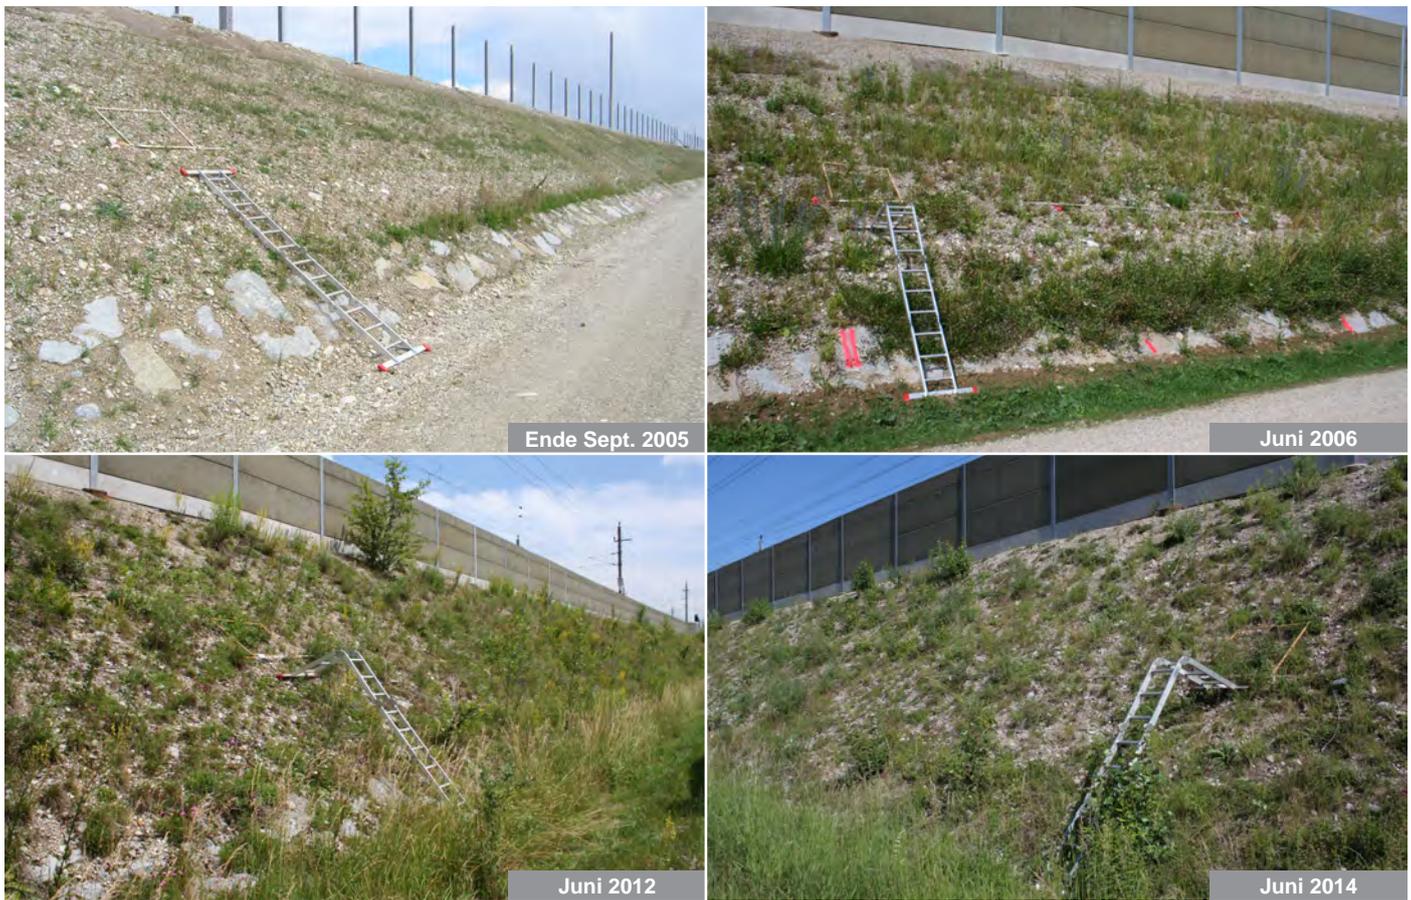
Abb. 47-50: Vegetationsentwicklung am Standort 7.

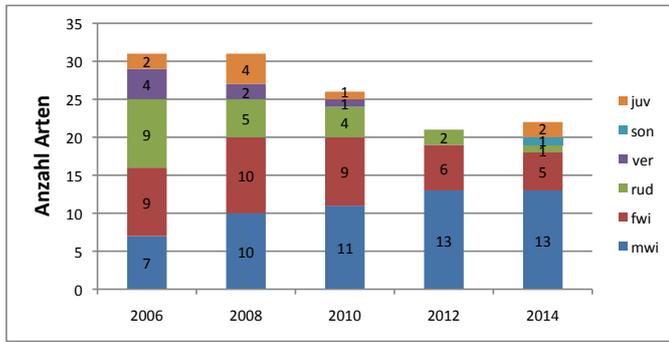
Abb. 51: Anzahl der Arten in den Dauerquadraten am Standort 7. Kürzel = Art-Gruppen (s. Text).

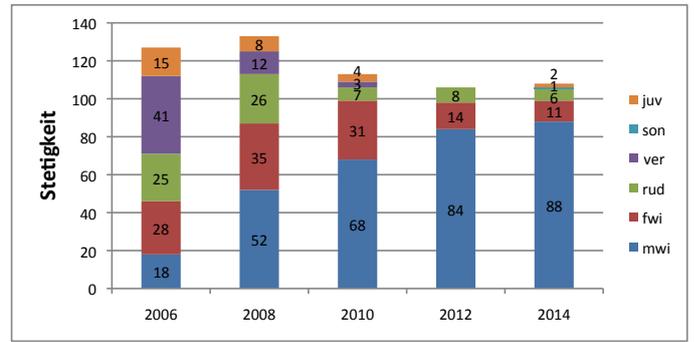
Abb. 52: Stetigkeit der Arten in den Dauerquadraten am Standort 7. Kürzel = Art-Gruppen (s. Text).

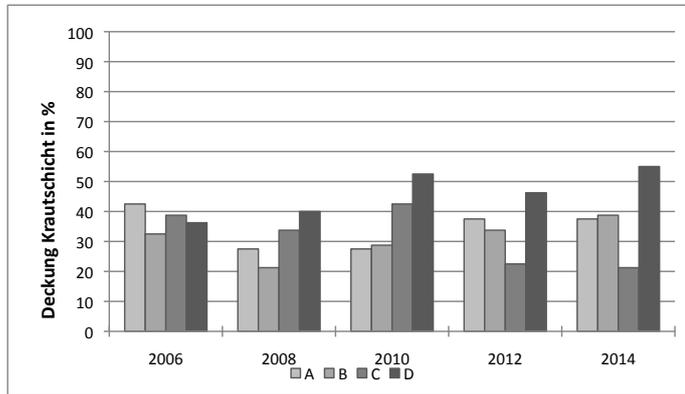
Abb. 53: Mittelwerte der Deckungen der Krautschicht in den Dauerquadraten A bis D, Standort 7.

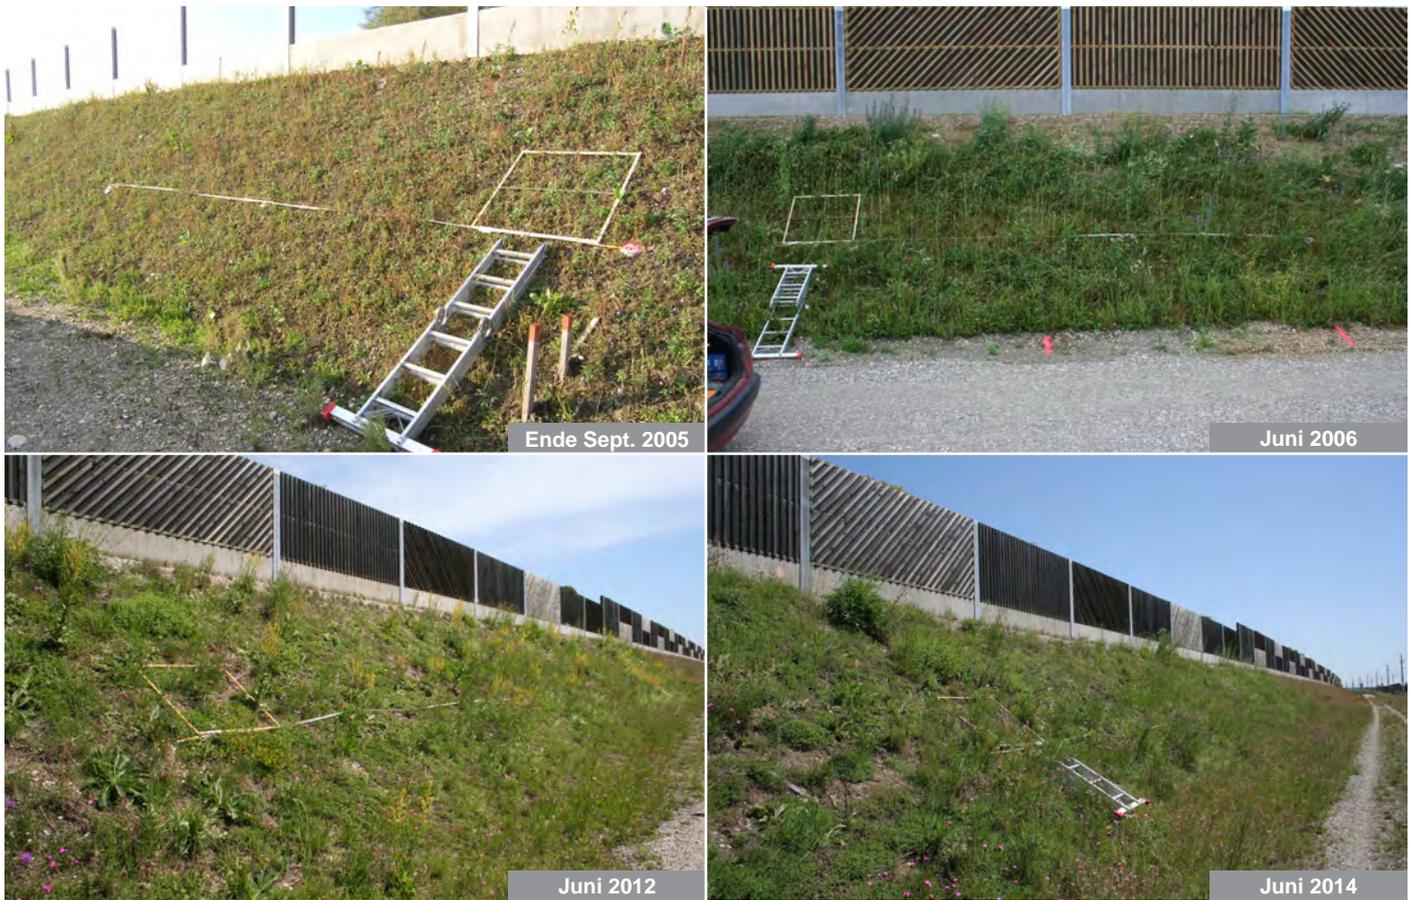
Abb. 55-58: Vegetationsentwicklung am Standort 8.
