# 10 Jahre Monitoring der Vegetationsentwicklung auf neu angelegten Straßen- und Bahndämmen bei Enns (Oberösterreich) mit Empfehlungen zur Anlage und Pflege<sup>1</sup>

ERWIN HAUSER\*

**Abstract:** Between 2005 and 2014 vegetation studies and nature conservation reviews have been carried out at newly constructed road- and railway-embankments in the Danube valley at Enns (Upper-Austria). Vegetation development was compared on eight locations with the following characteristics: south or north exposed, with or without superficially applied mold, greening with conventionally produced seeds or seeds from semi-dry grassland of the region (Heudrusch®), mowing of vegetation each year or every five years. Especially the vegetation surveys of four duration-squares (1×1 m) for each location have been evaluated. The most valuable vegetation from a nature conservation perspective with the proportionally largest proportion of species typical for semi-dry grassland occurred on south-facing locations with pure mineral soil as upper layer (without mold), which has been greened with Heudrusch® and cut only every 5 years. This vegetation remained gappy and slow-growing, which at the same time minim

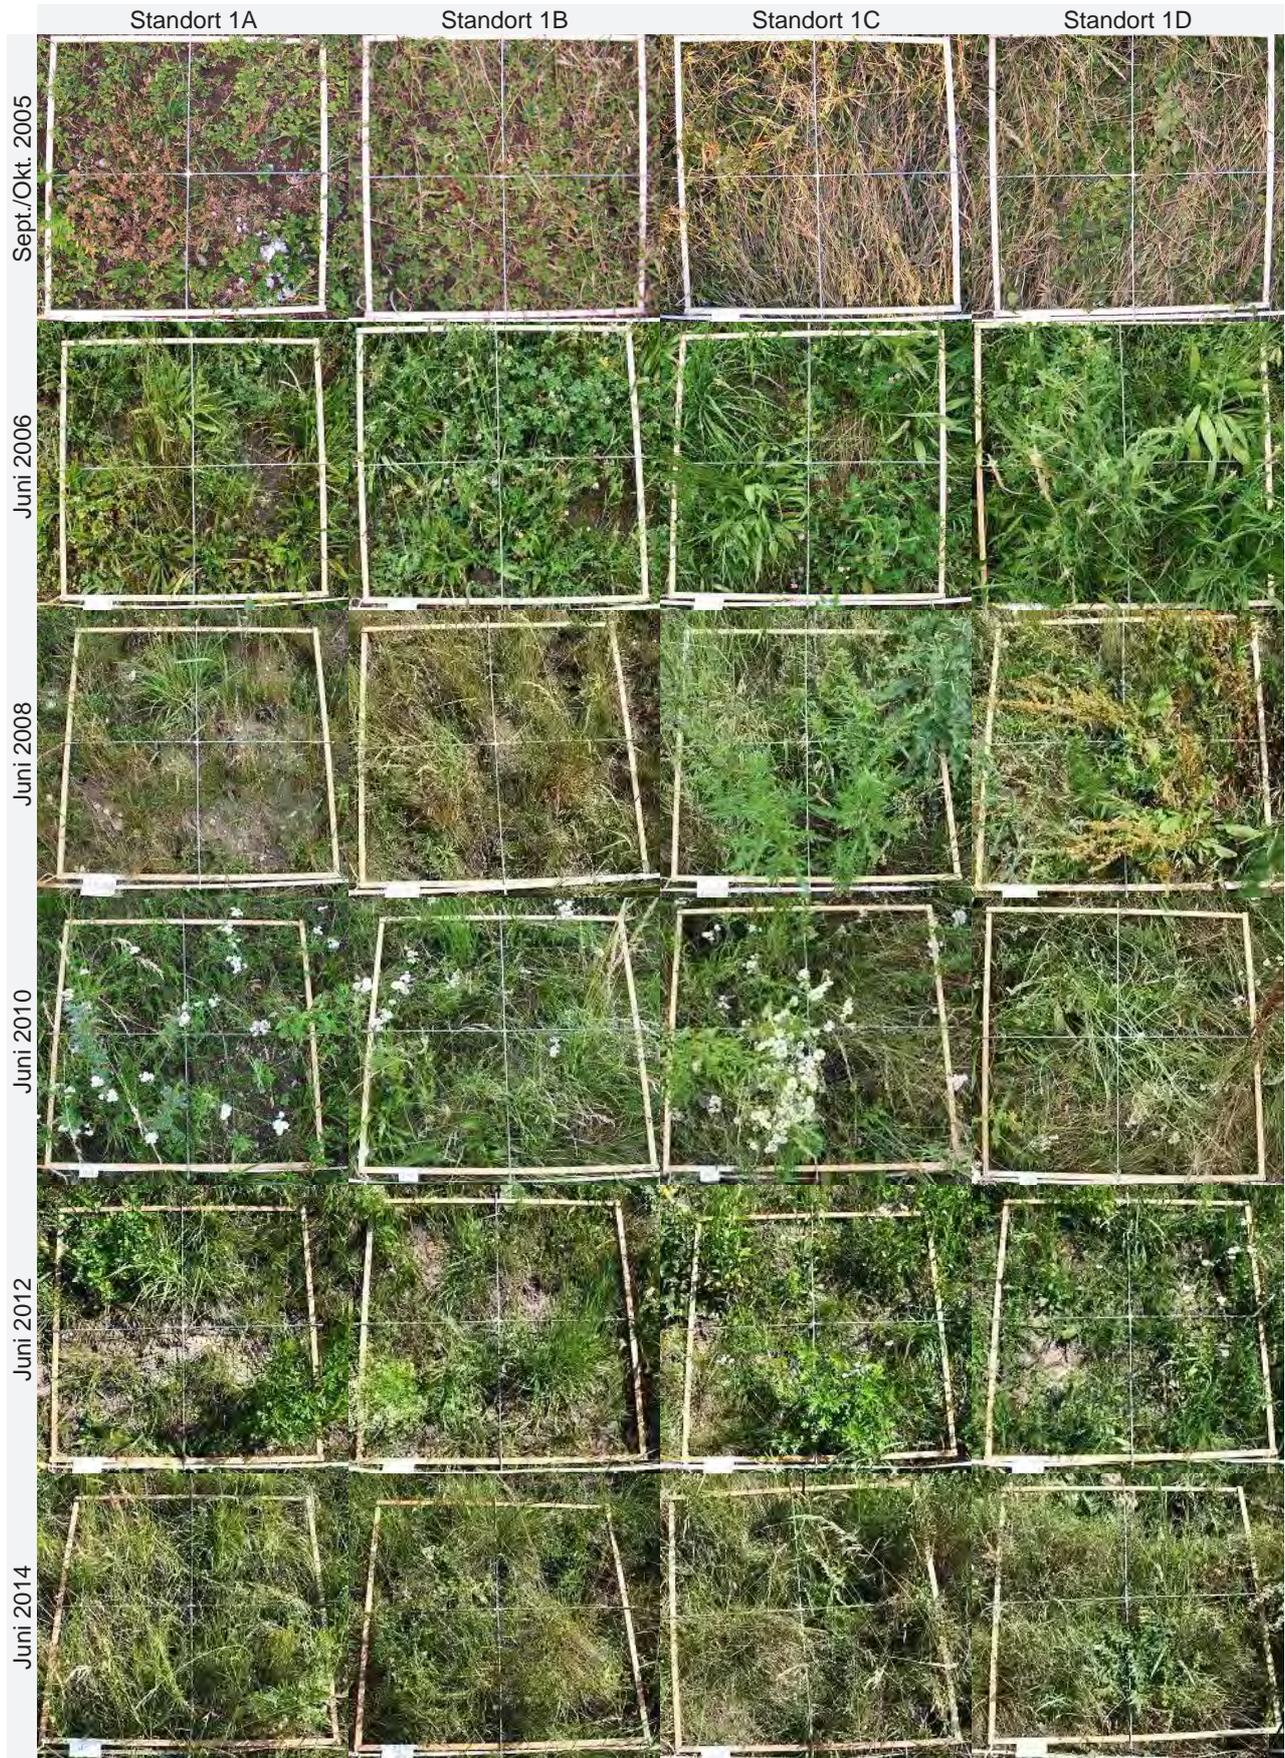
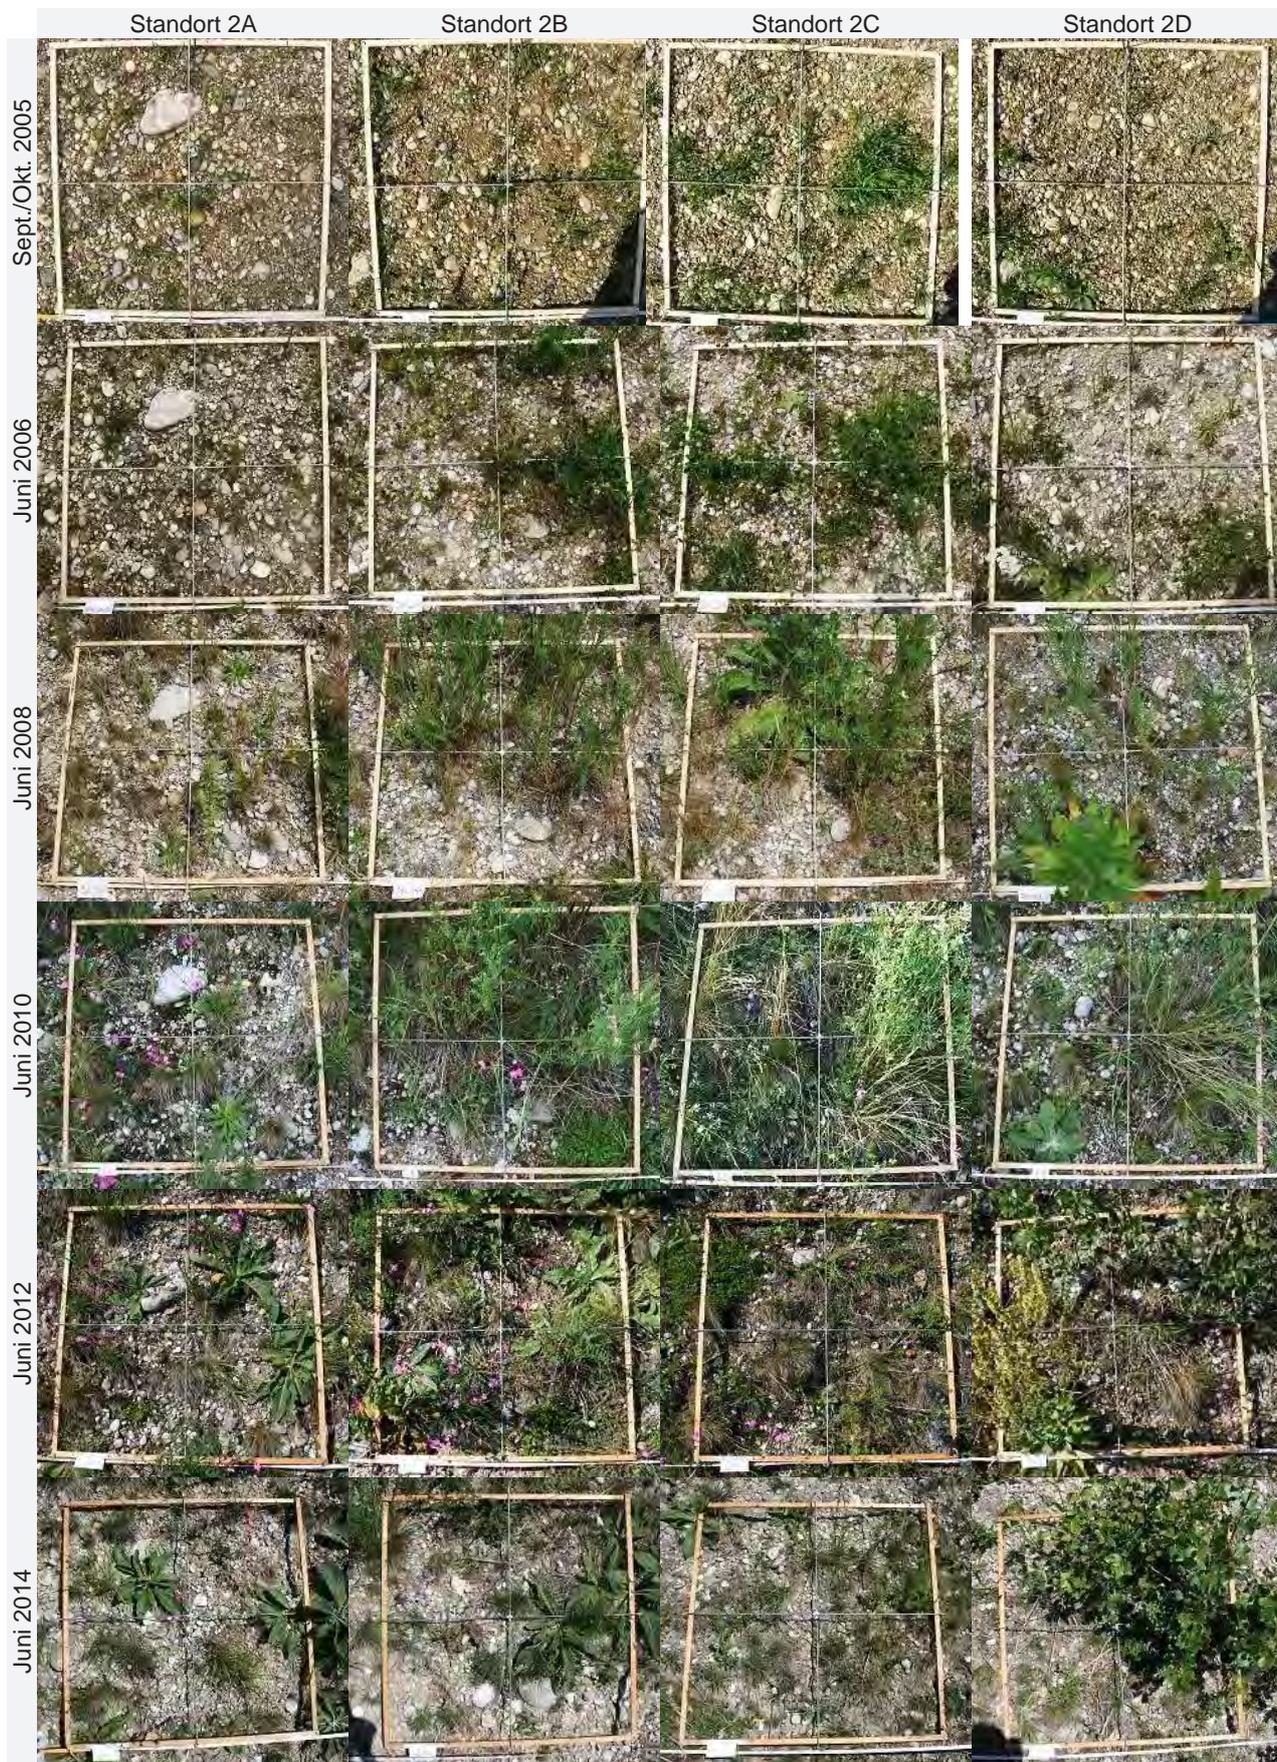
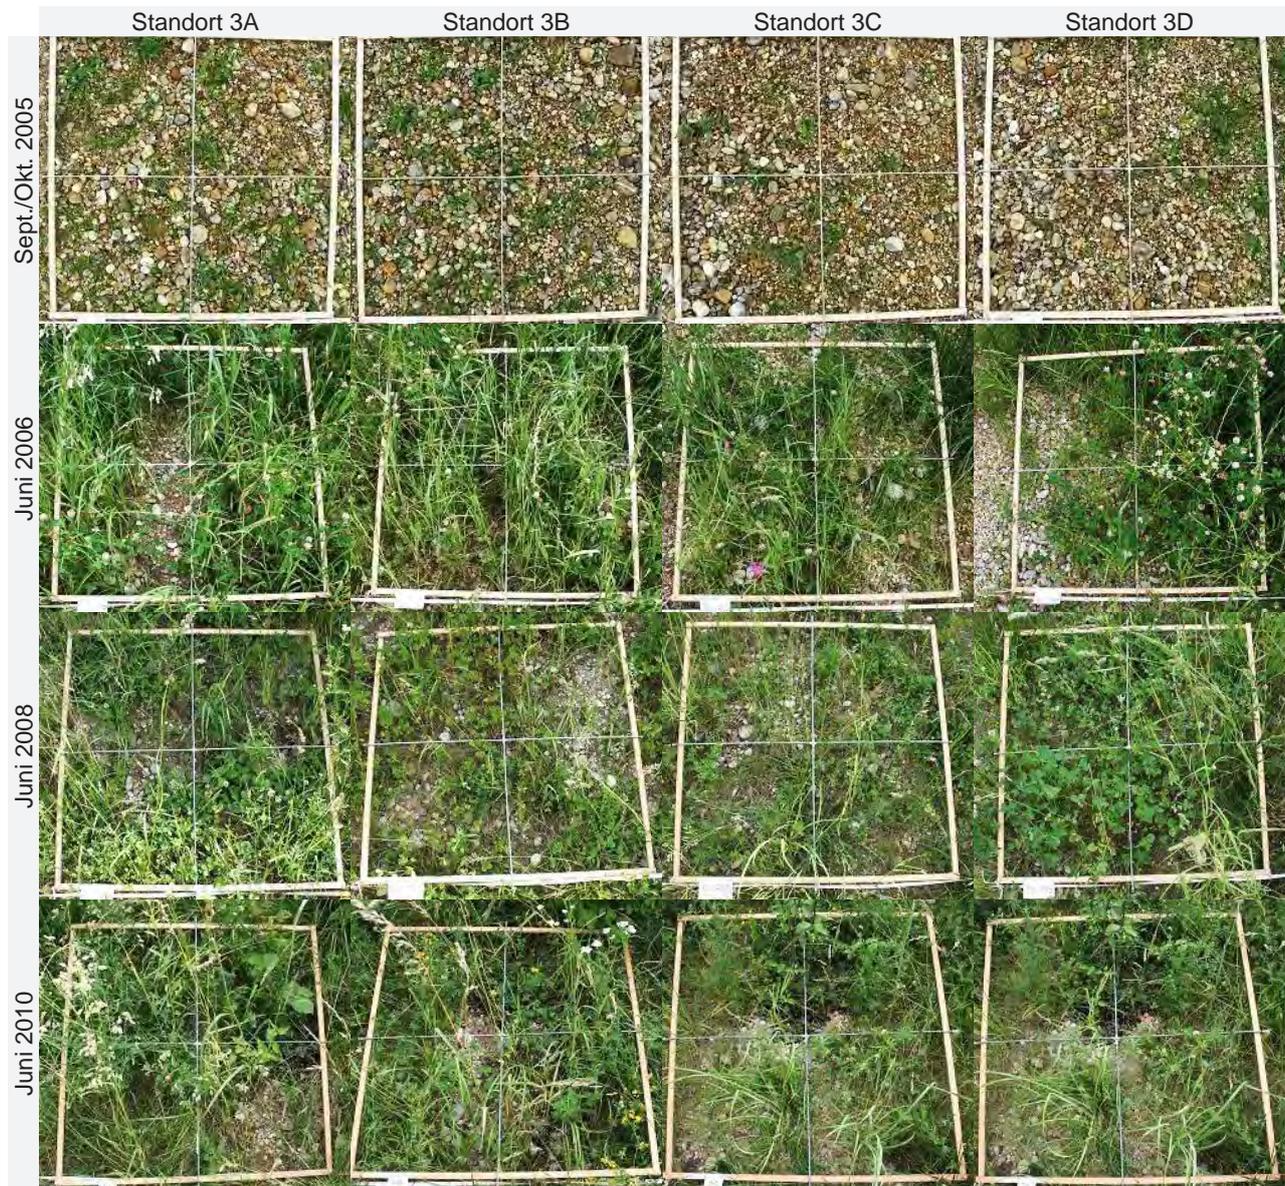
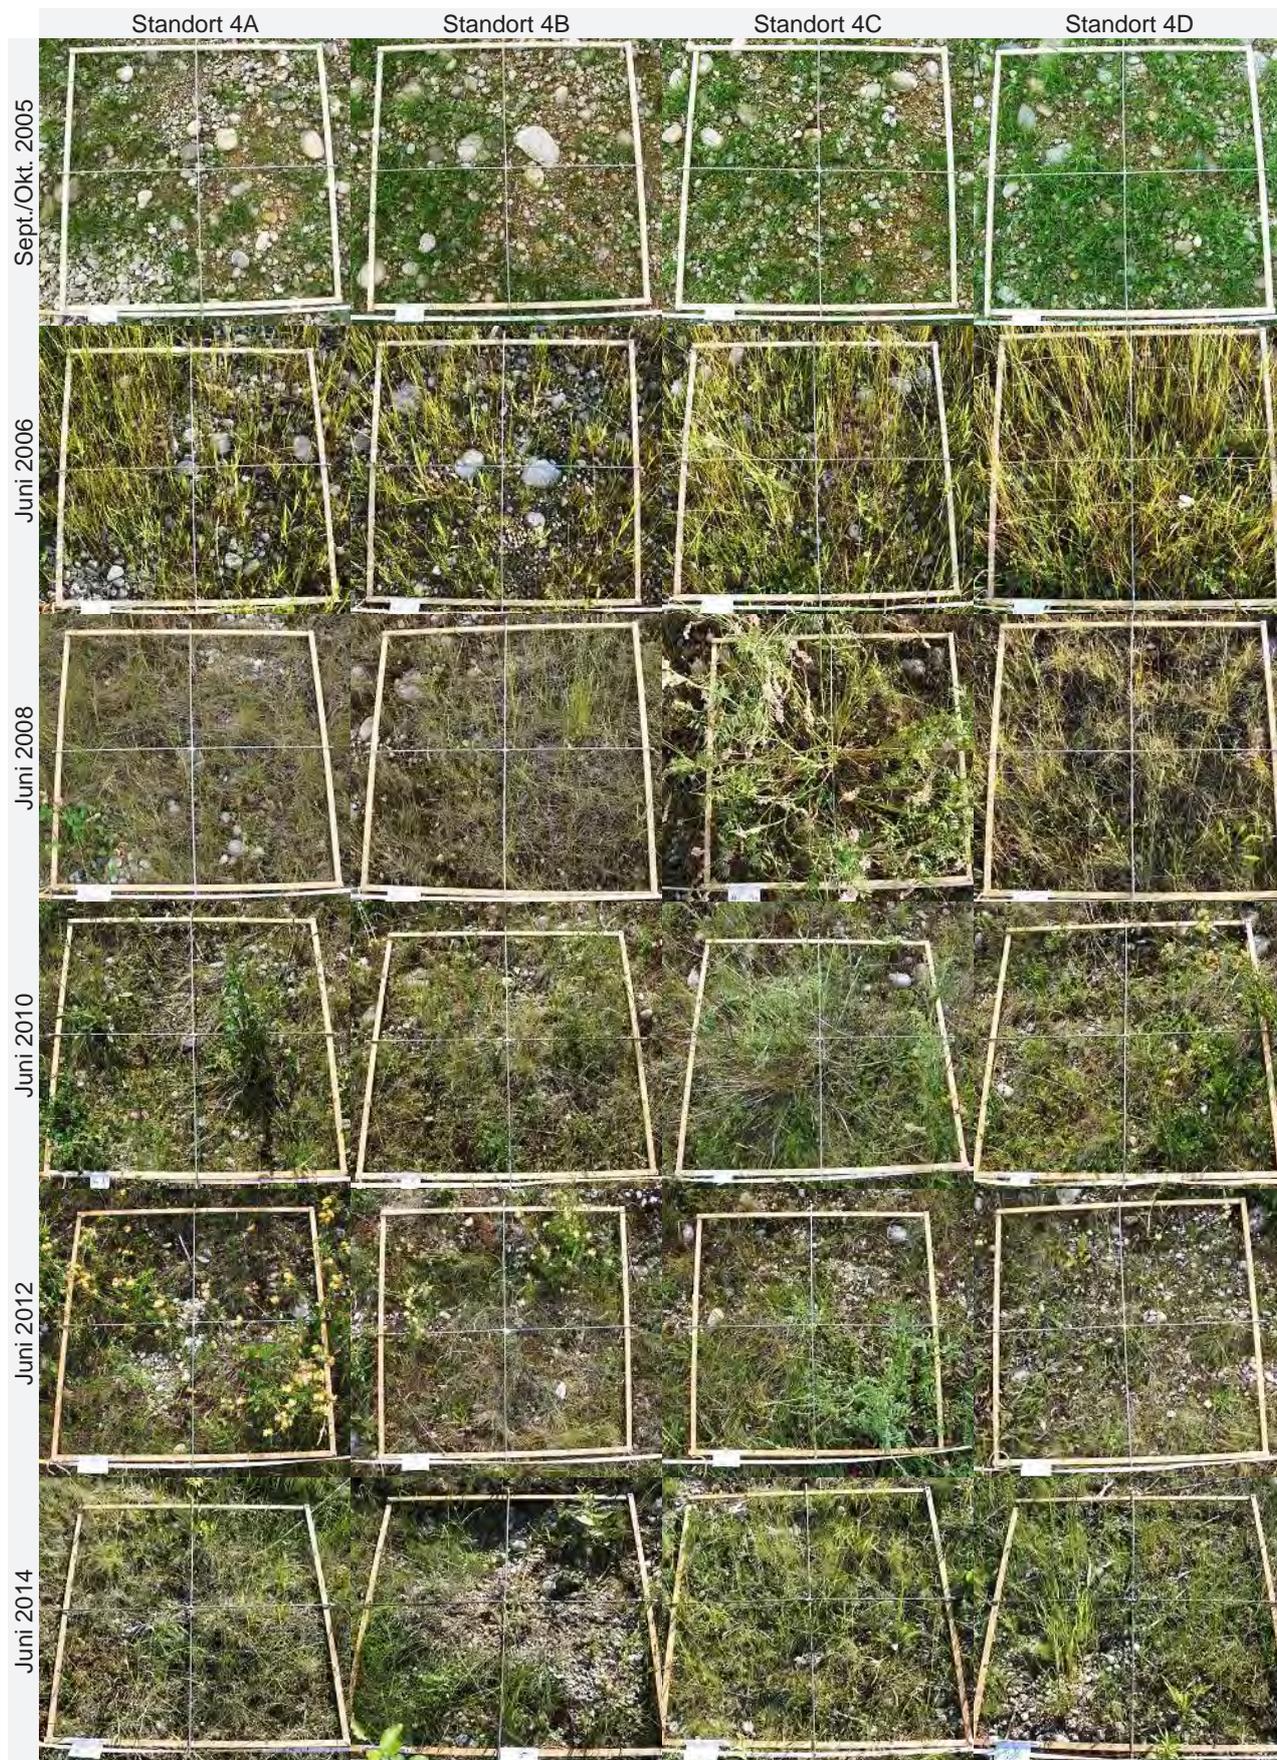
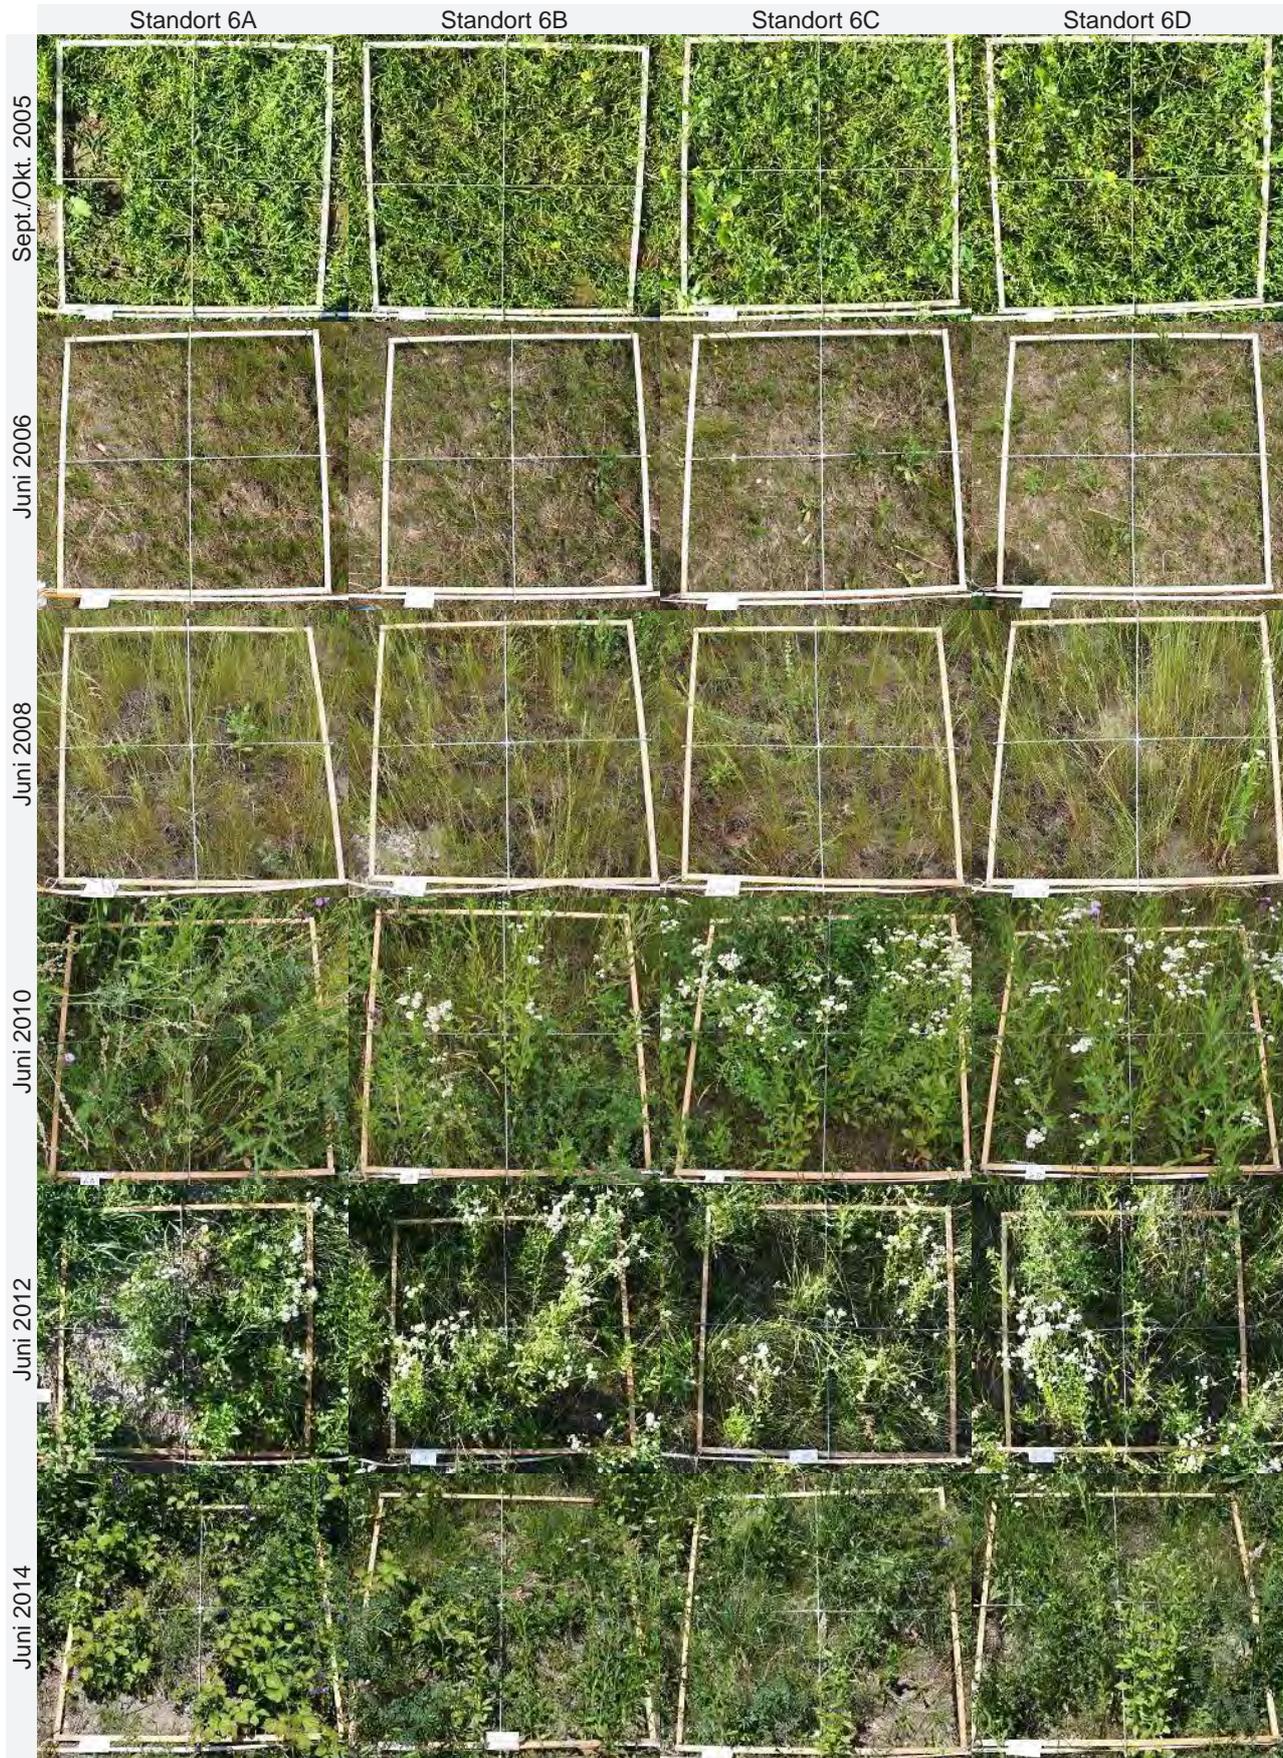
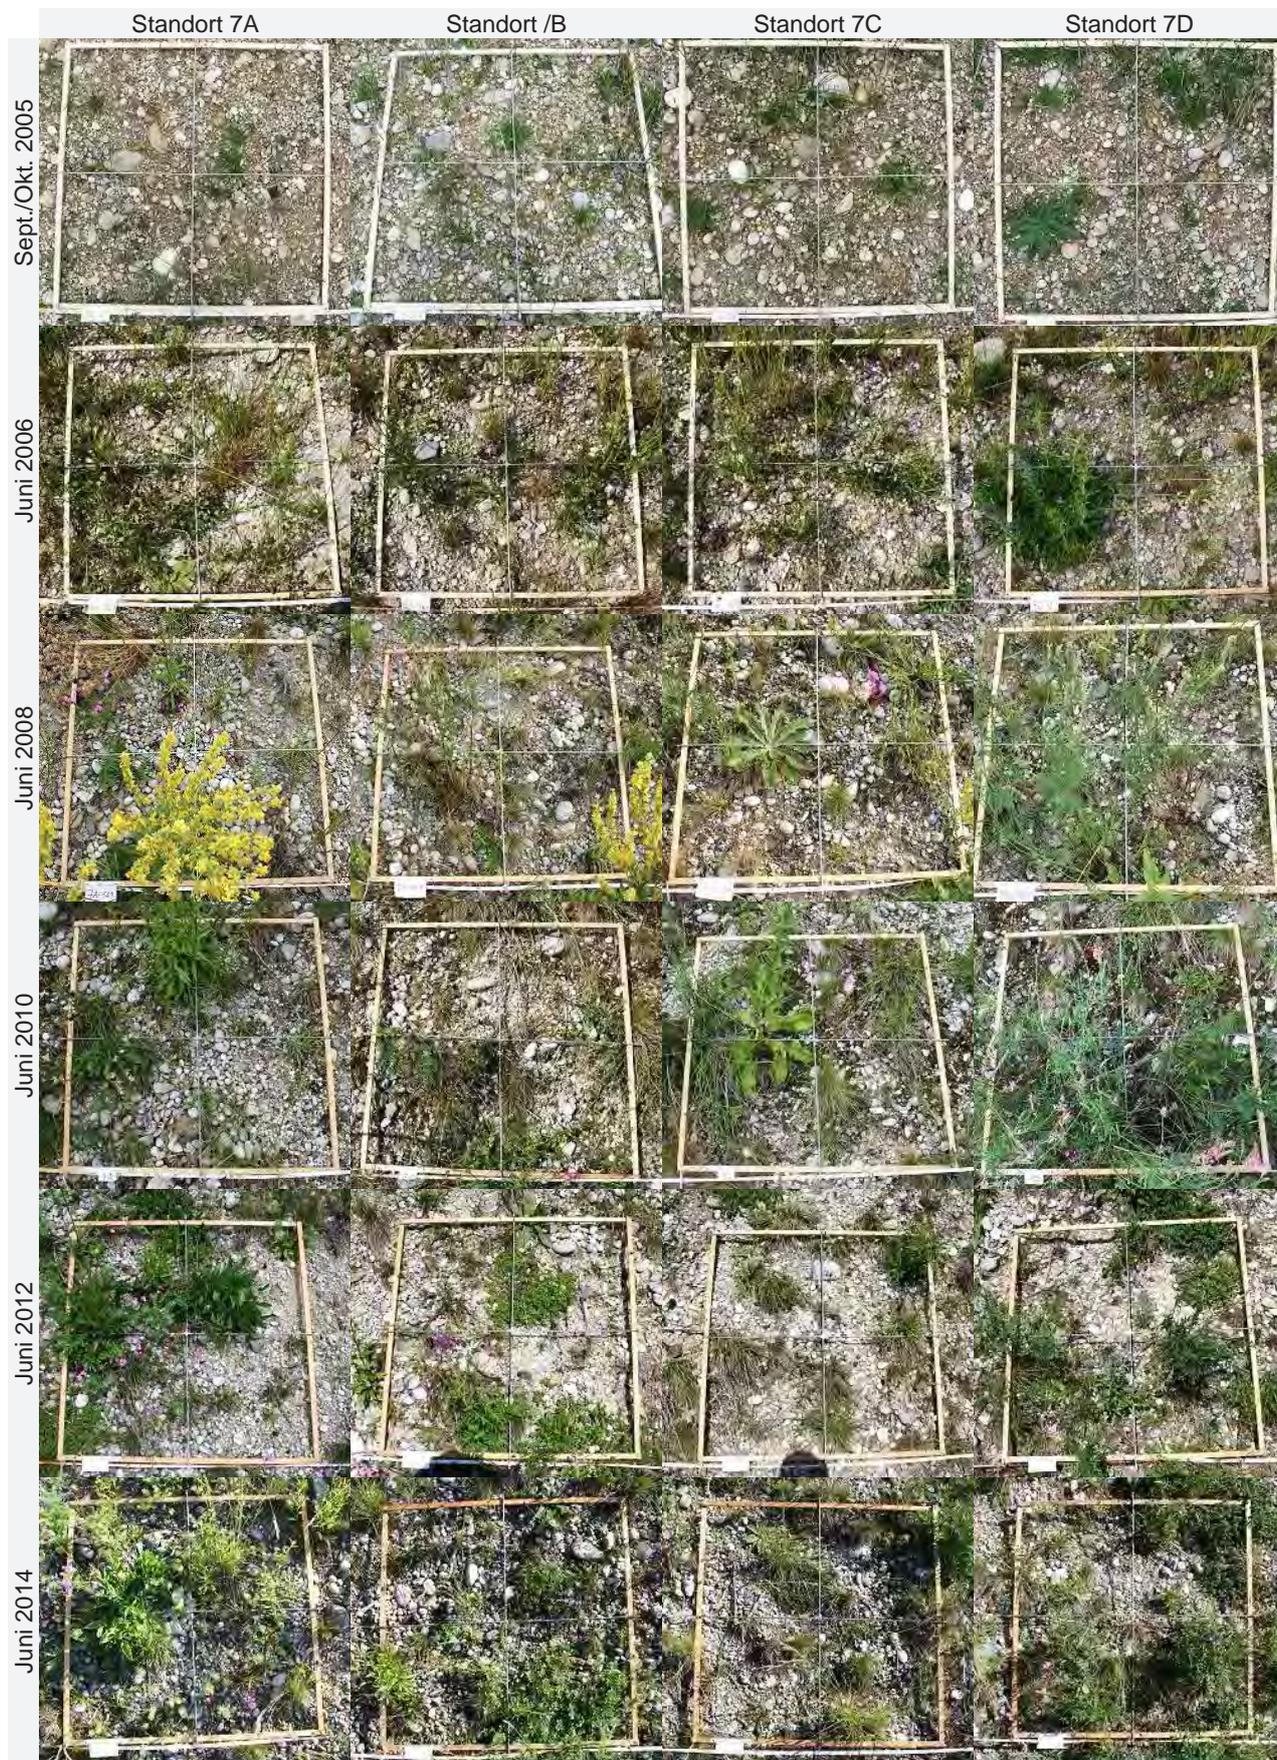
Die folgenden Abbildungen zeigen die Vegetationsentwicklung der Dauerquadrate 2005-2014.
