Umsetzung der Leitbildbezogenen Strukturierung der Gr. Mühl als Anpassungsmaßnahme an den Klimawandel

Auftragnehmer / Projektleitung

Monitoring der Leitbildbezogenen Strukturierung der Gr. Mühl als Anpassungsmaßnahme an den Klimawandel

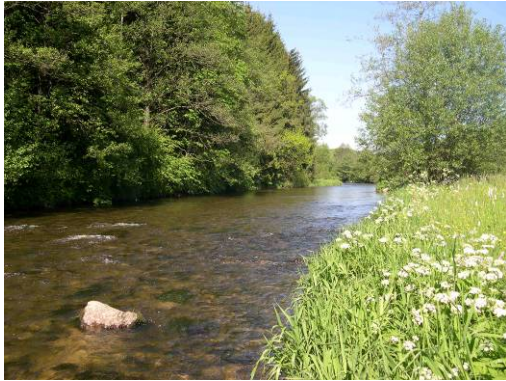
Abbildungen Titelblatt

oben links: Projektstrecke 1 (flussauf fotografiert)

oben rechts: Adulte Äschen am Laichplatz Schlägl im Jahre 2008

unten links: Lammelenrechnung in der Projektstrecke 1 (eindimensional) mit Strukturelementen

unten rechts: Ergebnisse der Habitatsimulation nach dem Einbringen von Strukturen und Berücksichtigung eigendynamischer Entwicklung (Sedimenttransportanalyse)

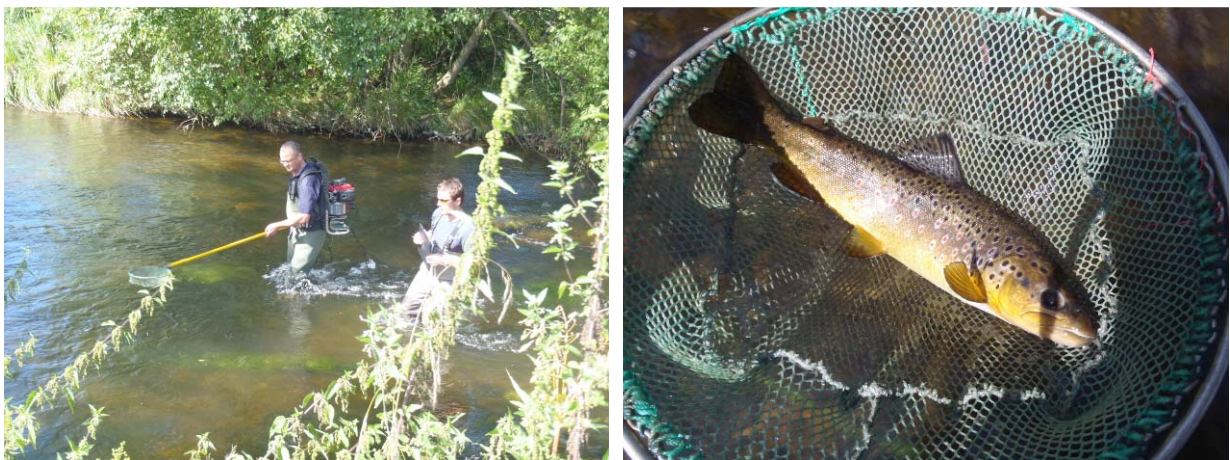
Abbildung 1. (a) Semi-quantitative Elektrofischung (Strecke Bruckmühle), (b) Bachforelle (3+) im Untersuchungsgebiet Bruckhäuser.

Gemäß dem Bescheid Wa10-153-4-2010-Ba der Wasserrechtlichen Verhandlung vom 19.04.2011 wurde vor Umsetzung der Restrukturierungsmaßnahmen an der Gr. Mühl eine fischökologische Bestandsaufnahme (Ist-Zustand) durchgeführt. Diese erfolgte in semi-quantitativer Form (Abb. 1a), wobei ein Fokus auf den Nachweis des Vorkommens bzw. Fehlens der Fischart Äsche war. In den Abbildungen 2 - 4 sind die Ergebnisse der Bestandsaufnahme in den jeweiligen Untersuchungsstrecken dargestellt. Bis auf die Strecke 3 (Haslach), mit einer sehr großen Anzahl von 1+ Äschen, wurde die Leitfischart des Klimawandelanpassungs-Projektes kaum nachgewiesen (jeweils 1 Fang pro Strecke). Die Befischungen in den jeweiligen Pilotstrecken wurden am 28.08.2011, gemäß Bescheid zwei Tagen vor dem Einbringen der Granitblöcke in das Fließgewässer durchgeführt.

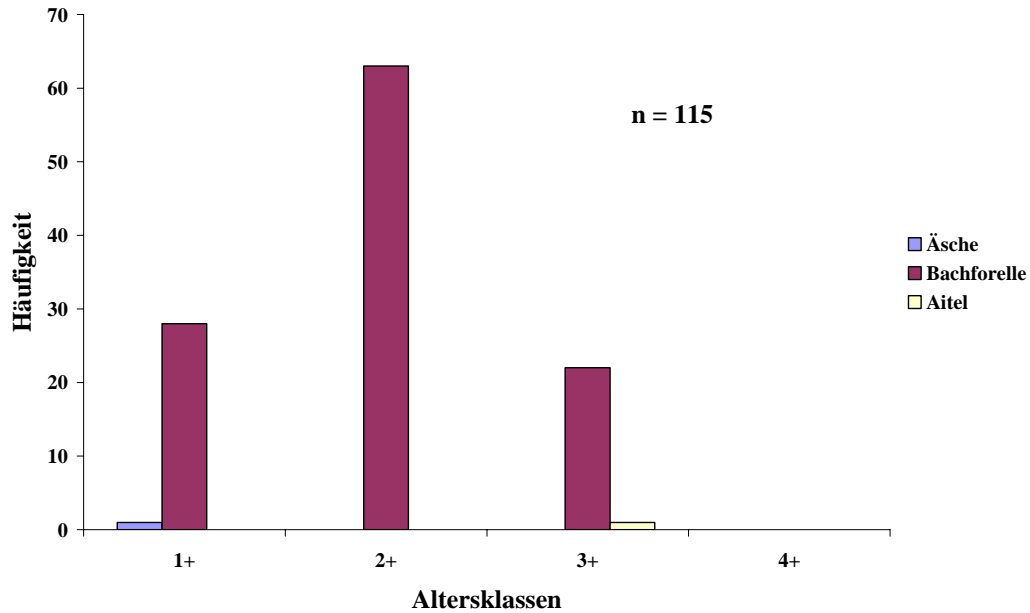
Abbildung 3. Ergebnisse der semi-quantitativen E-Befischung der Untersuchungsstrecke Bruckmühle (Fangerfolg: 30 %).

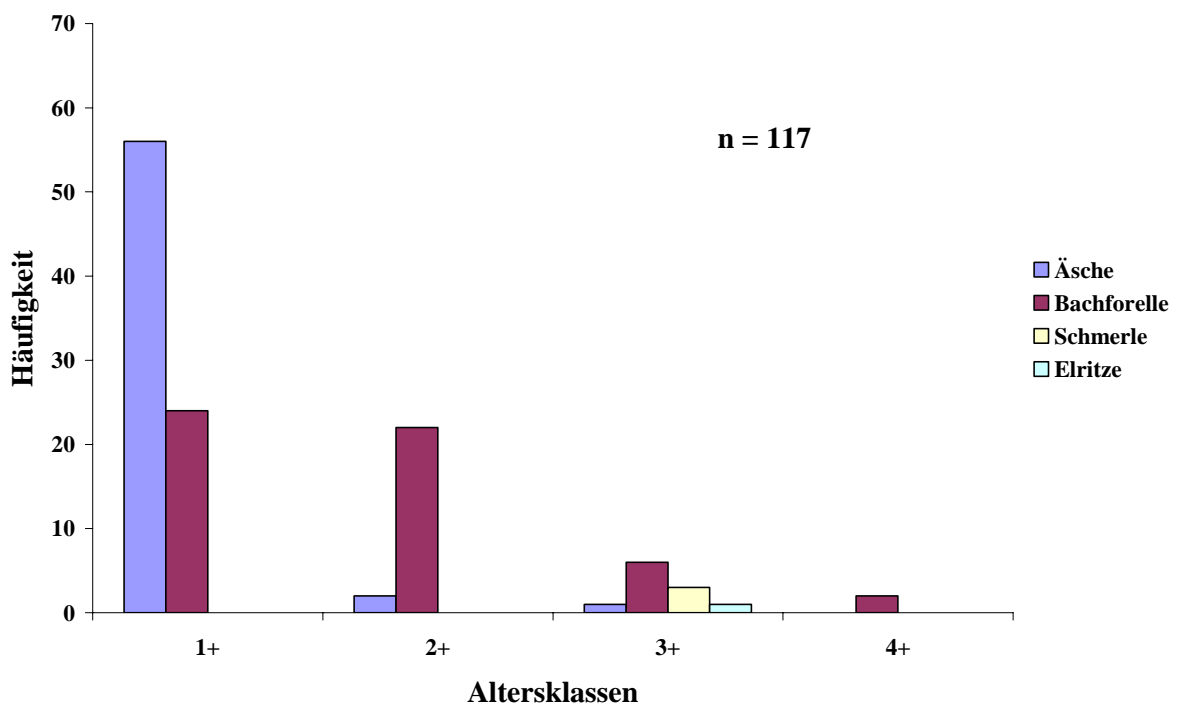
Abbildung 4. Ergebnisse der semi-quantitativen E-Befischung der Untersuchungsstrecke Haslach (Fangerfolg: 20 %).

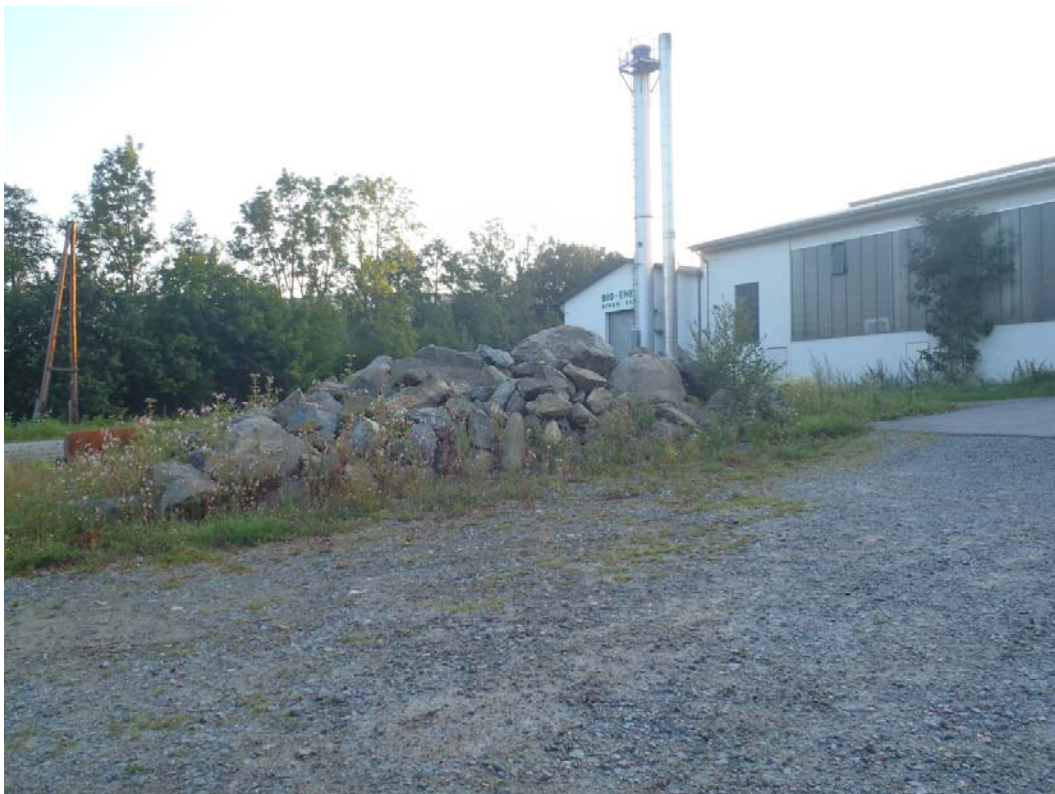
Abbildung 6. Granitblöcke die für die Umsetzung der Restrukturierung an der Gr. Mühl verwendet wurden (kostenlos zur Verfügung gestellt vom Stift Schlägl).

In den Abbildungen 6 – 13 sind einzelne Schritte der Projektumsetzung dargestellt. Alle Arbeiten wurden am 31.08.2011 im Zeitraum von 7:00 – 17:00 durchgeführt, unter der Verwendung eines 4-achsigen Spezialtransporters, eines Tiefladers und eines 24-Tonnen Baggers.

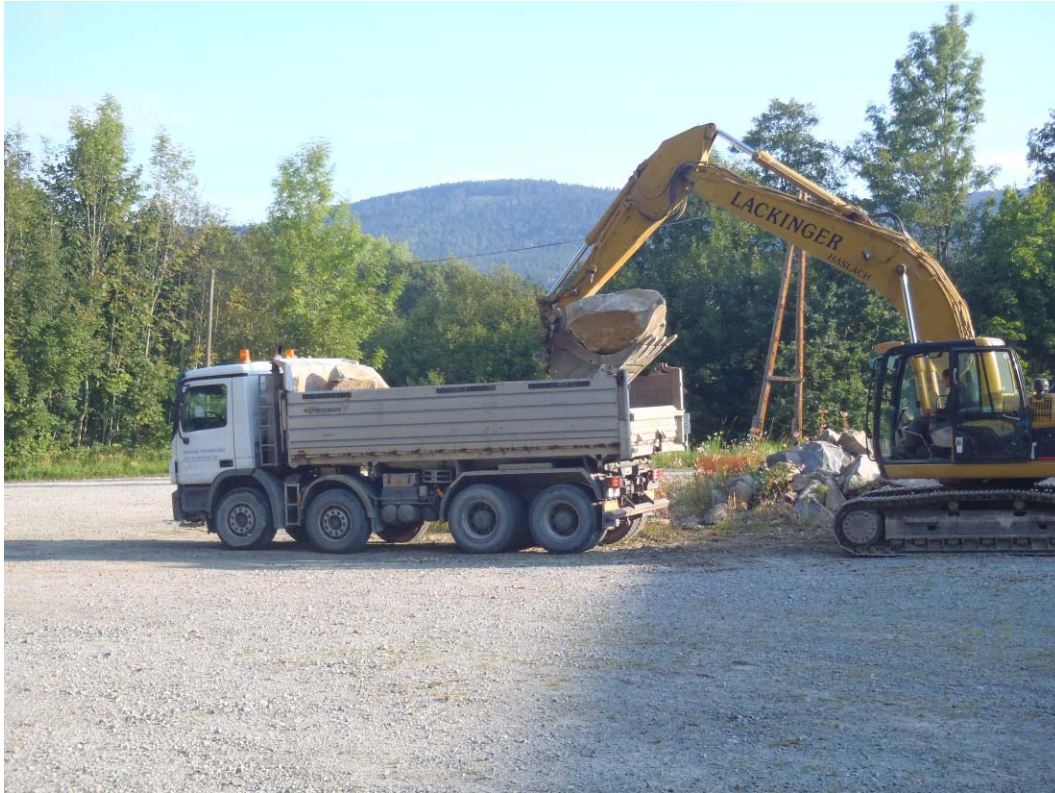
Abbildung 7. Verladung der Granitblöcke mittels 24-Tonnen Bagger auf einen 4-achsigen Spezialtransporter.

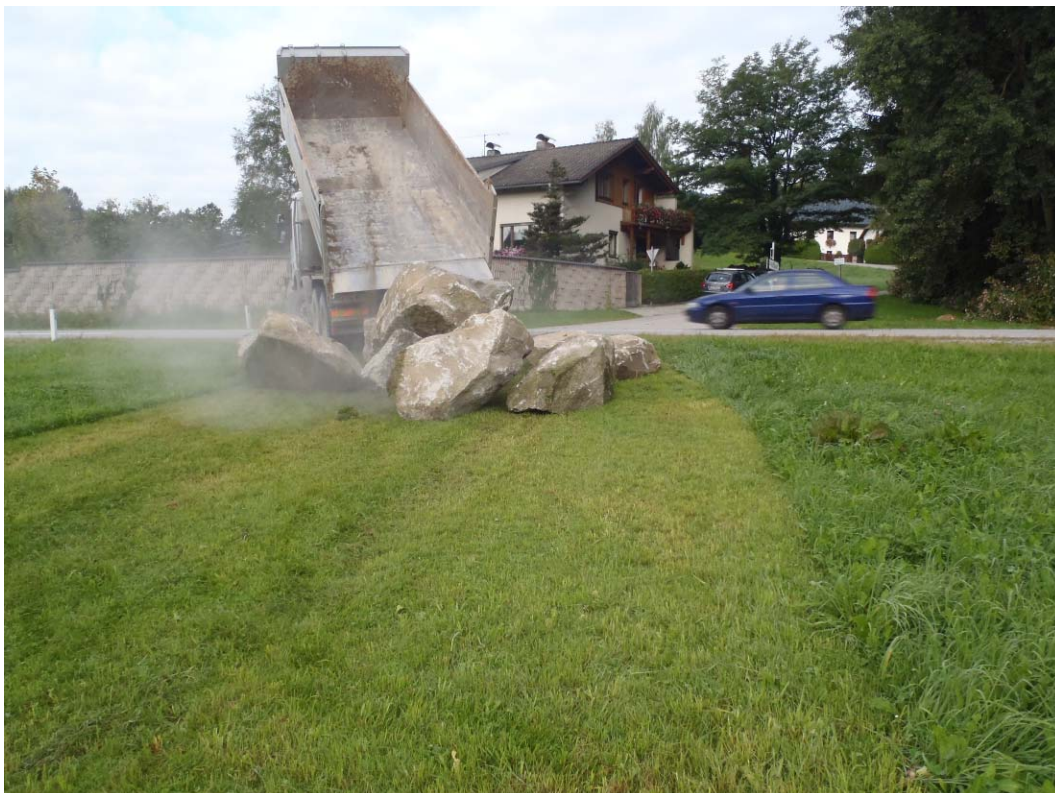
Abbildung 8. Abladen der transportierten Blöcke ($n = 6$) an der Versuchstrecke 3 im Bereich von Haslach. Um den Flurschaden gering zu halten wurden vor der Maßnahmenumsetzung Teile des Grünlandes gemäht.

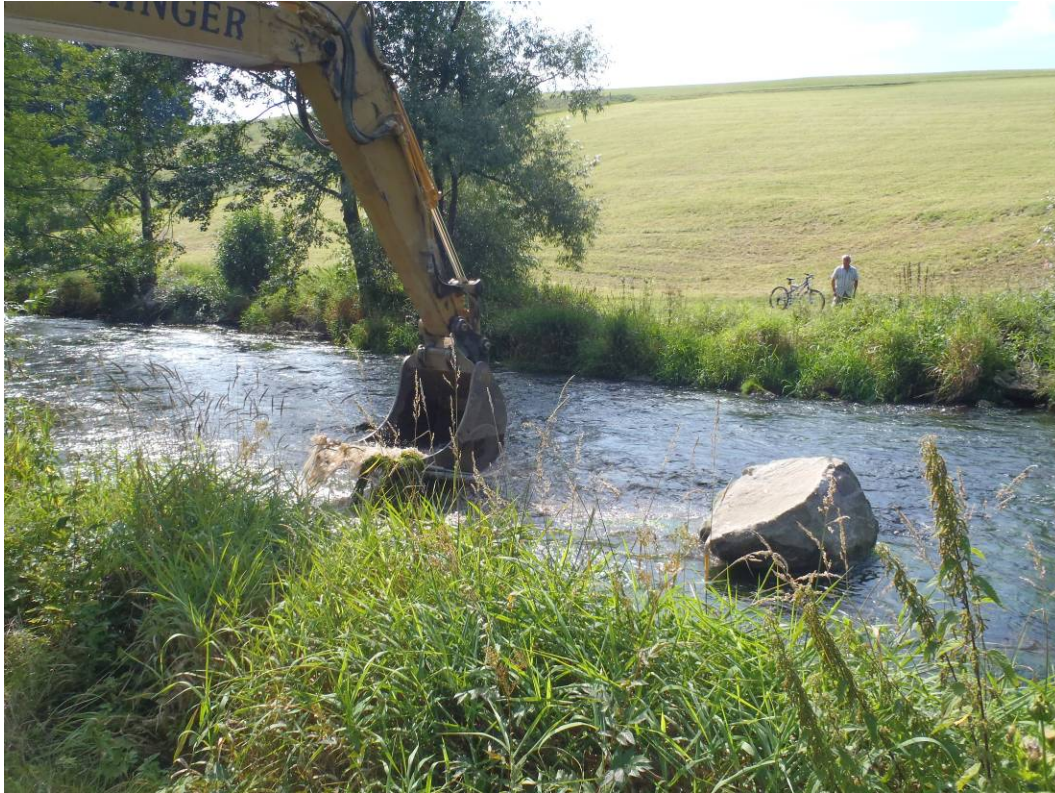
Abbildung 9. Abnahme der Deckschicht in der Pilotstrecke 1 (Bruckhäuser).

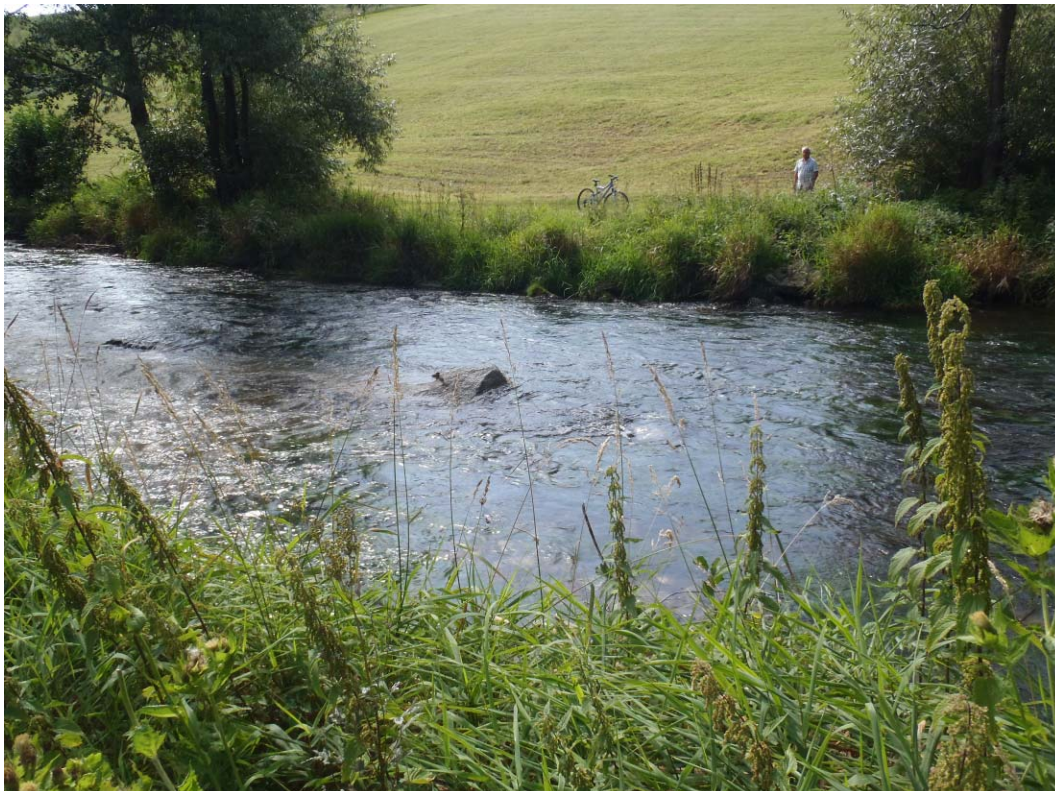
Abbildung 10. Zustand nach Fertigstellung der Restrukturierung mit bereits deutlichem Einfluss auf die Fließgewässerhydraulik bei Mittelwasser (Zunahme der Strömungsvariabilität im Vergleich zu Abbildung 9).

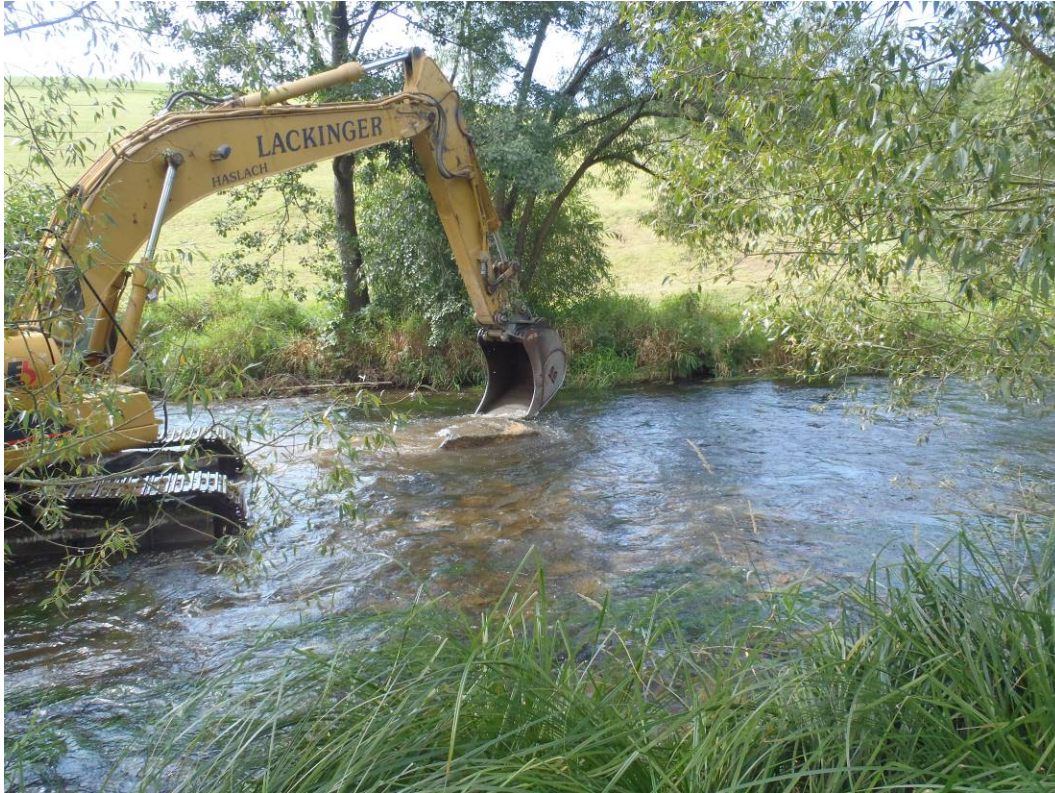
Abbildung 11. Positionierung eines Granitblocks in der Untersuchungsstrecke 1 (Bruckhäuser).

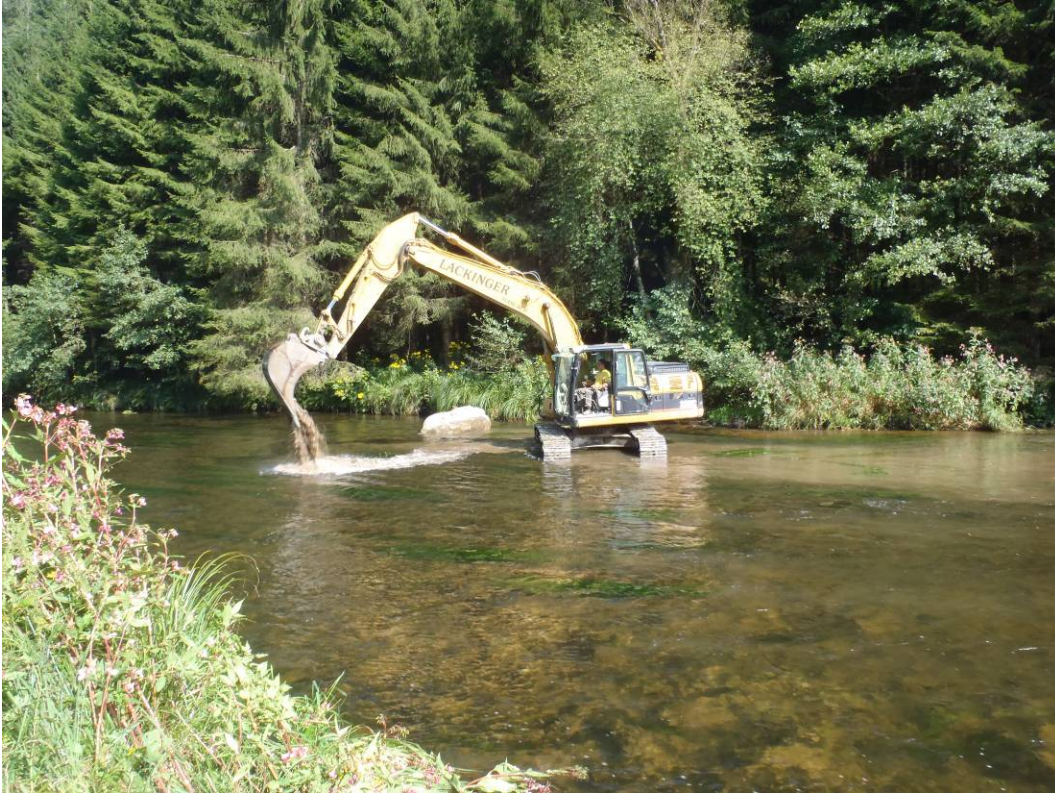
Abbildung 13. Partielle Entfernung der Deckschicht und Positionierung eines Granitblocks in der Untersuchungsstrecke 3 (Haslach).

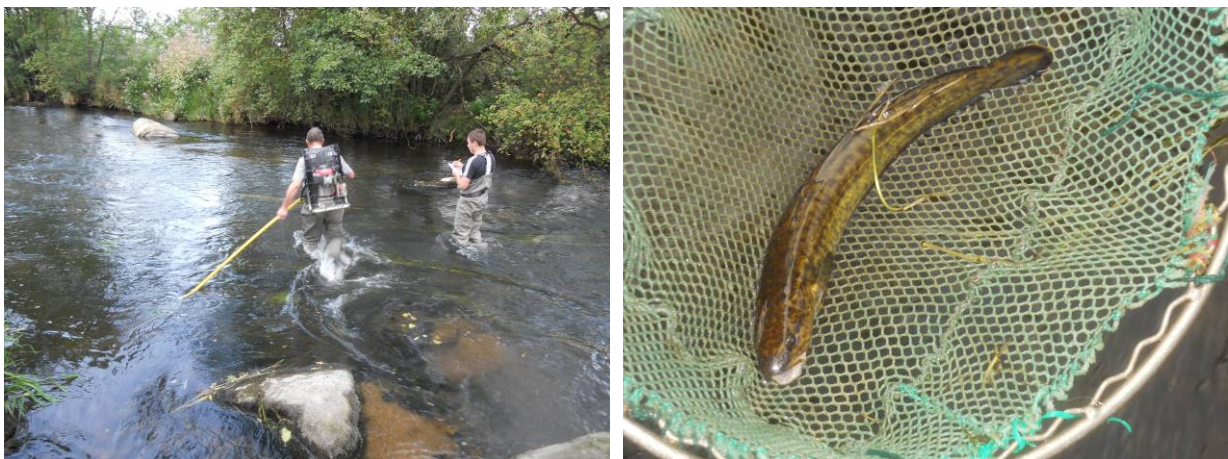
Abbildung 1. (a) Semi-quantitative Elektrofischerei (Strecke Bruckmühle), (b) Aalrutte (*Lota lota*) im Untersuchungsgebiet Bruckhäuser.

Gemäß dem Bescheid Wa10-153-4-2010-Ba der Wasserrechtlichen Verhandlung vom 19.04.2011 wurde auch nach Umsetzung der Restrukturierungsmaßnahmen an der Gr. Mühl eine fischökologische Bestandsaufnahme im August 2012 (22.8.2012 und 24.8.2012) bei Niederwasserabfluss durchgeführt (Post Monitoring). Diese erfolgte gleich dem Pre-Monitoring in semi-quantitativer Form (Abb. 1a), wobei ein Fokus auf den Nachweis des Vorkommens bzw. Fehlens der Fischart Äsche war. In den Abbildungen 2 - 4 sind die Ergebnisse der Bestandsaufnahme in den jeweiligen Untersuchungsstrecken dargestellt. In allen drei Befischungsabschnitten konnten Äschen in den 2+ Altersstadien (sub-adult) nachgewiesen werden. Im Pre-Monitoring 2011 wurde diese Altersklasse ausschließlich im Untersuchungsabschnitt Teufelmühle dokumentiert (Strecke 1 und Strecke 2 jeweils nur eine 1+ Äsche). Quantitativ konnte für *Thymallus thymallus* jedoch keine bedeutenden Zuwächse im Bestand nachgewiesen werden. Im Gegenteil, in der Strecke 3 (Teufelmühle) zeigten die Befischungsergebnisse für die 0+ Äschen eine Reduktion von 56 Individuen auf 3 Individuen. Hingegen nahmen in allen Untersuchungsstrecken die Anzahl der nachgewiesenen Fischarten zu (in allen Strecken +1). Besonders erfreulich war die Dokumentation von sub-adulten Aalrutten in der Strecke 1 (Abb. 1b), welche unmittelbar im Bereich der neu eingebrachten Blöcken gefangen wurden (Unterstände unter den Blöcken).

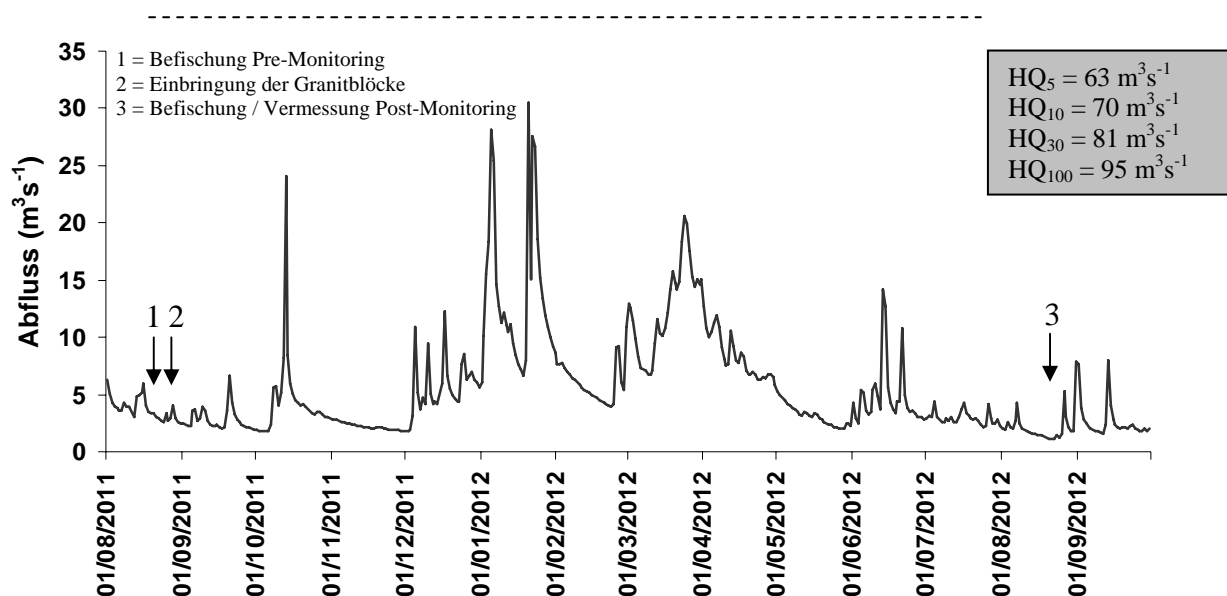
Abbildung 7. Abflussganglinie aufgezeichnet am Pegel Furtmühle im Zeitraum August 2011 – September 2012; das Einbringen der Steine bzw. der Zeitpunkt der Ausnahmen (morphologisch, Befischungen) sind in der Grafik eingezeichnet (schwarze Pfeile).

Die Umsetzung erfolgte nach den eingangs beschriebenen Kriterien in Bezug auf die Möglichkeiten der eigendynamischen Entwicklung von Fließgewässern (vgl. Bericht Pre-Monitoring), wobei für die volle Entwicklung der prognostizierten Sohlveränderungen die Hydrologie im Beobachtungszeitraum die maßgebliche dynamische Komponente bildet (Rahmenbedingung für die Substratzusammensetzung / - Heterogenität). In Abbildung 7 ist die Durchflussganglinie (aufgezeichnet am Pegel Furtmühle) über den Projektzeitraum dargestellt. Wie die Pegeldata zeigen, war der maximale Abfluss deutlich unter der Größenordnung eines einjährigen Hochwasserereignisses (HQ_1) gelegen.

$$HQ_1 = 47 \text{ m}^3 \text{ s}^{-1}$$

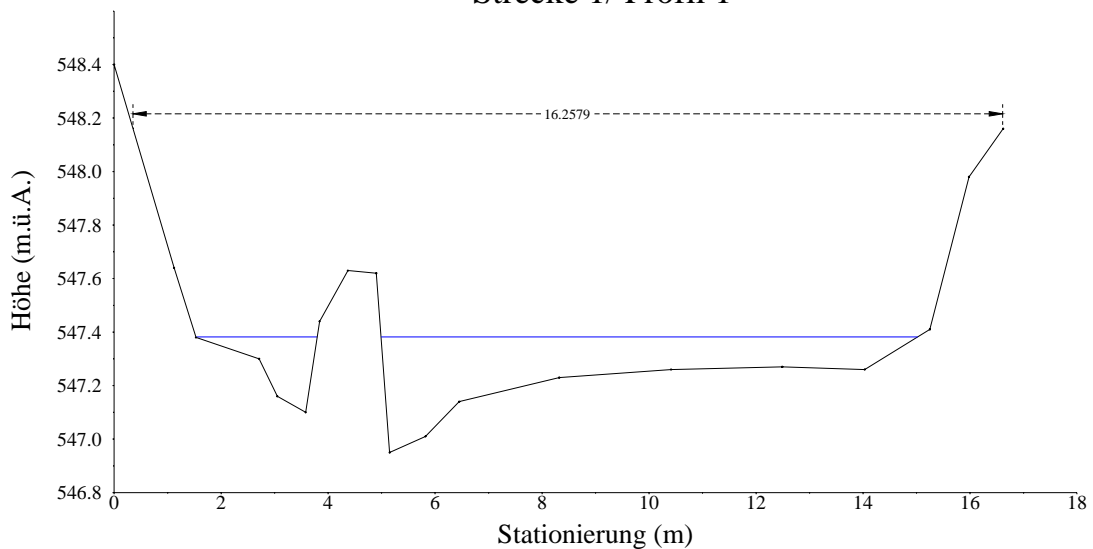
Strecke 1/ Profil 1

Abbildung 8. Repräsentativer Querschnitt der Restrukturierungsmaßnahmen im Untersuchungsabschnitt Bruckhäuser.

Neben den fischökologischen Aspekten galt es weiters, gemäß dem Bescheid Wa10-153-4-2010-Ba, die möglichen bzw. prognostizierten morphologische Entwicklungen der Maßnahmen (einbringen der Granitblöcke) zu dokumentieren. Dies erfolgte durch die terrestrische Vermessung (Leica TC805) von jeweils zwei repräsentativen Querschnitten in den jeweiligen Untersuchungsstrecken (n = 3). Die vermessenen Querschnitte wurden hinsichtlich ihrer flussmorphologischen Eigenschaften (max. Kolkentiefe, Querschnittsfläche der eingebrachten Blöcke und bordvolle Breite) ausgewertet und für weiterführende statistische Analysen aufbereitet. Die grafischen Auswertungen der Flussvermessung, durchgeführt im August 2012, sind in den Abbildungen 8 - 13 dargestellt.

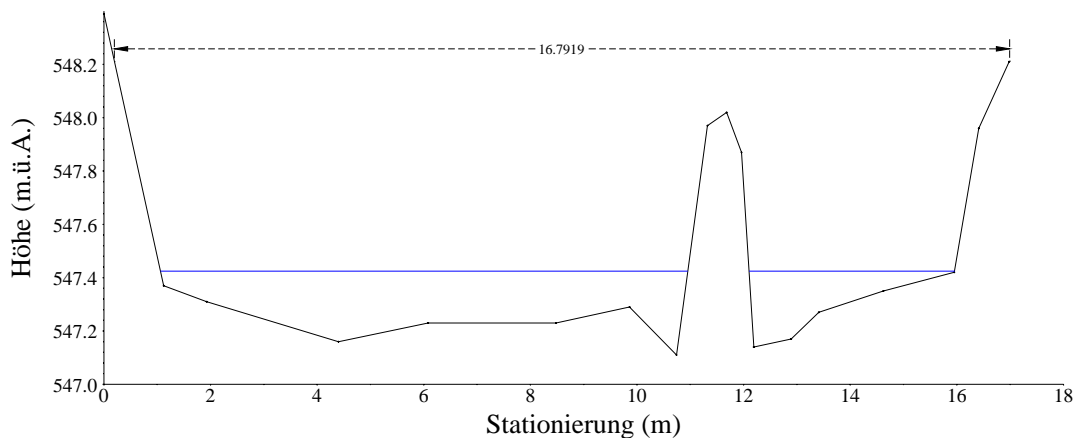
Strecke 1 / Profil 2

Abbildung 9. Repräsentativer Querschnitt der Restrukturierungsmaßnahmen im Untersuchungsabschnitt Bruckhäuser.

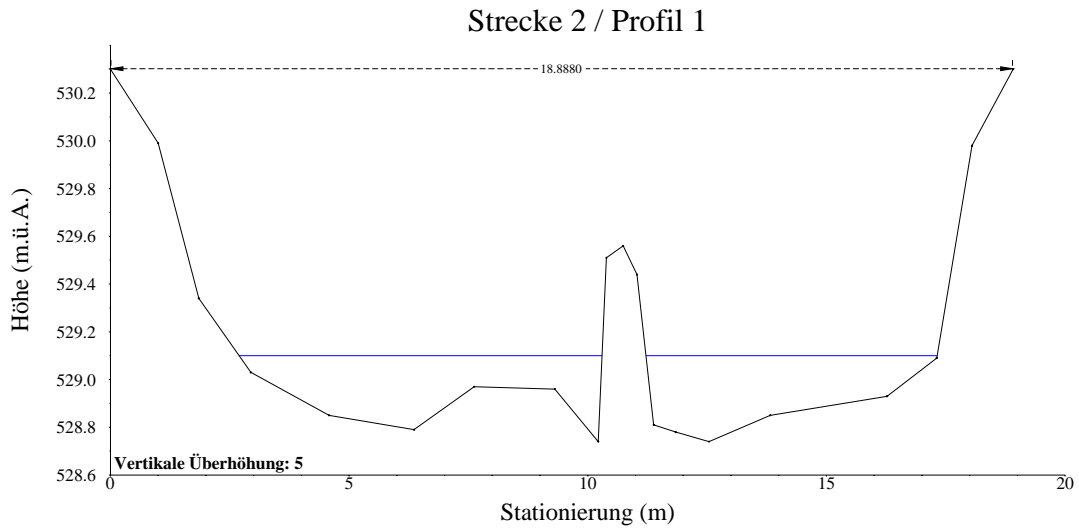
Abbildung 10. Repräsentativer Querschnitt der Restrukturierungsmaßnahmen im Untersuchungsabschnitt Bruckmühle.

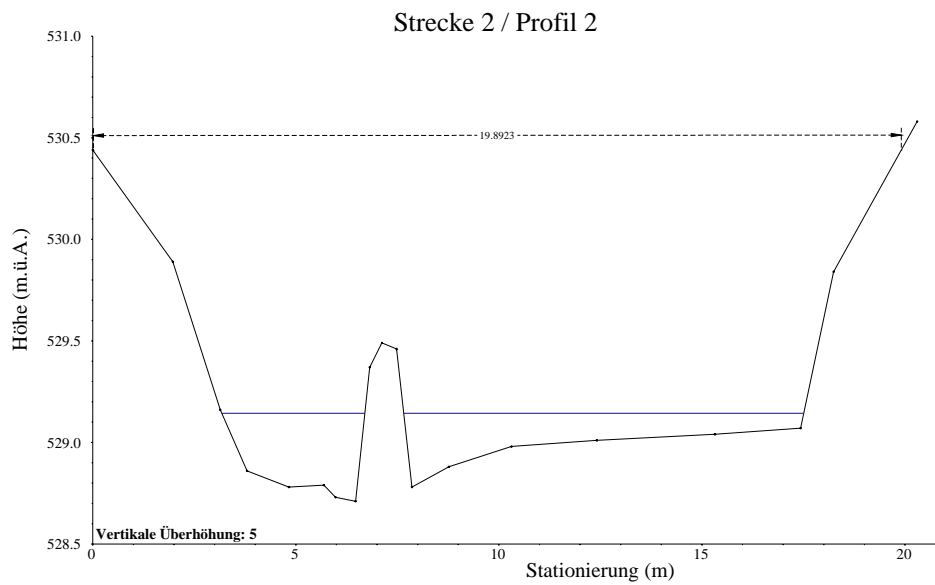
Abbildung 10. Repräsentativer Querschnitt der Restrukturierungsmaßnahmen im Untersuchungsabschnitt Bruckmühle.

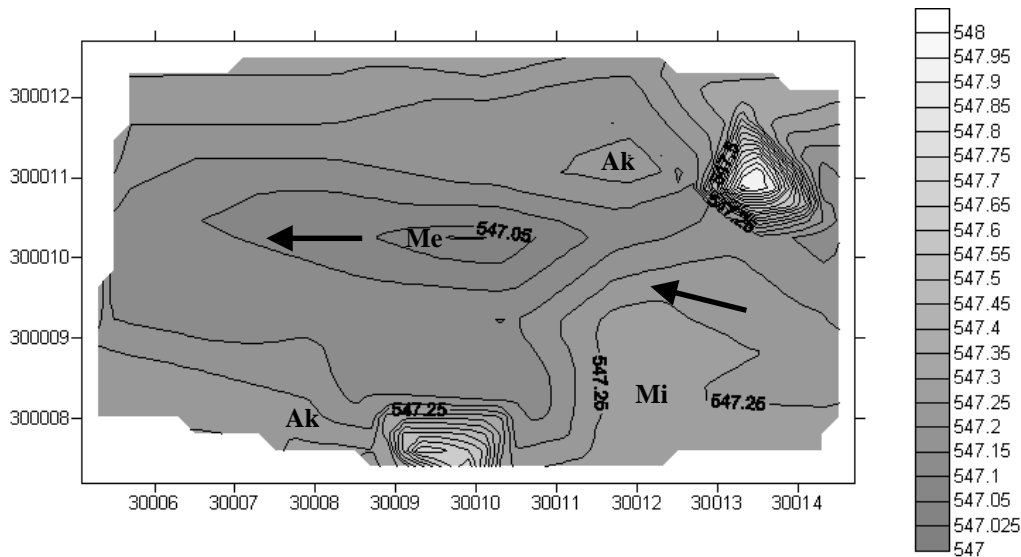
Abbildung 14. Darstellung der Gewässersohle in einem Detailabschnitt der Strecke 1 (Bruckmühle) in Form von Isotachen (a) und einer dreidimensionalen Perspektive (b); schwarze Pfeile zeigen die Fließrichtung; A = Akal ($d_m = 2 \text{ mm} - 2 \text{ cm}$), Mi = Mikrolithal ($d_m = 2 \text{ cm} - 6.3 \text{ cm}$), Me = Mesolithal ($d_m = 6.3 \text{ cm} - 20 \text{ cm}$).

Neben den tachymetrischen Aufnahmen des Gewässerquerschnitts wurden zusätzliche Verdichtungspunkte in einer der Detailstrecken (Bruckhäuser) terrestrisch erhoben, um eine dreidimensionale Darstellung der Morphologie bzw. auch die Verteilung der Substrate durch die strukturelle Wirkung der Maßnahmen in Bezug in Wechselwirkung mit den hydraulischen Veränderungen zu dokumentieren. Die Ergebnisse dieser detaillierten Aufnahme der Gewässertopographie sind in der Abbildung 14 dargestellt. Grund für die Auswahl dieses Detailabschnitts war die Anordnung der eingebrachten Granitblöcke, die nicht wie in den anderen Untersuchungsabschnitten der Gr. Mühl alternierend mit weiten Abständen zwischen den Strukturelementen, sondern in diesem Falle leicht versetzt nebeneinander in das aufgelockerte Flussbett (Abnahme der Deckschicht) eingebracht wurden.

Die topographischen Aufnahmen in diesem Detailbereich zeigen deutlich die Ausprägung einer Tiefenrinne zwischen den beiden eingebrachten Strukturelementen, die durch die Kontraktion des Abflusses zwischen den Blöcken hydraulisch induziert wurde (Abb. 14 b). Diese Rinnenstruktur zeigt in ihrer longitudinalen Charakteristik einen deutlich größeren Ausdehnungsbereich mit nutzbaren subadulten und adulten Äschenhabitaten als sie für die Auskolkungen (seitlich links und rechts entlang der eingebrachten Grantiblöcke) dokumentiert wurden. In einem weiteren Schritt wurde versucht mögliche hydro-morphologische Zusammenhänge aufgrund der topographischen Details der Vermessungsquerschnitte abzuleiten (Abbildungen 15 – 17). Mittels linearer Regression zeigte sich jedoch, dass keine direkten Zusammenhänge ($R^2 < 0.25$) zwischen der maximalen Kolkentiefe und der Größe der eingebrachten Steine (auch nicht unter Berücksichtigung der bordvollen Breite) bestehen bzw. auch die Kolkiefen links und rechts neben den eingebrachten Strukturelementen keine statistisch signifikanten Gemeinsamkeiten aufweisen (Abbildung 17).

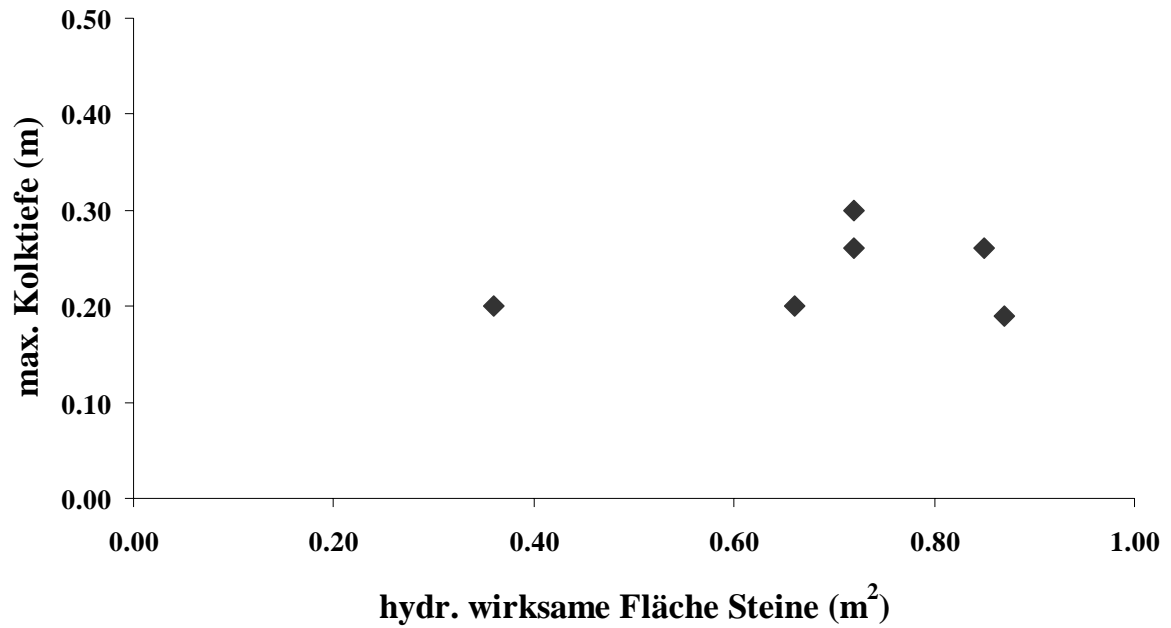
Abbildung 15. Gegenüberstellung der hydraulisch wirksamen Fläche der eingebrachten Granitblöcke mit den maximalen dokumentierten Kolkiefen im Gewässerquerschnitt.

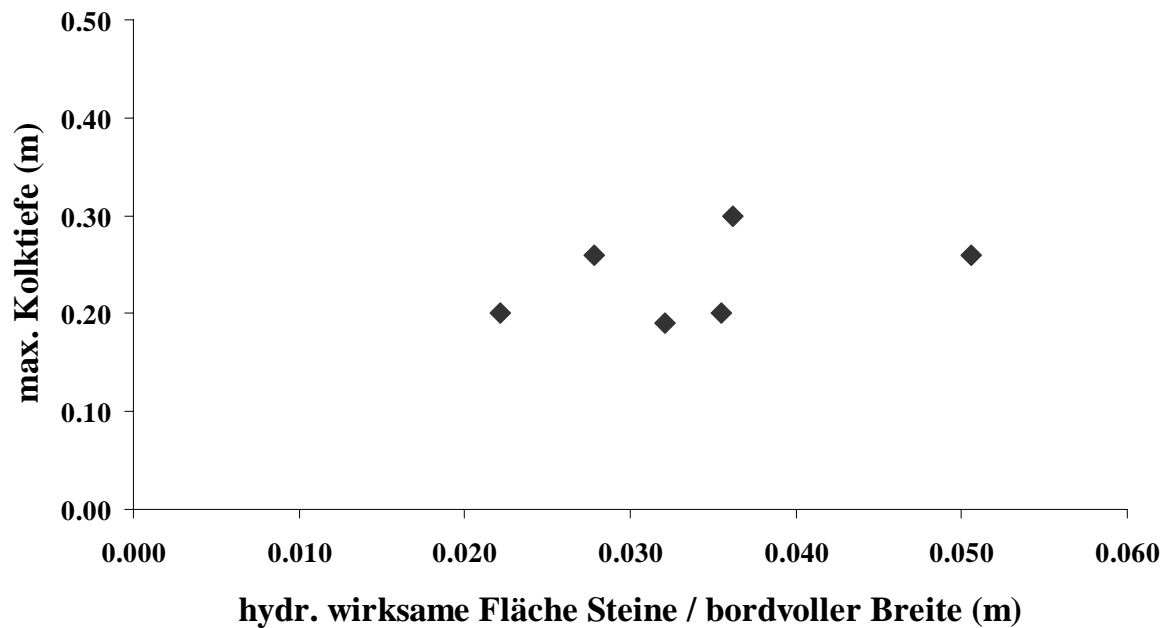
Abbildung 16. Gegenüberstellung der hydraulisch wirksamen Fläche der eingebrachten Granitblöcke in Bezug auf die bordvolle Breite des Gewässerabschnitts mit den maximalen dokumentierten Kolkiefen im Gewässerquerschnitt.
