Morphologischer Vergleich natürlicher und anthropogen veränderter Gewässerabschnitte im Krems-System

Gewässerschutz Bericht 38/2008

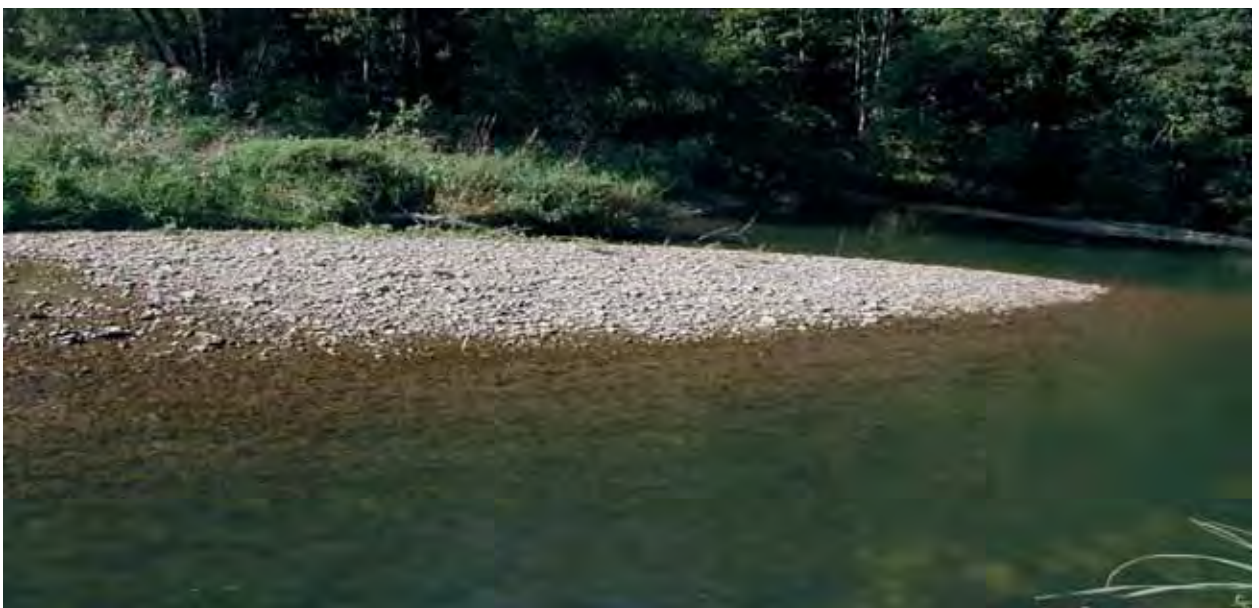
Abb. 1: Eine Schotterbank am Kremserufer bei Weifersdorf

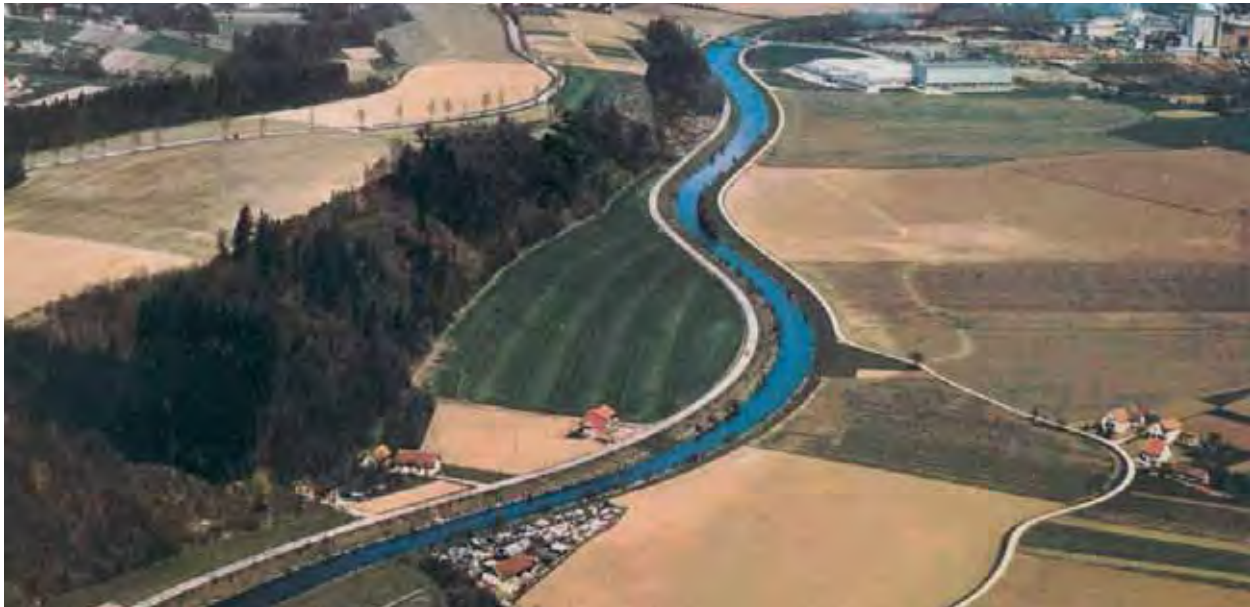
Abb. 2: Regulierung der Krens bei Weißenberg-Nettingsdorf (Quelle: PAPLHAM et al. 1976)

Die Regulierung eines Flusses (Abb. 2) führt nicht nur in den verbauten Gewässerabschnitten zu einer massiven Beeinflussung. Natürliche, von der aktiven Umgestaltung durch den Menschen großteils unberührt gebliebene Teilbereiche werden indirekt beeinträchtigt. Die auf Grund der Regulierungen erhöhte Fließgeschwindigkeit führt zu einer permanenten Eintiefung der Sohle und damit auch zur morphologischen Veränderung des Gewässers und seiner Uferbereiche außerhalb der verbauten Abschnitte. Zudem erfolgen in der Regel schon im Oberlauf der Flüsse Sicherungsmaßnahmen gegen Erosion, z.B.

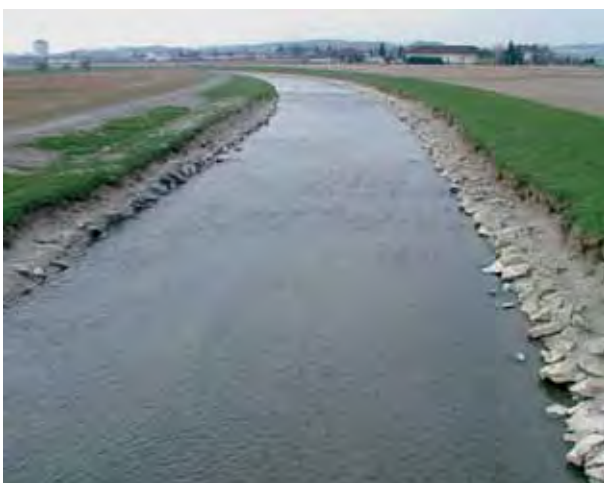
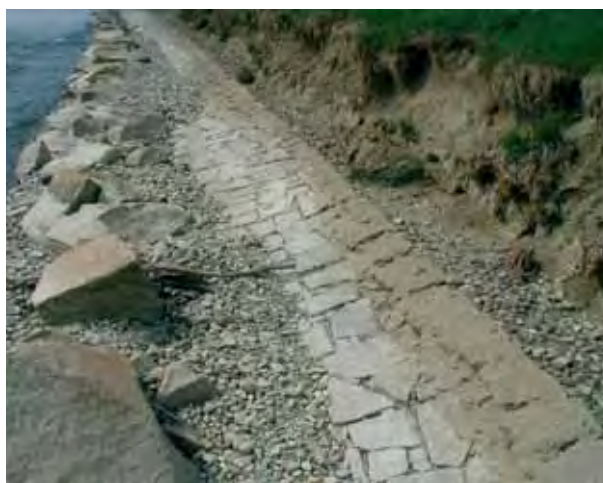
Abb. 3 und Abb. 4: Freigelegte Blockwurfsicherung an der Kreams nach dem Hochwasser im August 2002

Um den aus wasserbaulicher Sicht erwünschten Gewässerverlauf zu fixieren; wurden die Ufer mit massiven Blocksteinen gesichert. Die Breitenbeziehungsweise Ufererosion resultiert aus dem Bestreben des Gewässers seine Wassertiefe möglichst gering zu halten (ZUMBROICH et al. 1999). Außerdem weisen natürliche Flüsse über weite Strecken nie ein geradliniges Gewässerbett auf, sondern neigen zur Mäandrierung, Aufweitung oder Verzweigung. Wird das Gewässer begradigt, beginnt es wieder sein Flussbett umzugestalten und Prallbeziehungsweise Gleitufer auszubilden. Dem wurde noch vor wenigen Jahrzehnten flussbaulich mittels durchgehender Blockwurfsicherung an beiden Ufern entgegen gewirkt. Als Konsequenz daraus erhöht sich nun wieder der Druck auf die Ufer, die dann wiederum massiver gesichert werden müssen. Welche enormen Kräfte diese Breitenerosion im Hochwasserfall entwickeln kann zeigte sich an der Kreams bei der Hochwasserkatastrophe im August 2002. Zwischen Nettingsdorf und Ansfelden (entspricht reguliertem Abschnitt 8) wurde die im Laufe der Jahrzehnte überwachsene Blockwurfsicherung freigelegt (Abb. 3 und 4).

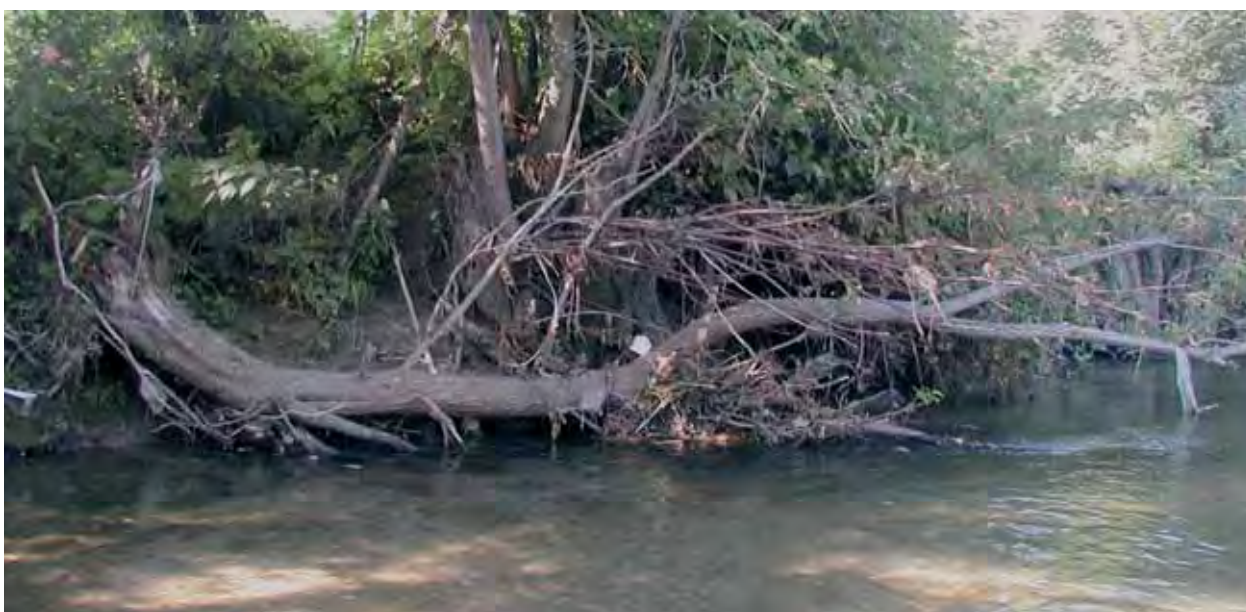
Abb. 5: Beispiel einer Totholzansammlung in der Krems bei Rohr im Kremstal

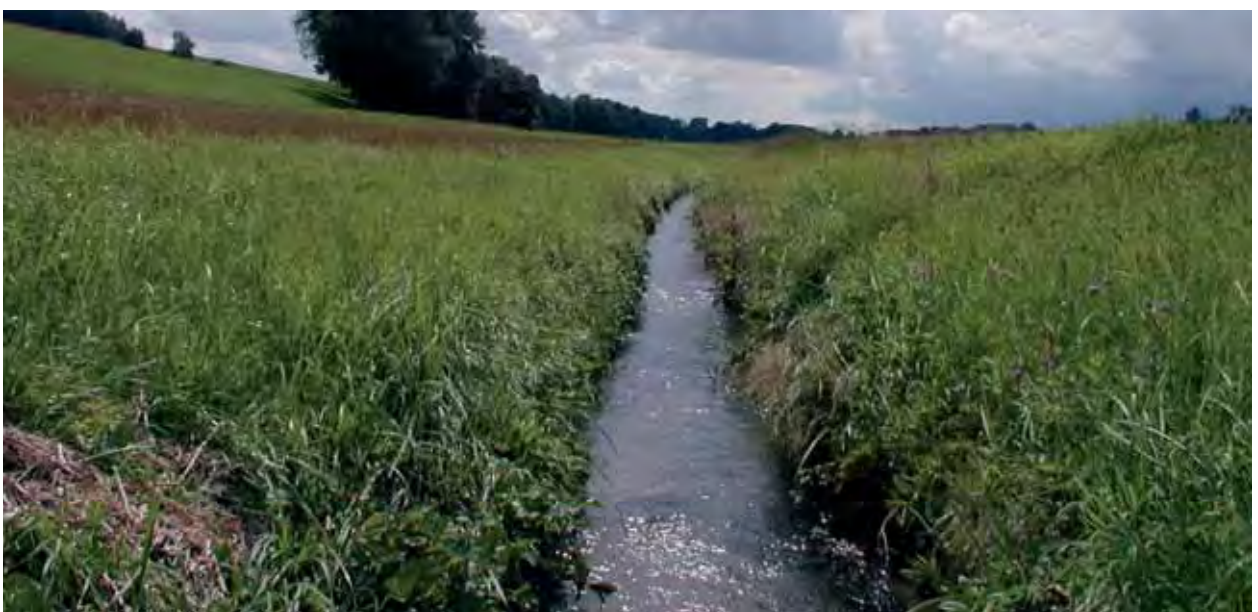
Abb. 6: Das Ufer des Reiflbaches zwischen Straß und Burg ist ein Beispiel für fehlende Vegetation

Durch fehlende Ufervegetation (Abb. 6) mangelt es aber auch an Strukturen im Gewässer, die sich natürlicherweise durch überragende Äste, unterpülte Bäume und Ufer, Wurzelbänke und Eintrag von Holz und Laub entwickeln. Lediglich Blockwurf kann in völlig ausgeräumten Gewässern bedingt für eine minimale Strukturverbesserung sorgen. Durch das Fehlen der Ufervegetation ist aber nicht nur die Struktur- und damit auch Habitatausstattung beeinträchtigt, durch die mangelnde Beschattung wird das Gewässer auch unnatürlich stark erwärmt. Sowohl die aquatische Fauna als auch der Nährstoffhaushalt reagieren sehr sensibel auf Temperaturerhöhungen. Mit zunehmender Temperatur sinkt der Sauerstoffgehalt des Wassers, weil weniger Sauerstoff in gelöster Form vorliegt. Gleichzeitig laufen die

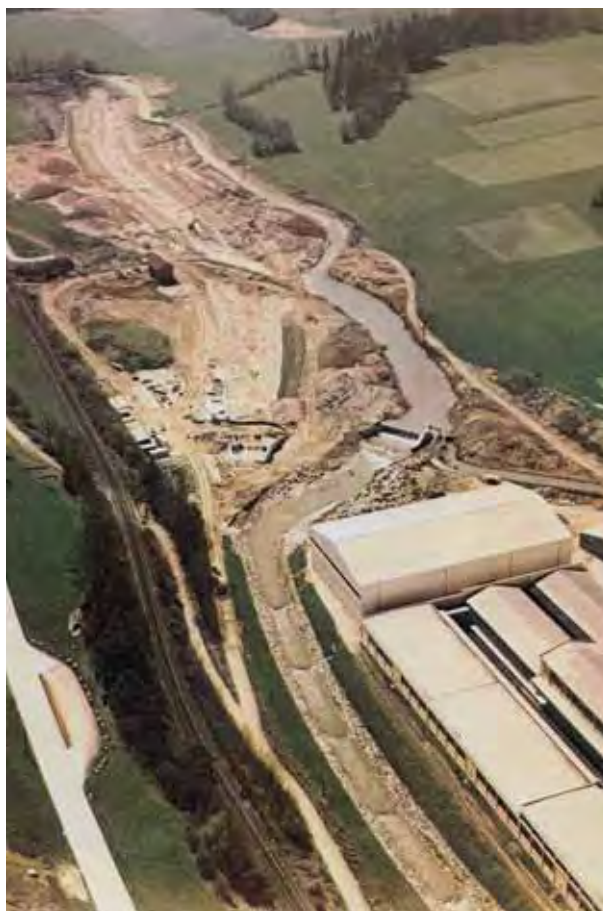
Abb. 8: Regulierungsarbeiten an der Kriem in den 1970-er Jahren bei Wartberg (Quelle: PAPLHAM et al. 1976)

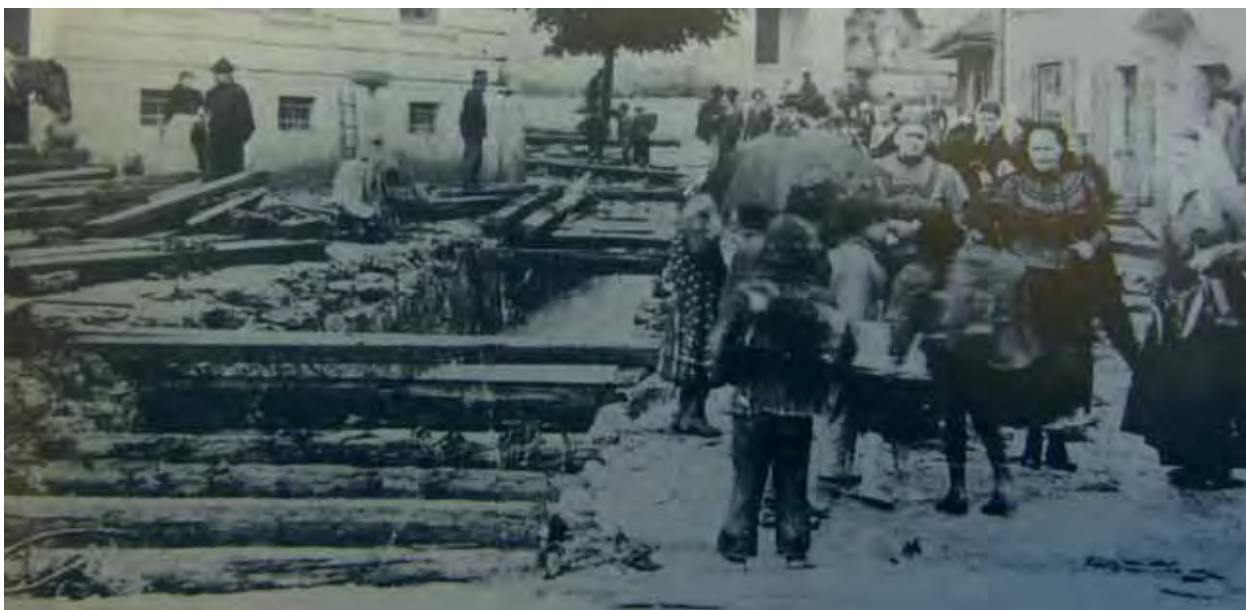
Abb. 11: Der Marktbach in Neuhofen nach dem Hochwasser 1906 (Quelle: STÖGMÜLLER 1990)

verschlang große Geldsummen. Der durch Neuhofen verlaufende Marktbach wurde damals unter enormem körperlichem Einsatz händisch verbaut und später dann sogar mit Holzbrettern abgedeckt. Als 1906 ein gewaltiges Hochwasser den Rathausplatz überschwemmte, wurde die Abdeckung des Marktbaches weggerissen. Das mitgeführte Geschiebe und die starke Sohleintiefung gefährdeten die Fundamente der angrenzenden Häuser (Abb. 11). In der Folge verlegte man den Marktbach in ein unterirdisches Betonbett.

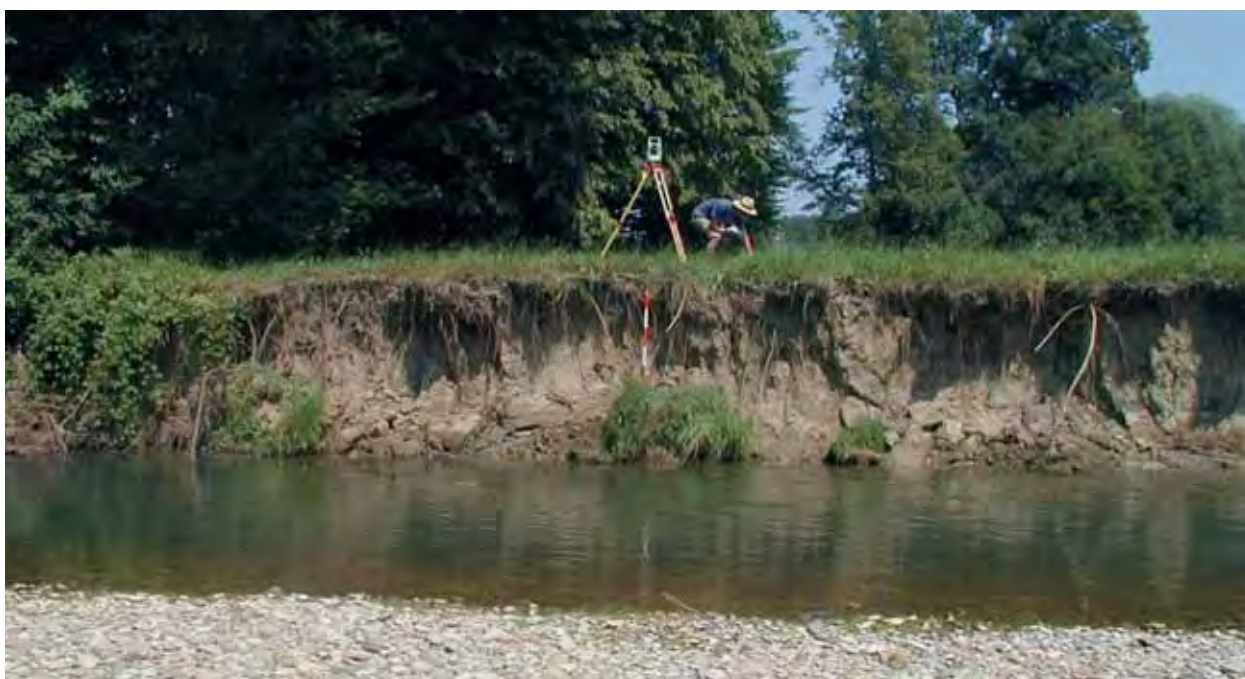
Abb. 12: Geodätische Vermessung eines Kreamsprofils

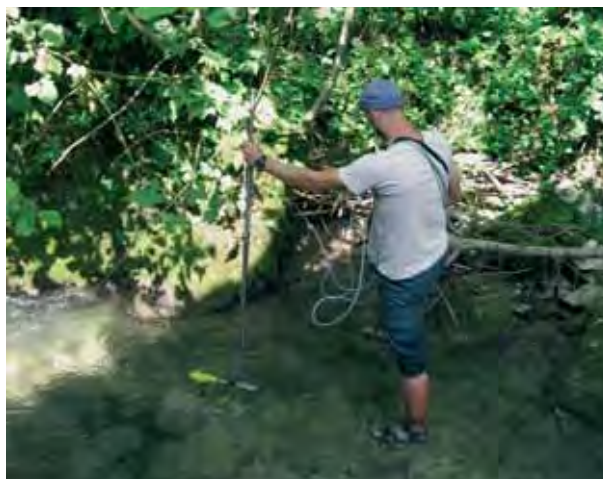
Abb. 14: Die Fließgeschwindigkeitsmessung erfolgte mit einem magnetisch-induktiven Strömungssensor (Ott Nautilus C 2000 / Sensa Z 300).

An 40 Profilen wurden mit einem Induktions-Strömungsmessgerät zusätzlich Fließgeschwindigkeitsmessungen vorgenommen. Dazu wurde je nach Profillänge alle 50 bis 70 cm, aber mindestens an drei Punkten pro Profil, eine Messung durchgeführt (Abb. 14). Pro Punkt erfolgte eine 30 Sekunden lange Messung über die das Messgerät automatisch einen Mittelwert bestimmt. Diese Punktwerte wurden in eine Tabelle übertragen und grafisch aufbereitet.

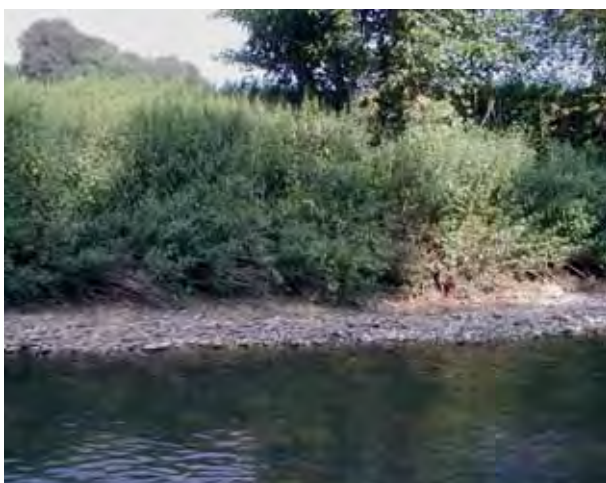
Abb. 15: Beispiel für eine Schotterbank am Ufer der Krems

Links- und rechtsufrig situierte Schotterbänke fanden sich im Projektgebiet in unterschiedlichster Flächenausdehnung (Abb. 15). Die mittlere Korngröße dieser Bänke liegt zwischen 20 mm und 70 mm, das hauptsächlich beteiligte Substrat ist demnach dem Mikro- und Mesolithral zuzuordnen. Je nach Größe, Alter und spezifischer Lage der Schotterbänke kann Vegetation entweder völlig fehlen oder in Form von krautigen Pflanzen oder Gehölzen vorhanden sein. In den meisten Fällen, vor allem bei unbewachten Schotterbänken, fallen die Flanken relativ flach zur Gewässersohle hin ab und gehen

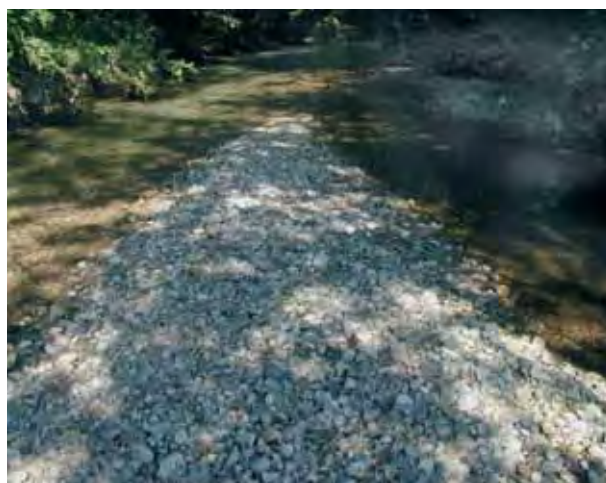
Abb. 16: Beispiel einer Schotterbank im Stromstrich der Krems

Der Mesohabitattypus Schotterbank im Stromstrich (Abb. 16) unterscheidet sich von der Schotterbank am Ufer dadurch, dass hier an allen Seiten flach abfallende Flanken vorhanden sind und damit die submersen und für Fische als Habitat nutzbaren Flächen in Relation zur Gesamtfläche deutlich stärker repräsentiert sind. An der Krems sind Schotterbänke im Stromstrich aufgrund ihrer stärkeren Dynamik wesentlich seltener bewachsen als Schotterbänke am Ufer. Auch bei diesem Typus wird die gesamte Fläche kartiert und gegebenenfalls die Größe des emersen Anteils gesondert angegeben.

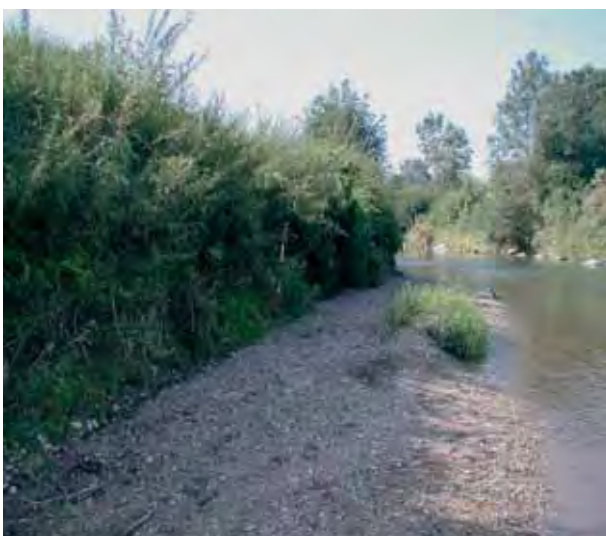
Abb. 17: Beispiel einer Kiesbank der Krems

Im Unterschied zu Schotterbänken setzen sich Kiesbänke (Abb. 17) aus Substratbestandteilen zwischen 2 mm und 2 cm Korngröße, also aus der Fraktion des Akal, zusammen und erscheinen demnach wesentlich feinkörniger. Wie bei den Schotterbänken wurde jeweils die Gesamtfläche aufgenommen. Falls Anteile der Kiesbänke über die Wasseroberfläche ragten, wurden wiederum die Höhe und ungefähre Größe dieser Fläche extra angeführt.

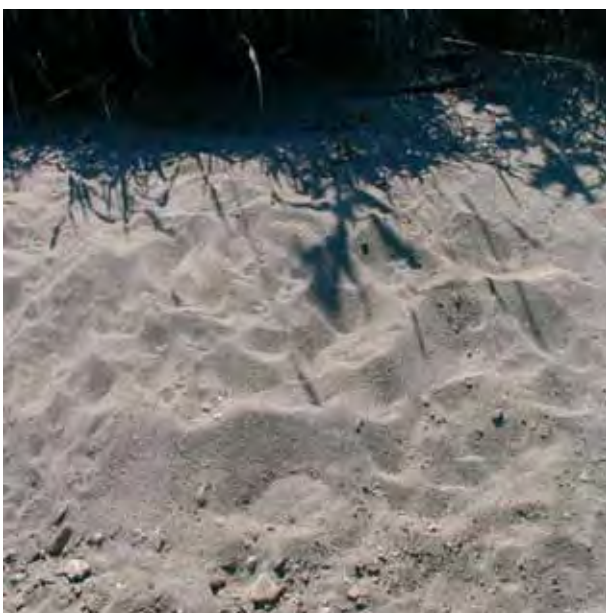
Abb. 18: Beispiel einer Sandbank am Ufer der Krems

Aus noch feineren mineralischen Partikeln sind Sandbänke (Abb. 18) aufgebaut, hier liegt der Schwerpunkt auf der Psammalfraktion mit Korngrößen unter 2 mm. Sandbänke entstehen in Fließstrecken üblicherweise in strömungberuhigten Uferbereichen, im Stromstrich ist die Schleppkraft des Wassers für die Entstehung und Etablierung derart feinkörniger Anlagerungen zu groß. Lediglich in Stausituationen können sich Sandbänke auch im Stromstrich entwickeln. Wurde bei den Kartierungsarbeiten Mischtypen zwischen Sand- und Schotterbänken vorgefunden, so wurden sie dem Mesohabitattypus zugewiesen, der den größeren prozentuellen Anteil aufweist, wobei der Anteil anderer Korngrößen gesondert vermerkt wurde. Auch die Flächen der Sandbänke wurden unabhängig von der Benetzung als Gesamtstrukturflächen kartiert. Etwaige emerse Anteile wurden separat vermerkt.

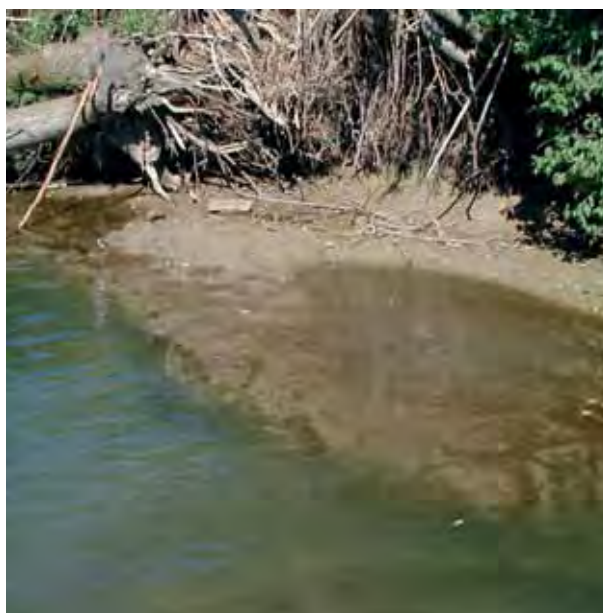
Abb. 19: Beispiel einer Schlammbank in der Krems

Schlammbänke setzen sich aus noch feineren mineralischen und zusätzlich organischen Bestandteilen zusammen und finden sich nur an Stellen mit stark reduzierter Strömung, etwa in Stauen, Kehrströmungsbereichen oder in durch Totholz geschützten Uferbereichen (Abb. 19).

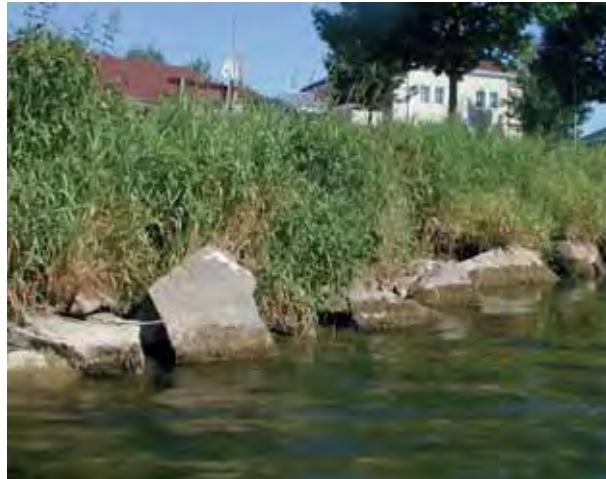
Abb. 20: Beispiel für lose Steinsicherungen beziehungsweise Blockwurf in der Kreams

Unter dem Begriff lose Steinsicherung (Abb. 20) werden all jene zumindest teilweise submersen Ufersicherungen zusammengefasst, die aus Wasserbausteinen mit einem Durchmesser über 20 cm bestehen. Da die Blöcke mit ihren Zwischenräumen in erster Linie vertikale Strukturen darstellen, deren benetzte Flächenanteile sich mit schwankenden Wasserständen nicht wesentlich verändern, wurden nur jene Flächen erhoben, die auch tatsächlich als aquatischer Lebensraum genutzt werden können, also die Länge der Blockwurfsicherung multipliziert mit ihrer mittleren benetzten Breite.

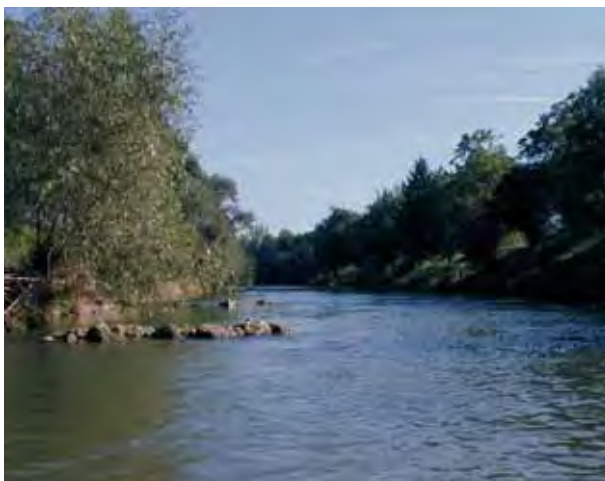
Abb. 21: Beispiel für eine Buhne in der Kreams

Buhnen sind senkrecht in einem bestimmten Winkel eingebaute Konstruktionen, die der Strömunglenkung oder dem Uferschutz dienen (Abb. 21). In diese Kategorie fallen sämtliche buhnenartige Strukturen jeglichen Materials, wobei auch submerse Buhnen oder Buhnenteile berücksichtigt wurden. In regulierten Abschnitten sind sie neben der Blockwurfsicherung am Ufer oft die einzige Struktur.

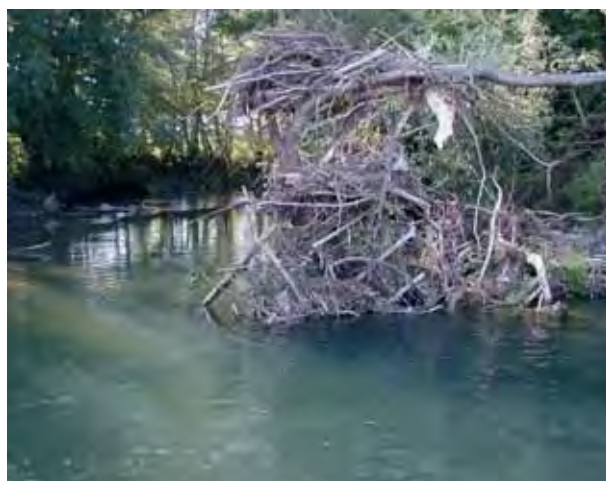
Abb. 22: Beispiel für eine Totholzansammlung in der Kreams

Totholzansammlungen müssen das Kriterium der Mindestgröße von 1 m² erfüllen, um bei der Mesohabitatkartierung berücksichtigt zu werden. Darunter fallen Wurzelstöcke, Baumstämme, Äste, Zweige und andere organische Materialien

(Abb. 22). Totholzansammlungen stellen einen wichtigen Lebensraum für die aquatische und an das Gewässer gebundene Tierwelt dar und dienen zahlreichen Benthosorganismen als Nahrungsquelle.

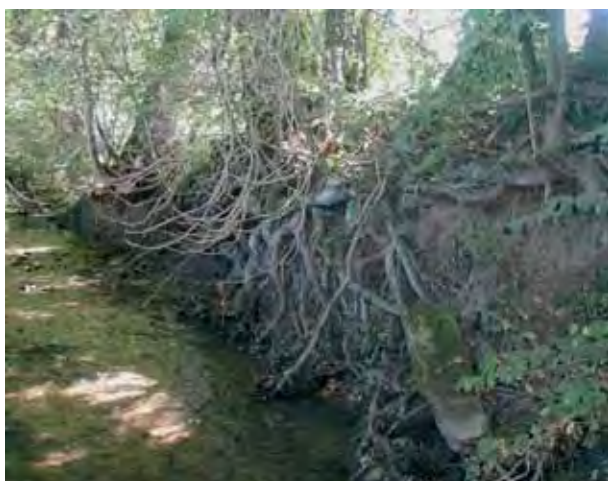
Abb. 23: Beispiel für ein unterspültes Ufer

Unabhängig von ihrer geologischen Beschaffenheit werden unter „unterspültes Ufer“ sämtliche Uferstrukturen zusammengefasst, in die durch die Erosionskraft des Wassers Unterstände geformt wurden. Sowohl erodierte Felswände als auch unterspültes Erdreich an unbefestigten Böschungen fallen unter diesen Mesohabitattypus (Abb. 23).

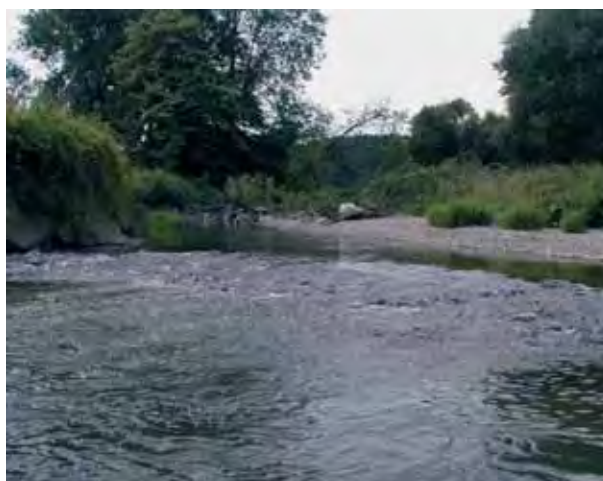
Abb. 24: Beispiel einer kurzen Furt in der Krems

Furten sind flach überströmte Abschnitte mit geringer Tiefenvarianz, die sich meist über die gesamte Gewässerbreite erstrecken (Abb. 24). Allerdings ist hier stets eine deutliche Gefälleänderung gegenüber den flussaufwärts und flussabwärts gelegenen Abschnitten zu erkennen. Furten sind typischerweise zwischen einander versetzt gegenüberliegenden Uferbänken ausgebildet, das Strömungsbild in einer Furt ist stets turbulent. Weiters sind Furtabschnitte immer deutlich kürzer als die später beschriebenen Flachwasserstrecken.

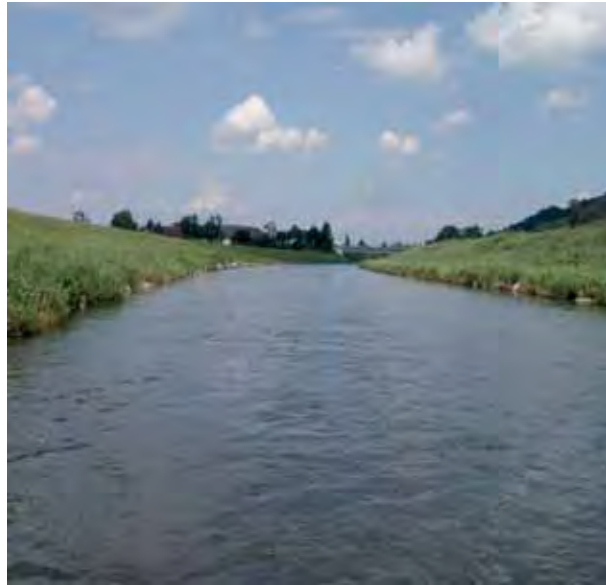
Abb. 25: Beispiel für eine monotone Regulierungstrecke im Unterlauf der Krems

Regulierungstrecken sind weitgehend strukturelose Gewässerbereiche mit monotoner Tiefen- und Strömungsverteilung innerhalb eines Regulierungsabschnittes (Abb. 25). Solch eine Strecke nimmt in der Regel die gesamte Bettbreite ein und kann in manchen Bereichen durchaus größere Wassertiefen aufweisen, was sie von einer anthropogenen Flachwasserstrecke unterscheidet. Diese Wassertiefen entstehen durch Sohleinbauten, die dem Gefälleabbau dienen. In der Umgebung dieser Einbauten kommt es zu Auskolkungen, die in manchen Fällen sehr große Tiefen erreichen können.

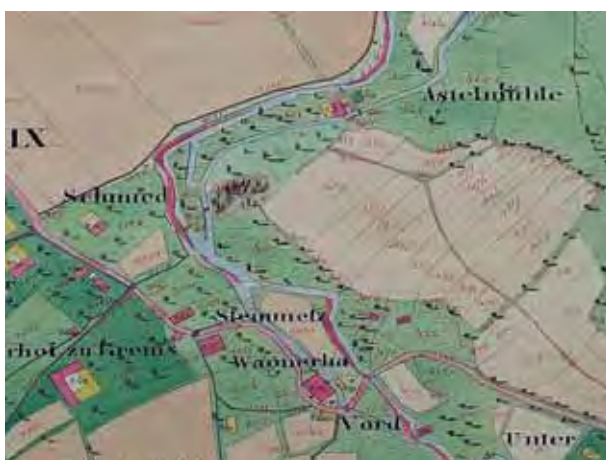
Abb. 26: Ausschnitt eines Kreamsabschnittes in der Urmappe aus den Jahren 1809 bis 1819

Die jeweiligen Parzellen sind in der Urmappe je nach ihrer Nutzung farbig dargestellt: Steinbauten beispielsweise sind rot, Holzbauten gelb, öffentliche Gebäude kräftig rot und Gewässer blau dargestellt (www.ivflserver.boku.ac.at, 7.2.2007).

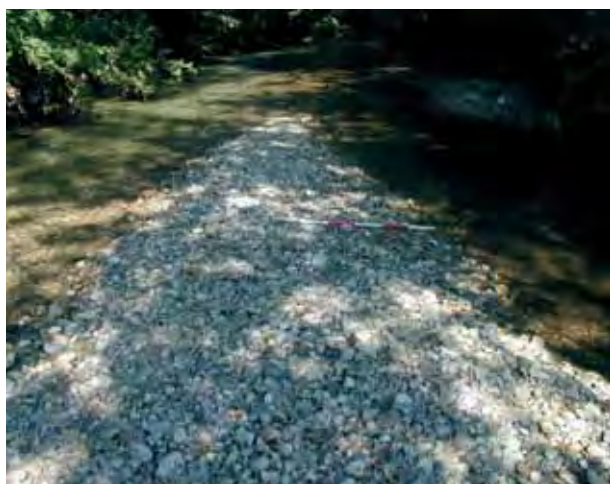
Abb. 30: Schotterbank im Profil 2 des unregulierten Kremns abschnittes 2 bei Inzersdorf (siehe auch Abb. 32)

structures“ wie Rinner, Kolke, Bankstrukturen, Wurzelteller usw. sind mit Hilfe der geodätischen Vermessung erfassbar. Z.B. sind die Bänke in Abb. 30 und Abb. 31 in der Profilvermessung (Abb. 32 und Abb. 33) erkennbar und auch Strukturen, wie Rinner und Wurzelsteller (siehe. Abb. 34 und Abb. 35) gut identifizierbar.

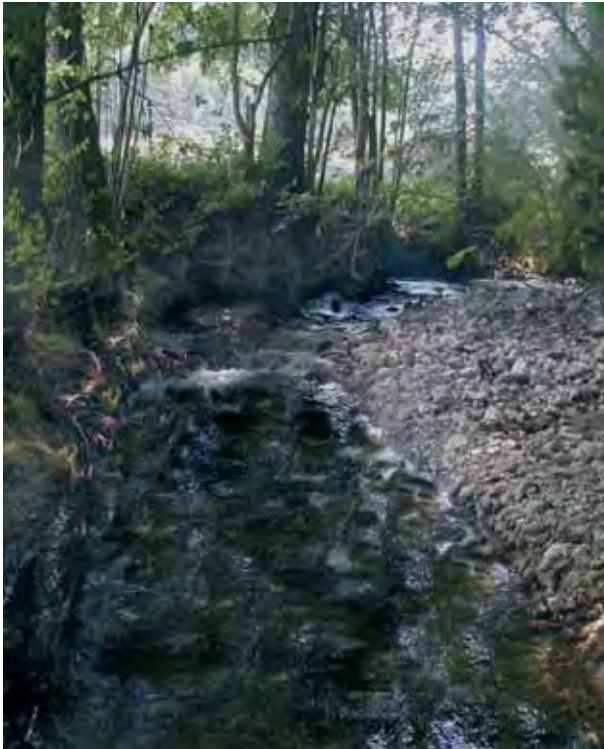
Abb. 34: Das strukturnahe Profil 8 des unregulierten Abschnittes 1 der Krens bei Micheldorf (siehe auch Abb. 36, Blickrichtung flussaufwärts)

Schlamm-, Sand-, Kies- und Schotterbänke (Abb. 34 und Abb. 35) entwickeln sich durch die Strömungsverhältnisse im Gewässerbett. In einem natürlich pendelnden und strukturreichen Gewässer sind die Strömungsverhältnisse sehr abwechslungsreich und forcieren damit die Entstehung von morphologischen Strukturen. Der Strukturreichtum des Profils 8 im Abschnitt 1 der Krens, der sich in den Abb. 34 und Abb. 35 zeigt, ist

auch im Vermessungsprofil in Abb. 36 erkennbar. Sowohl die Schotterbank als auch der sich daraus ergebende Rinnen samt Wurzelgeflecht sind ersichtlich. Die Einengung des Querschnittes durch die Schotteranlagerung lenkt die Strömung an das orographisch rechte Ufer und führt dort zu einer Unterspülung des Wurzelkörpers. Dieser wiederum stellt einen guten Lebensraum für die aquatische Fauna dar.

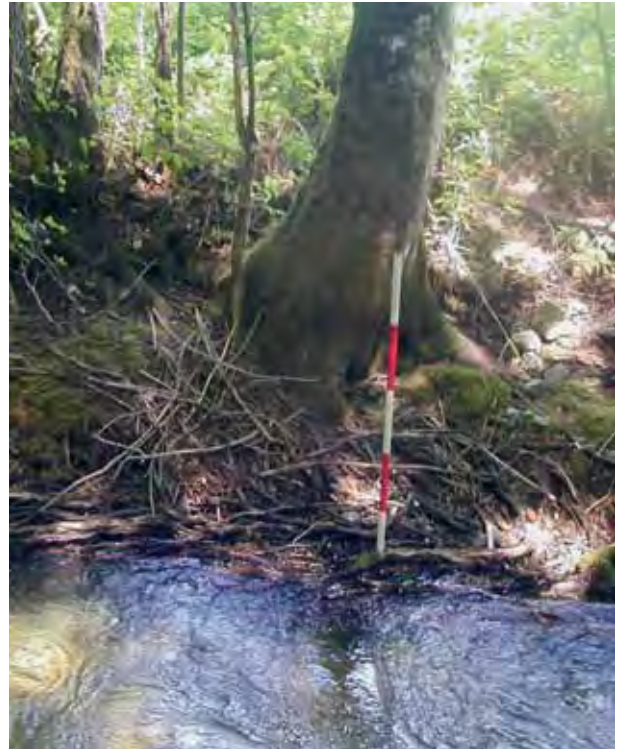
Abb. 35: Detail des Wurzelgeflechtes am orographisch rechten Ufer des Profils 8 des unregulierten Abschnittes 1 der Krens bei Micheldorf

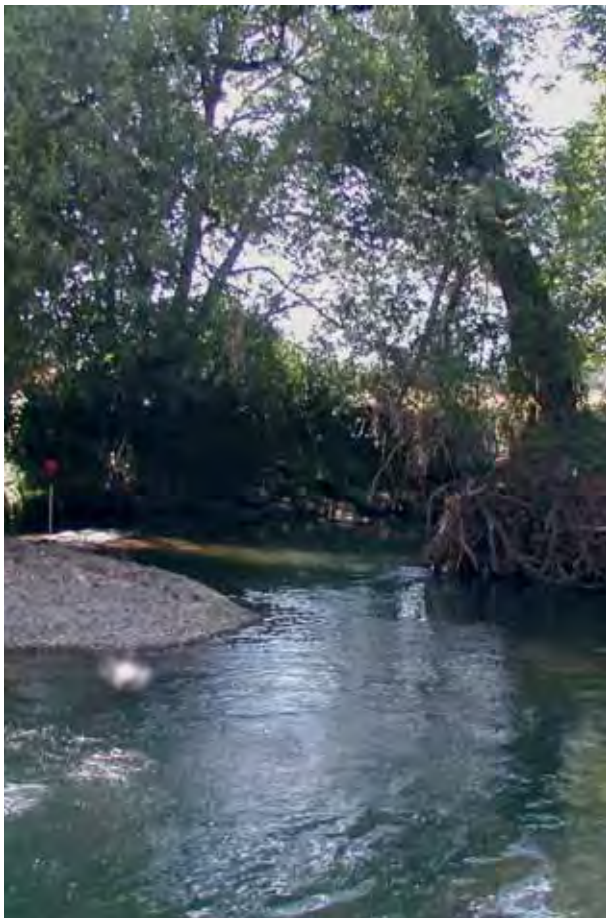
Abb. 37: Das naturnahe Profil 10 des unregulierten Abschnittes 3 der Krens bei Sautern (siehe auch Abb. 39)

Der Abschnitt 3 der Krens bei Sautern ist einer der am natürlichsten erhaltenen Abschnitte der Krens. Hier kann sich die Krens weitgehend unbeeinflusst von flussbaulichen Maßnahmen entwickeln und es findet sich bereits auf kleinem Raum eine Vielzahl von sehr heterogen aus-

geprägten Habitattypen. Wie in Abb. 37, Abb. 38 sowie Abb. 39 ersichtlich, finden sich Schotterbänke, Schlammbänke, unterspülte Ufer, Wurzelgeflechte, Rinner und Kolk dicht nebeneinander und bedingen damit eine enorme Habitatvielfalt.

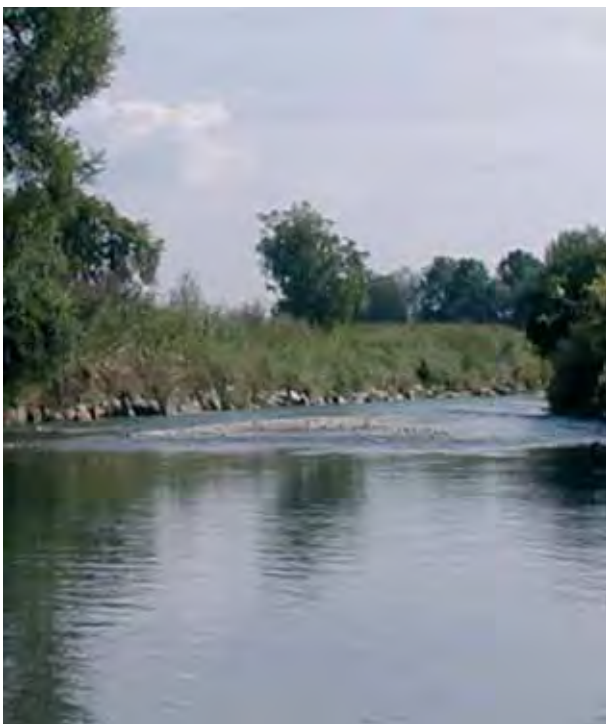
Abb. 40: Das Profil 1 des unregulierten Abschnittes 8 des Kremsunterlaufes bei Ansfelden als Beispiel für eine Schotterbank im Stromstrich (siehe auch Abb. 42). Im Hintergrund ist eine lokale Ufersicherung zu sehen

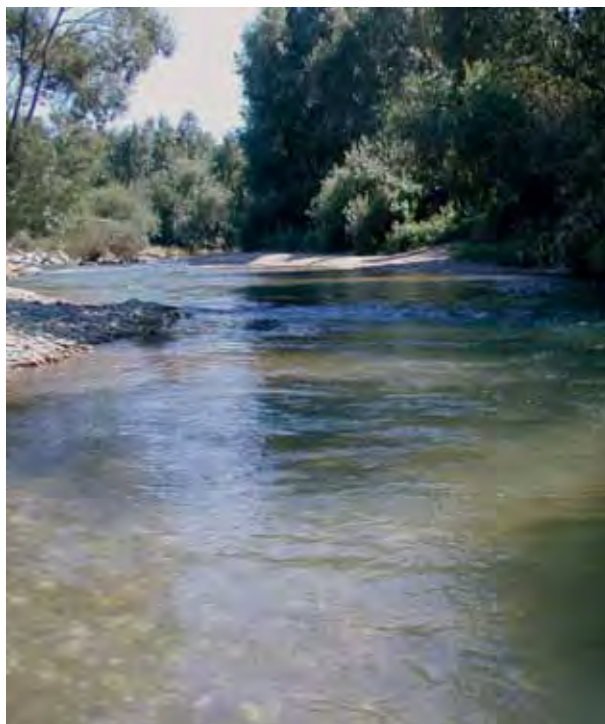
Abb. 41: Das Profil 10 des Abschnittes 6 der Krems bei Weifersdorf zeigt die im Vermessungsprofil (Abb. 43) erkennbare Schotterinsel und den dazugehörigen Rinner

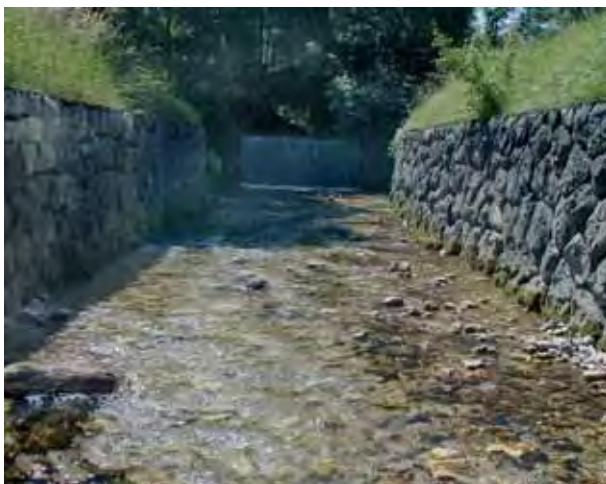
Abb. 44: Das Profil 1 im regulierten Abschnitt 1 der Krems bei Micheldorf (siehe auch Abb. 46) als Beispiel für eine Kanalisierung mit Sohlpflasterung und Ufermauer

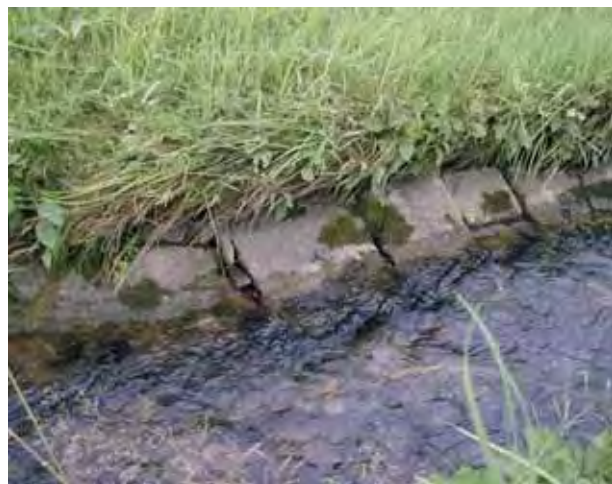
Abb. 45: Die Sohlpflasterung des Reiflbaches zwischen Straß und Burg (siehe auch Abb. 47), die eine dynamische Veränderung der Uferlinie oder der Gewässersohle praktisch unmöglich macht

Regulierungen greifen stark in die morphologische Ausgestaltung der Profile ein. Die dynamische Umgestaltung des Gewässerbettes und seines Ufers wird mittels Blockwurfsicherungen und Sohlstabilisierungen weitgehend unterbunden. Besonders Pflasterungen der Sohle und des Ufers (Abb. 44 und Abb. 45) erlauben lediglich

die Umlagerung des Sedimentes in longitudinaler Richtung, nicht aber eine geländemorphologische Entwicklung. Strukturen wie Kolke, Furten, Rinner oder unterspülte Ufer können sich kaum entwickeln und sind daher in den hart regulierten Abschnitten Mangelhabitate.

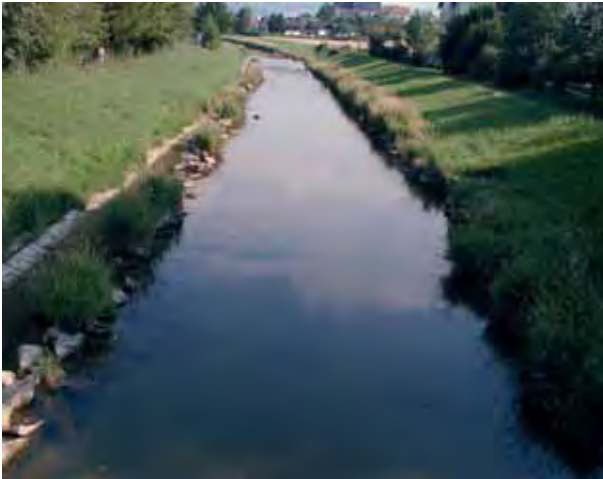
Abb. 48: Teil des regulierten Abschnittes 4 der Kreams bei Wartberg als Beispiel für eine Ufersicherung mit Blockwurf (siehe auch Abb. 51)

Regulierte Abschnitte mit Blockwurfsicherungen am Ufer und sohlstabilisierenden Maßnahmen im Gewässerbett sind strukturarm und in ihrer morphologischen Ausprägung sehr monoton (siehe Abb. 48 und Abb. 49). Dies zeigt sich auch in der geringen Tiefenvarianz der Profile (siehe Abb. 50 bis Abb. 52). Blocksteinwurf am Ufer oder aus

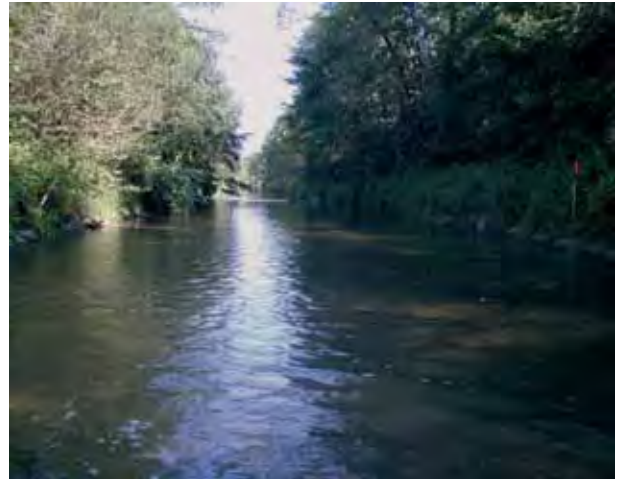
Abb. 49: Das Profil 2 des regulierten Abschnittes 10 des Sulzbaches bei Rohr im Kremstal (siehe auch Abb. 52) weist Blockwurfsicherung am Ufer auf und die Sohle ist ungefähr alle 60 m mit Sohlgerurten stabilisiert

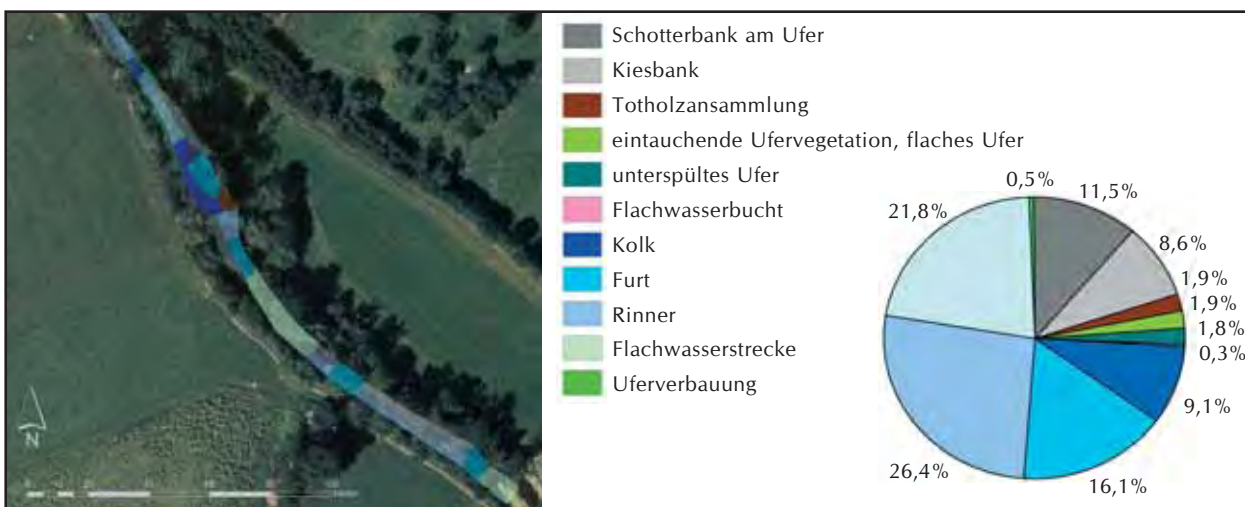
Abb. 53: Beispiel einer im Anhang befindlichen Übersichtskarte einer Habitatkartierung

Die den folgenden Analysen zu Grunde liegenden, im Programm ArcGIS ausgearbeiteten Habitatkartierungen (Abb. 53) sämtlicher Abschnitte finden sich als Übersichtskarte von Seite 72 bis 91.

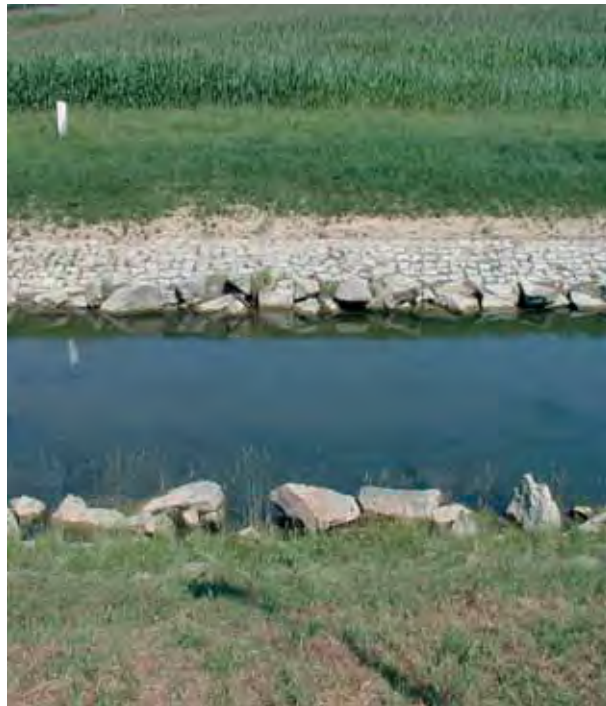
Abb. 60: Ein geradliniges Flussbett kann über weite Strecken nur mit massiven Uferverbauungen erzwungen werden

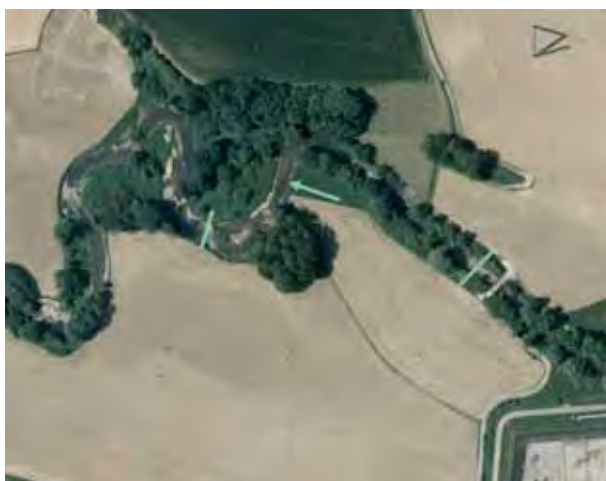
Abb. 61: Luftbildaufnahme des unregulierten Abschnittes 4 (mit grünen Linien gekennzeichnet) der Krens bei Ried-Diepersdorf, der stark durch landwirtschaftliche Bewirtschaftung geprägt ist

Aus Tab. 1 ist ein mittlerer Variationskoeffizient der Profilbreiten der unregulierten Abschnitte von 16,2% ersichtlich. Der Variationskoeffizient des Abschnittes 4 ist im Vergleich zu den übrigen sehr gering. Dies erklärt sich zum einen aus der landwirtschaftlichen Nutzung des Gewässerumlandes, die im Luftbild in Abb. 61 zu erkennen ist und teilweise fast bis an die Profiloberkante reicht (siehe grünen Pfeil in Abb. 61). Zum anderen ist die Krems in diesem Abschnitt massiv eingetieft (Abb. 62). Diese Eintiefung der Krems ist eine sekundäre Auswirkung der Kremsregulierungen, die zur Erhöhung der Fließ-

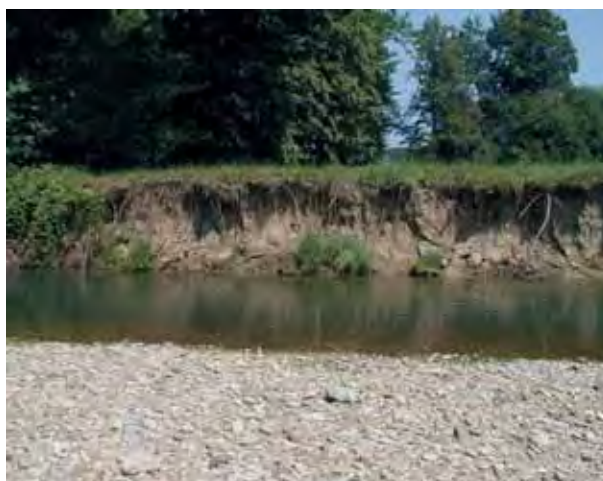
Abb. 62: Eintiefung der Krens im unregulierten Abschnitt 4 als einer der Gründe des geringen Variationskoeffizienten der Profilbreiten

geschwindigkeit (NIEMEYER-LÜLLWITZ & ZUCCHI 1985) und Schleppkraft führten, wodurch mehr Sediment abtransportiert wird, als aus dem flussaufwärtigen Teil des Einzugsgebietes nachkommt. Dies führt zu Geschiebemangel und permanenter Eintiefung des Gewässers. Die Profiloberkanten sind also keiner dynamischen Umgestaltung durch das Gewässer unterzogen und die Profilbreiten ändern sich dadurch kaum mehr. Da die Vermessung der Profilbreite von Oberkante zu Oberkante erfolgte, sind die Breiten in einem eingetieften Abschnitt sehr ähnlich und der Variationskoeffizient dementsprechend gering.

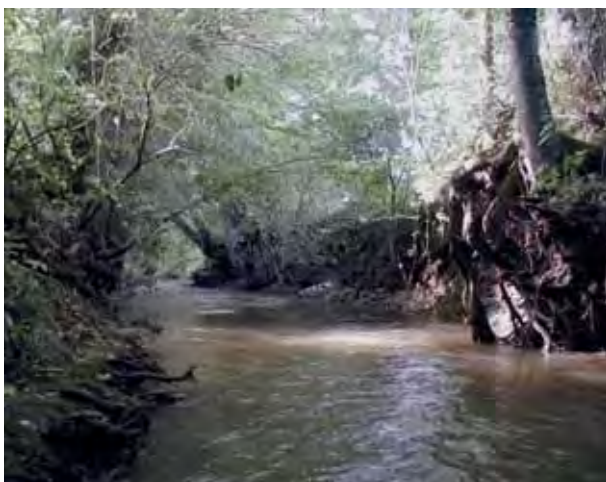
Abb. 63: Wurzelstrukturen im Seilerbach bei Schnellersdorf als wichtiger Strukturgeber

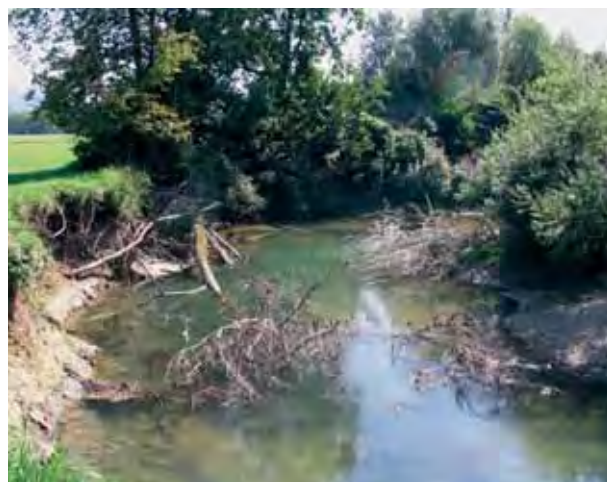
Abb. 64: Totholzansammlung in der Krems bei Sautern als wichtiger Strukturgeber im Gewässer

Die Durchflussflächen werden in ihrer Ausdehnung an einem kleinen Gewässer durch biotische Strukturen wie Totholzansammlungen (Abb. 64) oder eintauchende Ufervegetation viel schneller beeinflusst als an größeren Gewässern.

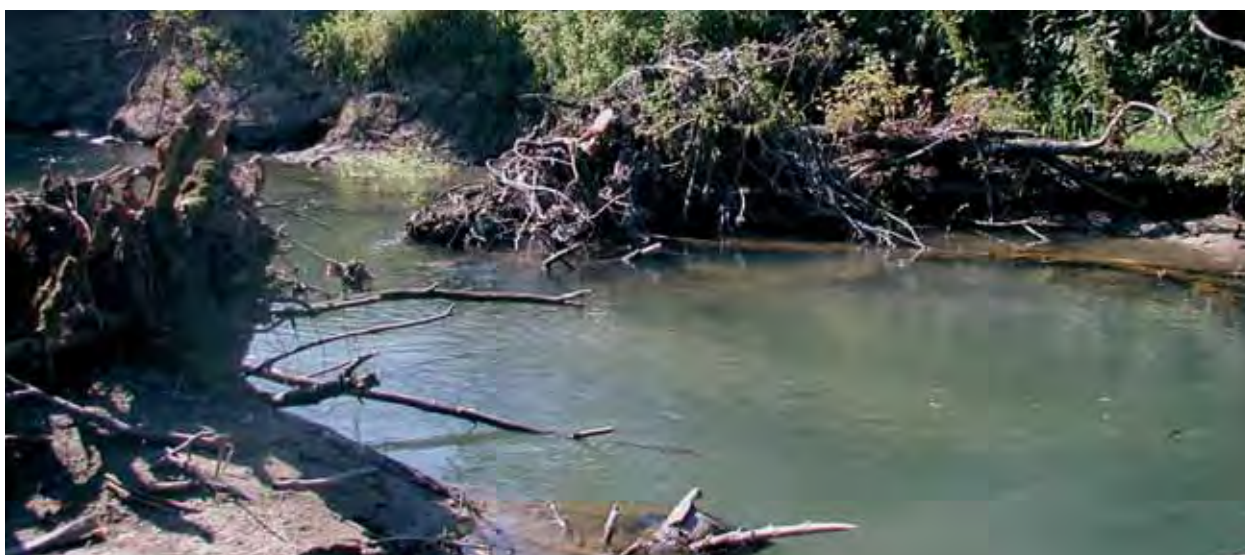
Abb. 67: Der unregulierte Abschnitt 3 der Krens bei Sautern ist der Abschnitt der am ehesten dem natürlichen Zustand der Krens entspricht

bei Sautern (Abb. 67) der am ursprünglichsten erhaltene ist. Der Vergleich der Variationskoeffizienten der Profile der unregulierten Abschnitte lässt den Schluss zu, dass besonders kleinere Gewässer sehr heterogene Durchflussflächen aufweisen, denn je größer und damit breiter das Gewässerbett wird umso geringer fällt der Variationskoeffizient der Durchflussflächen aus.

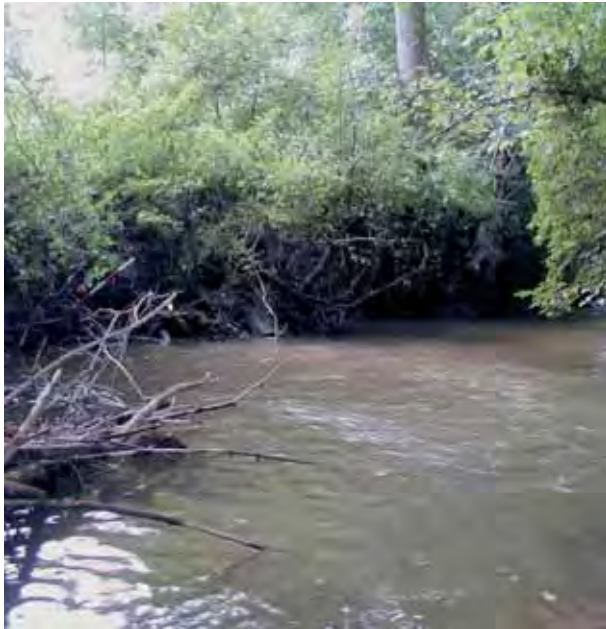
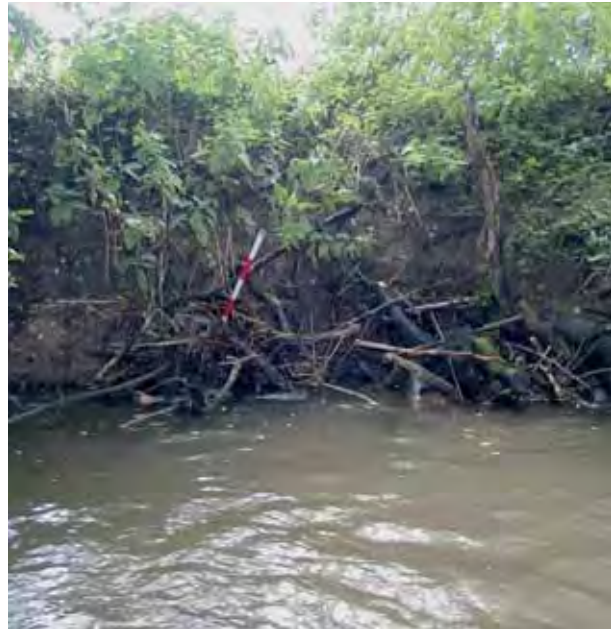
Abb. 68 (li.) u. Abb. 69 (re.): Die Totholzansammlungen initiieren im unregulierten Abschnitt 7 des Seilerbaches bei Schnellersdorf Kehrströmungen und führen bei den Fließgeschwindigkeitsmessungen zu einem sehr hohen Variationskoeffizienten (die rot-weiße Stange markiert das Profil)
