Morphologischer Vergleich natürlicher und anthropogen veränderter Gewässerabschnitte im Krems-System

Gewässerschutz Bericht 38/2008

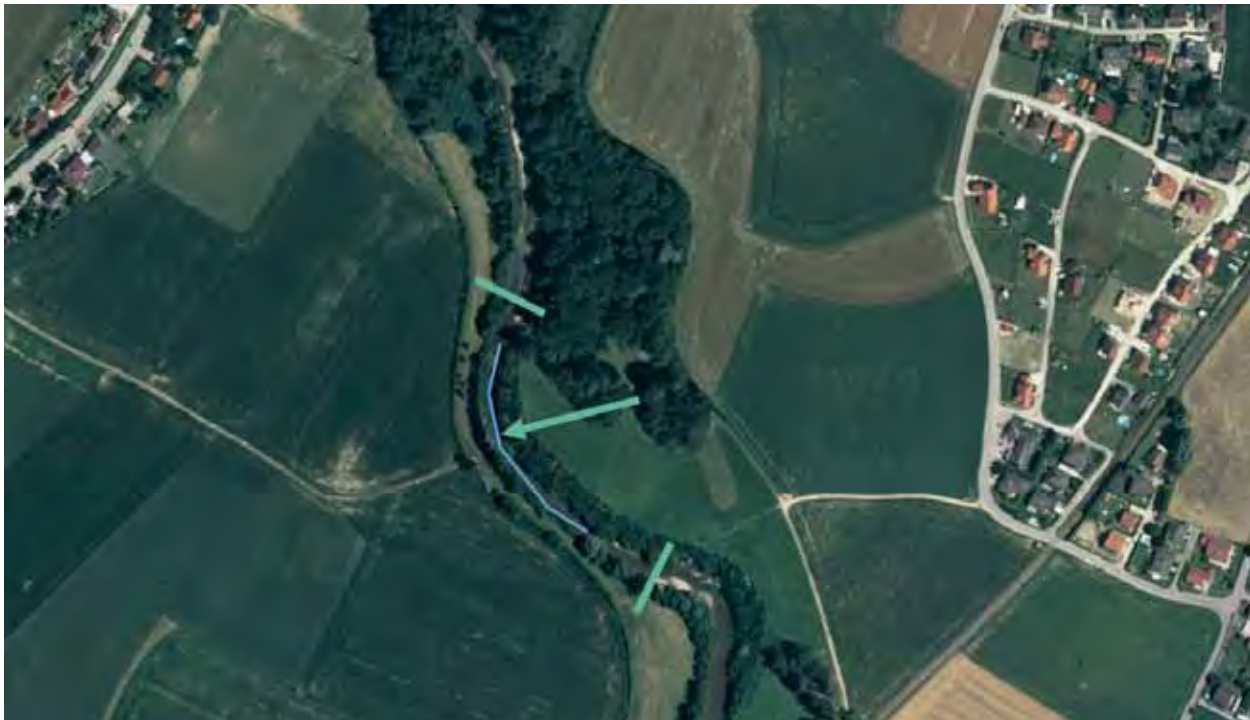
Abb. 70: Luftbildaufnahme des unregulierten Abschnittes 6 der Krems bei Weifersdorf

Im Mittel liegen die Variationskoeffizienten der Fließgeschwindigkeiten der unregulierten Abschnitte bei 59%, wobei aber besonders die Werte der Abschnitte 6, 7 und 8 weit vom Durchschnitt entfernt sind. Der Abschnitt 7 des Seilerbaches liegt mit 156,7% um 128,7% über dem Variationskoeffizienten des Abschnittes 8 der Krens bei Ansfelden mit lediglich 28,10%. Der hohe Variationskoeffizient des unregulierten Abschnittes 7 mit über 100% ergibt sich aus den Kehrströmungen, die in diesem Abschnitt vermehrt auftreten (Abb. 68 und Abb. 70).

Die Variationskoeffizienten der Fließgeschwindigkeiten der Abschnitte 6 bei Weifersdorf und 8 bei Ansfelden sind im Vergleich zu den anderen unregulierten Abschnitten eher gering. Dies lässt sich dadurch erklären, dass die Krens hier im Abschnitt 6 von einem großen Rinner (Pfeil in Abb. 70) dominiert wird, der sich beinahe über den gesamten Teil des Abschnittes erstreckt. Dadurch sind die gemessenen Fließgeschwindigkeiten sehr ähnlich und deshalb der Variationskoeffizient eher gering. Beim unregulierten Abschnitt 8 der Krens bei Ansfelden lässt sich der

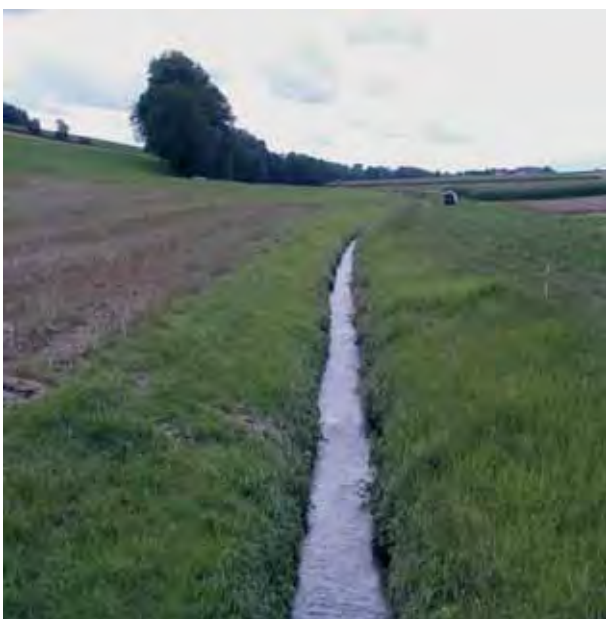
Abb. 71: Regulierter Abschnitt 9 des Reiflbaches zwischen Straß und Burg

bleibende Ausformung und dementsprechend gering sind die Variationskoeffizienten der Profilbreiten, die im Mittel bei 8,5% liegen (Abb. 71, Abb. 72, Abb. 73 und Abb. 74).

Die Breiten-Tiefen-Varianz ist in Regulierungen stark reduziert. Bei den Variationskoeffizienten der benetzten Breiten, die im Mittel in den regulierten Abschnitten bei nur 10% liegen, fällt dies besonders auf. Durch die massiven Ufersicherungen kann sich die Uferlinie praktisch nicht verändern (Abb. 71 und Abb. 72 sowie Abb. 73 und Abb. 74) und damit bleiben auch die Variationskoeffizienten der benetzten Breiten sehr gering. Ähnliches gilt für die Variationskoeffizienten der Tiefen, die im Mittel bei 28% liegen und besonders in sohlgepflasterten Abschnitten sehr nieder ausfallen. Ausnahmen stellen hier lediglich die Variationskoeffizienten der Profile in den regulierten Abschnitten 1 bei Micheldorf

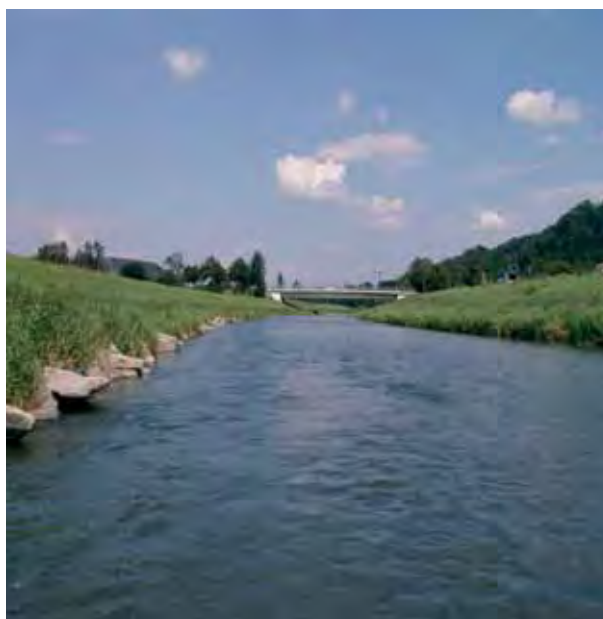
Abb. 72: Regulierter Abschnitt 8 der Krems bei Ansfelden

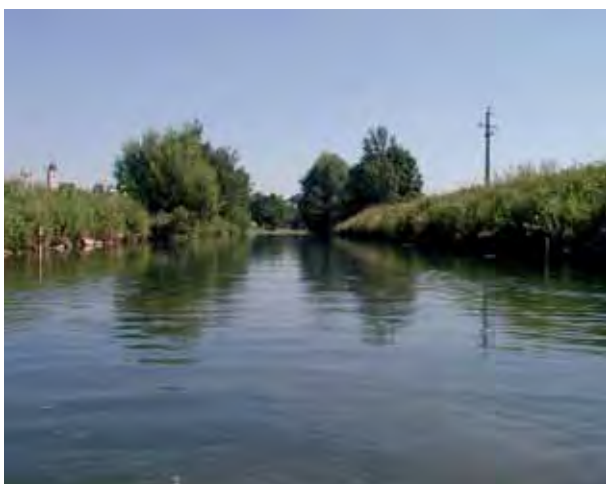
Abb. 73: Regulierter Abschnitt 3 der Krens bei Wartberg

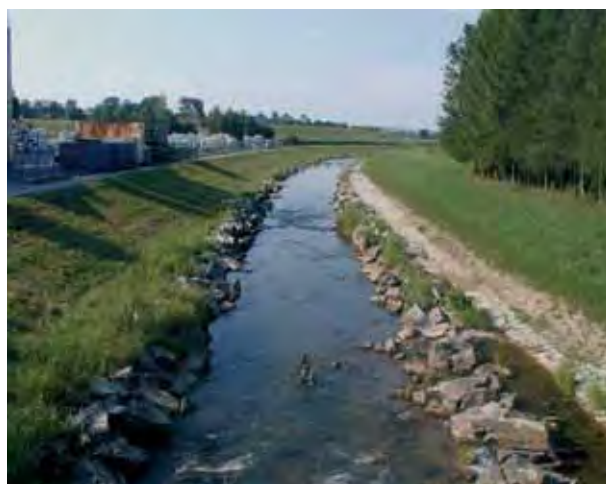
Abb. 74: Regulierter Abschnitt 4 der Krens in Wartberg

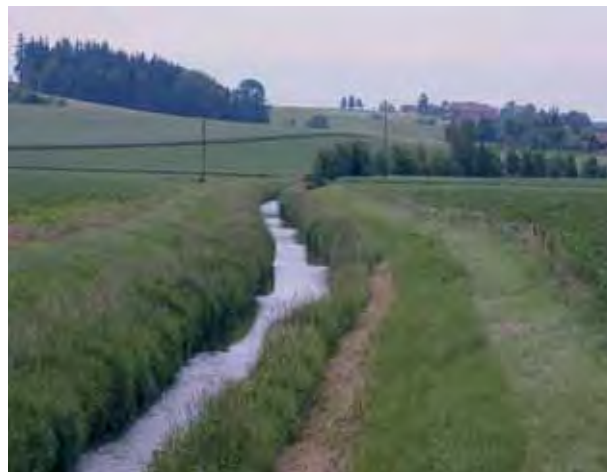
Abb. 76: An der Wasseroberfläche entstehende Kräuselungsmuster als Folge der anthropogen bedingten Kolk-Furt-Abfolge in Regulierungsstrecken am Beispiel der Dürren Aschach (Foto: GUMPINGER 2004)

koeffizienten der Breiten und Tiefen wider. Wird die laterale Dynamik unterbunden, bedingt bei manchen Regulierungen die Energie, die sonst für die laterale Schwingung (Pendelbewegung) verbraucht wird, eine verstärkte vertikale Schwingung des Gewässers in Längsrichtung. Durch das sich pro betrachteten Längsabschnitt periodisch ändernde Volumen des Wasserkörpers beginnt das Gewässer in Längsrichtung transversal zu schwingen und sedimentiert und erodiert abwechselnd. Dadurch entsteht eine longitudinale Kolk-Furt-Abfolge, die bei gestreckten Flusstypen durch die geologischen Gegebenheiten natürlich vorkommt und in Regulierungen anthropogen initiiert wird. Regulierungsstrecken verfügen meist über hart verbaute Uferlinien, die die natürliche laterale Pendelbewegung unterdrü-

cken und damit das Gewässer zu einer stärkeren longitudinalen Ausgestaltung des Gewässerbettes zwingen. In Abb. 76 ist diese Entwicklung an der unterschiedlichen Kräuselung der Wasseroberfläche abzulesen. So entsteht eine höhere Maximaltiefenvariation, die trotz der Regulierung in manchen regulierten Abschnitten einen hohen Variationskoeffizienten bedingt.

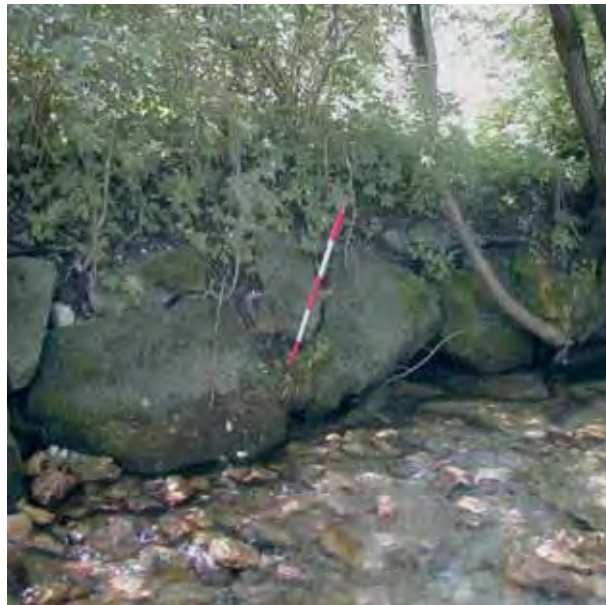
Abb. 77: Blockwurfsicherung am Ufer des Profils 2 im regulierten Abschnitt 1 bei Micheldorf. Die rot-weiße Stange markiert das Profil

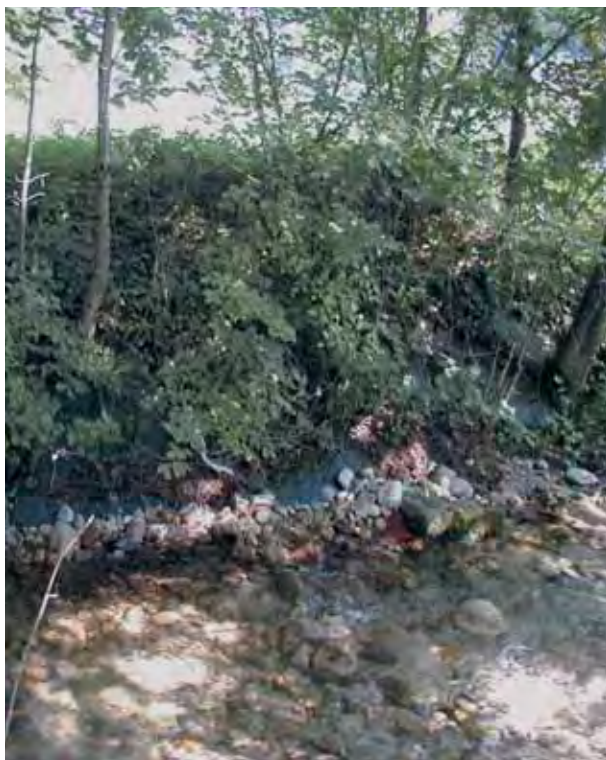
Abb. 78: Von Geschiebe überlagerte Pflasterung des Profils 1 im regulierten Abschnitt 1 bei Micheldorf

Außerdem ist im regulierten Abschnitt eines der fünf Profile mit einer links- und rechtsufrigen Mauer einheitlich gesichert (Abb. 44) und die restlichen Profile sind an ihren Ufern mit Blockwurf versehen (Abb. 77) oder gepflastert (Abb. 78). Das Profil mit Ufermauer ist schmaler als die übrigen, was zu einem höheren Variationskoeffizienten der Profilbreiten für den gesamten Abschnitt führt.

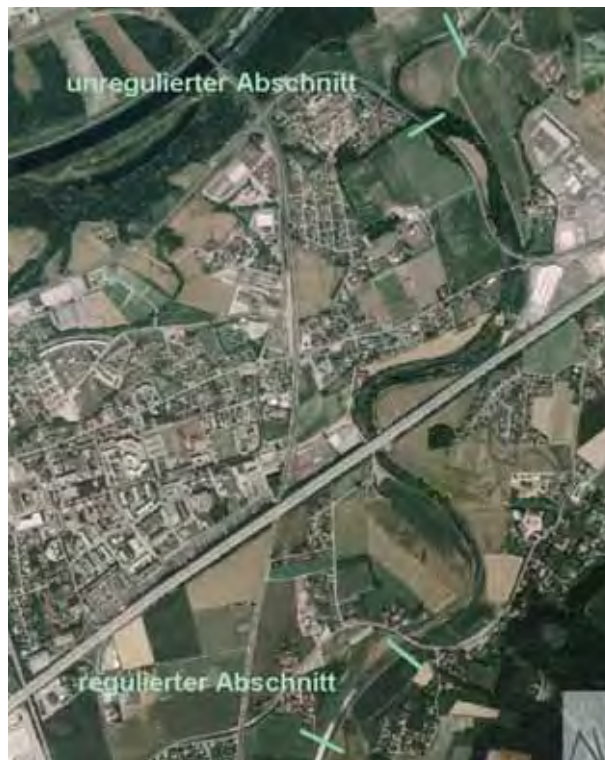
Abb. 80: Luftbildaufnahme des regulierten und unregulierten Abschnittes 8 bei Ansfelden

Der Abschnitt 8 liegt im Unterlauf der Krems, wobei der regulierte Bereich flussauf des unregulierten Abschnittes liegt (Abb. 80). Durch die zahlreichen wasserbaulichen Regulierungsmaßnahmen flussaufwärts kommt es im unregulierten Abschnitt zu erhöhten Fließgeschwindigkeiten und in der Folge zu einer anthropogen bedingten Eintiefung des Gewässerbettes (Abb. 81). Die Profiloberkanten werden nur mehr bei Extremhochwässern vom Gewässer erreicht, sind daher gewissermaßen fixiert und unterliegen nur mehr einer minimalen Umgestaltung.

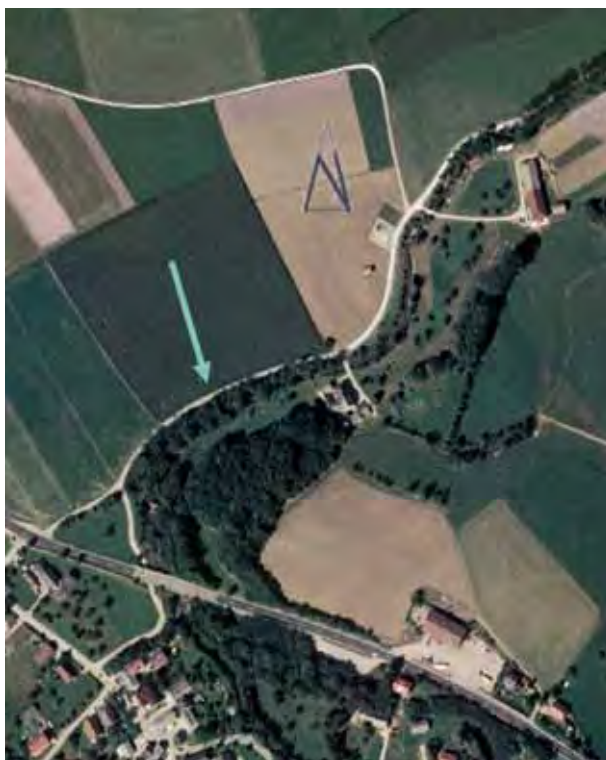
Abb. 79: Intensive landwirtschaftliche Nutzung des unmittelbaren Gewässerumlandes im unregulierten Abschnitt 2 der Krens bei Inzersdorf

Auch hier wird der Variationskoeffizient der Profilbreiten des regulierten Abschnittes durch ein signifikant schmäleres Profil beeinflusst. Die vier Profile flussauf der Autobahnbrücke sind im Schnitt ungefähr 17 Meter, das fünfte flussab der Brücke ist aber nur knapp 14 Meter breit. Daraus ergibt sich ein relativ hoher Variationskoeffizient. Zusätzlich weist der unregulierte Abschnitt 2 auch keine besonders unterschiedlichen Profilbreiten auf, was auf die intensive landwirtschaftliche Nutzung des Gewässerumlandes zurückführbar ist (Abb. 79).

Abschnittes. Der für die Bewirtschaftung notwendige Feldweg (grüner Pfeil in Abb. 79) liegt unmittelbar an der Profiloberkante, die dadurch fixiert und vom Gewässer nur mehr in Extremsituationen veränderbar ist.

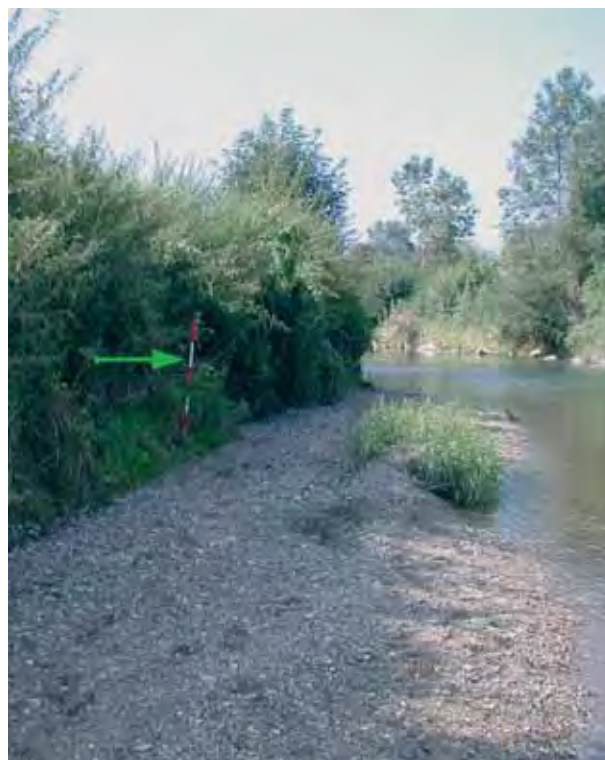
Abb. 81: Eintiefung des unregulierten Abschnittes 8 der Krens bei Ansfelden (die mit dem grünem Pfeil gekennzeichnete Stange ist 1 m hoch)

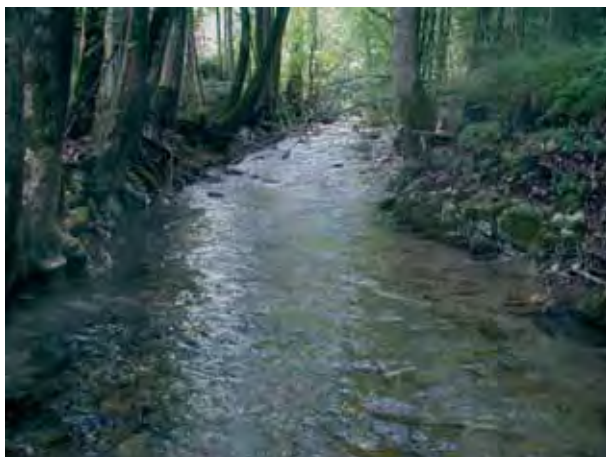
Abb. 82: Die teilweise lückenlose Ufervegetation des unregulierten Abschnittes 1 in der Krens bei Micheldorf schränkt das laterale Uferentwicklungspotenzial ein

Sowohl der Abschnitt 1 bei Micheldorf als auch der Abschnitt 2 bei Inzersdorf liegen im Oberlauf der Krems, weisen den schon mehrfach erwähnten gestreckten Gewässerlauf auf und verfügen zudem beide über einen sehr dichten Uferbewuchs (Abb. 82 und Abb. 83), der ähnlich fixierend wirkt, wie eine Ufersicherung mit Blocksteinen. Zusätzlich wird der Variationskoeffizient der benetzten Breiten des regulierten Abschnittes 2 bei Inzersdorf durch das signifikant schmalere Profil flussab der Autobahnbrücke beeinflusst. Dadurch ergibt sich ein höherer Prozentsatz des Variationskoeffizienten der benetzten Breiten für den regulierten Abschnitt.

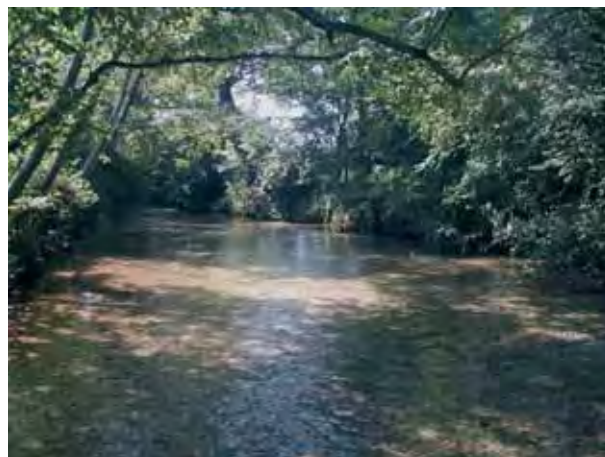
Abb. 83: Auch der unregulierte Abschnitt 2 der Krens bei Inzersdorf weist eine sehr dichte Ufervegetation auf, die zu geringeren Variationskoeffizienten der benetzten Breiten führt

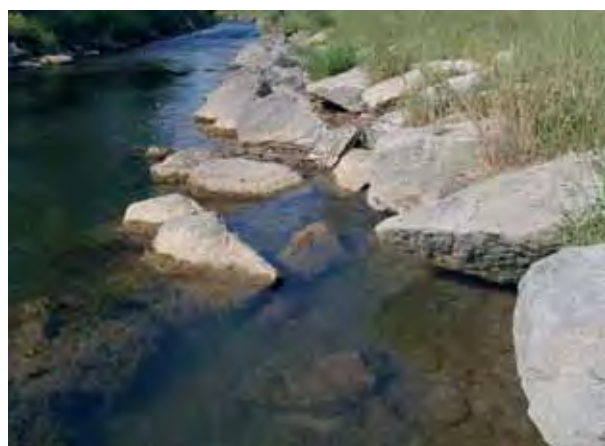
Abb. 84: Die lose, aus großen Blöcken bestehende Ufersicherung im regulierten Abschnitt 5 der Krens bei Rohr im Kremstal hat einen hohen Variationskoeffizienten der Maximaltiefen zur Folge

Im regulierten Abschnitt 5 bei Rohr im Kremstal ist die Regulierungsbreite verhältnismäßig eng gewählt, was zu insgesamt höheren Wassertiefen führt. Zudem sind beide Ufer mit sehr lose geschüttetem, aus enorm großen Blöcken bestehendem Blockwurf gesichert, der sehr unterschiedliche Tiefen initiiert (Abb. 84). Möglicherweise als Folge des sehr engen Regulierungsprofils hat sich in diesem Abschnitt die beschriebene longitudinale Kolk-Furt-Abfolge (Abb. 76) besonders ausgeprägt entwickelt. Aufgrund dieser Besonderheiten entsteht trotz Regulierung eine verhältnismäßig hohe Maximaltiefenvariation.

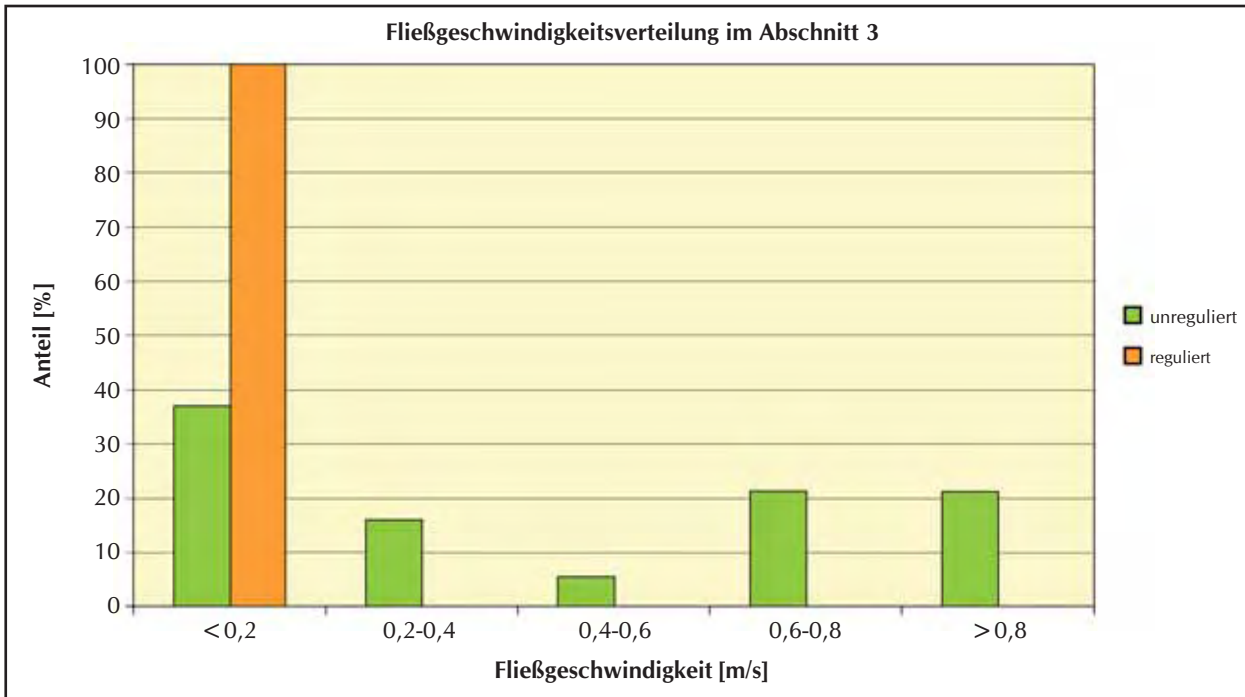
Abb. 85: Fließgeschwindigkeitsverteilung in den unregulierten und regulierten Teilen des Abschnittes 3 der Krens bei Sautern bzw. in Wartberg

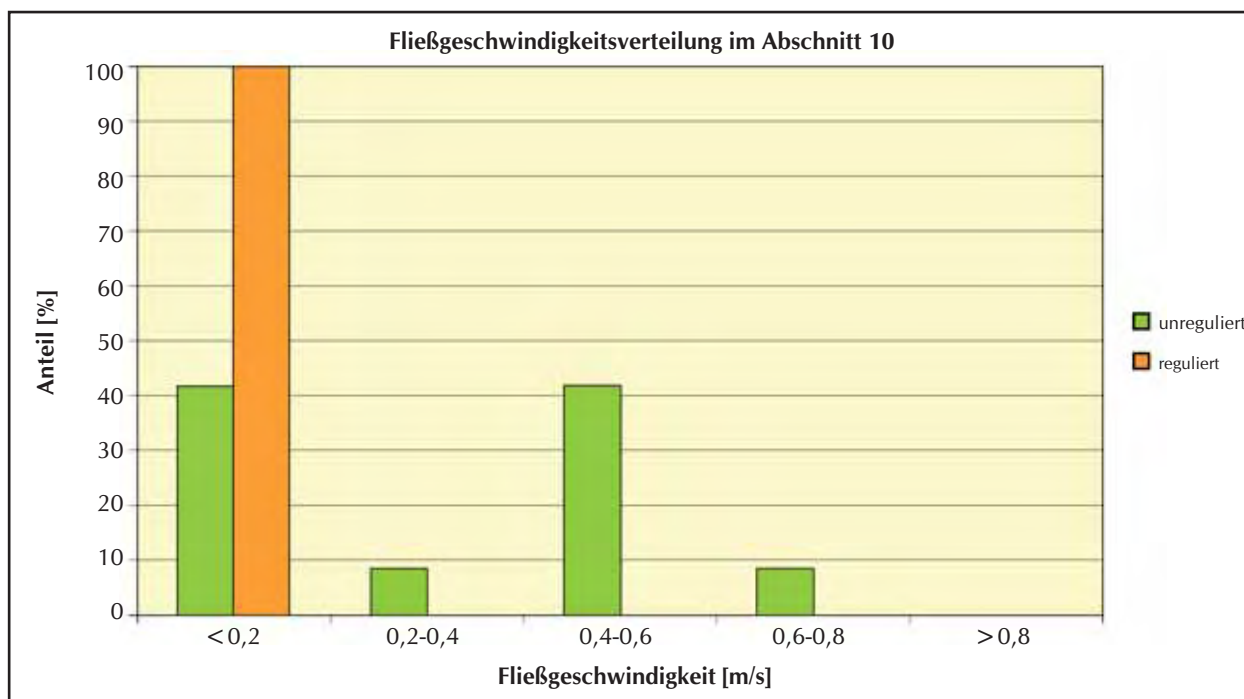
Abb. 88: Fließgeschwindigkeitsverteilung in den unregulierten und regulierten Teilen des Abschnittes 10 des Sulzbaches bei Rohr im Kremstal

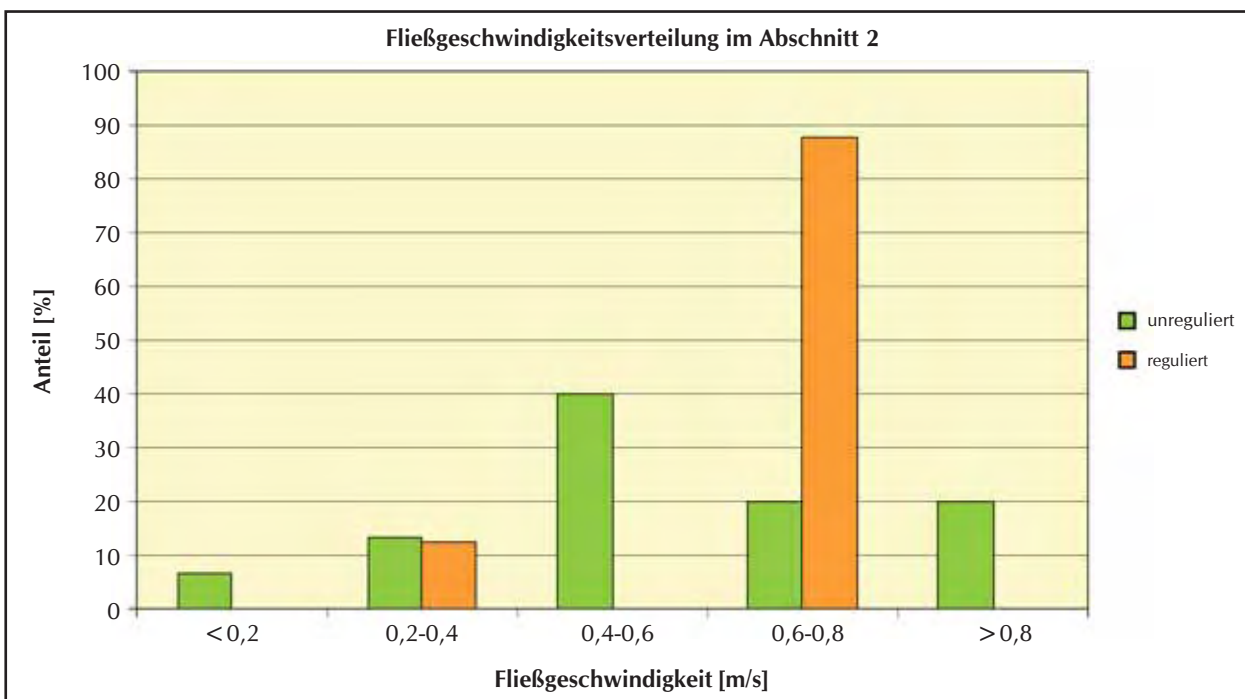
Abb. 90: Fließgeschwindigkeitsverteilung in den unregulierten und regulierten Teilen des Abschnittes 2 der Kreams bei Inzersdorf

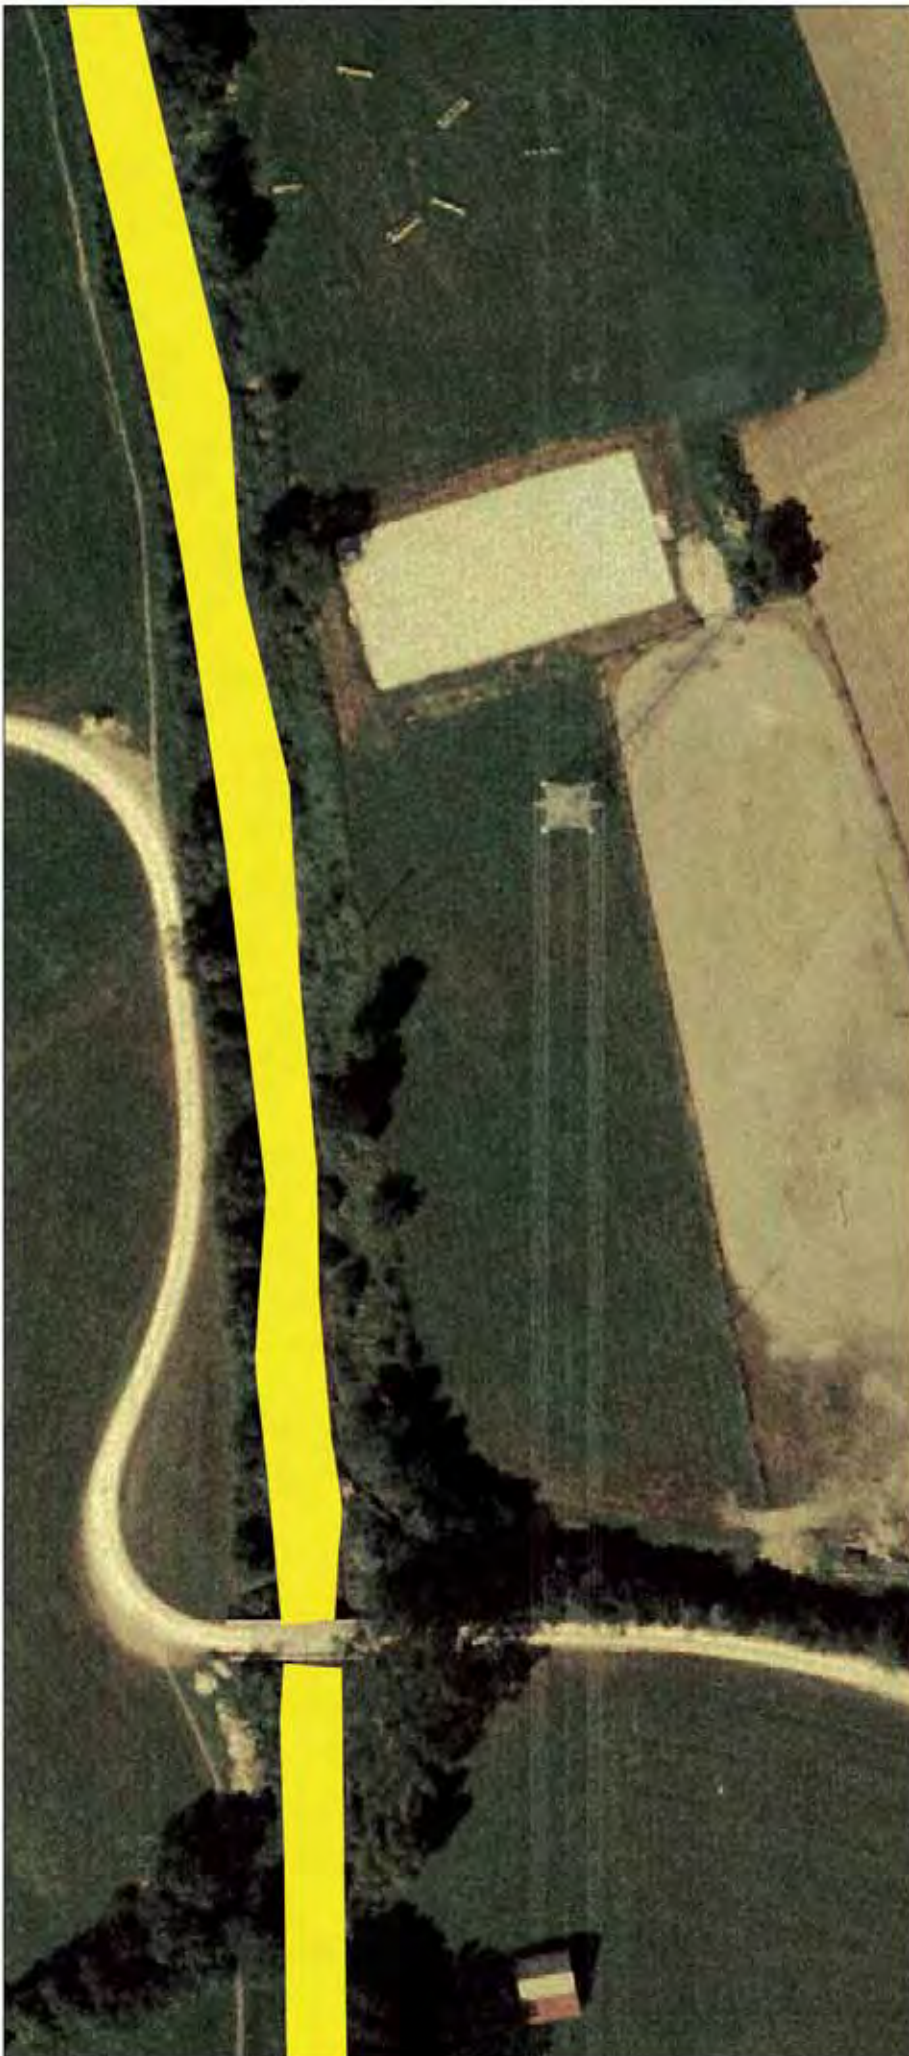
Habitatkartierung
Abschnitt 2 reguliert

- Schotterbank am Ufer
- Kiesbank
- Kolk
- Furt
- Rinner
- Flachwasserstrecke
- Uferverbauung
- künstliches Querbauwerk

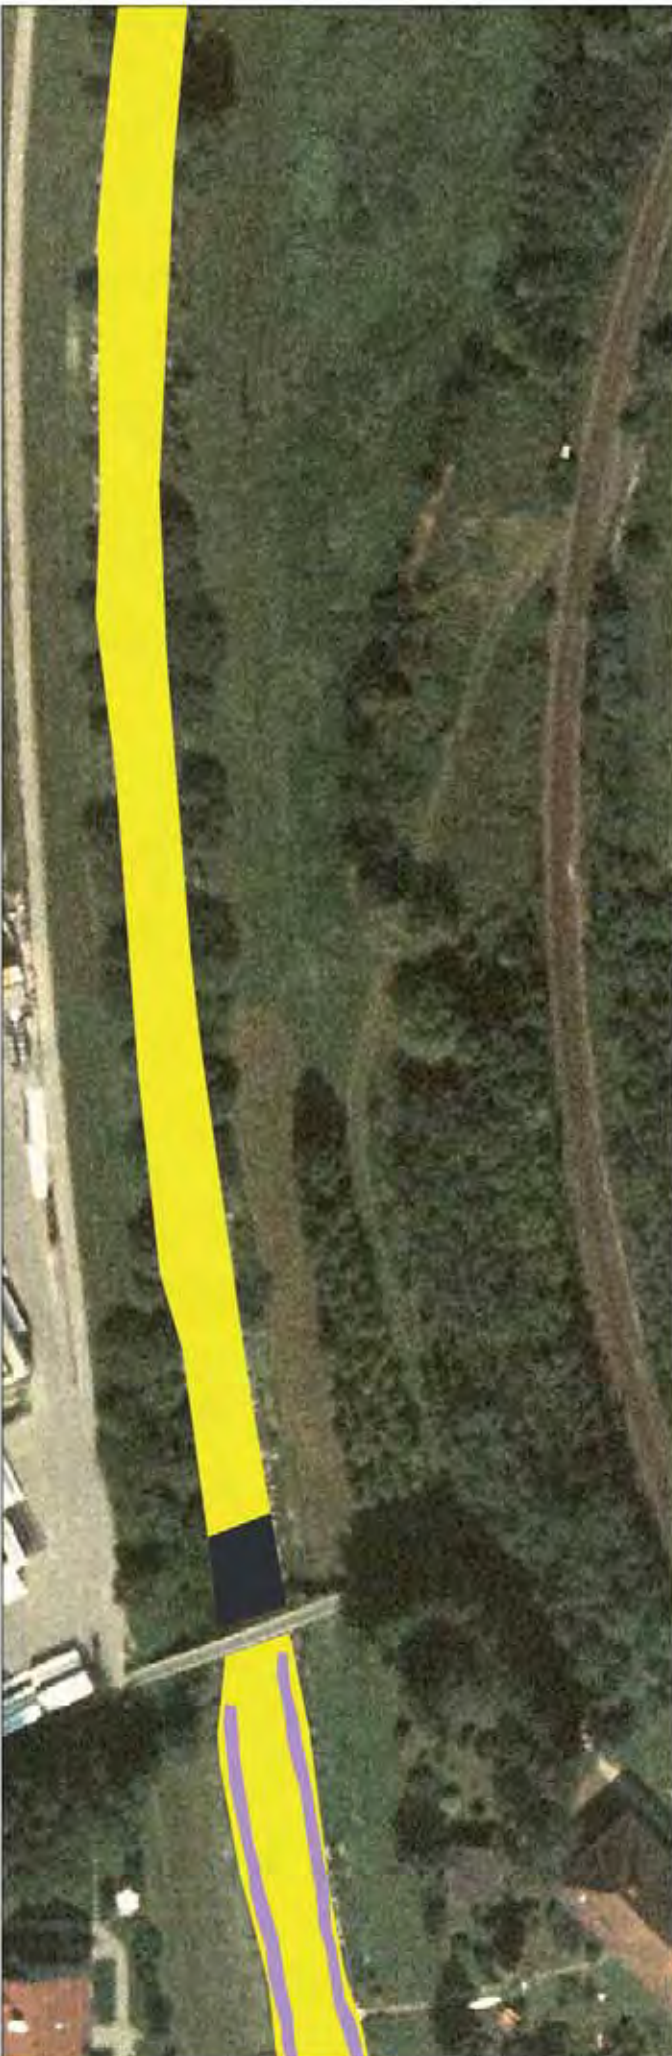
Habitatkartierung
Abschnitt 4 reguliert

- Schotterbank am Ufer
- Kiesbank
- Schlammbank
- lose Steinsicherung
- Totholzansammlung
- eintauchende Ufervegetation, flaches Ufer
- eintauchende Ufervegetation, steiles Ufer
- unterspültes Ufer
- Kolk
- Furt
- Rinner
- Flachwasserstrecke
- Uferverbauung

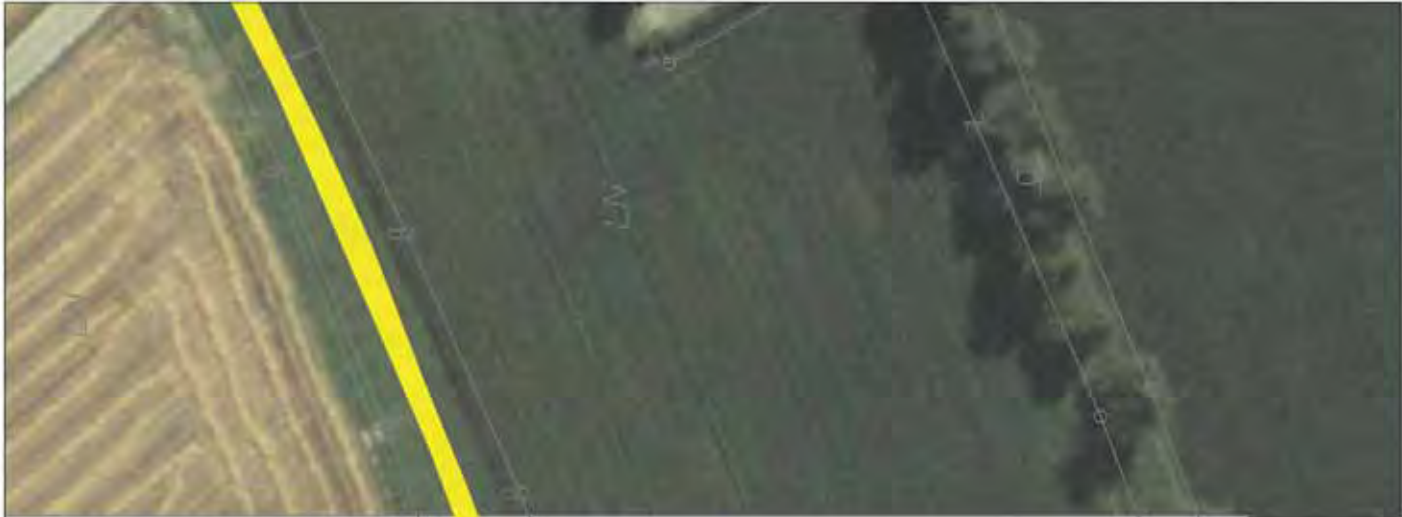
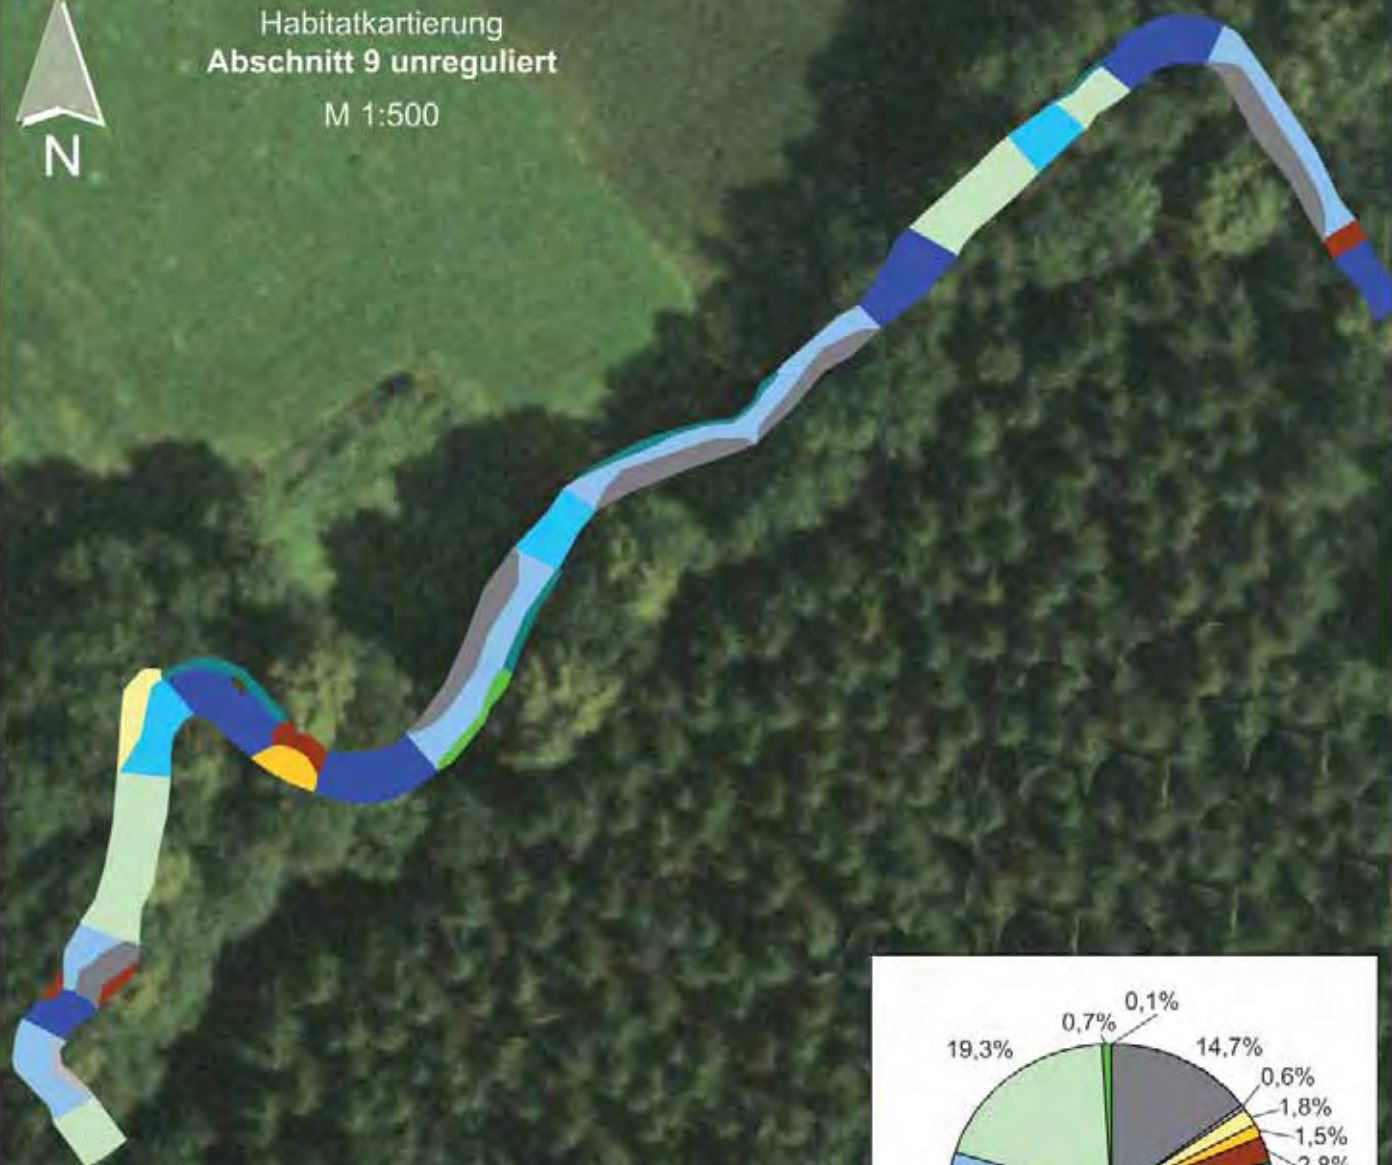
Habitatkartierung Abschnitt 9 unreguliert

- Schotterbank am Ufer
- Kiesbank
- Sandbank
- Schlammbank
- Totholzansammlung
- unterspültes Ufer
- Kolk
- Furt
- Rinner
- Flachwasserstrecke
- Uferverbauung
- Schuttablagerung

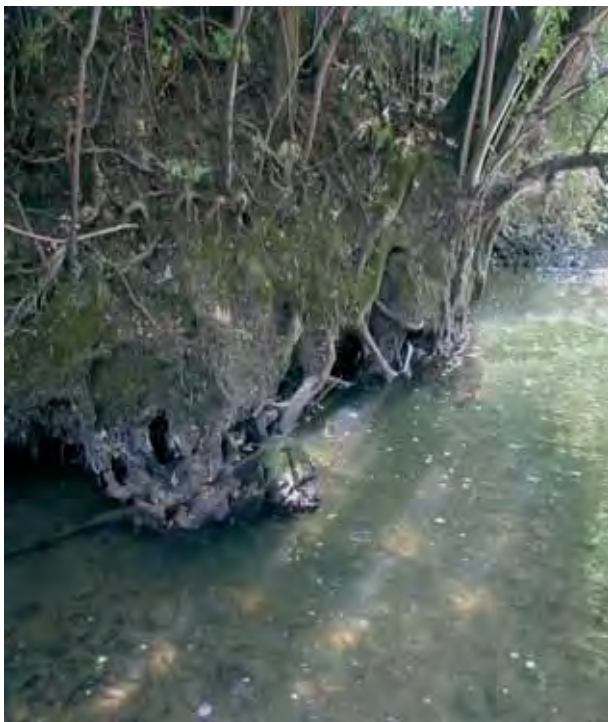
Abb. 96: Unterspülte Wurzelformationen im unregulierten Abschnitt 5 der Krems bei Straß

geflecht und die zahlreichen Hohlräume bieten strömungsberuhigten Deckungsraum mit verminderten Fließgeschwindigkeiten. Nach dem Rückgang des Hochwassers verliert die Struktur wieder ihre Lebensraumfunktion, bis sie beim nächsten Hochwasser erneut unter Wasser gesetzt wird. Zwischen den niedrigsten und den höchsten Wasserständen liegen z.B. an der Messstelle in Micheldorf über das Jahr gesehen durchschnittlich 25 cm, an den Messstellen Kirchdorf 40 cm, Kremsmünster 83 cm und in Kremsdorf und am Sulzbach bei 76 cm (HYDROGRAPHISCHES ZENTRALBÜRO IM BUNDESMINISTERIUM FÜR LAND- UND FORSTWIRTSCHAFT 2003). Daraus lässt sich ersehen, dass bei der Kartierung aufgenommene, zu diesem Zeitpunkt inaktive Habitate, die innerhalb dieser Wasserspiegelschwankungen liegen, sich im Laufe eines Jahres über gewisse Zeitspannen unter Wasser befinden und damit für die aquatische Fauna relevante Lebensräume darstellen. Die Abb. 96 bis Abb. 99 zeigen einige typische Beispiele für potenzielle Habitate.

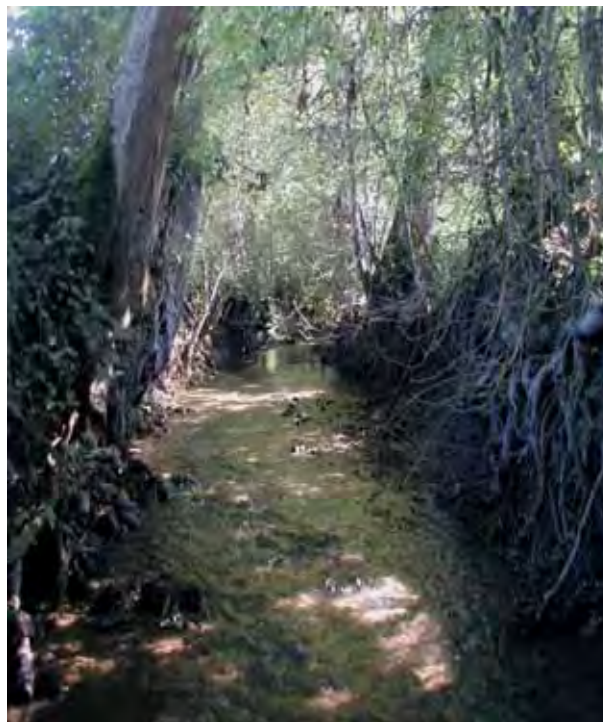
Abb. 97: Wurzelformation im unregulierten Abschnitt 7 des Seilerbaches zwischen Straß und Burg

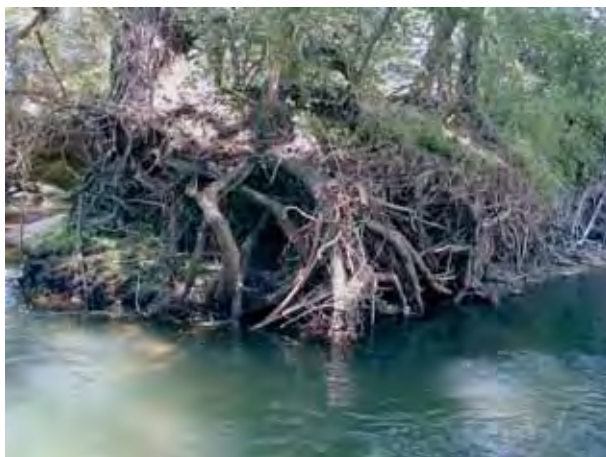
Abb. 98: Wurzelgeflecht als potenzielles Habitat im unregulierten Abschnitt 3 der Krems bei Sautern

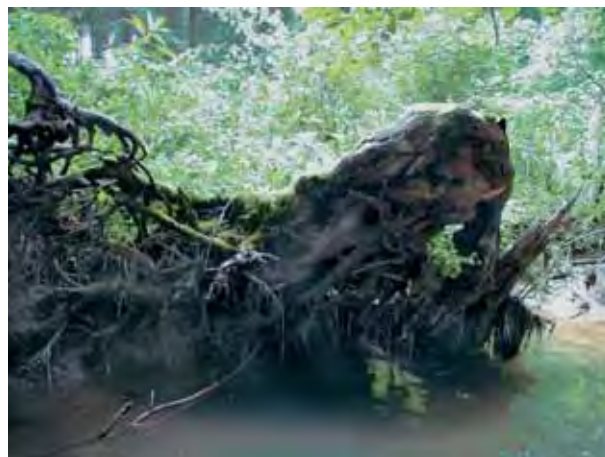
Abb. 99: Holzstrukturen im unregulierten Abschnitt 7 des Seilerbaches als potenzielle Habitate bei höherem Wasserstand

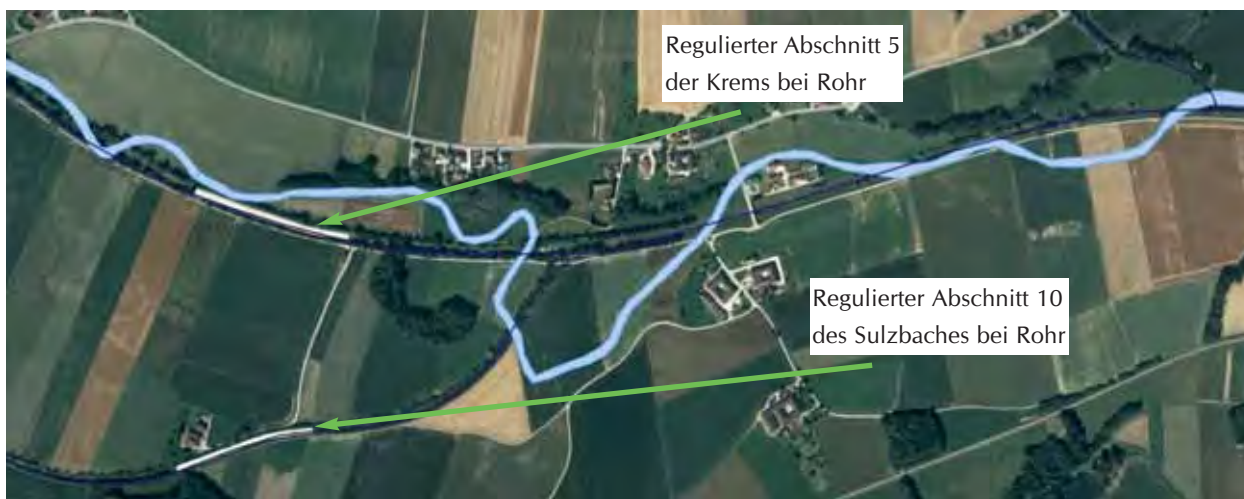
Abb. 102: Projektion des Krenslaufes um 1800 auf einen Teil der aktuellen Regulierungsstrecke „Kematen“ bei Rohr im Kremstal

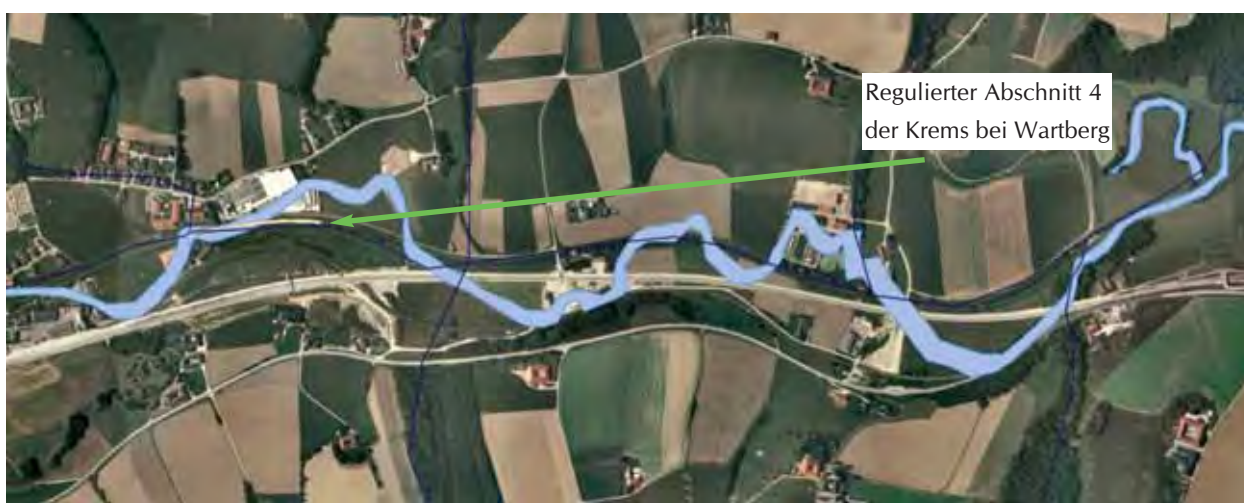
Abb. 103: Projektion des Krenslaufes um 1800 auf einen Teil der Regulierungsstrecke „Wartberg / Ried – Diepersdorf“ flussab von Wartberg

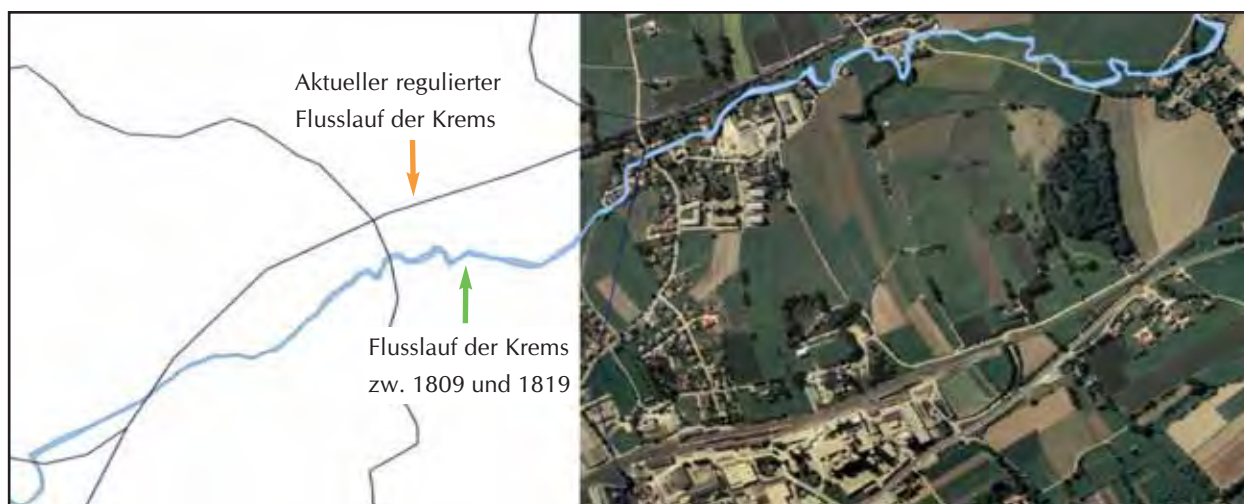
Abb. 105: Projektion des Kreamslaufes um 1800 auf einen Teil der aktuellen Kreamsregulierung „Kirchdorf – Micheldorf“

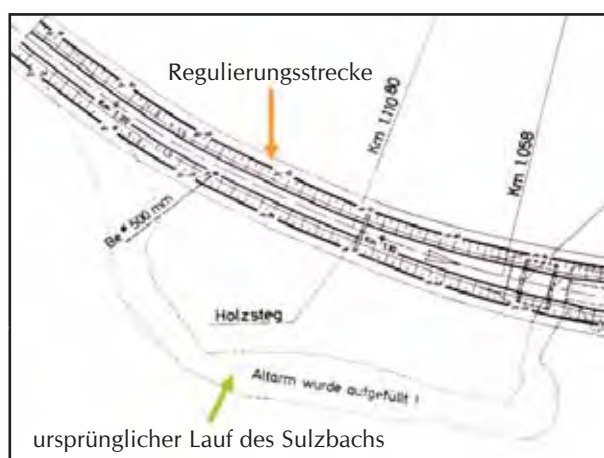
Abb. 109: Ausschnitt aus dem Regulierungsoperat des Sulzbaches (Bauabschnitt 1)

Neben der Lauf­längenverkürzung ist auch die im Zuge der Analyse der Querprofilvermessungen ermittelte Vereinheitlichung der regulierten Abschnitte zu beobachten. Die planliche Darstellung der Regulierungsoperat zeigt deutlich die Monotonisierung der Gewässer- und Profilbreiten. Natürliche Gewässerbette verfügen über variable Gewässerbreiten, die im Zuge der Regulierung vereinheitlicht wurden (siehe Abb. 108 und Abb. 109). Die verbleibende Fluss­schlinge, in den Operaten als „Altarm“ bezeichnet, wurde in der Regel verfüllt.

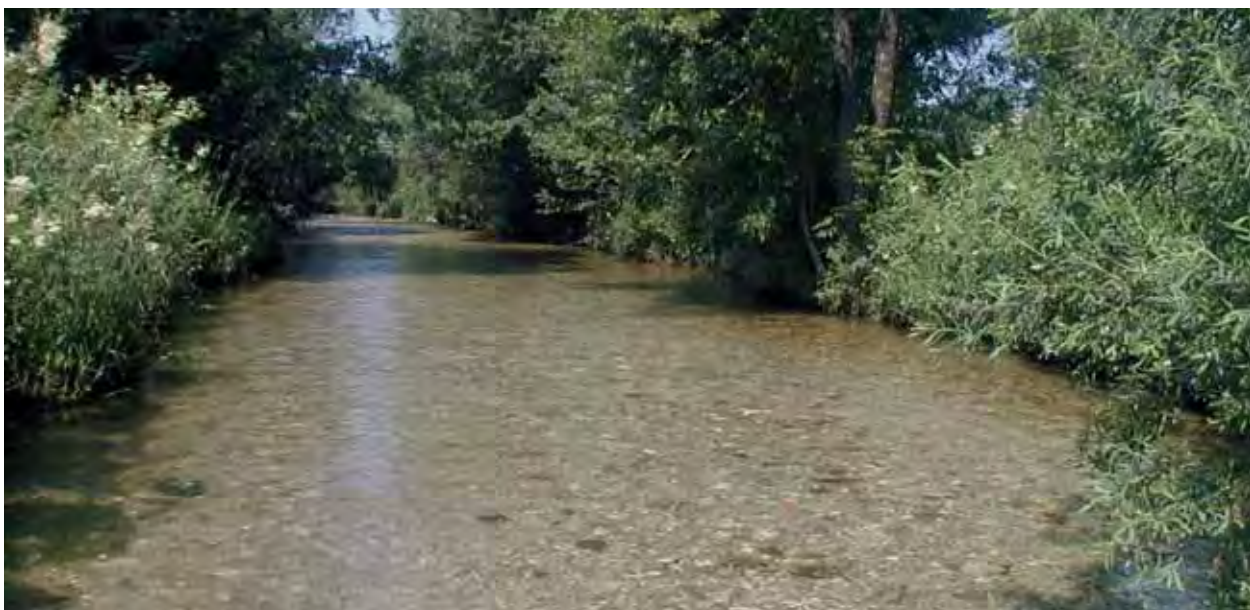
Abb. 110: Der regulierte Abschnitt 2 der Kreams bei Inzersdorf als Beispiele einer Monotonisierung des Gewässers. Die Kreams weist hier eine geringe Variabilität der Profilbreiten und Tiefen auf
