Bewertung des fischökologischen Zustandes der Antiesen und Grundlagen zur Erstellung einer Entscheidungsmatrix für Sanierungsmaßnahmen

Gewässerschutz-
Bericht 39

Gewässerschutz Bericht 39/2009

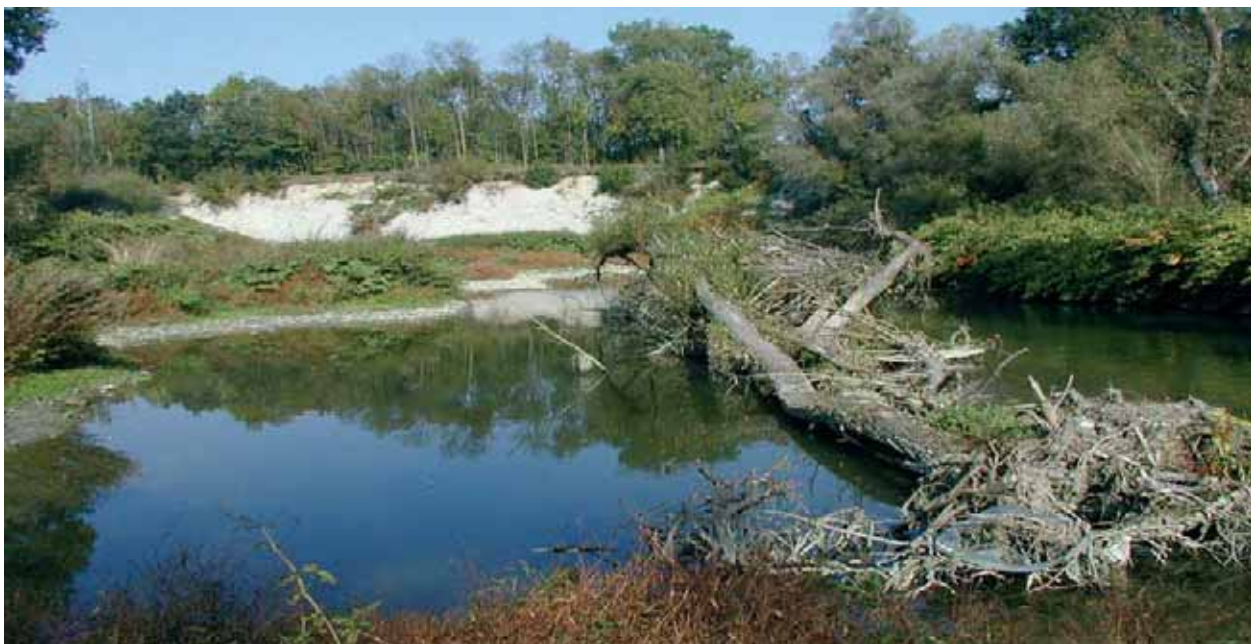
Abb. 1: Naturnaher Abschnitt der Antiesen mit Totholz

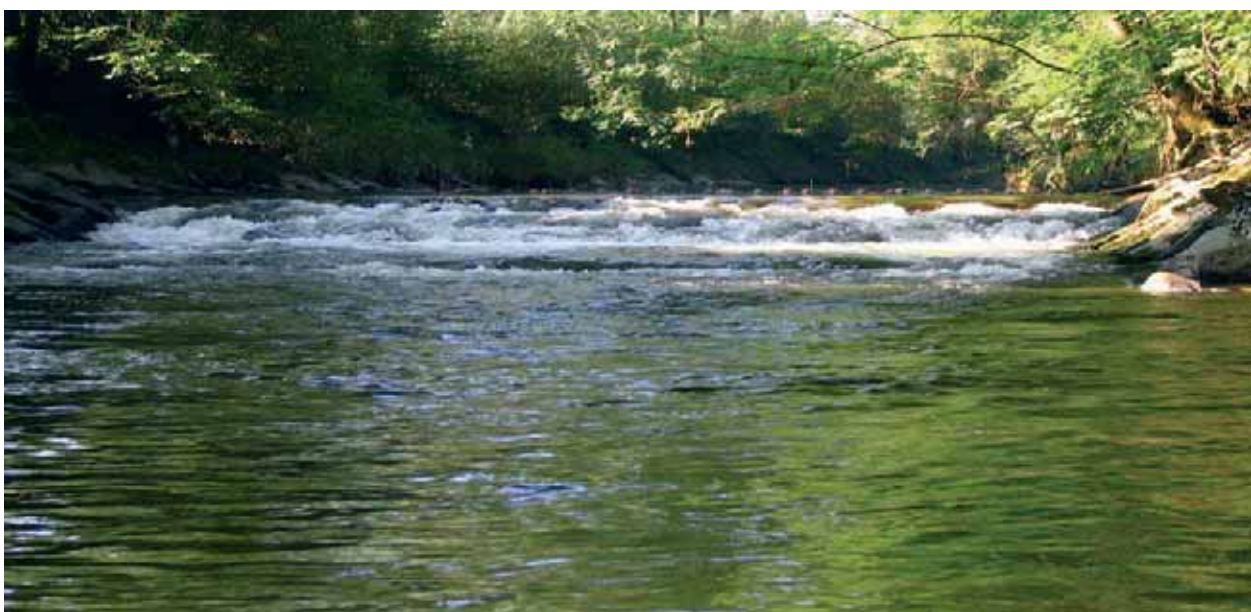
Abb. 2: Beispiel für ein Querbauwerk in der Antiesen

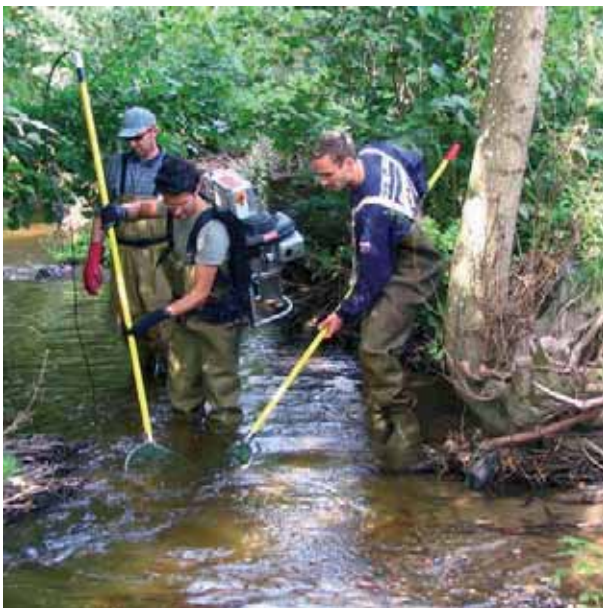
Abb. 3: Fischbestandsaufnahme mittels Elektrofischung in einem naturnahen Abschnitt

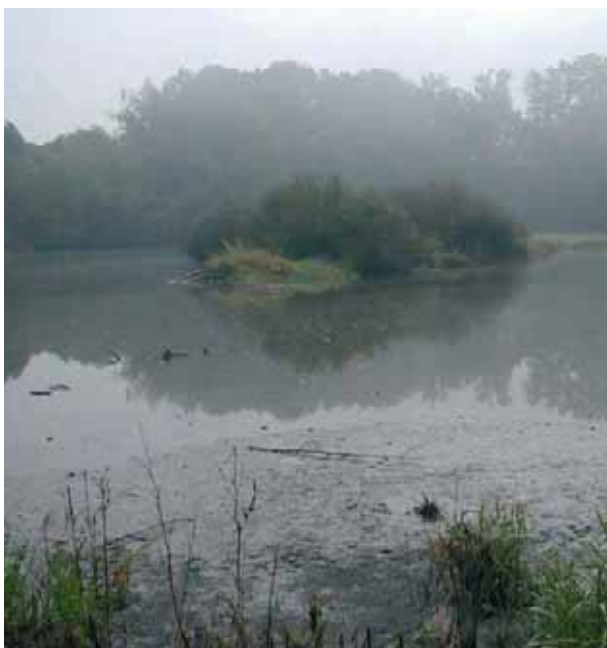
Abb. 4: Der Antiesen-Unterlauf verliert durch den Aufstau des Inns völlig seine Fließgewässercharakteristik

Stauhaltungen werden generell als signifikante Belastungen angesehen, wenn ihre Länge über 500 m ausmacht oder wenn ein Fließgewässer durch den Aufstau zu einem Gewässer mit Seencharakter wird. Im vorliegenden Fall wird nicht die Antiesen selbst aufgestaut, sondern sie mündet in einen aufgestauten Bereich ihres Vorfluters, des Inn. Dieser muss der Definition nach in diesem Bereich als signifikant verändertes Gewässer bezeichnet werden. Der Aufstau des Inn wirkt sich auch im Unterlauf der Antiesen auf mehreren Kilometern Länge dermaßen stark aus, dass diese ihren Fließgewässercharakter völlig verliert und einem stehenden Gewässer gleicht.

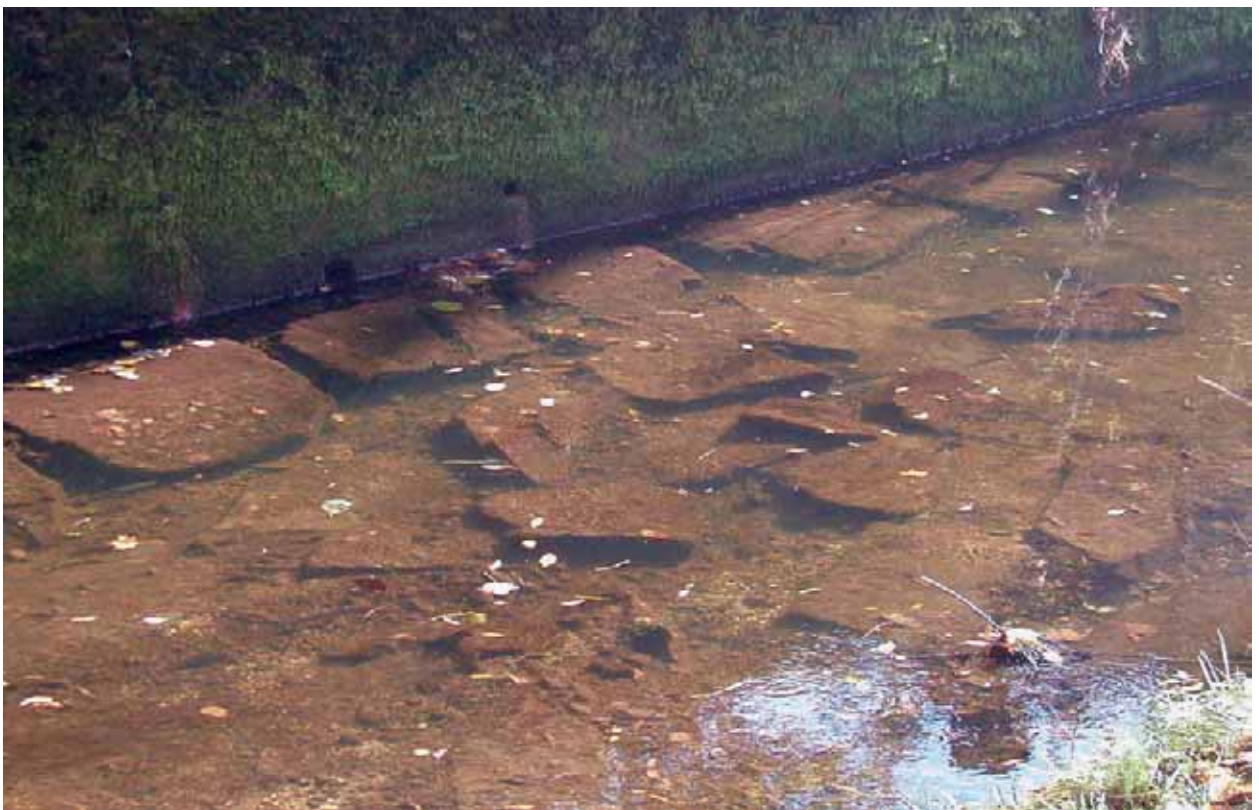
Abb. 5: Beispiel für die strukturelle Veränderung der Gewässermorphologie (Rieder Bach): Sohlpflasterung und betonierte Ufermauer

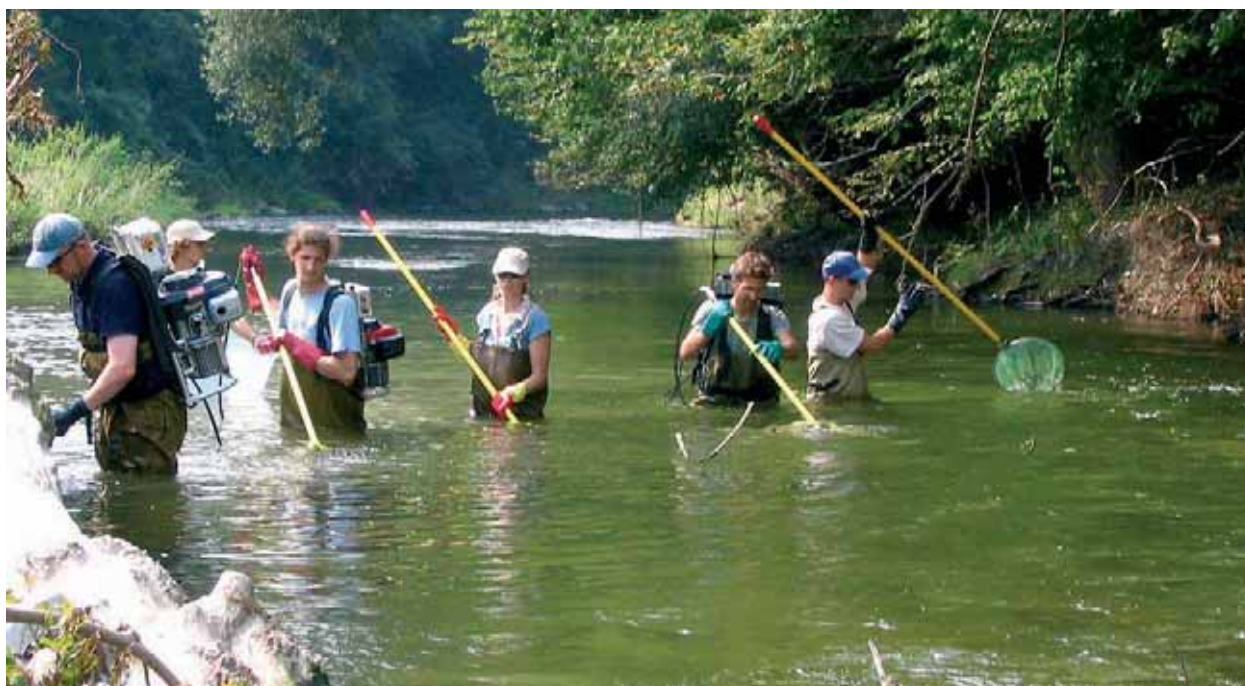
Abb. 6: Die Befischung des Rieder Baches (Breite ca. 7 m) erfolgte mit zwei Anoden

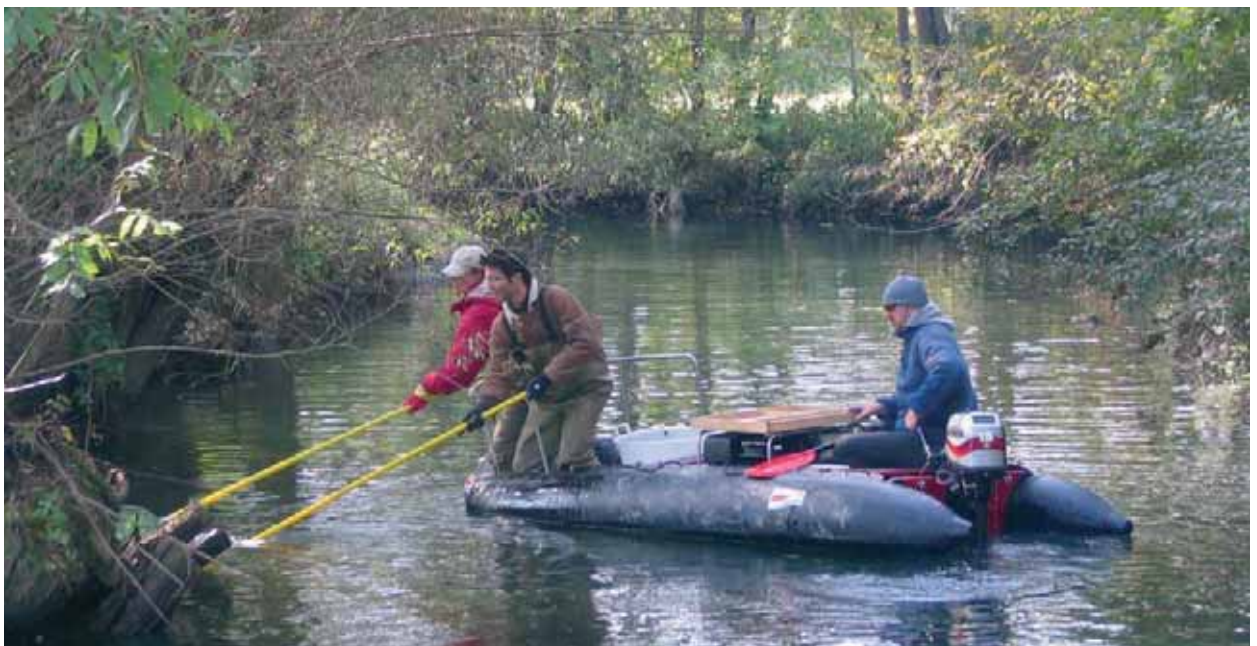
Abb. 8: Die Methode der Bootsbefischung wird in nicht wadbaren Gewässerabschnitten angewandt

Der Bestandsberechnung anhand der mit dem Boot erhobenen Daten liegt zugrunde, dass bei den einzelnen Probenahmen lediglich Teile des Flussquerschnittes („Streifen“) erfasst werden. Der gesamte befischte Flussabschnitt setzt sich also aus mehreren Streifen für die einzelnen Habitattypen zusammen. Die Hochrechnung der einzelnen Befischungstreifen auf den gesamten Abschnitt erfolgt gewichtet, sodass für jeden Streifen und jeden Habitattyp ein Bestandsmittelwert vorliegt. Der Gesamtbestand ist der Durchschnittswert aller Habitattypen bei entsprechender Gewichtung.

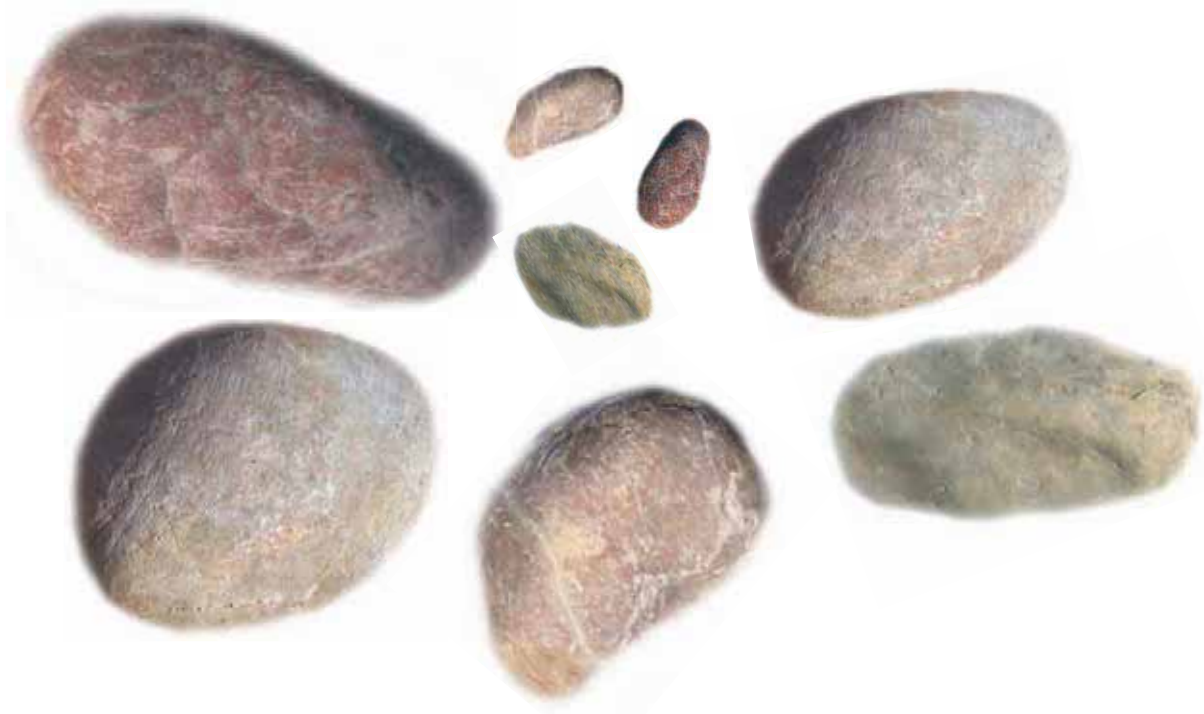
Gewässer	Pst. Nr.	Probestreckenlänge [m]	Landmarke am Streckenoberende	R-H-Wert	biozönotische Region nach BMLFUW ¹⁾ SCHEDER ET AL. (2007) ²⁾
Antiesen	1-1	200	250 m flussauf der Mündung	5705 / 5358915	EP mittel 1)
	1-2	200	300 m flussauf der ÖBB-Brückenquerung	5610 / 5358327	EP mittel 1)
	1-3	100	in der Mitte des Mäanders in Ungerding	5610 / 5357390	EP mittel 1)
	1-4	100	30 m flussauf der Brücke Ortmeier, Aichberg	5685 / 5355610	EP mittel 1)
	1-5	50	250 m flussab des Wehres in Hübing	6650 / 5354405	HR groß 1)
	1-6	100	Abwasserreinigungsanlagenablauf in Au	7185 / 5354085	HR groß 1)
	1-7	100	100 m flussauf des Wehres	7350 / 5353775	HR groß 1)
	1-8	100	100 m flussauf der Mündung der Osternach	7355 / 5353500	HR groß 1)
	1-9	100	250 m flussab der Brücke in Bischelsdorf (beim Querbauwerk Nr. 1-21 laut Wehrkataster)	6955 / 5352255	HR groß 1)
	1-10	100	Furthner-Wehr in St. Martin im Innkreis	8235 / 5349815	HR groß 1)

1-11	100	110 m flussab der Brücke in Forchtenau	9130 / 5347500	HR groß 2)
	1-12	100	100 m flussauf der Holzbrücke in Auolzmünster	9410 / 5345385	HR groß 2)
	1-13	100	40 m flussauf der ersten Brücke in Maria Aich	9925 / 5344325	HR groß 2)
	1-14	100	100 m flussab der Brücke in Danner	11030 / 5343625	MR 1)
	1-15	100	20 m flussab der Fischereigrenze	12985 / 5342810	MR 1)
	1-16	100	Querung der 110 kV-Stromleitung in Langstadl	13905 / 5341590	MR 1)
	1-17	100	20 m flussauf der Feldwegbrücke in Hohenzell	15295 / 5340030	MR 1)
	1-18	100	Mündung des St. Marienkirchner Baches	16805 / 5338300	MR 1)
	1-19	100	Abwasserreinigungsanlagenablauf in Eberschwang	16795 / 5336560	MR 1)
	1-20	100	100 m flussauf der Feldwegbrücke in Mühning	17065 / 5334490	MR 1)
	1-21	100	Zusammenfluss der Quellbäche in Wappeltsham	17400 / 5332920	ER 1)
Osternach	2-1	100	Erste Brücke flussauf der Mündung	7395 / 5353515	HR klein 2)
	2-2	100	100 m flussauf der Brücke nach Stött	8310 / 5352735	HR klein 2)

Von den im Folgenden genauer beschriebenen 27 Probestrecken liegen 21 im Hauptfluss Antiesen, je zwei in der Osternach und im Rieder Bach und je eine im Kretschbach und im Senftenbach. Die Bezeichnung der Probestrecken setzen sich aus der Nummer des jeweiligen Gewässers nach dem Wehrkataster (GUMPINGER & SILIGATO 2006) und einer fortlaufenden Zahl von der Mündung bis zur Quelle zusammen. In Tab. 5 sind die beprobten Gewässerstrecken aufgelistet und zur

Orientierung vor Ort die Landmarke an der Obergrenze angeführt. Weiters sind die Länge des beprobten Abschnittes sowie der Rechts-Hochwert nach GAUß-KRÜGER (Österreich) angegeben. Die Zuordnung der Probestrecken zu biozönotischen Regionen erfolgte anhand der Einstufung des BUNDESMINISTERIUM FÜR LAND UND FORSTWIRTSCHAFT, UMWELT UND WASSERWIRTSCHAFT bzw. der für Oberösterreich adaptierten und ergänzten Einstufung von SCHEDER et al. (2007).

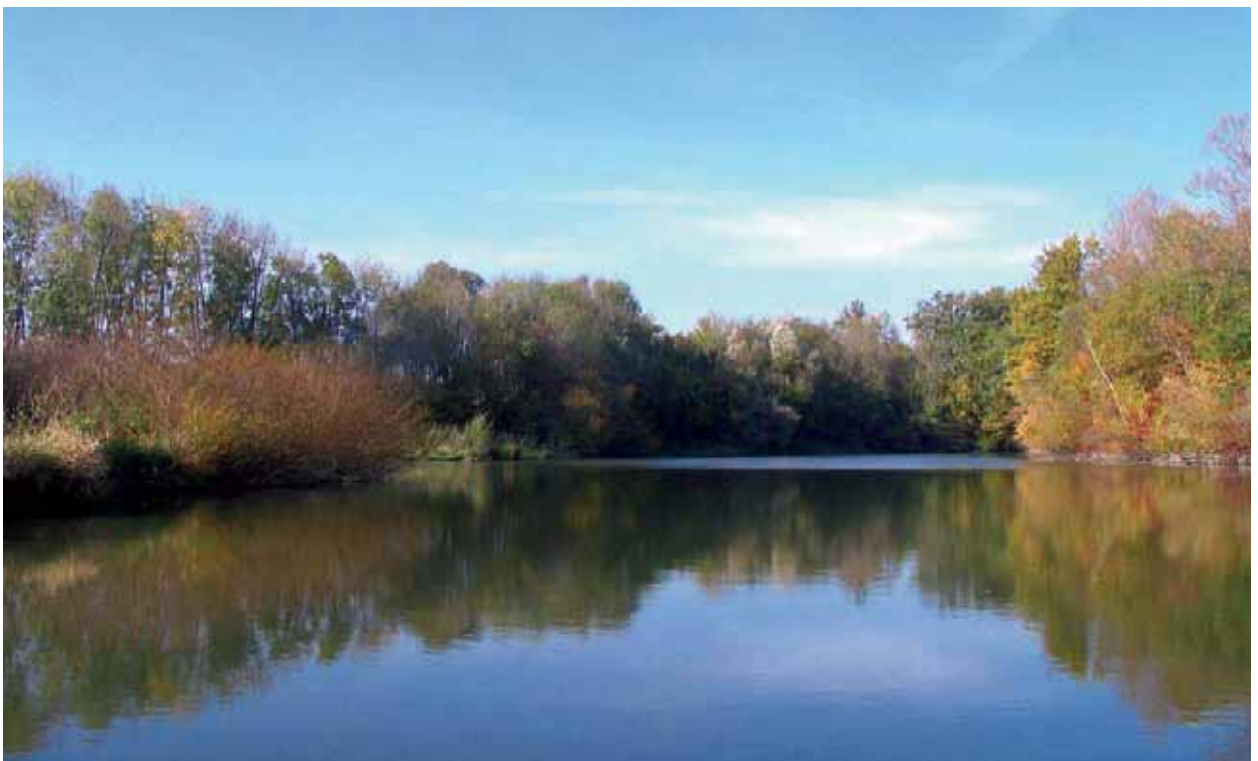
Abb. 13 Probestrecke 1-1 liegt flussauf der Mündung der Antiesen in den Inn

Die erste Probestrecke in der Antiesen ist in die Fließgewässerregion des Epipotamal einzuordnen und befindet sich im unmittelbaren Mündungsbereich in den Inn (Abb. 13). Durch das Kraftwerk in St. Florian bei Schärding ist der Inn in diesem Bereich aufgestaut, wodurch auch die Antiesen im Mündungsbereich eine Stausituation darstellt.

Die Strömung ist sehr gering, die Wassertiefe beträgt in der Flussmitte über drei Meter und die mittlere Breite liegt bei etwa 20 m. Die Uferbereiche bestehen aus senkrechten Steilwänden an den Prallhängen, an den Gleithängen aus schmalen, seichten Streifen, die nach wenigen Metern an einer steilen Abbruchkante enden. Das Sohlsubstrat wird von Schluff und Schlamm dominiert, größere Fraktionen wie Steine und Blöcke kommen nur lokal vor. In den

Aufgrund der sehr großen Gewässertiefe konnte dieser unterste Antiesenabschnitt nicht quantitativ beprobt werden, da die Lockwirkung des Anodenrechens nicht über einen Radius von 3 m hinausreicht. Als zusätzliche Fangmethoden müssten in diesem Gewässertyp aktuell nach der Arbeitsanweisung des BUNDESMINISTERIUMS FÜR LAND UND FORSTWIRTSCHAFT, UMWELT UND WASSERWIRTSCHAFT (2007) Netz- und / oder Langleinenbefischungen Anwendung finden. Die erhobenen Daten wurden folglich auch lediglich qualitativ behandelt.

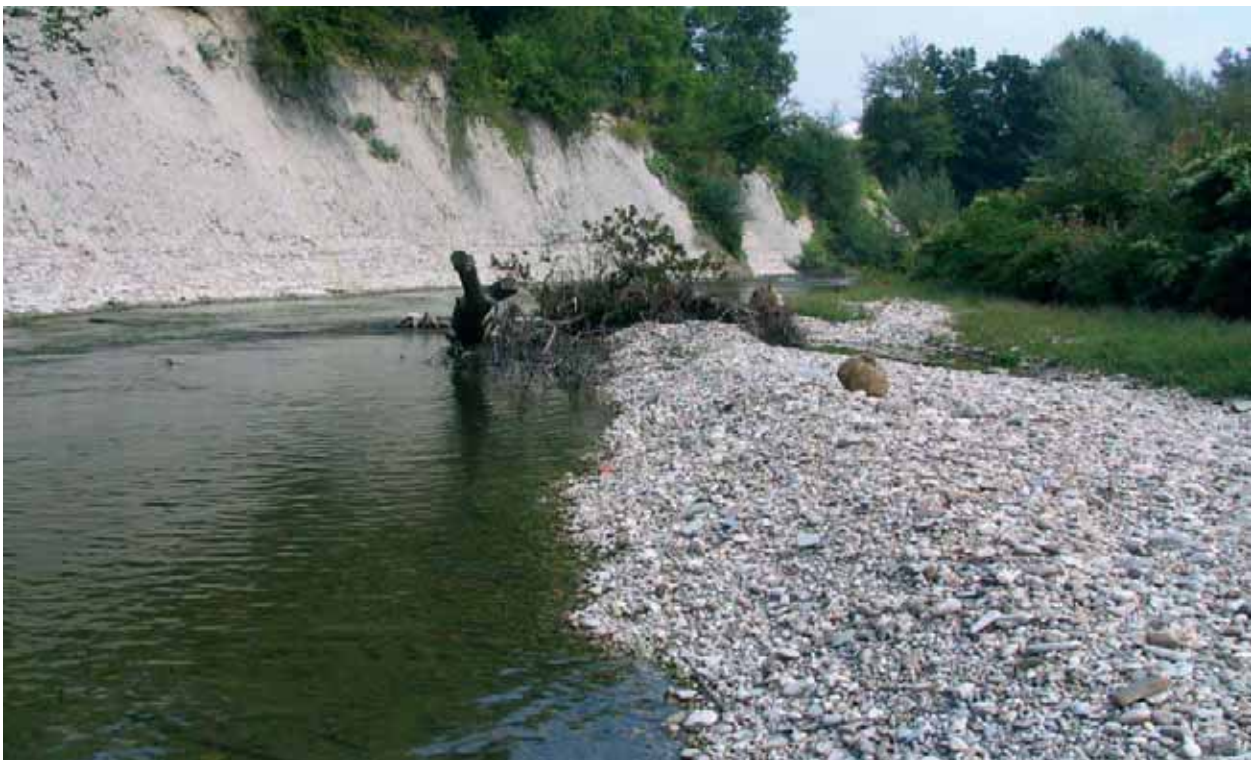
Abb. 15: Naturnahe Probestrecke 1-3 in einem mäandrierenden Fließabschnitt der Antiesen

In einer naturnahen, unverbauten Fließstrecke nahe der Ortschaft Ungerding ist die dritte Probestrecke situiert (Abb. 15). Der Rückstau aus

dem Inn wirkt sich hier nicht mehr aus, wodurch die Antiesen eine für diese Gefälleverhältnisse typische mittlere Fließgeschwindigkeit von 0,3 m/s erreicht. Aufgrund ihres Gefälles wird die Antiesen in diesem Bereich dem Epipotamal zugeordnet. Charakteristisch für den mäandrierenden, etwa 15 m breiten Flusslauf sind einerseits steil abfallende Schlierwände an den Prallhängen. Andererseits lagern sich an den Gleitufeln teils sehr ausgedehnte, typische Schotterbänke ab, die teilweise von krautiger Vegetation bewachsen werden. Fehlender Bewuchs durch mehrjährige Pflanzen ist ein Indiz für die Umlagerung dieser Schotterbänke bei größeren Hochwässern und für die hohe Dynamik, der das Gewässerbett insgesamt unterliegt. Diese Dynamik spiegelt sich auch in der hohen Breiten-Tiefen-Varianz sowie in der insgesamt sehr hohen Strukturheterogenität wider. Im unmittelbaren Gewässerumland sind auch mehrere Sukzessionsstadien temporärer Seiten- und Begleitgewässer des Hauptarmes

erkennbar, die vor allem für Amphibien wertvolle Habitats darstellen. An der Sohle dominieren Schotterfraktionen, in manchen Abschnitten bildet anstehender Schlier den Untergrund.

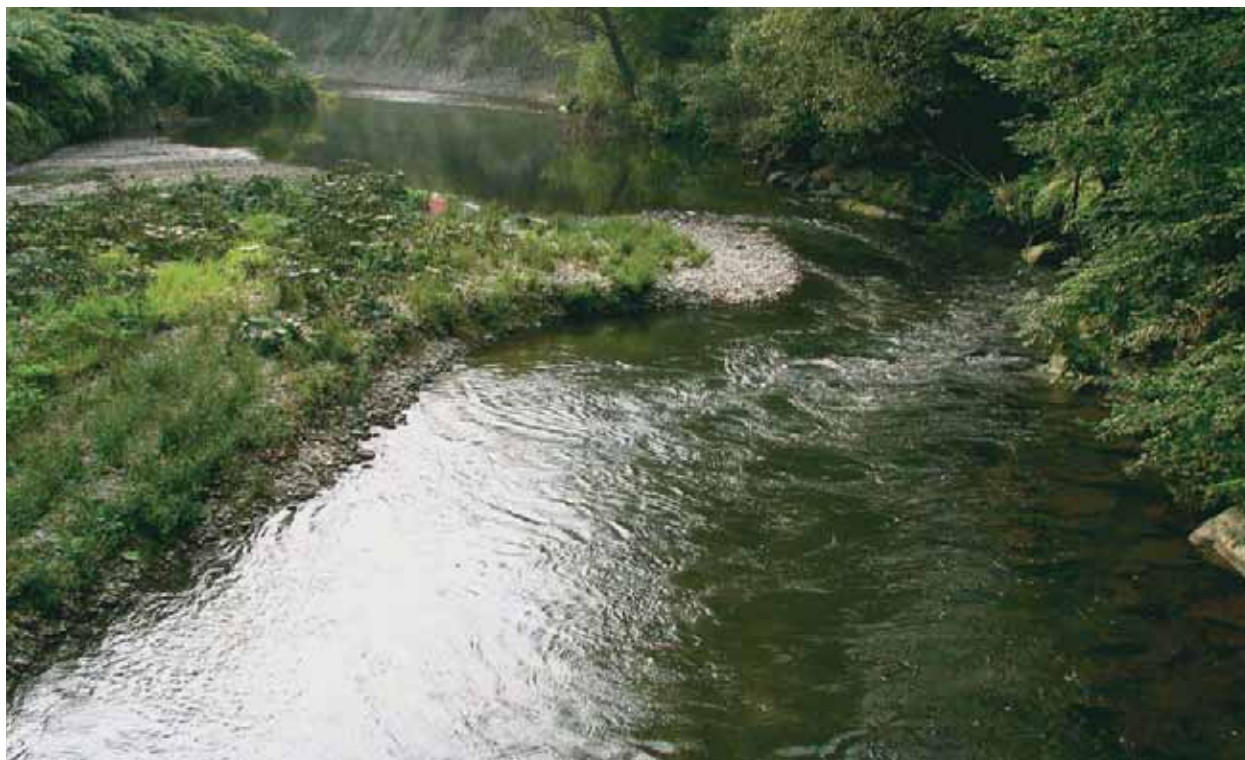
Abb. 16: Oberer Bereich der Probestrecke 1-4 mit der Schotterinsel in der Flussmitte

Die relativ unbeeinträchtigte Strecke bei der Ortmeier-Brücke, im Bereich von Aichberg weist weitgehend naturnah erhaltene Uferlinien auf, die nur lokal durch Blockwurf gesichert wurden. In diesem Bereich wird die Antiesen der Fließgewässerregion des Epipotamal zugeordnet. Schnell überströmte Flachwasserbereiche wechseln mit ruhiger durchströmten, tiefen Kolken ab, von denen einer am Streckenunterende über die gesamte Gewässerbreite reicht. In diesem Kolk hat sich als wesentlichstes Strukturelement in der Probestrecke eine große Menge an Totholz angesammelt. Die Bachsohle besteht beinahe ausschließlich aus grobem Schotter, der zum Teil inselartige Strukturen ausbildet (Abb. 16), submerse Vegetation wächst nicht auf. Aufgrund der Gewässerbreite von etwa 13 m wird die Sohle trotz dichter Ufervegetation nur in den Randbereichen beschattet, die Steine im Bachbett sind deshalb mit einer dicken Kieselalgenschicht bewachsen.

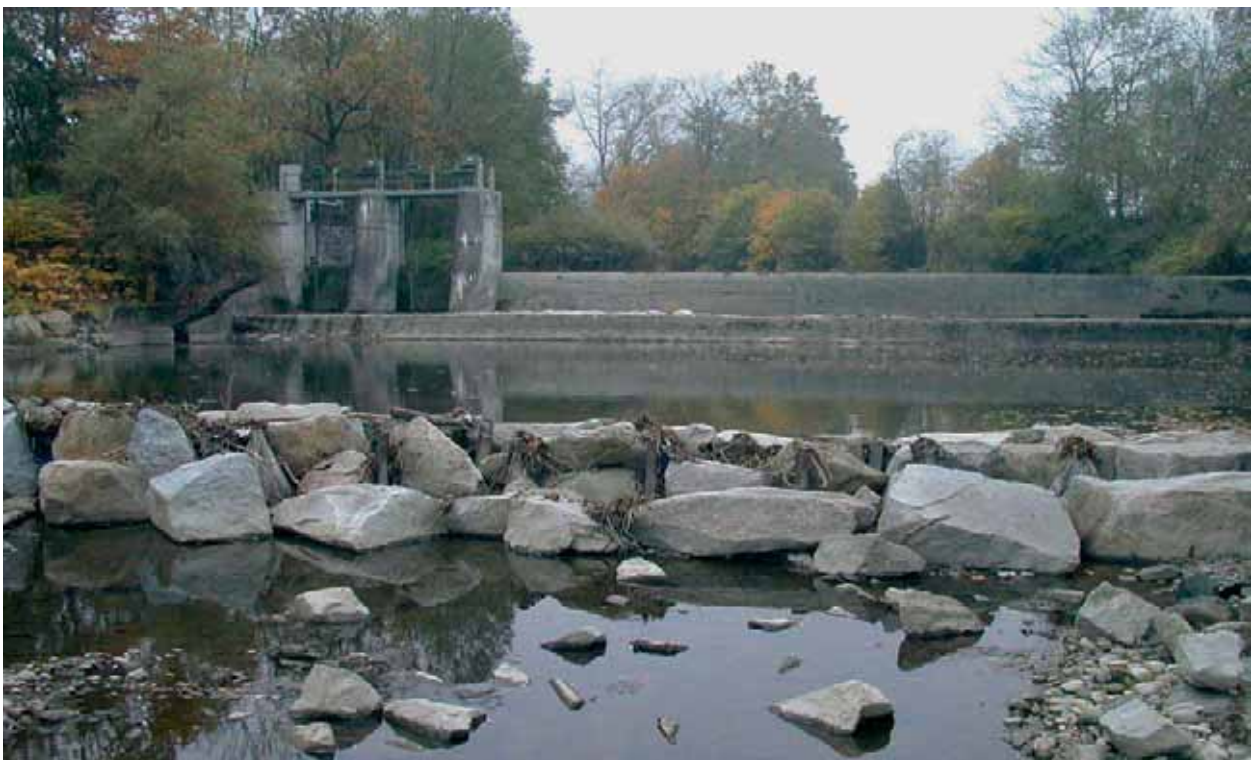
Abb. 17: Die Wehranlage des Kraftwerks Hübing (Schmerlbäck) stellt eine unüberwindbare Hürde für die aquatische Fauna dar

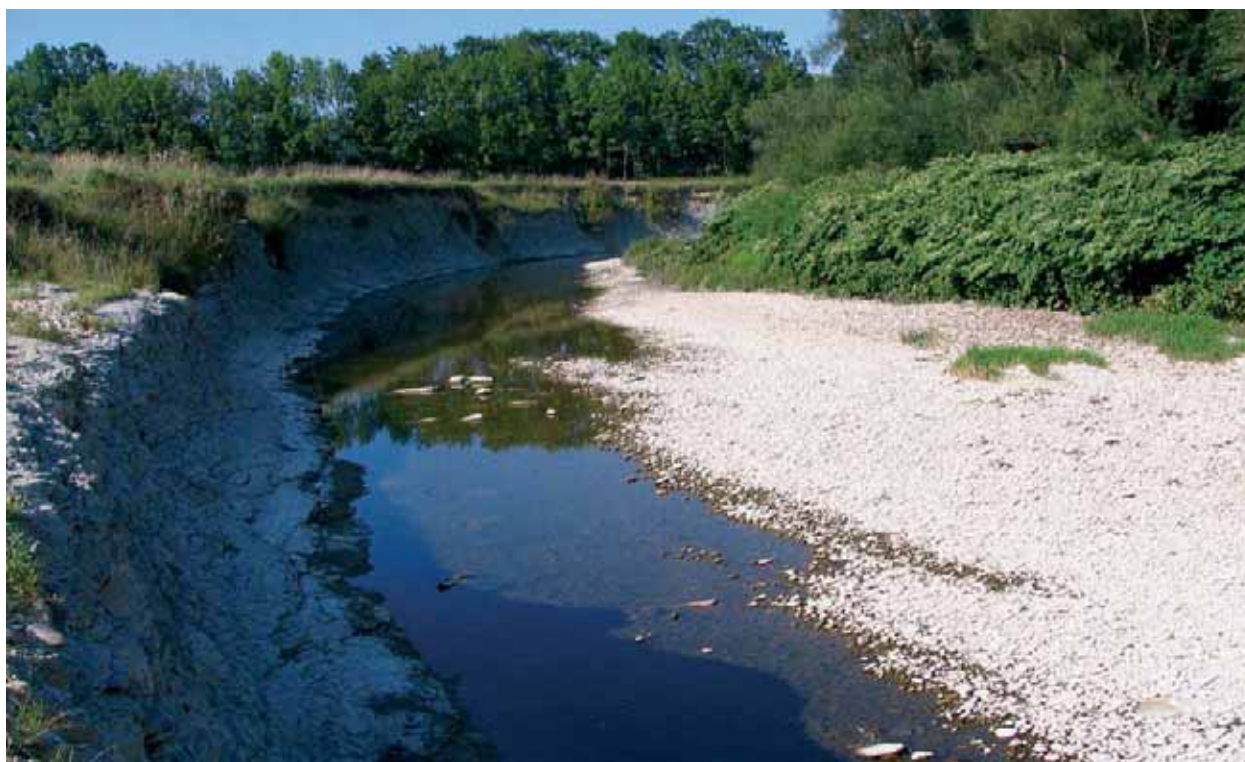
Abb. 18: Die flussab des Hübinger Wehrs gelegene Restwasserstrecke wird mit nur 10 l/s dotiert

bruchstücken gebildet (Abb. 18). Die Strecke liegt genau im Übergangsbereich zwischen dem Hyporhithral und dem Epipotamal, wurde in dieser Studie jedoch aufgrund ihrer Morphologie dem Hyporhithral zugerechnet.

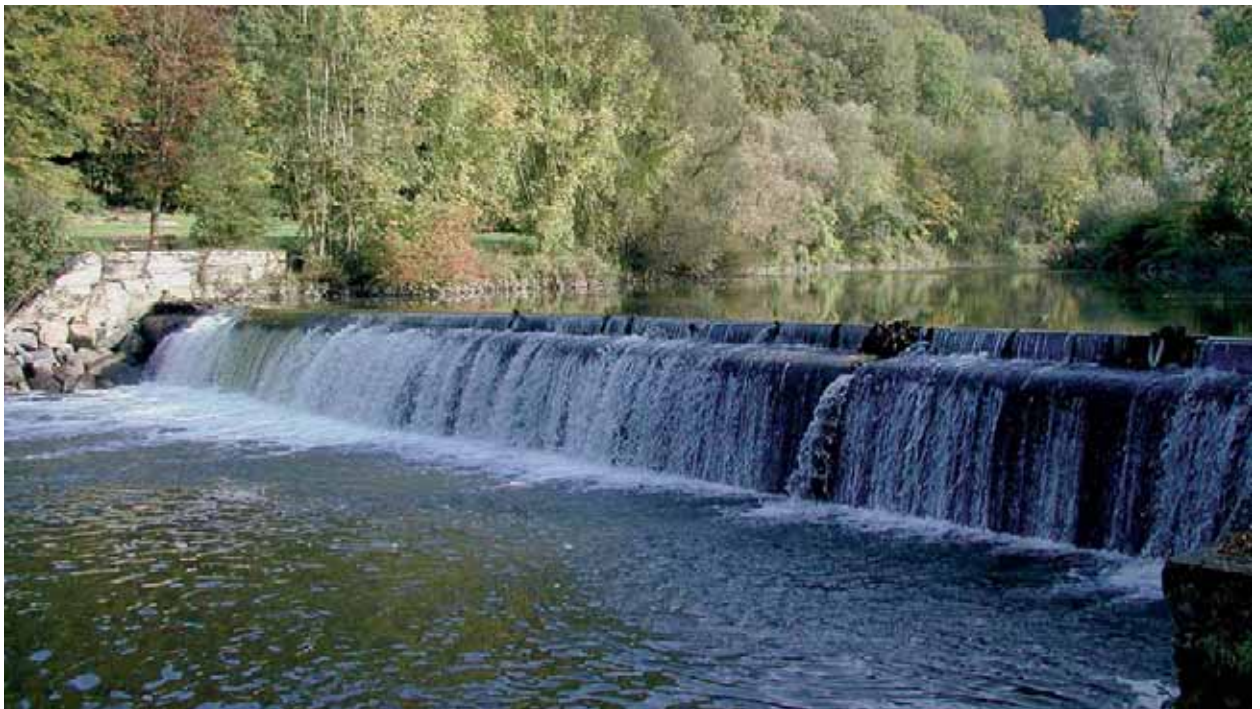
Abb. 20: Das Steilwehr in Au dient der Ausleitung von Wasser aus der Antiesen

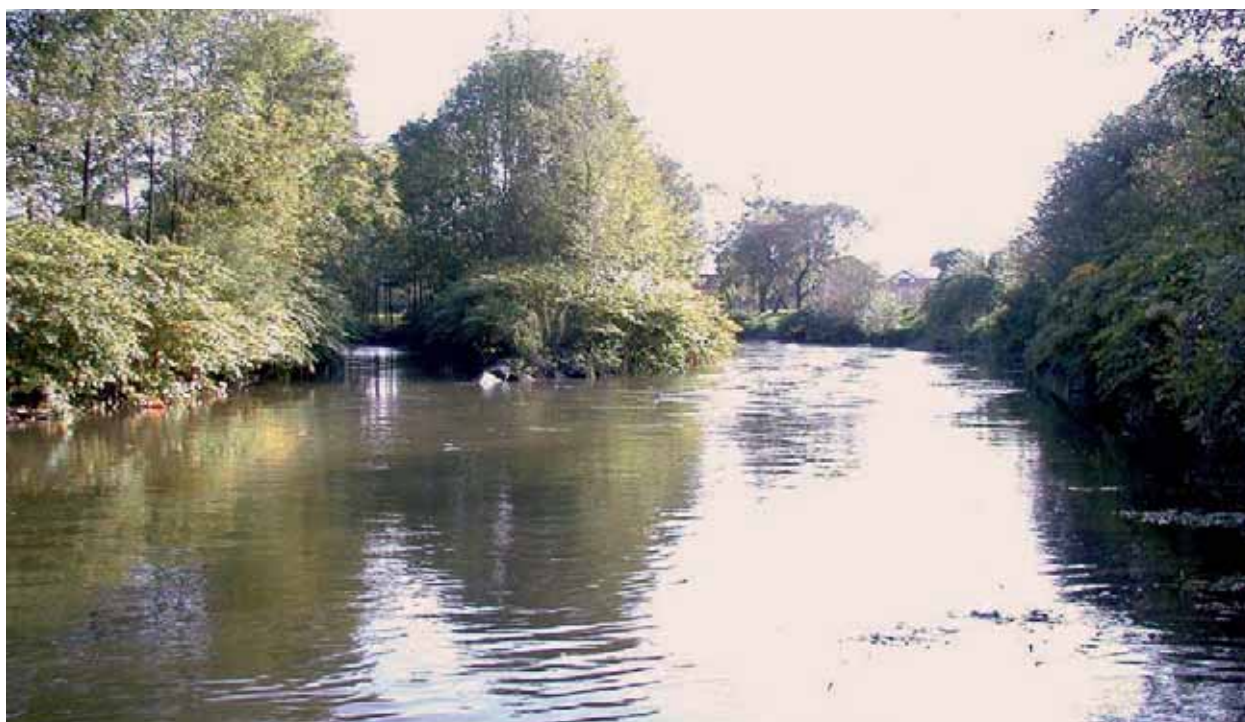
Abb. 21: Die Mündung der Osternach (links) in die Antiesen

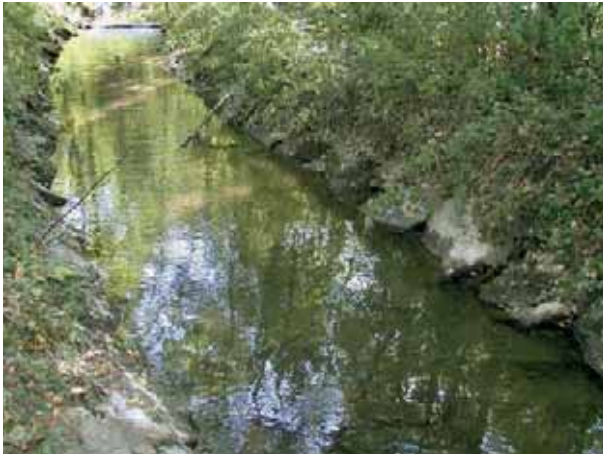
Abb. 22: Regulierter und blockwurfgesicherter Gewässerabschnitt der Antiesen

Im Bereich der Probestrecke 1-9 wurde die Antiesen reguliert, sie ist hier folglich als naturfern zu bezeichnen. Unmittelbar flussauf der Obergrenze der Befischungsstrecke befindet sich eine Sohlrampe aus geschichteten Blöcken, innerhalb der Probestrecke liegen mehrere sohlsichernde Gurte vor. Die Ufer sind durchgehend begradigt und blockwurfgesichert, die Uferböschungen größtenteils mit dichtem Baumbestand bestockt, der für eine weitgehende Beschattung der Wasseroberfläche sorgt. Schottriges Sediment bildet im Wesentlichen das Sohlsubstrat, außerdem wurden große Blöcke zur Sohlsicherung eingebracht. Die Breiten-Tiefen-Varianz ist mäßig ausgeprägt, der Wasserstand beträgt über einen Gutteil der Strecke knapp einen Meter, nur lokal sind kleine Kolke vorhanden.

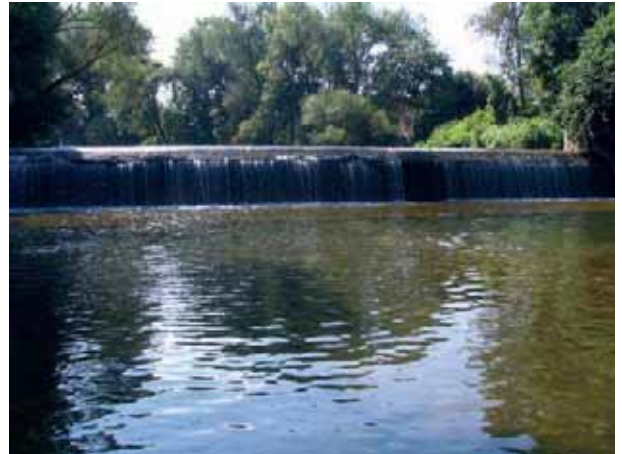
Abb. 23: Das Furthner-Wehr stellt eine Unterbrechung des Fließgewässerkontinuums in der Antiesen dar

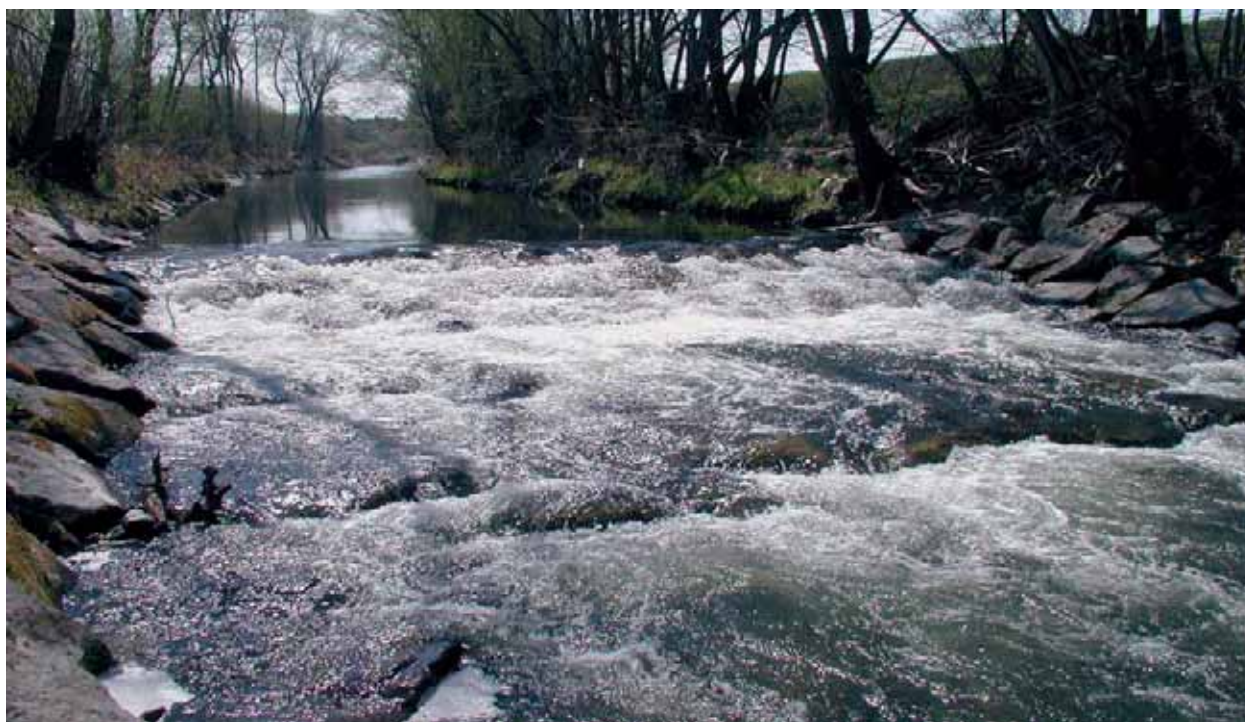
Abb. 24: Die Sohlrampe in der Probestrecke 1-11 ist für Fische nur eingeschränkt passierbar

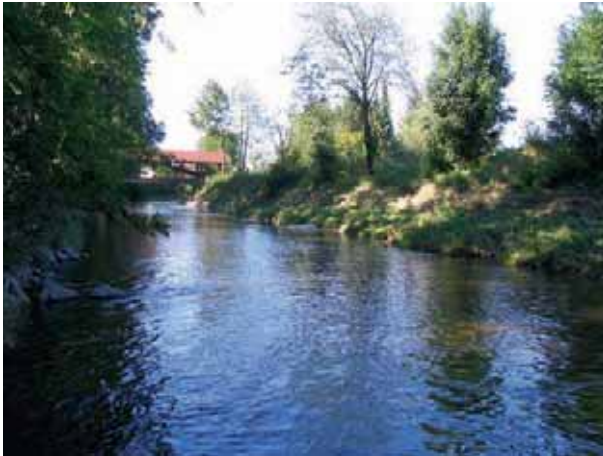
Abb. 25: Probestrecke 1-12 im Ortsgebiet von Aurolzmünster

Direkt im Siedlungsgebiet von Aurolzmünster befindet sich Probestrecke 1-12 (Abb. 25). Es handelt sich um eine Restwasserstrecke, die zum Zeitpunkt der Befischung mit etwa zwei Dritteln des Abflusses der Antiesen dotiert war. Die Uferlinien sind größtenteils verbaut, nur kurze Strecken sind nicht durch Blockschichtung gesichert. An der strukturarmen Bachsohle dominieren Grobkies und Schotter, Sohlvegetation ist keine vorhanden. Die Breiten-Tiefen-Varianz ist schlecht, die Wassertiefe bleibt über die gesamte Strecke mehr oder weniger konstant. Der rechtsufrige Baumbestand ist schütter und bietet kaum Schatten, linksufrig wächst ein dichter Uferbegleitstreifen auf. Totholzansammlungen fehlen,

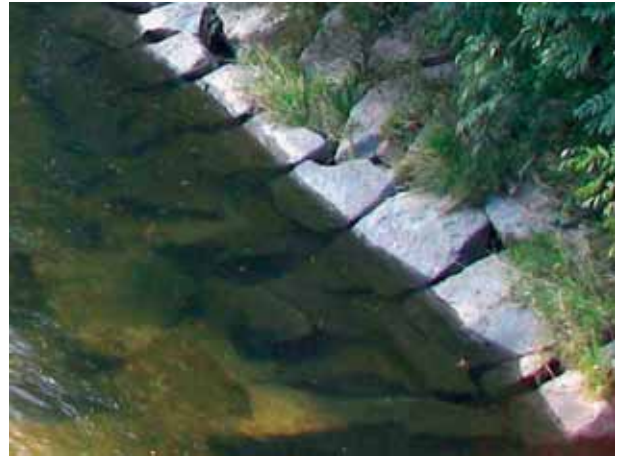
Abb. 26: Ufer- und Sohlverbauungen unterbinden die Wasser-Umland Vernetzung

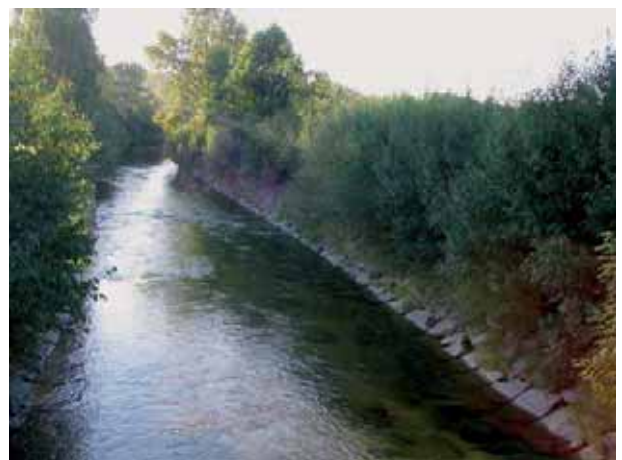
Abb. 27: Die regulierte Probestrecke Nummer 1-13 liegt zwischen Maria Aich und Aurolzmünster

Probestrecke 1-13 liegt im Bereich der Brücke zwischen Maria Aich und Aurolzmünster, wenige hundert Meter flussauf des Ausleitungswehres in Aurolzmünster (Abb. 27). Die Antiesen ist in diesem Bereich beidufsig durchgehend mit Blocksteinschichtung gesichert. Zusätzlich ist eine durchgehende Berollung der Sohle mit großen Granitsteinblöcken vorhanden. Die Korngrößenverteilung wird im Stromstrich von Grobkies und Schottern dominiert, im ufernahen Bereich überwiegen im Zuge der Regulierung eingebrachte grobe Steinplatten und blöcke. Totholzstrukturen fehlen im regulierten Flussbett völlig, auch submerse Makrophyten oder andere Strukturgeber sind nicht vorhanden. Die Breiten-Tiefen-Varianz

ist mäßig ausgeprägt, mit Ausnahme eines tiefen Kolkes am flussaufwärtigen Streckenende. Die uferbegleitende Vegetation wird zu beiden Seiten von Weiden dominiert, die jedoch nur für eine sehr geringe Beschattung der Antiesen sorgen. Die Befischungen wurden entsprechend den Anforderungen des BMLFUW (2007) durchgeführt.

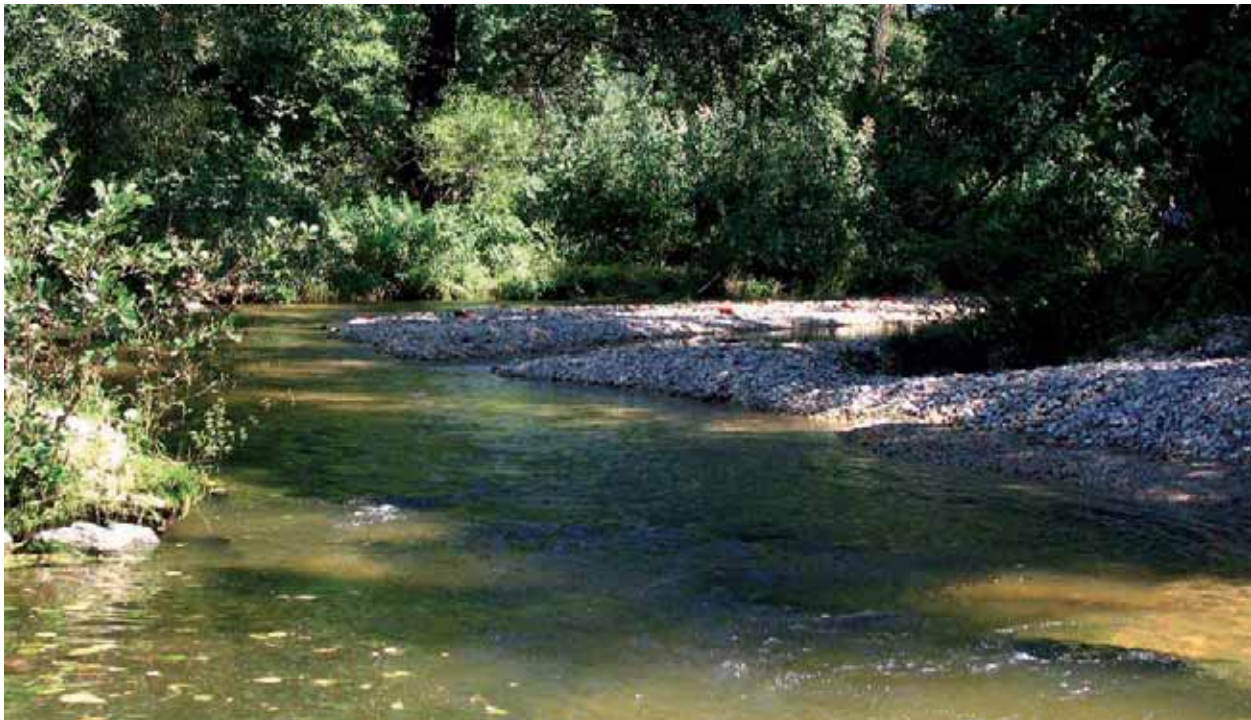
Abb. 28: In der natürlich erhaltenen Fließstrecke nahe der Ortschaft Danner liegt die Probestrecke 1-14

Flussauf der Einmündung des Rieder Baches in die Antiesen befindet sich die naturnahe Probestrecke 1-14 (Abb. 28), die erste Strecke im Längskontinuum, die dem Metarhithral zuzuordnen ist. Die Antiesen fließt in diesem Bereich völlig unbeeinträchtigt, begleitet von einem linksseitigen, ausgedehnten Auwald. Vereinzelt existieren kleinräumige Böschungssicherungen. Die Strukturausstattung im Flussbett sowie die Breiten-Tiefen-Varianz sind sehr hoch, womit auch eine hohe Habitatvielfalt gegeben ist. Das Sohlssubstrat setzt sich hauptsächlich aus Kies- und Schotterfraktionen zusammen. Linksufrig lagern sich am flachen Gleithang ausgedehnte Schotterbänke ab, rechtsufrig folgt eine Serie unterschiedlich tiefer Kolke kurz hintereinander. Aufgrund des dichten, natürlichen Baumbestandes ist die Wasserfläche relativ stark beschattet.

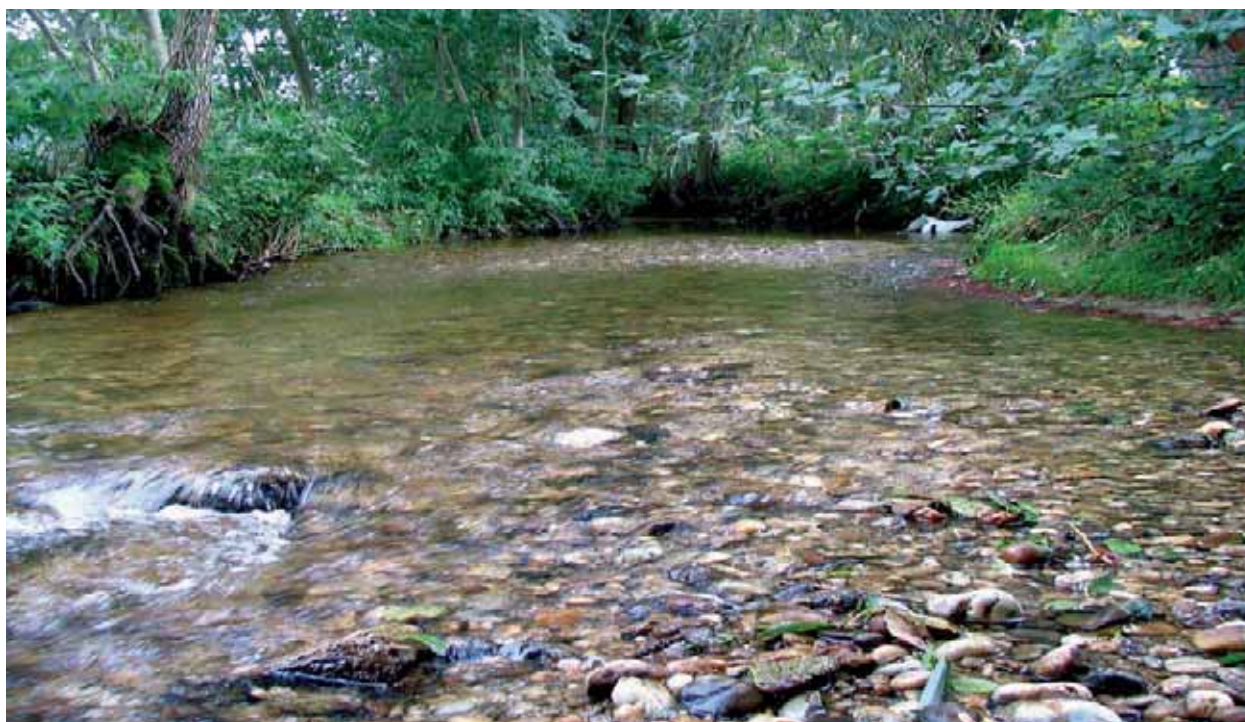
Abb. 33: Naturnah ausgeprägter ehemaliger Mühlbach der Antiesen, der seit der Verfüllung des ursprünglichen Bachlaufes den gesamten Abfluss aufnimmt

Bei der befischten Strecke in der Ortschaft Mühning handelt es sich um ein künstliches, ursprünglich als Mühlbach angelegtes Gerinne (Abb. 33). Der ehemalige natürliche Bachlauf der

Antiesen wurde in weiterer Folge verfüllt, der gesamte Abfluss wird seither über den künstlichen Graben abgeführt. Der Bach beschreibt einen leicht gewundenen Verlauf mit größtenteils nur sehr flach überströmter Sohle. Hinter großen Steinen haben sich in unregelmäßigen Abständen Kolke mit bis zu einem Meter Tiefe gebildet. Die Wurzeln der uferbegleitenden Erlen sind zum Teil ausgewaschen und bilden zusammen mit einigen Totholzansammlungen ein mäßiges Strukturangebot im Gewässerbett. Das Substrat besteht in erster Linie aus Kies und feinkörnigem Schotter, Wasserpflanzen oder makroskopisch erkennbare Algen sind nicht vorhanden.

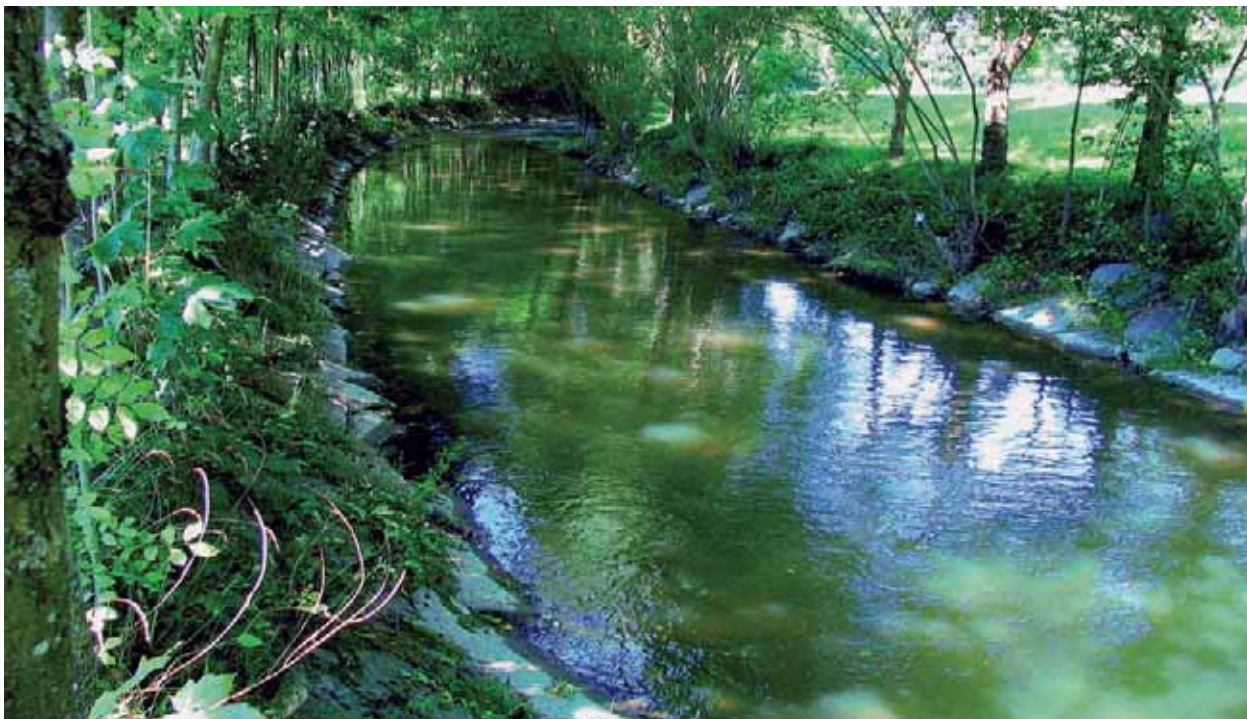
Abb. 35: Kanalisierter, mündungsnaher Abschnitt der Osternach in Ort/Innkreis (Probestrecke 2-1)

Im Bereich der ersten Brücke flussauf der Mündung in die Antiesen liegt die gänzlich naturfern ausgestaltete Probestrecke 2-1. Beide Ufer der Osternach sind in diesem Abschnitt

durchgehend wasserbaulich gesichert (Abb. 35). Auch die Sohle ist mit groben Steinblöcken und Steinplatten verbaut. Über der Sohlsicherung hat sich im Laufe der Zeit Kies und Schotter abgelagert, Strukturen wie große Steine, Totholz, Makrophyten oder unterspülte Wurzeln fehlen weitgehend. Außer einem Kolk mit etwa 1,5 m Tiefe liegen die Wassertiefen relativ einheitlich bei 0,5 m, und auch bezüglich der Strukturausstattung ist das Bachbett als monoton zu bezeichnen. Aufgrund der zum Befischungszeitpunkt hohen Feinsedimentfracht war die Sichttiefe sehr gering und reichte nicht bis zur Gewässersohle. Der einreihige Uferbewuchs, der hauptsächlich aus standorttypischen Gehölzen besteht, beschattet die Wasserfläche fast gänzlich.

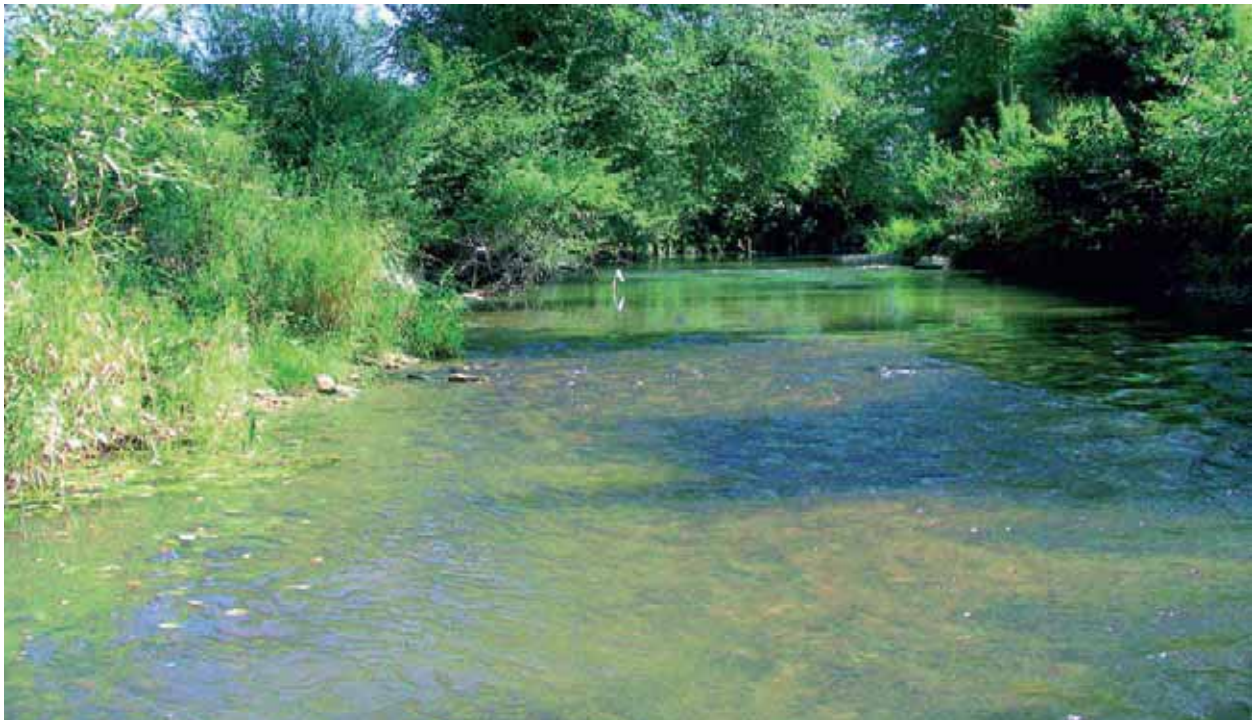
Abb. 36: Die Probestrecke 2-2 liegt im naturnahen Abschnitt der Osternach flussauf der Asböckbachmündung

Flussauf der Asböckbachmündung, an der sich Probestrecke 2-2 befindet, ist die Osternach durch wasserbauliche Maßnahmen weitgehend unbeeinflusst (Abb. 36). Die Bachbettmorphologie zeichnet sich durch den häufigen Wechsel flach überströmter Fließstrecken und tiefer Auskolkungen aus, womit die Breiten-Tiefen-Varianz als gut zu bezeichnen ist. Schotter bildet das dominante Substrat, feinkörniges organisches Material sedimentiert nur in

wenigen, kleinräumigen strömungsberuhigten Bereichen ab. An beiden Uferböschungen wächst typische Begleitvegetation auf, die mit ihren teils überhängenden Ästen für eine mäßige Beschattung und zusätzliche Strukturen im Gewässerbett sorgt.
