Bewertung des fischökologischen Zustandes der Antiesen und Grundlagen zur Erstellung einer Entscheidungsmatrix für Sanierungsmaßnahmen

Gewässerschutz-
Bericht 39

Gewässerschutz Bericht 39/2009

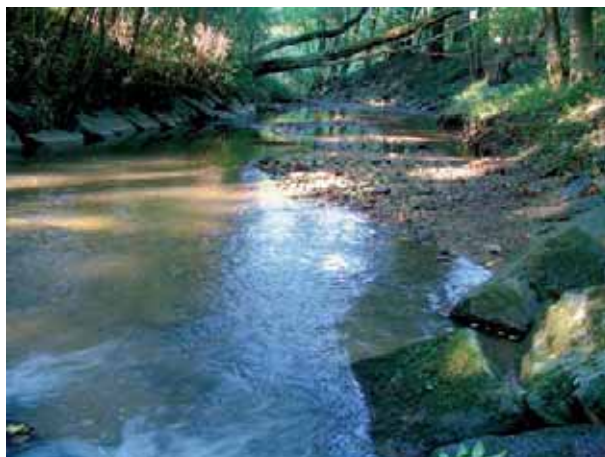
Abb. 37: Der Senftenbach wurde im Unterlauf reguliert und beidufrißig mit Blockwurf gesichert

Der Senftenbach mündet über eine Sohlrampe (Wehrkataster-Nr. 3-1) aus geschichteten Blöcken und eine massive Blockwurfsicherung in die Antiesen. Der Abfluss des Senftenbaches durchströmt die Ufersicherung der Antiesen, sodass kein kompakter Wasserkörper gegeben ist. Der Mündungsbereich des Zuflusses wird als nicht passierbar eingestuft. Auch am Oberende der Befischungsstrecke befindet sich ein unüberwindliches Wanderhindernis (Wehrkataster-Nr. 3-2).

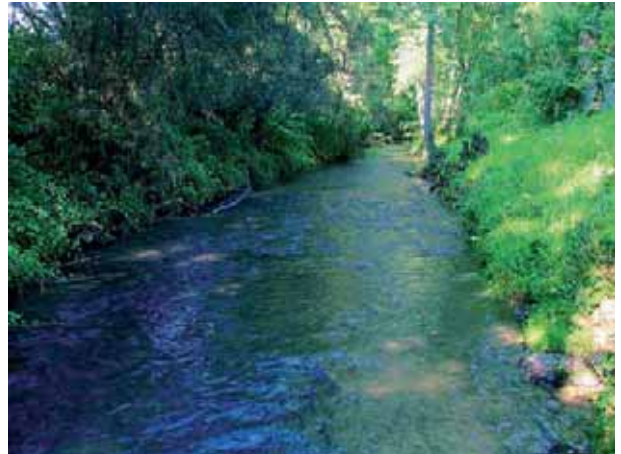
Abb. 38: Unterlauf des Kretschbaches flussauf der Mündungsrampe

Probestrecke 4-1: Im gesamten Unterlauf ist der Kretschbach an beiden Ufern blockwurfgesichert und mündet über eine aus losen Blöcken errichtete Sohlrampe, die bei einer Neigung von 1:5 eine Stauhöhe von etwa einem Meter überwindet, in die Antiesen (Abb. 38). Für wandernde aquatische Organismen wird das Bauwerk als nur sehr schlecht passierbar eingestuft. Die dichte Ufervegetation reicht größtenteils bis an die Wasseranschlagslinie heran, folglich dringt kaum Licht in das Gewässer, submerse Vegetation fehlt. Die Bachsohle ist von Kies und Schotter geprägt, Auskolkungen unterschiedlicher Tiefe treten auf. Ansonsten beträgt die durchschnittliche Wassertiefe im befischten Bereich des Kretschbaches im

Mittel 30 cm. Die Strukturvielfalt im Gewässer ist nur sehr gering, lokal tragen Totholzanschwemmungen und aus der Ufersicherung erodierte Steinblöcke zu einer gewissen Bereicherung bei.

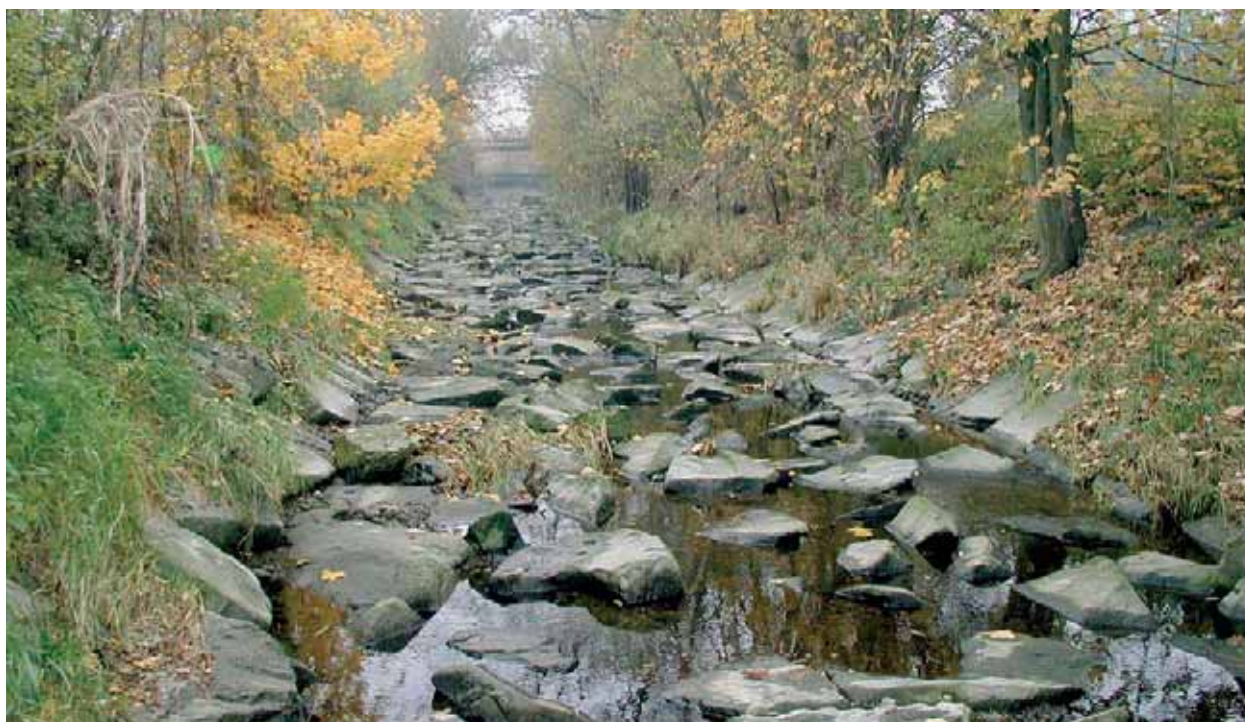
Abb. 39: Probestrecke 5-1 befindet sich in der Restwasserstrecke des Wehres der Kunstmühle Hohegger

Beim Wehr der Kunstmühle Hohegger (Wehrkataster-Querbauwerksnummer 5-4, 3,5 m Stauhöhe, GUMPINGER & SILIGATO 2006) wird der Abfluss des Rieder Baches gänzlich ausgeleitet, sodass das Mutterbett weitgehend trocken fällt. Der Fließgewässercharakter geht völlig verloren, als Gewässerlebensraum bleiben lediglich stehende Tümpel zwischen den Sohlsicherungen erhalten (Abb.39).

Strecke 5-1 durchgeführt werden, die Restwasserstrecke muss als fischleer betrachtet werden.

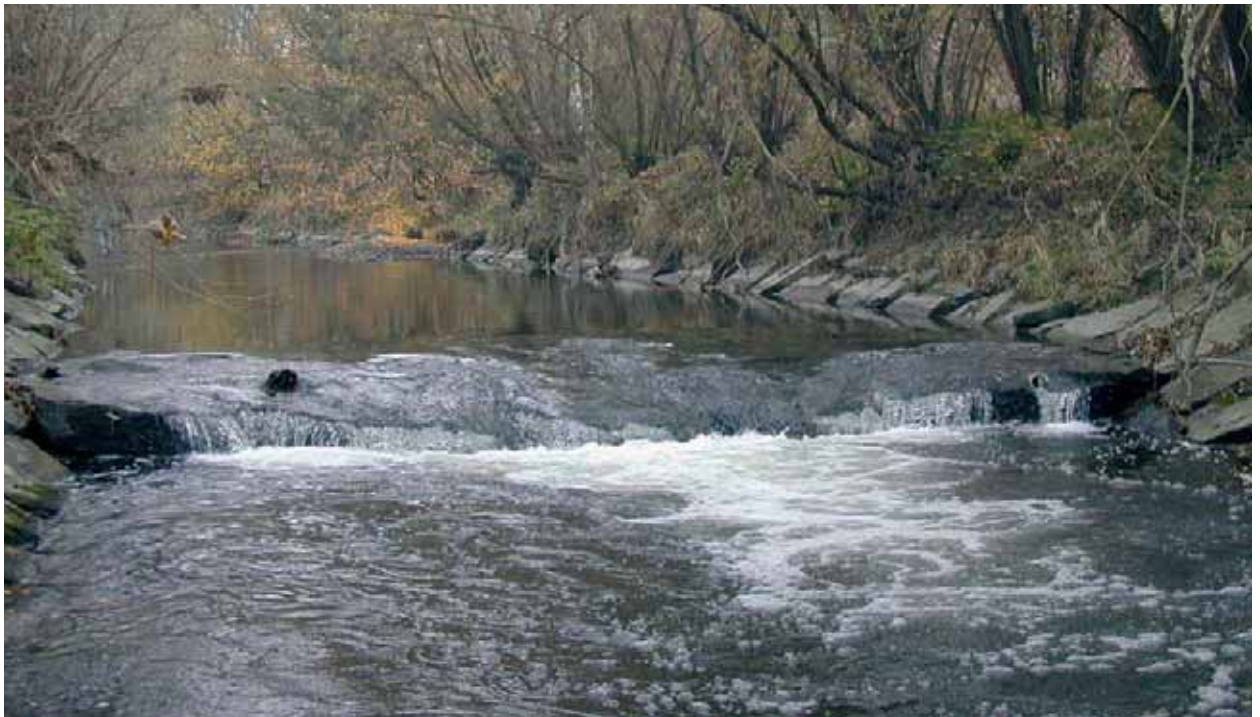
Abb. 40: Sohlschwelle im regulierten Unterlauf des Rieder Bach

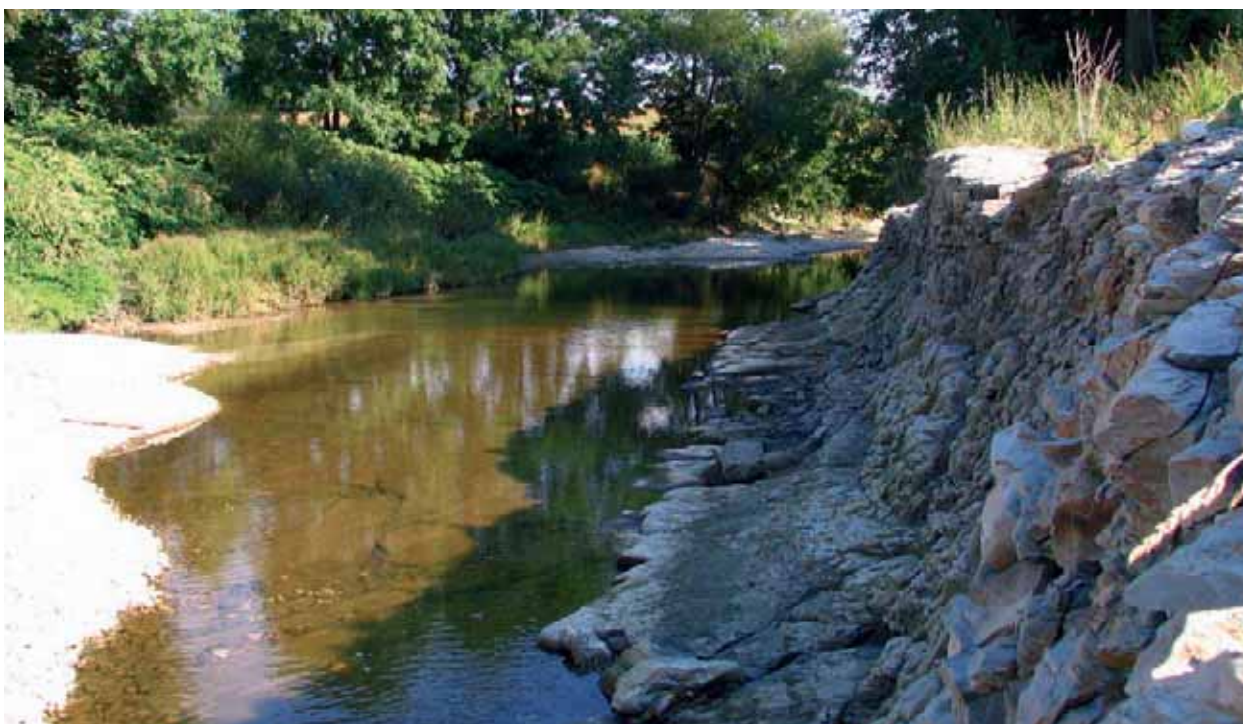
Abb. 45: Durch die verminderte Wasserführung kommt es in Restwasserstrecken häufig zu trockenliegenden Gewässerflächen

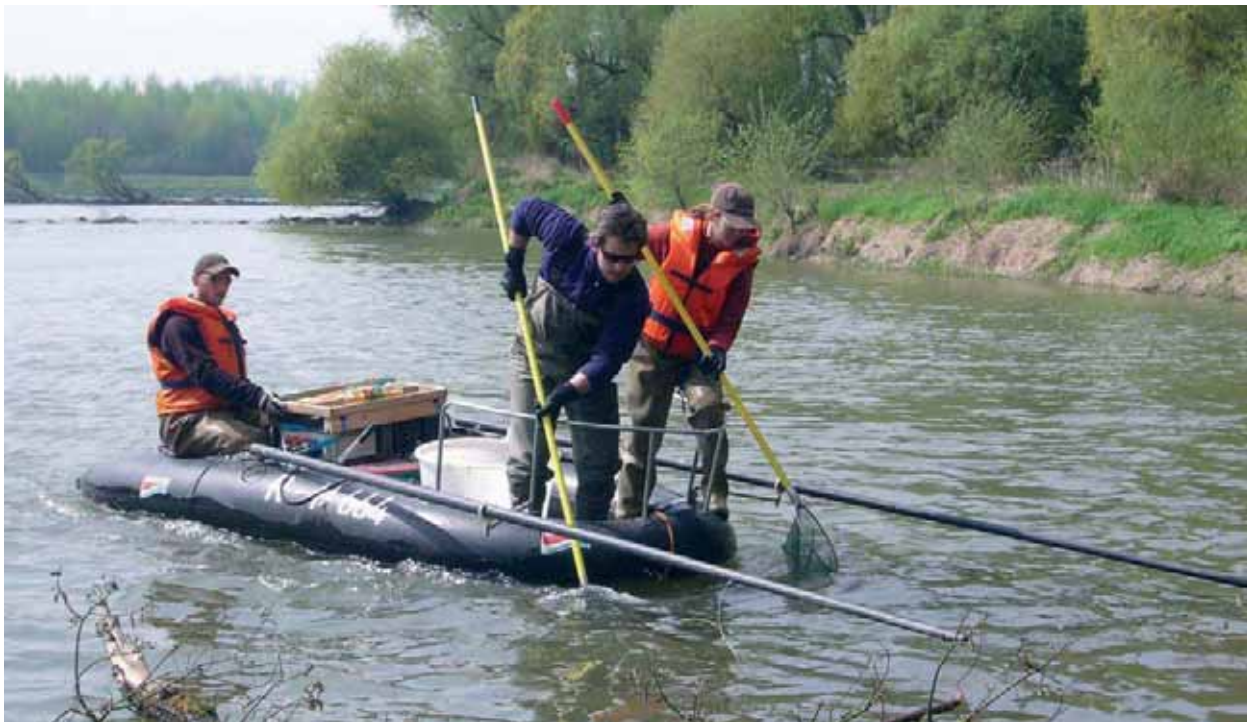
Abb. 47: Streifenbefischung mit einem Elektrofangboot

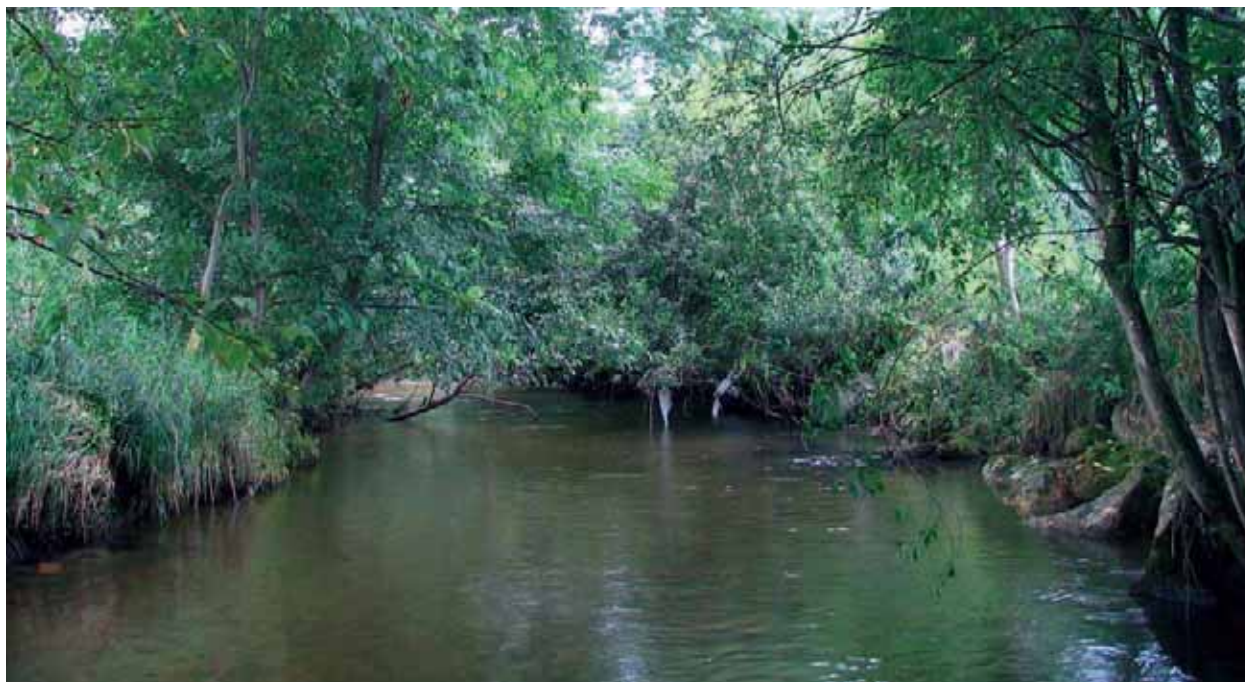
Abb. 57: Unterspülte Ufer bieten hervorragende Unterstände für Fische

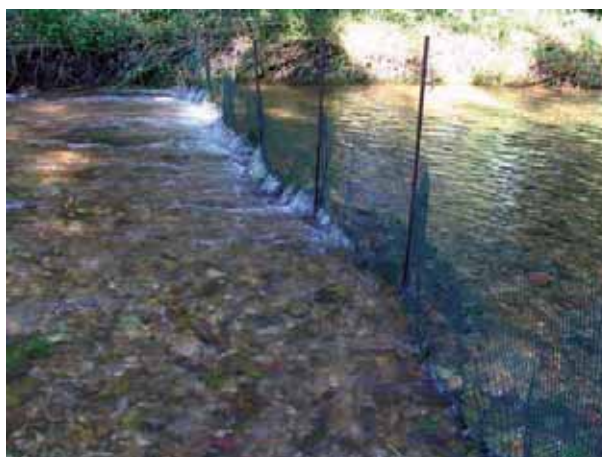
Abb. 58: Das flussaufwärtige Ende der Probestrecke wird mit Hilfe eines Gitters abgesperrt

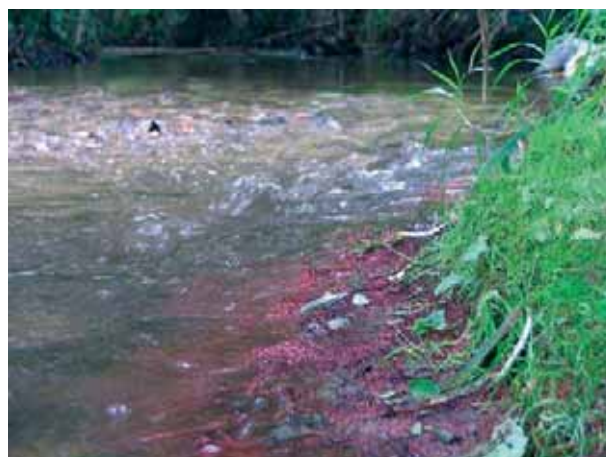
Abb. 59: Detail aus der Probestrecke 1-20 mit Wurzelbärten am Ufer

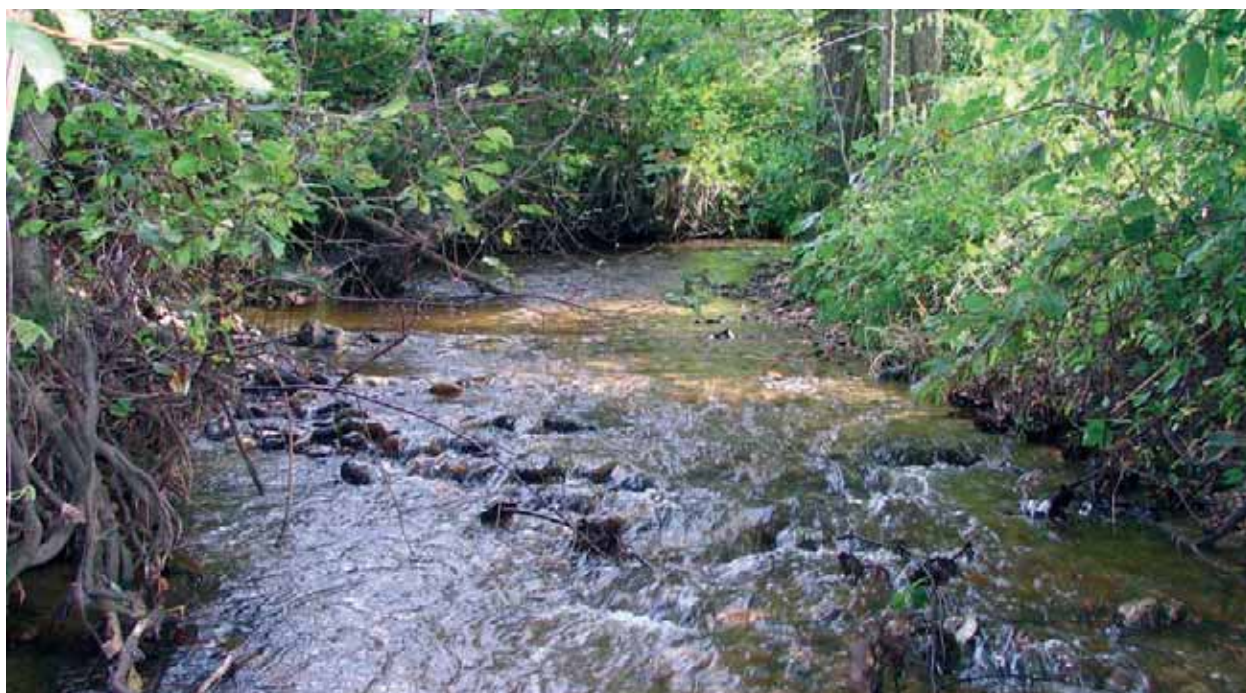
Abb. 60: Struktureiche, naturnahe Befischungsstrecke im Oberlauf der Antiesen

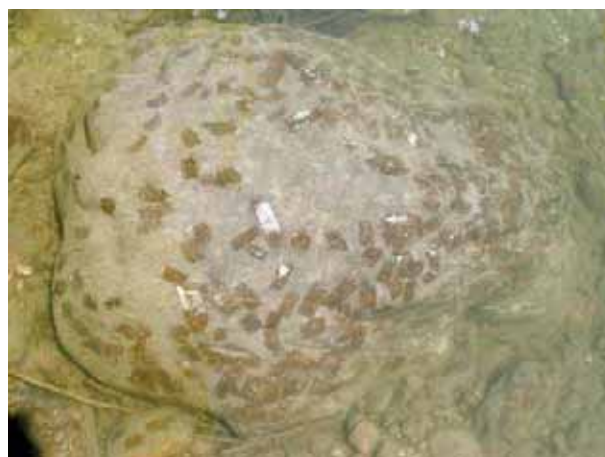
Abb. 62: Fraßspuren der Nase auf Steinen in der Antiesen

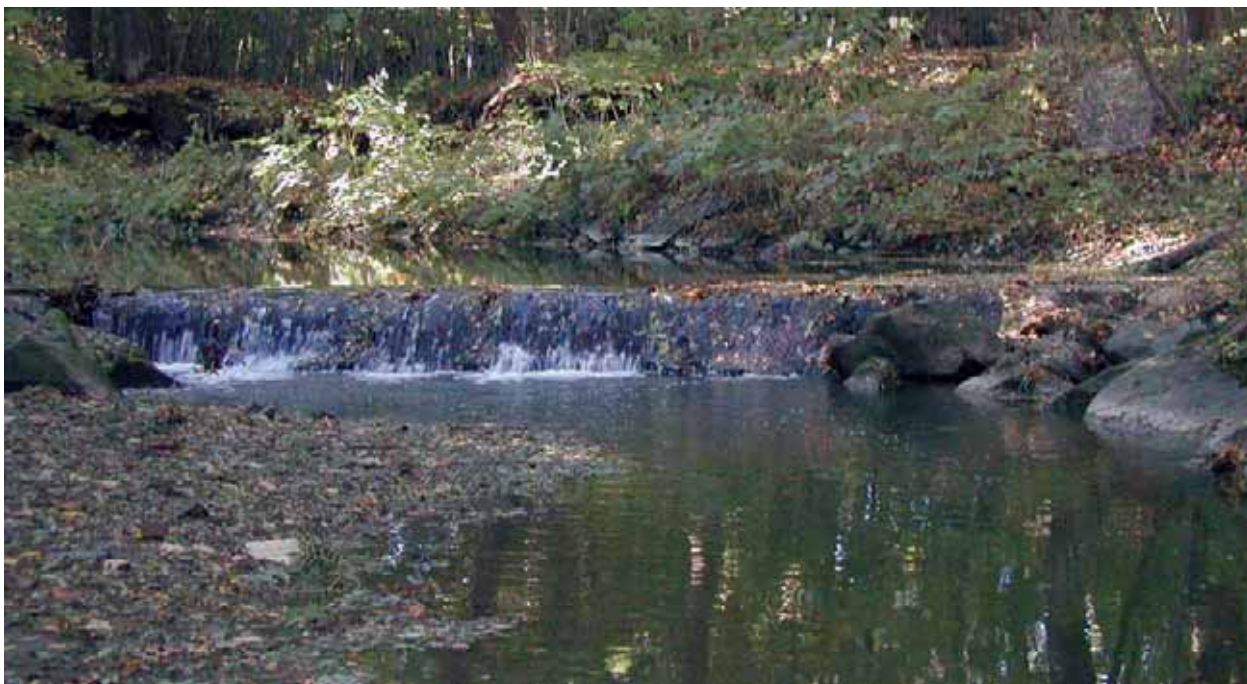
Abb. 63: Durch zahlreiche Querbauwerke kommt es zur Zerstückelung des Senftenbaches

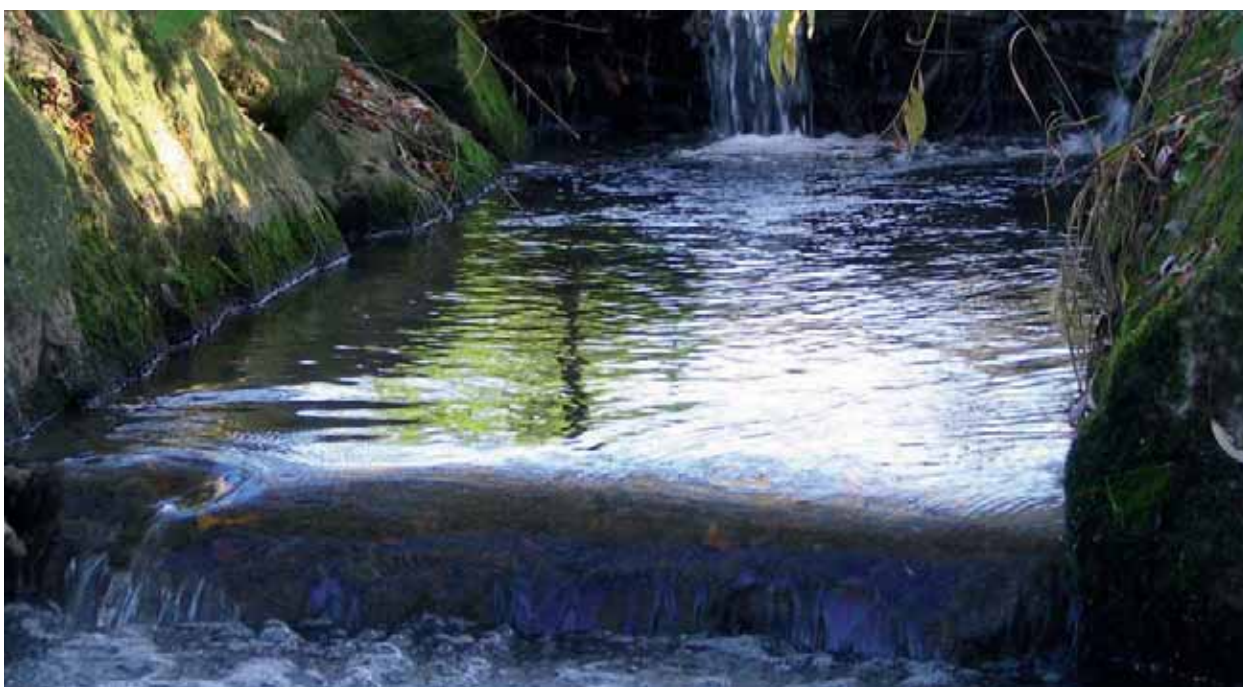
Abb. 64: Auch im Senftenbach behindern etliche Querbauwerke die freie Durchwanderbarkeit für die Fischfauna

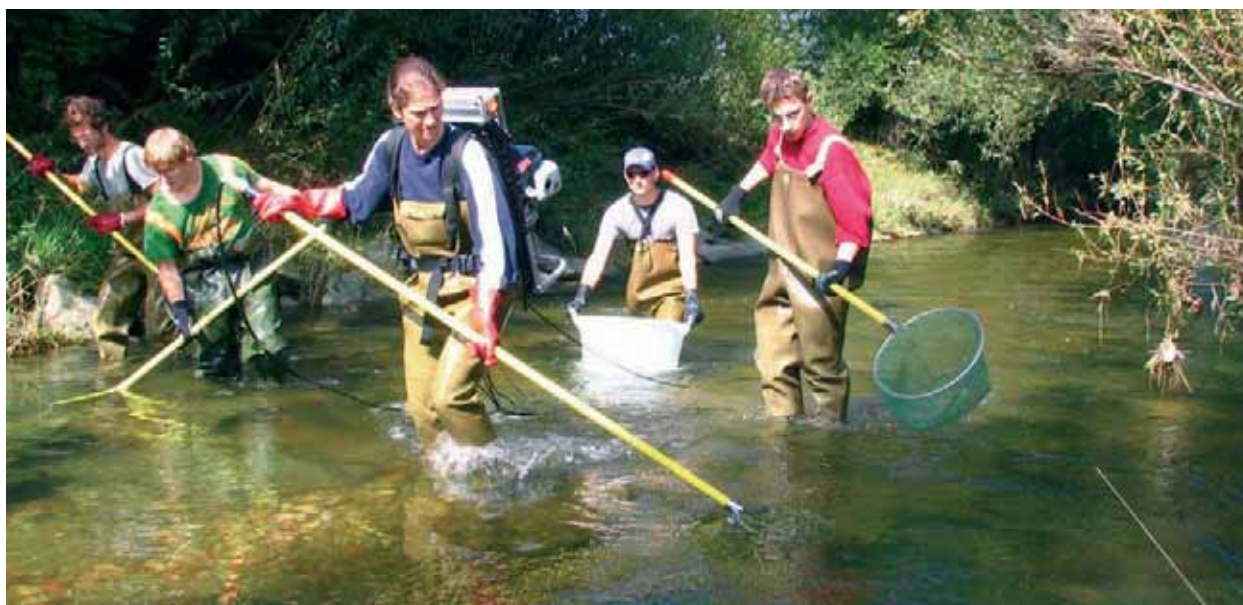
Abb. 65: Watende Befischung im Rieder Bach

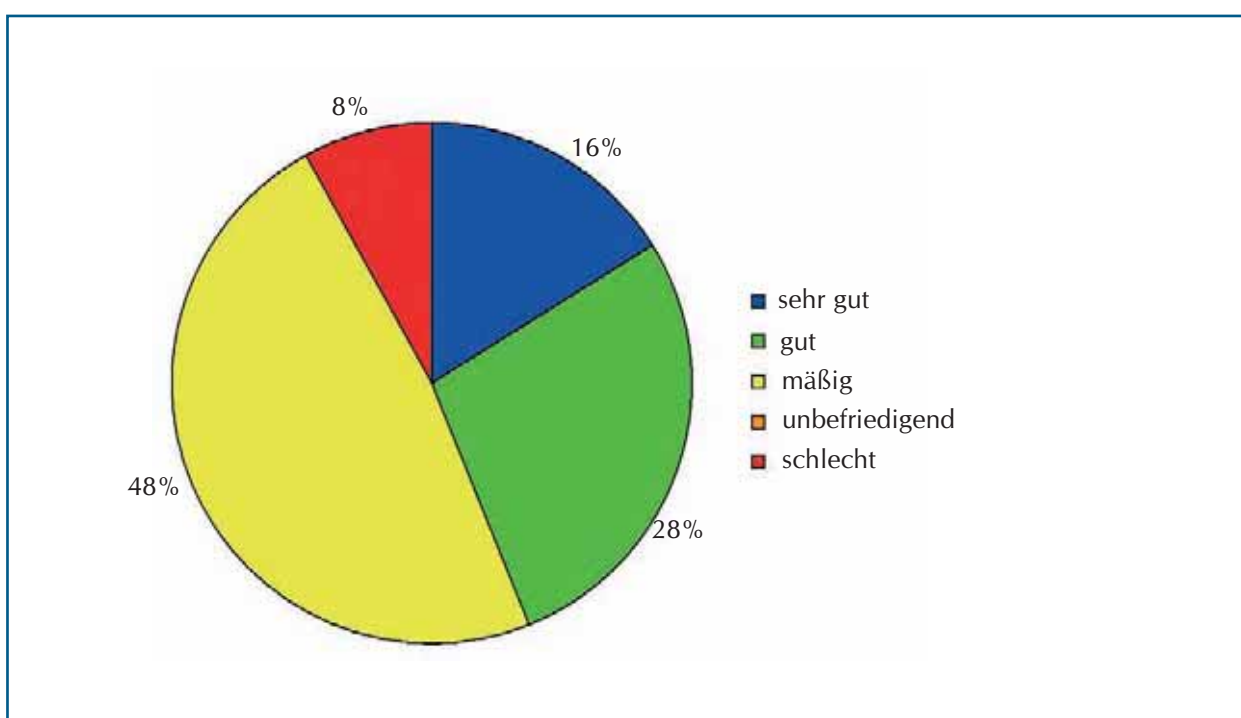
Abb. 66: Überblick über die Bewertungsergebnisse für die beprobten Strecken im Antiesen-Einzugsgebiet. Die Bewertung erfolgte nach HAUNSCHMID et al. (2006)

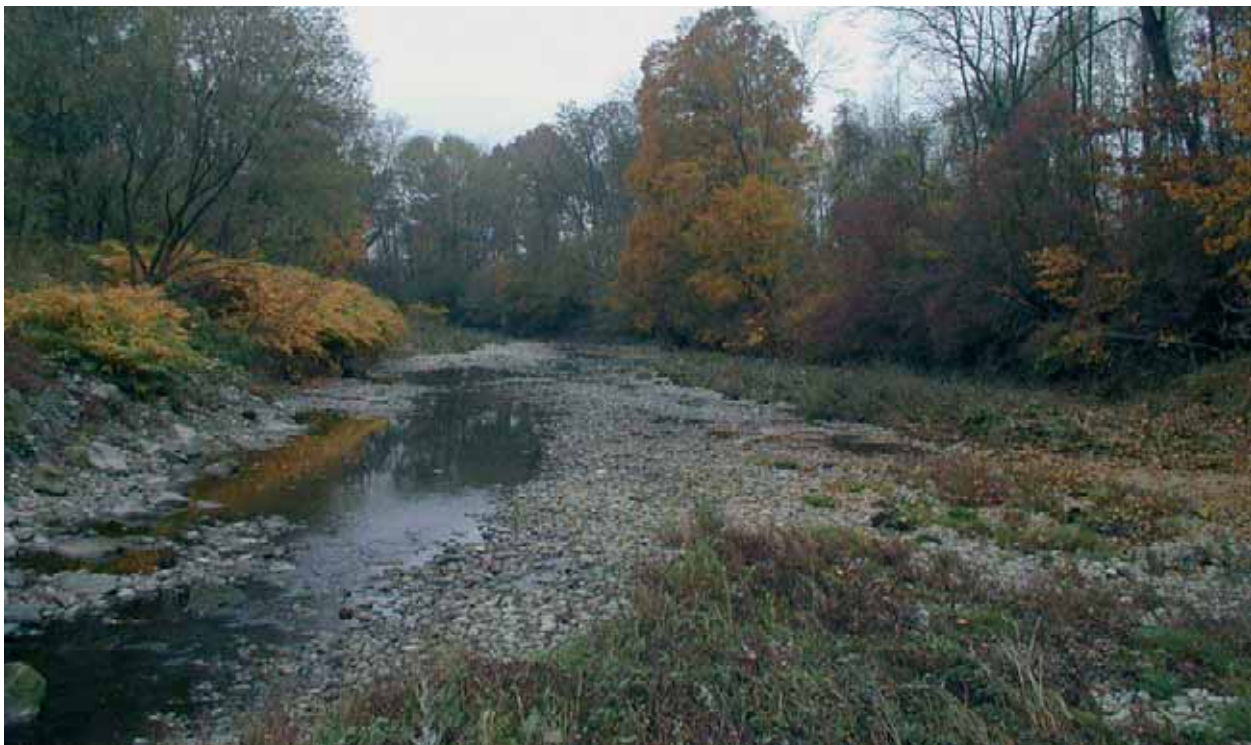
Abb. 67: Die Restwasserstrecke in Hübing

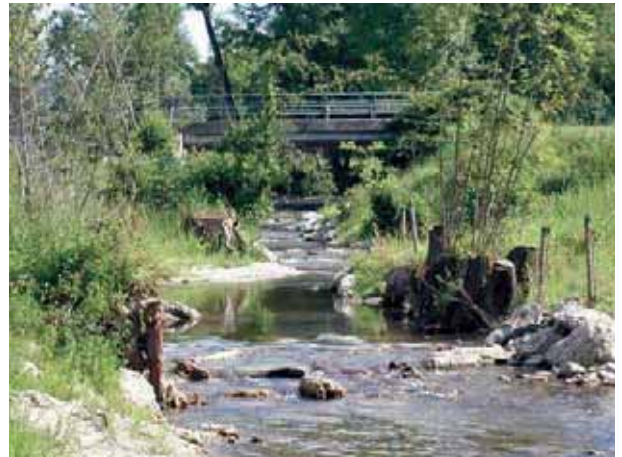
Abb. 68: Im Ortszentrum von Eberschwang wurde die Antiesen saniert und naturnah gestaltet

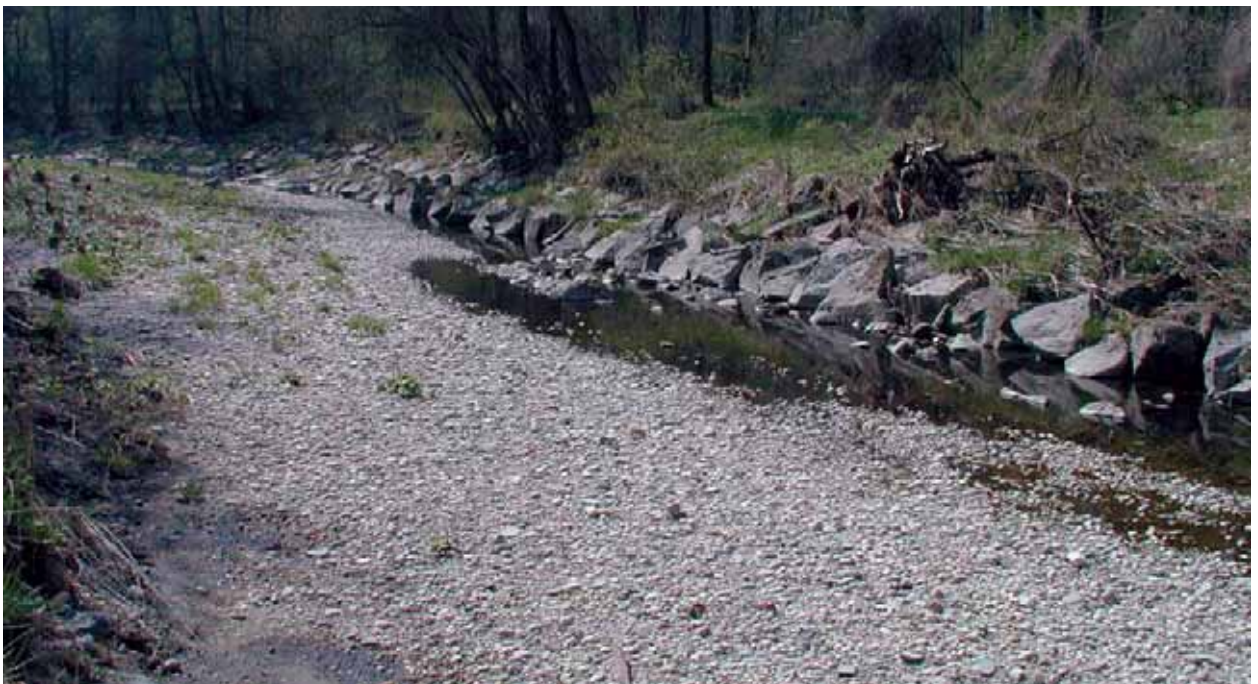
Abb. 70: Die Restwasserstrecke der Antiesen im Bereich von Hofing

Die fehlende Dotation ist sicherlich das Hauptproblem der Probestrecke 1-5, denn ihre morphologische Ausstattung ist durchaus naturnah. Es befinden sich weitläufige Schotterbänke in den Gleithängen, steil abfallende Schlierwände bilden die Prallhänge, das Substrat ist heterogen

und standorttypisch und die theoretische Tiefenvarianz als durchaus hoch zu bezeichnen. Bei ständiger ausreichender Dotation der Strecke wären jedenfalls passende Habitate für juvenile und adulte Äschen vorhanden. Wie bereits im Kapitel „Überblick über die Bewertung des ökologischen Zustandes“ erörtert wurde, gibt es jedoch in der Antiesen aktuell offensichtlich keine überlebensfähige Äschenpopulation mehr. Mit der Einwanderung von Äschen aus dem Inn oder dem Antiesenunterlauf ist auch bei der Wiederherstellung der Längsdurchgängigkeit nicht zu rechnen, da beide Gewässer durch das Kraftwerk St. Florian am Inn unnatürlich aufgestaut sind und ebenfalls keinen adäquaten Lebensraum für die Äsche bieten, die zudem in der dort vorliegenden Barbenregion ohnehin nur noch als seltene Begleitart in Erscheinung treten würde (HAUNSMID et al. 2006). Folglich könnte in diesem speziellen Fall der Besatz mit geeigneten, aus der Bioregion „bayerisch-österreichisches Alpenvorland und Flysch“ stammenden Fischen als Initialmaßnahme in Betracht gezogen werden.

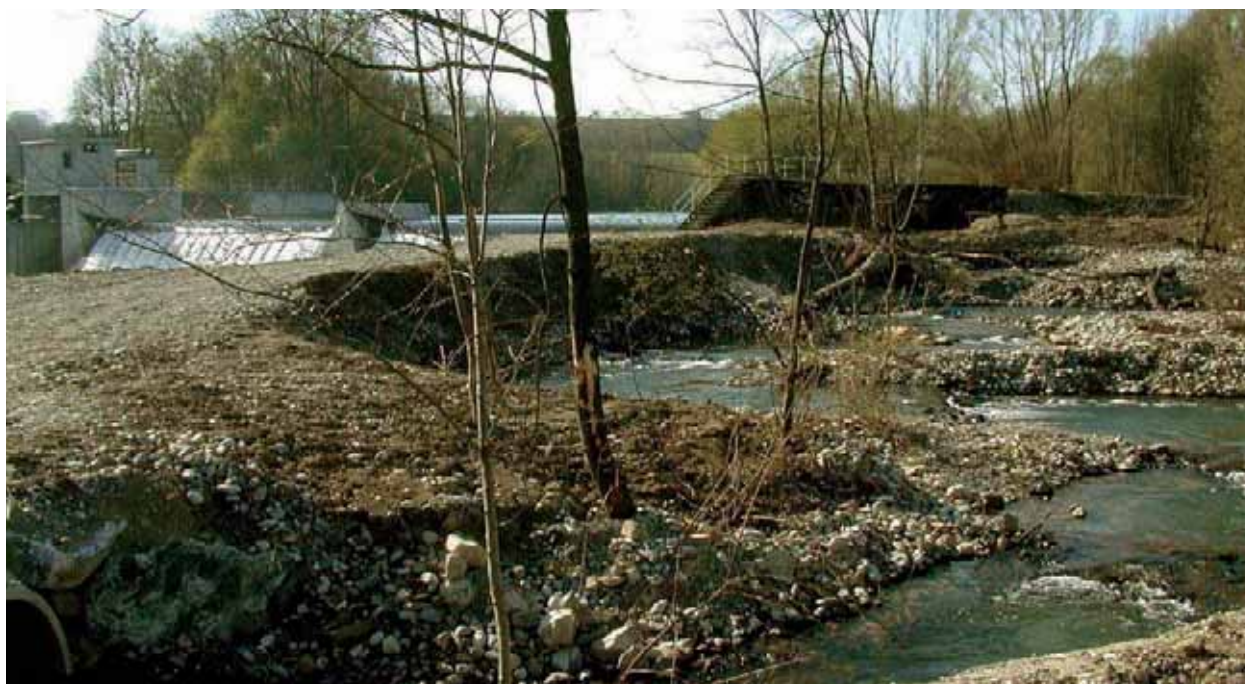
Abb. 72: Beispiel für ein naturnahes Umgehungsgerinne (Erlauf, Quelle: JUNGWIRTH)

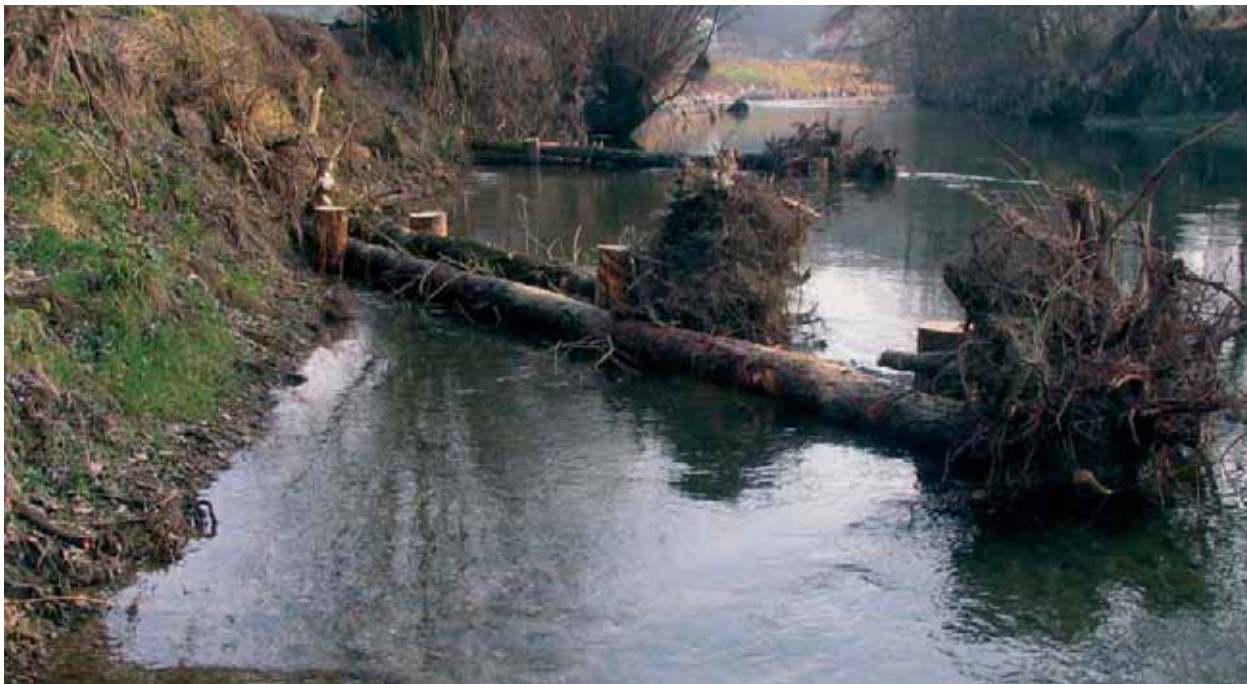
Abb. 73: Ingenieurbiologische Einbauten wie Raubbäume tragen zur Strukturvielfalt in monotonen Gewässerabschnitten bei (Quelle: BART)

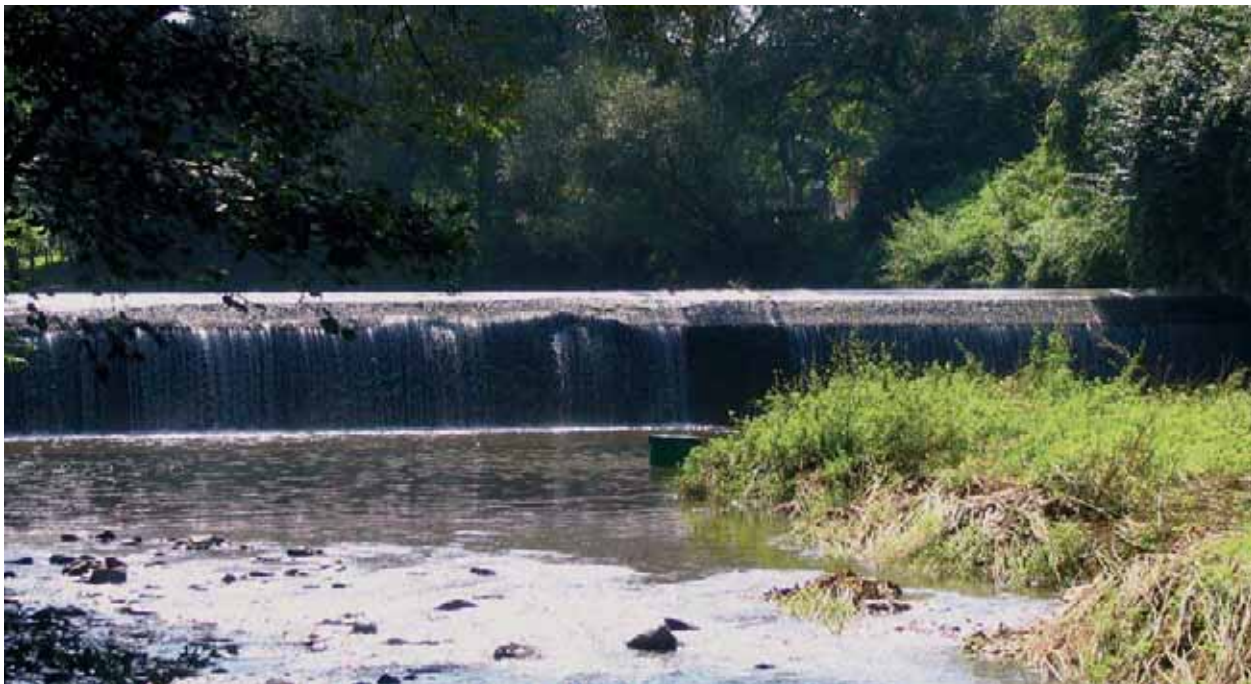
Abb. 74: Das Furthner-Wehr in der Probestrecke 1-10 sollte derart umgebaut werden, dass die Restwasserstrecke ständig und dem natürlichen Abflussregime entsprechend dotiert werden kann

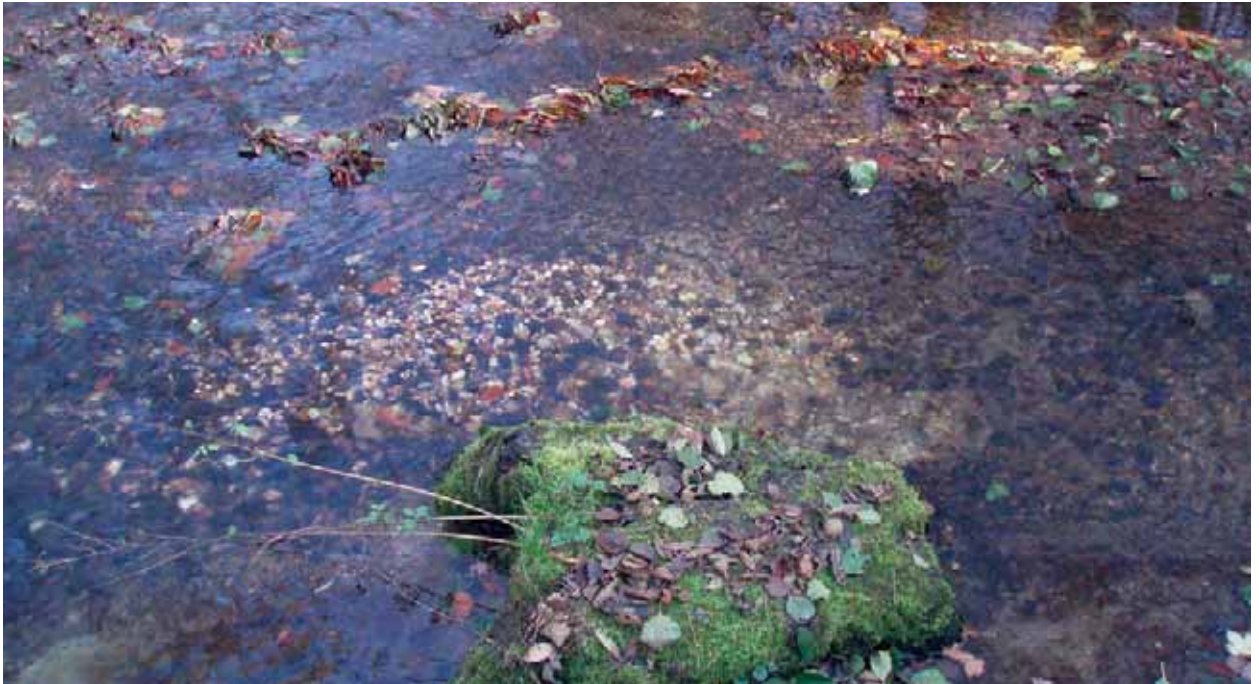
Abb. 75: Auf geeignetem Gewässergrund kann man im Herbst, wie hier in der Antiesen auf der Höhe von Mairing, Laichgruben beobachten

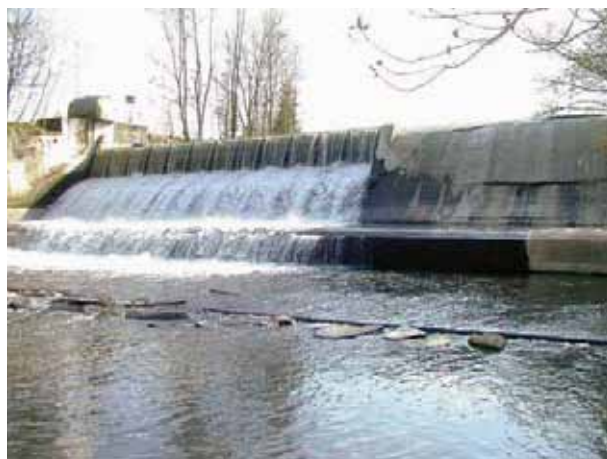
Abb. 76: Das Ausleitungswehr in Aurolzmünster (Querbauwerk 1-43 im Wehrkataster von GUMPINGER & SILIGATO 2006) unterbricht das Gewässerkontinuum

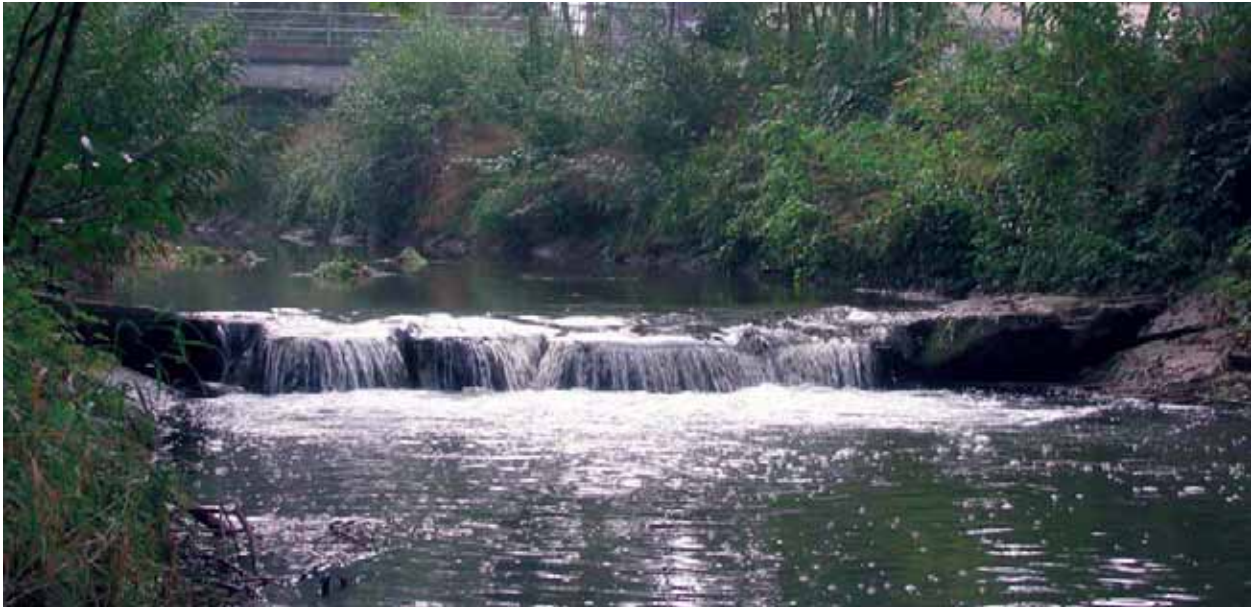
Abb. 77: Die unpassierbare Sohlstufe im Mündungsbereich der Osternach verhindert Einwanderungen von Fischen aus der Antiesen

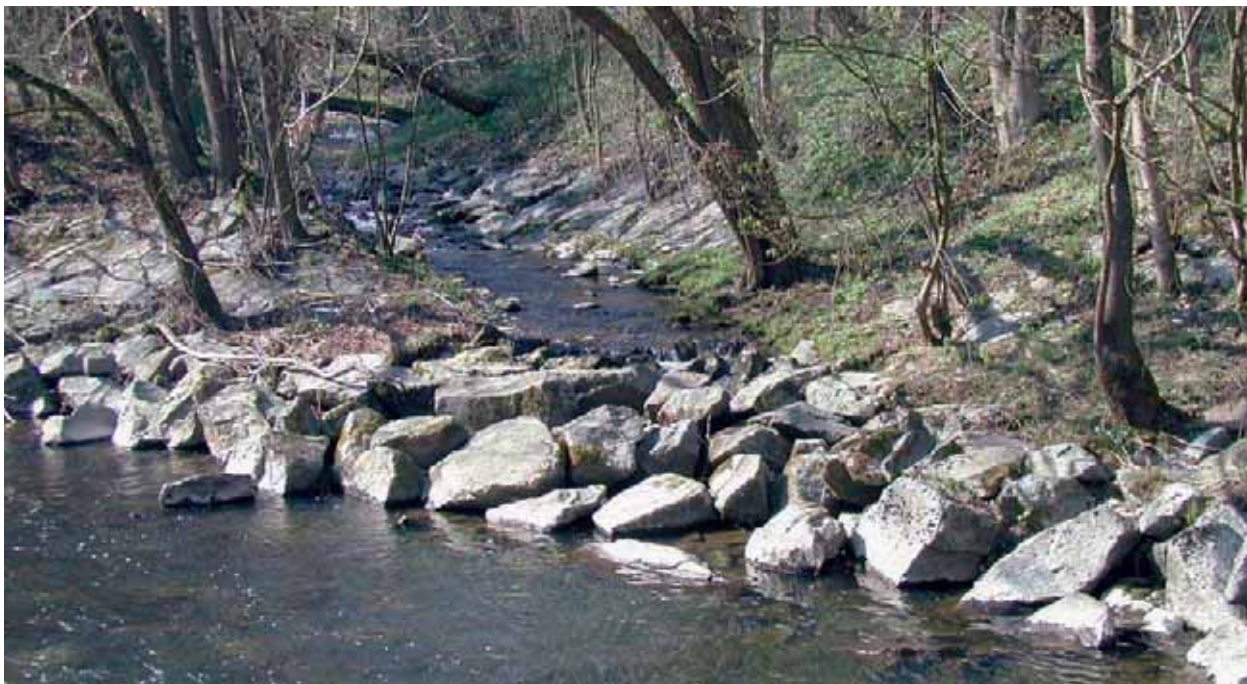
Abb. 78: Die Blockwurfsicherung der Antiesen unterbindet jegliche Migration in den Senftenbach

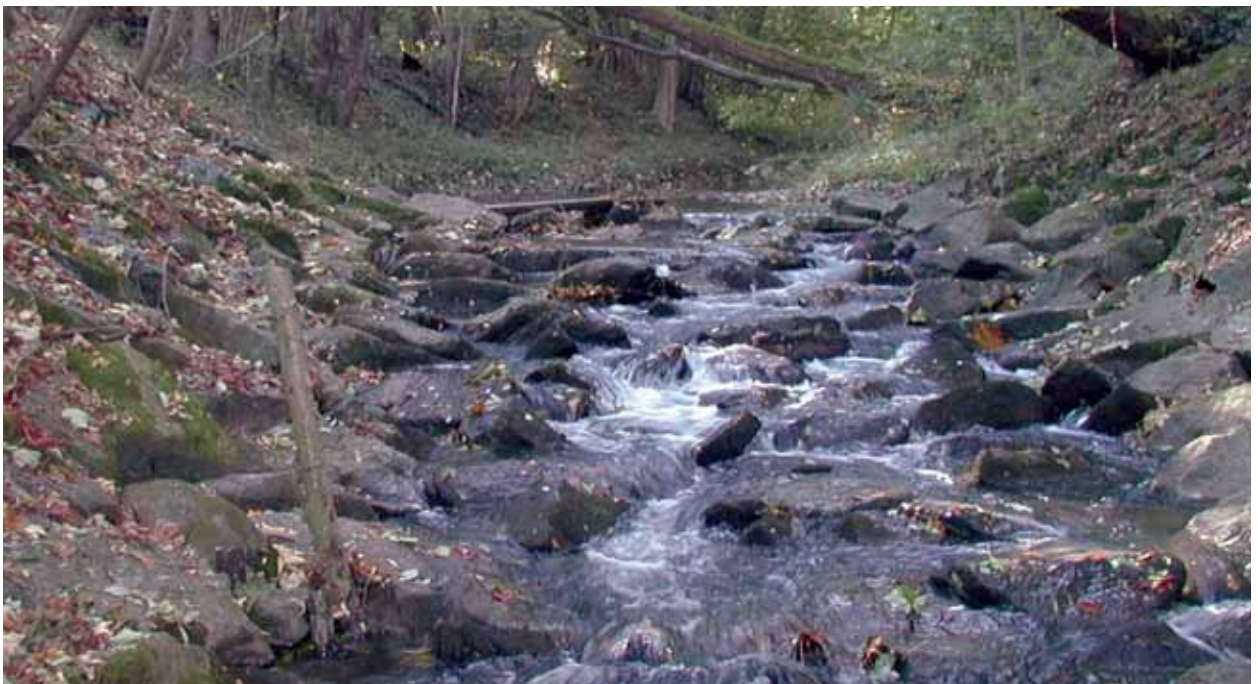
Abb. 79: Durch die Regulierung des Senftenbach kommt es im Mündungsbereich zu einem unnatürlich hohen Gefälle

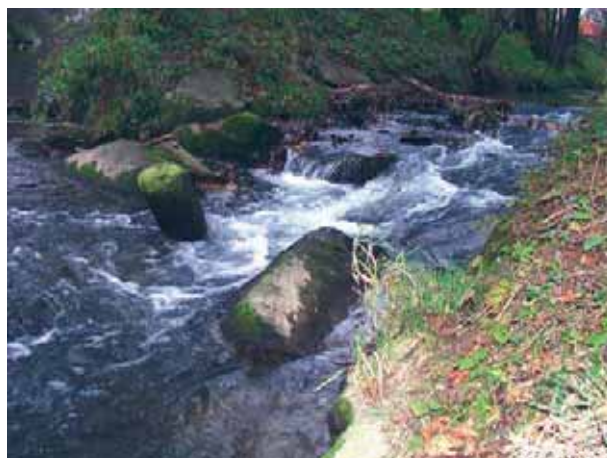
Abb. 80: Die Mündungsrampe des Kretschbach stellt für schwimmschwache Arten ein massives Wanderhindernis dar

besserungen in Kombination würde das Erreichen des guten ökologischen Zustandes ermöglicht. Es fällt auf, dass gerade die Kleinfischarten durchwegs schlechte Populationsstrukturen aufweisen. Dies liegt zum einen sicherlich an der strukturarmen Ausgestaltung der Sohle, zum anderen an der schlecht passierbaren Mündungsrampe des Kretschbaches, die vor allem für schwimmschwache Arten ein massives Wanderhindernis darstellt. In der nächstgelegenen Probestrecke 1-10 in der Antiesen weisen all jene Kleinfischarten, die im Kretschbach nur sporadisch auftreten, sehr gute Populationsstrukturen und individuenstarke Bestände auf, folglich wäre also ein ausreichend großes Aufstiegspotential vorhanden. Die Rampe hindert die Fische aber offenbar großteils am Aufwärtswandern in den Zufluss. In einem ersten Schritt muss also die Rampe besser aufgelöst bzw. der Unterlauf zur Gänze saniert werden. Im Zuge des Umbaus sollten möglichst viele naturnahe Strukturen eingebracht, vor allem auch seichte, strömungsberuhigte Buchten für Klein- und Jungfische angelegt werden. Bei einer entsprechenden Gestaltung und Passierbarkeit der Rampe ist davon auszugehen, dass sich nicht nur die Populationsstrukturen der Kleinfischarten verbessern, sondern auch die Nase, die in Strecke 1-10 einen reproduktiven Bestand aufweist, in den Kretschbach einwandern wird. Auf diese Weise wäre der gute ökologische Zustand erreicht.

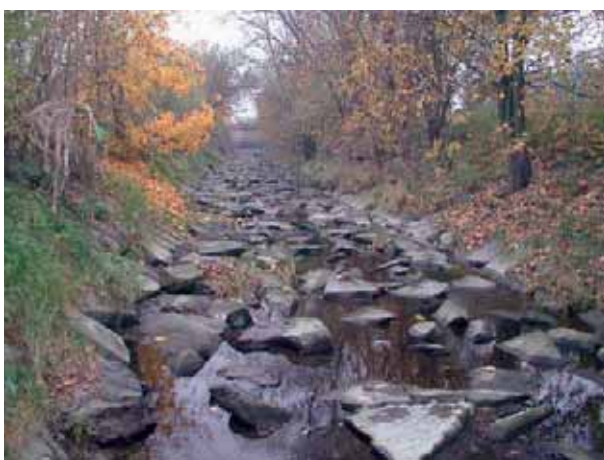
Abb. 81: Die Restwasserstrecke im Unterlauf des Rieder Baches fällt die meiste Zeit des Jahres über trocken

Die folgenden Überlegungen sind alle als rein theoretisch zu verstehen, da zum Zeitpunkt der Erhebungen aufgrund der fehlenden Dotation keinerlei Lebensraum für aquatische Lebewesen vorlag und demnach auch keine Befischung durchgeführt werden konnte. Also traten bei der Bewertung natürlich sämtliche k.o.-Kriterien in Kraft, weil aufgrund der fehlenden Daten die Biomasse mit 0 kg/ha angegeben werden musste und der Fischregionsindex rein rechnerisch unendlich vom Leitbildindex abweicht. De facto sind die k.o.-Kriterien in diesem Fall aber nur als systembedingte Rechenelemente zu betrachten, da der ökologische Zustand eines vollkommen trockengefallenen Gewässerökosystems logischerweise auch ohne Berücksichtigung

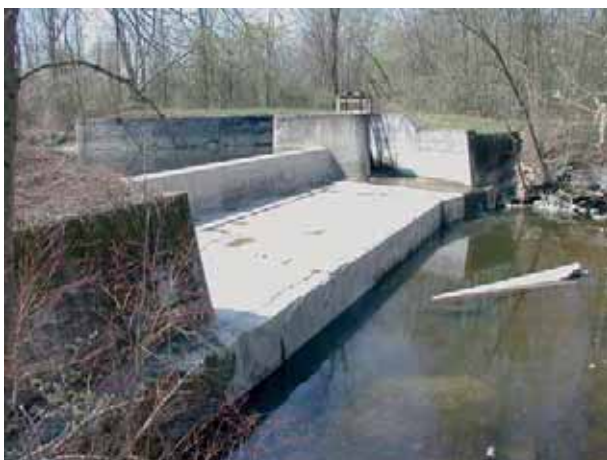
Abb. 84: Ohne Dotation der Strecke entsteht kein aquatischer Lebensraum

Die Vorgehensweise bei der Anwendung der Matrix gestaltet sich wie folgt: Die möglichen Beeinträchtigungen des Gewässerökosystems nehmen in ihrer Bedeutung von oben nach unten hin ab. An erster Stelle steht die wesentlichste Entscheidungsfrage, nämlich, ob eine Dotation der Strecke vorliegt oder nicht, da ohne Dotation kein aquatischer Lebensraum vorhanden ist. Wird diese Frage mit „nein“ beantwortet, ergibt sich als einzig denkbarer Sanierungsschritt zuallererst die Beschickung der Strecke mit einer ausreichenden Wassermenge. Nach der erfolgreichen Umsetzung eines Sanierungsschrittes muss immer zurück zur nächsthöheren Entscheidungsfrage gegangen werden. Hat man also die betreffende Strecke adäquat dotiert, kann man die Frage der Dotation positiv beantworten und sich in weiterer Folge mit dem nächstwichtigeren Themenkreis, der Biomasse, beschäftigen. Denn die Dotation alleine bürgt noch nicht für die Erreichung des guten ökologischen Zustandes. Erst, wenn die gesamte Matrix erfolgreich durchlaufen werden konnte, ist davon auszugehen, dass sich das Sanierungsziel des guten ökologischen Zustandes tatsächlich einstellen wird. In je höheren Hierarchieebenen in der Matrix also bereits Sanierungsschritte nötig sind, umso aufwändiger und vielschichtiger wird sich eine erfolgreiche Sanierung gestalten. Kann die Matrix hingegen ohne nötige Sanierungsschritte bis zu einem vergleichsweise niedrigliegenden Niveau durchlaufen werden, reichen mitunter bereits geringfügige Verbesserungsmaßnahmen, um den guten ökologischen Zustand erreichen zu können.

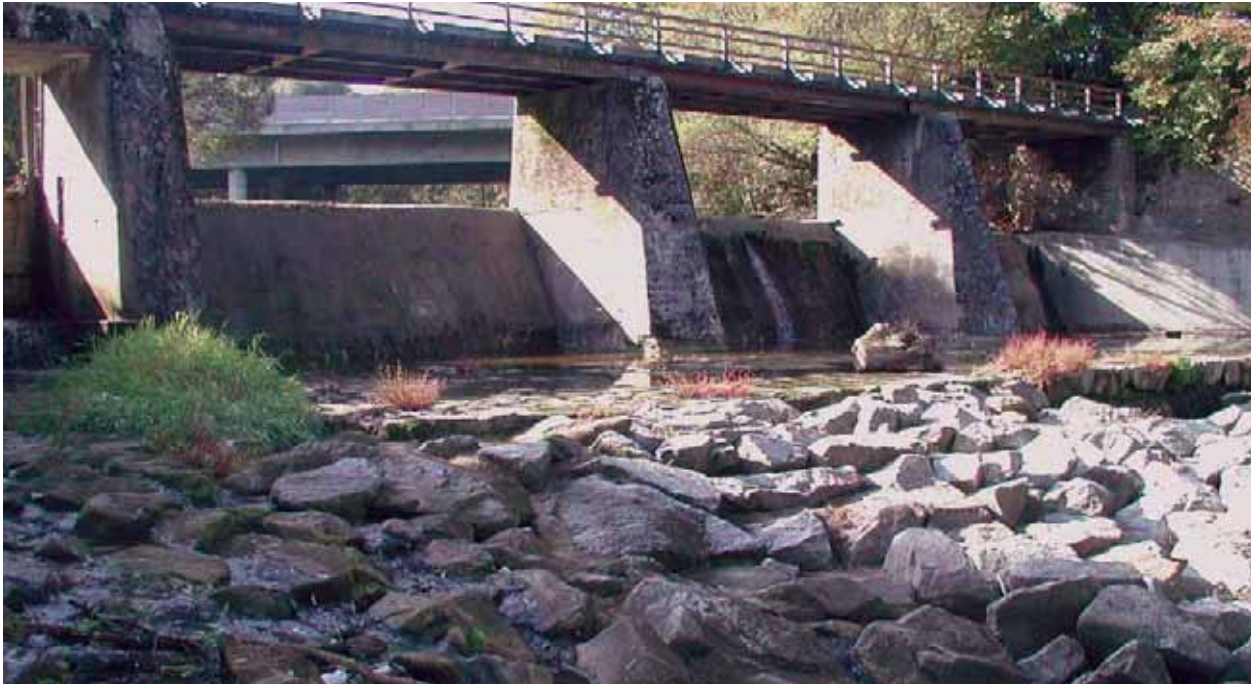
Abb. 86: Die Unterbrechung des Gewässerkontinuums, wie hier beispielsweise bei der Schätzmühle, stellt den invasivsten morphologischen Eingriff des Menschen in das Gewässerökosystem dar
