ERWINN 2021, Endbericht (Version 2)

*Erarbeitung von Grundlagen für Detailuntersuchungen
zur Maßnahmenevaluierung von
Erosionsschutzmaßnahmen in einem Pilotgebiet*

Juni 2022

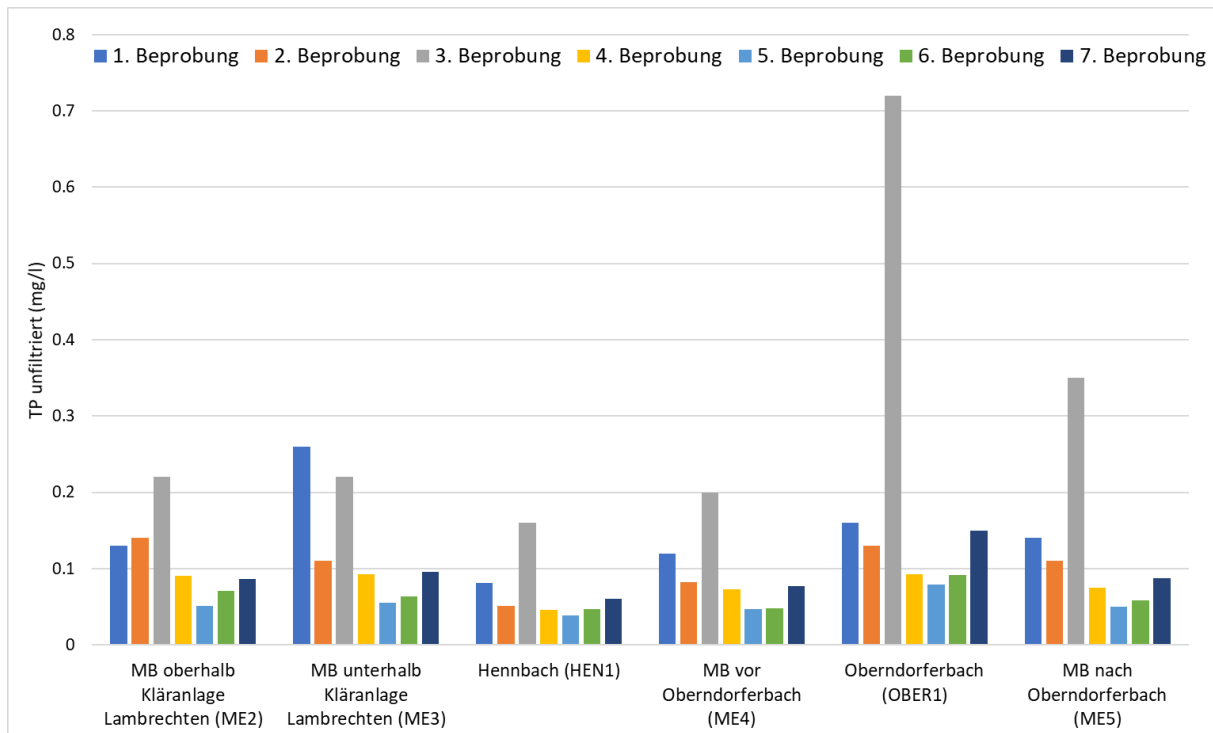
Abb. 3-4: Ergebnisse aller Beprobungen im Rahmen des vorläufigen und langfristigen Basismonitorings bezüglich des unfiltrierten Gesamtphosphors an den 6 Messstellen.

Die Analyseergebnisse aller bisher erfolgten Beprobungen (vorläufiges und langfristiges Basismonitoring) bezüglich der Gesamtposphorgehalte der unfiltrierten und der filtrierten Probe an den 6 Messstellen sind in den Abb. 3-4 und 3-5 zu sehen.

Beim unfiltrierten Gesamtposphorgehalt treten die höchsten Werte bei allen Messstellen, außer der Messstelle des Messenbach Oberlaufs nach der Kläranlage, am 3. Beprobungstermin auf (Abb. 3-4). Dabei sind die absolut höchsten Werte an der Messstelle des Oberndorferbachs zu sehen. Die niedrigsten Werte weist bei allen 7 Beprobungen die Messstelle am Hennbach auf. Ein Vergleich der Werte vor und nach der Kläranlageneinleitung zeigt ähnliche Werte, mit Ausnahme des ersten Beprobungstermins mit einer deutlichen Zunahme nach der Kläranlageneinleitung. Eine Gegenüberstellung der beiden Messstellen vor und nach der Einmündung des Oberndorferbachs in den Messenbach zeigt stets eine Erhöhung der Werte nach der Einmündung des Oberndorferbachs. Generell treten die höchsten Werte an 5 der 7 Beprobungstermine an der Messstelle des Oberndorferbachs auf. Ebenfalls hohe und zueinander ähnliche Konzentrationen wurden an den beiden Messstellen des Messenbachs vor der Kläranlage und nach der Einmündung des Oberndorferbachs gemessen. Die Konzentrationen des filtrierten Gesamtposphors zeigen ein ganz ähnliches Muster (Abb. 3-5). Bezüglich der Analyseergebnisse des Orthophosphat-Phosphors (Abb. 3-6) ergibt sich an allen Messstellen an mindestens 2 Beprobungsterminen eine Überschreitung des Richtwerts für einen guten ökologischen Zustand (Einteilung in: Bioregion „AV“ und trophischer Grundzustandsklasse „mesotroph“), außer an der Messstelle des Hennbachs. Die gemessenen Konzentrationen an der Messstelle des Hennbachs liegen zu jedem der 7 Beprobungszeitpunkte deutlich unterhalb des Richtwertes, mit der einzigen Ausnahme der ersten Beprobung. An der Messstelle des Oberndorferbachs wird der Richtwert hingegen als einzige Messstelle an jedem Beprobungstermin überschritten, außer bei der 5. Beprobung. Die Messstellen Messenbach vor und Messenbach nach der Kläranlage weisen ebenfalls hohe Konzentrationen auf mit

insgesamt drei- bis viermaligen Überschreitungen des Richtwertes. Die generell höchsten Konzentrationen treten stets an der Messstelle des Oberndorferbachs auf.

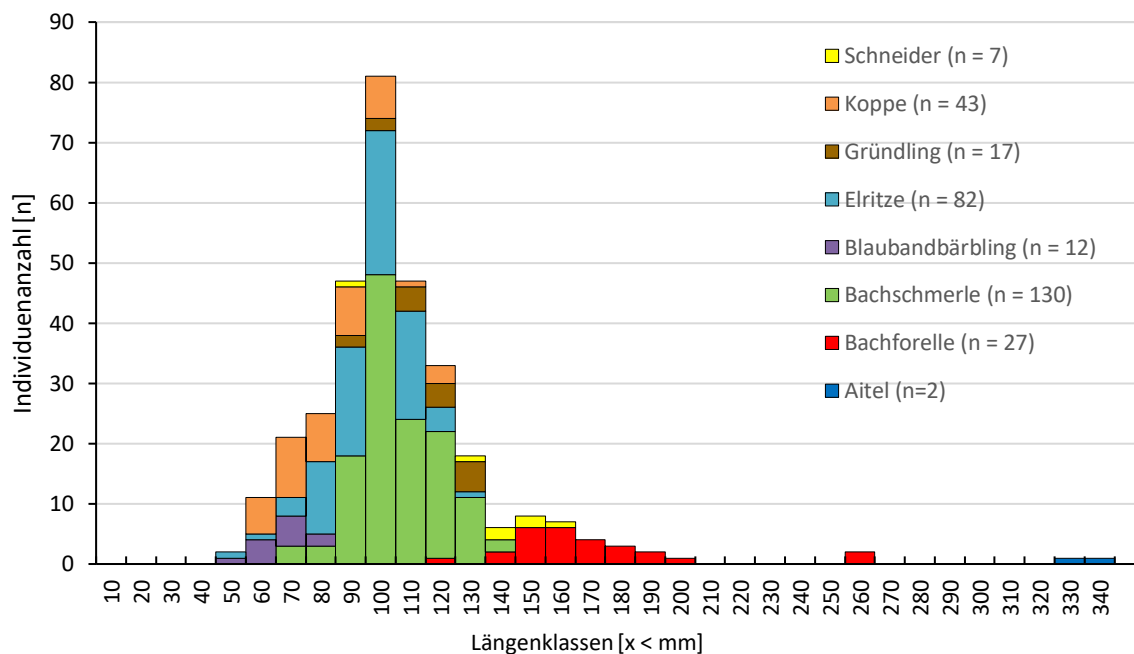
Abb. 3-17: Längenhäufigkeitsverteilung aller im Untersuchungsgebiet gefangenen Fische.

Im Zuge der Bestandserhebung wurden insgesamt 320 Individuen aus acht Fischarten gefangen. Häufigste Art war die Bachschmerle mit 130 Individuen, dahinter folgten Elritze (n= 82), Koppe (n= 43) und Bachforelle (n=27). In vergleichsweise geringer Zahl waren Gründling (n= 17), der nicht-heimische Blaubandbärbling (n= 12), Schneider (n= 7) sowie Aitel (n= 2) vertreten (Abb. 3-17).

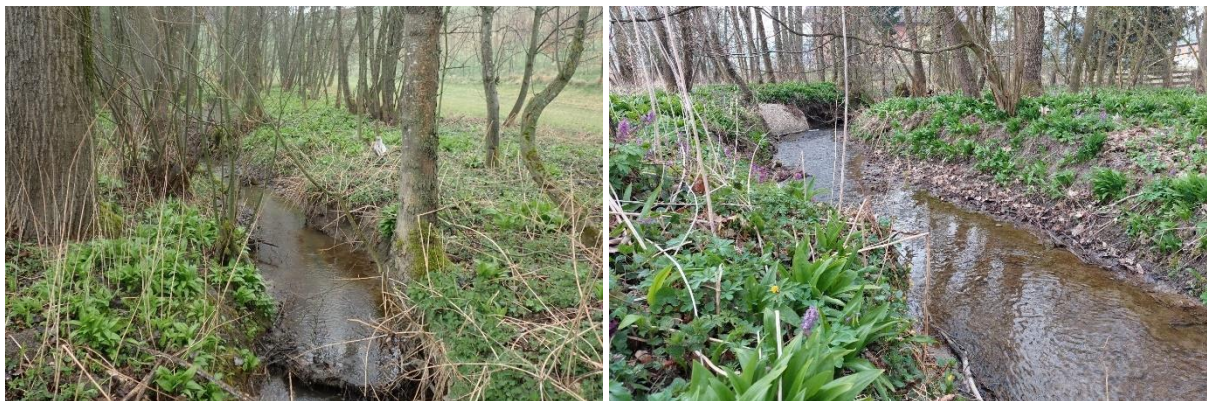
Abb. 3-18: Probestrecken Oberndorferbach 1 (O1) (links) und Oberndorferbach 2 (O2) (rechts).

In der 107 m langen und durchschnittlich 0,8 m breiten Probestrecke „Oberndorferbach 1“ (Abb. 3-18) konnte in beiden Befischungsdurchgängen kein einziger Fisch gefangen werden. Folglich ergab die Berechnung des Fisch Index Austria „FIA“ für diesen Abschnitt die Note 5 – „schlecht“. Aufgrund der unterhalb liegenden Gefällestufe ist anzunehmen, dass dieser Gewässerabschnitt keinen geeigneten Lebensraum für Fische darstellt, dies sollte mittels der Befischung verifiziert werden. Das Ergebnis ist somit nicht relevant für die Zustandseinstufung.

In der weiter flussab gelegenen Probestrecke „Oberndorferbach 2“ (Abb. 3-18) wurde auf einer Länge von 100,4 m und einer durchschnittlichen Gewässerbreite von 1,52 m insgesamt 70 Fische aus vier Arten gefangen (Tab. 3-8). Daraus errechnete sich eine Abundanz von 4.849 Ind./ha und eine Gesamtbiomasse von 20,69 kg/ha. Häufigste Art war die Koppe (n=33), gefolgt von Elritze (n=19), Bachschmerle (17) und Gründling (n=1), wobei letztere drei nicht im Fischartenleitbild gelistet sind. Die Fangzahlen sind allesamt als gering zu bezeichnen. Die Leitart Bachforelle fehlte gänzlich.

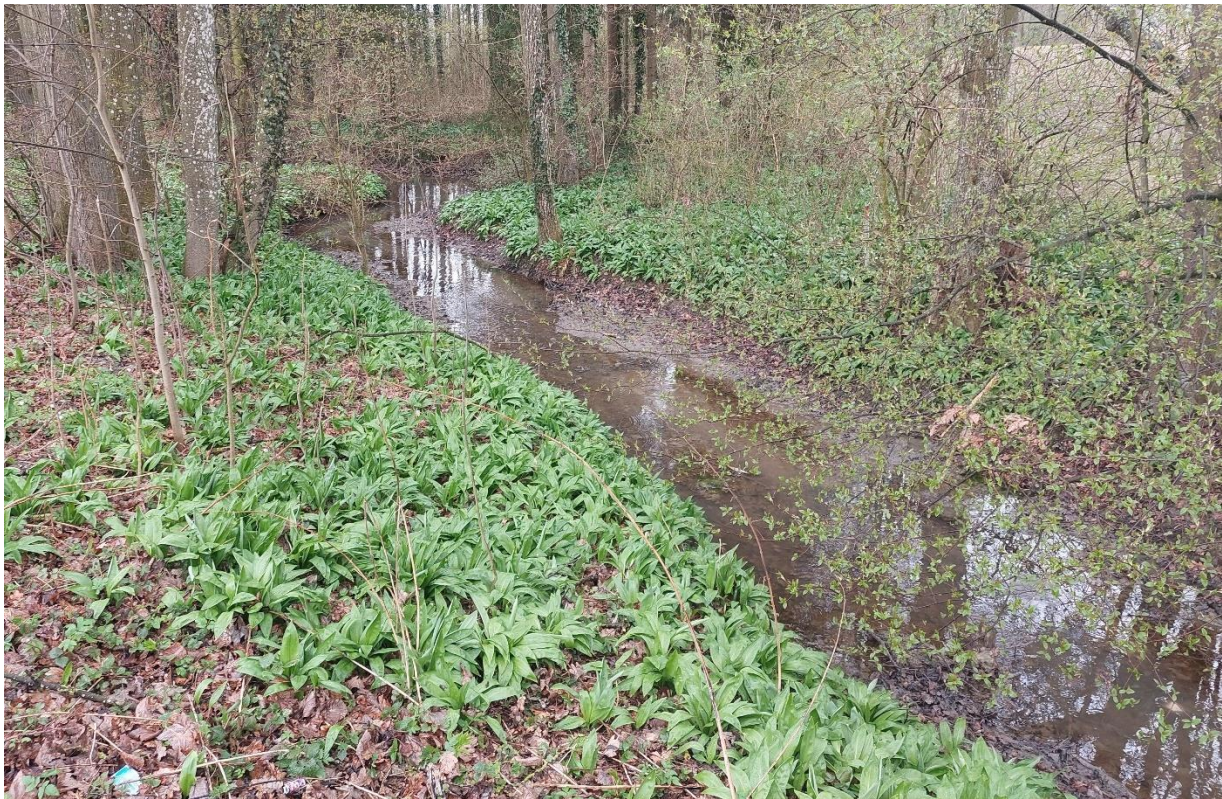
Abb. 3-20: Probestrecke Messenbach 1.

In dieser 106,8 m langen und durchschnittlich 1,63 m breiten Probestrecke (Abb. 3-20) wurden in zwei Durchgängen lediglich 66 Fische gefangen, die den drei Arten Bachschmerle (n= 34), Elritze (n= 20) und Blaubandbärbling (n= 12) zugeordnet werden können (Tab. 3-10). Daraus resultierte eine Abundanz von 9.420 Ind./ha sowie eine Gesamtbiomasse von 50,97 kg/ha (ohne Blaubandbärbling). Die beiden Leitarten Bachforelle und Koppe wurden nicht nachgewiesen.

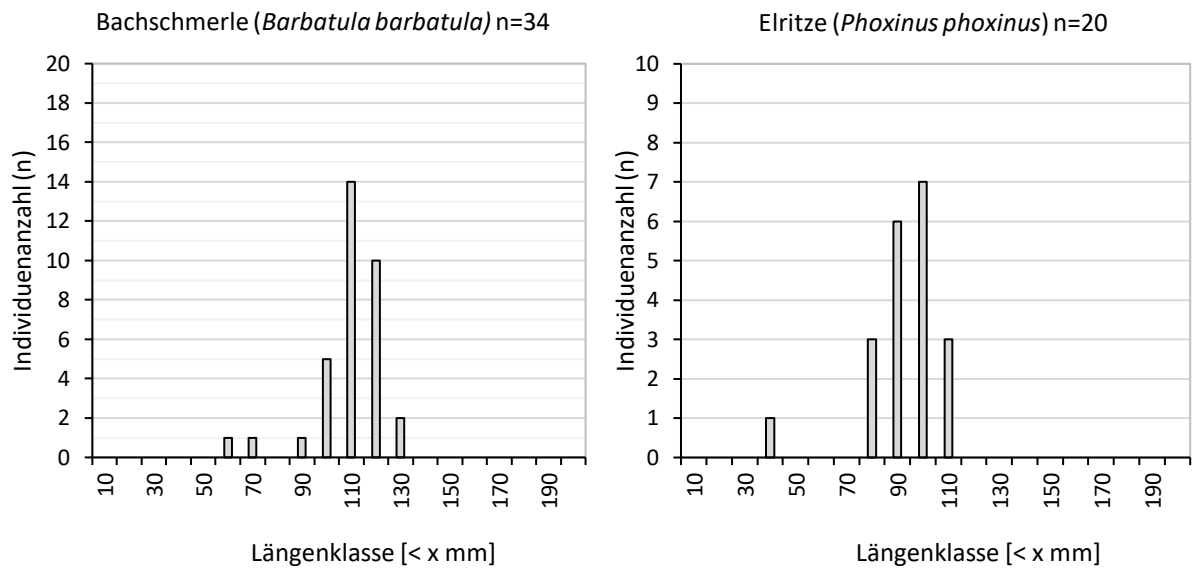
Abb. 3-21: Längenhäufigkeitsverteilung der Bachschmerle (links) und der Elritze (rechts) in der Probestrecke Messenbach 1.

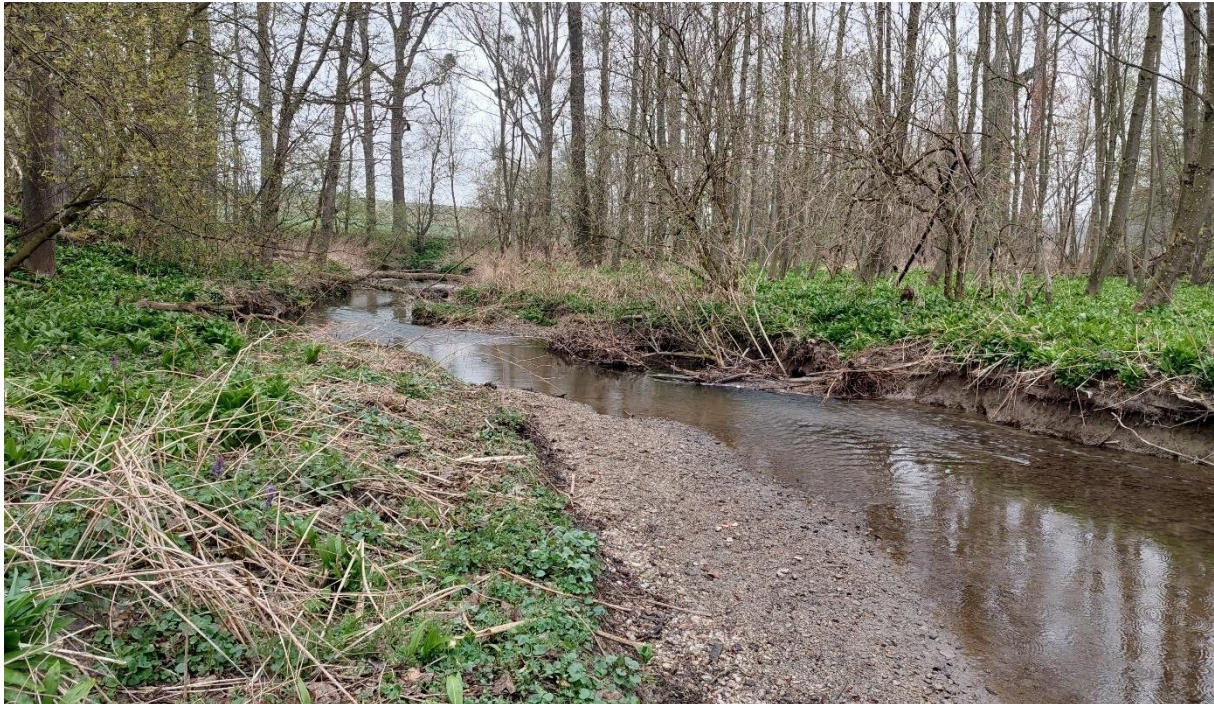
Abb. 3-22: Probestrecke Messenbach 2.

In der zweiten, weiter flussabgelegenen Probestrecke im Messenbach (Abb. 3-22; Länge: 98,4 m, mittlere Gewässerbreite: 5,14 m) wurden 123 Individuen aus sechs Fischarten erfasst (Tab. 3-12). Die Abundanz beläuft sich auf 4.982 Ind./ha, die Gesamtbiomasse auf 35,75 kg/ha. Bestandsdominierend war erneut die Leitart Bachschmerle mit 61 gefangenen Individuen, dahinter folgten Elritze (n= 29), Gründling (n= 16), Koppe (n =8), Schneider (n= 7) und Aitel (n= 2). Der Schneider ist nicht im Leitbild gelistet. Erneut fehlte die Bachforelle.

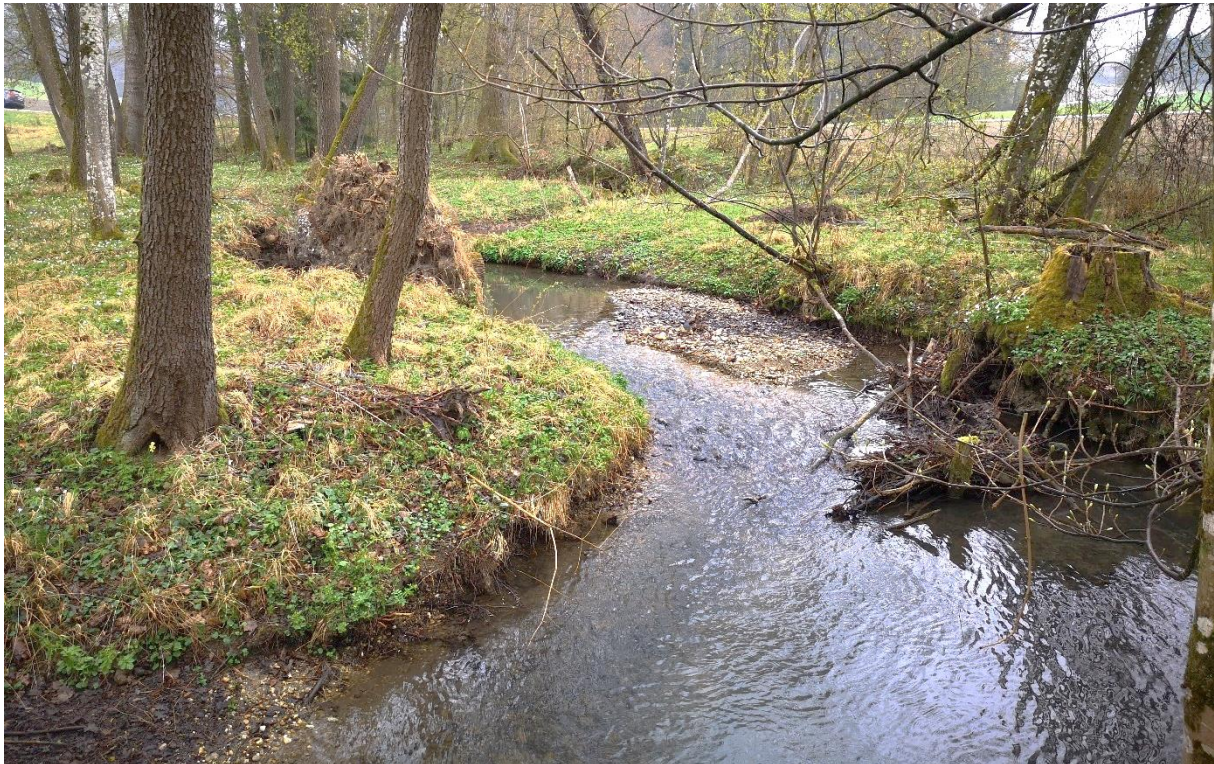
Abb. 3-24: Probestrecke Hennbach.

Im untersuchten Abschnitt des Hennbaches (Abb. 3-24; Länge: 104,5 m, mittlere Gewässerbreite: 2,66 m) wurden 61 Individuen aus 4 Arten gefangen (Tab. 3-14). Die daraus errechnete Abundanz beträgt 4.676 Ind./ha, die Gesamt-Biomasse liegt bei 64,68 kg/ha. Die Fangzahlen fielen generell gering aus. Häufigste Art war die Bachforelle (n= 27), gefolgt von Bachschmerle (n= 18), Elritze (n= 14) und Koppe (n= 2).

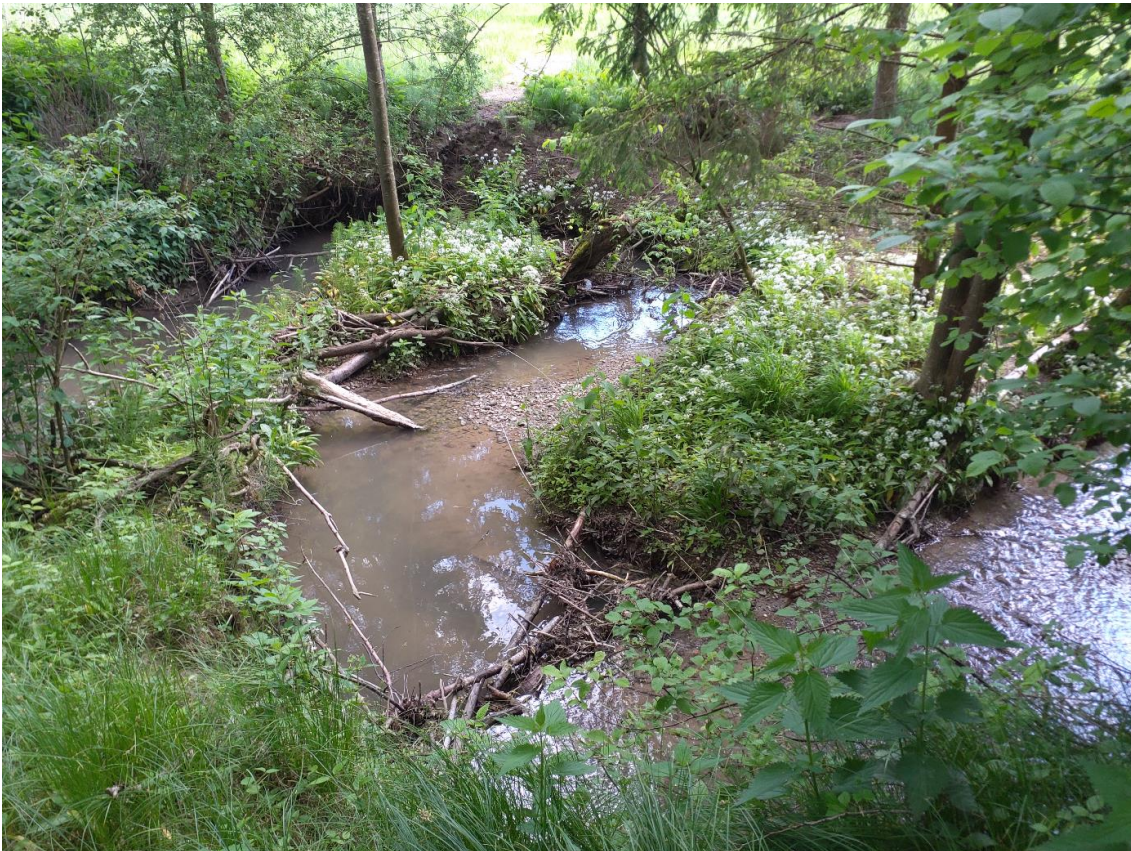
Abb. 3-32: Sehr naturnahe Morphologie und Strukturausstattung im Mittelteil des Oberdorferbaches, Feinsedimentbelastung jedoch deutlich ersichtlich.

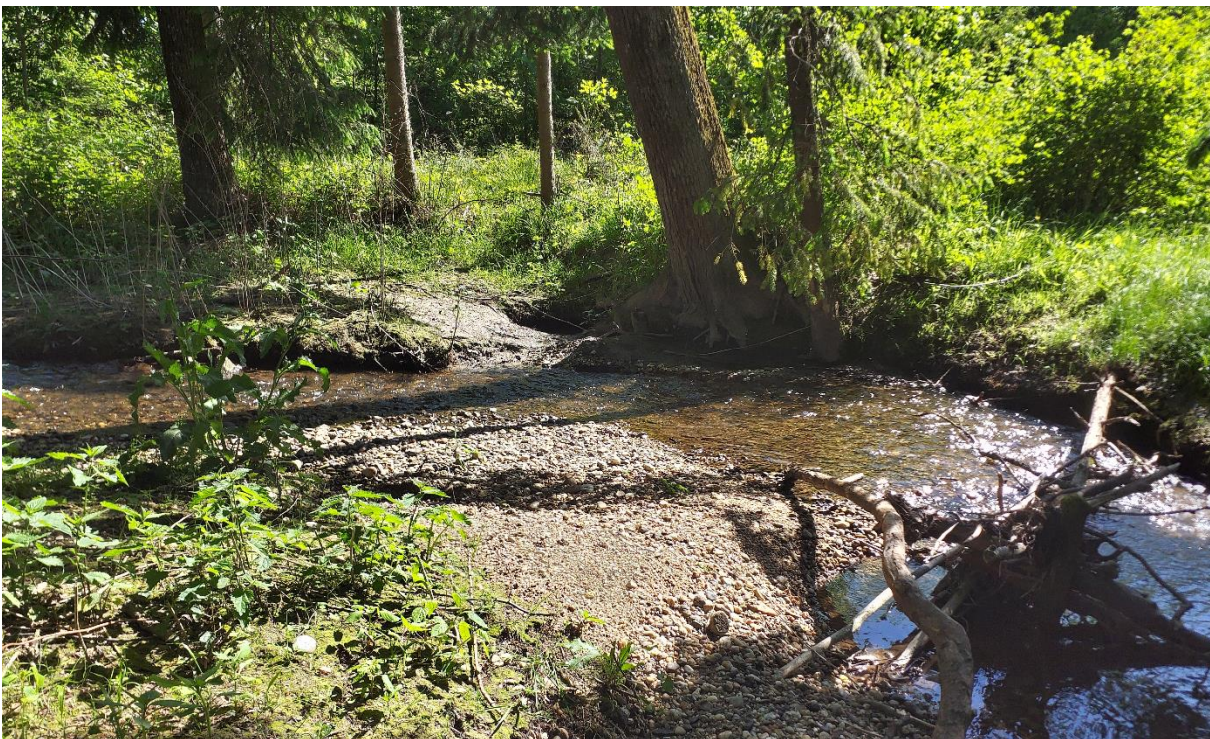
Abb. 3-33: Sehr naturnahe Morphologie und Strukturausstattung im Mittelteil des Hennbaches, Feinsedimentbelastung gering, leichte Kolmation.

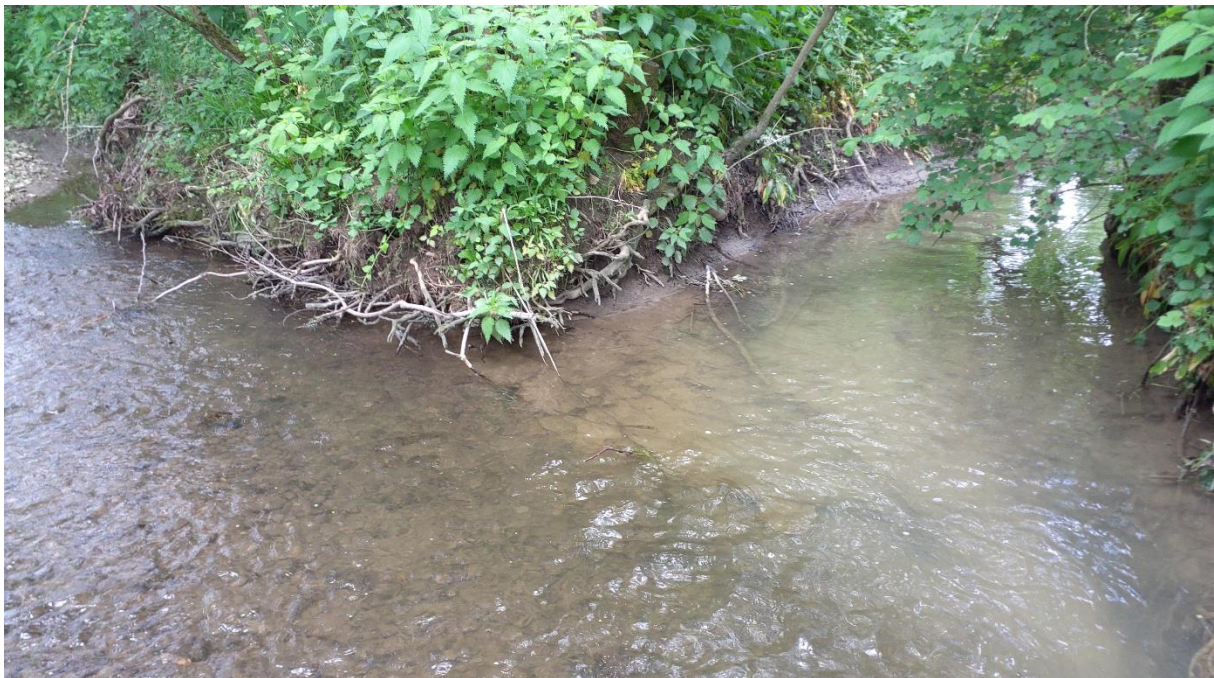
Abb. 3-36: Bereits bei der Einmündung des Oberndorferbaches in den Messenbach ist ersichtlich, dass dieser Zufluss erhöhte Feinsedimentfrachten bringt. Trotz trockenem Wetter war auch eine leichte Trübung feststellbar.

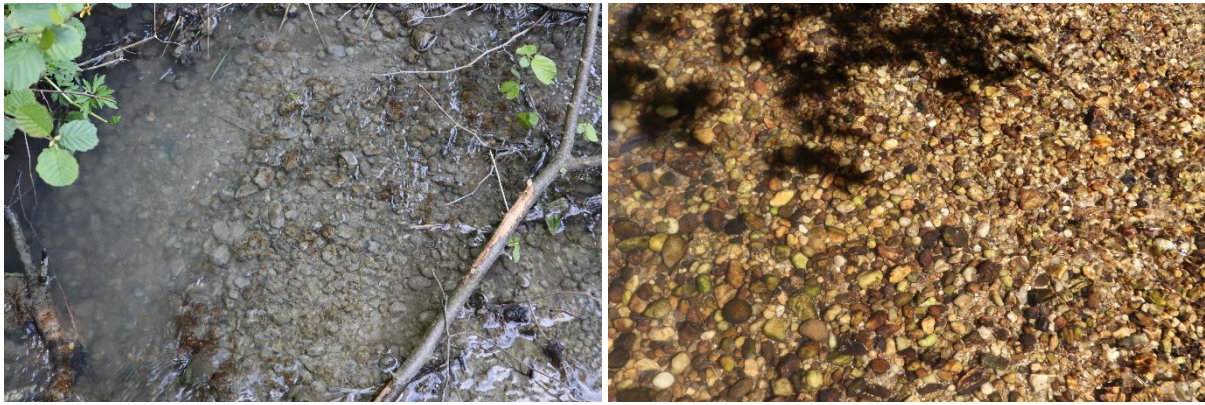
Abb. 3-37: Vergleich des Sediments im Oberndorferbach (links) und im Hennbach (rechts).

Das Sediment im Hennbach unterscheidet sich in den vergleichbaren Naturabschnitten deutlich von jenem im Messenbach und im Oberndorferbach (Abb. 3-37). Es sind hier auch nachweisbare Unterschiede in den biologischen Qualitätselementen zu erwarten.

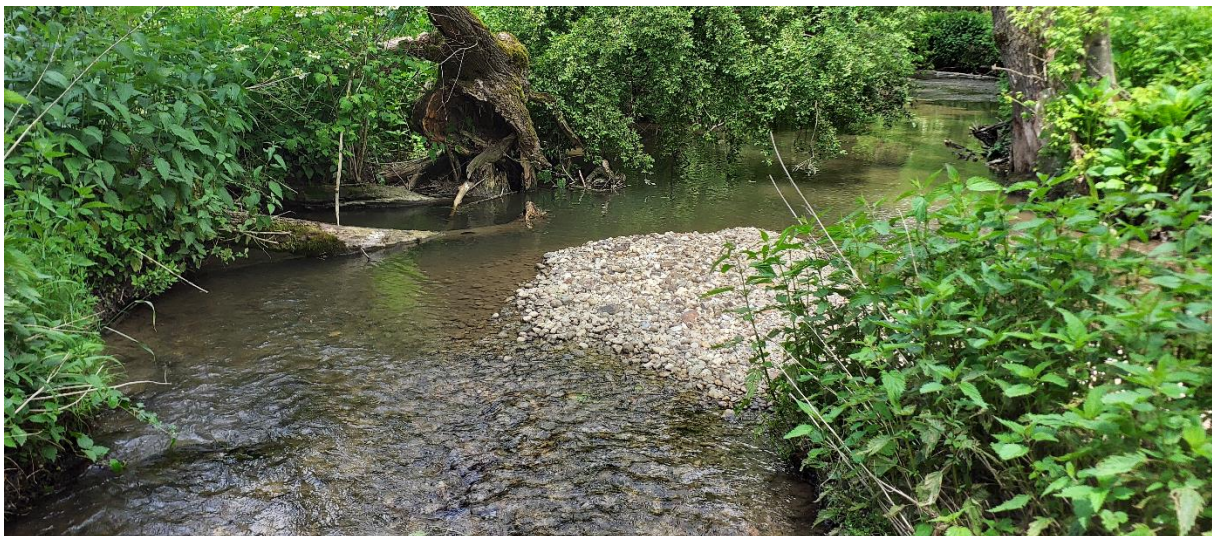
Abb. 3-38: Morphologie- und Sedimentsituation im Messenbach zwischen Zufluss Hennbach und Zufluss Oberndorferbach.

Im Messenbach sind ebenfalls hohe Feinsedimentanteile feststellbar. Die Transportkapazität dürfte aber höher sein, weshalb stellenweise noch etwas ökologisch hochwertigere Schotterbänke sichtbar sind (Abb. 3-38). Dafür ist mit zunehmender Nähe zu Lambrecht eine immer größer werdende „organische“ Belastung sichtbar. Aufwuchsalgen, eine permanente Trübung auch bei Mittelwasser und kleine Schaumkronen werden zur Kläranlage hin immer dominanter (Abb. 3-39). Ein großer diesbezüglicher Unterschied ergibt sich vor allem bei der Einmündung des Hennbaches, der ca. 30-40 % des Gesamtabflusses des Messenbaches unterhalb bringt. Flussauf zeigt der Messenbach sehr deutliche Verschmutzungserscheinungen

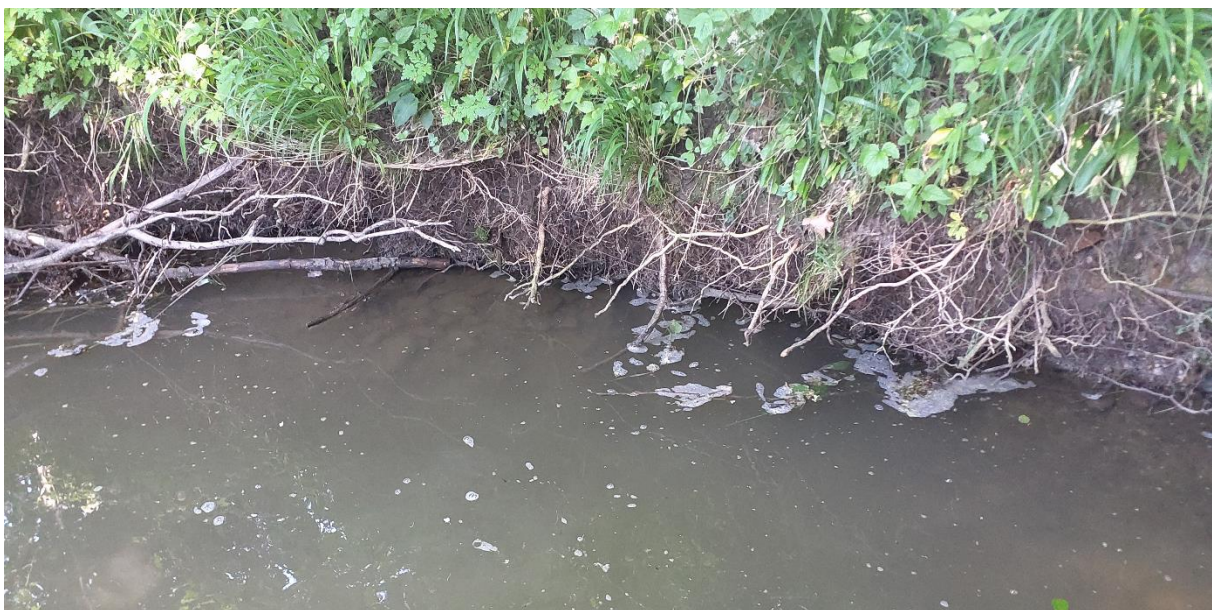
Abb. 3-39: Gewässergütesituation im Messenbach zwischen Kläranlage Lambrecht und Zufluss Hennbach.

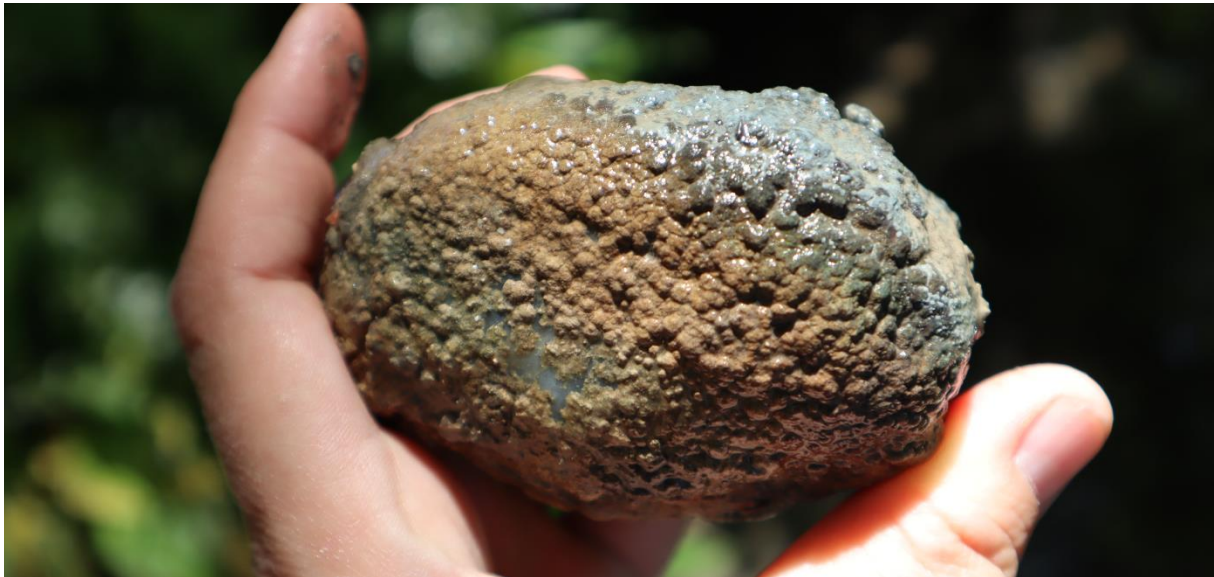
Abb. 3-40: Im unteren rechtsufrigen Zufluss des Oberndorferbaches wies das Sediment auch deutliche Ablagerungen auf.

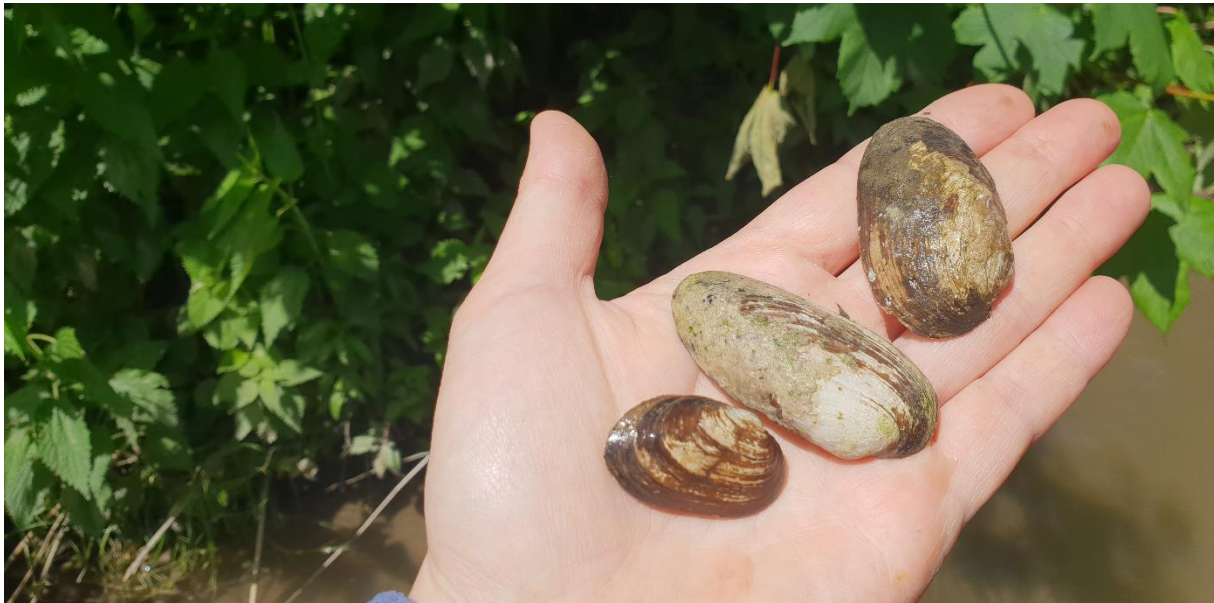
Abb. 3-46: Leerschalen der Bachmuschel (*Unio crassus*) aus dem Oberndorferbach).

Bei der Kartierung konnte die, in den Anhängen II und IV der FFH-Richtlinie genannte, Bachmuschel (*Unio crassus*) festgestellt werden (Abb. 3-46). Leerschalen wurden im Messenbach und im Oberndorferbach selbst bis zum unpassierbaren Querbauwerk im Bereich Heiligenbaum gefunden.

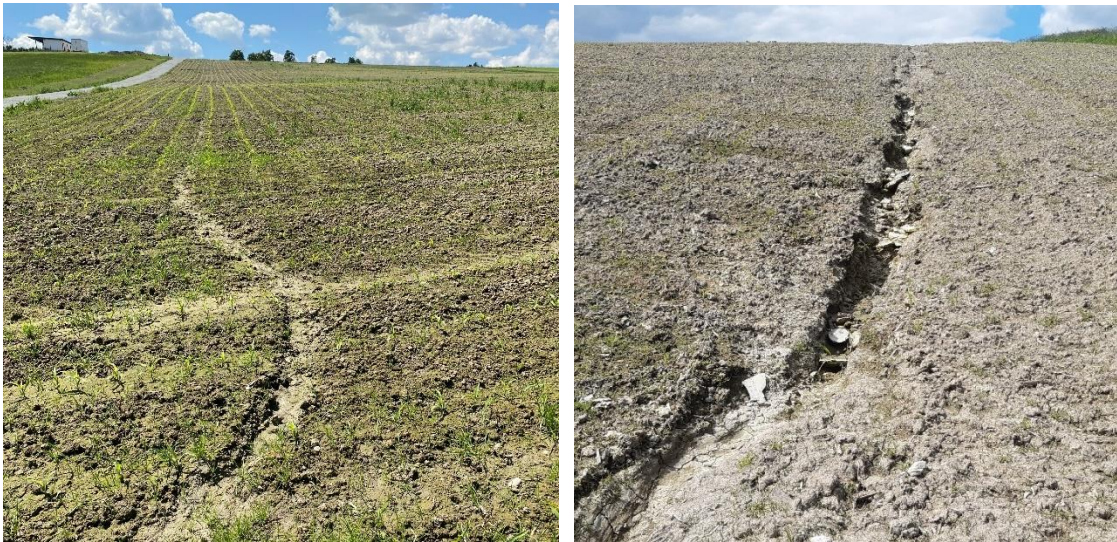
Abb. 3-48: Tiefe Erosionsrillen entlang des in Hangrichtung bewirtschafteten Vorgewendes (links) und am Übergang zwischen Quer- und Längsbewirtschaftung (rechts).

- Der Großteil des Ackers wird quer zum Hang bewirtschaftet, jedoch erfolgt die Bewirtschaftung des Vorgewendes in Längsrichtung. Das Oberflächenwasser wird durch die Querbewirtschaftung in das Vorgewende transportiert, wo dieses dann konzentriert abfließt. Hinzu kommt, dass das Vorgewende durch die mehrfache maschinelle Bearbeitung erosionsanfälliger wird.

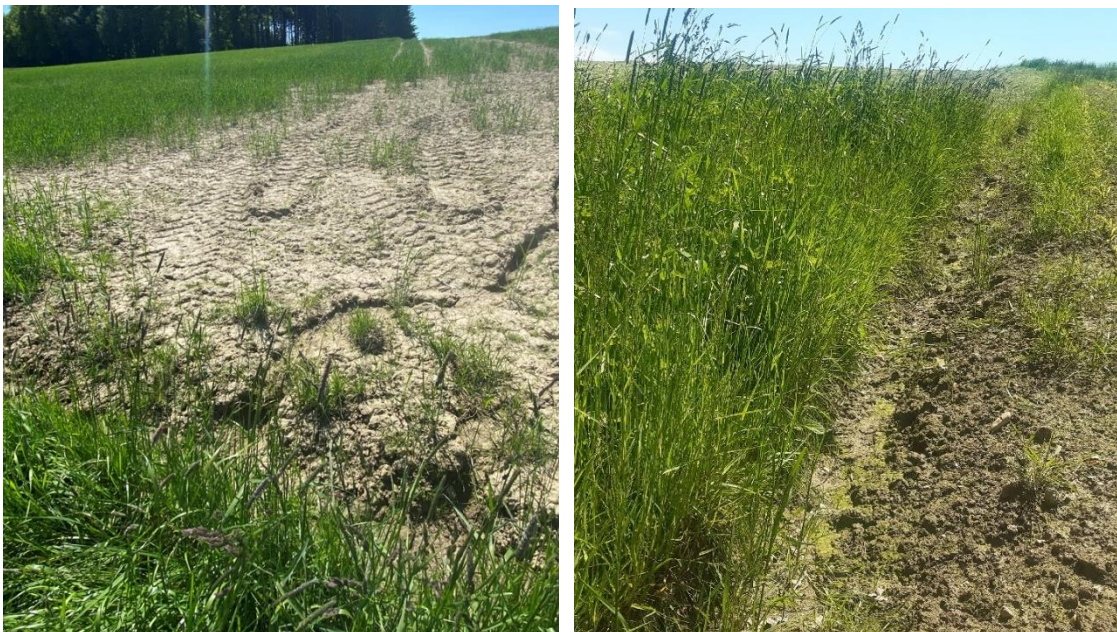
Abb. 3-49: Rund um das Feld vorhandene Ackerfurchen sammeln den Oberflächenabfluss und leiten ihn wie Gräben konzentriert ab.

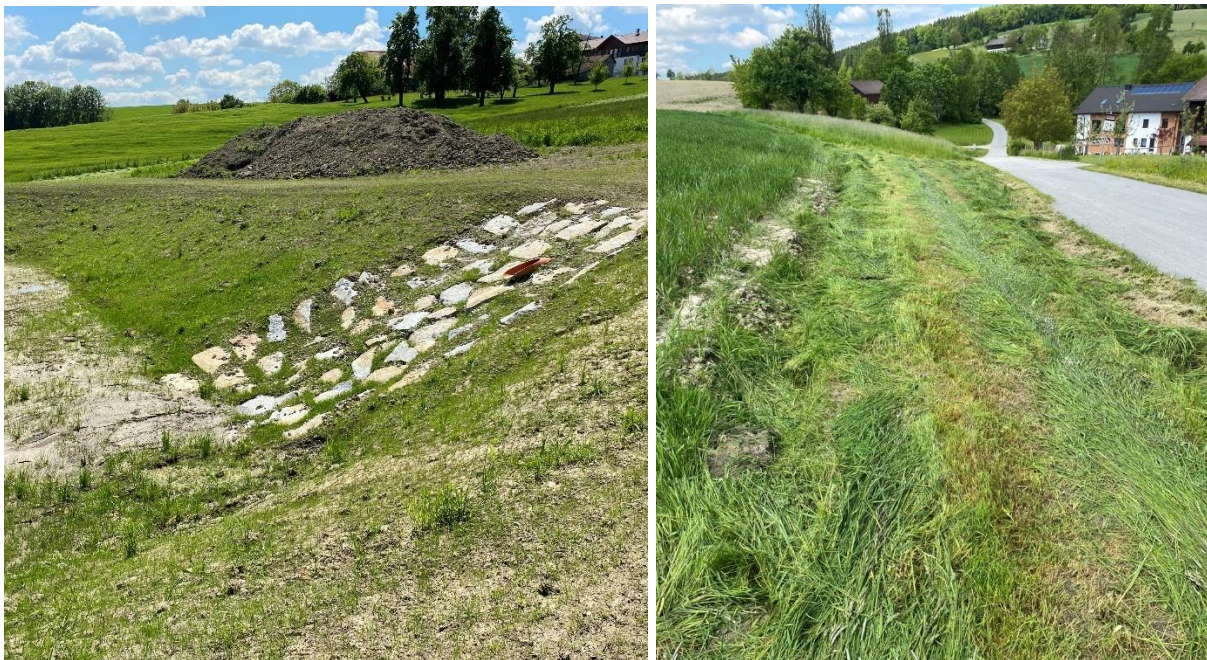
Abb. 3-51: Rückhaltebecken (links) und beispielhafter Straßenrandstreifen (rechts) beim Oberndorferbach.

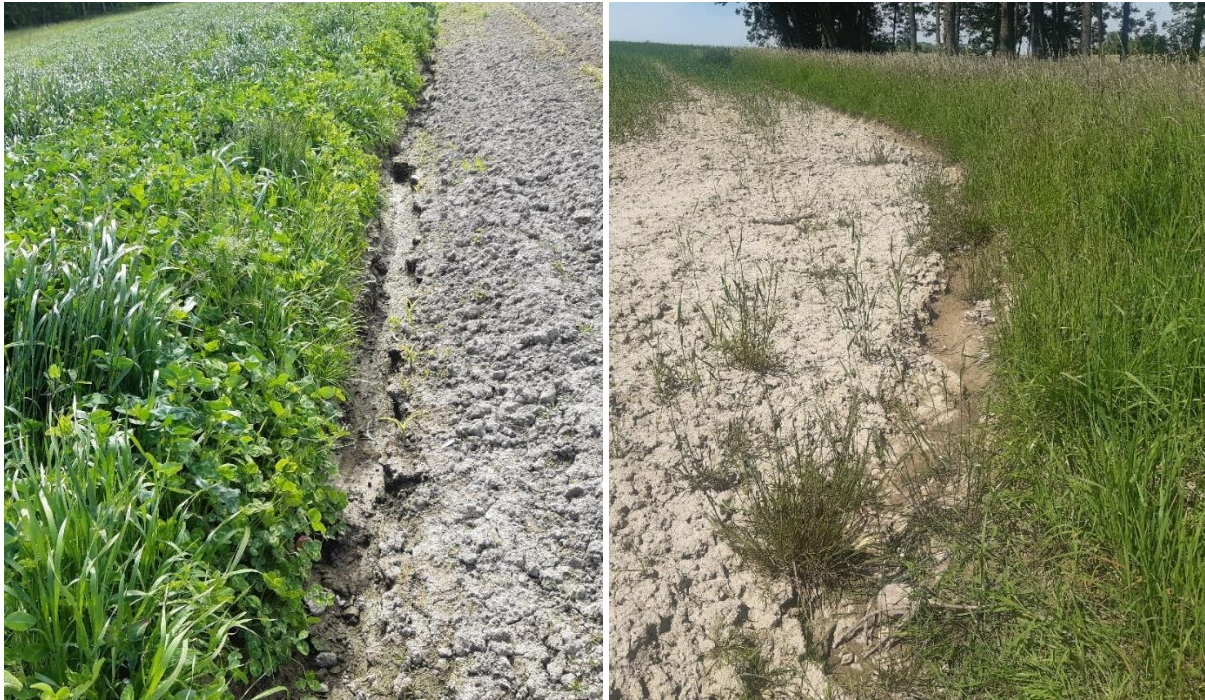
Abb. 3-52: Teilweise großzügig angelegte Grünlandstreifen können nicht wirken, da sie durch die Ackerfurche vom Acker getrennt sind.

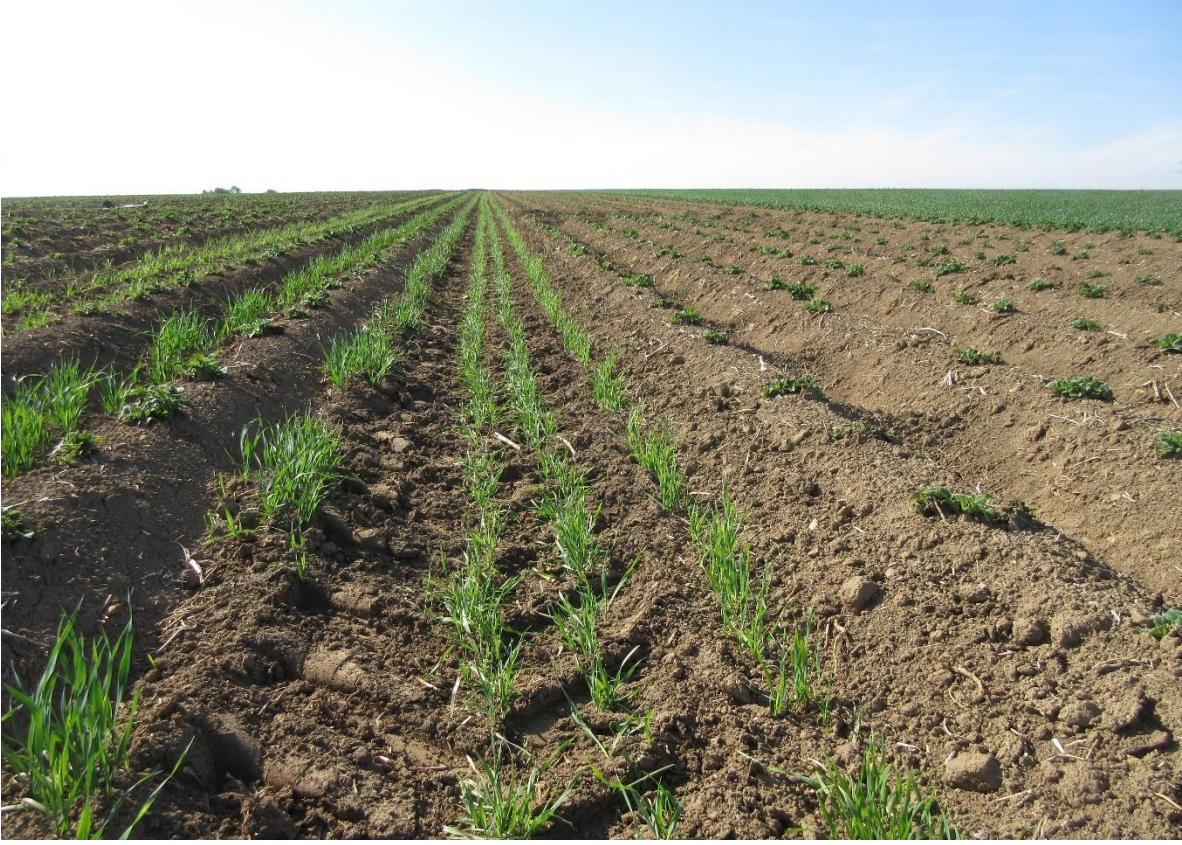
<i>Begrünte Fahrgassen in Kartoffeln vermindern den Bodenabtrag (© wpa Beratende Ingenieure).</i>

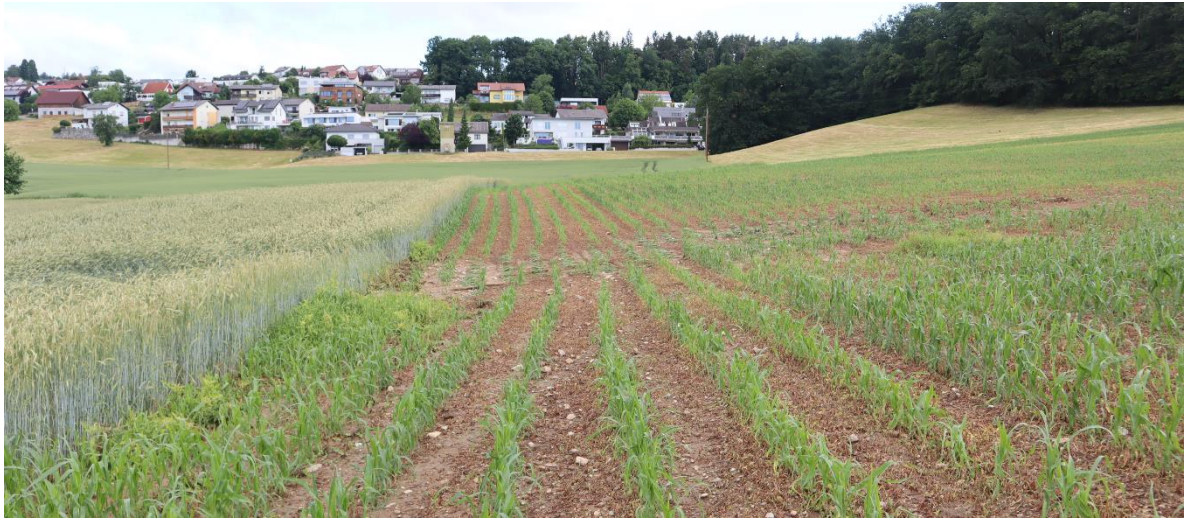
Schlagteilung in Falllinie, Getreide unter Risikokultur Mais bremst sehr gut das abgeschwemmte Material (Gusen-Gebiet, OÖ) (© Sarah Höfler).

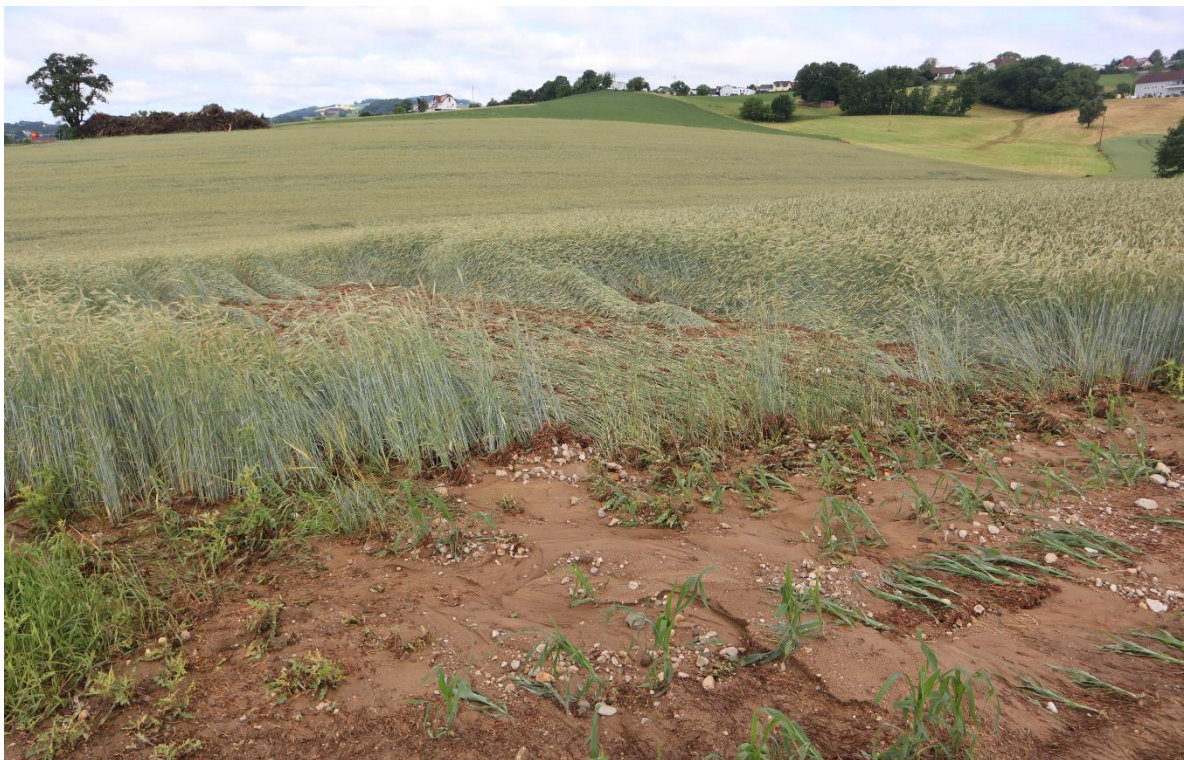
Detail zur obigen Schlagteilung in Falllinie, Getreide unter Risikokultur Mais bremst sehr gut das abgeschwemmte Material (Gusen-Gebiet, OÖ) (© Sarah Höfler).

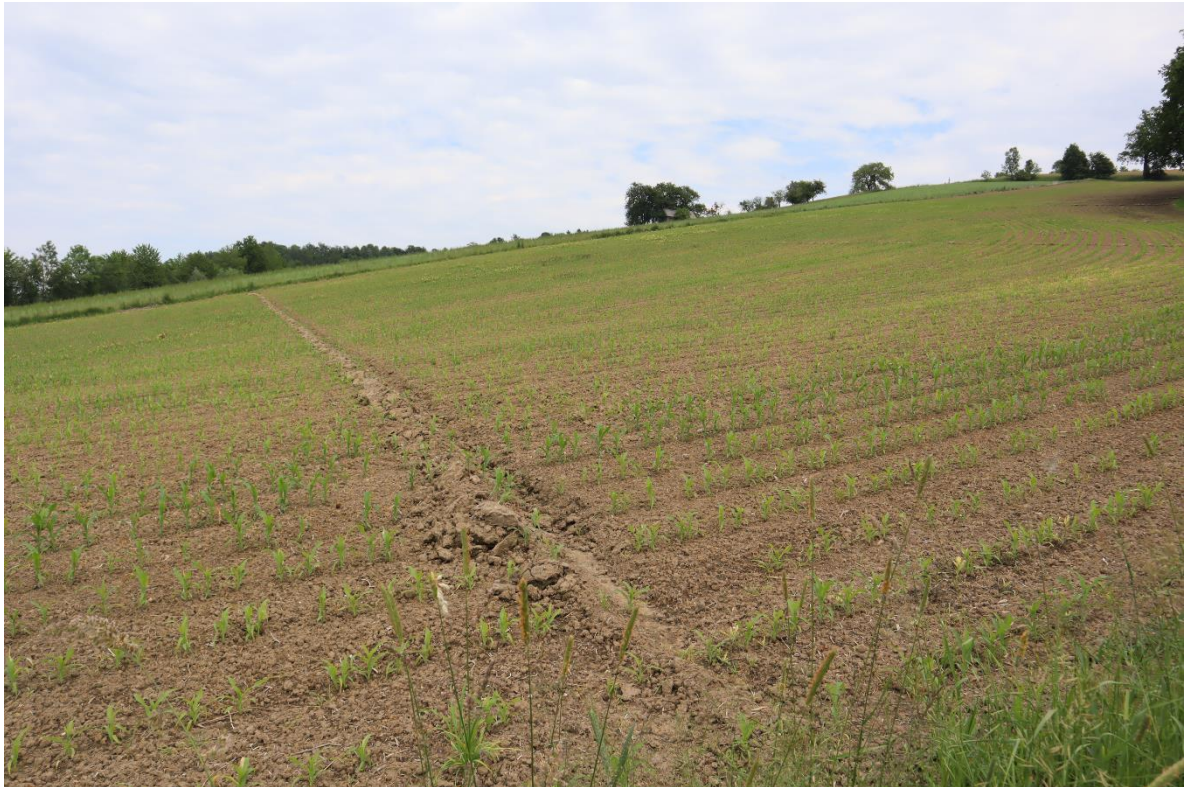
Querrillen leiten Wasser aus Risikokultur in Grünlandfläche ab (Trattnach-Gebiet, OÖ) (© Sarah Höfler).

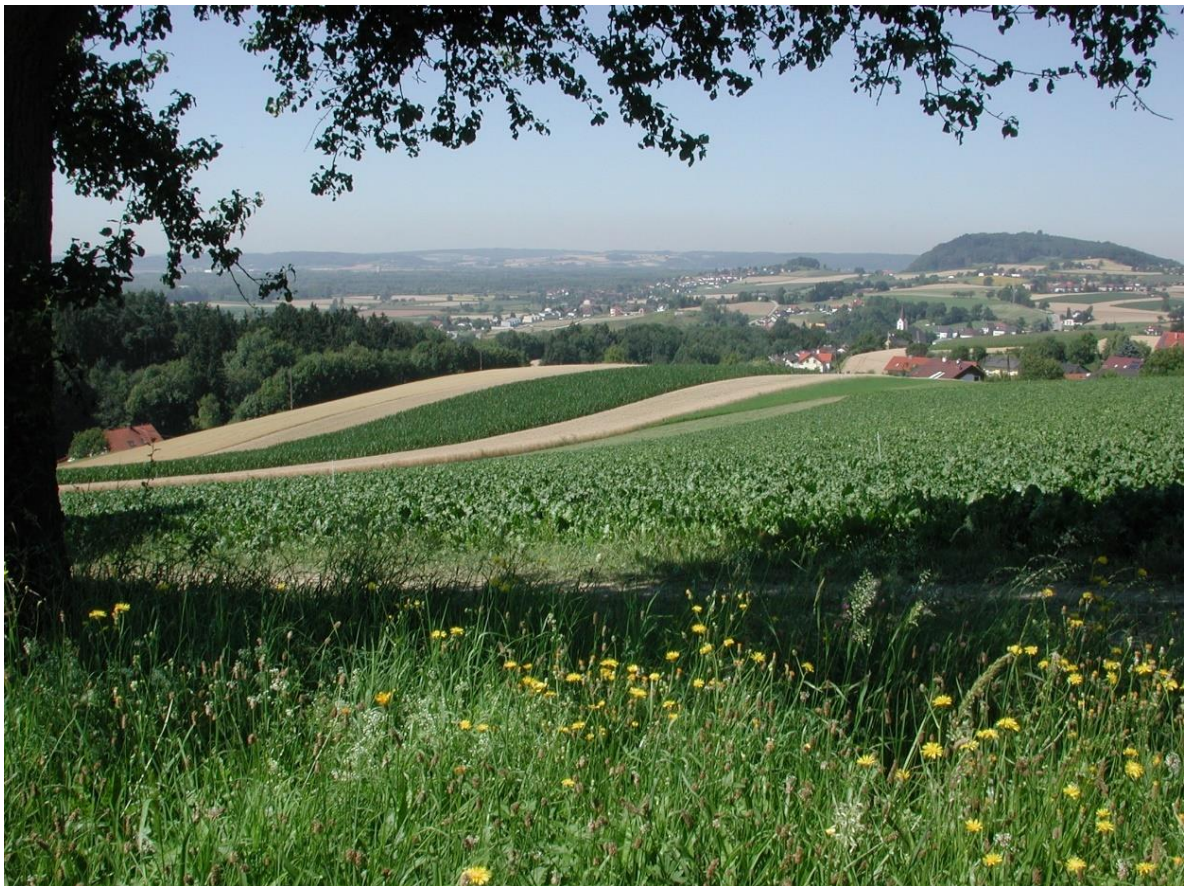
Durch mehrfachen Kulturartenwechsel entlang des Hangs werden die Abflusswege unterbrochen (Quelle Hölzl)

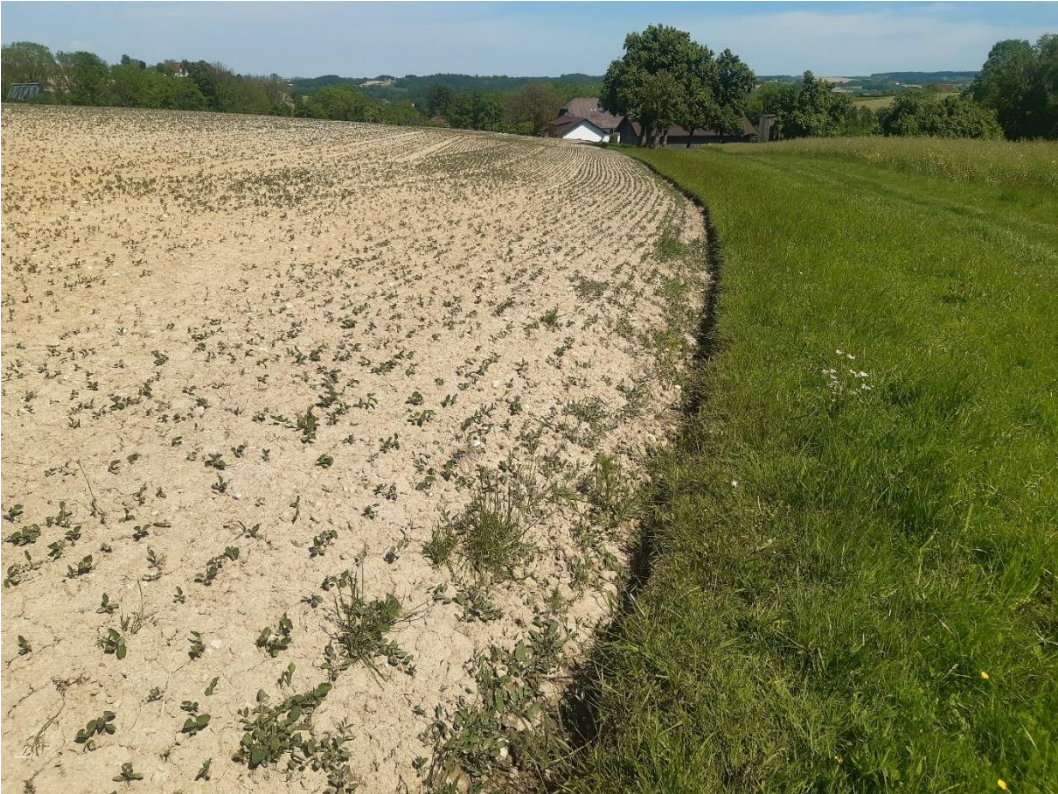
<p>Wegen der tiefen Ackerfurche entlang des Feldrands ist ein Übertritt des Wassers ins Grünland nicht möglich. (Messenbach-Oberlauf OÖ) (© wpa Beratende Ingenieure).</p>
