ERWINN 2021, Endbericht (Version 2)

*Erarbeitung von Grundlagen für Detailuntersuchungen
zur Maßnahmenevaluierung von
Erosionsschutzmaßnahmen in einem Pilotgebiet*

Juni 2022

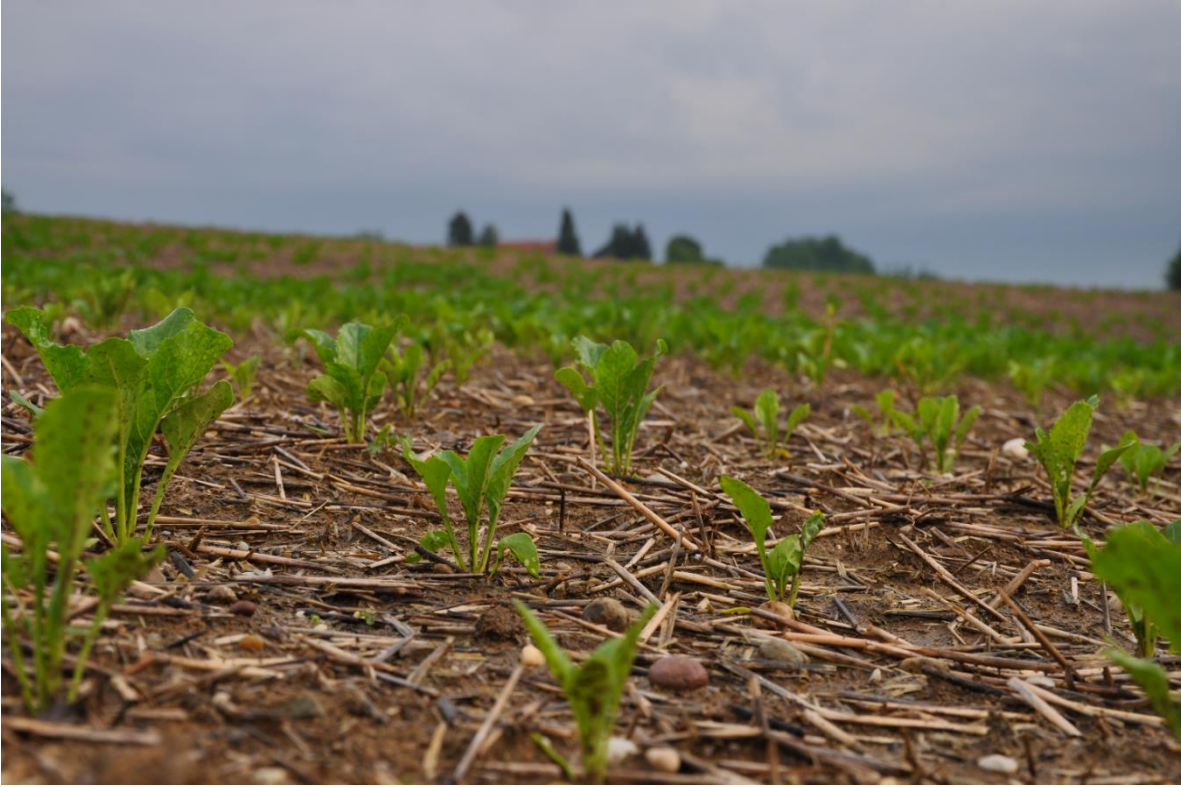
<p><i>Gut erhaltene Mulchschicht in einem leicht hängigen Zuckerrübenfeld, vermindert die Bodenerosion sehr effektiv (Ipfbach-Gebiet, OÖ) (© Sarah Höfler).</i></p>

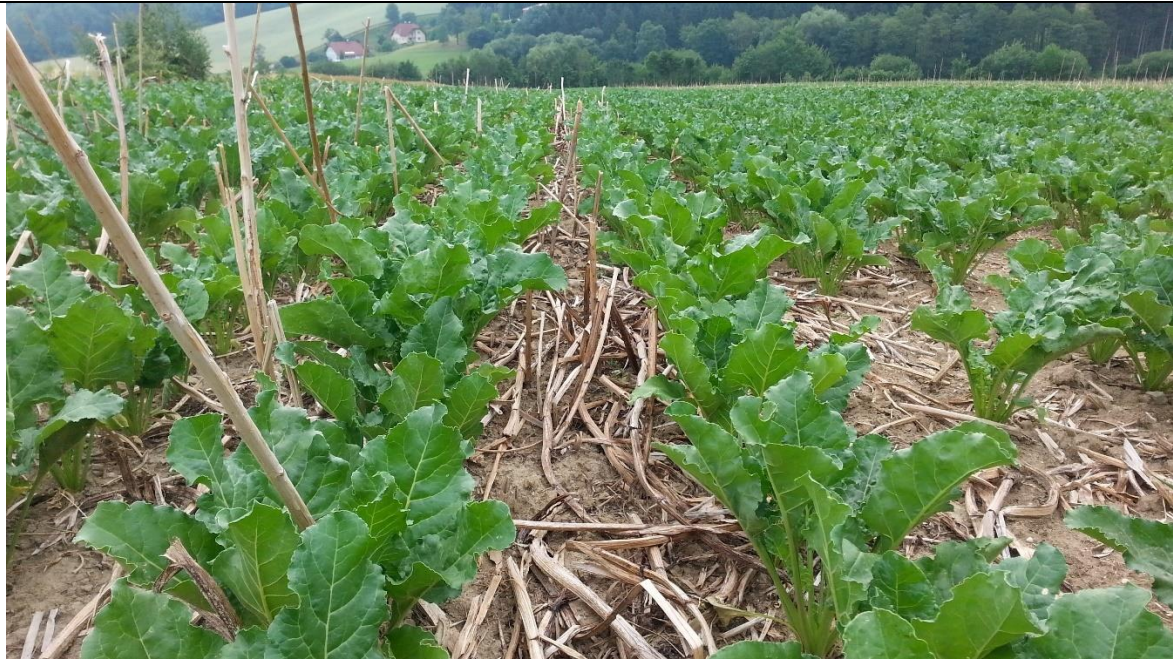
Direktsaat bei Rüben (Foto BWSB)

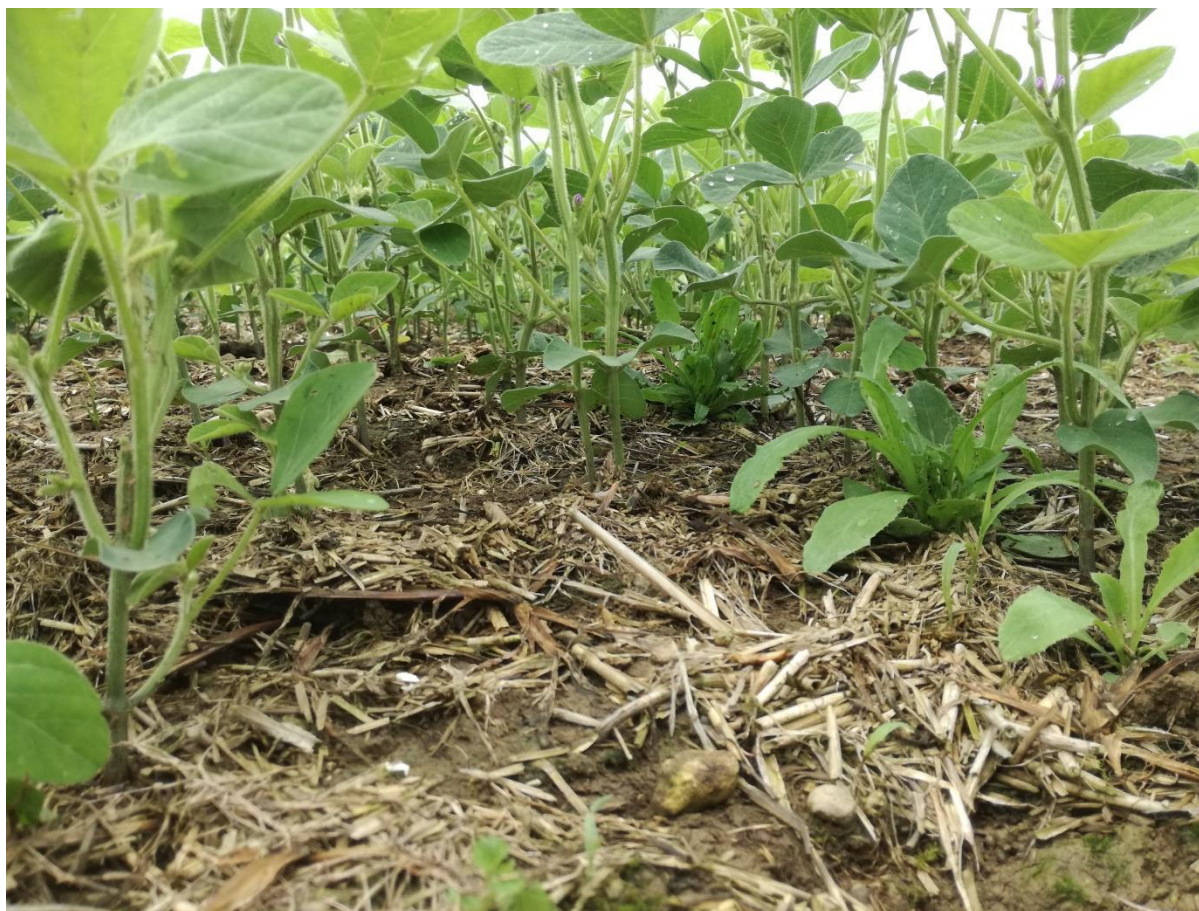
Direktsaat bei Soja (Foto BWSB)

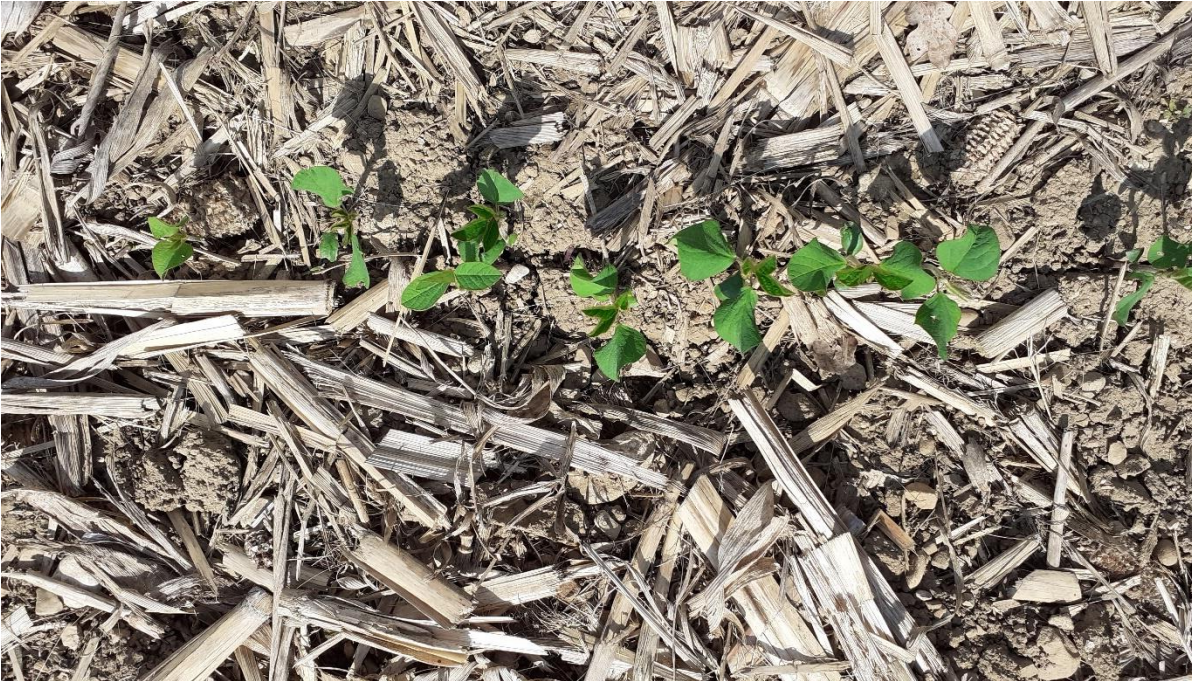
<p><i>Beispiel für ein spezielles Anbauverfahren ist die Mulchsaat bei Soja (© BWSB).</i></p>

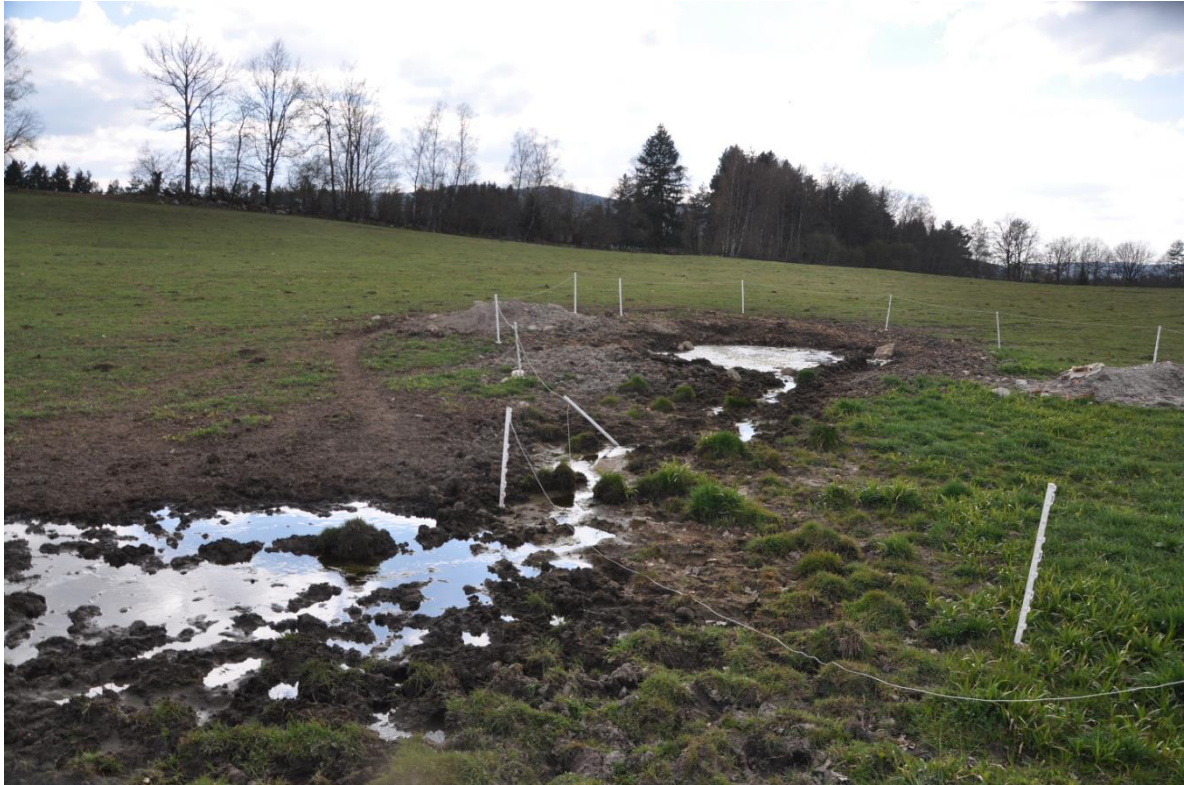
Sind Weiden zu intensiv genutzt entstehen offene Flächen von denen Feinsedimente und Nährstoffe bei Regen ausgeschwemmt werden (Maltsch-Gebiet, CZ) (© Sarah Höfler).

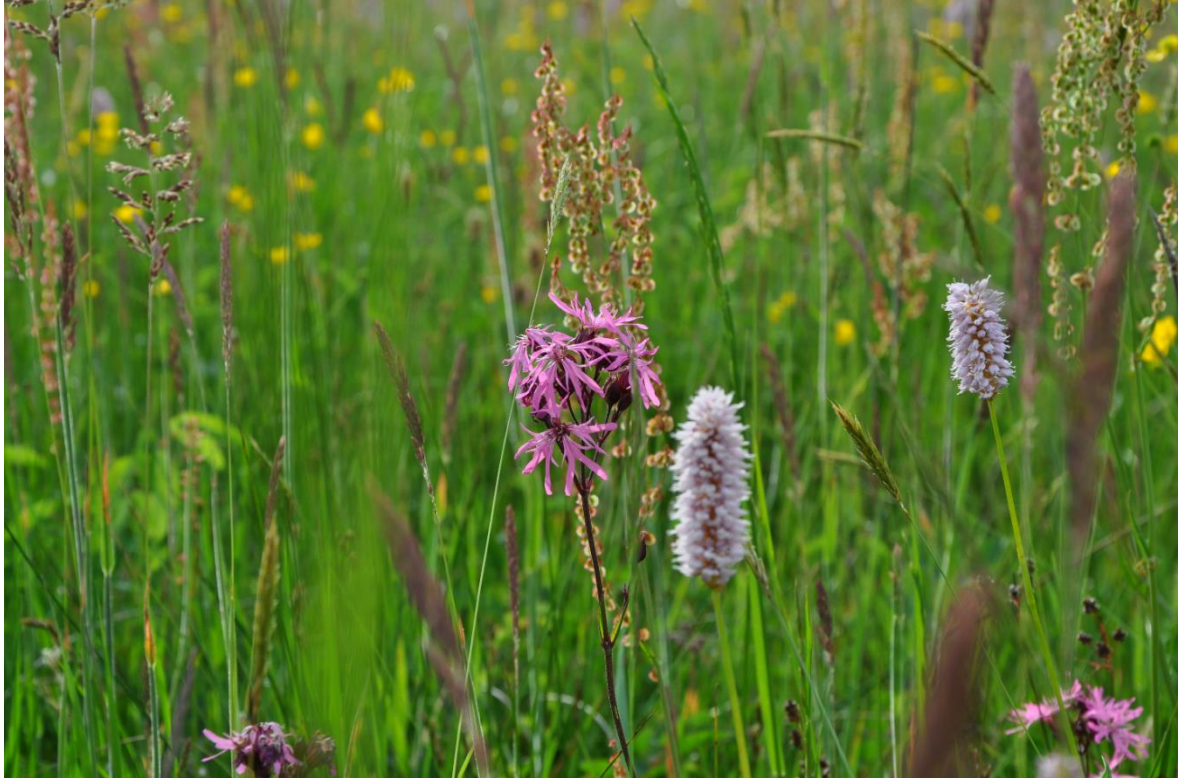
Feuchtwiesen sind artenreiche, wertvolle Lebensräume und wichtig für den Rückhalt von Wasser in der Landschaft (Bayerischer Wald) (© Sarah Höfler).

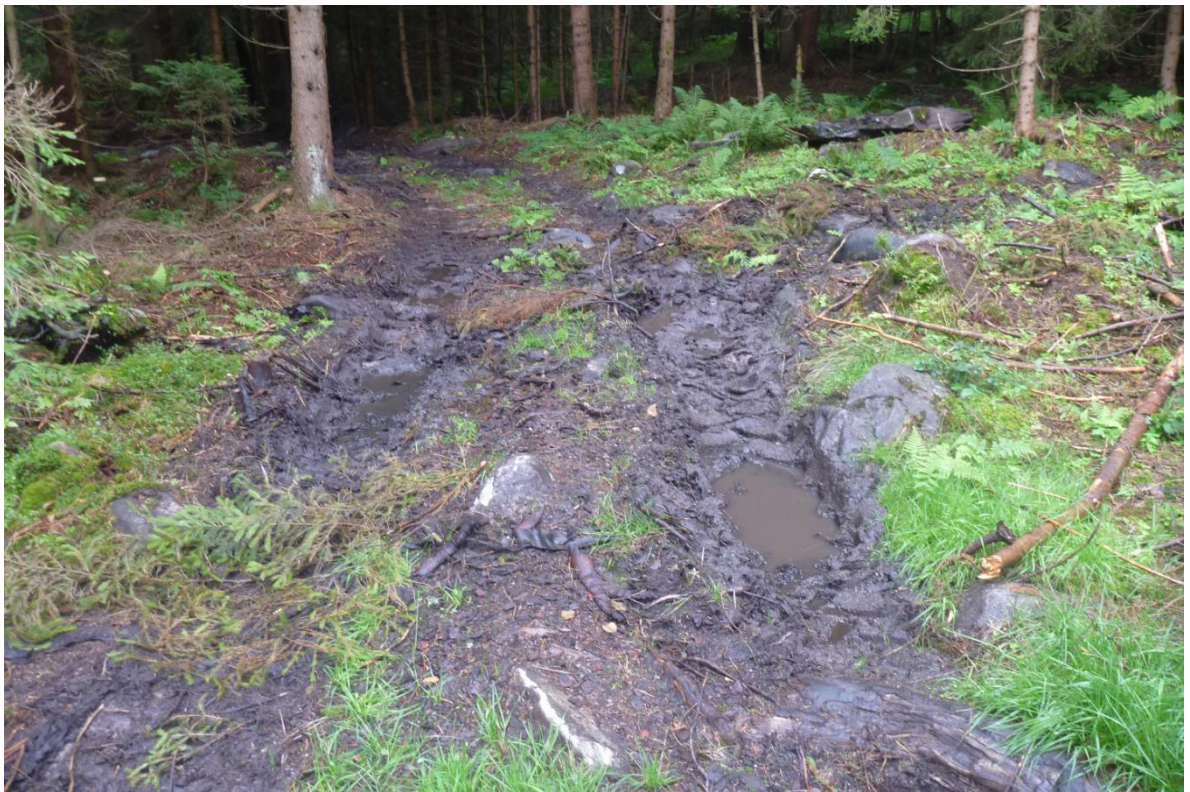
Zu schwere Forstmaschinen bei falschen Witterungsbedingungen können ebenfalls zu erheblichen Schäden am Waldboden und entsprechendem Bodenabtrag führen (Maltsch-Gebiet, CZ) (© Sarah Höfler).

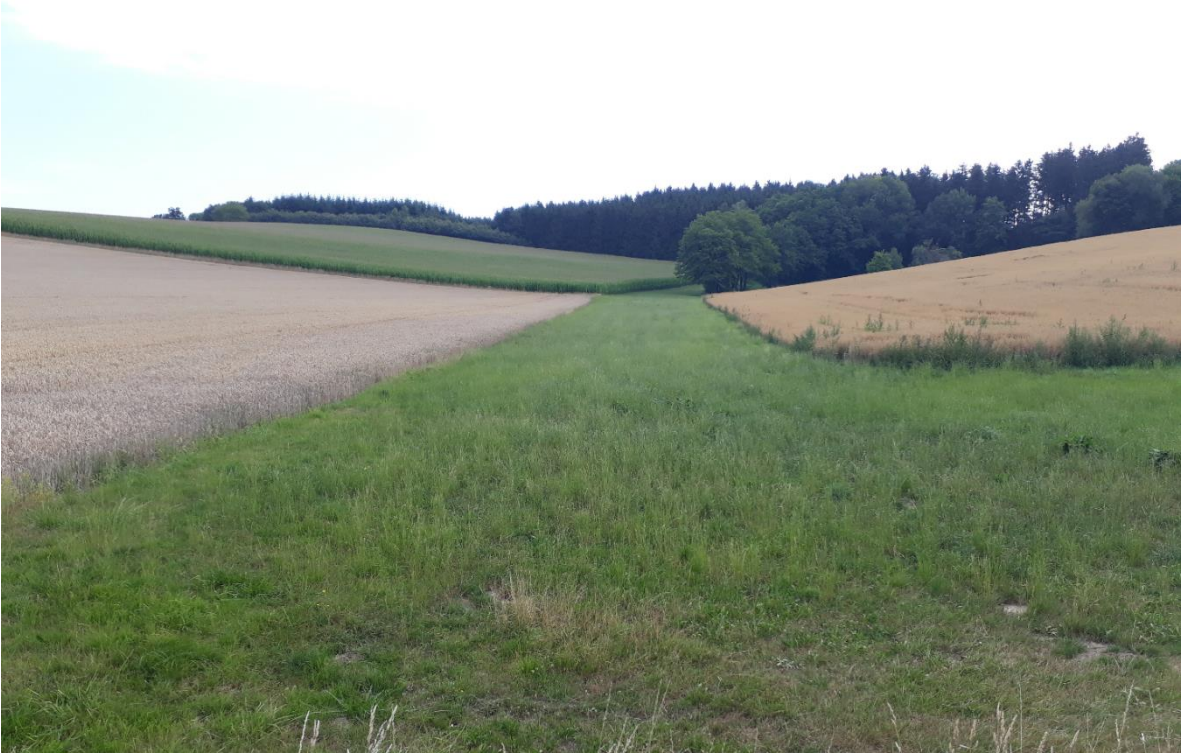
<p><i>Begrünte Abflusswege in der Falllinie sind äußerst wirksame Maßnahmen zur Erosionsreduktion und auch zum Rückhalt bereits erodierten Materials (Bayerisches Alpenvorland) (© Sarah Höfler).</i></p>

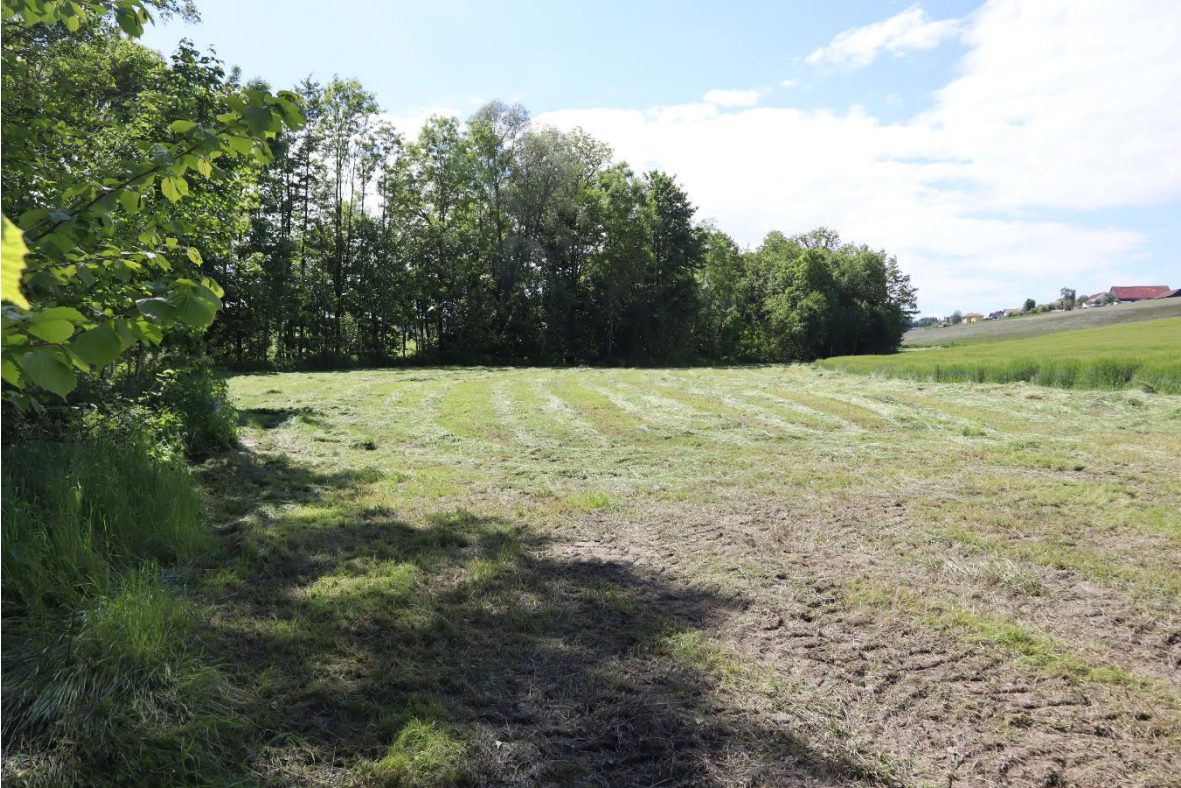
<p><i>Pufferstreifen in Form eines Gehölzstreifens direkt am Gewässer und eines sehr breiten Grünlandstreifens entlang des Oberndorferbaches (© Sarah Höfler).</i></p>

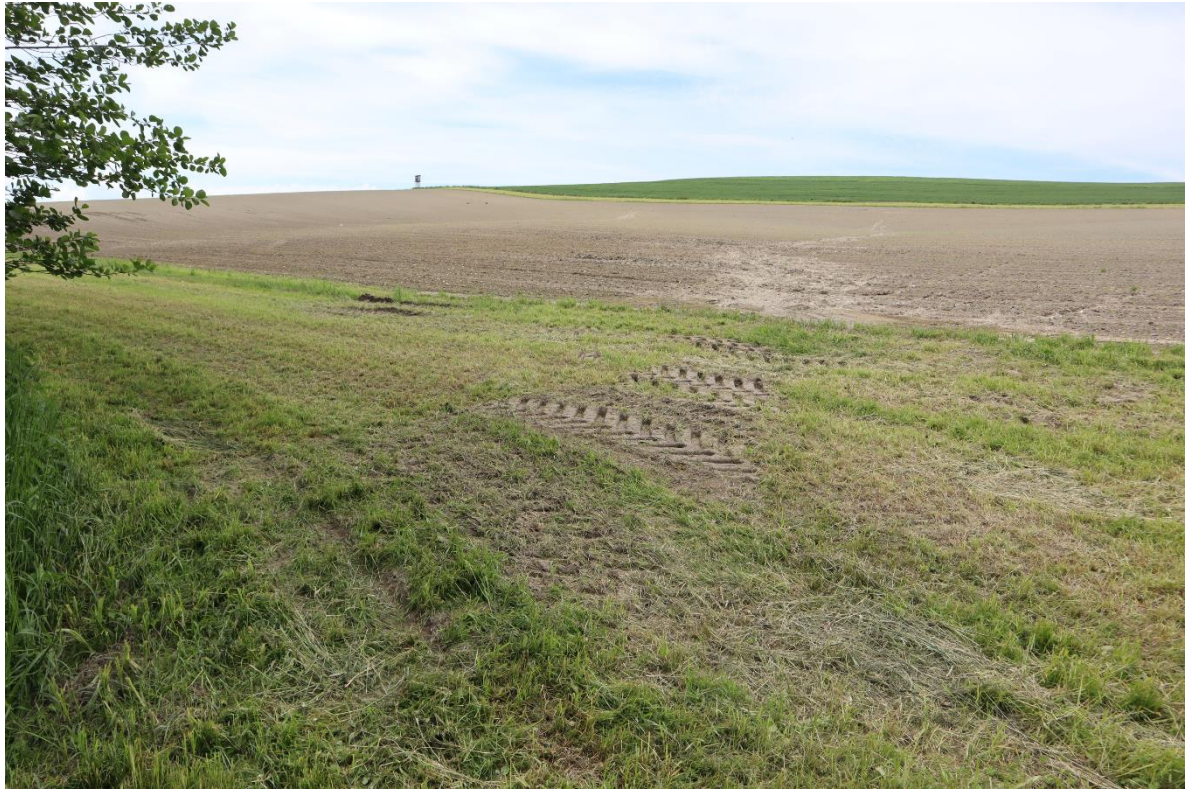
Das erodierte Material von einem Feld im Bereich Heiligenbaum gelangte nicht in den Messenbach sondern wurde im Grünlandpufferstreifen ausgefiltert (© Sarah Höfler).

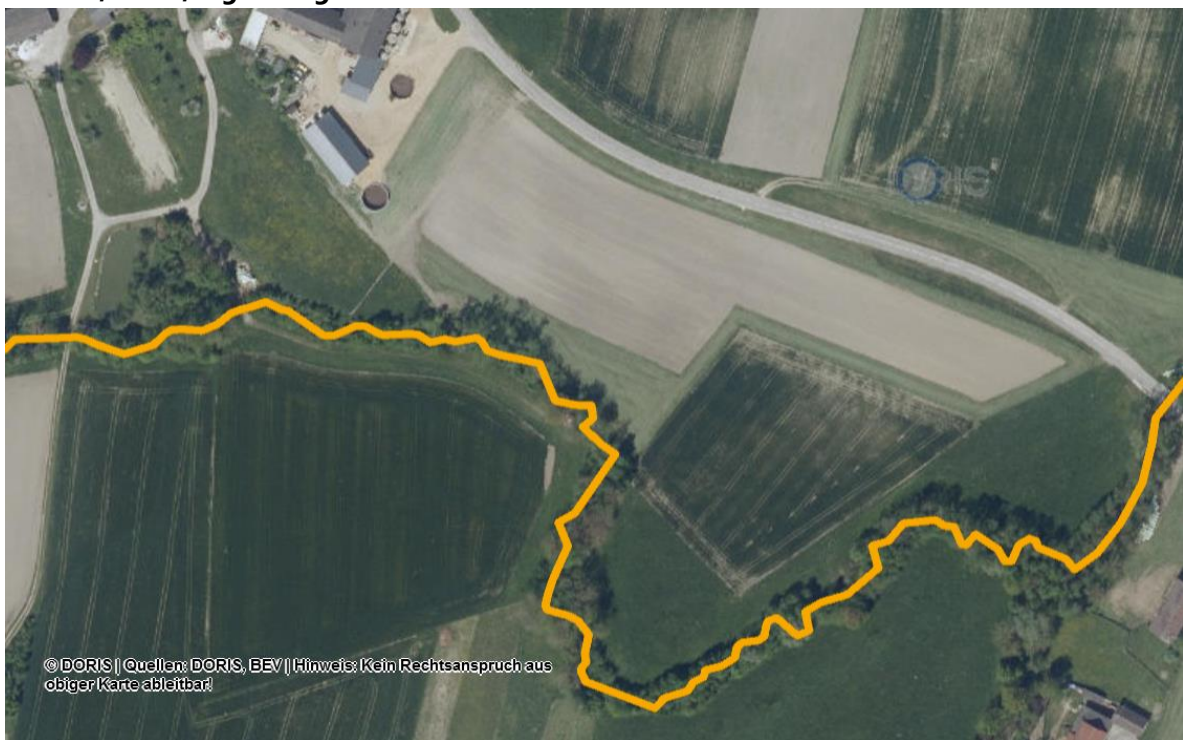
Im Bereich Heiligenbaum (Unterlauf Oberndorferbach) gibt es bereits Felder die Pufferstreifen zu den Nachbarfeldern haben ebenso wie sehr großzügige Grünlandpufferstreifen zum Gewässer hin.

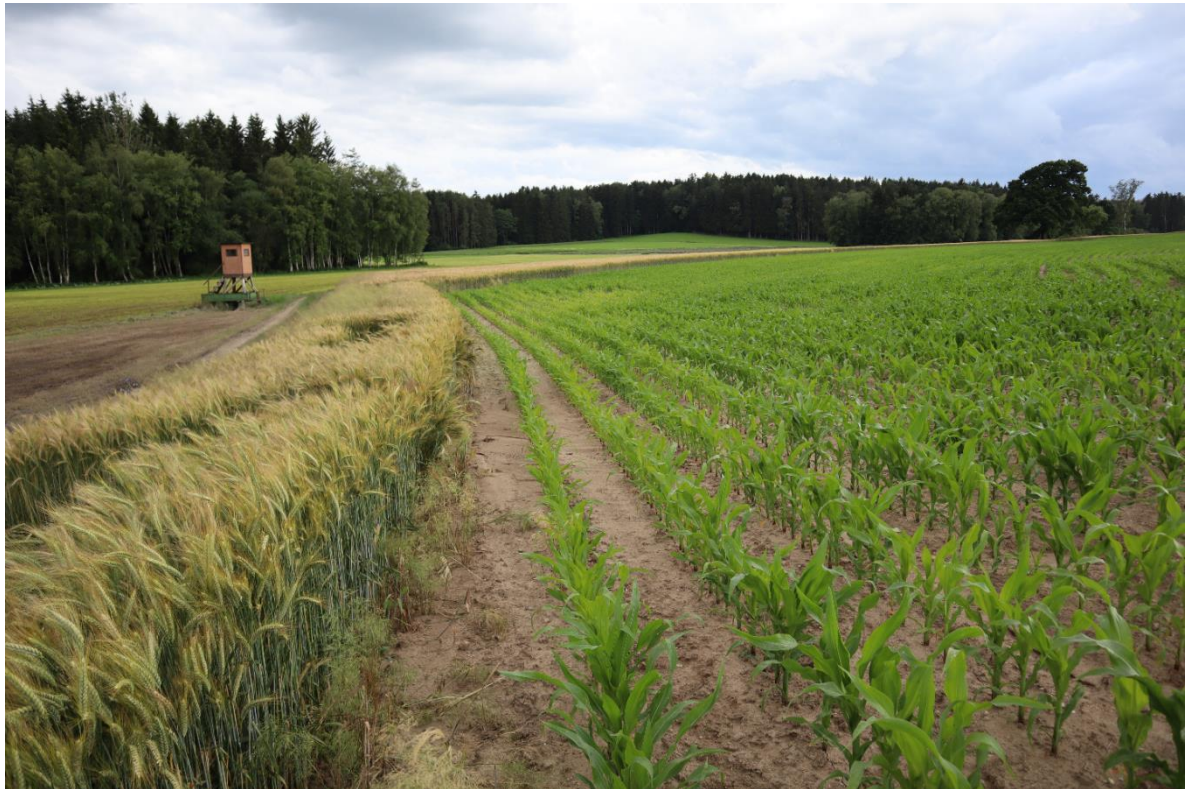
Eine früher sehr übliche Erosionsminderungsmaßnahme wurde hier im Mühlviertel wiederbelebt: Eine Einrahmung mit einer weniger erosionsanfälligen Kultur (z.B. Getreide) um eine Risikokultur (Maltsch-Gebiet, OÖ) (© Sarah Höfler).

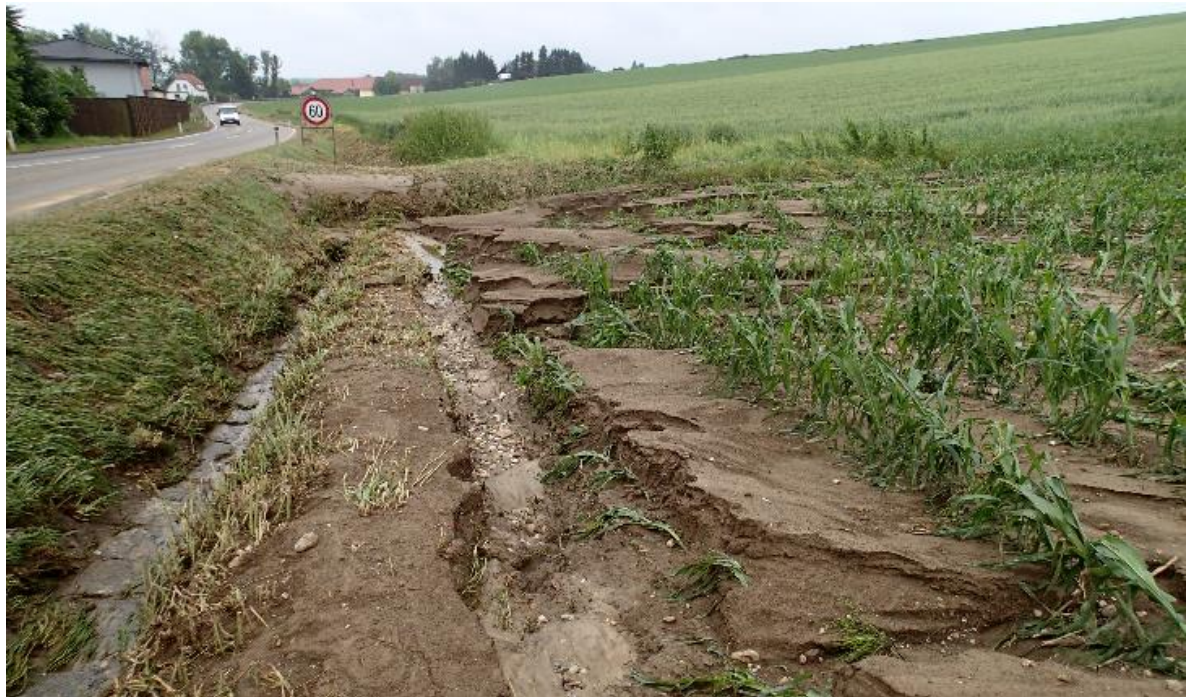
Negativbeispiel aus dem Innbach-Gebiet, wo ein Maisacker direkt in der Straßenentwässerung endet (© Sarah Höfler).

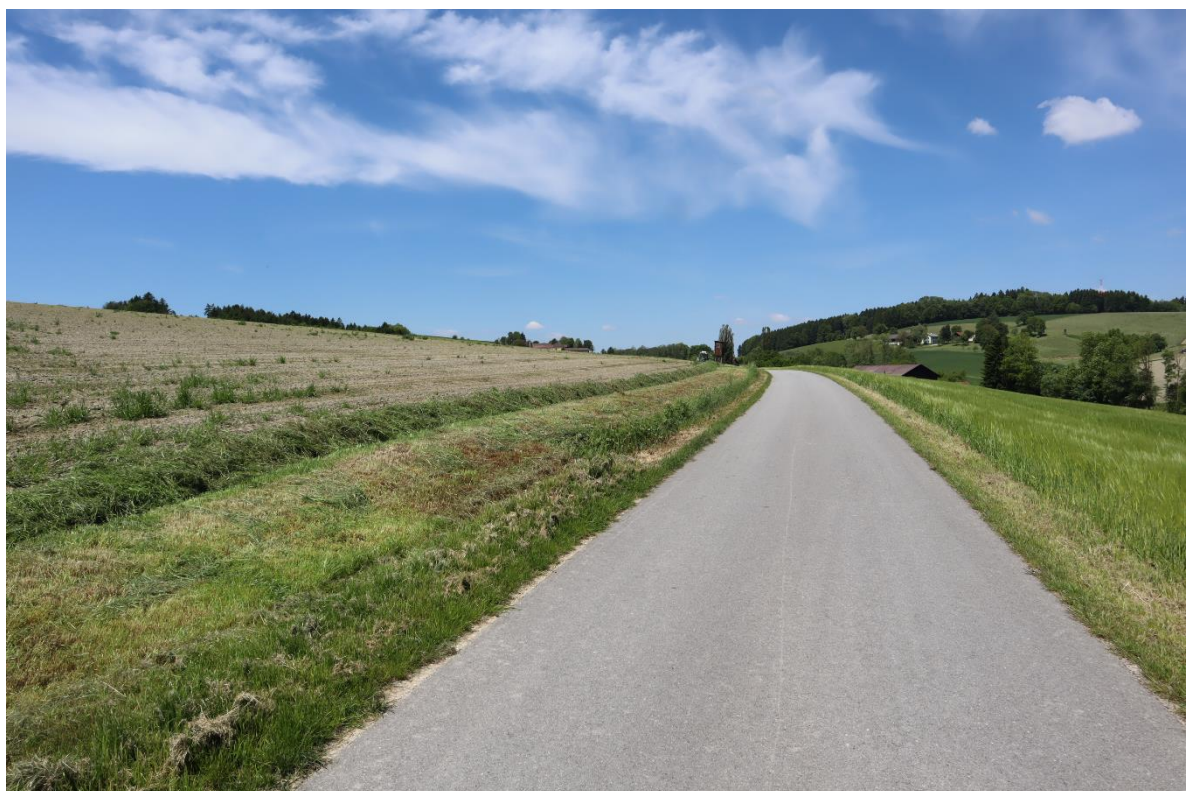
Bespiel für einen zumindest schmalen Straßenrandstreifen der mit hohem Aufwand vom lokalen Landwirt gepflegt wird, Verbesserungen wären noch an neuralgischen Übertrittstellen möglich (Oberndorferbach-Gebiet)(© Sarah Höfler).

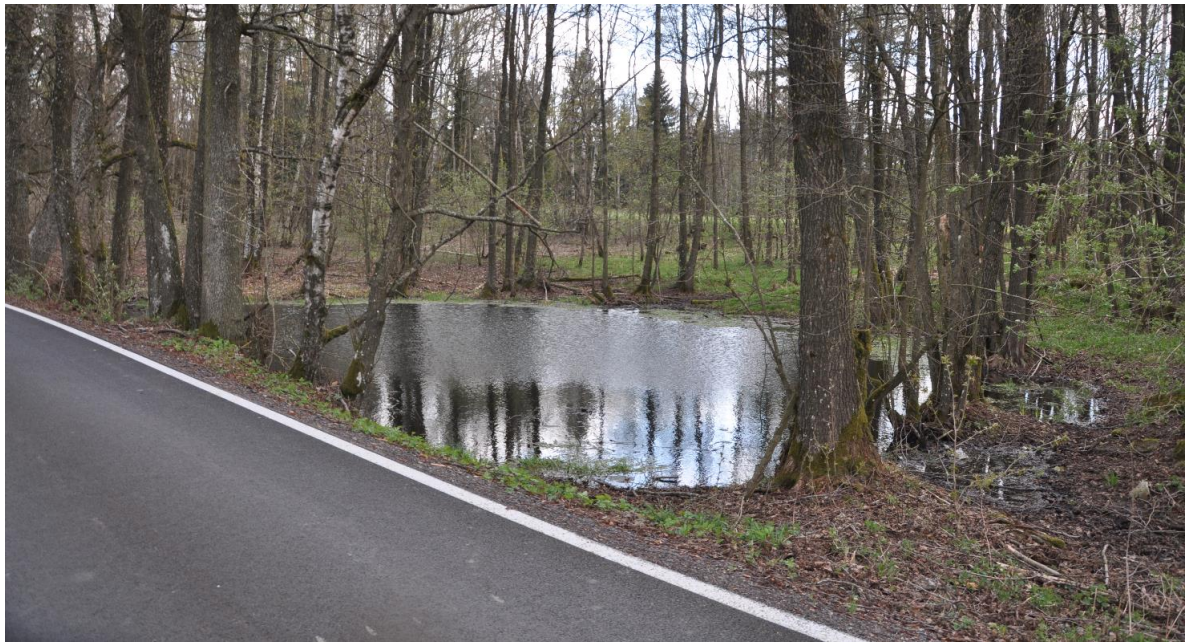
Kleiner Landschaftsteich hält Wasser aus einem Graben zurück, Feinsedimente werden abgesetzt (Maltsch-Gebiet, CZ) (© Sarah Höfler).

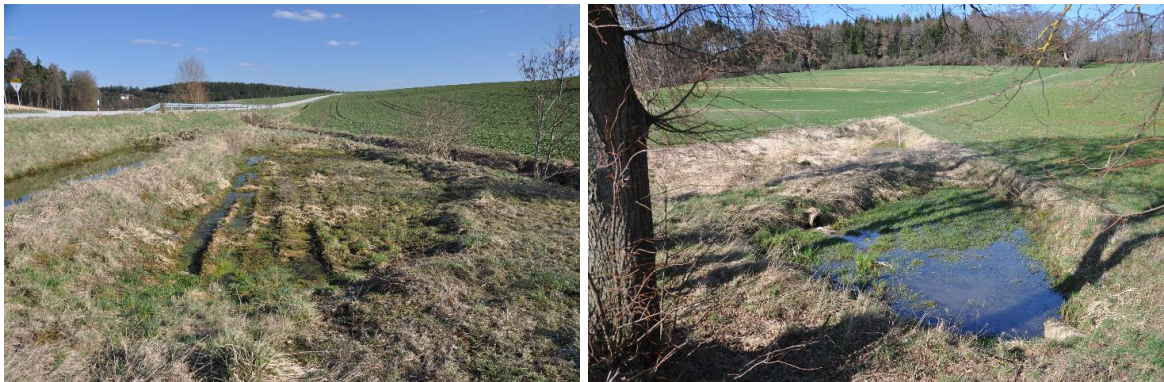
Filterbereiche für Drainagen und Gräben können Einträge in die Gewässer bedeutend reduzieren (Schwimmbach-Gebiet, Bayerisches Alpenvorland) (© Sarah Höfler).

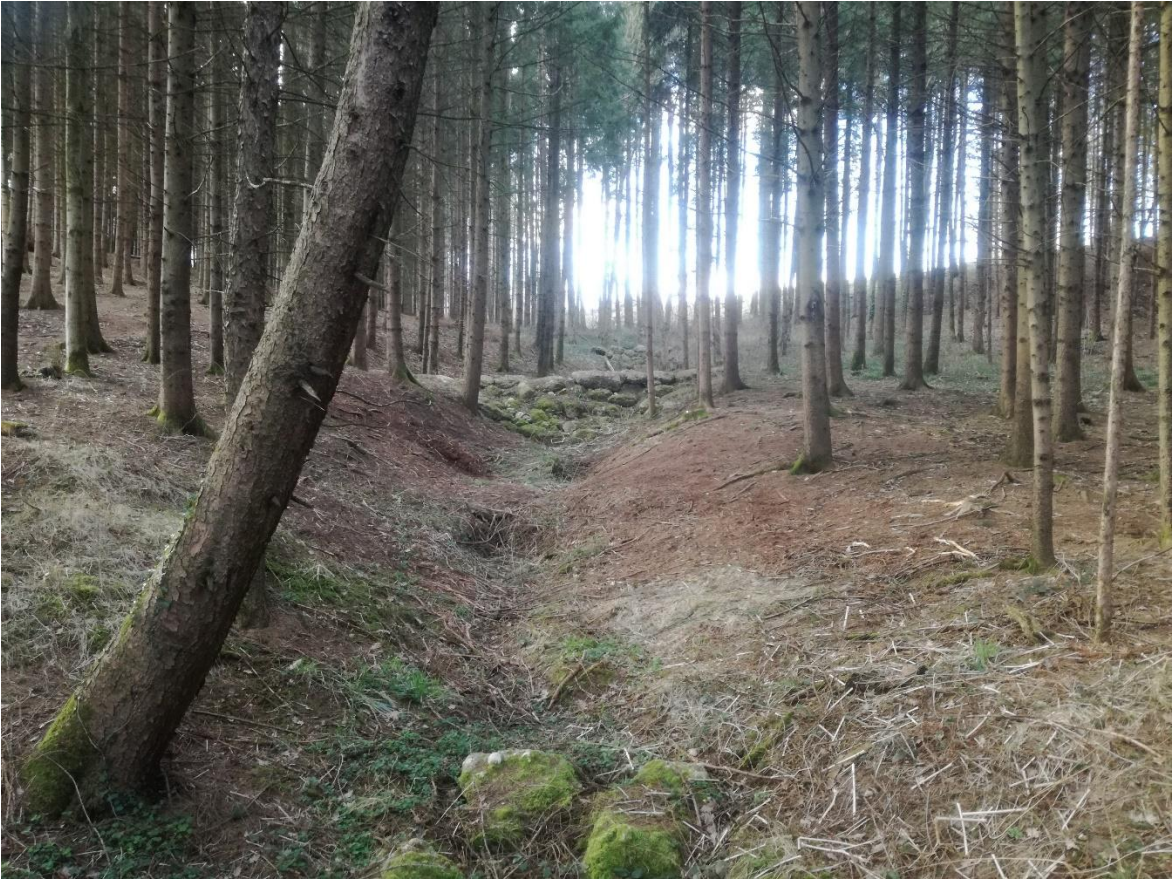
<p><i>Erosionsmindernde Maßnahmen bei Waldgräben (Foto Wallner).</i></p>

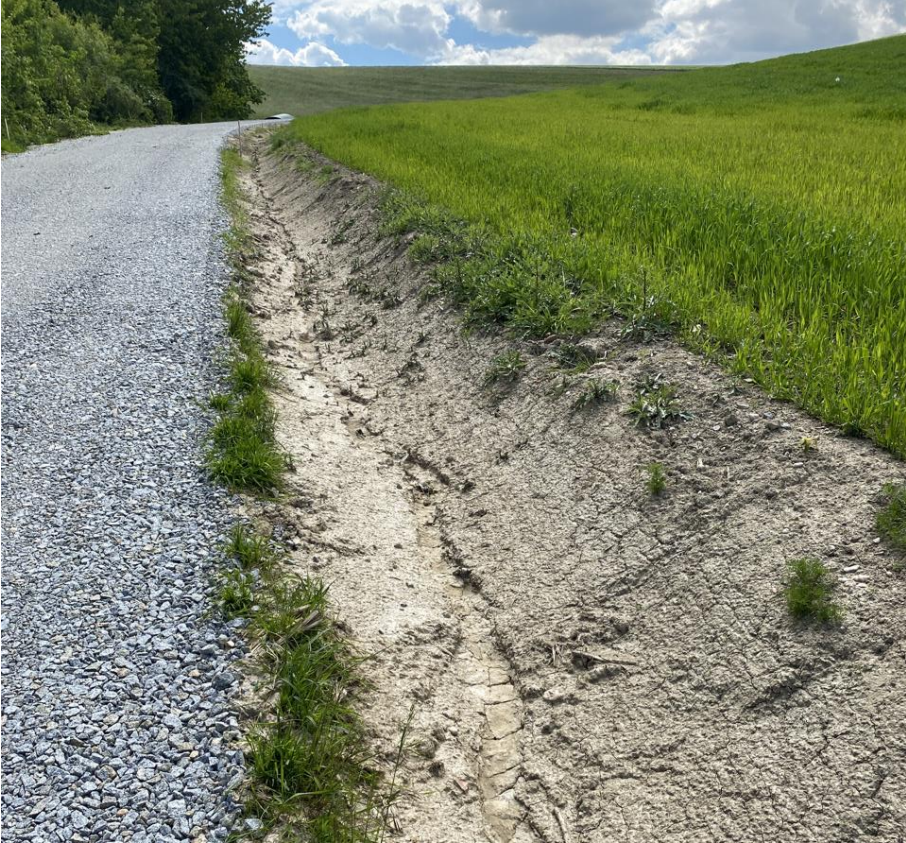
<p>Nach dem Straßenbau noch offene Stellen verursachen starken Bodenabtrag und -eintrag ins unterliegende Gewässer (Gebiet Oberndorferbach) (© wpa Beratende Ingenieure).</p>

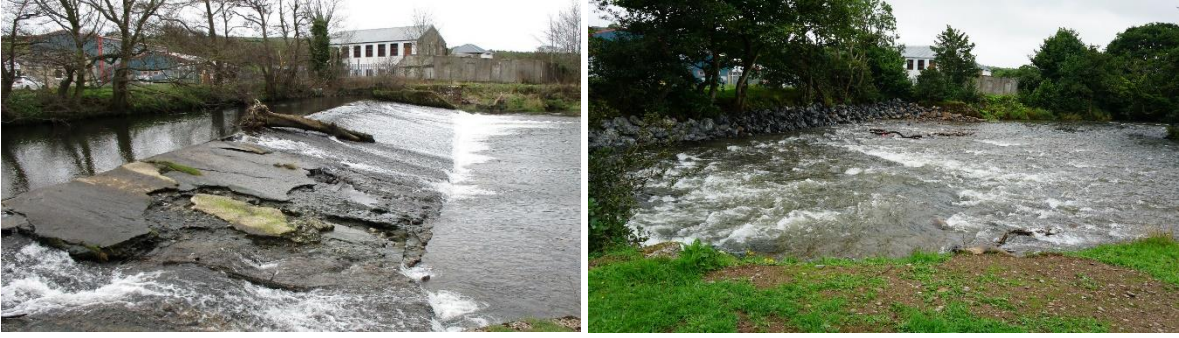
<p>Beispiel für das Entfernen eines Querbauwerkes (Ennerdale Mill Weir, River Ehen, UK)(© www.damremoval.eu).</p>

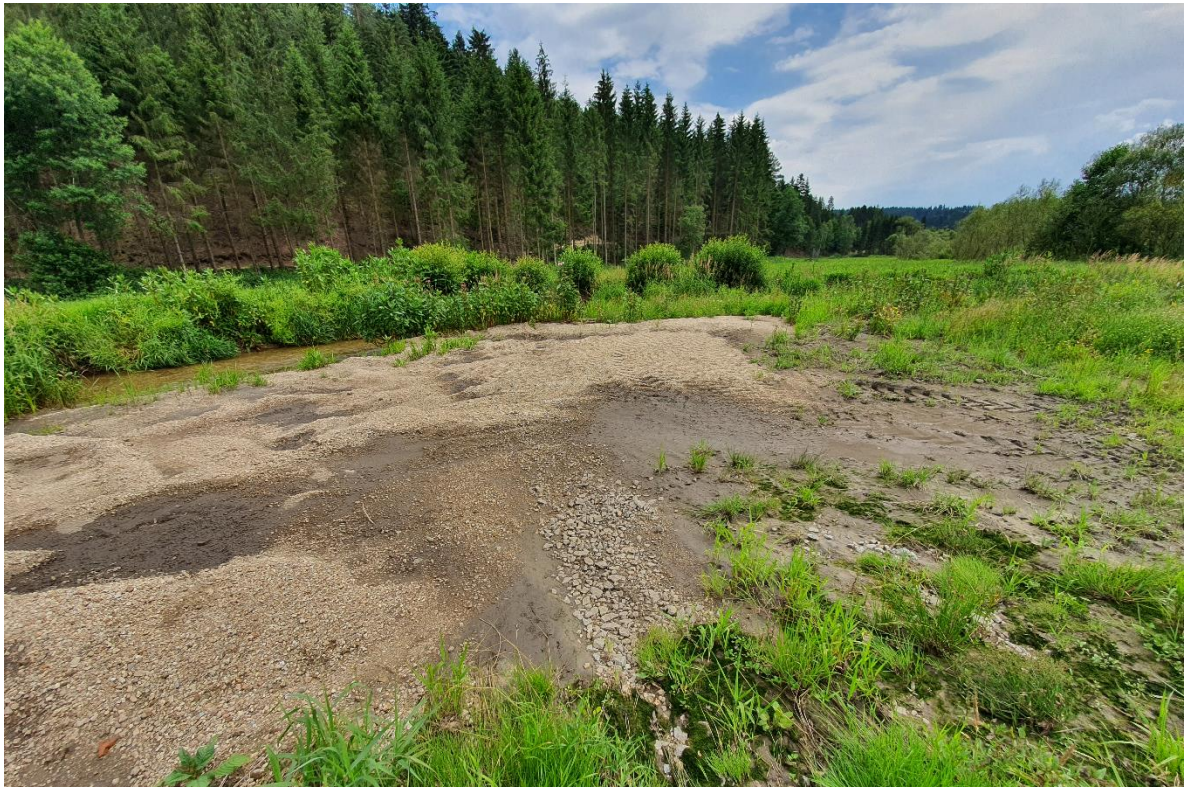
Sedimentationsfläche im Naarn-Gebiet. Hier werden neben den Feinsedimentfraktionen auch Sandfraktionen ausgetragen die in der Böhmischen Masse ebenfalls ökologische und Hochwasserschutz-Probleme verursachen (© Stefan Auer).
