# Exkurs - Sanierung von artesischen Bohrungen: Versuche und Erfahrungen

**Prof. Dr. habil. Christoph Treskatis**  
**apl. Prof. am Institut Wasser Abwasser Raumplanung**  
**der TU Darmstadt**

## Der Fall **GOLLMITZ** (Uckermark)

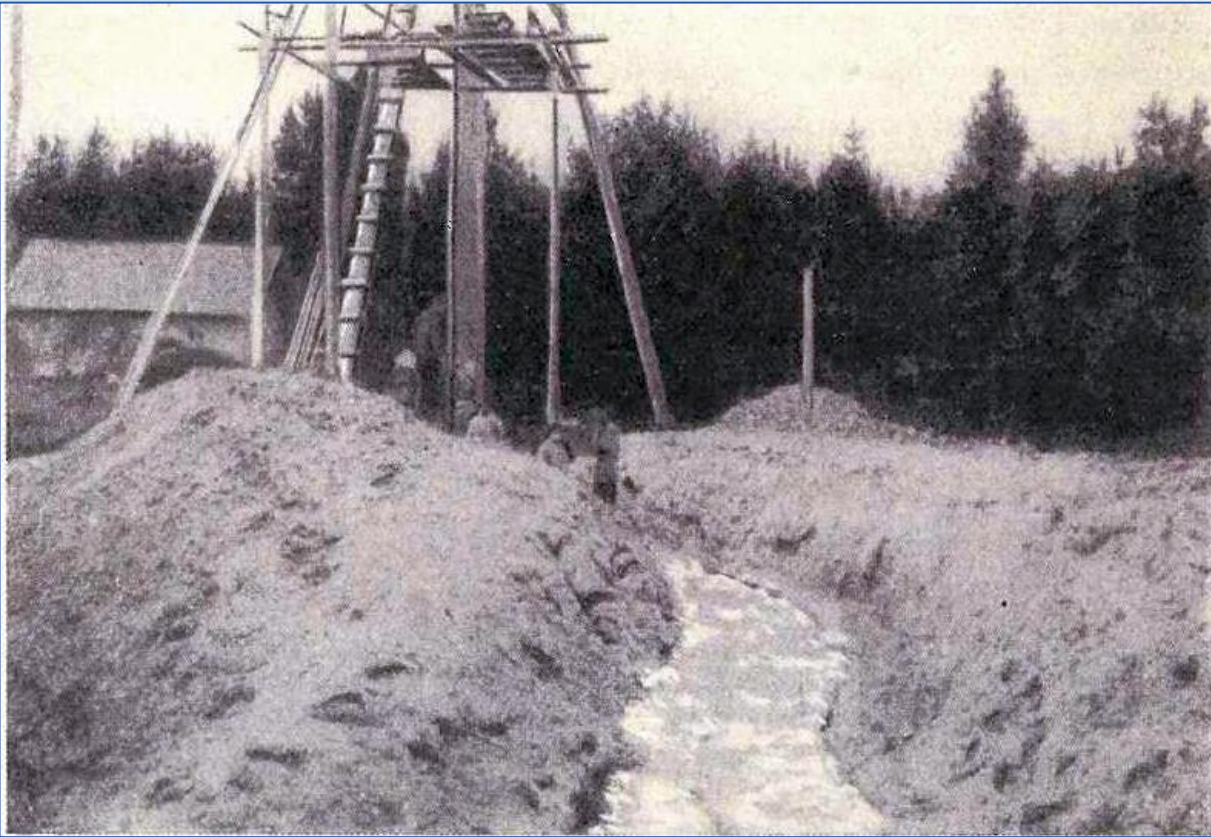
Aus einem kontrollierten Massenausrag...

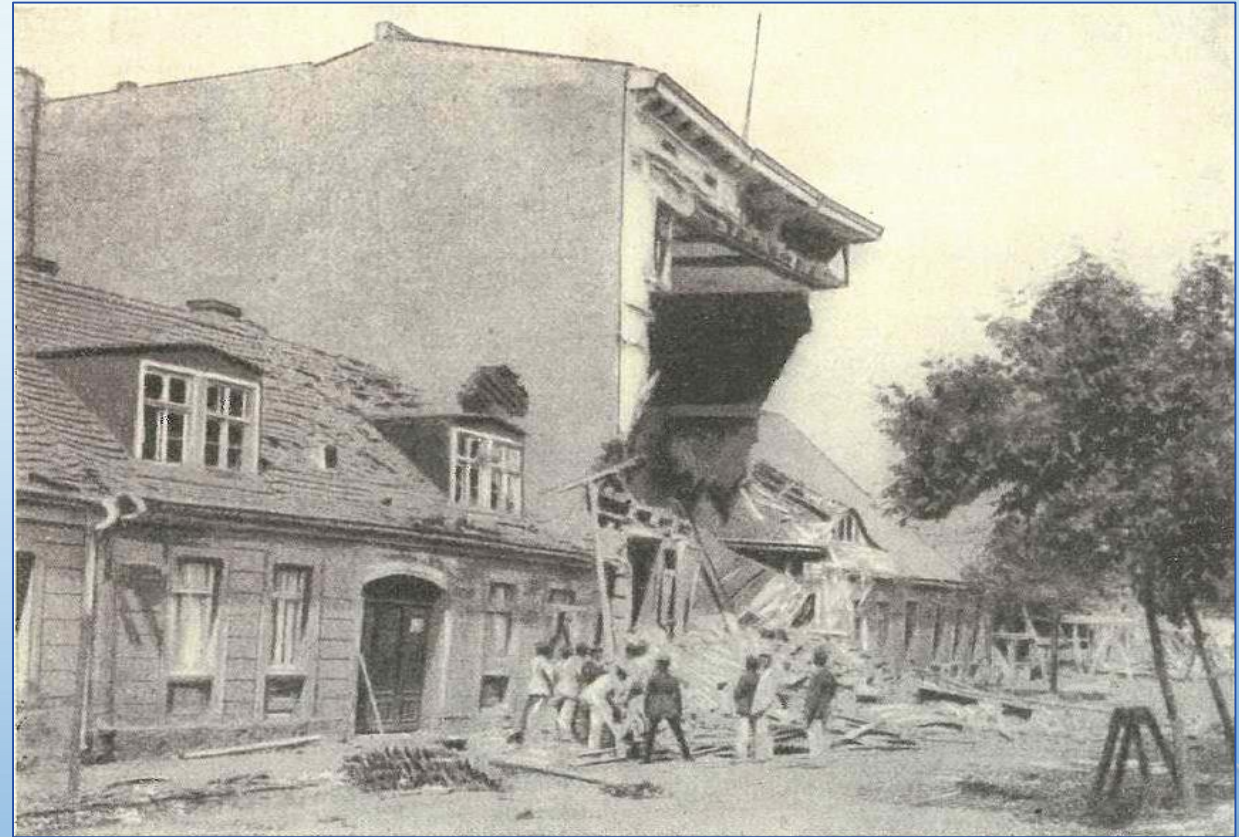
... wird rasch ein Grundbruch

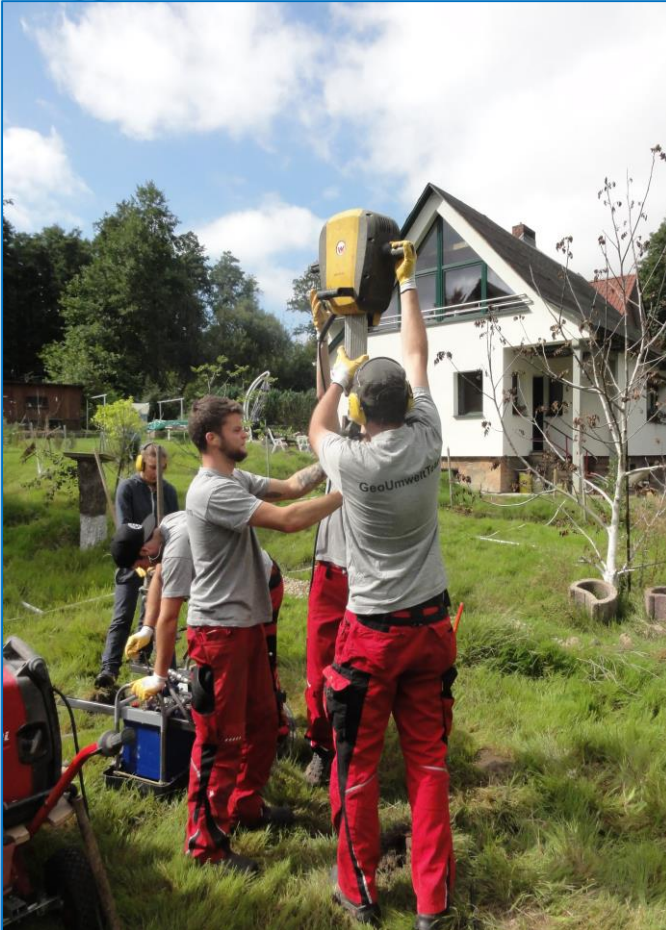
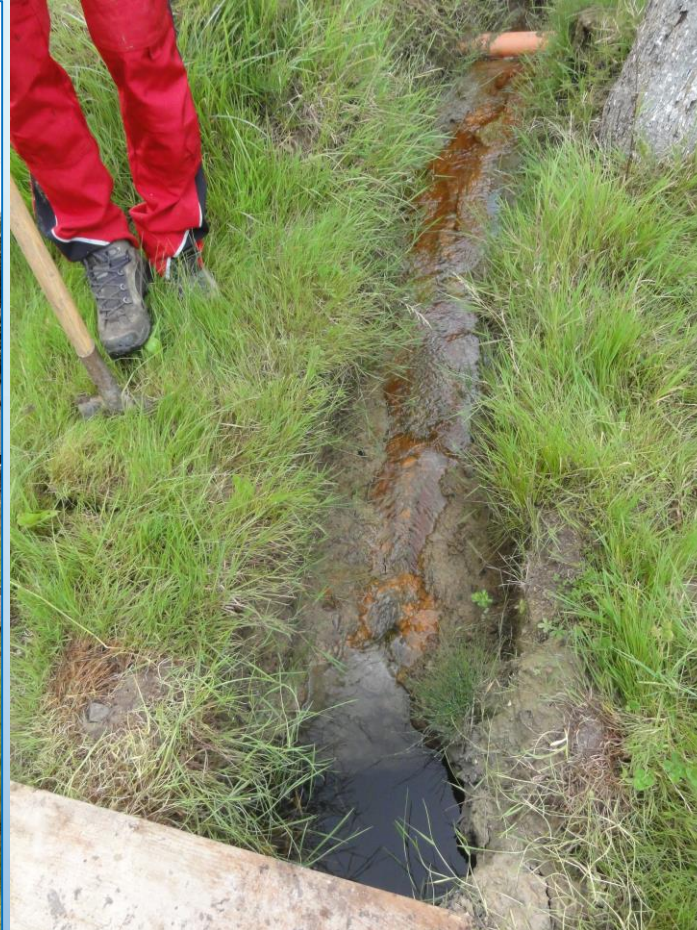
Sondierungen, Abflussmessungen und Druckmessungen zur Kartierung der Verwilderungszone

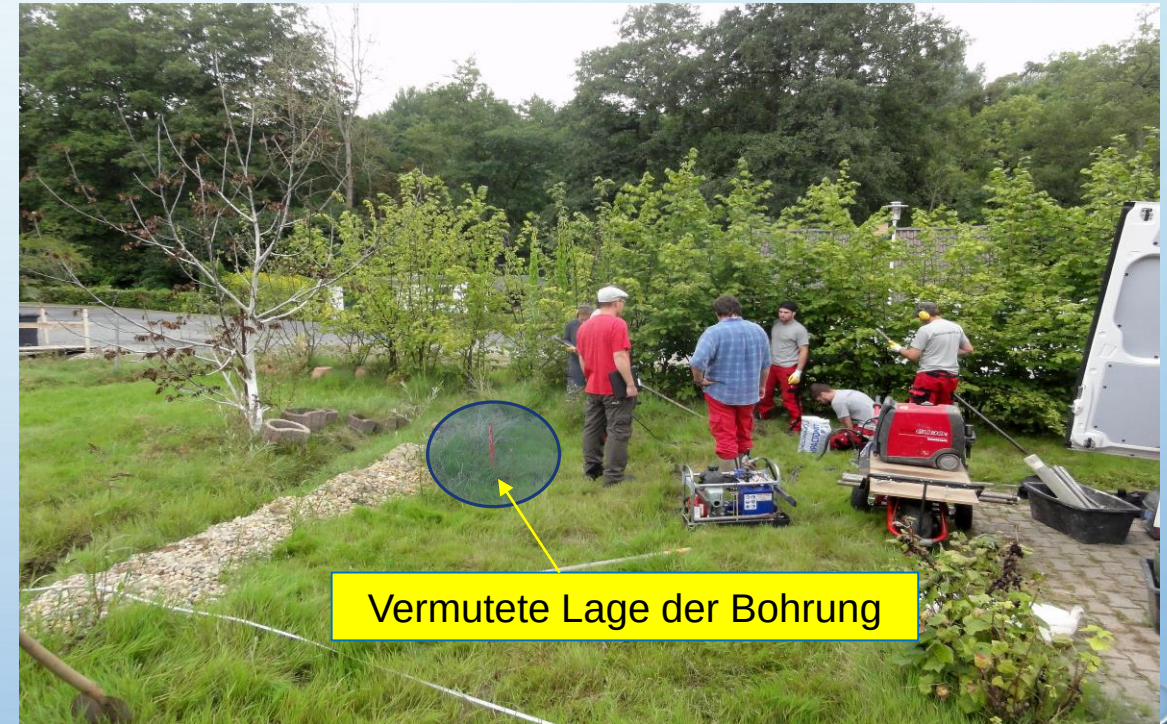
# Havarierte Bohrung und ihr artesischer Speisungshorizont

ca. 8,5 bis 9 m unter Gelände

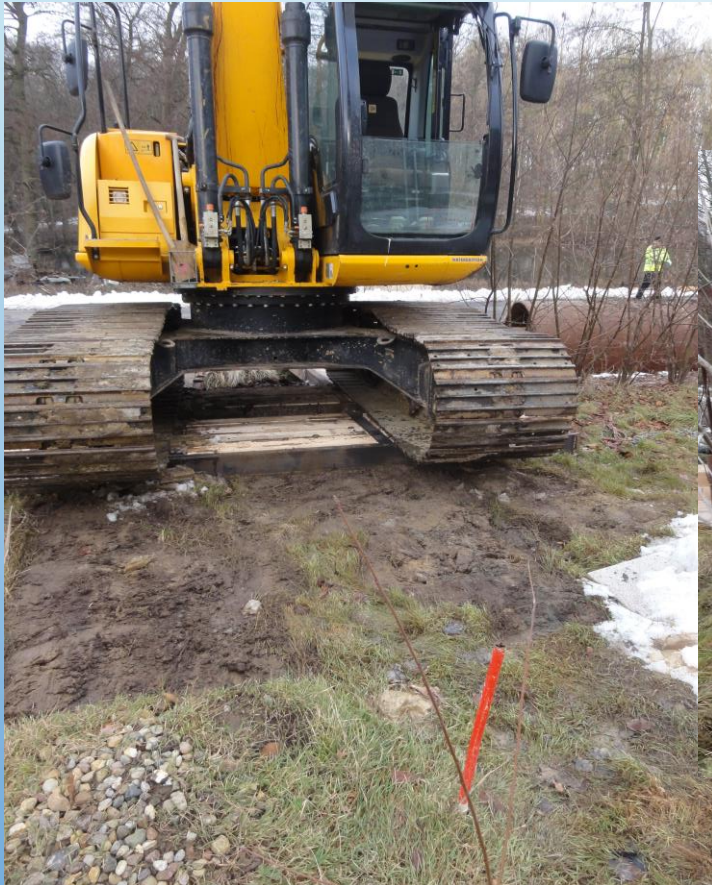
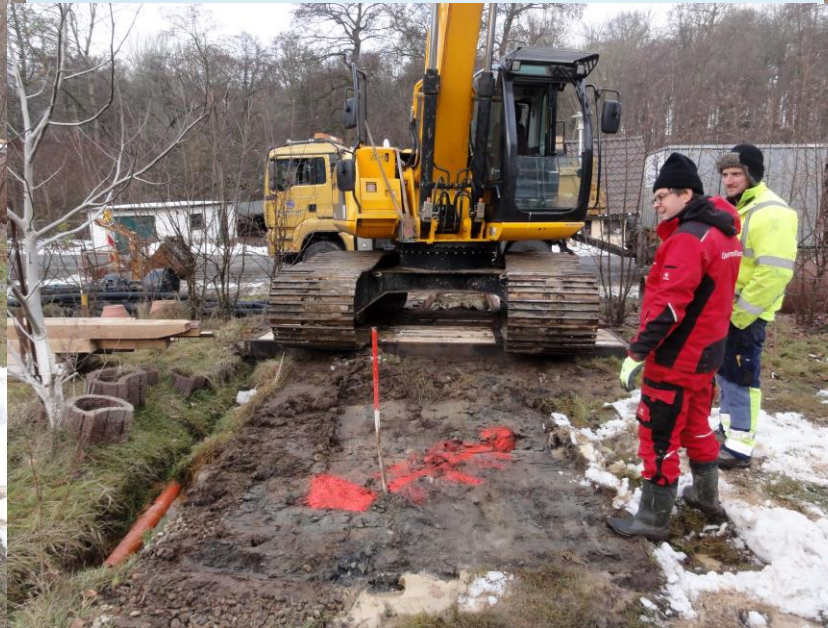
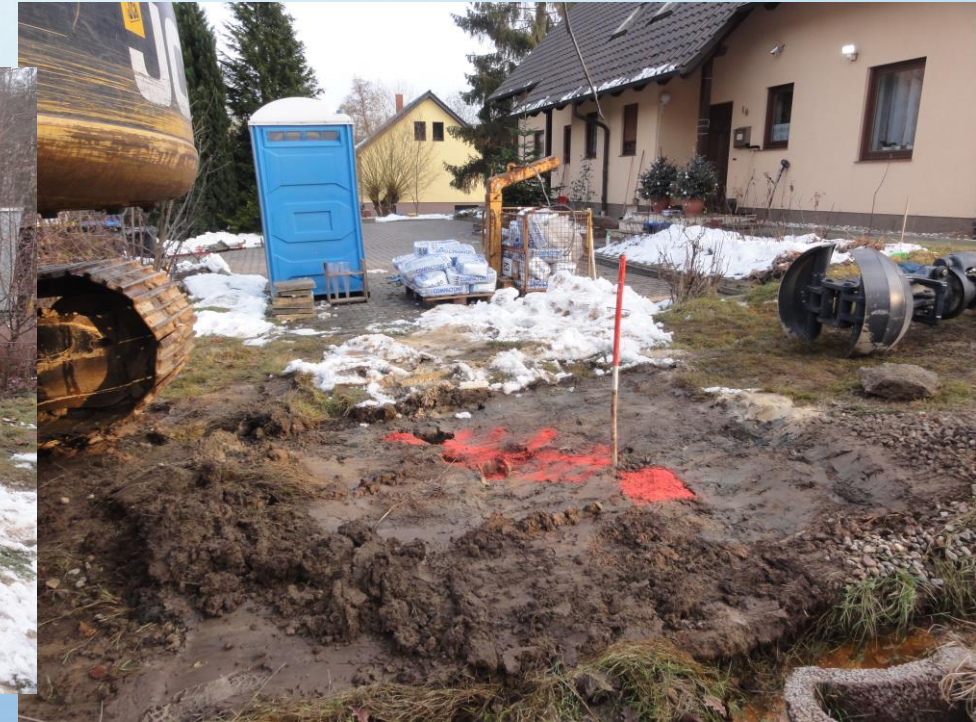
## 1. Suche und Freilegung der Betonplombe

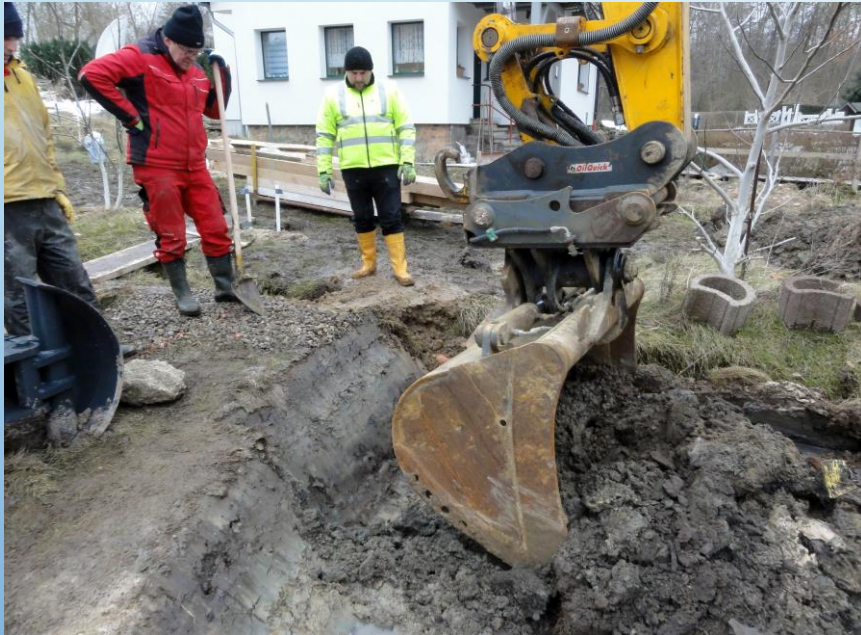
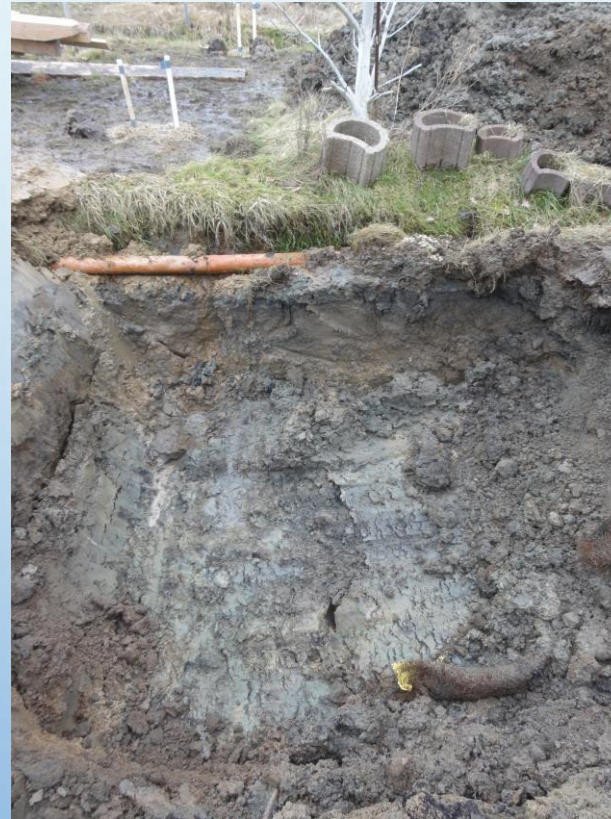
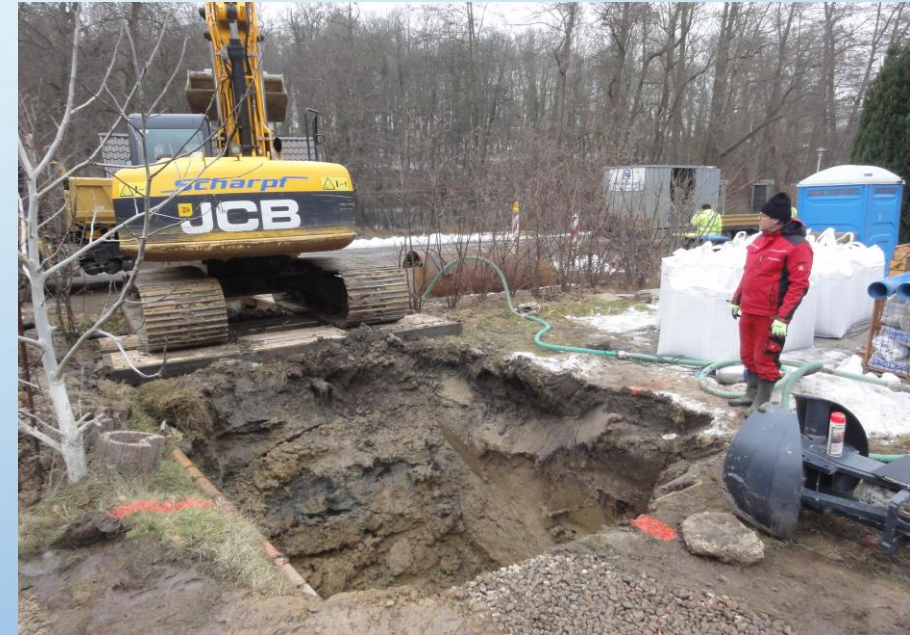
## 2. Vertiefung der Suchgrube

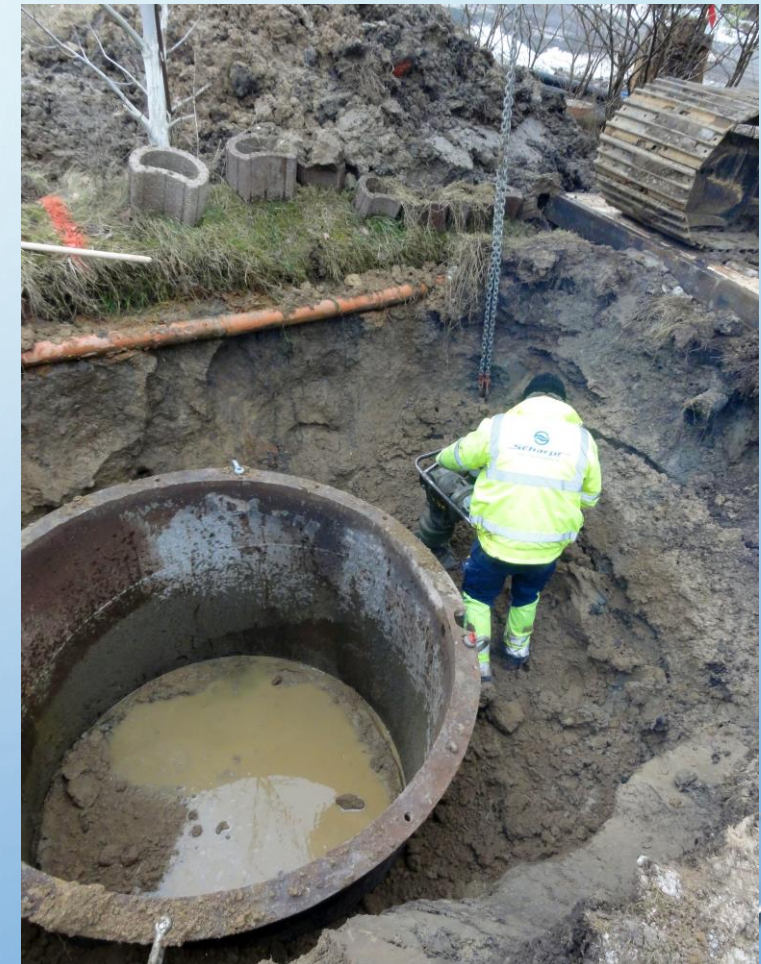
### 3. Freilegung und Sicherung der Baugrube

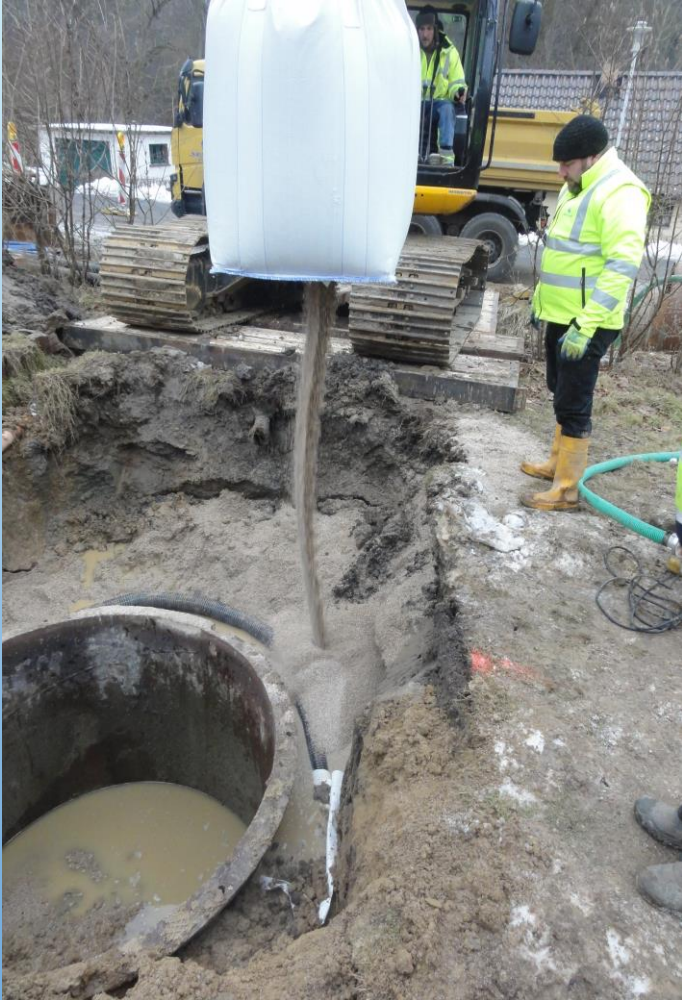
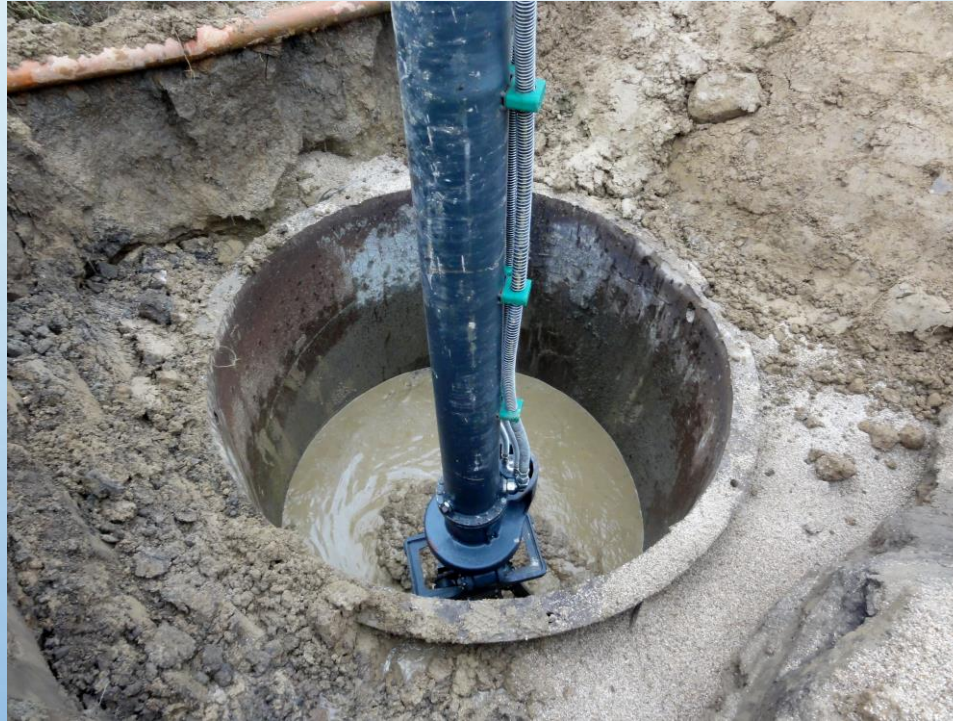
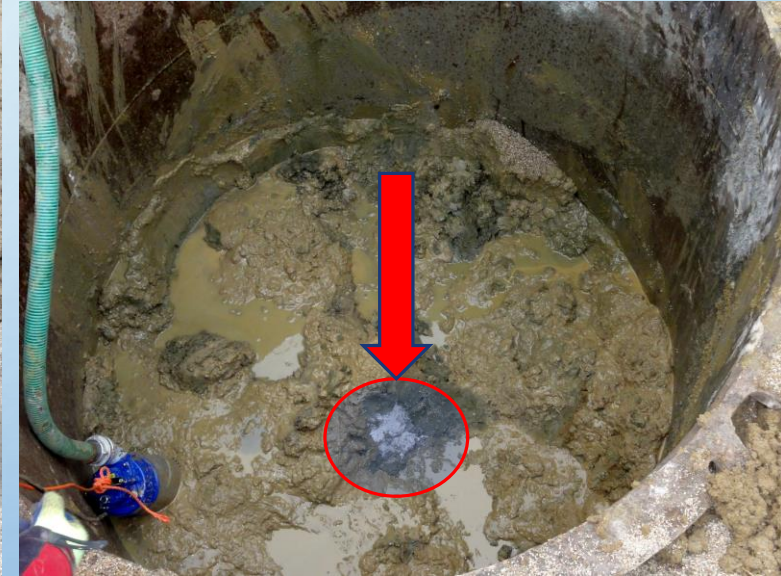
## 4. Ausgreifern des Rohres DN 2000 bis ca. 3,5 m Tiefe

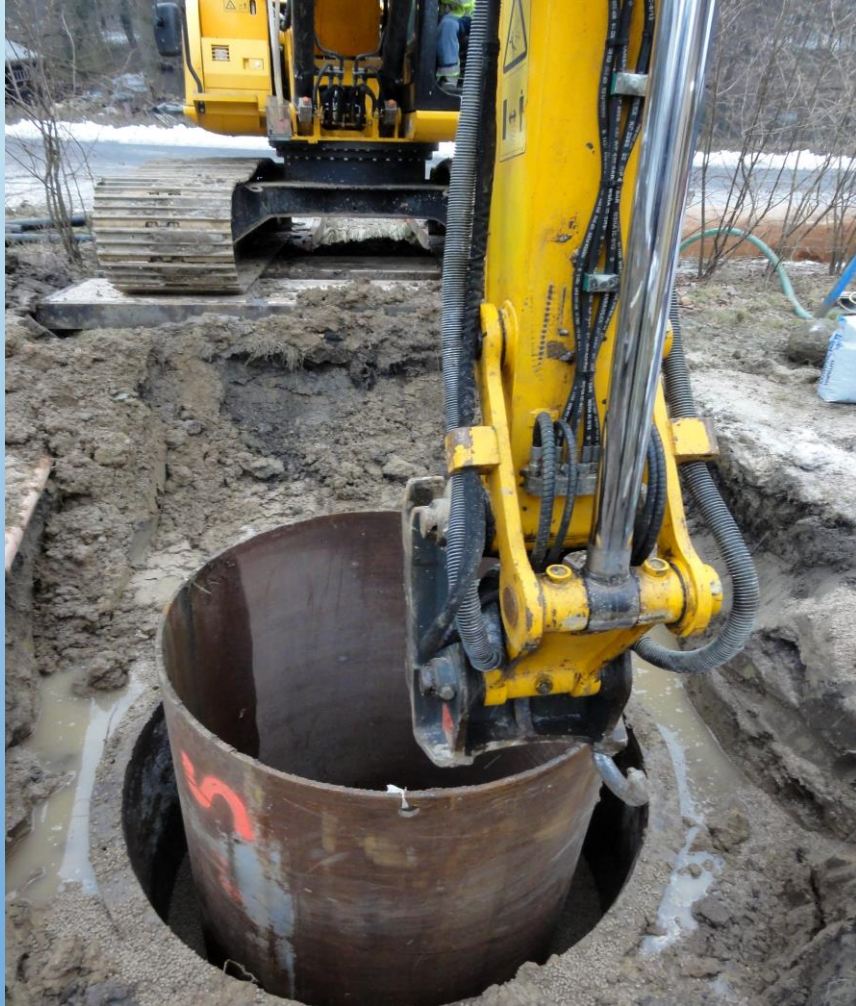
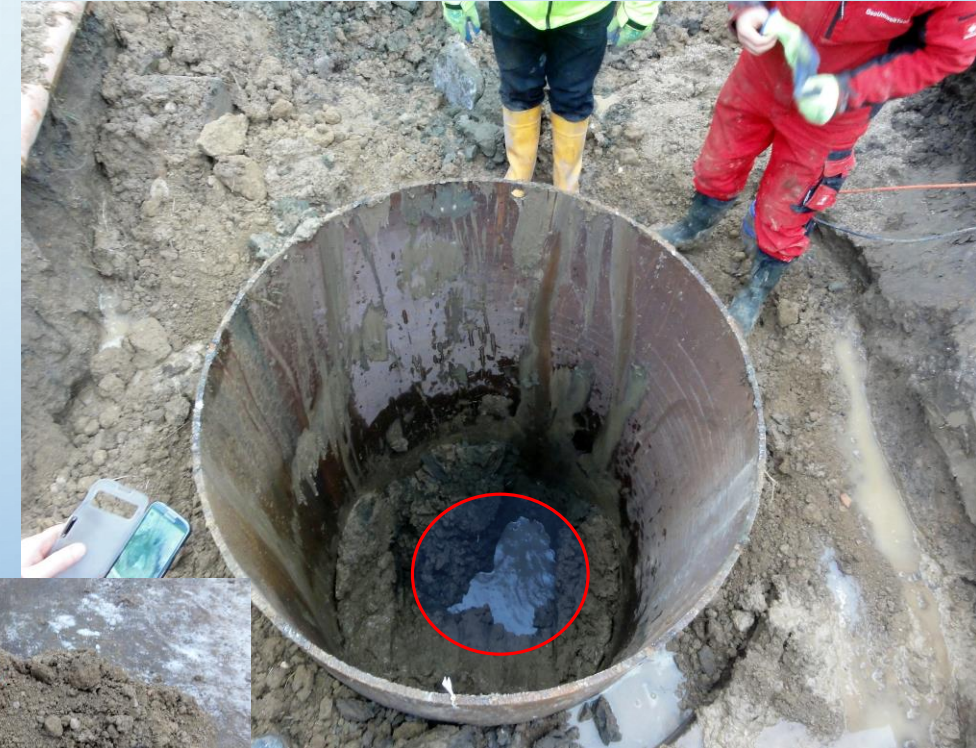
## 5. Setzen und Abdichten der Innenverrohrung DN 1600: Ziehen des Pfropfens

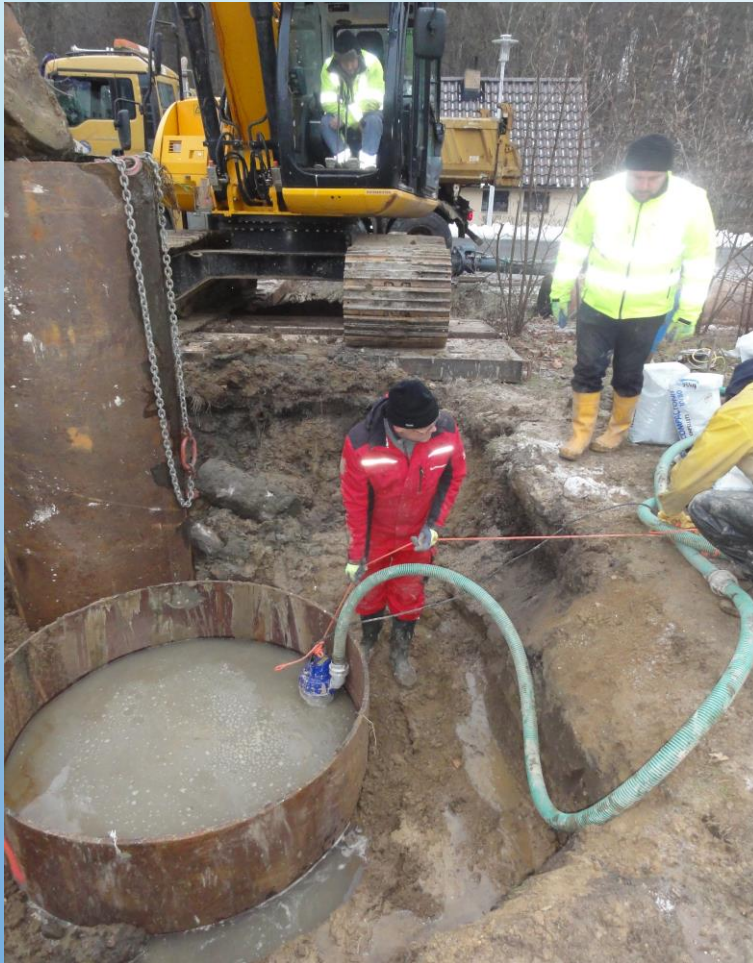
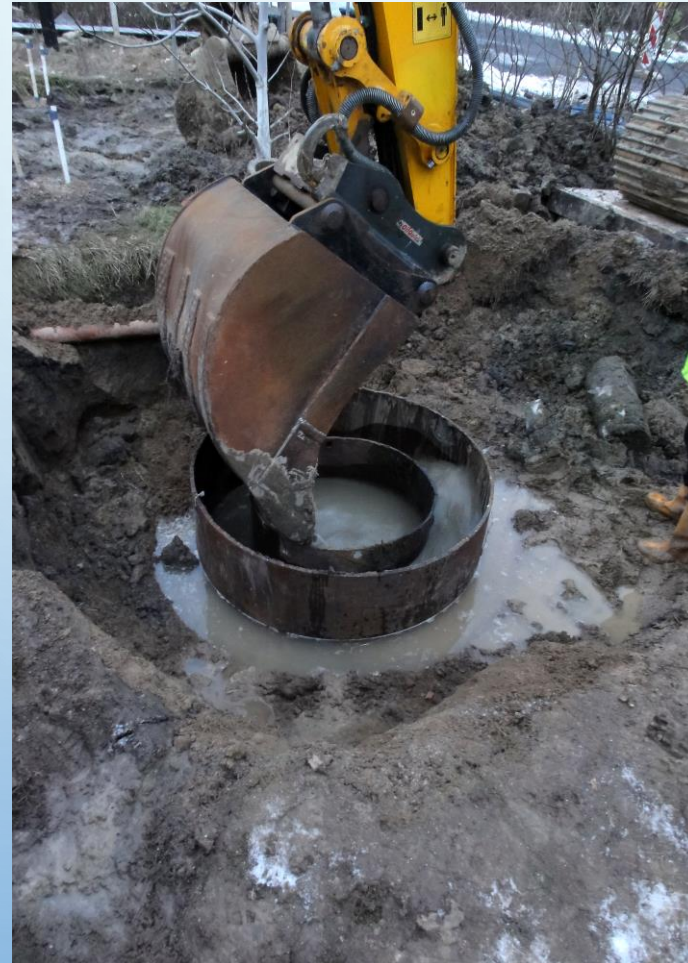
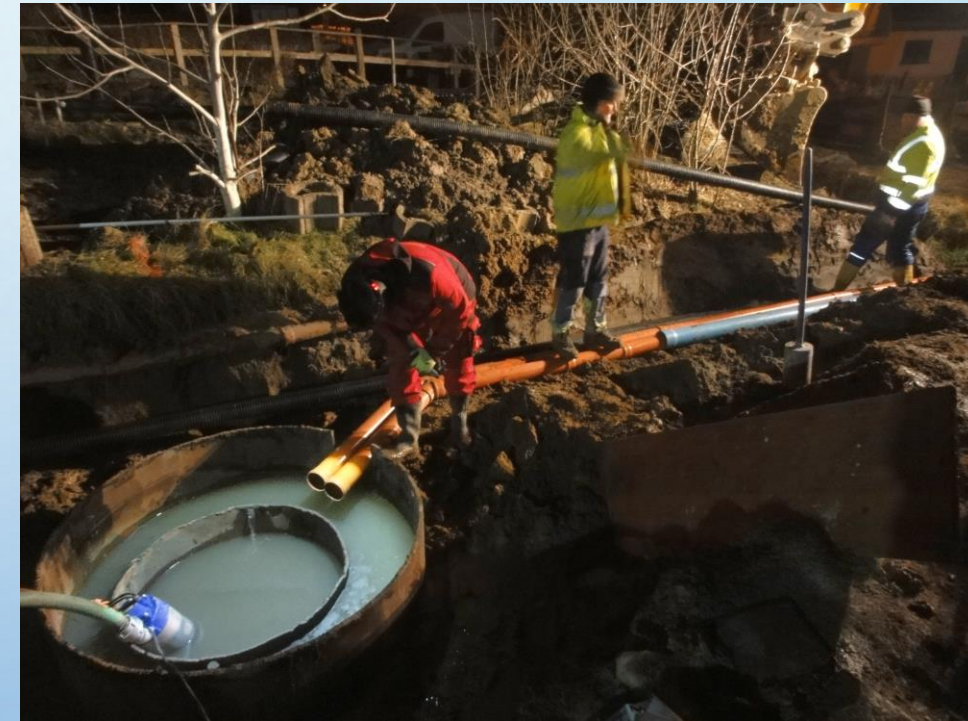
## 6. Anstieg Druckwasserspiegel und Bau der Ableitung und des Fassungsrohres DN 1000

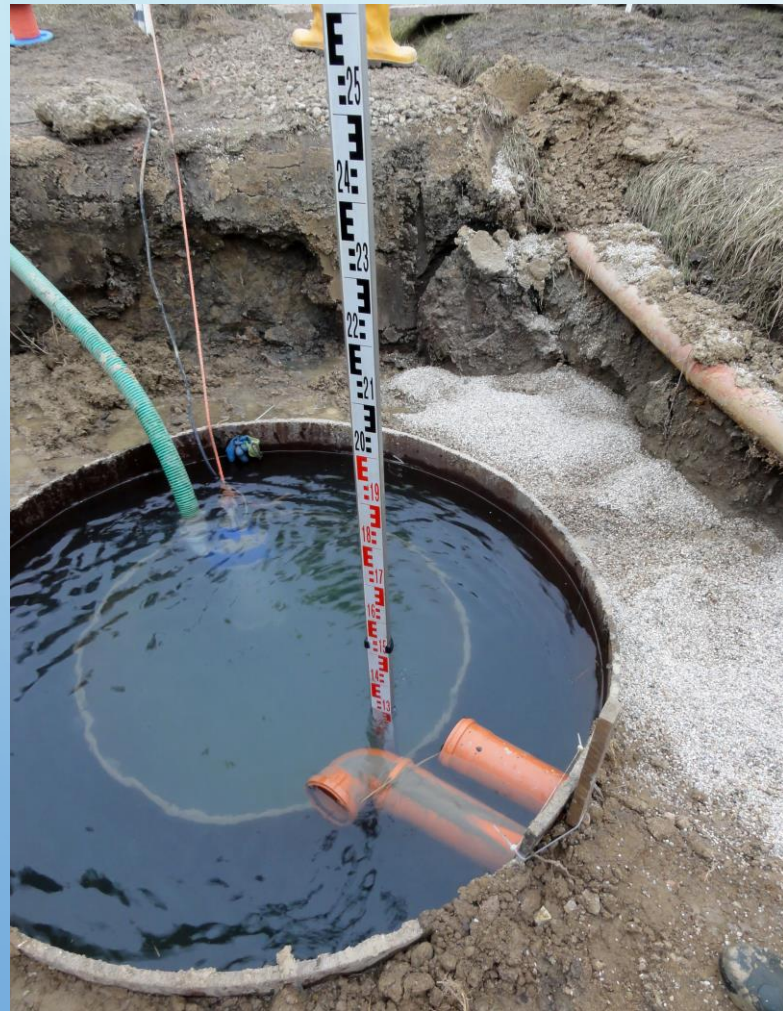
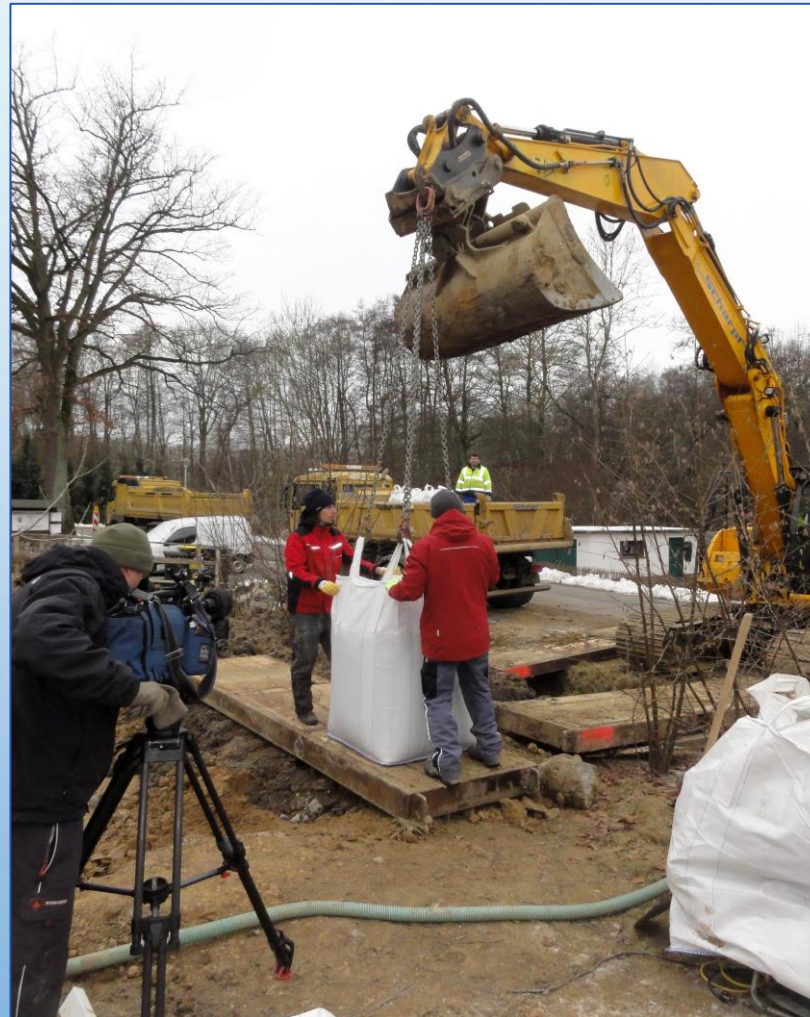
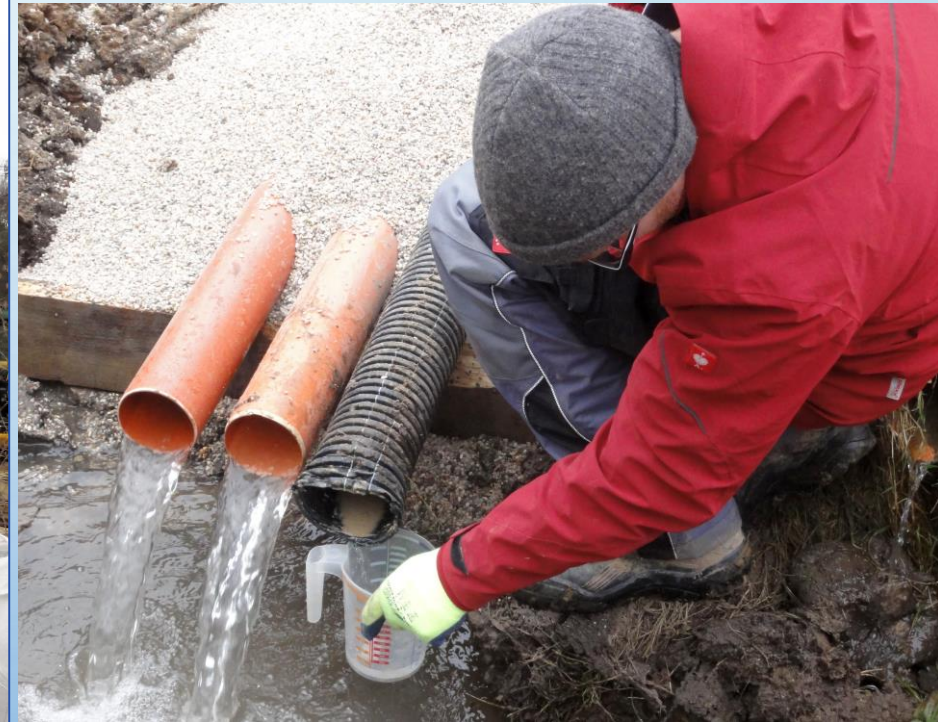
## 7. Fertigstellung der Versuchsfassung

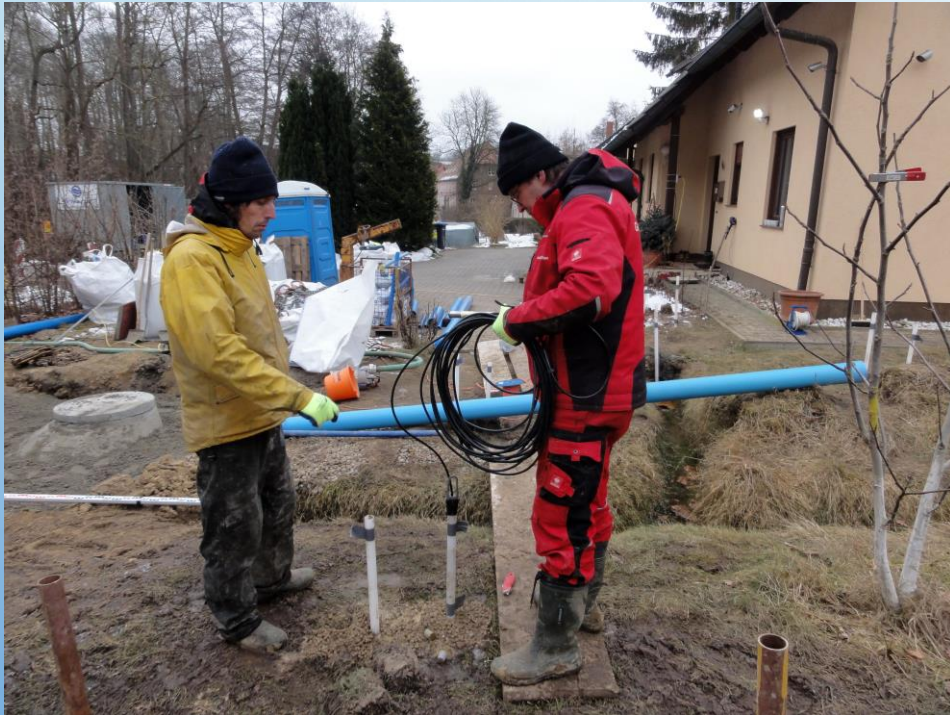
Einbau Datenlogger und Kontrolle  
der Drainagegräben

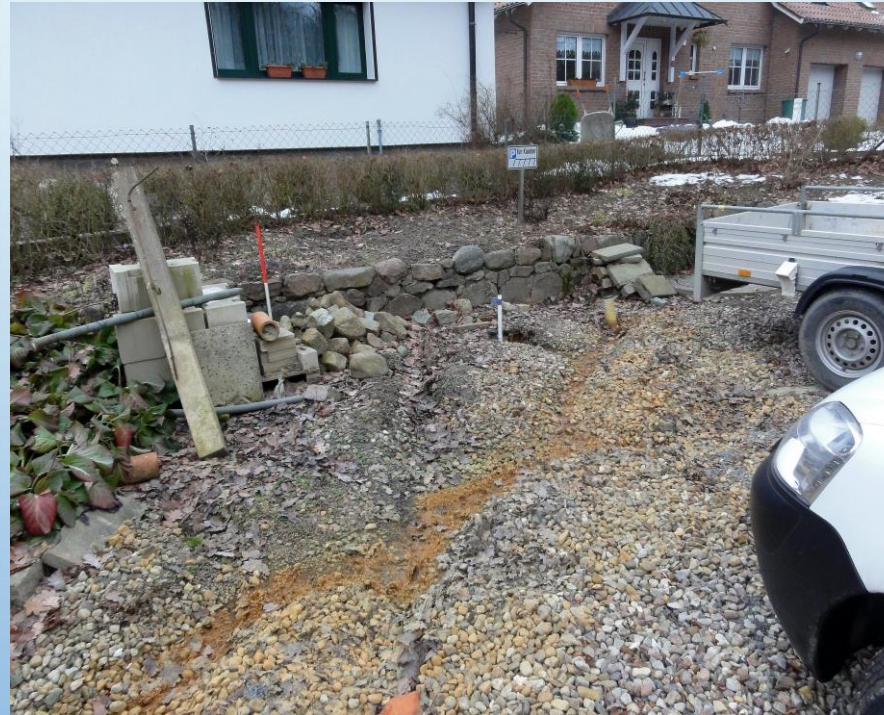
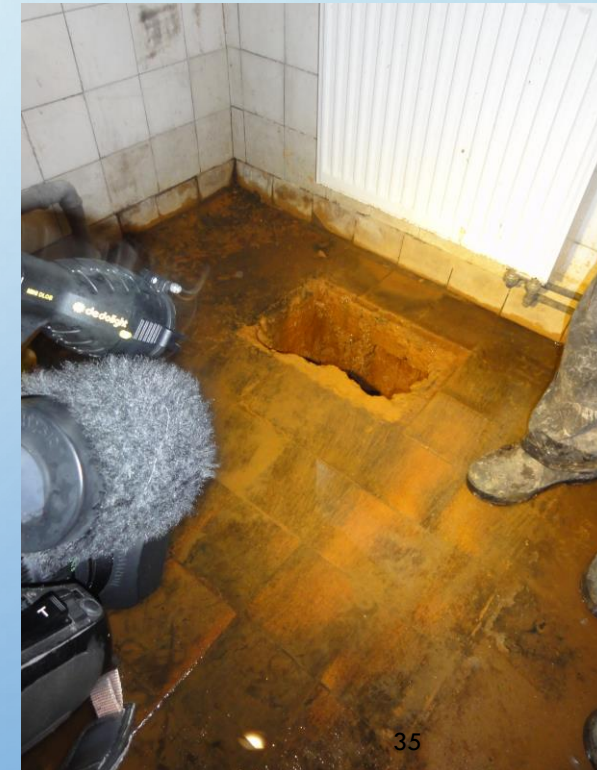
Kontrolle Überflutung im Keller
