Hydromorphologie - Seen

HYMOscreen

Traunsee

Aufnahme 2022

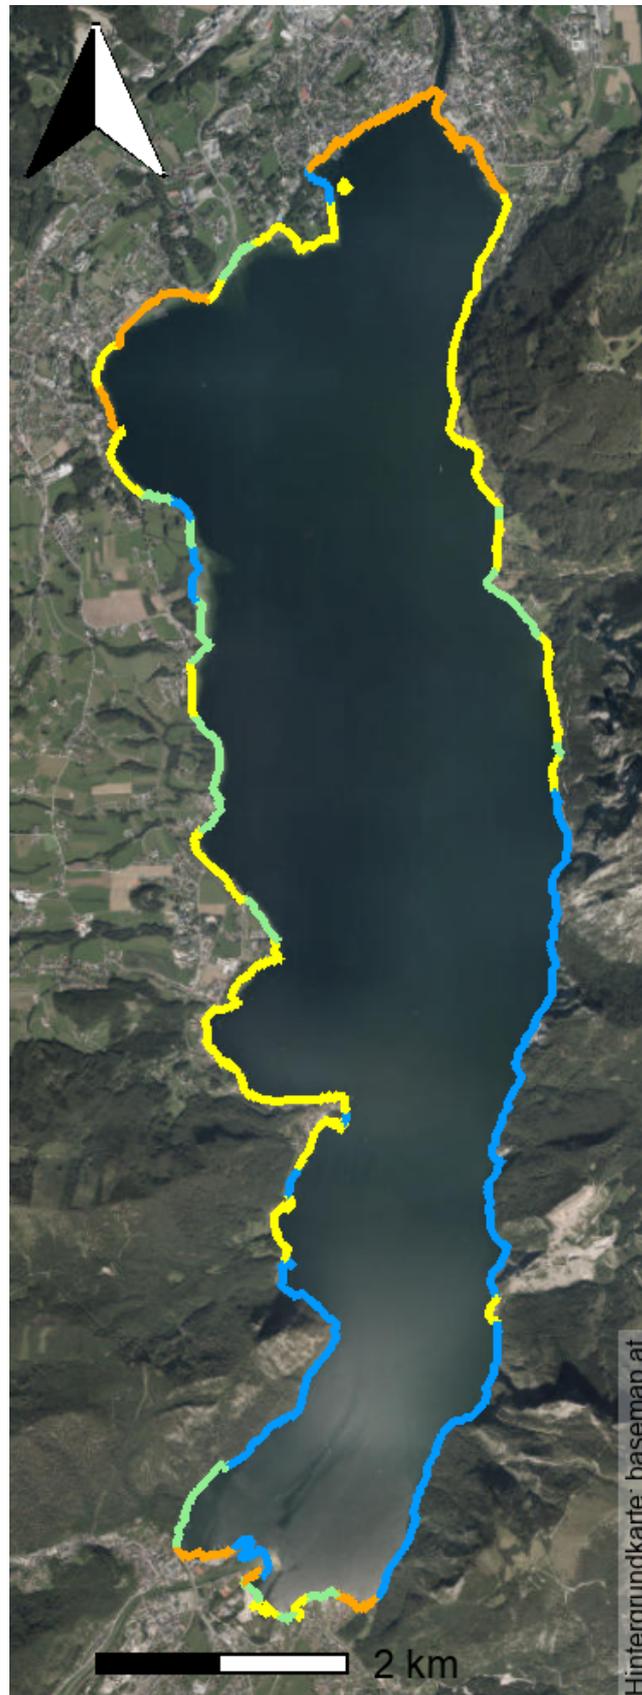
Karte EQR-gesamt

Auf Basis der unterstützenden Qualitätskomponente Hydromorphologie ist der Traunsee bei einem EQR von 0,65 als „leicht verändert“ zu bewerten. Als defizitär sind diesbezüglich vor allem die Landnutzung und der Uferverbau mit Ausweisung eines "mäßig veränderten" Zustands zu bezeichnen. Die Verhältnisse hinsichtlich der Vegetation, der Uferstruktur und der Hydrologie werden als "leicht verändert" ausgewiesen.

Wenngleich der hydromorphologische Zustand des Sees in seiner Gesamtheit nicht als "naturnah" zu bezeichnen ist, entsprechen die Gegebenheiten in einzelnen Abschnitten jedoch sehr wohl dieser Zustandsklasse. So besteht auf rund einem Drittel der Uferlinie des Traunsees eine maximal geringfügige Abkehr von einer natürlichen, anthropogen unbeeinflussten Situation. Die derart bewerteten Abschnitte befinden sich primär im Süden am östlichen und westlichen Ufer. 16 % der Uferlinie werden als "leicht verändert" ausgewiesen. Den größten Längenanteil haben mit 37 % jedoch Abschnitte mit einer Einstufung als "mäßig verändert". Der kleinste Anteil entfällt schließlich auf die als "umfangreich verändert" eingestufte Uferlinie des Traunsees. Die entsprechenden Abschnitte befinden sich im Bereich von Gmunden, Altmünster und Ebensee.

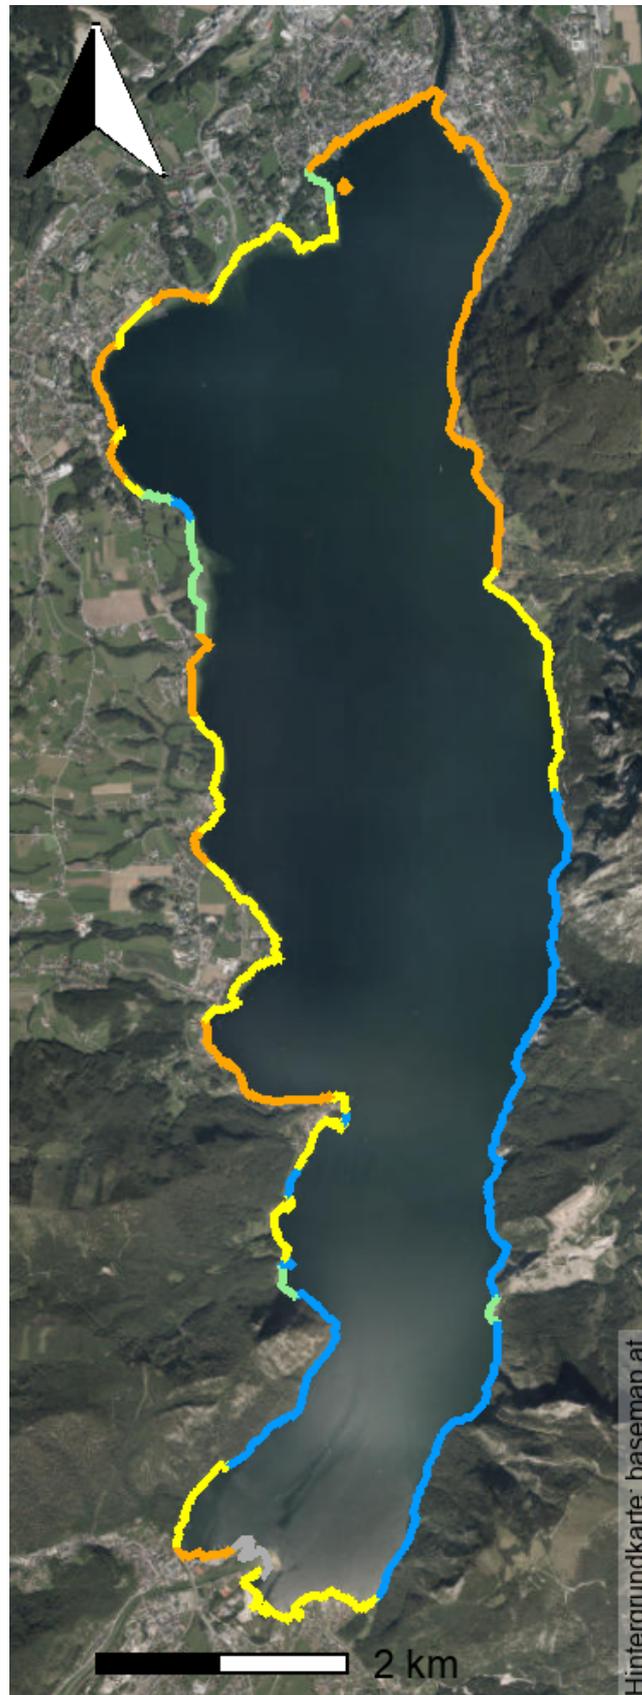
Karte EQR-Landnutzung

In Bezug auf die Landnutzung erreichen 32 Abschnitte, vor allem entlang des Westufers, einen „mäßig veränderten“ Zustand. Ein „umfangreich veränderter“ ist weiters in 19 Uferstrecken, primär am Nordost- und entlang des Westufers, gegeben. Die 17 hinsichtlich Landnutzung als „naturnah“ eingestuften Abschnitte befinden sich hauptsächlich am Südostufer des Sees im Bereich des Traunsteins. Die geringste Anzahl an entsprechenden Abschnitten entfällt auf die als „leicht verändert“ ausgewiesenen (n= 7). Ein Abschnitt (TRA76) konnte aufgrund des Fehlens eines Epilitorals nicht gemäß der Landnutzung bewertet werden.

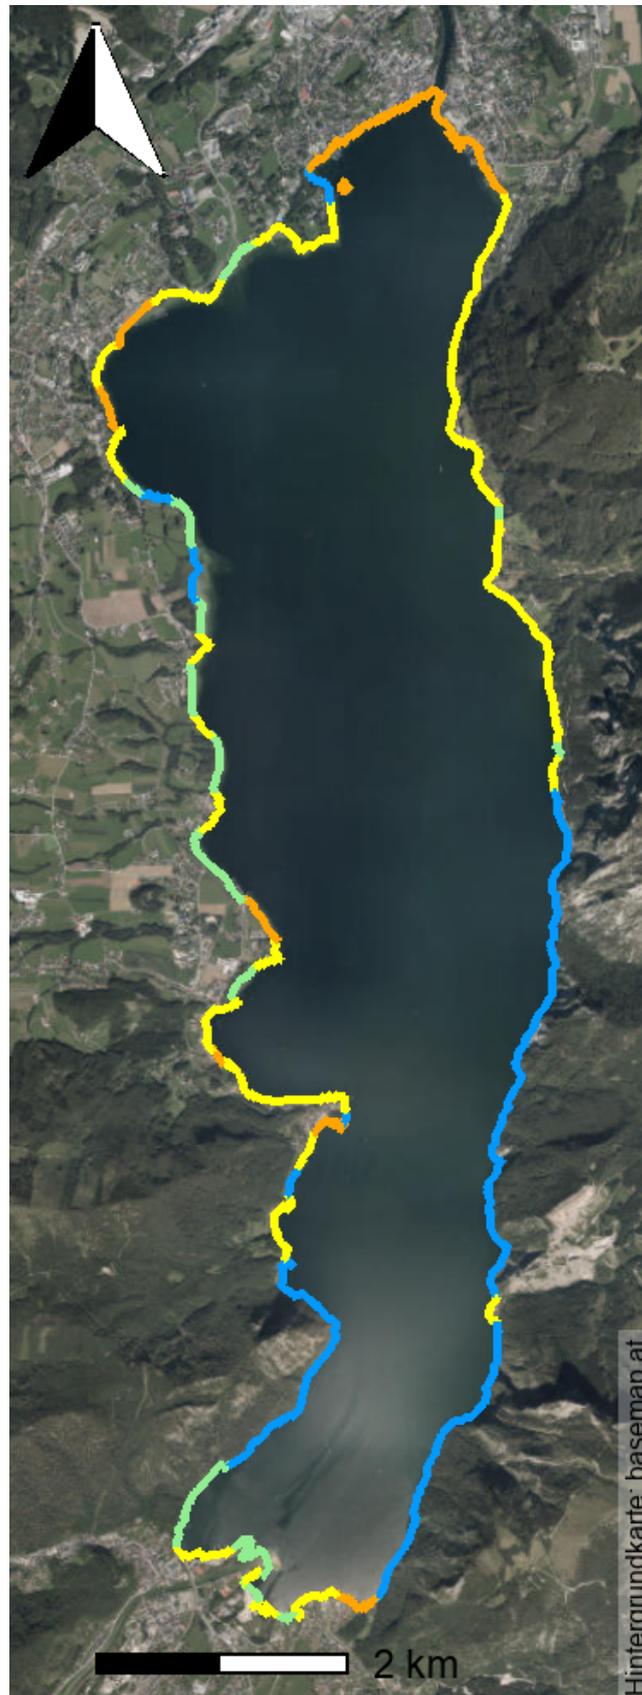
Karte EQR-Vegetation

Auch hinsichtlich der Vegetation ist die dritte Zustandsklasse („mäßig verändert“) jene mit den meisten Abschnitten. So liegen die EQR-Werte von 30 über den gesamten See verstreuten Untersuchungsstrecken innerhalb dieser Klassengrenzen. Mit 19 Abschnitten ist die nächsthäufigste Gruppe allerdings jene der als „naturnah“ eingestuften Strecken. Diese befinden sich vor allem am Südostufer und vereinzelt am Westufer. Ein „leicht veränderter“ Zustand wird von 17, fast ausschließlich am West- und Südufer befindlichen, Abschnitten erreicht. Die übrigen zehn Abschnitte weisen einen „umfangreich veränderten“ Zustand auf und sind hauptsächlich am Nordostufer zu finden.

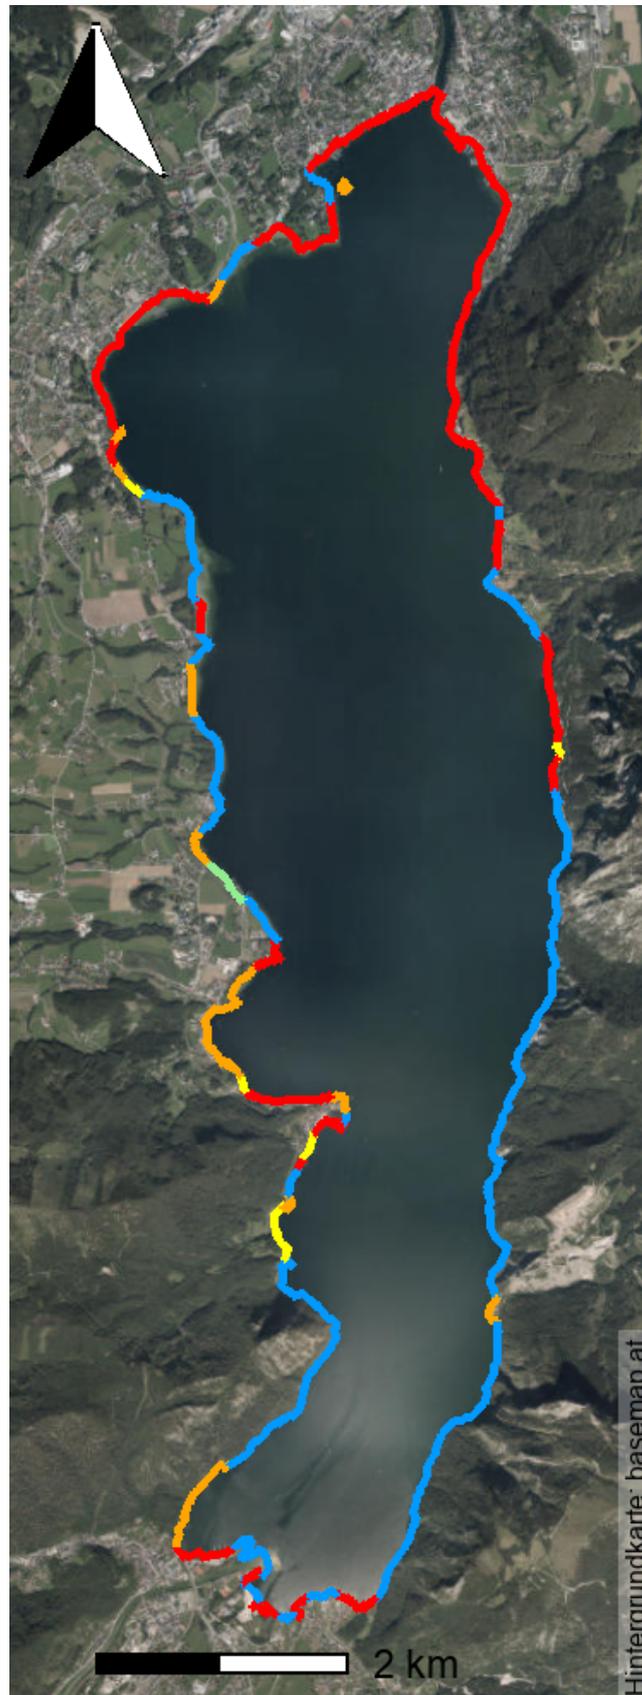
Karte EQR-Uferverbau

Betreffend den Uferverbau befinden sich 34 Abschnitte in einem „naturnahen“ Zustand. Diese liegen vor allem am Ost- und verstreut auch am Westufer des Traunsees. Demgegenüber stehen 21 Strecken, primär in der Nordhälfte aber vereinzelt fast über den gesamten See verteilt, die sogar einen „stark veränderten“ Zustand ausweisen. Weitere 15 Uferstrecken befinden sich bzgl. des Uferverbaus in einem „umfangreich veränderten“ und fünf in einem „mäßig veränderten“ Zustand. Eine „leichte“ Veränderung wird lediglich in einem einzelnen Abschnitt (TRA23) mittig am Westufer des Traunsees ausgewiesen.

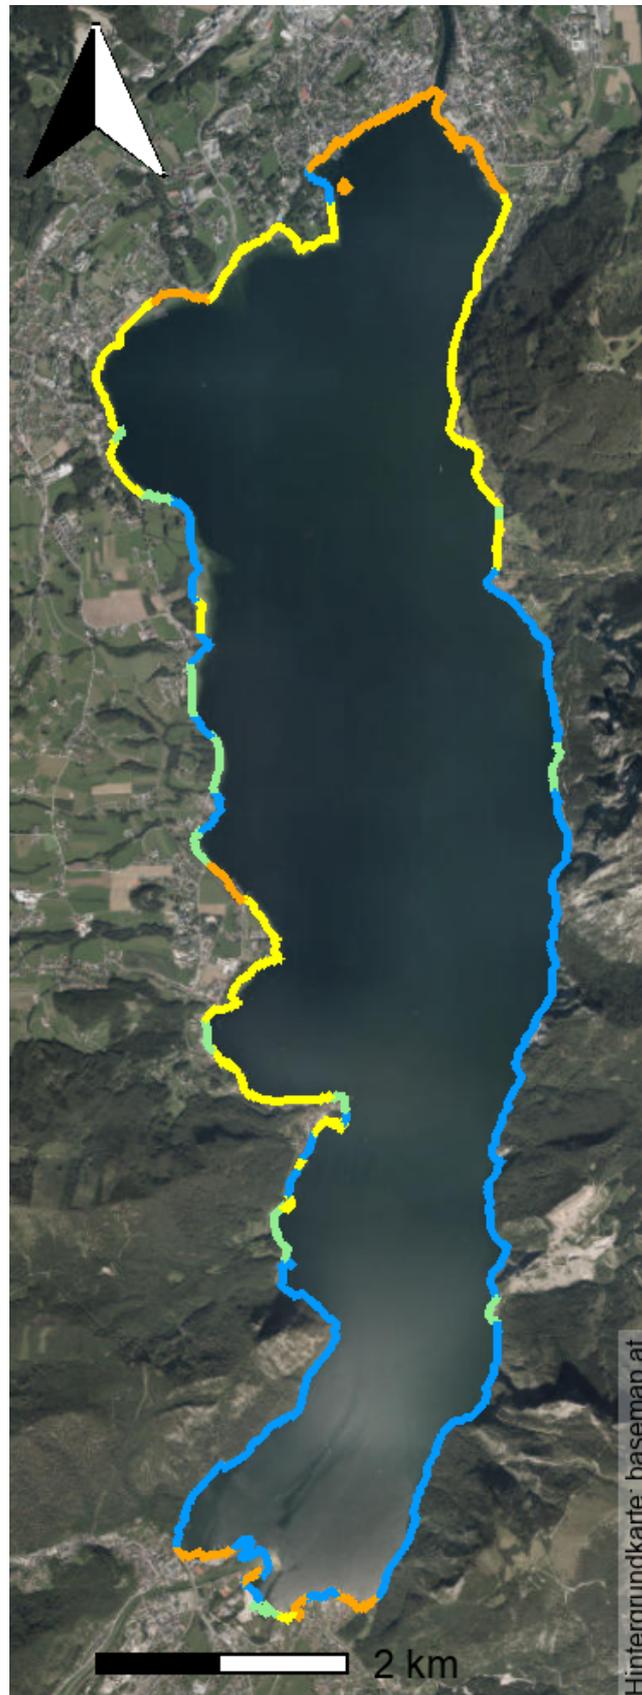
Karte EQR-Uferstruktur

Von den insgesamt 76 am Traunsee eingeteilten Abschnitten weisen 31 hinsichtlich der Uferstruktur einen „naturnahen“ Zustand aus und deuten somit auf kaum bis keine anthropogene Störung hin. Diese befinden sich hauptsächlich am Ost- und Südwestufer. In 24 Abschnitten weist dieses Metric jedoch lediglich einen „mäßig veränderten“ Zustand aus, was einer deutlichen Abkehr von einer natürlichen Situation gleichkommt. Eine nur „leichte“ Veränderung ist gemäß den Bewertungsergebnissen in 13 über den gesamten See verteilten Abschnitten gegeben. Die übrigen acht Uferstrecken weisen einen „umfangreich veränderten“ Zustand auf. Die markantesten anthropogenen Veränderungen sind demnach diesbezüglich im Norden und direkt am Südufer des Traunsees gegeben.

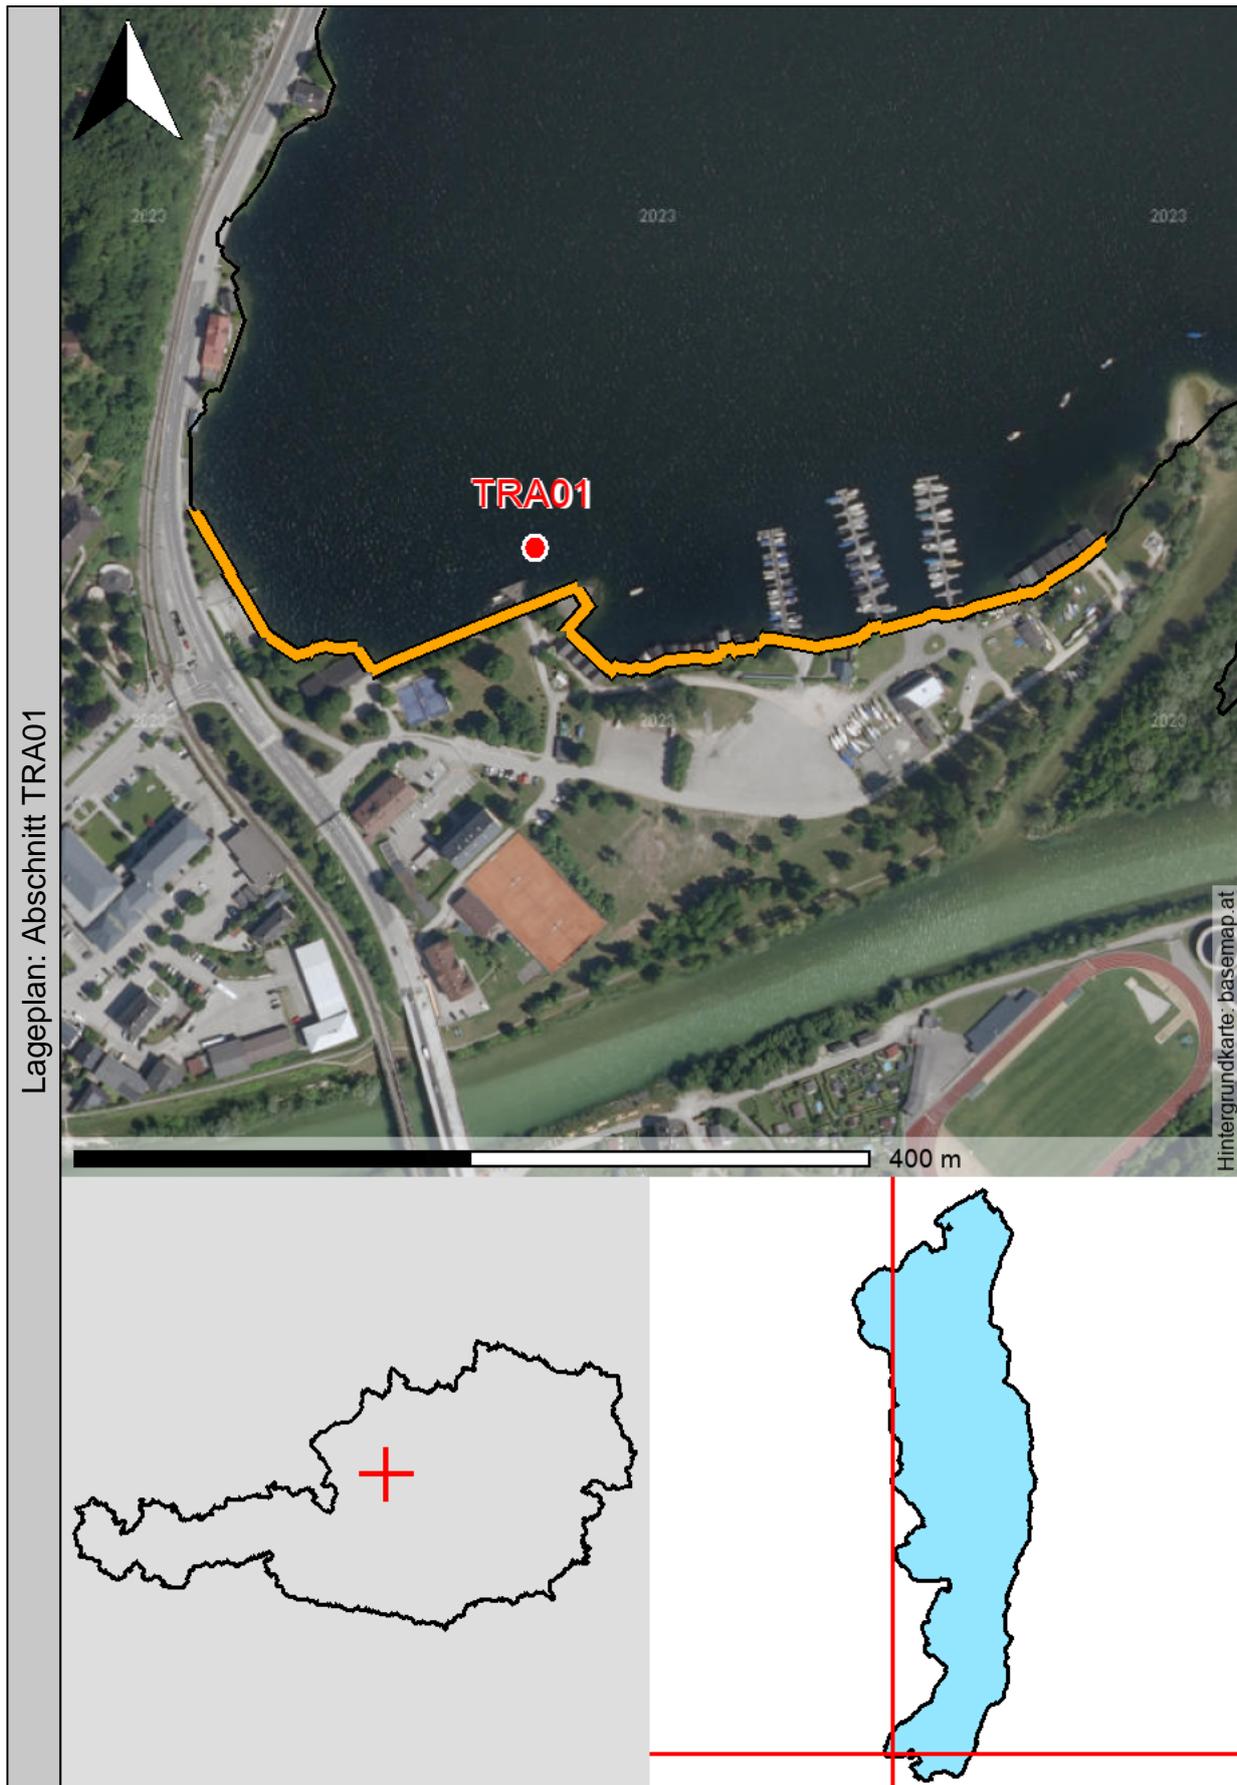
Bewertung	Hydromorphologischer Zustand: umfangreich verändert - EQR: 0,3769																
	EQR-HL 0,7542	EQR-LN 0,3916	EQR-VT 0,4696	EQR-UV 0,0000	EQR-US 0,2690	EQR-Morph 0,2825											
Abschnitt	Lage von: 47,813886 N, 13,774424 E Neigung Eu-/Epilitoral: 1 (0°-5°) Lage bis: 47,813745 N, 13,780548 E Neigung Sublitoral: 3 (20°-45°) Lage Untersuchungsst.: 47,813712 N, 13,776717 E Verbauungsgrad: 3 (erheblich) Bearbeitungsgebiet: 87.341 m ² (3,25 %) Natürlichkeitsgrad: 0 (nicht naturnah bis naturnah) Länge: 584,01 m (1,53 %) Länge der Einbauten: 272,84 m																
Landnutzung																	
Vegetation																	
Vegetation	Vegetationstypen: Epilitoral: krautige anthr., Feuchtwald, teils fehlend Eulitoral: teils fehlend Sublitoral: Höhere dominant		Röhricht: 		Neophyten: <table border="1"> <thead> <tr> <th>Art</th> <th>PMI</th> <th>Zone</th> </tr> </thead> <tbody> <tr> <td><i>Elodea nuttallii</i></td> <td>3</td> <td>Sublitoral</td> </tr> </tbody> </table>		Art	PMI	Zone	<i>Elodea nuttallii</i>	3	Sublitoral

Art	PMI	Zone														
<i>Elodea nuttallii</i>	3	Sublitoral															
UV	Dominanter Verbau: Beton/Mauer																
Uferstruktur	Substrat: 			Einbauten: 													
				Konnektivität: <table border="1"> <thead> <tr> <th></th> <th>Mdg.</th> <th>Gesch.</th> <th>Fischp.</th> </tr> </thead> <tbody> <tr> <td>natürlich</td> <td>-</td> <td>-</td> <td>-</td> </tr> <tr> <td>künstl./anthr.</td> <td>-</td> <td>-</td> <td>-</td> </tr> </tbody> </table>				Mdg.	Gesch.	Fischp.	natürlich	-	-	-	künstl./anthr.	-	-
	Mdg.	Gesch.	Fischp.														
natürlich	-	-	-														
künstl./anthr.	-	-	-

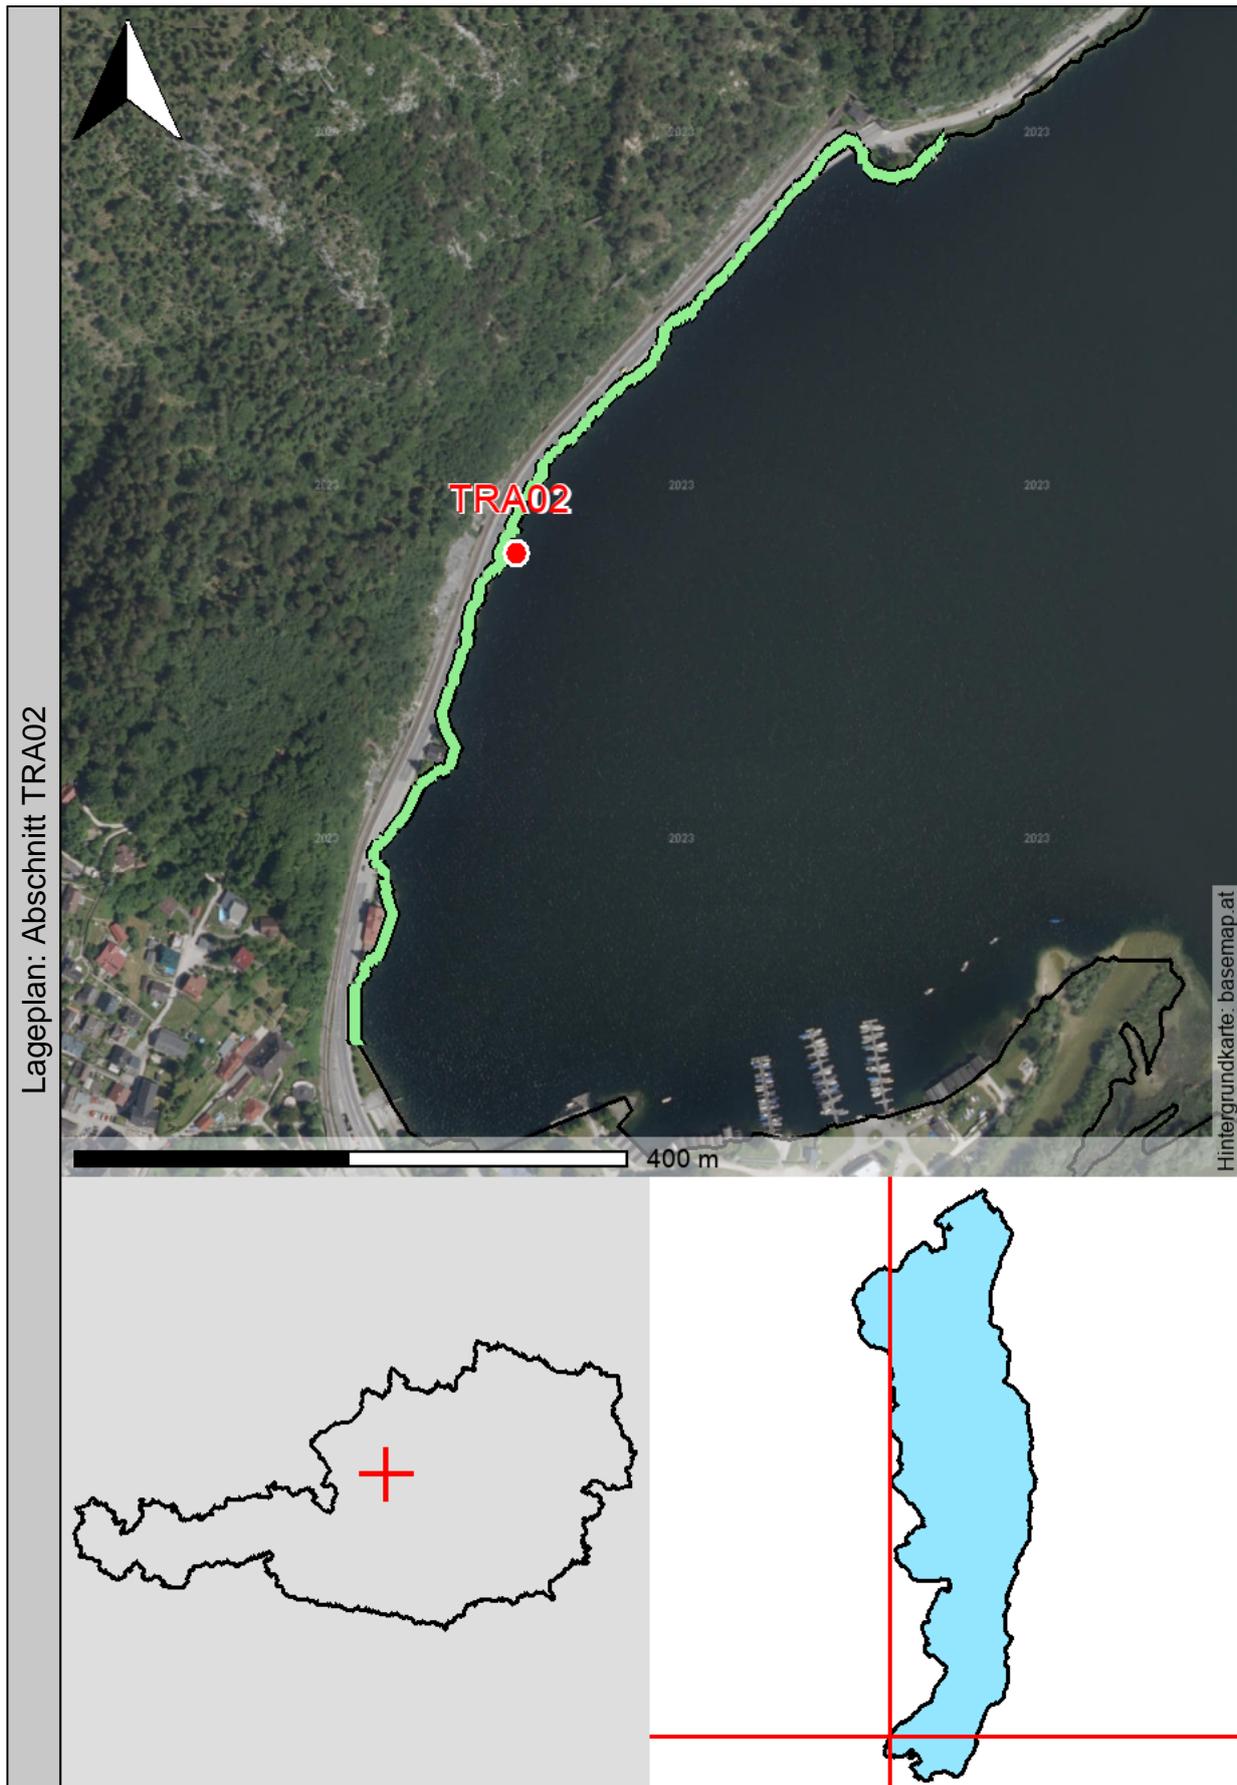
Bewertung	Hydromorphologischer Zustand: leicht verändert - EQR: 0,6350																				
	EQR-HL 0,7542	EQR-LN 0,5276	EQR-VT 0,6551	EQR-UV 0,3691	EQR-US 0,8691	EQR-Morph 0,6052															
Abschnitt	Lage von:	47,819796 N, 13,780088 E		Neigung Eu-/Epilitoral: 4 (>45°)																	
	Lage bis:	47,813886 N, 13,774424 E		Neigung Sublitoral: 3 (20°-45°)																	
	Lage Untersuchungsst.:	47,817088 N, 13,775950 E		Verbauungsgrad: 3 (erheblich)																	
	Bearbeitungsgebiet:	45.948 m ² (1,71 %)		Natürlichkeitsgrad: 0 (nicht naturnah bis naturnah)																	
	Länge:	932,96 m (2,45 %)		Länge der Einbauten: 37,22 m																	
Landnutzung	Umland					<ul style="list-style-type: none"> keine Forstwirtschaft Grünanlage LW dauerhaft LW saisonal Golfplatz Einzelhäuser Siedlungsgebiet Industrie/Gewerbe Weg/Schiene Straße 															
	Epilitoral																				
	Puffer

Vegetation	Eulitoral					<ul style="list-style-type: none"> amphibische Vegetation (Röhricht) krautige standort. Gebüsch standort. Bäume standort. fehlend standort. krautige anthr. Gebüsch anthr. Bäume anthr. fehlend anthr. 															
	Umland																				
	Epilitoral																				
	Puffer																				
Vegetation	Vegetationstypen:		Röhricht:		Neophyta:																
	<u>Epilitoral:</u> krautige standortt., Gebüsch standortt., natürlich, teils fehlend				<table border="1"> <thead> <tr> <th>Art</th> <th>PMI</th> <th>Zone</th> </tr> </thead> <tbody> <tr> <td><i>Elodea nuttallii</i></td> <td>2</td> <td>Sublitoral</td> </tr> </tbody> </table>		Art	PMI	Zone	<i>Elodea nuttallii</i>	2	Sublitoral									
	Art	PMI	Zone																		
<i>Elodea nuttallii</i>	2	Sublitoral																			
<u>Eulitoral:</u> großteils fehlend																					
<u>Sublitoral:</u> Höhere dominant

UV	Dominanter Verbau: Steinschichtung																				
Uferstruktur	Substrat:			Einbauten:																	
			<table border="1"> <thead> <tr> <th colspan="4">Konnektivität:</th> </tr> <tr> <th></th> <th>Mdg.</th> <th>Gesch.</th> <th>Fischp.</th> </tr> </thead> <tbody> <tr> <td>natürlich</td> <td>-</td> <td>-</td> <td>-</td> </tr> <tr> <td>künstl./anthr.</td> <td>-</td> <td>-</td> <td>-</td> </tr> </tbody> </table>			Konnektivität:					Mdg.	Gesch.	Fischp.	natürlich	-	-	-	künstl./anthr.	-	-	-
Konnektivität:																					
	Mdg.	Gesch.	Fischp.																		
natürlich	-	-	-																		
künstl./anthr.	-	-	-

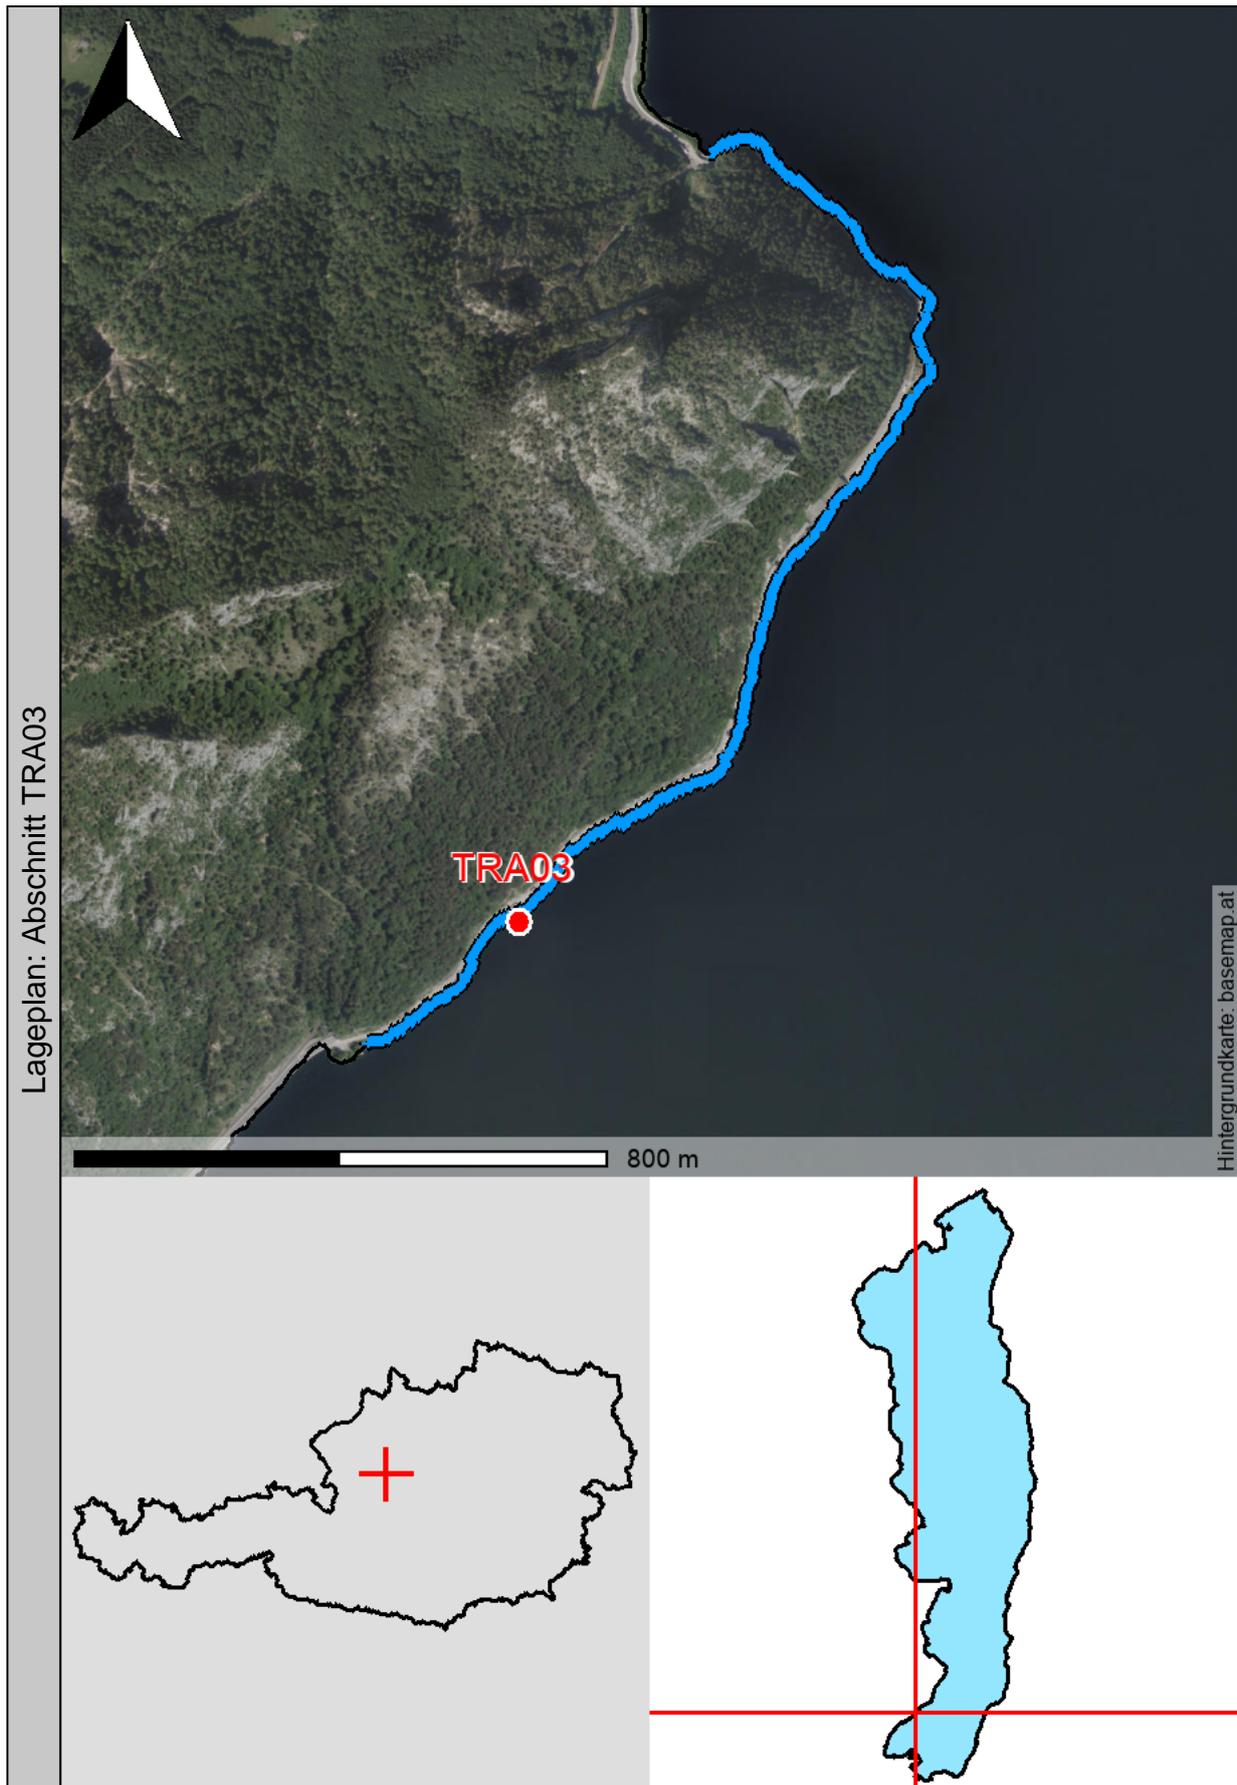
Bewertung	Hydromorphologischer Zustand: naturnah - EQR: 0,9208																	
	EQR-HL	EQR-LN	EQR-VT	EQR-UV	EQR-US	EQR-Morph												
	0,7542	0,8990	0,9509	1,0000	1,0000	0,9625												
Abschnitt	Lage von: 47,831846 N, 13,786950 E Neigung Eu-/Epilitoral: 4 (>45°) Lage bis: 47,819796 N, 13,780088 E Neigung Sublitoral: 4 (>45°) Lage Untersuchungsst.: 47,821444 N, 13,783126 E Verbauungsgrad: 0 (unverbaut) Bearbeitungsgebiet: 95.933 m ² (3,57 %) Natürlichkeitsgrad: 1 (natürlich bis naturnah) Länge: 2.046,19 m (5,37 %) Länge der Einbauten: 0,00 m																	
Landnutzung																		
Vegetation																		
Vegetation	Vegetationstypen: Epilitoral: krautige standortt., Gebüsch standortt., natürlich, teils fehlend Eulitoral: großteils fehlend Sublitoral: Höhere dominant		Röhricht: 		Neophyten: <table border="1"> <thead> <tr> <th>Art</th> <th>PMI</th> <th>Zone</th> </tr> </thead> <tbody> <tr> <td><i>Elodea nuttallii</i></td> <td>1</td> <td>Sublitoral</td> </tr> </tbody> </table>		Art	PMI	Zone	<i>Elodea nuttallii</i>	1	Sublitoral

Art	PMI	Zone																
<i>Elodea nuttallii</i>	1	Sublitoral																
UV	Dominanter Verbau: kein Verbau																	
Uferstruktur	Substrat: 			Einbauten: 														
Uferstruktur				Konnektivität: <table border="1"> <thead> <tr> <th></th> <th>Mdg.</th> <th>Gesch.</th> <th>Fischp.</th> </tr> </thead> <tbody> <tr> <td>natürlich</td> <td>-</td> <td>-</td> <td>-</td> </tr> <tr> <td>künstl./anthr.</td> <td>-</td> <td>-</td> <td>-</td> </tr> </tbody> </table>				Mdg.	Gesch.	Fischp.	natürlich	-	-	-	künstl./anthr.	-	-	-
	Mdg.	Gesch.	Fischp.															
natürlich	-	-	-															
künstl./anthr.	-	-	-

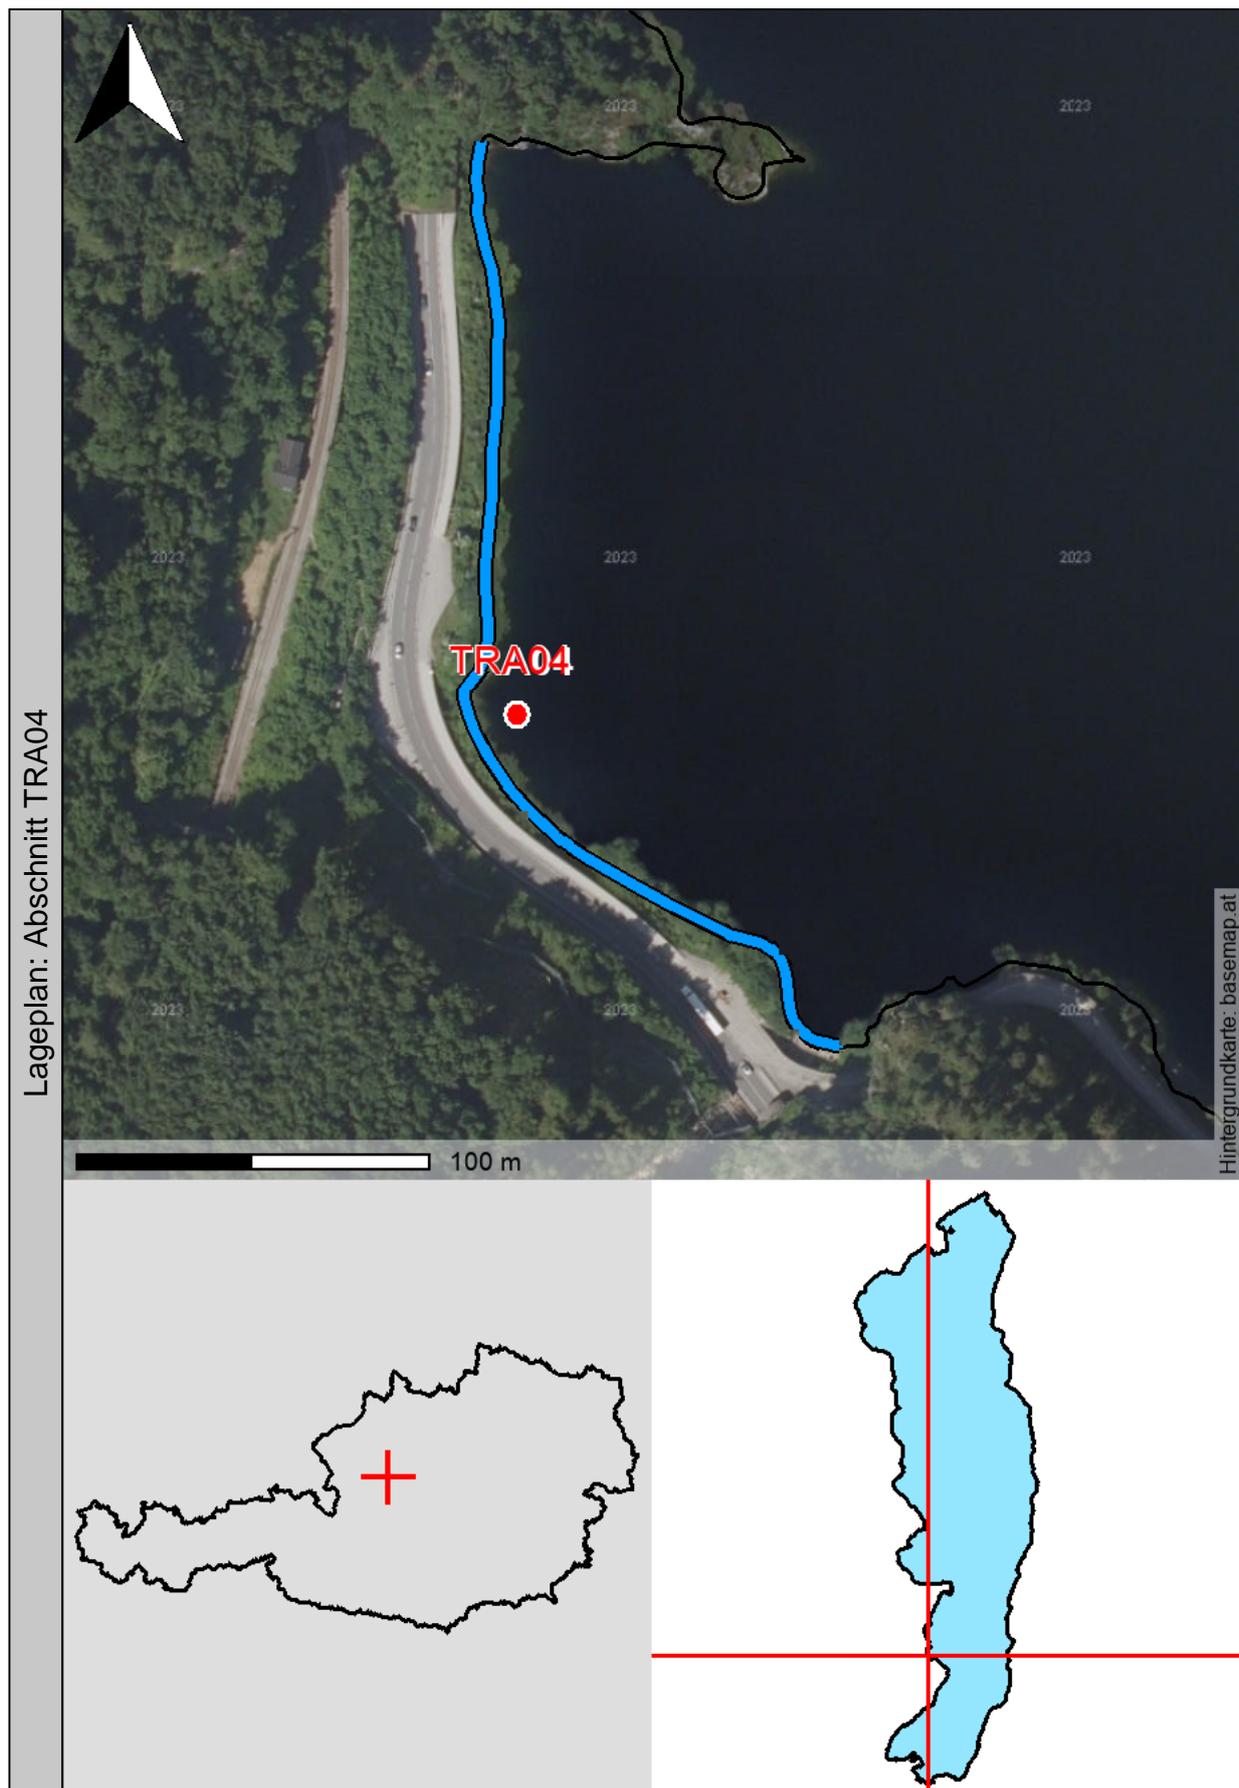
Bewertung	Hydromorphologischer Zustand: naturnah - EQR: 0,8831																	
	EQR-HL	EQR-LN	EQR-VT	EQR-UV	EQR-US	EQR-Morph												
	0,7542	0,7956	0,8658	1,0000	1,0000	0,9154												
Abschnitt	Lage von: 47,834156 N, 13,785605 E Neigung Eu-/Epilitoral: 3 (20°-45°) Lage bis: 47,831846 N, 13,786950 E Neigung Sublitoral: 3 (20°-45°) Lage Untersuchungsst.: 47,832693 N, 13,785734 E Verbauungsgrad: 0 (unverbaut) Bearbeitungsgebiet: 17.574 m ² (0,65 %) Natürlichkeitsgrad: 1 (natürlich bis naturnah) Länge: 314,55 m (0,82 %) Länge der Einbauten: 0,00 m																	
Landnutzung																		
Vegetation																		
Vegetation	Vegetationstypen: <u>Epilitoral:</u> krautige standortt., Gebüsch standortt., Feuchtwald, natürlich <u>Eulitoral:</u> natürlich <u>Sublitoral:</u> Höhere dominant		Röhricht: 		Neophyten: <table border="1"> <thead> <tr> <th>Art</th> <th>PMI</th> <th>Zone</th> </tr> </thead> <tbody> <tr> <td><i>Elodea nuttallii</i></td> <td>1</td> <td>Sublitoral</td> </tr> </tbody> </table>		Art	PMI	Zone	<i>Elodea nuttallii</i>	1	Sublitoral

Art	PMI	Zone																
<i>Elodea nuttallii</i>	1	Sublitoral																
UV	Dominanter Verbau: kein Verbau																	
Uferstruktur	Substrat: 			Einbauten: 														
Uferstruktur				Konnektivität: <table border="1"> <thead> <tr> <th></th> <th>Mdg.</th> <th>Gesch.</th> <th>Fischp.</th> </tr> </thead> <tbody> <tr> <td>natürlich</td> <td>-</td> <td>-</td> <td>-</td> </tr> <tr> <td>künstl./anthr.</td> <td>-</td> <td>-</td> <td>-</td> </tr> </tbody> </table>				Mdg.	Gesch.	Fischp.	natürlich	-	-	-	künstl./anthr.	-	-	-
	Mdg.	Gesch.	Fischp.															
natürlich	-	-	-															
künstl./anthr.	-	-	-

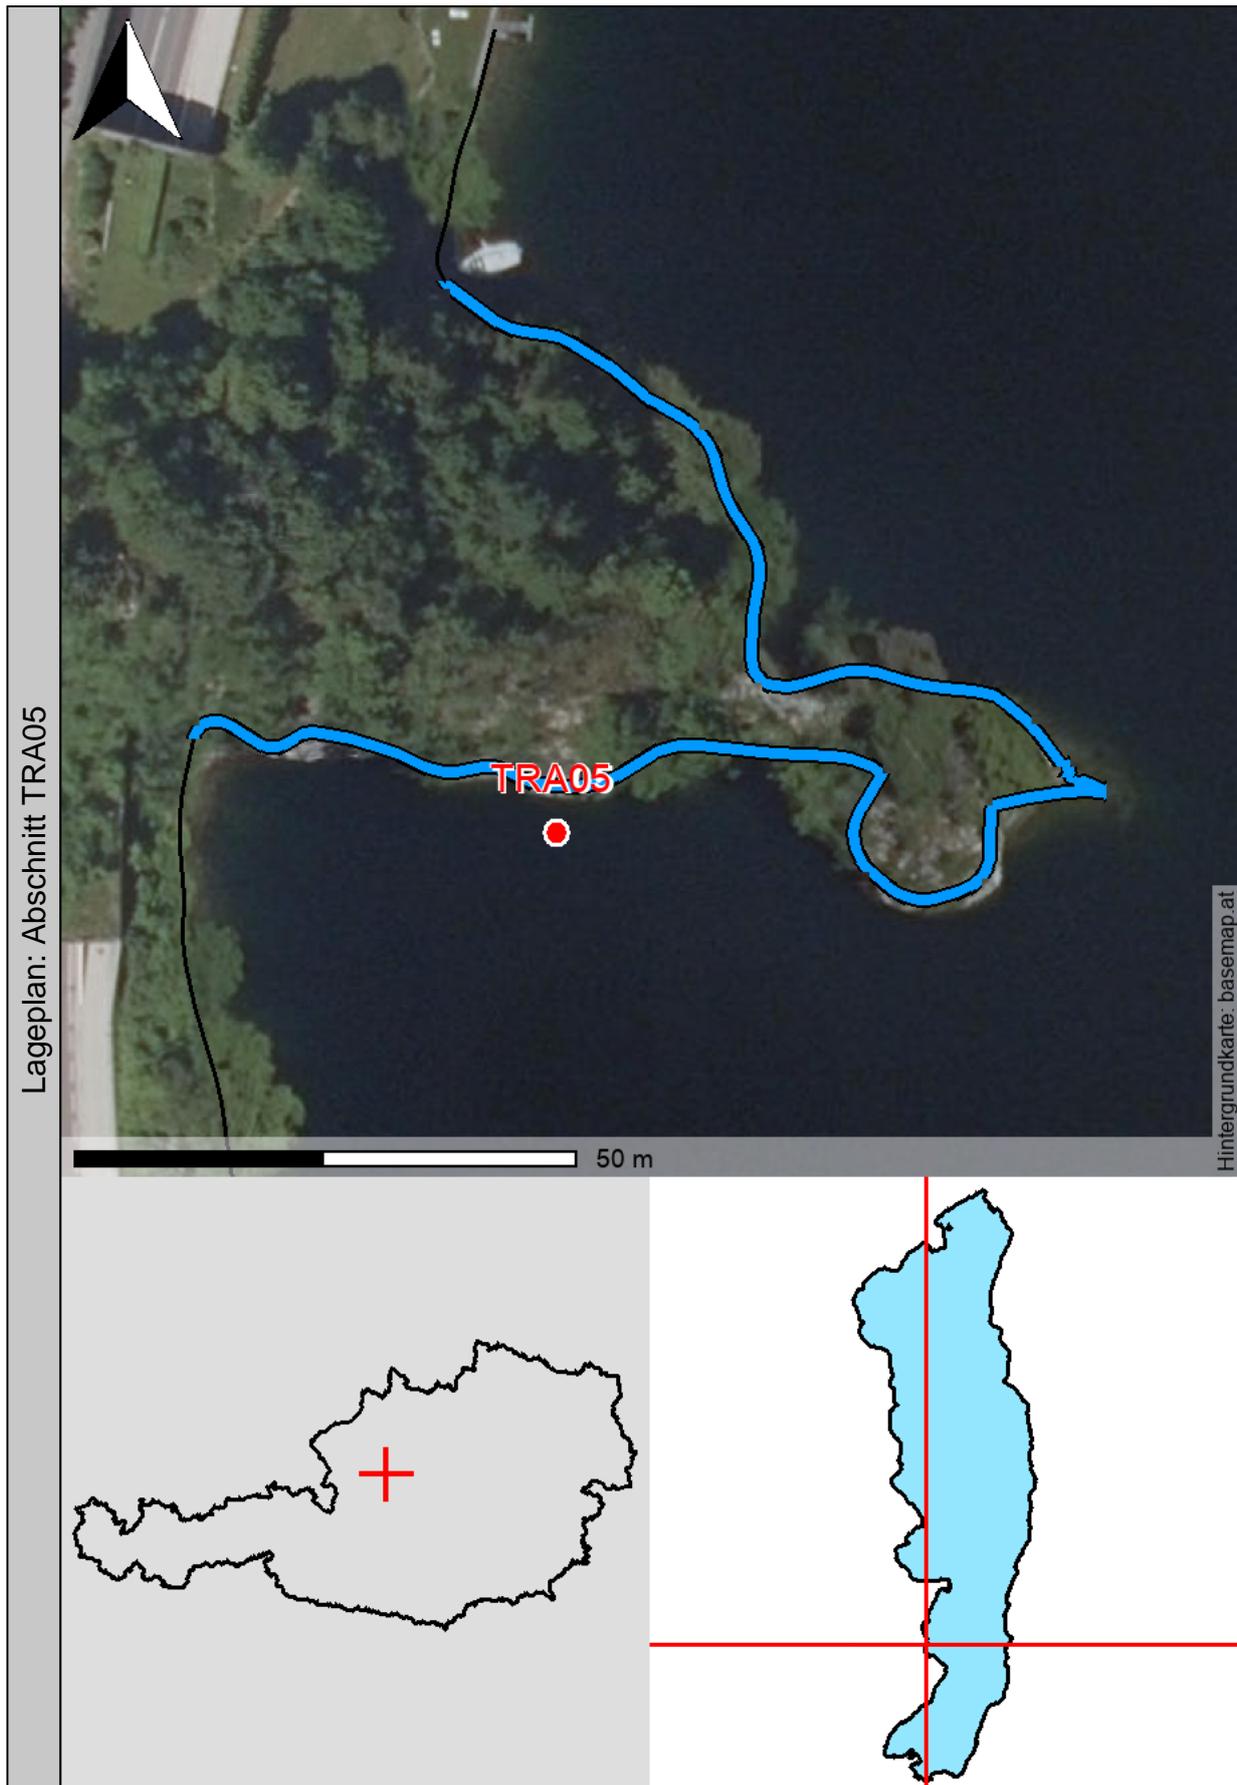
Bewertung	Hydromorphologischer Zustand: naturnah - EQR: 0,9319																	
	EQR-HL	EQR-LN	EQR-VT	EQR-UV	EQR-US	EQR-Morph												
	0,7542	0,9651	0,9831	1,0000	0,9571	0,9763												
Abschnitt	Lage von: 47,834567 N, 13,785940 E Neigung Eu-/Epilitoral: 4 (>45°) Lage bis: 47,834156 N, 13,785605 E Neigung Sublitoral: 4 (>45°) Lage Untersuchungsst.: 47,834071 N, 13,786089 E Verbauungsgrad: 0 (unverbaut) Bearbeitungsgebiet: 4.266 m ² (0,16 %) Natürlichkeitsgrad: 1 (natürlich bis naturnah) Länge: 211,35 m (0,55 %) Länge der Einbauten: 6,13 m																	
Landnutzung																		
Vegetation																		
Vegetation	Vegetationstypen: Epilitoral: natürlich Eulitoral: großteils fehlend Sublitoral: Höhere dominant		Röhricht: 		Neophyten: <table border="1"> <thead> <tr> <th>Art</th> <th>PMI</th> <th>Zone</th> </tr> </thead> <tbody> <tr> <td><i>Elodea nuttallii</i></td> <td>1</td> <td>Sublitoral</td> </tr> </tbody> </table>		Art	PMI	Zone	<i>Elodea nuttallii</i>	1	Sublitoral

Art	PMI	Zone																
<i>Elodea nuttallii</i>	1	Sublitoral																
UV	Dominanter Verbau: kein Verbau																	
Uferstruktur	Substrat: 			Einbauten: 														
				Konnektivität: <table border="1"> <thead> <tr> <th></th> <th>Mdg.</th> <th>Gesch.</th> <th>Fischp.</th> </tr> </thead> <tbody> <tr> <td>natürlich</td> <td>-</td> <td>-</td> <td>-</td> </tr> <tr> <td>künstl./anthr.</td> <td>-</td> <td>-</td> <td>-</td> </tr> </tbody> </table>				Mdg.	Gesch.	Fischp.	natürlich	-	-	-	künstl./anthr.	-	-	-
	Mdg.	Gesch.	Fischp.															
natürlich	-	-	-															
künstl./anthr.	-	-	-

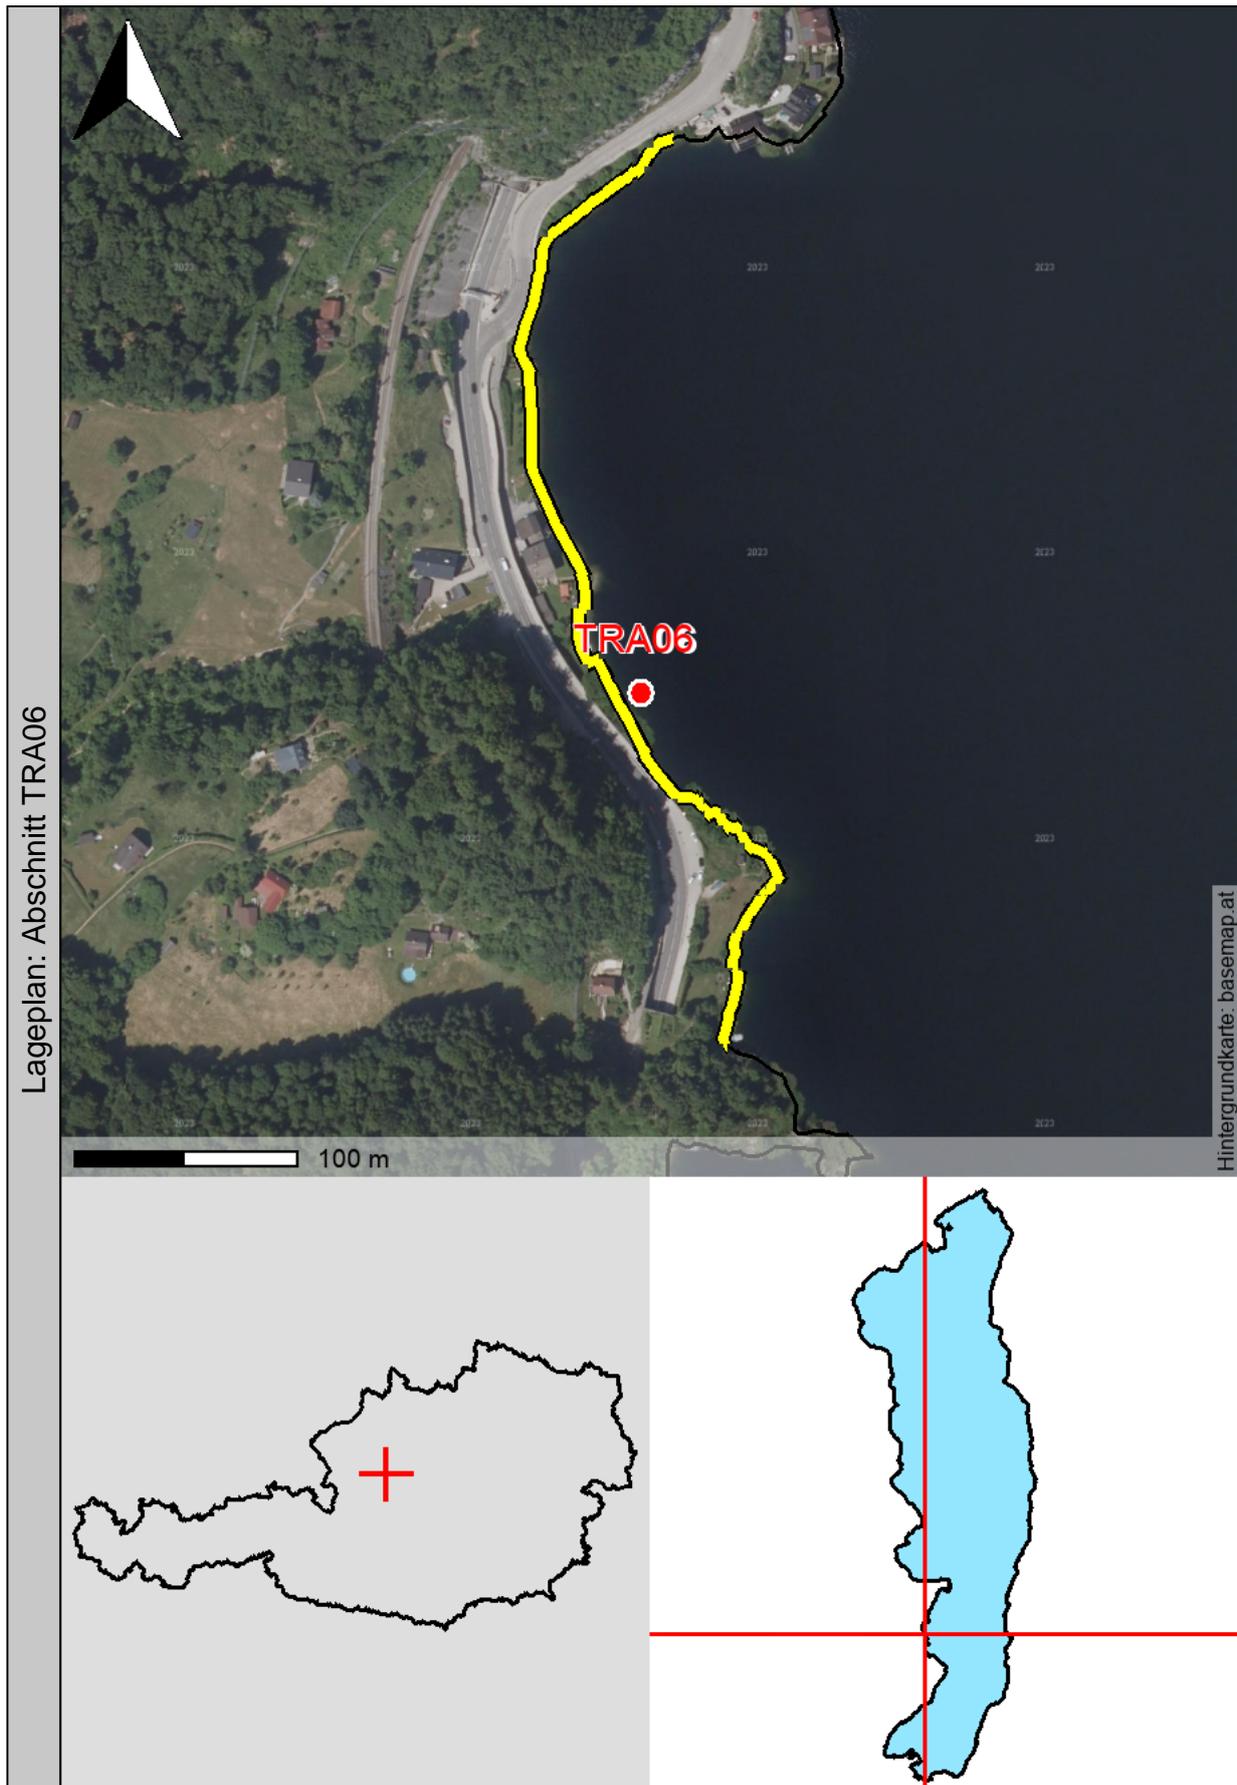
Bewertung	Hydromorphologischer Zustand: mäßig verändert - EQR: 0,5997																
	EQR-HL 0,7542	EQR-LN 0,4965	EQR-VT 0,5569	EQR-UV 0,5000	EQR-US 0,6911	EQR-Morph 0,5611											
Abschnitt	Lage von: 47,838224 N, 13,785621 E		Neigung Eu-/Epilitoral: 3 (20°-45°)														
	Lage bis: 47,834567 N, 13,785940 E		Neigung Sublitoral: 3 (20°-45°)														
	Lage Untersuchungsst.: 47,835983 N, 13,785427 E		Verbauungsgrad: 2 (mäßig)														
	Bearbeitungsgebiet: 24.799 m ² (0,92 %)		Natürlichkeitsgrad: 0 (nicht naturnah bis naturnah)														
	Länge: 500,05 m (1,31 %)		Länge der Einbauten: 47,40 m														
Landnutzung																	
	Vegetationstypen: <u>Epilitoral:</u> krautige standort., krautige anthr., Gebüsch standort., natürlich, teils fehlend <u>Eulitoral:</u> teils fehlend, großteils fehlend <u>Sublitoral:</u> Höhere dominant			Röhricht: 		Neophyta: <table border="1"> <thead> <tr> <th>Art</th> <th>PMI</th> <th>Zone</th> </tr> </thead> <tbody> <tr> <td><i>Elodea nuttallii</i></td> <td>3</td> <td>Sublitoral</td> </tr> </tbody> </table>	Art	PMI	Zone	<i>Elodea nuttallii</i>	3	Sublitoral

Art	PMI	Zone															
<i>Elodea nuttallii</i>	3	Sublitoral															
UV	Dominanter Verbau: Blockwurf																
Uferstruktur	Substrat: 			Einbauten: 													
				Konnektivität: <table border="1"> <thead> <tr> <th></th> <th>Mdg.</th> <th>Gesch.</th> <th>Fischp.</th> </tr> </thead> <tbody> <tr> <td>natürlich</td> <td>-</td> <td>1</td> <td>-</td> </tr> <tr> <td>künstl./anthr.</td> <td>1</td> <td>-</td> <td>1</td> </tr> </tbody> </table>				Mdg.	Gesch.	Fischp.	natürlich	-	1	-	künstl./anthr.	1	-
	Mdg.	Gesch.	Fischp.														
natürlich	-	1	-														
künstl./anthr.	1	-	1
