Hydromorphologie - Seen

HYMOscreen

Traunsee

Aufnahme 2022

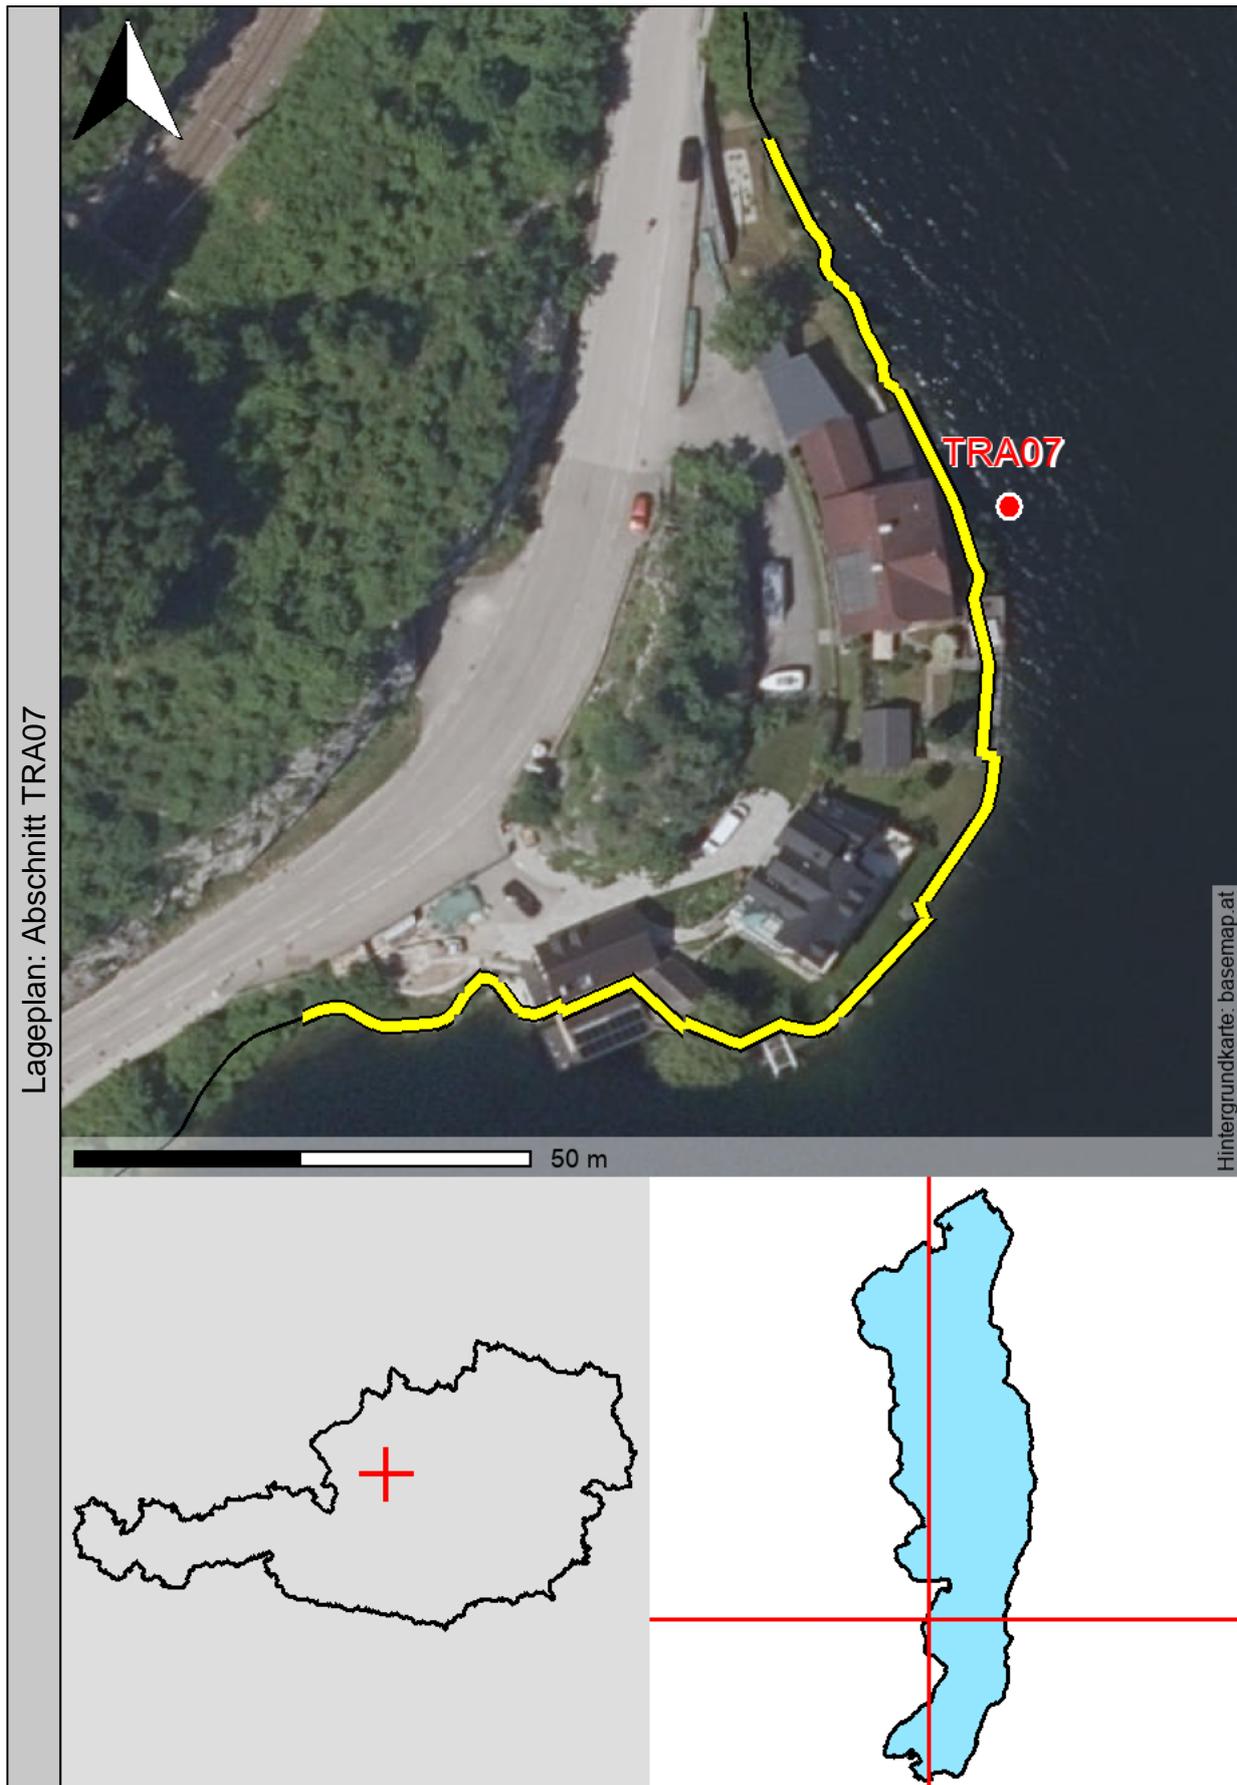
Bewertung	Hydromorphologischer Zustand: mäßig verändert - EQR: 0,5473															
	EQR-HL 0,7542	EQR-LN 0,5391	EQR-VT 0,5511	EQR-UV 0,3000	EQR-US 0,5921	EQR-Morph 0,4956										
Abschnitt	Lage von: 47,839093 N, 13,786303 E		Neigung Eu-/Epilitoral: 4 (>45°)													
	Lage bis: 47,838224 N, 13,785621 E		Neigung Sublitoral: 3 (20°-45°)													
	Lage Untersuchungsst.: 47,838729 N, 13,786652 E		Verbauungsgrad: 3 (erheblich)													
	Bearbeitungsgebiet: 7.203 m ² (0,27 %)		Natürlichkeitsgrad: 0 (nicht naturnah bis naturnah)													
	Länge: 179,00 m (0,47 %)		Länge der Einbauten: 55,55 m													
Landnutzung																
	<p>Vegetationstypen:</p> <p><u>Epilitoral:</u> krautige anthr., Gebüsch anthr., natürlich, teils fehlend</p> <p><u>Eulitoral:</u> teils fehlend, größtenteils fehlend</p> <p><u>Sublitoral:</u> Höhere dominant</p>															
Vegetation	Röhricht:		Neophyta:

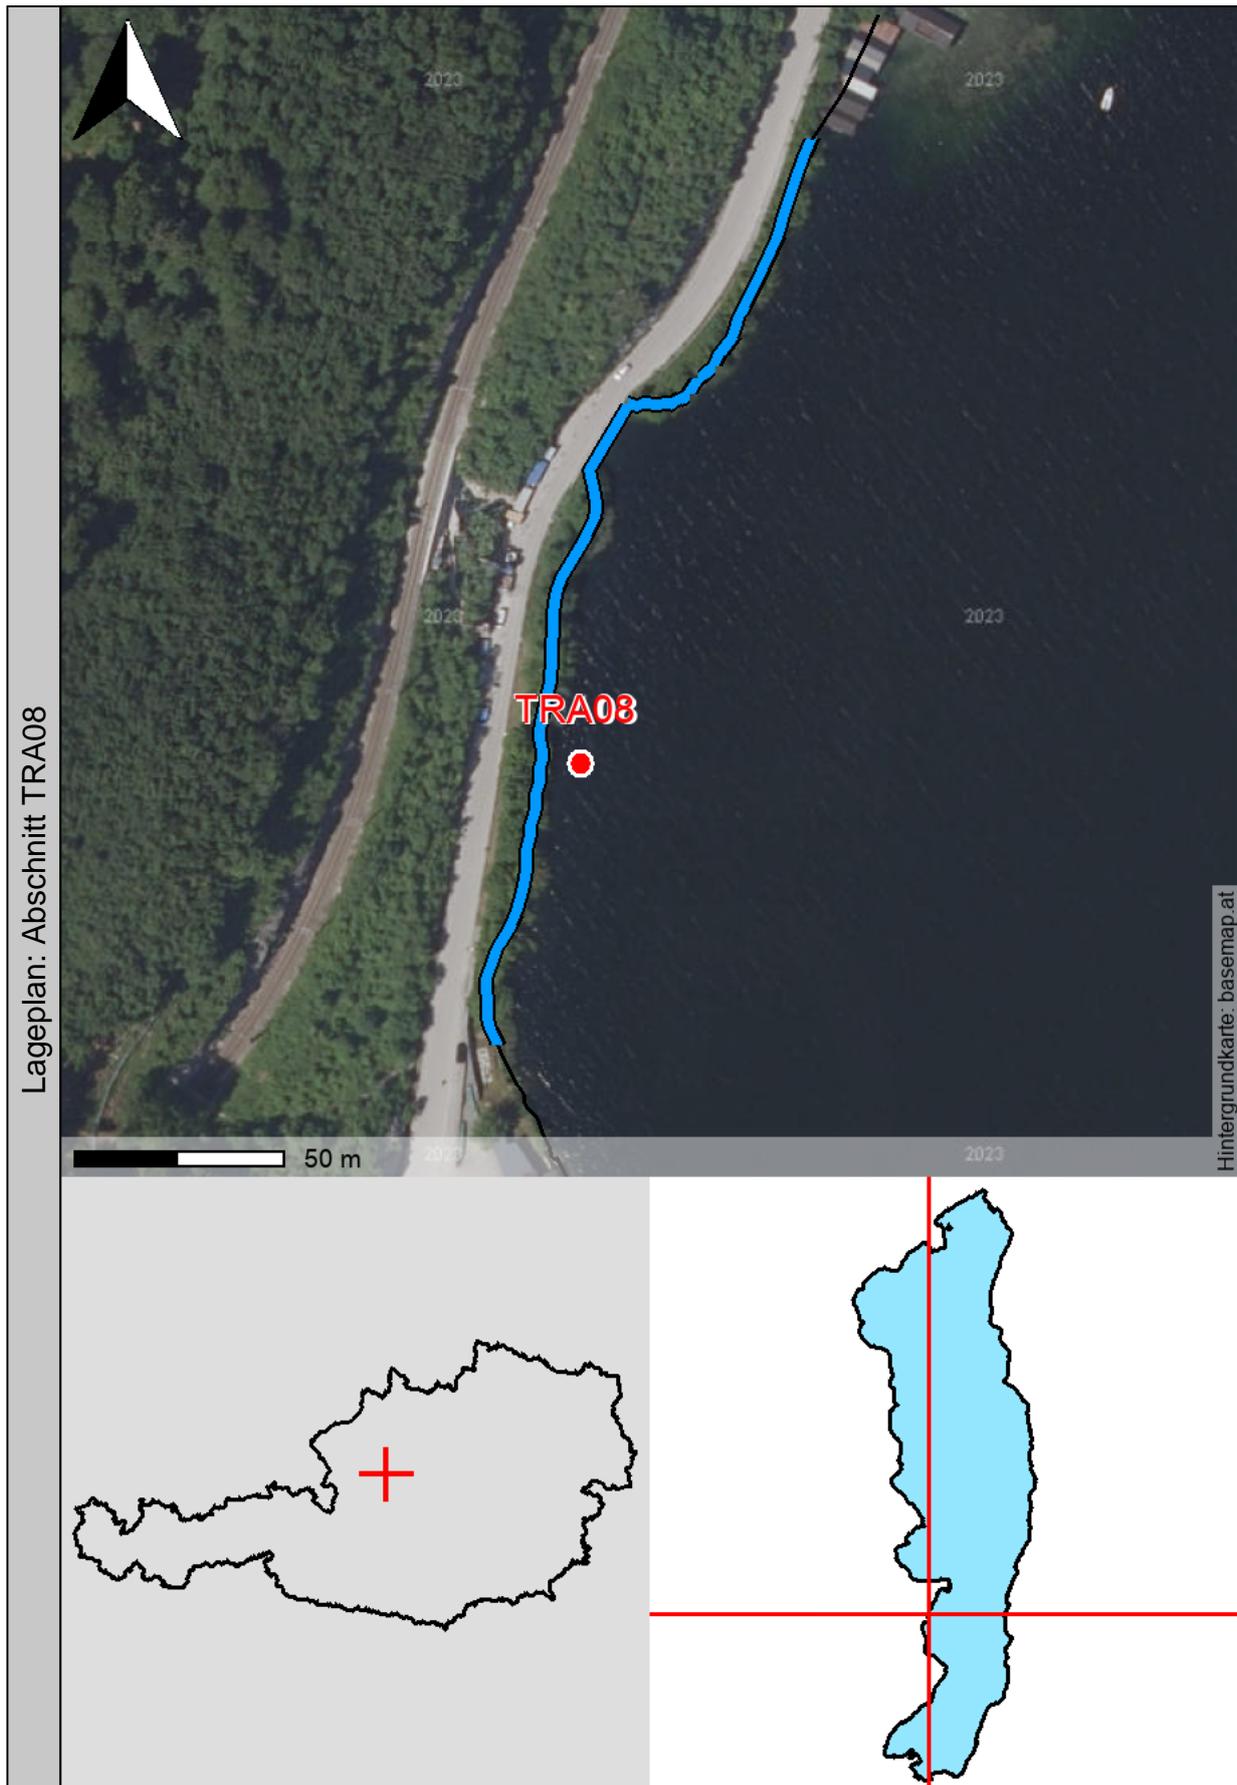
Bewertung	Hydromorphologischer Zustand: naturnah - EQR: 0,9022																	
	EQR-HL	EQR-LN	EQR-VT	EQR-UV	EQR-US	EQR-Morph												
	0,7542	0,8752	0,8818	1,0000	1,0000	0,9393												
Abschnitt	Lage von: 47,841030 N, 13,787300 E Neigung Eu-/Epilitoral: 3 (20°-45°) Lage bis: 47,839093 N, 13,786303 E Neigung Sublitoral: 3 (20°-45°) Lage Untersuchungsst.: 47,839693 N, 13,786567 E Verbauungsgrad: 0 (unverbaut) Bearbeitungsgebiet: 12.454 m ² (0,46 %) Natürlichkeitsgrad: 1 (natürlich bis naturnah) Länge: 243,69 m (0,64 %) Länge der Einbauten: 0,00 m																	
Landnutzung																		
Vegetation																		
Vegetation	Vegetationstypen: Epilitoral: Gebüsch standortt., natürlich Eulitoral: natürlich Sublitoral: Höhere dominant		Röhricht: 		Neophyten: <table border="1"> <thead> <tr> <th>Art</th> <th>PMI</th> <th>Zone</th> </tr> </thead> <tbody> <tr> <td><i>Elodea canadensis</i></td> <td>2</td> <td>Sublitoral</td> </tr> </tbody> </table>		Art	PMI	Zone	<i>Elodea canadensis</i>	2	Sublitoral

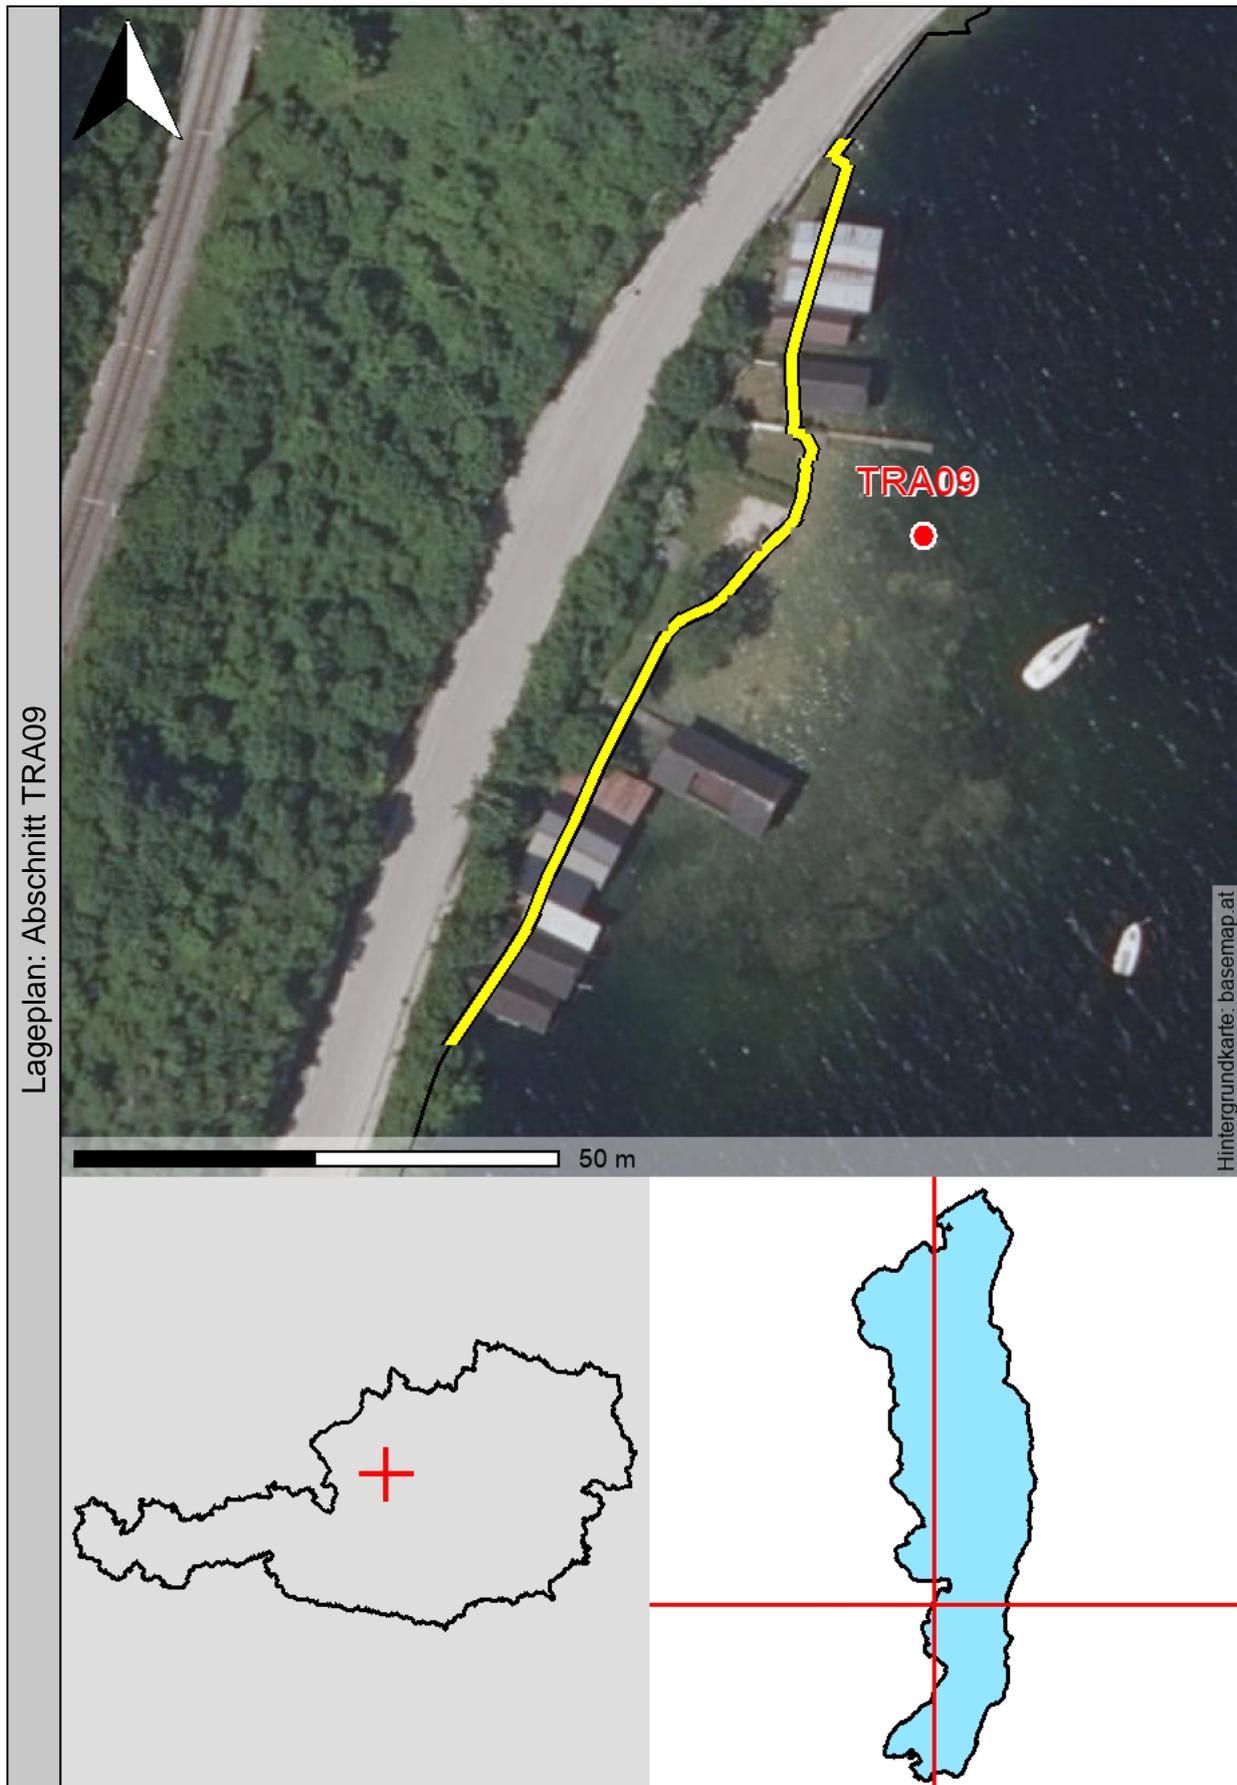
Bewertung	Hydromorphologischer Zustand: mäßig verändert - EQR: 0,4845																
	EQR-HL 0,7542	EQR-LN 0,5813	EQR-VT 0,5645	EQR-UV 0,1000	EQR-US 0,4225	EQR-Morph 0,4171											
Abschnitt	Lage von: 47,841875 N, 13,787846 E Neigung Eu-/Epilitoral: 2 (5°-20°) Lage bis: 47,841030 N, 13,787300 E Neigung Sublitoral: 2 (5°-20°) Lage Untersuchungsst.: 47,841503 N, 13,787952 E Verbauungsgrad: 3 (erheblich) Bearbeitungsgebiet: 5.516 m ² (0,21 %) Natürlichkeitsgrad: 0 (nicht naturnah bis naturnah) Länge: 109,93 m (0,29 %) Länge der Einbauten: 47,32 m																
Landnutzung																	
Vegetation																	
Vegetation	Vegetationstypen: Epilitoral: krautige anthr., Gebüsch standort., Gebüsch anthr., natürlich Eulitoral: teils fehlend Sublitoral: Characeen dominant		Röhricht: 		Neophyten: <table border="1"> <thead> <tr> <th>Art</th> <th>PMI</th> <th>Zone</th> </tr> </thead> <tbody> <tr> <td><i>Elodea canadensis</i></td> <td>1</td> <td>Sublitoral</td> </tr> </tbody> </table>		Art	PMI	Zone	<i>Elodea canadensis</i>	1	Sublitoral

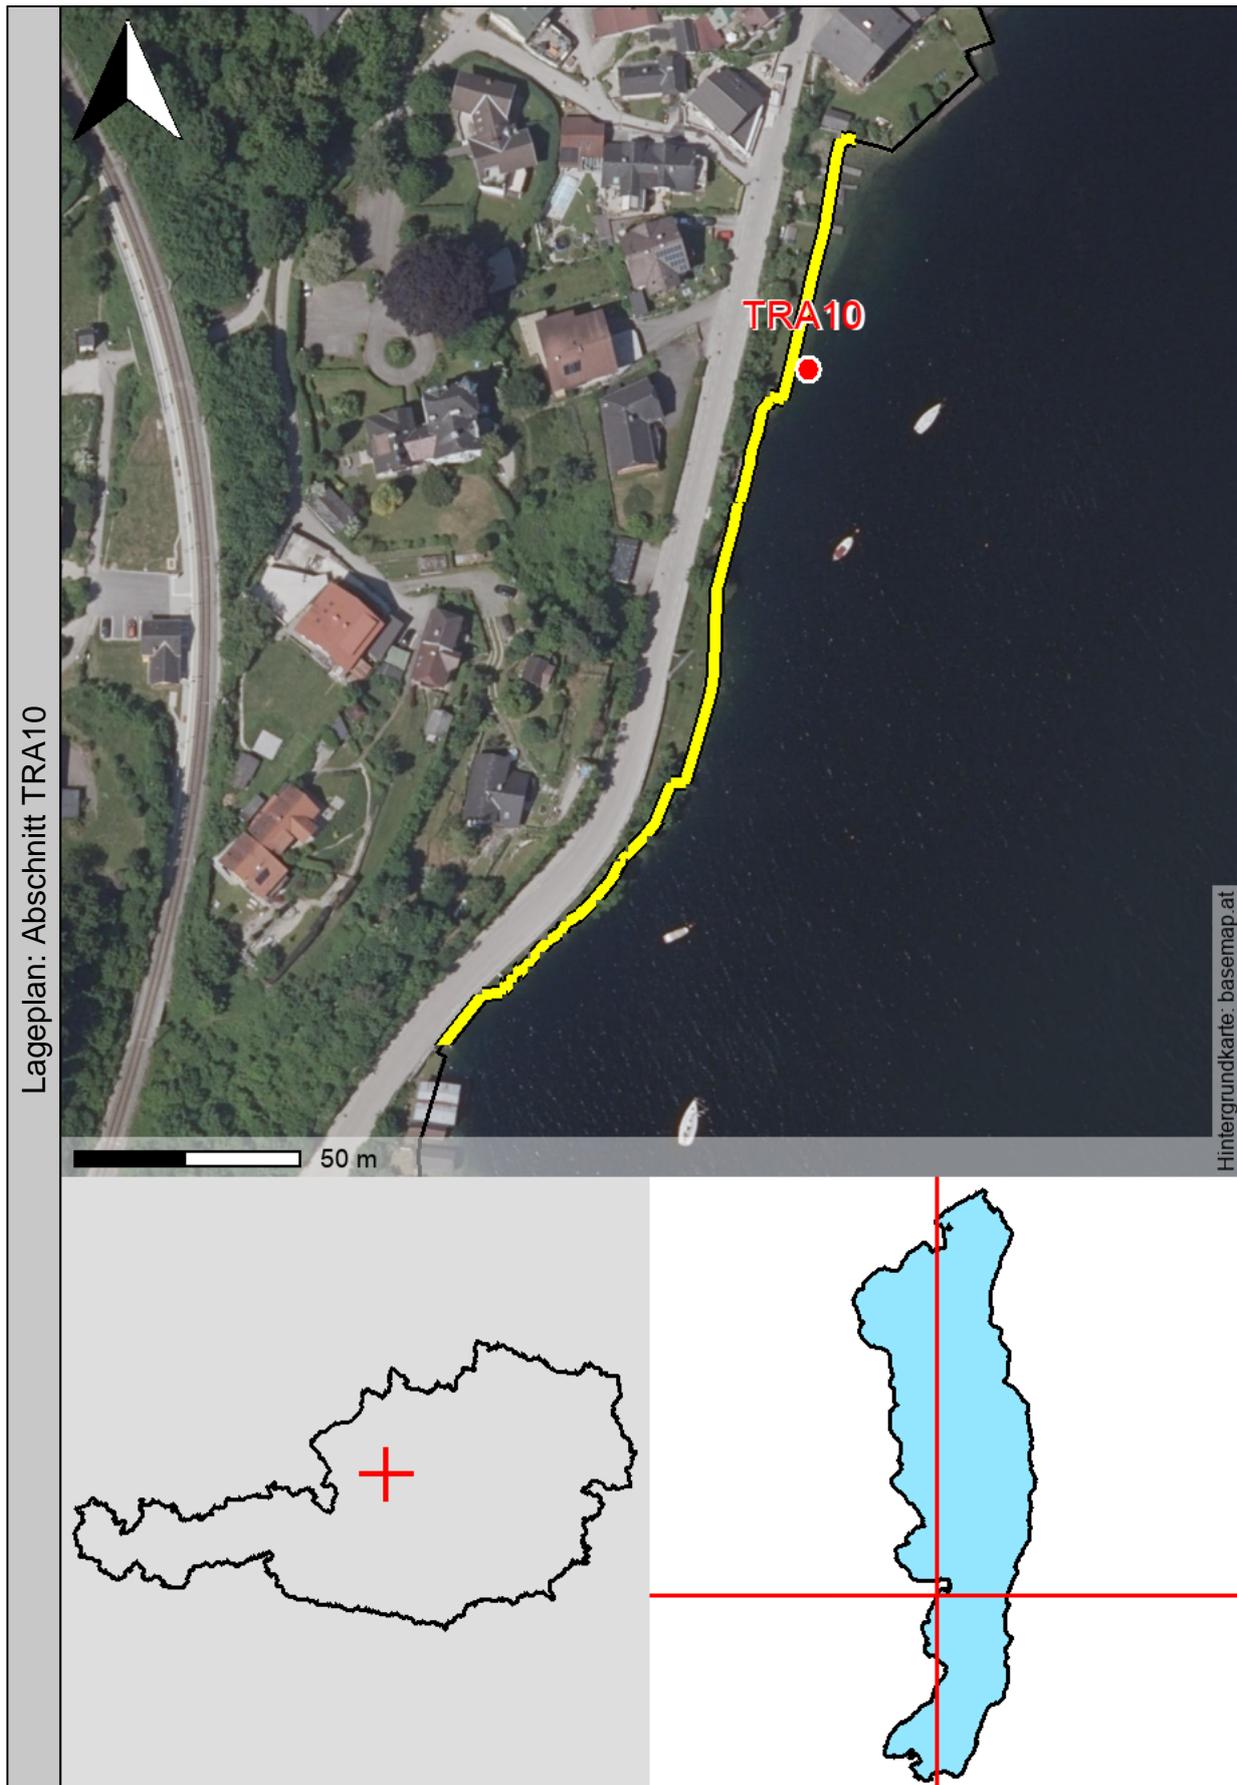
Bewertung	Hydromorphologischer Zustand: mäßig verändert - EQR: 0,5902																
	EQR-HL 0,7542	EQR-LN 0,4242	EQR-VT 0,4682	EQR-UV 0,4720	EQR-US 0,8326	EQR-Morph 0,5493											
Abschnitt	Lage von: 47,843673 N, 13,789055 E Neigung Eu-/Epilitoral: 3 (20°-45°) Lage bis: 47,841875 N, 13,787846 E Neigung Sublitoral: 3 (20°-45°) Lage Untersuchungsst.: 47,843216 N, 13,788919 E Verbauungsgrad: 3 (erheblich) Bearbeitungsgebiet: 11.636 m ² (0,43 %) Natürlichkeitsgrad: 0 (nicht naturnah bis naturnah) Länge: 235,67 m (0,62 %) Länge der Einbauten: 23,67 m																
Landnutzung																	
Vegetation																	
Vegetation	Vegetationstypen: Epilitoral: krautige anthr., Gebüsch standort., Gebüsch anthr., Bäume anthr., natürlich Eulitoral: teils fehlend Sublitoral: Höhere dominant		Röhricht: 		Neophyten: <table border="1"> <thead> <tr> <th>Art</th> <th>PMI</th> <th>Zone</th> </tr> </thead> <tbody> <tr> <td><i>Elodea canadensis</i></td> <td>3</td> <td>Sublitoral</td> </tr> </tbody> </table>		Art	PMI	Zone	<i>Elodea canadensis</i>	3	Sublitoral

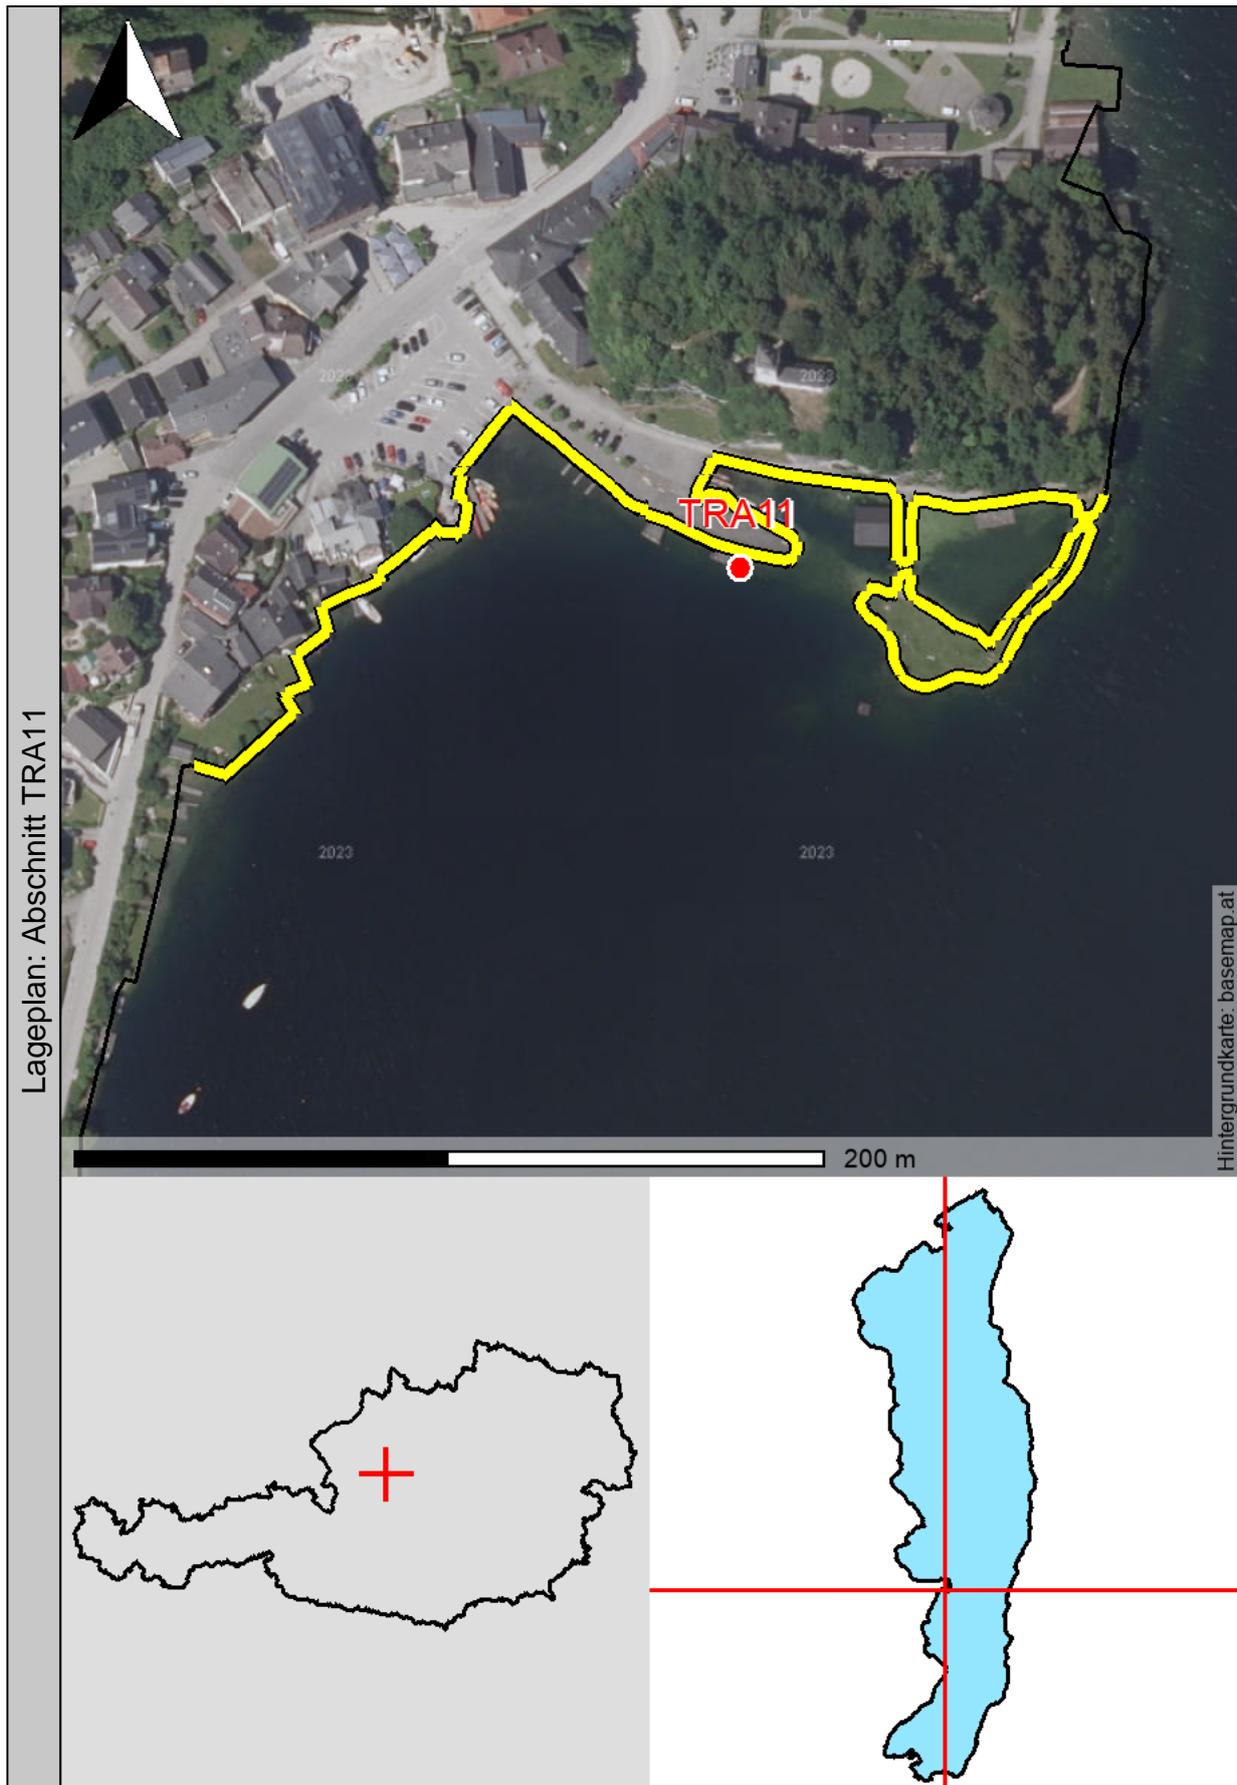
Bewertung	Hydromorphologischer Zustand: mäßig verändert - EQR: 0,4197																
	EQR-HL 0,7542	EQR-LN 0,4096	EQR-VT 0,2862	EQR-UV 0,1000	EQR-US 0,5483	EQR-Morph 0,3360											
Abschnitt	Lage von: 47,844329 N, 13,792306 E Neigung Eu-/Epilitoral: 2 (5°-20°) Lage bis: 47,844129 N, 13,791615 E Neigung Sublitoral: 3 (20°-45°) Lage Untersuchungsst.: 47,844151 N, 13,791005 E Verbauungsgrad: 3 (erheblich) Bearbeitungsgebiet: 17.819 m ² (0,66 %) Natürlichkeitsgrad: 0 (nicht naturnah bis naturnah) Länge: 634,58 m (1,66 %) Länge der Einbauten: 137,88 m																
Landnutzung																	
Vegetation																	
Vegetation	Vegetationstypen: Epilitoral: krautige anthr., Bäume anthr., teils fehlend Eulitoral: teils fehlend Sublitoral: Höhere dominant		Röhricht: 		Neophyten: <table border="1"> <thead> <tr> <th>Art</th> <th>PMI</th> <th>Zone</th> </tr> </thead> <tbody> <tr> <td><i>Elodea nuttallii</i></td> <td>3</td> <td>Sublitoral</td> </tr> </tbody> </table>		Art	PMI	Zone	<i>Elodea nuttallii</i>	3	Sublitoral

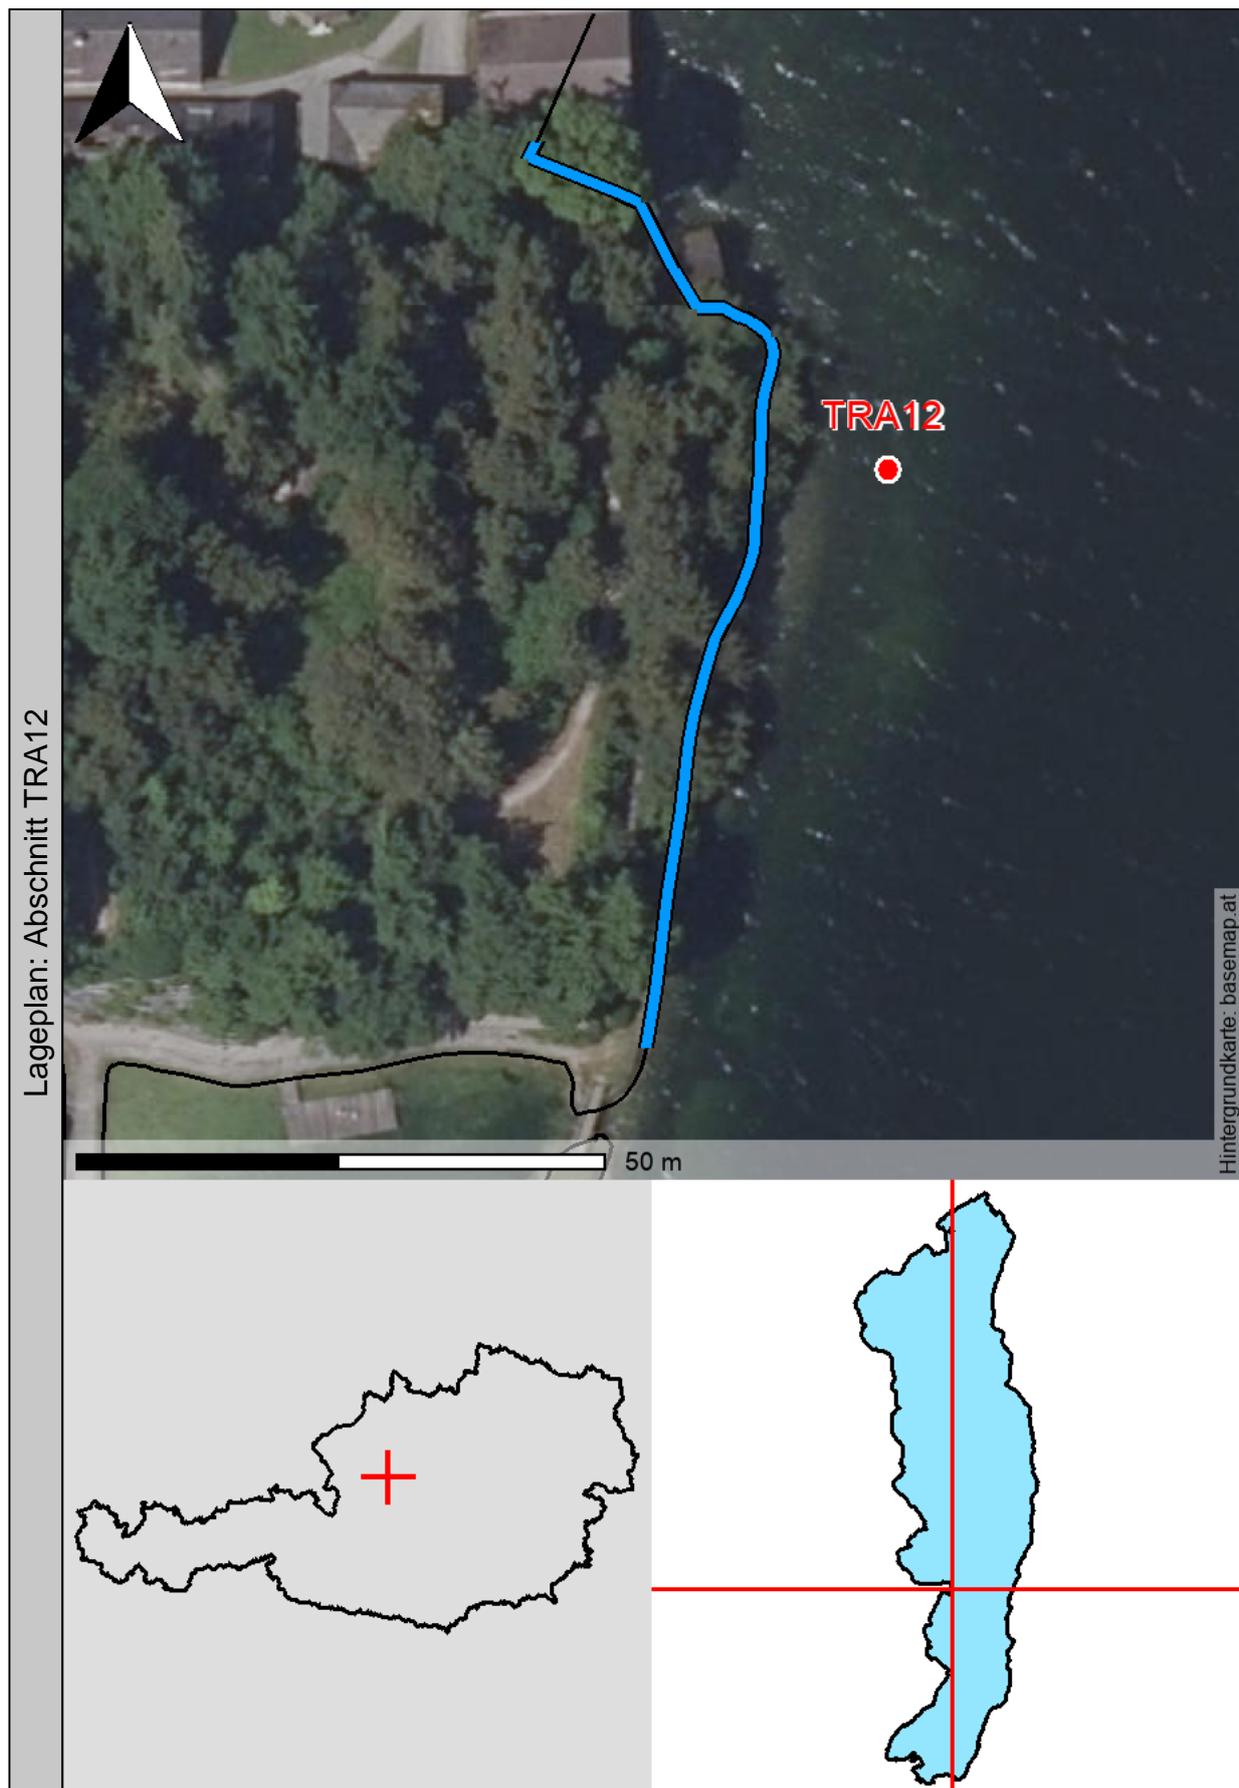
Bewertung	Hydromorphologischer Zustand: naturnah - EQR: 0,8812																
	EQR-HL 0,7542	EQR-LN 0,9048	EQR-VT 0,8499	EQR-UV 1,0000	EQR-US 0,8969	EQR-Morph 0,9129											
Abschnitt	Lage von: 47,845102 N, 13,792167 E		Neigung Eu-/Epilitoral: 3 (20°-45°)														
	Lage bis: 47,844329 N, 13,792306 E		Neigung Sublitoral: 2 (5°-20°)														
	Lage Untersuchungsst.: 47,844822 N, 13,792611 E		Verbauungsgrad: 0 (unverbaut)														
	Bearbeitungsgebiet: 4.175 m ² (0,16 %)		Natürlichkeitsgrad: 0 (nicht naturnah bis naturnah)														
	Länge: 101,18 m (0,27 %)		Länge der Einbauten: 0,00 m														
Landnutzung																	
	<p>Vegetationstypen: Epilitoral: natürlich Eulitoral: natürlich Sublitoral: Höhere dominant</p> <p>Röhricht: </p> <p>Neophyten:</p> <table border="1"> <thead> <tr> <th>Art</th> <th>PMI</th> <th>Zone</th> </tr> </thead> <tbody> <tr> <td><i>Elodea nuttallii</i></td> <td>3</td> <td>Sublitoral</td> </tr> </tbody> </table>					Art	PMI	Zone	<i>Elodea nuttallii</i>	3	Sublitoral

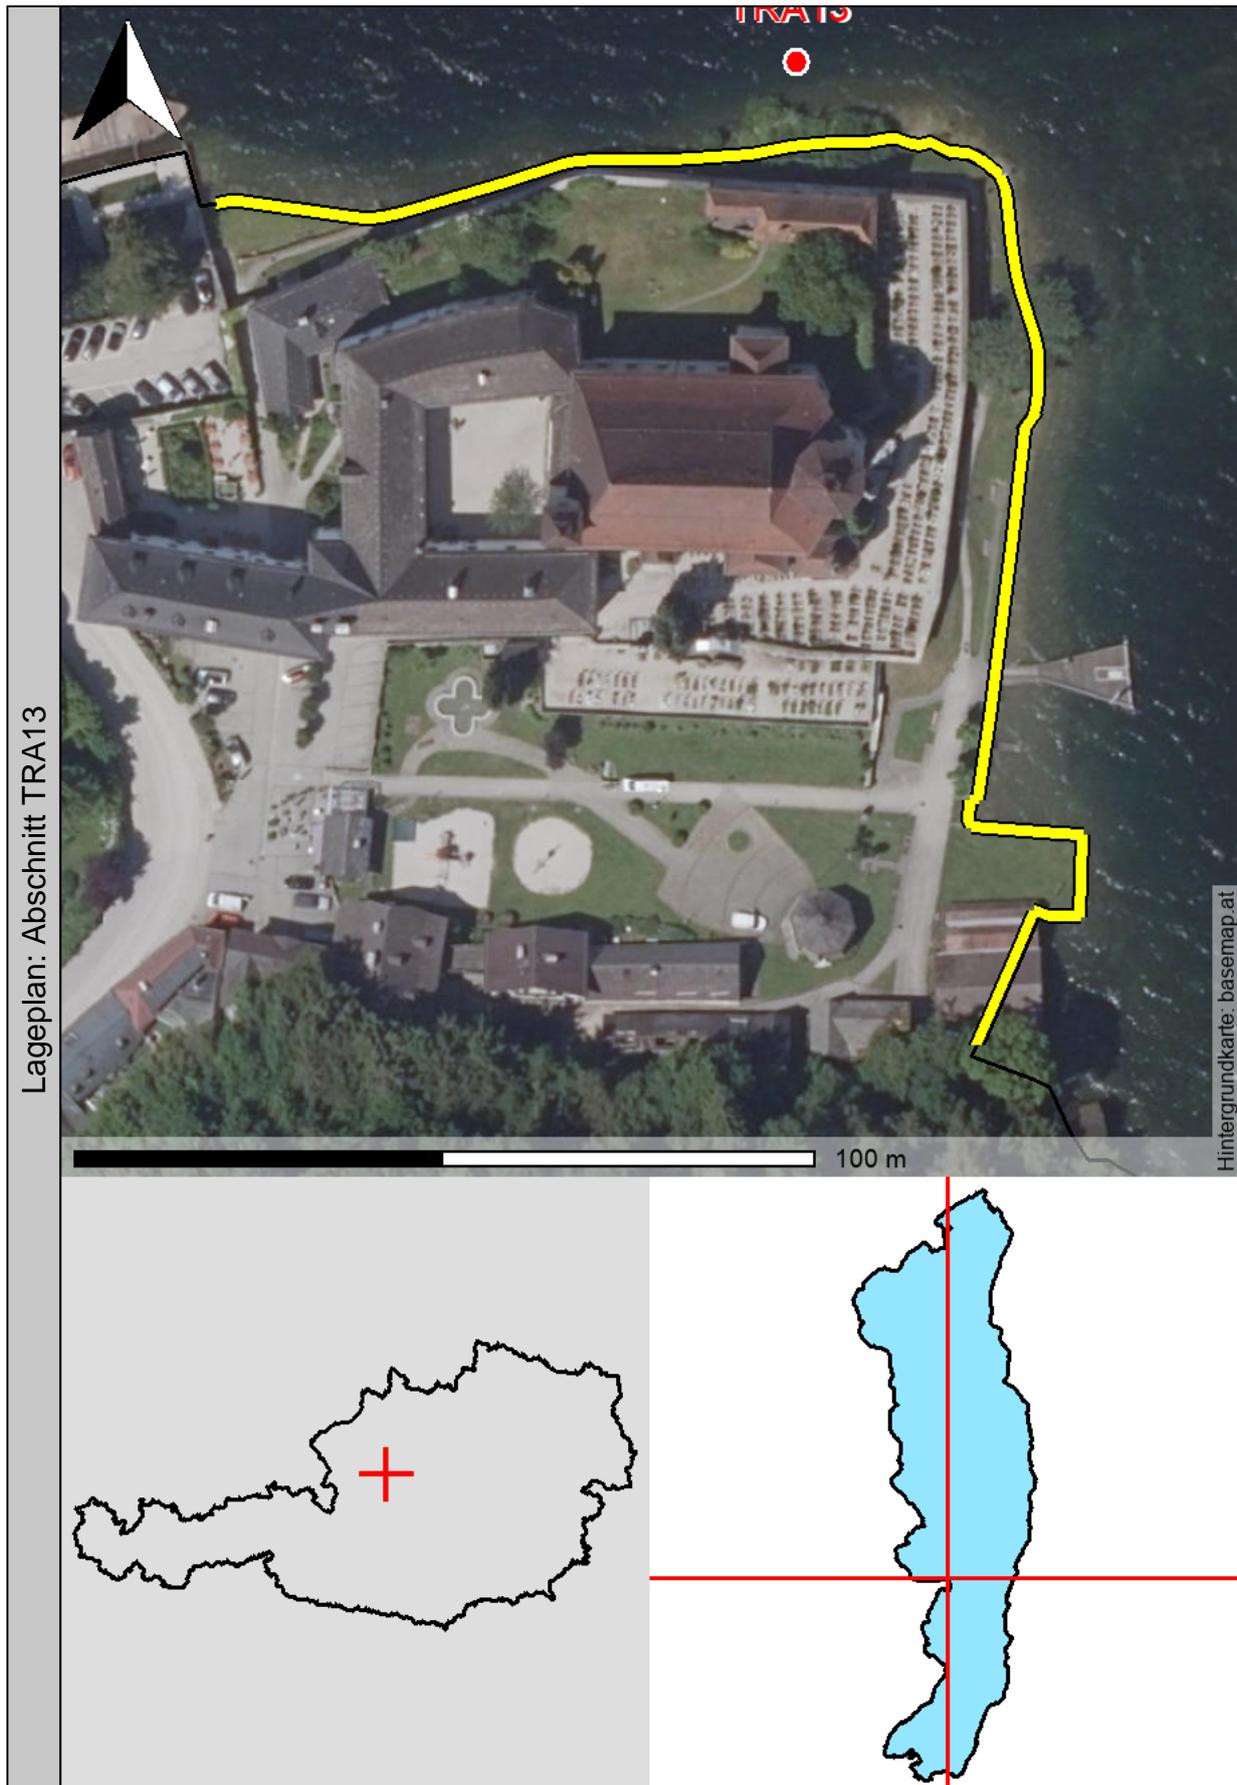
Bewertung	Hydromorphologischer Zustand: mäßig verändert - EQR: 0,5354					
	EQR-HL 0,7542	EQR-LN 0,4603	EQR-VT 0,4222	EQR-UV 0,4000	EQR-US 0,6401	EQR-Morph 0,4807
Abschnitt	Lage von: 47,846127 N, 13,790793 E		Neigung Eu-/Epilitoral: 3 (20°-45°)			
	Lage bis: 47,845102 N, 13,792167 E		Neigung Sublitoral: 3 (20°-45°)			
	Lage Untersuchungsst.: 47,846300 N, 13,791840 E		Verbauungsgrad: 2 (mäßig)			
	Bearbeitungsgebiet: 9.269 m ² (0,35 %)		Natürlichkeitsgrad: 0 (nicht naturnah bis naturnah)			
	Länge: 251,82 m (0,66 %)		Länge der Einbauten: 28,62 m			
Landnutzung	Umland					
	Epilitoral					
	Puffer					
Vegetation	Eulitoral					
	Umland					
	Epilitoral					
	Puffer					
Vegetation	Vegetationstypen:		Röhricht:		Neophyta:	
	Epilitoral: krautige anthr., Gebüsch standort., natürlich, teils fehlend				Art PMI Zone	
	Eulitoral: teils fehlend				Elodea nuttallii 3 Sublitoral	
Sublitoral: Höhere dominant						
UV	Dominanter Verbau: Beton/Mauer

Uferstruktur	Substrat:			Einbauten:		
			Konnektivität:			
			Mdg. Gesch. Fischp.			
			natürlich - - -			
			künstl./anthr. - - -

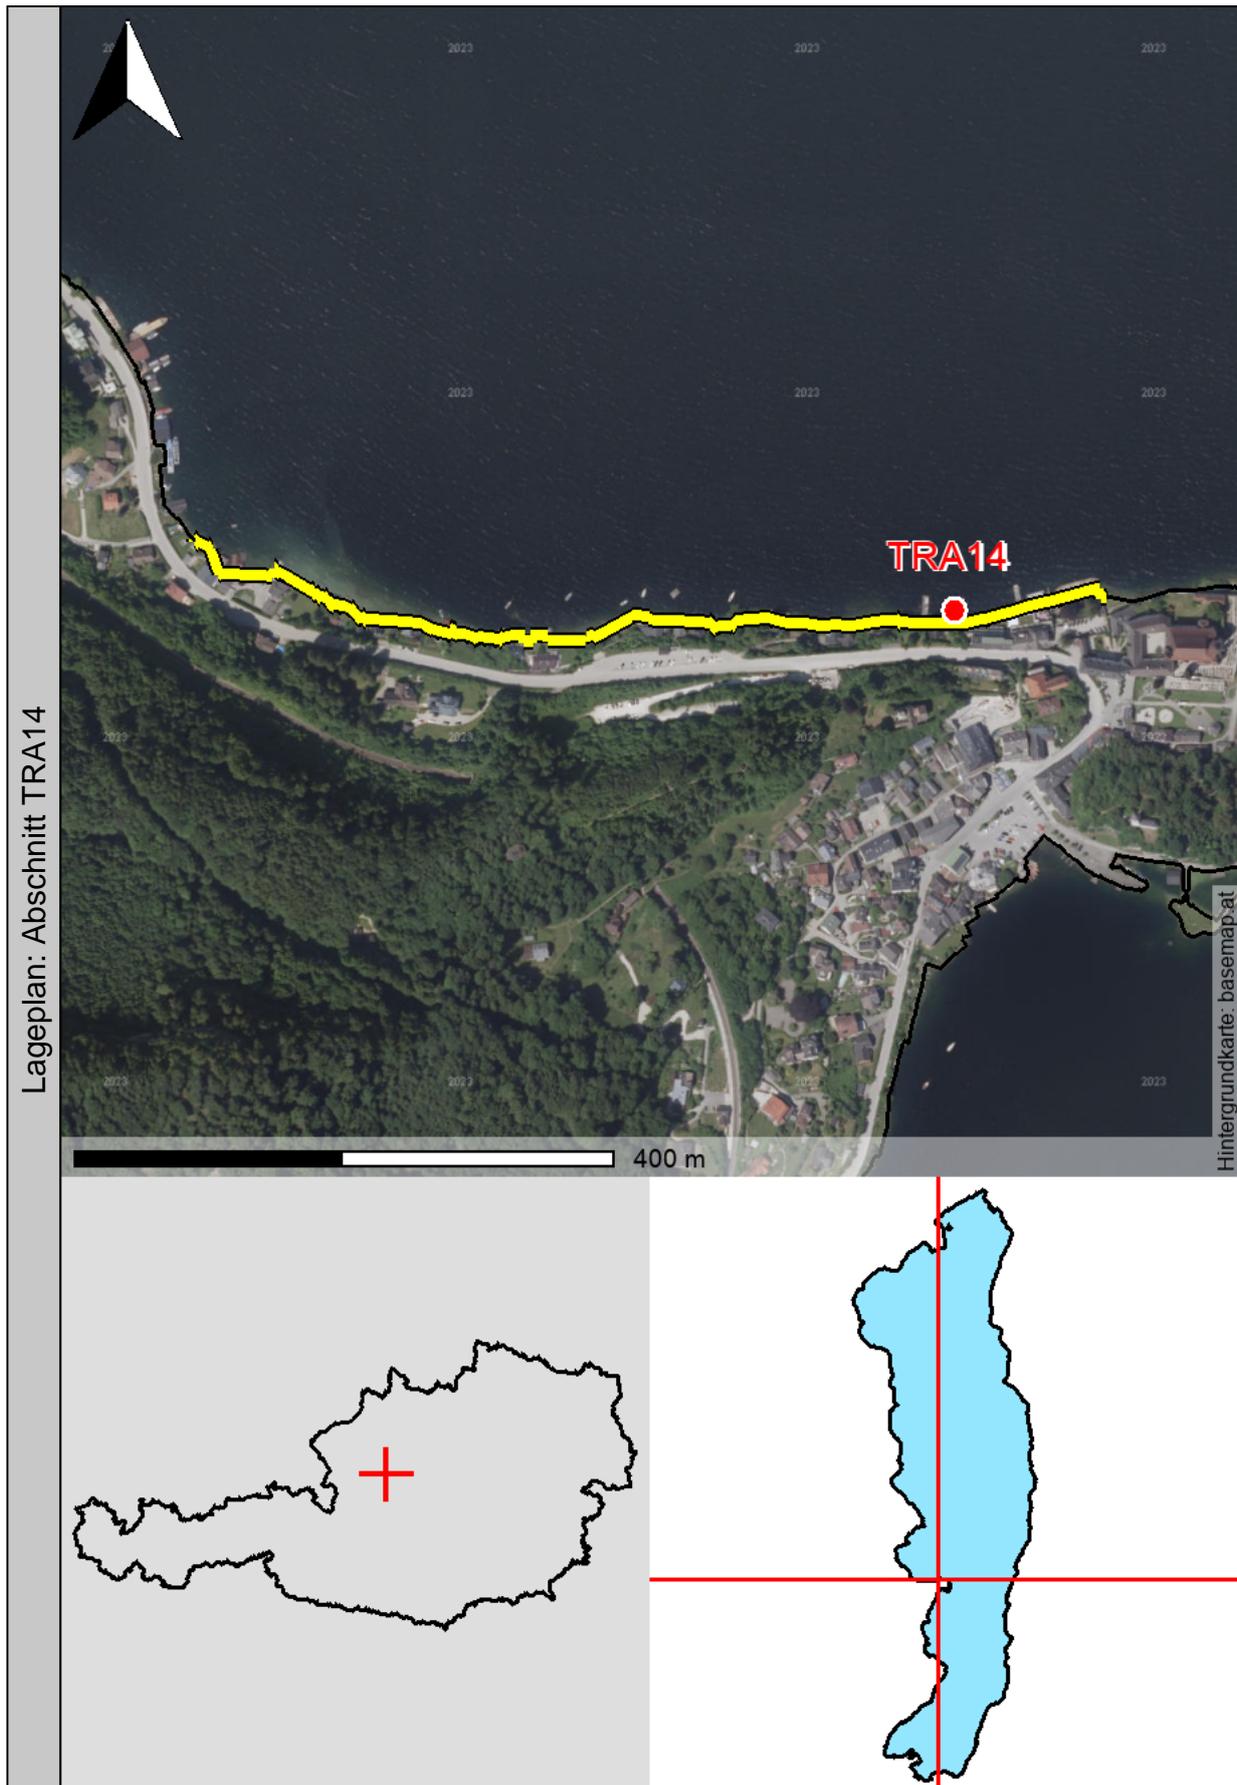
Bewertung	Hydromorphologischer Zustand: mäßig verändert - EQR: 0,4768																
	EQR-HL 0,7542	EQR-LN 0,3453	EQR-VT 0,5352	EQR-UV 0,2000	EQR-US 0,5491	EQR-Morph 0,4074											
Abschnitt	Lage von: 47,846517 N, 13,781770 E		Neigung Eu-/Epilitoral: 3 (20°-45°)														
	Lage bis: 47,846127 N, 13,790793 E		Neigung Sublitoral: 4 (>45°)														
	Lage Untersuchungsst.: 47,846044 N, 13,789298 E		Verbauungsgrad: 3 (erheblich)														
	Bearbeitungsgebiet: 36.574 m ² (1,36 %)		Natürlichkeitsgrad: 0 (nicht naturnah bis naturnah)														
	Länge: 754,35 m (1,98 %)		Länge der Einbauten: 214,04 m														
Landnutzung																	
	<p>Vegetationstypen:</p> <p><u>Epilitoral:</u> krautige anthr., Gebüsch anthr., natürlich, teils fehlend</p> <p><u>Eulitoral:</u> teils fehlend</p> <p><u>Sublitoral:</u> größtenteils fehlend</p>																
UV	<p>Dominanter Verbau: Beton/Mauer</p>

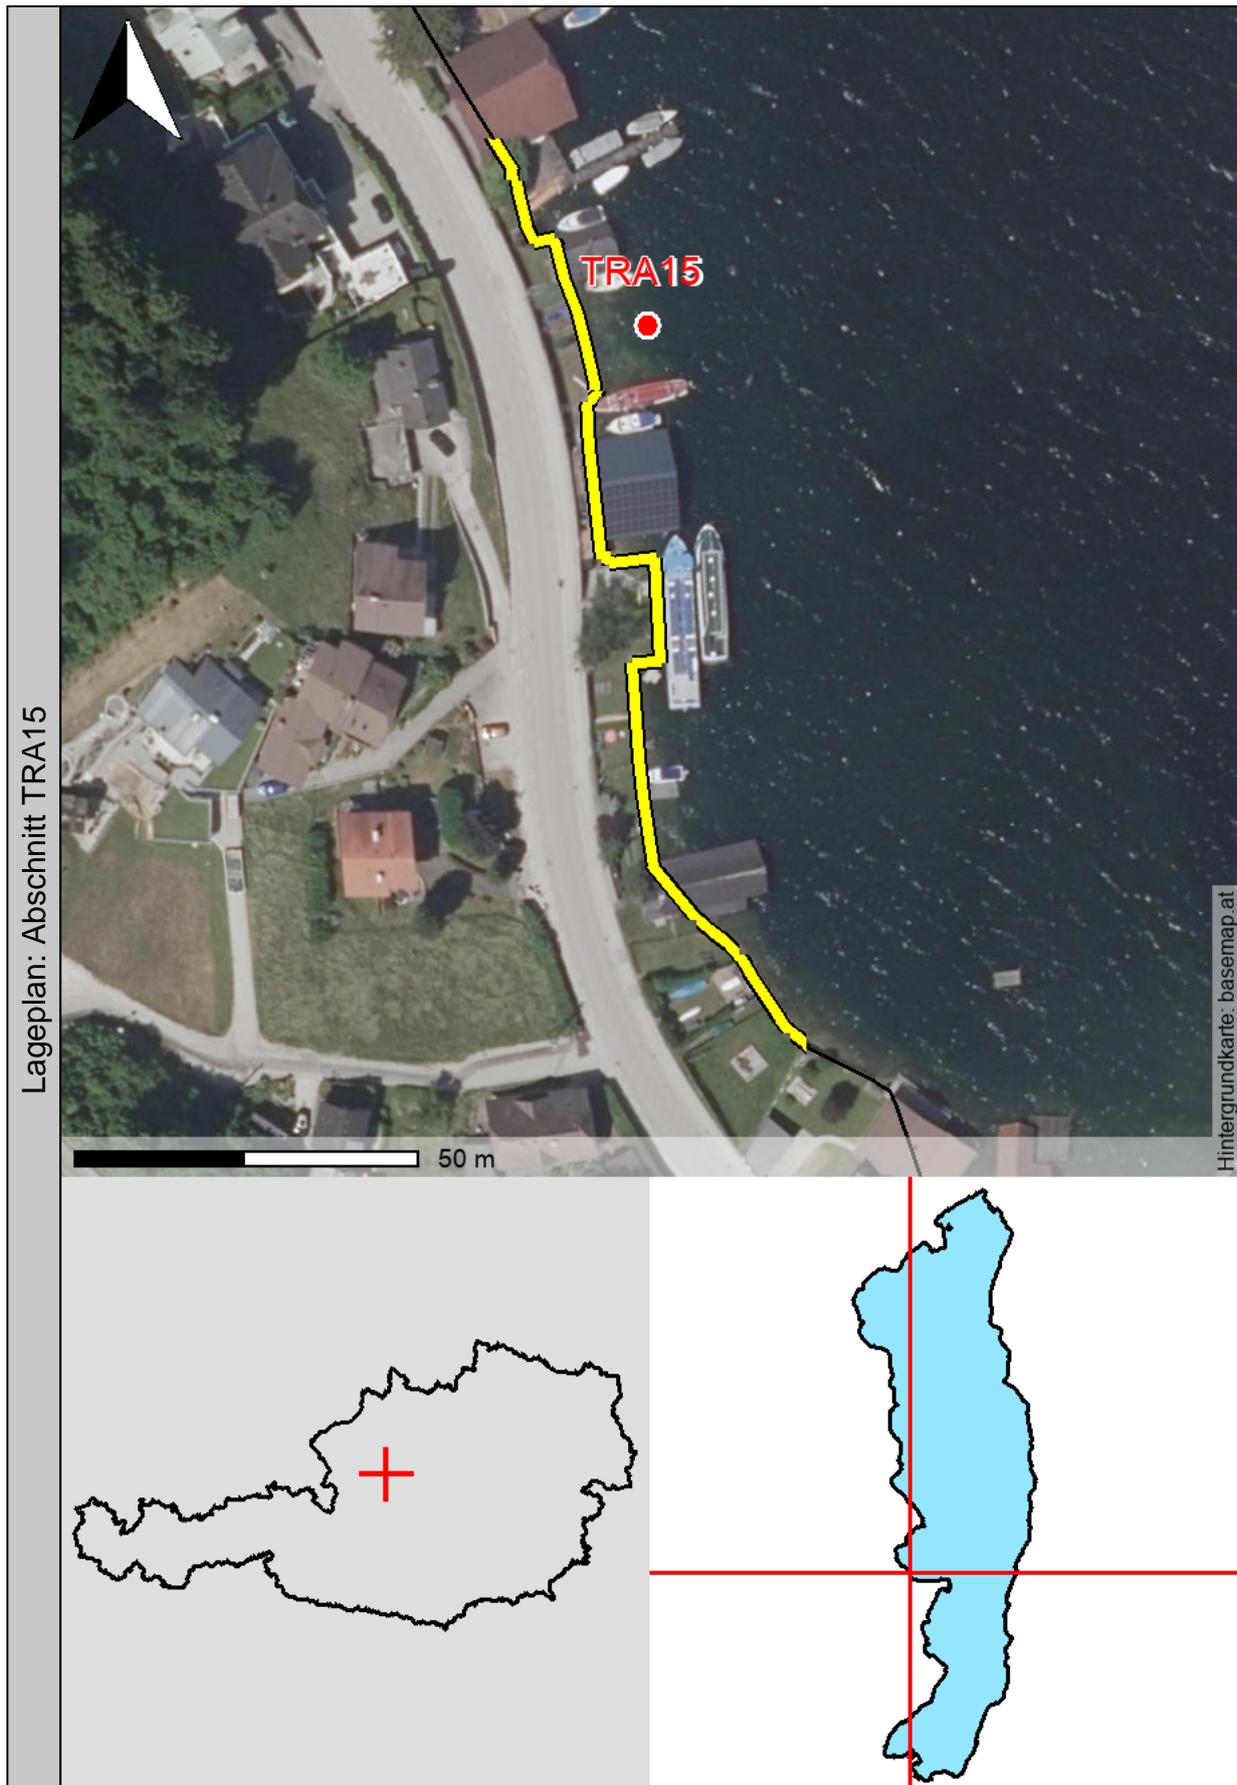
Bewertung	Hydromorphologischer Zustand: mäßig verändert - EQR: 0,5122																
	EQR-HL 0,7542	EQR-LN 0,3575	EQR-VT 0,5084	EQR-UV 0,5000	EQR-US 0,4410	EQR-Morph 0,4517											
Abschnitt	Lage von: 47,847705 N, 13,781163 E Neigung Eu-/Epilitoral: 3 (20°-45°) Lage bis: 47,846517 N, 13,781770 E Neigung Sublitoral: 2 (5°-20°) Lage Untersuchungsst.: 47,847459 N, 13,781461 E Verbauungsgrad: 2 (mäßig) Bearbeitungsgebiet: 7.702 m² (0,29 %) Natürlichkeitsgrad: 0 (nicht naturnah bis naturnah) Länge: 159,93 m (0,42 %) Länge der Einbauten: 51,82 m																
Landnutzung																	
Vegetation																	
Vegetation	Vegetationstypen: Epilitoral: krautige anthr., Gebüsch standort., Gebüsch anthr., teils fehlend Eulitoral: teils fehlend Sublitoral: Characeen dominant		Röhricht: 		Neophyten: <table border="1"> <thead> <tr> <th>Art</th> <th>PMI</th> <th>Zone</th> </tr> </thead> <tbody> <tr> <td><i>Elodea nuttallii</i></td> <td>1</td> <td>Sublitoral</td> </tr> </tbody> </table>		Art	PMI	Zone	<i>Elodea nuttallii</i>	1	Sublitoral
