Hydromorphologie - Seen

HYMOscreen

Traunsee

Aufnahme 2022

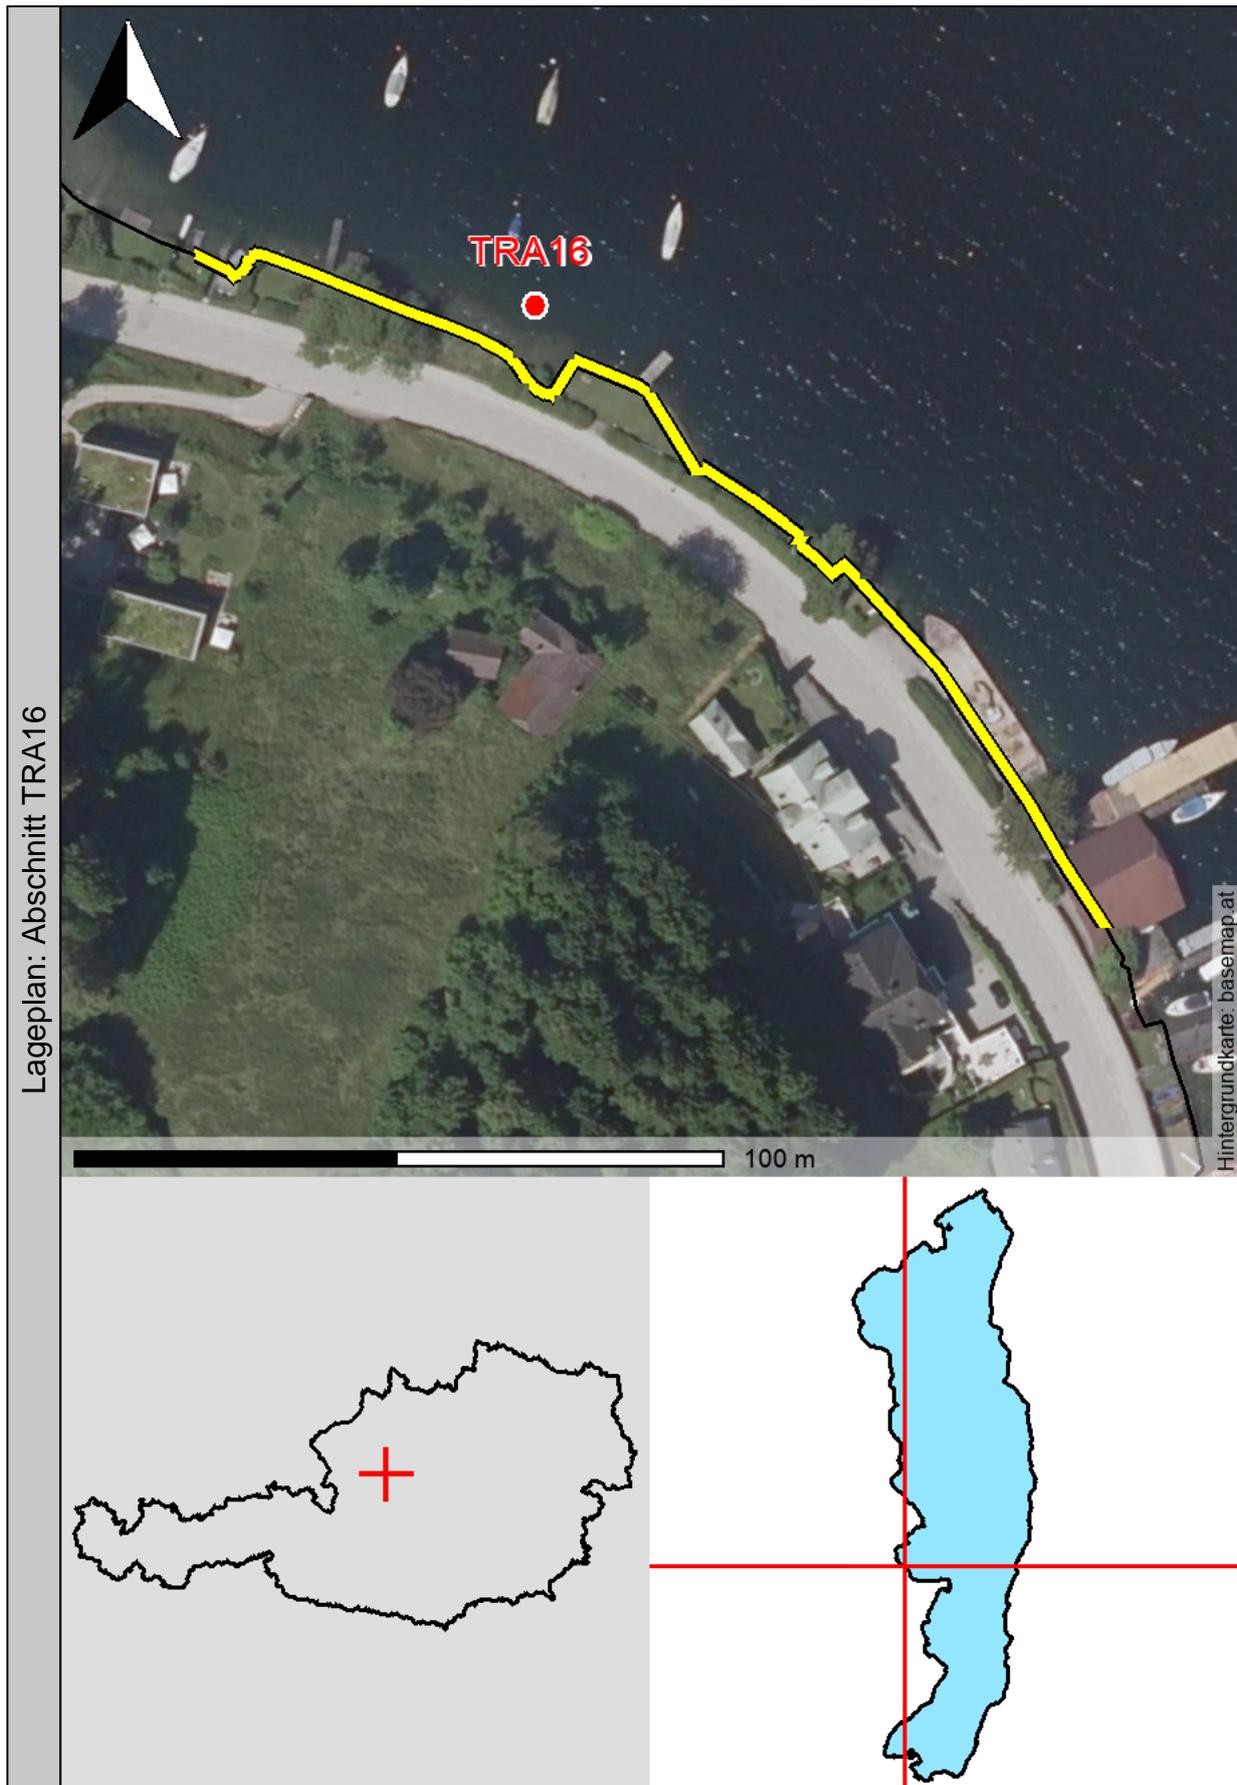
Bewertung	Hydromorphologischer Zustand: mäßig verändert - EQR: 0,4759																
	EQR-HL 0,7542	EQR-LN 0,3002	EQR-VT 0,4587	EQR-UV 0,3000	EQR-US 0,5666	EQR-Morph 0,4064											
Abschnitt	Lage von: 47,848641 N, 13,779285 E		Neigung Eu-/Epilitoral: 3 (20°-45°)														
	Lage bis: 47,847705 N, 13,781163 E		Neigung Sublitoral: 3 (20°-45°)														
	Lage Untersuchungsst.: 47,848572 N, 13,779988 E		Verbauungsgrad: 3 (erheblich)														
	Bearbeitungsgebiet: 8.179 m ² (0,30 %)		Natürlichkeitsgrad: 0 (nicht naturnah bis naturnah)														
	Länge: 198,00 m (0,52 %)		Länge der Einbauten: 26,80 m														
Landnutzung																	
	<p>Vegetationstypen:</p> <p><u>Epilitoral:</u> krautige standortt., krautige anthr., natürlich, teils fehlend</p> <p><u>Eulitoral:</u> teils fehlend</p> <p><u>Sublitoral:</u> Characeen dominant</p> <p>Röhricht:</p> <p>Neophyten:</p> <table border="1"> <thead> <tr> <th>Art</th> <th>PMI</th> <th>Zone</th> </tr> </thead> <tbody> <tr> <td><i>Elodea canadensis</i></td> <td>3</td> <td>Sublitoral</td> </tr> </tbody> </table>						Art	PMI	Zone	<i>Elodea canadensis</i>	3	Sublitoral

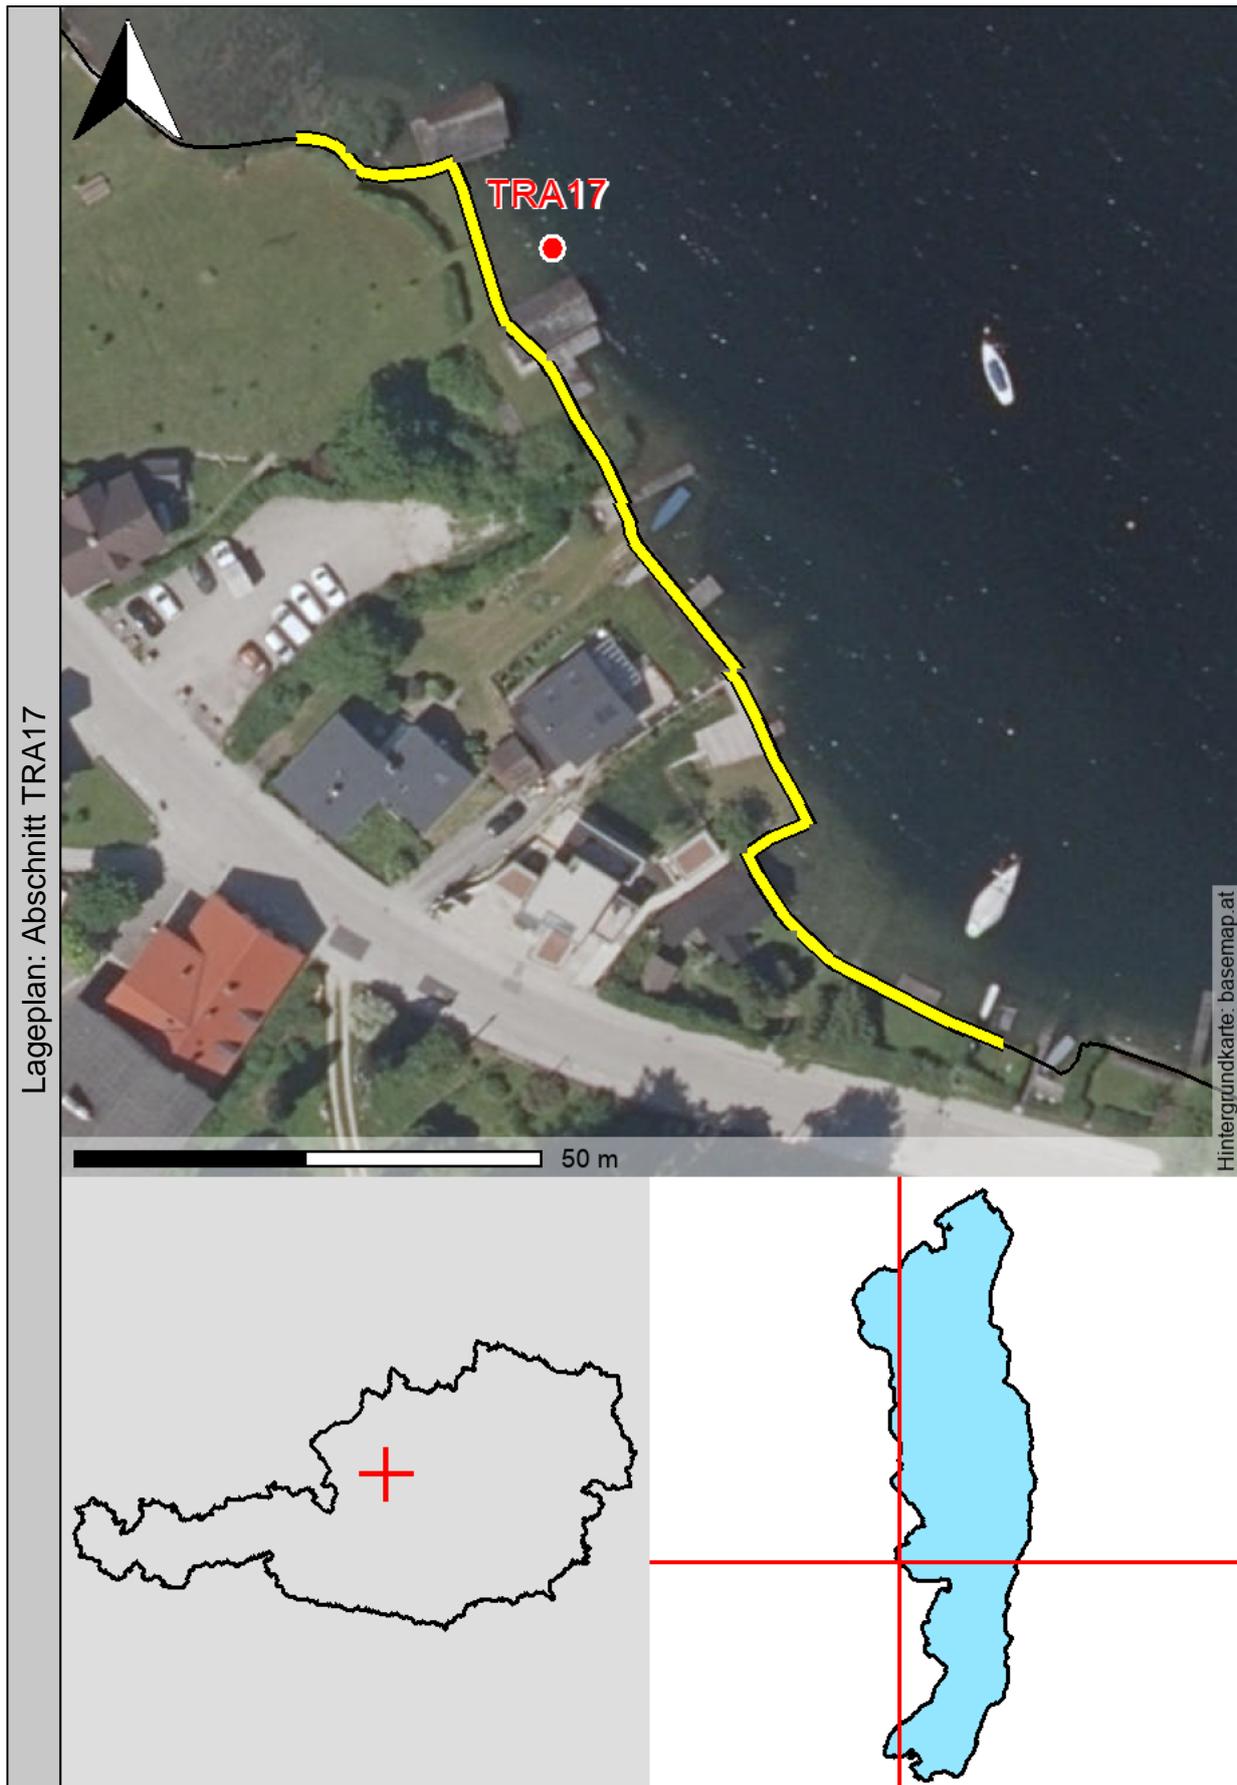
Bewertung	Hydromorphologischer Zustand: mäßig verändert - EQR: 0,4864									
	EQR-HL 0,7542	EQR-LN 0,3527	EQR-VT 0,3678	EQR-UV 0,4000	EQR-US 0,5572	EQR-Morph 0,4194				
Abschnitt	Lage von: 47,849516 N, 13,778275 E		Neigung Eu-/Epilitoral: 2 (5°-20°)							
	Lage bis: 47,848641 N, 13,779285 E		Neigung Sublitoral: 2 (5°-20°)							
	Lage Untersuchungsst.: 47,849410 N, 13,778642 E		Verbauungsgrad: 2 (mäßig)							
	Bearbeitungsgebiet: 8.040 m ² (0,30 %)		Natürlichkeitsgrad: 0 (nicht naturnah bis naturnah)							
	Länge: 142,98 m (0,37 %)		Länge der Einbauten: 31,16 m							
Landnutzung										
	<p>Vegetationstypen:</p> <p><u>Epilitoral:</u> krautige standortt., krautige anthr., Gebüsch anthr., teils fehlend</p> <p><u>Eulitoral:</u> teils fehlend</p> <p><u>Sublitoral:</u> Characeen dominant</p>									
Vegetation	Röhricht:		Neophyten:							
			<table border="1"> <thead> <tr> <th>Art</th> <th>PMI</th> <th>Zone</th> </tr> </thead> <tbody> <tr> <td><i>Elodea canadensis</i></td> <td>3</td> <td>Sublitoral</td> </tr> </tbody> </table>			Art	PMI	Zone	<i>Elodea canadensis</i>	3
Art	PMI	Zone								
<i>Elodea canadensis</i>	3	Sublitoral								
UV	Dominanter Verbau: Blockwurf									
Uferstruktur	Substrat:		Einbauten:							
		Konnektivität:								
		Mdg.	Gesch.	Fischp.						
natürlich		1	1	2						
künstl./anthr.		1	1	-

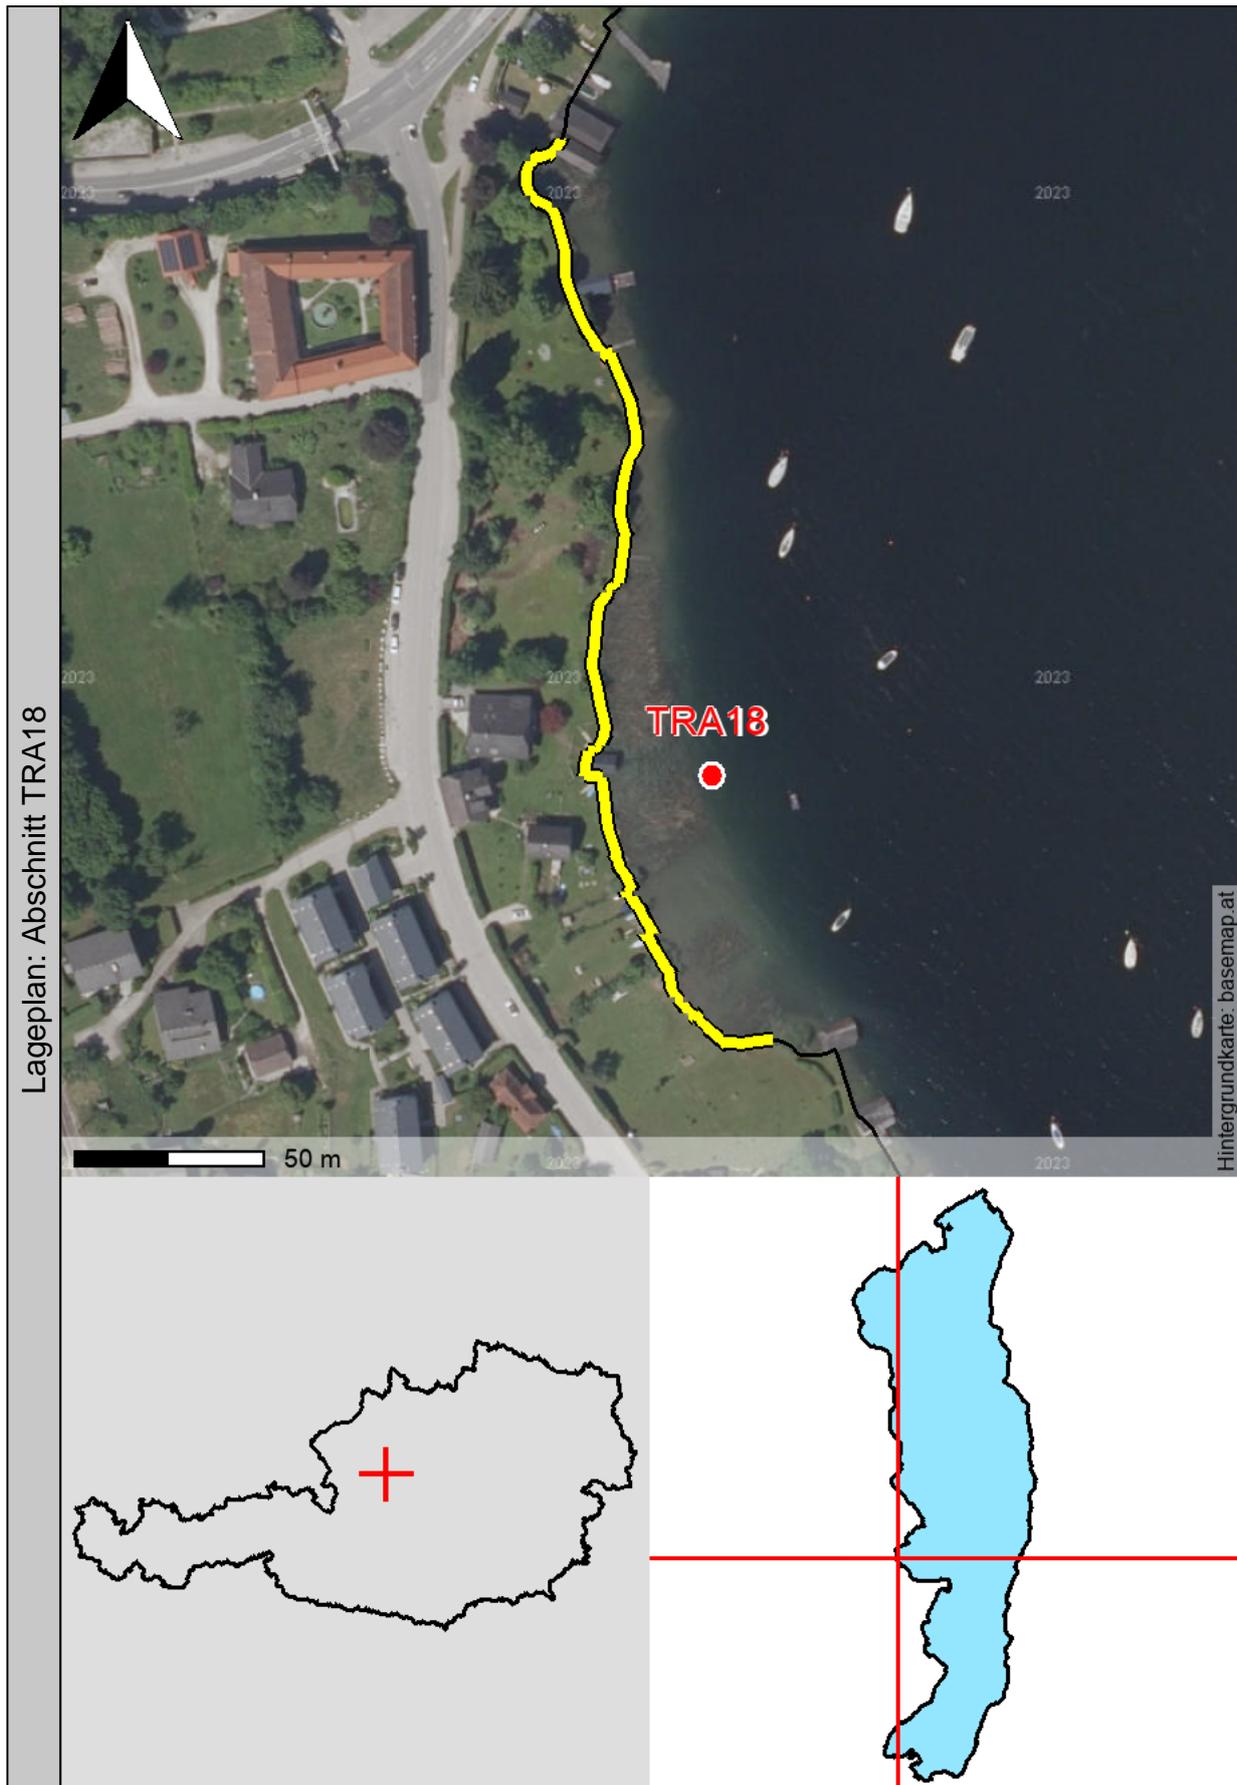
Bewertung	Hydromorphologischer Zustand: mäßig verändert - EQR: 0,5583															
	EQR-HL 0,7542	EQR-LN 0,3393	EQR-VT 0,5569	EQR-UV 0,4000	EQR-US 0,7412	EQR-Morph 0,5094										
Abschnitt	Lage von: 47,851656 N, 13,777534 E		Neigung Eu-/Epilitoral: 1 (0°-5°)													
	Lage bis: 47,849516 N, 13,778275 E		Neigung Sublitoral: 2 (5°-20°)													
	Lage Untersuchungsst.: 47,850144 N, 13,778064 E		Verbauungsgrad: 1 (gering)													
	Bearbeitungsgebiet: 17.215 m ² (0,64 %)		Natürlichkeitsgrad: 0 (nicht naturnah bis naturnah)													
	Länge: 289,89 m (0,76 %)		Länge der Einbauten: 16,98 m													
Landnutzung																
	<p>Vegetationstypen:</p> <p><u>Epilitoral:</u> krautige anthr., Gebüsch standort., teils fehlend</p> <p><u>Eulitoral:</u> Röhricht</p> <p><u>Sublitoral:</u> Höhere dominant</p>															
Vegetation	Röhricht:		Neophyta:													
			<table border="1"> <thead> <tr> <th>Art</th> <th>PMI</th> <th>Zone</th> </tr> </thead> <tbody> <tr> <td><i>Elodea nuttallii</i></td> <td>4</td> <td>Sublitoral</td> </tr> </tbody> </table>			Art	PMI	Zone	<i>Elodea nuttallii</i>	4	Sublitoral

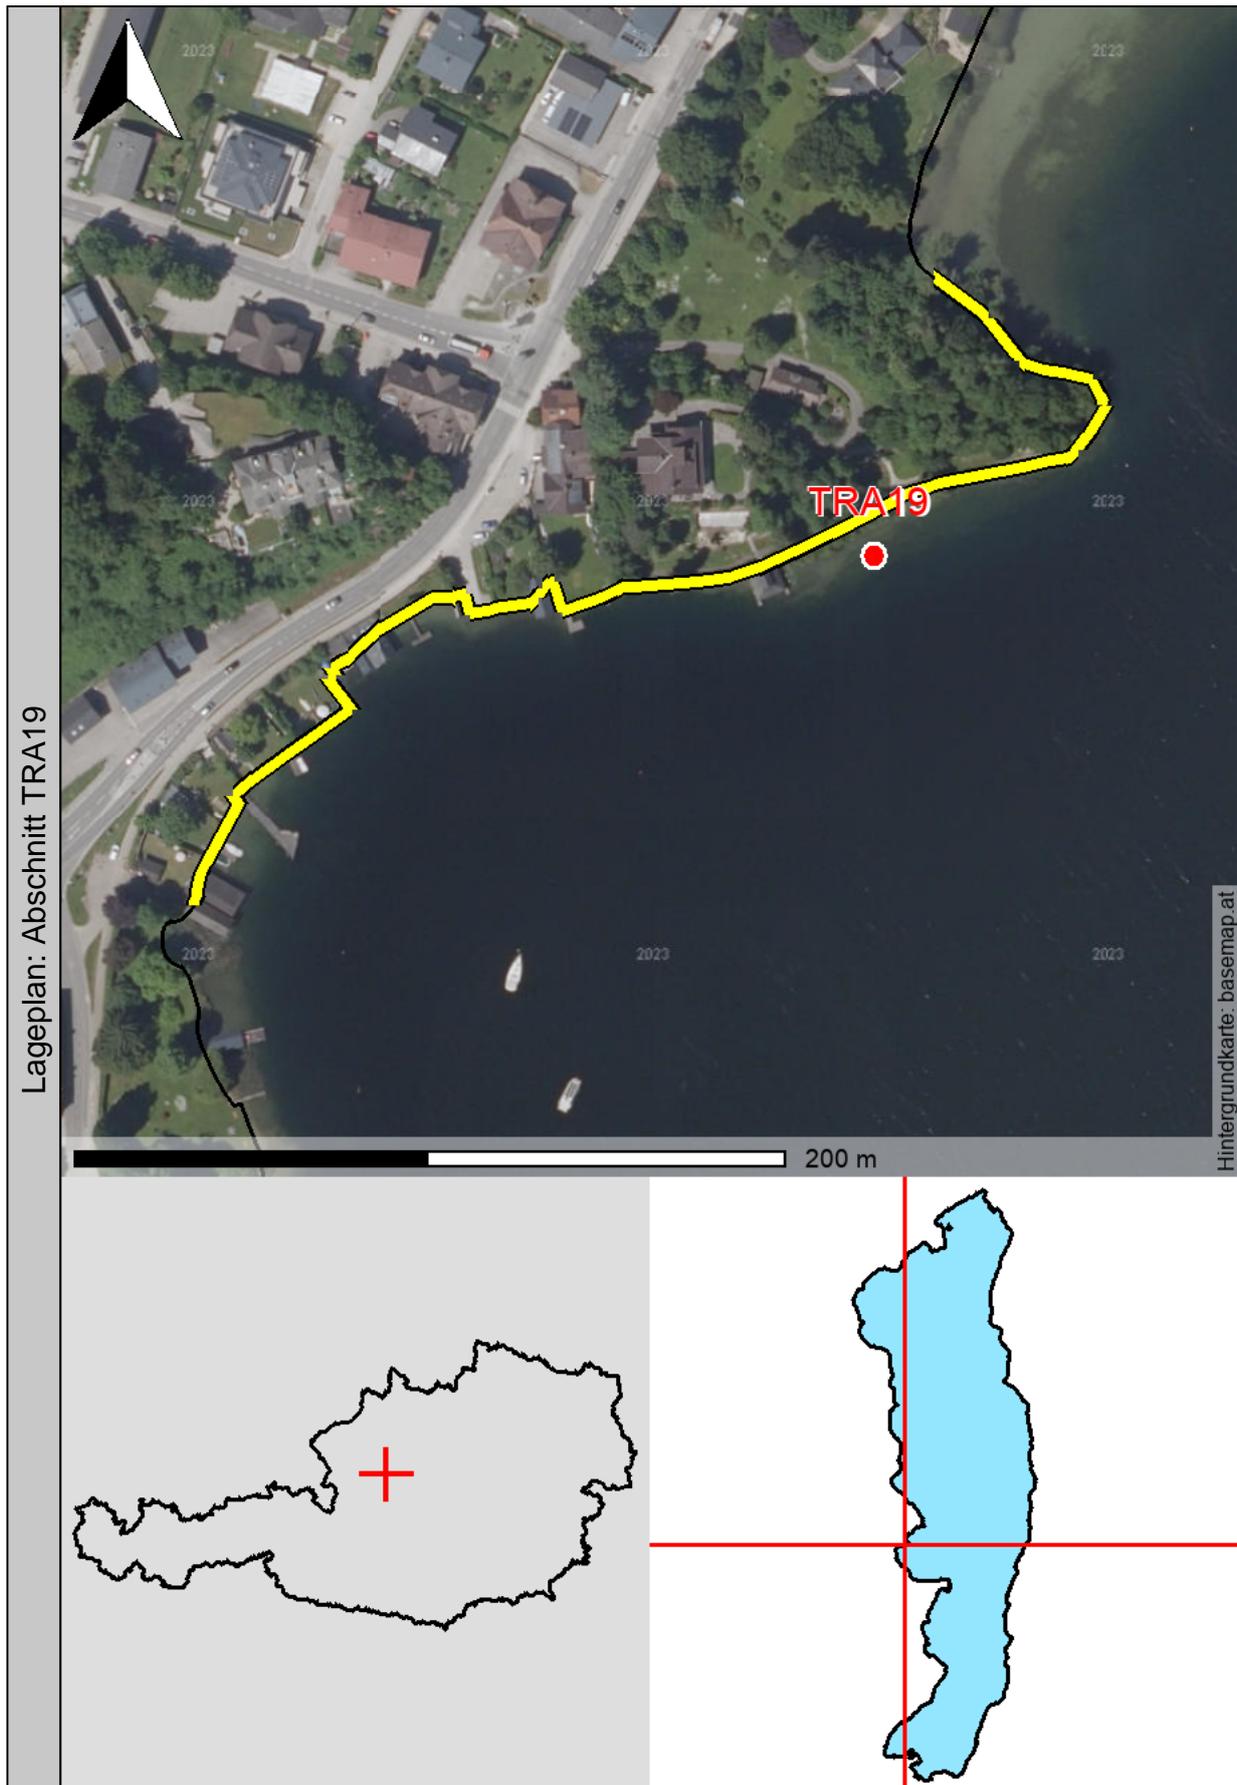
Bewertung	Hydromorphologischer Zustand: mäßig verändert - EQR: 0,5494															
	EQR-HL 0,7542	EQR-LN 0,4545	EQR-VT 0,5480	EQR-UV 0,4000	EQR-US 0,5902	EQR-Morph 0,4982										
Abschnitt	Lage von: 47,853248 N, 13,780323 E		Neigung Eu-/Epilitoral: 3 (20°-45°)													
	Lage bis: 47,851656 N, 13,777534 E		Neigung Sublitoral: 2 (5°-20°)													
	Lage Untersuchungsst.: 47,852542 N, 13,780097 E		Verbauungsgrad: 2 (mäßig)													
	Bearbeitungsgebiet: 16.804 m ² (0,63 %)		Natürlichkeitsgrad: 0 (nicht naturnah bis naturnah)													
	Länge: 408,54 m (1,07 %)		Länge der Einbauten: 54,85 m													
Landnutzung																
	<p>Vegetationstypen:</p> <p><u>Epilitoral:</u> krautige anthr., Gebüsch standort., Gebüsch anthr., Bäume anthr., teils fehlend</p> <p><u>Eulitoral:</u> teils fehlend</p> <p><u>Sublitoral:</u> Characeen dominant</p>															
Vegetation	<p>Röhricht:</p>		<p>Neophyten:</p> <table border="1"> <thead> <tr> <th>Art</th> <th>PMI</th> <th>Zone</th> </tr> </thead> <tbody> <tr> <td><i>Elodea canadensis</i></td> <td>3</td> <td>Sublitoral</td> </tr> </tbody> </table>			Art	PMI	Zone	<i>Elodea canadensis</i>	3	Sublitoral

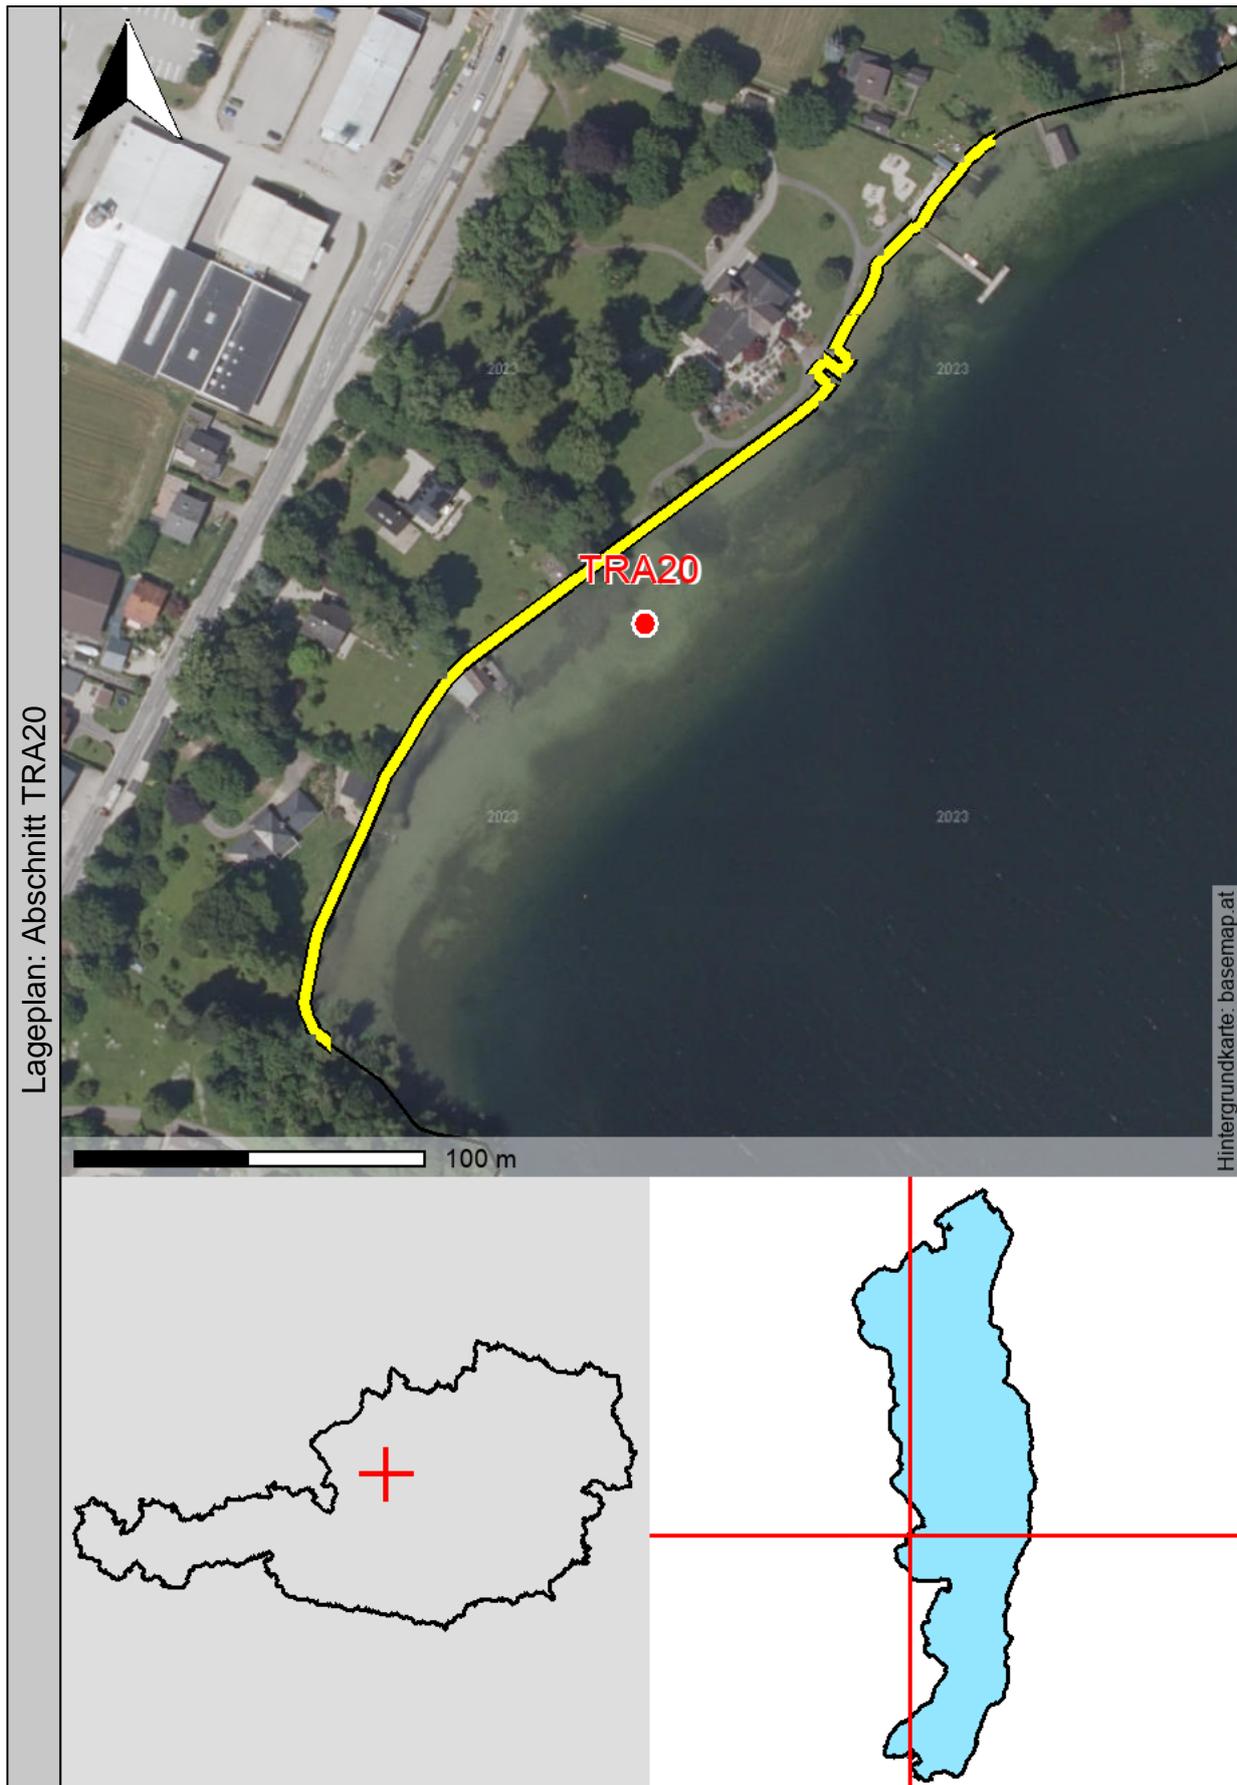
Bewertung	Hydromorphologischer Zustand: mäßig verändert - EQR: 0,5438																
	EQR-HL 0,7542	EQR-LN 0,4333	EQR-VT 0,6317	EQR-UV 0,3000	EQR-US 0,5998	EQR-Morph 0,4912											
Abschnitt	Lage von: 47,855575 N, 13,782850 E		Neigung Eu-/Epilitoral: 2 (5°-20°)														
	Lage bis: 47,853248 N, 13,780323 E		Neigung Sublitoral: 1 (0°-5°)														
	Lage Untersuchungsst.: 47,854328 N, 13,781523 E		Verbauungsgrad: 2 (mäßig)														
	Bearbeitungsgebiet: 18.938 m² (0,71 %)		Natürlichkeitsgrad: 0 (nicht naturnah bis naturnah)														
	Länge: 356,71 m (0,94 %)		Länge der Einbauten: 15,45 m														
Landnutzung	Umland		Epilitoral		Puffer												
	0% 10% 20% 30% 40% 50% 60% 70% 80% 90% 100%																
Vegetation	Eulitoral		Umland		Epilitoral												
	Puffer																
	0% 10% 20% 30% 40% 50% 60% 70% 80% 90% 100%																
	Vegetationstypen:			Röhricht:

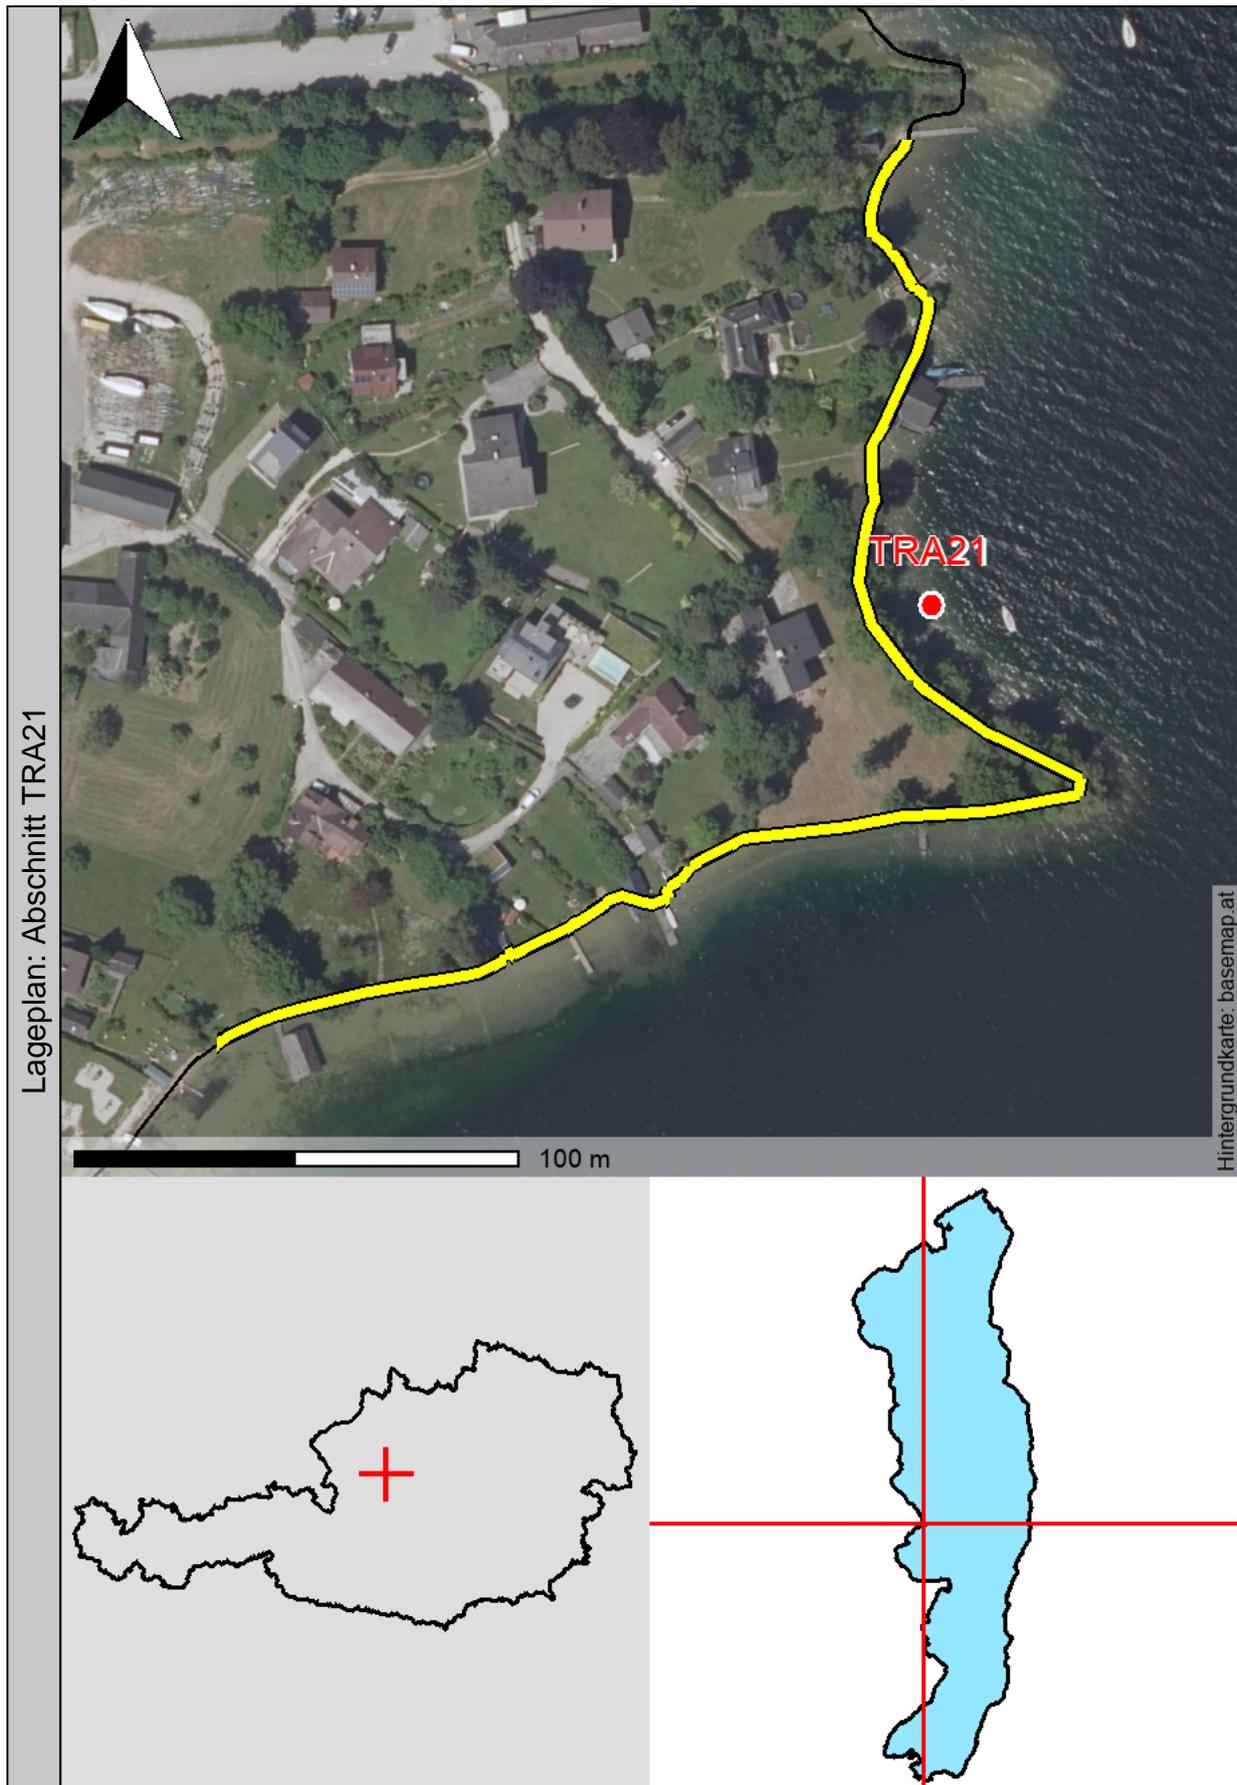
Bewertung	Hydromorphologischer Zustand: mäßig verändert - EQR: 0,4983															
	EQR-HL 0,7542	EQR-LN 0,4524	EQR-VT 0,5567	EQR-UV 0,2000	EQR-US 0,5281	EQR-Morph 0,4343										
Abschnitt	Lage von: 47,857415 N, 13,784927 E		Neigung Eu-/Epilitoral: 1 (0°-5°)													
	Lage bis: 47,855575 N, 13,782850 E		Neigung Sublitoral: 2 (5°-20°)													
	Lage Untersuchungsst.: 47,856468 N, 13,784996 E		Verbauungsgrad: 2 (mäßig)													
	Bearbeitungsgebiet: 17.205 m ² (0,64 %)		Natürlichkeitsgrad: 0 (nicht naturnah bis naturnah)													
	Länge: 393,63 m (1,03 %)		Länge der Einbauten: 33,48 m													
Landnutzung																
	<p>Vegetationstypen:</p> <p><u>Epilitoral:</u> krautige anthr., Gebüsch standort., Bäume anthr., natürlich, teils fehlend</p> <p><u>Eulitoral:</u> teils fehlend</p> <p><u>Sublitoral:</u> Characeen dominant</p>															
Vegetation	Röhricht:		Neophyten:

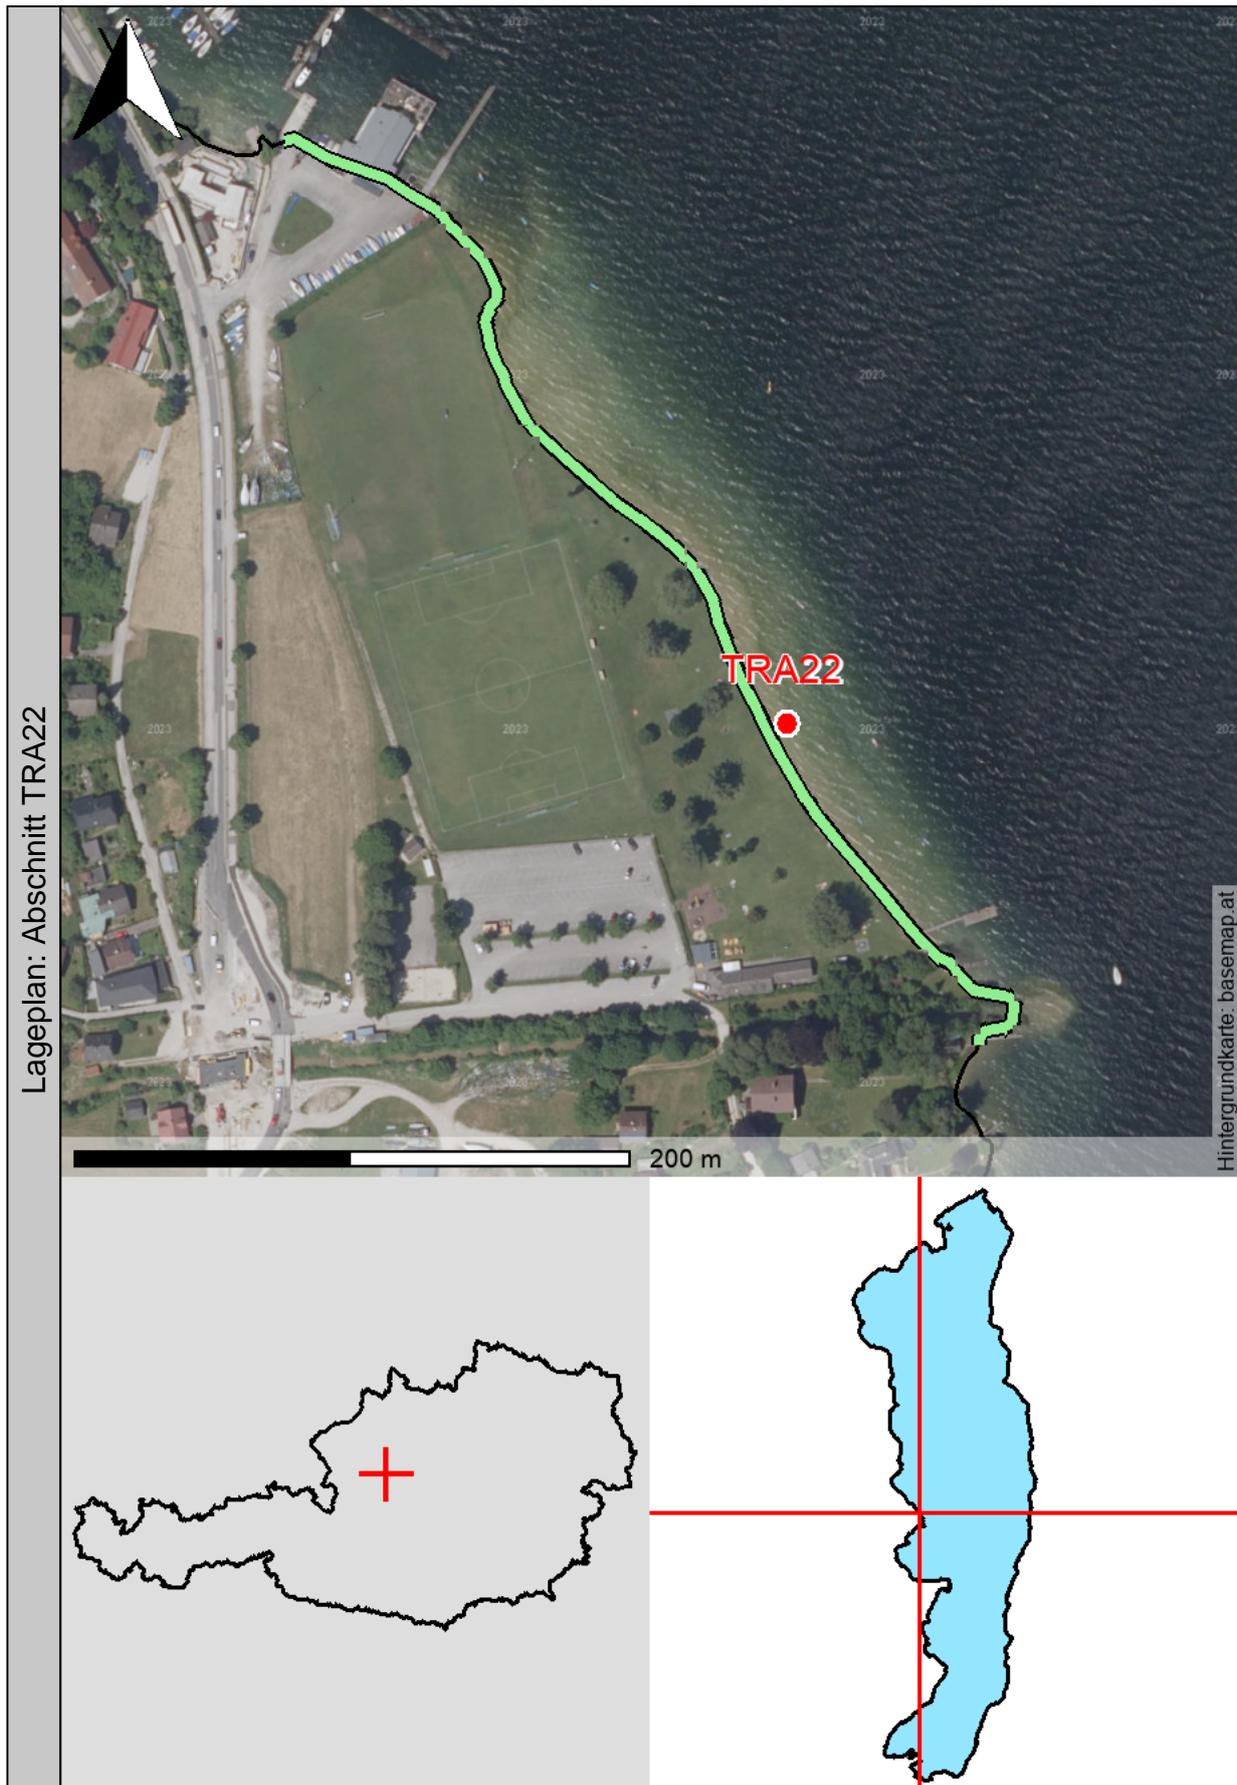
Bewertung	Hydromorphologischer Zustand: leicht verändert - EQR: 0,6358																
	EQR-HL 0,7542	EQR-LN 0,4685	EQR-VT 0,3953	EQR-UV 1,0000	EQR-US 0,5610	EQR-Morph 0,6062											
Abschnitt	Lage von: 47,860347 N, 13,781584 E		Neigung Eu-/Epilitoral: 1 (0°-5°)														
	Lage bis: 47,857415 N, 13,784927 E		Neigung Sublitoral: 1 (0°-5°)														
	Lage Untersuchungsst.: 47,858457 N, 13,784002 E		Verbauungsgrad: 0 (unverbaut)														
	Bearbeitungsgebiet: 29.224 m ² (1,09 %)		Natürlichkeitsgrad: 0 (nicht naturnah bis naturnah)														
	Länge: 454,00 m (1,19 %)		Länge der Einbauten: 58,02 m														
Landnutzung	Umland		Epilitoral		Puffer												
	0% 10% 20% 30% 40% 50% 60% 70% 80% 90% 100%																
Vegetation	Eulitoral		Umland		Epilitoral												
	Puffer																
	0% 10% 20% 30% 40% 50% 60% 70% 80% 90% 100%																
	Vegetationstypen:			Röhricht:		Neophyten:

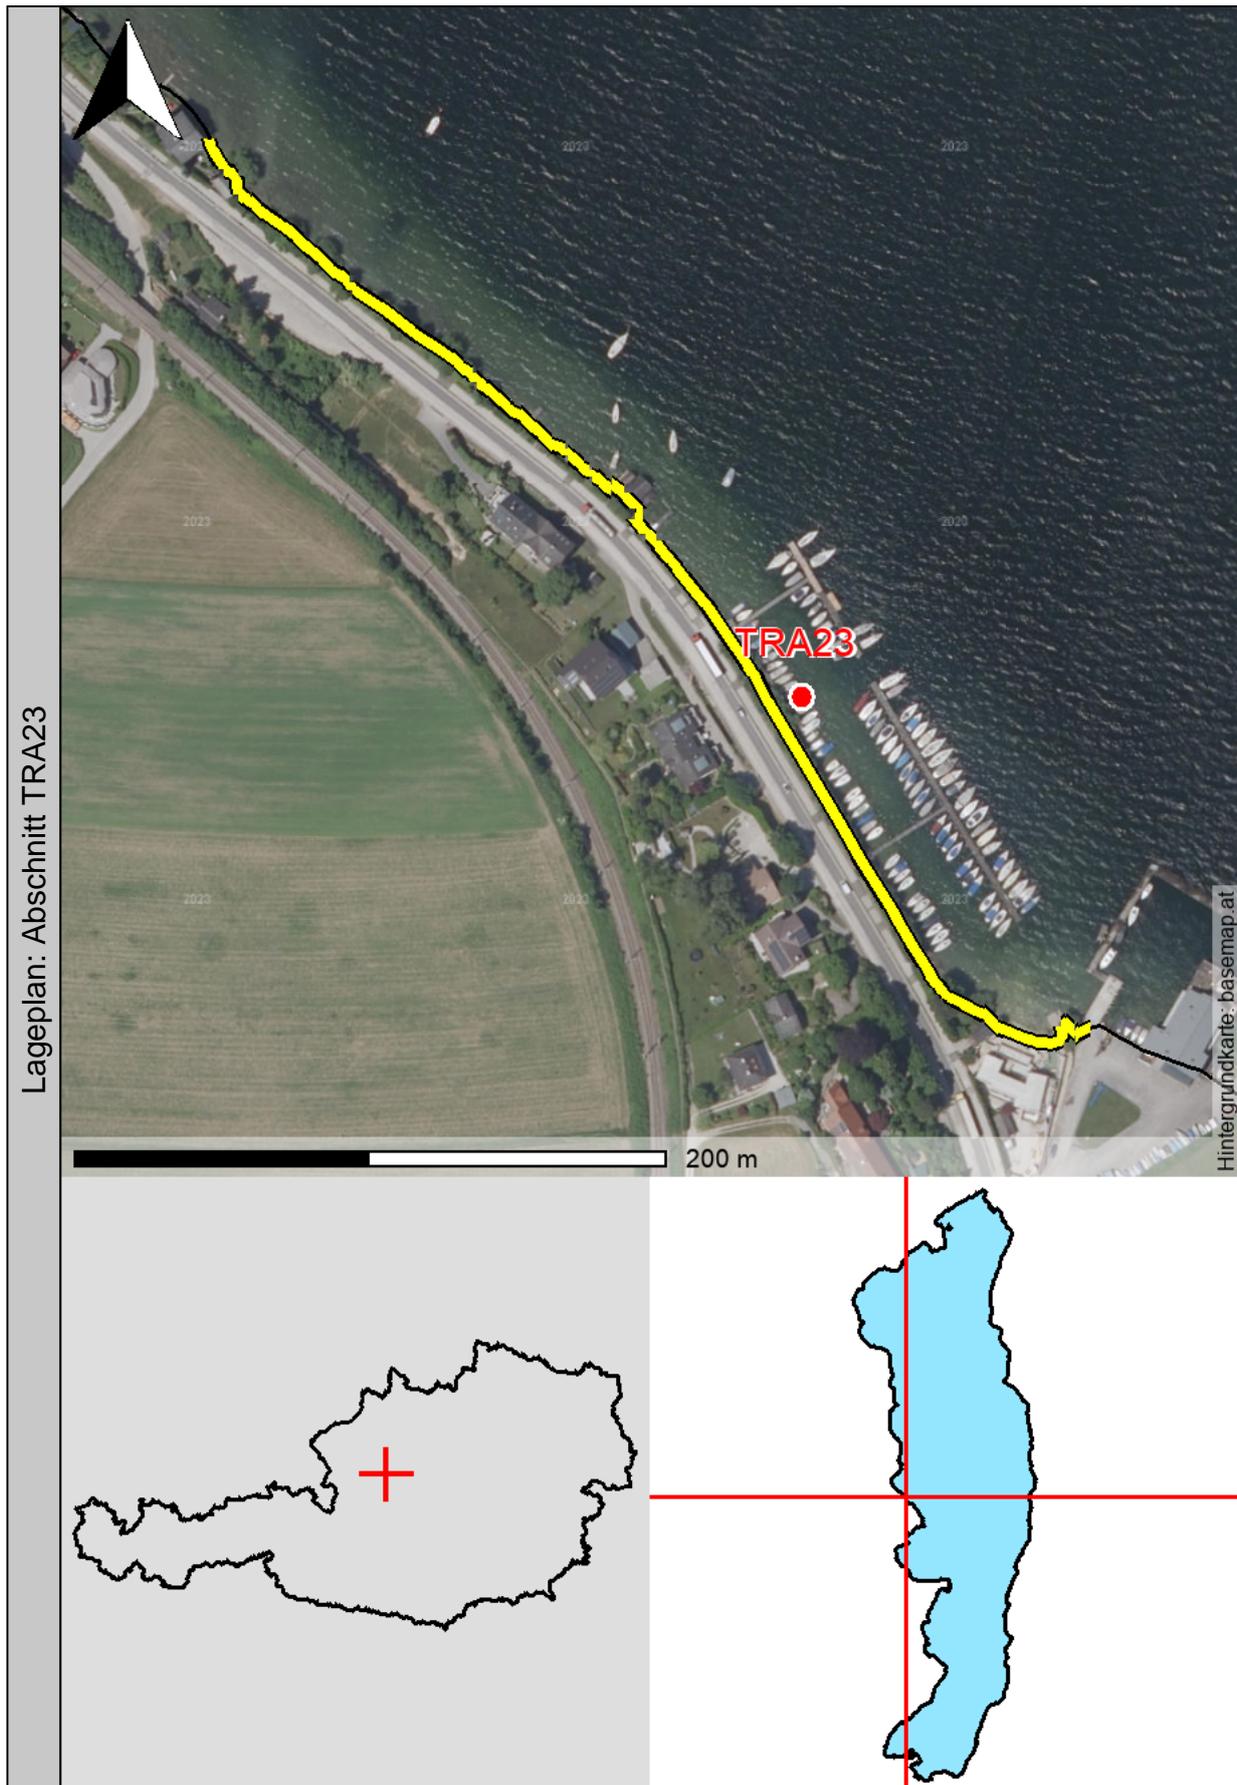
Bewertung	Hydromorphologischer Zustand: mäßig verändert - EQR: 0,5952																
	EQR-HL 0,7542	EQR-LN 0,4479	EQR-VT 0,7283	EQR-UV 0,7000	EQR-US 0,3456	EQR-Morph 0,5555											
Abschnitt	Lage von: 47,863065 N, 13,777608 E Neigung Eu-/Epilitoral: 3 (20°-45°) Lage bis: 47,860347 N, 13,781584 E Neigung Sublitoral: 1 (0°-5°) Lage Untersuchungsst.: 47,861360 N, 13,780282 E Verbauungsgrad: 1 (gering) Bearbeitungsgebiet: 23.406 m ² (0,87 %) Natürlichkeitsgrad: 0 (nicht naturnah bis naturnah) Länge: 454,29 m (1,19 %) Länge der Einbauten: 37,17 m																
Landnutzung																	
Vegetation																	
Vegetation	Vegetationstypen: <u>Epilitoral:</u> krautige anthr., Gebüsch standort., natürlich, teils fehlend <u>Eulitoral:</u> Röhricht, großteils fehlend <u>Sublitoral:</u> Characeen dominant		Röhricht: 		Neophyta: keine Neophyta												
	UV Dominanter Verbau: Blockwurf																
Uferstruktur	Substrat: 			Einbauten: Steg, Bootshaus, Ankerboje, Hafenanlage, Schiffsanlegestelle, Slipstelle 													
	Megalithal Makrolithal Mesolithal Mikrolithal Akal Psammal Pelal Kalkschlamm Sapropel Gytia Dy Detritus Genist			Konnektivität:

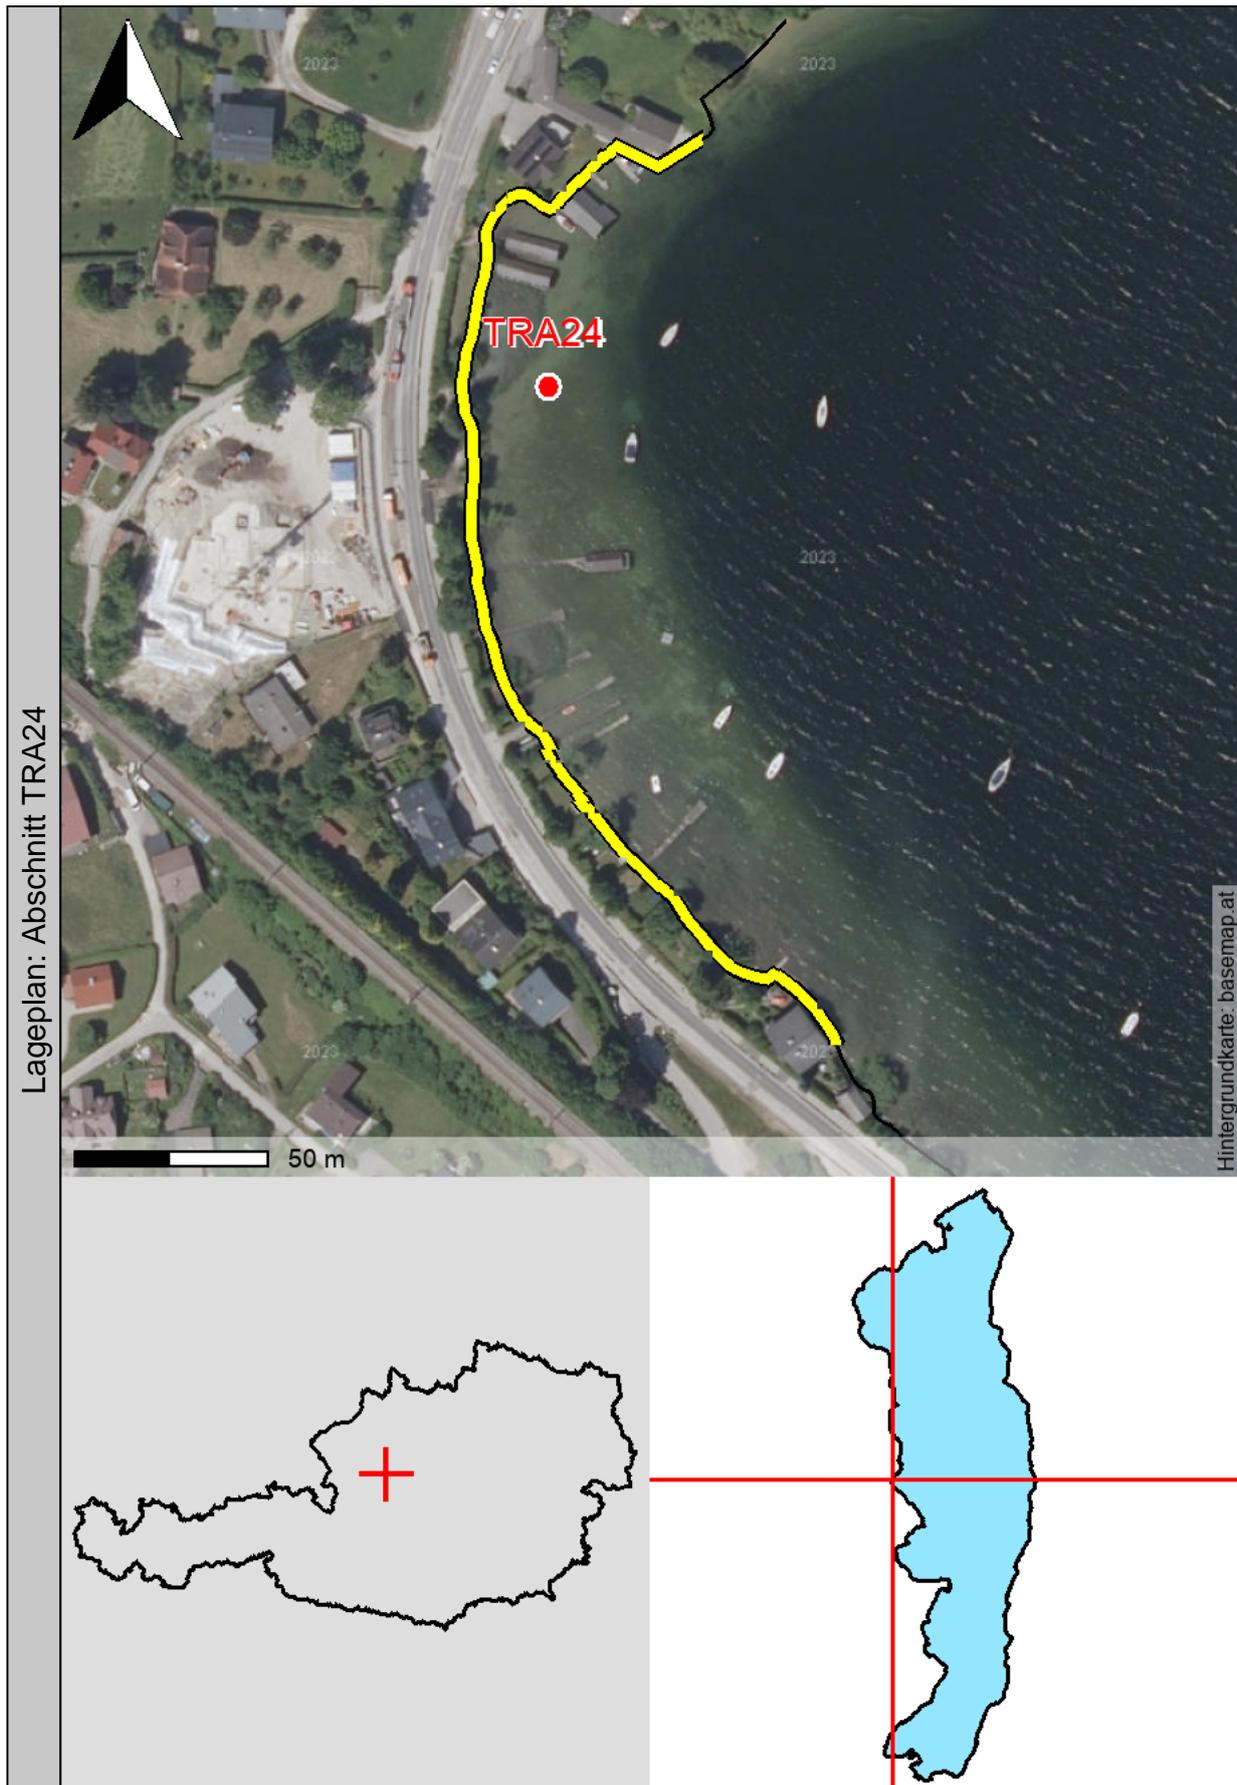
Bewertung	Hydromorphologischer Zustand: mäßig verändert - EQR: 0,5662																
	EQR-HL 0,7542	EQR-LN 0,3787	EQR-VT 0,6959	EQR-UV 0,4000	EQR-US 0,6020	EQR-Morph 0,5192											
Abschnitt	Lage von: 47,865172 N, 13,777146 E Neigung Eu-/Epilitoral: 3 (20°-45°) Lage bis: 47,863065 N, 13,777608 E Neigung Sublitoral: 1 (0°-5°) Lage Untersuchungsst.: 47,864595 N, 13,776615 E Verbauungsgrad: 2 (mäßig) Bearbeitungsgebiet: 18.773 m ² (0,70 %) Natürlichkeitsgrad: 0 (nicht naturnah bis naturnah) Länge: 325,19 m (0,85 %) Länge der Einbauten: 32,04 m																
Landnutzung																	
Vegetation																	
Vegetation	Vegetationstypen: <u>Epilitoral:</u> krautige standort., krautige anthr., Gebüsch standort., natürlich, teils fehlend <u>Eulitoral:</u> Röhricht, teils fehlend <u>Sublitoral:</u> Characeen dominant		Röhricht: 		Neophyta: keine Neophyta												
	UV Dominanter Verbau: Beton/Mauer																
Uferstruktur	Substrat: 			Einbauten: Steg, Bootshaus, Ankerboje, Hafenanlage, Schiffsanlegestelle, Slipstelle 													
	Megalithal Makrolithal Mesolithal Mikrolithal Akal Psammal Pelal Kalkschlamm Sapropel Gytia Dy Detritus Genist			Konnektivität:
