Hydromorphologie - Seen

HYMOscreen

Traunsee

Aufnahme 2022

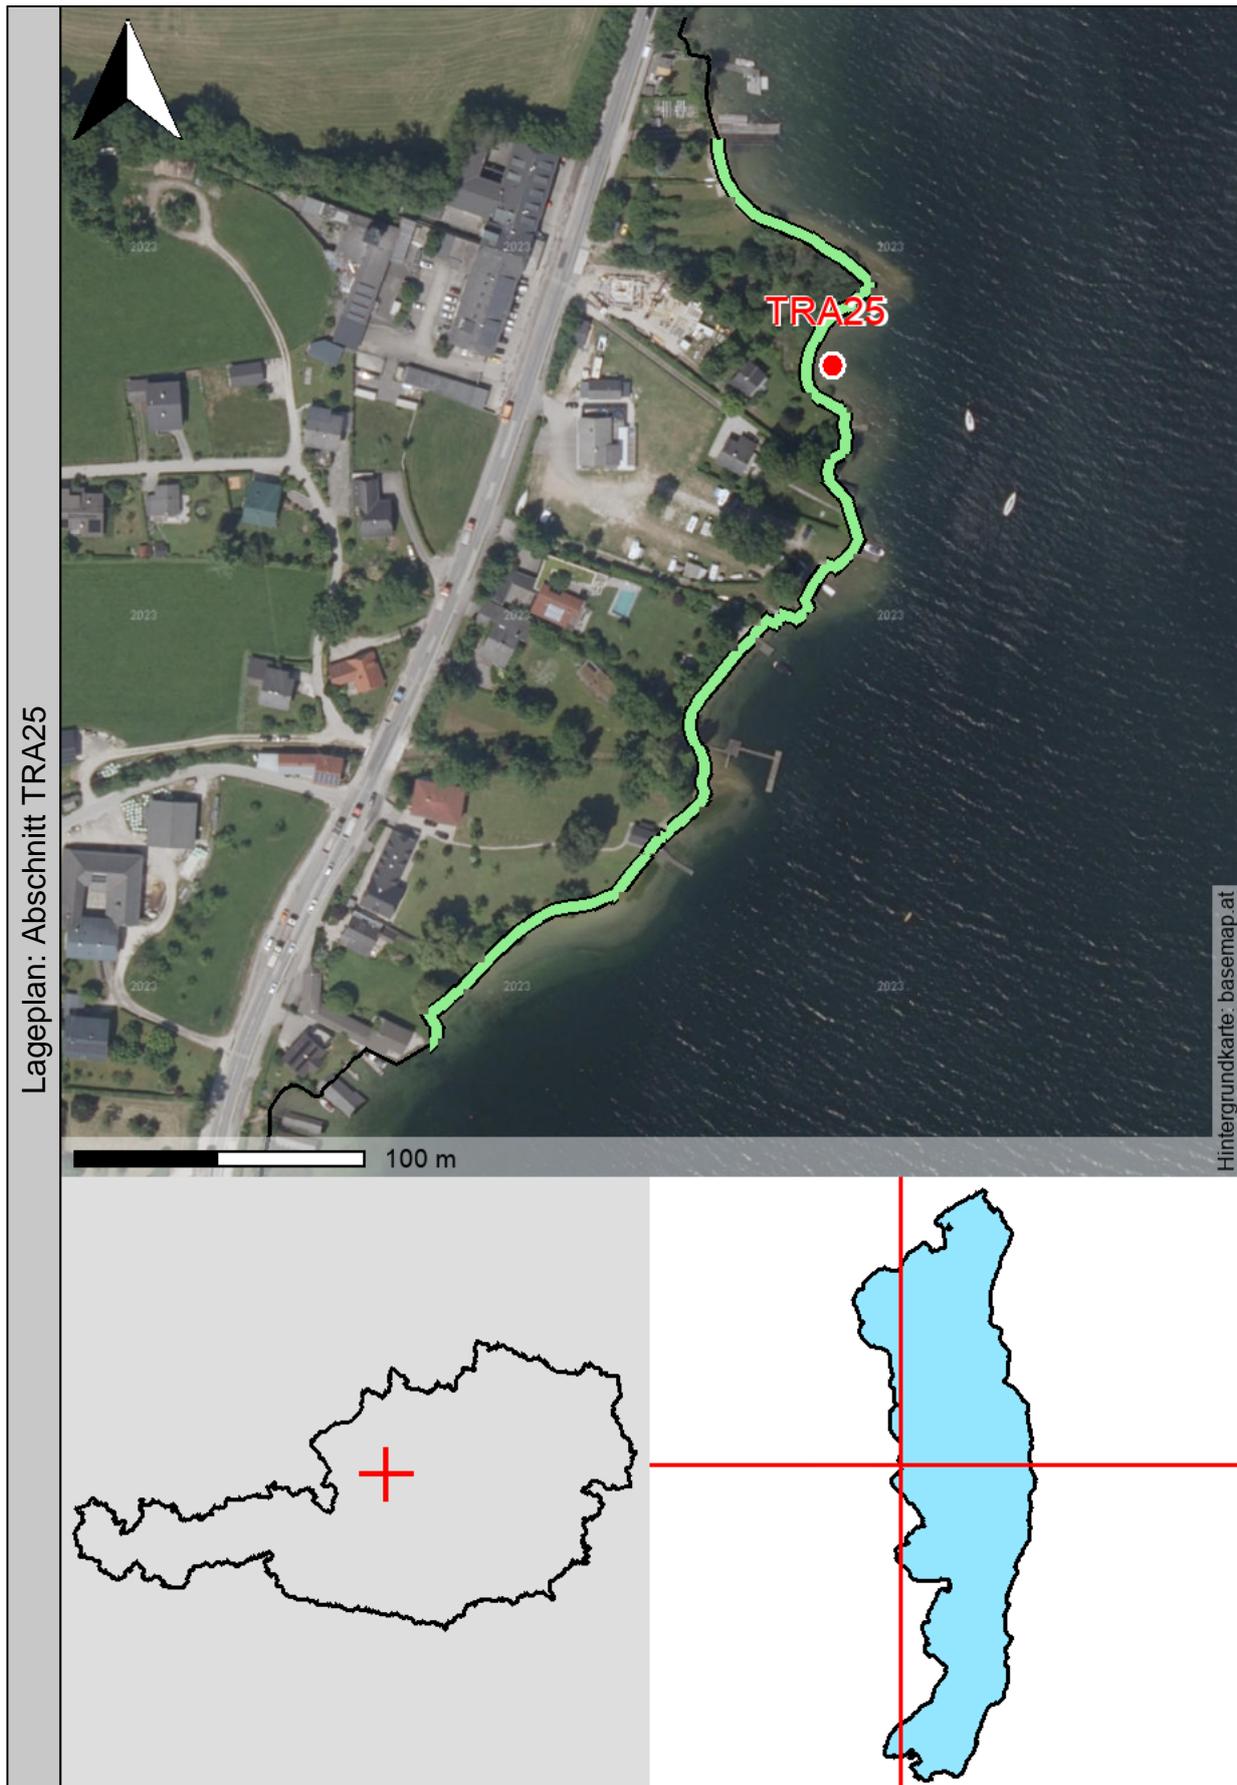
Bewertung	Hydromorphologischer Zustand: leicht verändert - EQR: 0,7055																
	EQR-HL 0,7542	EQR-LN 0,4074	EQR-VT 0,5591	EQR-UV 1,0000	EQR-US 0,8069	EQR-Morph 0,6933											
Abschnitt	Lage von: 47,867986 N, 13,778469 E Neigung Eu-/Epilitoral: 1 (0°-5°) Lage bis: 47,865172 N, 13,777146 E Neigung Sublitoral: 1 (0°-5°) Lage Untersuchungsst.: 47,867282 N, 13,778993 E Verbauungsgrad: 0 (unverbaut) Bearbeitungsgebiet: 23.836 m ² (0,89 %) Natürlichkeitsgrad: 0 (nicht naturnah bis naturnah) Länge: 448,76 m (1,18 %) Länge der Einbauten: 28,79 m																
Landnutzung																	
Vegetation																	
Vegetation	Vegetationstypen: <u>Epilitoral:</u> krautige standort., krautige anthr., Gebüsch standort., Feuchtwald, teils fehlend <u>Eulitoral:</u> teils fehlend <u>Sublitoral:</u> Characeen dominant		Röhricht: 		Neophyten: <table border="1"> <thead> <tr> <th>Art</th> <th>PMI</th> <th>Zone</th> </tr> </thead> <tbody> <tr> <td><i>Impatiens glandulifera</i></td> <td>1</td> <td>Epilitoral</td> </tr> </tbody> </table>		Art	PMI	Zone	<i>Impatiens glandulifera</i>	1	Epilitoral

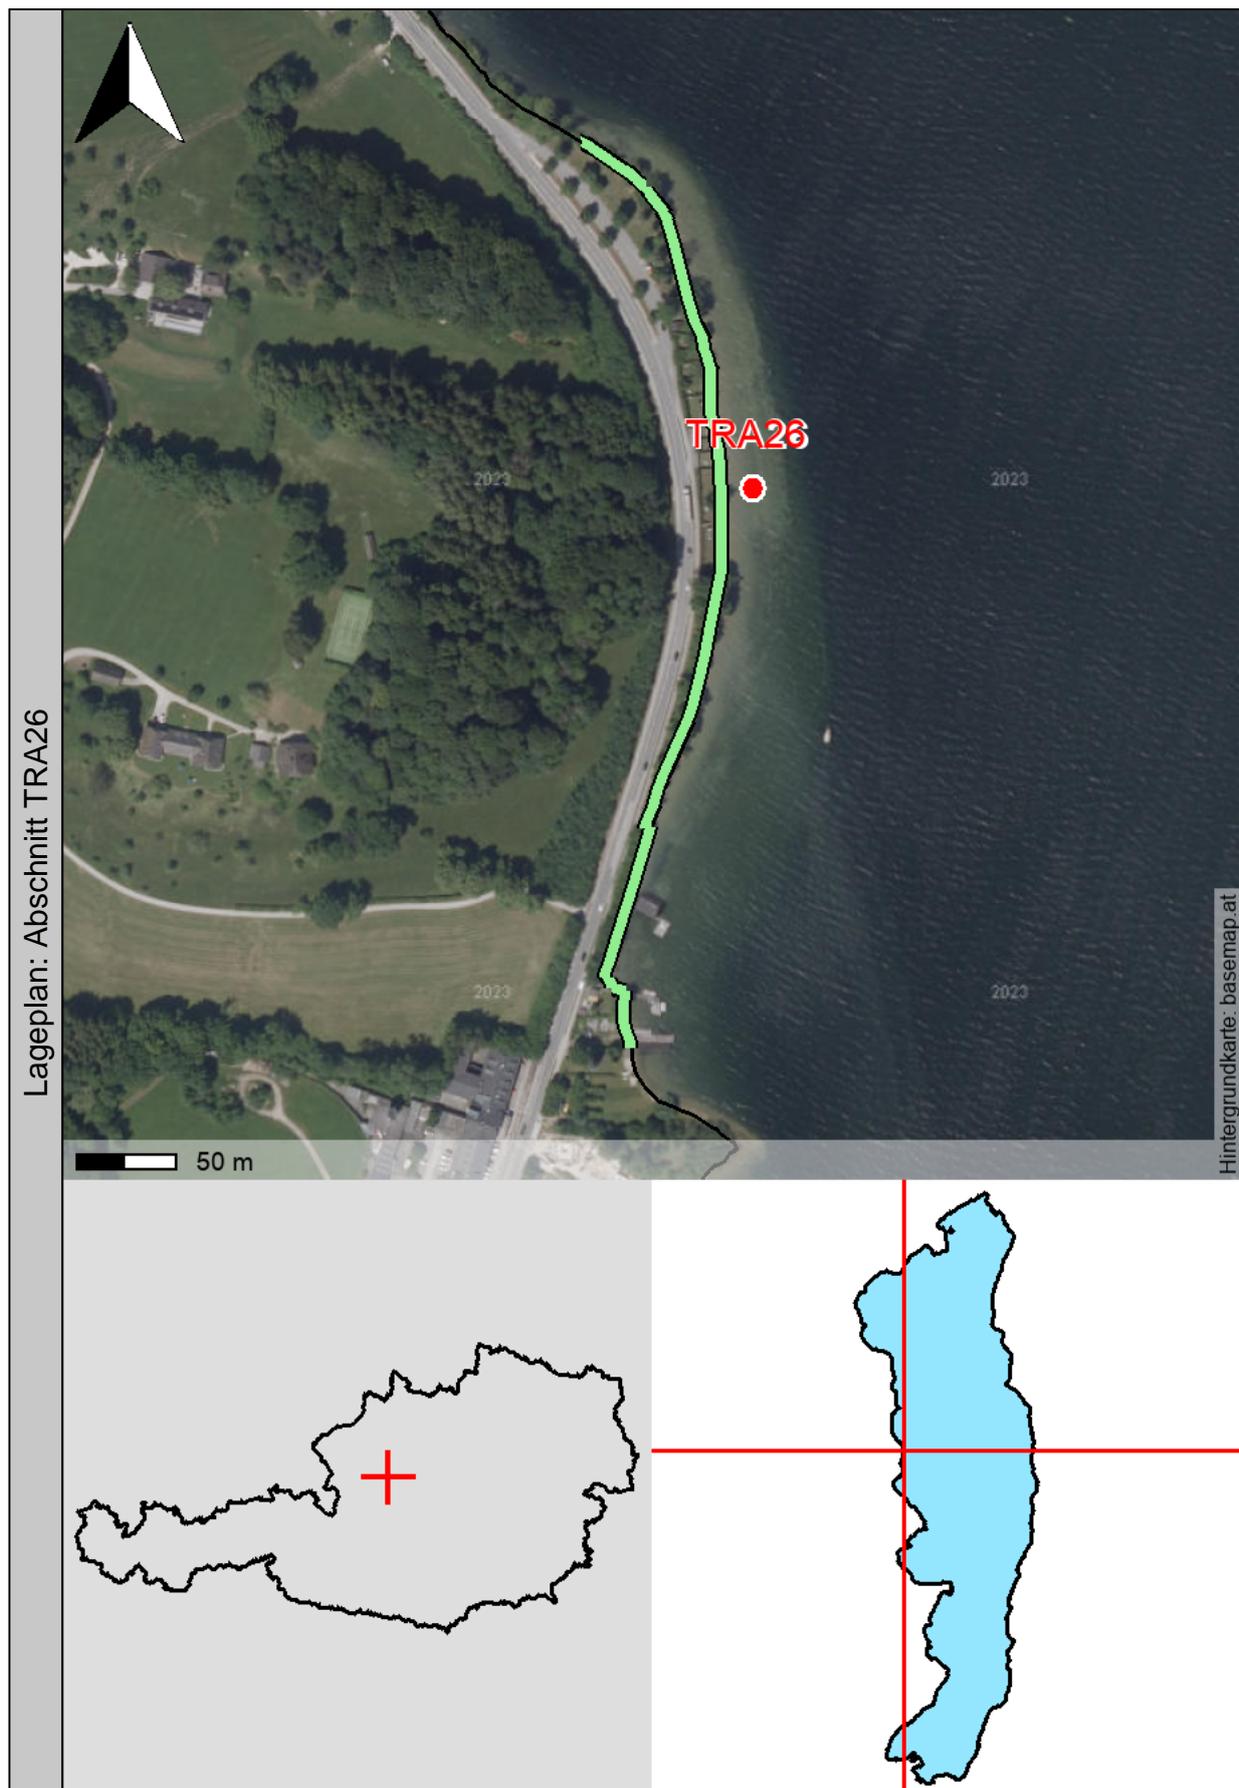
Bewertung	Hydromorphologischer Zustand: leicht verändert - EQR: 0,7575																
	EQR-HL 0,7542	EQR-LN 0,5770	EQR-VT 0,7144	EQR-UV 1,0000	EQR-US 0,7420	EQR-Morph 0,7584											
Abschnitt	Lage von: 47,872047 N, 13,778135 E Neigung Eu-/Epilitoral: 3 (20°-45°) Lage bis: 47,867986 N, 13,778469 E Neigung Sublitoral: 1 (0°-5°) Lage Untersuchungsst.: 47,870491 N, 13,779271 E Verbauungsgrad: 0 (unverbaut) Bearbeitungsgebiet: 23.422 m ² (0,87 %) Natürlichkeitsgrad: 0 (nicht naturnah bis naturnah) Länge: 494,92 m (1,30 %) Länge der Einbauten: 14,26 m																
Landnutzung																	
Vegetation																	
UV	Vegetationstypen: Epilitoral: krautige standort., krautige anthr., Gebüsch standort., Gebüsch anthr., natürlich, teils fehlend Eulitoral: teils fehlend Sublitoral: Characeen dominant			Röhricht: 		Neophyta: keine Neophyta											
	Dominanter Verbau: kein Verbau																
Uferstruktur	Substrat: 			Einbauten: Steg, Bootshaus, Ankerboje, Hafenanlage, Schiffsanlegestelle, Slipstelle 													
				Konnektivität:

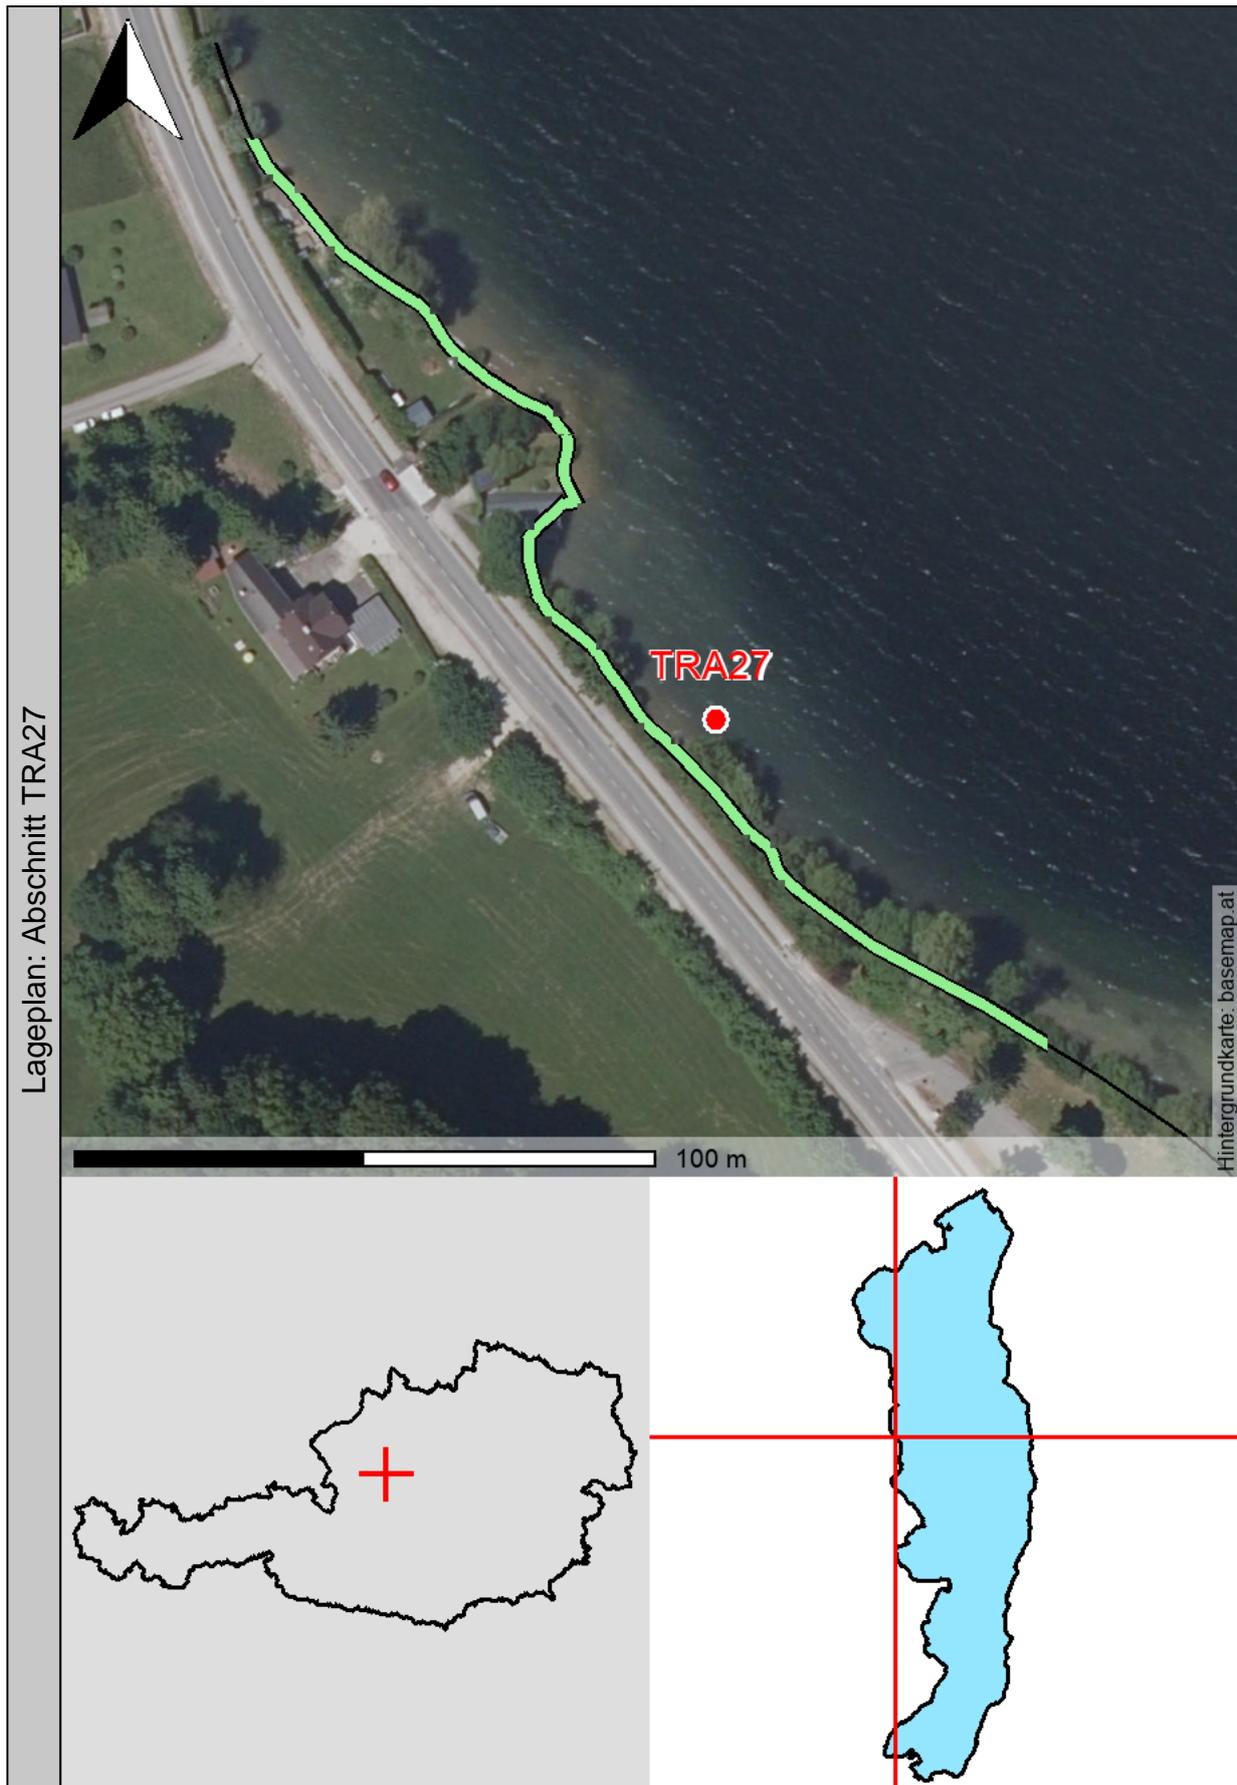
Bewertung	Hydromorphologischer Zustand: leicht verändert - EQR: 0,7357						
	EQR-HL 0,7542	EQR-LN 0,5606	EQR-VT 0,5385	EQR-UV 1,0000	EQR-US 0,8253	EQR-Morph 0,7311	
Abschnitt	Lage von:	47,873455 N, 13,776306 E		Neigung Eu-/Epilitoral: 2 (5°-20°)			
	Lage bis:	47,872047 N, 13,778135 E		Neigung Sublitoral: 2 (5°-20°)			
	Lage Untersuchungsst.:	47,872552 N, 13,777374 E		Verbauungsgrad: 0 (unverbaut)			
	Bearbeitungsgebiet:	11.628 m ² (0,43 %)		Natürlichkeitsgrad: 0 (nicht naturnah bis naturnah)			
	Länge:	227,70 m (0,60 %)		Länge der Einbauten: 8,94 m			
Landnutzung	Umland					<ul style="list-style-type: none"> keine Forstwirtschaft Grünanlage LW dauerhaft LW saisonal Golfplatz Einzelhäuser Siedlungsgebiet Industrie/Gewerbe Weg/Schiene Straße 	
	Epilitoral						
	Puffer						
Vegetation	Eulitoral					<ul style="list-style-type: none"> amphibische Vegetation (Röhricht) krautige standort. Gebüsch standort. Bäume standort. fehlend standort. krautige anthr. Gebüsch anthr. Bäume anthr. fehlend anthr.

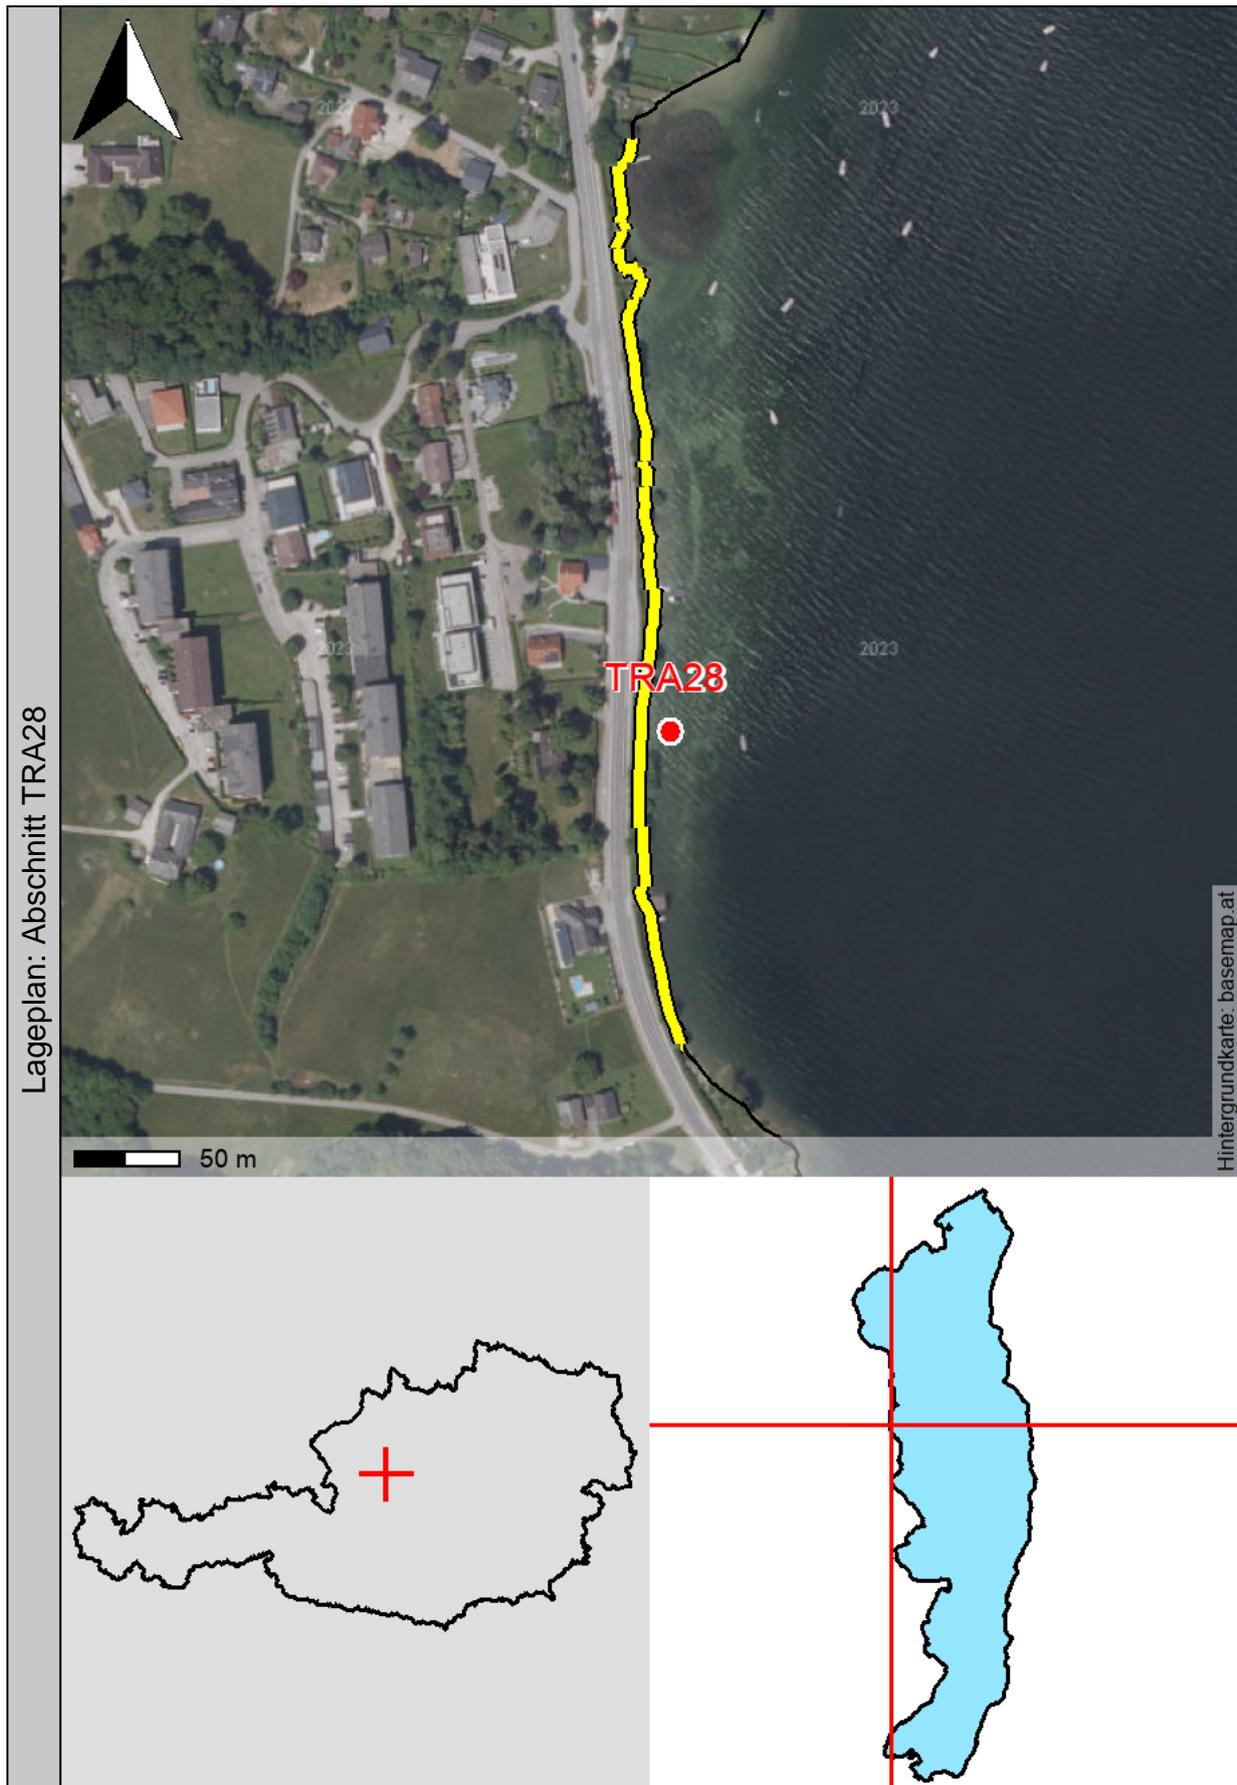
Bewertung	Hydromorphologischer Zustand: mäßig verändert - EQR: 0,5691																
	EQR-HL 0,7542	EQR-LN 0,3331	EQR-VT 0,6821	EQR-UV 0,3570	EQR-US 0,7192	EQR-Morph 0,5229											
Abschnitt	Lage von: 47,877311 N, 13,775995 E		Neigung Eu-/Epilitoral: 2 (5°-20°)														
	Lage bis: 47,873455 N, 13,776306 E		Neigung Sublitoral: 1 (0°-5°)														
	Lage Untersuchungsst.: 47,874788 N, 13,776235 E		Verbauungsgrad: 2 (mäßig)														
	Bearbeitungsgebiet: 25.237 m ² (0,94 %)		Natürlichkeitsgrad: 0 (nicht naturnah bis naturnah)														
	Länge: 460,98 m (1,21 %)		Länge der Einbauten: 17,64 m														
Landnutzung																	
	Vegetationstypen: <u>Epilitoral:</u> krautige anthr., Gebüsch standort., natürlich, teils fehlend <u>Eulitoral:</u> Röhricht, teils fehlend <u>Sublitoral:</u> Characeen dominant		Röhricht: 		Neophyta: keine Neophyta												
UV	Dominanter Verbau: Blockwurf																
Uferstruktur	Substrat: 			Einbauten: 													
	Megalithal Makrolithal Mesolithal Mikrolithal Akal Psammal Pelal Kalkschlamm Sapropel Gytia Dy Detritus Genist			Konnektivität:

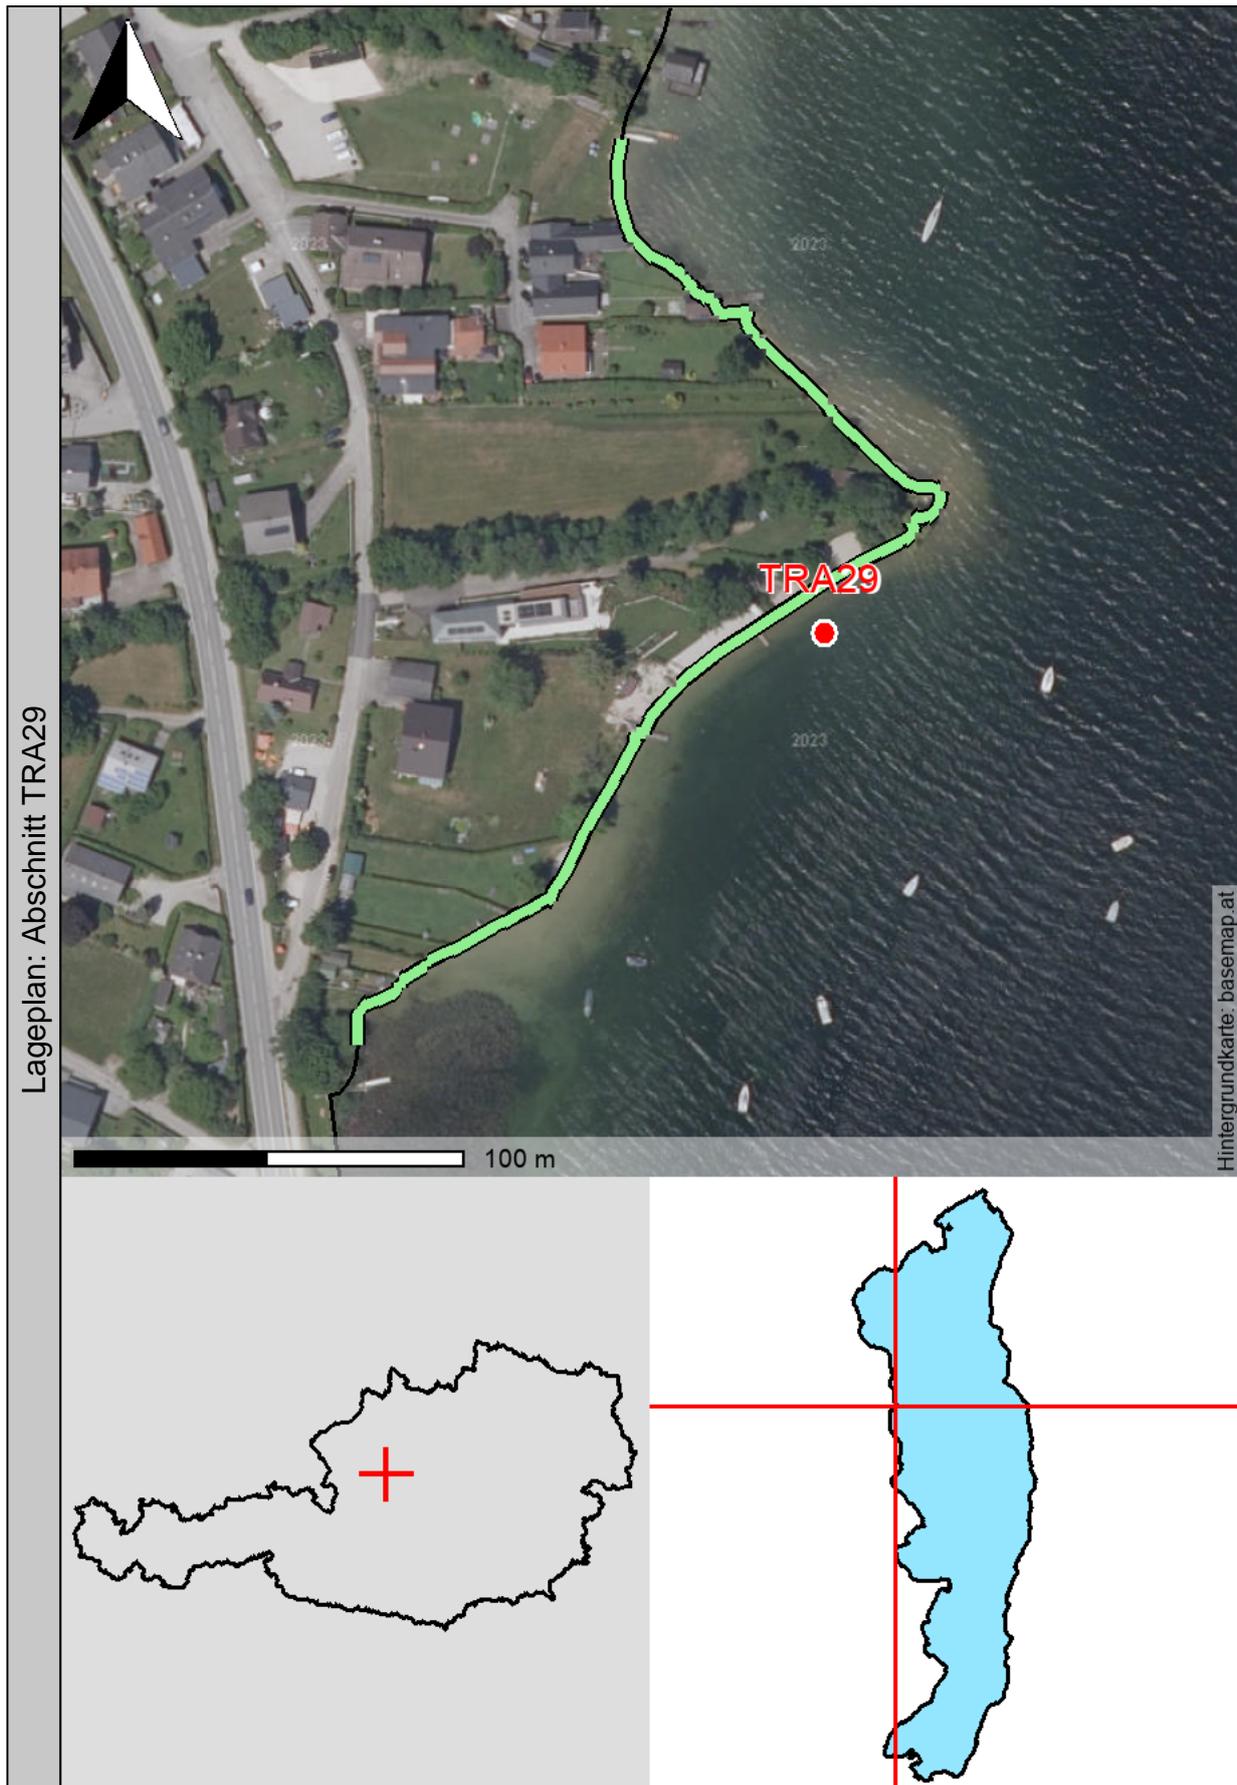
Bewertung	Hydromorphologischer Zustand: leicht verändert - EQR: 0,7035																
	EQR-HL 0,7542	EQR-LN 0,3948	EQR-VT 0,5181	EQR-UV 1,0000	EQR-US 0,8503	EQR-Morph 0,6908											
Abschnitt	Lage von:	47,879411 N, 13,776905 E		Neigung Eu-/Epilitoral: 1 (0°-5°)													
	Lage bis:	47,877311 N, 13,775995 E		Neigung Sublitoral: 2 (5°-20°)													
	Lage Untersuchungsst.:	47,878264 N, 13,777600 E		Verbauungsgrad: 0 (unverbaut)													
	Bearbeitungsgebiet:	18.603 m ² (0,69 %)		Natürlichkeitsgrad: 0 (nicht naturnah bis naturnah)													
	Länge:	356,92 m (0,94 %)		Länge der Einbauten: 19,20 m													
Landnutzung	Umland					<ul style="list-style-type: none"> keine Forstwirtschaft Grünanlage LW dauerhaft LW saisonal Golfplatz Einzelhäuser Siedlungsgebiet Industrie/Gewerbe Weg/Schiene Straße 											
	Epilitoral																
	Puffer																
Vegetation	Eulitoral					<ul style="list-style-type: none"> amphibische Vegetation (Röhricht) krautige standort. Gebüsch standort. Bäume standort. fehlend standort. krautige anthr. Gebüsch anthr. Bäume anthr. fehlend anthr.

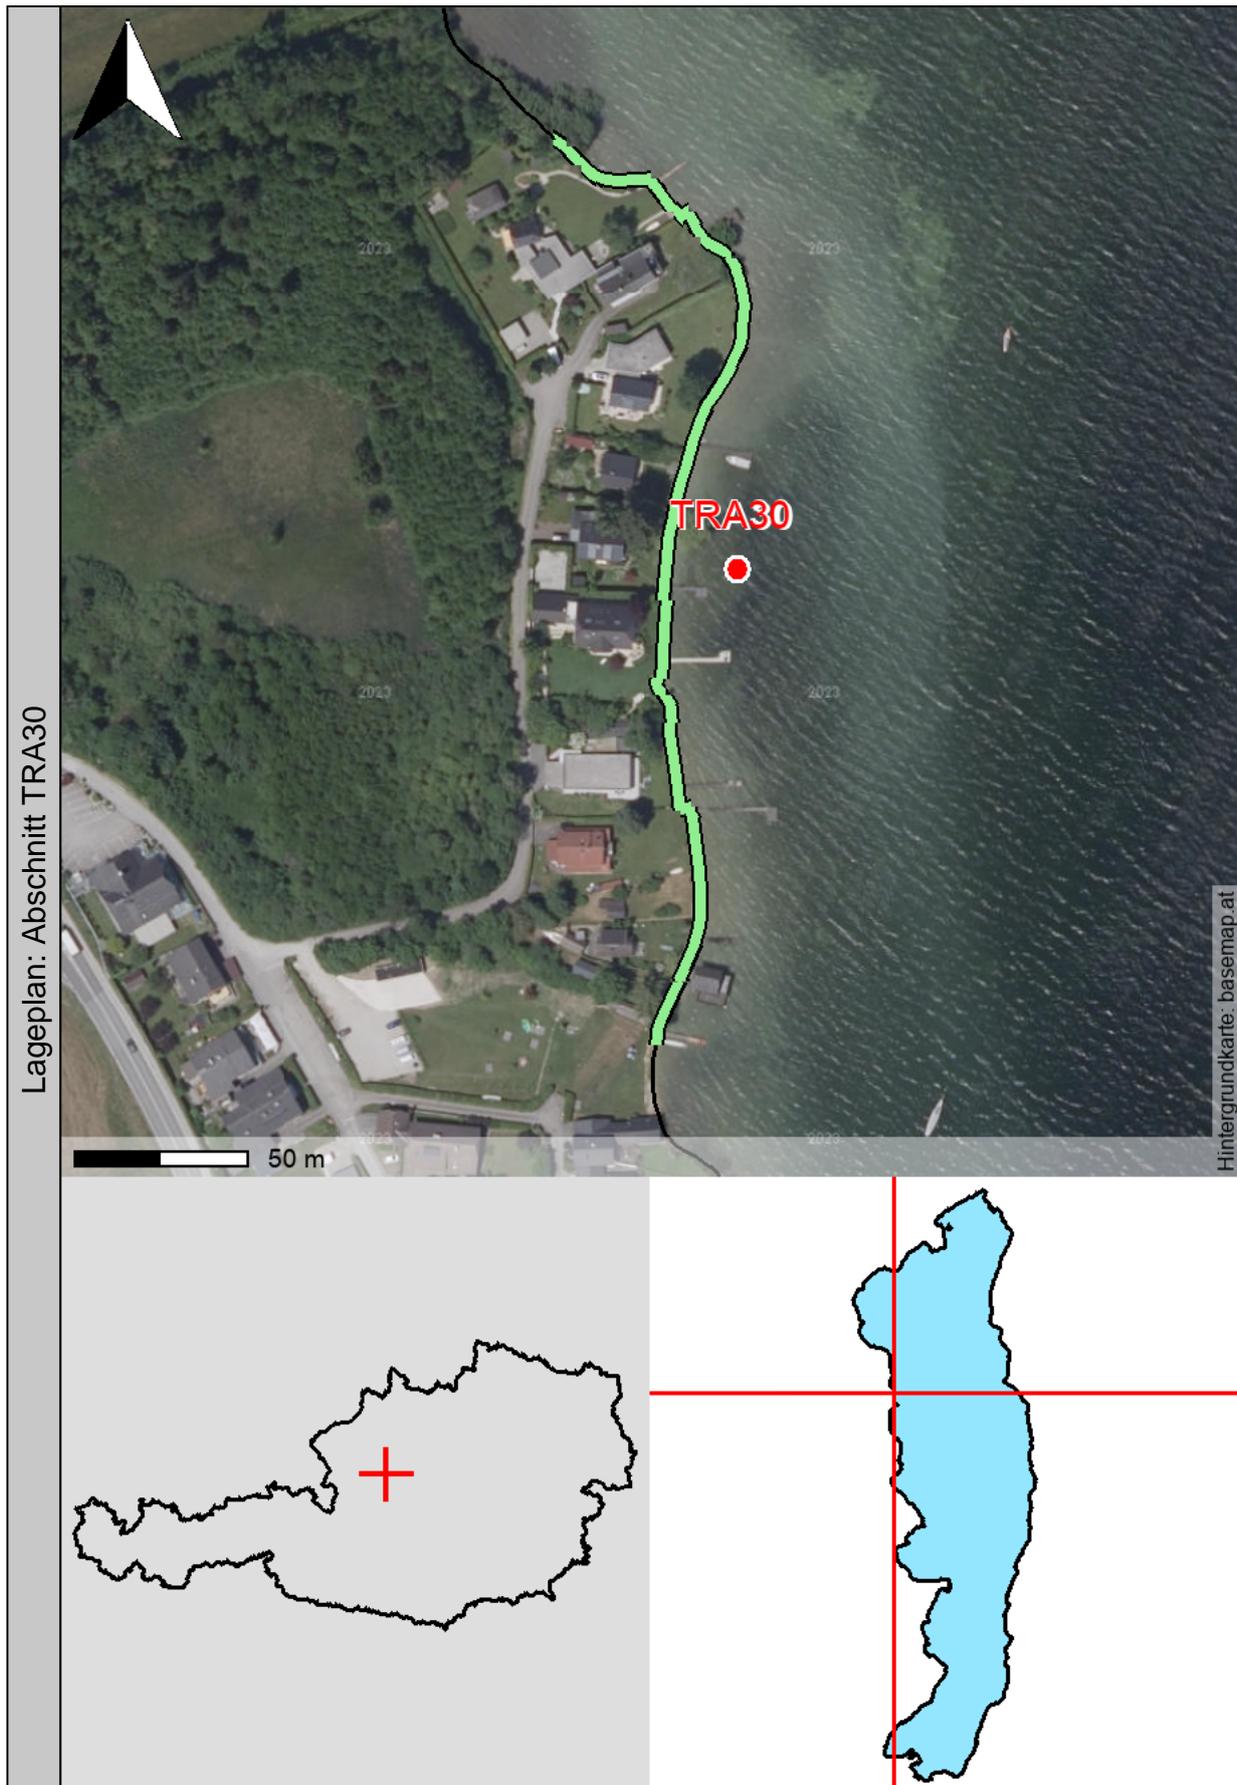
Bewertung	Hydromorphologischer Zustand: leicht verändert - EQR: 0,6093															
	EQR-HL 0,7542	EQR-LN 0,7829	EQR-VT 0,7527	EQR-UV 0,2000	EQR-US 0,5567	EQR-Morph 0,5731										
Abschnitt	Lage von:	47,881748 N, 13,776515 E		Neigung Eu-/Epilitoral: 1 (0°-5°)												
	Lage bis:	47,879411 N, 13,776905 E		Neigung Sublitoral: 1 (0°-5°)												
	Lage Untersuchungsst.:	47,880636 N, 13,777213 E		Verbauungsgrad: 2 (mäßig)												
	Bearbeitungsgebiet:	44.566 m ² (1,66 %)		Natürlichkeitsgrad: 0 (nicht naturnah bis naturnah)												
	Länge:	307,96 m (0,81 %)		Länge der Einbauten: 18,84 m												
Landnutzung	Umland					<ul style="list-style-type: none"> keine Forstwirtschaft Grünanlage LW dauerhaft LW saisonal Golfplatz Einzelhäuser Siedlungsgebiet Industrie/Gewerbe Weg/Schiene Straße 										
	Epilitoral															
	Puffer															
Vegetation	Eulitoral					<ul style="list-style-type: none"> amphibische Vegetation (Röhricht) krautige standort. Gebüsch standort. Bäume standort. fehlend standort. amphibische Vegetation (Röhricht) krautige anthr. Gebüsch anthr. Bäume anthr. fehlend anthr. 										
	Umland															
	Epilitoral															
	Puffer															
UV	Vegetationstypen:															
	<p>Epilitoral: krautige anthr., Gebüsch standort., Gebüsch anthr., Bäume anthr., natürlich, teils fehlend</p> <p>Eulitoral: Röhricht, teils fehlend</p> <p>Sublitoral: Characeen dominant</p>															
	<p>Röhricht:</p> <p>Neophyten: keine Neophyten</p>															
Uferstruktur	Dominanter Verbau: Beton/Mauer															
	Substrat:															
	<ul style="list-style-type: none"> Megalithal Makrolithal Mesolithal Mikrolithal Akal Psammal Pelal Kalkschlamm Sapropel Gyttia Dy Detritus Genist 															
Einbauten:																
<ul style="list-style-type: none"> Steg Bootshaus Ankerboje Hafenanlage Schiffsanlegestelle Slipstelle 																
Konnektivität:

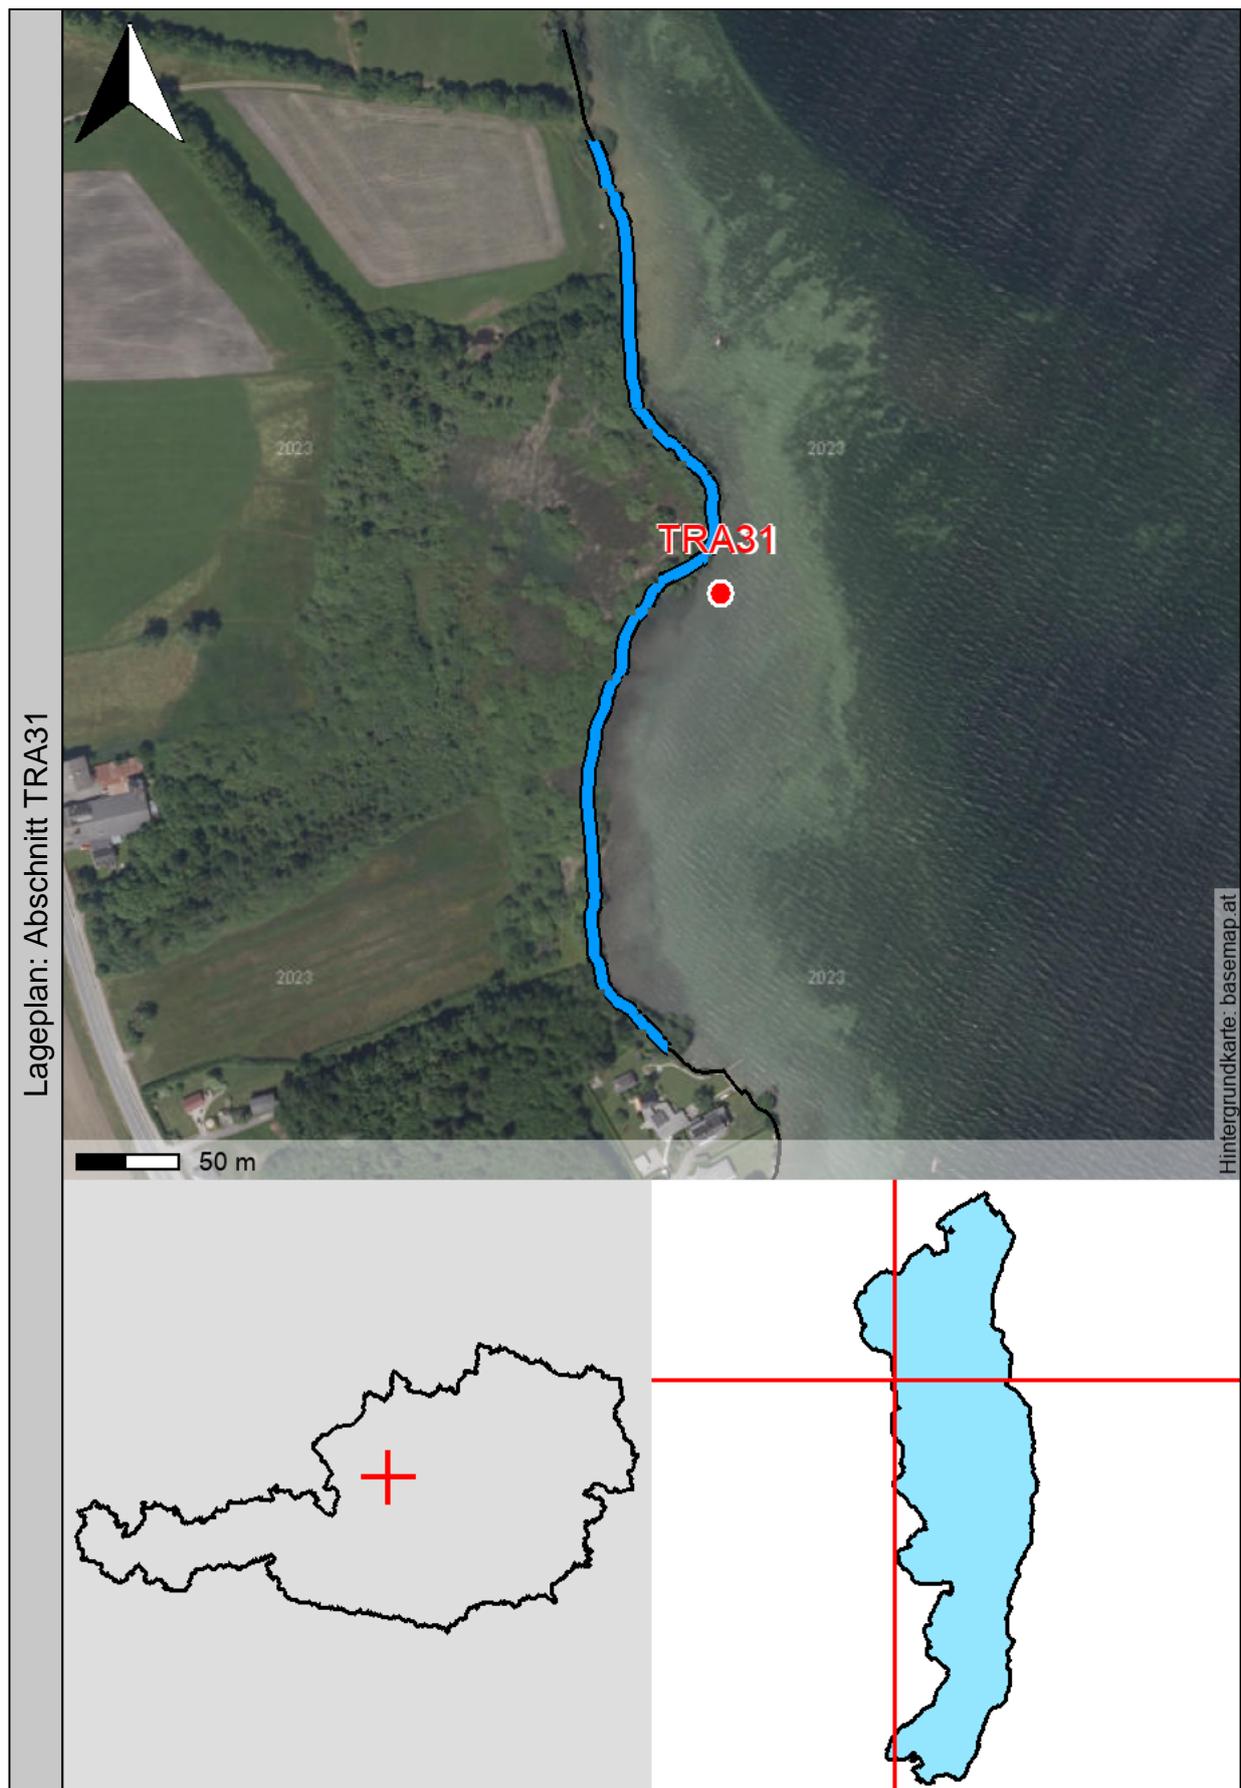
Bewertung	Hydromorphologischer Zustand: naturnah - EQR: 0,8630																	
	EQR-HL	EQR-LN	EQR-VT	EQR-UV	EQR-US	EQR-Morph												
	0,7542	0,7015	0,8591	1,0000	1,0000	0,8902												
Abschnitt	Lage von: 47,885688 N, 13,776044 E Neigung Eu-/Epilitoral: 1 (0°-5°) Lage bis: 47,881748 N, 13,776515 E Neigung Sublitoral: 1 (0°-5°) Lage Untersuchungsst.: 47,883718 N, 13,776860 E Verbauungsgrad: 0 (unverbaut) Bearbeitungsgebiet: 115.076 m ² (4,28 %) Natürlichkeitsgrad: 1 (natürlich bis naturnah) Länge: 492,93 m (1,29 %) Länge der Einbauten: 0,00 m																	
Landnutzung																		
Vegetation																		
Vegetation	Vegetationstypen: <u>Epilitoral:</u> krautige standort., krautige anthr., Gebüsch standort., Bruchwald, Feuchtwald, teils fehlend <u>Eulitoral:</u> Röhricht <u>Sublitoral:</u> Characeen dominant		Röhricht: 		Neophyta: keine Neophyta													
UV	Dominanter Verbau: kein Verbau																	
Uferstruktur	Substrat: 			Einbauten: Steg Bootshaus Ankerboje Hafenanlage Schiffsanlegestelle Slipstelle 														
Uferstruktur				Konnektivität:

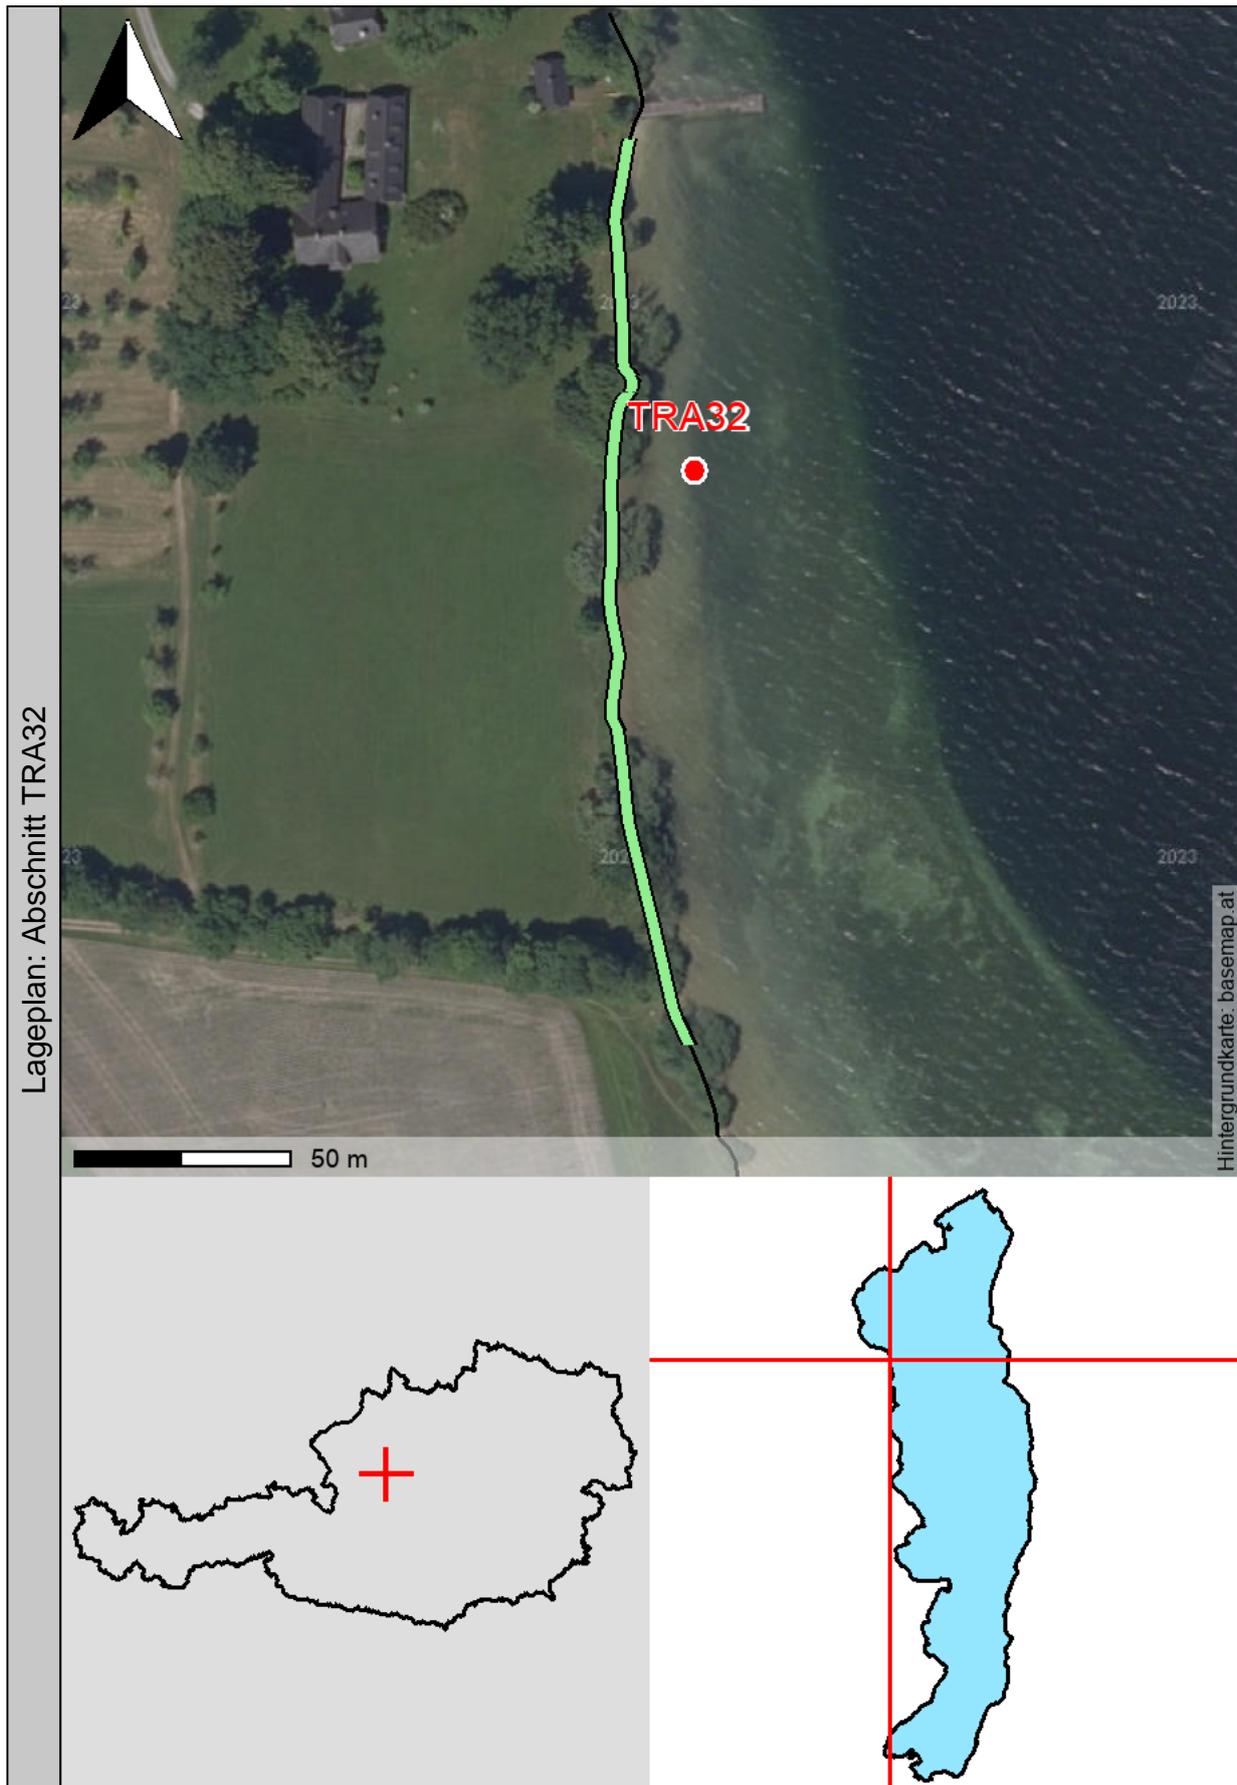
Bewertung	Hydromorphologischer Zustand: leicht verändert - EQR: 0,7940															
	EQR-HL 0,7542	EQR-LN 0,7021	EQR-VT 0,6368	EQR-UV 1,0000	EQR-US 0,8770	EQR-Morph 0,8040										
Abschnitt	Lage von:	47,887565 N, 13,775863 E		Neigung Eu-/Epilitoral: 2 (5°-20°)												
	Lage bis:	47,885688 N, 13,776044 E		Neigung Sublitoral: 2 (5°-20°)												
	Lage Untersuchungsst.:	47,886876 N, 13,776059 E		Verbauungsgrad: 0 (unverbaut)												
	Bearbeitungsgebiet:	10.930 m ² (0,41 %)		Natürlichkeitsgrad: 0 (nicht naturnah bis naturnah)												
	Länge:	213,25 m (0,56 %)		Länge der Einbauten: 0,00 m												
Landnutzung	Umland															
	Epilitoral															
	Puffer															
Vegetation	Epilitoral															
	Umland															
	Epilitoral															
	Puffer															
Vegetation	Vegetationstypen:	Röhricht:		Neophyta:												
	Epilitoral: krautige standortt., krautige anthr., natürlich			<table border="1"> <thead> <tr> <th>Art</th> <th>PMI</th> <th>Zone</th> </tr> </thead> <tbody> <tr> <td><i>Elodea nuttallii</i></td> <td>1</td> <td>Sublitoral</td> </tr> </tbody> </table>		Art	PMI	Zone	<i>Elodea nuttallii</i>	1	Sublitoral

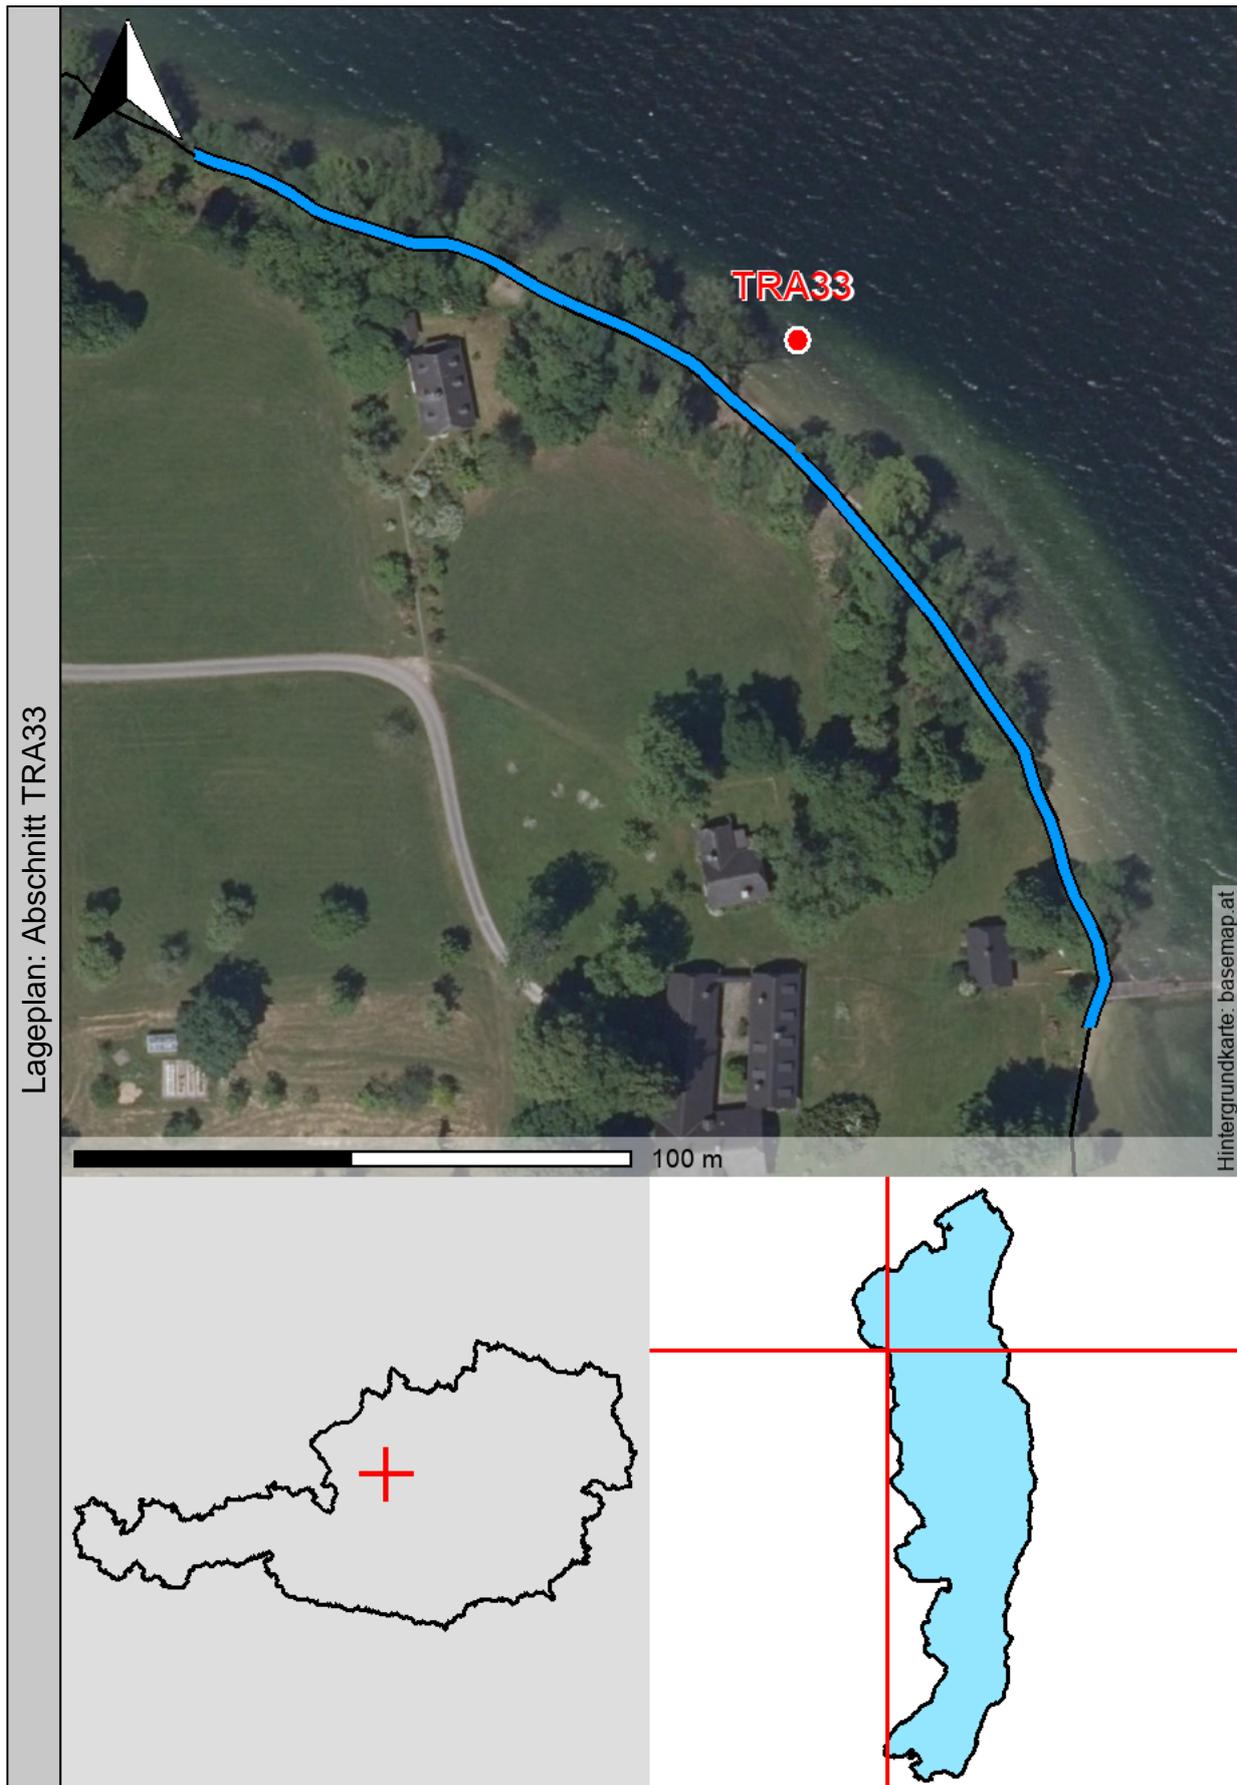
Bewertung	Hydromorphologischer Zustand: naturnah - EQR: 0,8458																
	EQR-HL	EQR-LN	EQR-VT	EQR-UV	EQR-US	EQR-Morph											
	0,7542	0,8193	0,7921	1,0000	0,8634	0,8687											
Abschnitt	Lage von: 47,888980 N, 13,773712 E Neigung Eu-/Epilitoral: 3 (20°-45°) Lage bis: 47,887565 N, 13,775863 E Neigung Sublitoral: 2 (5°-20°) Lage Untersuchungsst.: 47,888679 N, 13,775162 E Verbauungsgrad: 0 (unverbaut) Bearbeitungsgebiet: 11.462 m ² (0,43 %) Natürlichkeitsgrad: 1 (natürlich bis naturnah) Länge: 243,27 m (0,64 %) Länge der Einbauten: 3,53 m																
Landnutzung																	
Vegetation																	
Vegetation	Vegetationstypen: Epilitoral: krautige anthr., Feuchtwald, natürlich Eulitoral: größtenteils fehlend Sublitoral: Characeen dominant		Röhricht: 		Neophyten: <table border="1"> <thead> <tr> <th>Art</th> <th>PMI</th> <th>Zone</th> </tr> </thead> <tbody> <tr> <td><i>Elodea nuttallii</i></td> <td>3</td> <td>Sublitoral</td> </tr> </tbody> </table>		Art	PMI	Zone	<i>Elodea nuttallii</i>	3	Sublitoral
