Hydromorphologie - Seen

HYMOscreen

Traunsee

Aufnahme 2022

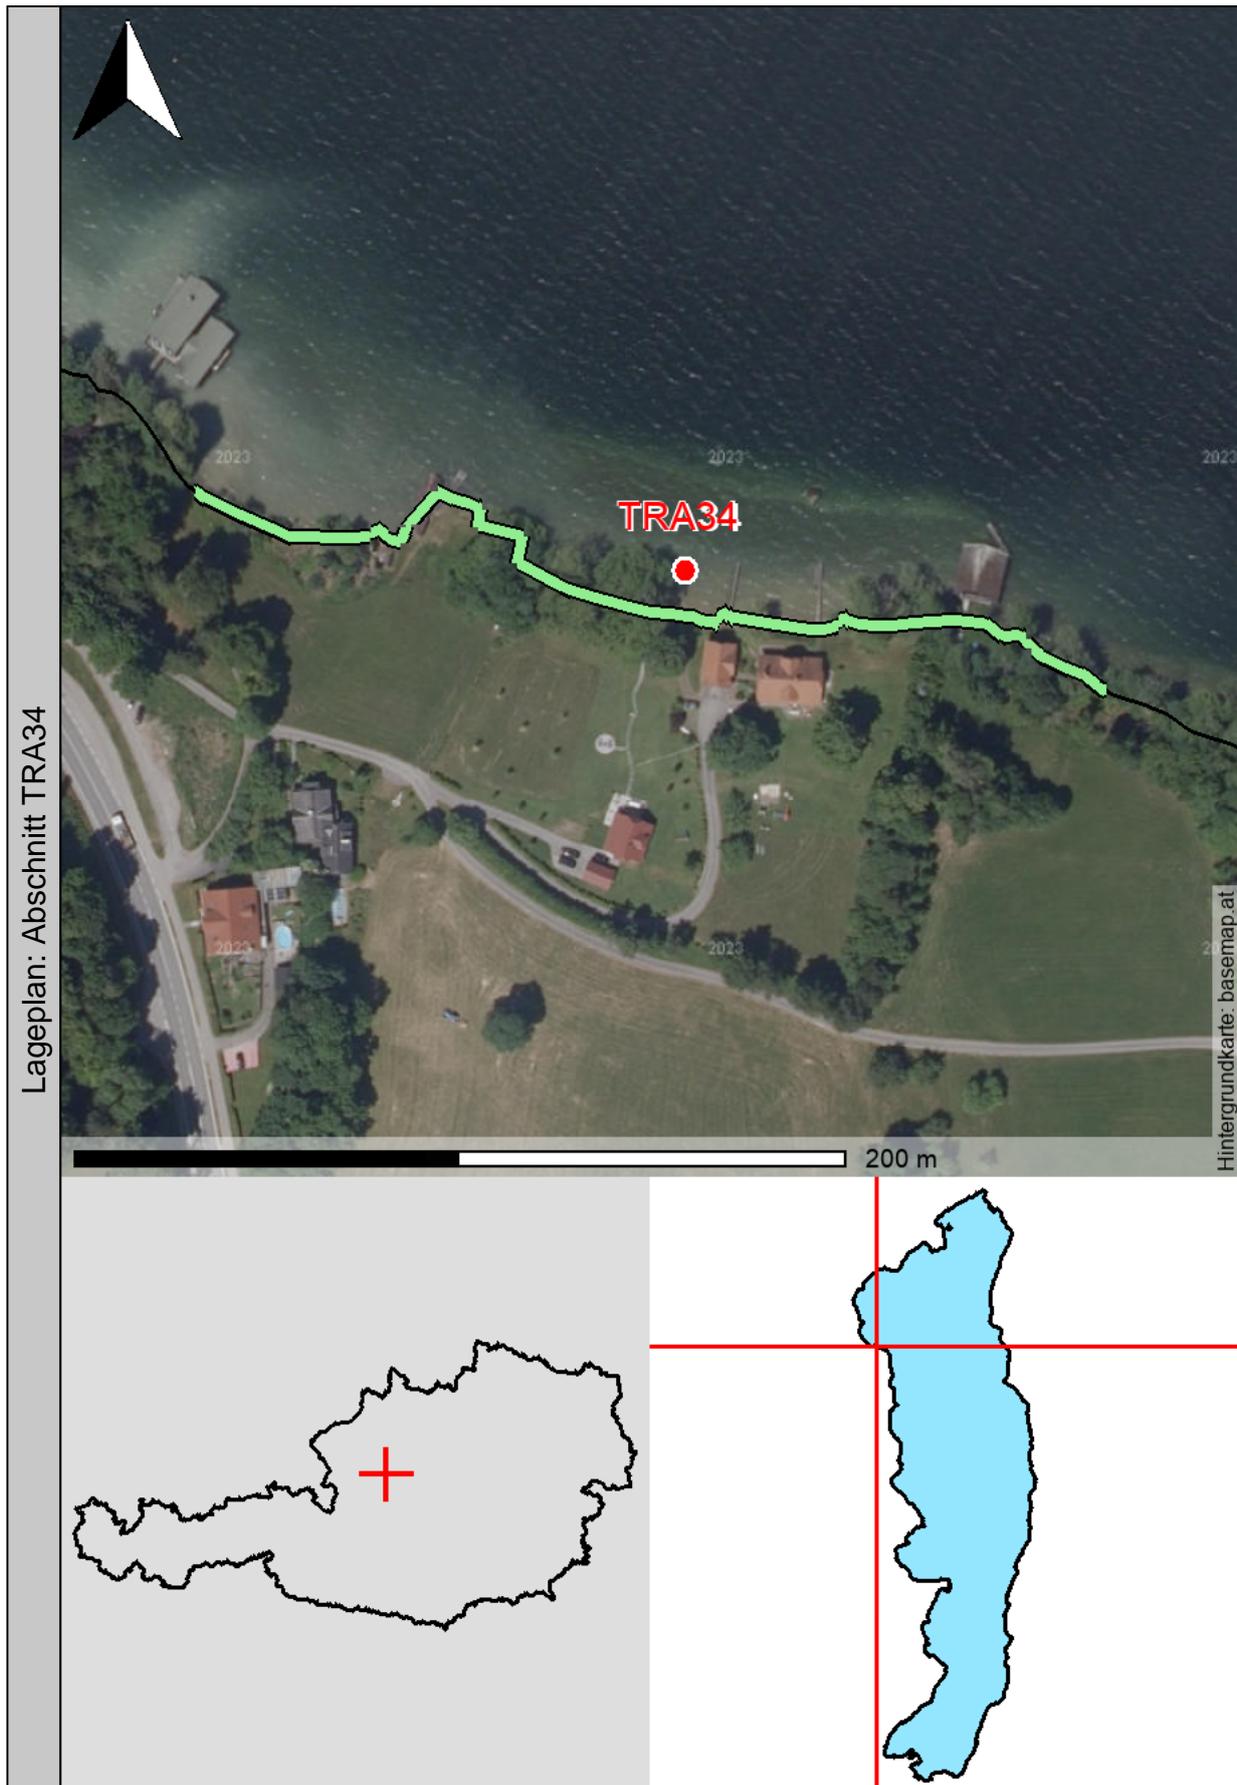
Bewertung	Hydromorphologischer Zustand: leicht verändert - EQR: 0,7744																				
	EQR-HL 0,7542	EQR-LN 0,6734	EQR-VT 0,8286	EQR-UV 1,0000	EQR-US 0,6158	EQR-Morph 0,7795															
Abschnitt	Lage von: 47,889447 N, 13,770551 E Neigung Eu-/Epilitoral: 3 (20°-45°) Lage bis: 47,888980 N, 13,773712 E Neigung Sublitoral: 1 (0°-5°) Lage Untersuchungsst.: 47,889264 N, 13,772254 E Verbauungsgrad: 0 (unverbaut) Bearbeitungsgebiet: 12.240 m ² (0,46 %) Natürlichkeitsgrad: 0 (nicht naturnah bis naturnah) Länge: 274,85 m (0,72 %) Länge der Einbauten: 19,35 m																				
Landnutzung																					
Vegetation																					
Vegetation	Vegetationstypen: Epilitoral: krautige standortt., krautige anthr., Feuchtwald Eulitoral: großteils fehlend Sublitoral: Characeen dominant		Röhricht: 		Neophyten: <table border="1"> <thead> <tr> <th>Art</th> <th>PMI</th> <th>Zone</th> </tr> </thead> <tbody> <tr> <td><i>Fallopia japonica</i></td> <td>2</td> <td>Epilitoral</td> </tr> </tbody> </table>		Art	PMI	Zone	<i>Fallopia japonica</i>	2	Epilitoral

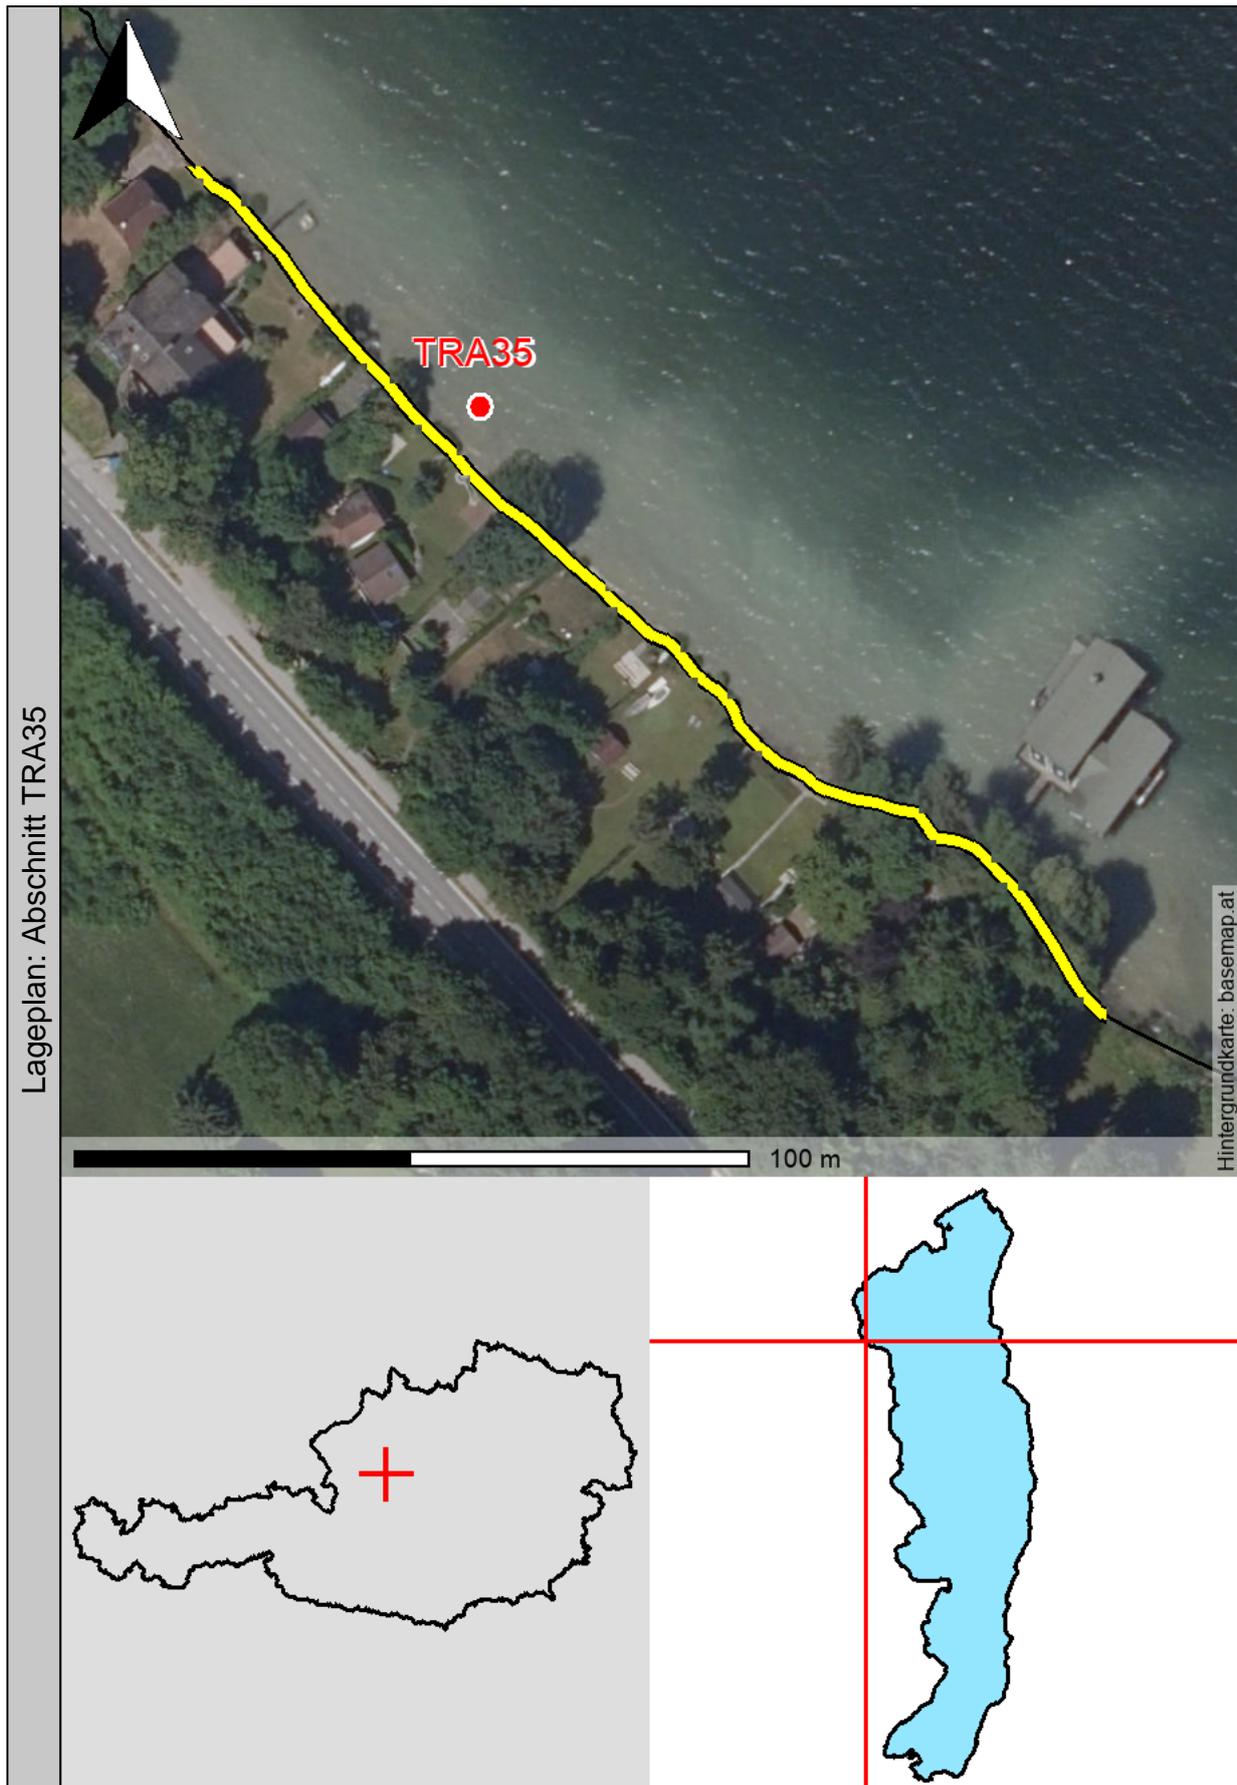
Bewertung	Hydromorphologischer Zustand: mäßig verändert - EQR: 0,5834																				
	EQR-HL 0,7542	EQR-LN 0,4226	EQR-VT 0,7311	EQR-UV 0,5000	EQR-US 0,5091	EQR-Morph 0,5407															
Abschnitt	Lage von: 47,890583 N, 13,768744 E		Neigung Eu-/Epilitoral: 3 (20°-45°)																		
	Lage bis: 47,889447 N, 13,770551 E		Neigung Sublitoral: 1 (0°-5°)																		
	Lage Untersuchungsst.: 47,890262 N, 13,769311 E		Verbauungsgrad: 2 (mäßig)																		
	Bearbeitungsgebiet: 9.852 m² (0,37 %)		Natürlichkeitsgrad: 0 (nicht naturnah bis naturnah)																		
	Länge: 189,66 m (0,50 %)		Länge der Einbauten: 3,73 m																		
Landnutzung	Umland																				
	Epilitoral																				
	Puffer																				
Vegetation	Eulitoral																				
	Umland																				
	Epilitoral																				
	Puffer																				
UV	Vegetationstypen:		Röhricht:		Neophyta:																
	Epilitoral: krautige anthr., Gebüsch standort., Gebüsch anthr., Feuchtwald, natürlich, teils fehlend				keine Neophyta																
	Eulitoral: teils fehlend																				
Sublitoral: Characeen dominant																					
Uferstruktur	Dominanter Verbau: Steinschichtung		Substrat:

<table><tr> <th colspan="4">Konnektivität:</th> </tr></table>

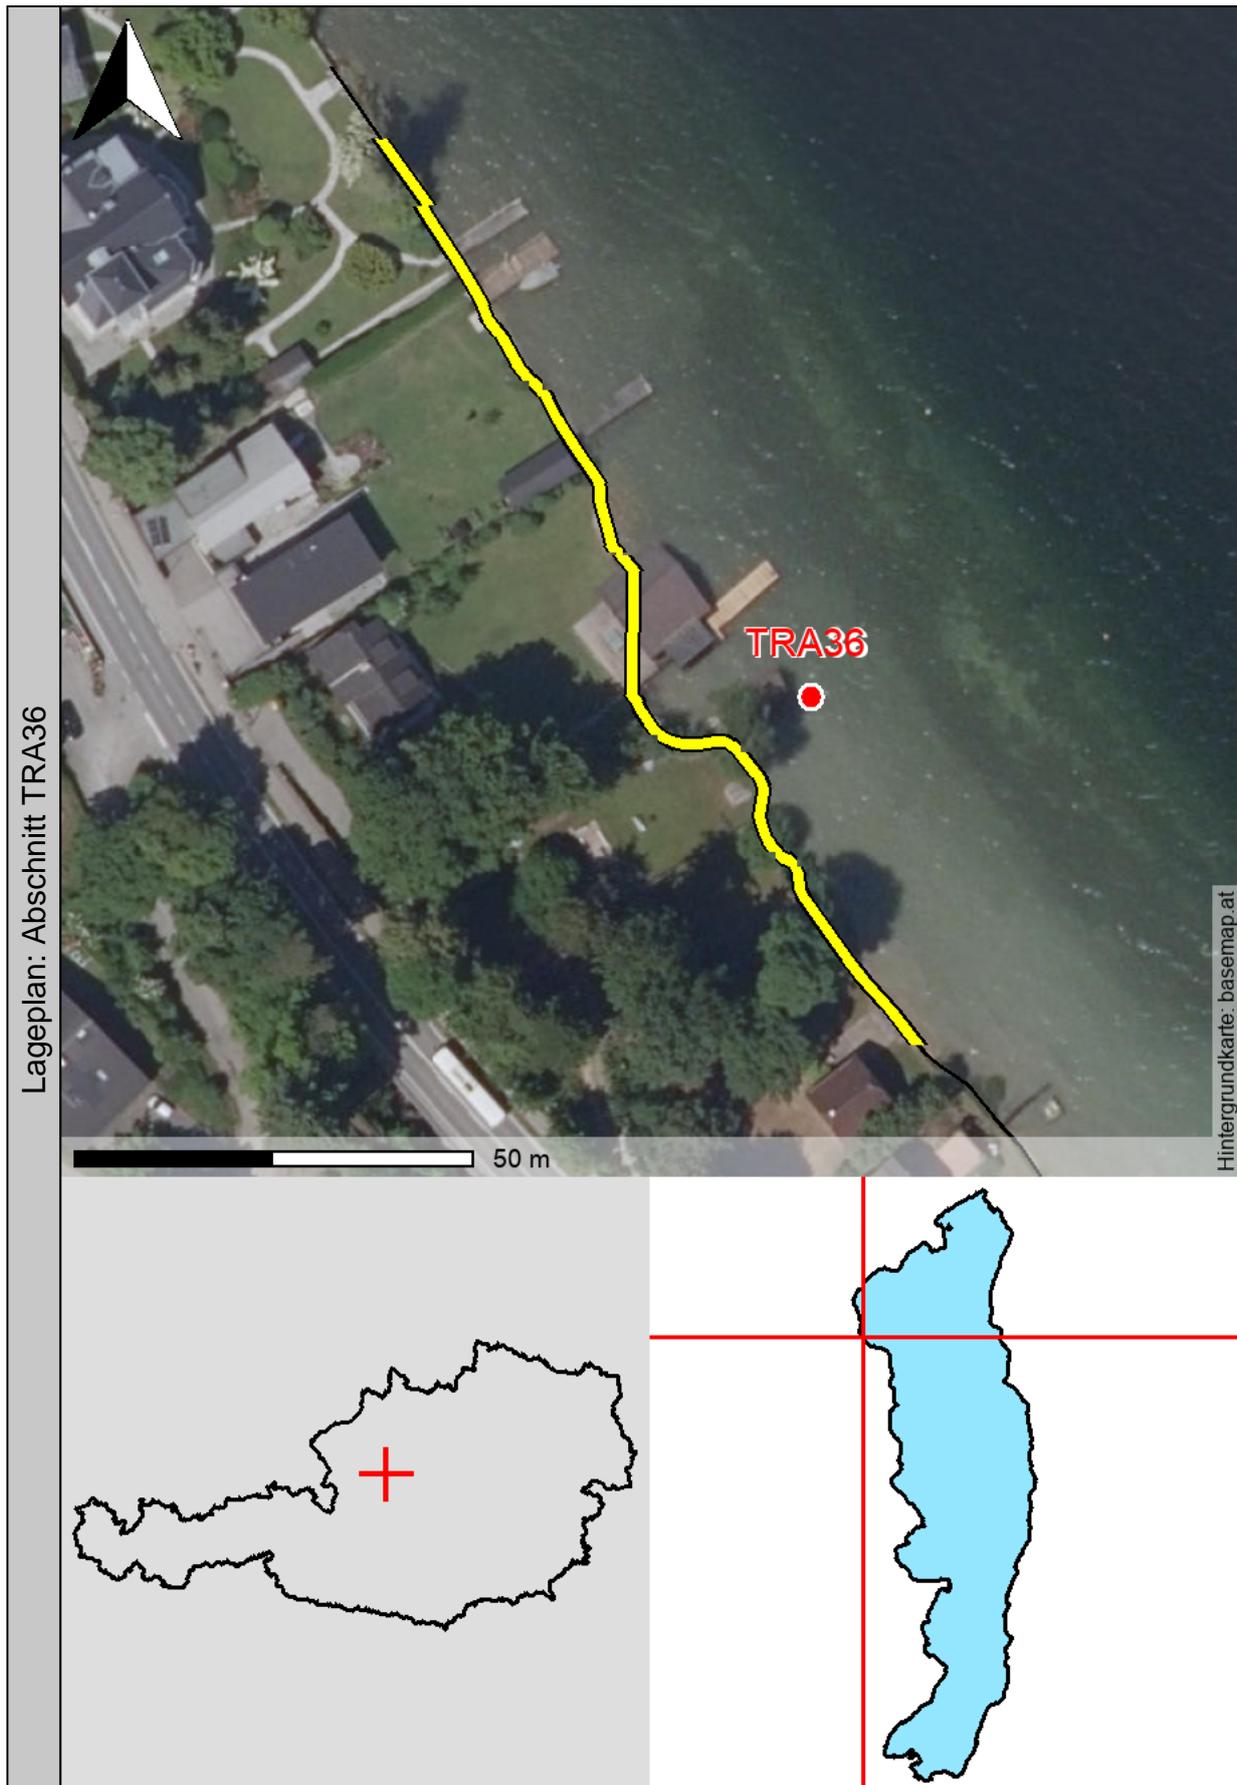
Bewertung	Hydromorphologischer Zustand: mäßig verändert - EQR: 0,4924																	
	EQR-HL 0,7542	EQR-LN 0,3770	EQR-VT 0,4753	EQR-UV 0,4000	EQR-US 0,4554	EQR-Morph 0,4269												
Abschnitt	Lage von: 47,891607 N, 13,767845 E Neigung Eu-/Epilitoral: 2 (5°-20°) Lage bis: 47,890583 N, 13,768744 E Neigung Sublitoral: 1 (0°-5°) Lage Untersuchungsst.: 47,890975 N, 13,768566 E Verbauungsgrad: 2 (mäßig) Bearbeitungsgebiet: 7.268 m ² (0,27 %) Natürlichkeitsgrad: 0 (nicht naturnah bis naturnah) Länge: 141,39 m (0,37 %) Länge der Einbauten: 22,00 m																	
Landnutzung																		
Vegetation																		
Vegetation	Vegetationstypen: <u>Epilitoral:</u> krautige standort., krautige anthr., Gebüsch standort., Gebüsch anthr., natürlich, teils fehlend <u>Eulitoral:</u> teils fehlend <u>Sublitoral:</u> Characeen dominant		Röhricht: 		Neophyta: keine Neophyta													
UV	Dominanter Verbau: Steinschichtung																	
Uferstruktur	Substrat: 			Einbauten: Steg, Bootshaus, Ankerboje, Hafenanlage, Schiffsanlegestelle, Slipstelle 														
Uferstruktur				Konnektivität:

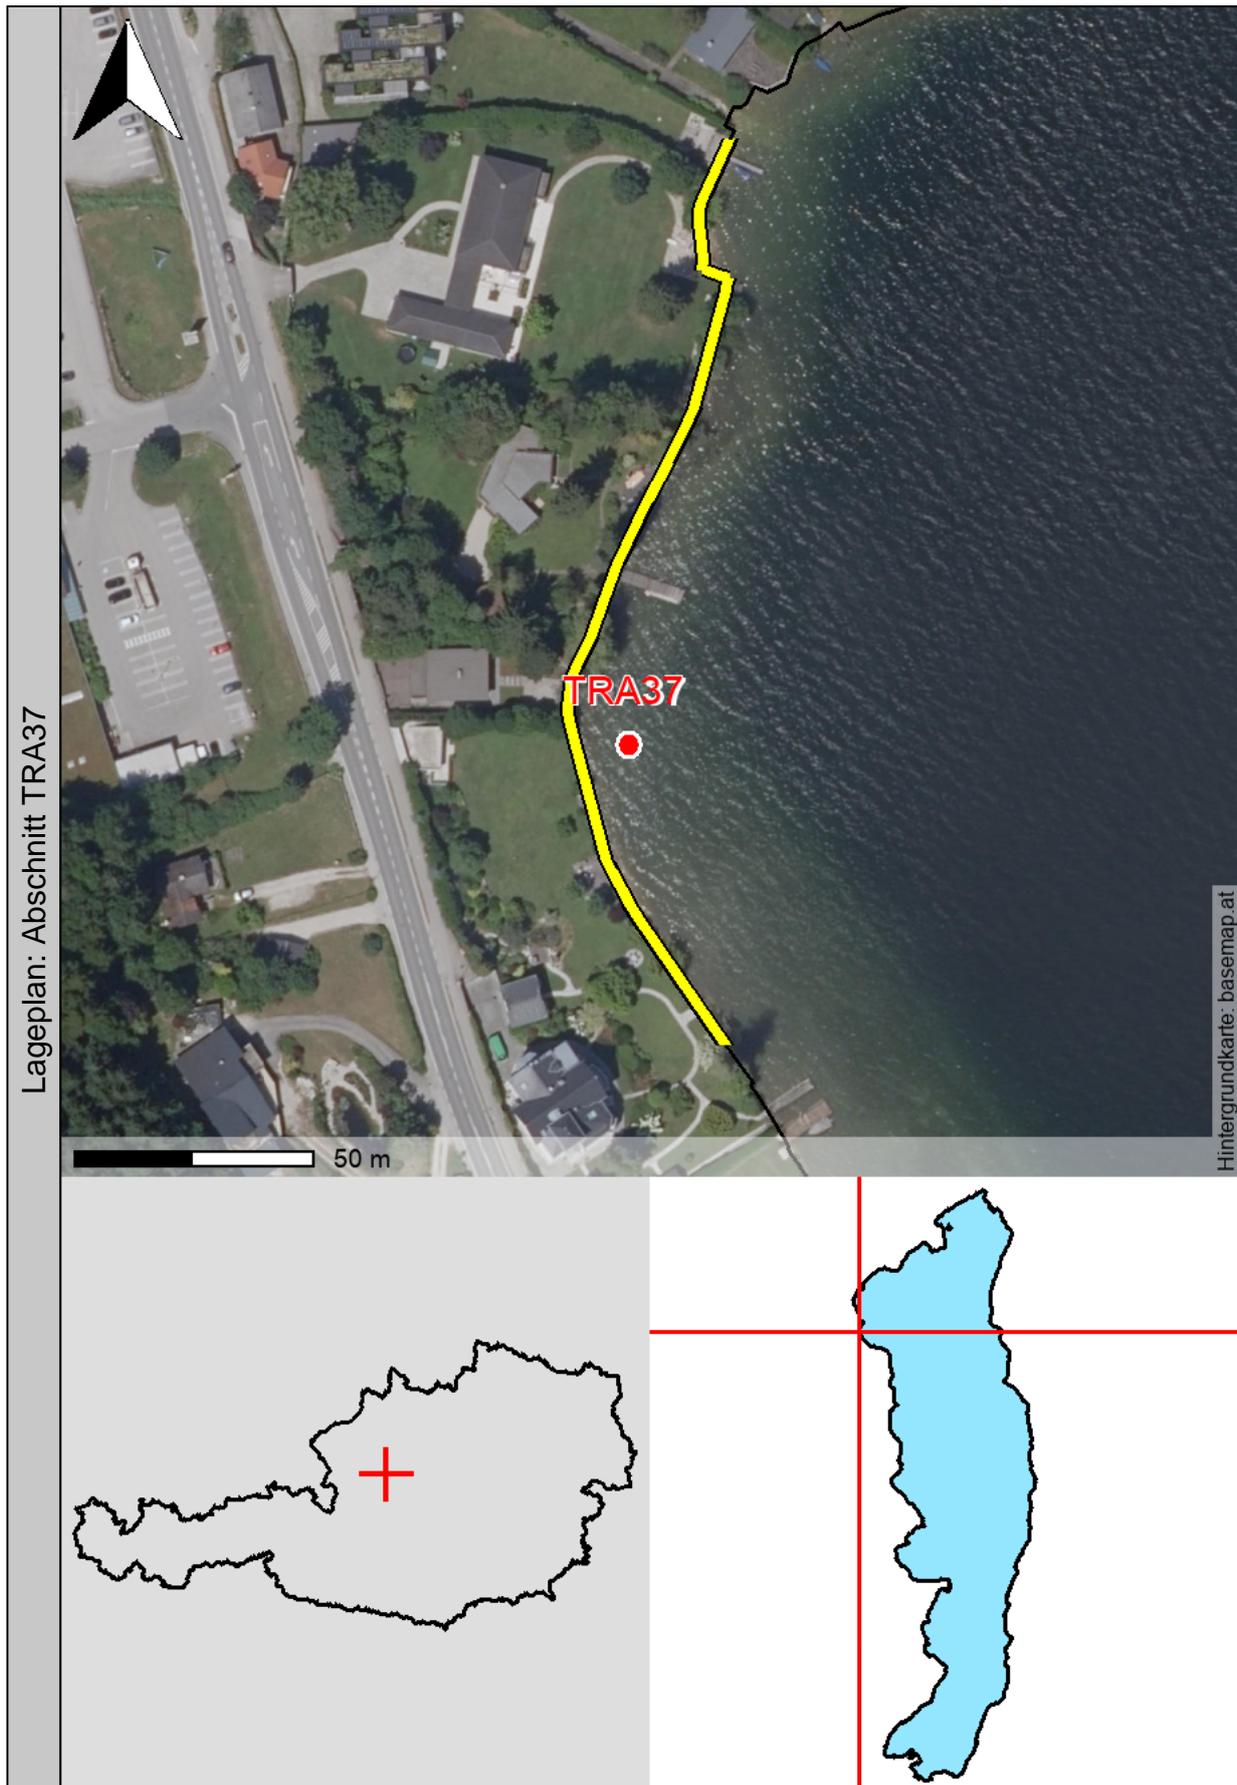
Bewertung	Hydromorphologischer Zustand: mäßig verändert - EQR: 0,4175																
	EQR-HL 0,7542	EQR-LN 0,3547	EQR-VT 0,4525	EQR-UV 0,0000	EQR-US 0,5261	EQR-Morph 0,3333											
Abschnitt	Lage von: 47,893309 N, 13,767857 E Neigung Eu-/Epilitoral: 1 (0°-5°) Lage bis: 47,891607 N, 13,767845 E Neigung Sublitoral: 2 (5°-20°) Lage Untersuchungsst.: 47,892169 N, 13,767575 E Verbauungsgrad: 3 (erheblich) Bearbeitungsgebiet: 10.914 m² (0,41 %) Natürlichkeitsgrad: 0 (nicht naturnah bis naturnah) Länge: 209,50 m (0,55 %) Länge der Einbauten: 21,06 m																
Landnutzung																	
Vegetation																	
UV	Vegetationstypen: Epilitoral: krautige anthr., Gebüsch anthr., natürlich, teils fehlend Eulitoral: teils fehlend Sublitoral: Characeen dominant			Röhricht: 		Neophyta: keine Neophyta											
	Dominanter Verbau: Beton/Mauer																
Uferstruktur	Substrat: 			Einbauten: Steg, Bootshaus, Ankerboje, Hafenanlage, Schiffsanlegestelle, Slipstelle 													
				Konnektivität:

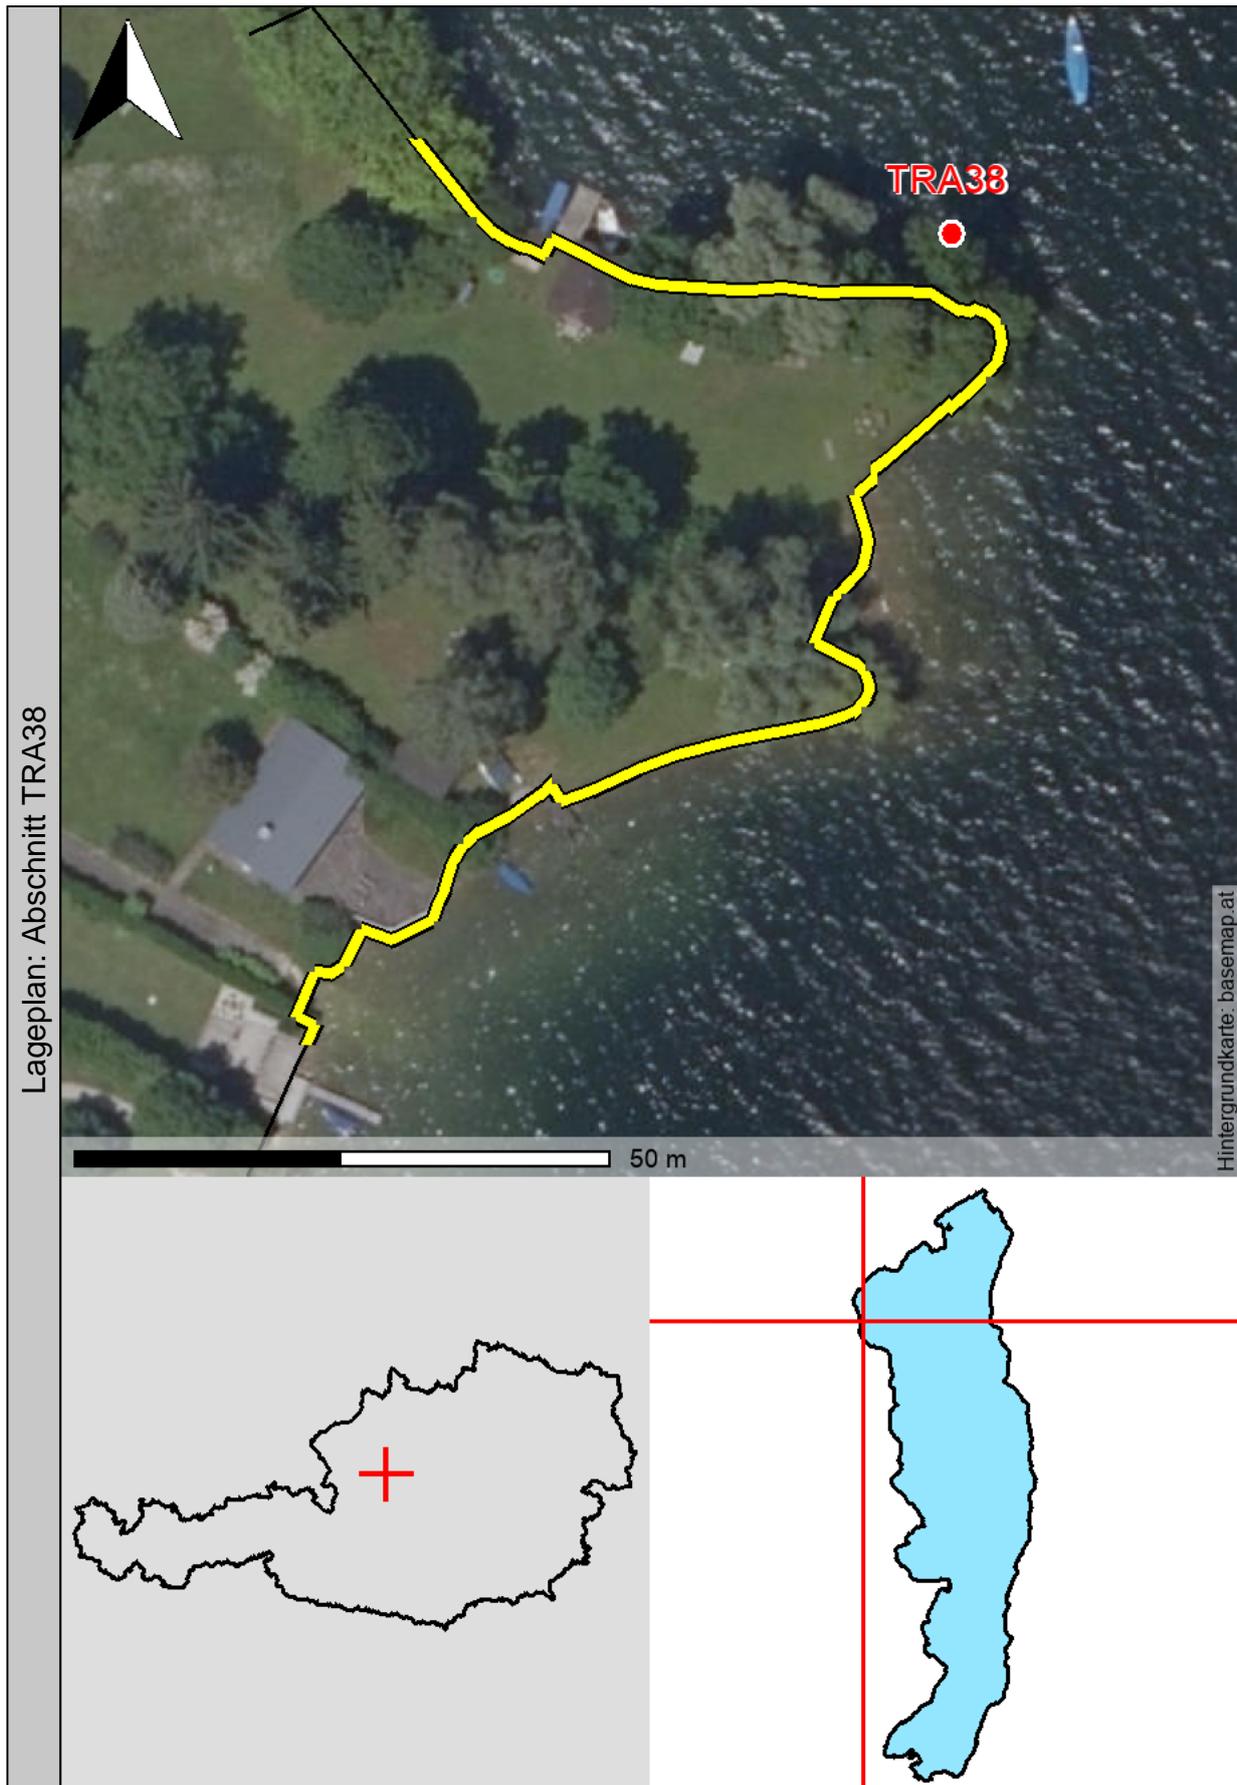
Bewertung	Hydromorphologischer Zustand: mäßig verändert - EQR: 0,5751																
	EQR-HL 0,7542	EQR-LN 0,5162	EQR-VT 0,5107	EQR-UV 0,4000	EQR-US 0,6946	EQR-Morph 0,5304											
Abschnitt	Lage von: 47,894072 N, 13,767993 E Neigung Eu-/Epilitoral: 1 (0°-5°) Lage bis: 47,893309 N, 13,767857 E Neigung Sublitoral: 2 (5°-20°) Lage Untersuchungsst.: 47,893991 N, 13,768663 E Verbauungsgrad: 1 (gering) Bearbeitungsgebiet: 7.350 m ² (0,27 %) Natürlichkeitsgrad: 0 (nicht naturnah bis naturnah) Länge: 180,65 m (0,47 %) Länge der Einbauten: 24,74 m																
Landnutzung																	
Vegetation																	
Vegetation	Vegetationstypen: <u>Epilitoral:</u> krautige standortt., krautige anthr., natürlich, teils fehlend <u>Eulitoral:</u> teils fehlend <u>Sublitoral:</u> Höhere dominant		Röhricht: 		Neophyta: keine Neophyta												
UV	Dominanter Verbau: Beton/Mauer																
Uferstruktur	Substrat: 			Einbauten: 													
				Konnektivität:

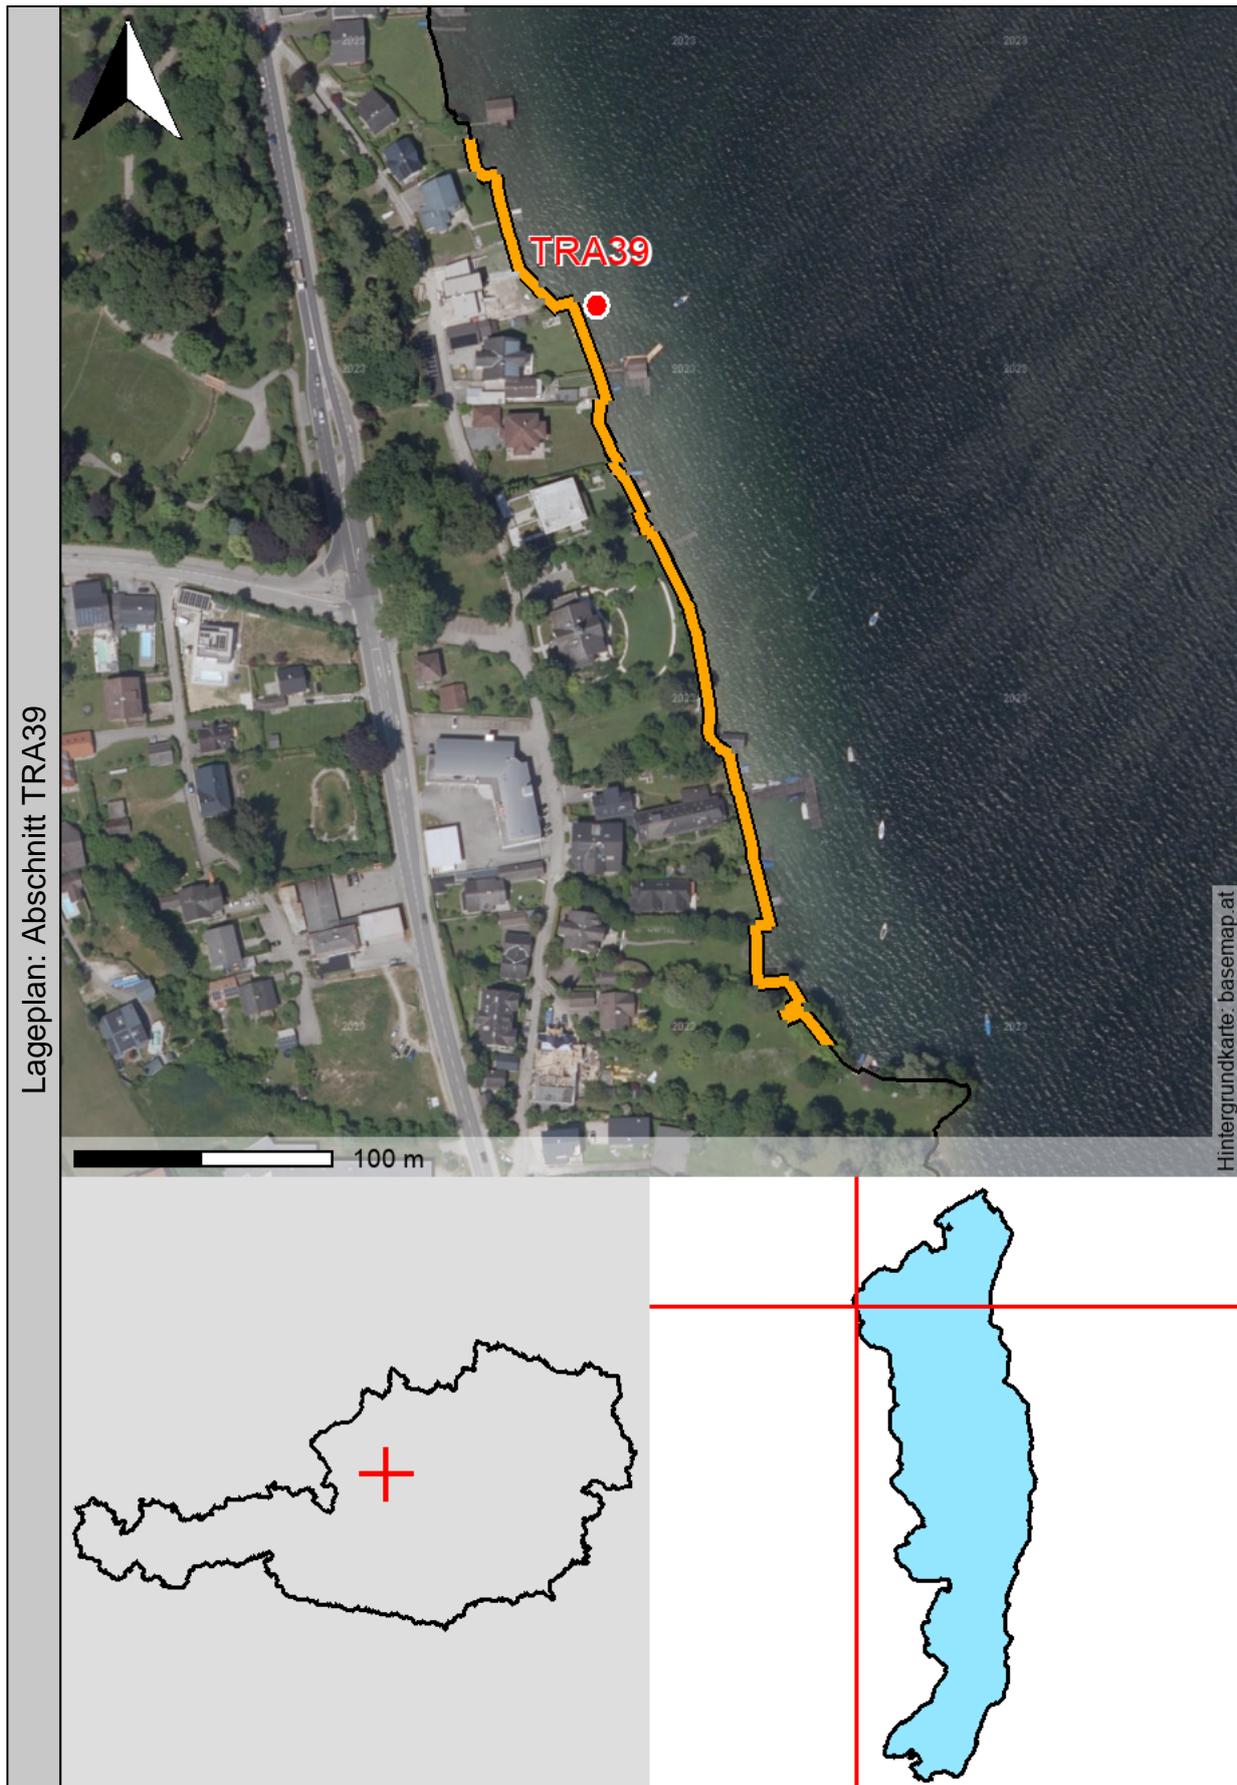
Bewertung	Hydromorphologischer Zustand: umfangreich verändert - EQR: 0,3968																
	EQR-HL 0,7542	EQR-LN 0,4000	EQR-VT 0,3785	EQR-UV 0,0000	EQR-US 0,4515	EQR-Morph 0,3075											
Abschnitt	Lage von: 47,897240 N, 13,766137 E		Neigung Eu-/Epilitoral: 1 (0°-5°)														
	Lage bis: 47,894072 N, 13,767993 E		Neigung Sublitoral: 1 (0°-5°)														
	Lage Untersuchungsst.: 47,896655 N, 13,766789 E		Verbauungsgrad: 3 (erheblich)														
	Bearbeitungsgebiet: 19.921 m ² (0,74 %)		Natürlichkeitsgrad: 0 (nicht naturnah bis naturnah)														
	Länge: 435,97 m (1,14 %)		Länge der Einbauten: 58,02 m														
Landnutzung						<ul style="list-style-type: none"> keine Forstwirtschaft Grünanlage LW dauerhaft LW saisonal Golfplatz Einzelhäuser Siedlungsgebiet Industrie/Gewerbe Weg/Schiene Straße 											
						<ul style="list-style-type: none"> amphibische Vegetation (Röhricht) krautige standort. Gebüsch standort. Bäume standort. fehlend standort. krautige anthr. Gebüsch anthr. Bäume anthr. fehlend anthr.

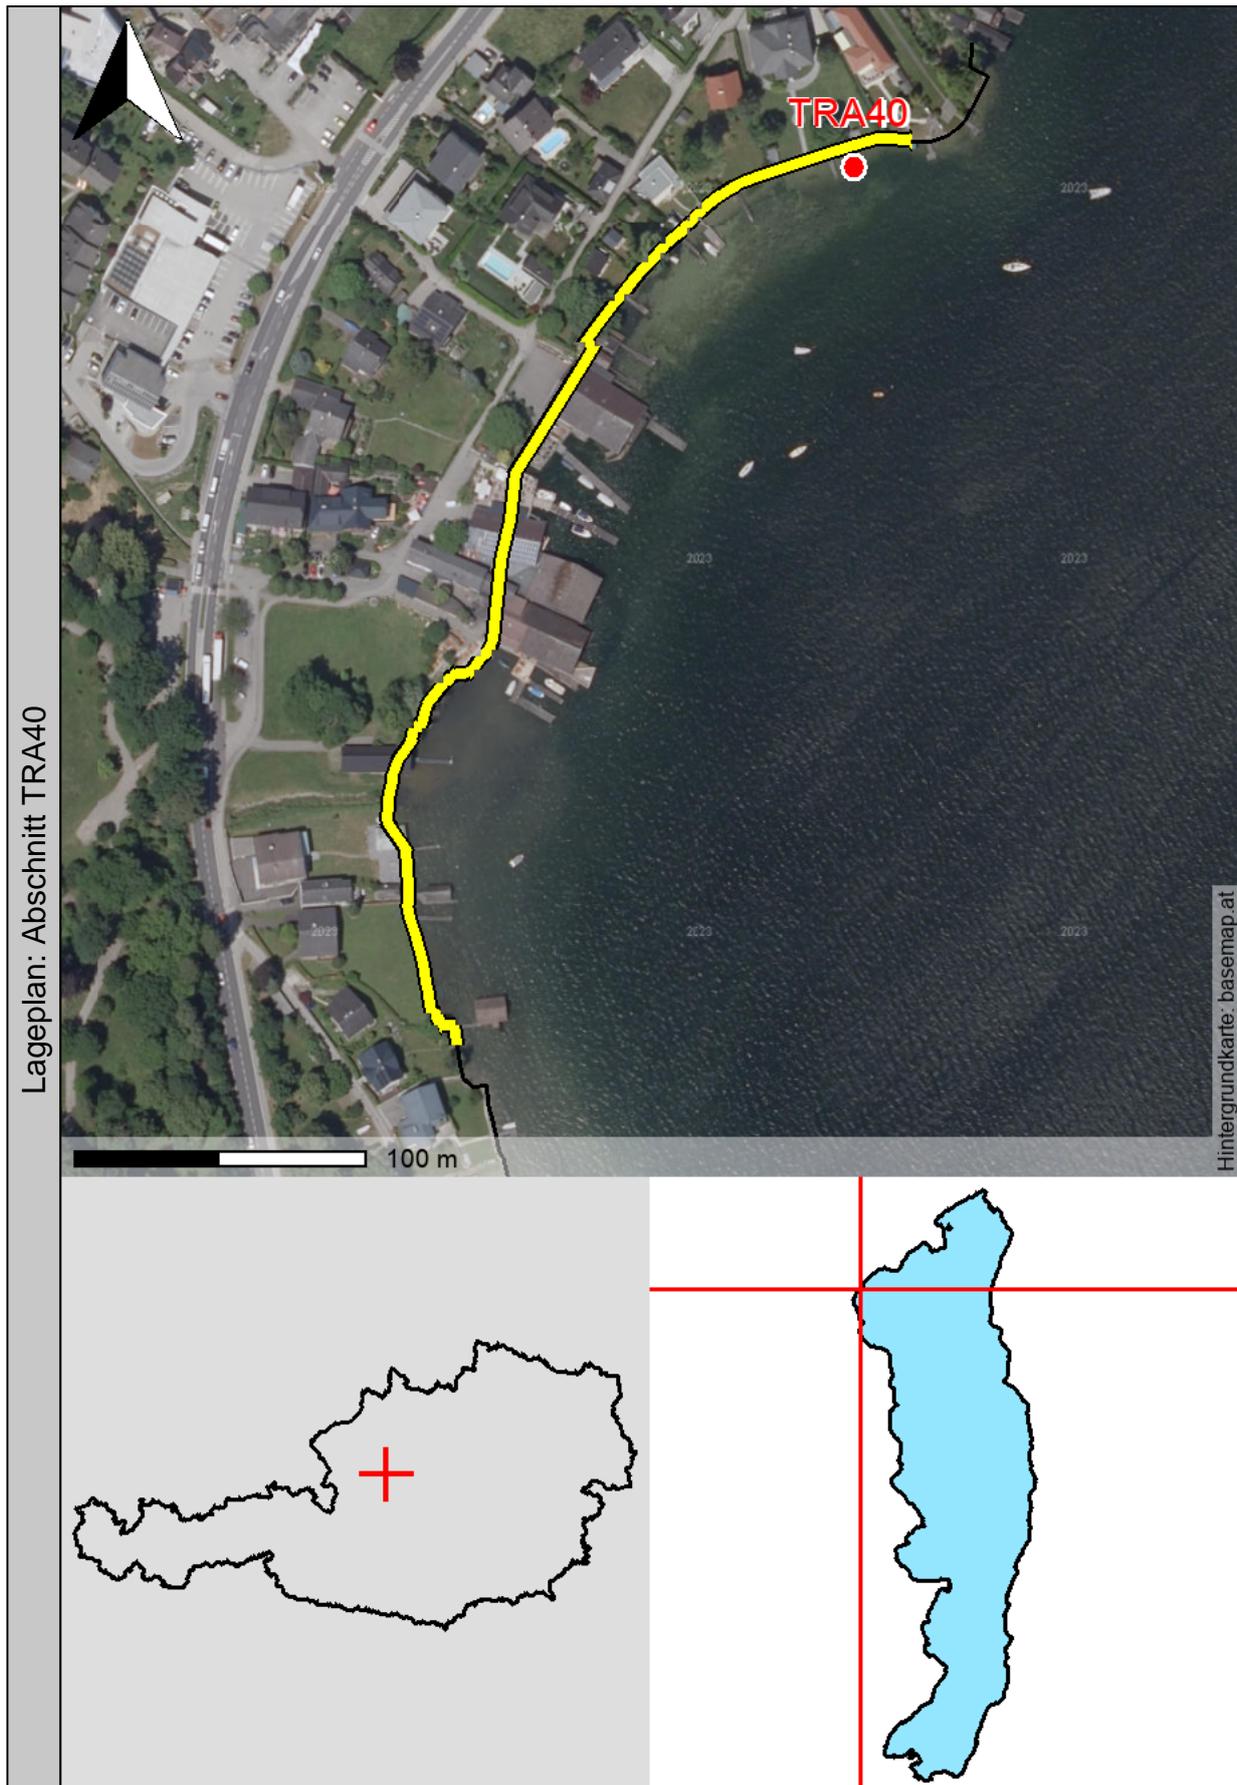
Bewertung	Hydromorphologischer Zustand: mäßig verändert - EQR: 0,4499															
	EQR-HL 0,7542	EQR-LN 0,3765	EQR-VT 0,5094	EQR-UV 0,2000	EQR-US 0,4096	EQR-Morph 0,3739										
Abschnitt	Lage von: 47,900026 N, 13,768218 E		Neigung Eu-/Epilitoral: 1 (0°-5°)													
	Lage bis: 47,897240 N, 13,766137 E		Neigung Sublitoral: 2 (5°-20°)													
	Lage Untersuchungsst.: 47,899948 N, 13,767956 E		Verbauungsgrad: 2 (mäßig)													
	Bearbeitungsgebiet: 22.077 m ² (0,82 %)		Natürlichkeitsgrad: 0 (nicht naturnah bis naturnah)													
	Länge: 414,06 m (1,09 %)		Länge der Einbauten: 138,62 m													
Landnutzung																
	<p>Vegetationstypen:</p> <p><u>Epilitoral:</u> krautige anthr., Gebüsch anthr., natürlich, teils fehlend</p> <p><u>Eulitoral:</u> Röhricht, teils fehlend</p> <p><u>Sublitoral:</u> Höhere dominant</p>															
UV	Dominanter Verbau: Beton/Mauer

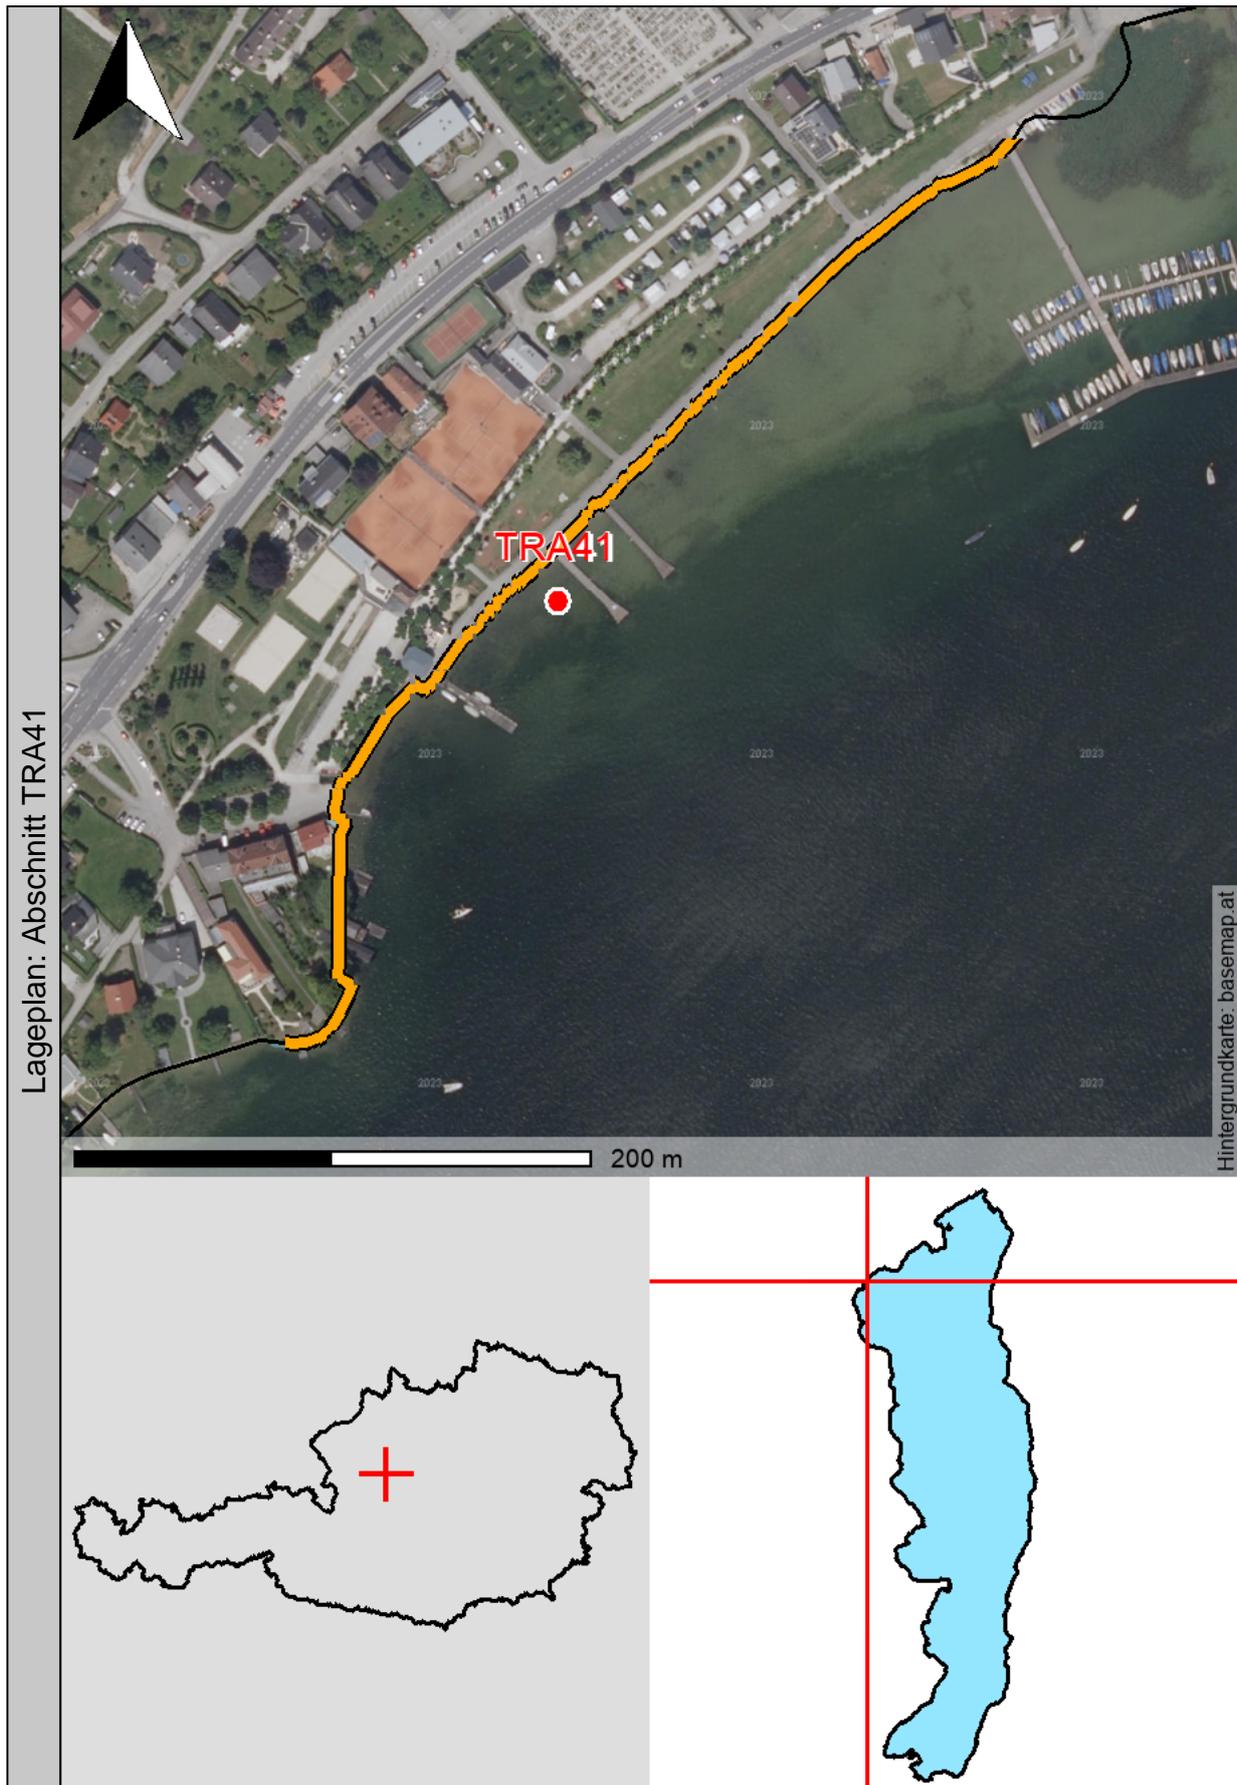
Bewertung	Hydromorphologischer Zustand: umfangreich verändert - EQR: 0,3933																
	EQR-HL 0,7542	EQR-LN 0,4589	EQR-VT 0,3167	EQR-UV 0,0000	EQR-US 0,4366	EQR-Morph 0,3031											
Abschnitt	Lage von: 47,903191 N, 13,771983 E Neigung Eu-/Epilitoral: 1 (0°-5°) Lage bis: 47,900026 N, 13,768218 E Neigung Sublitoral: 2 (5°-20°) Lage Untersuchungsst.: 47,901574 N, 13,769621 E Verbauungsgrad: 3 (erheblich) Bearbeitungsgebiet: 24.153 m ² (0,90 %) Natürlichkeitsgrad: 0 (nicht naturnah bis naturnah) Länge: 496,29 m (1,30 %) Länge der Einbauten: 56,74 m																
Landnutzung																	
Vegetation																	
Vegetation	Vegetationstypen: Epilitoral: krautige anthr., Gebüsch standort., Bäume anthr., natürlich, teils fehlend Eulitoral: teils fehlend Sublitoral: Characeen dominant		Röhricht: 		Neophyten: <table border="1"> <thead> <tr> <th>Art</th> <th>PMI</th> <th>Zone</th> </tr> </thead> <tbody> <tr> <td><i>Elodea canadensis</i></td> <td>3</td> <td>Sublitoral</td> </tr> </tbody> </table>		Art	PMI	Zone	<i>Elodea canadensis</i>	3	Sublitoral

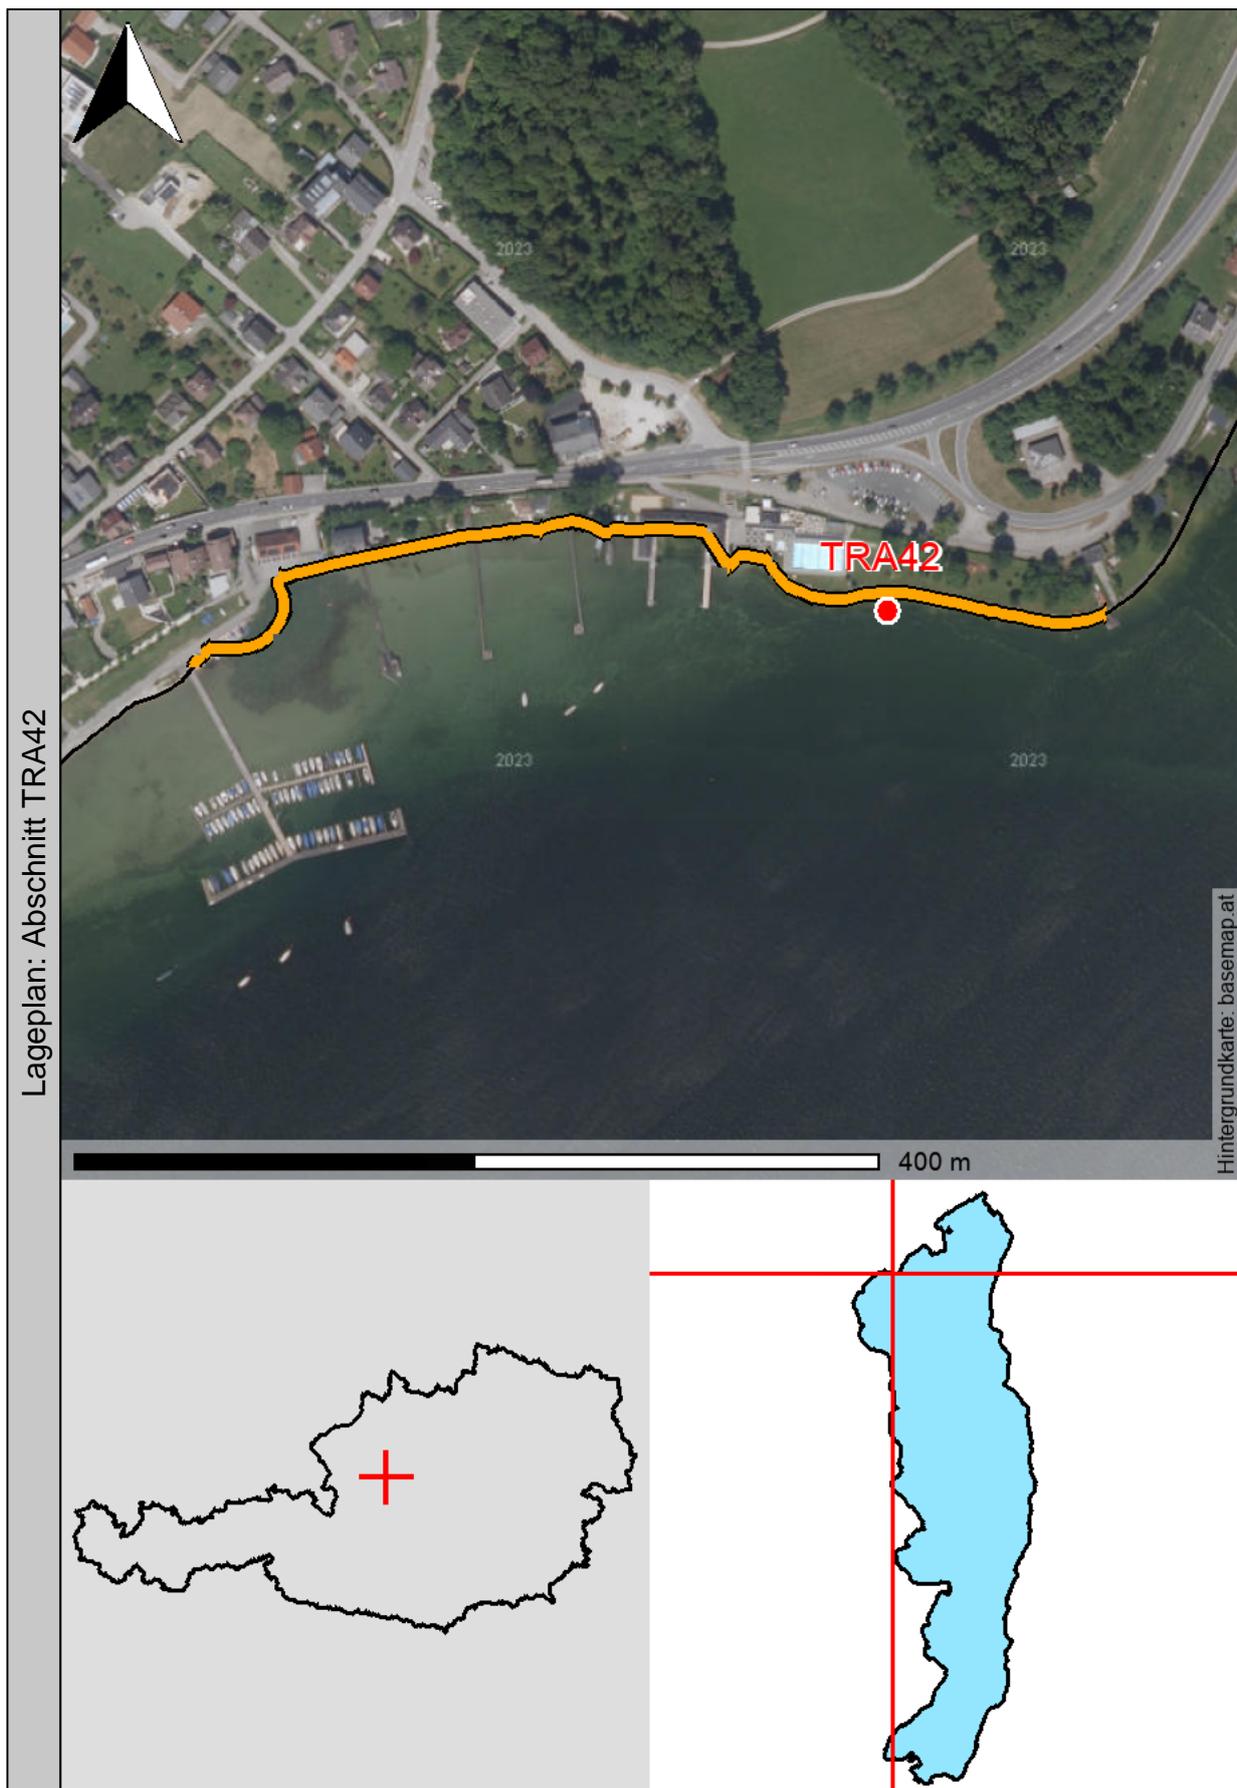
Bewertung	Hydromorphologischer Zustand: umfangreich verändert - EQR: 0,3884															
	EQR-HL 0,7542	EQR-LN 0,2633	EQR-VT 0,5205	EQR-UV 0,1000	EQR-US 0,3041	EQR-Morph 0,2970										
Abschnitt	Lage von:	47,903426 N, 13,778054 E		Neigung Eu-/Epilitoral: 2 (5°-20°)												
	Lage bis:	47,903191 N, 13,771983 E		Neigung Sublitoral: 2 (5°-20°)												
	Lage Untersuchungsst.:	47,903439 N, 13,776602 E		Verbauungsgrad: 3 (erheblich)												
	Bearbeitungsgebiet:	28.252 m ² (1,05 %)		Natürlichkeitsgrad: 0 (nicht naturnah bis naturnah)												
	Länge:	514,90 m (1,35 %)		Länge der Einbauten: 102,97 m												
Landnutzung	Umland					<ul style="list-style-type: none"> keine Forstwirtschaft Grünanlage LW dauerhaft LW saisonal Golfplatz Einzelhäuser Siedlungsgebiet Industrie/Gewerbe Weg/Schiene Straße 										
	Epilitoral															
	Puffer															
Vegetation	Eulitoral					<ul style="list-style-type: none"> amphibische Vegetation (Röhricht) krautige standort. Gebüsch standort. Bäume standort. fehlend standort. krautige anthr. Gebüsch anthr. Bäume anthr. fehlend anthr.
