Hydromorphologie - Seen

HYMOscreen

Traunsee

Aufnahme 2022

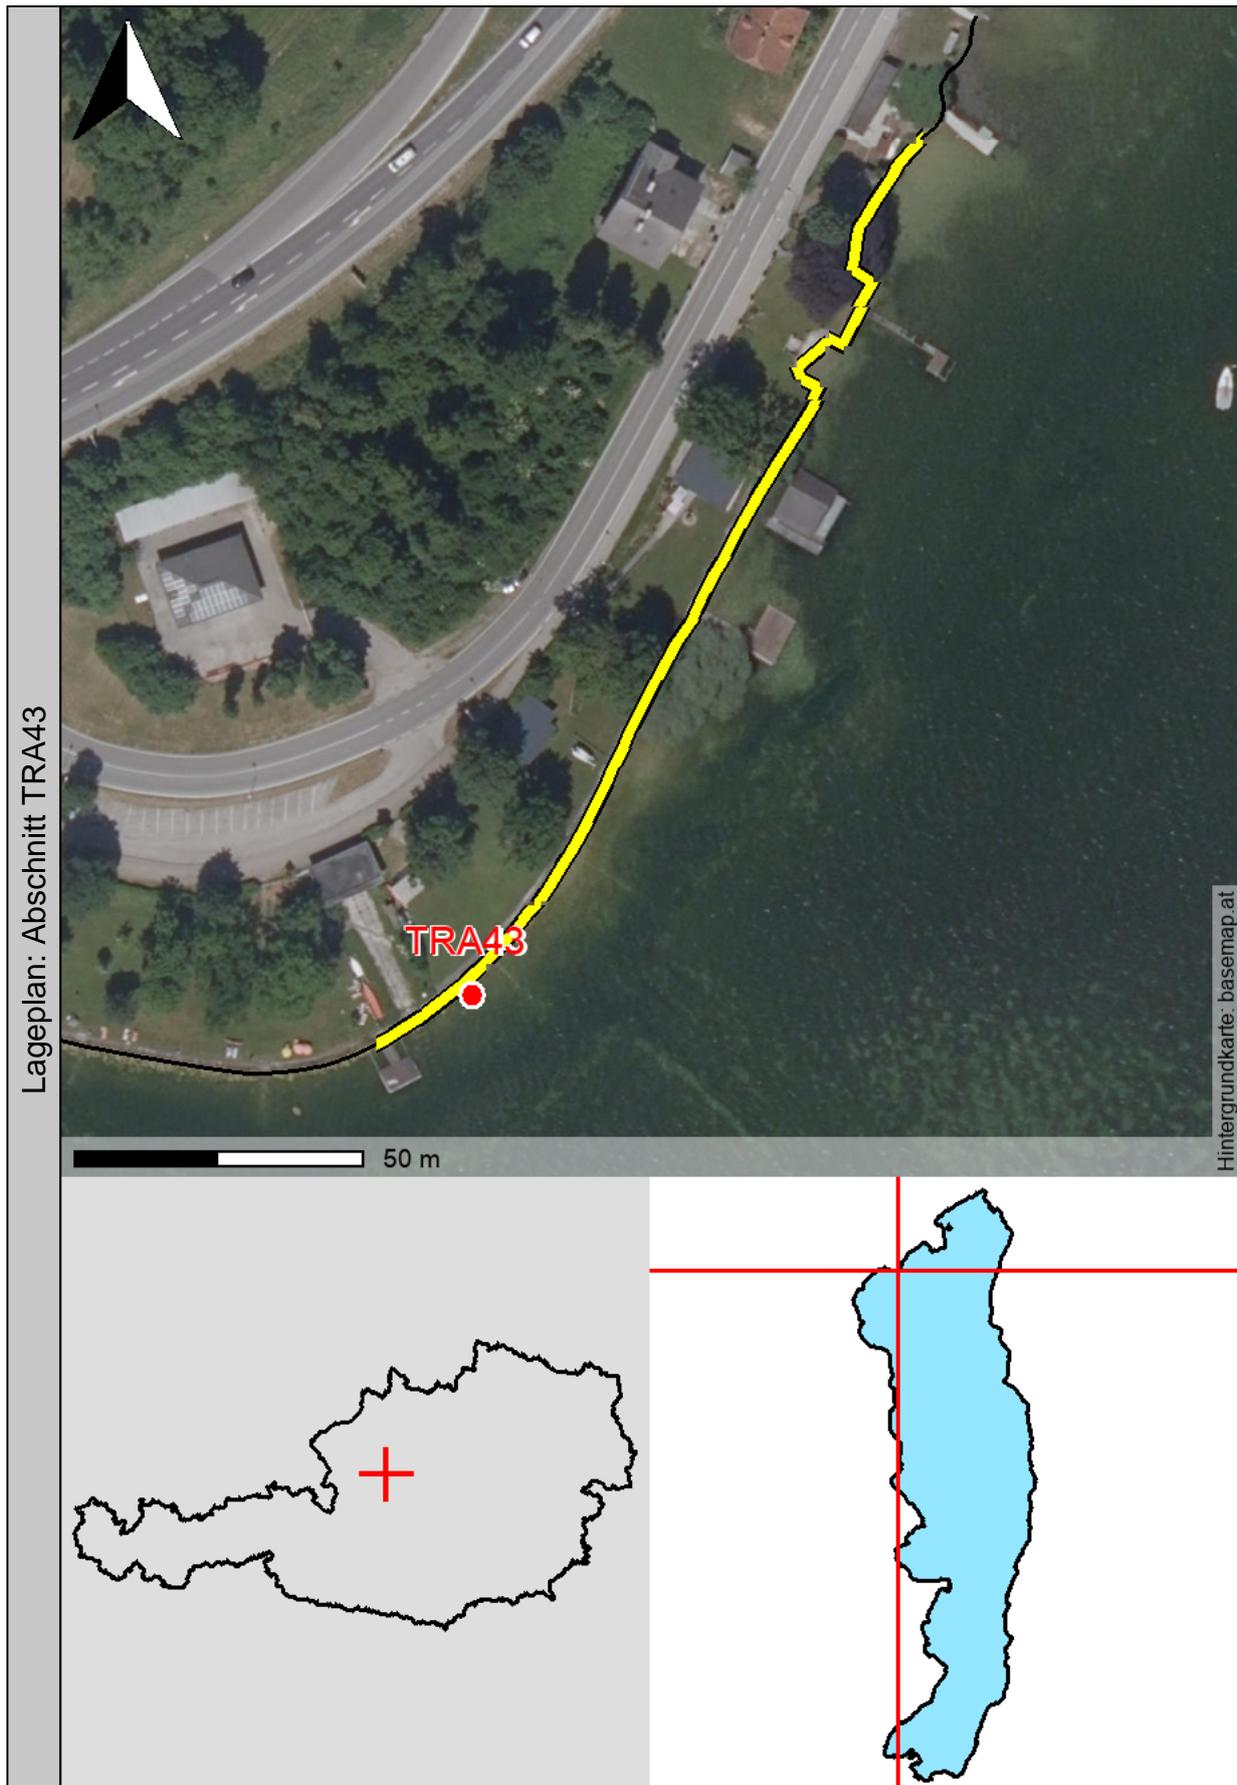
Bewertung	Hydromorphologischer Zustand: mäßig verändert - EQR: 0,4915																
	EQR-HL 0,7542	EQR-LN 0,4627	EQR-VT 0,4941	EQR-UV 0,3000	EQR-US 0,4465	EQR-Morph 0,4258											
Abschnitt	Lage von: 47,904836 N, 13,779313 E		Neigung Eu-/Epilitoral: 2 (5°-20°)														
	Lage bis: 47,903426 N, 13,778054 E		Neigung Sublitoral: 1 (0°-5°)														
	Lage Untersuchungsst.: 47,903501 N, 13,778273 E		Verbauungsgrad: 2 (mäßig)														
	Bearbeitungsgebiet: 8.809 m ² (0,33 %)		Natürlichkeitsgrad: 0 (nicht naturnah bis naturnah)														
	Länge: 197,90 m (0,52 %)		Länge der Einbauten: 12,12 m														
Landnutzung	Umland																
	Epilitoral																
	Puffer																
Vegetation	Eulitoral																
	Umland																
	Epilitoral																
	Puffer																
UV	Vegetationstypen:		Röhricht:		Neophyta:												
	Epilitoral: krautige anthr., Gebüsch anthr., Bäume anthr.				keine Neophyta												
	Eulitoral: teils fehlend																
Uferstruktur	Sublitoral: Characeen dominant																
	Substrat:		Einbauten:														
				Konnektivität:

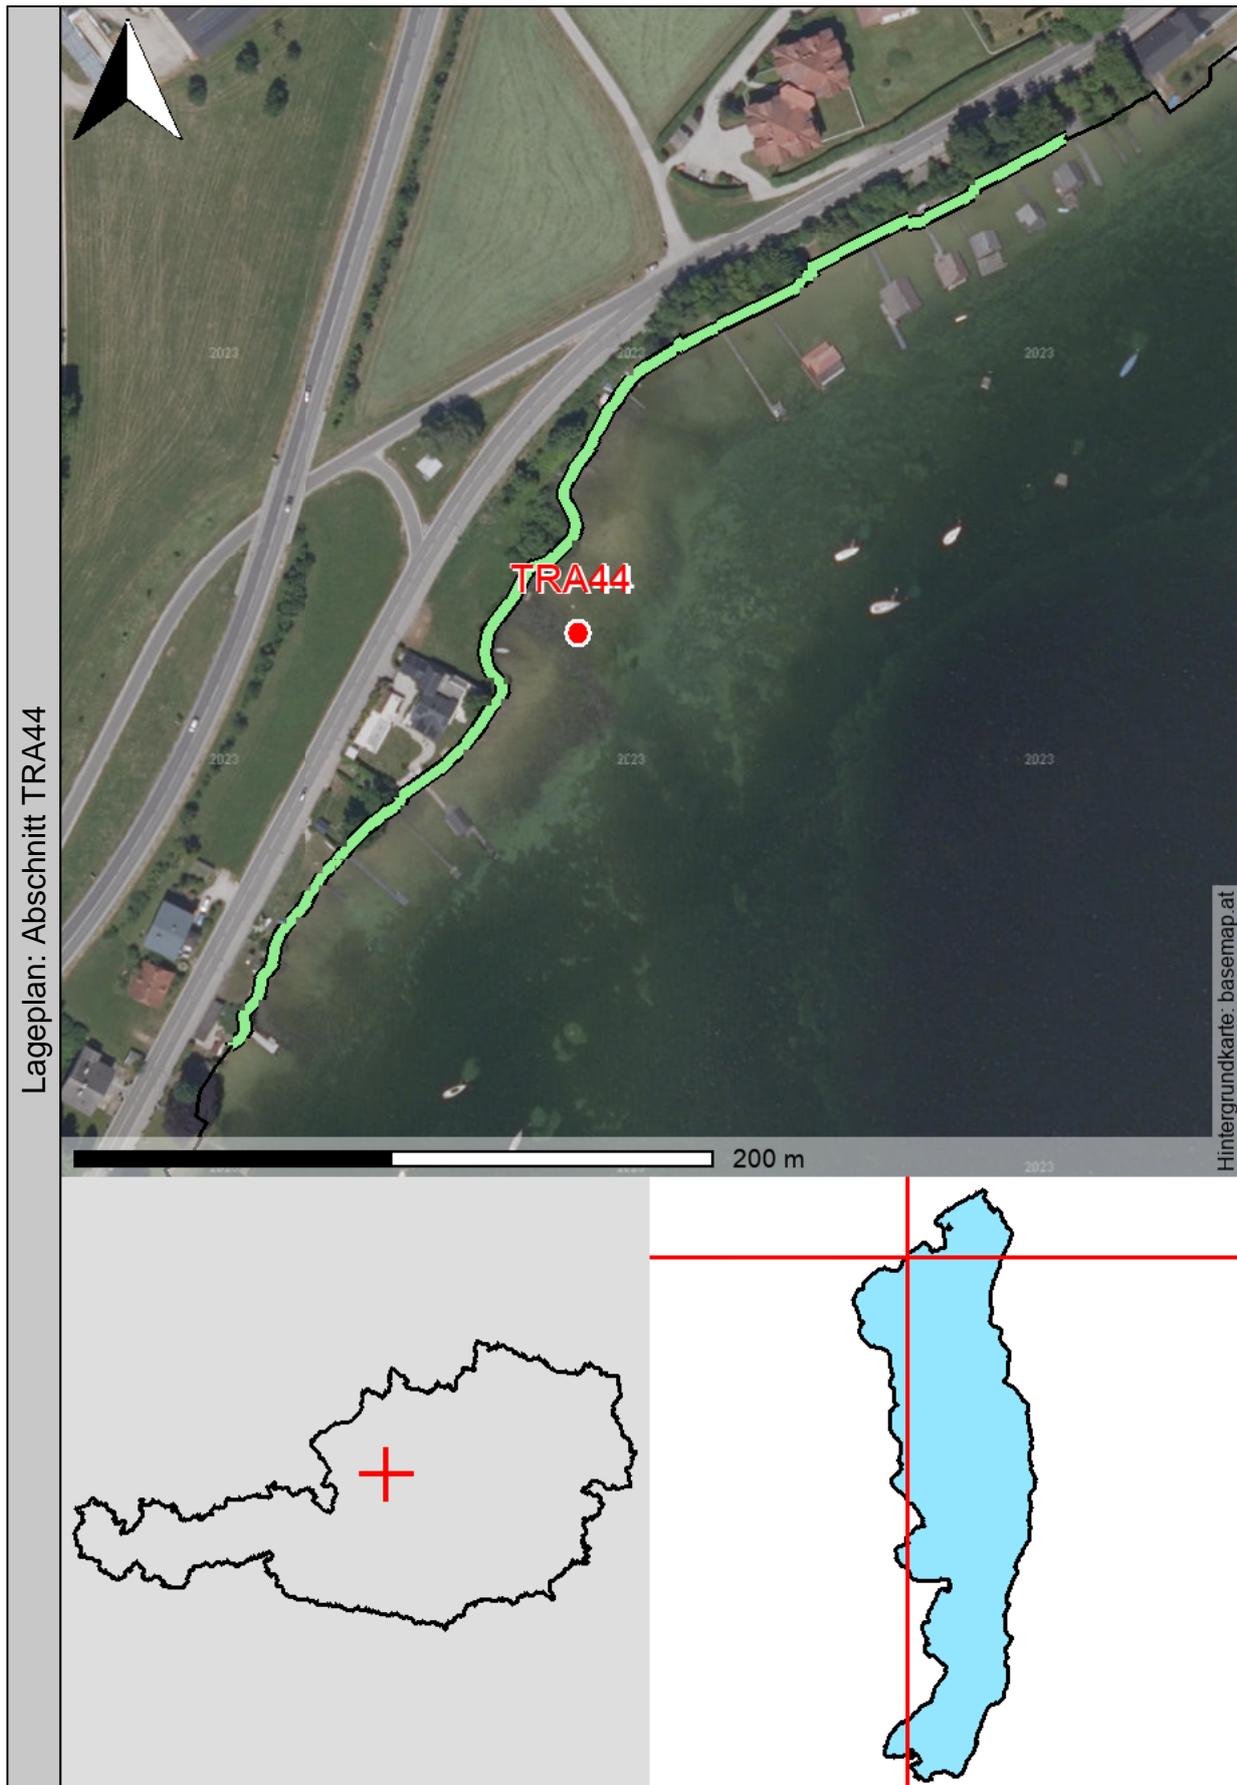
Bewertung	Hydromorphologischer Zustand: leicht verändert - EQR: 0,6879															
	EQR-HL 0,7542	EQR-LN 0,4389	EQR-VT 0,7601	EQR-UV 1,0000	EQR-US 0,4865	EQR-Morph 0,6714										
Abschnitt	Lage von:	47,907400 N, 13,782801 E		Neigung Eu-/Epilitoral: 2 (5°-20°)												
	Lage bis:	47,904836 N, 13,779313 E		Neigung Sublitoral: 1 (0°-5°)												
	Lage Untersuchungsst.:	47,906001 N, 13,780754 E		Verbauungsgrad: 0 (unverbaut)												
	Bearbeitungsgebiet:	26.889 m ² (1,00 %)		Natürlichkeitsgrad: 0 (nicht naturnah bis naturnah)												
	Länge:	425,75 m (1,12 %)		Länge der Einbauten: 17,28 m												
Landnutzung	Umland					<ul style="list-style-type: none"> ■ keine ■ Forstwirtschaft ■ Grünanlage ■ LW dauerhaft ■ LW saisonal ■ Golfplatz ■ Einzelhäuser ■ Siedlungsgebiet ■ Industrie/Gewerbe ■ Weg/Schiene ■ Straße 										
	Epilitoral															
	Puffer															
Vegetation	Eulitoral					<ul style="list-style-type: none"> ■ amphibische Vegetation (Röhricht) ■ krautige standort. ■ Gebüsch standort. ■ Bäume standort. ■ fehlend standort. ■ krautige anthr. ■ Gebüsch anthr. ■ Bäume anthr. ■ fehlend anthr. 										
	Umland															
	Epilitoral															
	Puffer															
		Vegetationstypen:		Röhricht:			Neophyta:									
	<u>Epilitoral:</u> krautige anthr., Gebüsch standort., Feuchtwald <u>Eulitoral:</u> Röhricht <u>Sublitoral:</u> Characeen dominant		<p>Höhe [cm]</p> <p>Dichte</p>		keine Neophyta											
UV	Dominanter Verbau: kein Verbau															
Uferstruktur	Substrat:		Einbauten:													
			<p>Fläche [m²]</p>													
			Konnektivität:

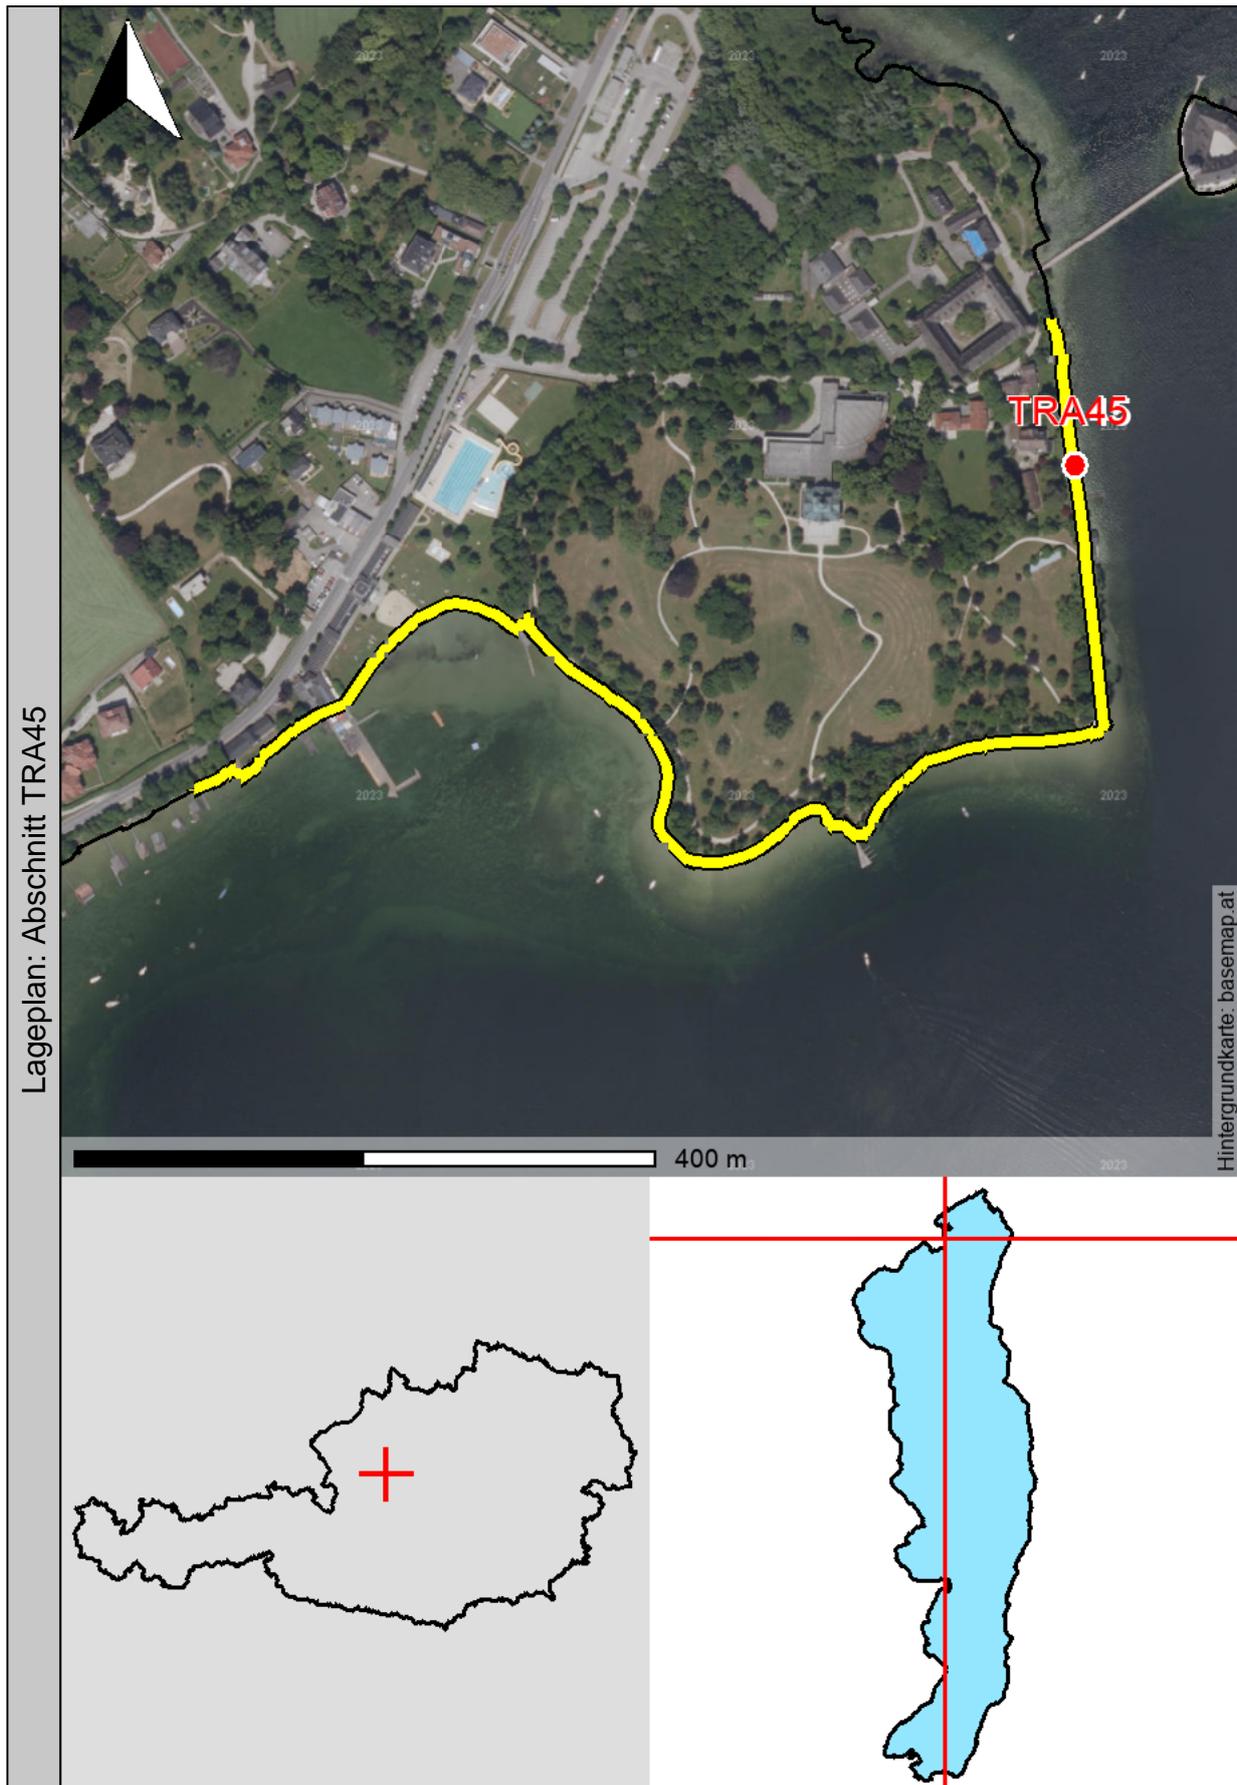
Bewertung	Hydromorphologischer Zustand: mäßig verändert - EQR: 0,4507															
	EQR-HL 0,7542	EQR-LN 0,4459	EQR-VT 0,4779	EQR-UV 0,1000	EQR-US 0,4753	EQR-Morph 0,3748										
Abschnitt	Lage von: 47,910332 N, 13,790702 E		Neigung Eu-/Epilitoral: 2 (5°-20°)													
	Lage bis: 47,907400 N, 13,782801 E		Neigung Sublitoral: 1 (0°-5°)													
	Lage Untersuchungsst.: 47,909420 N, 13,790913 E		Verbauungsgrad: 3 (erheblich)													
	Bearbeitungsgebiet: 56.162 m ² (2,09 %)		Natürlichkeitsgrad: 0 (nicht naturnah bis naturnah)													
	Länge: 1.138,51 m (2,99 %)		Länge der Einbauten: 84,21 m													
Landnutzung	Umland

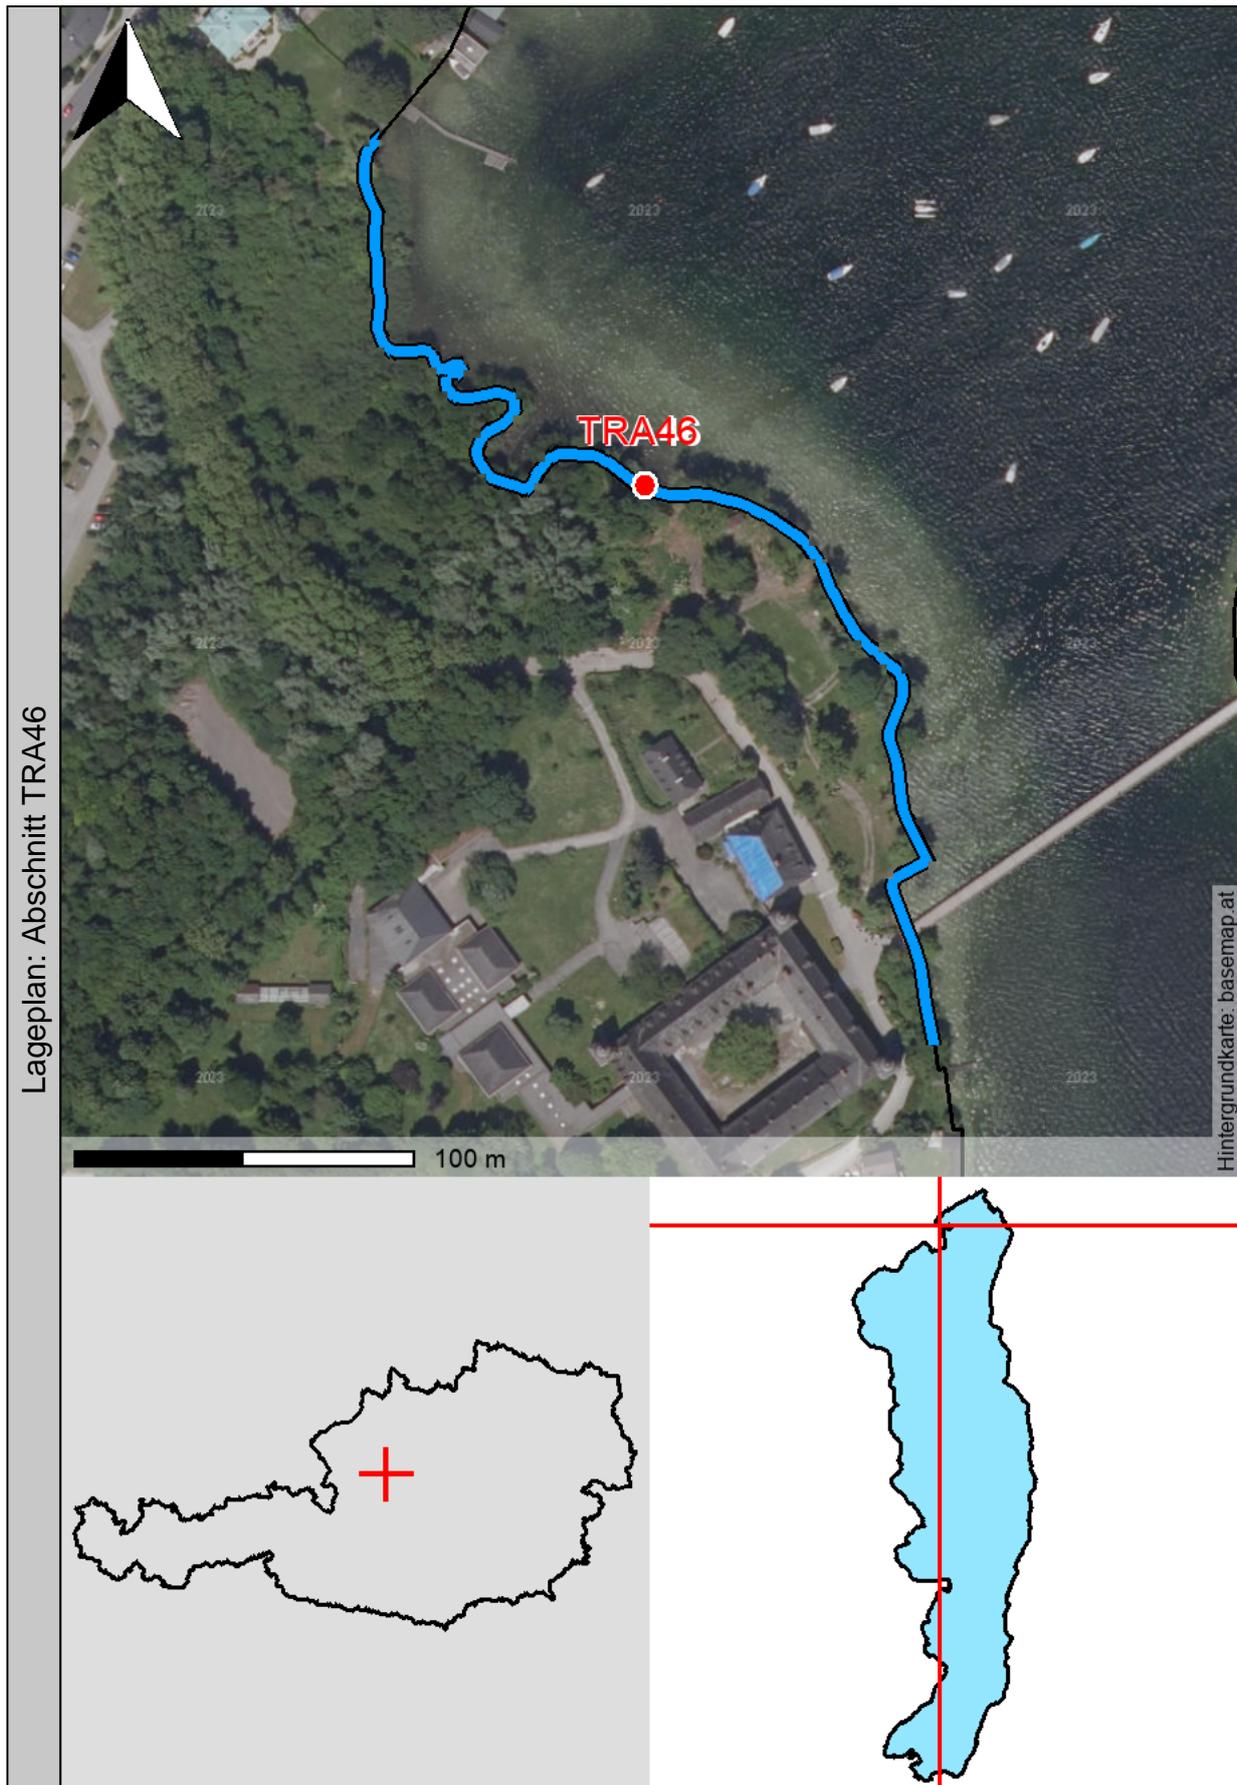
Bewertung	Hydromorphologischer Zustand: naturnah - EQR: 0,8462																	
	EQR-HL	EQR-LN	EQR-VT	EQR-UV	EQR-US	EQR-Morph												
	0,7542	0,6551	0,8647	1,0000	0,9570	0,8692												
Abschnitt	Lage von: 47,912736 N, 13,788511 E Neigung Eu-/Epilitoral: 2 (5°-20°) Lage bis: 47,910332 N, 13,790702 E Neigung Sublitoral: 1 (0°-5°) Lage Untersuchungsst.: 47,911814 N, 13,789559 E Verbauungsgrad: 0 (unverbaut) Bearbeitungsgebiet: 52.218 m ² (1,94 %) Natürlichkeitsgrad: 1 (natürlich bis naturnah) Länge: 422,17 m (1,11 %) Länge der Einbauten: 2,88 m																	
Landnutzung																		
Vegetation																		
Vegetation	Vegetationstypen: Epilitoral: krautige anthr., Gebüsch standort., Feuchtwald, teils fehlend Eulitoral: großteils fehlend Sublitoral: Characeen dominant		Röhricht: 		Neophyta: keine Neophyta													
UV	Dominanter Verbau: kein Verbau																	
Uferstruktur	Substrat: 			Einbauten: Steg Bootshaus Ankerboje Hafenanlage Schiffsanlegestelle Slipstelle 														
				Konnektivität:

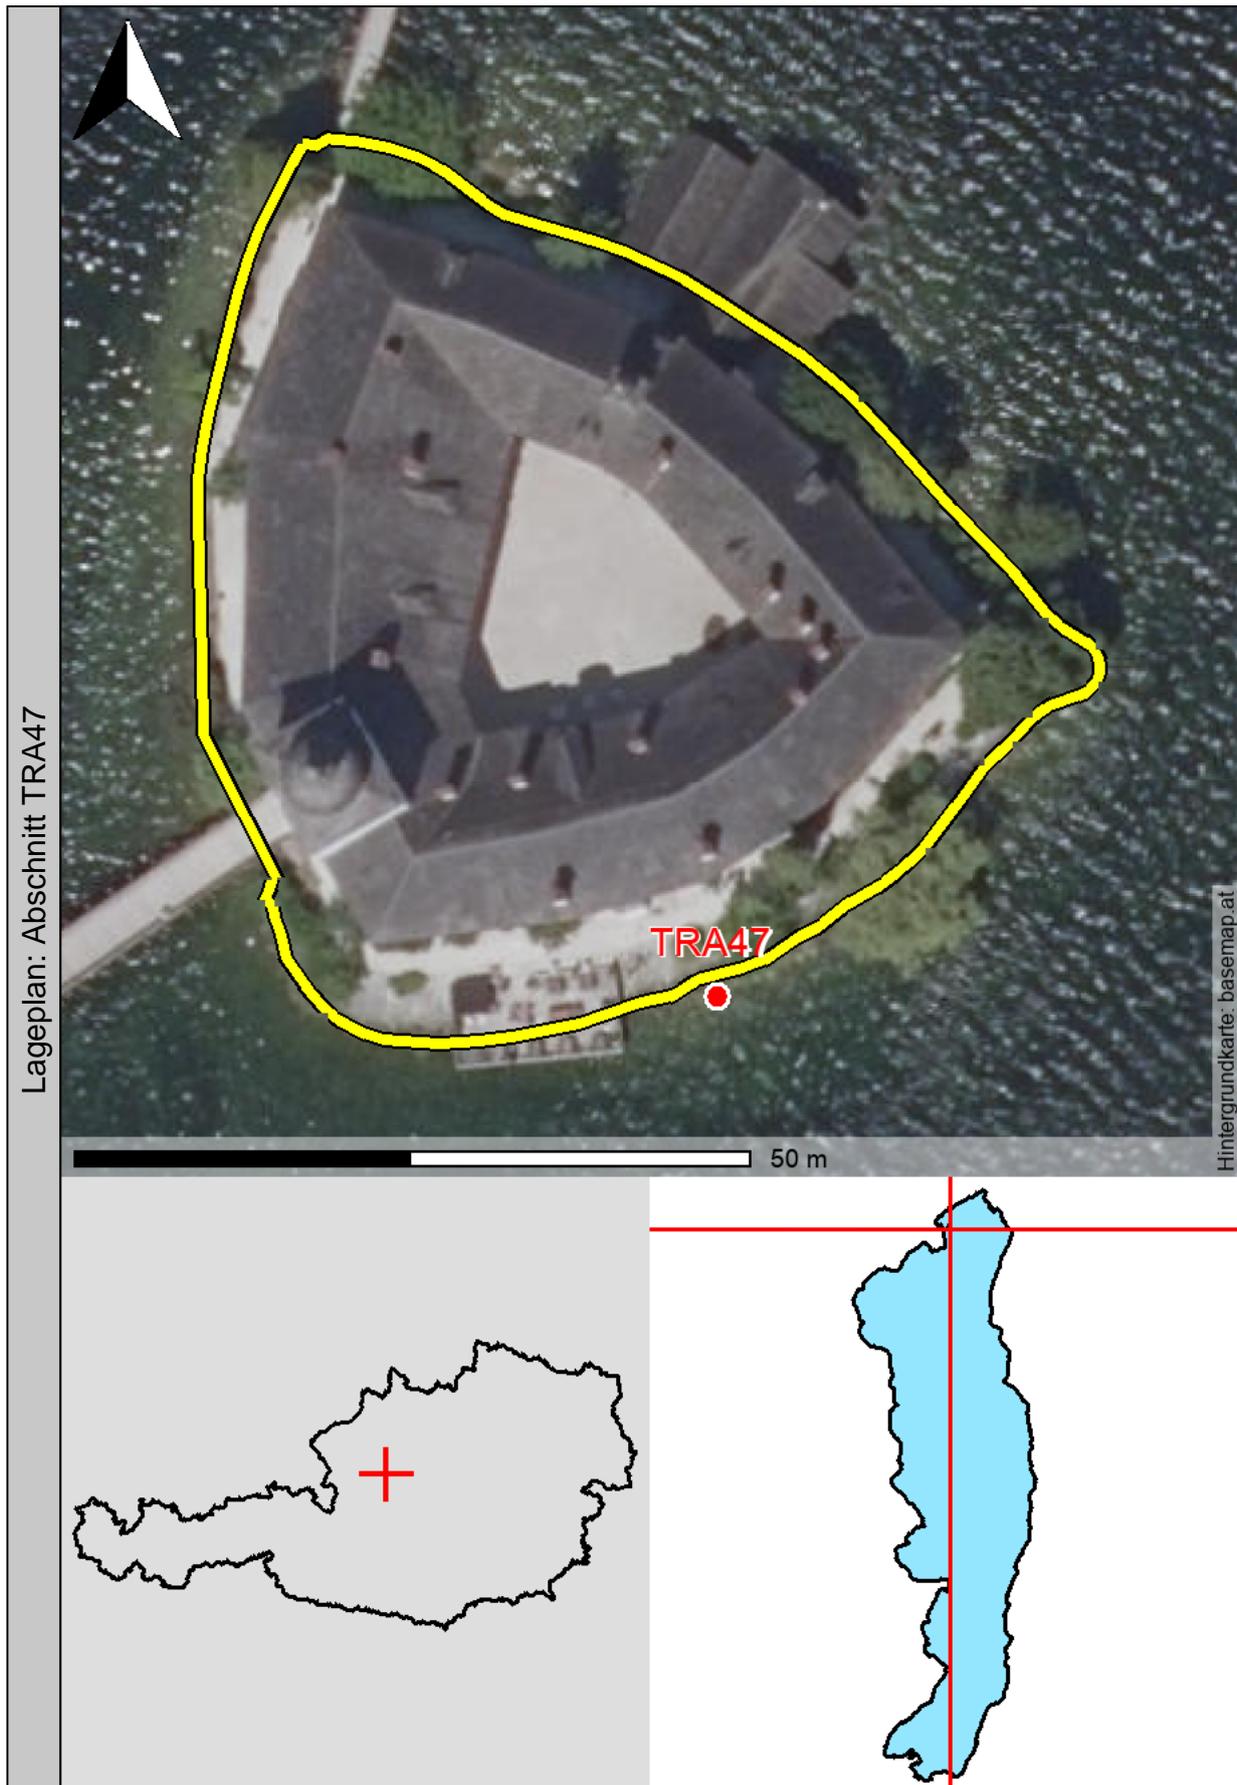
Bewertung	Hydromorphologischer Zustand: mäßig verändert - EQR: 0,4272																	
	EQR-HL 0,7542	EQR-LN 0,4000	EQR-VT 0,2267	EQR-UV 0,4000	EQR-US 0,3549	EQR-Morph 0,3454												
Abschnitt	Lage von: 47,911189 N, 13,791957 E		Neigung Eu-/Epilitoral: 2 (5°-20°)															
	Lage bis: 47,911189 N, 13,791957 E		Neigung Sublitoral: 2 (5°-20°)															
	Lage Untersuchungsst.: 47,911136 N, 13,792395 E		Verbauungsgrad: 2 (mäßig)															
	Bearbeitungsgebiet: 2.966 m ² (0,11 %)		Natürlichkeitsgrad: 0 (nicht naturnah bis naturnah)															
	Länge: 209,83 m (0,55 %)		Länge der Einbauten: 45,32 m															
Landnutzung						<ul style="list-style-type: none"> ■ keine ■ Forstwirtschaft ■ Grünanlage ■ LW dauerhaft ■ LW saisonal ■ Golfplatz ■ Einzelhäuser ■ Siedlungsgebiet ■ Industrie/Gewerbe ■ Weg/Schiene ■ Straße 												
						<ul style="list-style-type: none"> ■ amphibische Vegetation (Röhricht) ■ krautige standort. ■ Gebüsch standort. ■ Bäume standort. ■ fehlend standort. ■ krautige anthr. ■ Gebüsch anthr. ■ Bäume anthr. ■ fehlend anthr.

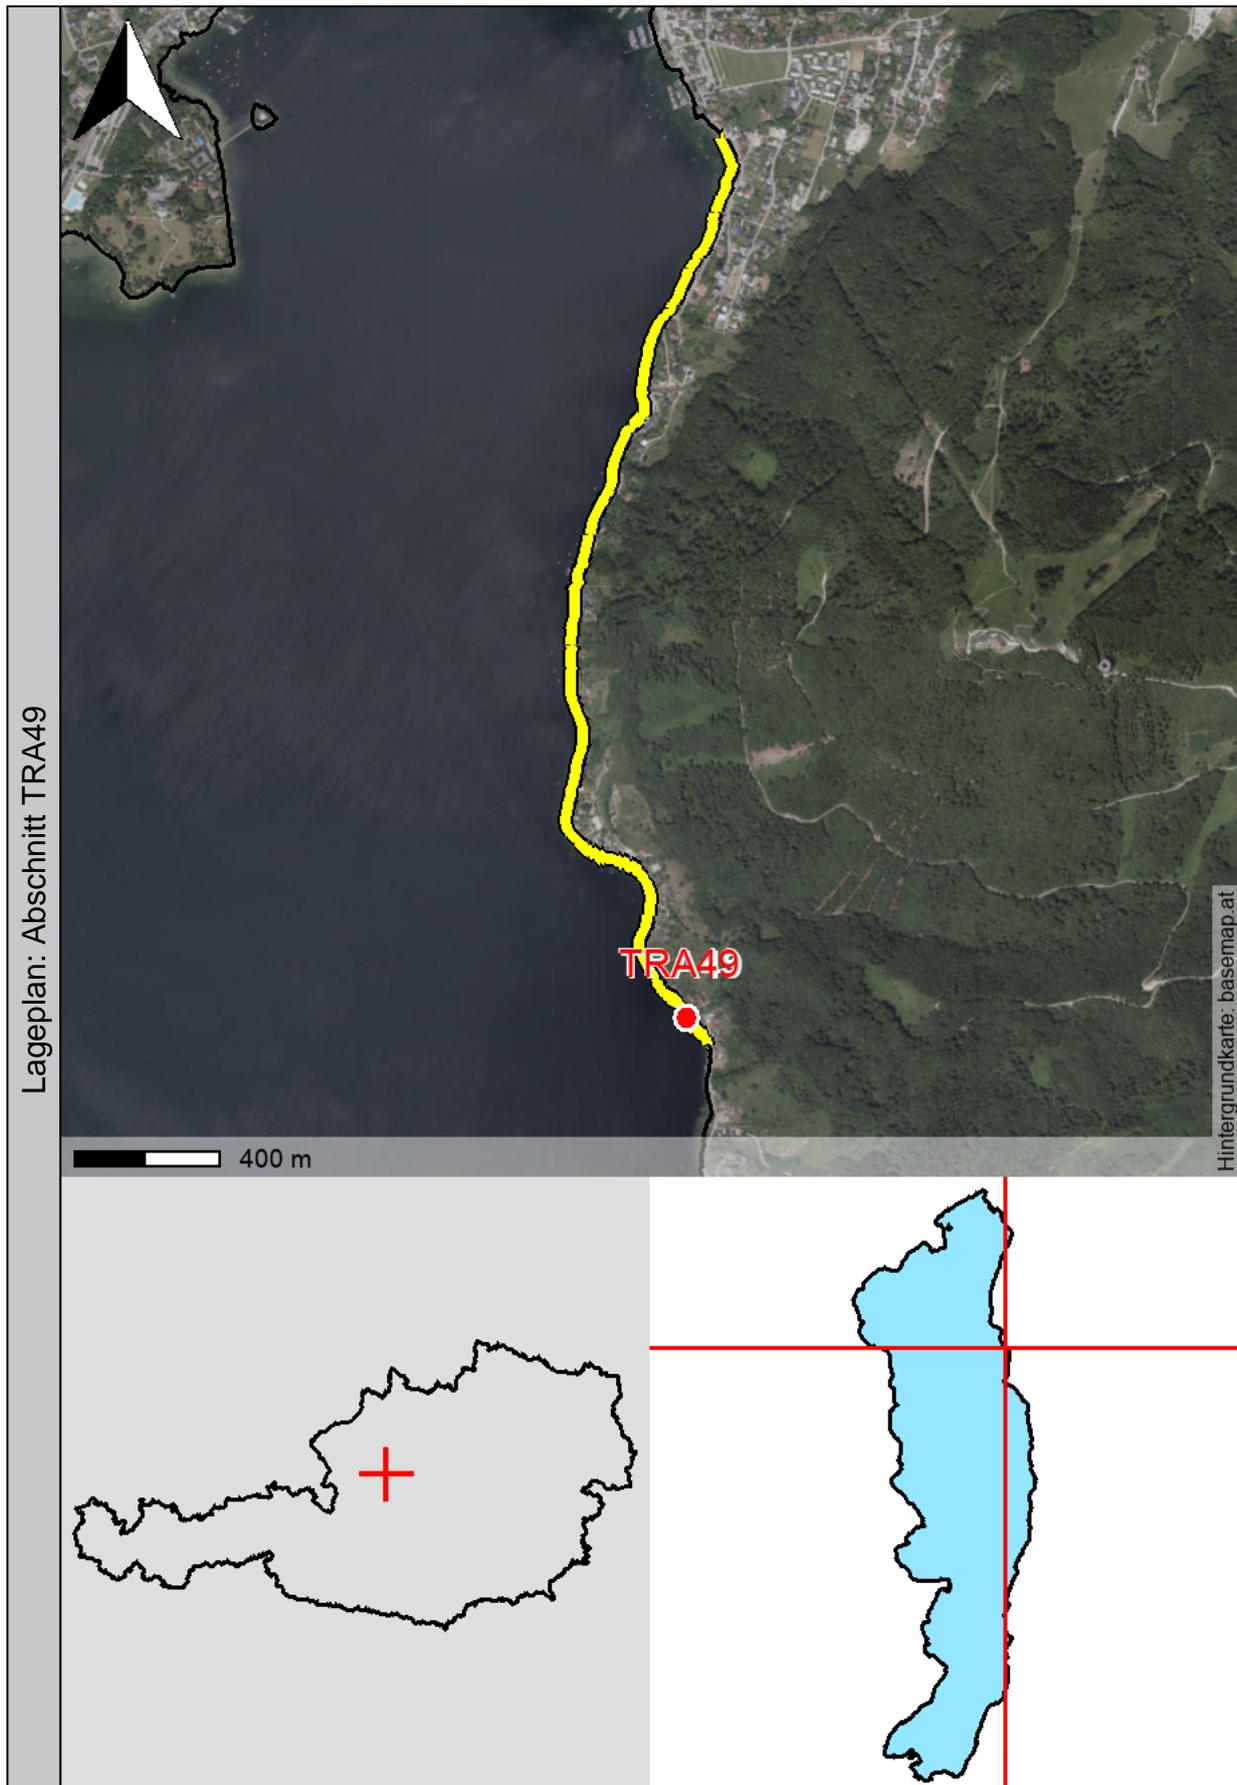
Bewertung	Hydromorphologischer Zustand: mäßig verändert - EQR: 0,4525																
	EQR-HL 0,7542	EQR-LN 0,3884	EQR-VT 0,4474	EQR-UV 0,2000	EQR-US 0,4724	EQR-Morph 0,3771											
Abschnitt	Lage von: 47,888508 N, 13,808561 E		Neigung Eu-/Epilitoral: 3 (20°-45°)														
	Lage bis: 47,910874 N, 13,809069 E		Neigung Sublitoral: 3 (20°-45°)														
	Lage Untersuchungsst.: 47,889148 N, 13,807770 E		Verbauungsgrad: 3 (erheblich)														
	Bearbeitungsgebiet: 142.311 m ² (5,30 %)		Natürlichkeitsgrad: 0 (nicht naturnah bis naturnah)														
	Länge: 2.907,38 m (7,62 %)		Länge der Einbauten: 577,67 m														
Landnutzung																	
	<p>Vegetationstypen:</p> <p><u>Epilitoral:</u> krautige anthr., Gebüsch anthr., Bäume anthr., teils fehlend</p> <p><u>Eulitoral:</u> teils fehlend</p> <p><u>Sublitoral:</u> Höhere dominant</p>																
UV	<p>Dominanter Verbau: Beton/Mauer</p>																
	<p>Substrat:</p>		<p>Einbauten:</p>														
Uferstruktur	<p>Konnektivität:</p>

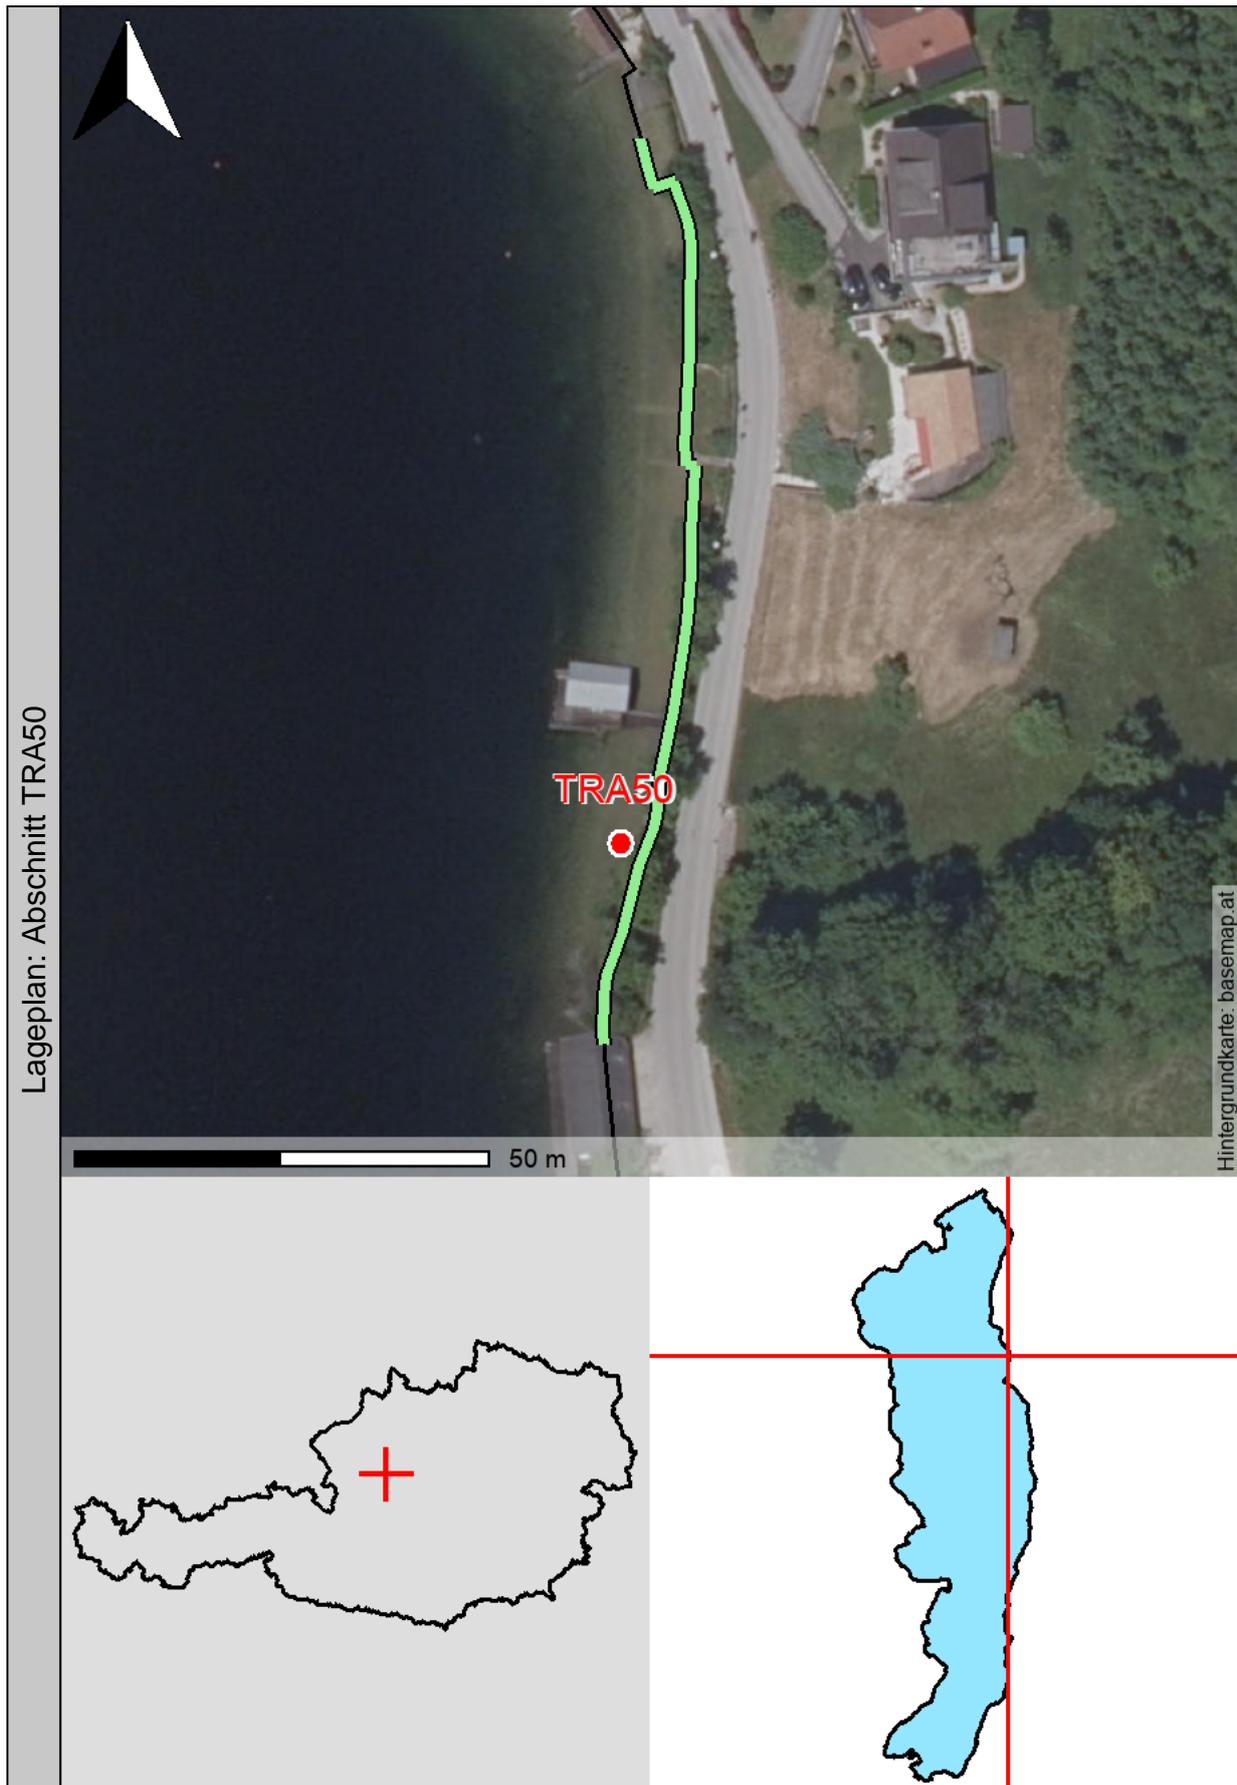
Bewertung	Hydromorphologischer Zustand: leicht verändert - EQR: 0,6849																
	EQR-HL 0,7542	EQR-LN 0,3446	EQR-VT 0,6745	EQR-UV 1,0000	EQR-US 0,6512	EQR-Morph 0,6676											
Abschnitt	Lage von: 47,887523 N, 13,808503 E Neigung Eu-/Epilitoral: 3 (20°-45°) Lage bis: 47,888508 N, 13,808561 E Neigung Sublitoral: 2 (5°-20°) Lage Untersuchungsst.: 47,887742 N, 13,808529 E Verbauungsgrad: 0 (unverbaut) Bearbeitungsgebiet: 5.884 m ² (0,22 %) Natürlichkeitsgrad: 0 (nicht naturnah bis naturnah) Länge: 115,64 m (0,30 %) Länge der Einbauten: 9,41 m																
Landnutzung																	
Vegetation																	
UV	Vegetationstypen: Epilitoral: krautige standortt., Gebüsch standortt., Feuchtwald, teils fehlend Eulitoral: großteils fehlend Sublitoral: Characeen dominant			Röhricht: 		Neophyta: keine Neophyta											
	Dominanter Verbau: kein Verbau																
Uferstruktur	Substrat: 			Einbauten: Steg, Bootshaus, Ankerboje, Hafenanlage, Schiffsanlegestelle, Slipstelle 													
				Konnektivität:

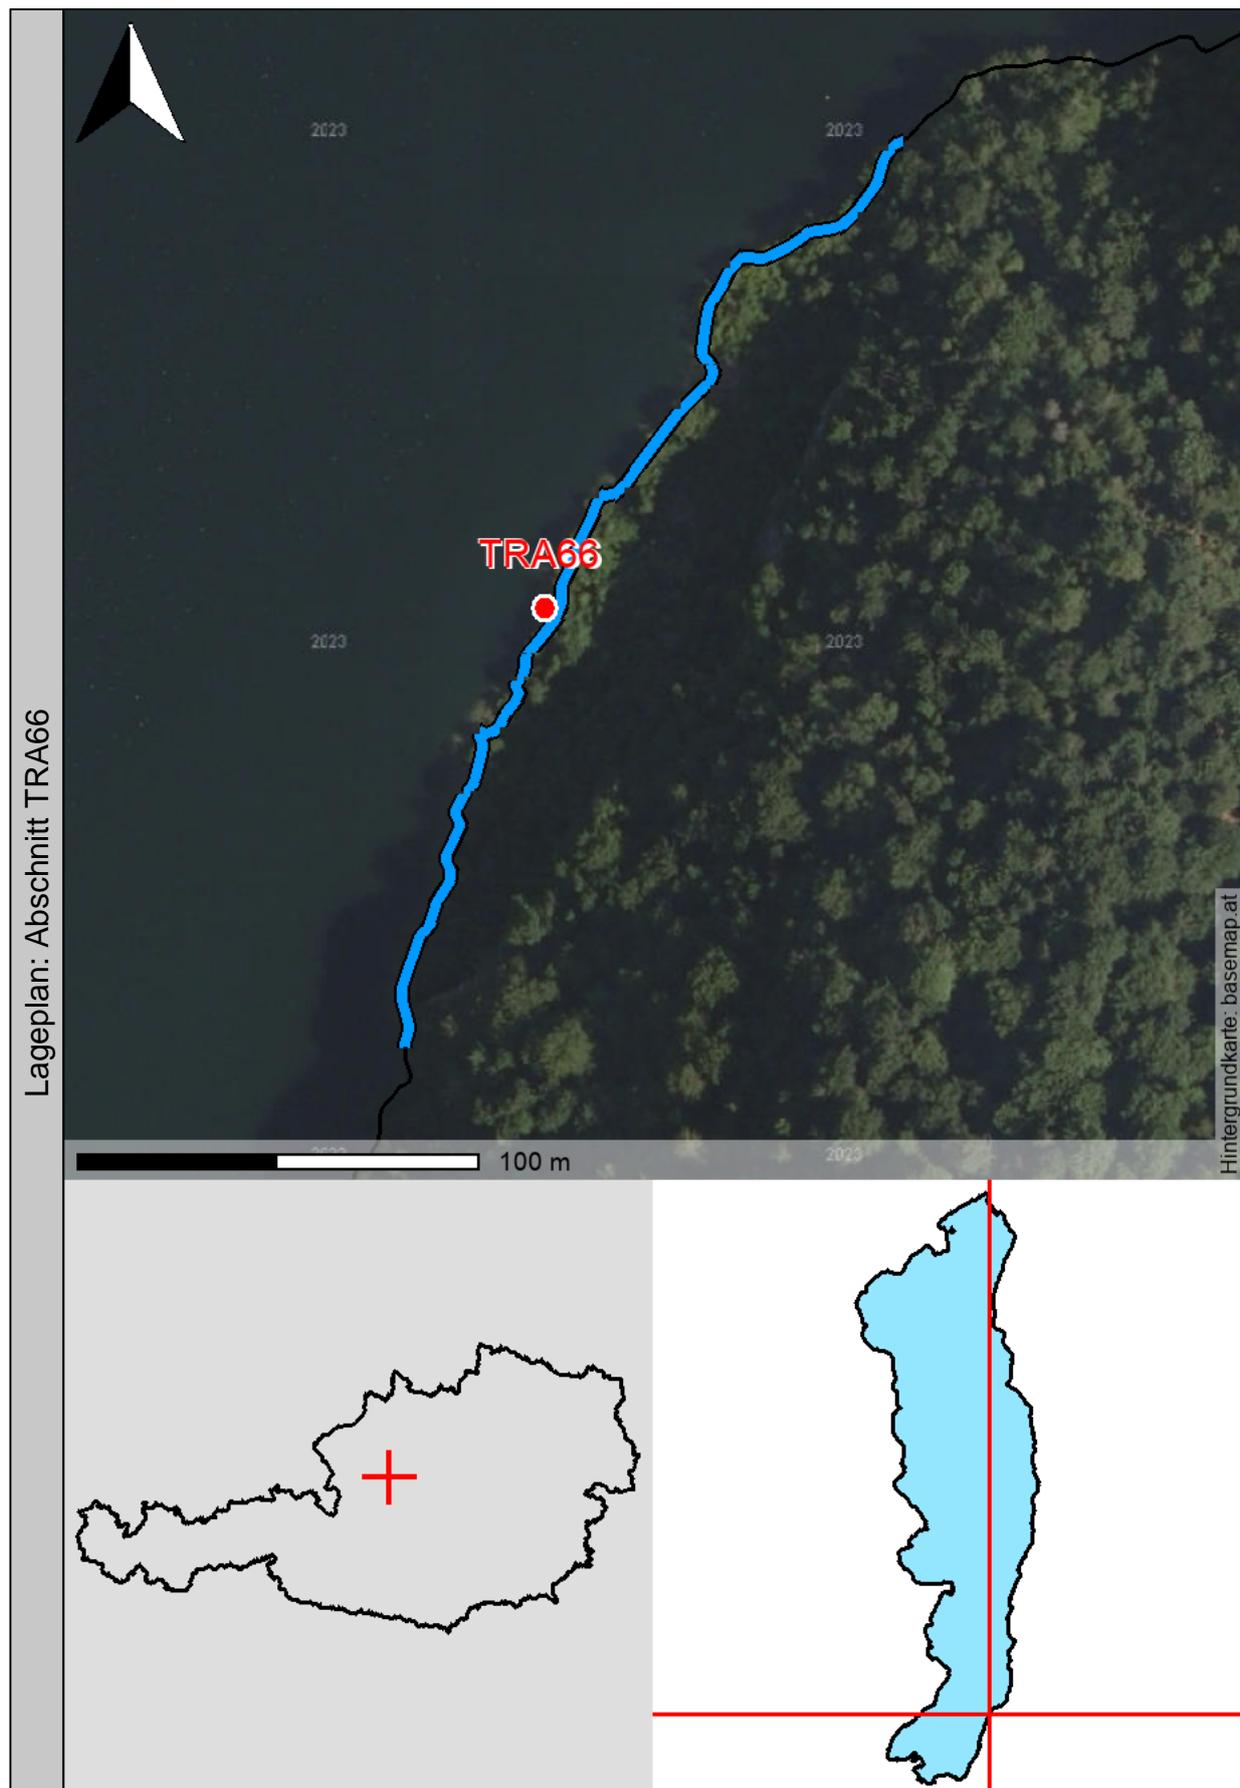
Umland					
	Epilitoral					
	Puffer					
		Vegetationstypen:		Röhricht:		
	<u>Epilitoral:</u> krautige standortt., Gebüsch standortt., Feuchtwald, natürlich <u>Eulitoral:</u> größtenteils fehlend <u>Sublitoral:</u> Höhere dominant		Höhe [cm] Dichte		keine Neophyta	
UV	Dominanter Verbau: kein Verbau					
Uferstruktur	Substrat:		Einbauten:			
			Megalithal Makrolithal Mesolithal Mikrolithal Akal Psammal Pelal Kalkschlamm Sapropel Gyttia Dy Detritus Genist			
			Steg Bootshaus Ankerboje Hafenanlage Schiffsanlegestelle Slipstelle Fläche [m ²]			
		Konnektivität:				
			Mdg.	Gesch.	Fischp.	
		natürlich	-	-	-	
		künstl./anthr.	-	-	-
