Ereignisdokumentation 2013

Bericht über die Wildbachereignisse im Juni 2013 in Österreich

5.2 Rindbach

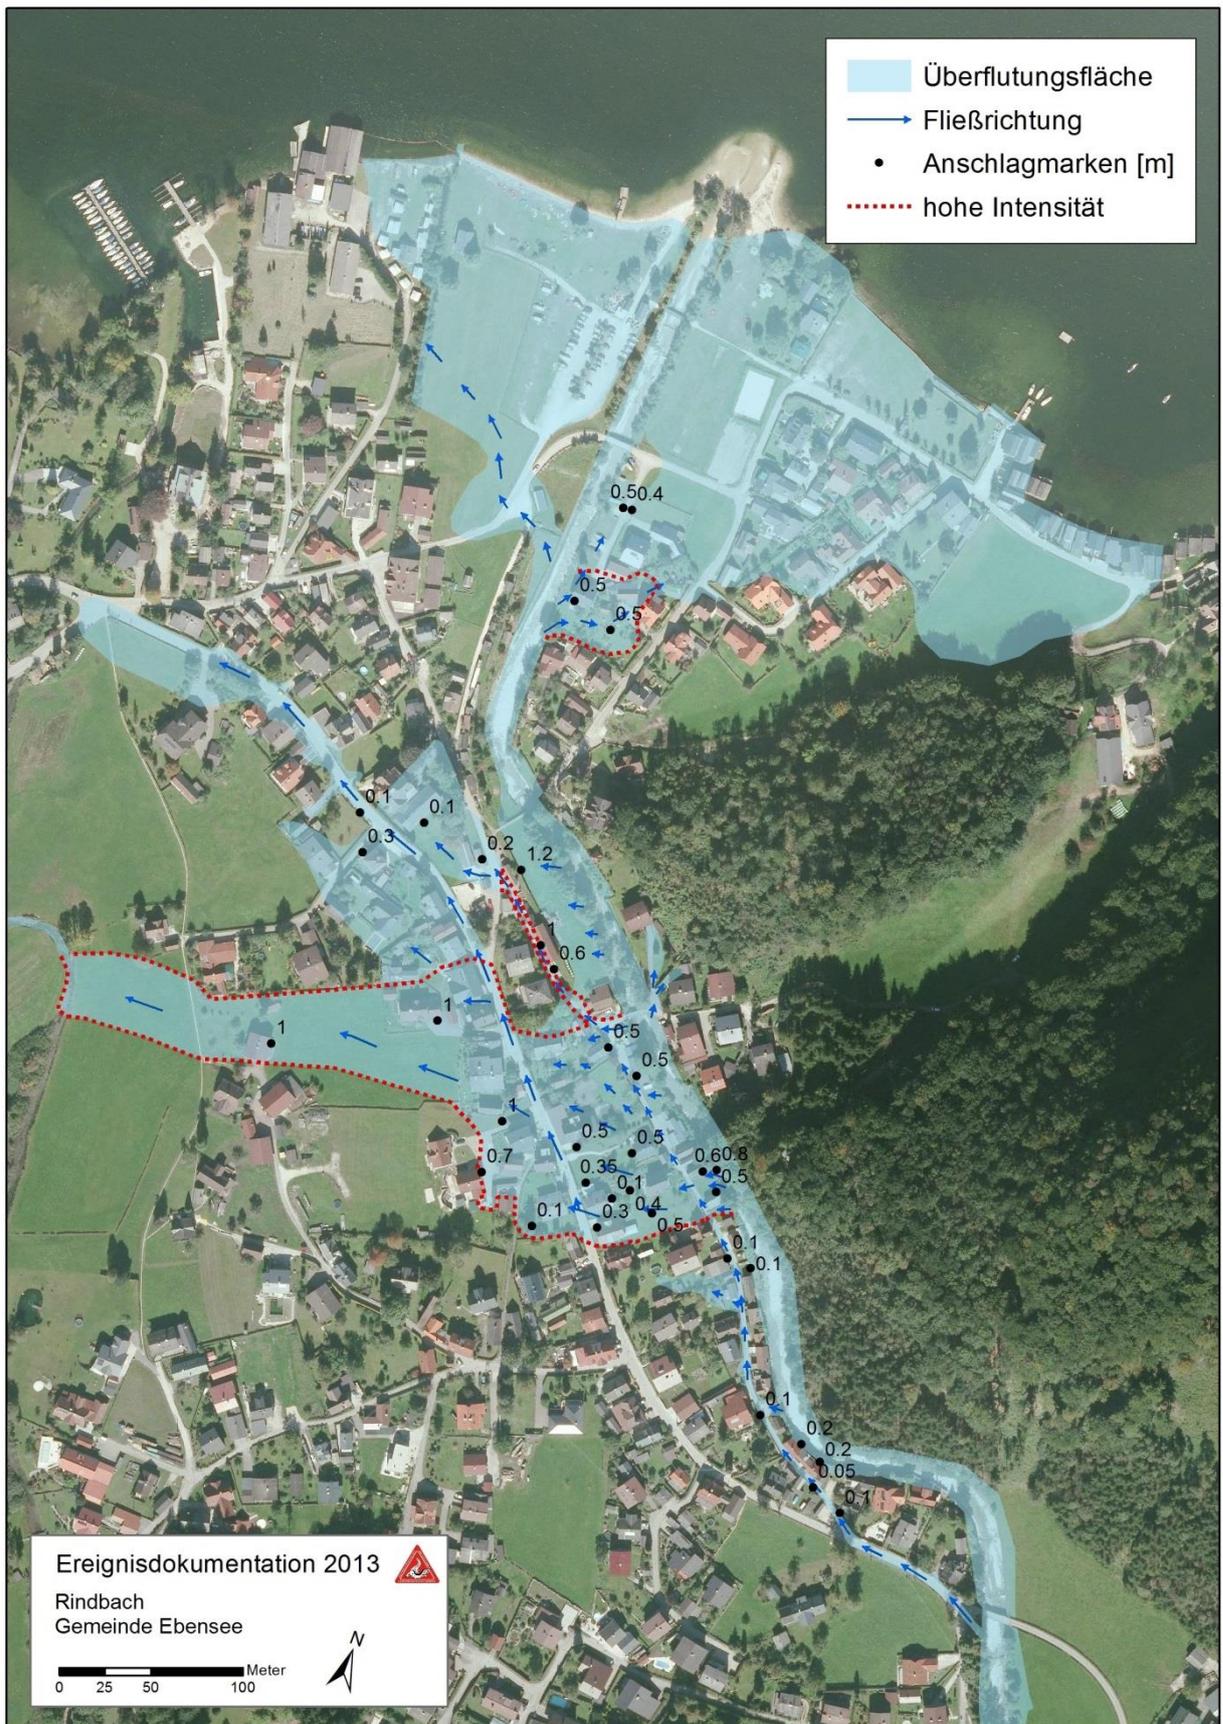
Abbildung 48: Überflutungsflächen mit Anschlagmarken und Fließwegen Rindbach

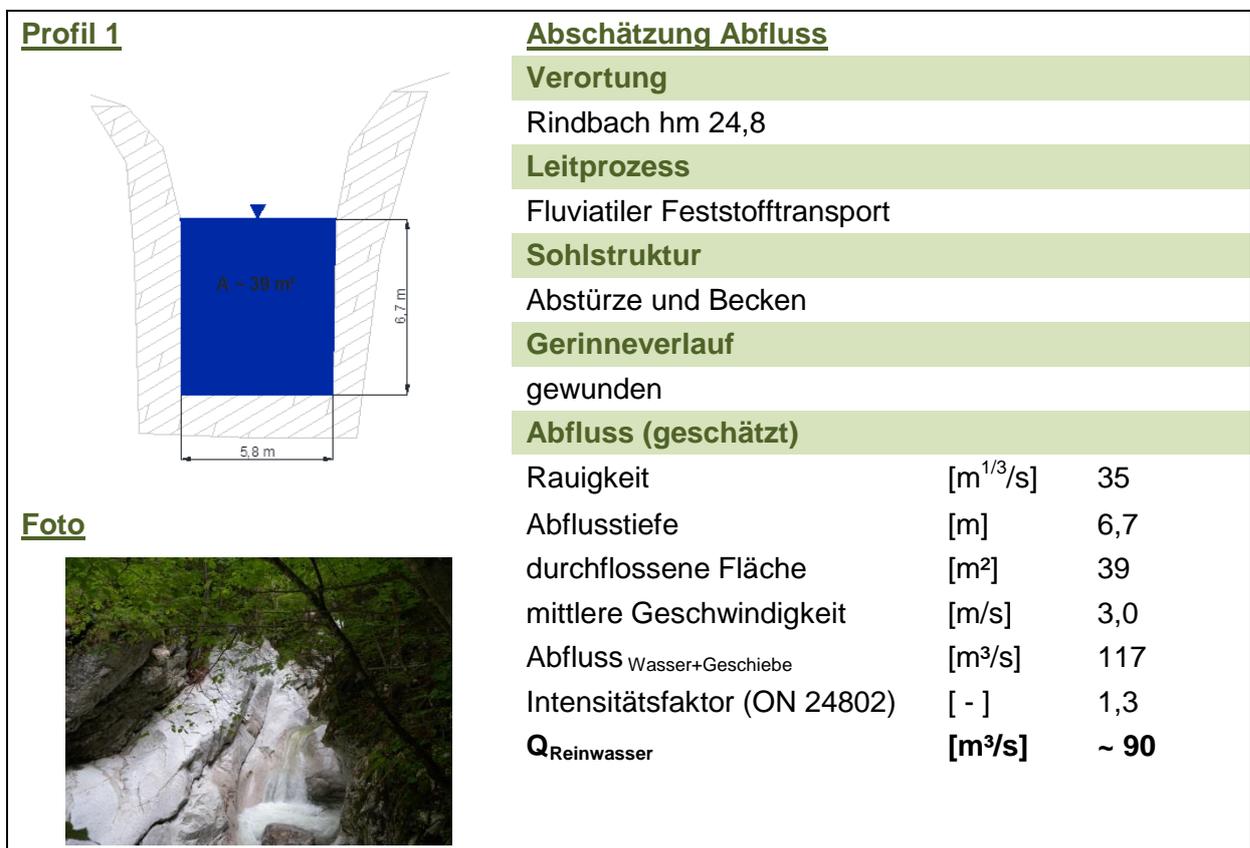
Das Referenzprofil bei hm 24,8, welches durch einen Felskanal führt, weist eine Querschnittsfläche von 39 m² auf. Die Fließgeschwindigkeit wurde hier auf ~3 m/s geschätzt. Dies ergibt einen Spitzenabfluss von circa 117 m³/s. Für die Berechnung des Reinwasserabflusses wurde nach ONR 24802 (2011) ein Intensitätsfaktor von 1,3 für fluviatilen Feststofftransport eingesetzt. Daraus ergibt sich ein Spitzenabfluss von ~90 m³/s.

Abbildung 49: Referenzprofil bei hm hm 24,8

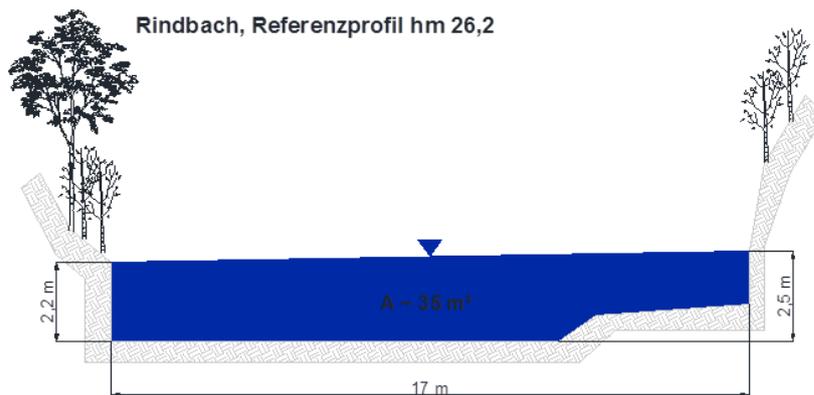
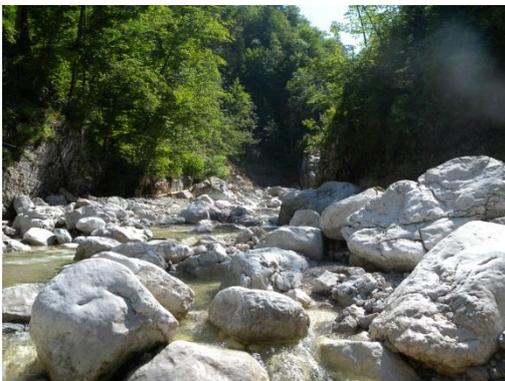
Profil 2

Die Querschnittsfläche bei hm 26,2 beträgt ~35 m². Die Berechnung der Fließgeschwindigkeit nach Strickler ergibt einen Wert von ~3,3 m/s bei einem Rauigkeitsbeiwert von $k_{st}=10 \text{ m}^{1/3}/\text{s}$. Daher ergibt sich auch hier ein Spitzenabfluss von ~115 m³/s.

Rauigkeit	[m ^{1/3} /s]	13
Abflusstiefe	[m]	2,5
durchflossene Fläche	[m ²]	35
mittlere Geschwindigkeit	[m/s]	2,8
Abfluss _{Wasser+Geschiebe}	[m ³ /s]	105
Intensitätsfaktor (ON 24802)	[-]	1,3
Q_{Reinwasser}	[m ³ /s]	81

Abbildung 50: Referenzprofil bei hm hm 26,2

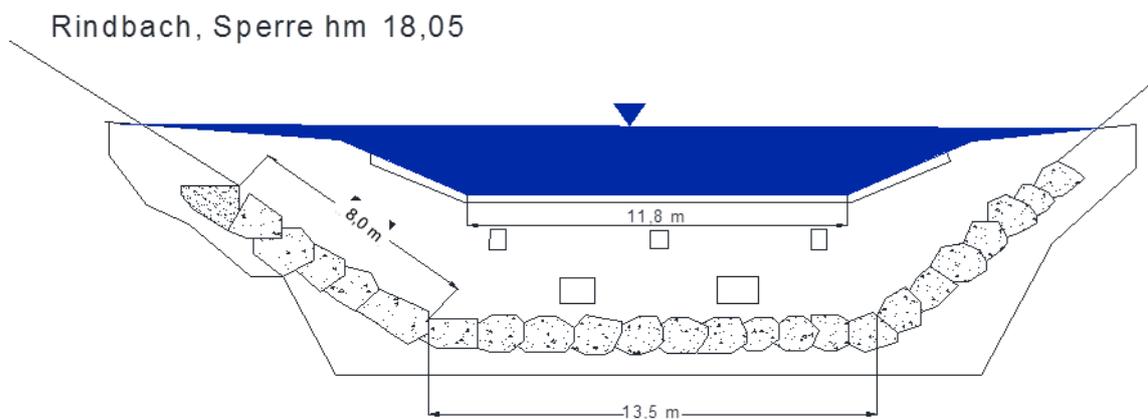
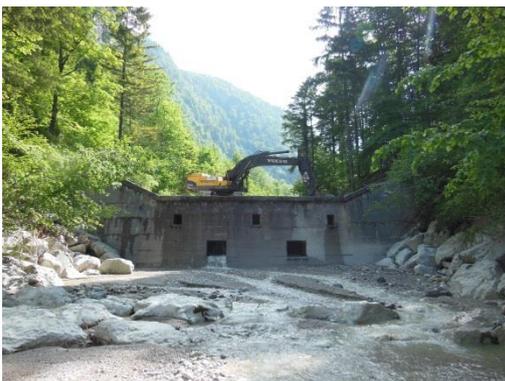
Profil 3

Für die Berechnung wurde eine Anströmgeschwindigkeit von 2,5 m/s gewählt. Die Höhe wurde anhand der Anschlagmarken mit 2,2 bestimmt. Als Überfallsbeiwert μ wurde 0,55 gewählt. Die Berechnung des Abflusses nach Franke ergibt somit einen Abfluss von $\sim 95 \text{ m}^3/\text{s}$.

Abflusstiefe	[m]	2,2
Anströmgeschwindigkeit	[m/s]	2,8
Abfluss _{Wasser+Geschiebe}	[m ³ /s]	95
Intensitätsfaktor (ON 24802)	[-]	1,1
Q_{Reinwasser}	[m ³ /s]	86

Abbildung 51: Profil bei Sperre bei hm 18,05

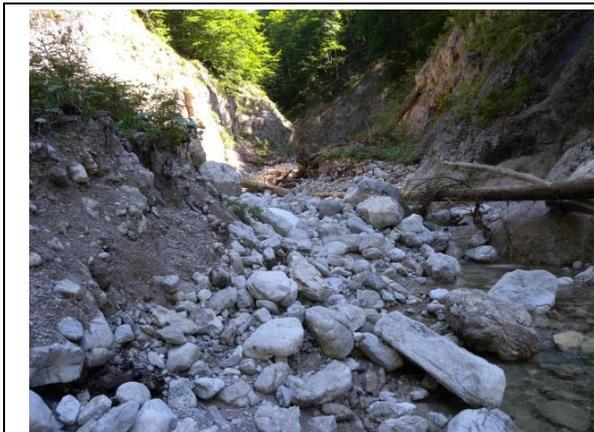
Abbildung 52: hm 81,5: seitlicher Anbruch durch Unterschneidung

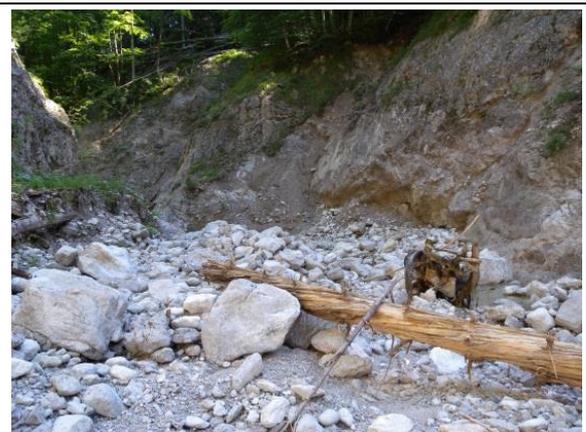
Abbildung 53: Erosion im Gerinne (hm 82)

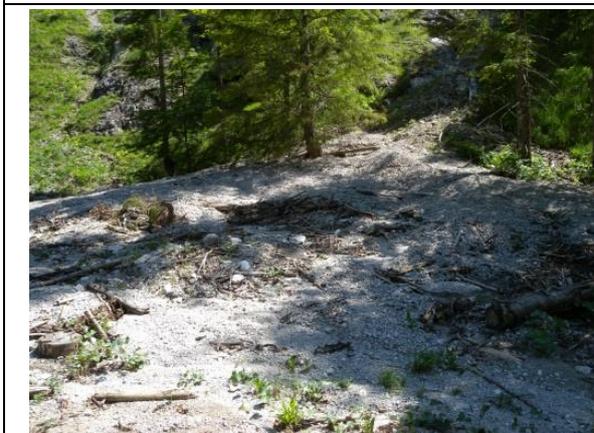
Abbildung 54: lu. Einstoß aus Zubringer, hm 77,2

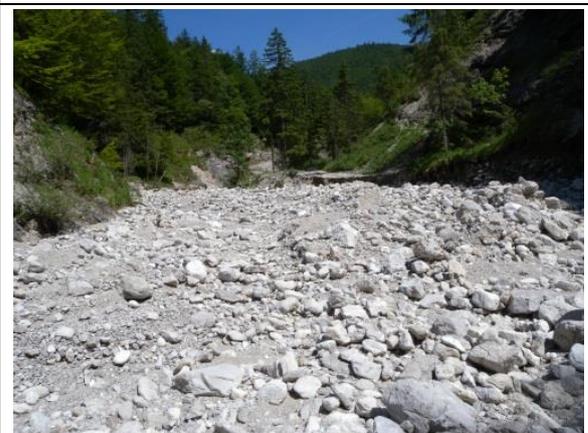
Abbildung 55: große Geschiebeumlagerungen, Eintrag aus lu. Graben, hm 79

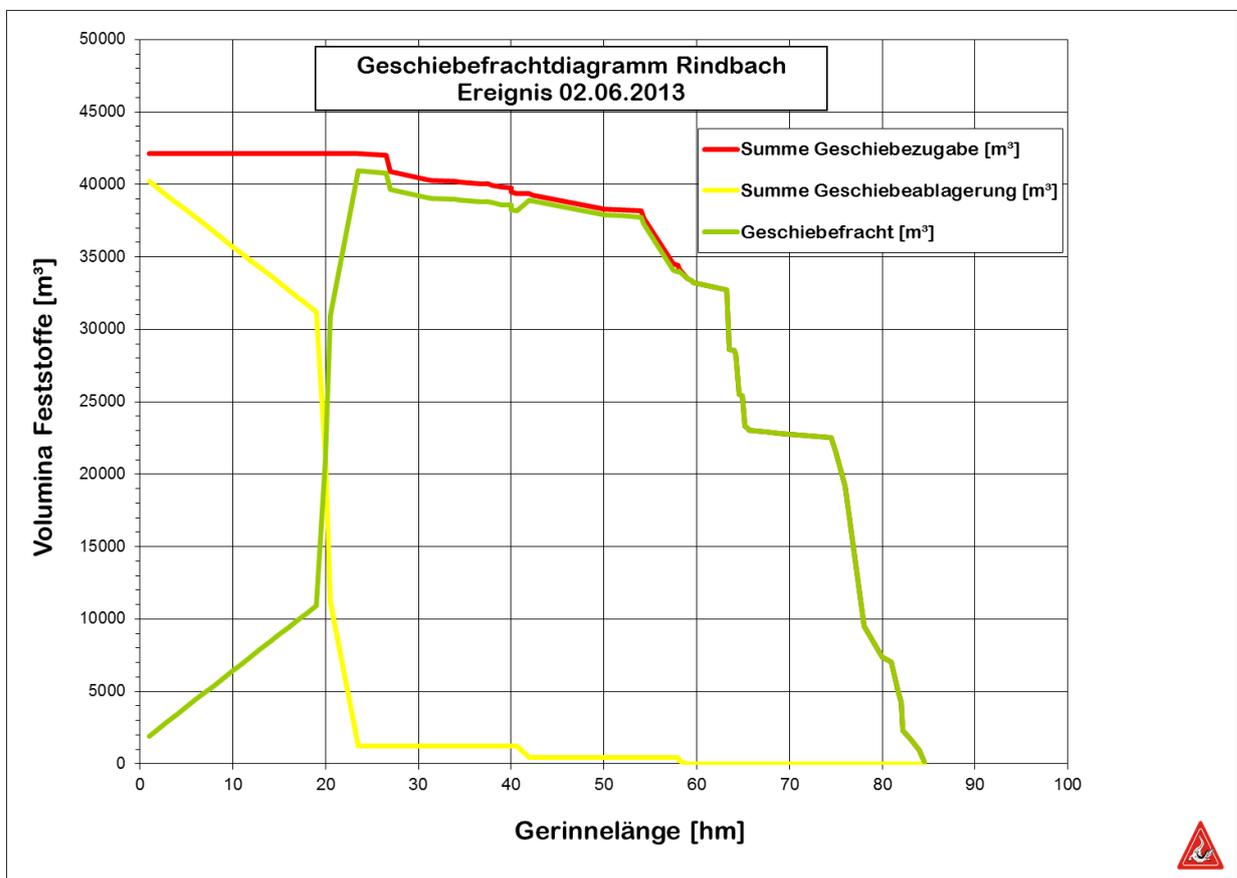
Ab dem Gefällsknick unterhalb des Rindbach-Wasserfalls (~hm 23) wurde nur mehr Geschiebe abgelagert. Der Großteil gelangte in diesem Bereich, im Verlandungsraum der Sperre und dahinter (hm 18,05 – hm 23), zur Ablagerung. Das restliche Geschiebe wurde in den Unterlauf transportiert und landete im Gerinne selbst auf.

Abbildung 89: Geschiebefrachtdiagramm Rindbach

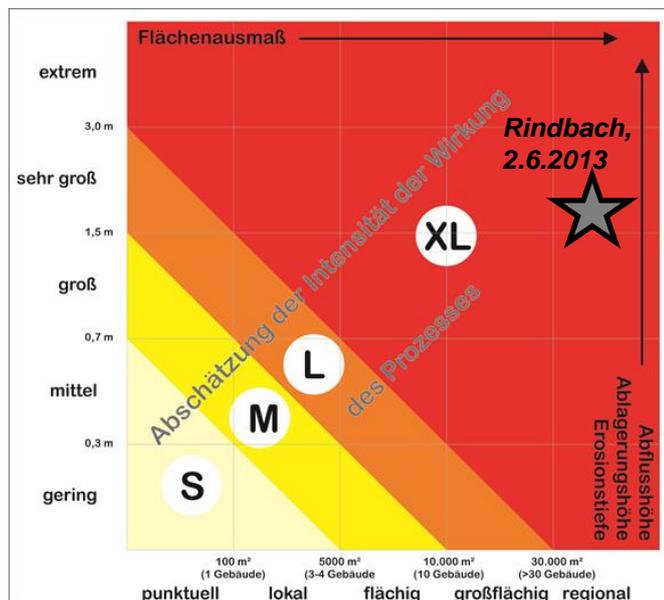
Die Intensität des Ereignisses vom 2.6.2013 in Rindbach (Gde. Ebensee) ist aufgrund der Abfluss- und Ablagerungshöhen sowie des großflächigen Ausmaßes eindeutig mit Extrem (XL) zu bewerten.

Abbildung 90: Abschätzung der Prozessintensität (der Stern kennzeichnet die abgeschätzte Intensität)

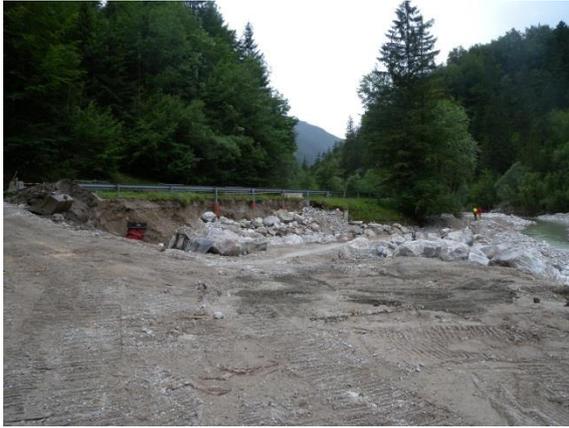
Abbildung 132: ~hm 8,5, Beschädigung der Straße

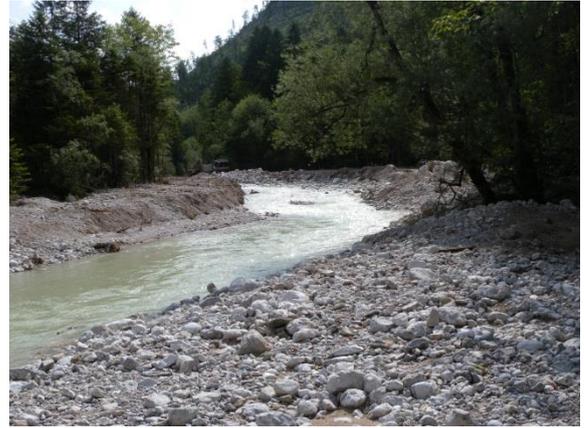
Abbildung 133: ~hm 7, Ablagerungen hinter Sperre

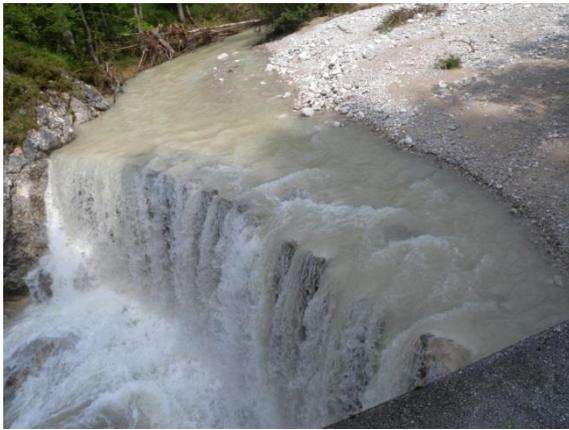
Abbildung 134: ~hm 6,7, Sperre unbeschädigt

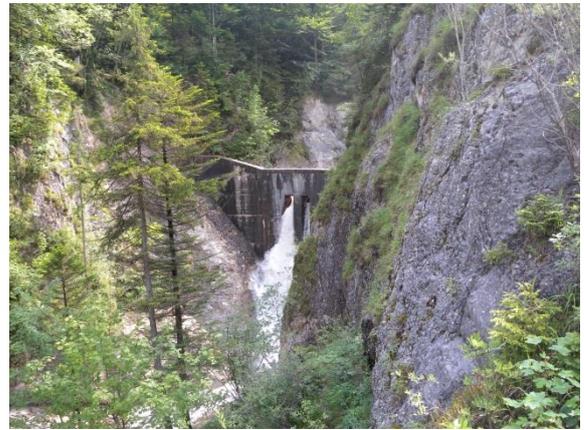
Abbildung 135: ~hm 2, Sperre unbeschädigt

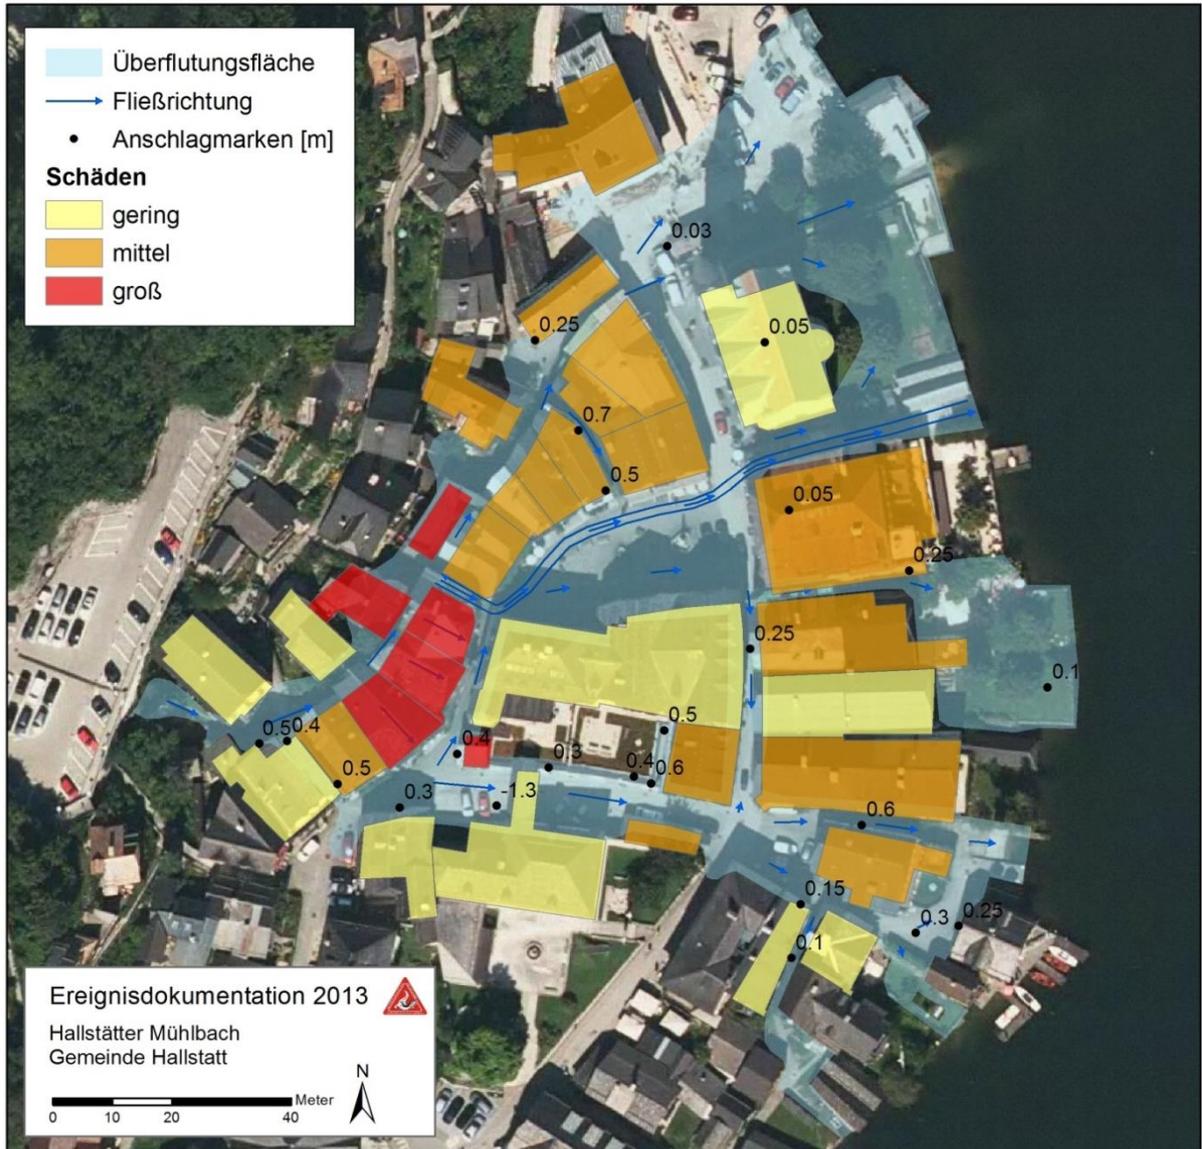
Im Zuge der Ereignisdokumentation wurden Überflutungsflächen, Fließwege sowie Anschlagmarken aufgenommen. Abbildung 143 zeigt den Ortskern von Hallstatt. Die Schadobjekte werden in drei Kategorien angegeben: geringer Schaden, mittlerer Schaden und großer Schaden.

Abbildung 143: Überflutungsflächen mit Anschlagmarken und Fließwegen sowie entstandene Schäden, Hallstätter Mühlbach

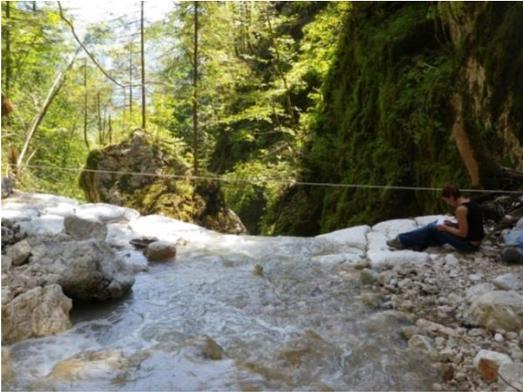
<u>Profil 1</u>	<u>Abschätzung Abfluss</u>

Verortung	
	Hallstätter Mühlbach, hm 5,6	
	Leitprozess	
	Fluviatiler Feststofftransport	
	Gerinneverlauf	
	gewunden	
	Abfluss (rückgerechnet, nach profilweisen ingenieurmäßigen Ansatz (ETAIp 2004))	
	Rauigkeit	[m ^{1/3} /s]
Abflusstiefe	[m]	1
durchflossene Fläche	[m ²]	12,5
Abfluss _{Wasser+Geschiebe}	[m ³ /s]	22,1
Intensitätsfaktor (ON 24802)	[-]	1,05
Q_{Reinwasser}	[m³/s]	21

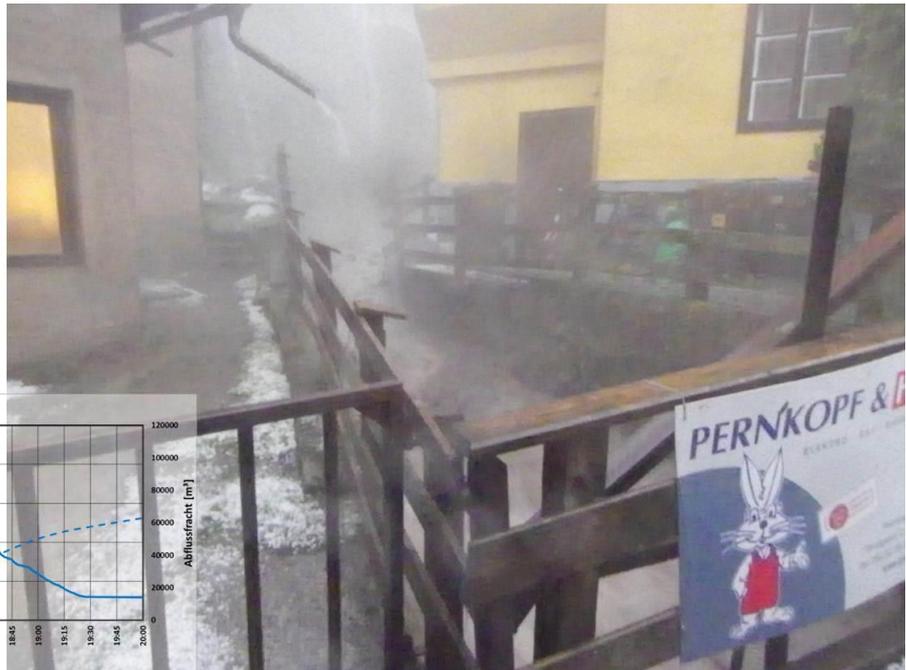
Bereich Brücke Mühle
 hm 1,5
 • Abfluss Gerinne ca.
 4 m³/s

Abbildung 146: Zeit 17:58 MEZ: hm 1,5, Bereich Brücke Gasthof Mühle

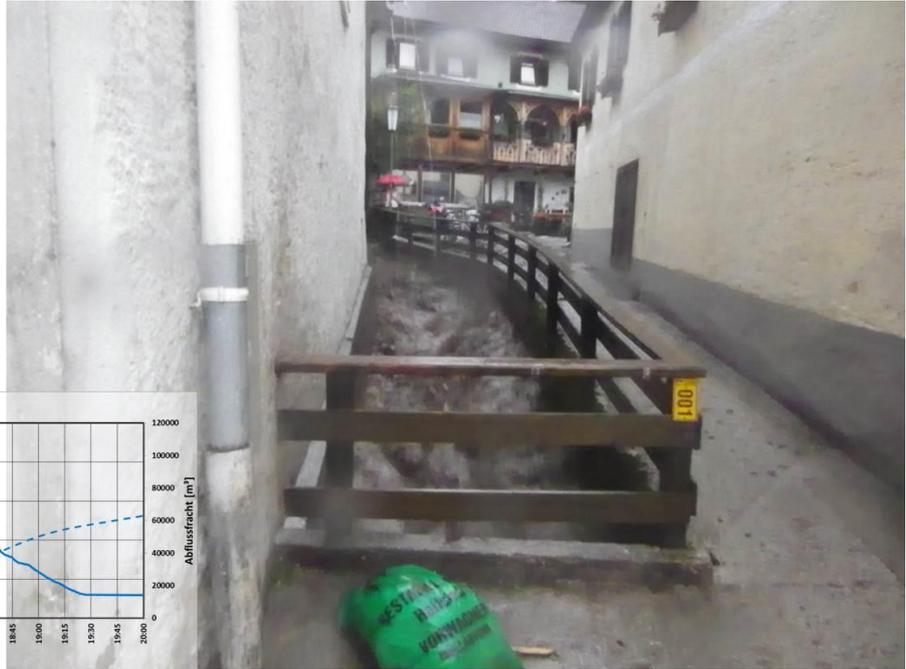
- Sprunghafter Anstieg
Abfluss ca. 14 m³/s
- Gerinne läuft im Bereich
Landesstraßenbücke über
- Aus Simulation max.
Abfluss ca. 13 m³/s
- **Problem:**
- Querschnittseinengung
- Richtungsänderung
- Längsknick
- Geschiebe Auflandung und
rückschreitende Verlandung

Abbildung 147: Zeit 18:15 MEZ: hm 0,46, Bereich Landesstraßenbrücke

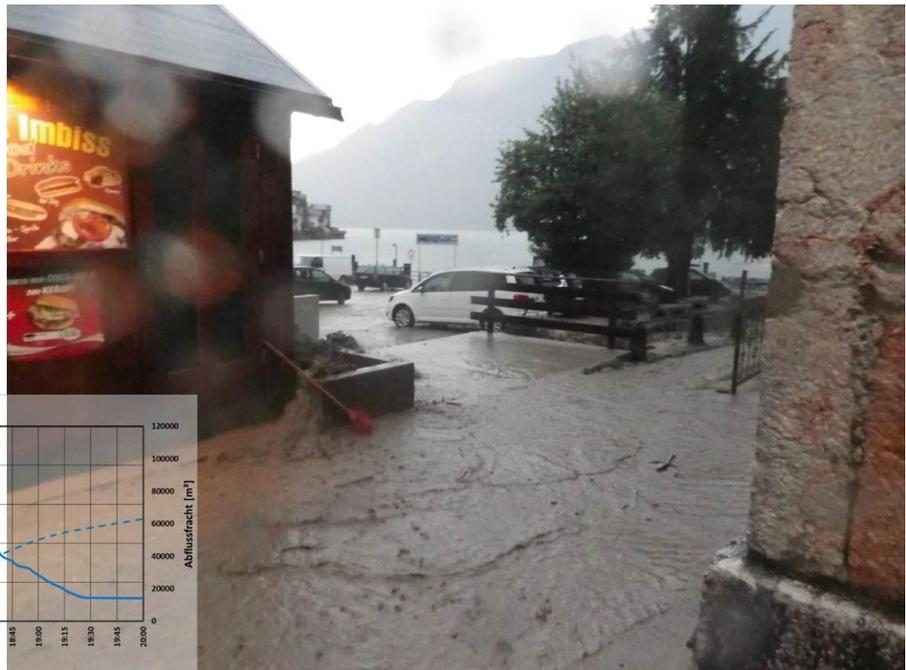
- Sprunghafter Anstieg
Abfluss ca. 14 m³/s
- Gerinne läuft im Bereich
Landesstraßenbücke über
- Aus Simulation max.
Abfluss ca. 13 m³/s
- **Problem:**
- Querschnittseinengung
- Richtungsänderung
- Längsknick
- Geschiebe Auflandung und
rückschreitende Verlandung

Abbildung 148: Zeit 18:15 MEZ: hm 0,41: Bereich unterhalb Landesstraßenbrücke, Landungsplatz, das Gerinne ist in diesem Bereich mit einem Gebäude überbaut

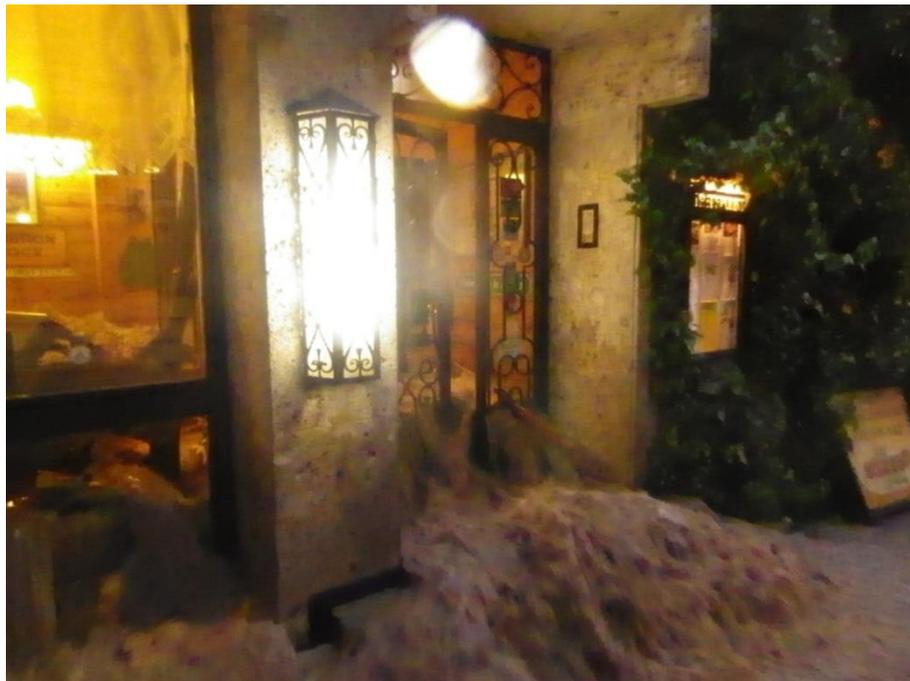
Abbildung 160: Überflutungen und Überschotterungen des Keller- und Erdgeschosses beim Gasthof Seewirt

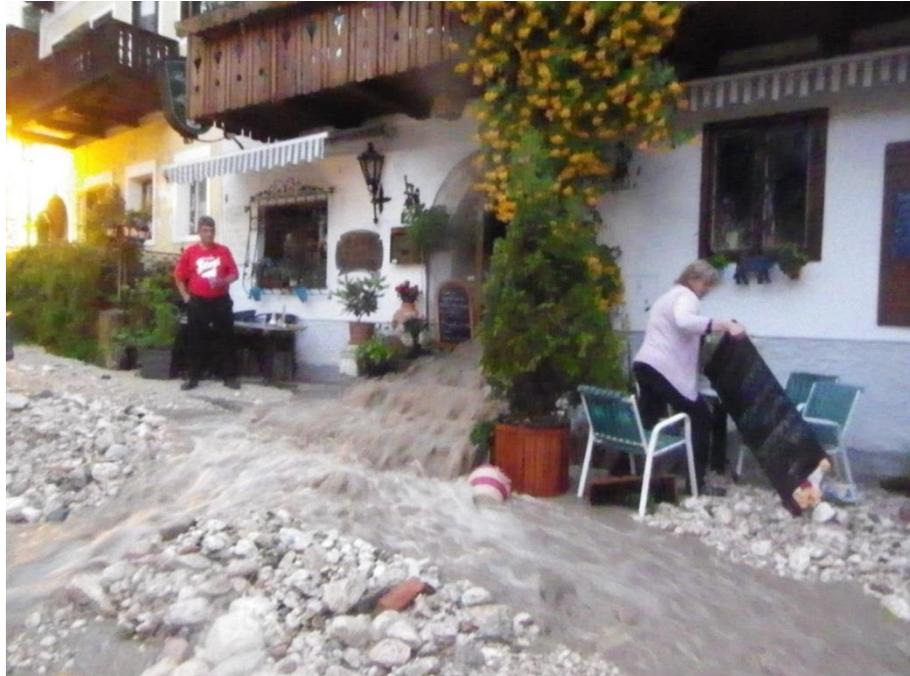
Abbildung 165: Zeit 19:37 MEZ: Überflutungen und Überschotterungen des „Mühlbachstüberl“ (Marktplatz 53)

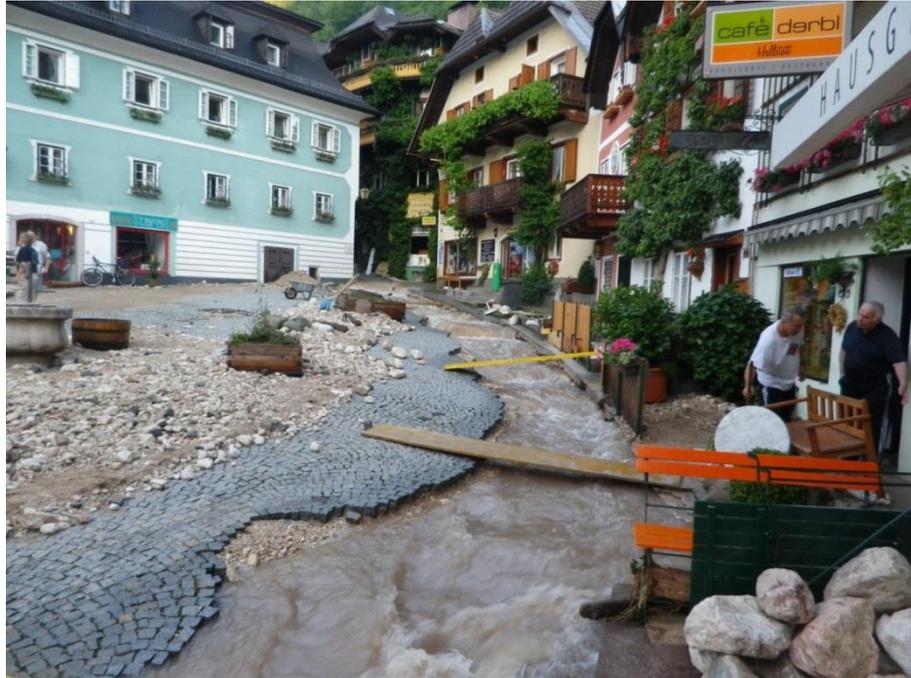
Abbildung 168: 19.06.2013 in der Früh: Abfluss des Mühlbaches über die Erosionsrinne der linken Marktplatzseite

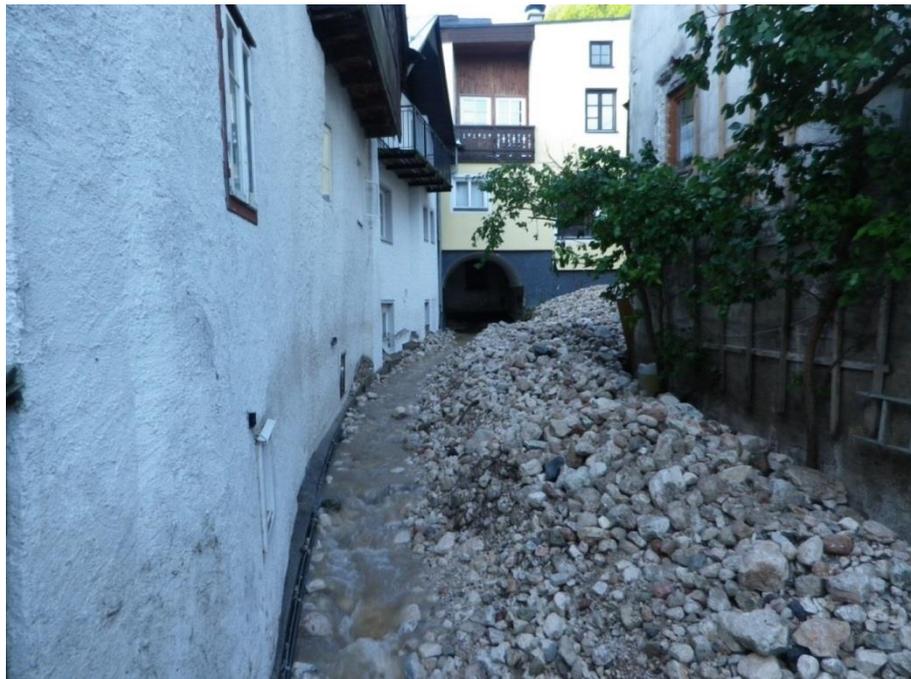
Abbildung 169: : 19.06.2013 in der Früh: Verfüllung des Mühlbachkanals mit Geschiebe, Bereich oberhalb „Reitergassl“

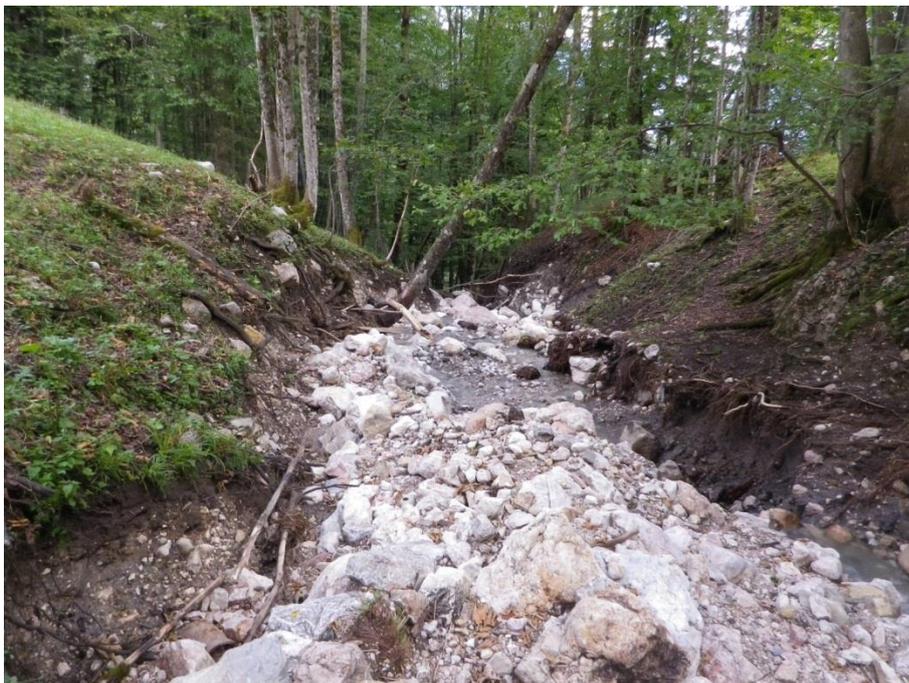
Abbildung 170: Erosionsstrecke im Langmoosbach
