# **Der Grundbach**

Das Gewässersystem des Grundbachs  
von Oftering über Hörsching, Kirchberg-Thening und  
Pasching bis Leonding,  
Oberösterreich

Ergebnisse einer biologischen Aufnahme

Walter Kellermayr  
2003

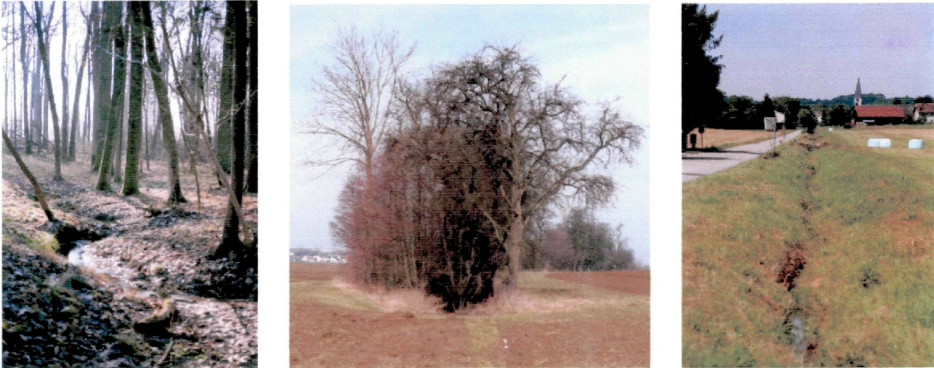
In der vorliegenden Arbeit wurden vor allem die unbehinderten, mäandrierenden Gewässer in den Wäldchen der Zustandsklasse 1 zugezählt. (Abb. 1)

Außer unter wenigen Brücken wurde die Zustandsklasse 4, also Betonkorsett und gepflasterte Sohle, nirgendwo angetroffen.

Abb. 1 bis 3: Beispiele für die Zustandklassen 1 (Weinbach), 2 (Pollerbach Oberlauf) und 3 (Pollerbach unterhalb von Oftering)

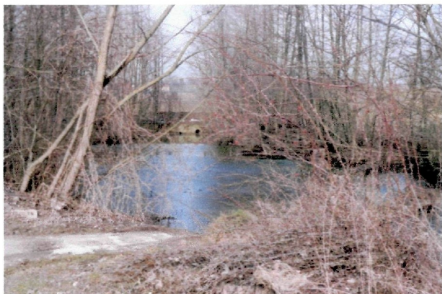
*Abb. 4: Der Teich beim Schönlinergut mit Einleitungen aus den benachbarten Feldern kann als westlichster Beginn des Grundbachsystems angesehen werden.*

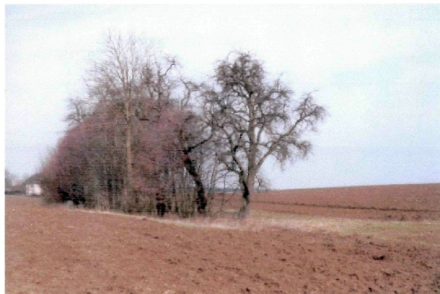
*Abb. 5: Der aus einer Quelle und aus dem Teich beim Schönlinergut gespeiste Pollerbach endet schon nach etwa 400 Metern in einer betonierten Verrohrung.*

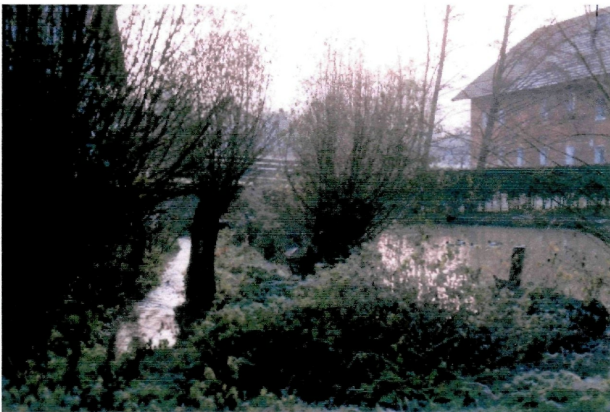
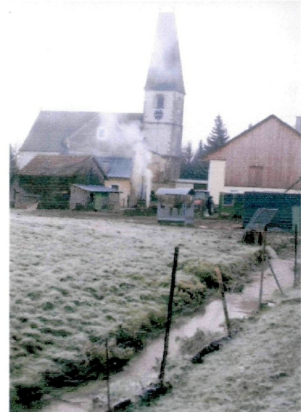
Beträchtliche Veränderungen erfährt der Bach beim Eintritt in das Ortsgebiet und nach der dritten Brücke. Er wird eingeeengt, enthält Ziegel- und Betonschutt, die Ufer sind mit Fichten bepflanzt. Ein sehr naturferner Ententeich wird gespeist. Die wenigen Kopfweiden treten in Konkurrenz zu einer Thujenhecke. Abwärts der nächsten Brücke schwenkt der Bach nach Süden. Er wird oberhalb der Kirche von Oftering zu einem kahlen, verschlammten Straßengraben ohne Holzgewächse, ist von einer Weidefläche für Ziegen umgeben und arg von Viehtritt beeinträchtigt. (Abb. 6, 7)

*Abb. 6: In Oftering füllt der wieder aufgetauchte Pollerbach vorerst einen ziemlich naturfernen Fischteich.*

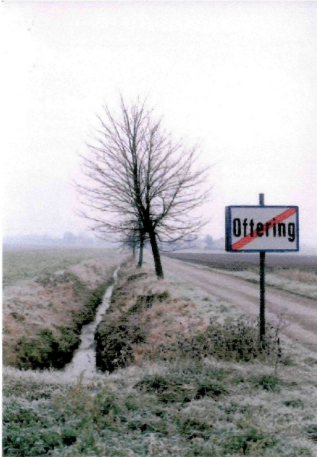
11,050) verläuft er linear und wenig ansehnlich als V-förmig eingetiefter Straßengraben nach Osten, bis er in der Siedlung Staudach beim km 9,800 auf den Aubach trifft. Von einigen, bei einem Bildstock gepflanzten Eichen und Birken abgesehen begleiten ihn nur krautige, meist ruderale Pflanzen. Beim Gewässerbezirk Linz-Land der o.ö. Landesregierung war aber zu erfahren, dass eine Renaturierung dieses kanalähnlichen Abschnitts geplant ist. (Abb. 8)

*Abb. 8: Nach der Ortschaft Ofering fließt der Pollerbach, zu einem Straßengraben degradiert, nach Osten.*

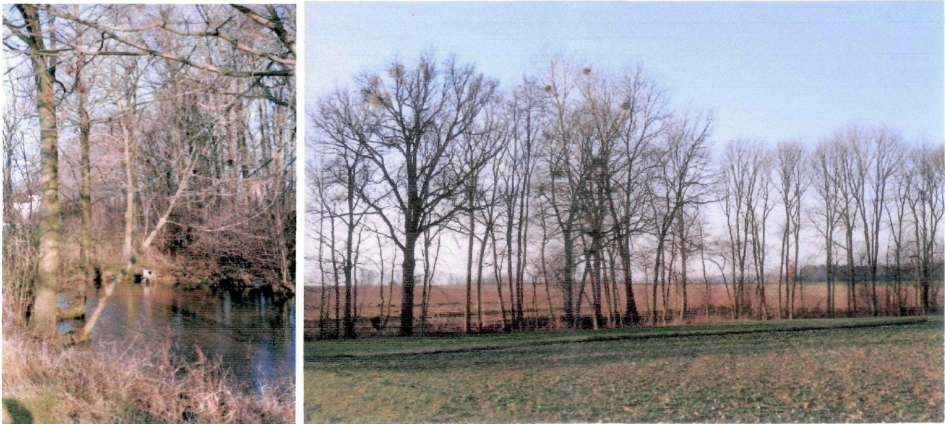
Unterhalb des Hofes Bundschuh und einer querenden Brücke werden zwei alte Fisch- und Ententeiche durch Ausleitungen gespeist. (Abb. 10,11) Da sie in die bachbegleitende Vegetation einbezogen sind, ist diese breit und es gibt Platz für Mäander und Schlammterrassen.

Abb. 10: Unterhalb Bundschuh speist der Aubach alte, verwachsene Ententeiche.

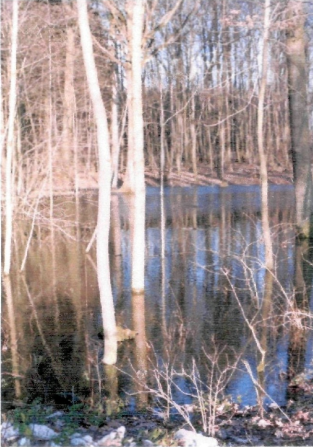
*Abb. 12: Ein weithin verrohrter, linksufriger Zufluss zum Aubach taucht nur mehr in einem Waldteich beim Mitterlehner ...*

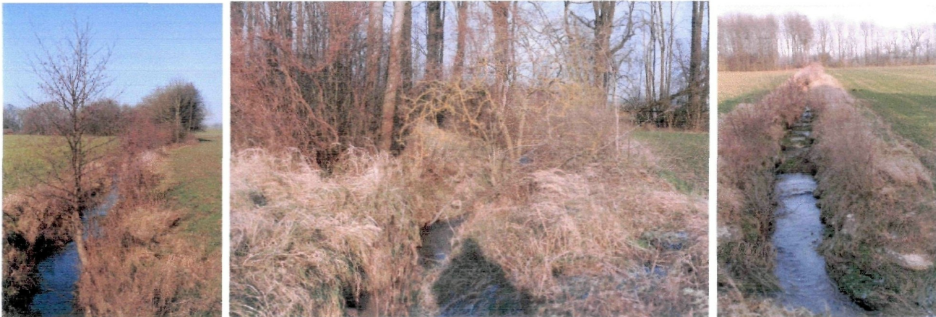
Beim Aubach, hier mit einem weiteren Stück mit kiesiger Sohle, verschmälert sich die Vegetation immer mehr, bis diese an der Landesstraße nur mehr krautig ist. (Abb. 16) Südlich davon, vom km 0,400 beginnend bis zum Zusammenfluss, ist er eindeutig begradigt, speist einen rechtsufrigen Fischteich, tritt in ein kaum bewirtschaftetes Feldgehölz mit umgestürzten Bäumen, Astwerk und Brombeerfilz ein und durchschneidet es geradlinig. (Abb. 17) Nach dem Verlassen des Wäldchens ist der Aubach auf seinen letzten 200 Metern tief eingegraben, manchmal mit Betonsteinen befestigt und von einem Holzwehr unterbrochen. Die stellenweise begleitenden Sträucher, in der Hauptsache Gemeiner Schneeball, sind sicher künstlich eingebracht worden. (Abb. 18) Über eine Betonschwelle fließt der Aubach in den Pollerbach. Nach der hier verwendeten Grundbach-Kilometrierung erfolgt dies beim km 10,380.

*Abb. 16: Nahe der Landesstraße wird die Vegetation des Aubaches schütter und auch niedriger.*

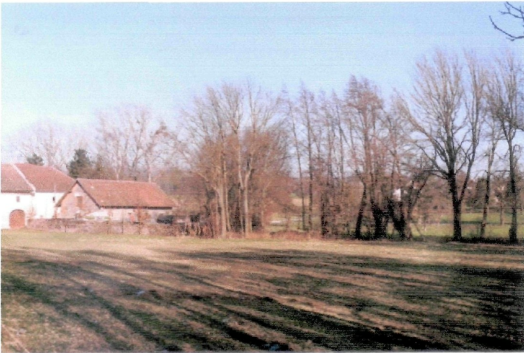
Abb. 23: Im Ort Oberbuch wird der Weinbach durch "Gestaltung" beeinträchtigt.

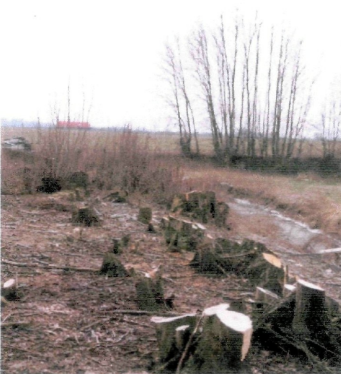
Etwa beim km 9.750 und 150 m unterhalb des Zusammenflusses wendet sich der Bach fast im rechten Winkel von einer Südost- zu einer Nordost-Fließrichtung. Dort fehlt eine Baumvegetation; der Blick auf Hörsching ist frei gegeben. In dieser Richtung erkennt man deutlich, dass das Gelände in Richtung zur Westbahn und zum Flughafen flach ansteigt. Auf diesen Gegenhang hinzuweisen erscheint deshalb wesentlich, weil eine Fließrichtung nach Südosten zur Traun zu erwarten wäre. Aus dem Gelände ist ersichtlich, warum der Grundbach auf der Hochterrasse bleibt. (Abb. 26)

*Abb. 26: Das nunmehr Grundbach genannte Gewässer, hier mit Blick in Richtung Hörsching, wurde zur Zeit der Begehung 2002 gemaisst, ausgebaggert und eingetieft.*

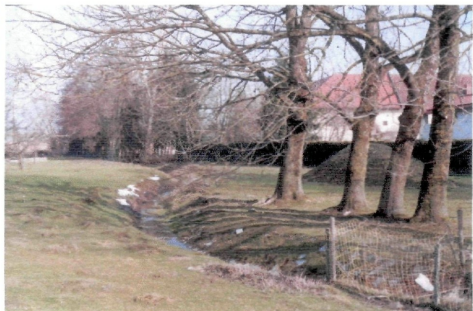
Abb. 30: Das Endstück des Bucherbaches in einer Schafweide in Breitbrunn ist massiv gestaltet.

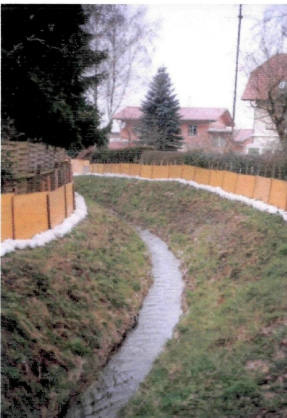
*Abb. 34: In Breitbrunn war der regulierte Theninger Bach im Dezember 2002 noch von Sandsäcken und Zäunen des Hochwasserschutzes begleitet.*

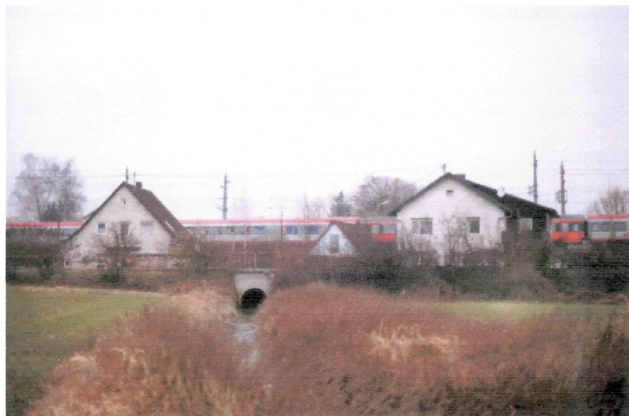
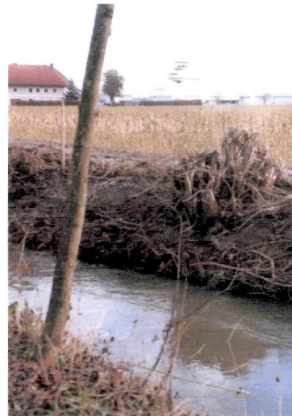
*Abb 41: Südlich von Breitbrunn fließt der Grundbach verrohrt unter Straße und Westbahn durch.*

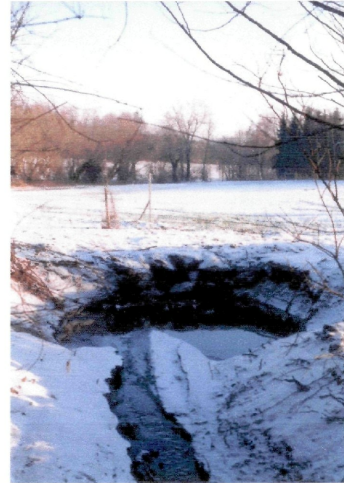
*Abb. 45: Am Ende dieses Wäldchens endet dieser westliche Ast aber profan wieder in einer Verrohrung.*

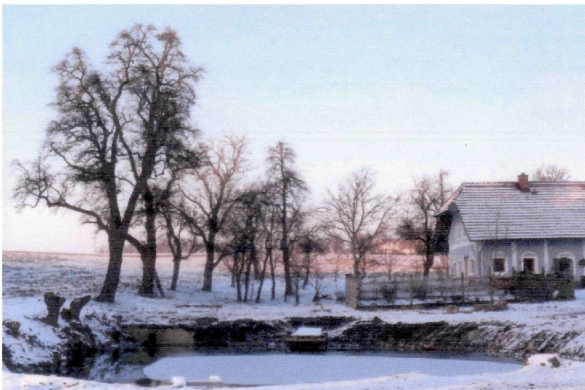
*Abb. 46: Das Wasser des Teiches beim Poschmayr wird unterirdisch zugeleitet und abermals verrohrt dem westlichen Zeilmayrbach zugeleitet.*

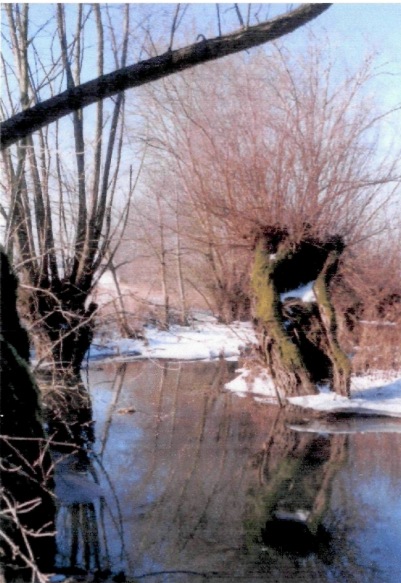
daher wiederum abwechselnde Vegetationsverbreiterungen. Rechtsufrig sind unter einigen Hybridpappeln Eschen gepflanzt und gegen Wildverbiss geschützt. Der etwa 1 ½ bis 2 Meter tief eingegrabene Bach mit Randwulst, wohl ein künstlich aufgeschütteter, ist oberhalb einer kleinen Brücke gestaut und bildet eine breitere Vertalung mit Inseln. Eine Zonierung nach weicher und harter Au oder Hinweise auf einen Bruchwald sind jedoch nicht erkennbar; Eschen und Erlen stehen im Wasser, Kopfweiden wachsen am Hang. (Abb. 51)

*Abb. 51: Am Ende des Gemeindegebietes von Pasching geben natürliche Anlandungen, Schwellen, Tümpel und bizarre Bäume dem Grundbach ein sehr naturnahes Gepräge.*

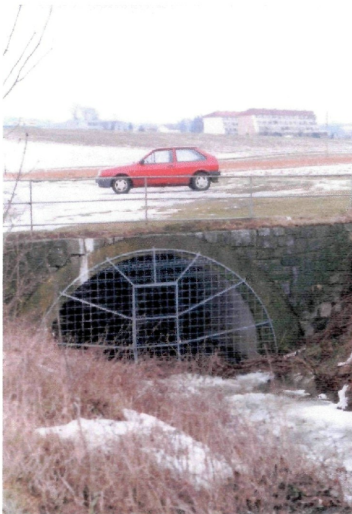
*Abb. 60: Hier verschwindet der Grundbach endgültig im Kanalsystem.*
