# MAKROPHYTENKARTIERUNG ATTERSEE

## Bewertung nach WRRL

Untersuchung im Auftrag der  
Landesregierung Oberösterreich  
Naturschutzabteilung

**Erstellungsdatum:** Oktober 2011

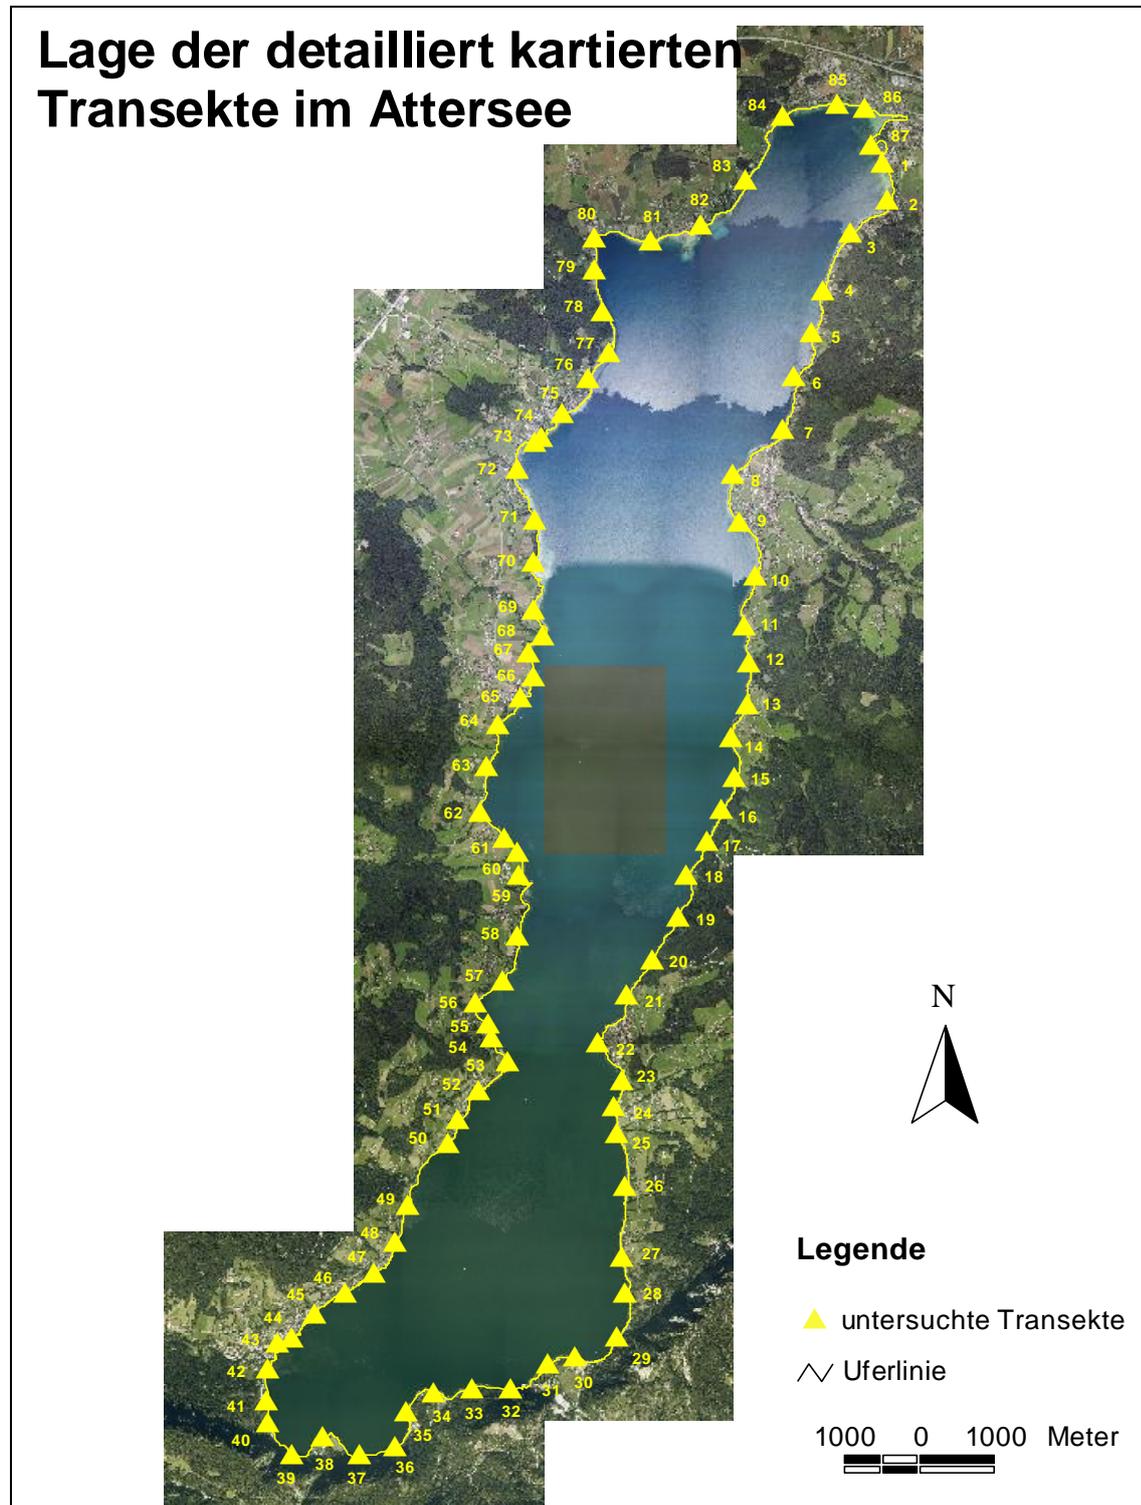
Abb. 1: Lage der detailliert kartierten Transekte im Attersee.

Die Lage der im Jahr 2009 mittels Betauchung detailliert kartierten Transekte im Attersee ist Abb. 1 zu entnehmen.

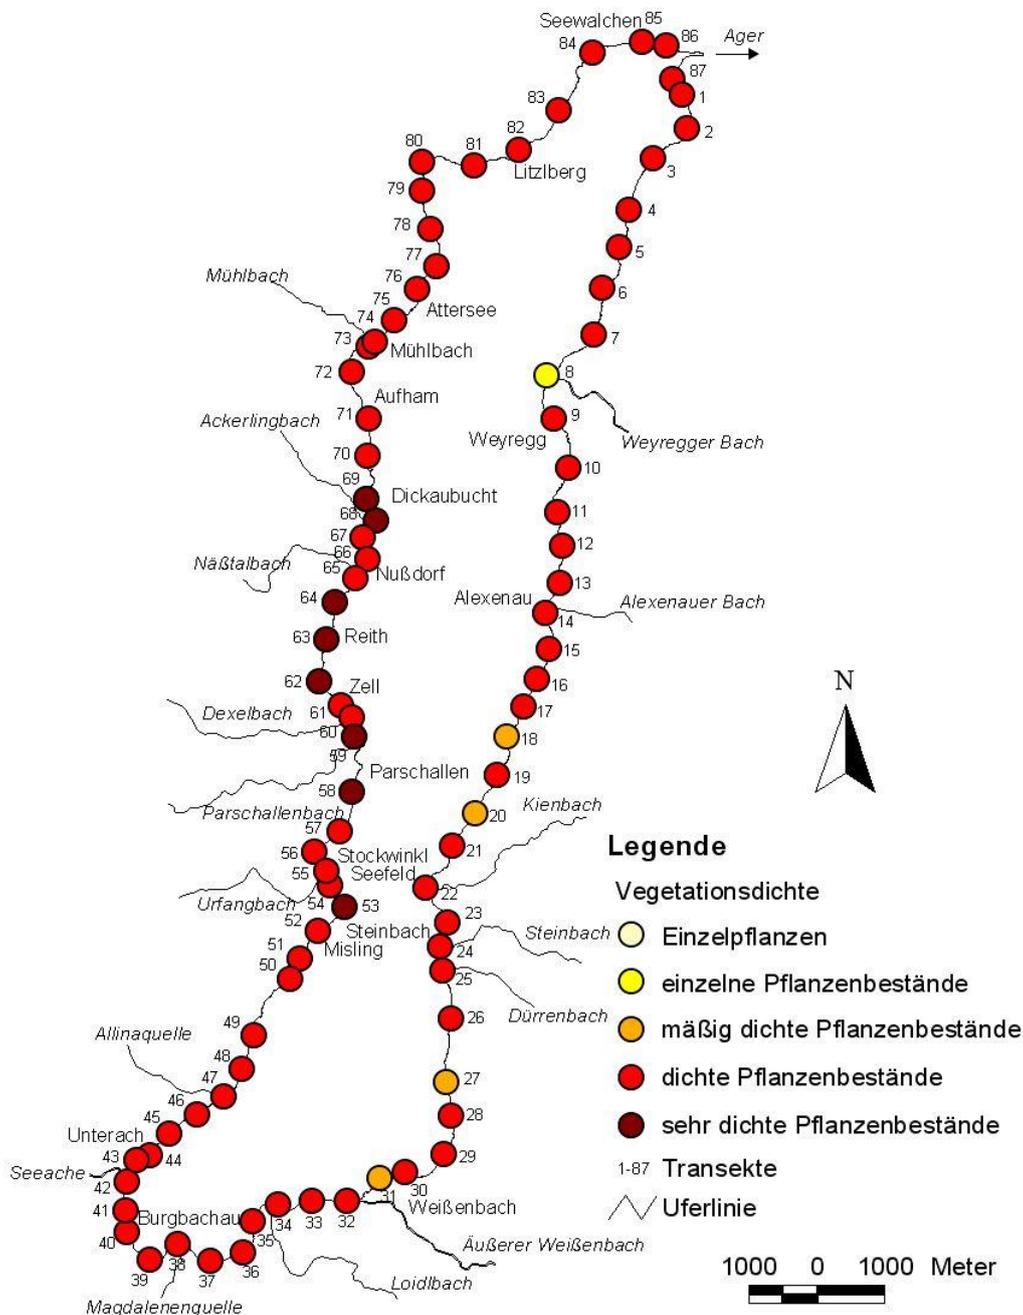
Abb. 2: Vegetationsdichte in den einzelnen Transekten des Attersees.

Im Attersee wurden überwiegend dichte bis sehr dichte Pflanzenbestände vorgefunden (Abb. 2). Im nach Abschnittslängen gewichteten Mittel errechnet sich für die Vegetationsdichte ein CMI-Wert von 4,64. Der Referenzwert für diesen Seentyp liegt bei einem CMI-Wert von 5,00.

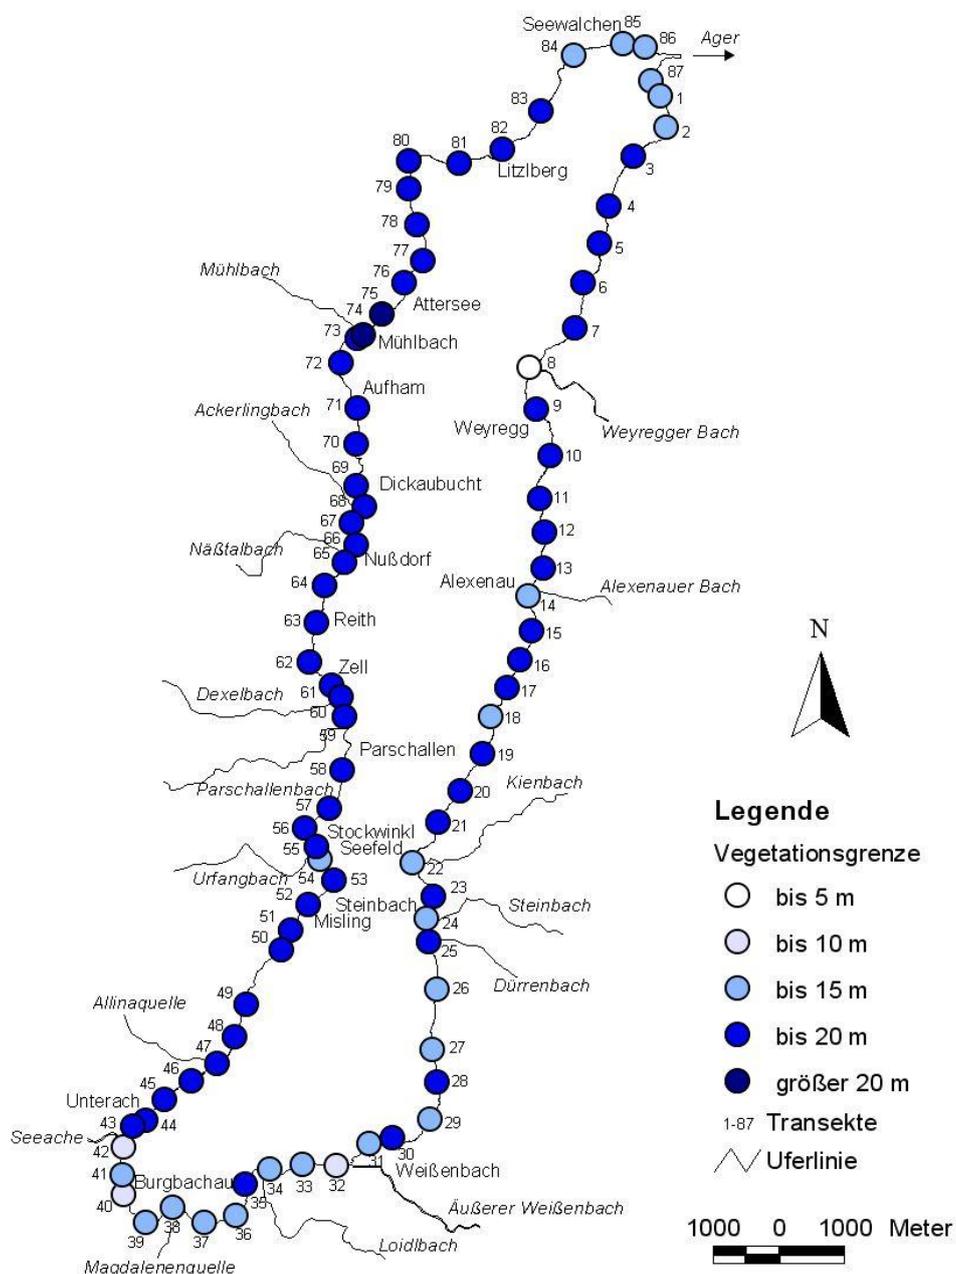
Abb. 3: Vegetationsgrenze in den einzelnen Transekten des Attersees.

Die nach Abschnittslängen gewichtete mittlere Vegetationsgrenze liegt im Attersee bei 15,6 m. In den meisten Transekten betragen die Vegetationsgrenzen zwischen 15 und 20 m, maximal reicht die Makrophytenvegetation bis 22 m in die Tiefe (Abb. 3). Der Referenzwert für diesen Seentyp liegt bei 17 m. Dieser Wert wird in 23 Transekten erreicht oder überschritten.

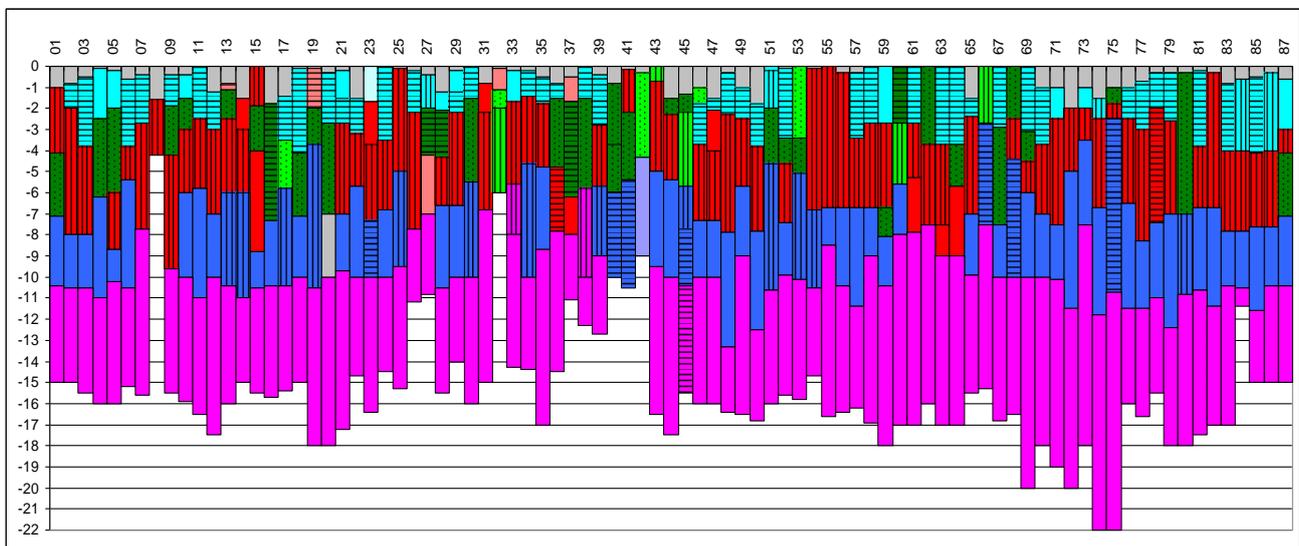
Diese Zonierung ist am Attersee nahezu überall klassisch ausgebildet (Abb. 4). Die genannten Zonen schließen zumeist direkt aneinander an und sind lediglich in geringerer bis mittlerer Tiefe zum Teil von niederwüchsigen Höheren Pflanzen oder von Arten des Laichkrautgürtels durchsetzt. Nur selten, und zwar meistens im Einflussbereich von Bächen, in Häfen, an Schiffsanlegestellen und Badeplätze etc., gelangen niederwüchsige Höhere Pflanzen oder Laichkrautarten zur Dominanz. Dies kann jeweils als Hinweis auf dort vorliegende punktuelle Nährstoffbelastungen gesehen werden. Offenkundig sind aber vor allem die Defizite im Flachwasserbereich. Aufgrund der überwiegend massiven Uferverbauungen beginnt die Flachwasservegetation meist erst in 1 bis 2m Tiefe.

**Abb. 4: Vegetationszonierung im Attersees: Hellblau: Characeenvegetation des Flachwassers; rot: Characeenvegetation des mittleren Tiefenbereichs; dunkelblau: Characeenvegetation der Tiefe; lila: Nitellarasen der Tiefe; hellgrün: niederwüchsige Höhere Pflanzen; dunkelgrün: Zone hochwüchsiger Arten (Laichkrautgürtel); quergestreift: mit niederwüchsigen Höheren Pflanzen; längsgestreift: mit Arten des Laichkrautgürtels; gepunktet: mit Characeen; grau: vegetationslos.**

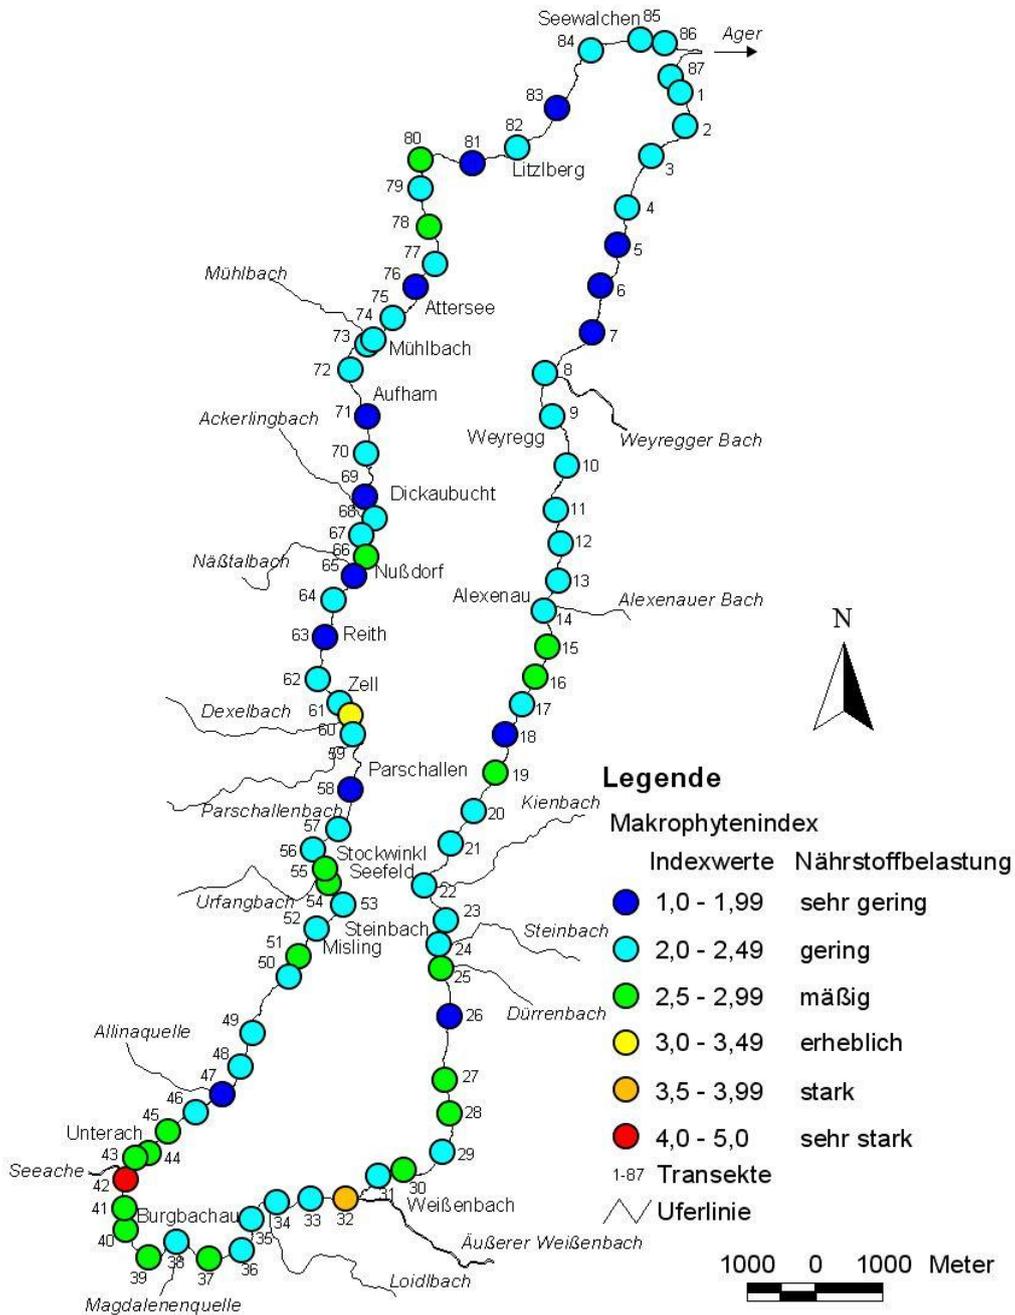
Abb. 5: Makrophytenindex in den einzelnen Transekten des Attersees.

Als Maß zur Beschreibung der von der submersen Makrophytenvegetation indizierten Trophie wird der Makrophytenindex (MELZER et al., 1986, 1988) verwendet. Abb. 5 zeigt die für die einzelnen Transekte des Attersees errechneten Werte des Makrophytenindex. Der Makrophytenindex in den einzelnen Transekten beschreibt den Grad der Nährstoffbelastung im entsprechenden Uferbereich.

Zu stärkeren Nährstoffbelastungen kommt es demnach in den Mündungsbereichen des Äußeren Weißenbachs, des Dixelbachs und vor allem der Seeache. Letztere beeinflusst zudem großräumig den gesamten südwestlichen Seeteil (Transekte 39 bis 45). Auch der Dürrenbach und ein kleiner in Abschnitt 51 einmündender Bach tragen offensichtlich nicht unerhebliche Nährstoffmengen in den See ein. Ob die offensichtlich Nährstoffbelastung der Abschnitte 54 bis 56 durch den Urfangbach verursacht wird, konnte im Rahmen der vorliegenden Untersuchung nicht geklärt werden, dürfte aber eher unwahrscheinlich sein.

Zu gewissen lokalen Nährstoffanreicherungen kommt es weiters häufig im Bereich von Badeplätzen, Häfen und Schiffsanlegestellen (Transekte 15+16, 19 [zusätzlich mit kleinem Zufluss], 27+28, 30, 37, 78+80).

Der Mittlere Makrophytenindex (gewichtet nach Abschnittslängen) für den Attersee beträgt 2,26, der Referenzwert für diesen Seentyp 1,50.

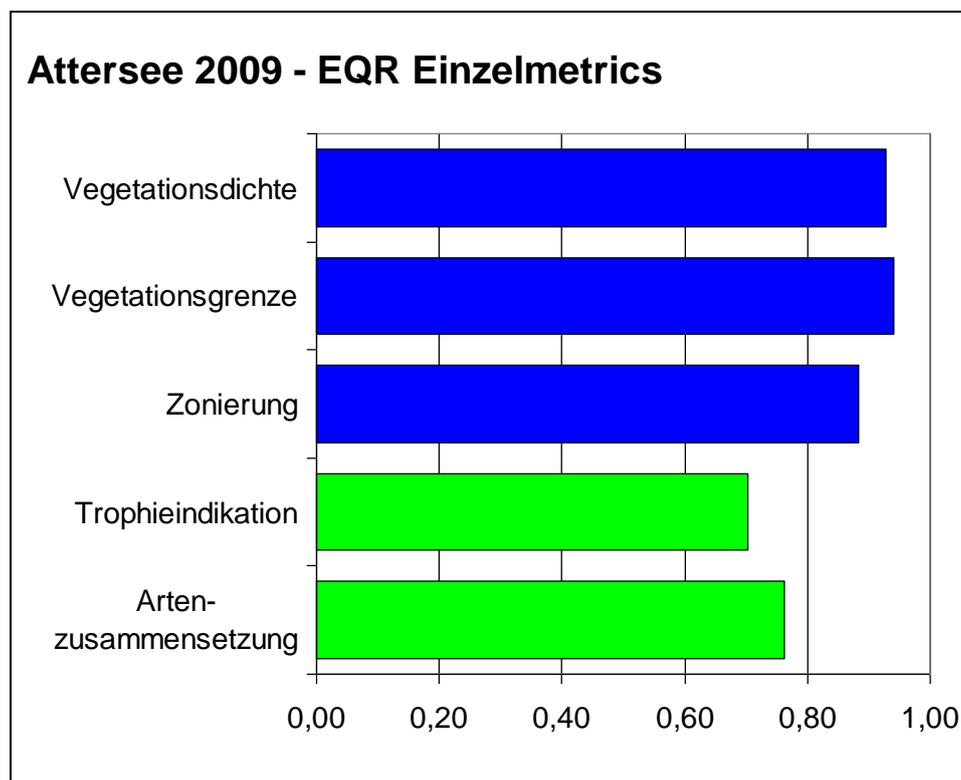
Abb. 6: Attersee 2009, EQR-Werte der Einzelmetrics.

Die Bewertungsergebnisse für die einzelnen Metrics (jeweils berechnet für die gesamte Uferlänge des Attersees) sind in Abb. 6 dargestellt. Demnach resultiert für die Einzelmetrics „Vegetationsdichte“, „Vegetationsgrenze“ und „Zonierung“ ein „sehr guter Zustand“. Hinsichtlich der „Trophie“ und der „Artenzusammensetzung“ zeigen die entsprechenden Metrics einen „guten Zustand“ an.

Aus Abb. 6 ist ersichtlich, dass die Reoligotrophierung des Attersees nahezu vollständig abgeschlossen ist. „Vegetationsdichte“, Vegetationsgrenze“ und „Zonierung“ entsprechen bereits fast zur Gänze den Erwartungen. Über das Metric „Trophieindikation“ zeigt die Makrophytenvegetation dennoch an, dass sich die Nährstoffverhältnisse im Sediment noch nicht im Gleichgewicht mit jenen des Freiwassers befinden. Die über die Makrophyten indizierte Trophie liegt noch deutlich höher als die für das Freiwasser ermittelte. Auch das Artenspektrum (Metric „Artenzusammensetzung“) hat sich nach der Eutrophierungsphase offensichtlich noch nicht vollständig wieder erholt.

Die Tatsache, dass sich für das Metric „Trophieindikation“ sogar ein etwas „schlechterer“ Wert als für das Metric „Artenzusammensetzung“ errechnet, kann möglicherweise als Hinweis darauf gewertet werden, dass mit den in der Vergangenheit durchgeführten Sanierungsmaßnahmen (Ringkanalisation etc.) zwar die maßgeblichen Schritte zur Ermöglichung der Reoligotrophierung des Attersees gesetzt wurden und diese großräumig auch stattgefunden hat, dass aber nach wie vor noch punktuelle Nährstoffeinträge erfolgen (vgl. Kapitel 3.3.4).

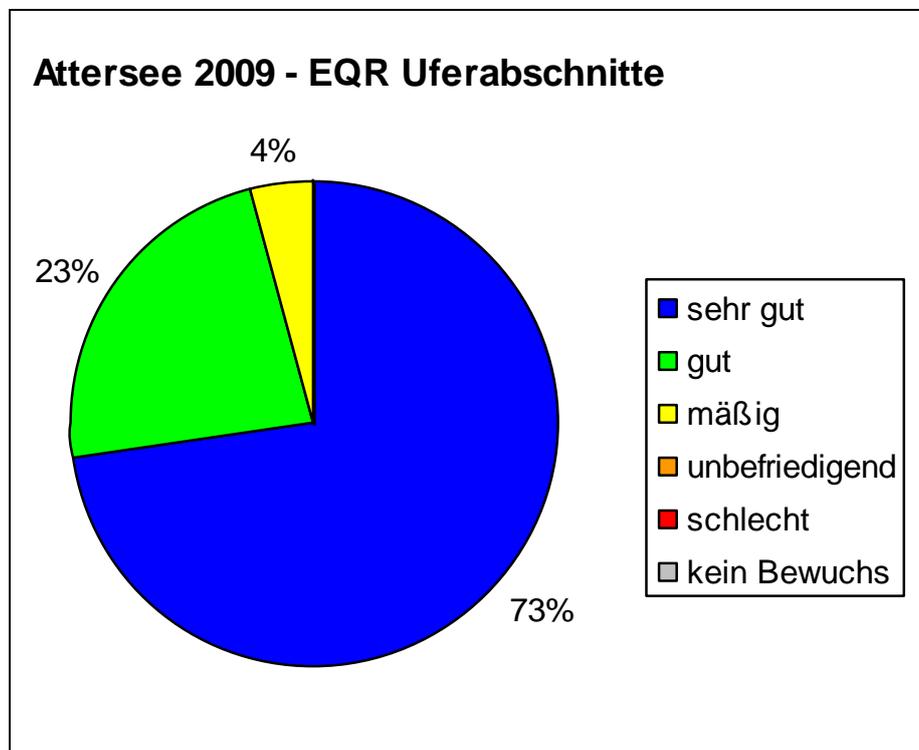
Abb. 7: Attersee 2009, prozentuale Anteile der Zustandsklassen an der Uferlänge.

Die Bewertungsergebnisse für die einzelnen Transekte, welche sich aus der gleichgewichteten Mittelung der Ergebnisse der Einzelmetrics des jeweiligen Transekts ergeben, umspannen am Attersee den Bereich von „sehr gut“ bis „mäßig“. Überträgt man nun die Bewertungsergebnisse für die einzelnen Transekte jeweils auf jene Uferstrecken, für die die betreffenden Transekte als repräsentativ zu betrachten sind, zeigt sich, dass insgesamt mit „sehr gut“ bewertete Uferabschnitte deutlich überwiegen (73 % der Uferlänge). Für 23 % der Uferlänge des Attersees ergibt sich ein „guter“ und nur für 4 % ein „mäßiger Zustand“ (Abb. 7).

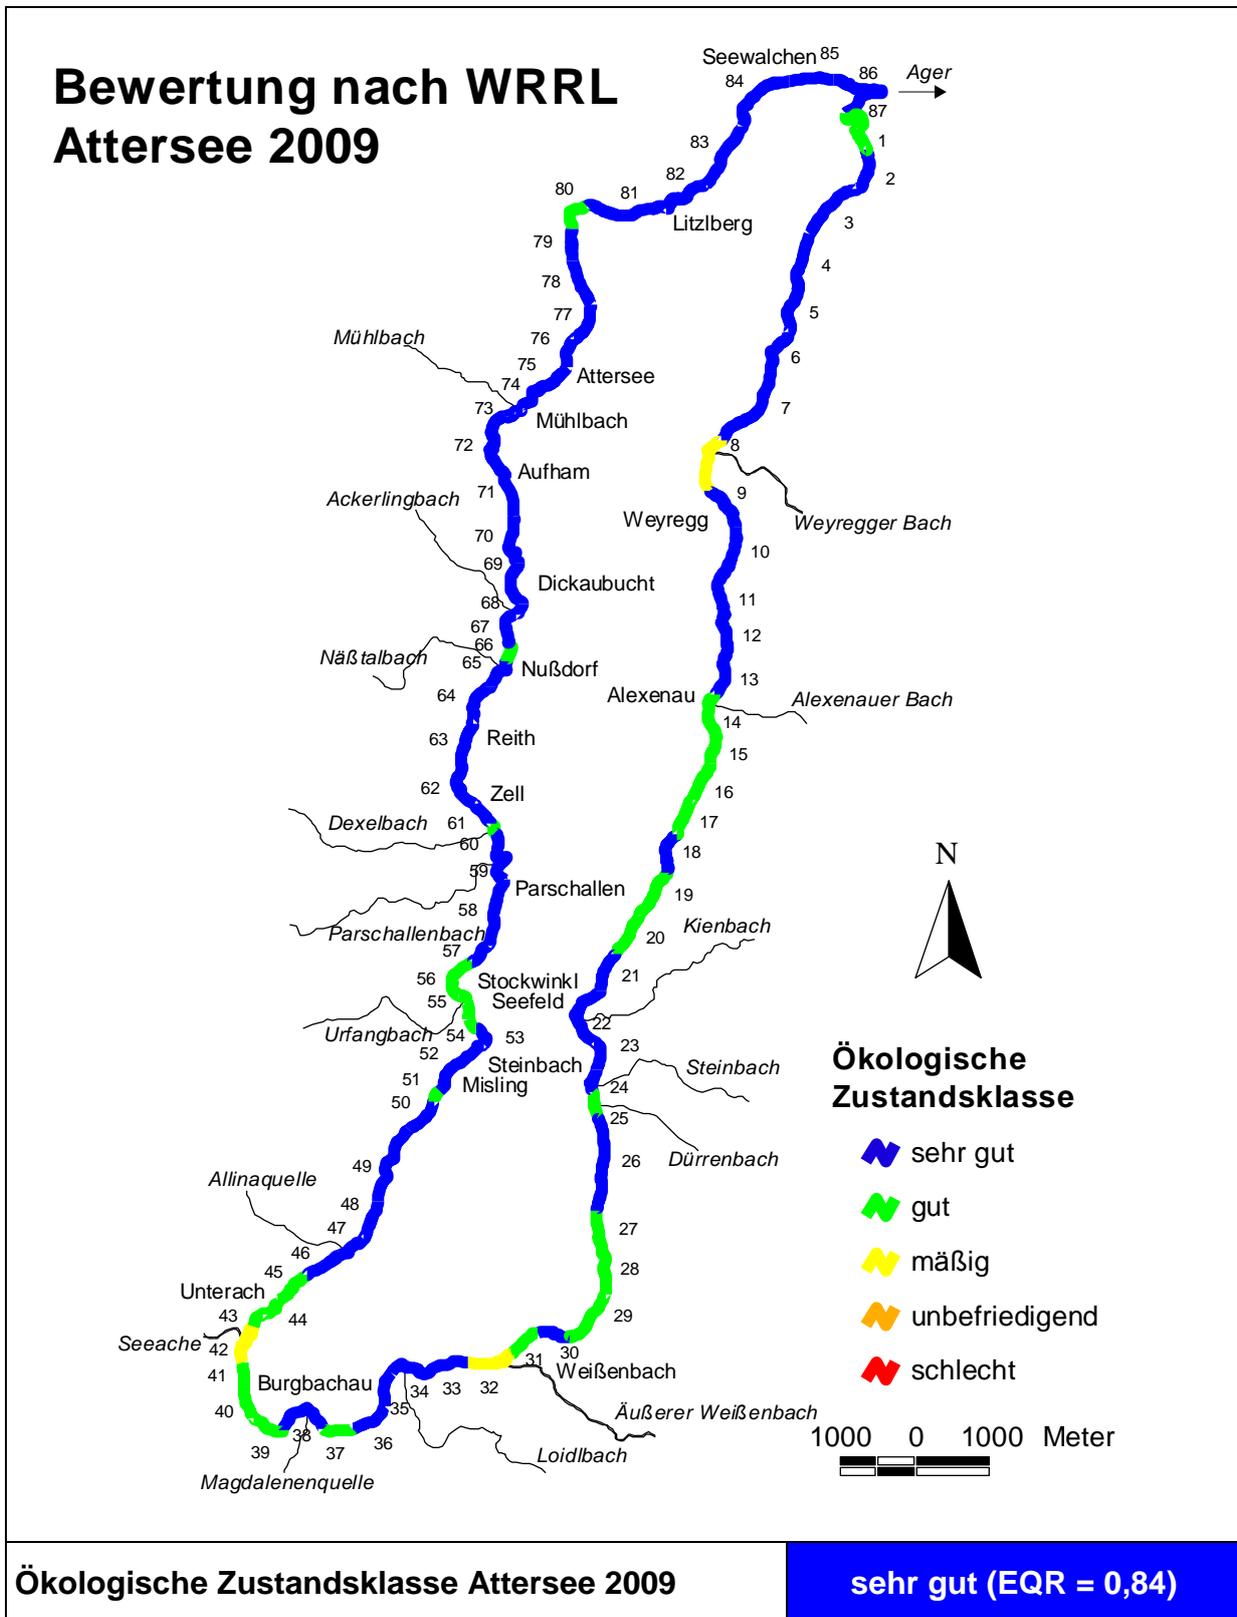
Abb. 8: Attersee 2009, EQR gesamt.

Wie der folgenden Kartendarstellung (Abb. 8) zu entnehmen ist, schneidet der Nordteil des Sees bei der Bewertung insgesamt besser ab als der Südteil. Im nördlichen Seebecken wurde die weitaus überwiegende Anzahl der Uferabschnitte mit „sehr gut“ bewertet. Lediglich in wenigen Abschnitten wurde hier nur ein „guter“ ökologischer Zustand ausgewiesen. Dies sind die Abschnitte 1, 14 bis 17, 19 und 20, 60, 66, 80 und 87. Ein „mäßiger Zustand“ ergibt sich lediglich für den Mündungsbereich des Weyregger Bachs mit Strandbad und Tauchschule (Abschnitt 8).

Für das Südbecken ergab sich insgesamt eine etwas schlechtere Bewertung. Hier halten sich mit „sehr gut“ (Abschnitte 22 bis 24, 26, 33 bis 36, 38, 46 bis 50, 52 und 53) und mit „gut“ (Abschnitte 25, 27 bis 29, 31, 37, 39 bis 41, 43 bis 45, 51, 54 bis 56) bewertete Abschnitte in etwa die Waage. Mit „mäßig“ bewertet wurden die Mündungsbereiche des Äußeren Weißenbachs und der Seeache (Abschnitte 32 und 42).

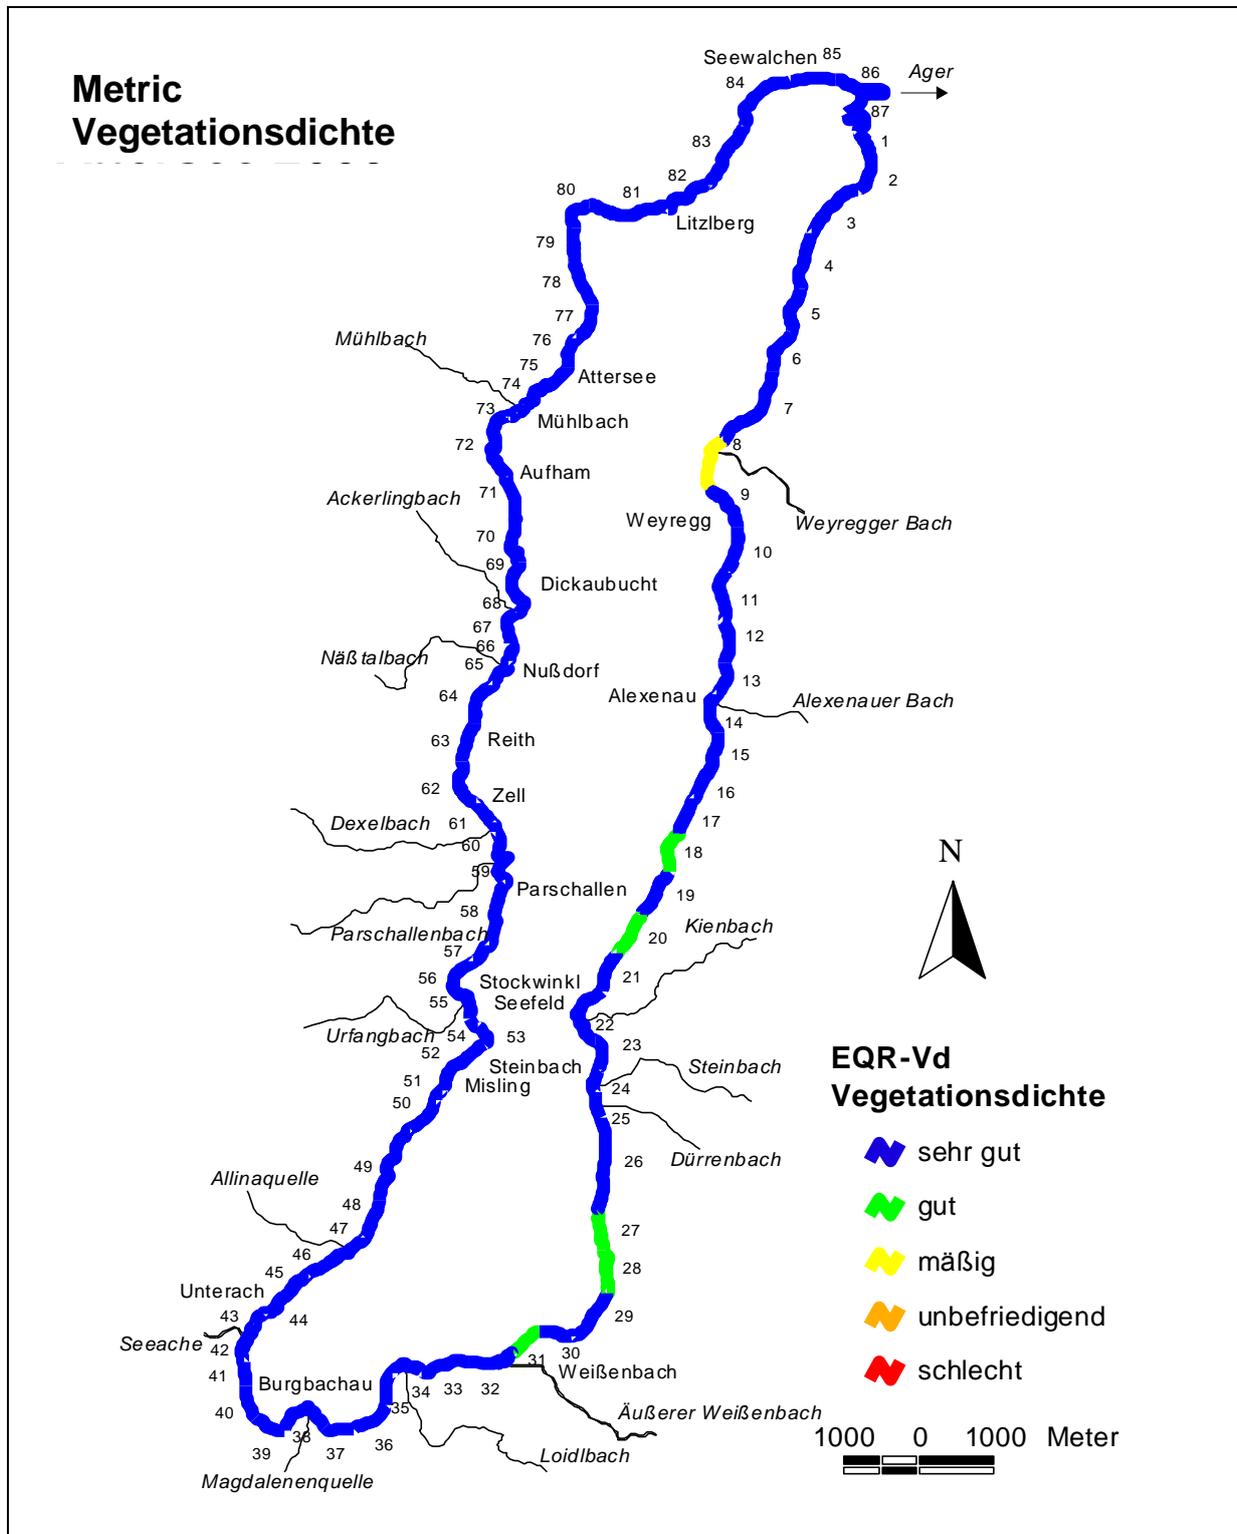
Abb. 9: Attersee 2009, EQR Vegetationsdichte.

Bezüglich der Vegetationsdichte sind fast überall „sehr gute“ Bedingungen gegeben (Abb. 9). Einzige Ausnahmen sind der Mündungsbereich des Weyregger Bachs mit Strandbad und Tauchschule (Abschnitt 8), der mit „mäßig“ bewertet wurde, sowie die hinsichtlich der vorhandenen Vegetationsdichte nur „gut“ bewerteten Abschnitte 18, 20, 27, 28 und 31, in denen sich ebenfalls zumeist Badebereiche befinden.

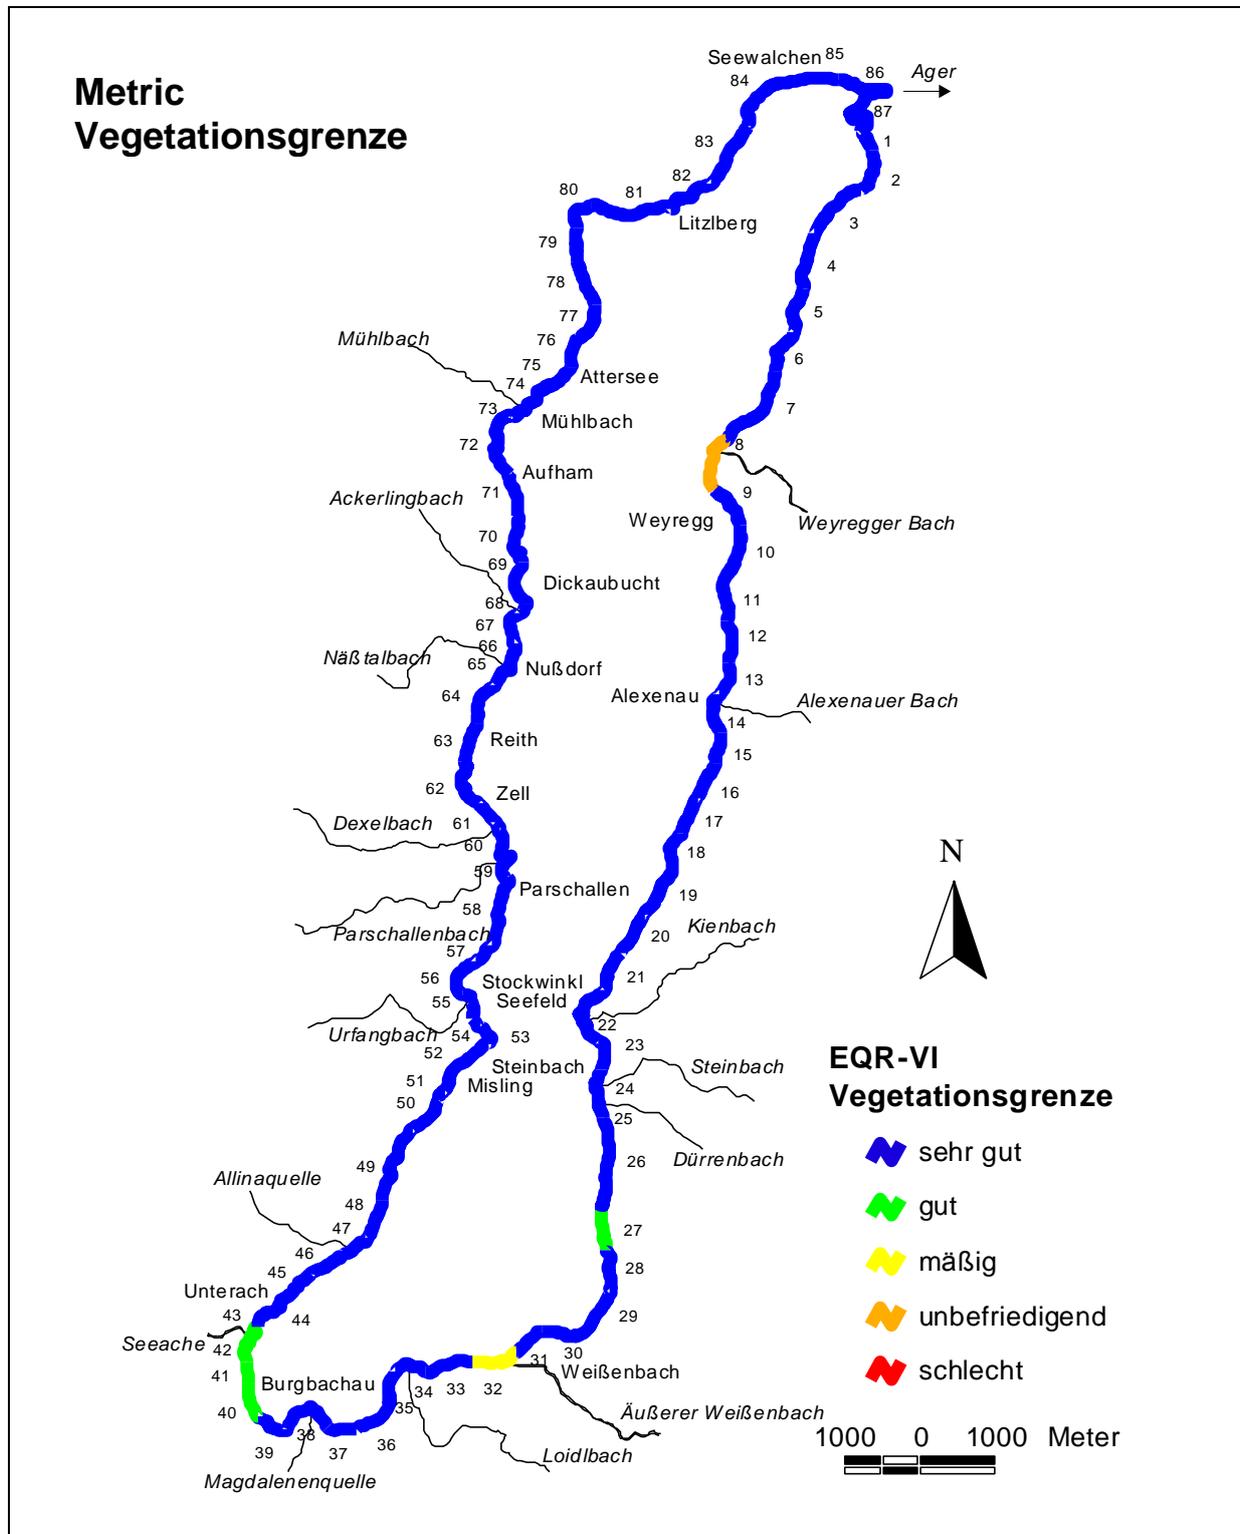
Abb. 10: Attersee 2009, EQR Vegetationsgrenze.

Abbildung 10 zeigt das Bewertungsergebnis des Metrics „Vegetationsgrenze“. Mit Ausnahme von Abschnitt 27, in den ein Rohr (Straßenentwässerung?) einmündet, kommt es diesbezüglich zu Defiziten nur in den Mündungsbereichen der großen Zuflüsse. So am Weyregger Bach (Abschnitt 8), am Äußeren Weißenbach (Abschnitt 32) und großräumig im Mündungsbereich der Seeache (Abschnitte 40 bis 42).

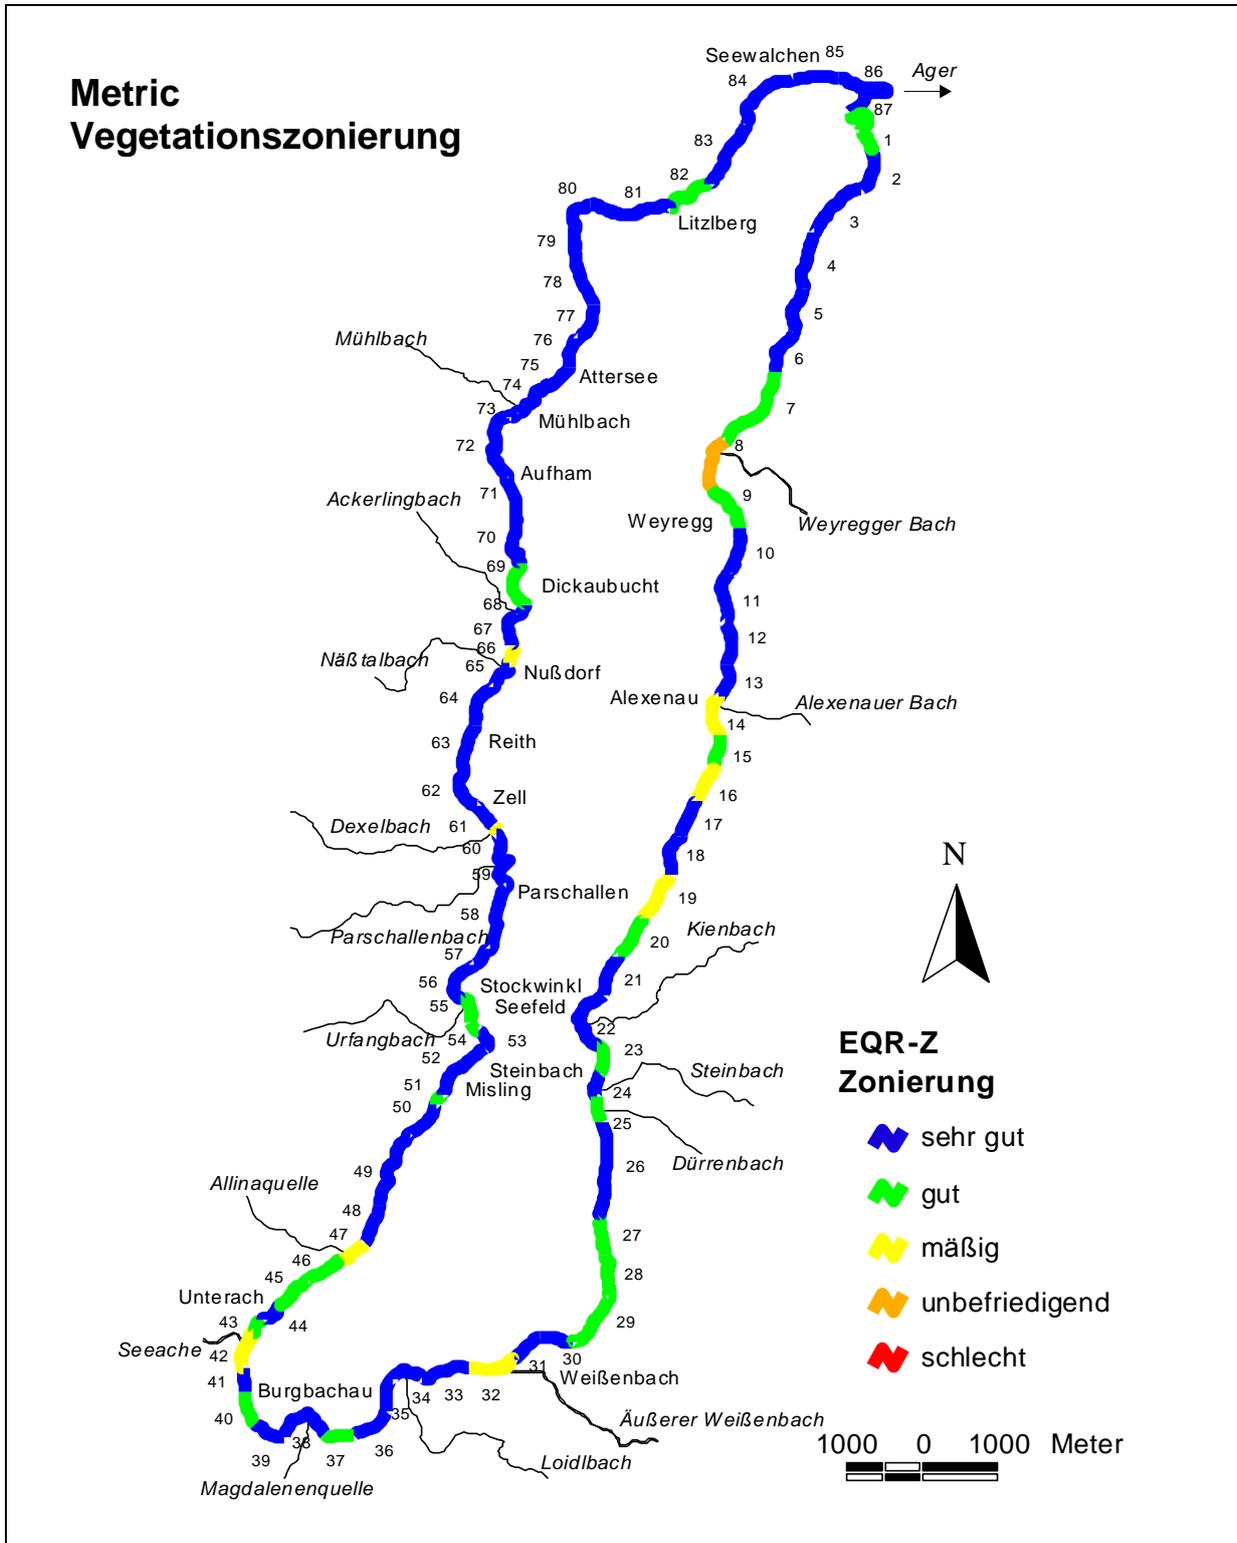
Abb. 11: Attersee 2009, EQR Vegetationszonierung.

Aus der kartographischen Darstellung der Ergebnisse des Metrics „Vegetationszonierung“ können üblicherweise – neben Stellen mit starkem anthropogen verursachtem Wellenaufkommen oder mechanischen Belastungen durch Badebetrieb – vor allem Bereiche mit massiven Uferverbauungen gut lokalisiert werden. Dies ist am Attersee nicht der Fall (vgl. Abb. 11). Die Ursachen dafür, dass die o.a. Belastungen im Falle des Attersees durch das Metric „Vegetationszonierung“ nicht erfasst werden, wurden bereits einleitend in diesem Kapitel erläutert.

Nachdem das Metric „Vegetationszonierung“ abprüft, ob alle für den jeweiligen Typ charakteristischen Zonen in ausreichender Dichte vorhanden sind und aus den repräsentativen Arten gebildet werden, werden auch die eben aufgeführten Störungen detektiert. Aus einem Vergleich der Abbildungen 11 und 12 (Trophieindikation) wird deutlich, dass sich hinsichtlich der Vegetationszonierung vornehmlich für solche Uferabschnitte nur ein „mäßig“ ergab, bei denen offensichtlich eine Nährstoffbelastung vorliegt.

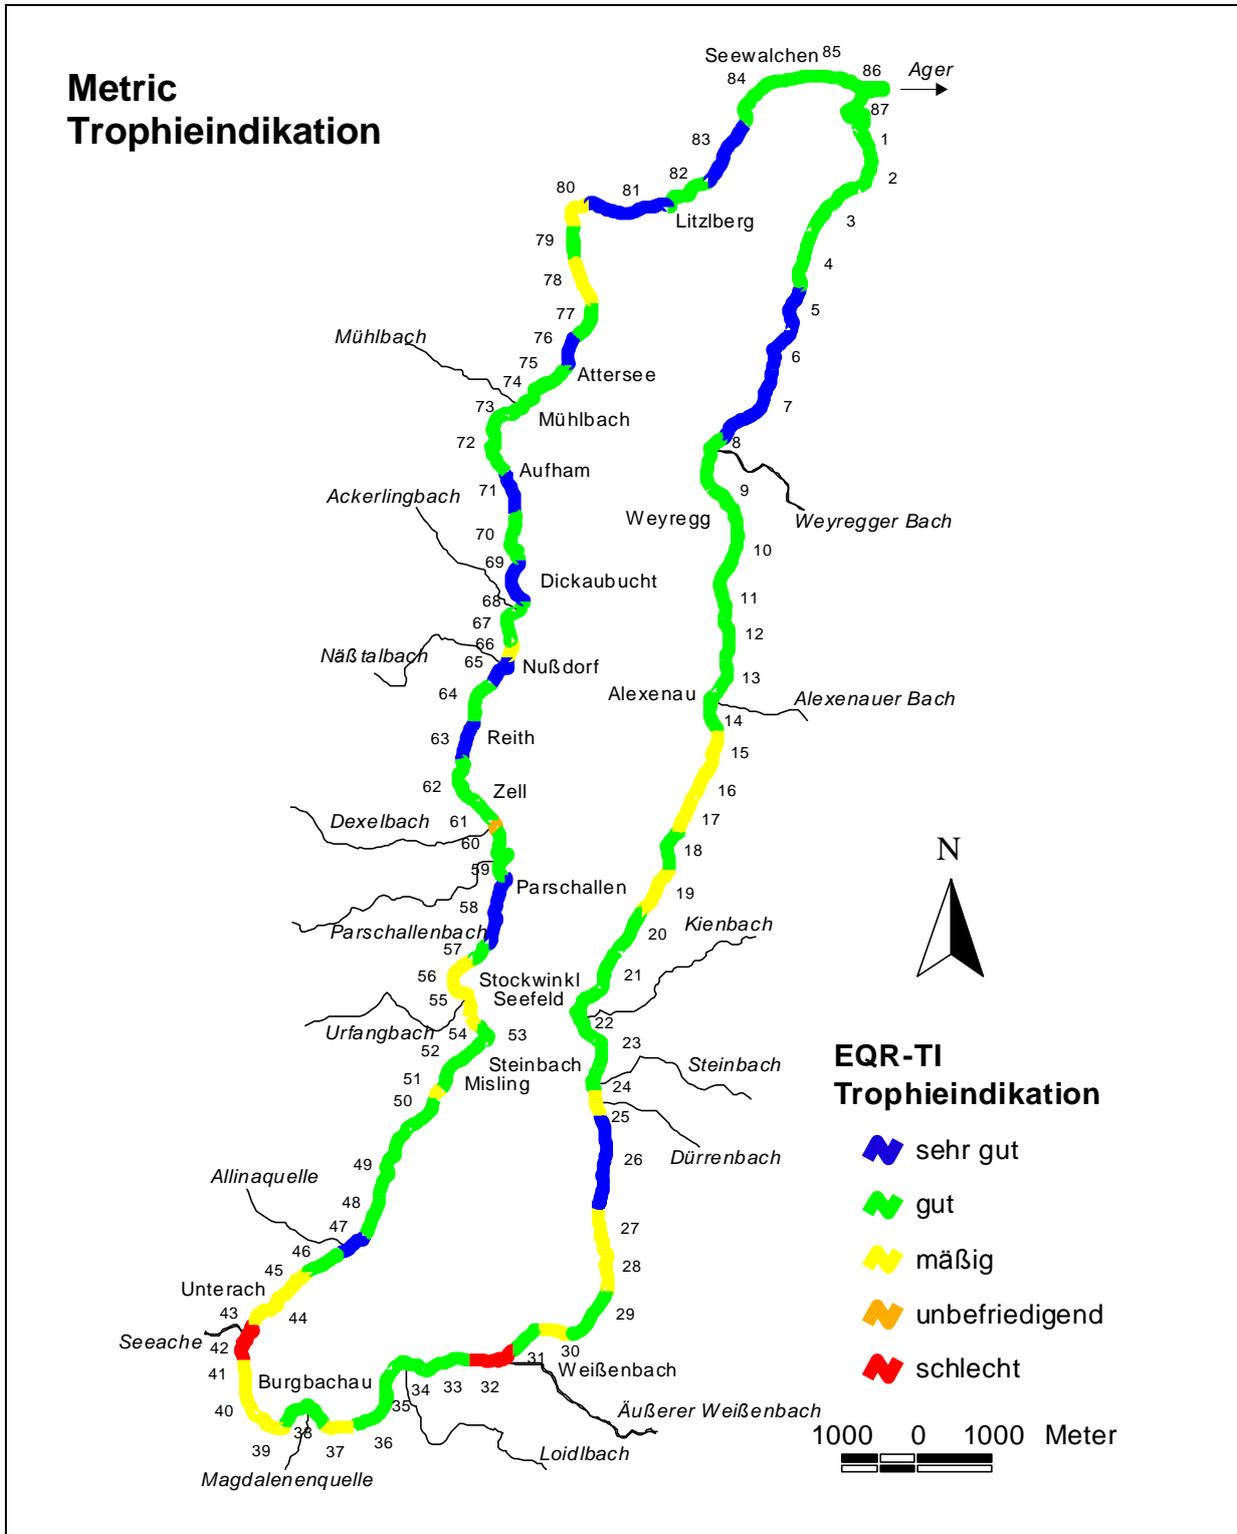
Abb. 12: Attersee 2009, EQR Trophieindikation.

Gemäß dem Metric Trophieindikation (vgl. Abb. 12) sind als nährstoffbelastete Abschnitte vor allem die Mündungsbereiche von Bächen zu nennen, wie Abschnitt 19 (kleiner Zufluss), Abschnitt 25 (Dürrenbach), Abschnitt 32 (Äußerer Weißenbach), Abschnitte 39 bis 45 (Seeache), Abschnitt 51 (kleiner über ein Rohr einmündender Bach), Abschnitte 54 bis 56 (ev. beeinflusst durch Urfangbach, es scheint hier aber eher eine andere Belastungsquelle vorzuliegen) und Abschnitt 60 (Dexelbach). Häufig scheint die Nährstoffbelastung auch durch intensiven Badebetrieb zu erfolgen, wie z. B. in den Abschnitten 15 bis 17, 27 und 28, 30, 66, 77 und 78. In den genannten Abschnitten wurden häufig auch einmündende Rohre (Straßenentwässerung?) festgestellt. Mögliche Ursachen für die offensichtlichen Nährstoffbelastungen in den Abschnitten 37 und 80 konnten im Rahmen der vorliegenden Untersuchung keine ausgemacht werden.

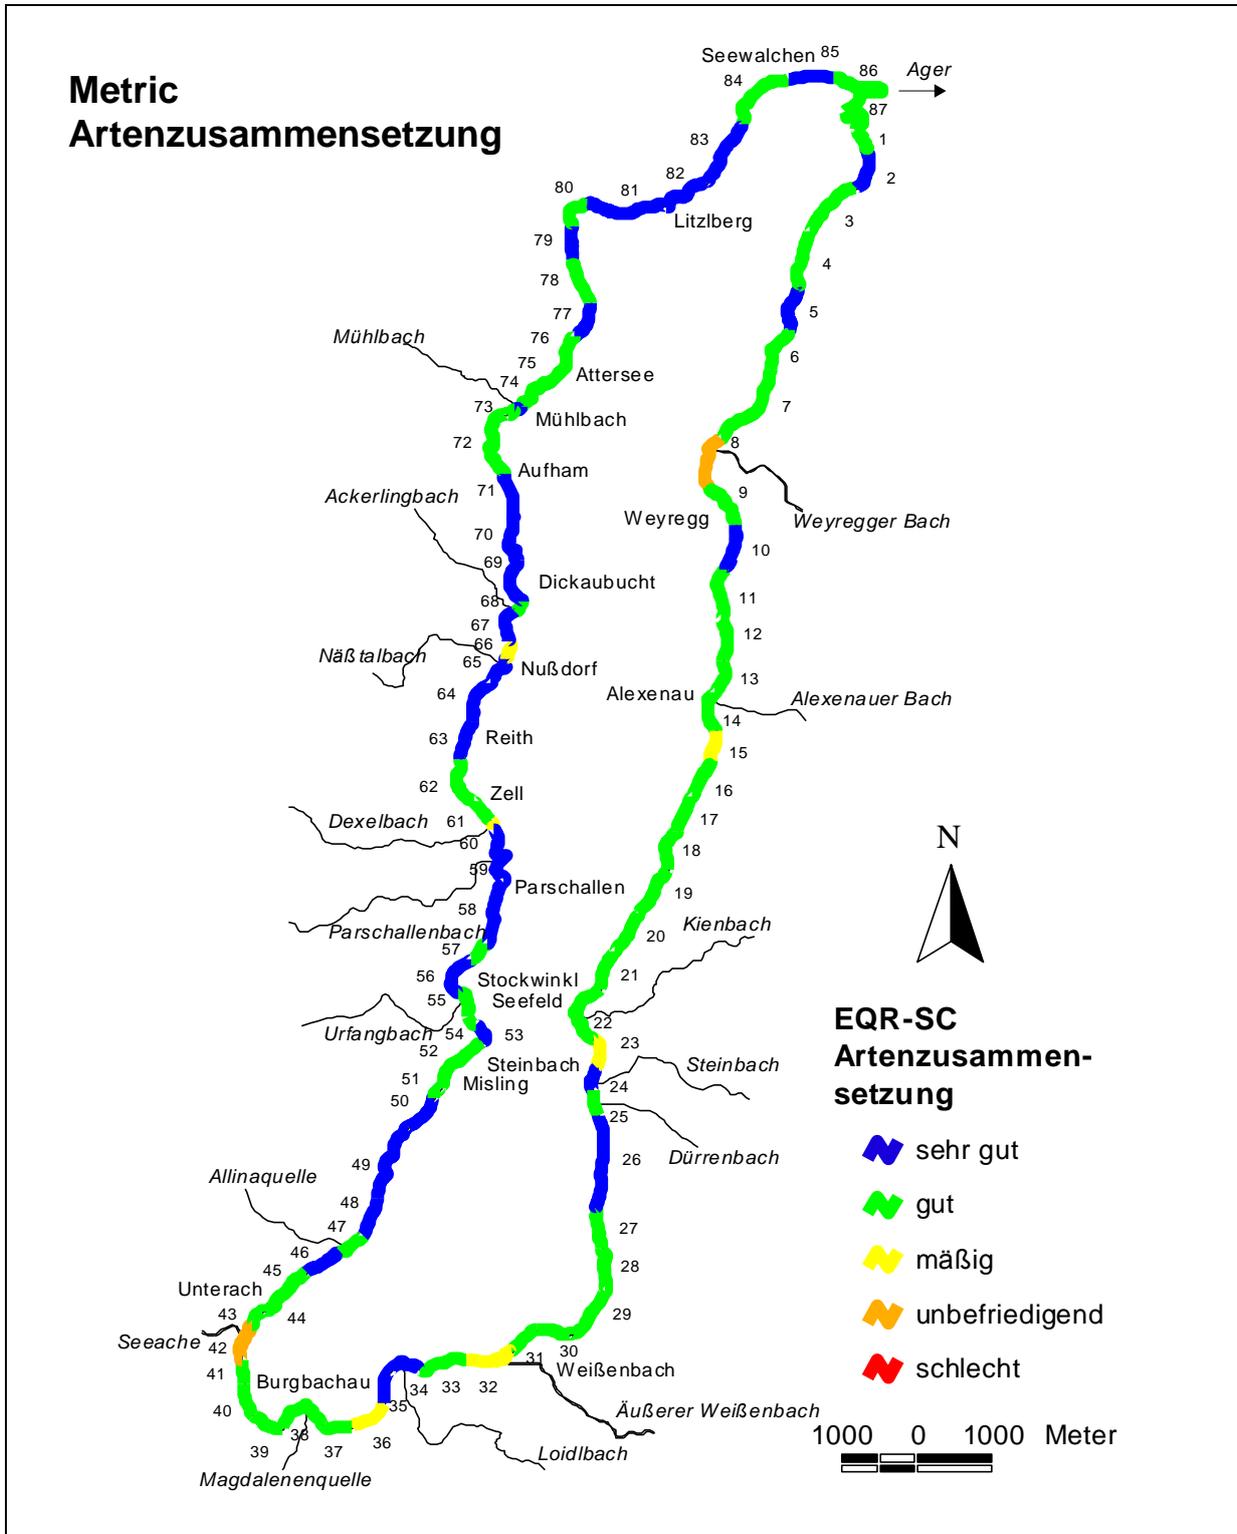
Abb. 13: Attersee 2009, EQR Artenzusammensetzung.

Die Artenzusammensetzung hat im Attersee nur in einigen Bereichen Referenzcharakter. Dies ist der Fall in den Abschnitten 2, 5, 10, 24, 26, 34, 35, 46, 48 bis 50, 53, 56, 58 bis 59, 63 bis 65, 67, 69 bis 71, 74, 77, 79, 81 bis 83 und 85 (Abb. 13). Die Bewertung mit dem Metric „Artenzusammensetzung“ resultiert in den meisten Fällen in „gut“.

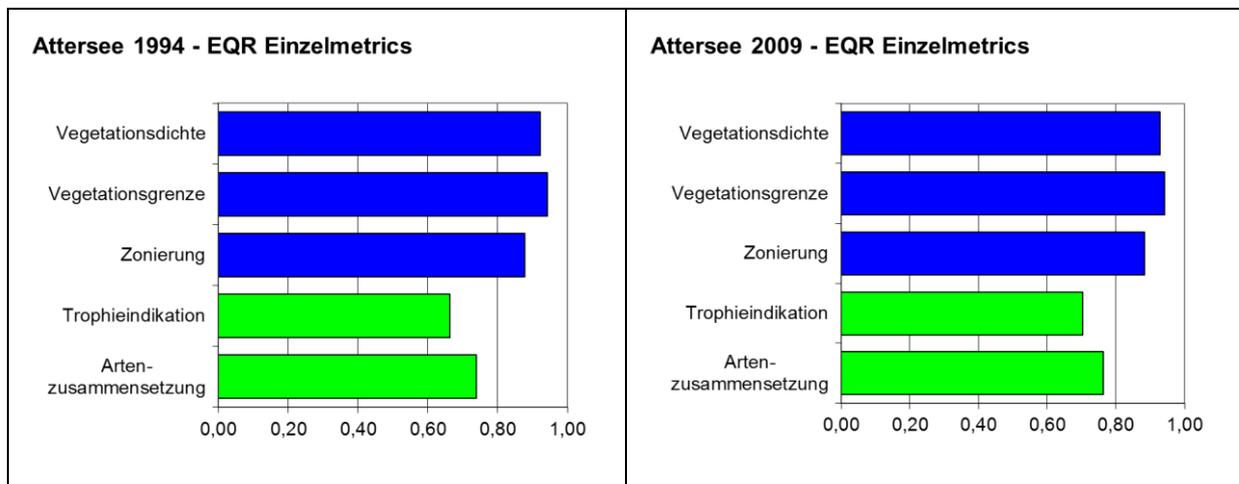
Abb. 14: Attersee, Ergebnisse Einzelmetrics, Vergleich 1994 und 2009.

Wie aus Abbildung 14 ersichtlich, gab es Verbesserungen vor allem bei den Einzelmetrics „Vegetationsdichte“, „Trophieindikation“ und „Artenzusammensetzung“. Weiters hat sich der Anteil „sehr guter“ Uferabschnitte von 67 % im Jahr 1994 auf 73 % im Jahr 2009 vergrößert. Mit „gut“ bewertete Uferabschnitte haben entsprechend von 29 % auf 23 % abgenommen. Der Anteil „mäßig“ bewerteter Abschnitte blieb mit 4 % gleich.
