# MAKROPHYTENKARTIERUNG ATTERSEE

## Bewertung nach WRRL

Untersuchung im Auftrag der  
Landesregierung Oberösterreich  
Naturschutzabteilung

**Erstellungsdatum:** Oktober 2011

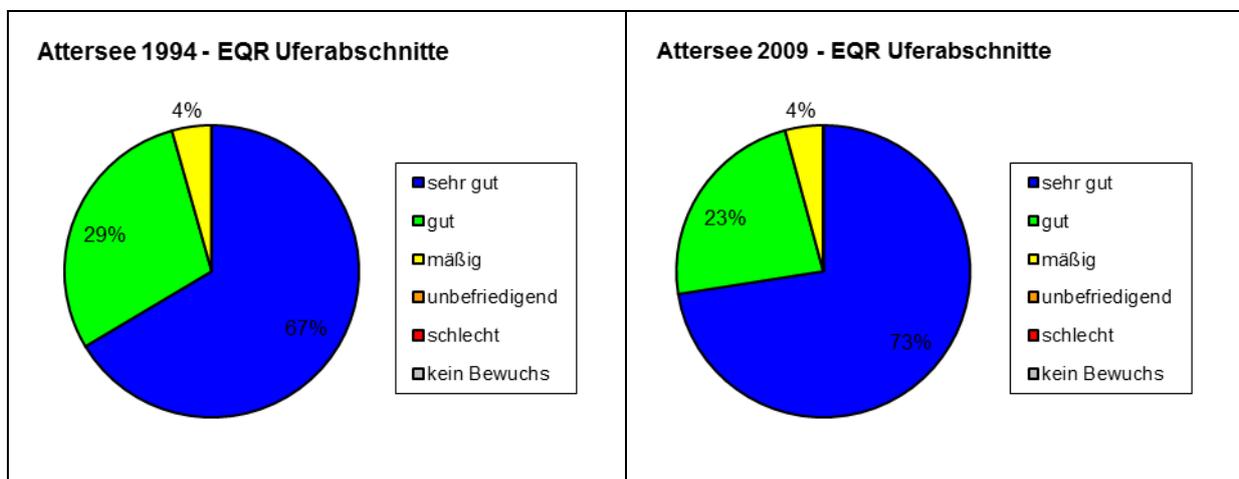
Abb. 15: Attersee, prozentuale Anteile der Zustandsklassen an der Uferlänge 1994 und 2009.

Wie aus Abbildung 14 ersichtlich, gab es Verbesserungen vor allem bei den Einzelmetrics „Vegetationsdichte“, „Trophieindikation“ und „Artenzusammensetzung“. Weiters hat sich der Anteil „sehr guter“ Uferabschnitte von 67 % im Jahr 1994 auf 73 % im Jahr 2009 vergrößert. Mit „gut“ bewertete Uferabschnitte haben entsprechend von 29 % auf 23 % abgenommen. Der Anteil „mäßig“ bewerteter Abschnitte blieb mit 4 % gleich.

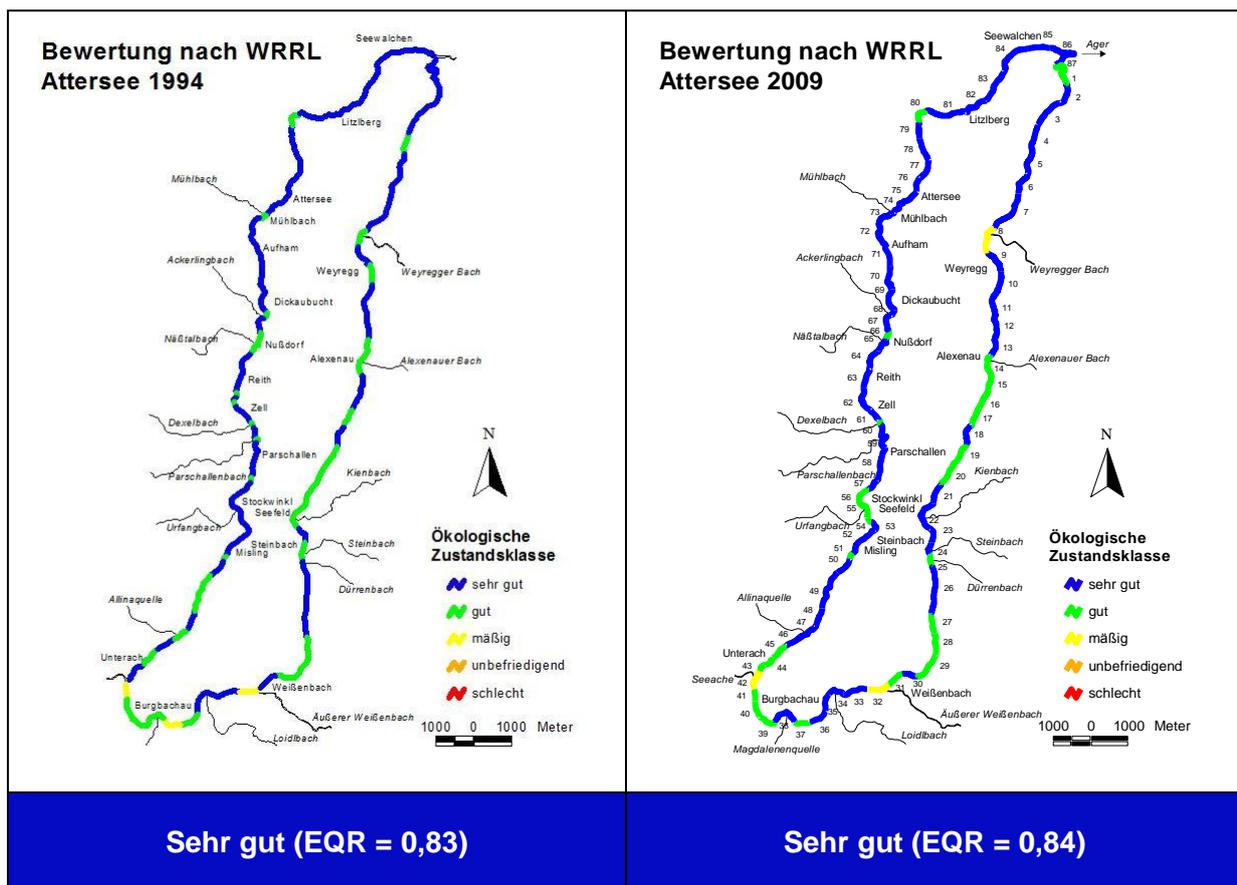
Abb. 16: Attersee Gesamtbewertung, Vergleich 1994 und 2009.

Der kartographischen Darstellung der Ergebnisse der Gesamtbewertung ist zu entnehmen, dass überwiegend Verbesserungen der ökologischen Zustandsklasse eingetreten sind. Dies betrifft vor allem zahlreiche Mündungsbereiche von Bächen. Zu nennen sind hier der Kienbach, der Steinbach, die Magdalenenquelle, die Allinaquelle, der Parschallenbach, der Ackerlingbach und der Mühlbach. Die Mündungsbereiche der großen Zuflüsse Seeache und Äußerer Weißenbach, die bereits 1994 nur mit „mäßig“ bewertet wurden, haben sich hingegen nicht verbessert. Im Mündungsbereich des Weyregger Bachs ist sogar eine Verschlechterung zum jetzt ebenfalls „mäßigem Zustand“ eingetreten.

Insgesamt verbesserte sich der EQR-Wert von 0,83 im Jahr 1994 auf 0,84 im Jahr 2009. Dies entspricht in beiden Jahren dem „sehr guten“ ökologischen Zustand.

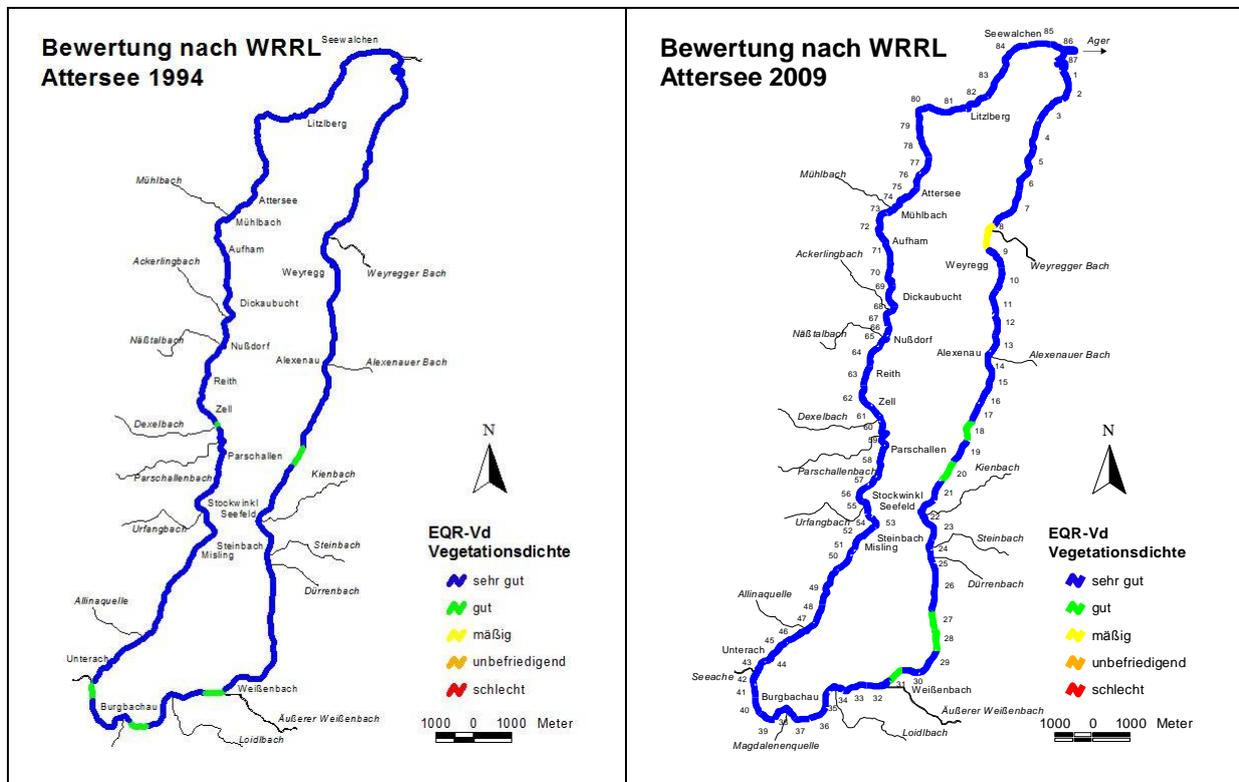
Abb. 17: Attersee, Ergebnis Metric Vegetationsdichte, Vergleich 1994 und 2009.

Betrachtet man neben der Gesamtbewertung des Attersees auch die Einzelmetrics im Detail, so zeigt sich beispielsweise bei der Vegetationsdichte, dass sowohl 1994 als auch 2009 fast ausschließlich „sehr gute“ Zustände vorliegen. Daneben gab es 1994 einige wenige Abschnitte, die nur mit „gut“ bewertet wurden. Am Gesamtbild ändert sich bis 2009 kaum etwas, lediglich ein Abschnitt mit „mäßigerem“ Zustand kommt hinzu – hierbei handelt es sich um den Mündungsbereich des Weyregger Bachs (Abb. 17).

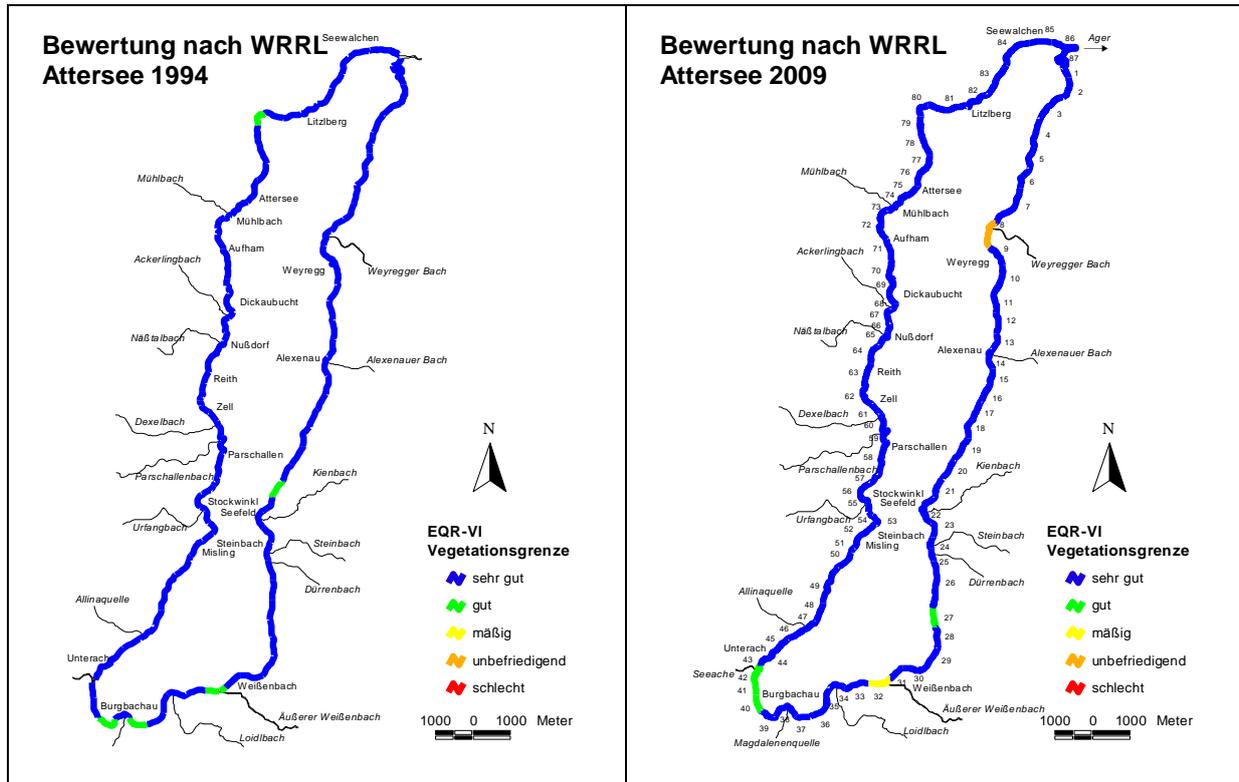
Abb. 18: Attersee, Ergebnis Metric Vegetationsgrenze, Vergleich 1994 und 2009.

Ähnliche Ergebnisse sind auch beim Metric „Vegetationsgrenze“ vorzufinden (Abb. 18). In beiden Untersuchungsjahren sind diesbezüglich in den untersuchten Abschnitten hauptsächlich „sehr gute“ Bedingungen gegeben. Während 1994 kein Abschnitt einen schlechteren Zustand als „gut“ erreichte, weisen hingegen 2009 der Mündungsbereich des Äußeren Weißenbachs nur einen „mäßigen“ Zustand und der Mündungsbereich des Weyregger Bachs sogar nur einen „unbefriedigenden“ Zustand auf.

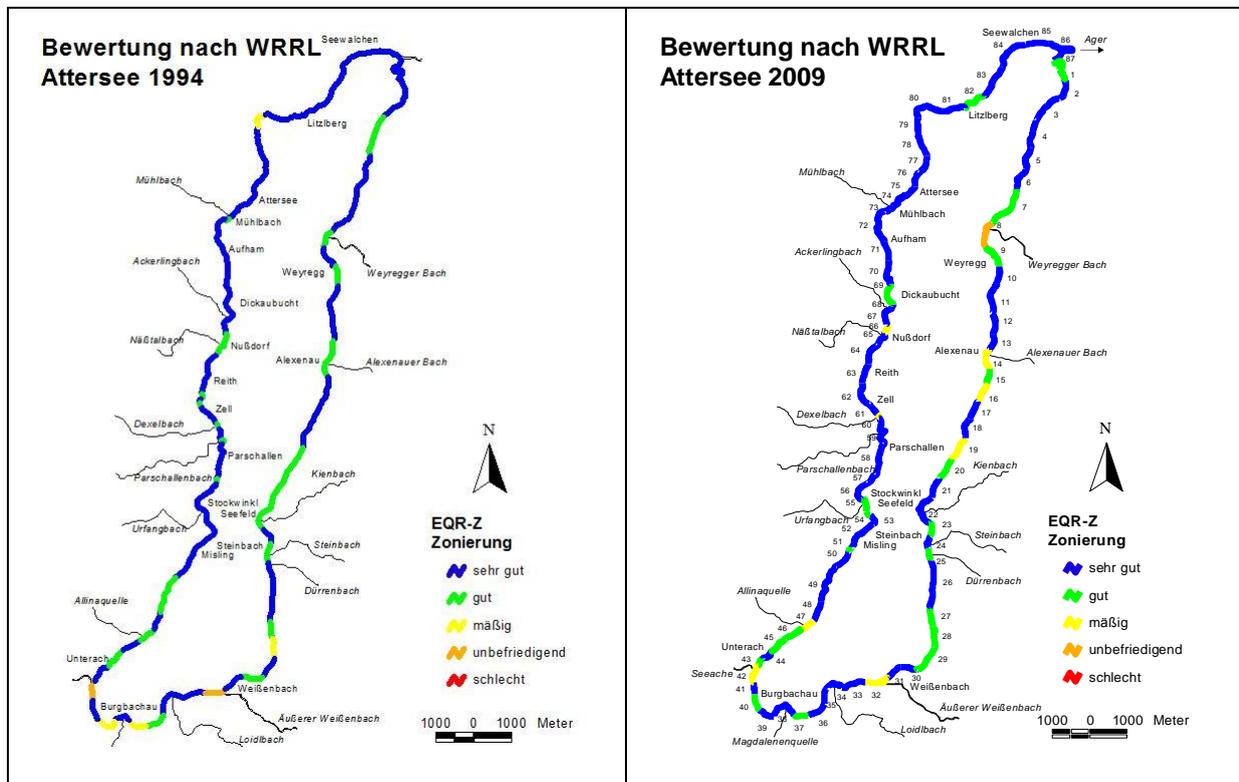
Abb. 19: Attersee, Ergebnis Metric Vegetationszonierung, Vergleich 1994 und 2009.

Beim Metric „Zonierung“ liegen sowohl 1994 als auch 2009 vorwiegend „sehr gute“ bis „gute“ Zustände vor (Abb. 19). Während 1994 noch 2 Abschnitte (Mündung Äußerer Weißenbach und Seeache) mit „unbefriedigend“ beurteilt wurden, stellt der Mündungsbereich des Weyregger Bachs 2009 den einzigen Abschnitt mit „unbefriedigendem“ Zustand dar. Die Anzahl der Abschnitte mit „mäßigerem“ Zustand hat sich im Gegensatz dazu von 4 Stellen 1994 auf 8 Stellen 2009 verdoppelt.

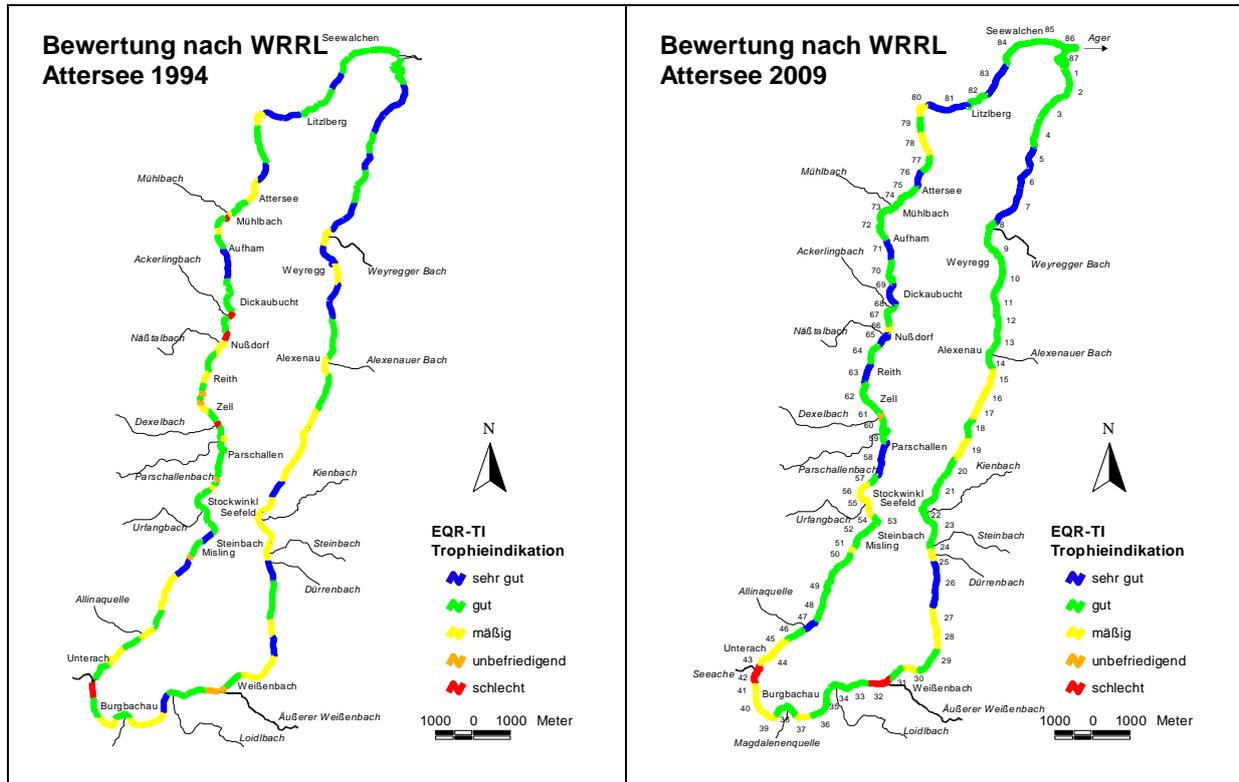
Abb. 20: Attersee, Ergebnis Metric Trophieindikation, Vergleich 1994 und 2009.

Etwas differenzierter erscheinen die Ergebnisse des Metrics „Trophieindikation“ – die Bewertungen umfassen hier sowohl 1994 als auch 2009 das gesamte Spektrum von „sehr gut“ bis „schlecht“ (Abb. 20). Der Nordteil des Sees weist in beiden Untersuchungsjahren „sehr gute“ bis „gute“ Zustände auf. Diese Bewertung erstreckt sich 2009 im Osten bis Alexenau. Das restliche Ostufer als auch das Südbecken weisen vorwiegend „gute“ bis „mäßige“ Zustände auf. Während 1994 entlang des Westufers noch sehr viele Abschnitte mit Handlungsbedarf vorlagen, haben sich diese mit Ausnahme der Abschnitte Nußdorf, Mündung Dixelbach sowie der Abschnitte 44, 45, 51 und 80 deutlich verbessert. 2009 neu hinzugekommen sind an diesem Uferabschnitt lediglich die Abschnitte rund um Stockwinkel (54 bis 56) und Abschnitt 78.

Generell wird bei Betrachtung des Metrics „Trophieindikation“ offensichtlich, dass es im Einflussbereich der meisten Zuflüsse zu einer deutlichen Reduktion der Nährstoffbelastung gekommen ist. Hierdurch haben sich insbesondere am Westufer die Verhältnisse gegenüber 1994 stark verbessert. Verschlechterungen gegenüber 1994 können 2009 nur im Mündungsbereich des Dürrenbachs und des Äußeren Weißenbachs festgestellt werden. Weiterhin unverändert „schlecht“ präsentiert der Mündungsbereich der Seeache.

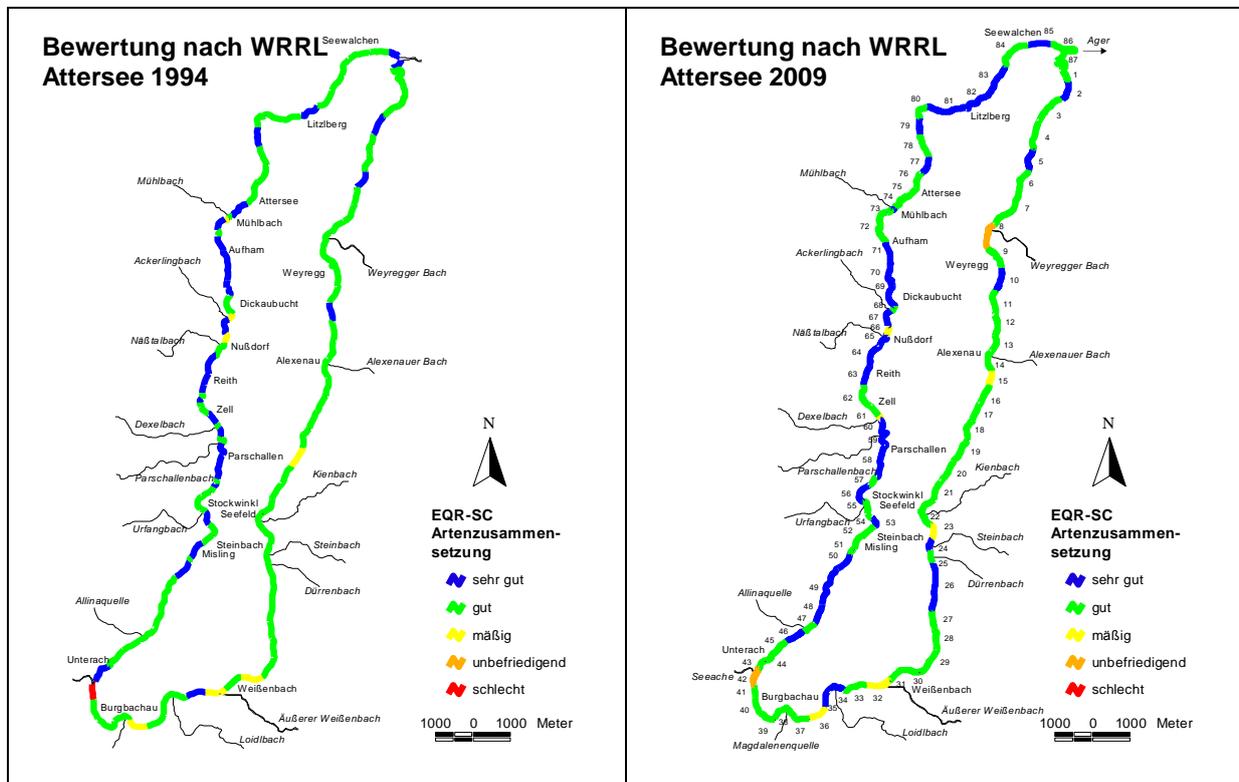
Abb. 21: Attersee, Ergebnis Metric Artzusammensetzung, Vergleich 1994 und 2009.

Hinsichtlich der Artenzusammensetzung dominieren 1994 als auch 2009 „gute“ Zustände, gefolgt von „sehr guten“ Zuständen (Abb. 21). Der einzige „schlechte“ Abschnitt (Mündung Seeache) von 1994 verbessert sich 2009 auf „unbefriedigend“. Dieser Zustand liegt 2009 auch beim Mündungsbereich des Weyregger Bachs vor. Ausgedehnte Verbesserungen von 1994 auf 2009 sind rund um Litzberg als auch entlang der Abschnitte 24 und 26 und am gegenüberliegenden Ufer entlang der Abschnitte 46 und 48 bis 50 vorzufinden. Ansonsten halten sich kleinräumige Verbesserungen als auch Verschlechterungen die Waage, wobei die Mehrheit der Zuflüsse eine Tendenz zur Verbesserung aufweist.
