Modellversuch Aufgelöste Rampen Ökologie und Hydraulik

Endbericht

*Zitat:
Ullmann Melanie, Haunschmid Reinhard, Stephan Ursula, Petz-Glechner Regina und Petz Wolfgang (2009):
Modellversuch Aufgelöste Rampen, Ökologie und Hydraulik – Endbericht
Amt der Oö. Landesregierung/Oberflächengewässerversorgung*

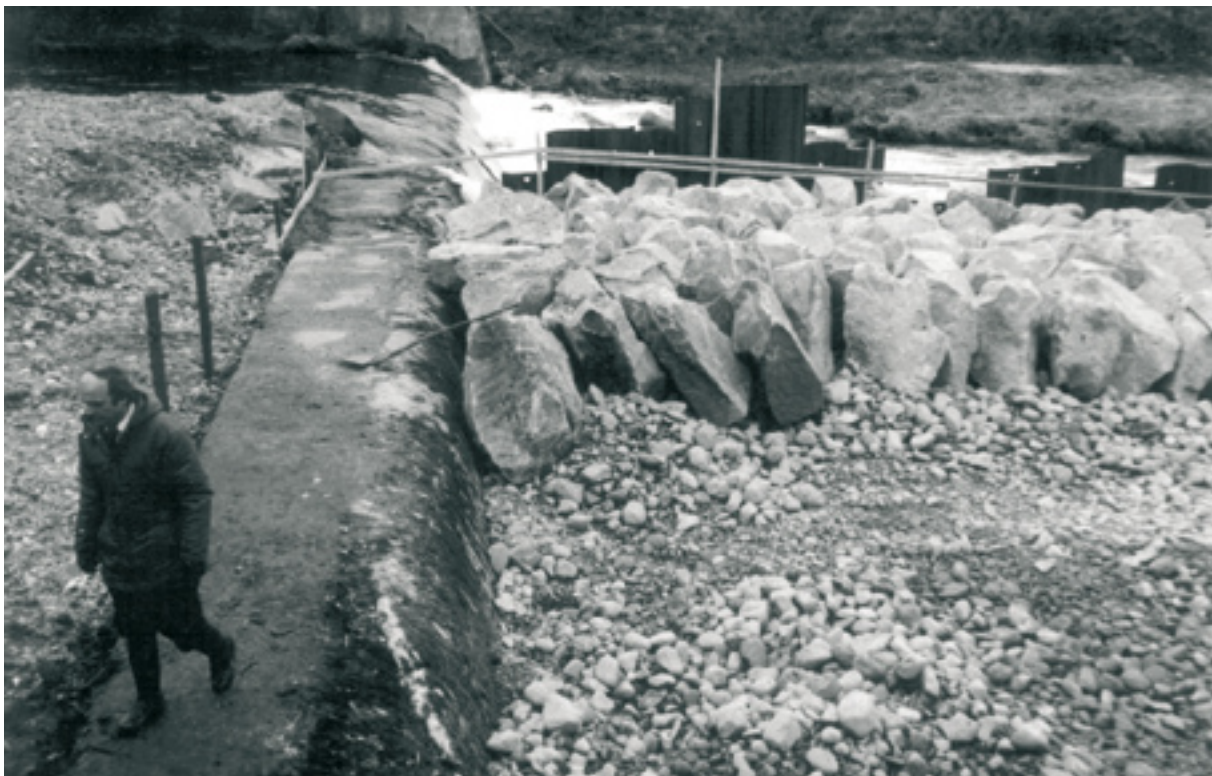
Abb. 1: Aufbau Spindlerstufe, Mühlheimer Ache, Gewässerbezirk Braunau 1985

Aus der Kenntnis dieser Bautechnik wurde ein Konzept für aufgelöste Rampen entwickelt, das neben der Stabilität die Passierbarkeit für wanderwillige Fischarten beinhaltet hat. Dieser Bauwerkstyp sollte flacher geneigt sein, als die Rampe in der Mühlheimer Ache, die eine Neigung von 1:10 aufweist. Anzumerken ist, dass zu dieser Zeit der Einbau von Becken in die Rampe als Gefährdung der Stabilität der Rampe bei Hochwasserabfluss angesehen wurde (PLATZER G. 1997).

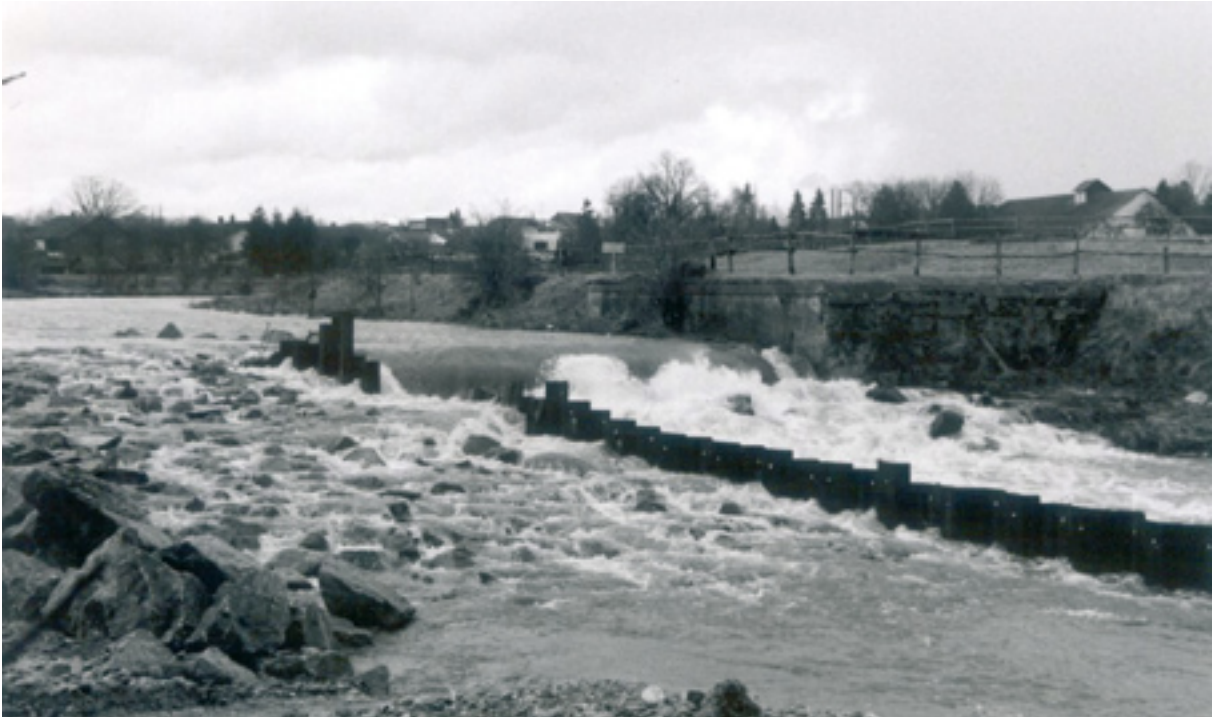
Abb. 2: Wasserhaltung, Flutung des 1. Bauabschnitts, Neigung: 1:10

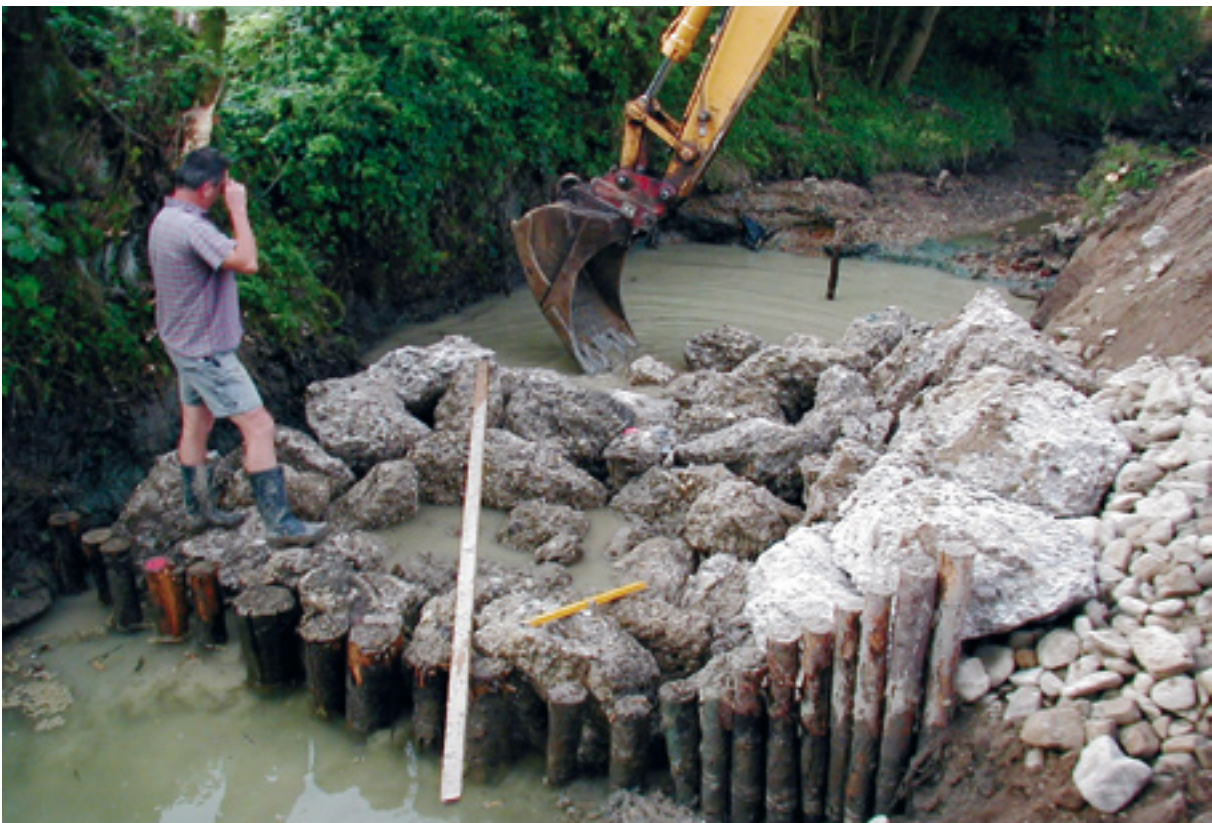
Abb. 3: Bauphase (Foto: Petz-Glechner R., 2001)

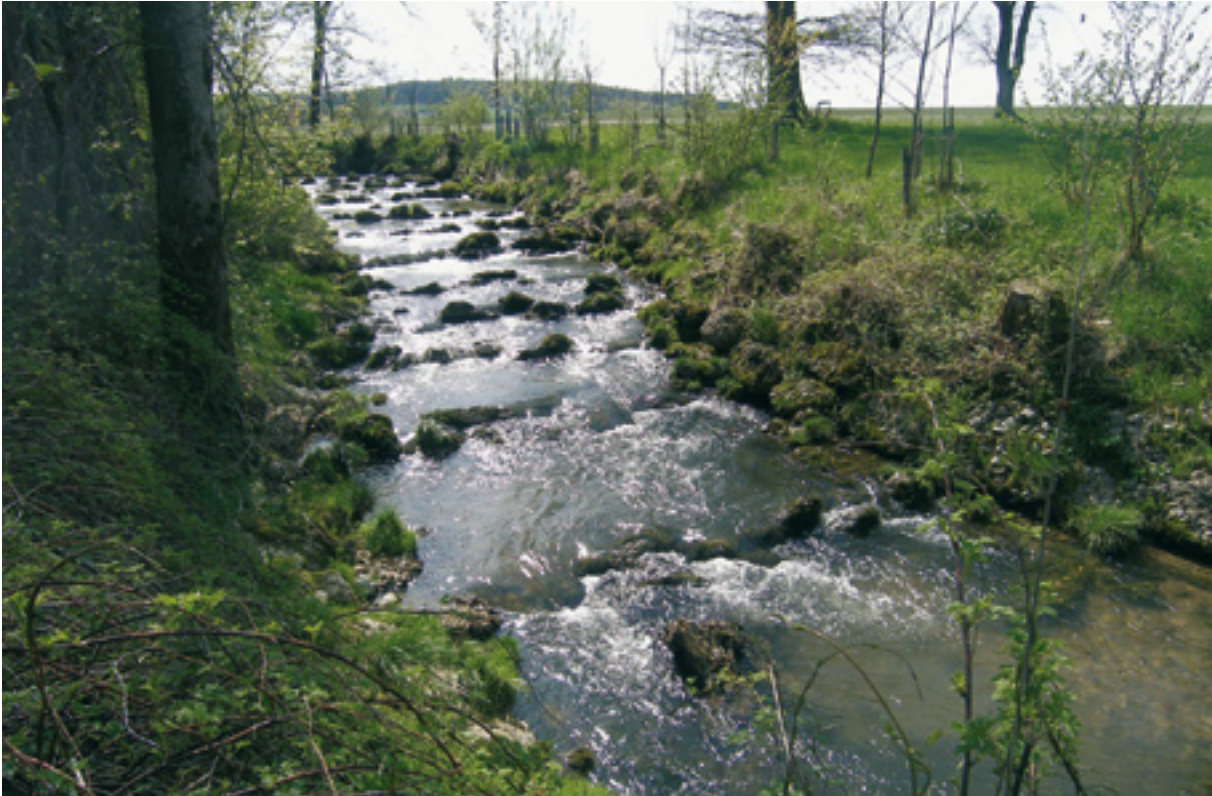
Abb. 4: Fertige Rampe, 2001

Die Beweissicherung dieses Querbauwerks erfolgte durch das Technische Büro Umweltgutachten Petz OEG im Herbst 2002 und ergab eine gute Eignung dieses Bautyps zur Fischpassierbarkeit (PETZ-GLECHNER R. & W. PETZ 2005).

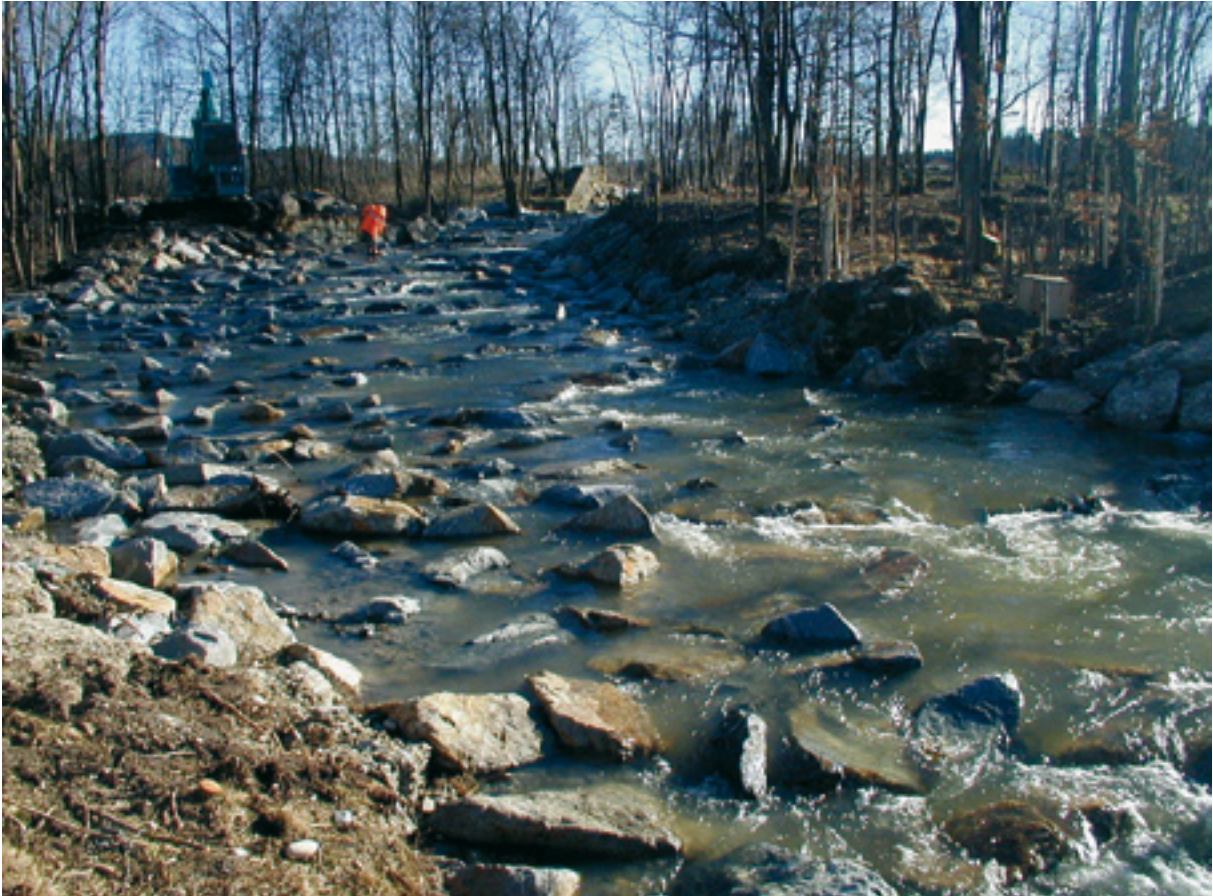
Abb. 6: Oberach, 2 Rampen in Riegel/Kompaktbauweise, Gewässerbezirk Braunau 2004

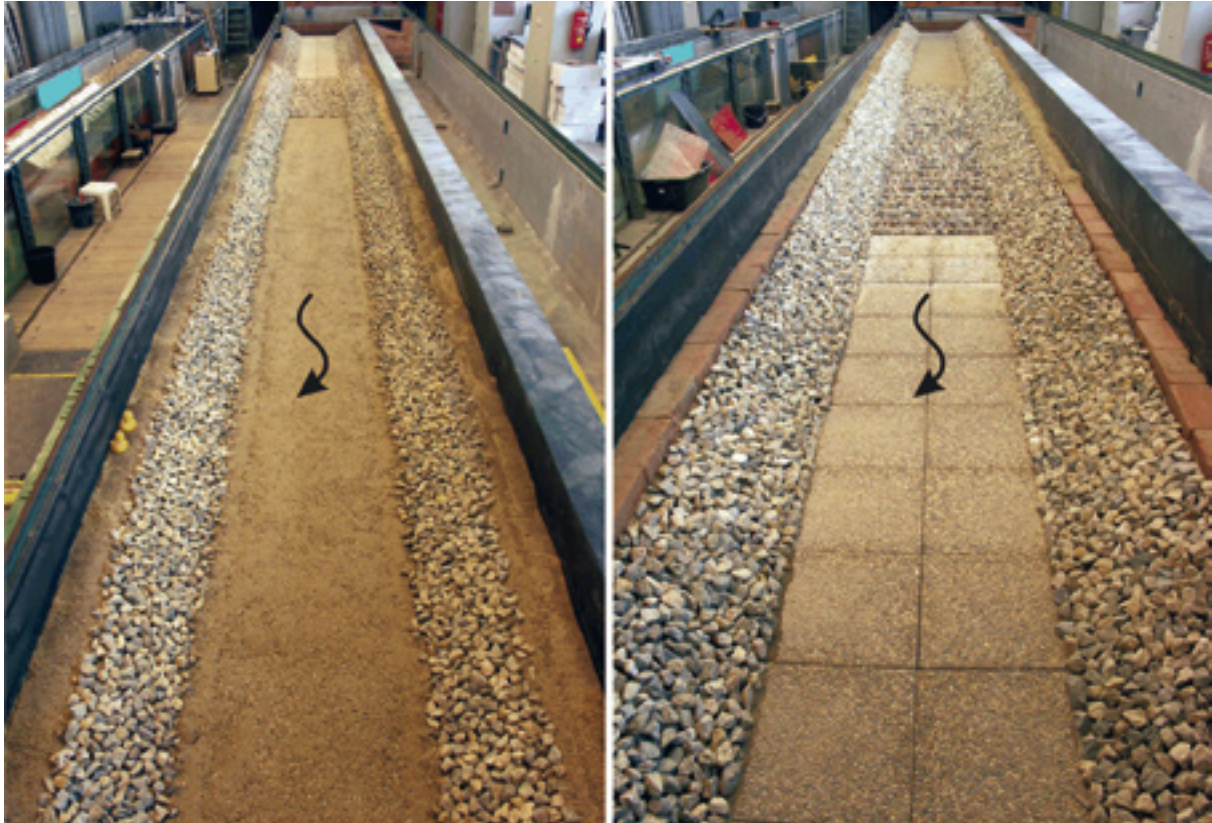
Abb. 11: Physikalische Modellversuche zur Untersuchung der Kolkentwicklung stromab einer aufgelösten Rampe (links) sowie zur Untersuchung der Wehrhöhe im Oberwasser einer aufgelösten Rampe (rechts)

Die Untersuchungen erfolgten mit sieben verschiedenen Durchflüssen, die vom Mittelwasser MW bis zum HQ_{100} reichten. Bei jedem Durchfluss wurden die Wasserspiegellagen und die sich aus der Belastung ergebenden Sohllagen gemessen. Für die morphologischen Untersuchungen der Anschlussstrecken war die Dauer der Versuche von maßgeblicher Bedeutung. Die Versuchsdauer für jeden Durchfluss wurde daher aus der Ganglinie des größten beobachteten Hochwasserereignisses an dem betreffenden Gewässer abgeleitet. Jede der Versuchsserien wurde mit und ohne Geschiebezugabe ins Modell durchgeführt, um die Auswirkungen der unterschiedlichen Szenarien auf die Sohlentwicklung stromauf und stromab der Rampe untersuchen zu können. Die Geschiebezugabemengen entsprachen 25 % bzw. 50 % (0,25 bzw. 0,50TK) der Transportkapazität der angrenzenden Gewässerstrecken im Fall der Unterwasserkolkuntersuchungen und 100 % der Transportkapazität im Fall der Wehrhöhenversuche.

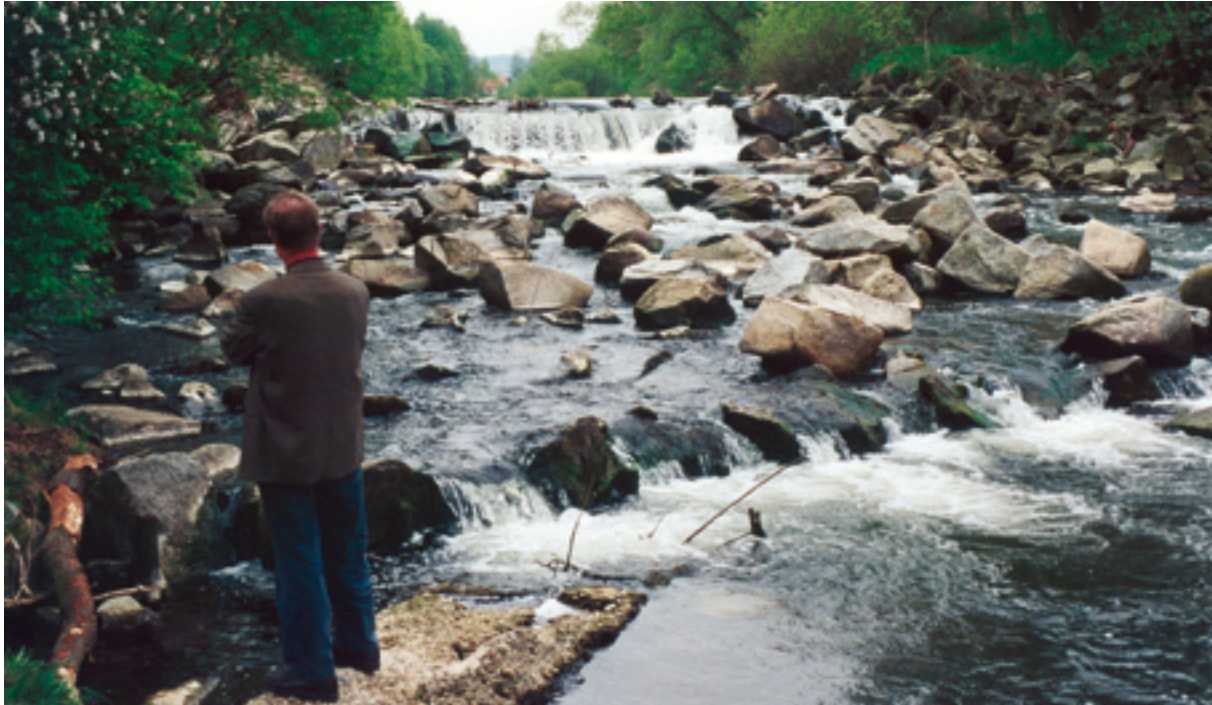
Abb. 19: Beispiel für Rampenversagen durch Setzung

Das Versagen einer aufgelösten Rampe kann einerseits durch Erosion von Riegel- oder Beckensteinen, andererseits durch massive Setzungen des Rampenkörpers verursacht werden (**Abb. 19**).

Setzungen des Rampenkörpers sind dann möglich, wenn das Material jener Schicht, auf die Riegel- und Beckensteine gebettet werden (Filterschicht), so feinkörnig ist, dass es durch die Hohlräume zwischen den Steinen der Rampe herausgesaugt werden kann, wodurch die Rampensteine nach und nach in die Tiefe wandern. Verantwortlich für dieses Herausaugen ist eine senkrecht von der Rampenoberfläche weggerichtete Kraft, die so genannte Liftkraft, die (bei großen Reynoldszahlen) aus der strömungsbedingten Turbulenz resultiert (*DITTRICH 1998*). Um diesem Versagensmechanismus zu begegnen, muss der mittlere Korndurchmesser der Filterschicht so groß sein, dass er nicht durch die Hohlräume gesaugt werden kann. *PLATZER (2000)* empfiehlt daher für einen filterstabilen Untergrund die folgende Beziehung:

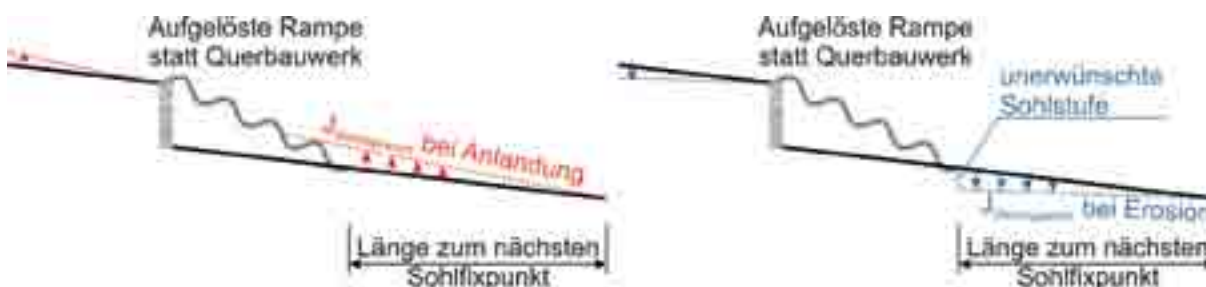
Abb. 20: Auswirkung des Gleichgewichtsgefälles eines Gewässerabschnitts auf die Rampenhöhe

Abb. 20 zeigt die Auswirkungen einer Fehleinschätzung des Gleichgewichtsgefälles eines Gewässerabschnitts. Befindet sich ein Gewässerabschnitt nicht im morphologischen Gleichgewicht und weist eine Anlandungstendenz auf, so wird die Rampe von unterstrom aufgefüllt. Es kann zwar zu einem Hochwasserschutzproblem im Gewässerabschnitt kommen, jedoch nicht zu einer Gefährdung der aufgelösten Rampe oder der ökologischen Durchgängigkeit. Besteht hingegen die Tendenz zur Sohlerosion, so wird sich die Sohle unterhalb der Rampe eintiefen und es entsteht bei zu geringer Rampenlänge eine zusätzliche, unerwünschte Sohlstufe, die einerseits die Bemühungen zur Wiederherstellung der ökologischen Durchgängigkeit zunichte machen kann und andererseits die Stabilität der Rampe gefährdet. Erfahrungen aus Modellversuchen zeigen, dass bei aufgelösten Rampen in Analogie zu steileren Rampen bei Versagen des Bauwerksfußes die Rampe innerhalb kürzester Zeit komplett zerstört wird. Diesen Sohlveränderungen kann durch eine optimale Anpassung der Rampenhöhe an die örtlichen Verhältnisse begegnet werden. Die Rampenlänge muss jedenfalls auch bei einer im morphologischen Gleichgewicht befindlichen Gewässerstrecke den gesamten Bereich an Sohlenschwankungen, die durch das hydrologische Geschehen bedingt sein können, zur Gänze abdecken (**Abb. 21**).

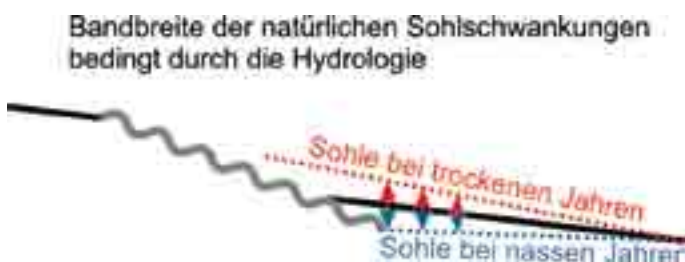
Abb. 21: Erforderliche Rampenlänge aufgrund natürlicher Sohlenschwankungen beim dynamischen Sohlgleichgewicht

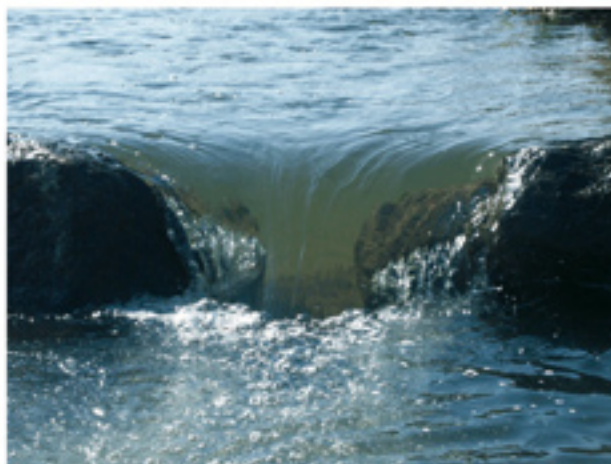
Abb. 36: Vertikale Fließgeschwindigkeitsverteilung in einem Wanderkorridor am Leitenbach

kann somit bei Einhaltung der empfohlenen Werte für Absturzhöhe und Fließgeschwindigkeit von einer Wiederherstellung der ökologischen Durchgängigkeit in weiten Bereichen ausgegangen werden (**Abb. 35**). Eine Riegelausführung, bei der die Fließtiefe im Wanderkorridor deutlich größer als die Stufenhöhe ist, bewirkt, dass die Abstürze vom Wasserstand im jeweils nachfolgenden Becken teilweise rückgestaut werden, wodurch die Fließgeschwindigkeit im sohnahen Bereich des Korridors reduziert werden kann (**Abb. 36**). Dies fördert die Durchgängigkeit maßgeblich.

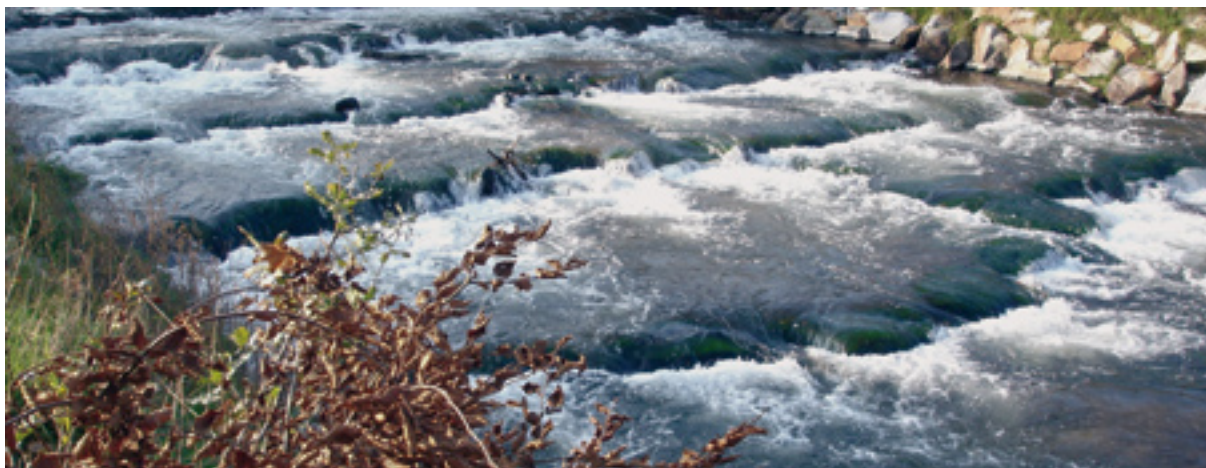
Abb. 37: Beispiel einer aufgelösten Rampe mit relativ hohem Weißwasseranteil

Die Becken zwischen den Riegeln einer aufgelösten Rampe dienen den aufsteigenden Fischen als Ruhezone, in denen sie sich von den energieaufwändigen Sprints über die Stufen der Rampe erholen können. Je mehr Stufen einer aufgelösten Rampe von den Fischen überwunden werden müssen, umso wichtiger werden die Becken mit ihrer Funktion als Ruhezone. Aus diesem Grund sollten die Fließgeschwindigkeit in den Becken und die in die Becken eingetragene Strömungsenergie gering sein. Ein hoher Weißwasseranteil auf einer Rampe ist in der Regel ein Zeichen für hohe Fließgeschwindigkeiten und folglich einen hohen Energieeintrag in die Becken (Abb. 37), deren Wirkung als Ruhezone für Fische in so einem Fall nur bedingt nutzbar ist.

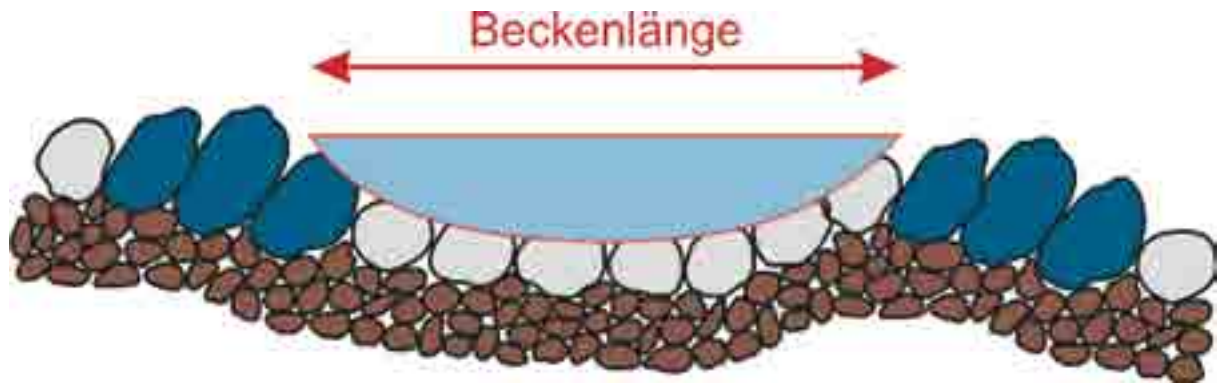
Abb. 38: Schematische Darstellung der Beckenlänge

Die Beckenlänge (**Abb. 38**) einer aufgelösten Rampe orientiert sich an den größten im Gewässer vorkommenden Fischen und sollte die dreifache maximale Fischlänge nicht unterschreiten.

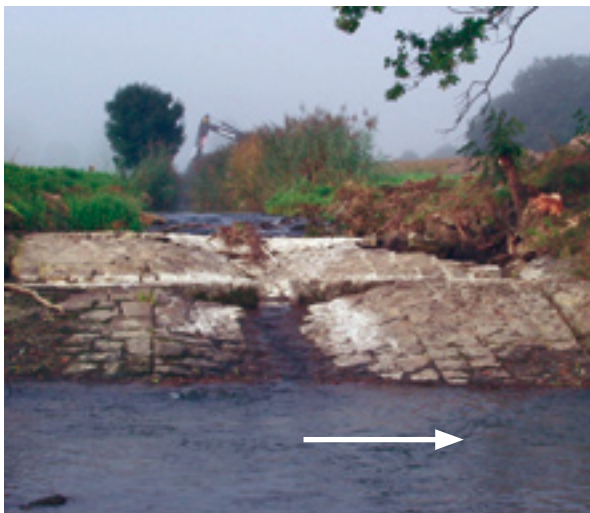
Abb. 43: Desolater Leitenbachrampe, September 2005

Im Mündungsbereich des Leitenbaches befindet sich eine desolade Abschlussrampe, die eine Fischwanderung aus der Aschach bei Nieder- und Mittelwasserführung fast völlig unterbricht (**Abb. 43-46**).

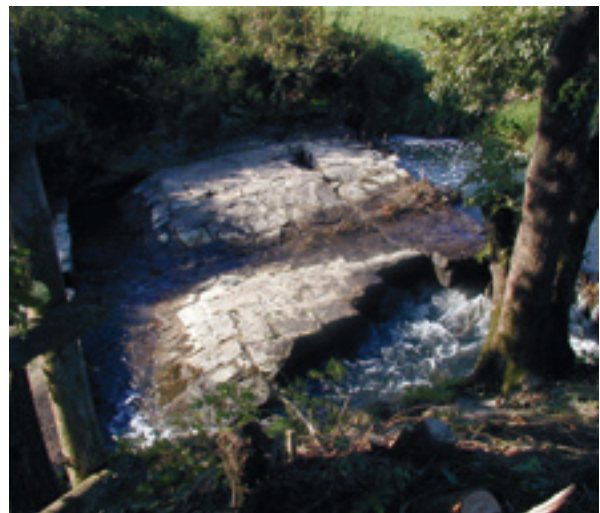
Abb. 44: Detail: beschädigtes und unterspültes Wehrfeld

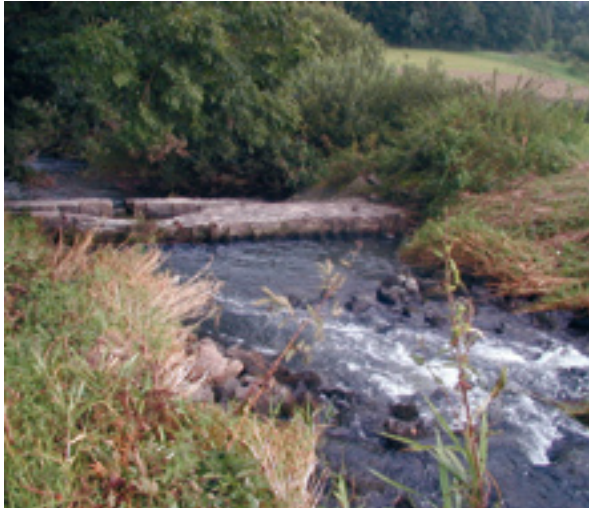
Abb. 45: Sohlsicherung oberhalb der alten Rampe

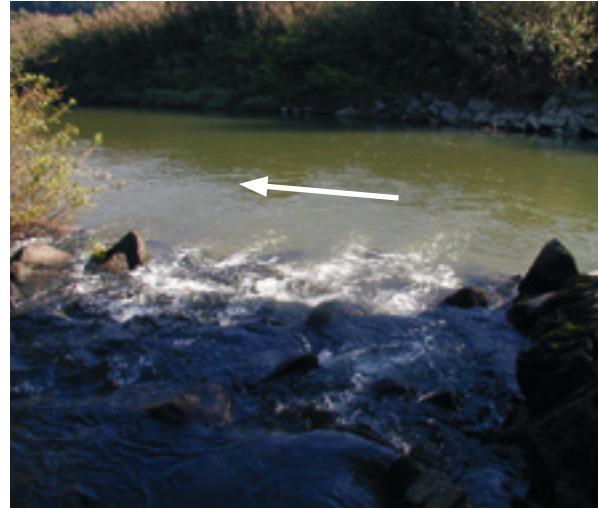
Abb. 46: Mündungsbereich

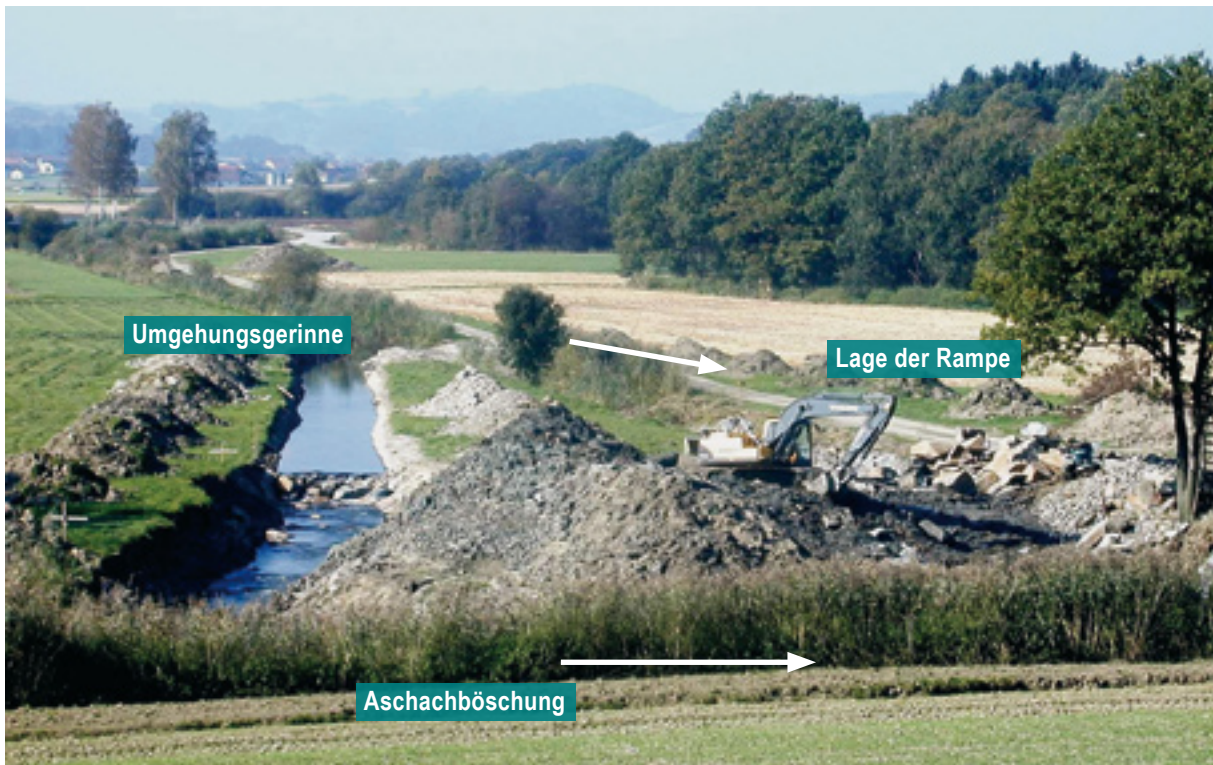
Abb. 48: Wasserhaltung

Der Aushub für das Bauwerk erfolgte im Herbst 2005, wobei ein temporäres Umgehungsgerinne zur Wasserumleitung angelegt wurde, um das Bauwerk im Trockenen errichten zu können. (Abb. 48).

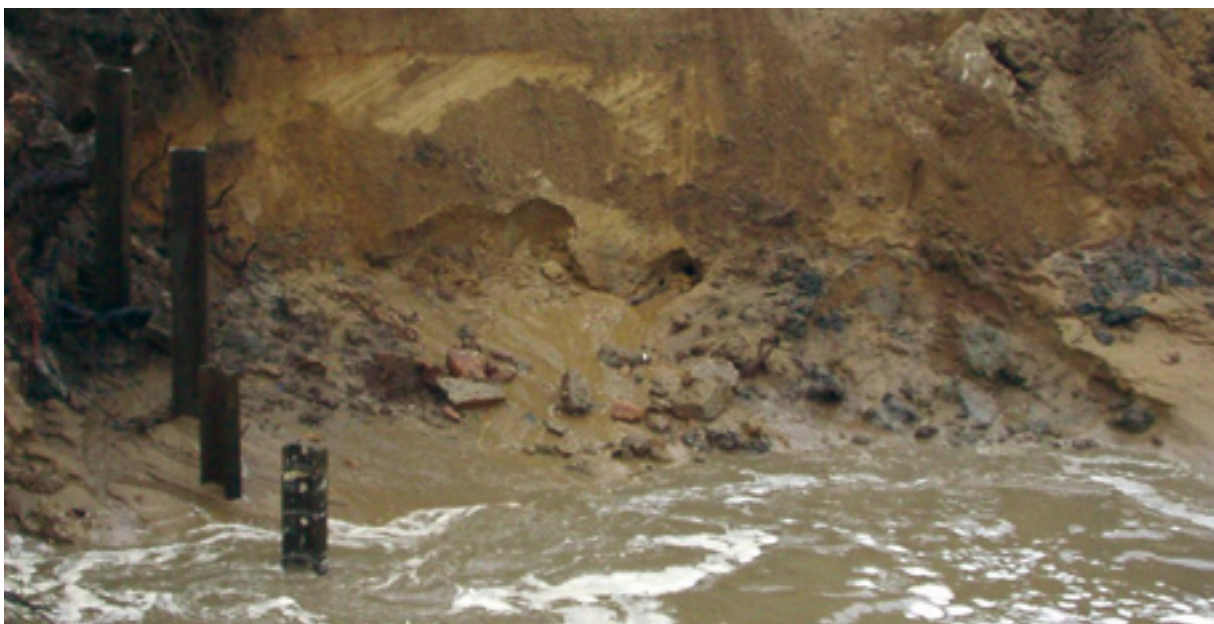
Abb. 49: Feinsedimente in Böschungen und Untergrund

Zur Stabilisierung des Rampenuntergrundes wurde filterfähiges Bruchmaterial verwendet, das massive Setzungen durch Auswaschen des Untergrundes des Rampenkörpers verhindern soll. Beim Aushub der Baugrube wurden jedoch ausschließlich Fein- und Feinstsedimente samt lokalen Quellaustritten vorgefunden (Abb. 49 und 50).

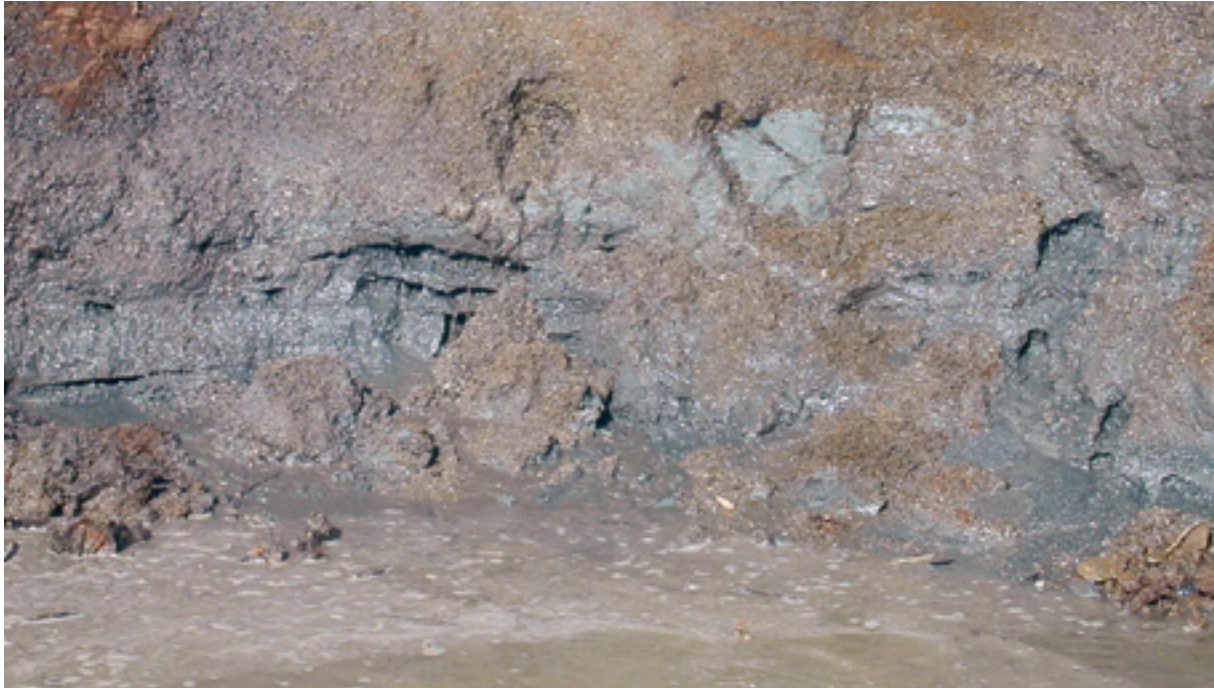
Abb. 50: Quellwasseraustritte in der Baugrube

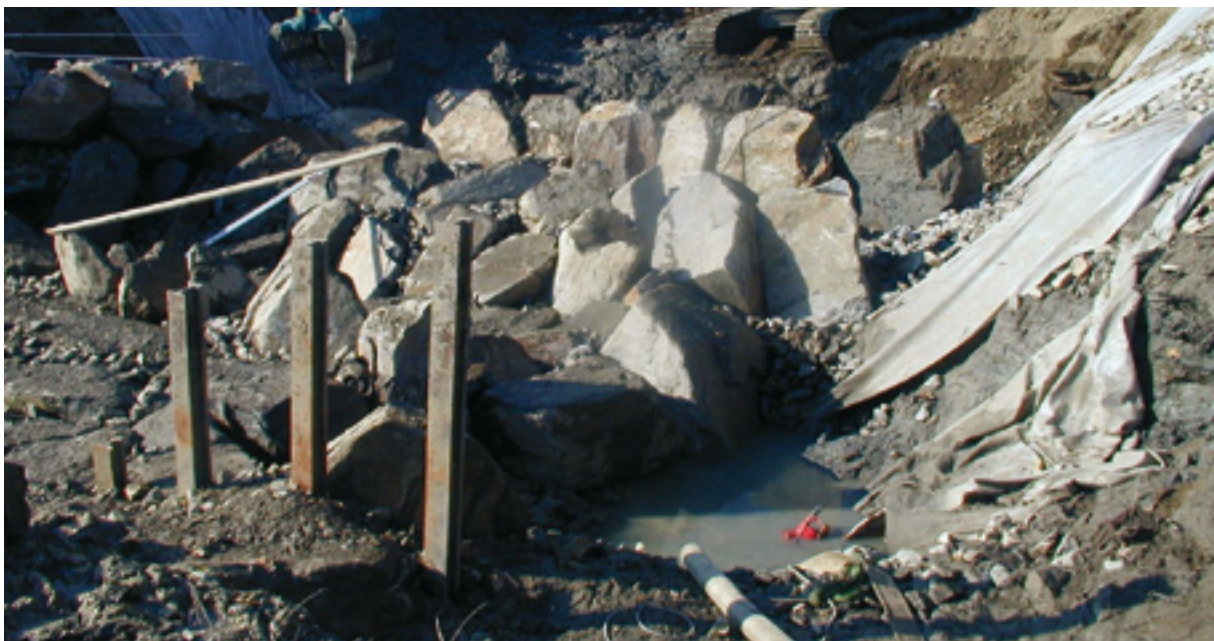
Abb. 51: Bauvlies unter Filterschicht

Gegenüber der berechneten Filterschicht (Granitbruch) mit einem mittleren Korndurchmesser von $d_{s,UB} = 0,19 \text{ m}$ (STEPHAN 2005, Kapitel *Hydraulik und Morphologie aufgelöster Rampen – Hydraulisches Design*) ist dieses Sediment nicht filterfähig (PLATZER 2000). Der Gefahr einer Auswaschung dieses feinen Sediments aus den Hohlräumen der Rampe und damit der Beschädigung und Zerstörung des Bauwerks wurde mit einer Abstufung der Korngrößen im Unterbau der Rampe ($d_{s,UB} = 0,10\text{-}0,30 \text{ m}$, Schichtstärke ca. $0,30 \text{ m}$) und einem darunter liegenden Bauvlies begegnet (Abb. 51).

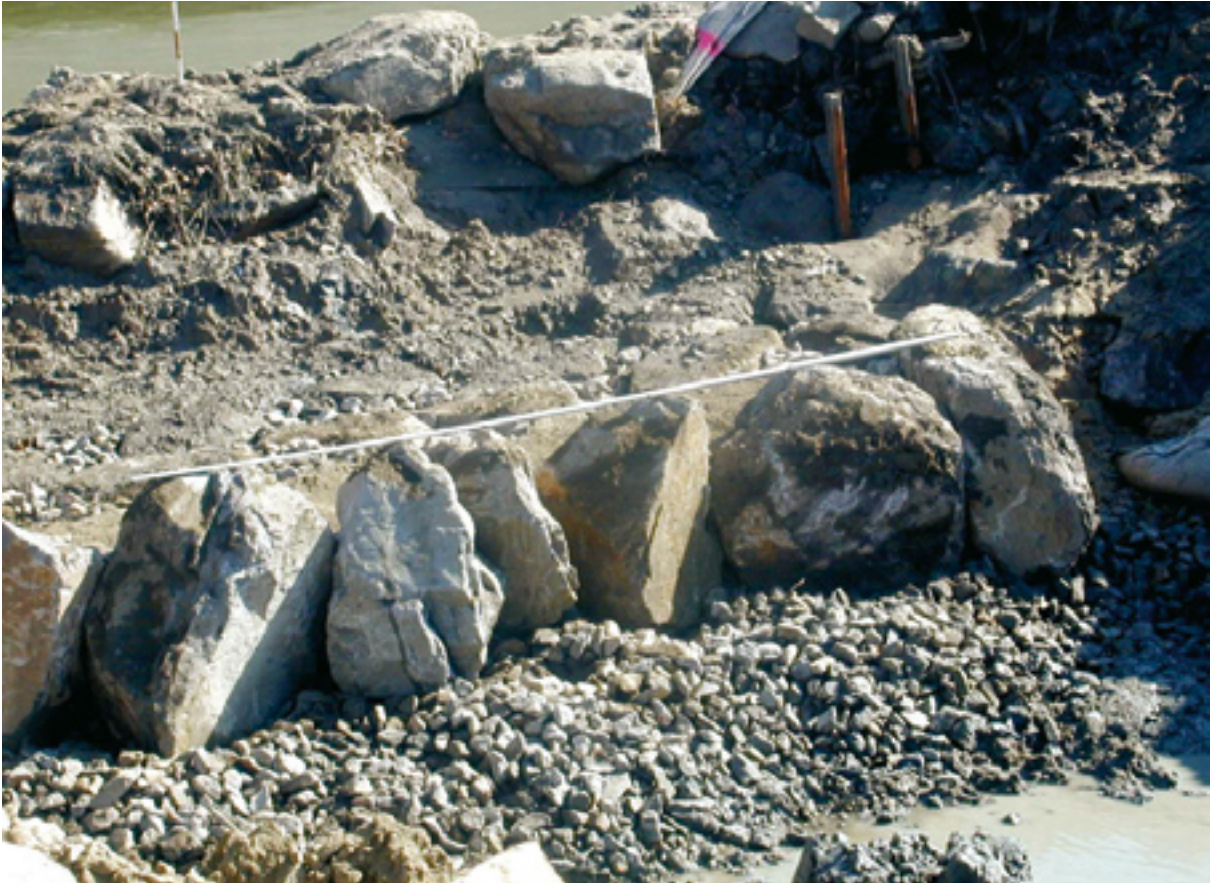
Abb. 52: Filterkörnung und Riegelsteine

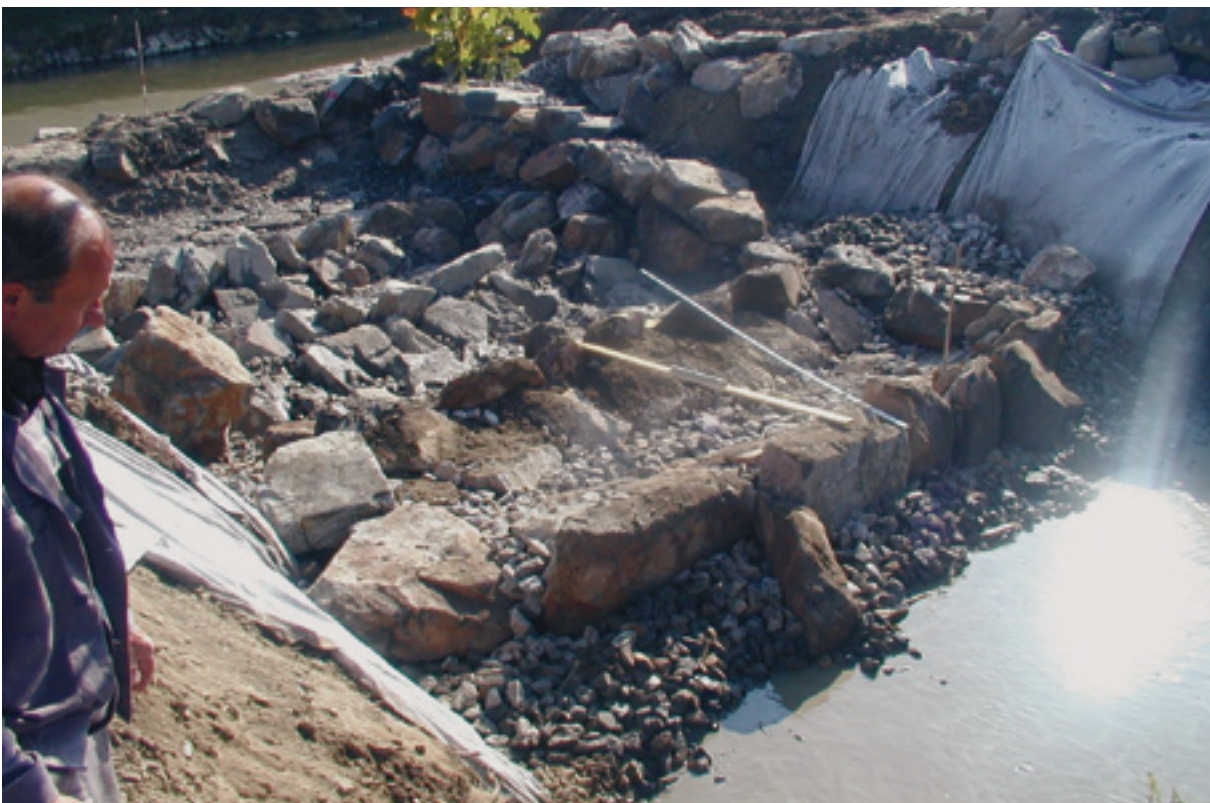
Abb. 53: Filterschicht unter und seitlich des Kompaktsteinsatzes

Die Filterschicht unter dem Kompaktsteinsatz musste in der errechneten Dimension unterhalb und seitlich des Rampenkörpers eingebracht werden, um eine Erosion von Sohle und Böschung hinten zu halten (**Abb. 52 und 53**).

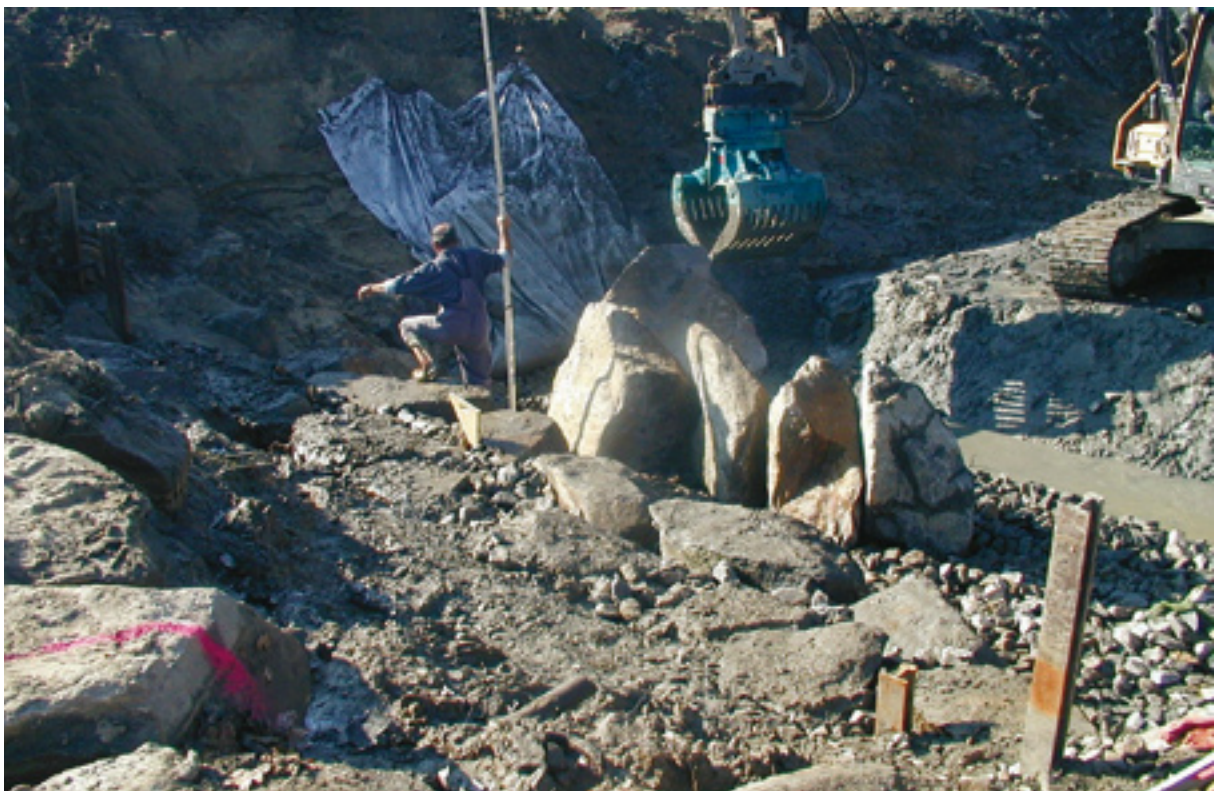
Abb. 55: Nachbettung

Die Gewässersohle unterhalb des Rampenbauwerks musste gegen Auskolkung durch die Kräfte der Restenergie, die nicht auf der rauen Rampe dissipiert wurde, geschützt werden (STEPHAN 2005, *Kapitel Hydraulik und Morphologie aufgelöster Rampen – Kolkentwicklung – Nachbettschutz*). Beim Bau der unteren Leitenbachrampe erfolgte dies durch eine lokale Fußsicherung aus locker geschlagenen Feldbahnschienen (Abb. 54 und 55), deren Abstand kleiner sein muss als die mittlere Riegelsteinbreite von 0,8 m und durch eine 10 m lange Nachbettungsstrecke aus dicht gepackten Steinen.

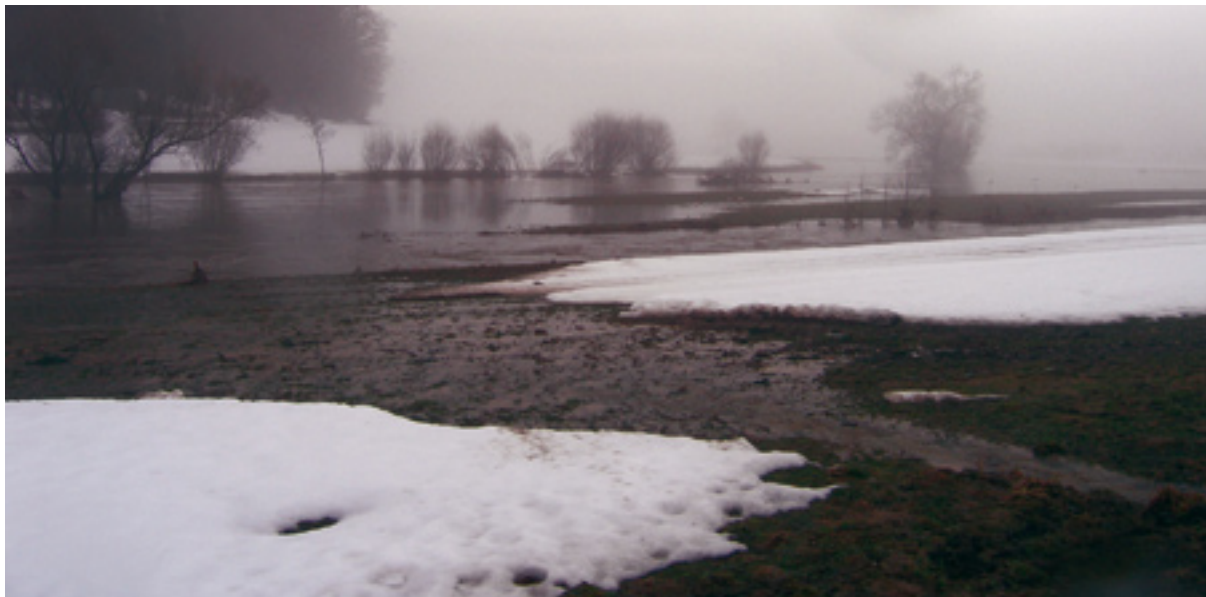
Abb. 56: Hochwasser im Winter 2005/2006, Aschachsystem mit Sandbach und Leitenbach

Bei Hochwasser (**Abb. 56**) staut die Aschach ihre Zubringer ein, was die Sohlbelastung in den Mündungsbereichen vermindert, trotzdem war eine lokale, gegenüber einem Bauwerk oberhalb der Mündungsstrecke verkürzte, Nachbetsicherung notwendig.

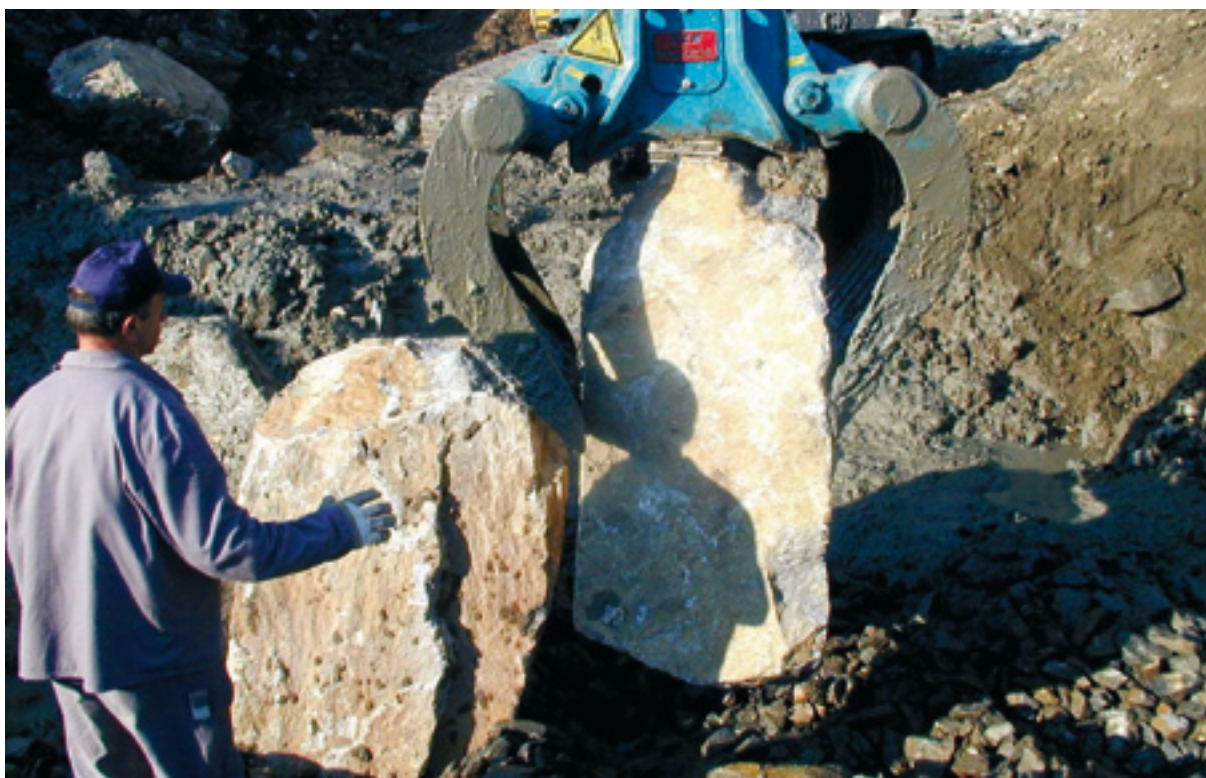
Abb. 57: Steinform

Das Gewicht für die Steine in der Riegelsektion überschritt das berechnete Ausmaß von 1-1,5 Tonnen bei einem Einbaugrad von 50 %, da die Form der Steine eher säulenförmig sein musste, damit die geforderte mittlere Beckentiefe von 0,6 m sonst nicht zu erreichen war (**Abb. 58**). Dieses höhere Steingewicht von 2-3 Tonnen bei den Riegelsteinen bedeutet einen zusätzlichen Sicherheitsfaktor hinsichtlich der Stabilität des Bauwerks (**Abb. 57, Kapitel Hydraulik und Morphologie – Hydraulik der aufgelösten Rampen**).

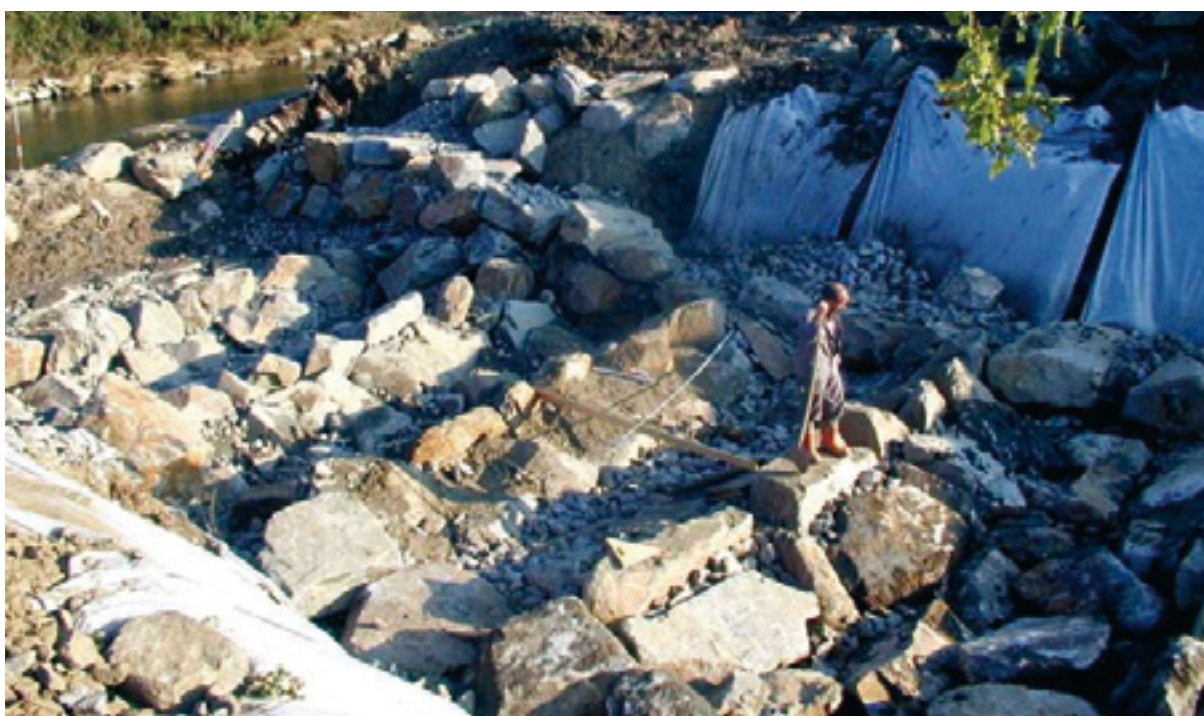
Abb. 59: Übersicht: Steinanordnung in der unteren Rampe

Die Breite der Rampe beträgt 7 m (Bewilligungsbescheid Zl.413/II/7 vom 3. 5. 1927, Bezirkshauptmannschaft Grieskirchen), was bei einer natürlichen Gewässersohlbreite von ca. 4-5 Metern eine Überbreite darstellt (**Abb. 59**).

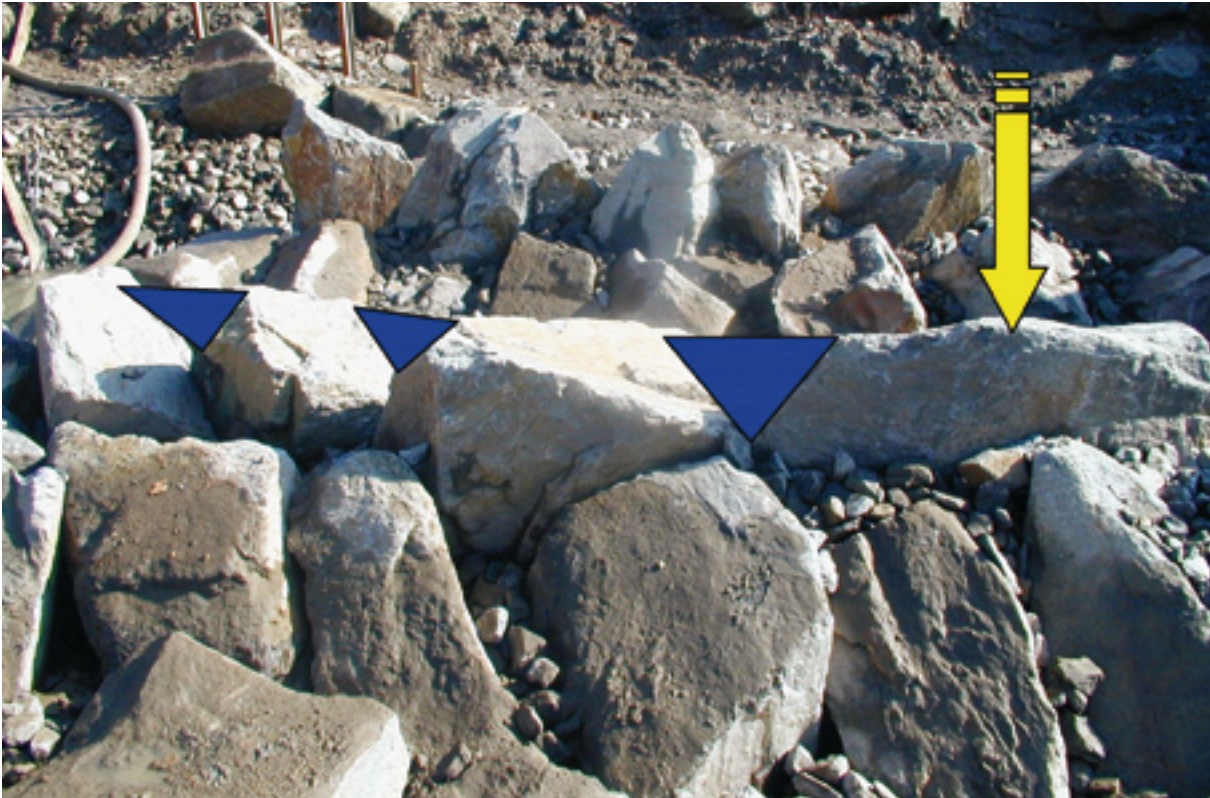
Abb. 60: Anordnung von Randstein und Wanderkorridoren im Riegel

Bei einer Breite von 7 m könnten theoretisch 7-8 große Riegelsteine eingebaut werden, woraus sich 6 (7) Korridore, das sind die Steinzwischenräume, die den Fischen bei ihrer Wanderung zur Verfügung stehen, ergeben. Da in der Berechnung 5 Korridore vorgegeben worden waren, wurden für die massiven Randsteine der Riegel (Böschungseinbindung) eher plattenförmige, sehr schwere Granitsteine gewählt (**Abb. 60**).
