Modellversuch Aufgelöste Rampen Ökologie und Hydraulik

Endbericht

*Zitat:
Ullmann Melanie, Haunschmid Reinhard, Stephan Ursula, Petz-Glechner Regina und Petz Wolfgang (2009):
Modellversuch Aufgelöste Rampen, Ökologie und Hydraulik – Endbericht
Amt der Oö. Landesregierung/Oberflächengewässerversorgung*

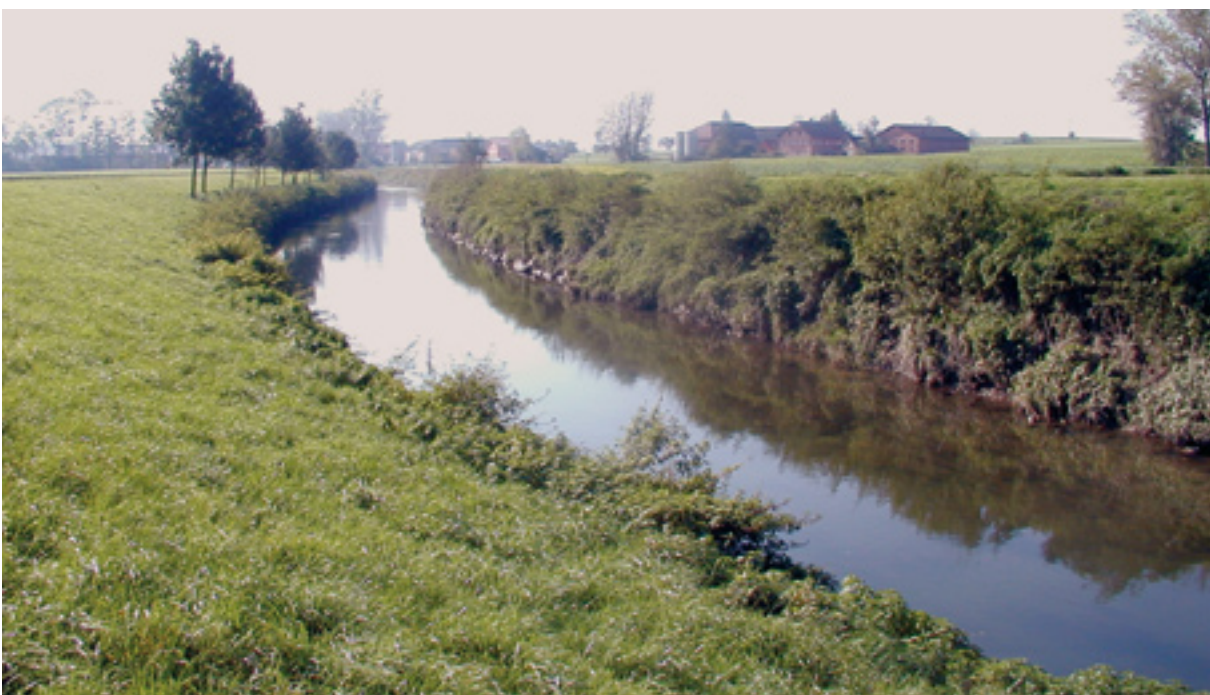
Abb. 61: Leitenbachmündung vor Umbau, Auskolkung in Aschach

Die Mündung des Leitenbaches in die Aschach über ein desolates Steilwehr verursachte einen ca. 1,5 m tiefen Kolk in der Aschach (**Abb. 61**). Da die Aschach ebenfalls reguliert ist und das Abflussprofil der Ausbauwassermenge entsprechen muss, ist das Hauptgewässer ebenfalls durch einen massiven Lebensraumverlust gekennzeichnet (**Abb. 62**). Neben Mangel an Schutz-, Unterstands- und Beschattungsstrukturen betrifft dies vor allem das Fehlen einer von der natürlichen Dynamik des Abflusses gestalteten Breiten- und Tiefenvarianz.

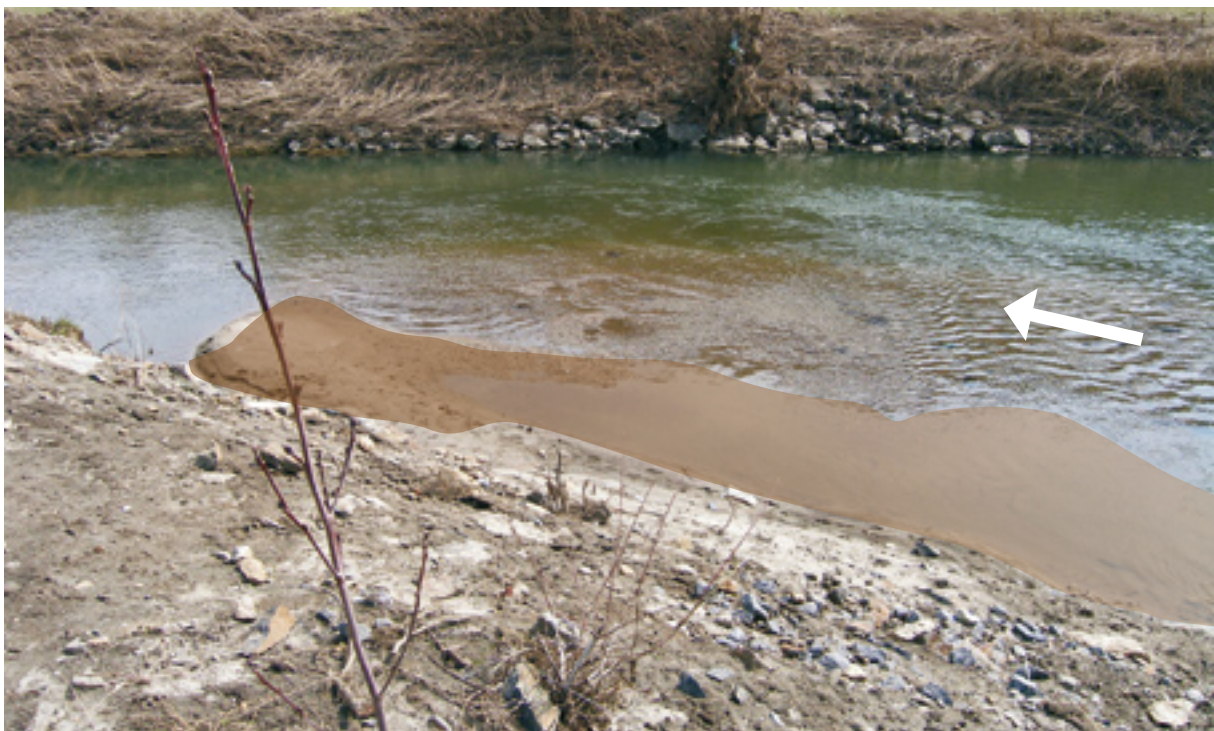
Abb. 63: Leitenbachmündung nach Umbau; Auskolkung in die Aschach nach Baufertigstellung

Nach der Fertigstellung der Rampe zeigten sich Anlandungstendenzen von Feinsediment im Innenbogen (Abb. 63), dennoch reicht der Abfluss des Leitenbaches aus, um einen ausreichenden Kolk zu erzeugen (Ergebnisse der Vermessung der Aschachprofile, Abb. 73 und 74).

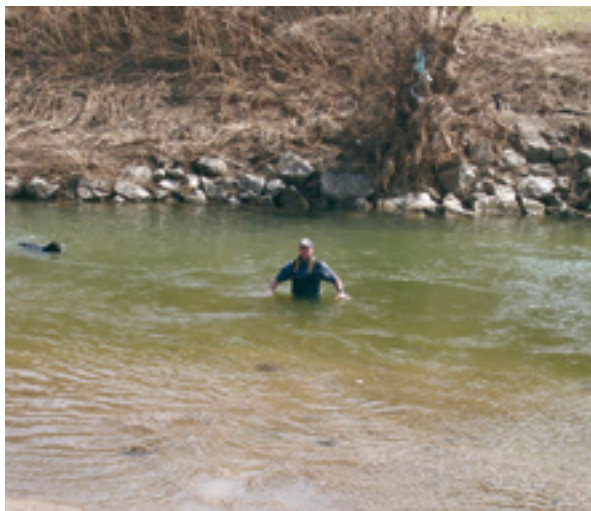
Abb. 64: Aschachkolk

Der Kolk in der Aschach ist an einer anderen Stelle vor dem Umbau deutlich ausgeprägt entstanden. Im April 2006 und im Juli 2008 war das rechte Aschachufer im Tiefenbereich nicht mehr wasser (Abb. 64). Da Unsicherheiten bezüglich Kolkentwicklung, -tiefe und -lage entstanden waren, wurde die Tiefenzonierung von Aschach und Leitenbach durch den Gewässerbezirk Grieskirchen vermessen und genau erfasst (Abb. 66-68).

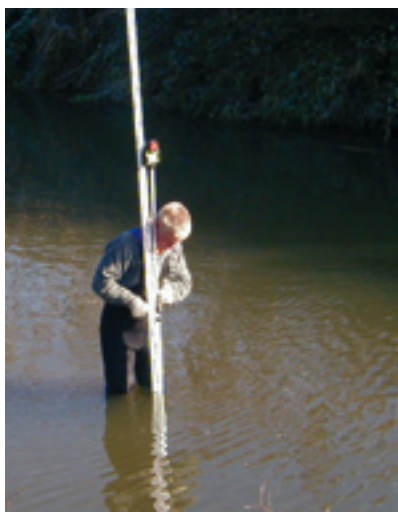
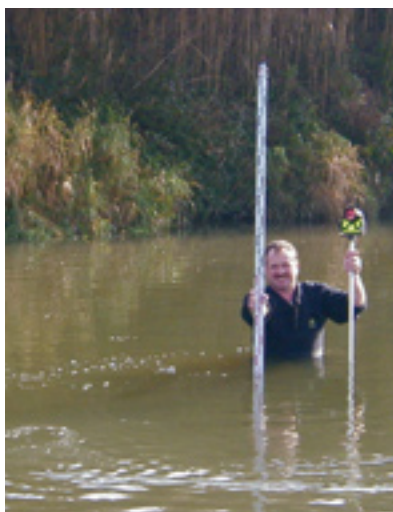
Abb. 66: Vermessung in der Aschach unterhalb Leitenbachmündung, Bildquelle Franz Scharinger, GWB Grieskirchen

Abb. 67: Mündungsbereich, Bildquelle Franz Scharinger, GWB Grieskirchen

Auffallend dabei ist mit Ausnahme des umgebauten Mündungsbereiches des Leitenbaches das Fehlen einer deutlichen Tiefenvarianz in der Aschach.

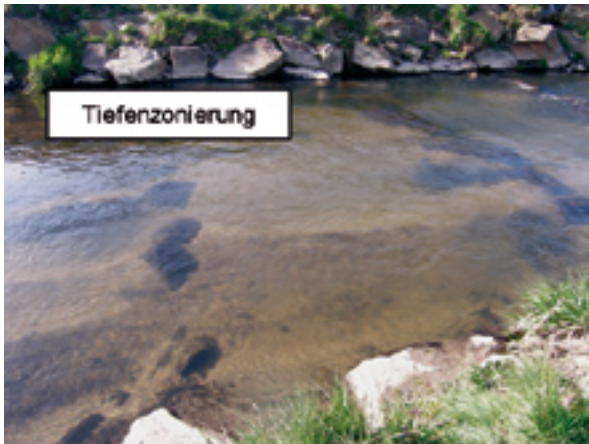
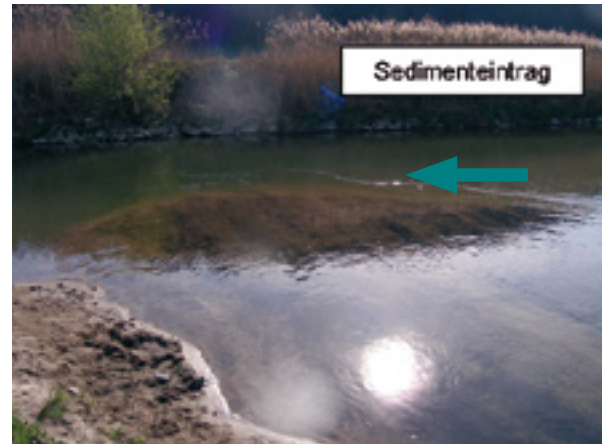
Abb. 69 und 70: Geschiebe- und Abflussdynamik in den Rampenbecken und im Mündungsbereich

Grundsätzlich darf sich die Durchgängigkeit der Gewässer nicht nur auf Gewässerorganismen beziehen, in einem intakten Gewässer muss auch die Geschiebedynamik funktionieren. Die Mobilisierung des Geschiebes aus dem Oberlauf ermöglicht eine dynamische Tiefenzonierung in den Rampenbecken (Abb. 69).

Durch den möglichen Sedimenteintrag bei entsprechenden Abflüssen im Leitenbach verengt sich das gleichförmige Aschachprofil, Strömungsbeschleunigung im sonst so monotonen Fließbild, Eintiefung und Durchlüftung des feinen Sohlsubstrates haben einen günstigen Einfluss auf die Entwicklung leitbildnaher Lebensräume (Abb. 69-72).

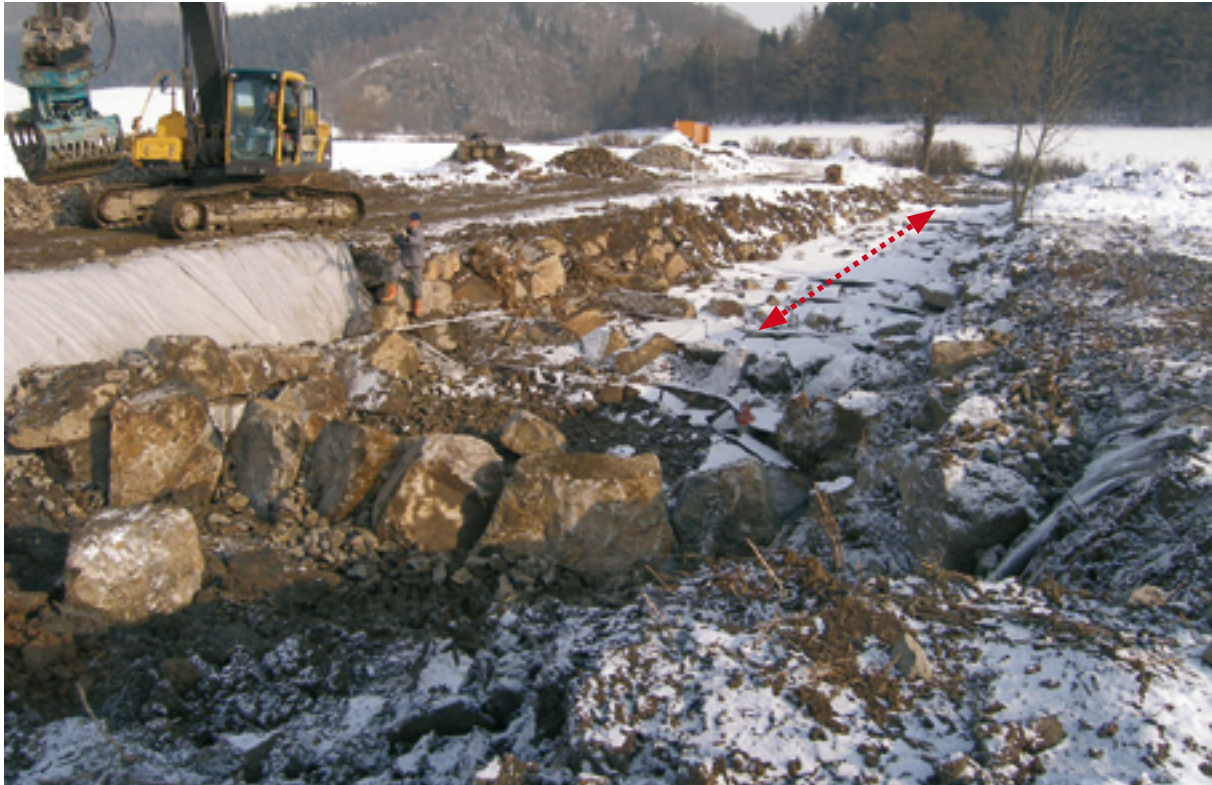
Abb. 75: Krone der unteren Rampe und Fuß der oberen Rampe auf gleicher Höhe

Die Krone der Rampe muss gegen eine Unterspülung vom Oberwasser her gesichert werden (PLATZER 2000, *Kapitel Hydraulik und Morphologie – Kolkentwicklung – Nachbetschutz*). Der Fuß der oberen Rampe wird durch die Krone der unteren Rampe gestützt, da diese auf gleicher Höhe liegen (Abb. 75).

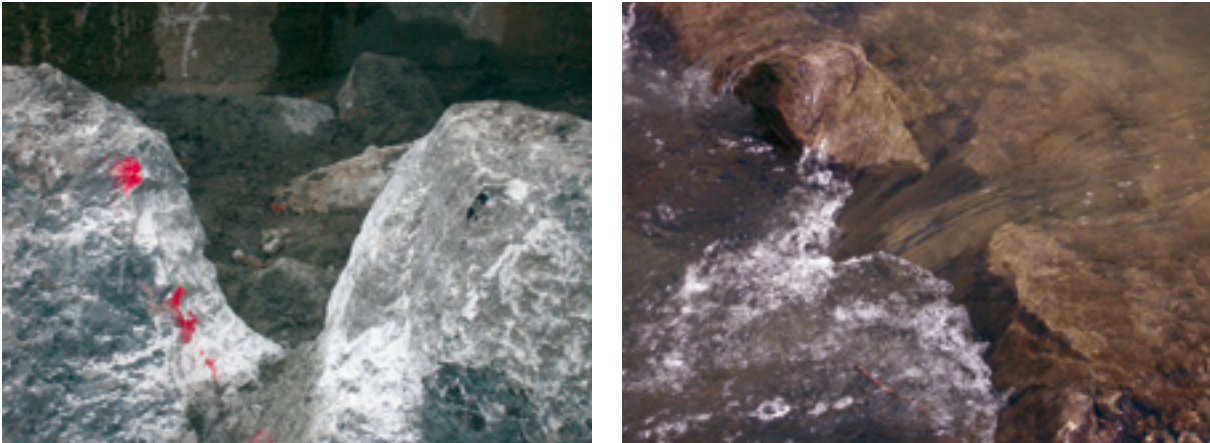
Abb. 77 und 78: Wanderkorridore

Der Hauptaspekt der ökologischen Wirksamkeit (*STEPHAN 2005, 2006*) ist die Funktionsfähigkeit der Wanderkorridore. Das ist jener Raum zwischen den Stabilitätselementen (in diesem Fall: Riegelsteine), der den wanderwilligen Fischen zur Verfügung steht (**Abb. 77 und 78**).

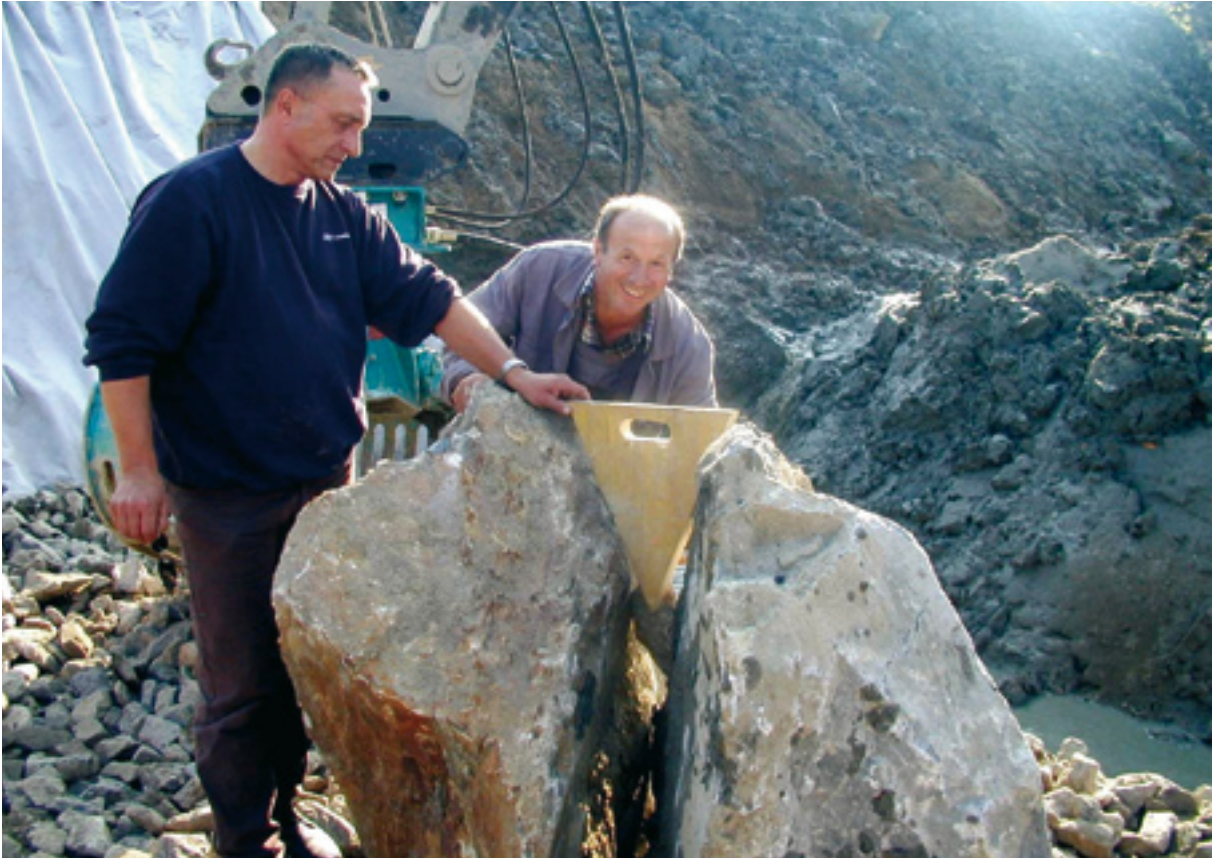
Abb. 80: Steinsatz mit Korridor

In der Praxis können die Dimensionen der Korridore aufgrund der heterogenen Steinformen nur abgeschätzt werden, diese Abschätzung auf Grund praktischer Erfahrung hat sich sehr gut bewährt (**Abb. 80**).

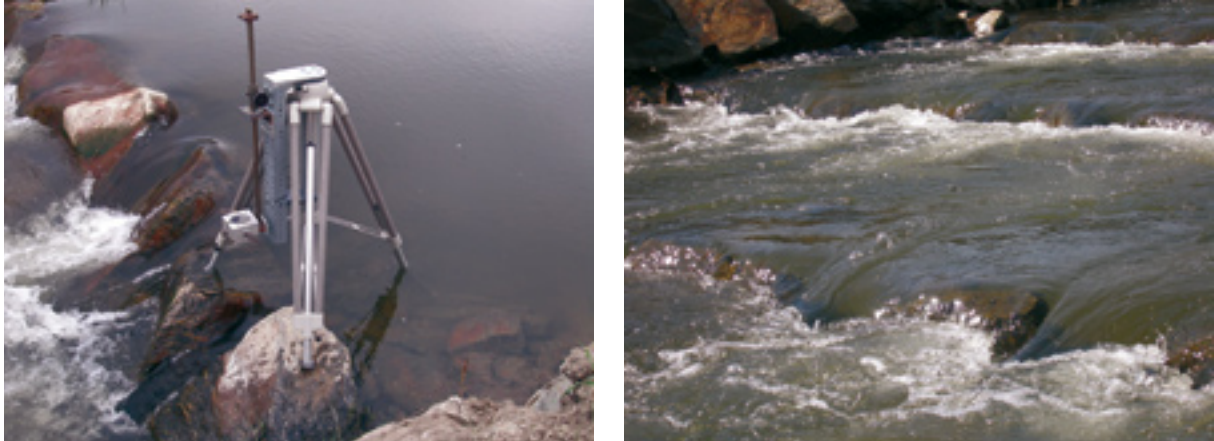
Abb. 82 und 83: Überprüfung der Fließgeschwindigkeit in den Korridoren, Einstau vom Unterwasser (siehe dort)

Die Fließtiefe von $h_{ü,min} = 0,4$ m steht den wanderwilligen Fischen zur Verfügung. Dieser Korridor wird vom darunter liegenden Becken eingestaut (**Abb. 82 und 83**). Unter Annahme eines unvollkommenen Abflusses durch den Einstau des unterliegenden Beckens, der die Oberwassertiefe von $h_{ü}$ anhebt, kann bei Abflussverhältnissen von MNQ den Fischen eine Abflusstiefe von $h_{ü,min}$ zur Verfügung stehen (STEPHAN 2009, *Kapitel Hydraulik und Morphologie – Absturzhöhen – Fließgeschwindigkeit im Wanderkorridor*).

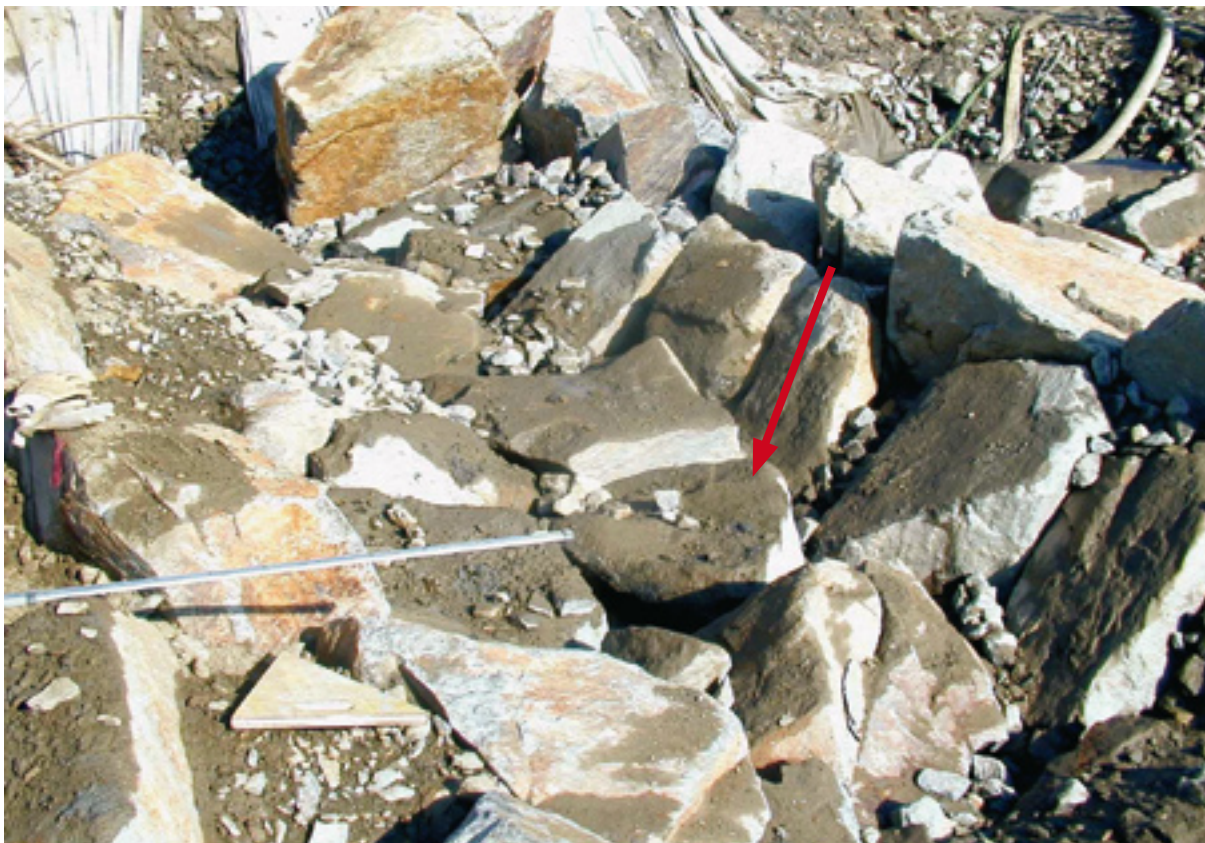
Abb. 85: Keilsteinsatz, Beckentiefe

Die Keilsteine als Stützelemente der Riegelsteine müssen so gesetzt werden, dass sie den Abfluss im Wanderkorridor mechanisch nicht stören und möglichst steil in das Rampenbecken abfallen, da sonst die erforderliche Beckentiefe nicht erreicht werden kann (**Abb. 85**).

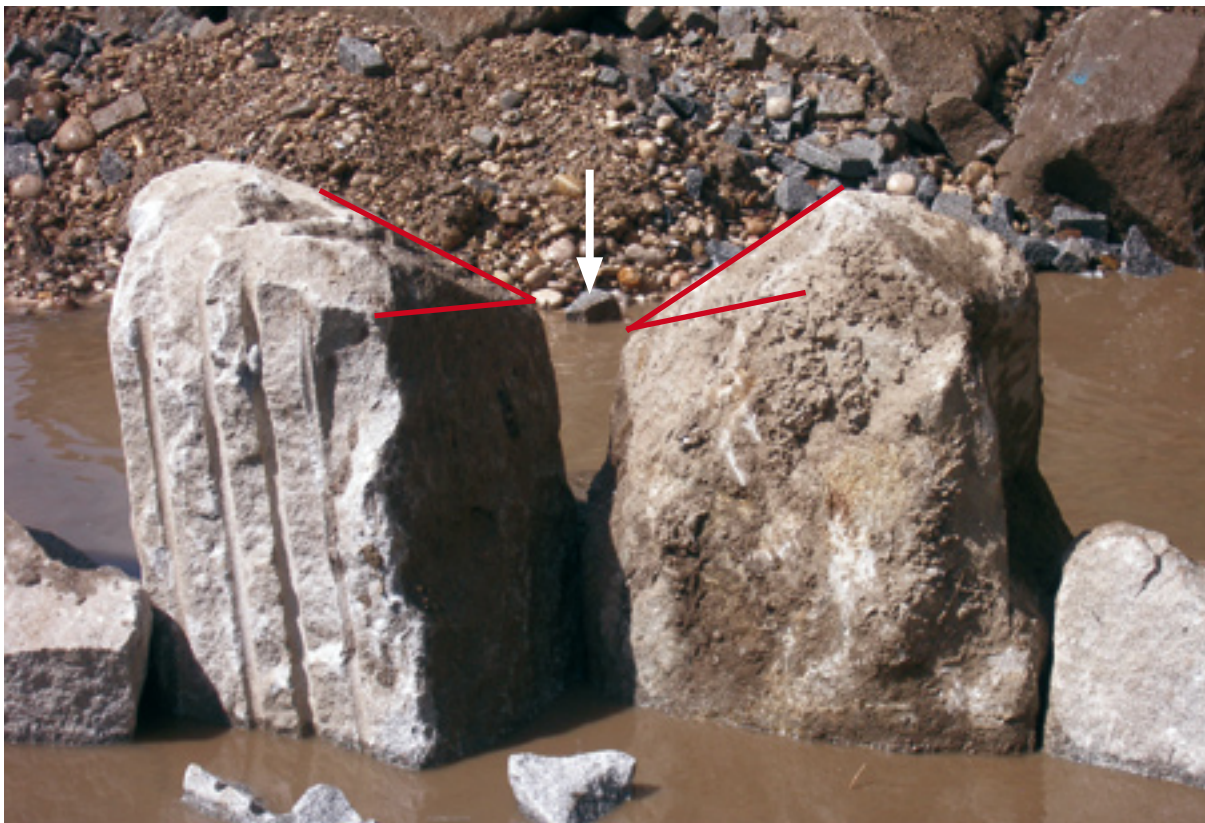
Abb.86: Steinform und Wanderkorridor

Der Korridor soll möglichst kurz sein, damit eine Strömungsbeschleunigung an den glatten Granitsteinflächen im Riegel vermieden werden kann. Dies gelingt am besten dadurch, dass die Riegelsteine mit den schmal zulaufenden Steinanteilen nach Möglichkeit in Richtung des Korridors angeordnet werden (**Abb. 86**).

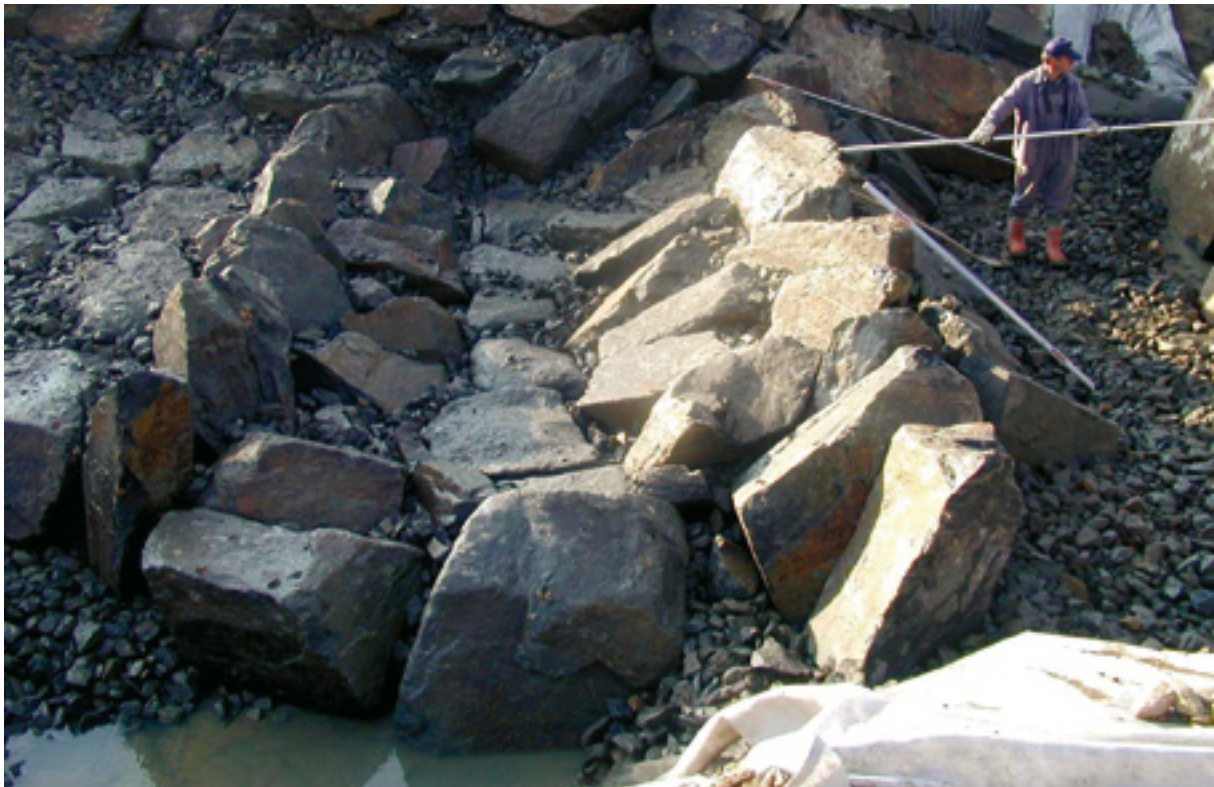
Abb. 88: Anordnung der Riegelsteine mit Wanderkorridoren

Die Erfahrung hat gezeigt, dass die Rampensteine sehr sorgfältig ausgewählt werden müssen. Je mehr das Bauteam diese spezielle Steinanordnung in die Bauroutine übernommen hat, je größer die Auswahl der zur Verfügung stehenden Steine und je mehr das Bewusstsein für diese funktionsbestimmenden Baudetails geschärft wurde, umso besser die Einbauqualität (**Abb. 88**).

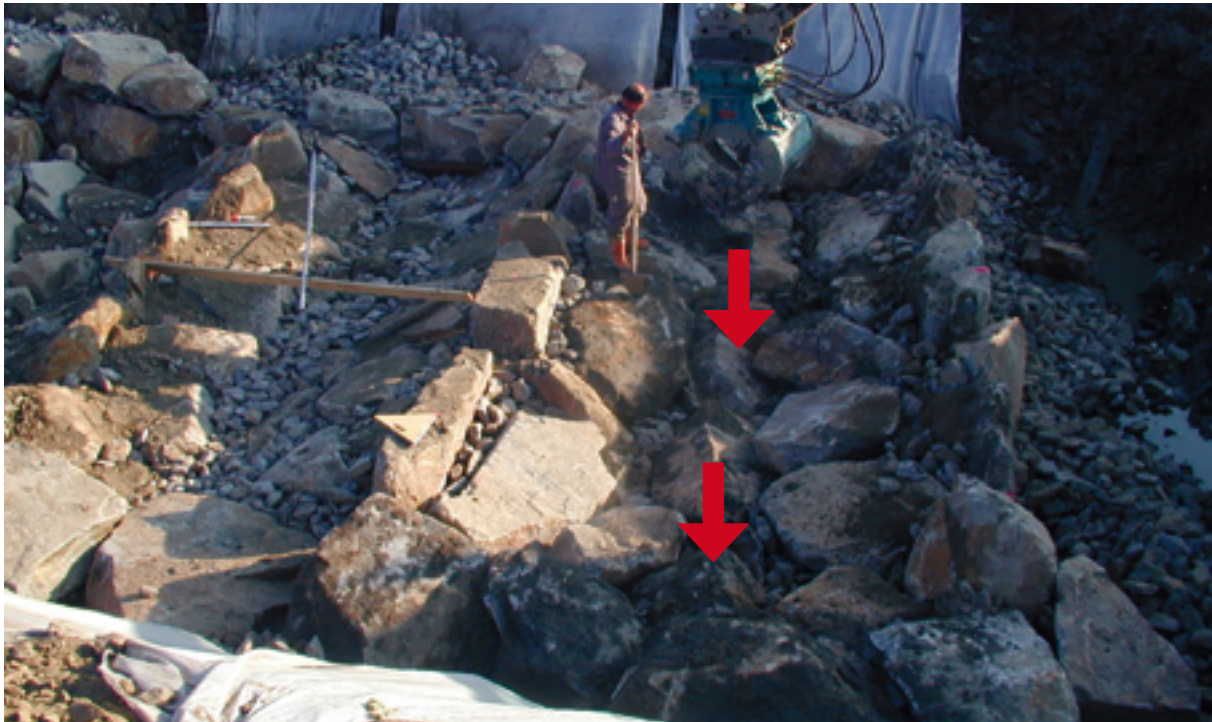
Abb. 89: Beckensteine

und ihrer Höhe entscheidend (**Abb. 89**). Sie sollen nicht zu hoch eingebaut werden, da sonst die vorgegebene Beckentiefe nicht erreicht wird.

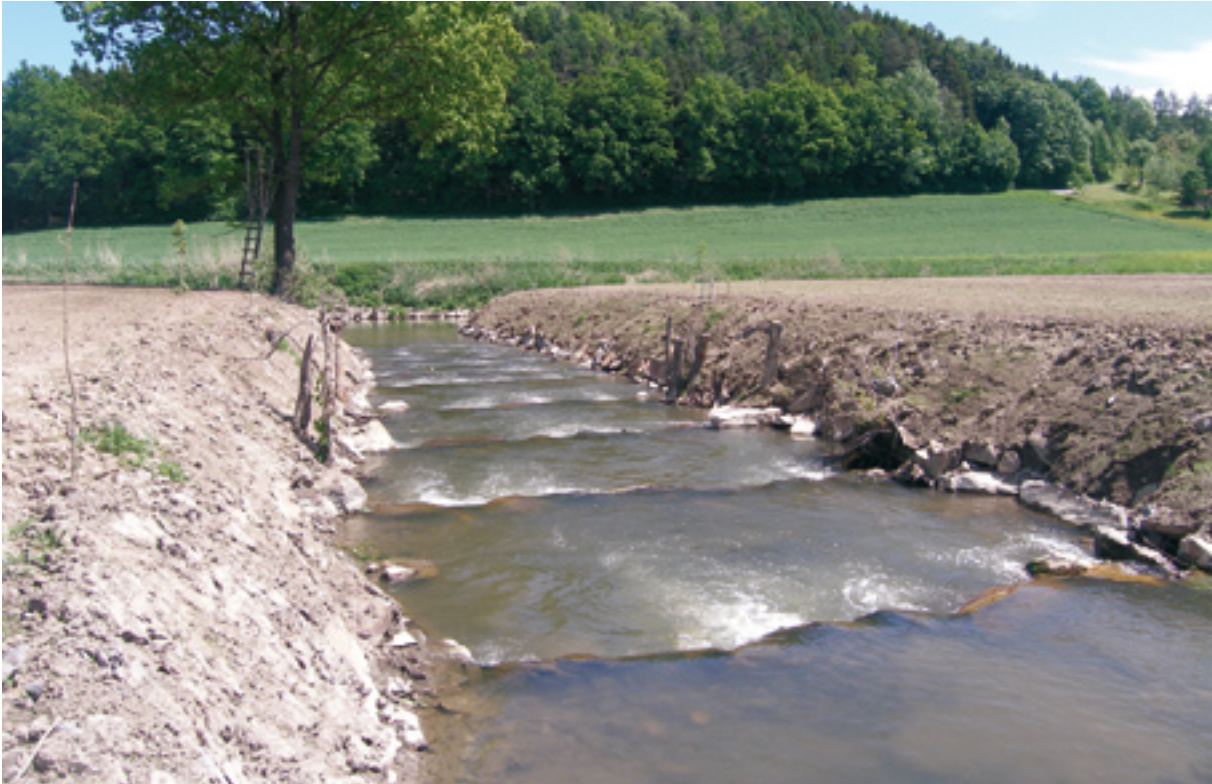
Auf Grund des spezifischen Versuchsansatzes bei den Modellrampen wurden die Absturzhöhen und damit korrespondierend die Beckenlängen von unten nach oben vergrößert, um die Belastbarkeitsgrenzen für die relevanten Fischarten auszuloten (**Abb. 90**). Die Beckenlängen in der unteren Rampe variieren je nach Absturzhöhe von 0,1 bis 0,15 m von 3,5 bis 5,25 m Nettobeckenlänge (= Länge nach Abzug des Steinanteils = Steinbreite), was der Vorgabe nach 3 x Länge der größten vorkommenden Fischart (*DVWK 1996*) entspricht. Alle Beckenlängen liegen innerhalb dieser Norm.

Abb. 90: Variation der Absturzhöhen (0,1 m bis 0,15 m) und Beckenlängen (3,5 m bis 5,25 m) in der unteren Leitenbachrampe

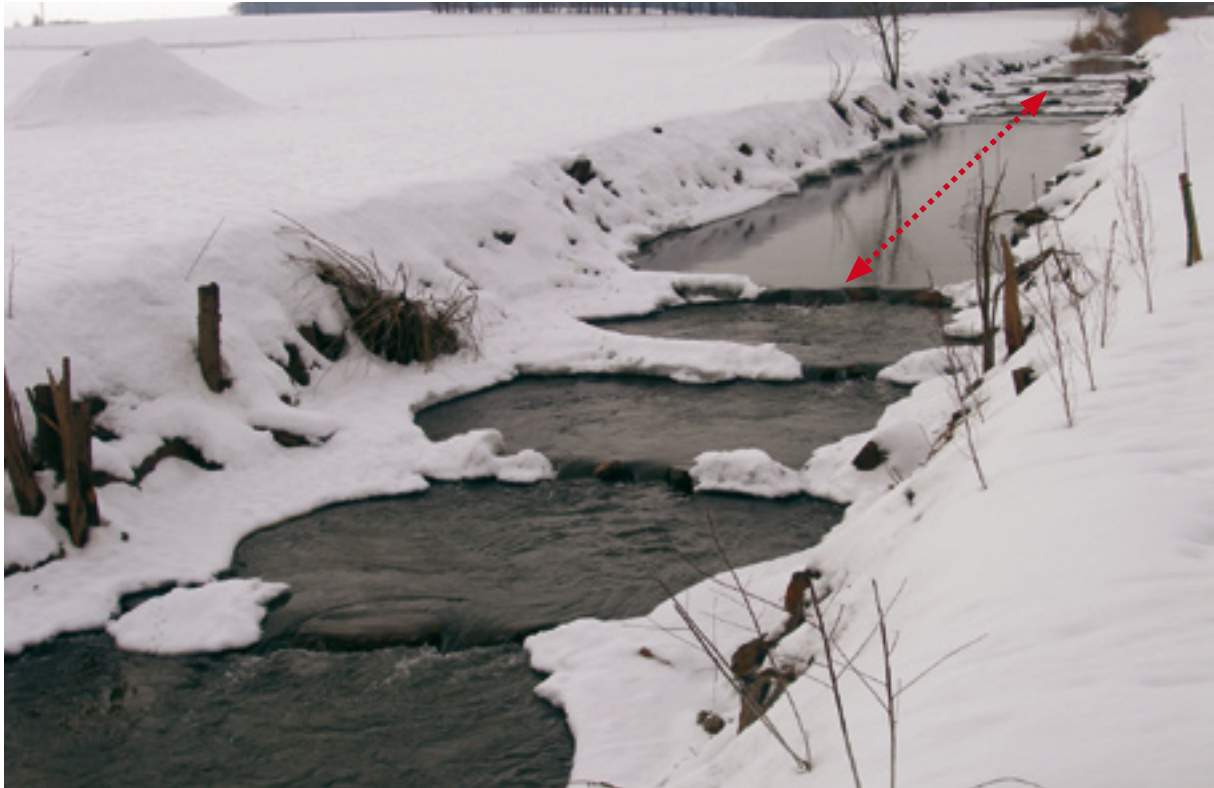
Abb. 94: Rampen und Zwischenstrecke nach Fertigstellung

Eine ca. 45 m lange Strecke mit 40%-iger Steinbelegung stützt den Fuß der oberen Rampe und die Krone der unteren Rampe. Ihr Einbau erfolgte im Herbst/Winter 2005 (**Abb. 94**).

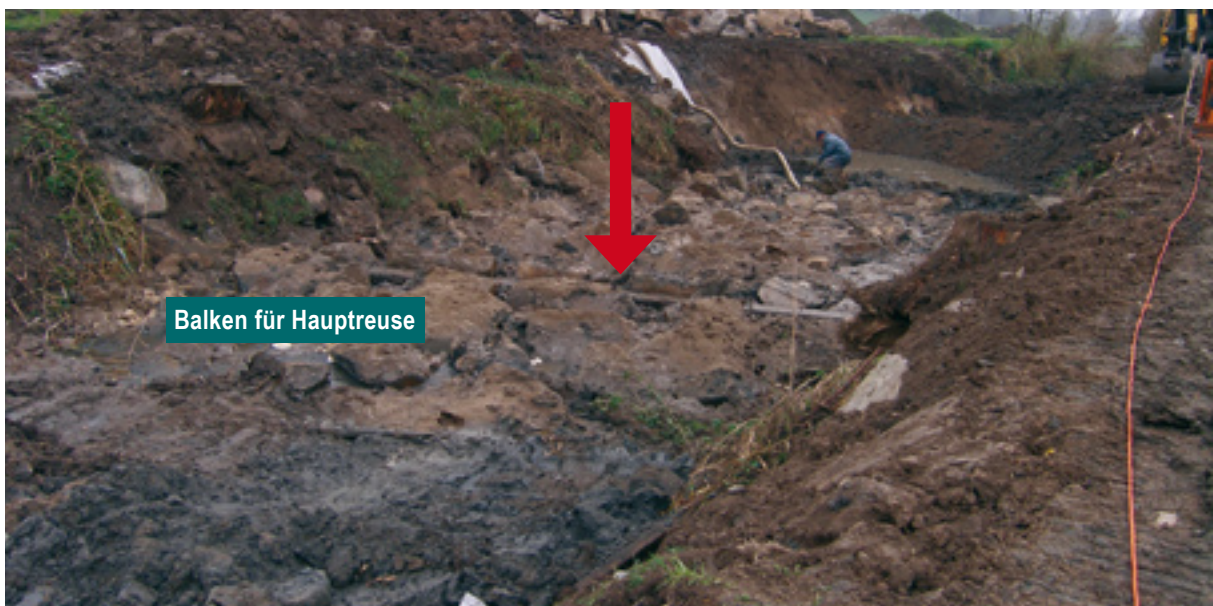
Zur Erhöhung der Stabilität wurde der Kronenriegel der unteren Rampe zusätzlich mit einem massiven Steinkeil bis unter das Sohniveau gesichert. Die Strecke zwischen den verschiedenen geneigten Leitenbachrampen wurde mit Steinen gesichert und dicht belegt (*Kapitel Hydraulik und Morphologie – Absturzhöhen – Fließgeschwindigkeit im Wanderkorridor*). Um kein monotones Fließbild zu erzeugen, wurden diese Steine sehr unregelmäßig verlegt und – einem Pendelmuster folgend – in den Außenbögen tiefer gelegt. Für den Einbau der Hauptreuse zum fischökologischen Monitoring (*Kapitel Fischökologie*) wurde ein Balken im Steinsatz vorgesehen (**Abb. 95**).

Abb. 95: Rampenzwischenstrecke mit pendelndem Abfluss, Rauigkeit und Tiefenzonierung, Böschungssicherung durch Grobsteinschichtung, Filtereinbau und darunter liegendes Bauvlies

Auch in der Strecke zwischen den beiden Sohlrampen wurden Bauvlies und Filtermaterial zum Schutz vor Ausschwemmung von Feinteilen verwendet und vorhandene Wurzelstöcke in die Grobsteinschichtung eingebaut.

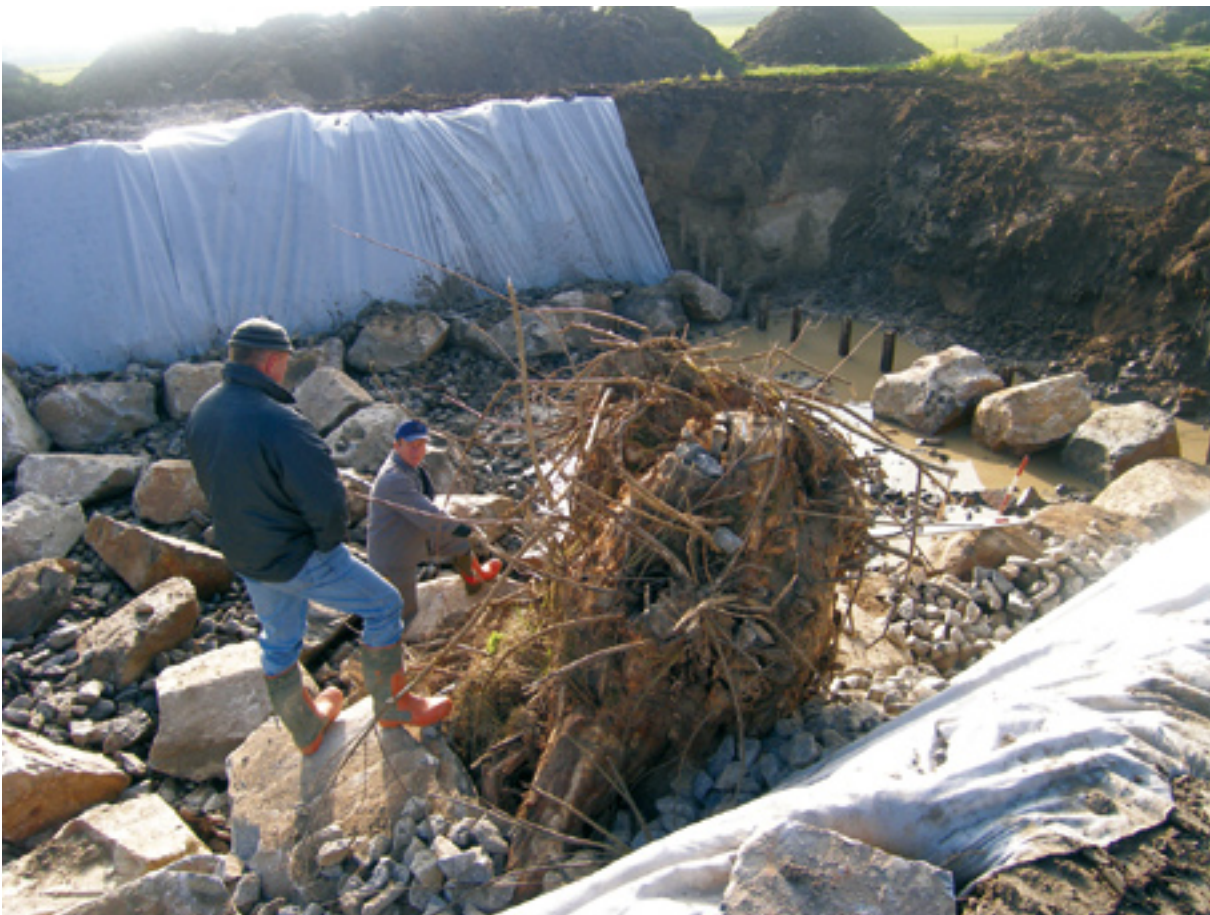
Abb. 96: Fußsicherung der oberen Rampe, Filterschicht, Bauvlies, Wurzelstockeinbau

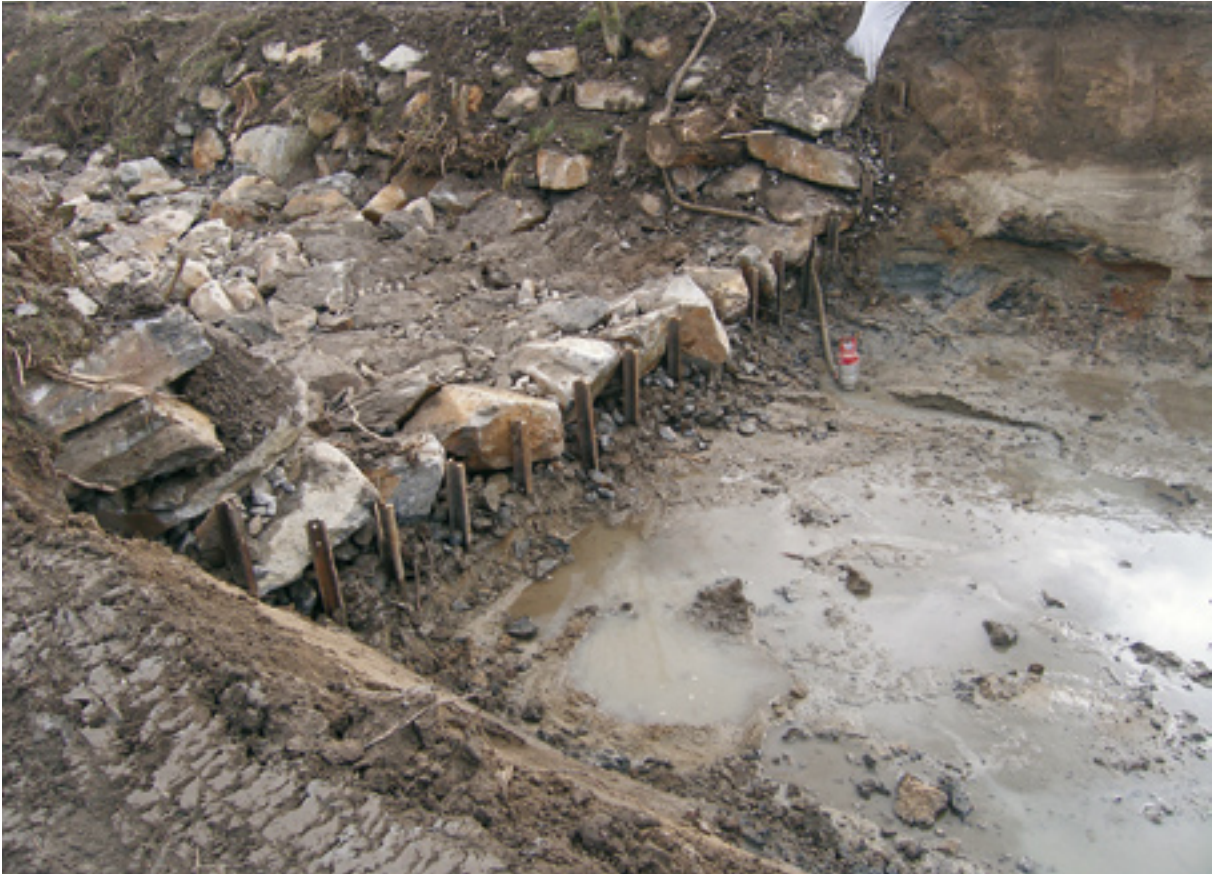
Abb. 97: Schienenkäfig zur mechanischen Sicherung

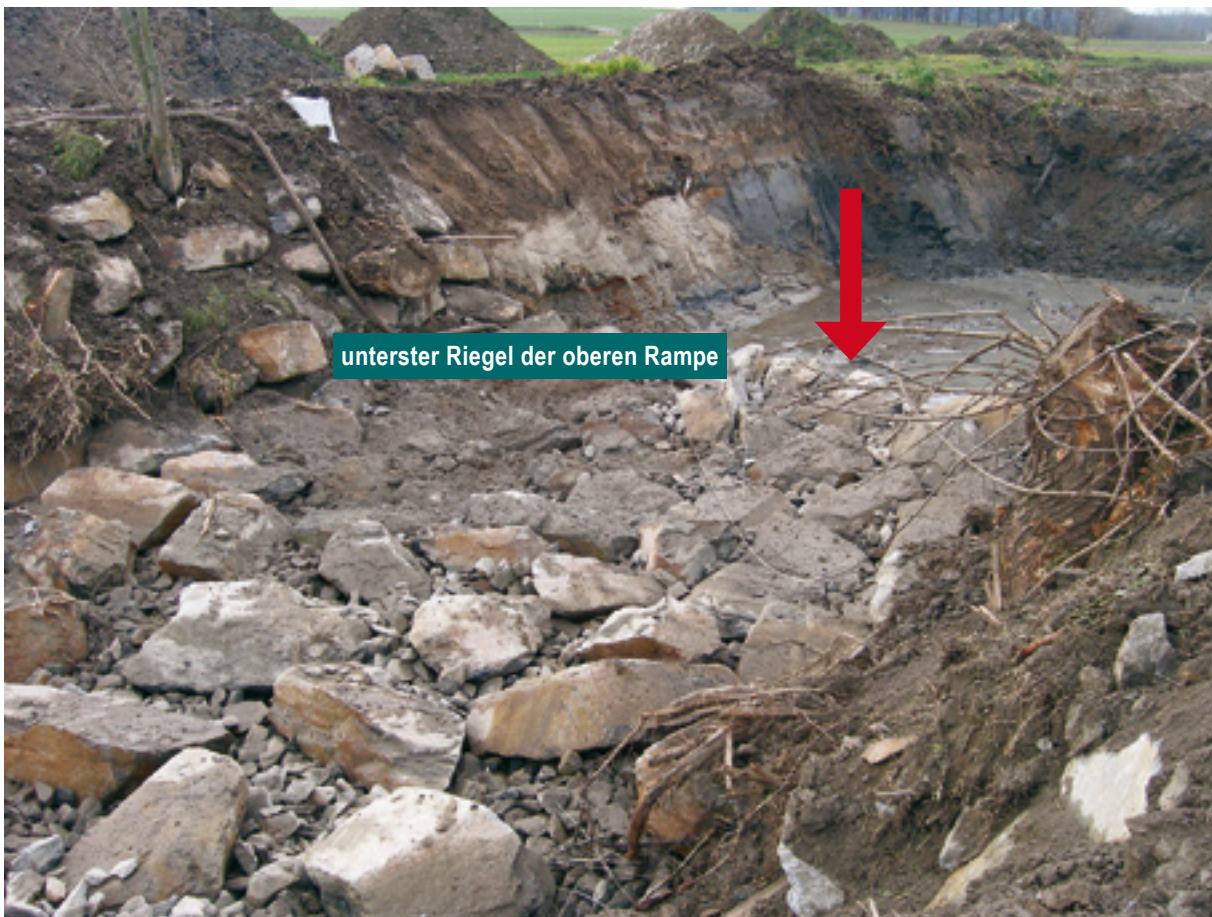
Abb. 98: Nachbettung (=Zwischenstrecke) und unterster Riegel der oberen Rampe, Aushub

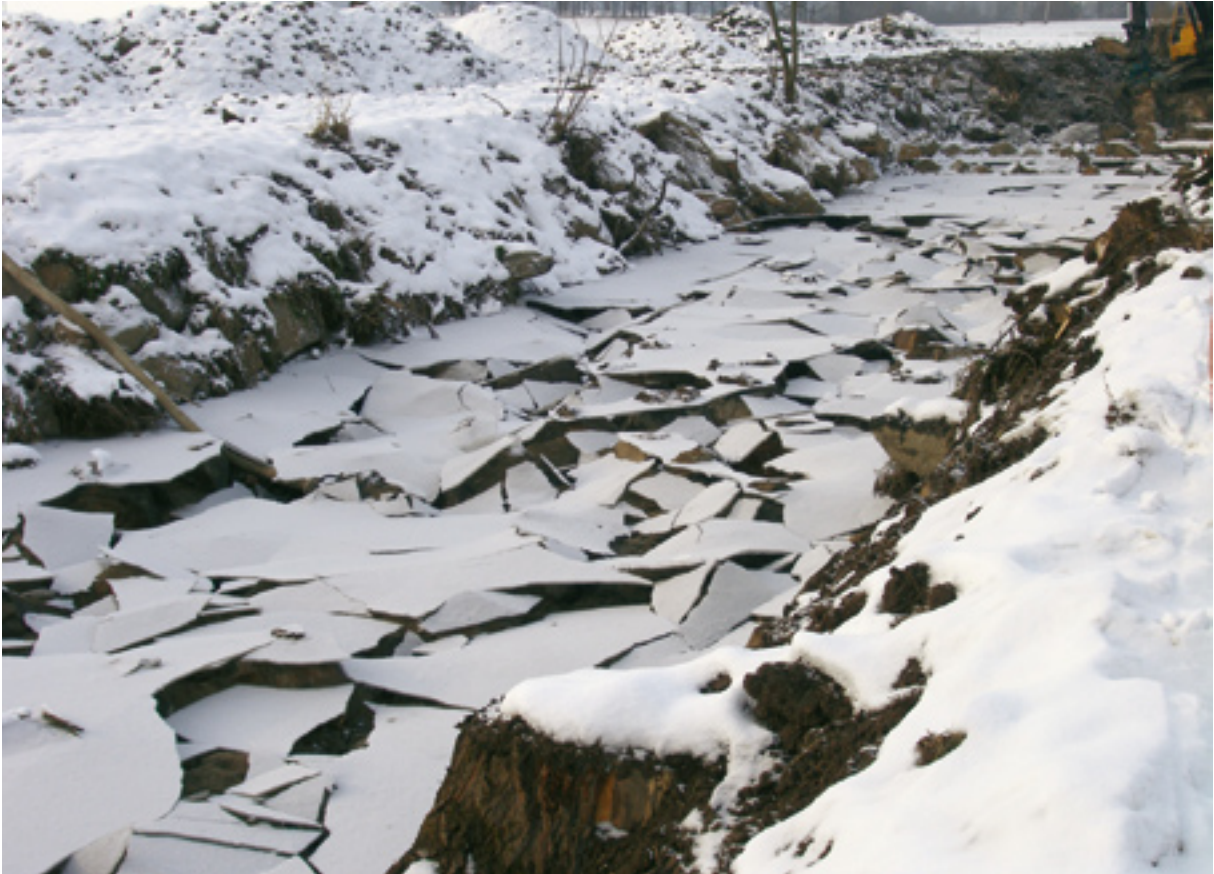
Abb. 99: Zwischenstrecke und Steinsatz der oberen Rampe

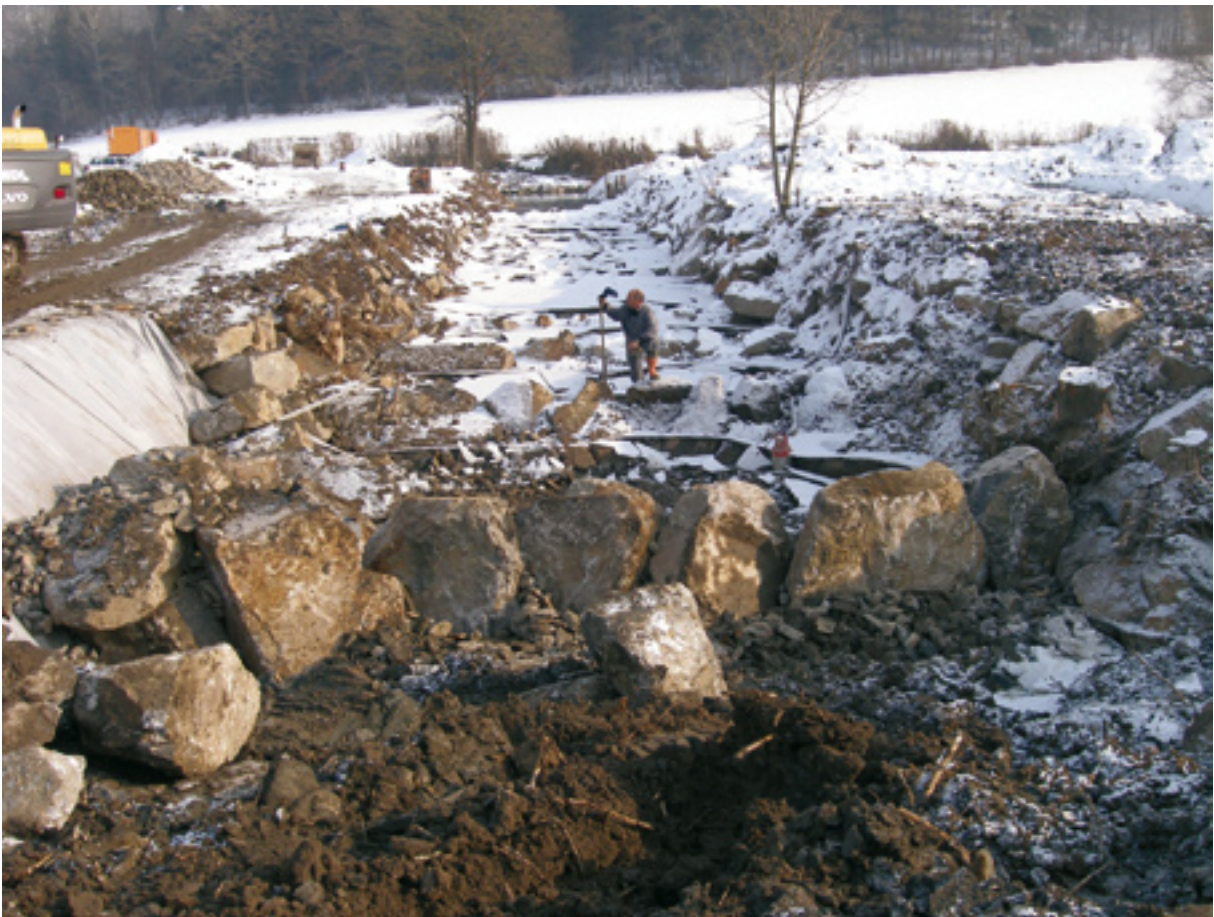
Abb. 100: Riegelformation, Absturzhöhe ansteigend von 0,2 m auf 0,3 m

Der unterste Riegel wird als Absturz nicht wirksam, da er von unterstrom größtenteils eingestaut wird. Die 5 Riegel zur Überwindung der Gesamtabsturzhöhe der oberen Rampe (1,2 m) setzen sich aus 3 Riegeln mit 0,2 m Wasserspiegeldifferenz zwischen den Becken und 2 Riegeln mit 0,3 m Höhendifferenz zusammen.

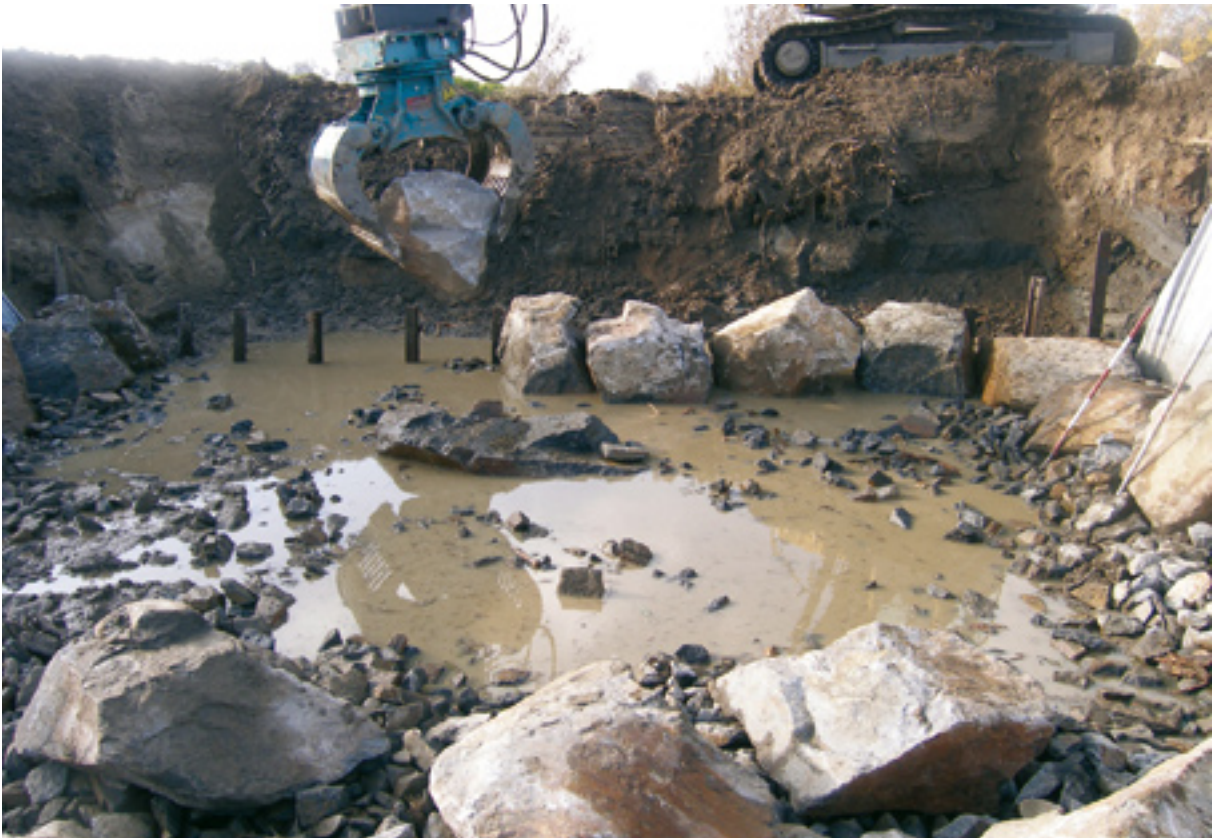
Abb. 101: Riegelformation mit Wanderkorridoren

In jedem Steinriegel wurden die berechneten Korridore, die genau jenen der unteren Rampe entsprechen, abgebildet.

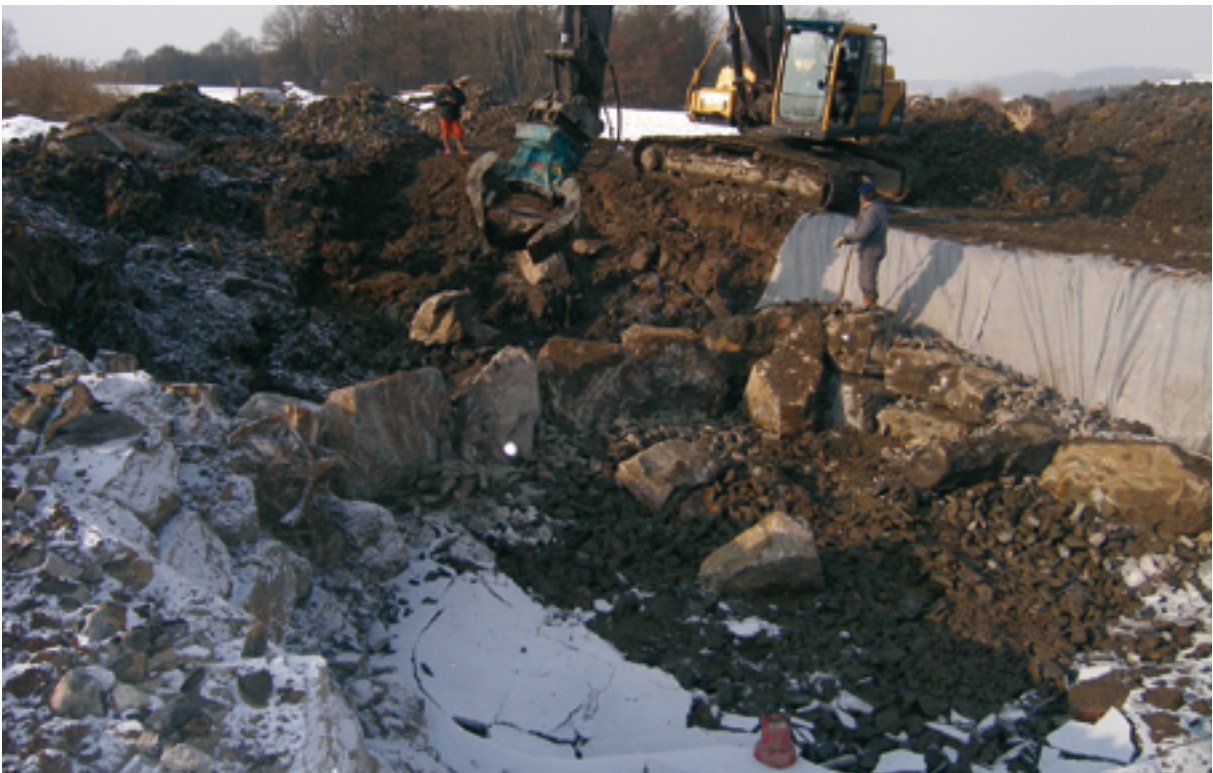
Abb. 102: Kronenriegel

Um die Rampenkronen vor Unterspülung zu schützen, wurde oberhalb des Kronenriegels (**Abb. 102**) eine Spundwand eingezogen. Ihre Spunddielen wurden geschlitzt, um eine lokale Durchgängigkeit für Zoobenthosorganismen zu gewährleisten (**Abb. 103**).
