Modellversuch Aufgelöste Rampen Ökologie und Hydraulik

Endbericht

*Zitat:
Ullmann Melanie, Haunschmid Reinhard, Stephan Ursula, Petz-Glechner Regina und Petz Wolfgang (2009):
Modellversuch Aufgelöste Rampen, Ökologie und Hydraulik – Endbericht
Amt der Oö. Landesregierung/Oberflächengewässerversorgung*

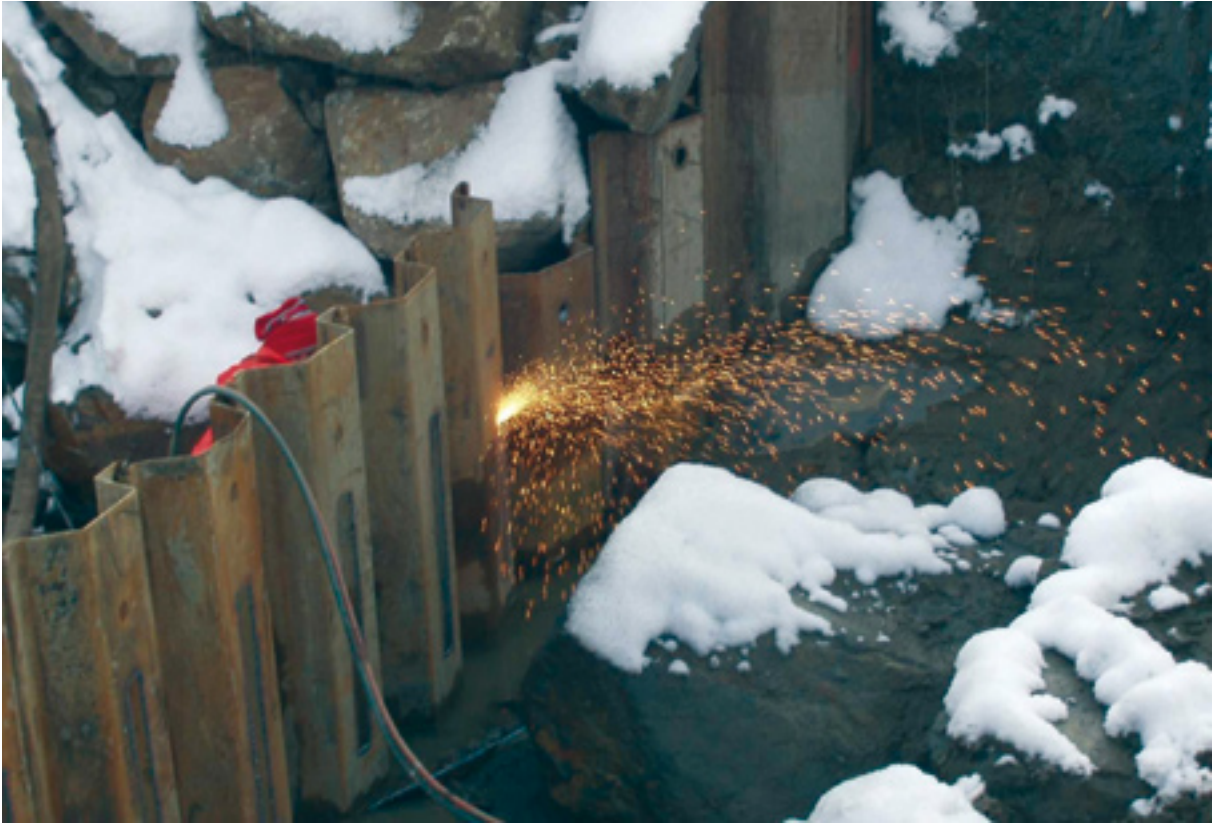
Abb. 103: Geschlitzte Spunddielen am Kronenriegel

Um die Rampenkronen vor Unterspülung zu schützen, wurde oberhalb des Kronenriegels (**Abb. 102**) eine Spundwand eingezogen. Ihre Spunddielen wurden geschlitzt, um eine lokale Durchgängigkeit für Zoobenthosorganismen zu gewährleisten (**Abb. 103**).

Die ca. 8 cm breiten und 60-80 cm tiefen Schlitzte in den Spunddielen ermöglichen zumindest partiell die Wanderung der für die Gesamtökologie des Gewässers so wichtigen Klein- und Kleinstlebewesen. Die Schlitzte werden so eingebaut, dass sie in der biologischen Aktivzone im Sohlmaterial (80 cm von der Sohle bis ins darunter liegende hyporheische Interstitial) fixiert werden (**Abb. 104**). Gleichzeitig darf die Spundwand die Wanderkorridore im Kronenriegel nicht im Abfluss stören.

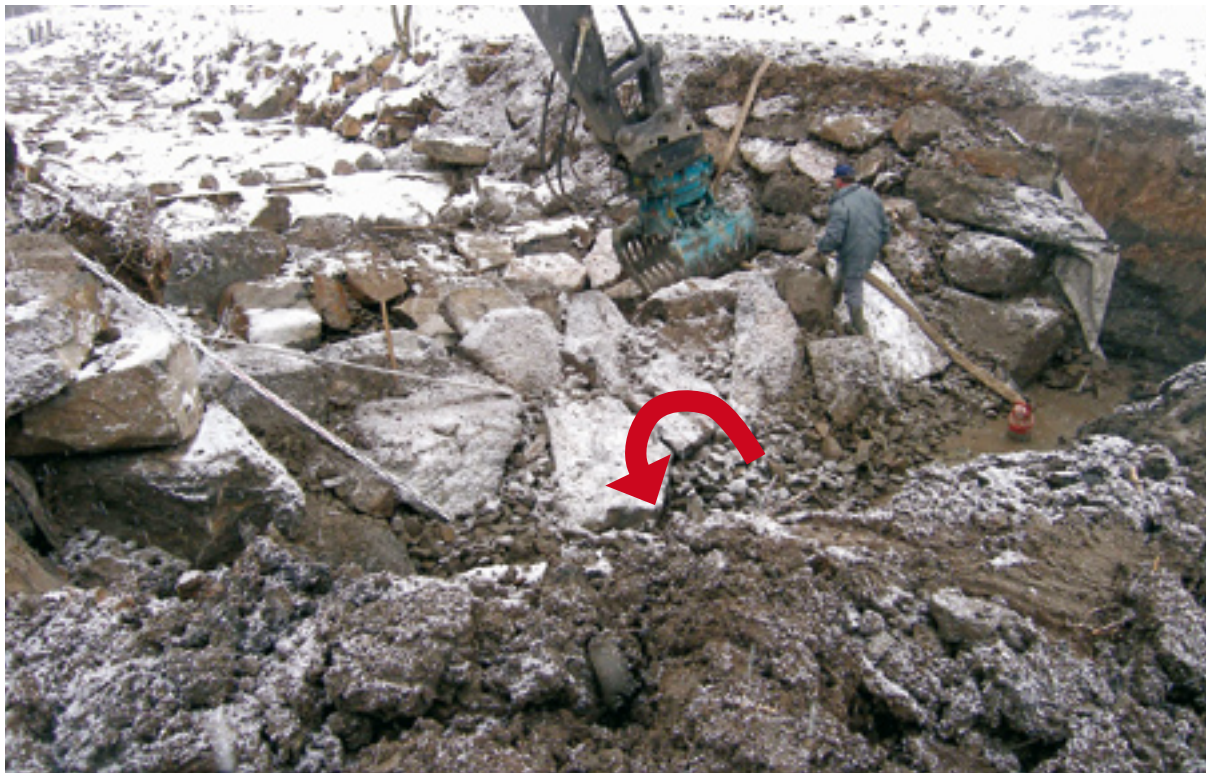
Abb. 105: Sicherung durch Steinkeil oberhalb Kronenriegel

Der Spundwand wurden oberwasserseitig tief in die Gewässersohle reichende Keilsteine vorgesetzt, um das Bauwerk vor Auskolkung bei Hochwasserabflüssen schützen (**Abb. 105, Kapitel Hydraulik und Morphologie – Kolkentwicklung – Nachbettschutz**).

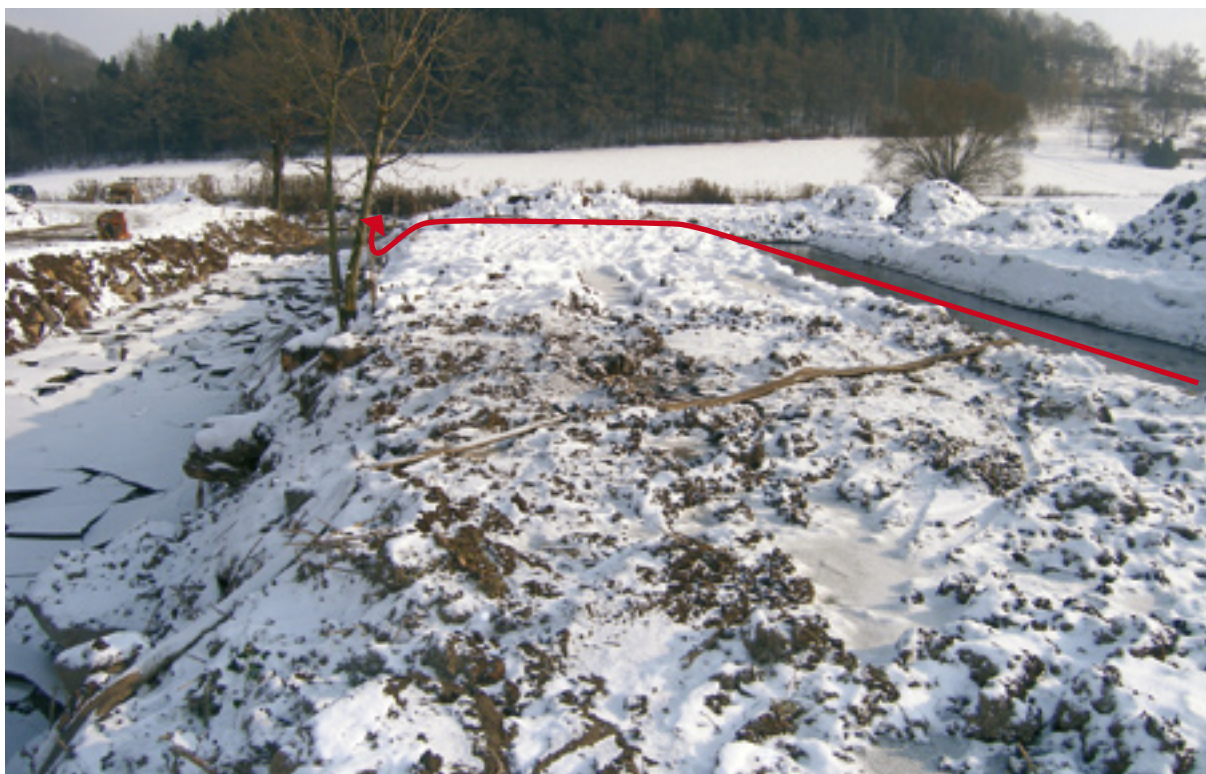
Abb. 106: Wasserhaltung über Umgehungsgerinne

Der Leitenbach wurde während der Bauzeit über das zu Beginn angelegte Umgehungsgerinne umgeleitet. Die Dotation der unteren Rampe konnte unterhalb der Zwischenstrecke bereits zu diesem Zeitpunkt erfolgen (**Abb. 106**).

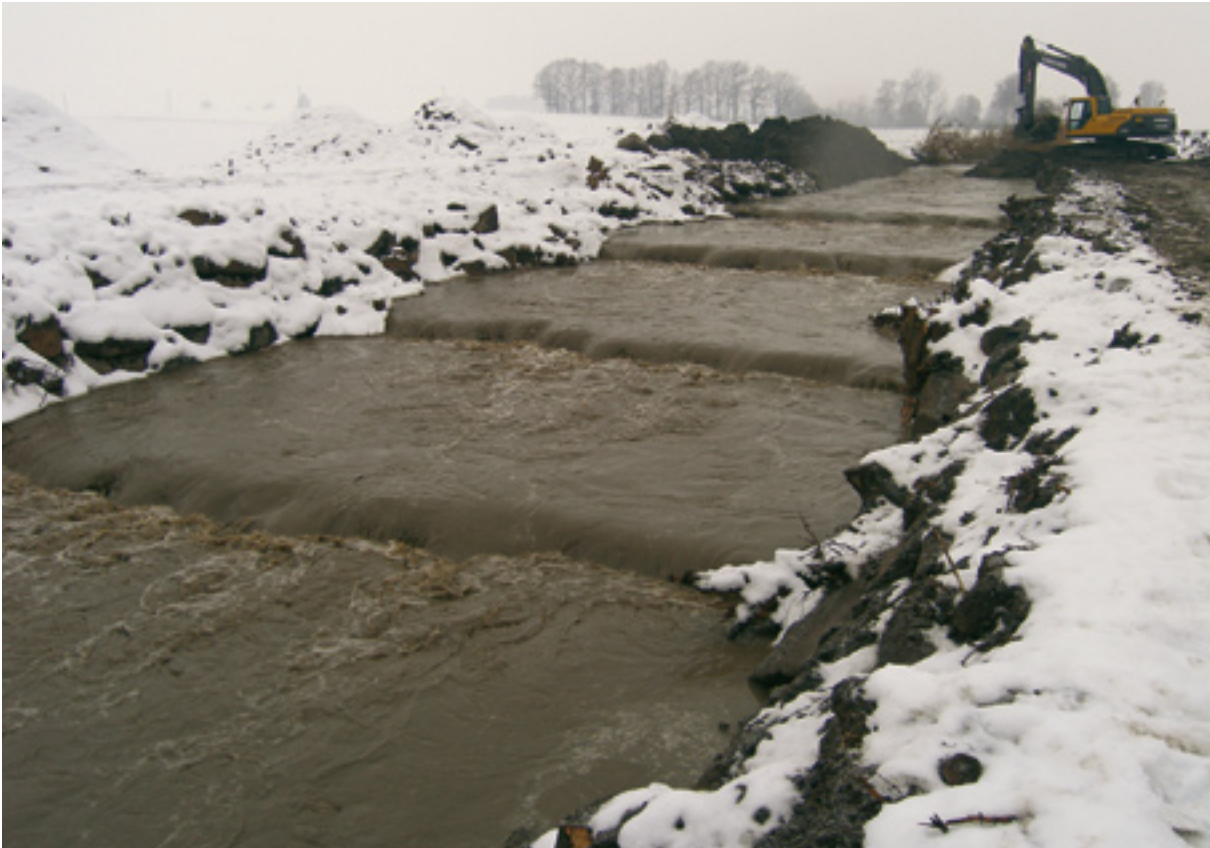
Abb. 107: Flutung der Rampen, Dezember 2005

Erst nach Fertigstellung der oberen Rampe wurde der gesamte Leitenbachabfluss wieder über die Rampen geleitet (**Abb. 107**) und das Umgehungsgerinne verfüllt.

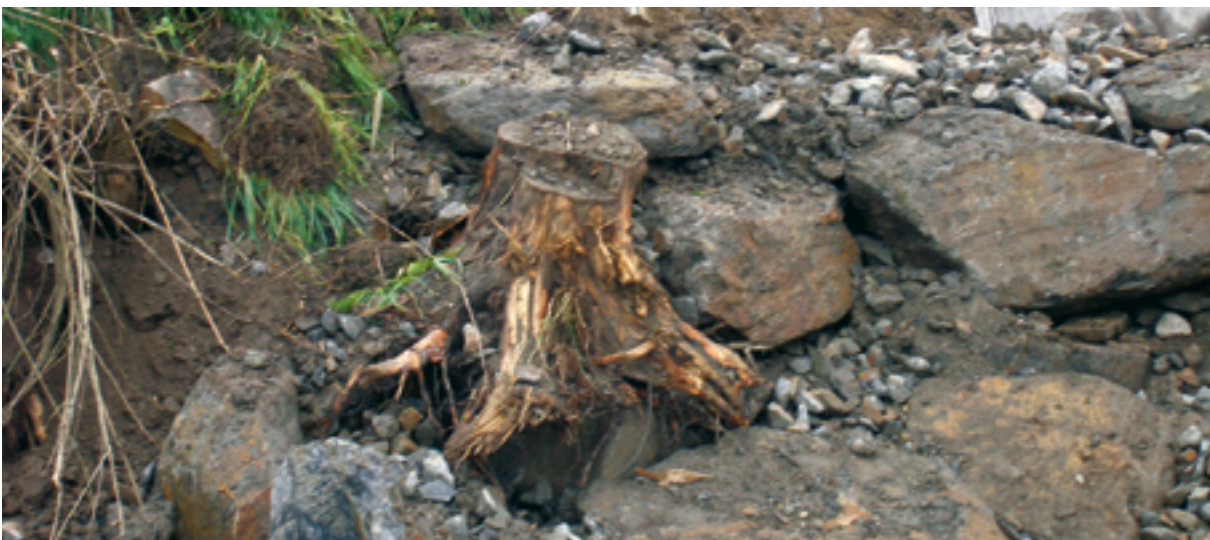
Abb. 108: Wurzelstock

Die Bepflanzung im Anschluss an die Bautätigkeit hat in Hinblick auf die rasche Wiederherstellung der Lebensräume naturnaher Gewässer und deren Umländer einen hohen Stellenwert. Im Falle der Leitenbachrampen wurde versucht, durch den Einbau von Wurzelstöcken, Weidenstecklingen und rauen Steinen auf Höhe der Wasseranschlagslinie bei MNQ oder MQ Unterstands und Beschattungsstrukturen zum Schutz der Gewässerorganismen naturnahe Lebensräume wiederherzustellen oder zu initiieren (**Abb. 108-117**).

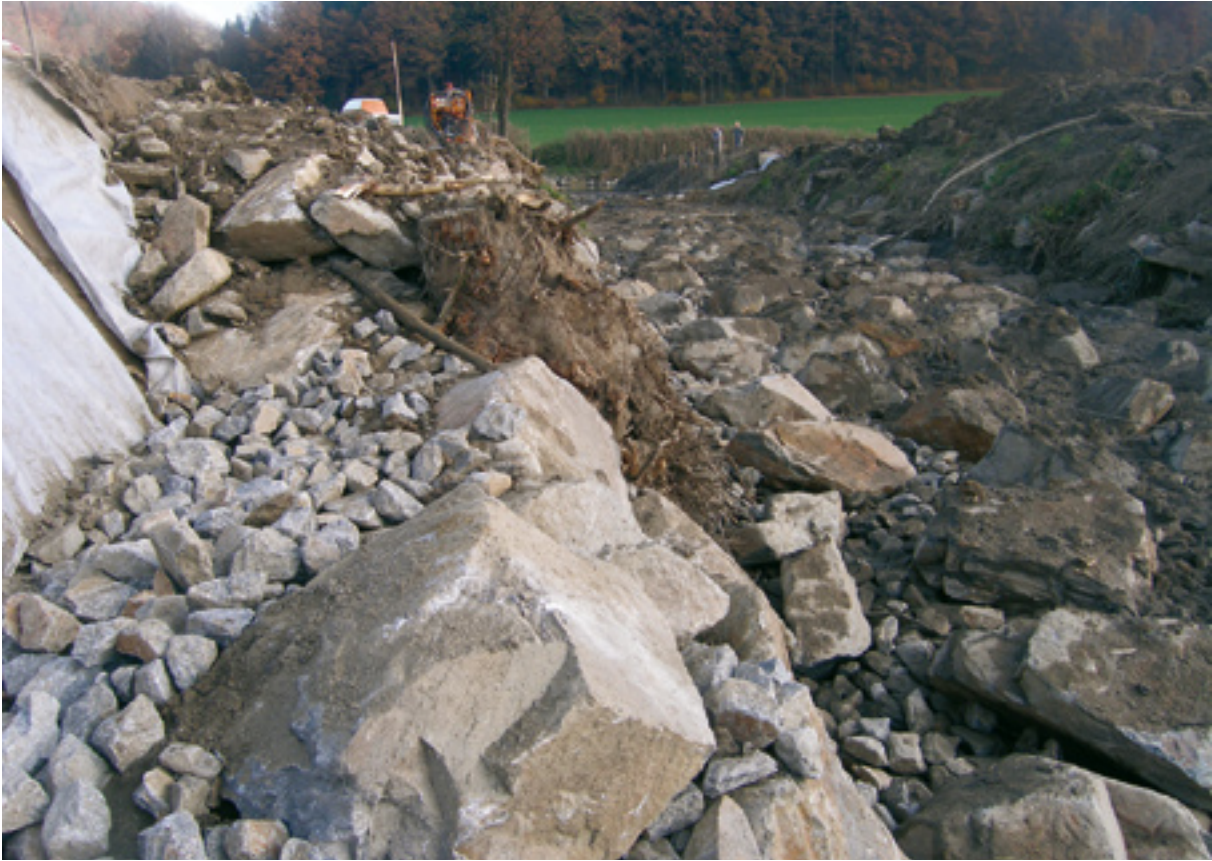
Abb. 109: Kombination aus Steinschichtung und Wurzelstock

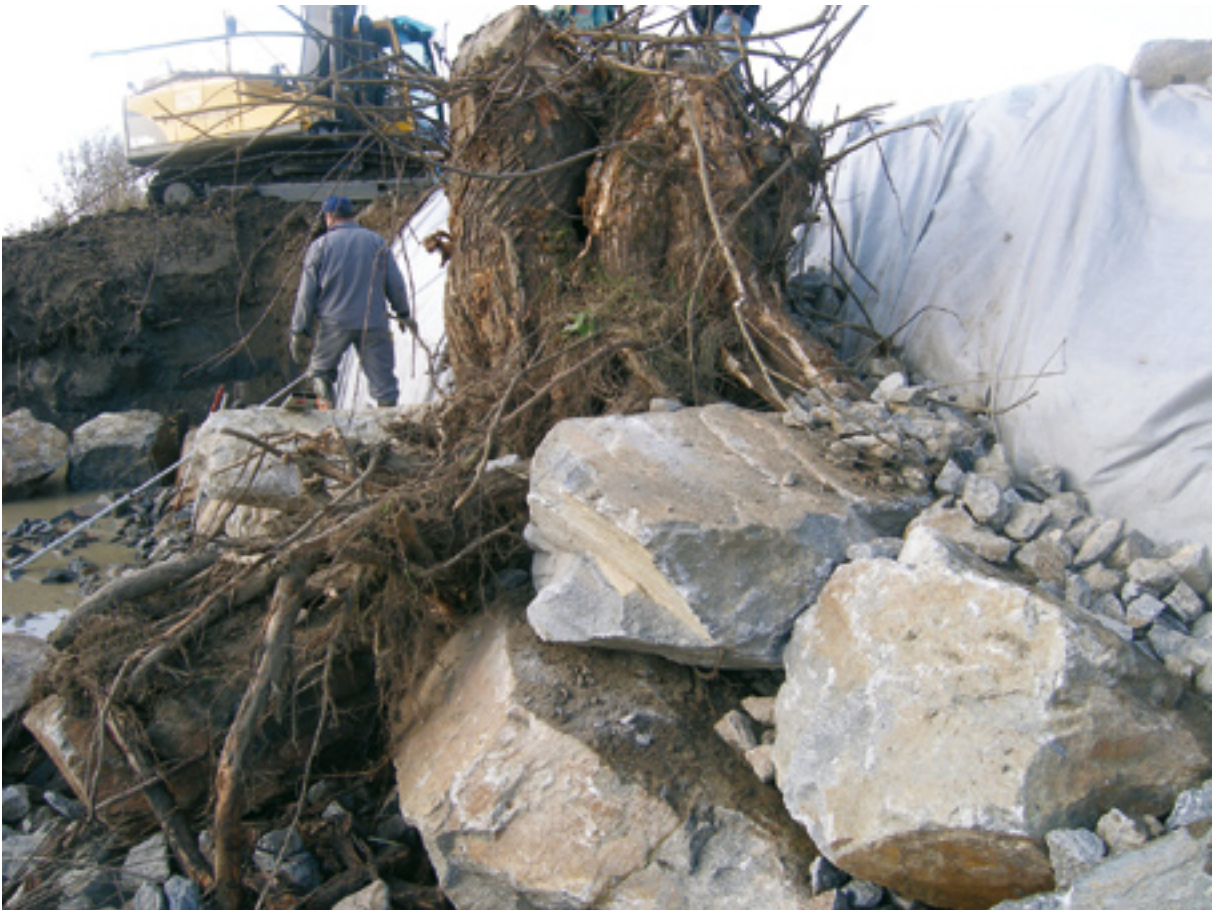
Abb. 110: Stock mit ins Wasser flutenden Wurzeln, Unterstand und Schutzstruktur

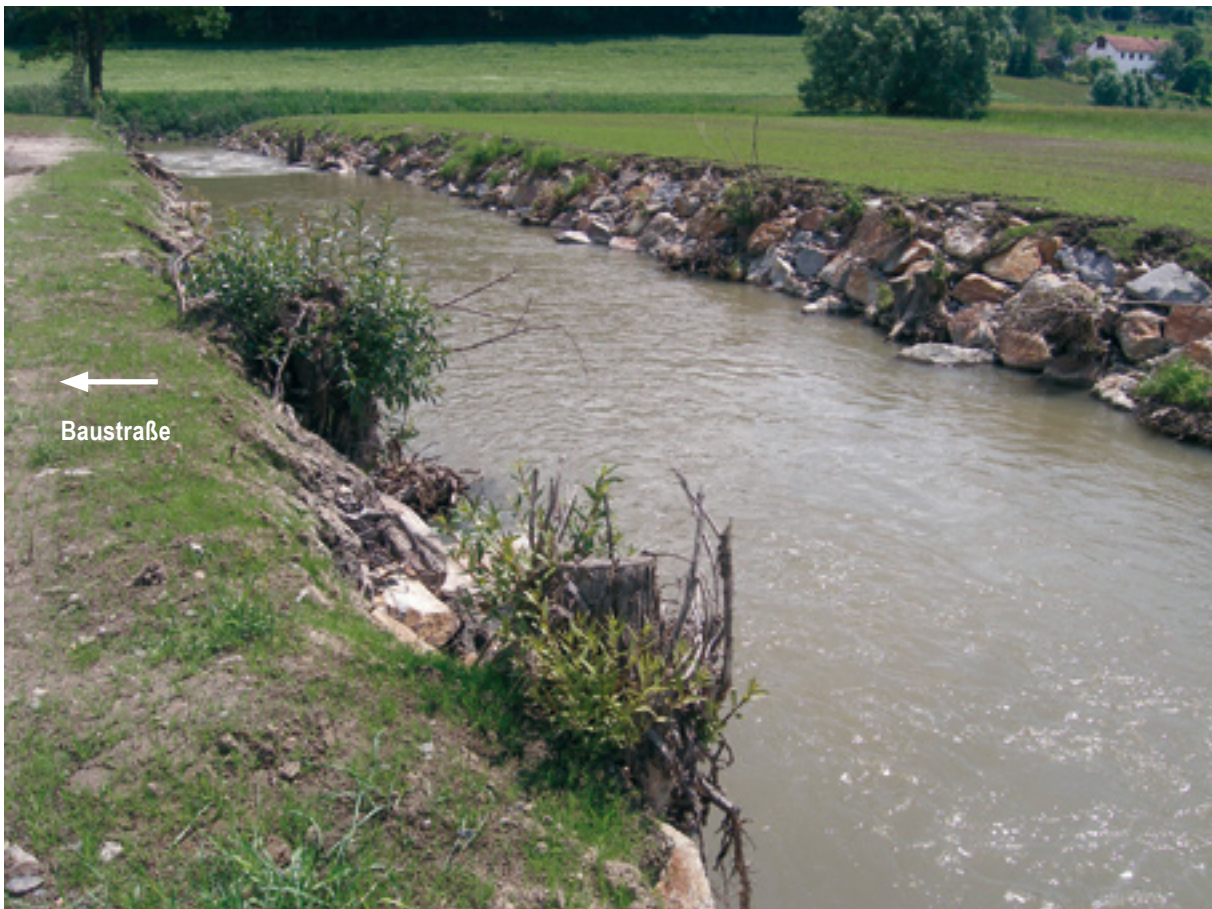
Abb. 112: Austreibende Wurzelstöcke im Mai 2006

Neben den Lebensräumen unmittelbar am Gewässer wurden auch die angrenzenden Umländer des Projektgebietes mit standortgerechten Bäumen und Sträuchern bepflanzt. Die Rekultivierung der Umländer hängt natürlich von dem Ausmaß der zur Verfügung stehenden Grundflächen ab. Die Baustraße am linken Ufer des Leitenbaches (**Abb. 112**) bleibt erhalten, falls bauliche Änderungen notwendig sind.

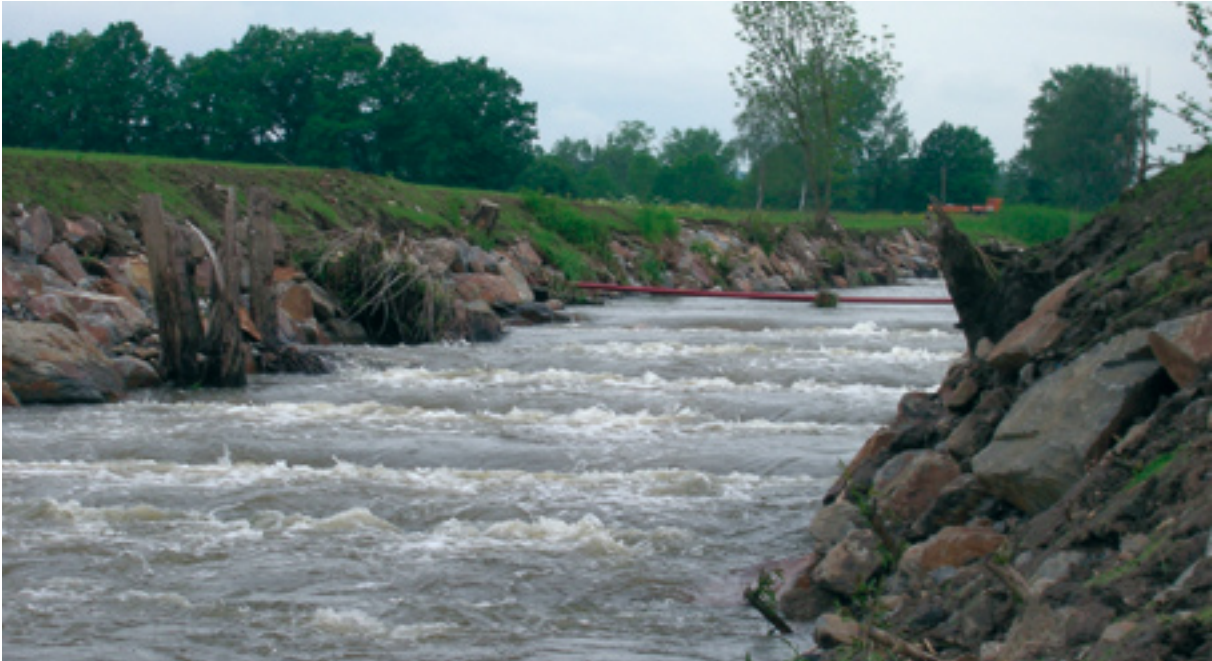
Abb. 113: Austreibende Weidenstecklinge, gewonnen aus Weiden des Umlandes, bei Mittelwasserführung

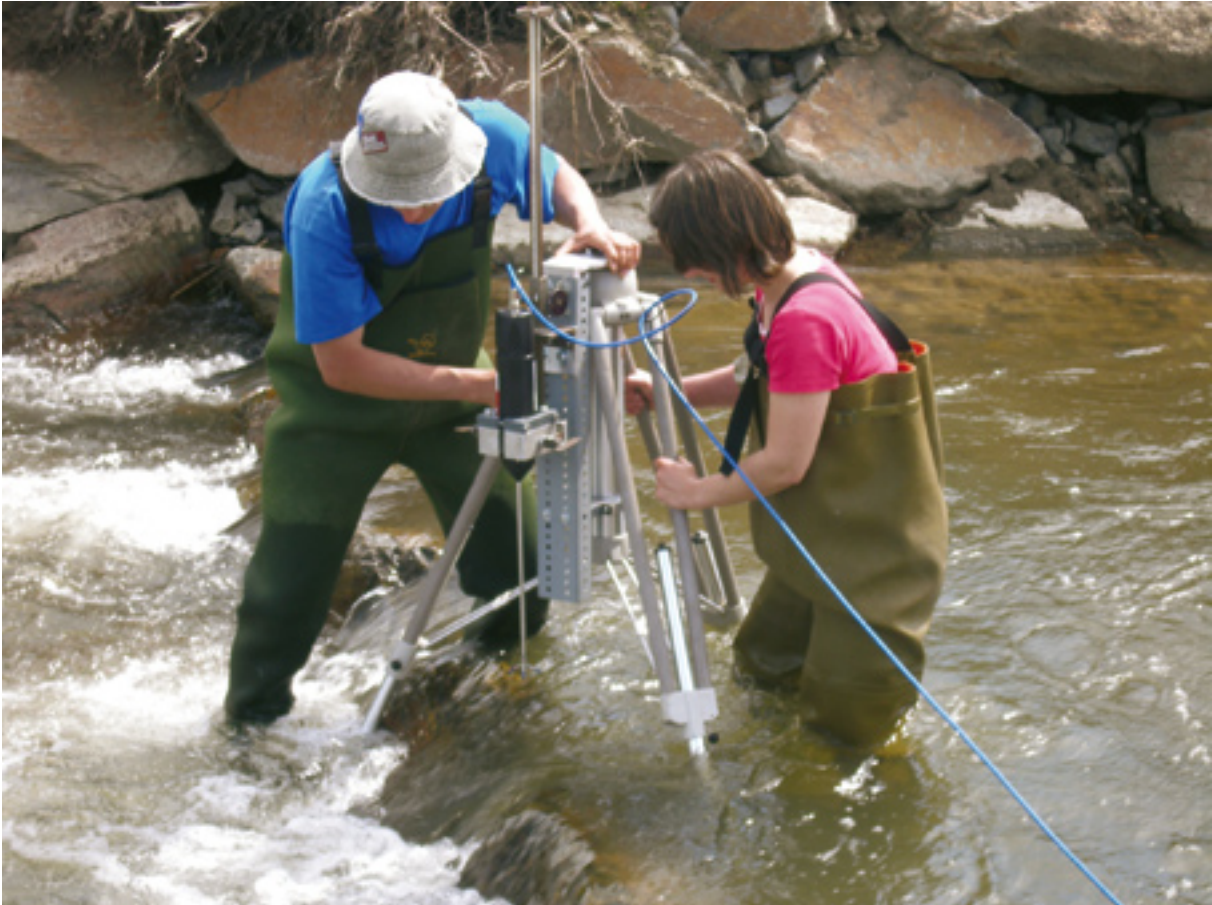
Abb. 121: Messung der Strömungsgeschwindigkeit in den Korridoren (Kapitel Fischökologie – Freilandmessungen)

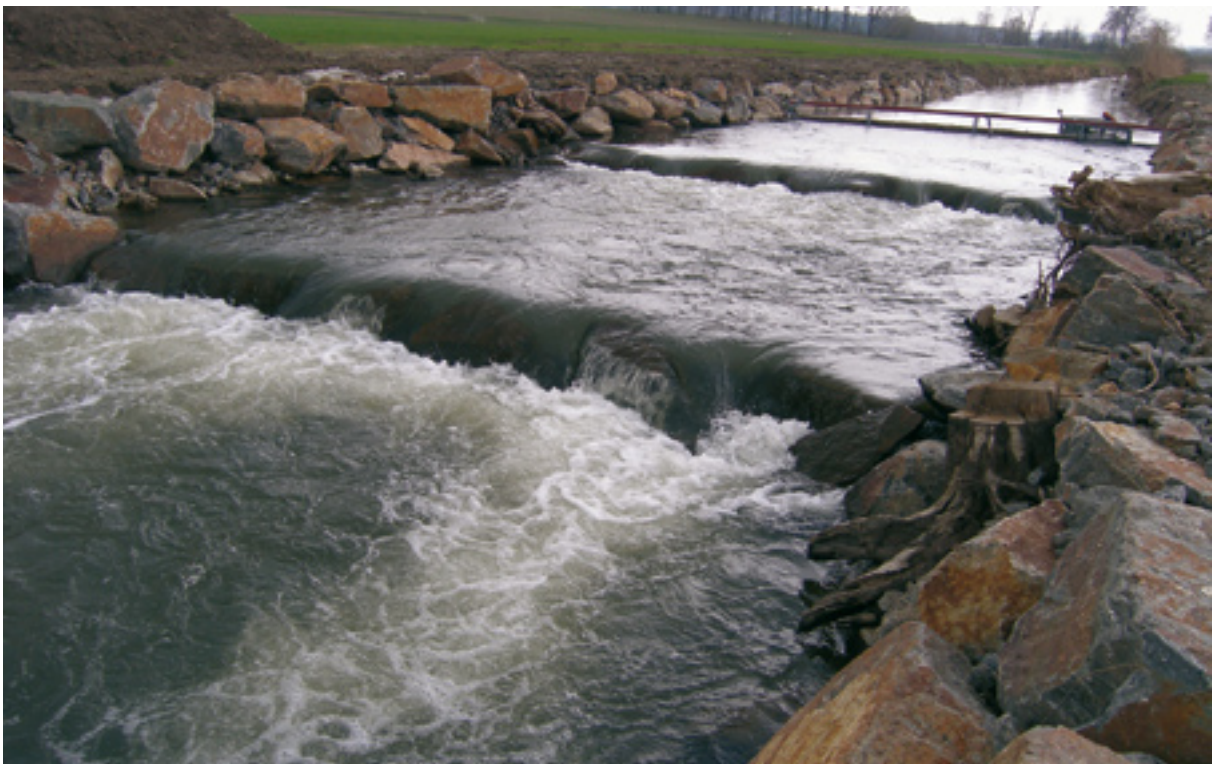
Abb. 123: Oberste Stufen, Rampe I (oben)

Die großen Absturzhöhen im Bereich der Rampenkronen und des nachfolgenden Riegels der Rampe I (obere Rampe) entsprechen natürlich nicht den aktuellen Vorgaben bezüglich der zulässigen Höhendifferenzen in der Barbenregion Ullmann 2007. Dieses Problem wird im zukünftigen Projekt „Renaturierung des Leitenbaches“ entschärft werden, in dem eine Restrukturierung des Gewässers mit naturnaher Linienführung und Beseitigung bzw. Entschärfung der obersten Rampenriegel (**Abb. 123**) angestrebt wird.

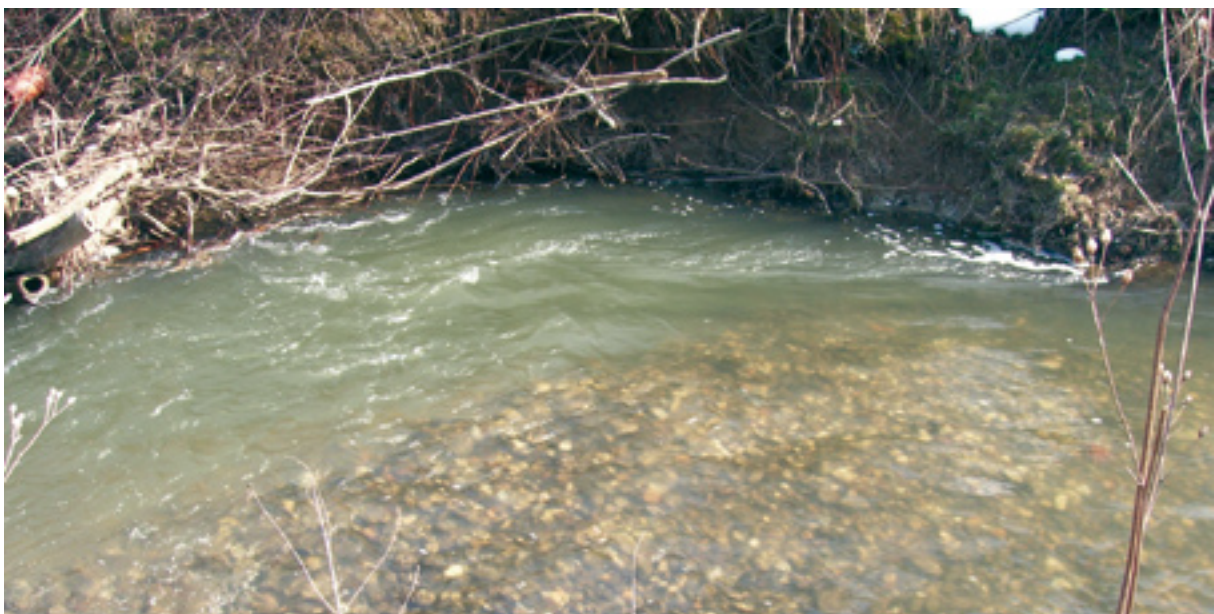
Abb. 131: Asymmetrisches Bachprofil unterhalb Thanhoferwehr

Der Innbach weist vor allem unterhalb des Thanhoferwehres und vor dem stark gesicherten Abschnitt unter der Autobahn (**Abb. 132**) eine variable Tiefenzonierung mit dynamisch veränderbarer Schottersohle und Kolken auf (**Abb. 131**). Dort befindet sich ein potentielles Laichgebiet für Äschen, das die größtmögliche Schonung beim Bau erfahren musste.

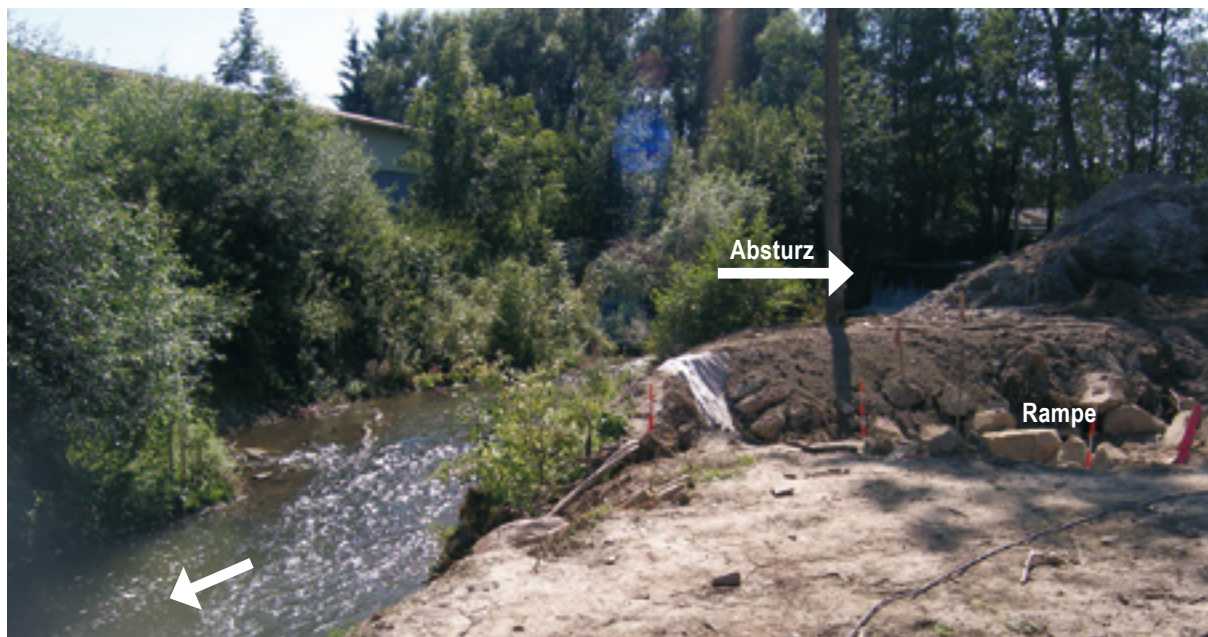
Abb. 135: Wasserhaltung beim Rampenbau

Der Aushub für das Bauwerk erfolgte im Herbst 2005, wobei die Wasserhaltung des gesamten Innbachabflusses im alten Bachbett erfolgte (**Abb. 135 und 137**).

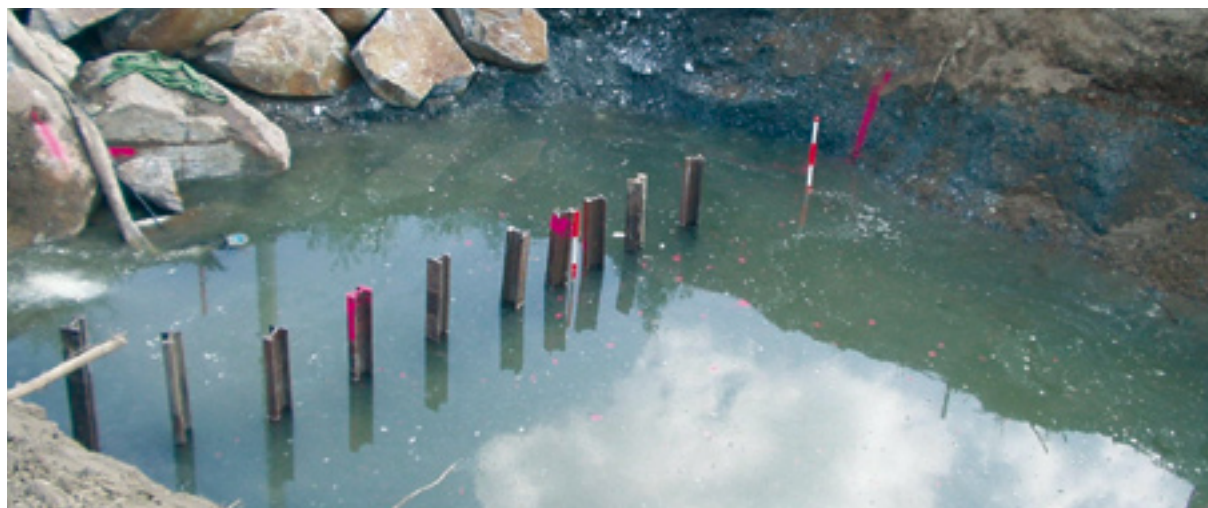
Abb. 136: Schienenkäfig am Rampenfuß (Bildquelle: Franz Scharinger, GWB Grieskirchen)

Zur Sicherung der Rampenbausteine am Rampenfuß wurden Feldbahnschienen (**Abb. 136**) verwendet, die den Steinen einen mechanischen Halt bieten.

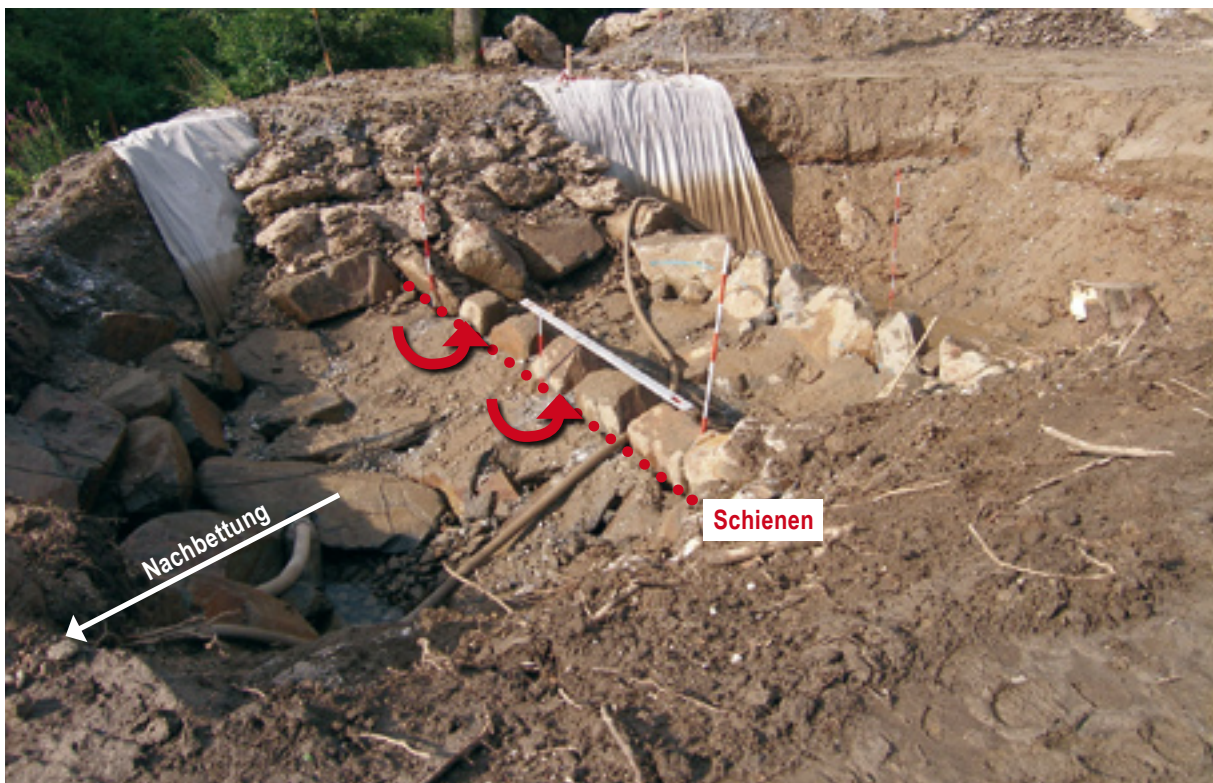
Abb. 138: Anschluss ans Unterwasser

Neben der Stabilität des Rampenfußes muss durch richtigen Einbau der Stützsteine die Passierbarkeit des Bauwerks unterstützt werden, ein leichter Kolk unterhalb des Rampenfußes erleichtert die Passage der wanderwilligen Fischarten (Abb. 138).

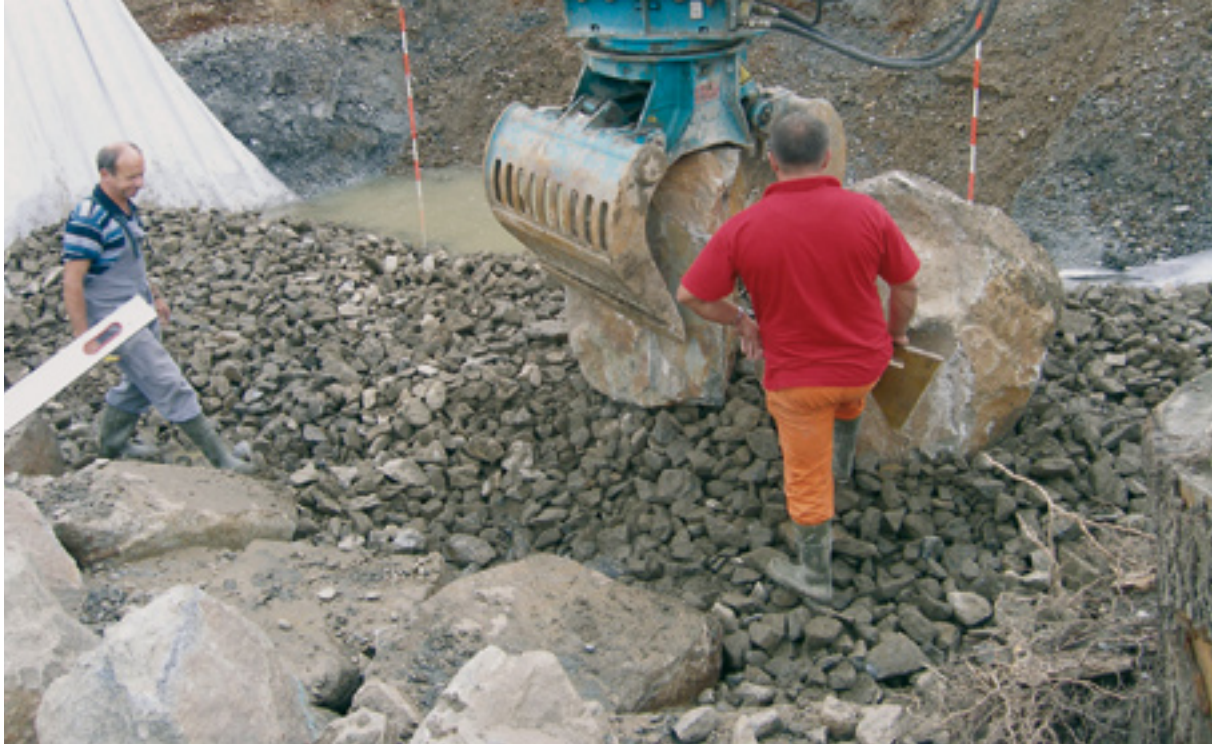
Abb. 139: Steinsatz auf Filterschicht

Damit die Rampensteine bei Bemessungsabflüssen standsicher sind, müssen sie auf eine entsprechende Filterschicht gesetzt werden (**Abb. 139 und 140**). Diese wurde, entsprechend der Größe der Wasserbausteine, berechnet (*Kapitel Hydraulik und Morphologie – Vermeidung von Setzungen – Filterschicht*).

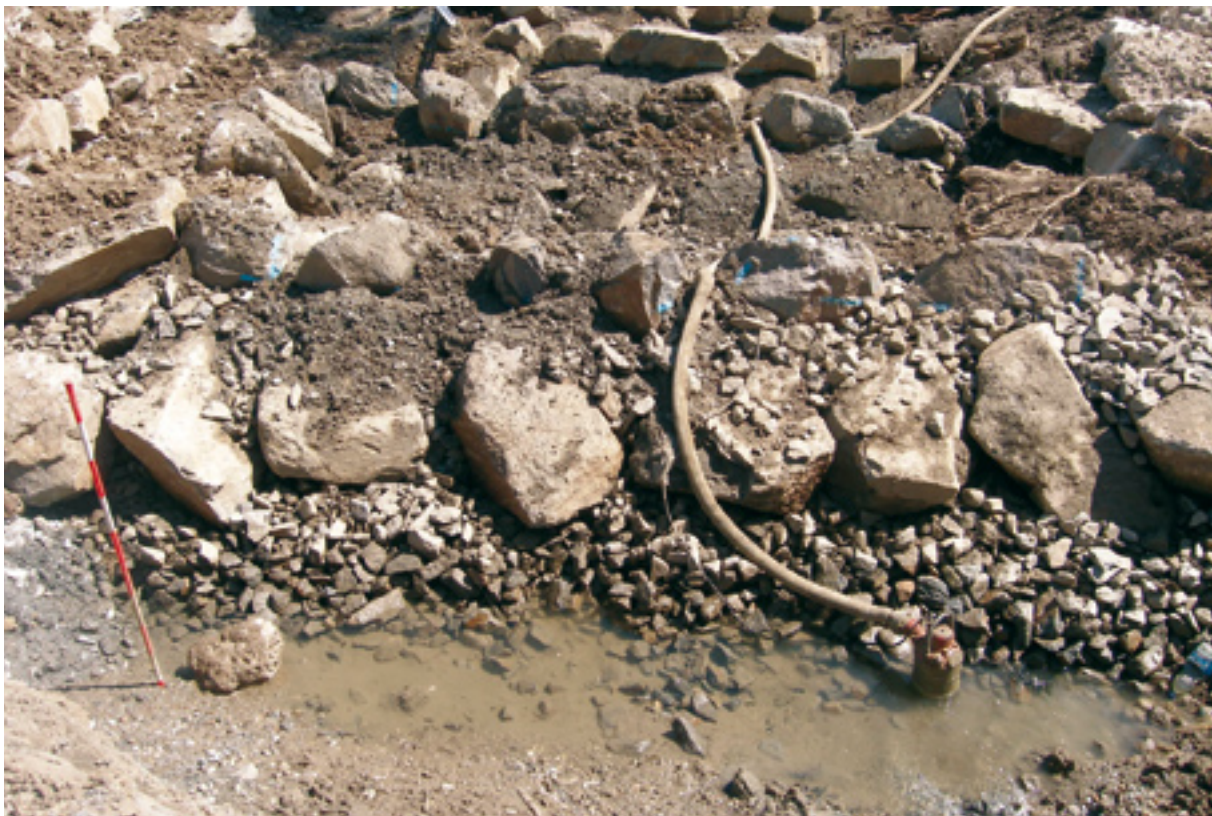
Abb. 140: Riegel- und Beckenformationen auf Filterkörper

Diese Filterschicht ist unter dem Steinsatz (**Abb. 140**) und zur Stabilisierung der Uferbereiche auch seitlich hinter den Beckenrandsteinen der Böschung einzubringen (**Abb. 141**).

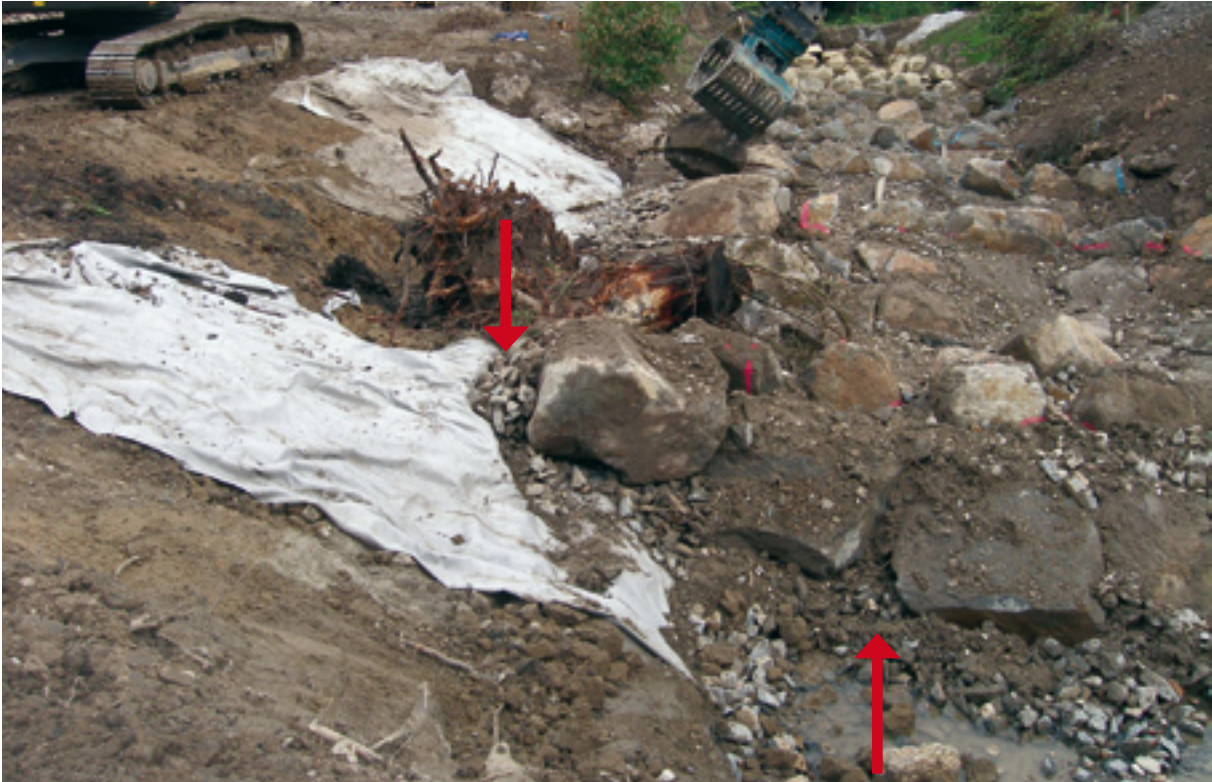
Abb. 141: Lage Filterkörper unter und seitlich des Steinsatzes

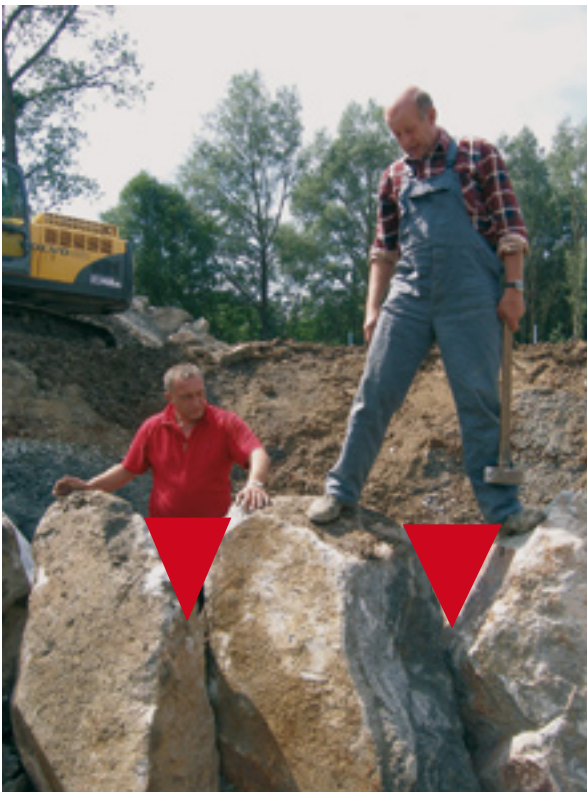
Abb. 142: Einpassen der Riegelsteine, Wanderkorridore

Der Einbau der Keilsteine für den Rampenriegel ist eine besonders mühsame Arbeit, da diese der Stabilität dienenden Steine (Einbaugrad der Riegelsteine durch die Keilsteine = ca. zwei Drittel der Riegelsteinhöhe), den auszubildenden Fischwanderkorridor nicht stören dürfen (**Abb. 142**). Durch ihre besondere Form (Dreieck) müssen sie die Ausbildung eines möglichst tiefen Beckens ermöglichen.

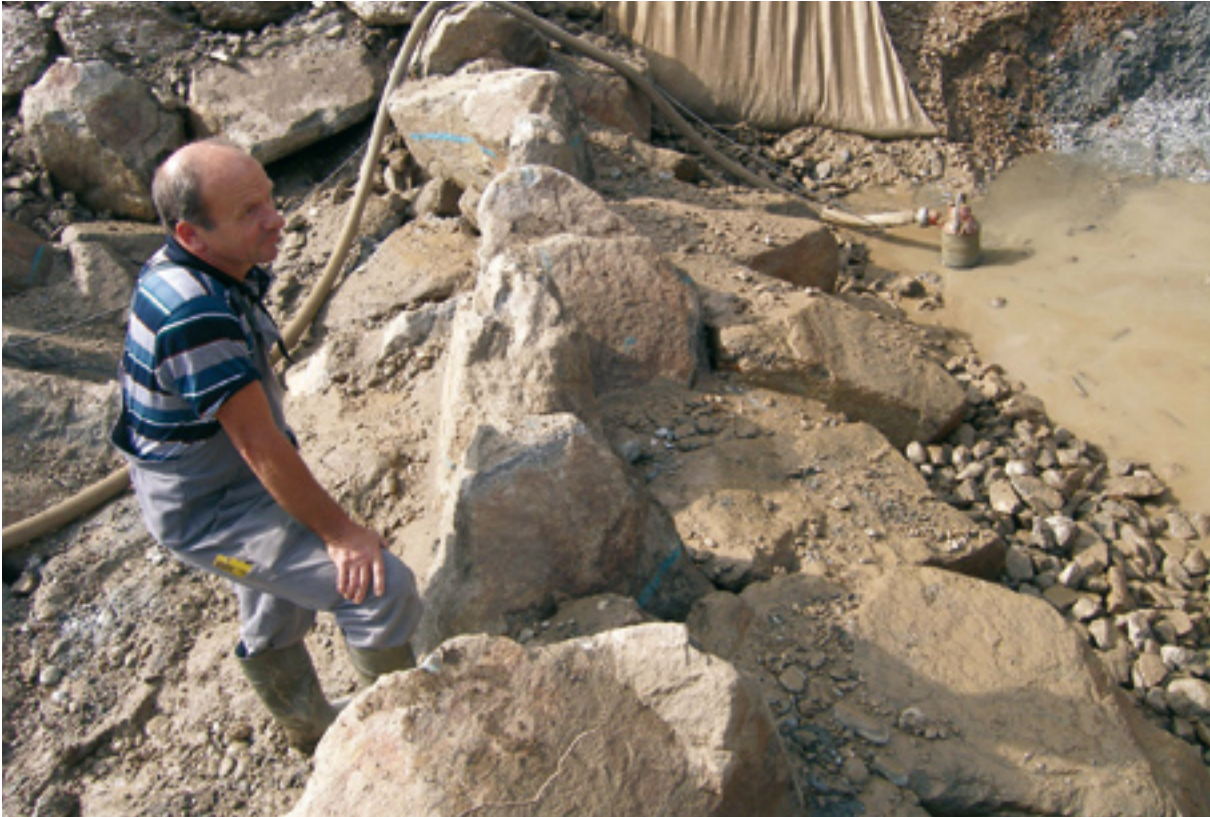
Abb. 144: Anordnung der Keilsteine

Ein weiterer Stabilitätsfaktor ist die kompakte Steinschichtung, die der Sohlbelastung bei Bemessungsabflüssen standhalten muss (*Kapitel Hydraulik und Morphologie – Ökologischer Bemessungsabfluss*). Je passgenauer die Rampenbausteine eingefügt werden, umso stabiler ist das Bauwerk. Das gilt nicht nur für die Riegelsteine (**Abb. 142**), deren Zwischenräume die Fischwanderkorridore bilden, sondern in höherem Ausmaß auch für die Keilsteine (**Abb. 143 und 144**) und Beckensteine (**Abb. 145**).

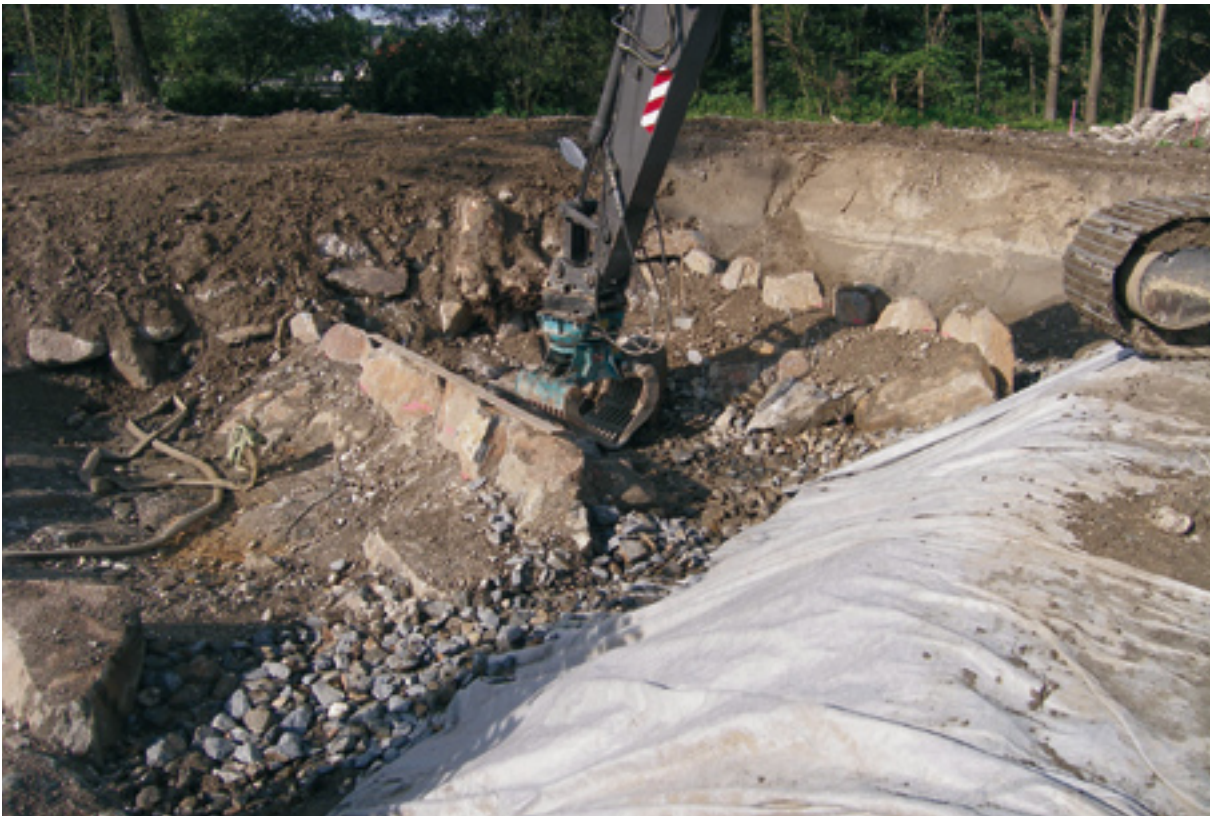
Abb. 145: Beckensteinsetzung

Beim Einbau der Beckensteine muss neben der kompakten, dichten Schichtung die Ausbildung von Rauigkeit und Tiefenzonierung beachtet werden. Das Rampenbecken soll als Lebensraum (Rast, Unterstand und Nahrungsaufnahme, **Abb. 146 und 147**) für die Fischfauna funktionieren (*Kapitel Baudokumentation – Innbachrampe*).

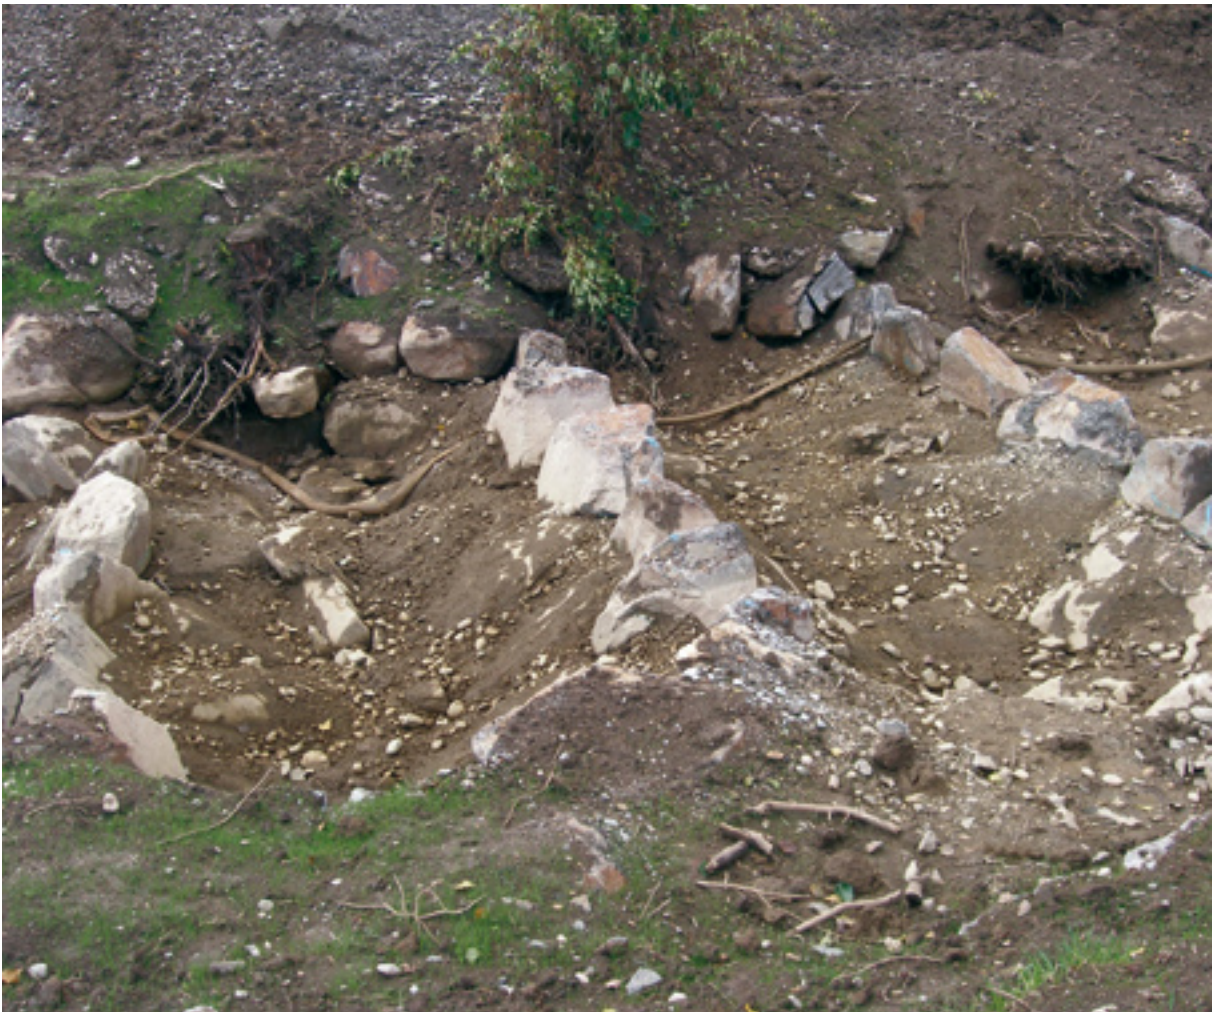
Abb. 148: Feinsedimentschicht über Steinsatz

Nach der kompakten Schichtung der Wasserbausteine wird das Bauwerk mit feinem autochthonem Sohlsubstrat bedeckt, um Wasserverluste im Hohlraumsystem zwischen den Steinen und in der Schotterschicht des Filterkörpers zu minimieren. Bei Regenereignissen wird dieses Feinsubstrat in die Lücken des Rampenkörpers eingeschwemmt und dichtet das Bauwerk ab. Dieser Vorgang stellt eine Beschleunigung des nach Hochwässern auftretenden Sedimenteintrags bei sinkender Welle dar (**Abb. 148 und 149**).
