Modellversuch Aufgelöste Rampen Ökologie und Hydraulik

Endbericht

*Zitat:
Ullmann Melanie, Haunschmid Reinhard, Stephan Ursula, Petz-Glechner Regina und Petz Wolfgang (2009):
Modellversuch Aufgelöste Rampen, Ökologie und Hydraulik – Endbericht
Amt der Oö. Landesregierung/Oberflächengewässerversorgung*

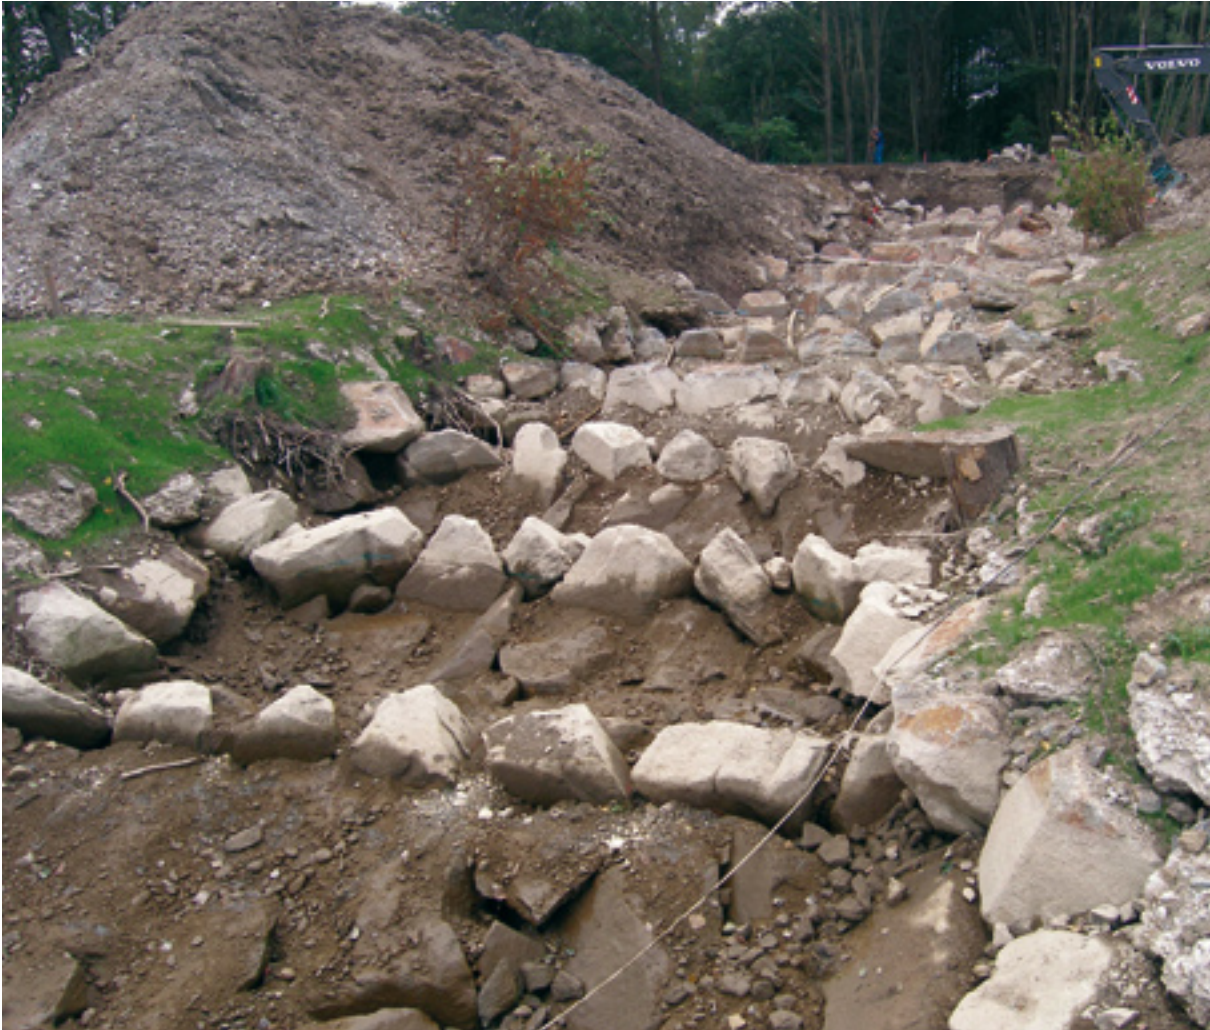
Abb. 149: Gesamtrampe vor Flutung

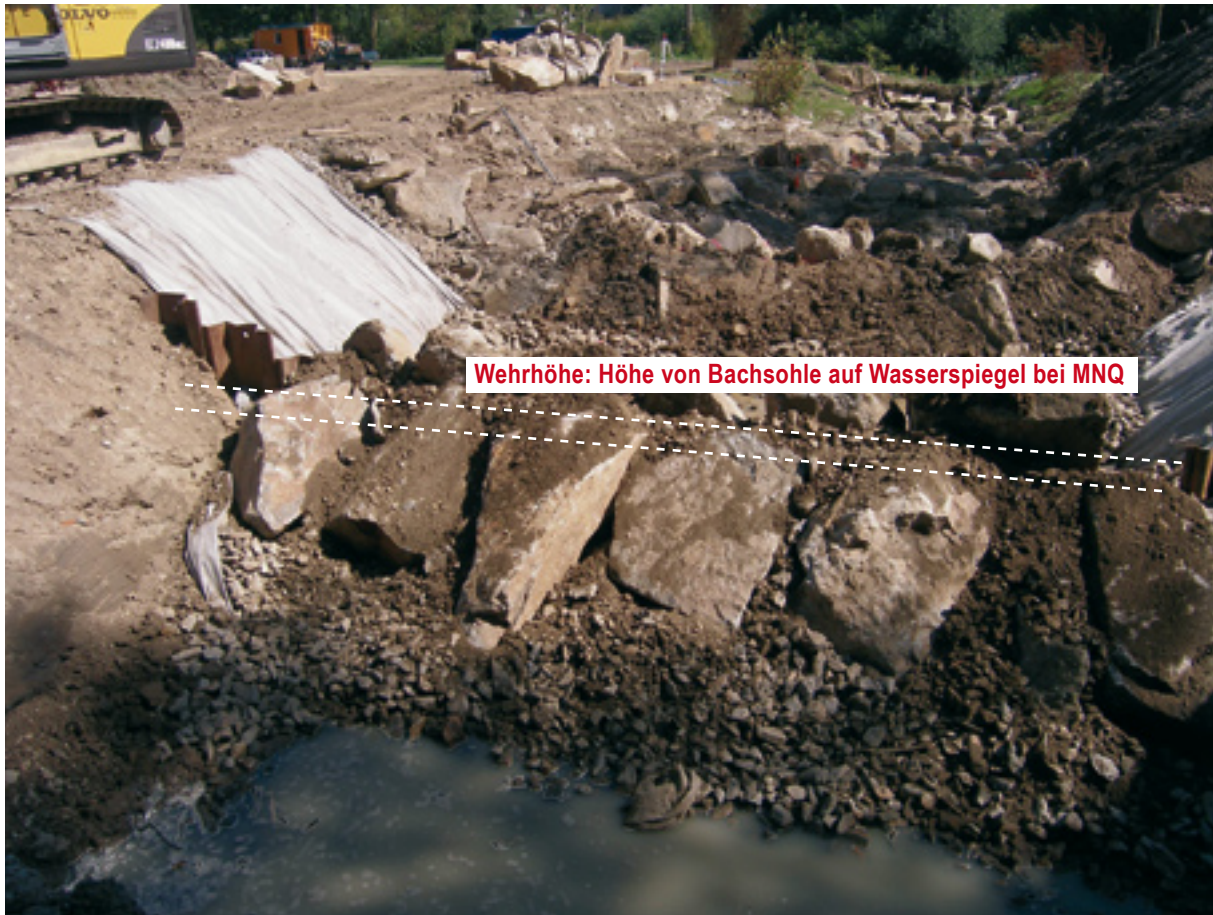
Abb. 150: Lage der Rampenkronen, Wehrhöhe

Im Falle der Innbachrampe war eine Absenkung des Niederwasserspiegels um 0,4 geplant, wobei die Wehrhöhe mit 0,15 m gewählt wurde (STEPHAN 2006).

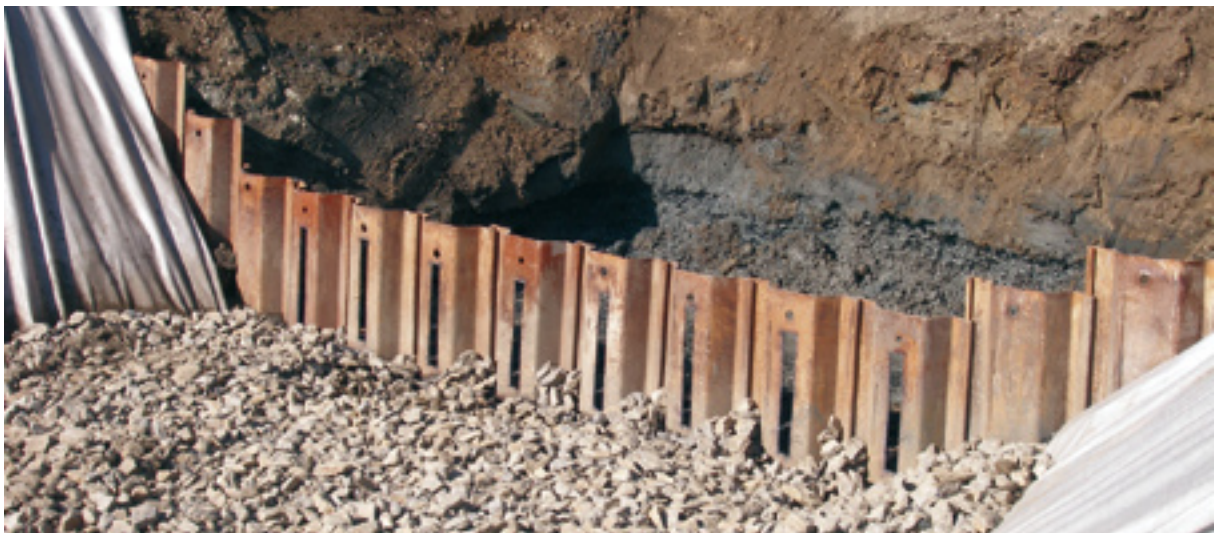
Abb. 151: Spunddielen zum Schutz des Kronenriegels

Zum Schutz der Steine des Kronenriegels wurden hier wie bei den Leitenbachrampen Spunddielen vorgesehen, die im Bereich der zukünftigen Bachsohle geschlitzt sind, damit eine Bewegung des Makrozoobenthos zumindest lokal ermöglicht wird (Abb. 151).

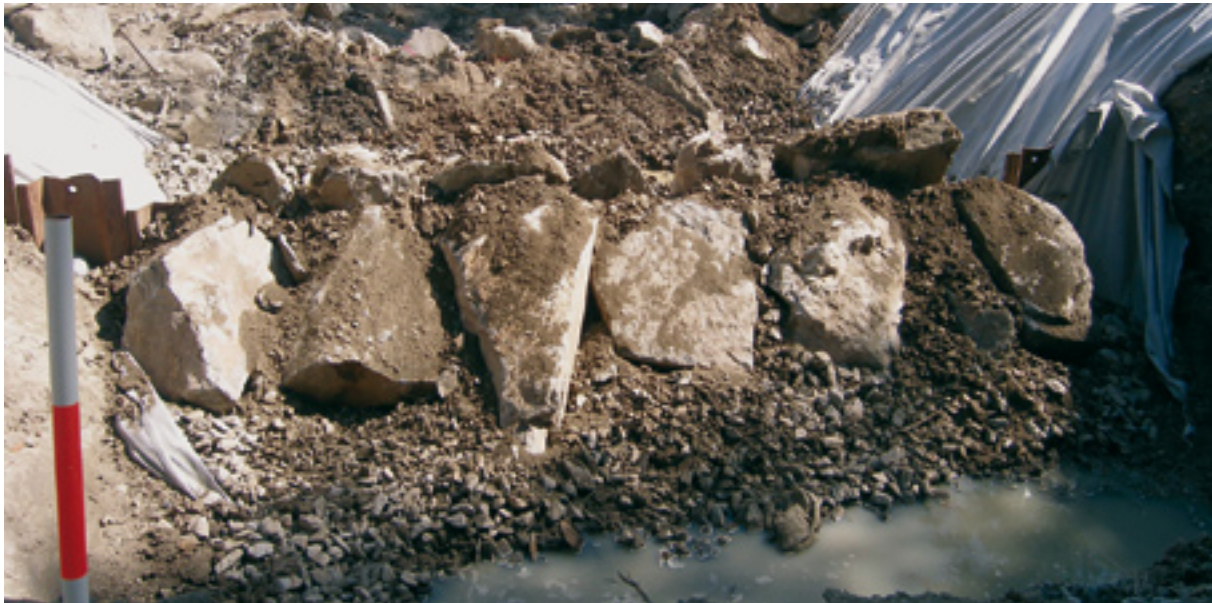
Abb. 152: Steinsicherung oberhalb des Kronenriegels

Ein zusätzlicher Schutz bildet ein tief in die zukünftige Sohle gezogener Steinkeil (**Abb. 152**), der den Durchfluss im Riegel nicht stören darf (*Kapitel Baudokumentation – Versuchsdesign*).

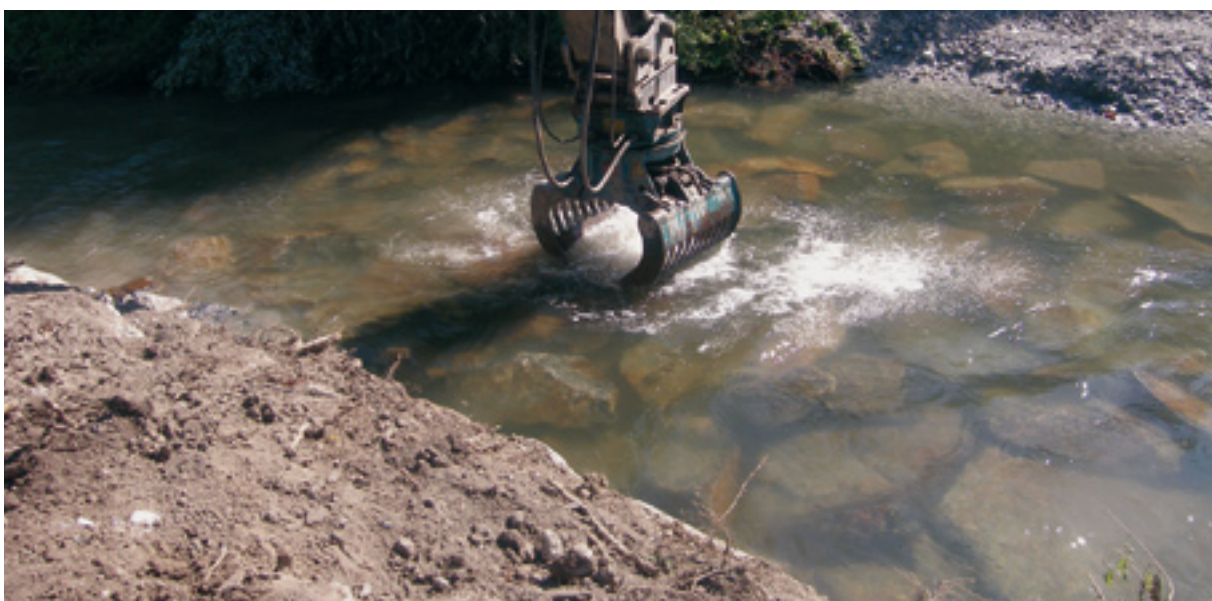
Abb. 153: Nachbettung, Abflusskonzentration im Außenbogen, Herbst 2006

Der Rampenfuß (*Kapitel Baudokumentation – Rampenfuß*) liegt unter dem derzeitigen Sohlniveau. Unterhalb des letzten, meist eingestauten Riegels wurde entsprechend der Stabilitätsberechnung eine 42 m lange Nachbettsicherung, die mit ihrer Länge der Rampenlänge entspricht, errichtet. Sie wurde auf einer Länge von 12 m anschließend an den Rampenfuß mit einer 70%-igen Belegungsichte, d.h. mit dichter Belegung, versehen (**Abb. 153**). Das Sohlniveau dieses Abschnitts des Nachbetts steigt kontinuierlich auf das bestehende Sohlniveau an. Die restlichen 30 m der Nachbettsicherung wurden, beginnend mit einer 70%-igen, jedoch mit zunehmendem Abstand von der Rampe geringer werdenden und auf Null auslaufenden Belegungsichte versehen. Dadurch können der Rauheitsunterschied zwischen gesichertem und ungesichertem Abschnitt im Bestand und damit negative Auswirkungen auf die Gewässersohle reduziert werden.

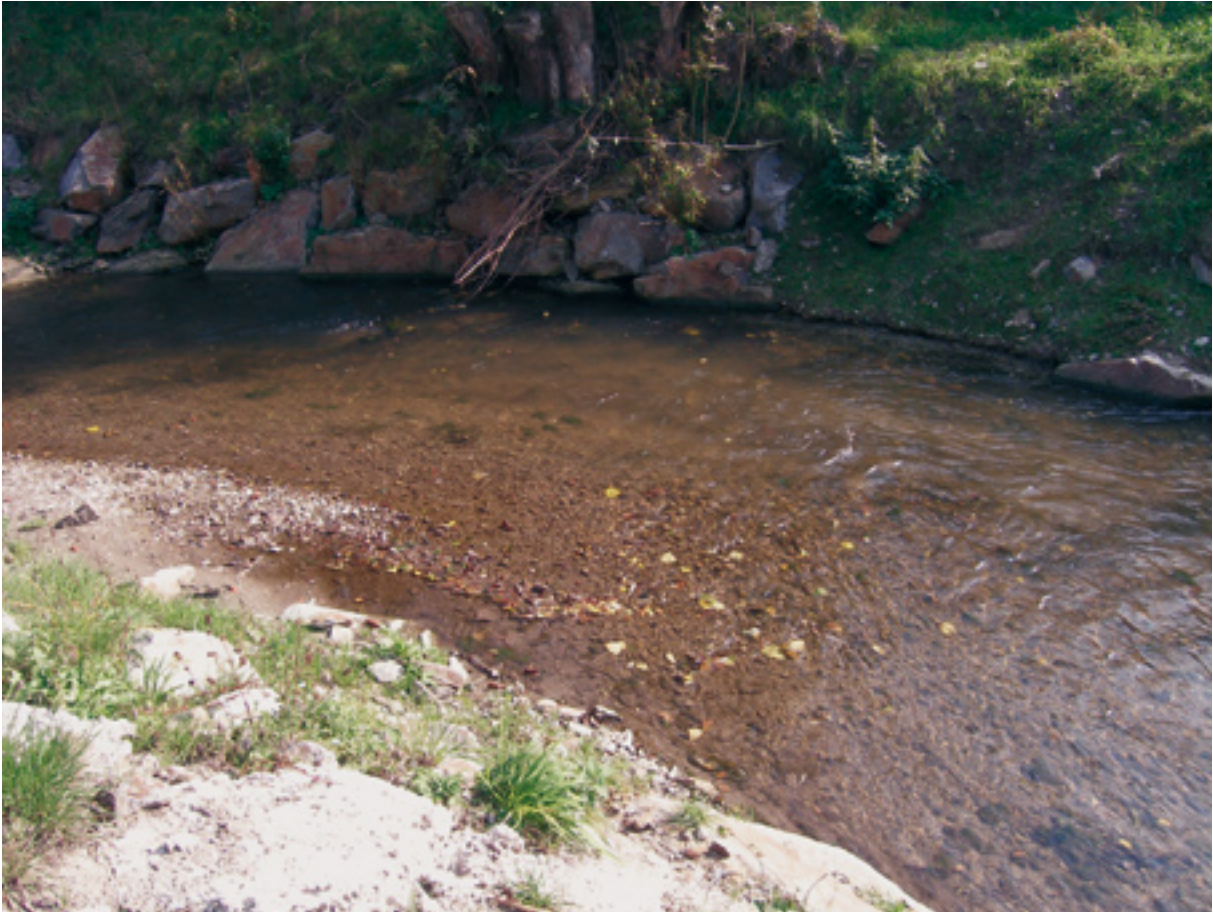
Abb. 154: Entwicklung der Nachbettungstrecke, Herbst 2007

Um die notwendige Versteinung des Gewässers dem Leitbild anzunähern, wurden die Nachbettungssteine im Außenbogen/Pralluferbereich tiefer gelegt als im Innenbogen (**Abb. 154**).

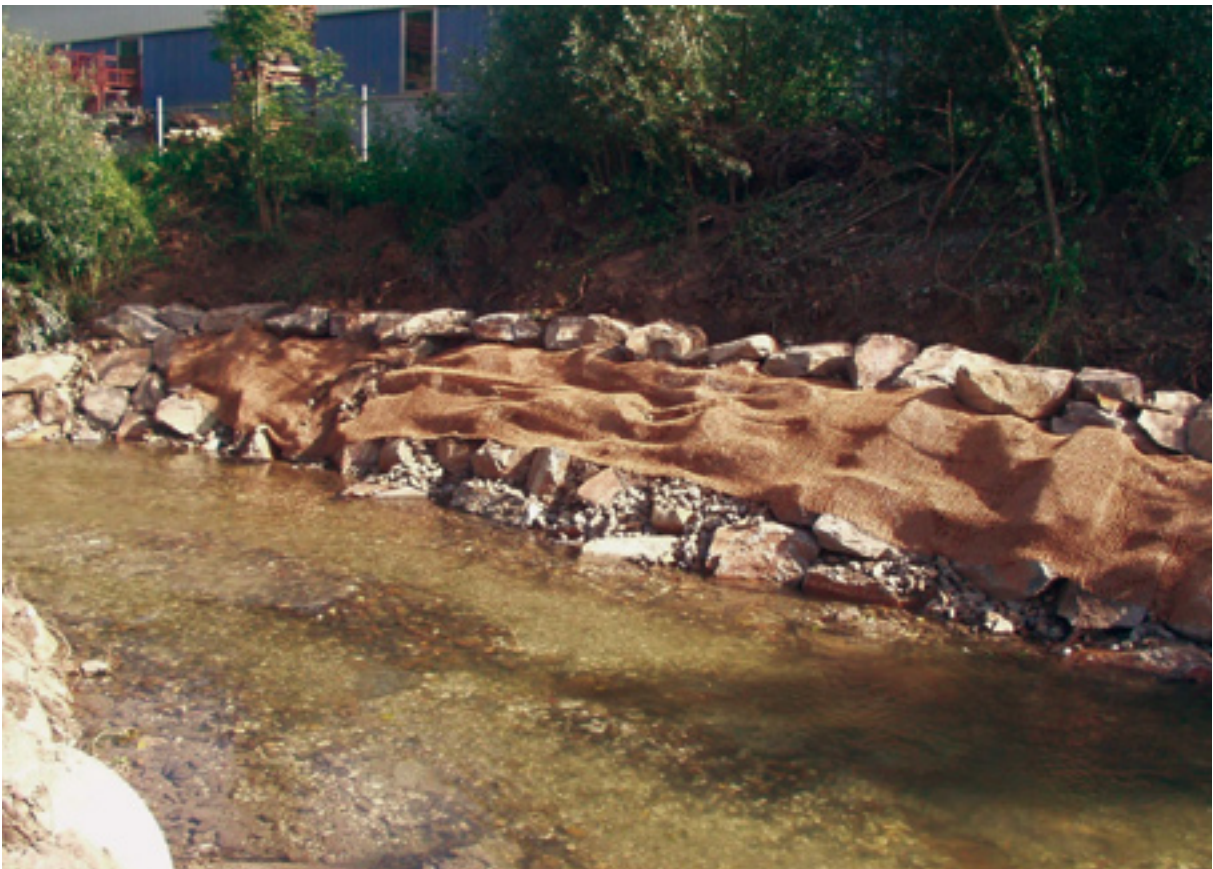
Abb. 155: Nachbettung mit abnehmender Belegungsichte der Sohlsicherungssteine (Foto: Franz Scharinger, Gewässerbezirk Grieskirchen)

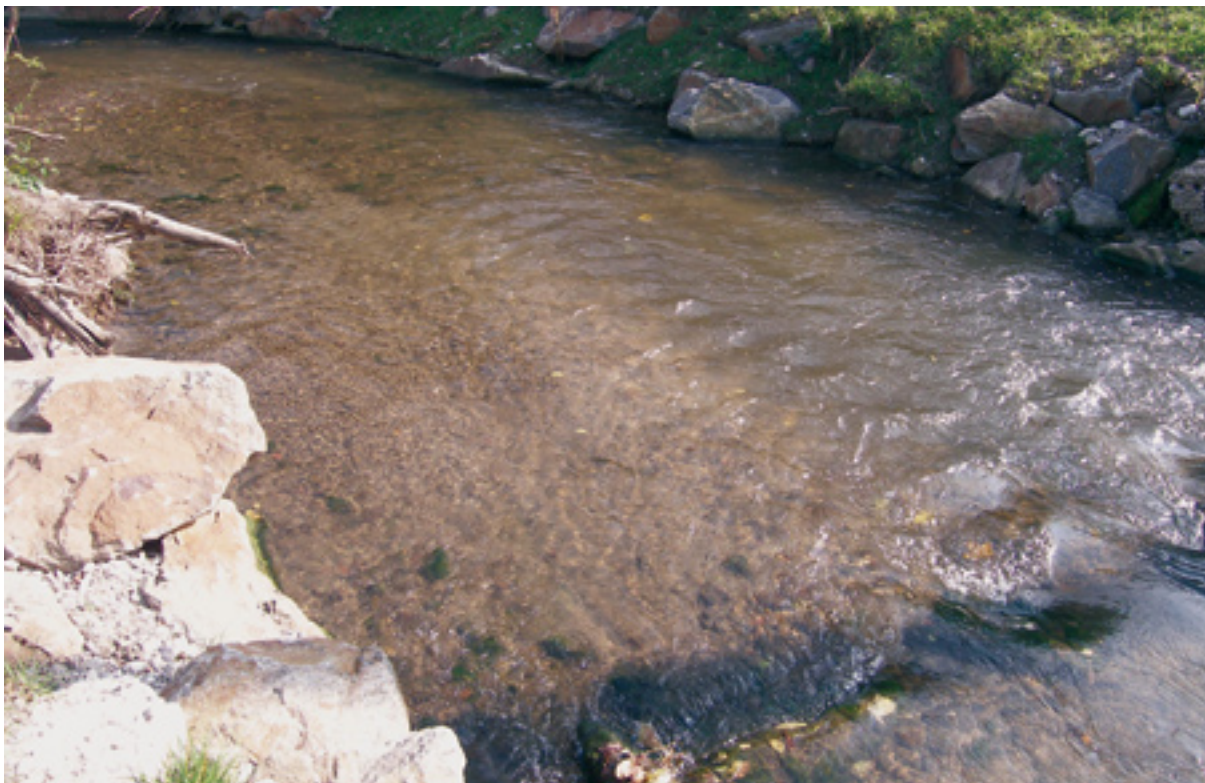
Abb. 156: Entwicklung der Nachbettungsstrecke, September 2007

Die Geschiebedynamik im Innbach, der abflussabhängige Transport von Sohlsubstrat über die Rampe, ermöglicht die Entstehung einer eigendynamisch geprägten Sohlaufage in der fixierten Nachbettungsstrecke (**Abb. 155 und 156**). Die Böschung im rechtsufrigen Prallhangbereich wurde durch eine Kokosmatte (*SCHIECHTL & STERN 2002*) vor Seitenerosion geschützt (**Abb. 155**).

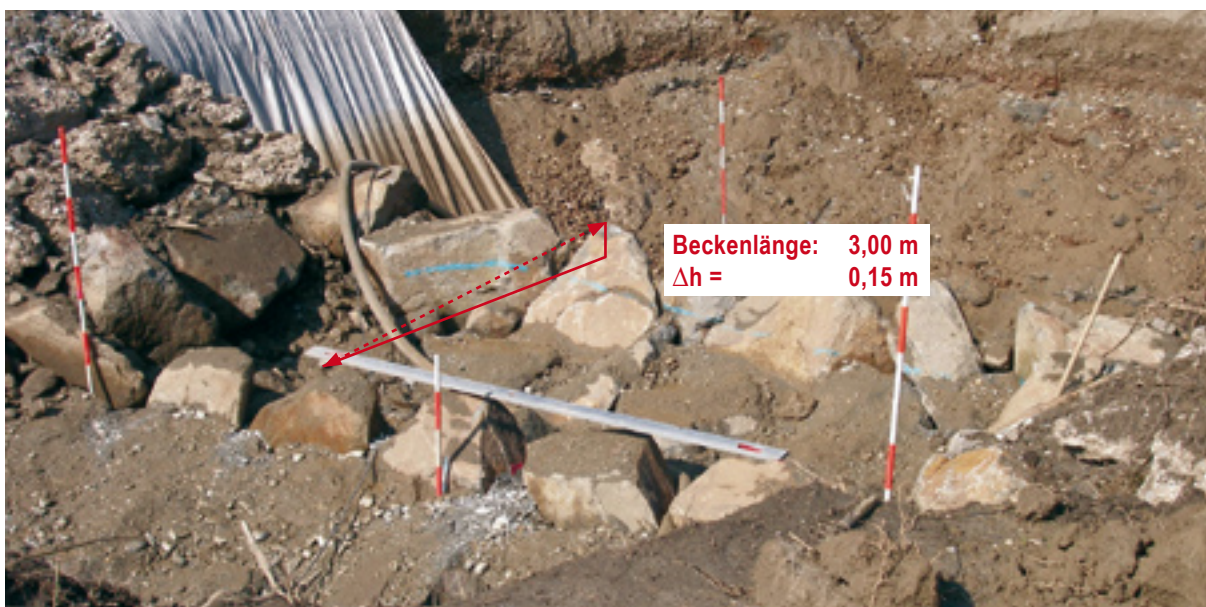
Abb. 157: Untere Becken

Um herauszufinden, welche Strömungsbedingungen für welche Fischarten nur mehr erschwert oder nicht mehr akzeptabel sind, wurden die Absturzhöhen zwischen den einzelnen Becken von unten nach oben – und damit korrespondierend die Beckenlängen – vergrößert (**Abb. 157-159**).

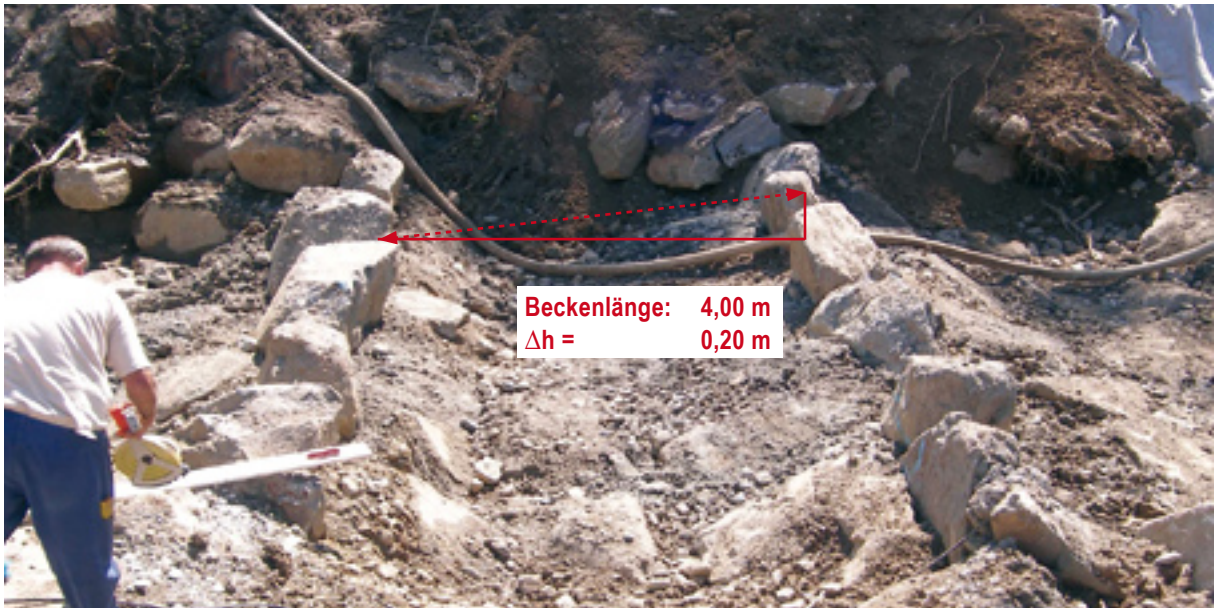
Abb. 158: Mittlere Becken

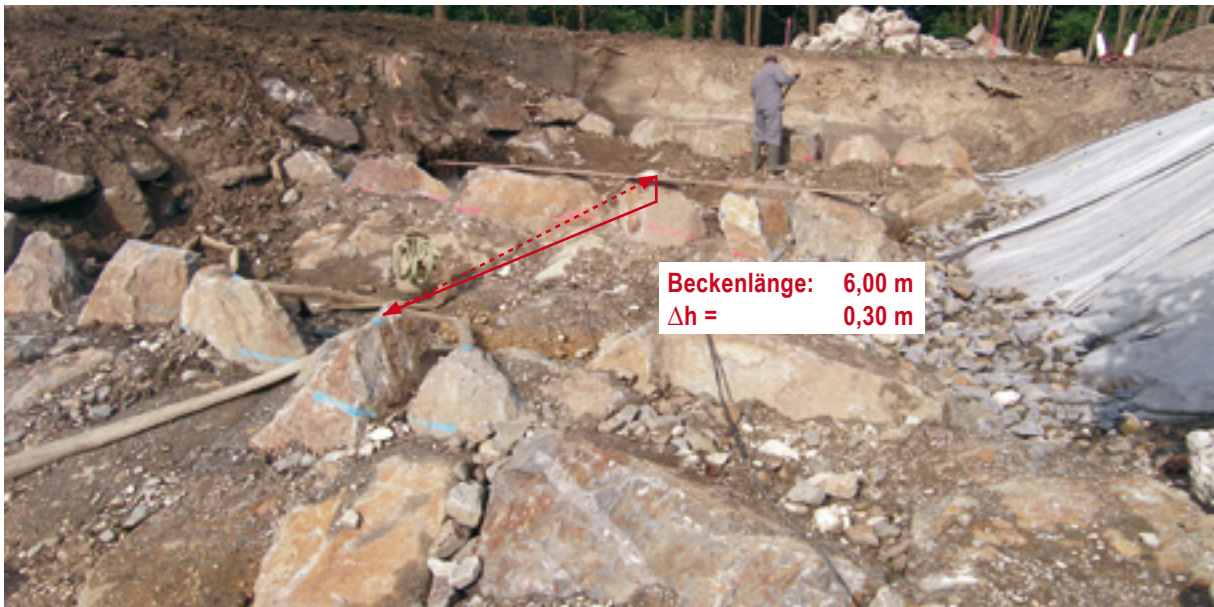
Abb. 159: Obere Becken

Insgesamt wurden 4 Becken mit der Beckenlänge von 3 m und einer Absturzhöhe von 0,15 m, 3 Becken mit der Beckenlänge von 4 m und einer Absturzhöhe von 0,2 m und 3 Becken mit der Beckenlänge von 6 m und einer Höhendifferenz von 0,3 m errichtet. Die Innbachrampe überwindet mittels 11 Riegeln und 10 Becken eine Gesamtabsturzhöhe von 2,1 m auf einer Länge von 42 m (**Abb. 160**).

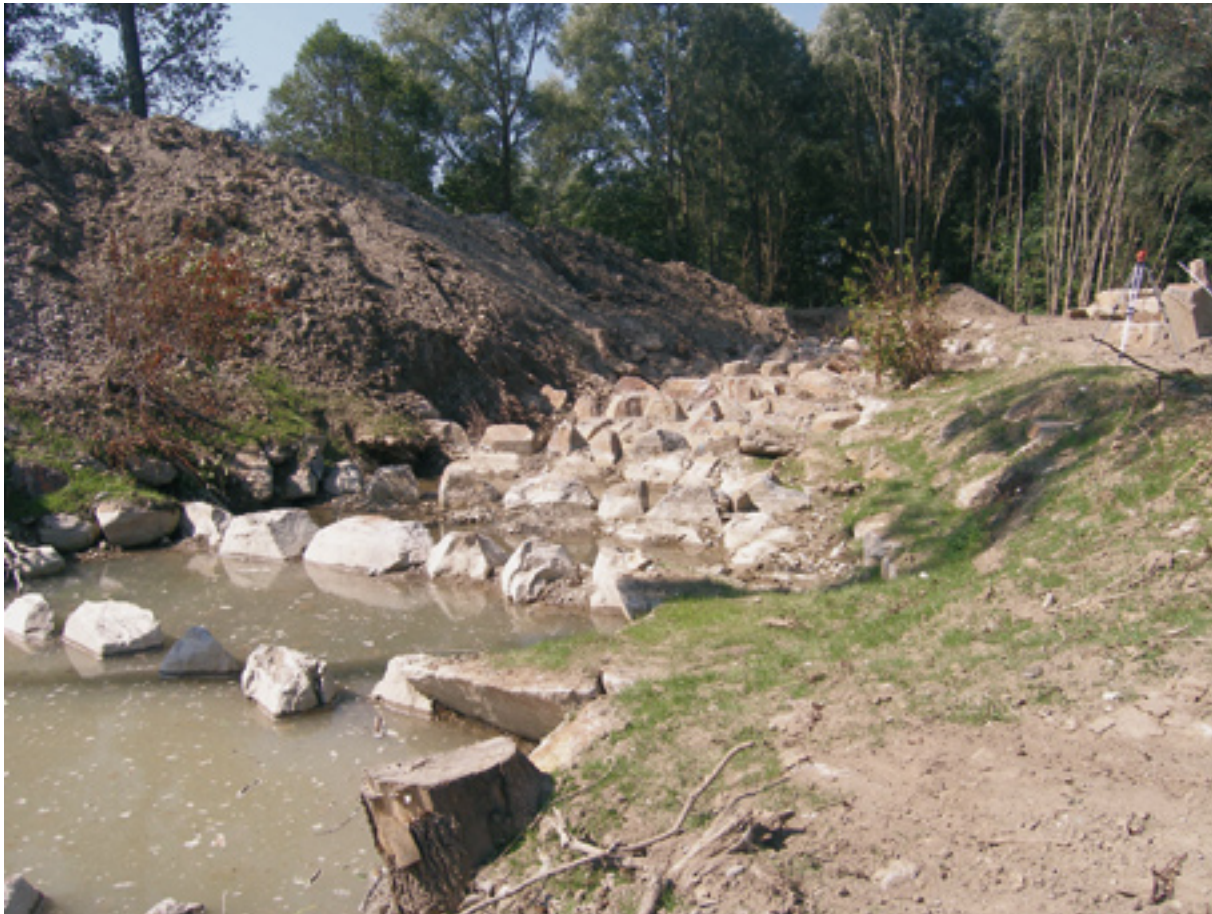
Abb. 160: Rampenkörper vor Flutung

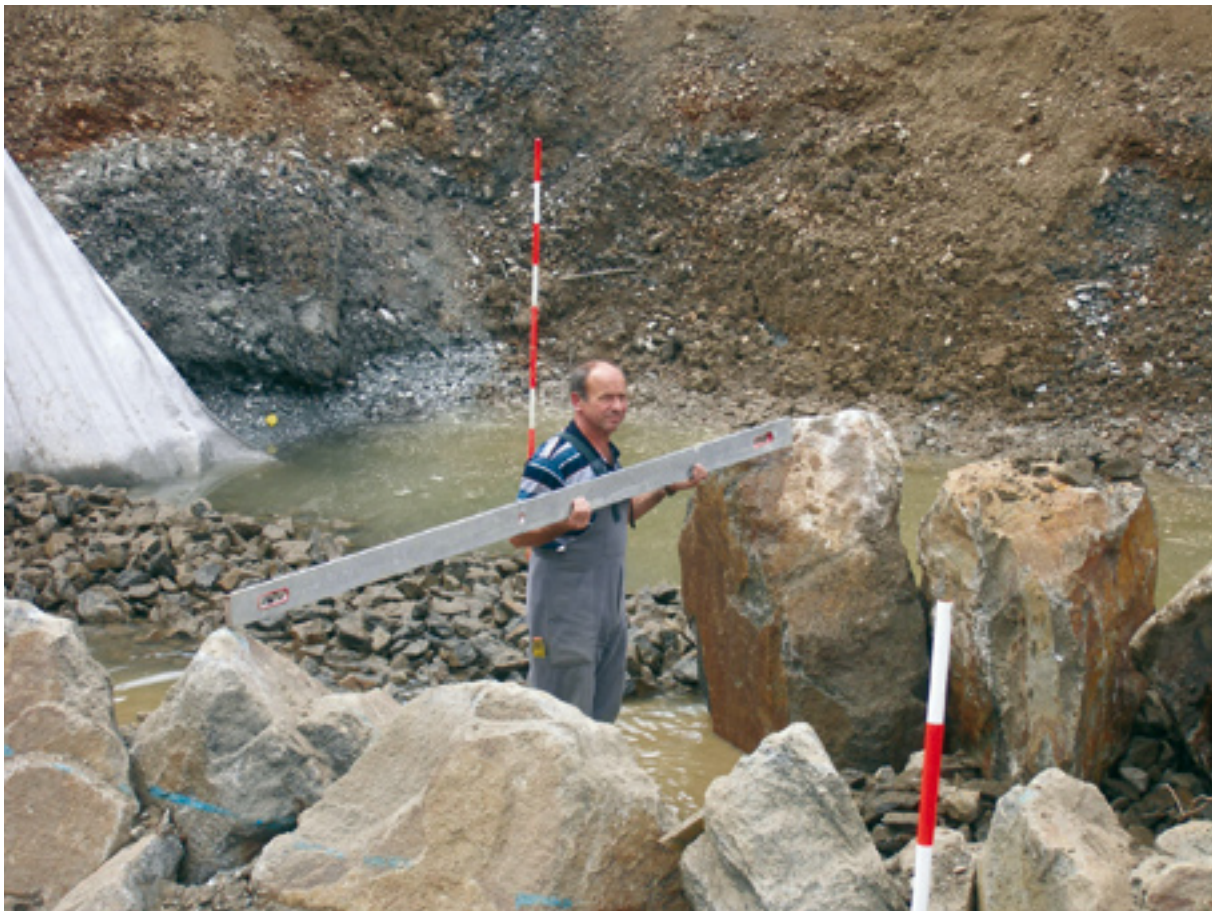
Abb. 162: Einbau eines Rampenriegels

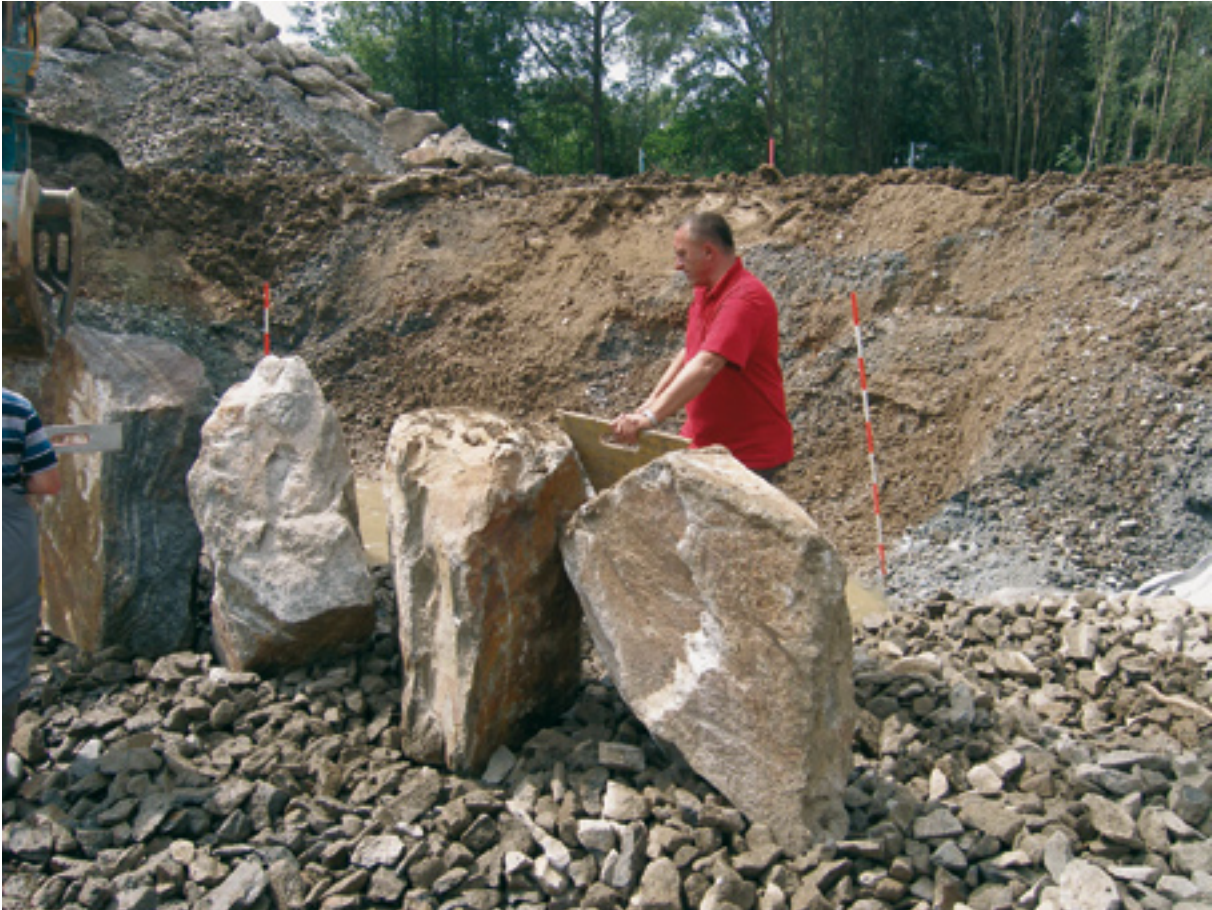
Abb. 163: Wanderkorridore zwischen den Riegelsteinen

Zu Beginn der Bauarbeiten schien die Schaffung von gleichförmigen (berechneten) Wanderkorridoren beinahe unmöglich, da die Form der Riegelsteine, die zwischen denen die Wanderräume ausgebildet werden müssen, sehr ungleichförmig und rau ist (Abb. 162-164). Beim fischökologischen und hydraulischen Monitoring der Rampe stellten sich diese variablen Formen als großer Vorteil heraus, da jede Fischart und jedes Altersstadium bevorzugte Wanderbedingungen vorfindet, die auch aktiv aufgesucht werden.

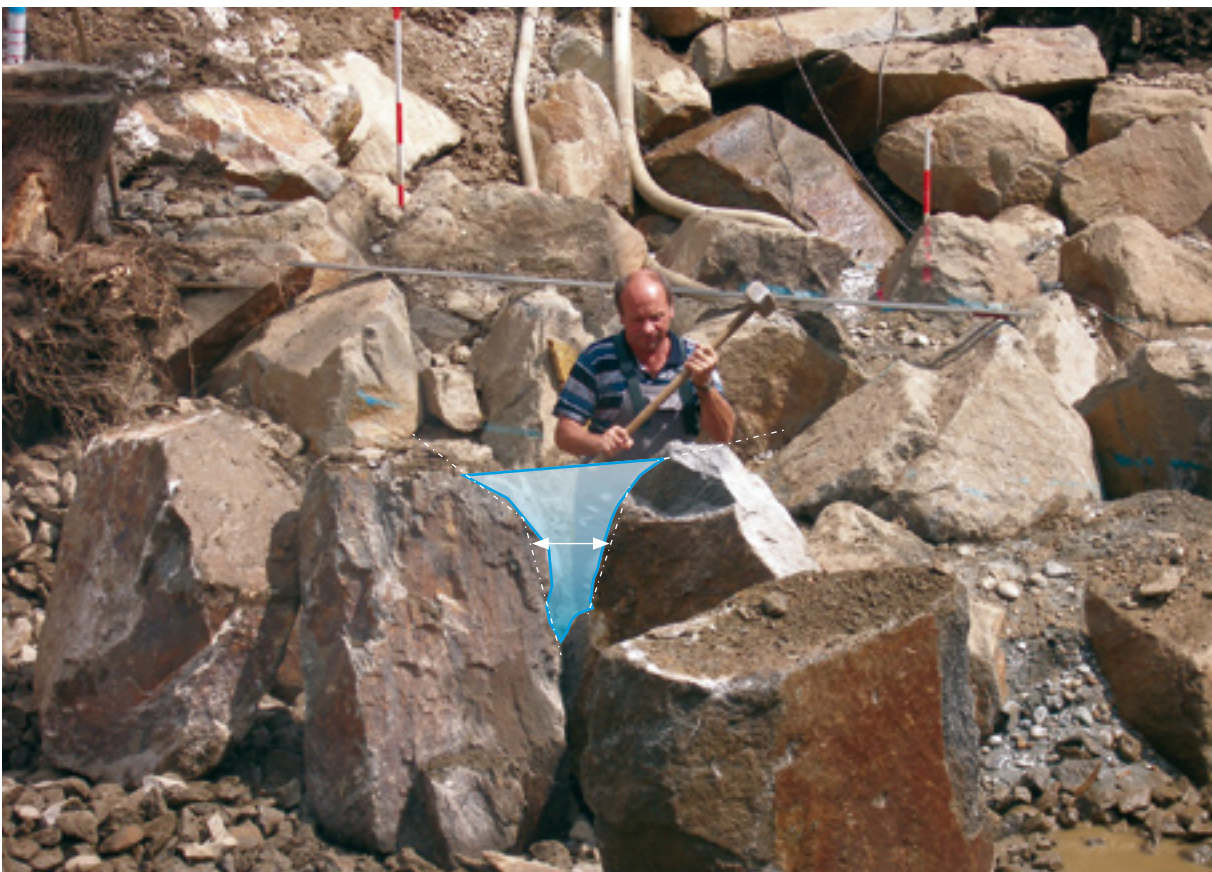
Abb. 164: „Feinschliff“ bei der Korridorbearbeitung

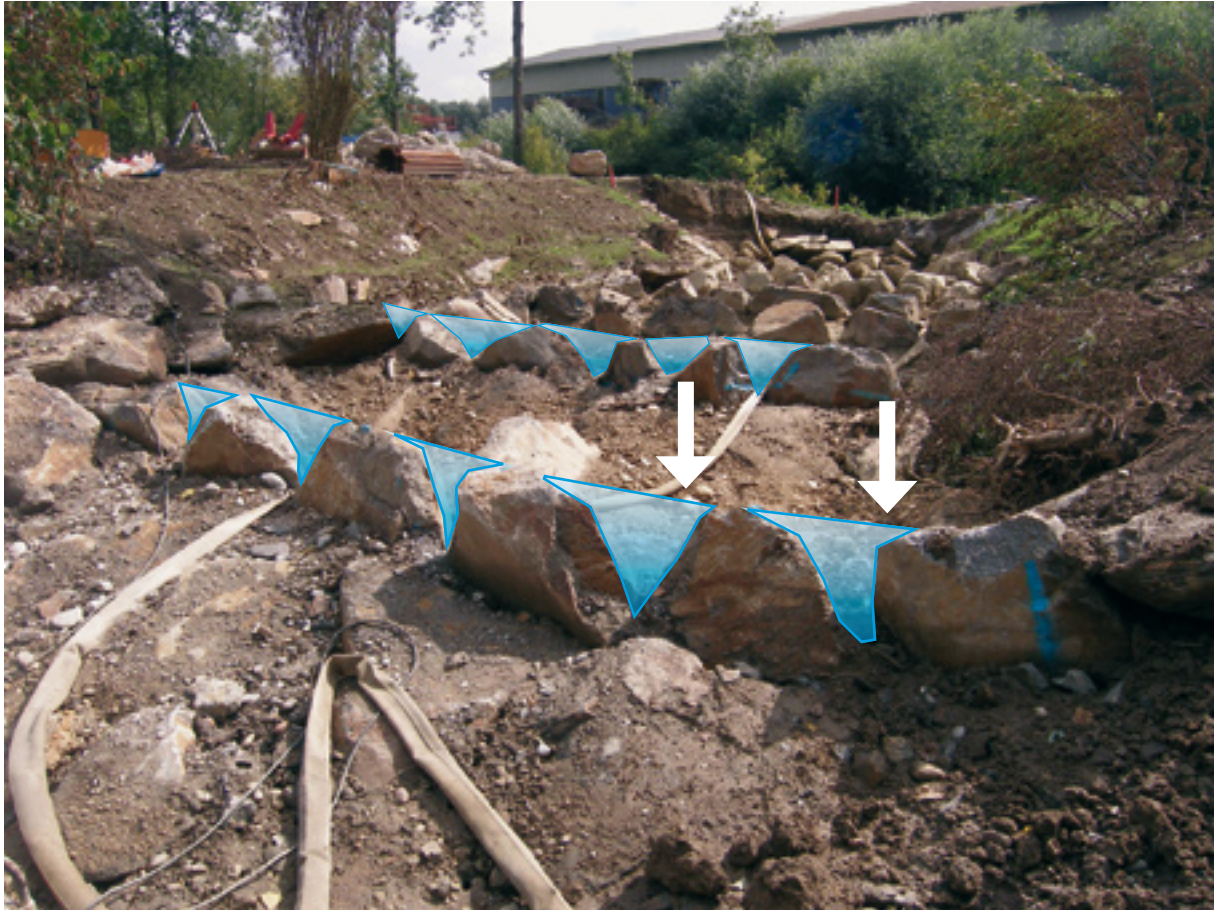
Abb. 165: Variabilität bei den Korridorformen

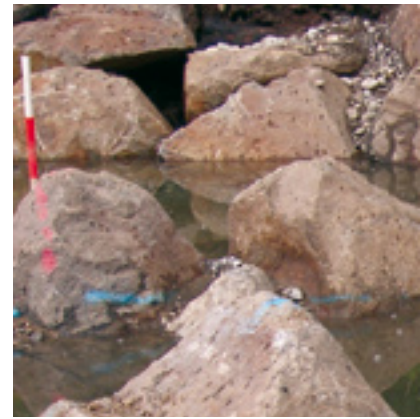
Abb. 167: Korridorform 1

In der Praxis entscheiden die Steinform und die Anordnung der Steine über die Strömungsverteilung im dreidimensionalen Korridor (**Abb. 166-169**).

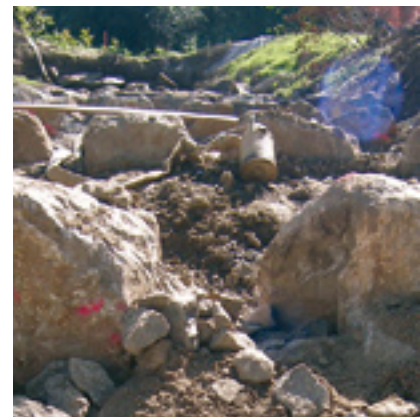
Abb. 168: Korridorform 2

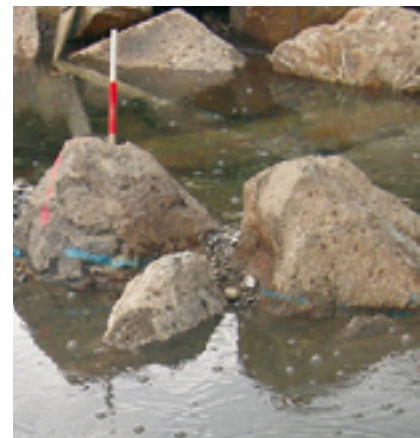
Abb. 169: Korridorform 3

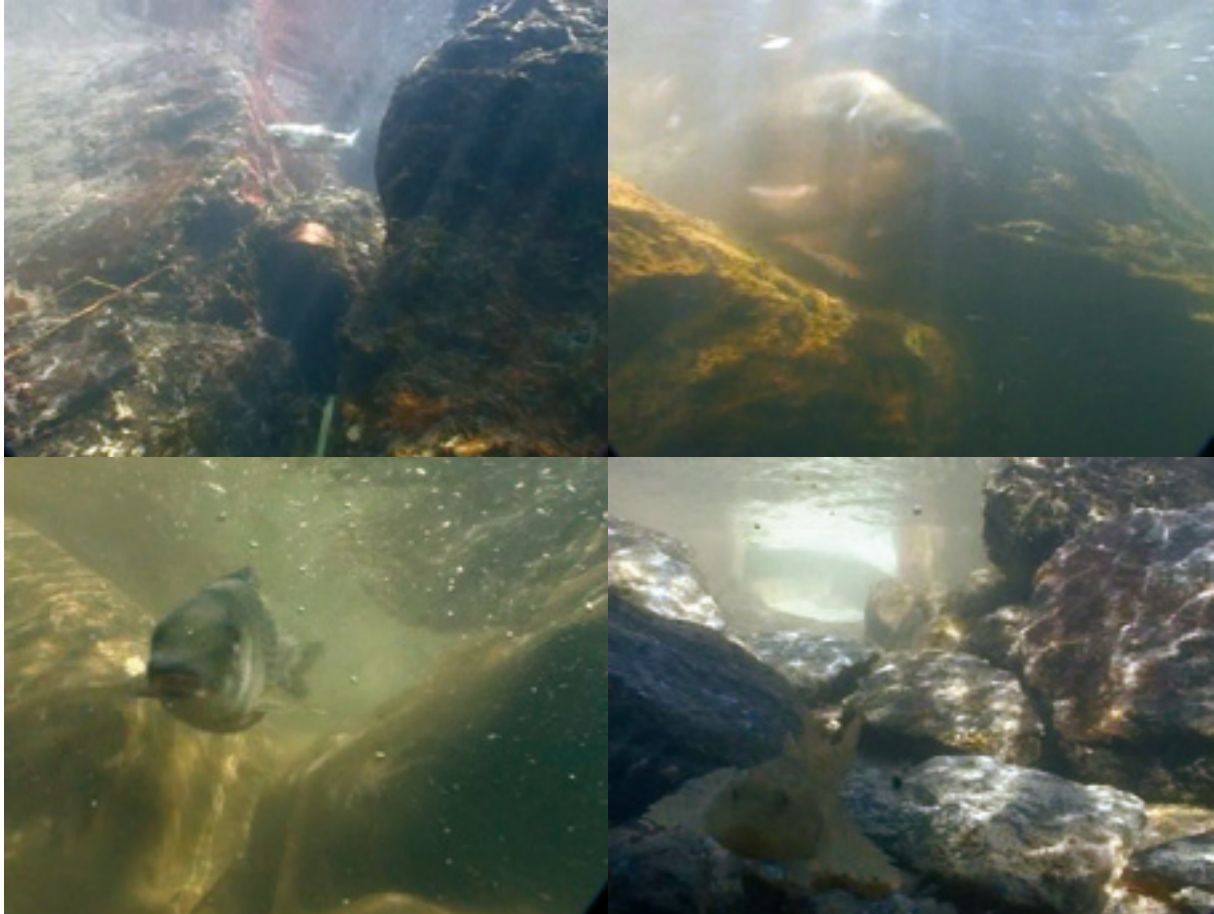
Abb. 170: Wanderpräferenzen (Abb.: R. Wieland & D. Ullmann 2007)

Auffällig ist jedoch das Verhalten der rheophilen Arten der Weißfische, wie Barbe und Nase: sie zwängen sich im unteren, spitzwinkligen Bereich durch den Korridor (**Abb. 170**).

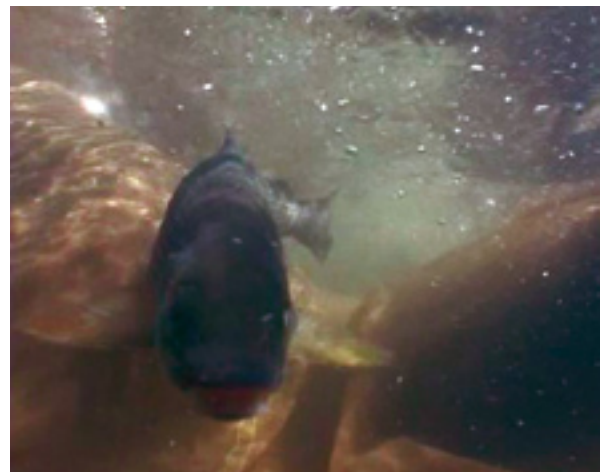
Abb. 171: Passage einer Äsche durch einen Korridor (Bildquelle: Roland Wieland, David Ullmann)

Die ökologische Bedeutung von Rampenbecken beruht auf dem speziellen physiologischen Leistungsvermögen der Fische (LARINIER *et al.* 2002). Bei der Wanderung durch die Korridore (**Abb. 171**) verlieren die Fische Energie. Nach der Passage durch die Riegel muss den Fischen die Möglichkeit zu Nahrungsaufnahme und Rast durch Strömungsberuhigung (*Kapitel Fischökologie – Geschwindigkeitsmessungen im Becken*) geboten werden, gleichzeitig sind Schutz- und Unterstandsstrukturen für eine erfolgreiche Wanderung sehr förderlich.

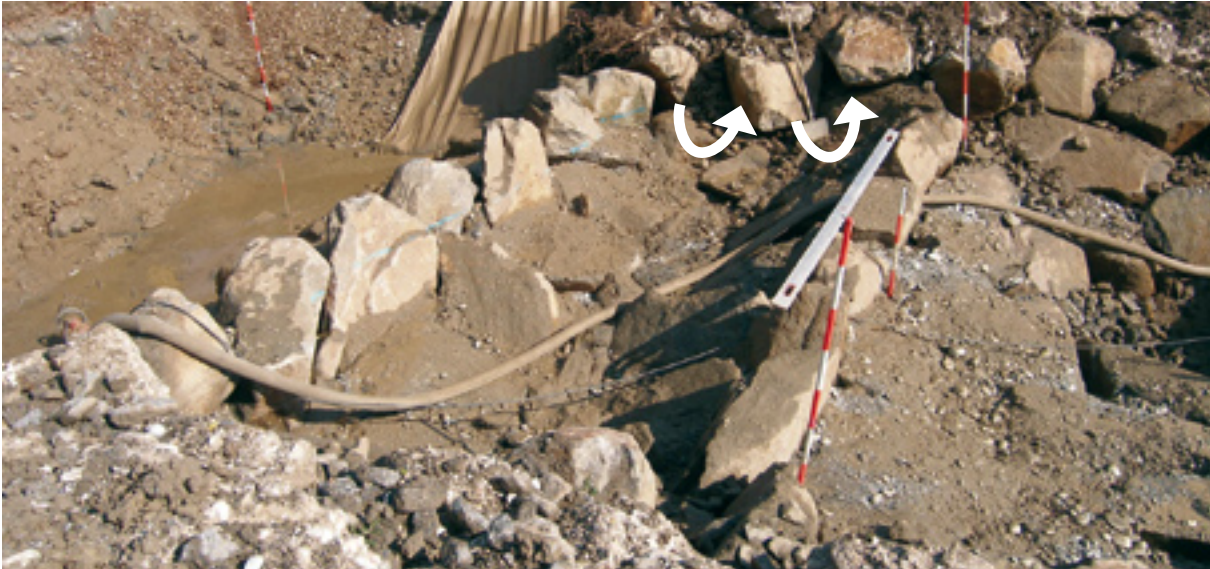
Abb. 172: Rauigkeit in den Becken

Der Einbau von Wurzelstöcken bietet den Fischen Beschattung und Unterstand. Naturnahe, raue Beckenstrukturen bieten einen zusätzlichen Anreiz bei der Wanderung (**Abb. 172-176**).

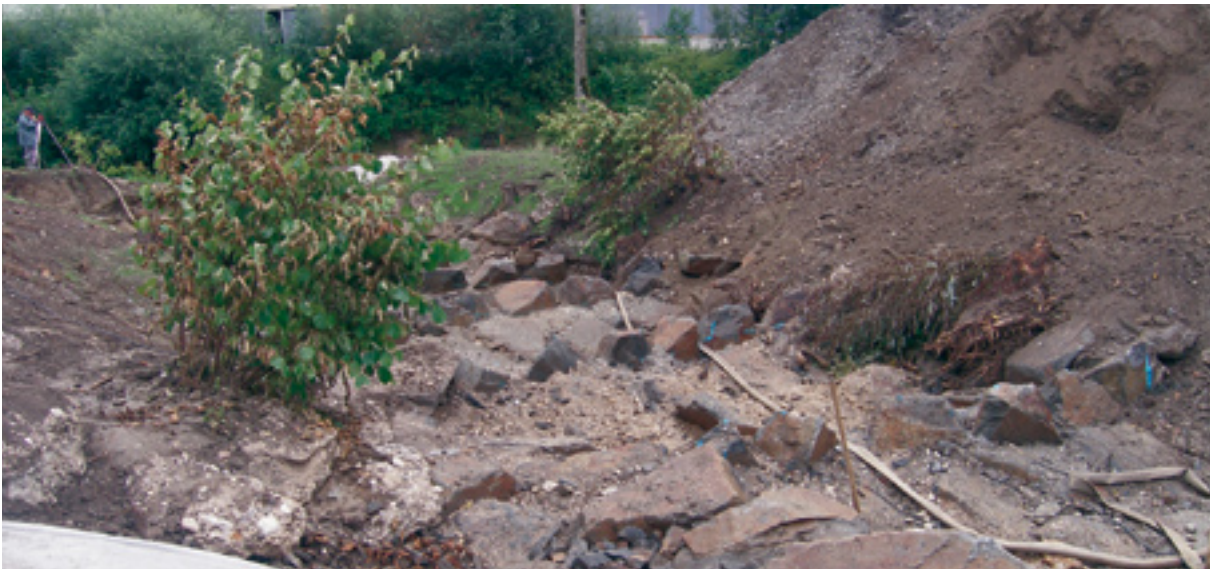
Abb. 173: Wurzelstöcke am Böschungsfuß zur Beschattung der Becken

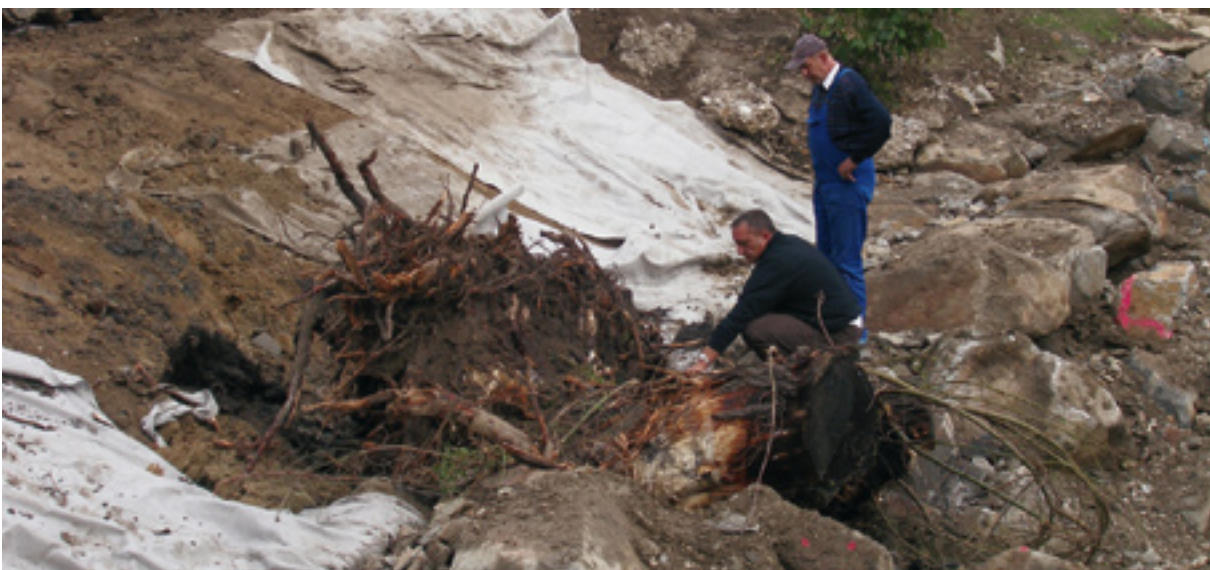
Abb. 174: Einbau eines alten Weidenstockes

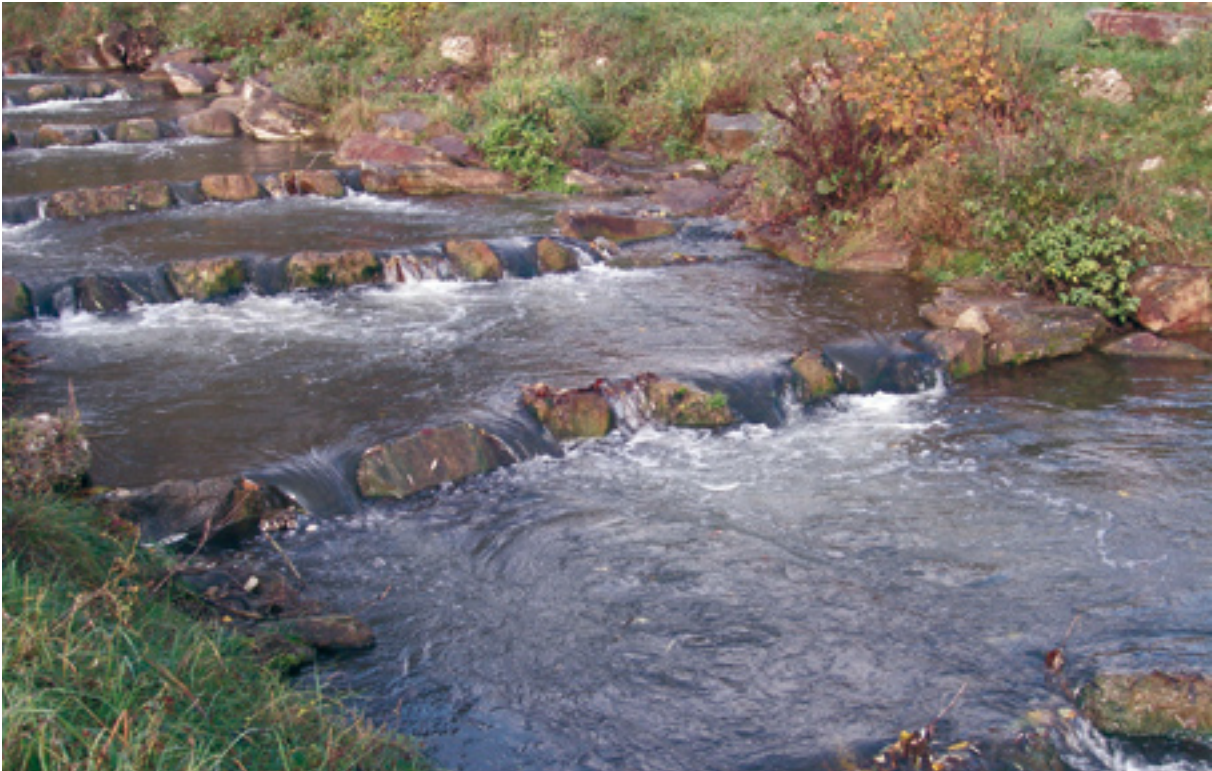
Abb. 175: Beckenrandzonen

Bei der Planung und Umsetzung von aufgelösten Rampen sind die Höhendifferenz zwischen den Becken und die Beckentiefe bedeutender als etwa die Beckenlänge. Die Beckenbreite spielt eine große Rolle bei der Ausbildung von Seicht- und Ruhewasserbereichen, hier können sich Kehrströmungen einstellen (**Abb. 175 und 176**).

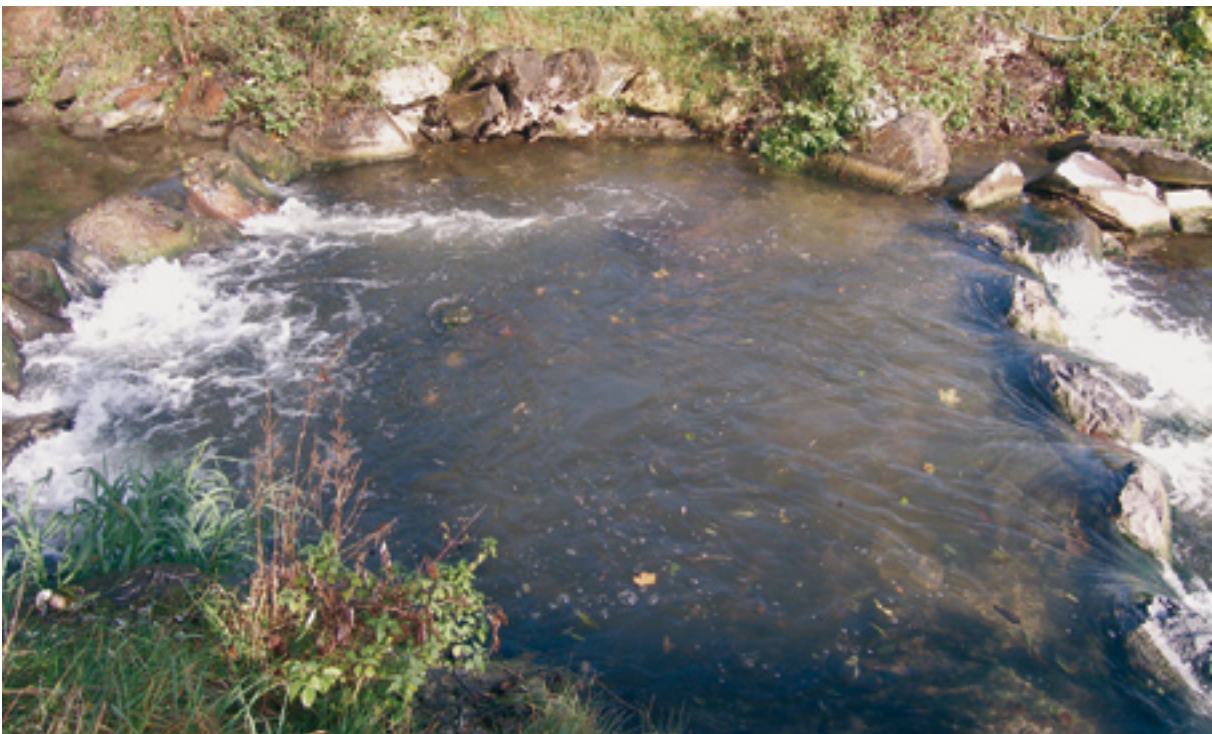
Abb. 176: Kehrströmung, Seichtwasserzonen mit Substratanlandung
