Modellversuch Aufgelöste Rampen Ökologie und Hydraulik

Endbericht

*Zitat:
Ullmann Melanie, Haunschmid Reinhard, Stephan Ursula, Petz-Glechner Regina und Petz Wolfgang (2009):
Modellversuch Aufgelöste Rampen, Ökologie und Hydraulik – Endbericht
Amt der Oö. Landesregierung/Oberflächengewässerversorgung*

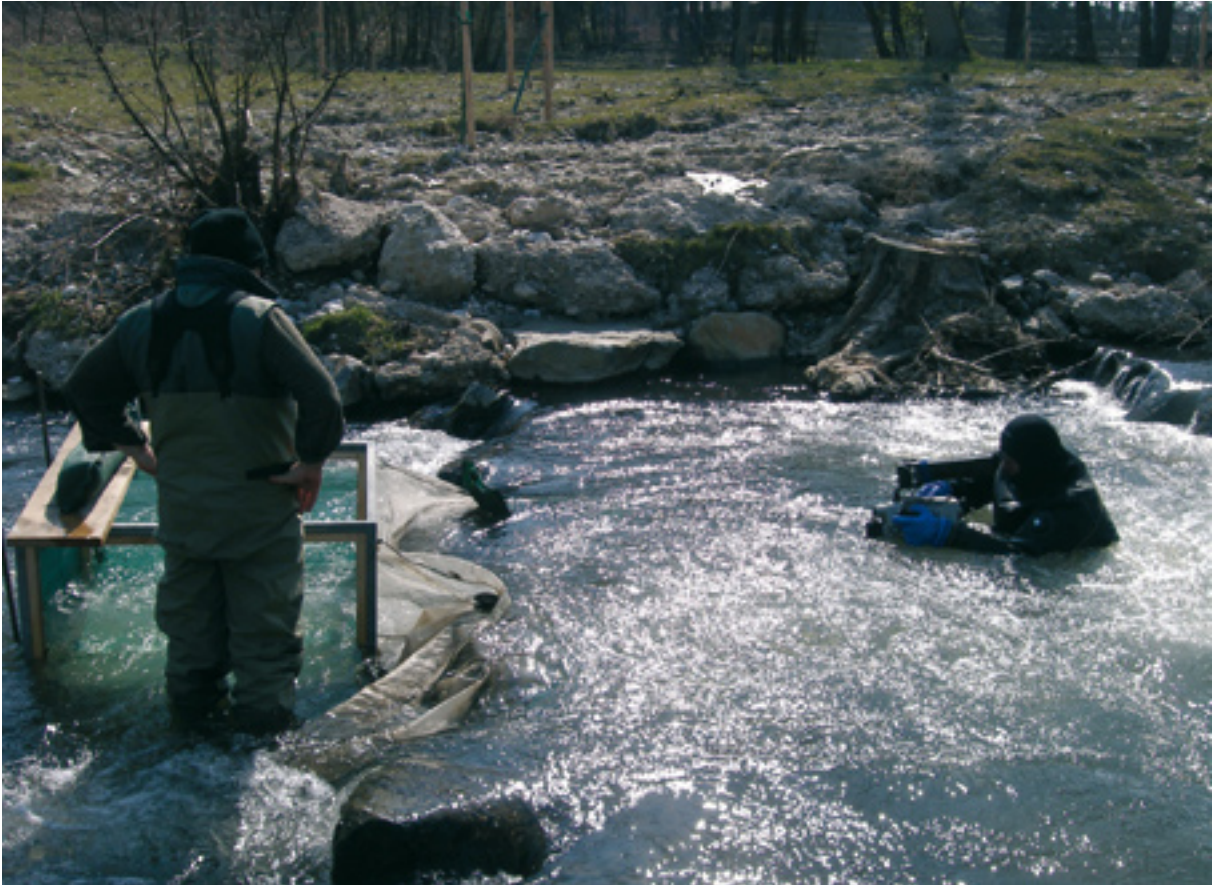
Abb. 177: Filmaufnahmen bei Fischwanderung

In dem den Modellversuch begleitenden Film (*WIELAND 2007*) konnte gezeigt werden, dass viele Fische, auch rheophile Arten wie die Bachforelle, nach der Passage des Korridors strömungsberuhigte Zonen wie Beckenboden oder Beckenrandbereiche aufsuchen (**Abb. 177 und 178**).

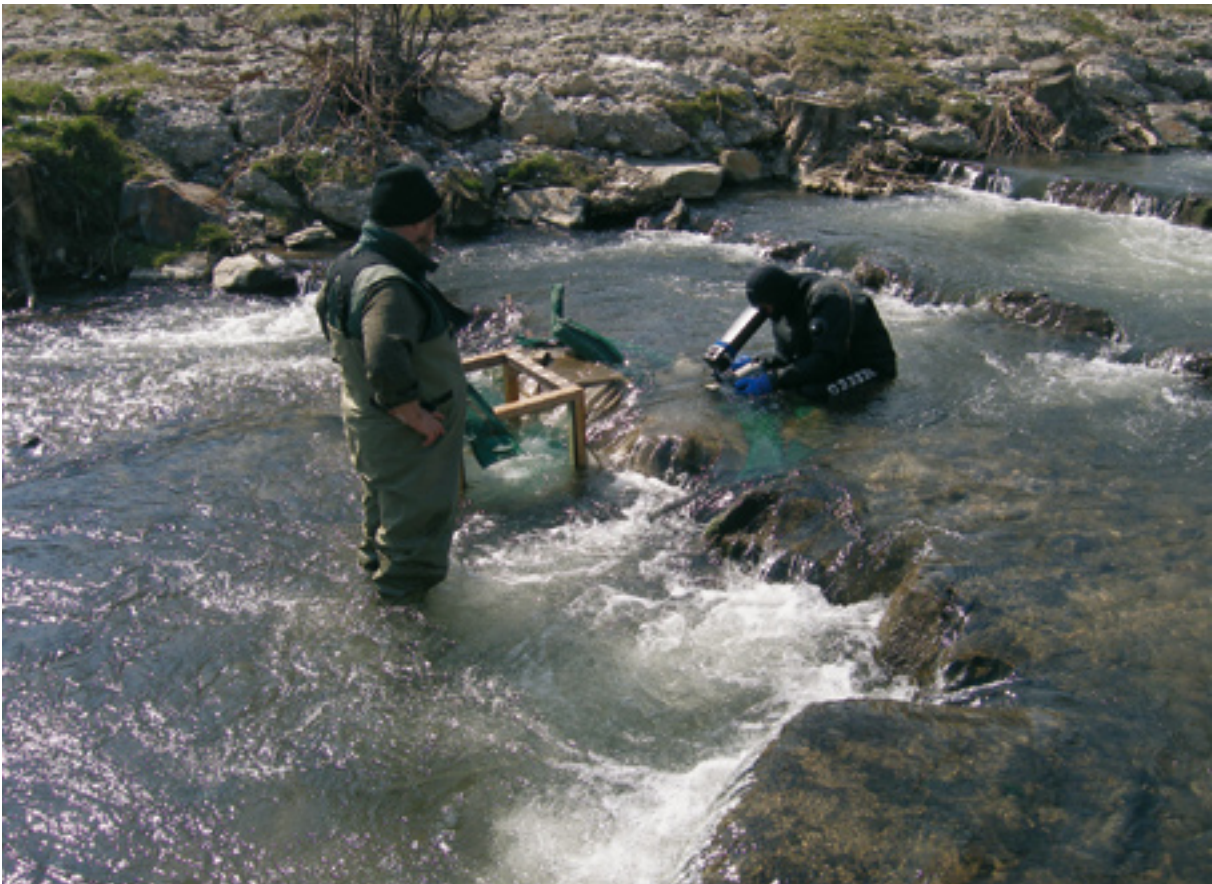
Abb. 178: Wanderung aus Kastenreue durch Korridor in das oberliegende Becken

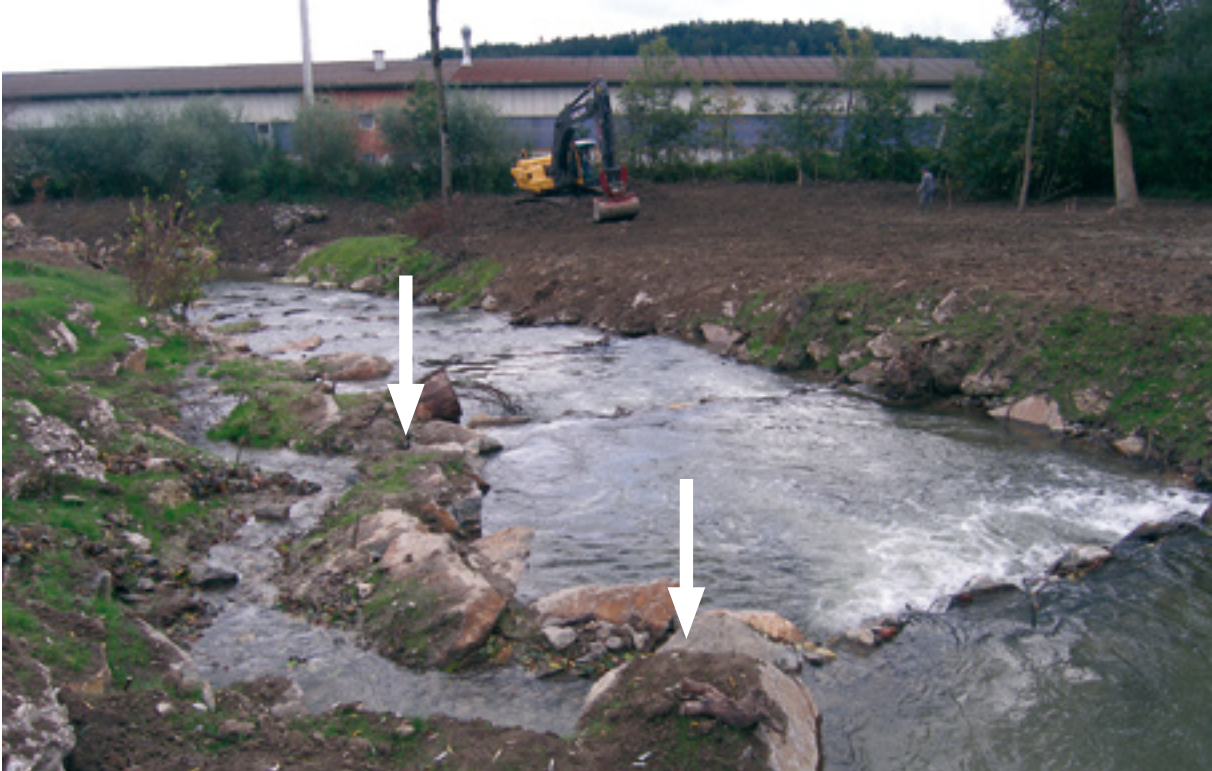
Abb. 179: Dotation des Nebengewässers

Als kreative Neuerung beim Bau der Innbachrampe wurde neben der Rampe ein kleines Umgehungsgerinne gebaut, das mit sehr wenig Wasser (1-2 l/s – entsprechend den Abflussverhältnissen im Innbach) aus dem Becken unterhalb der Rampenkrone und dem darunter liegenden Becken dotiert wird (**Abb. 179 und 180**).

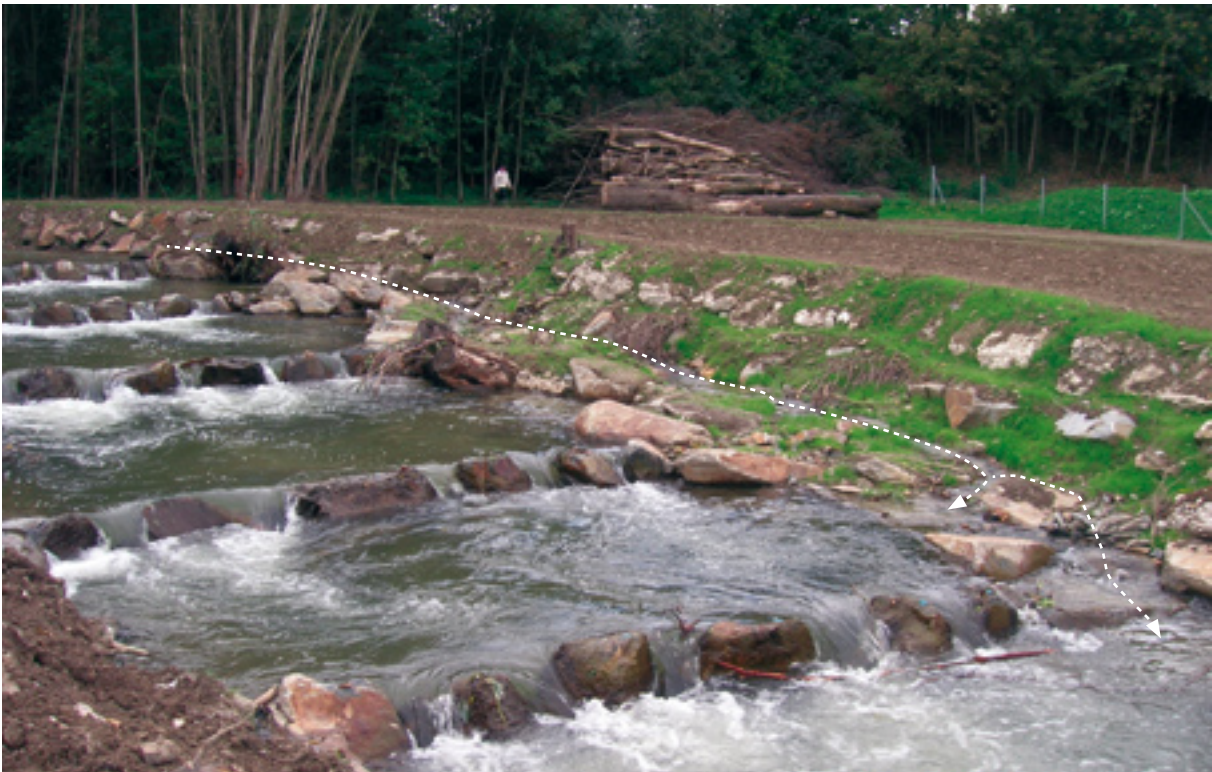
Abb. 180: Wiedereinmündung des Begleitgewässers in Becken 6 und 7

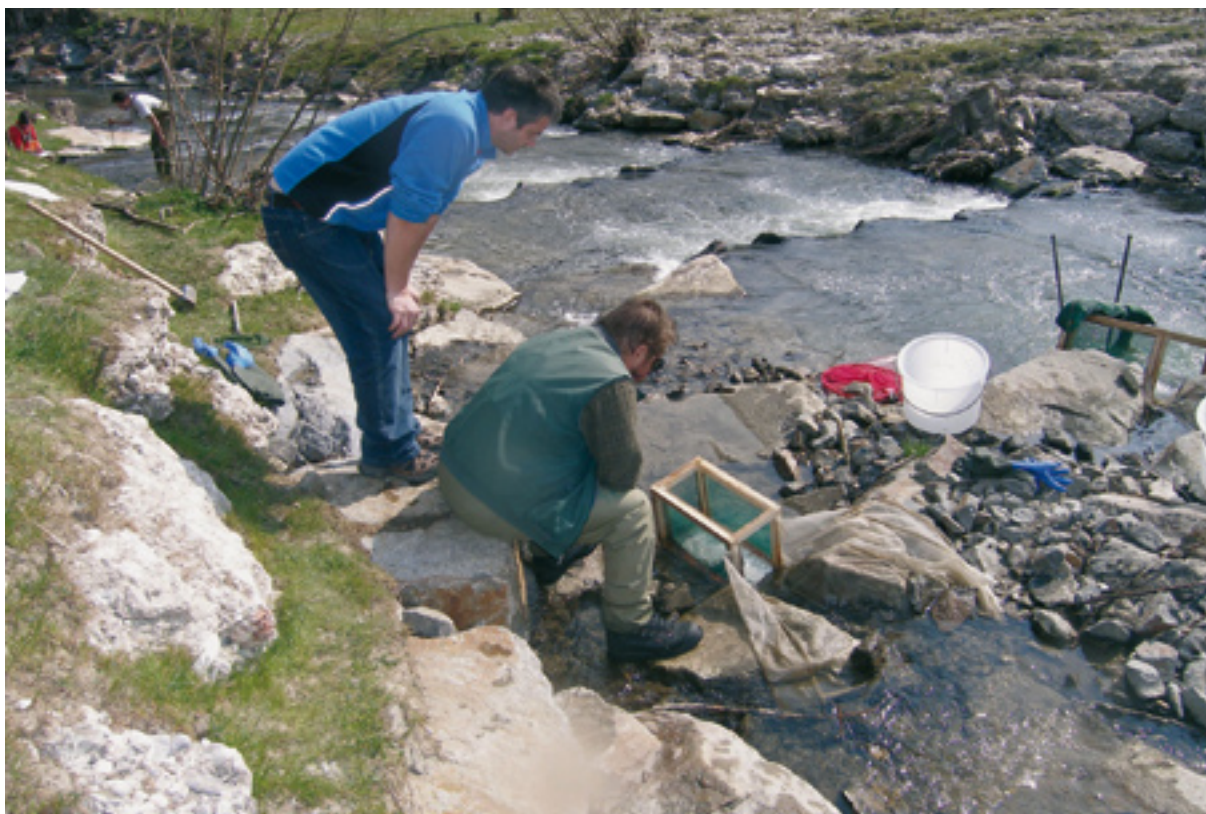
Abb. 181: Monitoring im Umgehungsgerinne

Beim fischökologischen Monitoring der Rampe hat sich dieses Nebengerinne als geeigneter Wanderlebensraum vor allem für Koppen herausgestellt (**Abb. 181 und 182**).

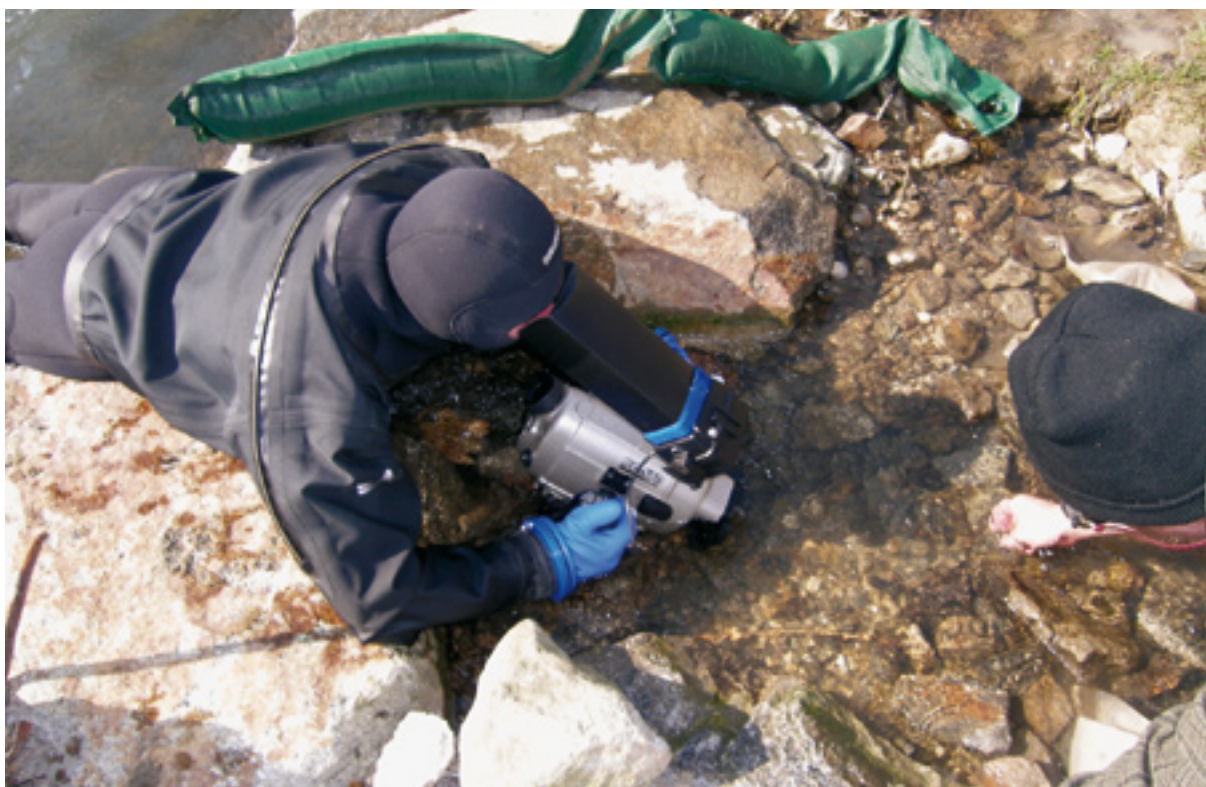
Abb. 182: Filmdokumentation im Umgehungsgerinne

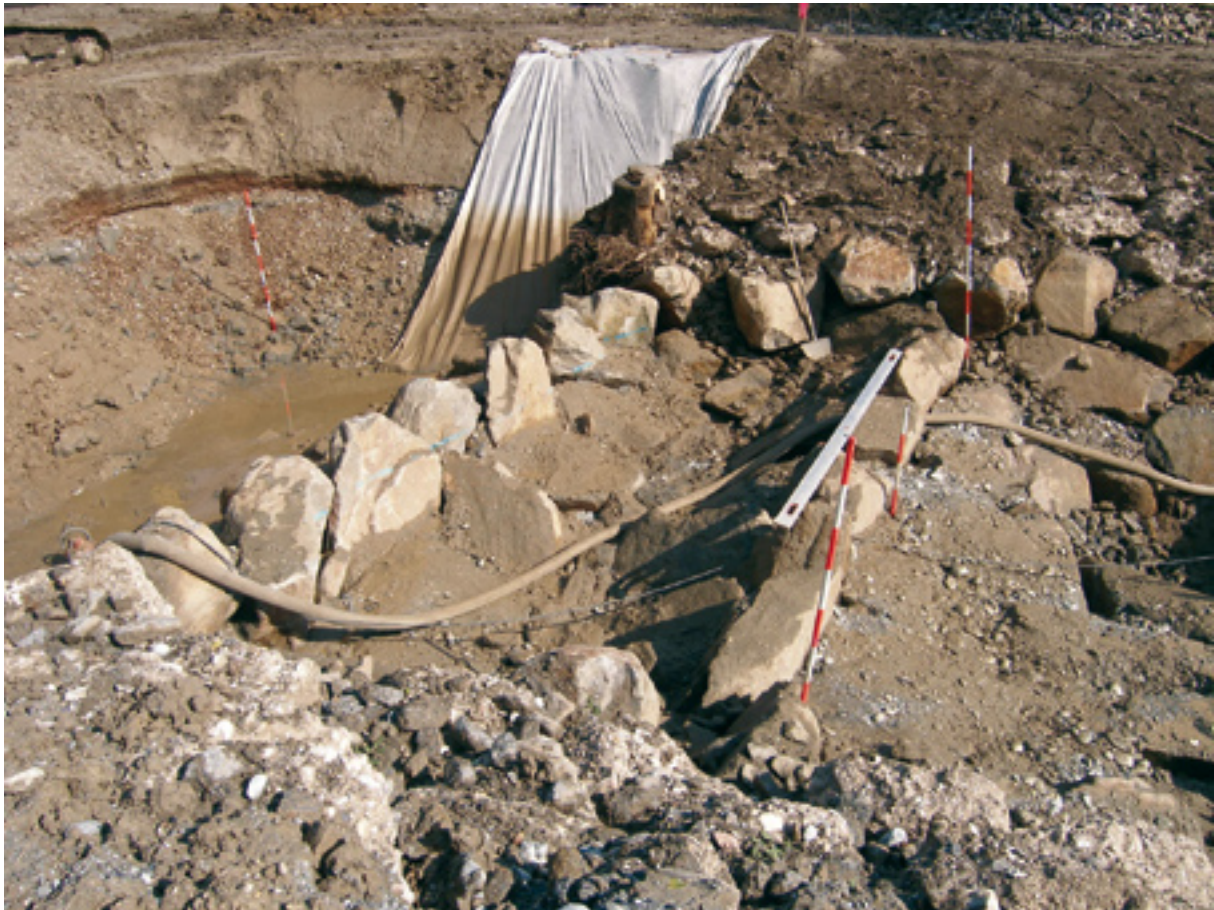
Abb. 183: Kombination aus Granitsteinen für Rampenkörper und Konglomeratsteinen für Böschung

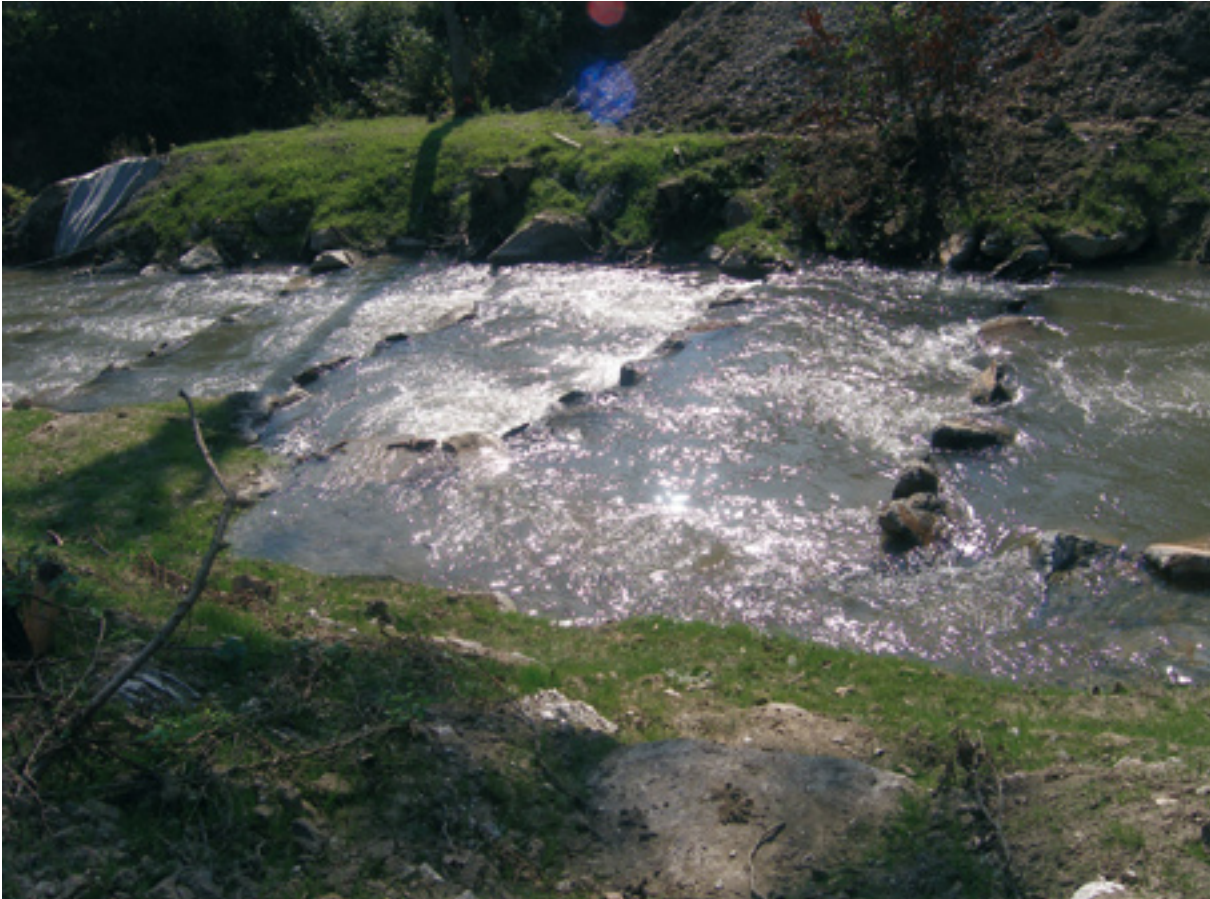
Abb. 184: Erste Begrünung der Konglomeratsteine nach Flutung des Bauwerks am 13. September 2006

Durch die sehr raue Verlegungsart bilden sich unterschiedlichste Lebensräume, die vor allem durch Überflutungshäufigkeit und Bodenart charakterisiert sind (Abb. 184 und 185).

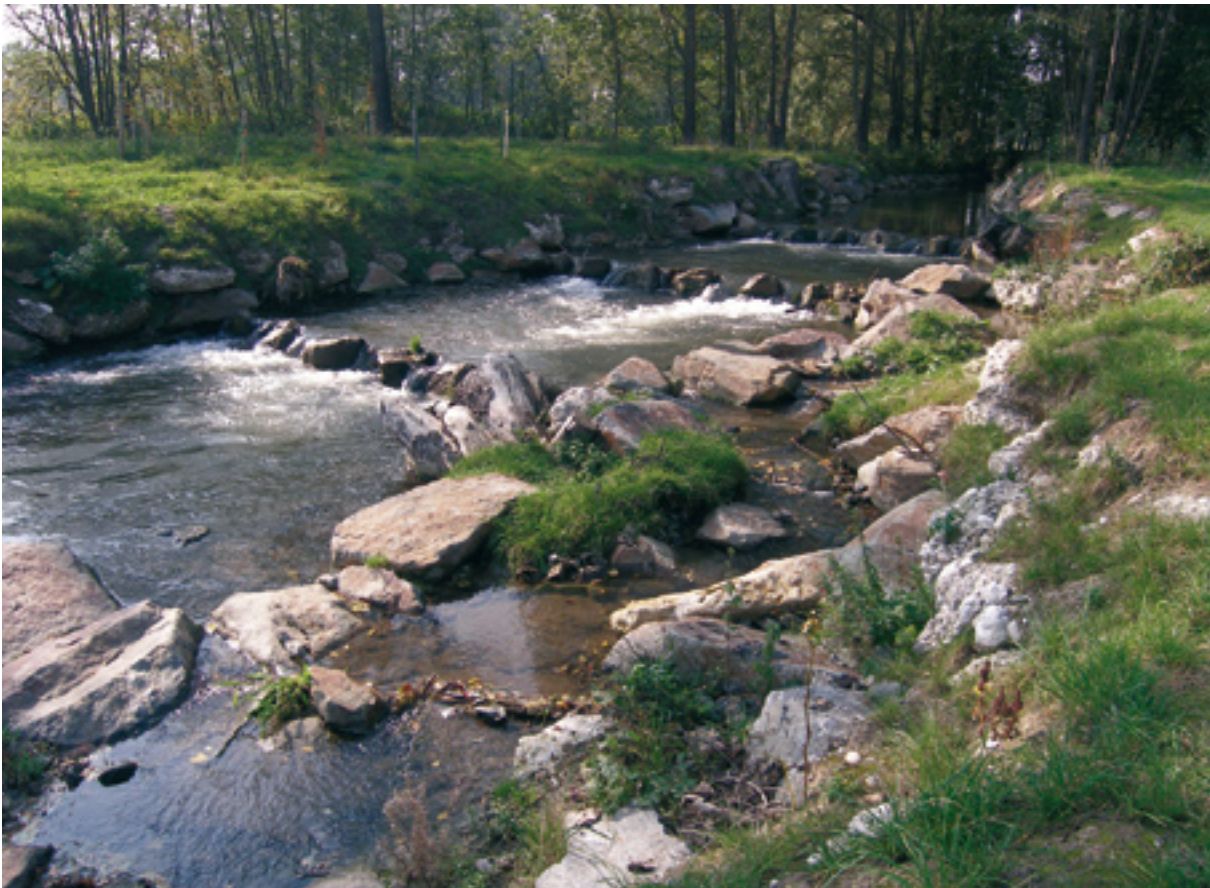
Abb. 185: Lebensraumvielfalt

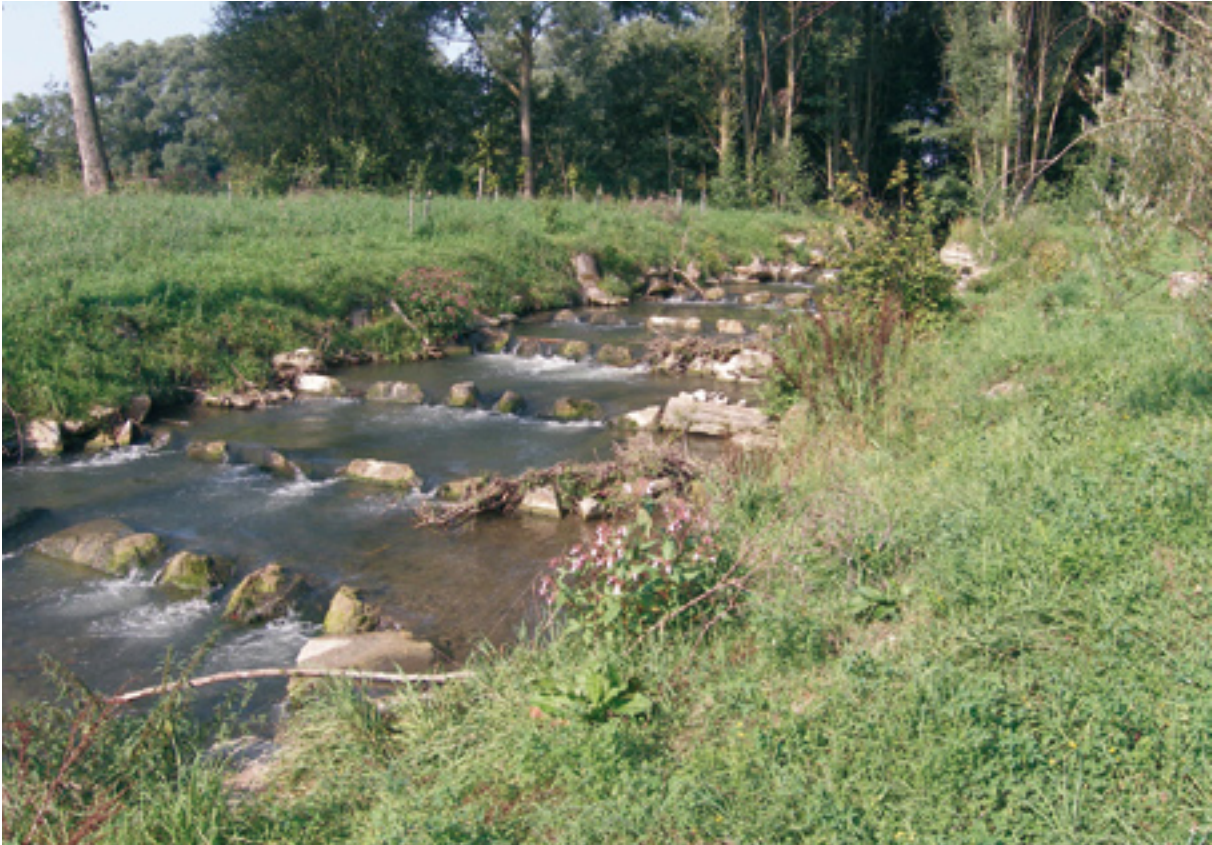
Abb. 187: Entwicklung des ufernahen Gewässerrandstreifens

Die relativ dichte Bepflanzung soll den Innbach vor Nährstoffeintrag schützen und leitbildnahe Bachumlandbereiche schaffen. Die Entwicklung dieser Auenlandschaft im Uferstrandstreifen wird von der Überflutungshäufigkeit und -dauer abhängen und sich langfristig zu einer Hartholzau, in gewässernahen Zonen zu einer Weichholzau entwickeln.

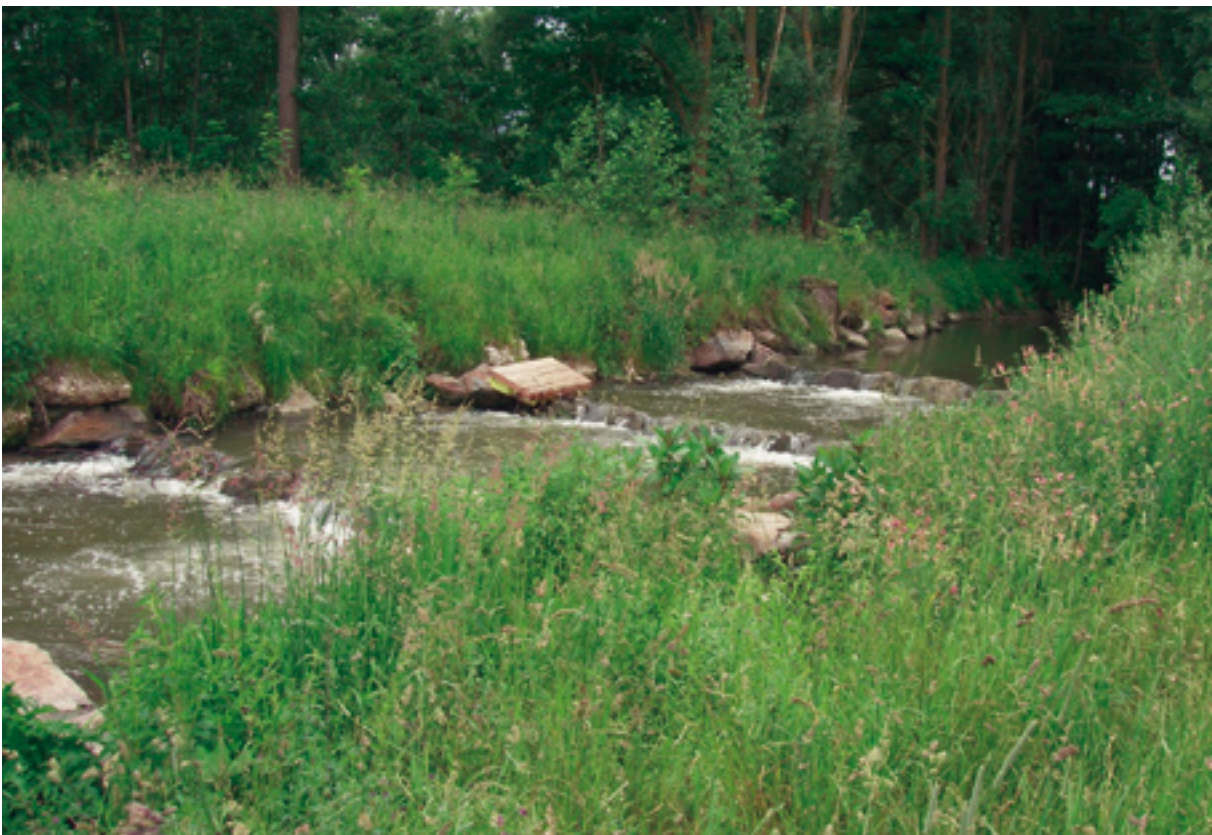
Abb. 188: Bewuchs im Juni 2009

Das Bewuchsaufkommen deutet hinsichtlich Artenvorkommen und Artenzusammensetzung auf einen nährstoffreichen Untergrund hin (WILMANN 1989) und wird durch Feinsedimenteinträge bei sinkender Hochwasserwelle verstärkt.

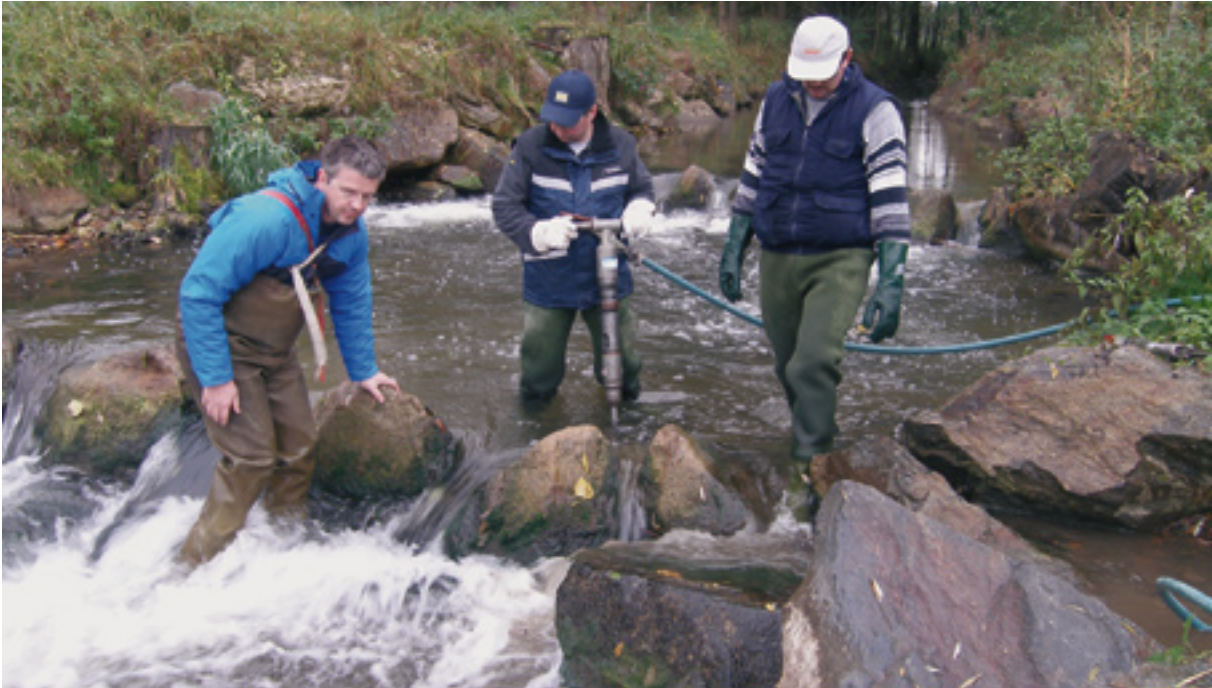
Abb. 189: Tieferlegen der Korridore im Riegel

Nach Abschluss der Untersuchungen wurden die Korridore der oberen Rampenriegel, die den aktuellen Vorgaben über Absturzhöhen, Korridortiefen und zulässigen Strömungsgeschwindigkeiten nicht entsprachen, durch Mitarbeiter des Gewässerbezirks Grieskirchen gemeinsam mit dem Projektteam optimiert. Dies wurde durch Tieferlegen und Verbreiterung der V-förmigen Wanderkorridore, um den Einstaubereich der Wanderzone zu vergrößern und den Wanderraum zu erweitern, erreicht.

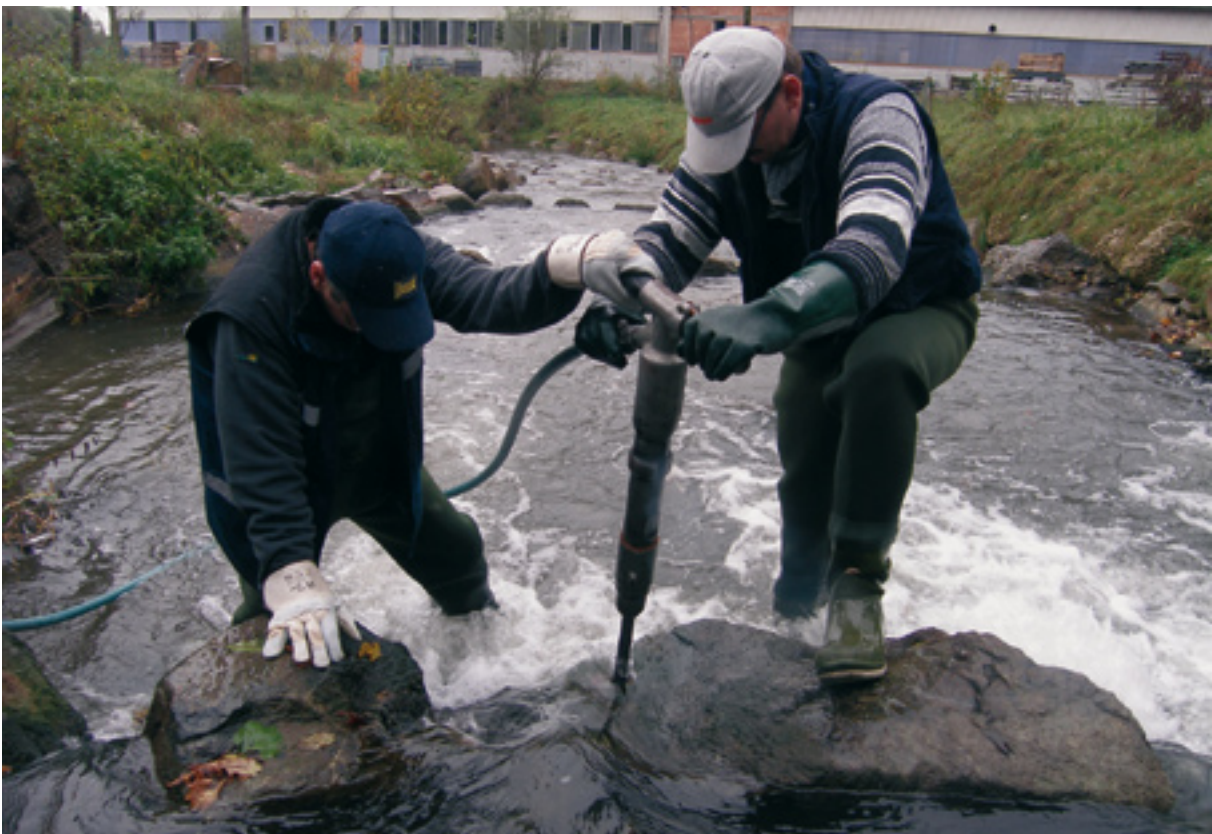
Abb. 190: Verbreiterung eines Korridors

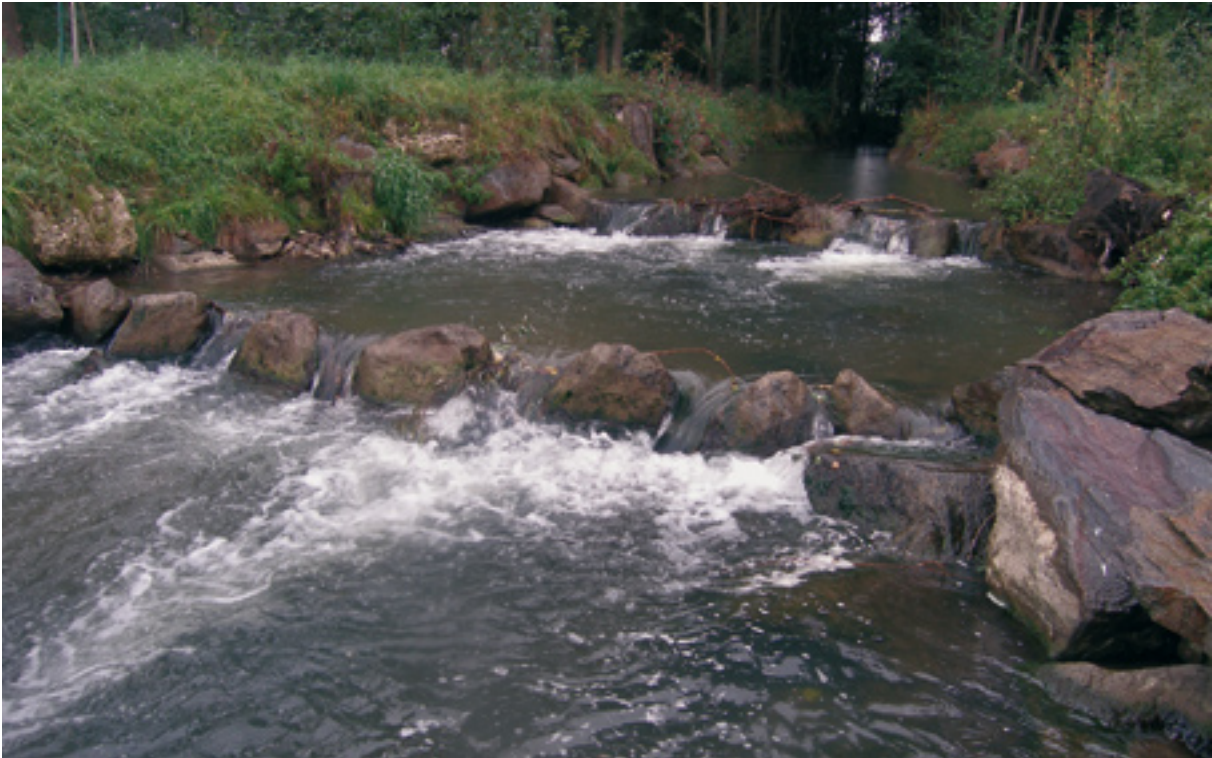
Abb. 191: obere Rampenriegel vor Bearbeitung

Der oberste Rampenriegel (Kronenriegel) wies vor der Adaptierungsmaßnahme am Bearbeitungstag (23.10. 2009) eine Absturzhöhe von 0,39 m auf, die Korridortiefen betrug in den 5 Korridoren 0,28 bis 0,45 m.

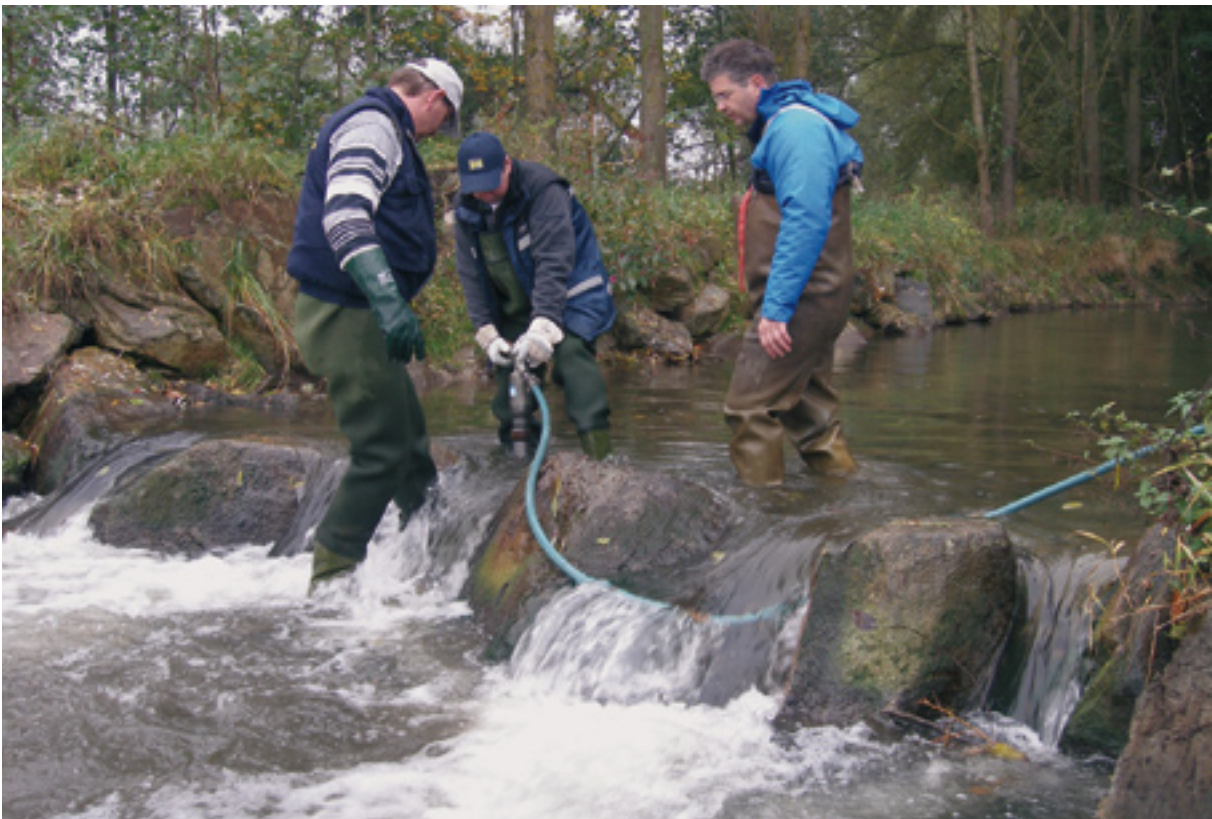
Abb. 192: Optimierung des Kronenriegels

Die Ergebnisse der Bearbeitung des Kronenriegels erbrachte eine nunmehrige Maximaltiefe von 0,28 m. Die Maximaltiefe im darunter liegenden Riegeln wurde auf 0,22 m, jene im Riegel darunter auf 0,19 m verkleinert.

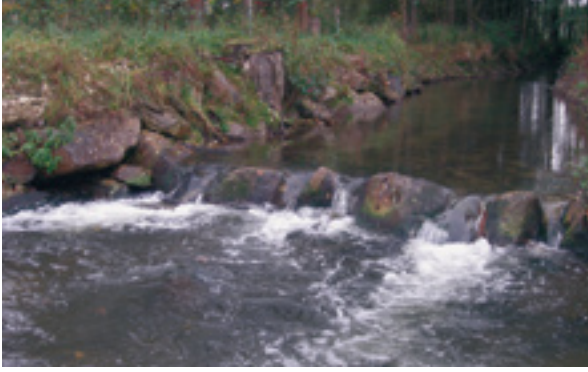
Abb. 193: Kronenriegel

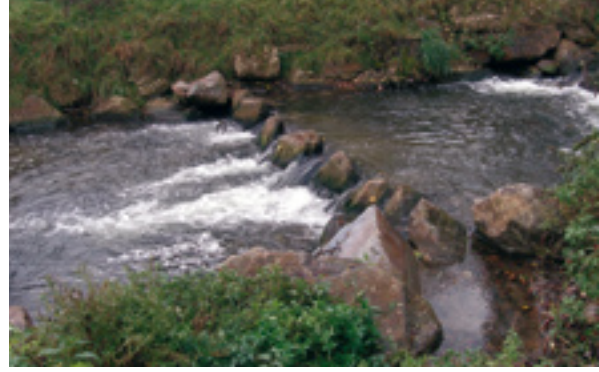
Abb. 194: Riegel unterhalb Krone

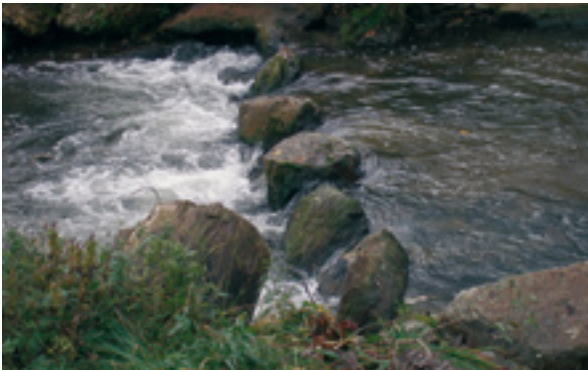
Abb. 195: 3. Riegel von oben gesehen

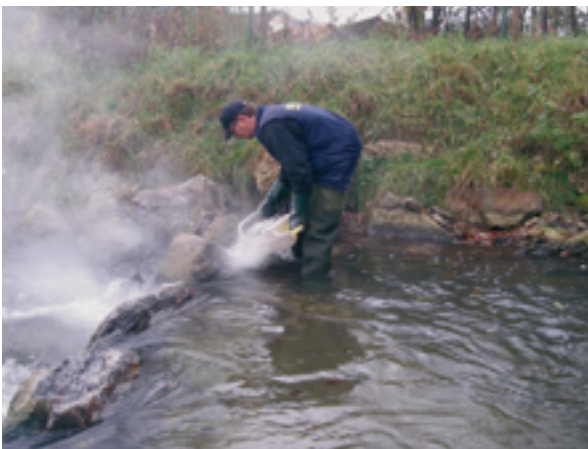
Abb. 196: Bearbeitung der Riegelsteine

Die Tieferlegung und Verbreiterung der Wanderkorridore brachte eine Absenkung des Wasserspiegels mit sich, die eine vermehrte Verklauung der Korridore begünstigt. Aus diesem Grund wurden am zweiten Bearbeitungstag, dem 30. Oktober 2008, die Riegelsteine abgeschrämt und bei dieser Gelegenheit die Korridore weiter optimiert.

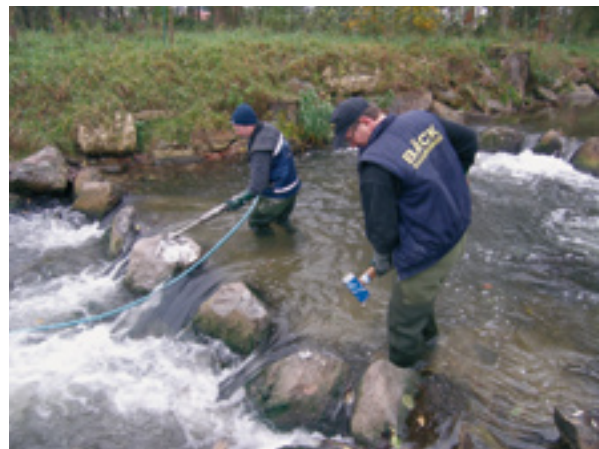
Abb. 197: Optimierung

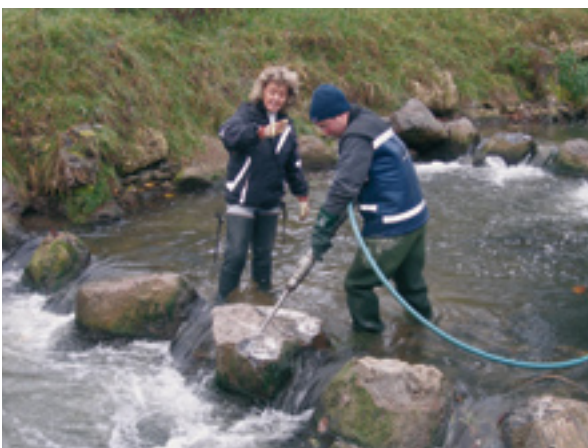
Abb. 198: Angleichung der Riegelsteinoberfläche

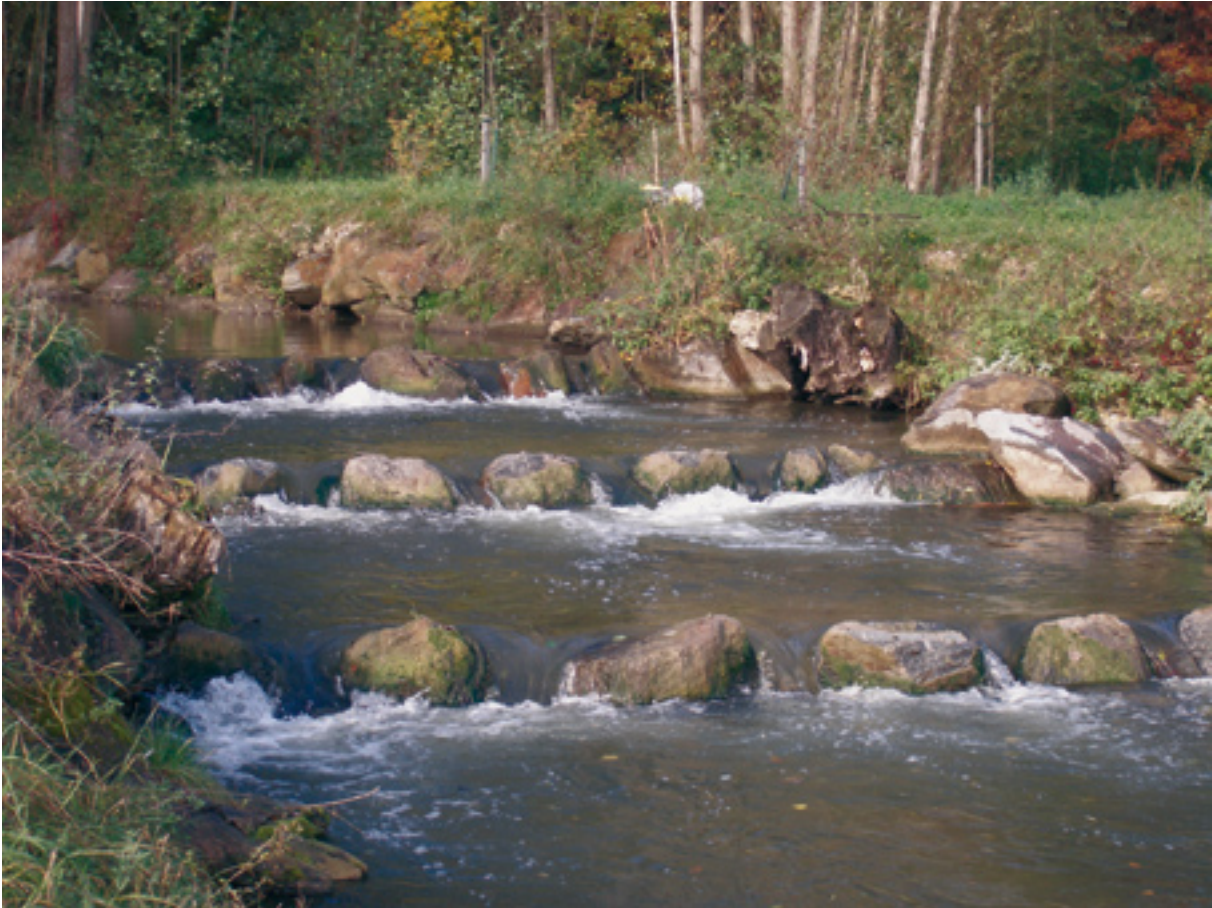
Abb. 199: Obere Rampenriegel nach Bearbeitung

Nach diesem letzten Bearbeitungsschritt beträgt die maximale Absturzhöhe im Kronenriegel 0,25 m, im unterliegenden Riegel 0,20 m, im Riegel darunter 0,19 m, die Korridortiefen in diesen Riegeln variieren zwischen 0,45 m-0,30 m.

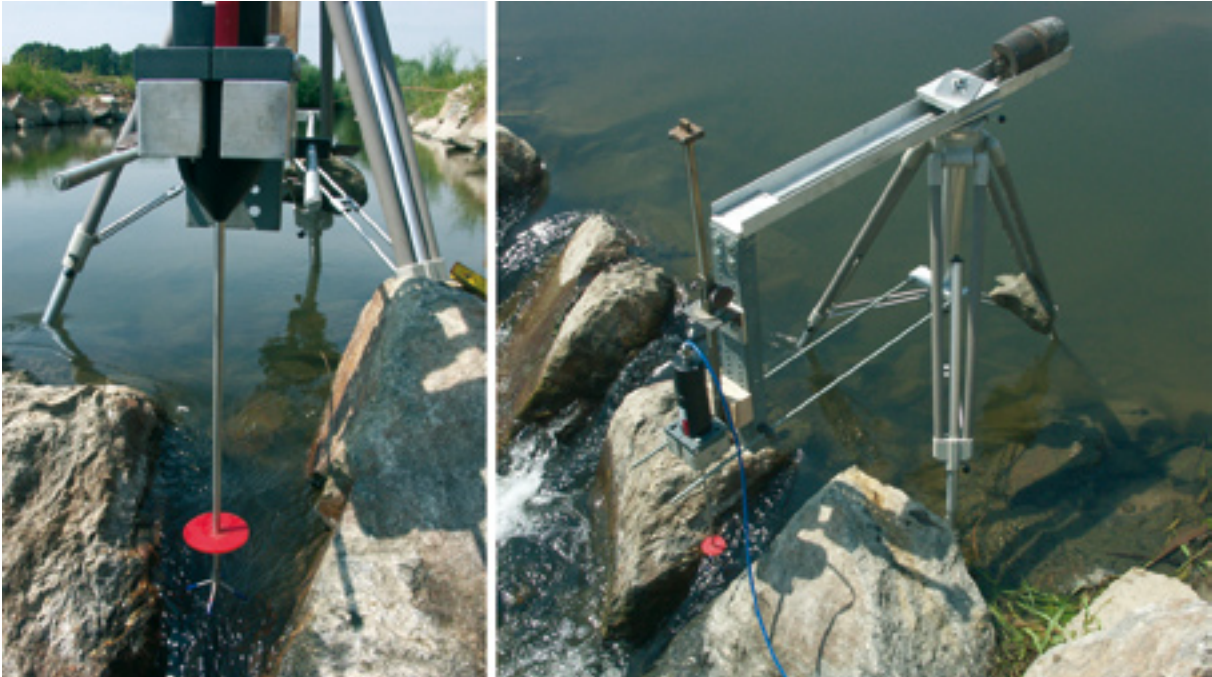
Abb. 202: Vectrino-Sonde zur 3d-Geschwindigkeitsmessung und Stativ

Vectrino (**Abb. 202**) ist eine hochauflösende Geschwindigkeitsmesssonde, die die Fließgeschwindigkeit in drei Dimensionen in und quer zur Fließrichtung und in vertikaler Richtung misst. Das Messvolumen des Gerätes ist etwa 5 cm unterhalb der Sonde situiert, weshalb die Geschwindigkeitsmessung auch als ungestörte Messung betrachtet werden

kann. Die Messwerte wurden mit einer Frequenz von 25 Hz gemessen, wodurch auch die Turbulenzstruktur der Strömung erfasst werden kann.

Die Sonde war auf einem eigens für seinen Einsatz konstruierten Stativ montiert, um die Fließgeschwindigkeiten möglichst störungsfrei messen zu können und um ein einfaches Handling zu ermöglichen.

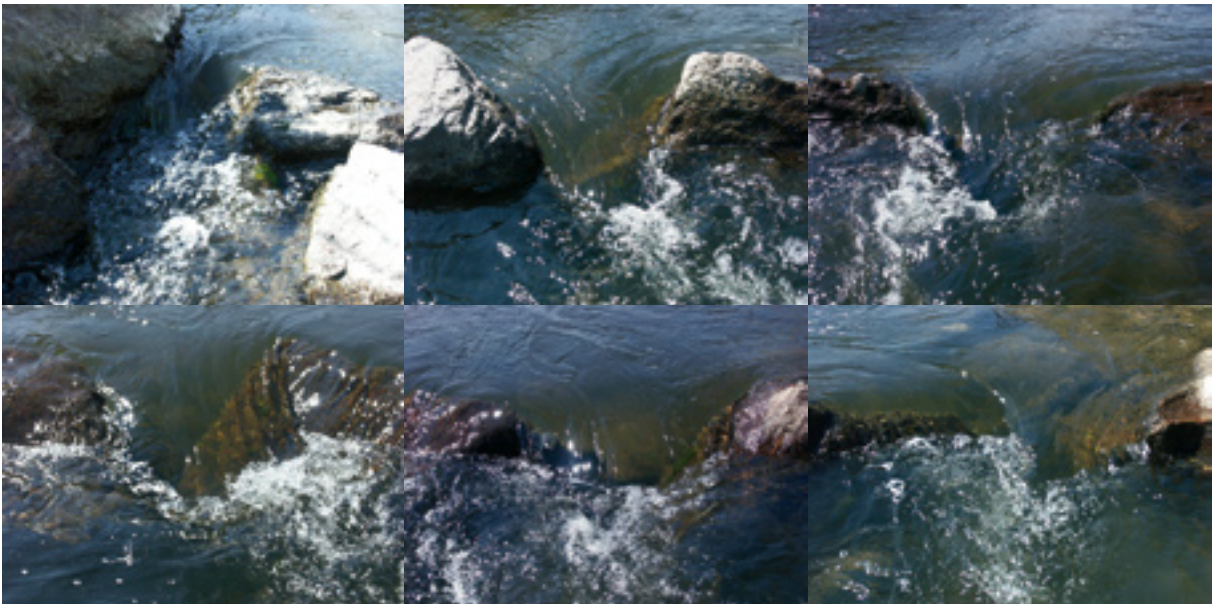
Abb. 210 d: Rampe 2, Riegel 4

$\beta \text{ ca. } 33^\circ$

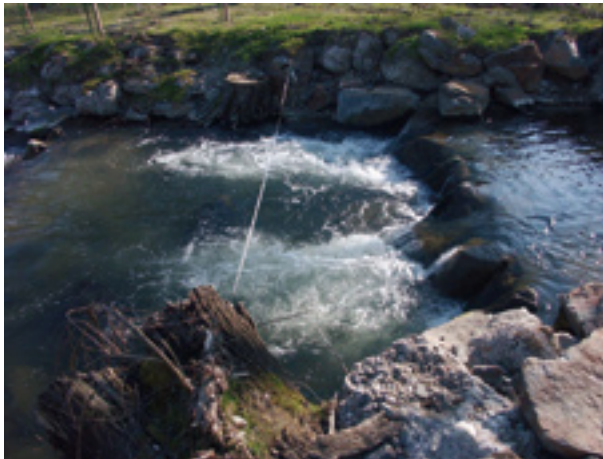
Abb. 211: Innbach, Becken 10, Profil 1

Fotodokumentation der Geschwindigkeitsmessungen in den Becken an Inn- und Leitenbach

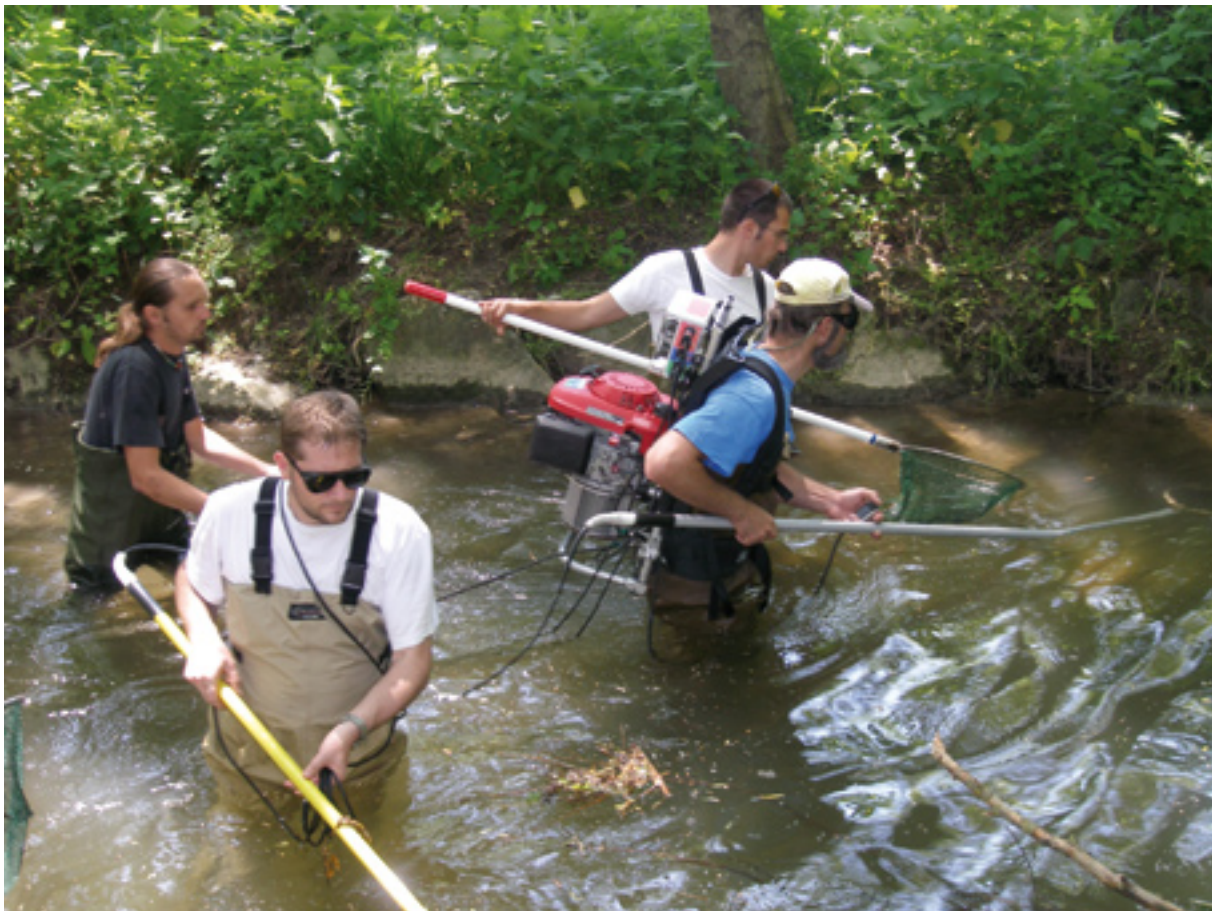
Abb. 234: Fischbestandsaufnahme mittels Elektrofischerei

Die Fischbestandsaufnahmen erfolgten mittels Elektrofischerei nach *CEN 14011 (2003)* und *BMLFUW (2009)*. Die Befischungen erfolgten im Leitenbach und Innbach wadend (**Abb. 234**), an der Aschach kam zusätzlich ein Boot zu Einsatz. Bei den Watbefischungen wurden 2,2-kW-Gleichstromaggregate mit 300/600V Gleichstrom der Firma Grassl verwendet, am Boot ein 13-kW-Aggregat. Die Befischungsstrecken wurden zweimal über die gesamte Bettbreite befischt, wobei die gefangenen Fische getrennt nach Durchgängen gehältert wurden. Die mehrmalige Befischung einer definierten Strecke mit derselben Intensität erlaubt die Berechnung des Gesamtfischbestandes. Aufgrund der von Fang zu Fang abnehmenden Fischzahl kann durch eine Regression der Bestand ermittelt werden. Diese Berechnung ist nur bei großem Stichprobenumfang möglich. Fischarten, die nur vereinzelt gefangen werden, können daher nur qualitativ erfasst werden.

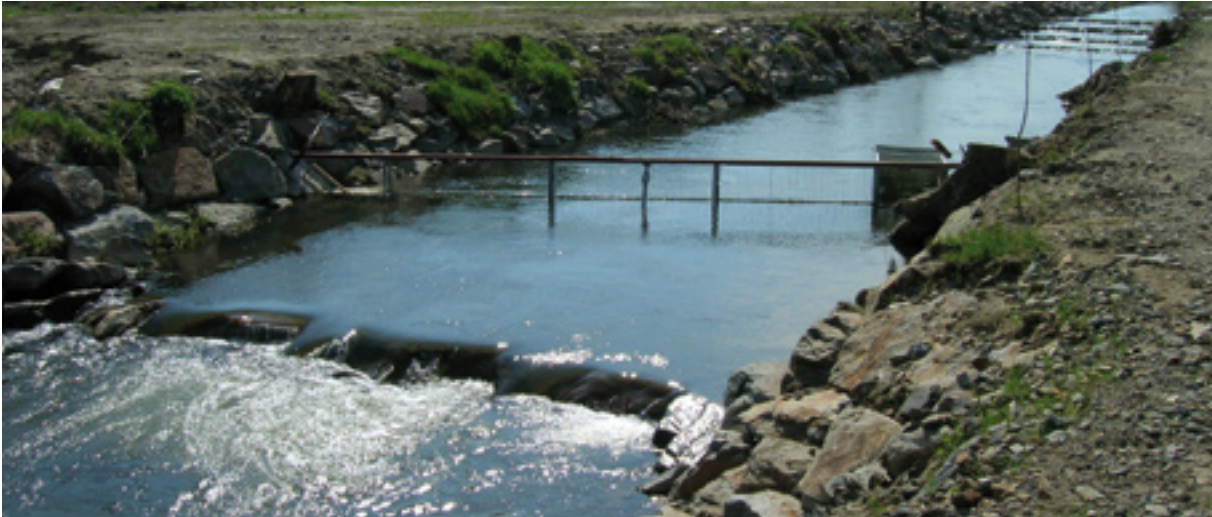
Abb. 235: Hauptreuse und Leitrechen im Leitenbach

Zur Ermittlung des Wandervermögens der Fischartengemeinschaft wurde eine Hauptreuse sowohl am Leitenbach wie auch am Innbach jeweils am Rampenkopf eingebracht. Damit die Fische auch tatsächlich in der Hauptreuse zu fangen waren, wurde als Leiteinrichtung ein Rechen über die gesamte Flussbreite im leicht stumpfen Winkel zur Uferlinie gesetzt (**Abb. 235**). Unterhalb der MQ-Linie wurden die Rechenstäbe mit feinmaschigem Netz bespannt, damit auch die kleinen Fische beim Aufwärtswandern in den Reusenkorpus fanden.

Die Reuse wurde täglich entleert, Fischart, Länge und Gewicht protokolliert. Anschließend wurden die Fische oberhalb der Rampe wieder ausgesetzt.
