Modellversuch Aufgelöste Rampen Ökologie und Hydraulik

Endbericht

*Zitat:
Ullmann Melanie, Haunschmid Reinhard, Stephan Ursula, Petz-Glechner Regina und Petz Wolfgang (2009):
Modellversuch Aufgelöste Rampen, Ökologie und Hydraulik – Endbericht
Amt der Oö. Landesregierung/Oberflächengewässerversorgung*

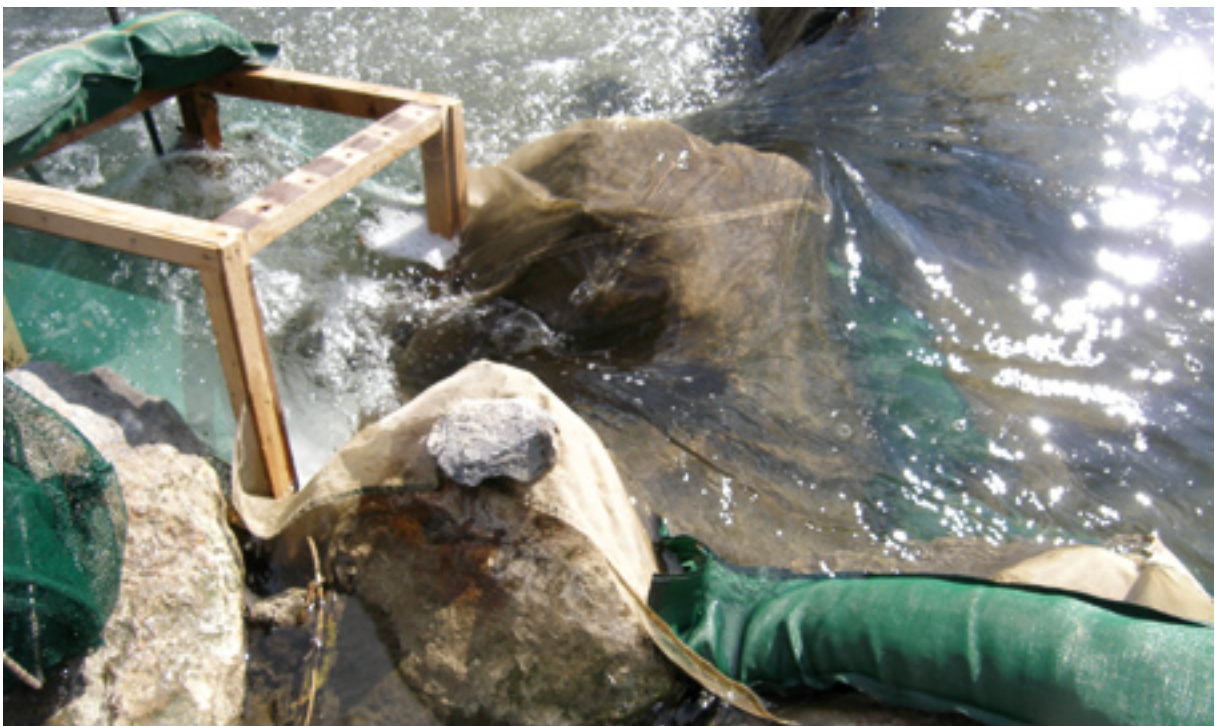
Abb. 235: Kastenreuse mit Planktonnetzschürze am Wanderkorridor

Die hier angewendeten Kastenreusen bestehen aus einem Holzrahmen mit feinmaschiger Netzbespannung, die auf einer Quaderseite offen sind. An dieser offenen Seite wurde am Rahmen eine Planktonnetzschürze montiert (**Abb. 236**). Die Kastenreusen wurden an die V-förmigen Wanderkorridore an ausgewählten Riegeln flussab so angelegt, dass das Planktonnetz ein seitliches Vorbeikommen der Fische unmöglich macht. In die Kastenreusen am Leitenbach wurden Gründlinge, Schneider, Bachforellen und Bachschmerlen, in jenen am Innbach Äschen (zwei Längensklassen), Bachforelle und Koppe eingebracht.

Dabei lag die Anzahl pro Art und Experiment bei 20 Stück mit 3 Wiederholungen. In einem Pilotversuch wurde anfänglich die zeitliche Entwicklung der Aufwärtswanderung über 2 Stunden beobachtet. Bereits 15 Minuten nach Untersuchungsbeginn war keine Wanderung mehr feststellbar. Alle weiterführenden Experimente wurden jeweils nach 15 Minuten beendet und die Anzahl der verbliebenen Fische in der Reuse ermittelt. Folgend wurde ein Zusammenhang des Wandervermögens mit der mittleren Fließgeschwindigkeit (bei Vorhandensein der Planktonschürze) getestet.

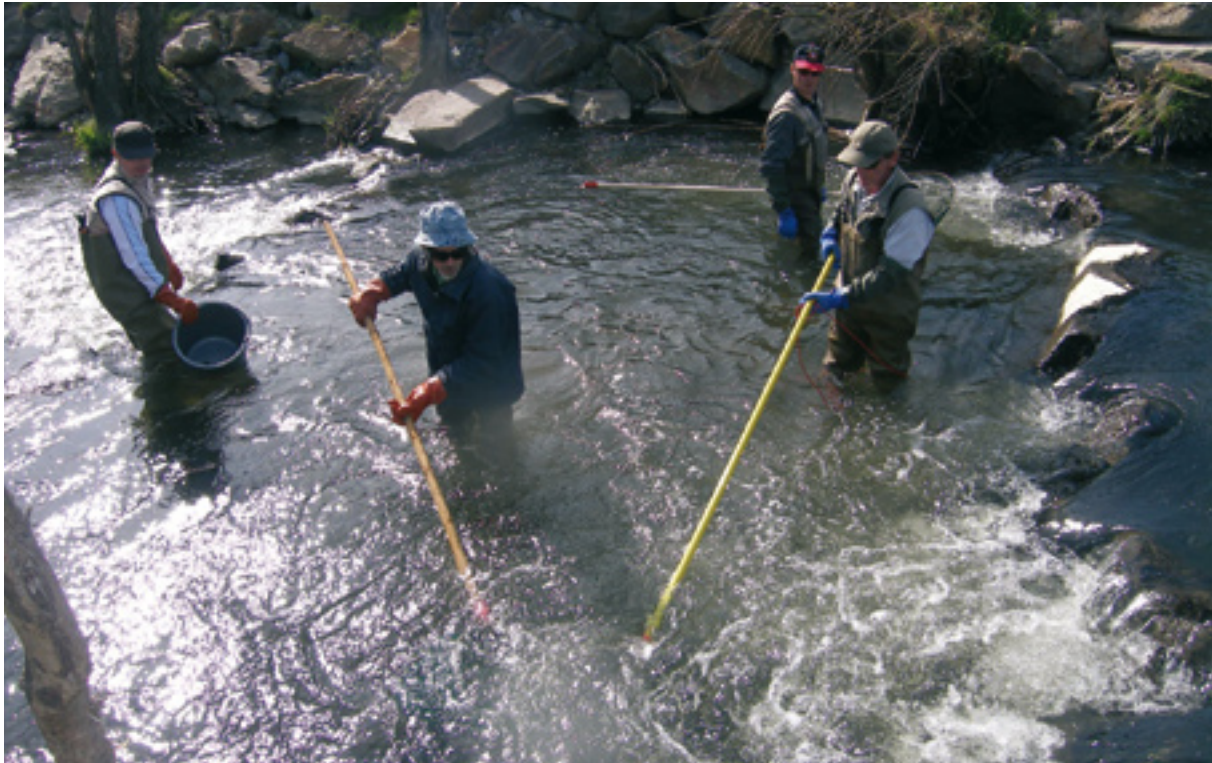
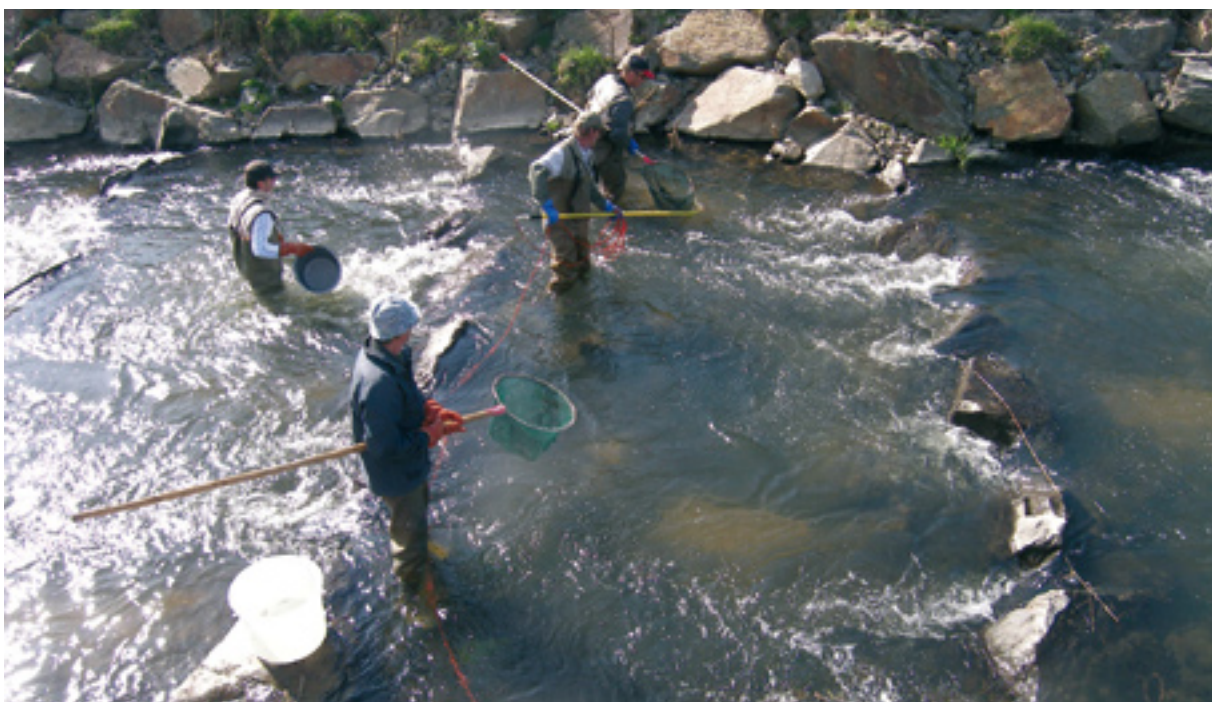
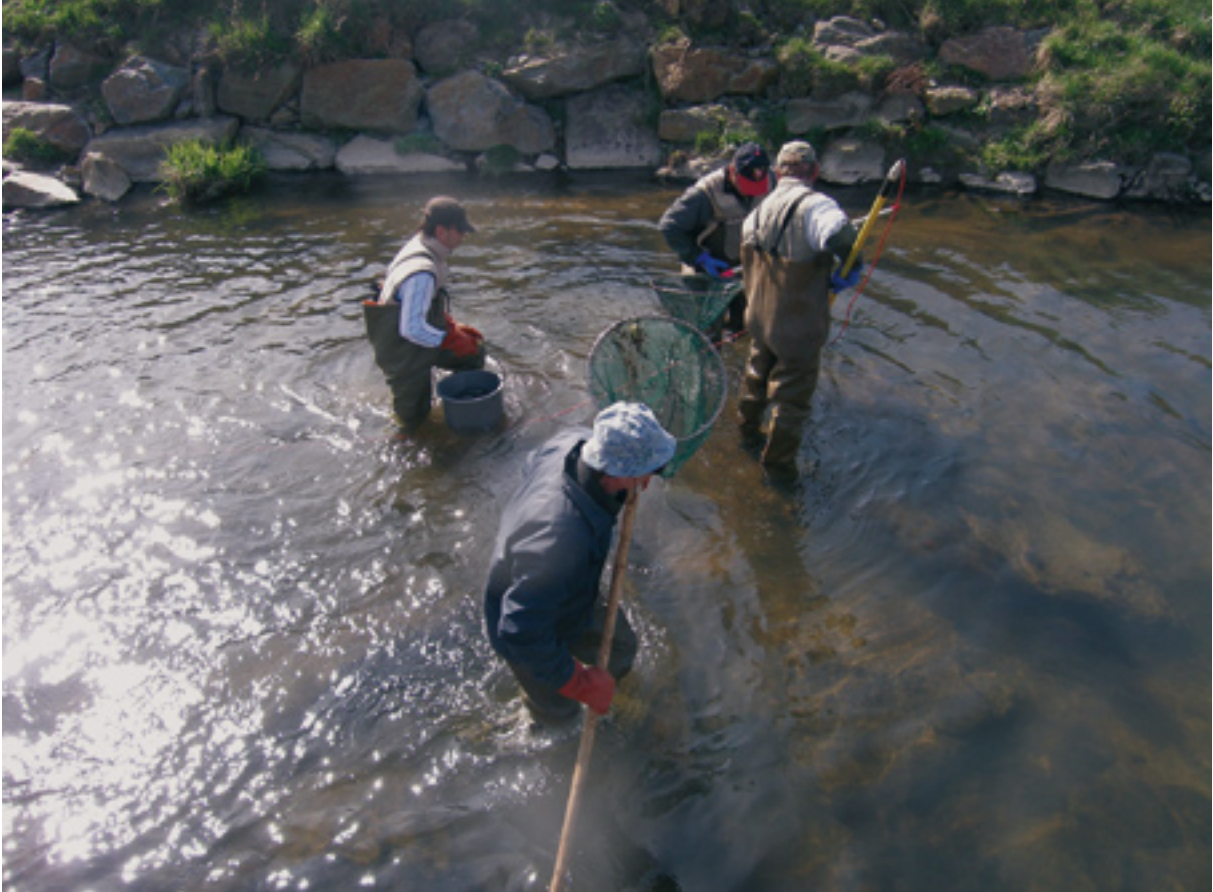
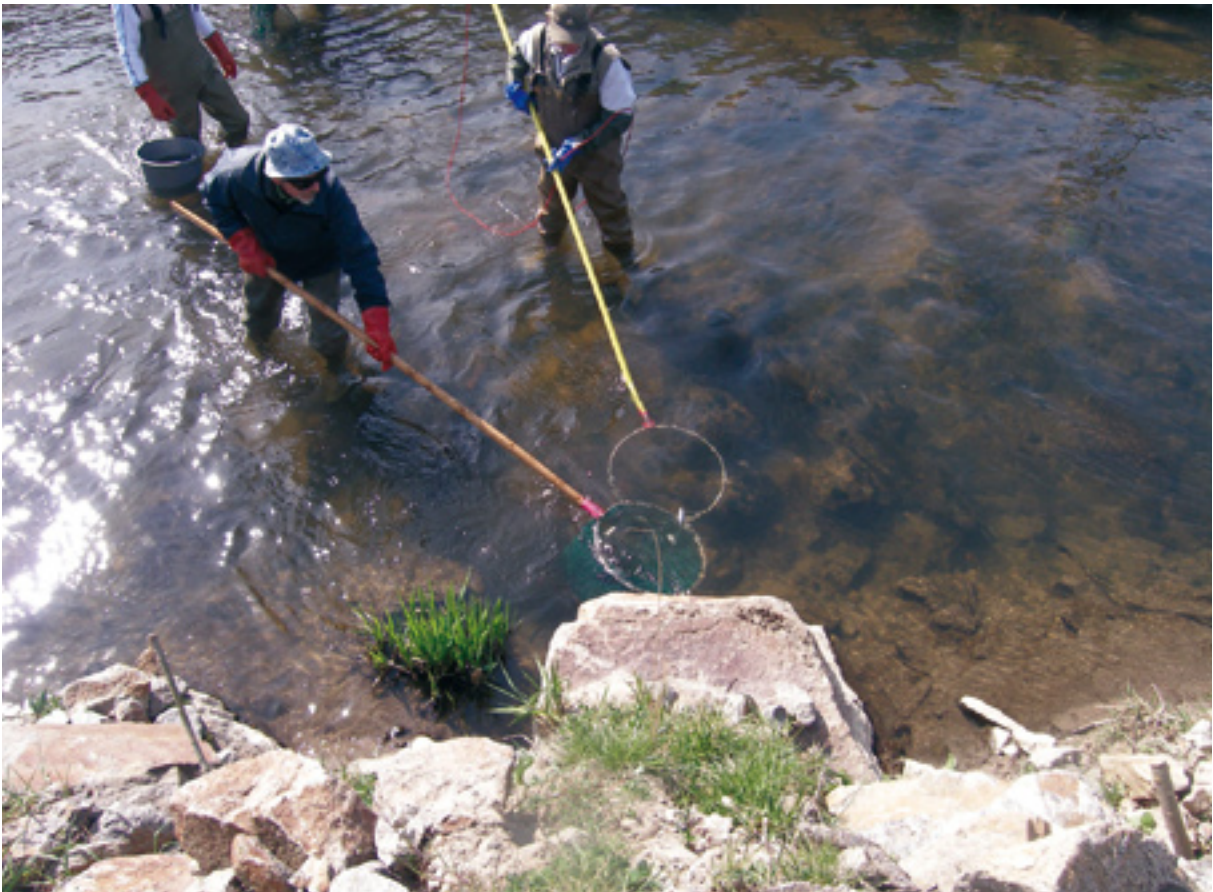
An fünf Terminen wurden die Becken in der aufgelösten Doppelrampe befishcht (**Abb. 244-247**). Gesamt konnten dabei 16 autochthone Arten nachgewiesen werden. Die Artenverteilung zwischen den Becken war heterogen, wobei im Zwischenrampenbereich die signifikant höchste Anzahl an Arten nachzuweisen war (**Abb. 248**). Weitere signifikante Unterschiede sind in (**Abb. 249**) dargestellt.

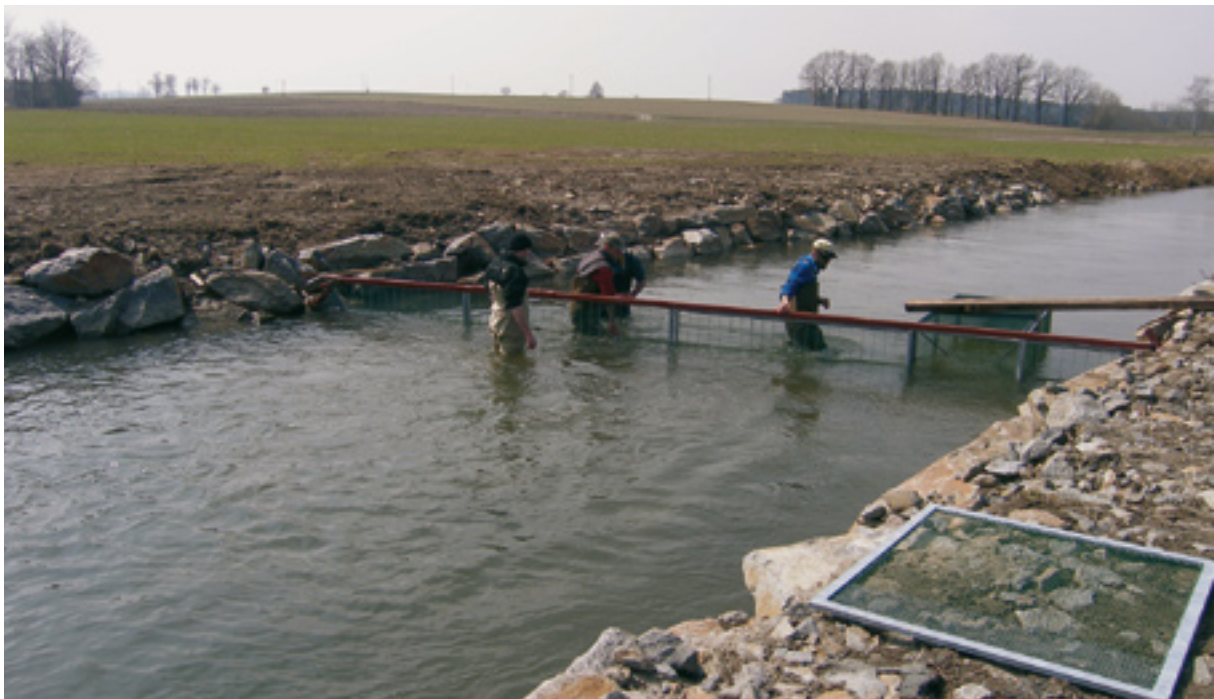
Abb. 257: Hauptreuse am 10. 4. 2006

Im Jahr 2006 wurde die Reuse 8 Wochen im Gewässer belassen und täglich kontrolliert (**Abb. 257-259**). In diesen 8 Wochen wurden 5 Fischarten und insgesamt 62 Individuen gefangen. Die am häufigsten gefangene Art war die Nase, gefolgt von Schneider und Gründling. Aitel und Bachschmerle waren in nur einzelnen Exemplaren mittels Reuse nachweisbar (**Abb. 262**).

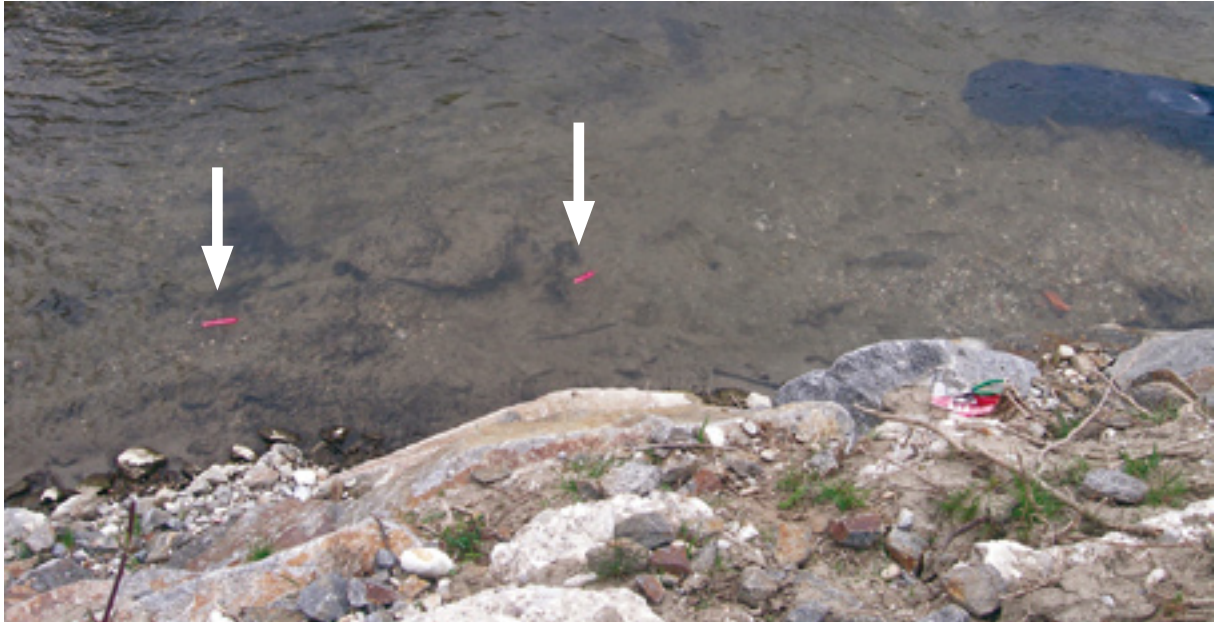
Abb. 266: Schwimmkörperversuch

Die floating tag Versuche wurden im Juni und Juli 2007 durchgeführt (**Abb. 266**). Nase, Barbe, Gründling und Schneider erhielten floating tags. Bei Gründling und Schneider wurde der Versuch nach etwa zwei Stunden abgebrochen, da keine Aufwärtswanderung einsetzte. Auch bei zwei Barben und einer Nase wurden nach etwa 2 Stunden die floating tags wieder entfernt, da hier überhaupt keine Wanderung stattfand.

Die eingesetzten und weiter verfolgten Fische (Barbe und Nase) hatten eine Körperlänge (total) von mehr als 40 cm. Zwei Barben, die aufwärts schwammen, konnten verfolgt werden. Ein Individuum passierte dabei 4 Riegel, das andere 2 Riegel. Fünf Wanderkorridore wurden einmal, 1 Wanderkorridor zweimal benutzt. Die Barben bewegten sich in beiden Rampenteilen (**Abb. 267 a**).

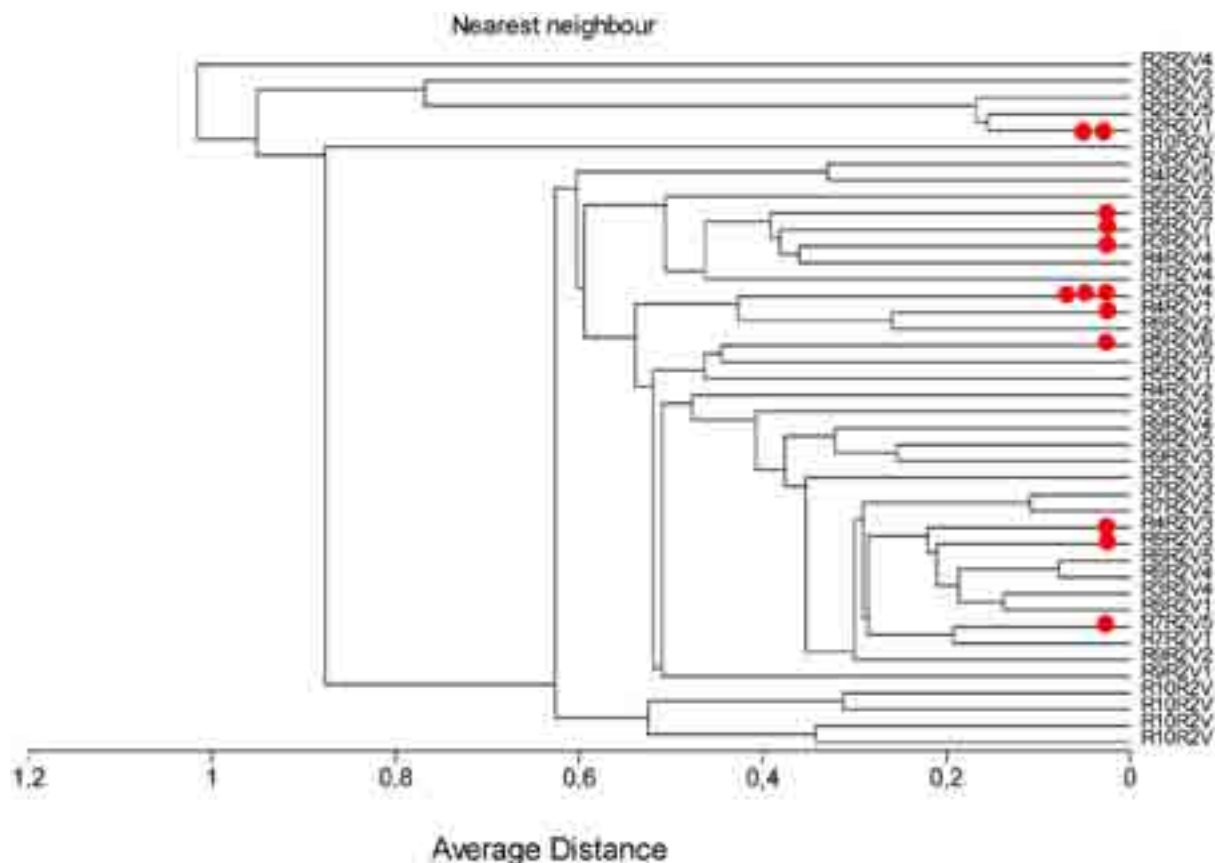
Abb. 268: Ähnlichkeit der Wanderkorridore gemäß mittlere Geschwindigkeit, Höhendifferenz und Tiefen (rot: durchschwommene Korridore)

Die Ähnlichkeit der Wanderkorridore, die sich oftmals innerhalb eines Riegels ergibt, zeigt **Abb. 268**. Auffallend ist der Riegel Nr. 6, der 4 Wanderkorridore besitzt, die von der Nase genutzt wurden. Der am häufigsten gewählte Wanderkorridor besitzt eine max. Tiefe von 25 cm, eine mittlere Geschwindigkeit von 0,7 m/sec bei einer Absturzhöhe von 13,2 cm. Riegel Nr. 9 mit 2 Passagen in einem Wanderkorridor hat eine maximale Tiefe von 51 cm, eine mittlere Geschwindigkeit von 1,11 m/s bei einer Absturzhöhe von 16,9 cm.

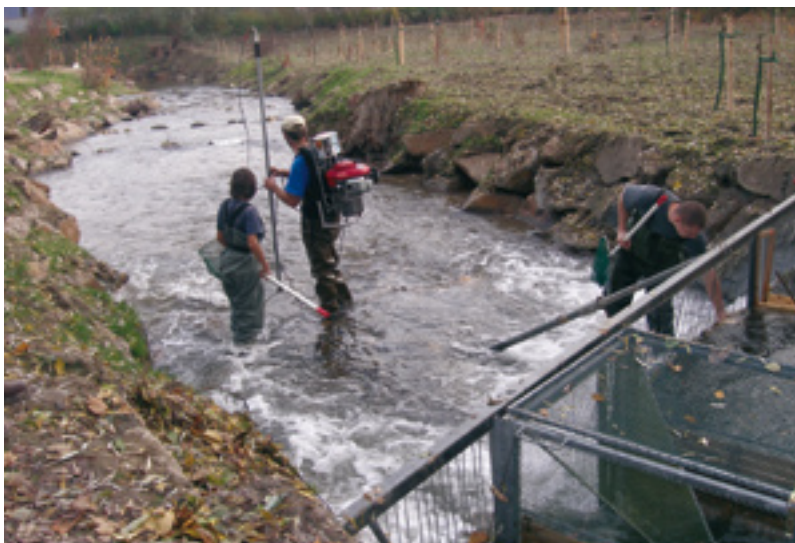
Abb. 285: Hauptreuse am 28. 10. 2006

Im Jahr 2006 und 2007 wurde die Reuse 8 Wochen im Gewässer belassen und täglich kontrolliert (**Abb. 285**). In diesen 8 Wochen wurden 2 Fischarten und insgesamt 54 Individuen gefangen. Die am häufigsten gefangene Art war die Äsche. Aufgrund der strömungsexponierten Lage der Hauptreuse im Gewässer konnten schwächere Schwimmer durch die Reuse nicht erfasst werden (**Abb. 286**).

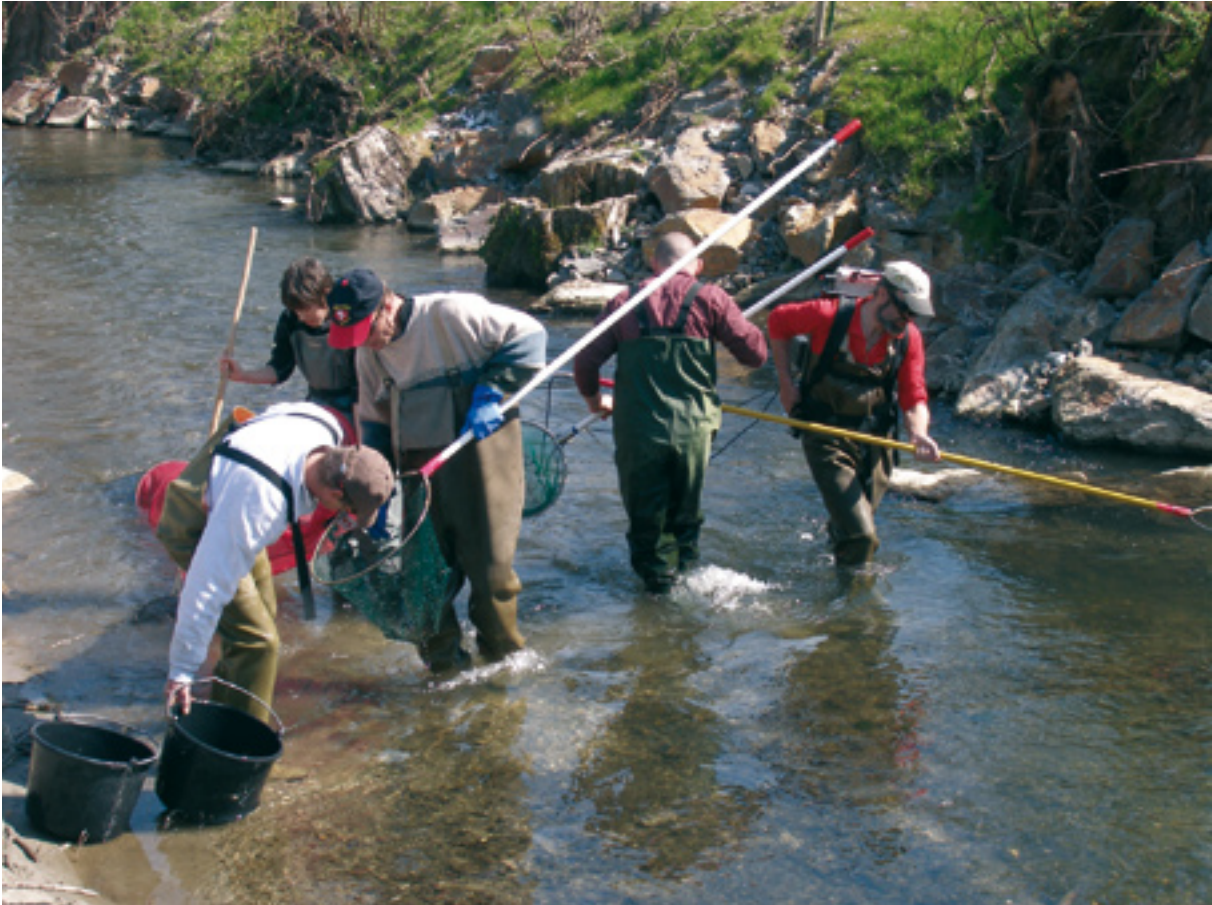
Abb. 290: Befischung am 2. 4. 2007

Im März/April 2007 wurde die gesamte Rampe befischt (Abb. 290), 65 adulte Individuen von 3 Fischarten markiert und am Rampenfuß ausgesetzt. Die Anzahl der markierten Fische war je nach Vorkommen stark unterschiedlich. Die Koppe war in der Rampe am stärksten vertreten (Abb. 291 und 292).

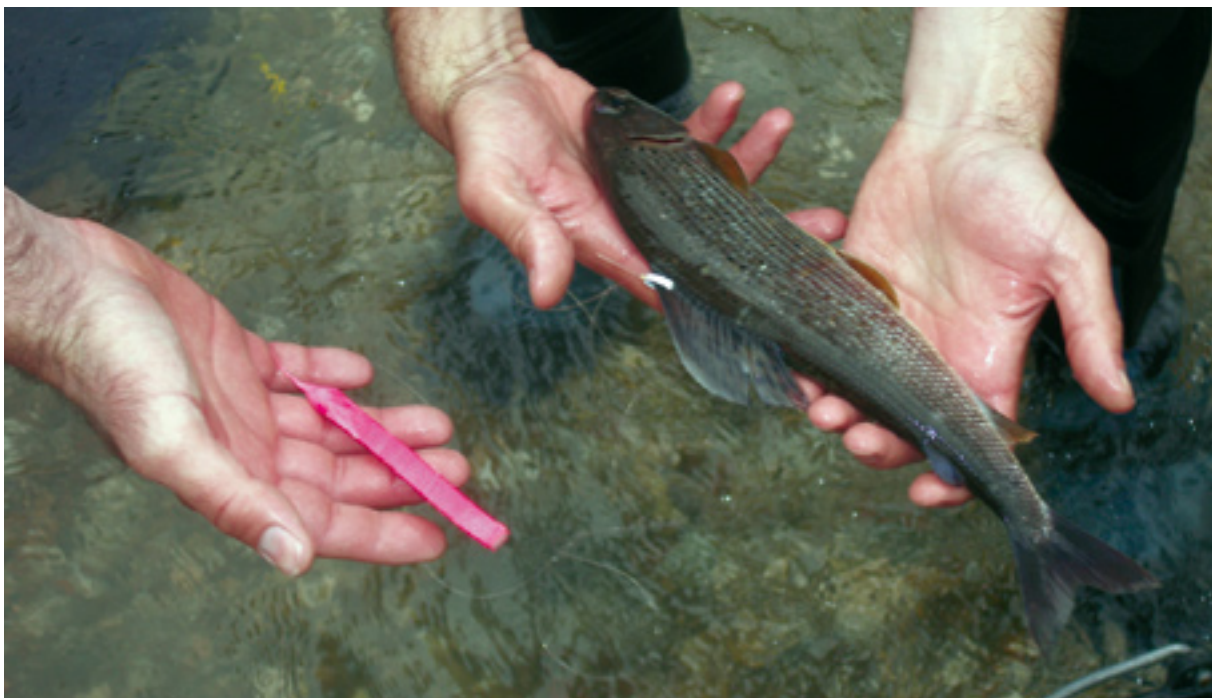
Abb. 293: Floating tag-Versuche mit Äsche

Die floating tag Versuche mit vier Bachforellen und fünf Äschen wurden im Oktober 2006, mit einer Äsche im April 2007 erfolgreich durchgeführt (zumindest wurde ein Wanderkorridor flussauf passiert).

Gesamt wurden 4 Bachforellen und 21 Äschen mit floating tags versehen. Bei einigen Exemplaren (3 Bachforellen und 2 Äschen) konnte der durchschwommene Wanderkorridor nur unsicher bestimmt werden, und somit wurde in diesen Fällen nur der passierte Riegel in die weiteren Analysen aufgenommen.

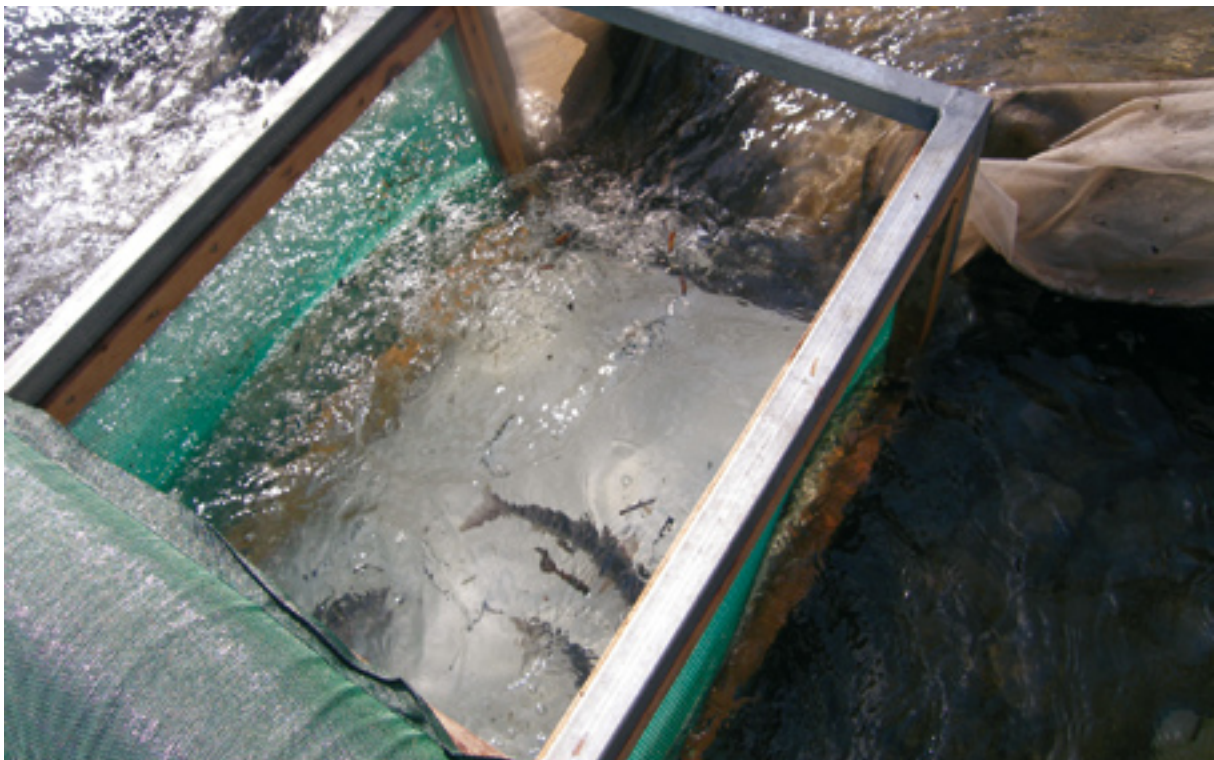
Abb. 300: Kastenreuse

Mittels der Kastenreusen wurden 3 Fischarten und deren Verhalten in verschiedenen Wanderkorridoren untersucht.

Von jeder der untersuchten Fischarten wurden 20 Individuen zu Beginn des Experiments in die Kastenreuse gesetzt (**Abb. 300 und 301**). Da aufgrund von Unterwasser-Videoaufnahmen (**Abb. 301**) dokumentiert werden konnte, dass die untersuchten Arten knapp unter der Wasseroberfläche durch den Korridor schwammen, wurde als Bezugsfließgeschwindigkeit jene in 15 cm Tiefe herangezogen. In Vorversuchen hat sich gezeigt, dass die Bewegung aus der Kastenreuse nur innerhalb der ersten 15 Minuten stattfand – daher wurde nur innerhalb dieser Zeitdauer protokolliert und der Versuch dann weitere 3 mal mit anderen Fischindividuen aus dem Gewässer (pro ausgewähltem Wanderkorridor) wiederholt.

Von jeder der untersuchten Fischarten wurden 20 Individuen zu Beginn des Experimentes in die Kastenreuse gesetzt. Da aufgrund von Unterwasser-Videoaufnahmen dokumentiert werden konnte, dass die untersuchten Arten knapp unter der Wasseroberfläche durch den Korridor schwammen, wurde als Bezugsfließgeschwindigkeit jene in 15 cm Tiefe herangezogen, was sich wiederum nur gering (<1 %) von der mittleren Geschwindigkeit im Wanderkorridor unterschied. In Vorversuchen hat sich gezeigt, dass die Bewegung aus der Kastenreuse nur innerhalb der ersten 15 Minuten stattfand – daher wurde nur innerhalb dieser Zeitdauer protokolliert und der Versuch dann weitere 3mal mit anderen Fischindividuen aus dem Gewässer (pro ausgewähltem Wanderkorridor) wiederholt.
