# Der Schilfbestand am Mondsee im Uferbereich der Badeanlage Loibichl

## SCHUTZMASSNAHMEN UND KONTROLLE

Zwischenbericht für das Jahr 1993

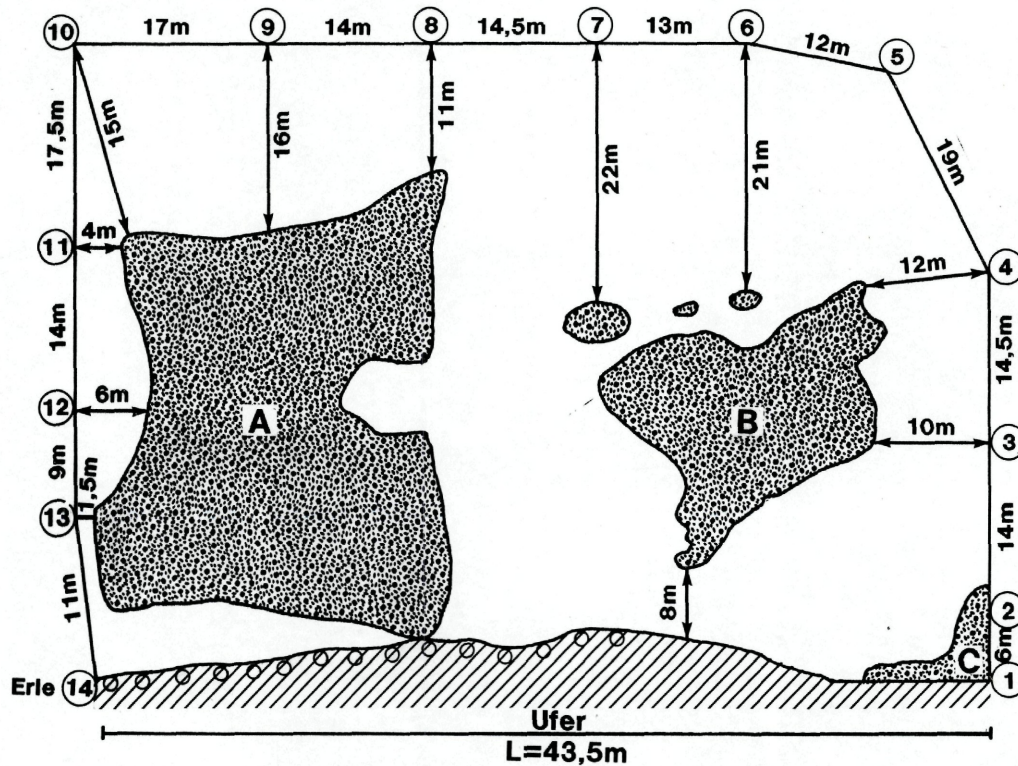
Abb. 3 Vermessung des Schilfgebietes nördlich  
 der Badeanlage Loibichl/Mondsee  
~~10/10~~ Aufgelöster Ufersaum (Bulte)  
 ①—② Anzahl und Abstand der Pfähle

Die Absperrung umschließt einen Schilfbestand, der - neben einzelnen, sehr kleinen Flecken, die bei der Vermessung nicht berücksichtigt wurden - im wesentlichen drei Flächen (A,B,C) von unterschiedlicher Größe umfaßt (Abb.3) Die Vermessung der jeweiligen Flächengröße wurde auf den äußersten, aus dem Wasser ragenden, lebenden Schilfhalm bezogen. Dieser ist auch Bezugspunkt für den Abstand zum jeweiligen Pfosten. Durch diese Messungen läßt sich in dem geplanten Zeitraum der Kontrolle registrieren, ob eine Veränderung der Größe der Schilfflächen stattgefunden hat oder nicht.

Hier ist auffällig, daß N - A und N - C unmittelbar bis an das Ufer reichen, während N - B eine abgetrennte Insel bildet. Dieser Unterschied kann zum jetzigen Zeitpunkt nicht erklärt werden. Lediglich ein kleines Kanalisationsrohr ( $\varnothing = 12$  cm),

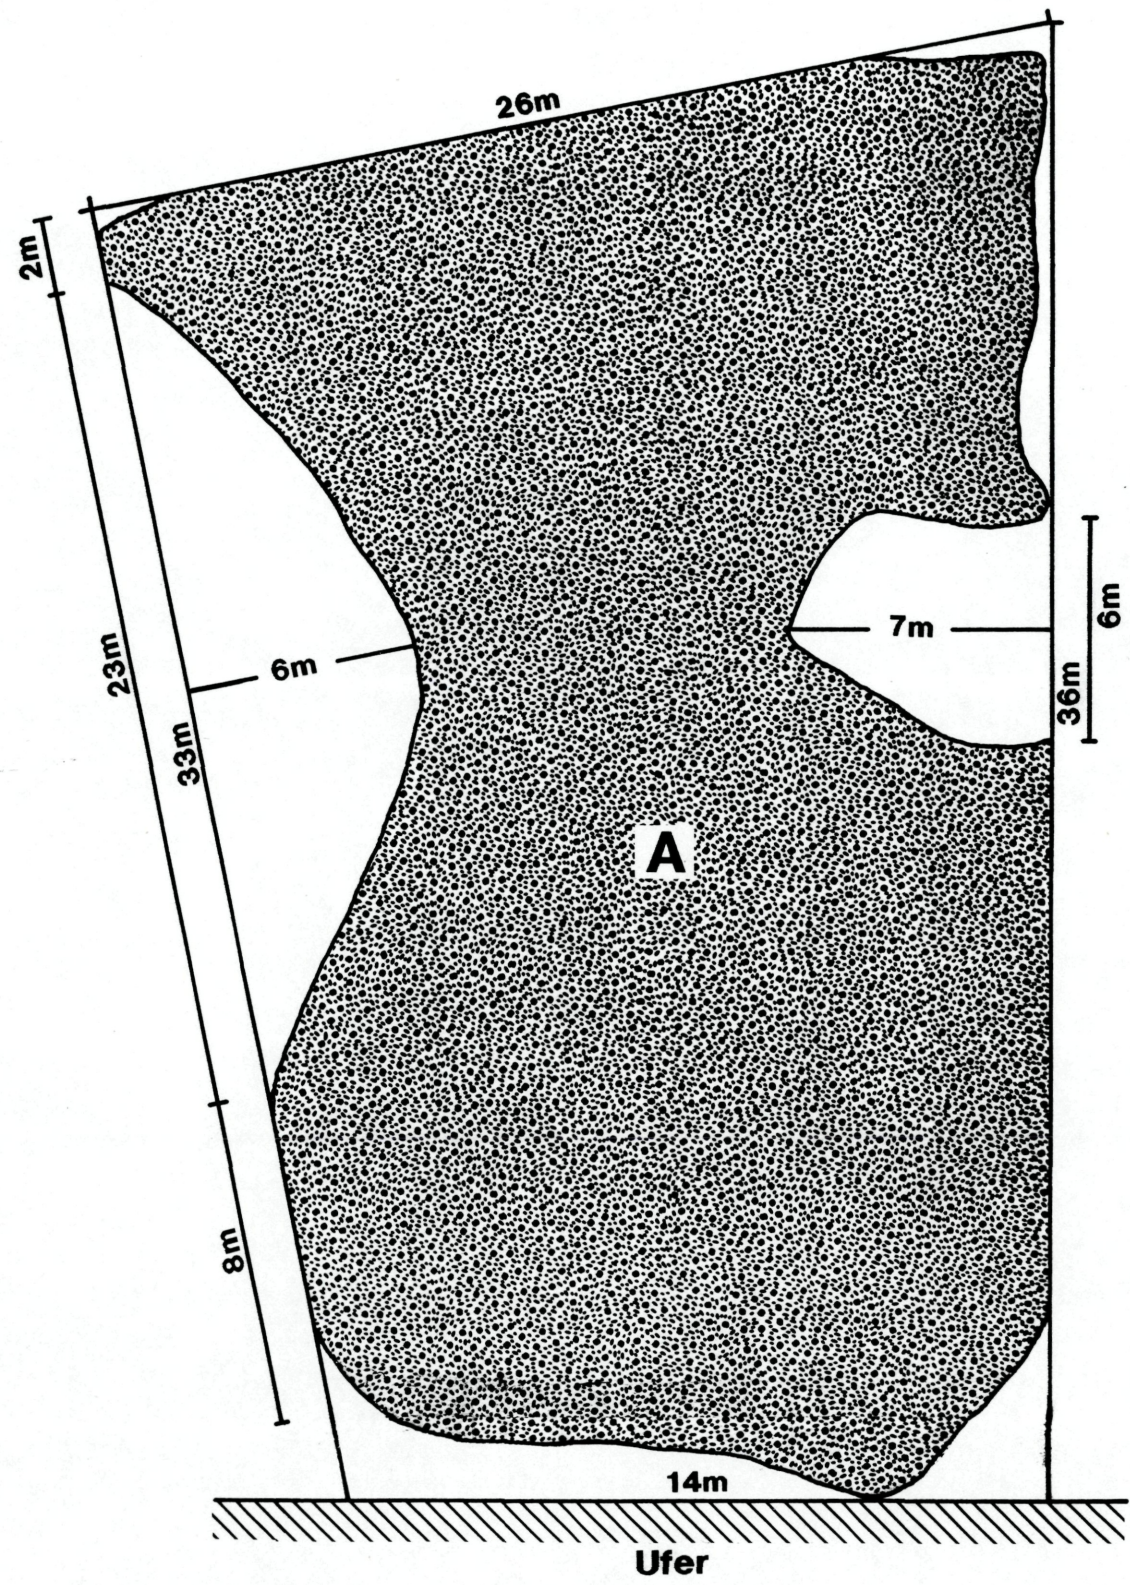
Abb. 4 Vermessung der Längen der Schilfflächen innerhalb des Areals N

Die Vermessung der Seitenlängen dieser einzelnen Schilfflächen ist in Abb. 4 wiedergegeben.
