# Wehrkataster der Antiesen und ihrer Zubringer

Gewässerschutz-  
Bericht 37

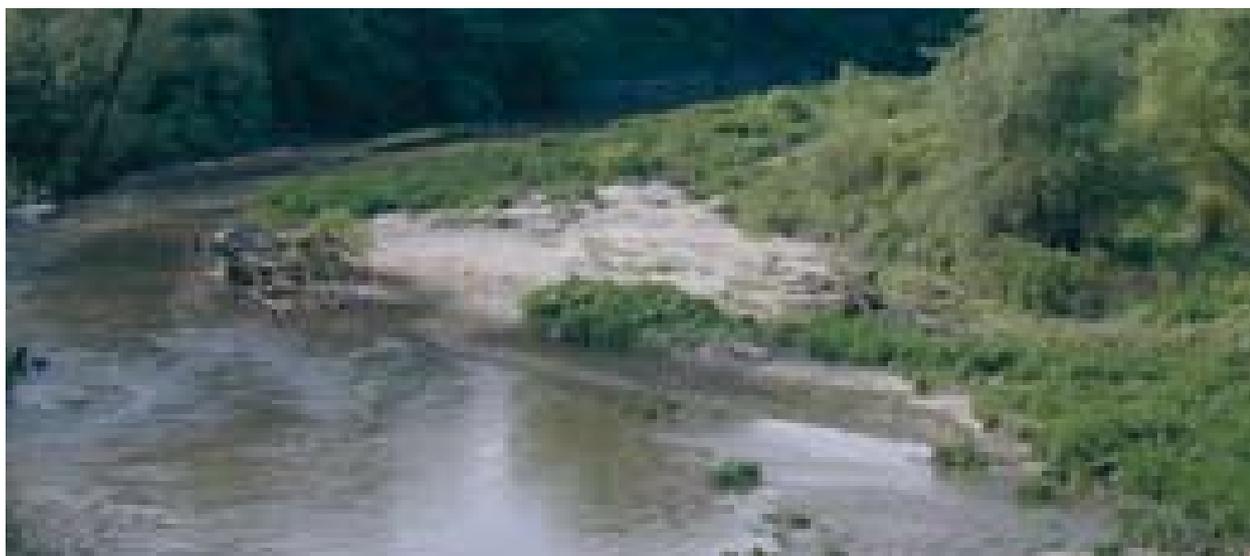
Abb. 1: Im Unterlauf fließt die Antiesen morphologisch weitgehend unbeeinflusst und bildet weite Schotterbänke

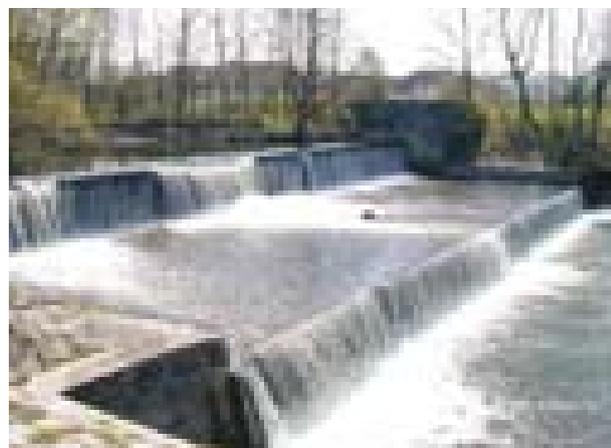
Abb. 8.: Das Steilwehr 300 m flussaufwärts der Brücke in Utzenaich ist eines der massivsten in der Antiesen

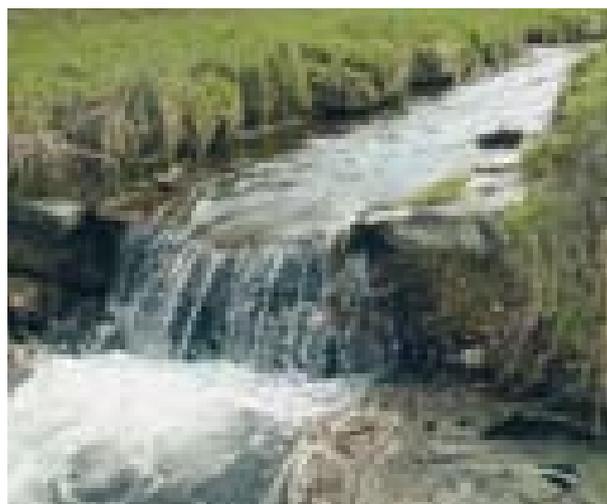
**Abb. 11: Ein abgelöster Wasserstrahl (Eselbach) ist für die aquatische Fauna nicht durchwanderbar**

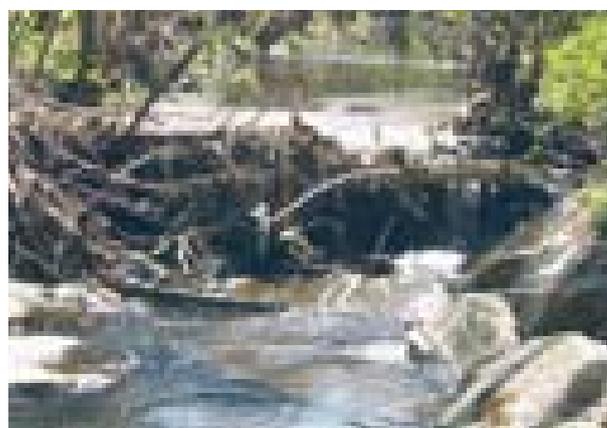
**Abb. 12: Querbauwerke, die von einer Vielzahl kleiner Wasserkörper durchströmt sind (Albertsedterbach), sind für Fische unpassierbar**

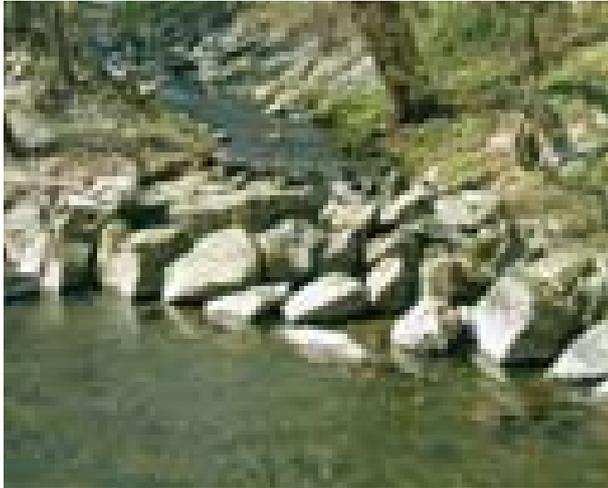
**Abb. 13:** Verliert sich der Wasserkörper zwischen großen Blöcken (Mündung Senftenbach), ist eine Migration nahezu unmöglich

Die Quelle des Senftenbaches befindet sich in der Ortschaft Ursprung im Gemeindegebiet von Eitzing. Er fließt in nordöstlicher Richtung bis zu seiner Mündung im Schlosspark des Gutes Arco-Zinneberg. Die Konnektivität des Gewässers mit der Antiesen ist völlig unterbunden (Abb. 13). Einerseits wurde auf den letzten etwa 30 m Bachlauf eine ziemlich steile Sohlrampe errichtet, andererseits ist die Ufersicherung der Antiesen hier nicht in die Rampe integriert. Dadurch verliert sich der Abfluss des Senftenbaches vielfach aufgezweigt zwischen Wasserbausteinen und ist für die aquatische Fauna aus der Antiesen nicht nutzbar. Wenige hundert Meter bachaufwärts entledigt sich eine Baufirma des Grünschnittes und der Gartenabfälle offenbar zur Gänze über einen Holzzaun direkt in das Bachbett. Über den weiteren Verlauf durch das Siedlungsgebiet hindurch scheint diese Art der Entsorgung von Gartenabfällen durchaus üblich zu sein, wie zahlreiche Misthaufen am und auch im Bachbett beweisen. Immer wieder gesellen sich auch Bauschutt- und Müllablagerungen zu den Gartenabfällen. Generell finden sich entlang des Gewässerlaufes sehr viele Gartenabfalldeponien sowie zahlreiche Einleitungen von Abwässern aus Siedlungsgebieten.

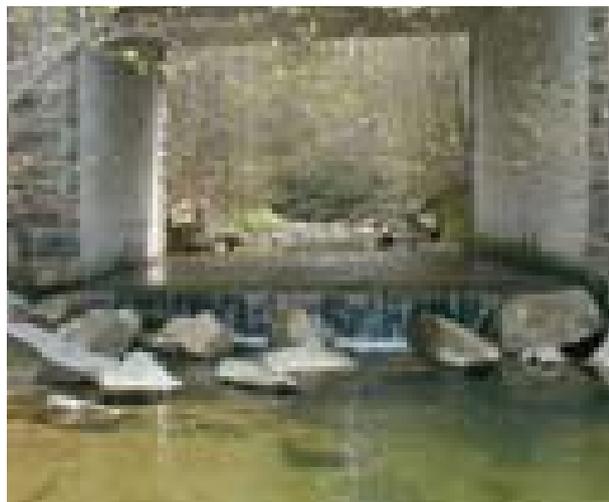
Querbauwerke vereinen oft mehrere Kriterien für die Einschränkung der Passierbarkeit in sich. Als Beispiel ist in Abb. 14 ein Durchlass am Nußbach dargestellt, dessen Sohle glatt ausgeführt und flach und breit überströmt ist. Gleiches gilt für die Überfallkante, an der zudem ein abgelöster Überfall besteht.

**Abb. 14:** Dieses Querbauwerk in Nußbach verfügt über eine ganze Reihe konstruktiver Merkmale, die die Passierbarkeit verhindern

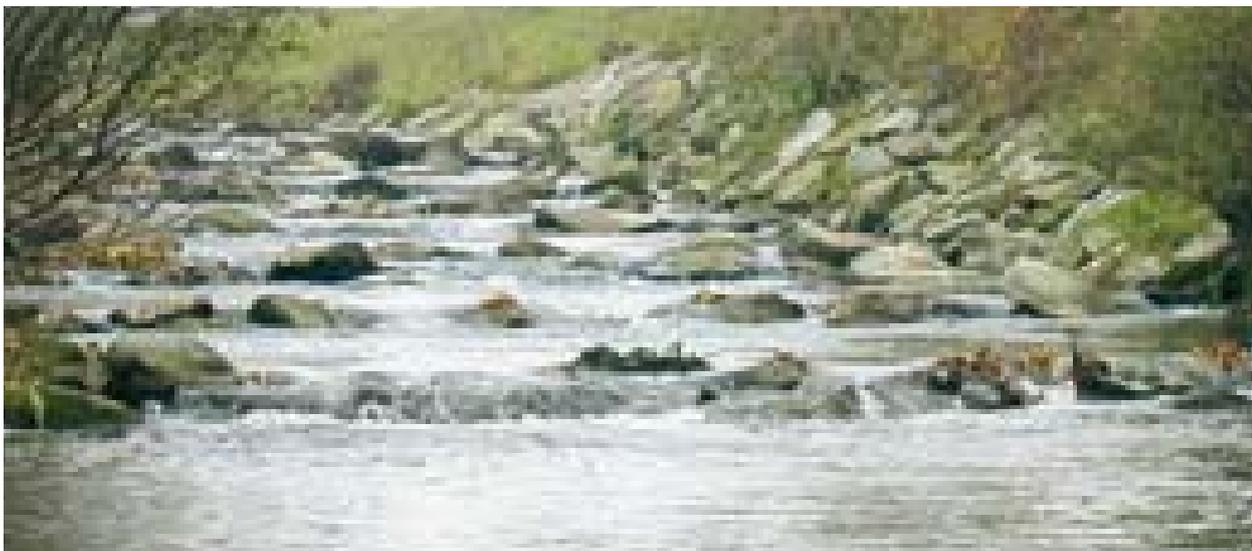
Ergänzend sei noch angemerkt, dass zahlreiche aktuell ungenutzte Wehranlagen seitens des Gewässerbezirkes Braunau in aufgelöste Rampen umgewandelt wurden, die in der vorliegenden Erfassung nicht als Organismenwanderhilfen ausgewiesen werden (Abb. 23).

Abb. 23: Aufgelöste Rampe im Rieder Bach, die zur Herstellung des Längskontinuums errichtet wurde

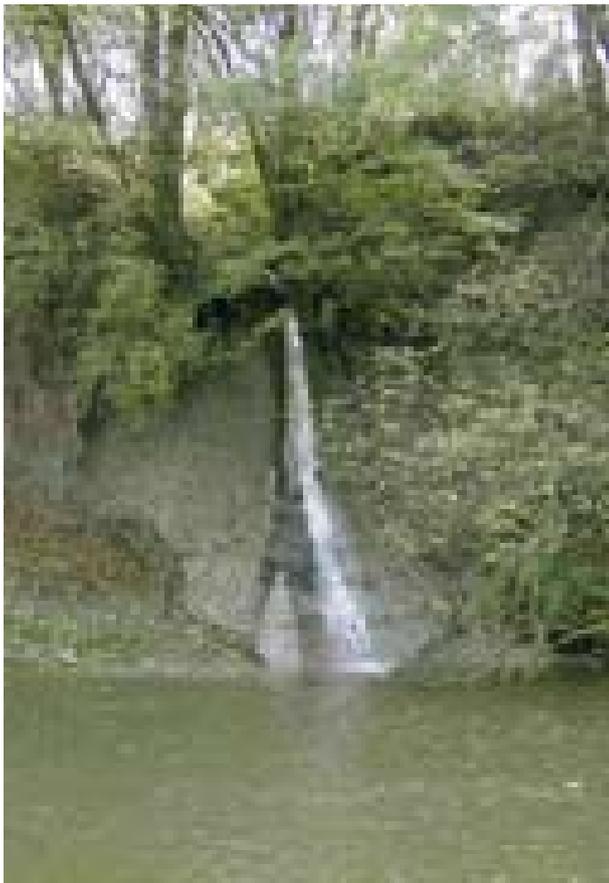
**Abb. 31:** Im Unterlauf stürzen zahlreiche Hangquellen über steile Uferabbrüche in die Antiesen

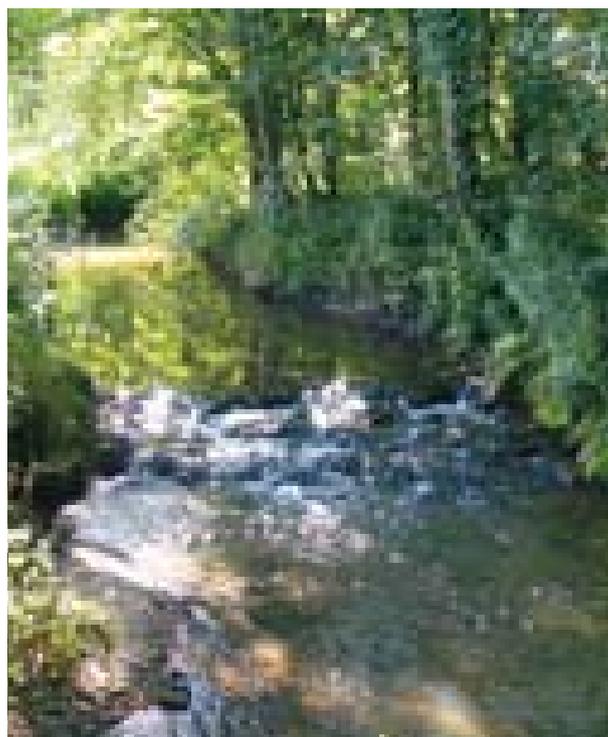
Generell ist in der Osternach die gute Passierbarkeit zahlreicher Querbauwerke auffällig (Abb. 37). Grund dafür ist die niedrige und lose Bauweise sehr vieler Einbauten. Es handelt sich bei nahezu der Hälfte aller Einbauten um Sohlgurte, die laut Definition im Kapitel Methodik nicht höher als 0,2 m sind. Die Herstellung der longitudinalen Durchgängigkeit durch den Gewässerbezirk Braunau ist an den beiden Wehranlagen Nr. 2-65 und Nr. 2-66 geplant (pers. Mitt. MADER).

Abb. 37: Eine für Fische und Benthosorganismen ungehindert passierbare Sohlschwelle an der Osternach

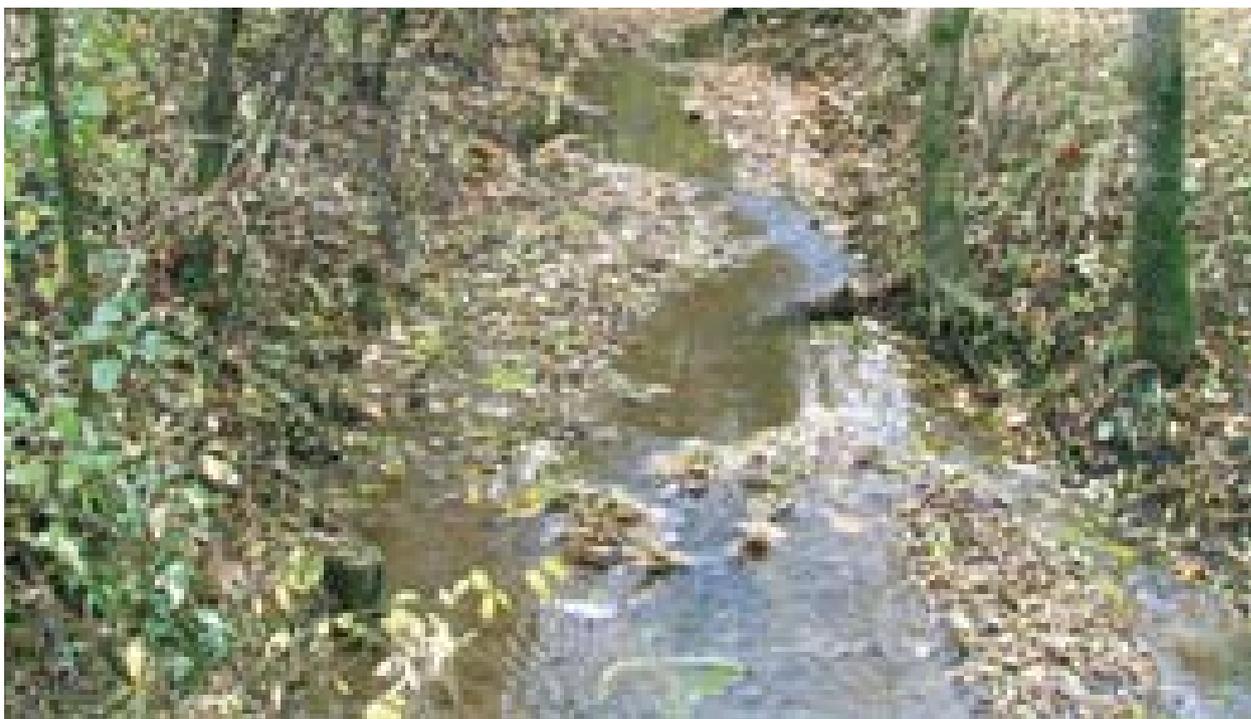
weitestgehend unbeeinflusst entwickeln kann. Ufer- oder Sohlsicherungen finden sich nur lokal. Die jahrzehntelange Gewässerpflege führte jedoch zu einer leichten Eintiefung des Gewässers (Abb. 40). Die Sohle wird hauptsächlich von kiesigem und schottrigem Substrat gebildet, in Stillwasserbereichen lagert sich feiner Sand, selten Schlamm ab.

Abb. 40: In seinem Unterlauf fließt der Gaisbach leicht eingetieft und von einem schmalen Gehölzstreifen gesäumt

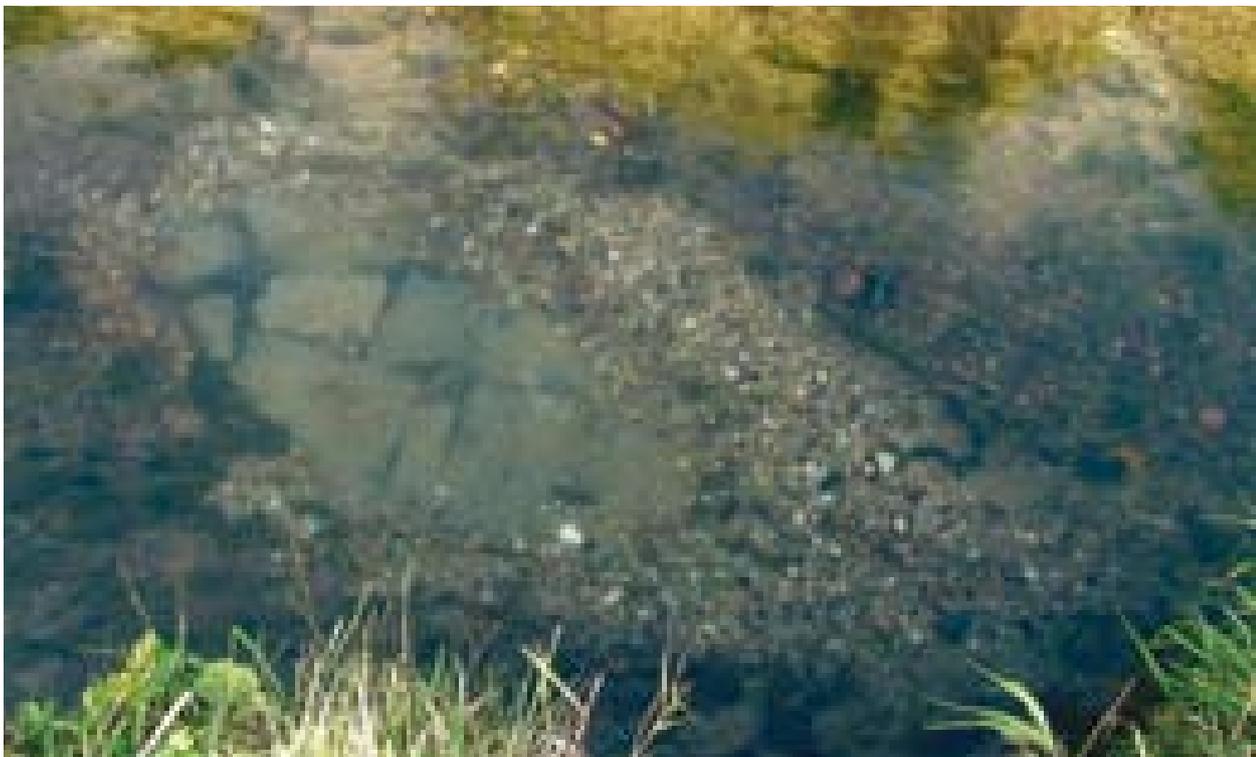
die Begehung des Kretschbaches zur Laichzeit der standorttypischen Bachforelle stattfand, konnte die negative Auswirkung einer Sohlpflasterung auf diese Fischart direkt belegt werden. Aufgrund einer nur wenige Zentimeter mächtigen Substratauflage auf den Pflastersteinen war es den Bachforellen zwar möglich, ihre charakteristischen Laichgruben zu schlagen (Abb. 52). Ob in diesen Strukturen auch eine erfolgreiche Eierbrütung möglich ist, muss infolge der fehlenden Durchströmung und Sauerstoffversorgung zumindest stark angezweifelt werden. Die Sohlsicherung wird von autochthonem Substrat aus dem Oberlauf überdeckt. Im Unterlauf liegen verstärkt größere Steine im Bachbett, die zum Teil auch von der erodierten Ufersicherung stammen. Bezüglich der Gewässergüte liegen für den Kretschbach keine Untersuchungen vor. Es ist jedoch anzunehmen, dass sich die intensiv genutzten landwirtschaftlichen Flächen im Einzugsgebiet, Fischteiche und zahlreiche Einmündungen von Drainagen negativ auf die Gewässergüte auswirken.

Abb. 52: Forellenlaichgrube im Kretschbach nahe der Ortschaft Untereizing

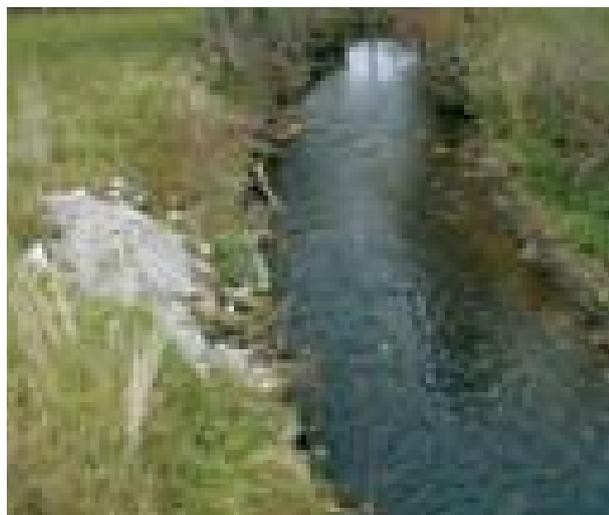
Oberhalb von Leinberg bis etwa in den Bereich der Ortschaft Hof sind die Böschungen nicht durch professionelle Sicherungen beeinträchtigt sondern durch sehr viele lokale, teils offenbar mehrere Jahrzehnte alte, teils aber auch frische Bauschuttablagerungen. Hier findest die einfache Schuttentsorgung statt. Zahlreiche Drainagen aus den umgebenden land-

Abb. 65: Bauschuttentsorgung an der Oberach-Böschung nahe Hof

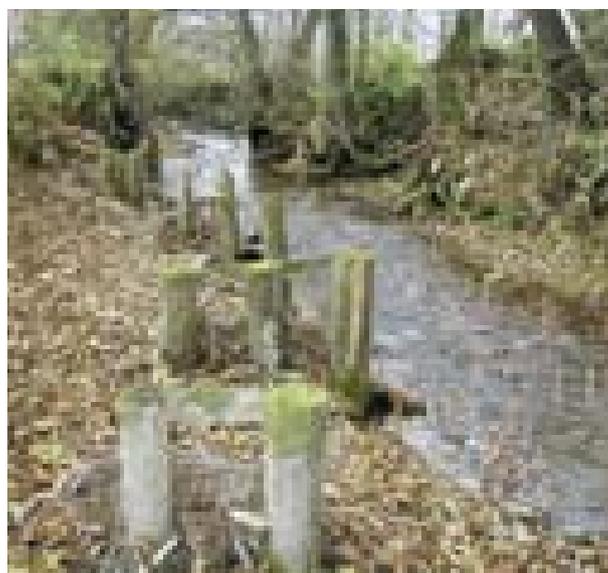
**Abb. 66:** Im Oberlauf finden sich immer wieder die Reste alter erodierter Ufersicherungen im Bachbett

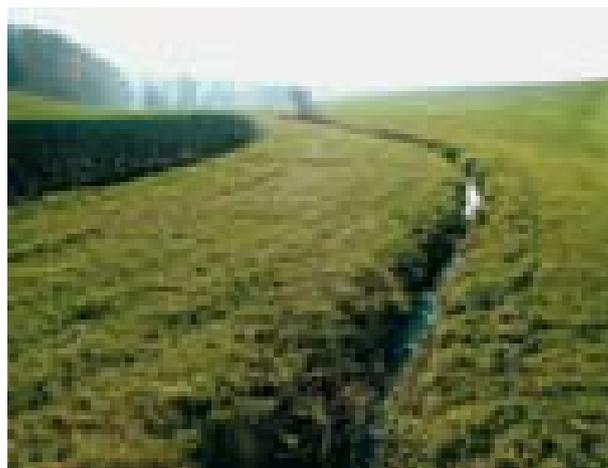
Der Kronawittbach entspringt im Gemeindegebiet von Schildorn an den nördlichen Flanken des Hausruckwaldes. Er mündet in der Ortschaft Ecklham die Gemeindegrenze zu Pramet bildend in die Oberach. Über weite Abschnitte ist das Gewässer sehr naturnah erhalten. Überwiegend begleitet von einem einreihigen Vegetationsstreifen durchquert der Bach landwirtschaftlich genutztes Grünland. Lediglich im quellnahen Oberlauf wurde das Gewässer begradigt und so zu einem Drainagegraben degradiert (Abb. 71).

Abb. 71: Weit im Oberlauf wurde der Kronawittbach zu einem Drainagegraben begradigt

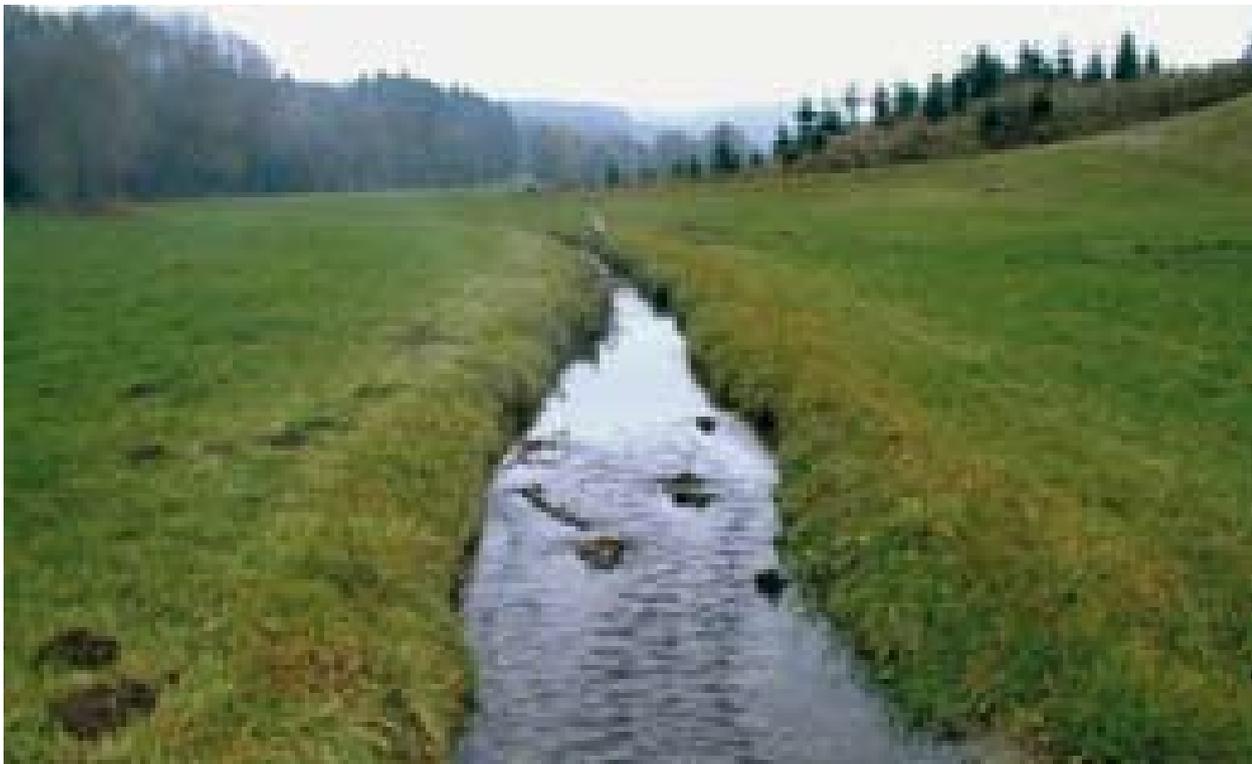
Entlang des Siedlungsgebietes von Großpiesenham finden sich neben sehr naturnah erhaltenen Abschnitten leider auch zahlreiche Schuttablagerungen im Bachbett. Weiter flussaufwärts nahe der Ortschaft Noxberg verläuft das Gewässer ohne jegliche Ufervegetation durch die umgebenden Wiesenflächen (Abb. 72).

Abb. 72: Auf Höhe der Ortschaft Noxberg fließt der Windischhuber Bach ohne Ufervegetation durch Grünland

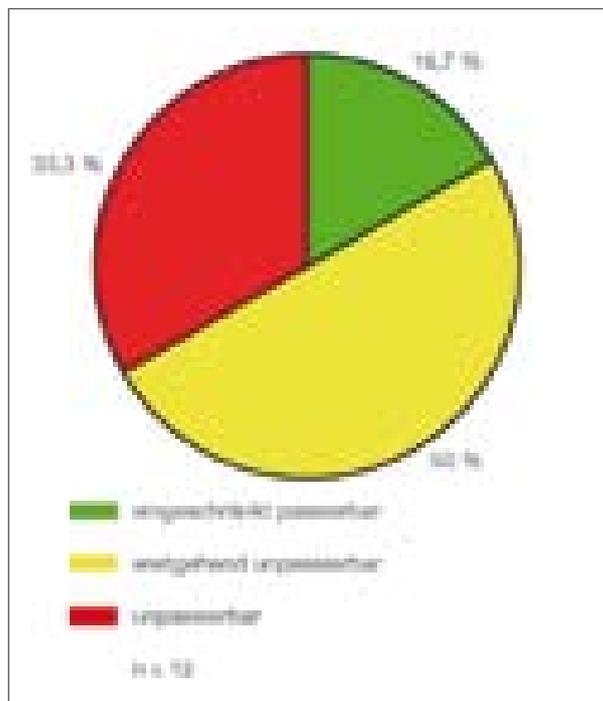
Für flussaufwärts wandernde Fische ist aufgrund der baulichen Ausführung kein einziges Bauwerk problemlos überwindbar (Abb. 73). 16,7 %, zwei Einbauten sind nur eingeschränkt passierbar, exakt die Hälfte kann nur bei optimalen Bedingungen überwunden werden. Mit vier Sohleinbauten stellen exakt ein Drittel unpassierbare Hindernisse im Längsverlauf des Gewässers dar.

Abb. 73: Passierbarkeit der Querbauwerke für flussaufwärts wandernde Fische im Windischhuber Bach

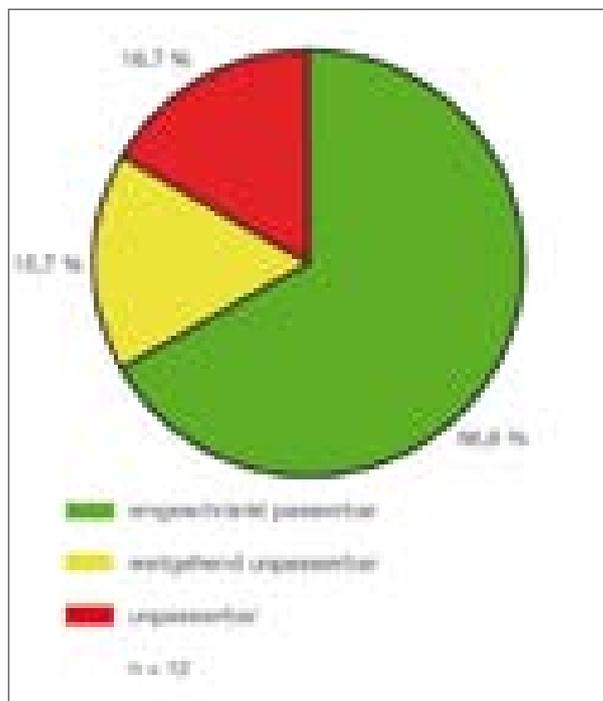
Aus Abb. 74 ist ersichtlich, dass auch für abwärts migrierende Fische kein einziges Bauwerk ungehindert passierbar ist. Zwei Drittel aller Einbauten ist aber mit der Einschränkung passierbar, dass sie lediglich bei ungünstigen Bedingungen ein Wanderhindernis darstellen. Die beiden Einschätzungen der weitgehenden und völligen Unpassierbarkeit der Standorte betreffen jeweils zwei künstliche Bauwerke.

Abb. 74: Passierbarkeit der Querbauwerke für flussabwärts wandernde Fische im Windischhuber Bach

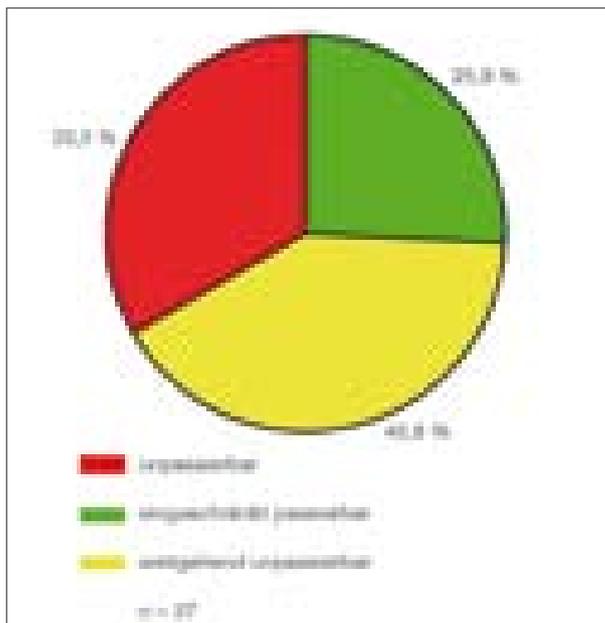
In der Breitsach wurden im Untersuchungsabschnitt 27 künstliche Querbauwerke erhoben, von denen 24 keinerlei Nutzung unterliegen. Für flussaufwärts wandernde Fische ist kein einziges Bauwerk ungehindert passierbar (Abb. 76). Etwas mehr als ein Viertel ist bei günstigen Bedingungen eingeschränkt überwindbar. 40,8 % mussten als weitgehend unpassierbar eingestuft werden, das verbleibende Drittel stellt ein unüberwindbares Wanderhindernis für flussaufwärts schwimmende Fische dar. Nur wenig besser stellt sich die Situation für abwärts migrierende Fische dar (Abb. 77).

Abb. 76: Passierbarkeit der Querbauwerke für flussaufwärts wandernde Fische in der Breitsach

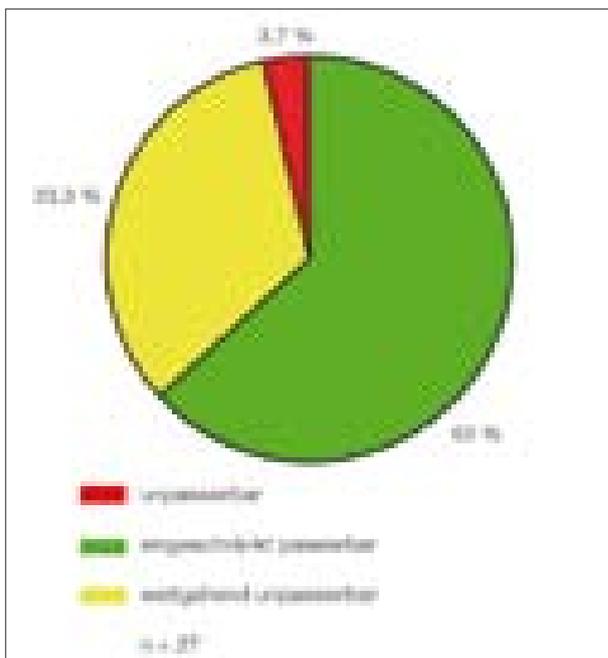
Zwar ist der überwiegende Anteil von 63 % der Sohleinbauten zumindest eingeschränkt passierbar. Völlig ungehindert können die Fische flussabwärts aber kein einziges Bauwerk überwinden. Exakt ein Drittel der Einbauten ist nur unter günstigsten Bedingungen und nur für Fische mit sehr guten Schwimmleistungen zu bezwingen. Mit 3,7 % ist dagegen ein relativ geringer Anteil zu jeder Zeit und bei allen Bedingungen als massives Wanderhindernis wirksam. Hinsichtlich der Passierbarkeit für die Vertreter des Makrozoobenthos

Abb. 77: Passierbarkeit der Querbauwerke für flussabwärts wandernde Fische in der Breitsach

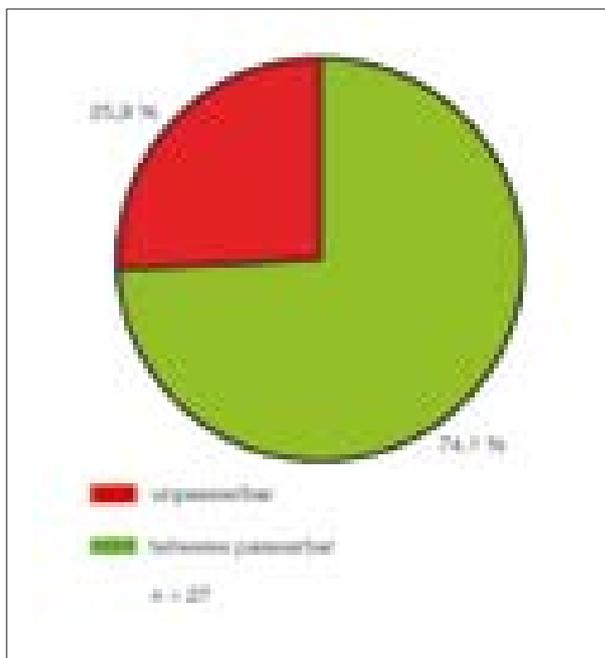
können die Sohleinbauten in zwei Klassen eingeteilt werden (Abb. 78). Etwa drei Viertel aller Standorte sind für diese Tiergruppe nur teilweise passierbar, die verbleibenden etwas mehr als 25 % sind völlig unüberwindlich.

Abb. 78: Passierbarkeit der Querbauwerke für Benthosorganismen in der Breitsach

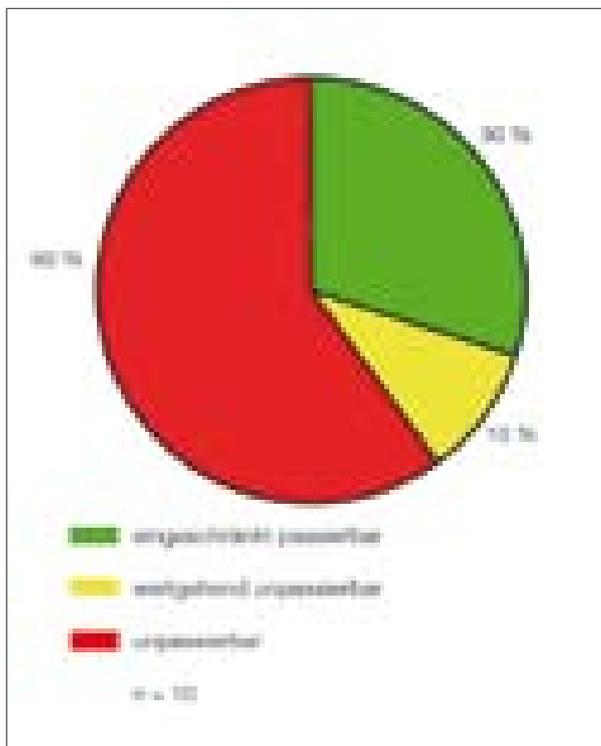
Im Zuge der Erhebungen wurden im Albrechtshamer Bach zehn künstliche Querbauwerke erfasst, von denen sechs keiner aktuellen Nutzung unterliegen. Die zehn Einbauten sind für flussaufwärts schwimmende Fische entsprechend der Darstellung in Abb. 81 passierbar. Kein einziges Querbauwerk ist uneingeschränkt, drei (entsprechend 30 %) sind nur unter günstigen Bedingungen überwindbar.

Abb. 81: Passierbarkeit der Querbauwerke für flussaufwärts wandernde Fische im Albrechtshamer Bach

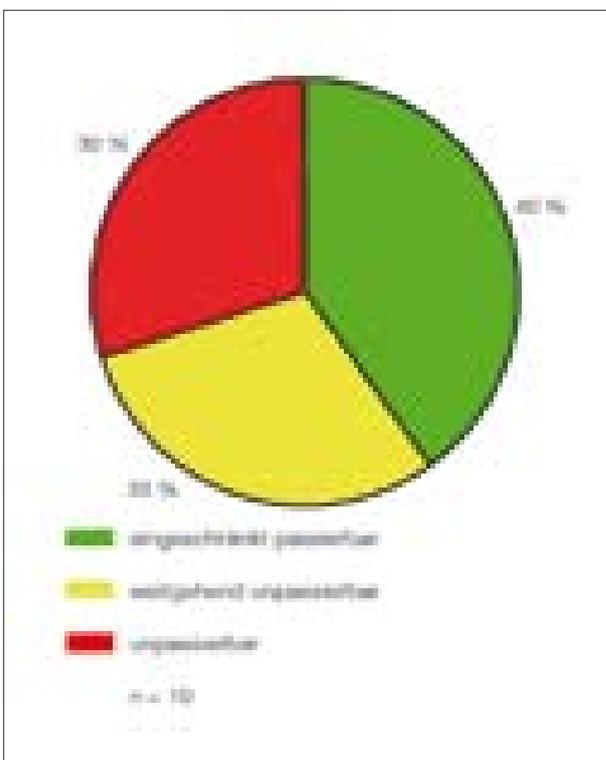
Die Passierbarkeit der künstlichen Einbauten für flussabwärts migrierende Fische ist nur unwesentlich besser, als für aufwärts wandernde (Abb. 82). Erneut ist kein Standort ungehindert passierbar, weitere 40 %, entsprechend vier Einbauten, sind zumindest eingeschränkt überwindbar. Die beiden letzten Klassen der weitgehend und völlig unpassierbaren Wanderhindernisse treffen auf jeweils drei Bauwerke zu. Für die Gruppe des Makrozoobenthos sind 40 % der Querbauwerke im Albrechtshamer Bach nur teilweise passierbar, die restlichen 60 % bzw. sechs Einbauten stellen totale Wanderbarrieren dar (Abb. 83).

Abb. 82: Passierbarkeit der Querbauwerke für flussabwärts wandernde Fische im Albrechtshamer Bach

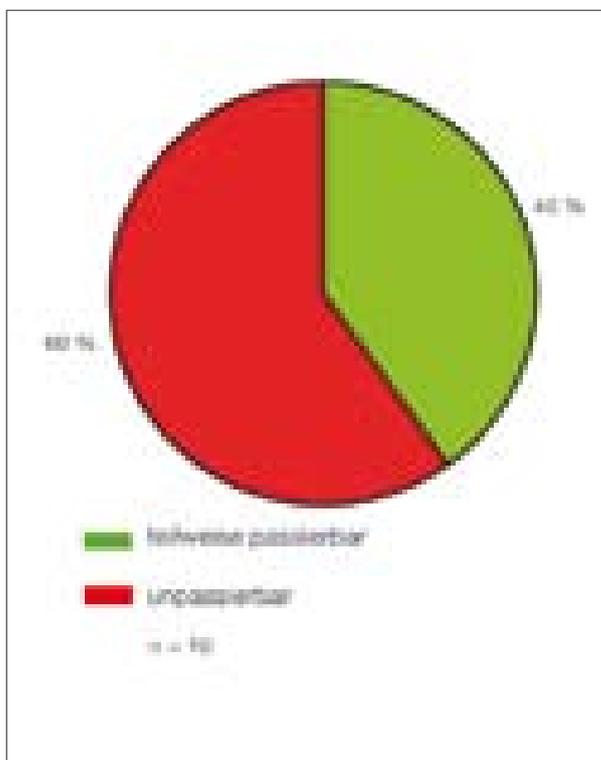
Abb. 83: Passierbarkeit der Querbauwerke für Benthosorganismen im Albrechtshamer Bach

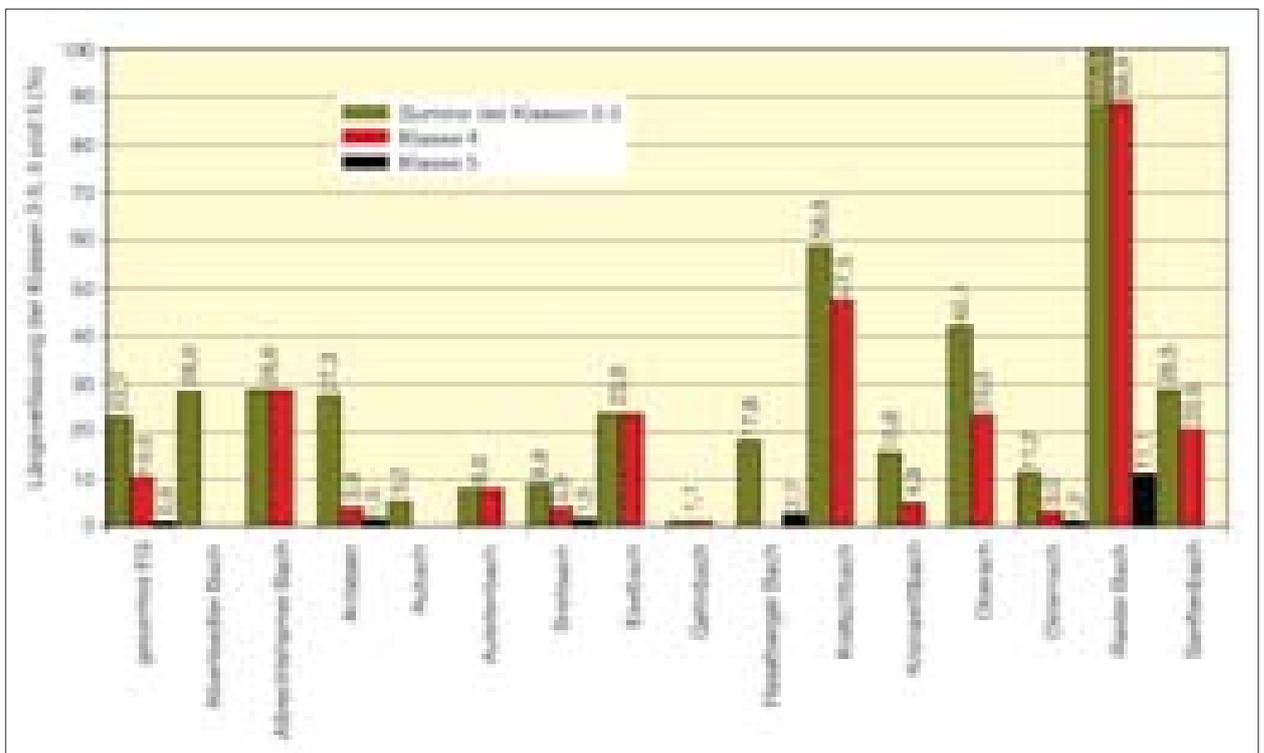
In Abb. 84 sind die prozentuellen Anteile der verbauten Abschnitte (Natürlichkeitsklasse 3 oder schlechter) bezogen auf die begangene Abschnittslänge der Gewässer dargestellt. Die Zuflüsse St. Marienkirchner Bach, Windischhuber Bach, Asböckbach, Gaisbach und Irgerbach sind in der Darstellung nicht berücksichtigt, weil im Untersuchungsabschnitt keine Uferbereiche mit einer schlechteren als der Zwischenklasse 2-3 bewertet wurden. Im Fluss-System der Antiesen sind 22,7 % der Lauflänge aller untersuchten Zuflüsse zumindest beidufrißig verbaut. Etwas weniger als die Hälfte

davon, nämlich 10,5 %, sind zusätzlich sohlgesichert. Laut Definition aus dem Kapitel Methodik entspricht es der Verbauungsklasse 4. Verrohrungen und trocken fallende Restwasserstrecken (Klasse 5) machen mit kaum einem Prozent der gesamten Untersuchungslänge einen auffällig geringen Anteil aus (Abb. 84).

Abb. 84: Anteil der verbauten Uferlinie in Prozent der untersuchten Lauflänge (EG = Einzugsgebiet)

Ebenfalls sehr lange Verbauungsabschnitte der Klasse 3 oder schlechter zeigen der Kretschbach mit annähernd 60 % der Lauflänge und die Oberach mit 42,1 % der begangenen Länge. An beiden Gewässern bestehen hohe Anteile an zusätzlich sohlgesicherten Bereichen (Abb. 84).

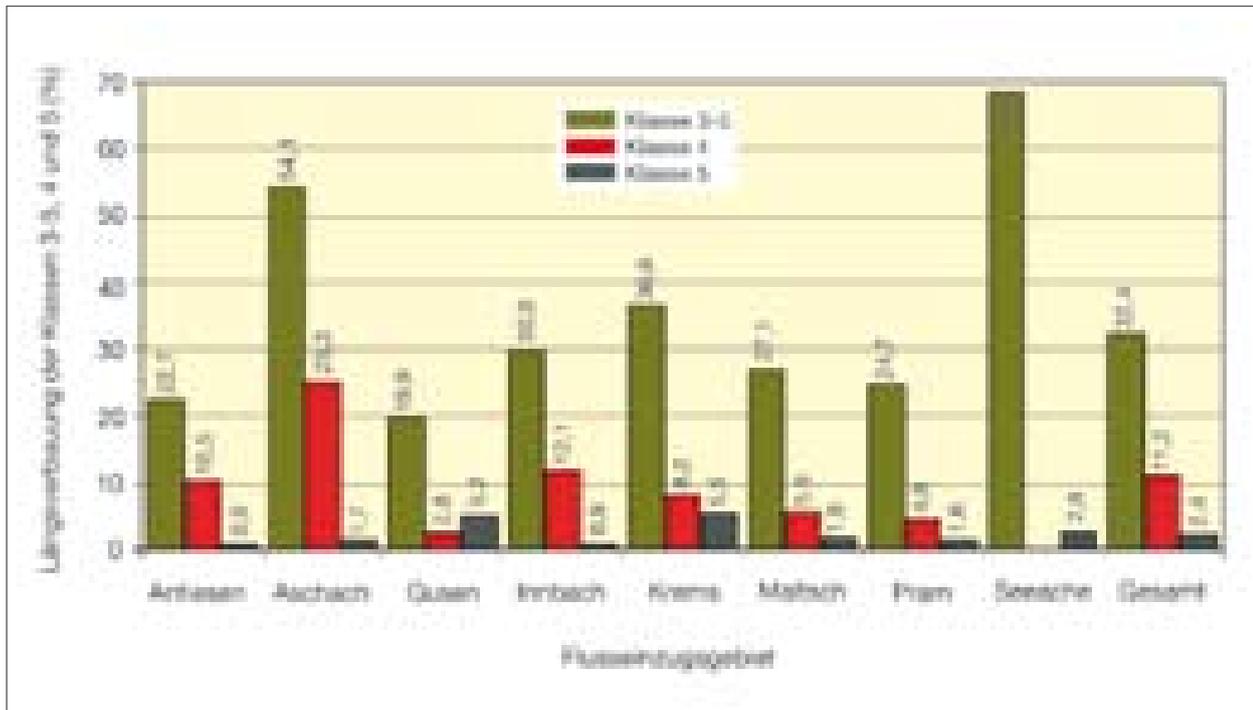
dargestellt. Mit 68,8 % verbauter Ufer stellt die Seeache das am stärksten verbaute Fließgewässer dar, wobei in diesem Fall lediglich ein einzelnes Gewässer, aber nicht ein gesamtes Flussgebiet erhoben wurde (Abb. 85). Ebenfalls herausragend ist das Aschach-System, in dem mehr als die Hälfte der Uferlinien zumindest massiv wasserbaulich befestigt wurde. In den Einzugsgebieten von Innbach, Krens, Malsch und Pram liegen Uferlinien mit Längsverbauungen der Klassen 3 bis 5 zwischen 24,7 % und 36,6 % vor. Lediglich die Werte für Gusen und Antiesen liegen wesentlich darunter.

Abb. 85: Anteil der verbauten Uferlinie in Prozent der untersuchten Lauflänge pro Flusseinzugsgebiet der bisher erstellten Wehrkataster

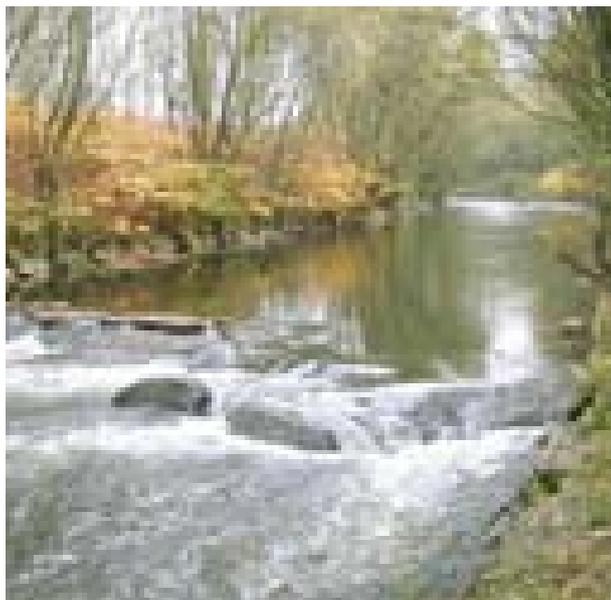
**Abb. 87: Monotones Flussbett der Antiesen mit Sohlschwellen als Sohlsicherung**

Etwa auf Höhe des Ausleitungskraftwerkes in Au beginnt dann der erste, etwa 2,1 km lange, massiv mit der Verbauungsklasse 3-4 ufer- und sohlgesicherte Abschnitt der Antiesen. Der Flusslauf wurde durch Ort im Innkreis hindurch und weiter flussaufwärts in ein völlig monotones, mit Blockwurf fixiertes Bett gezwängt (Abb. 87). Die Sohlsicherung besteht hier aus massiven Sohlschwellen in regelmäßigen Abständen von etwa 50 m.

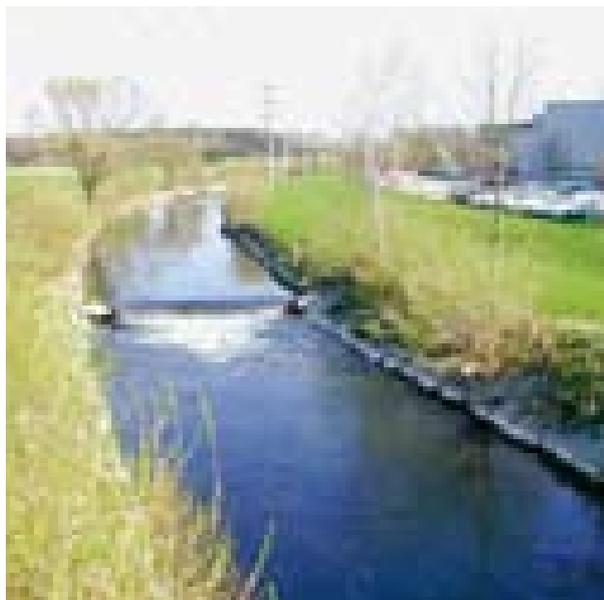
**Abb. 88: Massive Ufersicherung der Antiesen entlang des Gewerbegebietes Emprechting**

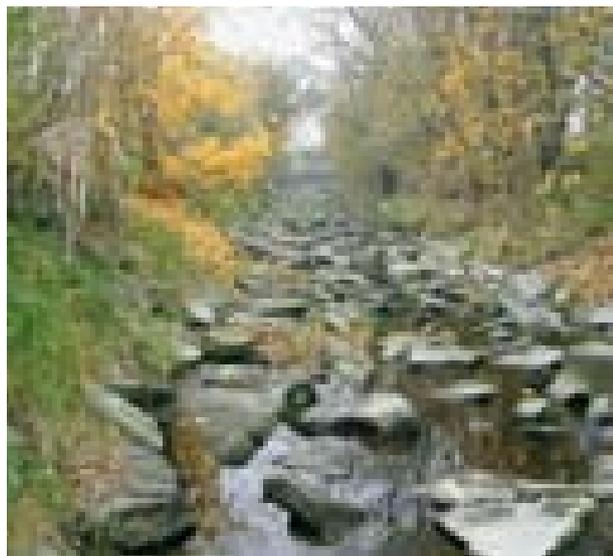
Vom Zusammenfluss mit der Antiesen weg ist der Rieder Bach flussaufwärts über etwa 250 m Länge mittels Ufer- und Sohlsicherungen mit der Klasse 4 reguliert. Daran schließt flussaufwärts eine knapp 300 m lange Restwasserstrecke an, die den überwiegenden Teil des Jahres trocken fällt und daher in die Bewertungsklasse 5 eingeordnet wird (Abb. 96).

**Abb. 96:** Die Restwasserstrecke im Unterlauf des Rieder Baches fällt – von den wenigen Tümpeln im unteren Bildrand abgesehen – die meiste Zeit des Jahres über trocken

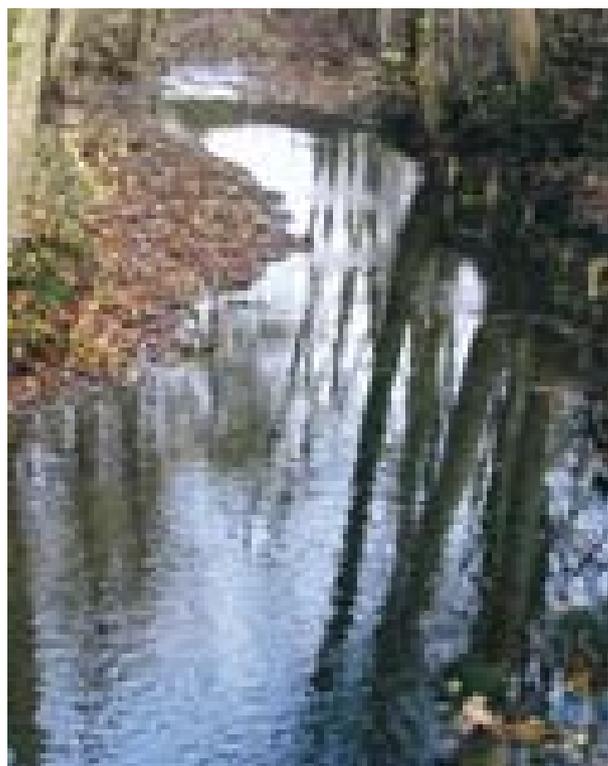
Auf den ersten 270 m Länge, auf denen er die Schwemmflächen des Rieder Baches durchquert, ist der Aubach massiv mit Blockwurf entsprechend der Verbauungsklasse 3 gesichert (Abb. 97). Weiter flussaufwärts wechseln bis zum Untersuchungsoberende weitgehend natürlich erhaltene Abschnitte unterschiedlicher Klassen einander ab. Auf dem ersten knappen Kilometer flussaufwärts der Regulierung durchquert der Aubach, morphologisch unbeeinflusst mit Uferlinien der Klasse 1 ein kleines Waldstück.

Abb. 97: Beispiel für einen morphologisch weitgehend natürlichen Abschnitt des Aubaches

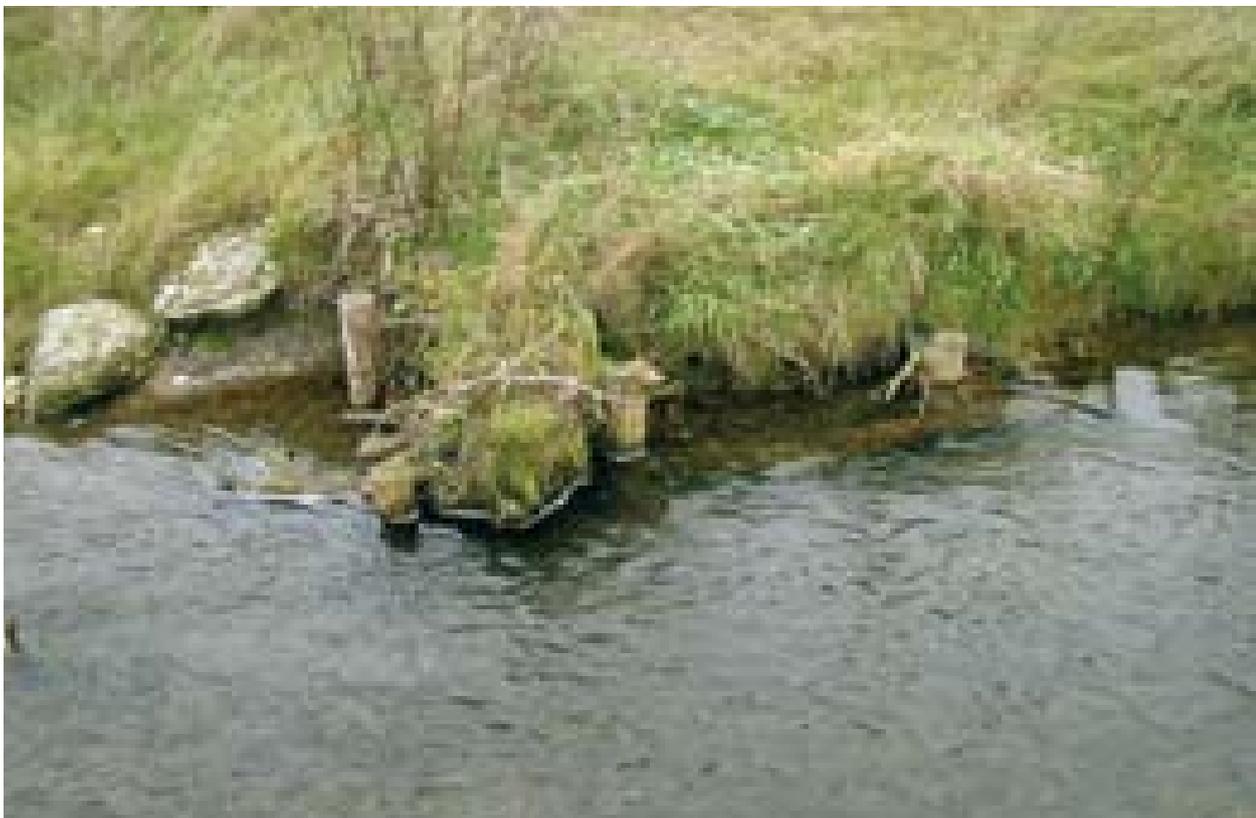
Auf diese Regulierung folgte ein 1.120 m langer Abschnitt der Verbauungsklasse 2-3, der ebenfalls hauptsächlich durch landwirtschaftlich genutzte Flächen führt. Ingenieurbiologische Sicherungen auf mehreren hundert Metern Bachlänge bringen die Einteilung in diese Verbauungsklasse mit sich (Abb. 98). Der zweite Bereich des Bewertungsabschnittes wird aufgrund zahlreicher, in Eigeninitiative mittels Bauschutt und anderen ungeeigneten Materialien durchgeführter Ufersicherungen ebenfalls mit 2-3 bewertet.

Abb. 98: Ingenieurbiologische Sicherungen ermöglichen eine naturnahe Wasser-Umland-Vernetzung

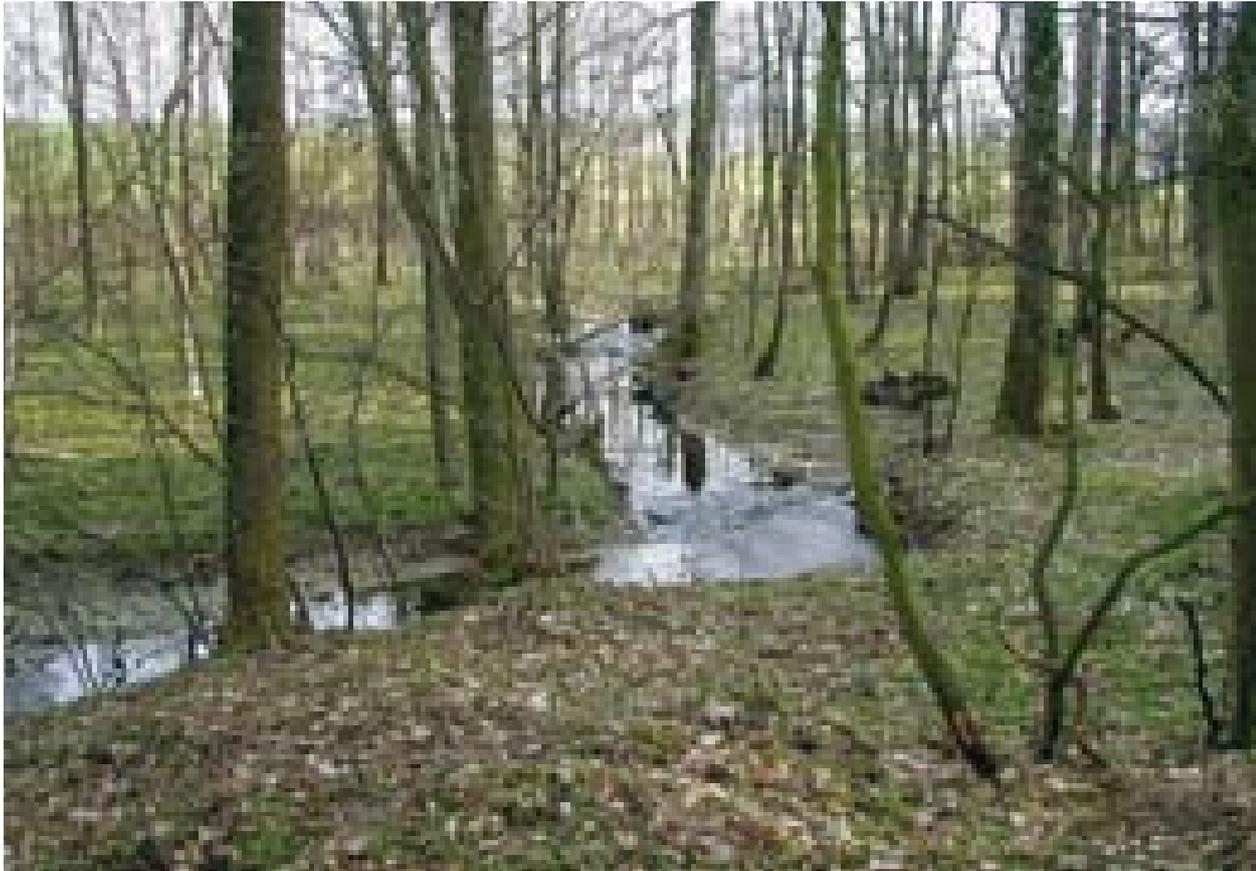
Die Uferlinien des Eselbaches sind auf den ersten 350 m flussaufwärts der Mündung vereinzelt lokal gesichert und daher der Natürlichkeitsklasse 1-2 zuzuordnen. Auf den folgenden 450 m Länge finden sich bei der Durchquerung eines sehr schönen Auegebietes trotz der offenbar extensiven Bewirtschaftung des Auwaldes zahlreiche Prallhangsicherungen, die die Einteilung in die Klasse 2 erforderlich machen (Abb. 101).

*Abb. 101: Der Eselbach durchquert im Unterlauf einen sehr schönen Auwaldbereich*

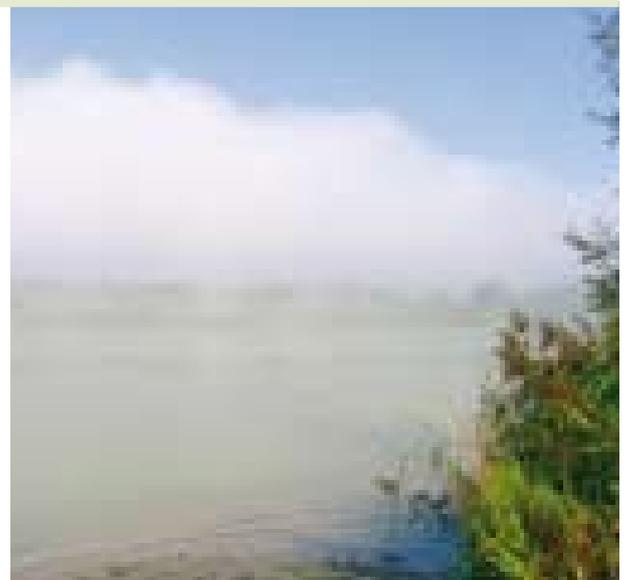
Ohne Einbeziehung des Inns (Abb. 105) in ein umfassendes Sanierungskonzept mit dem Ziel einer größeren Annäherung an den ursprünglichen Fließgewässercharakter der Antiesen ist eine Lösung dieser Probleme nicht möglich. Kleinräumige Verbesserungen der ökologischen und morphologischen Situation sind durch lokale Maßnahmen sicherlich erreichbar.

Abb. 105: Der aufgestaute Inn bei Hagenau

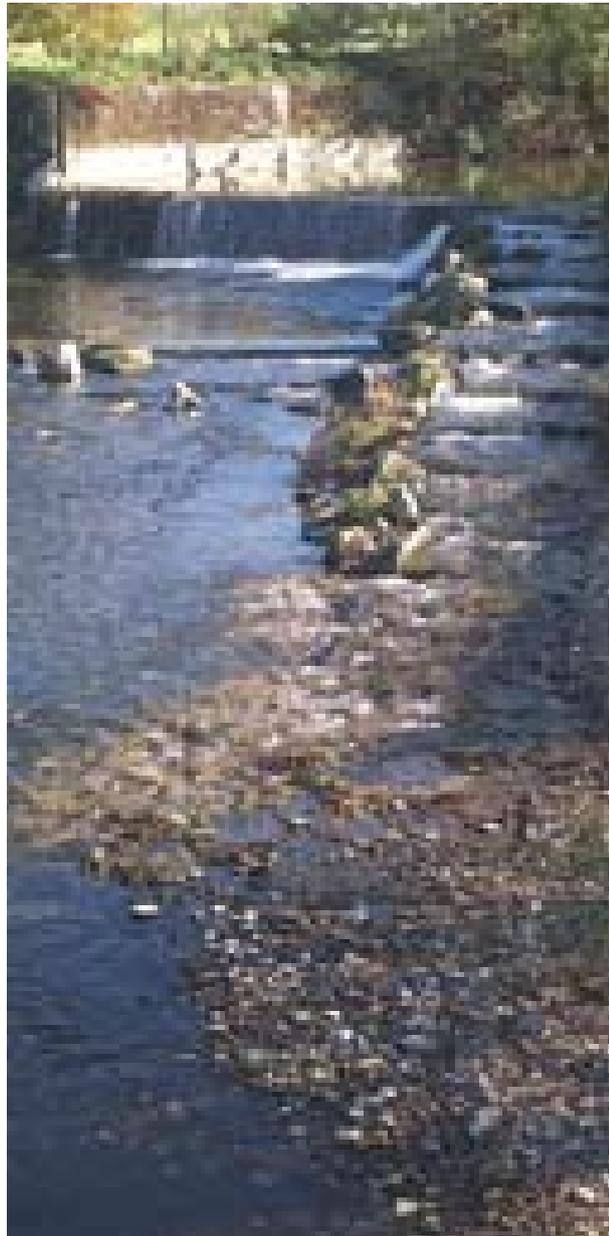
Abb. 106: Organismenwanderhilfe an der Antiesen

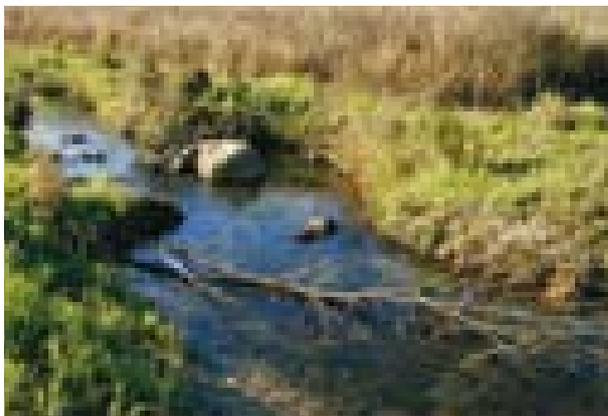
- **(Naturnahes) Umgehungsgerinne:** Ein Umgehungsgerinne ist eine vor allem ökologisch zu bevorzugende Variante eines Fischweges in Form eines naturnahen Nebenarmes des Gewässers, der um das Querbauwerk herum geführt wird (Abb. 107). Bei richtiger Bauweise ist dieser Fischweg in beide Wanderrichtungen passierbar. Durch die natürliche Sohlauflage können auch Benthostiere das Bauwerk durchwandern. Ein ausreichend dimensioniertes Umgehungsgerinne dient der aquatischen Fauna auch als Lebensraum und ist bei entsprechendem Platzangebot technischen Maßnahmen auf jeden Fall vorzuziehen (EBERSTALLER & GUMPINGER 1997).

Abb. 107: Beispiel für ein naturnahes Umgehungsgerinne
