# Wehrkataster der Antiesen und ihrer Zubringer

Gewässerschutz-  
Bericht 37

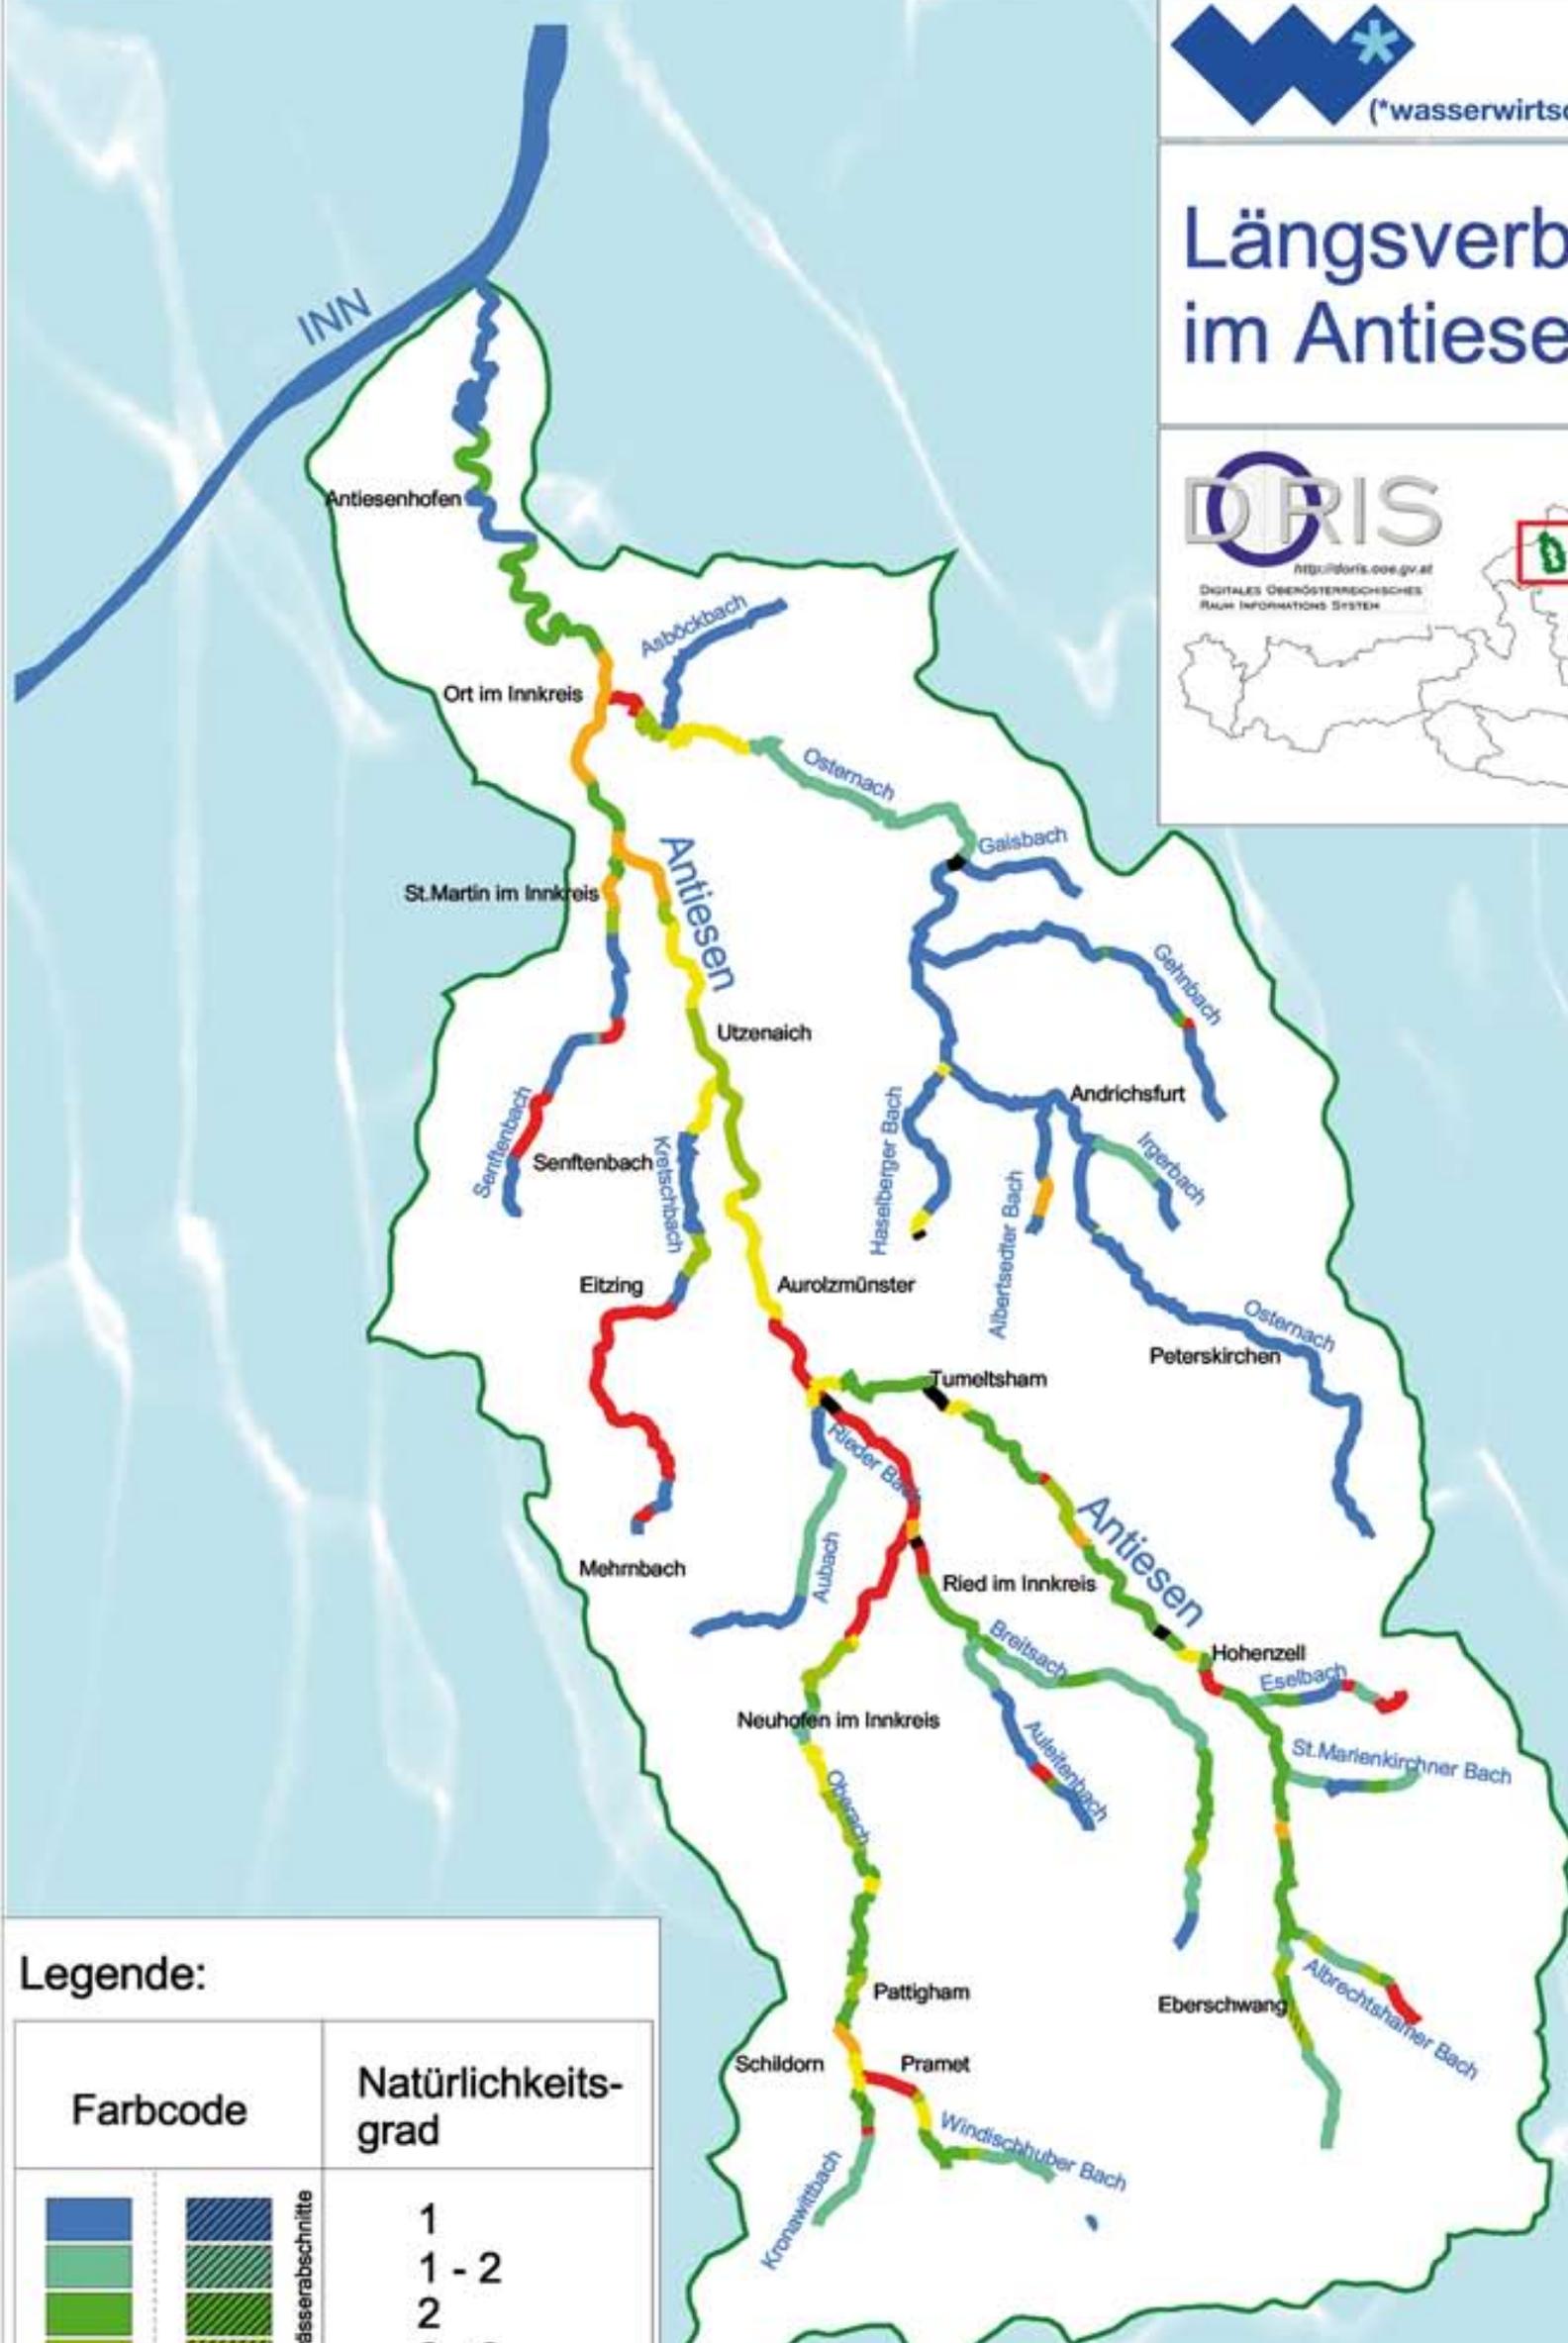
## Legende:

Farbcode	Natürlichkeitsgrad
	1
	1 - 2
	2
	2 - 3
	3
	3 - 4
	4
	5

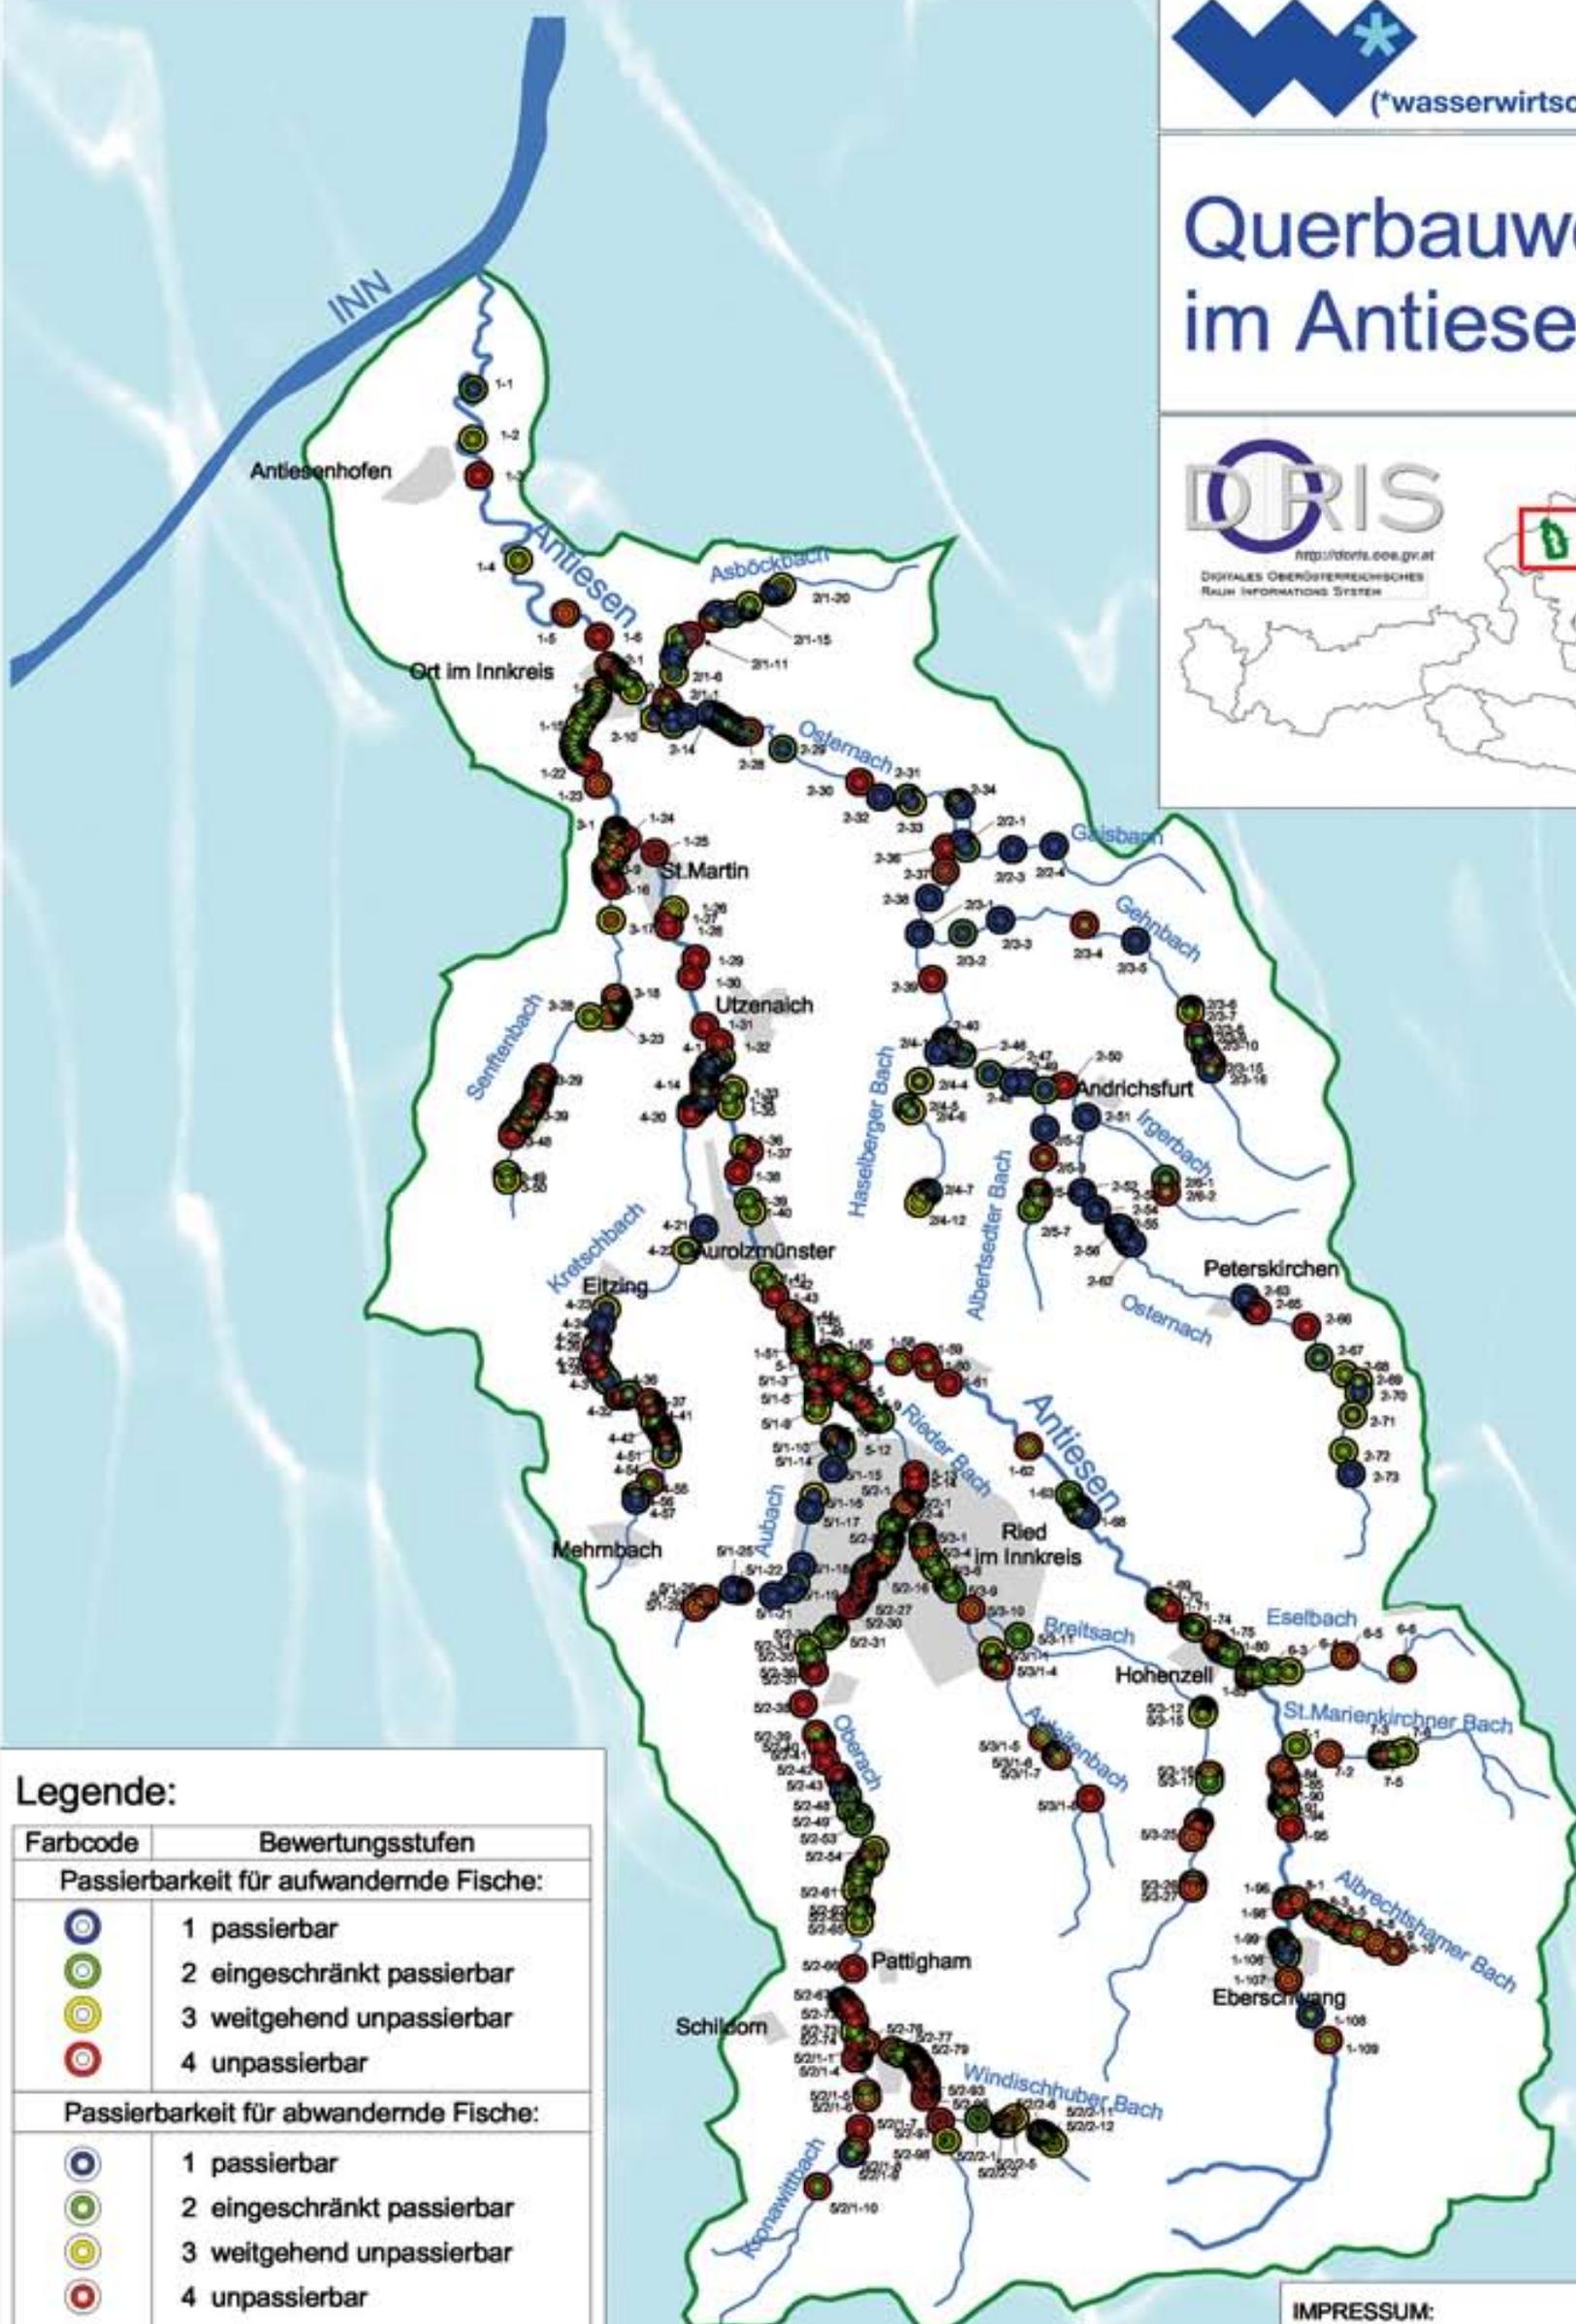
# Querbauwerke im Antiesensystem

Farbcode	Bewertungsstufen
<b>Passierbarkeit für aufwandernde Fische:</b>	
	1 passierbar
	2 eingeschränkt passierbar
	3 weitgehend unpassierbar
	4 unpassierbar
<b>Passierbarkeit für abwandernde Fische:</b>	
	1 passierbar
	2 eingeschränkt passierbar
	3 weitgehend unpassierbar
	4 unpassierbar
<b>Passierbarkeit für Benthosorganismen:</b>	
	1 passierbar
	2 teilweise passierbar
	3 unpassierbar
	Gewässereinzugsgebiet
