# Wehrkataster des Gurtenbaches und seiner Zuflüsse

Gewässerschutz-  
Bericht 40

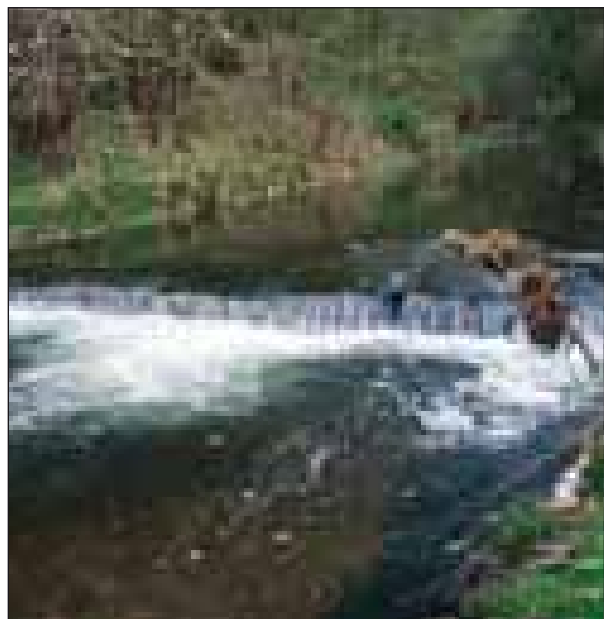
**Abb. 4:** Ein abgelöster Wasserstrahl stellt für bodenorientierte Fische ein Wanderhindernis dar

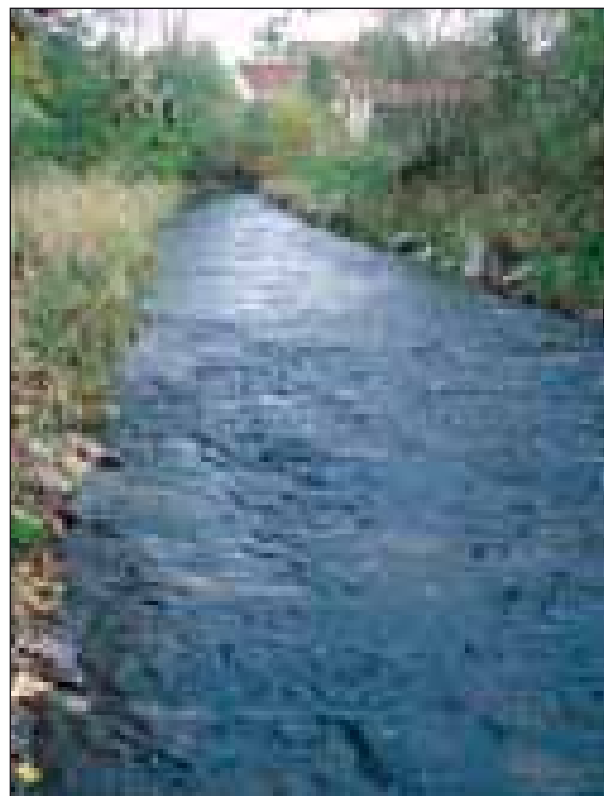
durch landwirtschaftlich intensiv genutztes Gebiet, was sich in teils massiven Ablagerungen von Feinsediment auf der Gewässersohle widerspiegelt. Trotz der intensiven anthropogenen Nutzung des Umlandes sind zahlreiche Abschnitte des Hauptgewässers und der Zuflüsse über weite Strecken weitgehend natürlich erhalten geblieben. Im Bereich der Siedlungszentren weisen die Gewässer jedoch zum Teil sehr harte Verbauungslinien auf, die die Dynamik und das Entwicklungspotential der Bäche unterbinden (**Abb. 8**).

Abb. 8: Der Gurtenbach wird in der Marktgemeinde Obernberg am Inn in einem regulierten Bachbett geführt

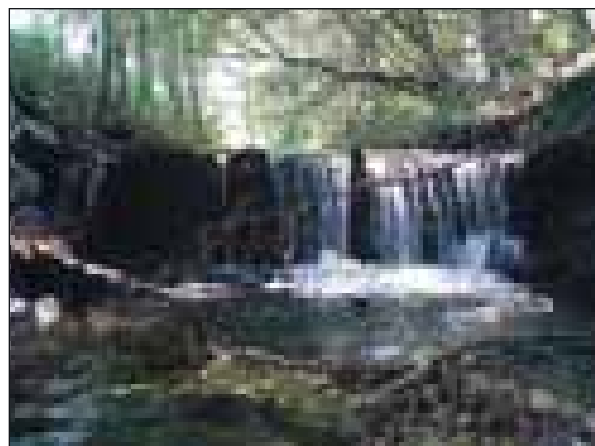
**Abb. 17:** Ein abgelöster Wasserstrahl ist für die aquatische Fauna nicht durchwanderbar (Foto: Ellrechinger Bach)

Fauna nicht durchschwommen werden und ist daher nicht passierbar. (**Abb. 17**)

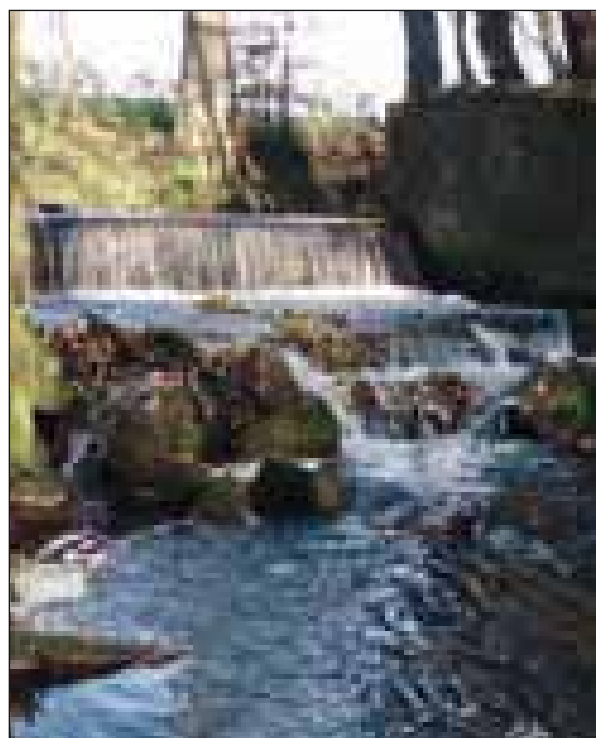
**Abb. 20:** Dieser Querbauwerksstandort verfügt über eine ganze Reihe konstruktiver Merkmale (siehe Text), die die Passierbarkeit verhindern (Foto: Gurtenbach)

Querbauwerke vereinen oft mehrere Kriterien für die Einschränkung der Passierbarkeit in sich. Als Beispiel ist in **Abb. 20** ein Einbau dargestellt, dessen Sohle glatt ausgeführt und flach und breit überströmt ist. Gleiches gilt für die Überfallkante, an der zudem ein abgelöster Überfall besteht.

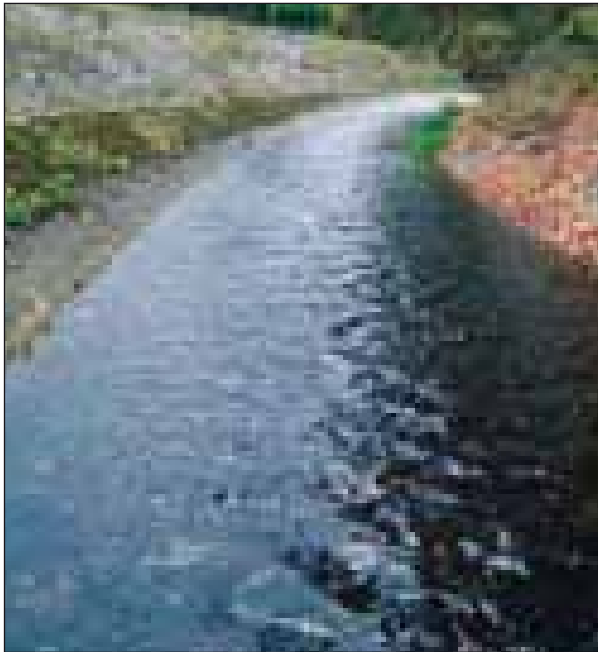
de Oberberg am Inn nicht nur mittels zahlreicher Querbauwerke stabilisiert, sondern auch die Gewässersohle über weite Strecken betoniert geführt (Abb. 27).

**Abb. 27:** Der Gurtenbach wird flussauf der Mündung in den Inn in einem Betonbett geführt

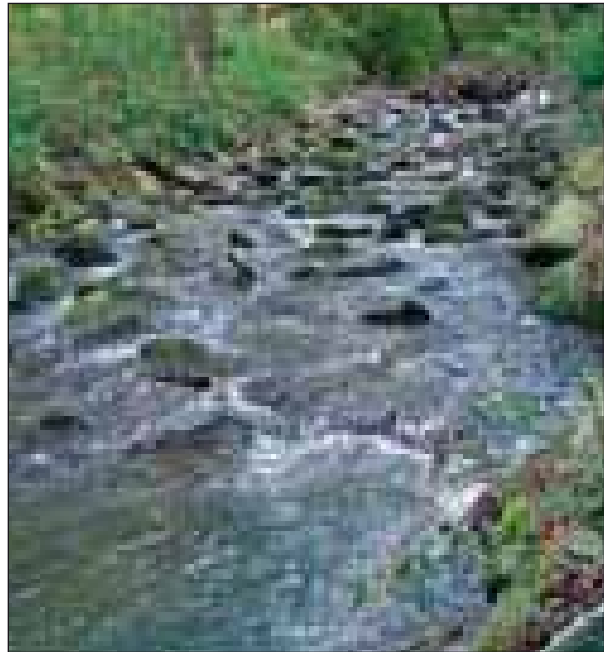
**Abb. 28:** Aufgelöste Rampe im Gurtenbach auf Höhe der Lohmühle

Ergänzend sei noch angemerkt, dass zahlreiche aktuell ungenutzte Wehranlagen seitens des Gewässerbezirks Braunau in aufgelöste Rampen umgewandelt wurden, die in vorliegender Erfassung nicht als Organismenwanderhilfen ausgewiesen werden. Als Beispiel ist in **Abb. 28** das Querbauwerk Nr. 1-36, eine aufgelöste Rampe 50 m flussaufwärts der Lohmühle, zu sehen.

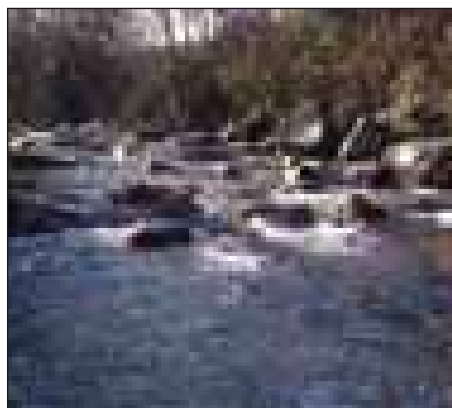
umgebaut, die das Längskontinuum für die aquatische Lebenswelt wiederherstellen (**Abb. 35**, z.B. PETZ-GLECHNER et al. 2006).

**Abb. 35:** Aufgelöste Rampe im Mittellauf des Gurtenbaches

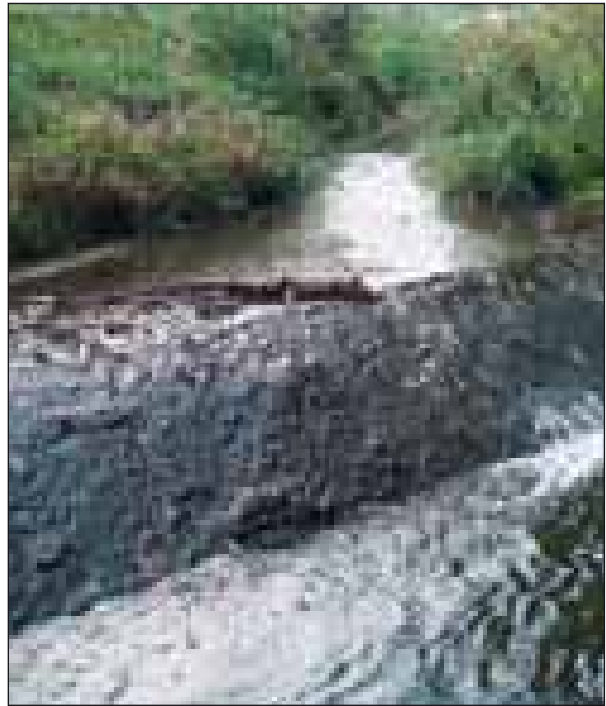
Ein deutlich größeres Problem stellen im Gewässersystem Gurtenbach die Mündungsbereiche einiger kartierter Zuflüsse mit Einzugsgebieten > 5 km<sup>2</sup> dar, die teilweise infolge massiver Blockwurfsicherung (Abb. 42) und der sukzessiven Eintiefung des Hauptgewässers vom Gurtenbach abgeschnitten sind. Diese Situation trifft vor allem auf den Nonsbach und den Doblach zu, deren Mündungsbereiche für die aquatische Fauna teilweise völlig unpassierbar sind (Abb. 41). Auch aus anderen Ländern, z.B. aus der Schweiz, ist dieses Problem bekannt (MEILI *et al.* 2004). Durch die fehlende Anbindung sind wichtige kleine Zuflüsse für die aquatische Fauna aus dem Hauptfluss als Laich- und Aufwuchsgewässer oft nicht oder nur sehr eingeschränkt nutzbar.

**Abb. 41:** Die Konnektivität mit dem Nonsbach ist durch die Uferverbauung des Gurtenbaches unterbrochen

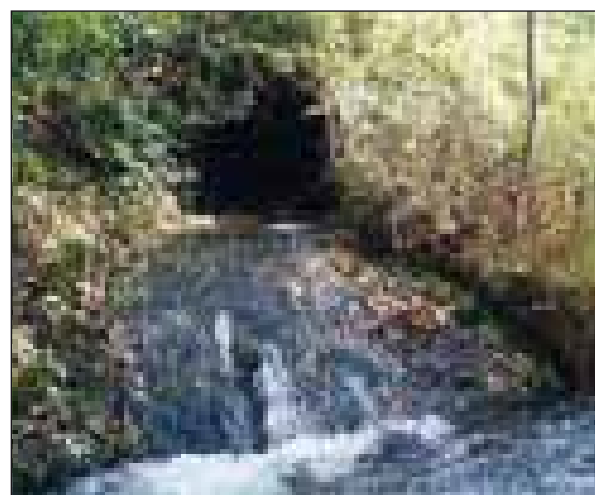
Der Murhamer Bach ist im Mündungsbereich und im flussaufwärts anschließenden, verrohrten Abschnitt für Fische und Makrozoobenthosorganismen völlig unpassierbar (Abb. 52). Das Gewässer wird flussauf der Mündung auf einer Länge von mehr als 100 m in einem Betonrohr unter einer landwirtschaftlichen Nutzfläche geführt. Flussauf dieses massiven Eingriffes weist der Bach bis zum oberen Untersuchungsende über weite Strecken einen naturnahen, gestreckten Verlauf auf. Aufgrund der intensiven landwirtschaftlichen Bewirtschaftung des Umlandes zeigt sich jedoch eine durchgehende Feinsedimentauflage auf der Gewässersohle. Über weite Strecken wird der Bachlauf von

Abb. 52: Der Mündungsbereich des Murhamer Baches ist für die aquatische Fauna nicht passierbar

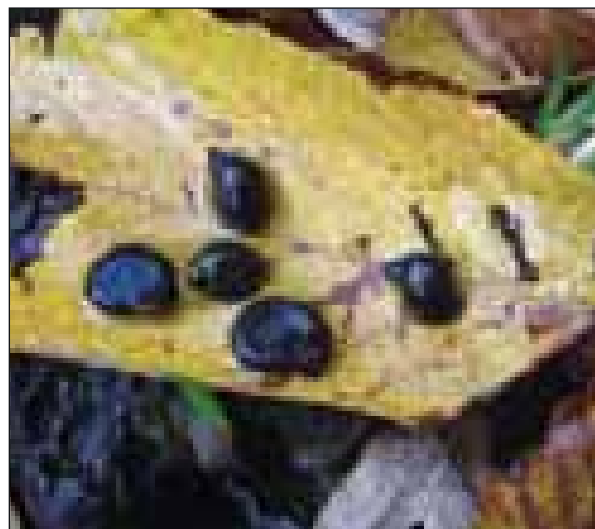
Eine weitere Auffälligkeit im Simetshamer Bach ist das unnatürlich zahlreiche Auftreten zweier Wasserschneckenarten aus den Familien der Lymnaeidae (konkret handelt

Abb. 58: Wasserschnecken aus dem Simetshamer Bach

es sich um die Art *Radix peregra*) und der Planorbidae (Abb. 58). Diese sind typisch für stehende und langsam fließende, warme Gewässer mit hohem Wasserpflanzenaufkommen und schlammigem Grund (BAYERISCHES LANDESamt für Wasserwirtschaft 1996). Ihr massenhaftes Auftreten ist sicherlich mit der merklichen Beeinträchtigung durch die intensive landwirtschaftliche Umlandnutzung in Verbindung zu bringen.

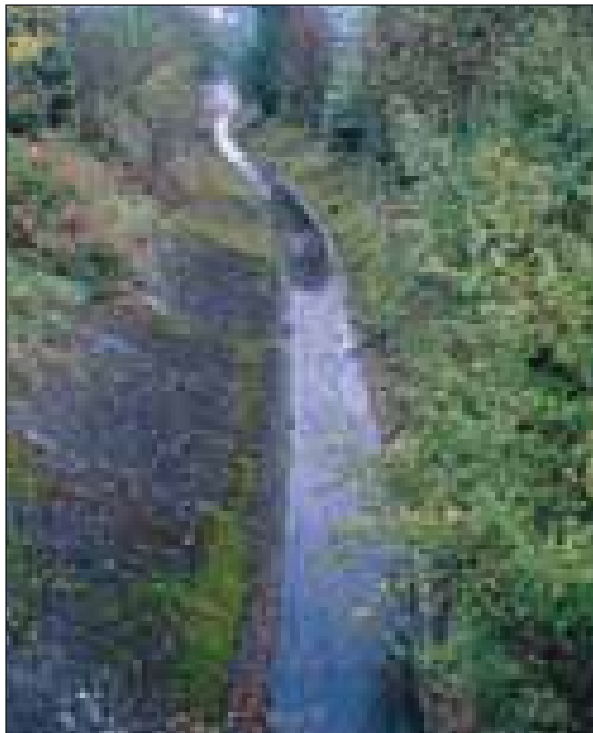
Der Doblbach entspringt auf einer Seehöhe von etwa 350 m im Süden der Ortschaft Pfaffing in der Gemeinde Reichersberg und fließt in nordwestlicher Richtung, bis er flussauf der Kläranlage der Marktgemeinde Obernberg am Inn rechtsufrig in den Gurtenbach mündet. Der Bach weist ein Einzugsgebiet von 5,0 km<sup>2</sup> auf und wurde auf einer Länge von etwa 1,4 km untersucht. Der Mündungsbereich ist für die aquatische Fauna völlig unpassierbar. Weiter flussaufwärts schließt ein kanalisierter Abschnitt an, der als Lebensraum praktisch nicht genutzt werden kann (**Abb. 59**).

Abb. 59: Kanalisierter Abschnitt im Unterlauf des Doblaches

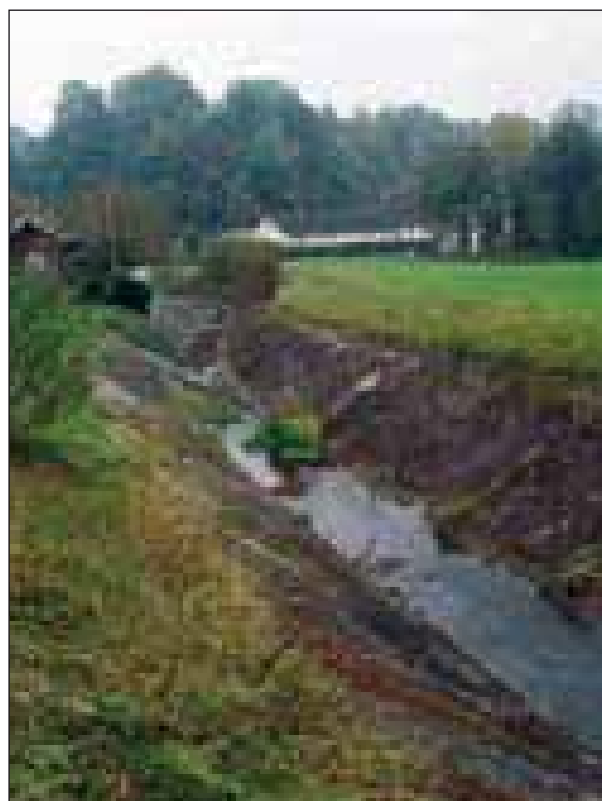
Weiters wird ersichtlich, dass der Doblbach als einer der kleinsten Zuflüsse des Gurtenbaches mit knapp 29% seiner Lauflänge in einem regulierten und/oder kanalisierten Bachbett geführt wird (**Abb. 62**). Damit weist dieser Bach die am stärksten anthropogen veränderte Uferlinie des gesamten Gewässersystems auf (**Abb. 63**).

Abb. 62: Der Doblbach wird in seinem Unterlauf in einem kanalisierten Bachbett geführt

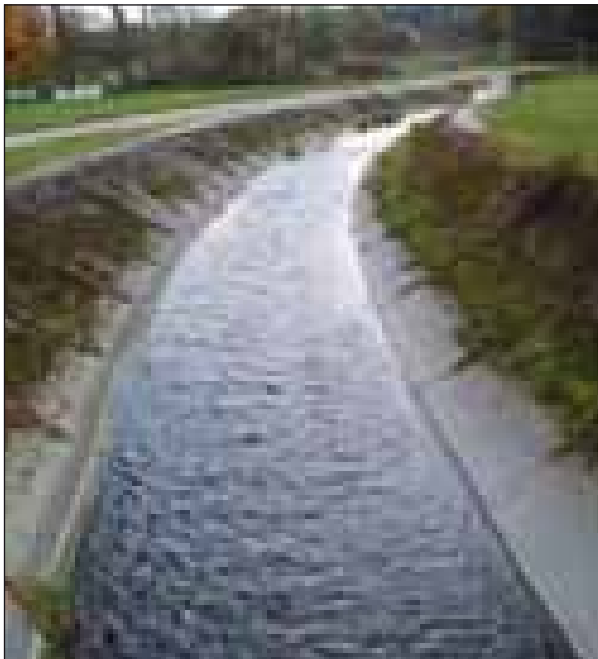
Der Gurtenbach weist auf den ersten knapp 1,4 km flussauf der Mündung in den Inn ein trapezförmig kanalisiertes Bachbett auf, das der Längsverbauungsklasse 4 zuzuordnen ist. Das gesamte Bachbett ist betoniert und durch einen gestreckten Verlauf charakterisiert, der keinerlei ökologisch wertvolle Strukturen beinhaltet und somit nicht als geeigneter Lebensraum für aquatische Organismen anzusehen ist (Abb. 67).

**Abb. 67:** Der Gurtenbach wird flussauf der Mündung in den Inn in einem Betonbett geführt

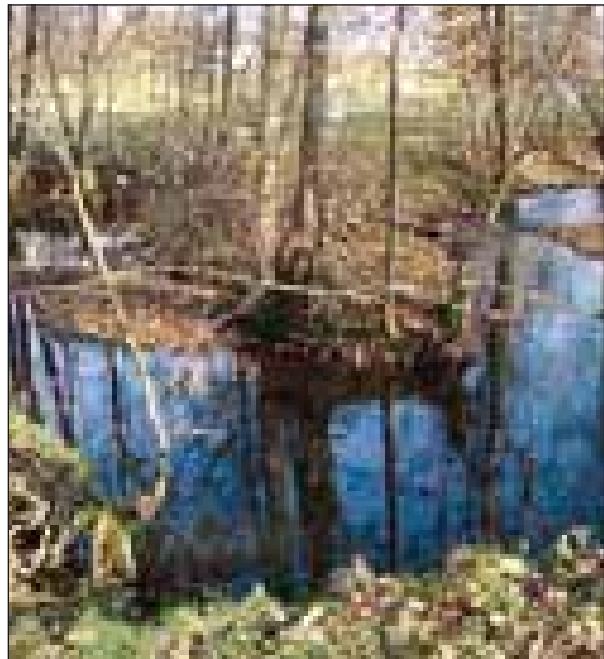
**Abb. 68:** Südlich der Ortschaft Mairing verfügt der Gurtenbach noch über einen ursprünglichen Charakter

Südlich der Ortschaft Ranzing beginnt ein etwa 540 m langer, linksufrig mit Steinwurf gesicherter Gewässerabschnitt, der der Zwischenklasse 2-3 zuzuordnen ist. Flussaufwärts des Querbauwerkes Nr. 1-55 folgt ein Uferverlauf, der auf einer Länge von etwa 820 m der naturnahen Klasse 2 entspricht. Der flussaufwärts anschließende, weitgehend natürliche Gewässerabschnitt kann auf einer Länge von mehr als 2 km mit der Zwischenklasse 1-2 bewertet werden (**Abb. 68**).

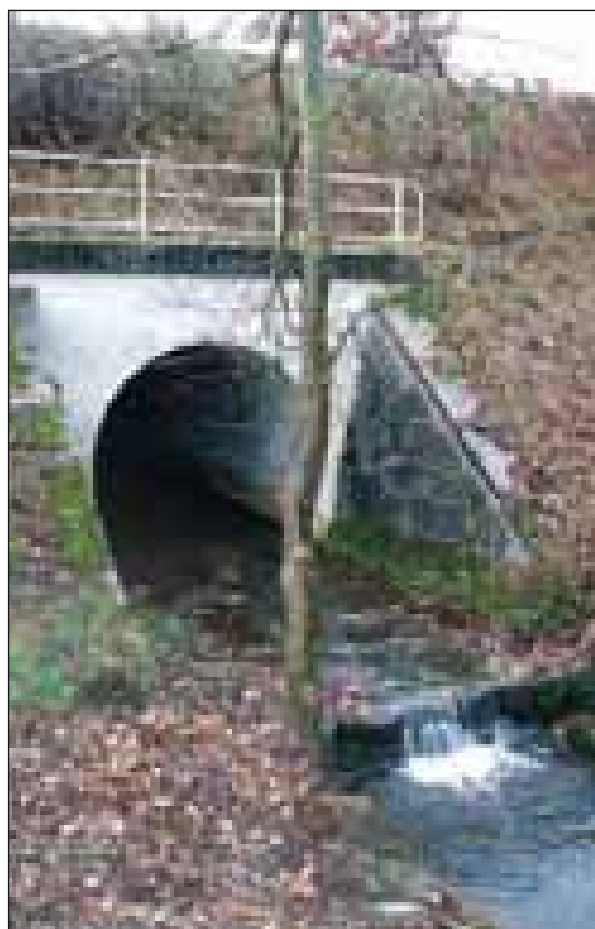
An diese Beeinträchtigung schließt ein ungefähr 1,2 km langer natürlicher Abschnitt an. Weiter flussaufwärts verfügt das Brückenbauwerk südöstlich der Ortschaft Mairing ebenfalls über eine 10 m lange Steinschichtung auf der Gewässersohle, die mit der Klasse 3-1 zu bewerten ist. Flussaufwärts folgt eine 30 m lange unbeeinträchtigte Sohle. Diese wird beim Querbauwerk Nr. 1-57 erneut durch eine rückstaubedingte Feinsedimentablagerung auf einer Länge von 60 m unterbrochen. Diese Strecke wird demzufolge mit Klasse 3-2 bewertet. Flussaufwärts erstreckt sich auf einer Lauflänge von mehr als 1,5 km ein Abschnitt mit natürlicher Korngrößenverteilung, der der Klasse 1 zuzuordnen ist. Im Oberwasser des Querbauwerkes Nr. 1-58 weist die Gewässersohle eine weitere rückstaubedingte Feinsedimentablagerung auf. Diese erstreckt sich über eine Länge von 30 m und begründet die Beurteilung mit der Klasse 3-2. Dem Gewässerverlauf Richtung Quelle folgend schließt auf einer Länge von knapp 2 km eine Strecke mit natürlicher Zusammensetzung der Sohle an, die der Bewertungsklasse 1 entspricht. Nordwestlich der Ortschaft Atzing quert mit dem Querbauwerk Nr. 1-61 eine Eisenbahntrasse den Gurtenbach (**Abb. 72**).

**Abb. 72:** Im Oberlauf quert der Gurtenbach zweimal eine Eisenbahntrasse

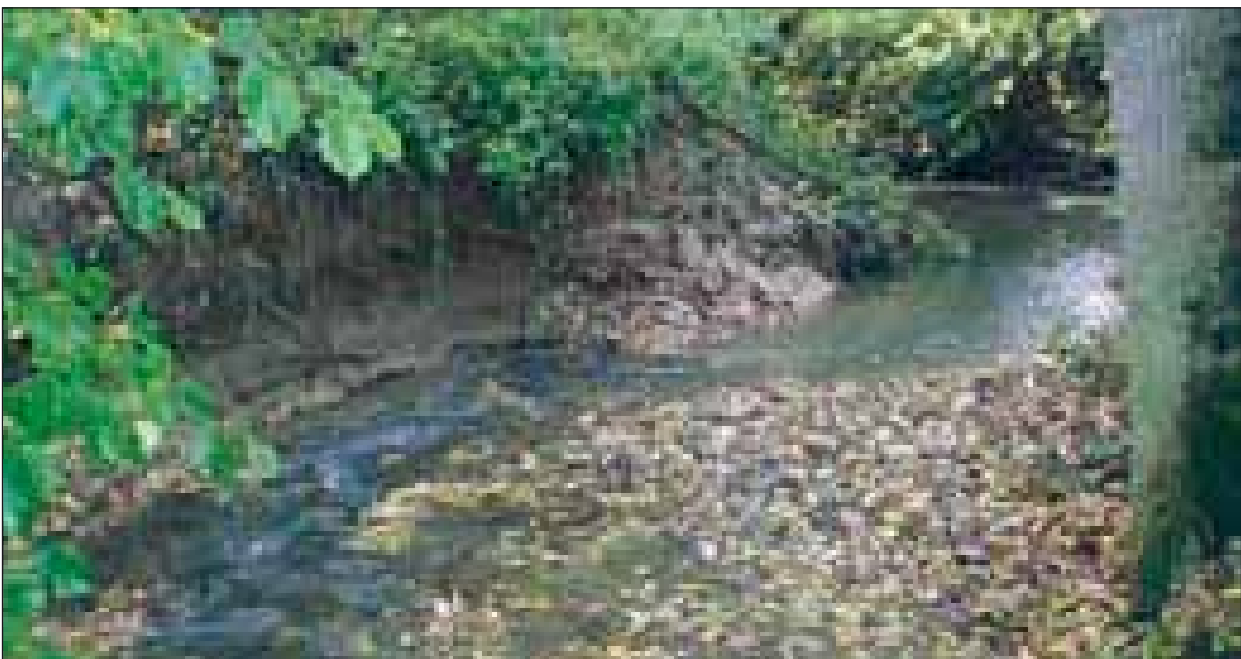
Südlich der Ortschaft Niederweilbach beginnt ein naturnaher Abschnitt, der mehr als 1,1 km lang ist und der Klasse 2 zugeordnet wird (**Abb. 75**). Flussab der Querung mit der Landesstraße in Richtung Weilbach erstreckt sich auf einer Länge von 135 m ein kanalisierte, in einem Trapezprofil geführte Bachlauf, der mit der Klasse 4 bewertet werden muss. Flussauf der Landesstraßenbrücke nordwestlich der Ortschaft Ellreching beginnt eine etwa 660 m lange naturnah erhaltene Uferlinie mit der Bewertungsklasse 2. Daran anschließend nimmt der Verbauungsgrad der Uferlinie wieder zu, und die folgenden 170 m sind mit der Zwischenklasse 2-3 zu bewerten. Flussauf der Ortschaft Ellreching wird das Gewässer auf einer Lauflänge von etwa 950 m erneut in einem kanalisierten Bachbett geführt und deshalb mit Klasse 4 bewertet.

Abb. 75: Naturnaher Abschnitt des Ellrechinger Baches südlich der Ortschaft Weilbach

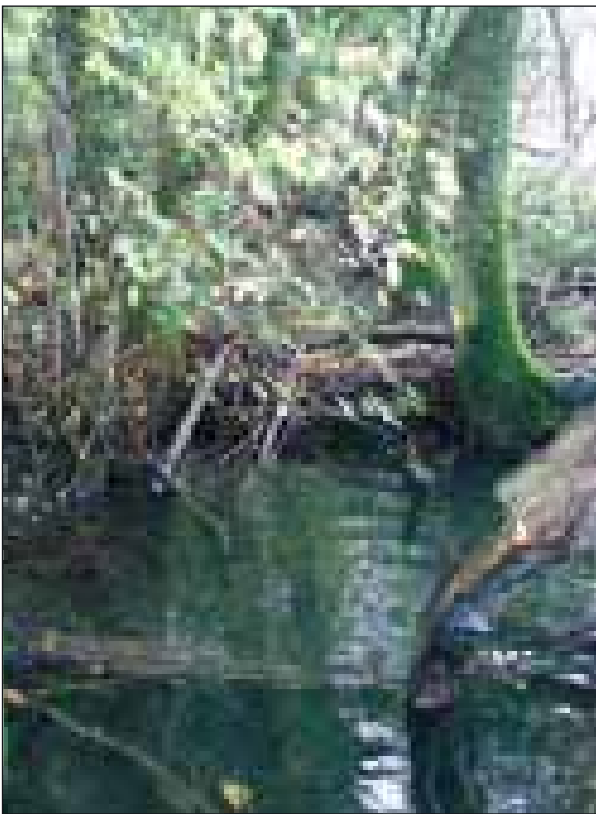
Uferlinie auf, die nur über kleinräumige Sicherungen verfügt, und somit mit der Klasse 2 bewertet werden kann (**Abb. 77**). Dieser Abschnitt erstreckt sich auf eine Länge von knapp 1,6 km bis zum oberen Untersuchungsende.

**Abb. 77:** Im Oberlauf weist der Murhamer Bach eine weitgehend naturnahe Uferlinie auf

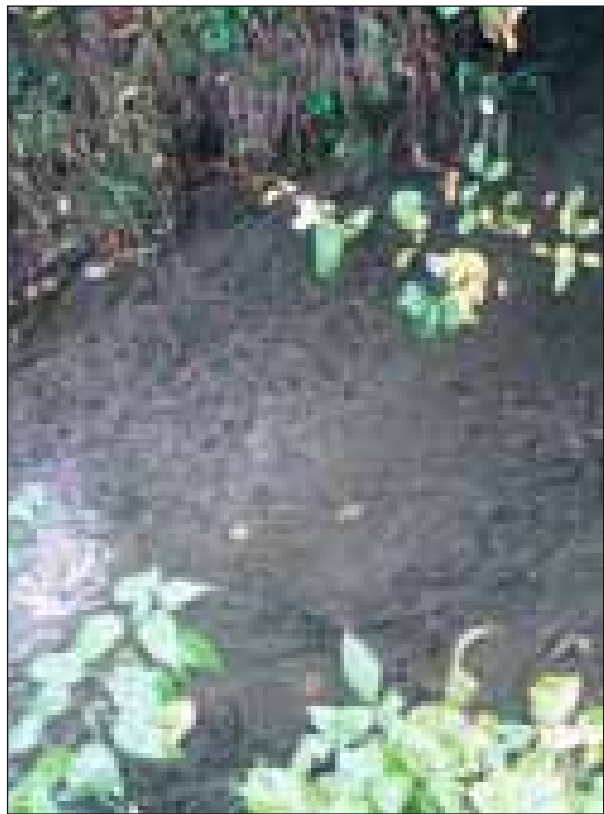
**Abb. 78:** Feinsedimentablagerungen im Mittellauf des Murhamer Baches

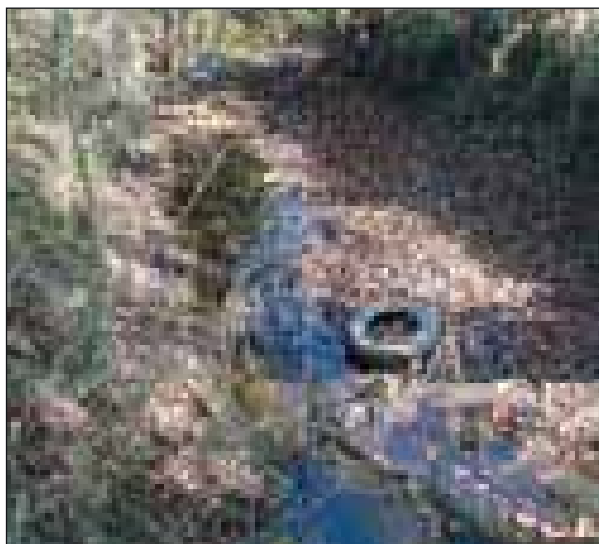
**Abb. 79:** Unterlauf des Simetshamer Baches flussauf der Einmündung in den Nonsbach

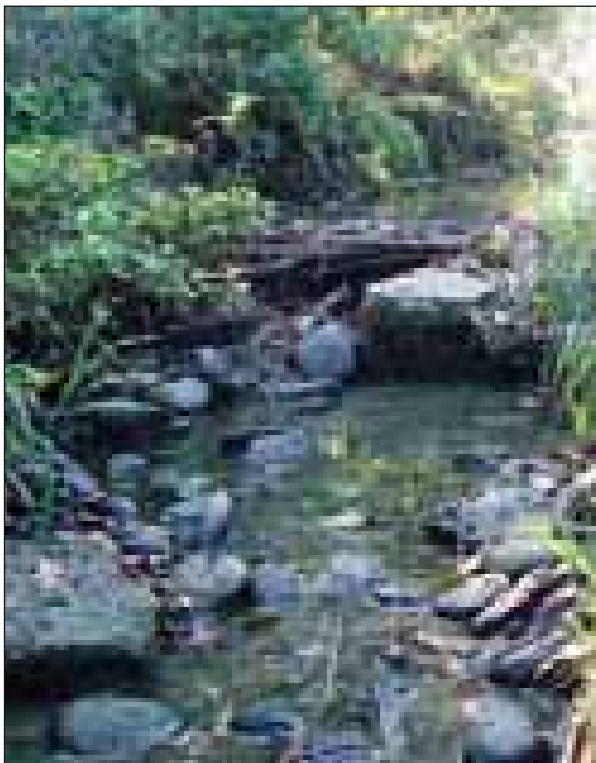
Abb. 88: Durch private Personen unprofessionell errichtete Sohlebauten

Vor allem in kleineren Fließgewässern finden sich zahllose Sohlebauten. Sie wurden in vielen Fällen von Privatpersonen errichtet und sind konstruktiv unprofessionell gestaltet (**Abb. 88**). Diese Bauwerke können meist verhältnismäßig einfach und zudem kostengünstig, beispielsweise im Zuge der Gewässerinstandhaltung, entfernt werden. Die Entfernung wird aus rechtlicher Sicht durch die Tatsache erleichtert, dass die Querbauwerke in der Regel illegal errichtet wurden. Aufgrund der geltenden Gesetze müssen sie deshalb beseitigt werden.

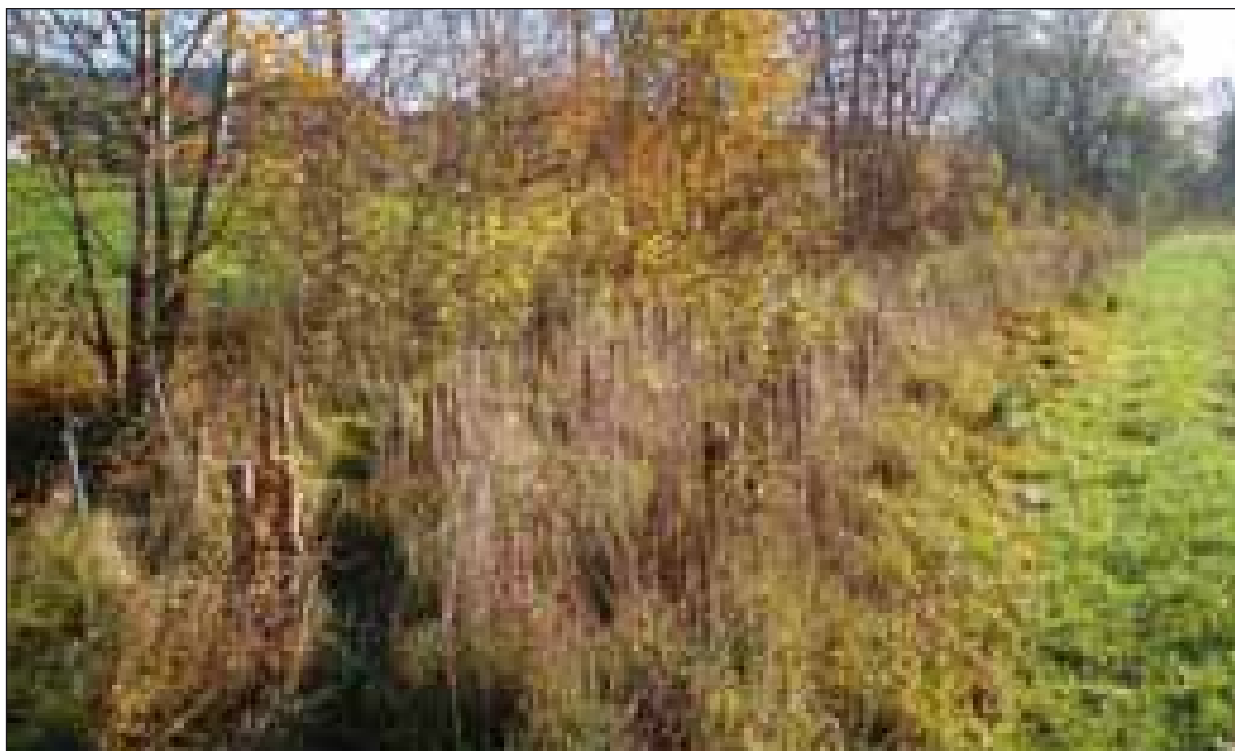
Abb. 89: Linksufrig neu gepflanzter Gehölzstreifen flussauf der Ortschaft Gurten

Der wichtigste vorbeugende Schritt zur Vermeidung neuer Feinsedimenteinträge liegt jedenfalls in der Extensivierung gewässernaher Wirtschaftsflächen und der Anlage von Uferschutzstreifen entlang der Gewässer (LEITINGER 2004). Die Pufferwirkung der Gehölzstreifen beruht vor allem auf dem physikalischen Rückhalt von Sedimenten zwischen Wurzeln, Stängeln und Blättern (Abb. 89). Hinzu kommt die Komponente der Nährstoffminimierung im Zuge der Verwertung der mit dem Sediment zurückgehaltenen

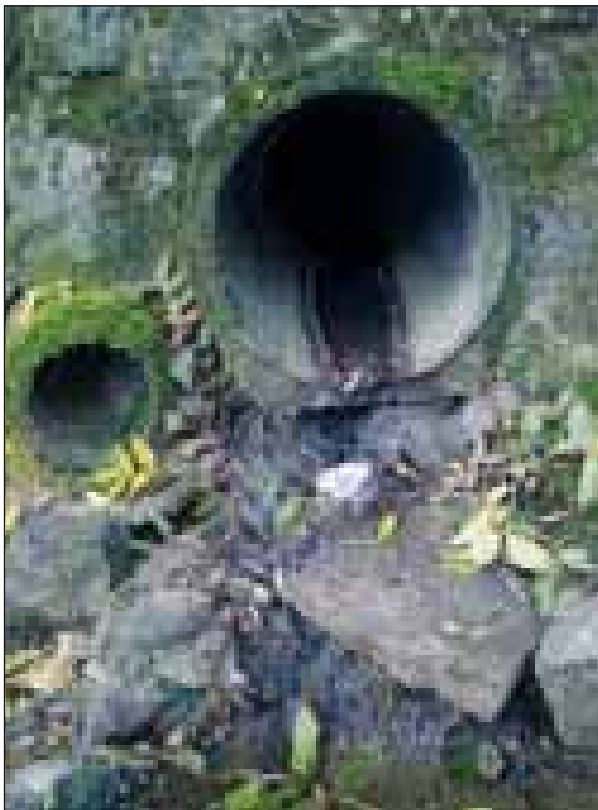
Die Abwasser- und Abfallentsorgung in und an Gewässern ist nicht nur aus ökologischer und ästhetischer Sicht unverträglich, sondern aus rechtlicher Sicht definitiv verboten und daher strafbar (**Abb. 90**, *BLATTERER 2004, GAZVINI & MELCHER 2004*).

Abb. 90: Einleitung von Abwässern in den Nonsbach

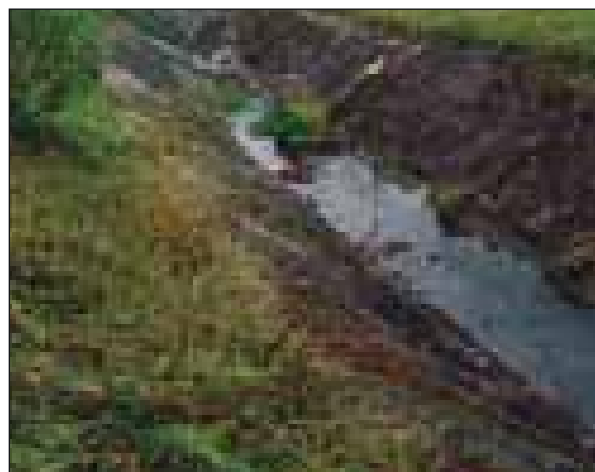
**Abb. 97:** Der Doblbach fließt im Unterlauf in einem kanalisierten und eingetieften Betonbett

Im Gewässerabschnitt zwischen der Mündung in den Gurtenbach und dem Querbauwerk Nr. 5-2 wäre aus gewässerökologischer Sicht dringend eine Renaturierung durchzuführen (**Abb. 97**). Damit wäre der weitgehend naturnahe Oberlauf des Doblaches für die aquatische Fauna des Hauptbaches erreichbar.
