# Wehrkataster der Aist und ihrer Zuflüsse

Gewässerschutz-  
Bericht 41

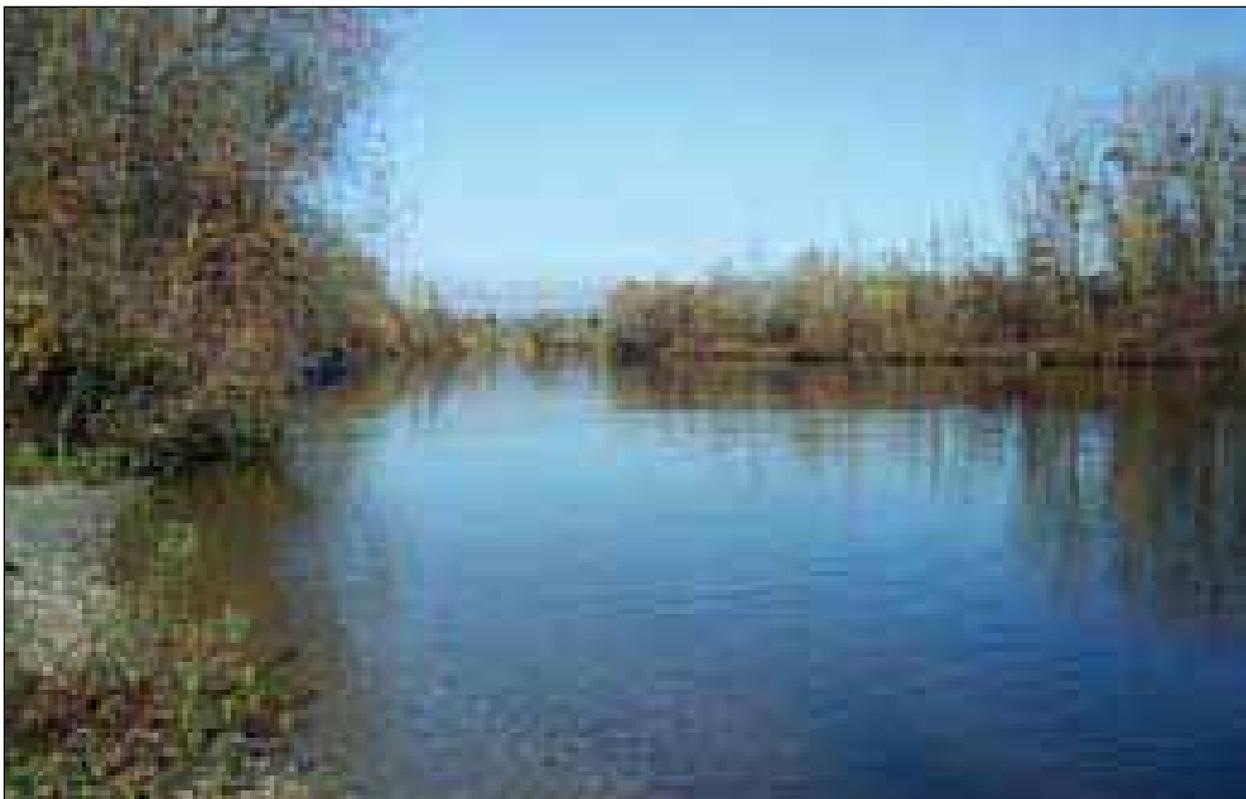
Abb. 4: Der Rückstau aus dem Donaukraftwerk Wallsee-Mitterkirchen ist im Mündungsbereich der (Wald-)Aist deutlich erkennbar

verringertes Strömungsausbildung erkennbar (**Abb. 4**). Infolge des Rückstaus ist die ursprüngliche Gewässerdynamik stark reduziert, und die abiotische Situation kommt den stagnierenden Verhältnissen eines Stillgewässers gleich. Die Bugwellen, die von der Donauschifffahrt verursacht werden, beeinflussen zusätzlich den Mündungsbereich einerseits durch den entstehenden Wellenschlag, andererseits durch eine unnatürliche Gegenströmung zur Fließrichtung der Aist.

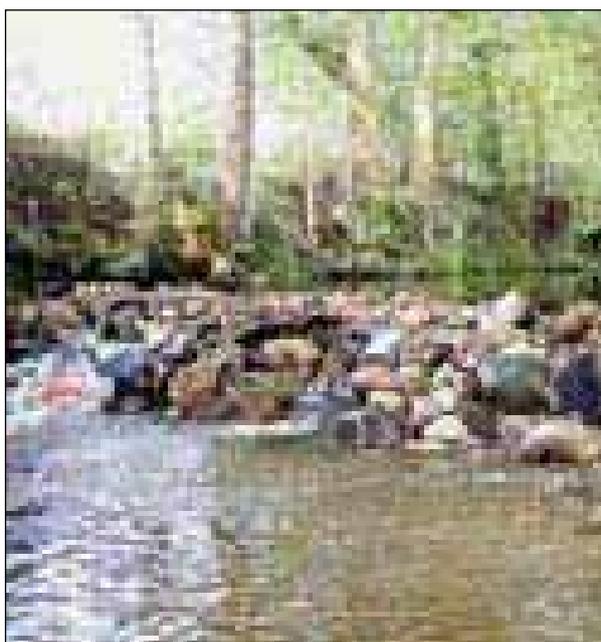
- Ein entscheidendes Kriterium, das vor allem kleine Querbauwerke mit geringen Stauhöhen für Fische unpassierbar macht, ist die Aufspaltung des Wasserkörpers. Wenn das Querbauwerk nicht kompakt gebaut ist, wie dies häufig bei Konstruktionen aus losen Steinen oder Holz der Fall ist, wird der Abfluss in eine Vielzahl kleiner Wasserkörper zerlegt, die das Bauwerk durchströmen. Jeder einzelne dieser Wasserstrahlen ist aufgrund seiner geringen Dimension unpassierbar (**Abb. 9**). Auch dieses Kriterium gilt für beide Wanderrichtungen.

**Abb. 9:** Querbauwerke, die von einer Vielzahl kleiner Wasserkörper durchströmt sind, sind für Fische unpassierbar (Foto: Gusenbach)

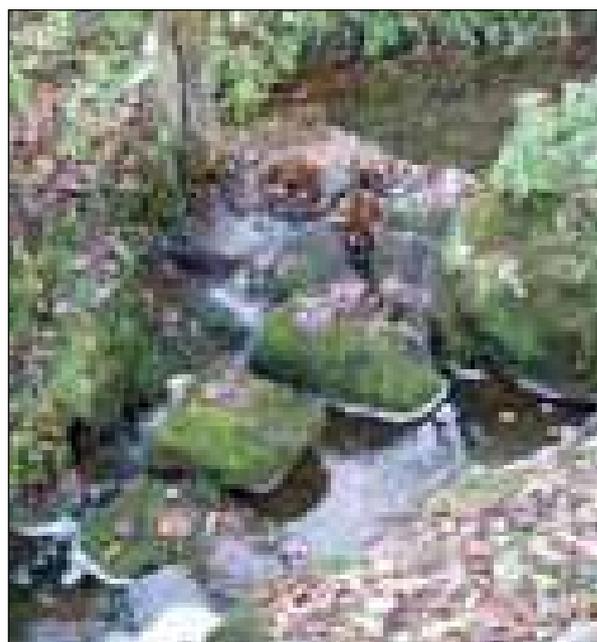
- Große Blöcke, die häufig im Bachbett verlegt werden, um z.B. die Sohle für den Hochwasserfall zu stabilisieren, führen zu einer ähnlichen Situation. Der Wasserkörper wird mehrfach aufgeteilt und verliert sich zwischen den Blöcken (**Abb. 10**).

**Abb. 10:** Verliert sich der Wasserkörper zwischen großen Blöcken, ist eine Migration unmöglich (Foto: Mahrendorfer Bach)

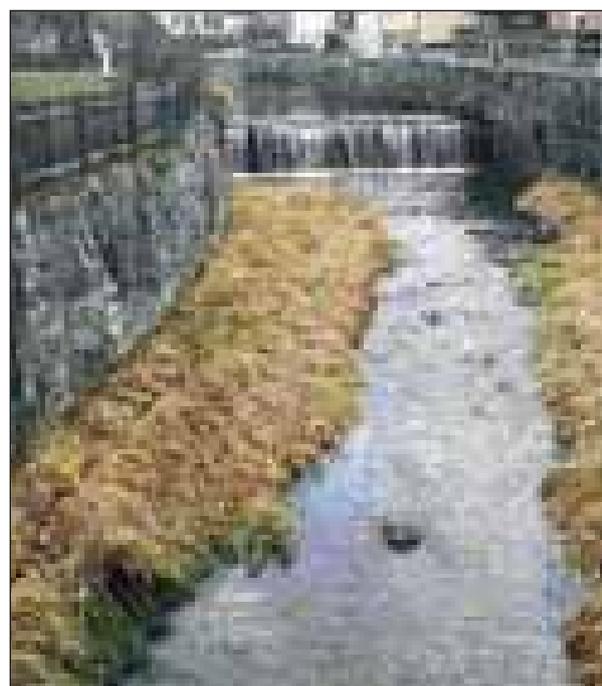
wird ihr Bachbett von Ufermauern begrenzt und teilweise wurde auch die Sohle betoniert (**Abb. 15**).

**Abb. 15:** Die Feldaist wird durch das Stadtzentrum von Freistadt in einem kanalisierten Bachbett geführt

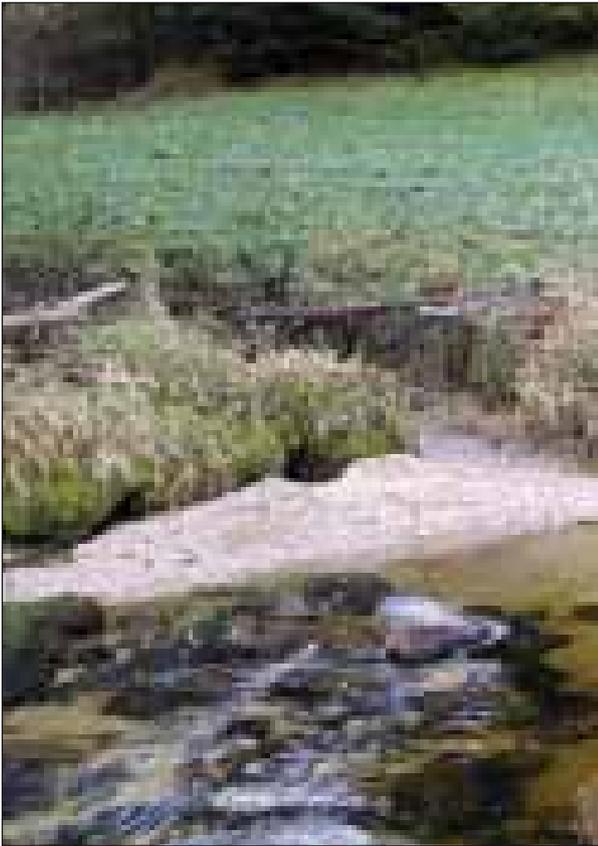
Abb. 26: Die Mündung des Waltrasedter Baches südlich des Gehöftes Waltrasedt

Der Waltrasedter Bach, ein rechtsufriger Zufluss der (Wald-)Aist, ist im Mündungsbereich natürlich erhalten und daher für die aquatische Fauna erreichbar und besiedelbar (Abb. 26).

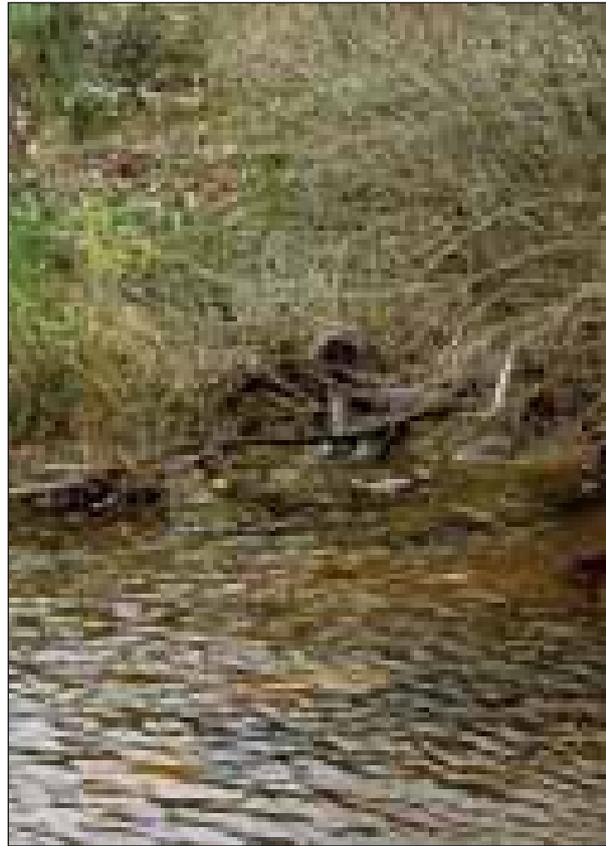
Abb. 27: Die Verrohrung von kleinen Zuflüssen verhindert die Konnektivität mit dem Hauptfluss

Dagegen ist der Reiternbach ein Beispiel für einen kleinen Zufluss, der durch Verrohrung vom Hauptfluss entkoppelt wurde und so für die aquatische Fauna als Lebensraum entfällt (Abb. 27).

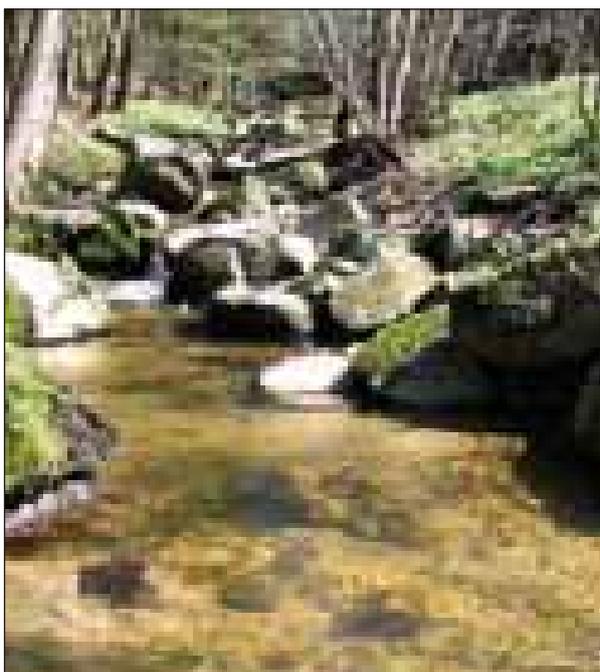
**Abb. 28:** Etwa 500 m flussabwärts des Zusammenflusses der Quellbäche fließt der Aisthofner Bach mit sehr hohem Gefälle durch ein Waldstück

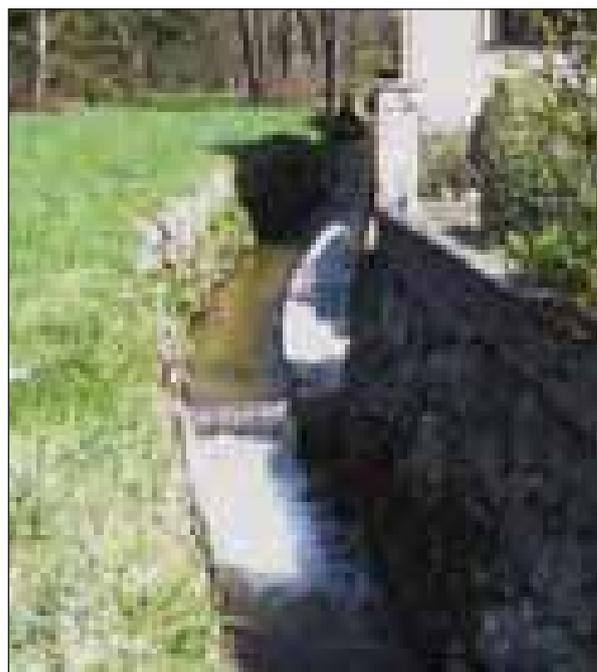
thropogen beeinflusst. Bis vor wenigen Jahrzehnten wurde hier aus einem Steinbruch Material gewonnen, das unter anderem auch zur Errichtung massiver Ufermauern genutzt wurde (**Abb. 29**). Die Ufermauer beschränkt sich zwar auf den unmittelbaren Siedlungsbereich und erstreckt sich mit einigen Unterbrechungen nur über wenige 100 m Länge, beeinflusst hier aber beträchtlich die Konnektivität mit dem Umland.

**Abb. 29:** Der Aisthofner Bach ist nur über wenige hundert Meter von wasserbaulichen Maßnahmen beeinflusst

Diese Längsverbauungsklasse wird bei der Siedlung „Bauer zu Bach“, wo über etwa 270 m Länge eine massive Ufermauer errichtet wurde, von der Klasse 3 abgelöst. Die Ufermauer wurde bereits vor dem ersten Weltkrieg errichtet, als in einem Steinbruch in unmittelbarer Nähe zum Aisthofner Bach noch Material abgebaut wurde.

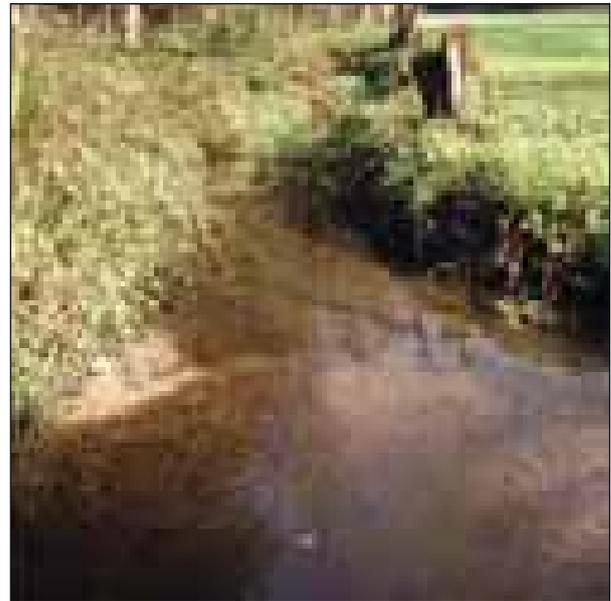
Der Windegger Bach weist ein Einzugsgebiet mit einer Fläche von 5,3 km<sup>2</sup> auf und gehört somit zu den kleinsten kartierten Bächen im (Wald-)Aist-System. Seinen Ursprung hat der Bach nordöstlich der Ortschaft Windegg in einer Seehöhe von etwa 400 m im Gemeindegebiet von Schwertberg. Er mündet rechtsufrig ohne Niveauunterschied knapp 2 km östlich der Stadt Schwertberg in den Aisthofner Bach (**Abb. 33**).

Abb. 33: Mündung des Windegger Baches in den Aisthofner Bach

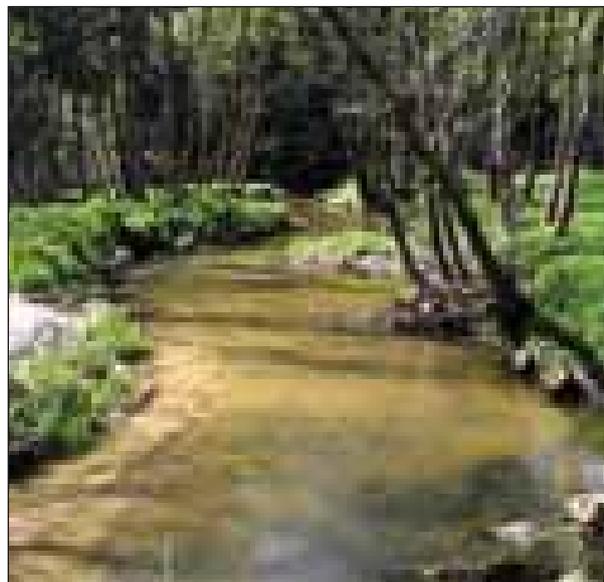
**Abb. 35:** Fluslauf von Kriechbaum ist der Kettenbach weitgehend natürlich erhalten

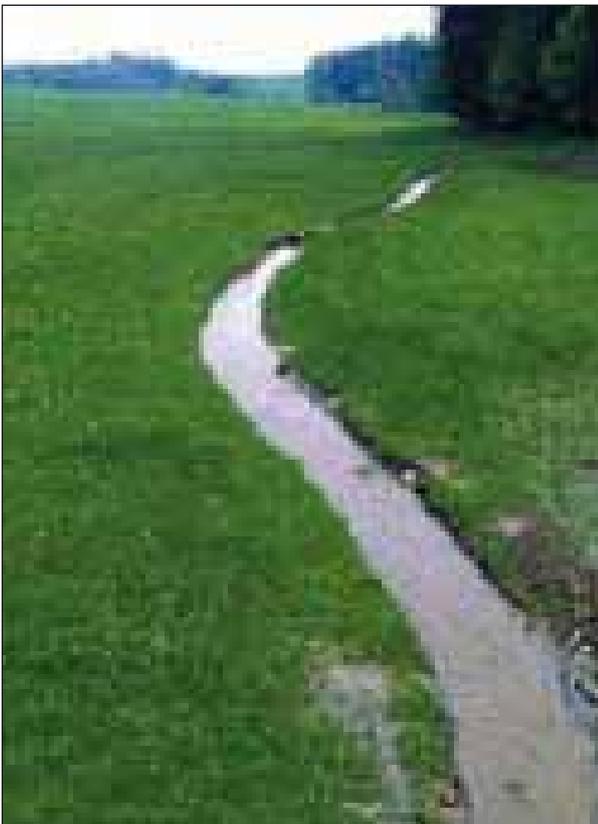
**Abb. 40:** Die Quellbäche des Hinterbaches fließen durch relativ ebene Wiesenflächen

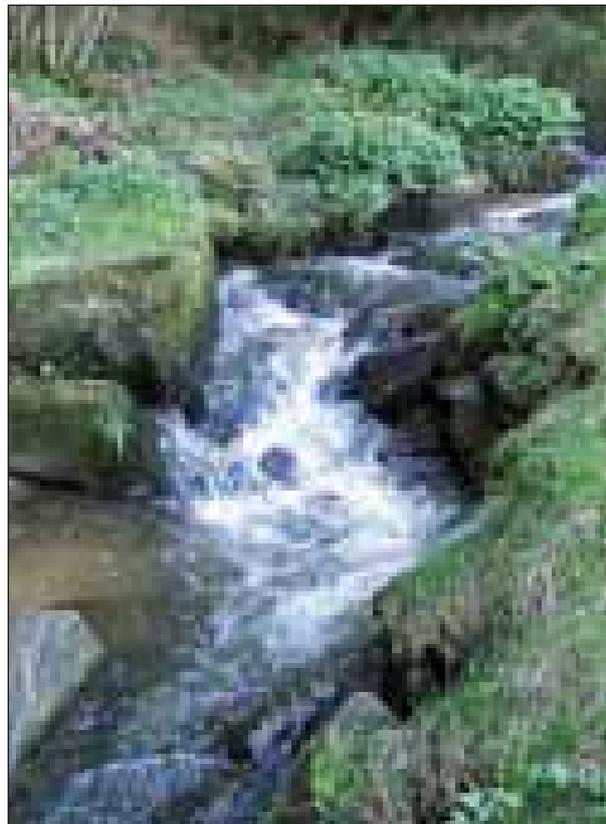
und Ufervegetation fehlt weitgehend. Teilweise kommen im Bachbett Makrophyten auf, wie beispielsweise der Schwimmende Hahnenfuß (*Ranunculus fluitans*). Nachdem der Hinterbach dieses Plateau durchflossen hat, dreht sein Lauf erneut in nord-südliche Fließrichtung. Das Gefälle nimmt zu, sodass sich auch die Zusammensetzung des Sohlsubstrates ändert und gröbere Fraktionen wie Schotter und Steine vermehrt den Gewässergrund prägen. Die Uferböschungen sind nach wie vor nicht durch wasserbauliche Maßnahmen gesichert. Lockere Steinschichtungen am Gewässerrand weisen auf die jahrhundertlange Nutzung dieses Gebietes durch den Menschen hin (**Abb. 41**).

**Abb. 41:** Über die Jahrhunderte entstanden an den Uferböschungen durch ständige Steinablagerungen lockere Steinschichtungen, wie beispielsweise hier beim Querbauwerk Nr. 3/2-17

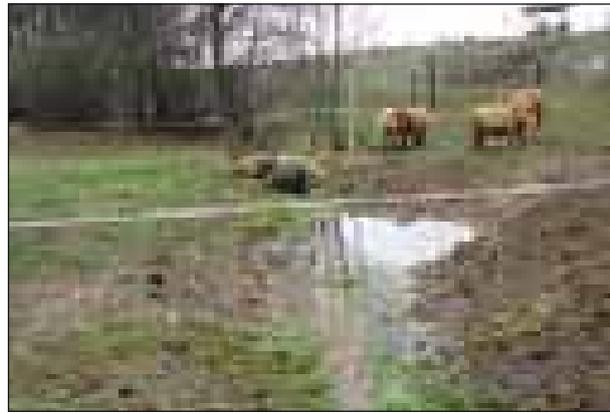
lauf juvenile Edelkrebse (*Astacus astacus*) nachgewiesen werden. Nordöstlich der Ortschaft Selker fließt der Bach mitten durch eine Viehweide, wo er als Tränke genutzt wird (**Abb. 51**). Dadurch kommt es zwangsläufig zu einem vermehrten Eintrag von Nährstoffen, die sich negativ auf das ökologische Gleichgewicht des Gewässers auswirken. Auch die Gewässermorphologie leidet stark unter dieser Nutzung, wie auf dem Bild gut zu erkennen ist.

**Abb. 51:** Viehtränke im Mittellauf des Selkerbaches nordöstlich der Ortschaft Selker

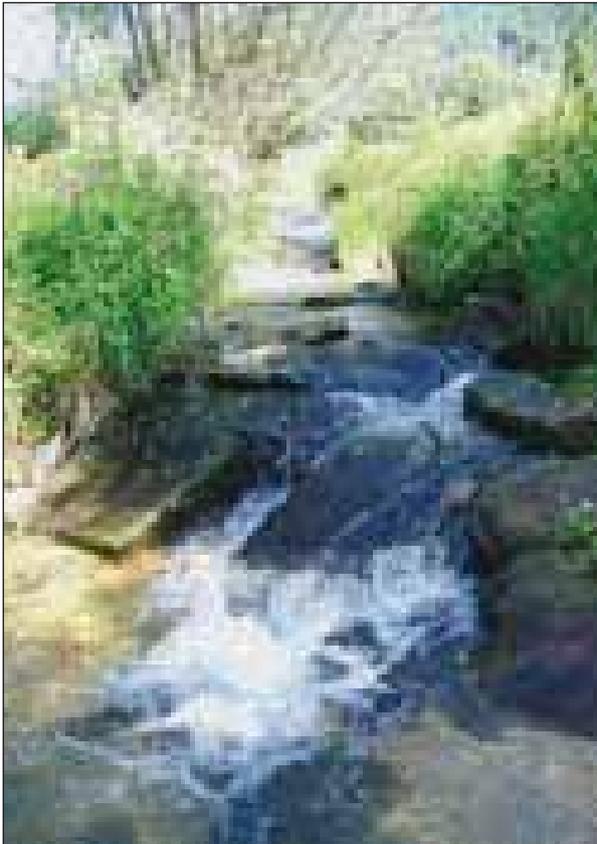
Im Mündungsbereich weist die Flanitz ein kanalisiertes Bachbett auf und mündet über eine Sohlrampe in die Feldaist. Dieses künstliche Querbauwerk stellt ein massives Wanderhindernis dar und behindert die Einwanderung der aquatischen Fauna aus der Feldaist (**Abb. 55**).

Abb. 55: Unpassierbare Mündung der Flanitz in die Feldaist

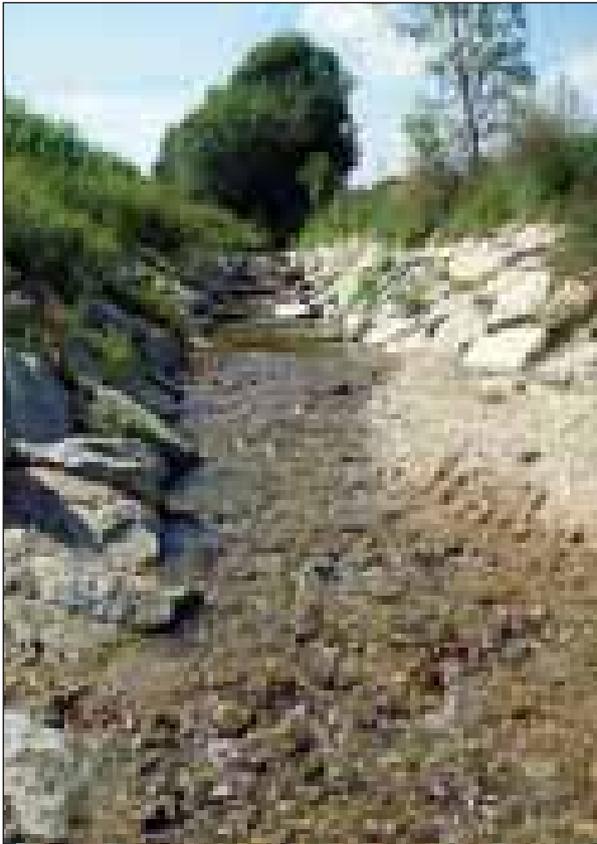
Abb. 59: Tümpelpass im Bereich der Mündung der Lest in die Feldaist

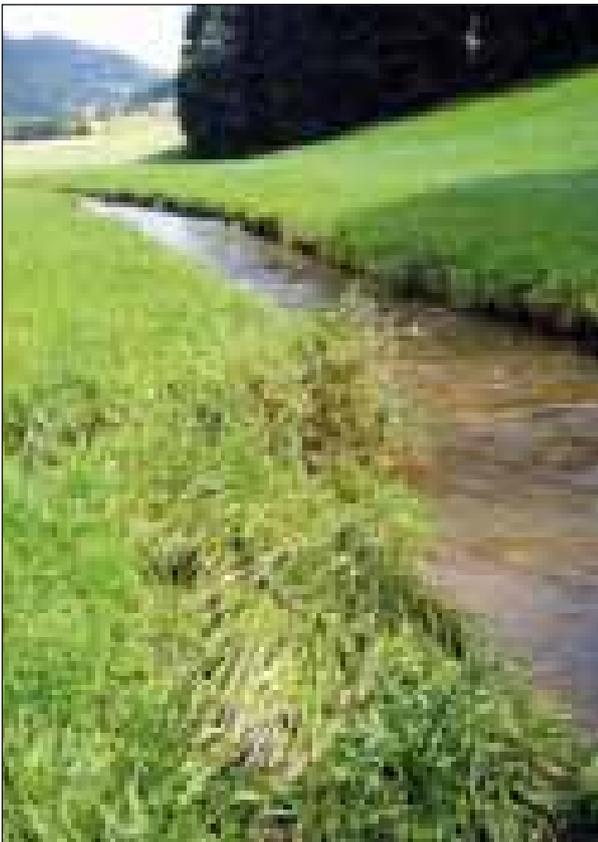
Abb. 63: Zwischen Lasberg und St. Oswald bei Freistadt wurde die Feistritz massiv wasserbaulich verändert

allerdings oft von der Böschungssicherung in das Bachbett gestürzt sind, bilden wenige Strukturelemente. Bis Lasberg bleibt dieses Erscheinungsbild einer weitgehend kanalisiert Feistritz bestehen (**Abb. 63**).

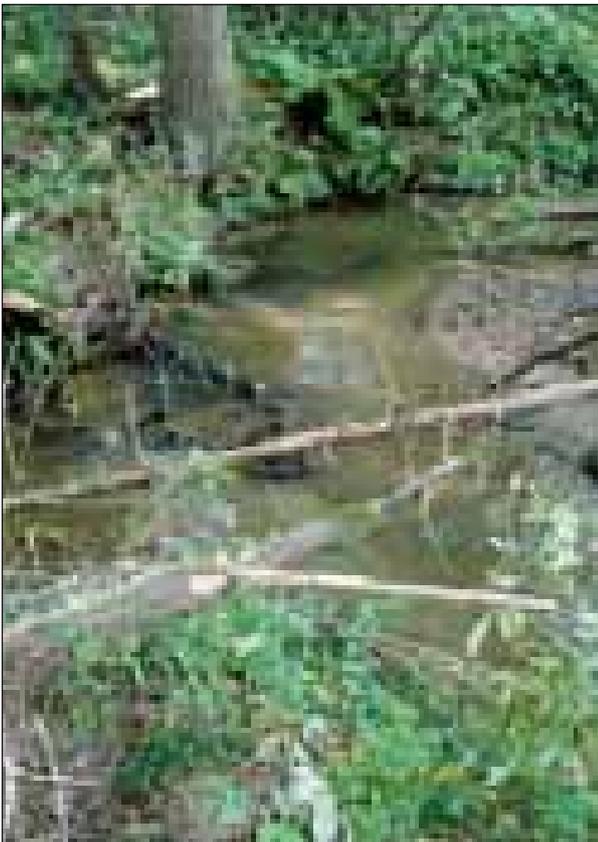
schutt an den Ufern, was die ökologische Situation ebenfalls beeinträchtigt. Über den größten Teil des Verlaufes weist der Bach einen beidufrigen Vegetationsstreifen auf. Etwa einen Kilometer flussauf der Mündung in die Feistritz verfügt der Etzenbach zumindest abschnittsweise über die morphologische Ausprägung eines naturnahen Gewässers (**Abb. 67**).

Abb. 67: Naturnaher Abschnitt des Etzenbaches östlich des Haugenödttberges

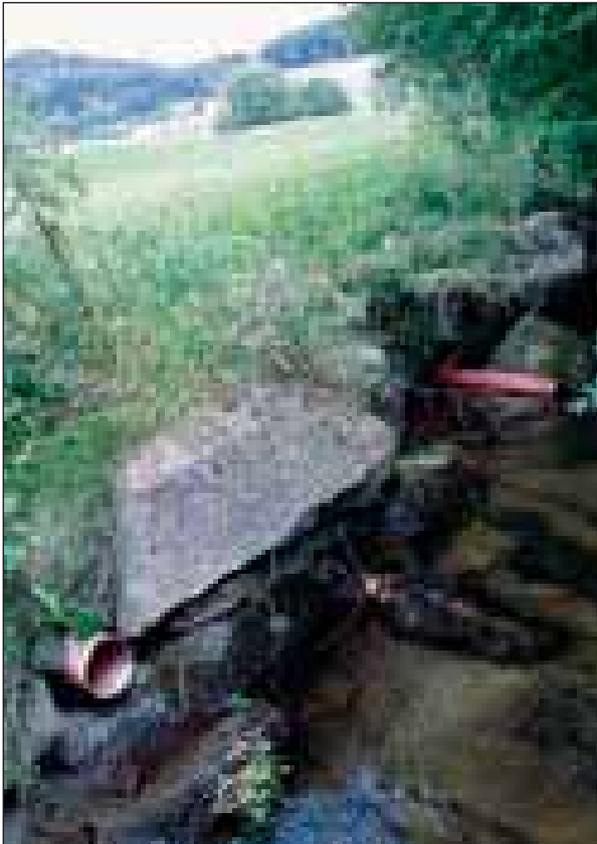
Abb. 71: Drainageröhre aus dem Golfplatz in St. Oswald bei Freistadt münden in den Heidbach

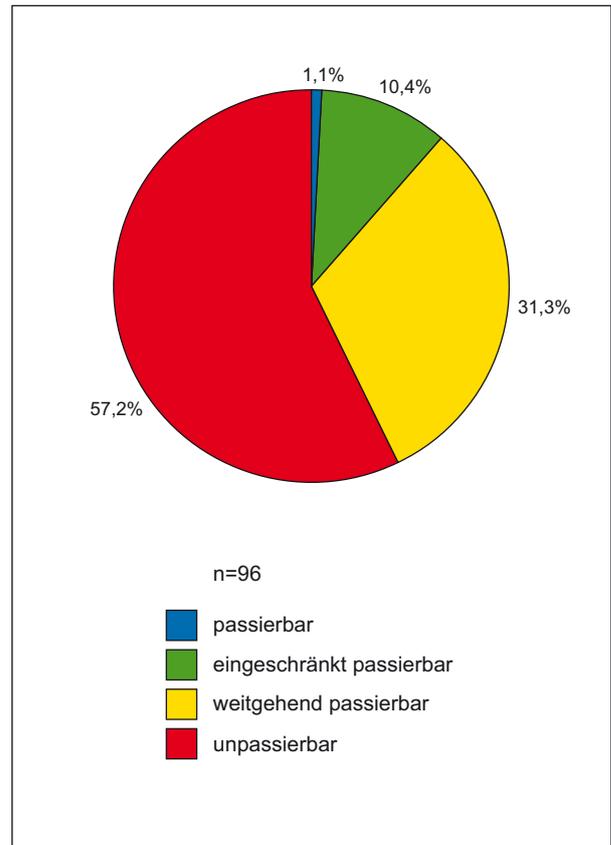
Der Grund für die insgesamt schlechte Passierbarkeit der Querbauwerke im Heidbach liegt im Wesentlichen an den hohen Überfällen in Verbindung mit einem abgelösten Wasserstrahl.

Abb. 72: Passierbarkeit der Querbauwerke für aufwandernde Fische im Heidbach

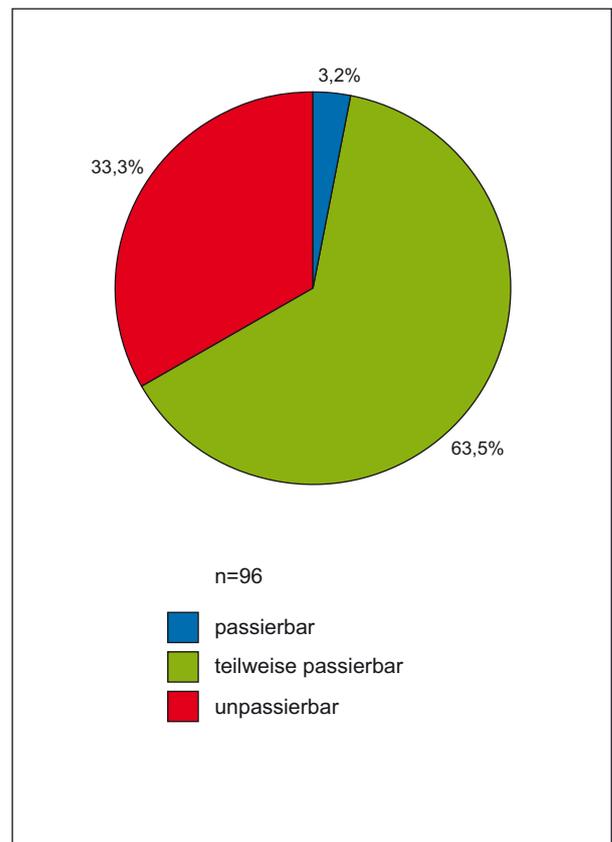
Für die Vertreter der Makrozoobenthosfauna stellen lediglich 3,2% der Sohleinbauten kein Wanderhindernis dar (**Abb. 74**). 63,5%, also fast zwei Drittel der Querbauwerke, sind zumindest teilweise passierbar, und exakt ein Drittel oder 33,3% ist als völlig unpassierbar einzustufen.

Abb. 74: Passierbarkeit der Querbauwerke für Benthosorganismen im Heidbach

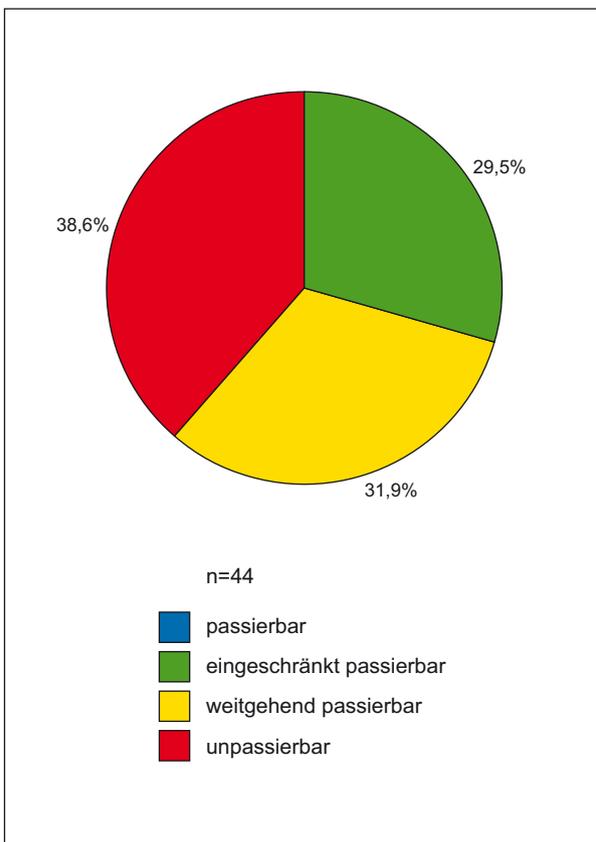
Aus **Abb. 77** ist ersichtlich, dass auch für abwärts migrierende Fische kein einziges Bauwerk ungehindert passierbar ist. 29,5% aller Einbauten sind mit der Einschränkung überwindbar, dass sie lediglich bei ungünstigen Bedingungen ein Wanderhindernis darstellen. Die weitgehend unpassierbaren Querbauwerke umfassen fast ein Drittel aller Einbauten, nämlich 31,9%, und mit 38,6% ist die Mehrheit für flussabwärts schwimmende Fische völlig unpassierbar.

Abb. 77: Passierbarkeit der Querbauwerke für abwandernde Fische in der Jaunitz

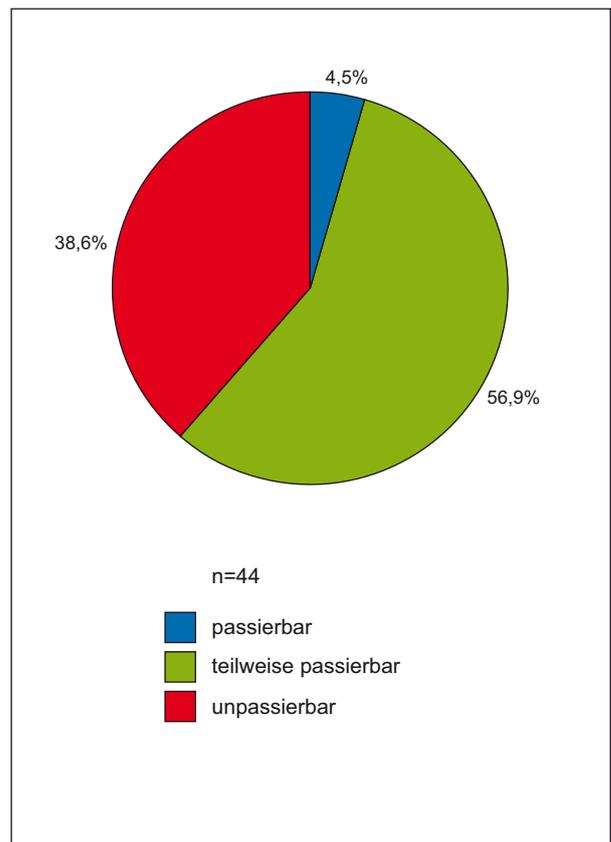
Die Darstellung der Passierbarkeit für die Organismengruppe des Makrozoobenthos zeigt, dass 4,5% der künstlichen Einbauten passierbar und mit 56,9% mehr als die Hälfte teilweise passierbar ist (**Abb. 78**). Ein gutes Drittel aller Querbauwerke, nämlich 38,6%, ist für die Wirbellosen als völlig unpassierbar einzustufen.

Abb. 78: Passierbarkeit der Querbauwerke für Benthosorganismen in der Jaunitz

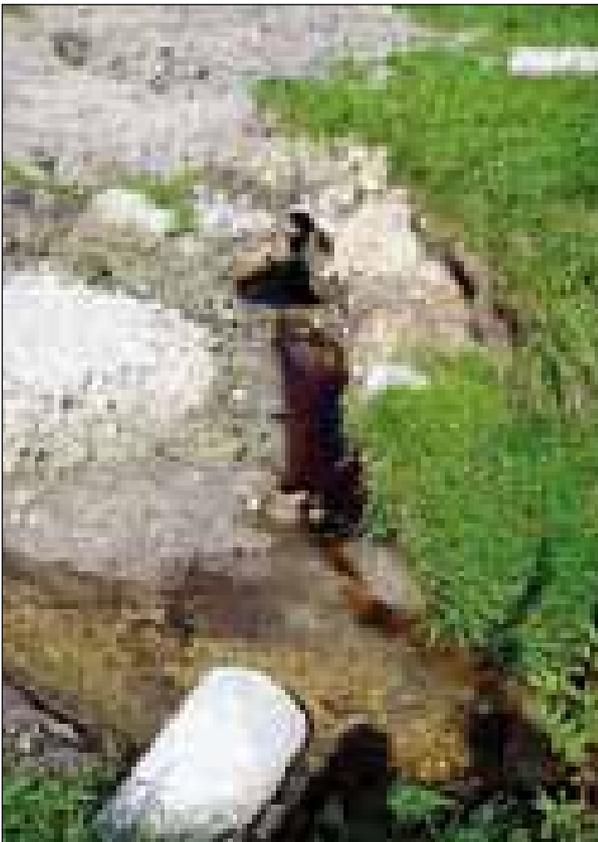
der Eintrag organischer Biomasse in Form von Gülle aus einem Betonrohr festgestellt werden (**Abb. 79**). Derartige Einleitungen haben massive negative Auswirkungen auf das Ökosystem. Im Mittellauf durchquert der Kronbach ein Waldstück, in dem ihm genügend Freiraum zur Ausbildung eines naturnahen Laufes zur Verfügung steht. In der Gegend des Berges Hochbühel schwenkt der Gewässerlauf dann nach Südosten ab, um südlich des Gehöftes Lengauer in die Jaunitz zu münden. Im Unterlauf fließt der Kronbach von einem schmalen Gehölzstreifen begleitet wieder durch landwirtschaftlich genutztes Gebiet.

Abb. 79: Gülleintrag im Oberlauf des Kronbaches

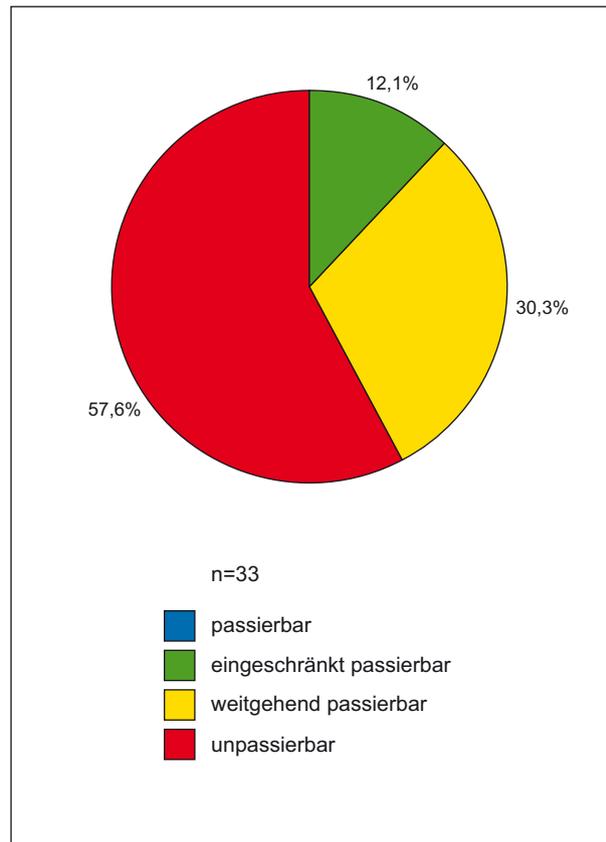
Abb. 80: Passierbarkeit der Querbauwerke für aufwandernde Fische im Kronbach

Im Kronbach wurden im Untersuchungsabschnitt 33 künstliche Querbauwerke erhoben, von denen 27 keinerlei Nutzung unterliegen. Für flussaufwärts wandernde Fische ist kein einziges Bauwerk ungehindert passierbar (**Abb. 80**). Nur 12,1% sind bei günstigen Bedingungen eingeschränkt überwindbar. Mit 30,3% musste fast ein Drittel der Einbauten als weitgehend unpassierbar eingestuft werden und mit 57,6% ist der überwiegende Teil für flussaufwärts schwimmende Fische unpassierbar.

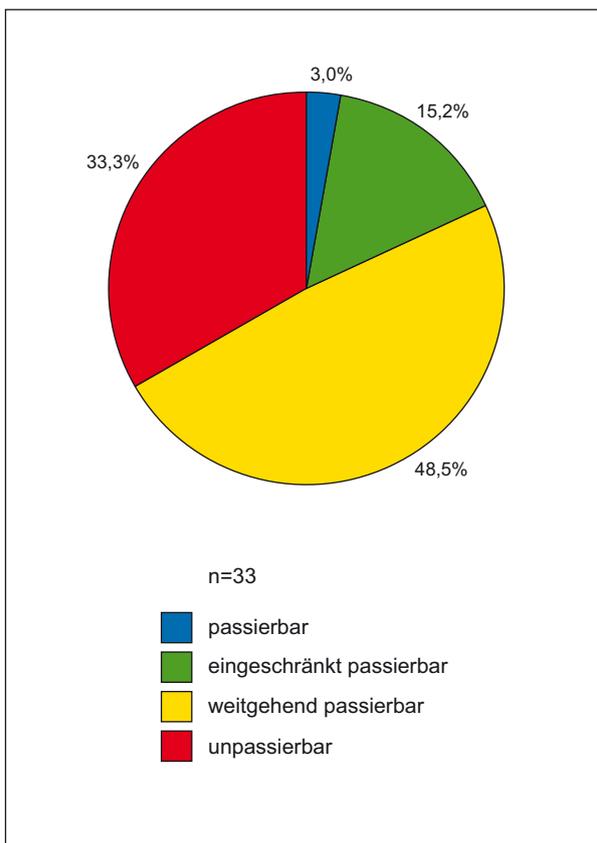
Nur wenig besser stellt sich die Situation für abwärts migrierende Fische dar (**Abb. 81**). Völlig ungehindert können die Fische nur 3,0% der Bauwerke flussabwärts überwinden. 15,2% der Querbauwerke können eingeschränkt pas-

siert werden. Den größten Anteil mit 48,5% machen die weitgehend unpassierbaren Einbauten aus, die nur unter günstigen Bedingungen die Migration nicht behindern. Ein Drittel der Einbauten ist für flussabwärts schwimmende Fische unpassierbar.

**Abb. 81:** Passierbarkeit der Querbauwerke für abwandernde Fische im Kronbach

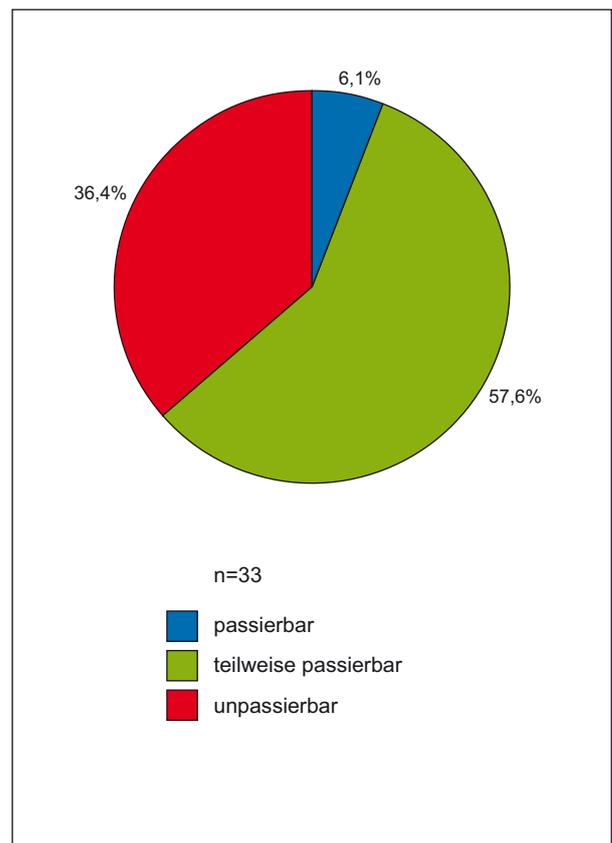
Hinsichtlich der Passierbarkeit für die Vertreter des Makrozoobenthos stellen die Querbauwerke im Kronbach ebenfalls ein Problem dar (**Abb. 82**). Nur 6,1% der Querbauwerke sind problemlos passierbar. Mehr als die Hälfte, nämlich 57,6% der Einbauten, ist für diese Tiergruppe nur teilweise passierbar, die verbleibenden 36,4% sind völlig unüberwindlich.

**Abb. 82:** Passierbarkeit der Querbauwerke für Benthosorganismen im Kronbach

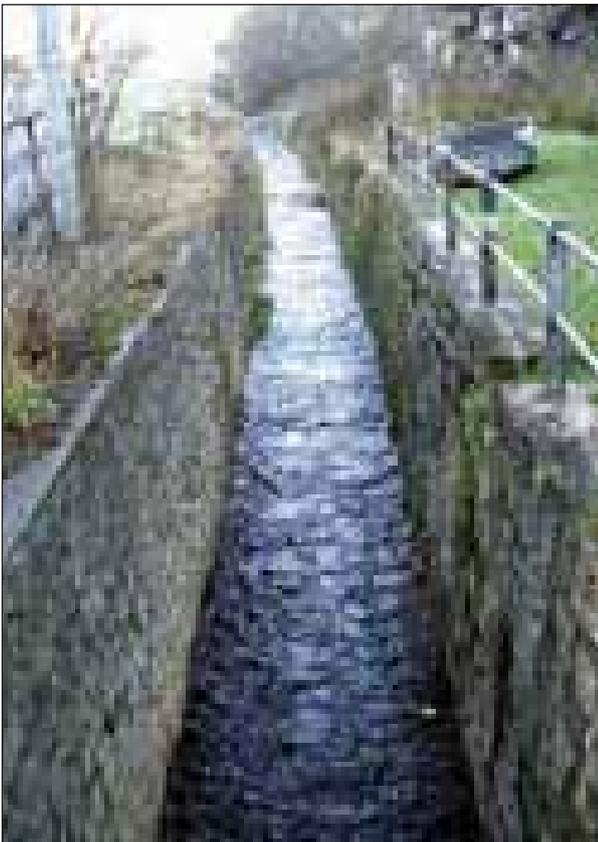
Abb. 83: Kanalierter Abschnitt im Schlager Bach

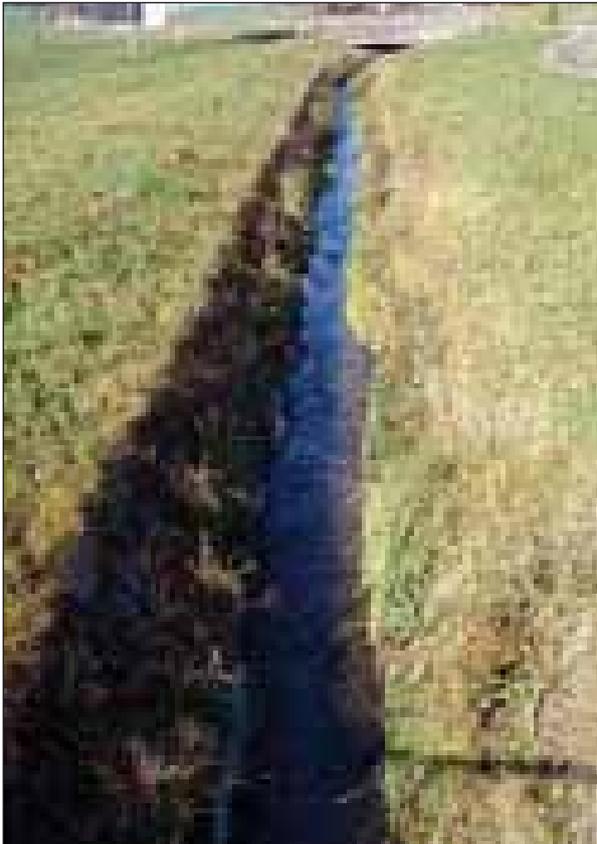
Der Prembach wird südlich der Ortschaft Lichtenau, flussauf eines rechtsufrig gelegenen Teiches, in einem naturfernen Bachbett geführt. Ab diesem Abschnitt verläuft der Bach in einer betonierten oder durch Sohlpflasterung stabilisierten, trapezförmigen Kanalisierung (Abb. 88). Diese Regulierung setzt sich flussabwärts im ganzen Ortsgebiet von Lichtenau

Abb. 88: Kanalisierter Abschnitt im Prembach

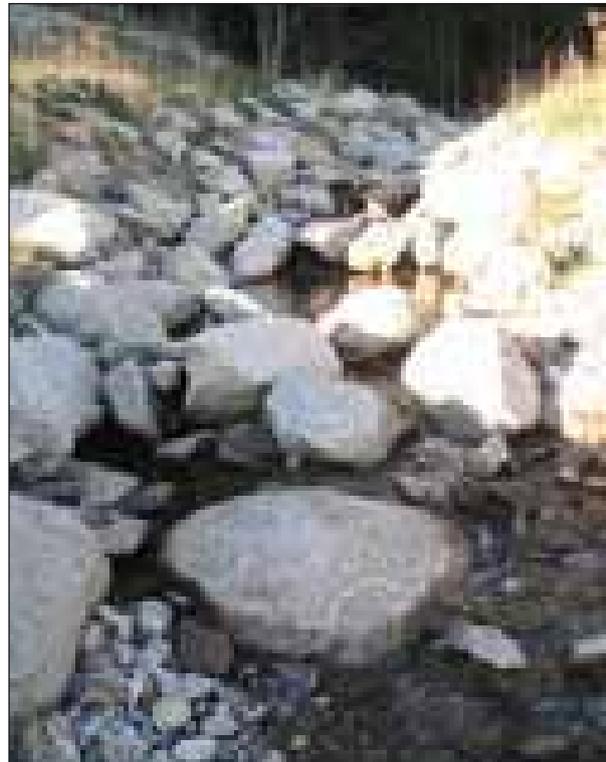
Abb. 136: Regulierter Abschnitt des Grenzbaches flussauf der Bundesstraße nach Karlstift

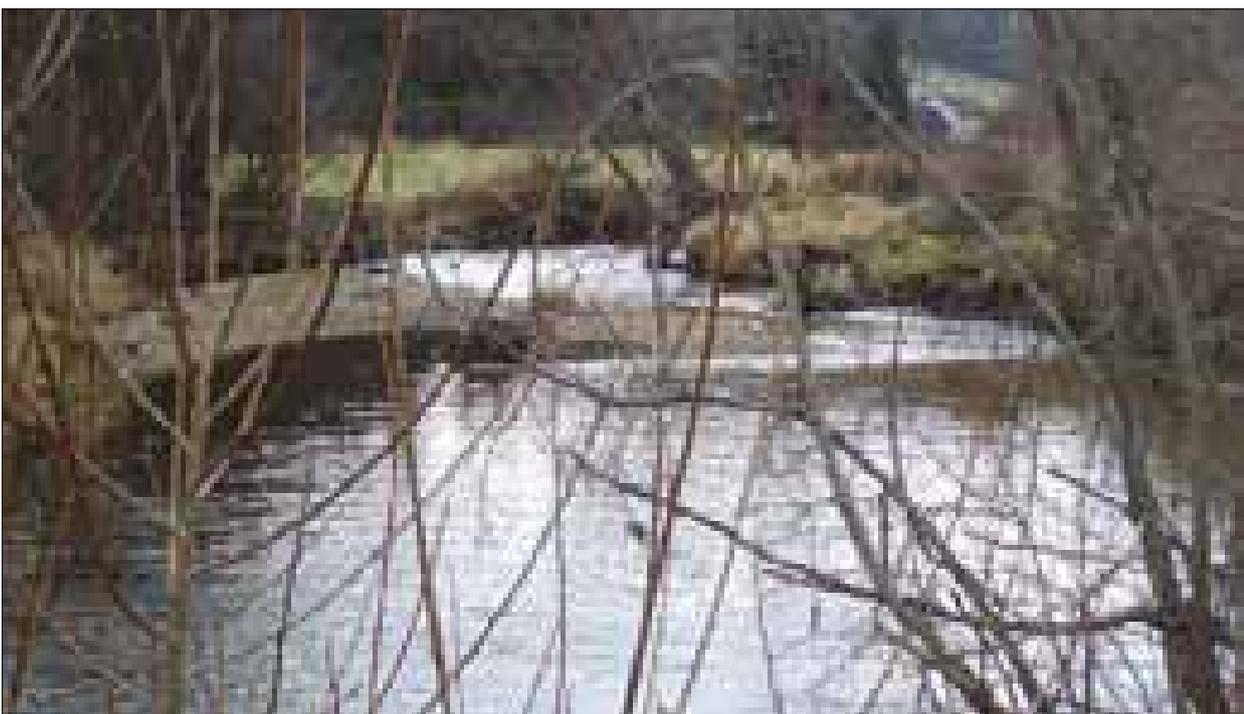
den kann. Auf einer Länge von 120 m folgt eine linksufrige Sicherung, die der Zwischenklasse 2-3 zuzuordnen ist. Auf diesen Abschnitt folgt eine natürliche, etwa 540 m lange Uferlinie, die nur lokal und sehr kleinräumig gesichert ist, was die Zuordnung zur Zwischenklasse 1-2 zulässt. Weiter flussaufwärts schließt eine Gewässerstrecke mit vermehrten lokalen Ufersicherungen an, die auf etwa 620 m Länge mit der naturnahen Klasse 2 bewertet werden kann. Die Uferlinien bis zum Querbauwerk Nr. 1-38 sind wiederum nur wenig beeinträchtigt und entsprechen der natürlichen Zwischenklasse 1-2 (**Abb. 148**).

Abb. 148: Naturnaher Abschnitt im Mittellauf der (Wald-)Aist

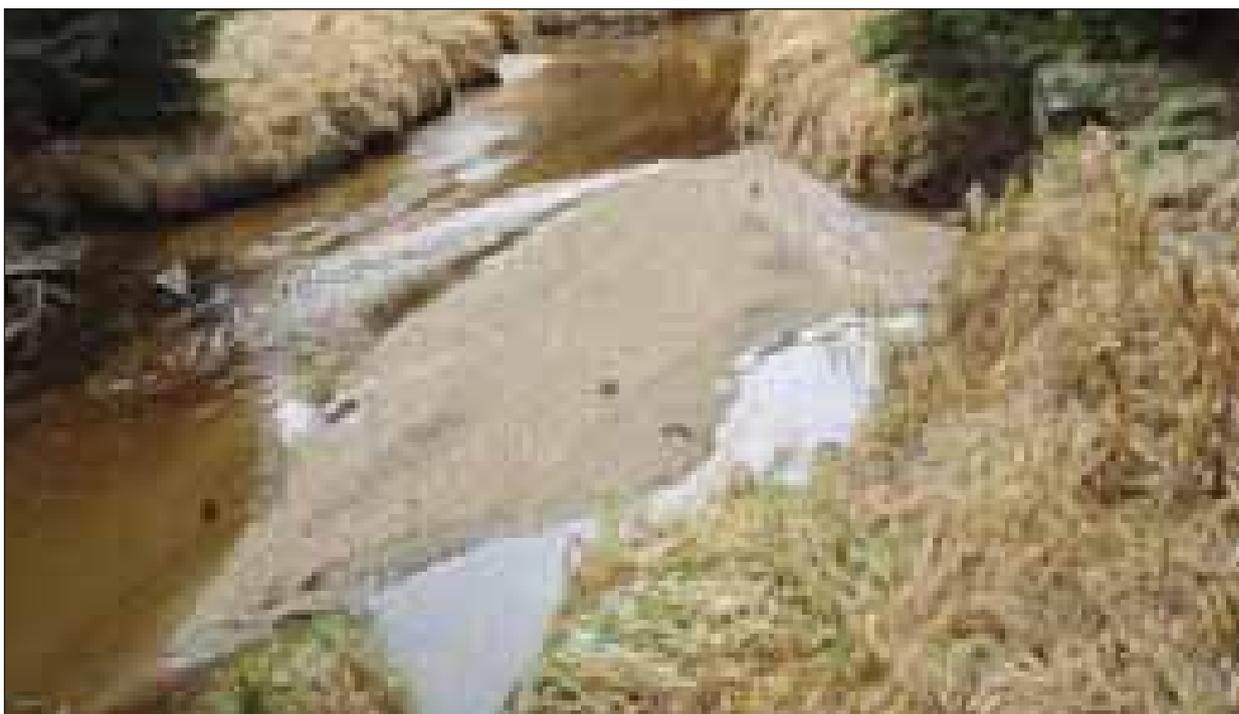
Auf den verbleibenden 1,7 km Länge bis zum oberen Untersuchungsende ist das Entwicklungspotential der Uferlinie kaum eingeschränkt und wird mit der Klasse 1-2 bewertet (**Abb. 149**).

Abb. 149: Naturnaher Abschnitt im Oberlauf der (Wald-)Aist

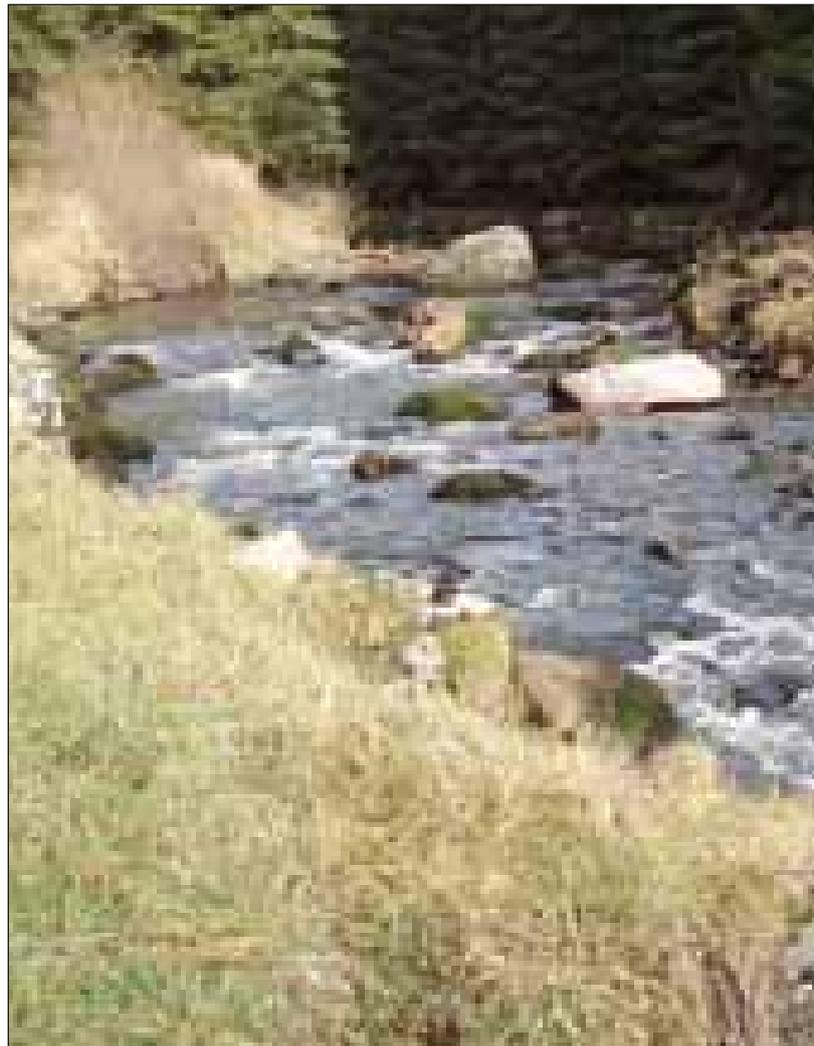
Abb. 150: Unbeeinflusster Gewässerabschnitt im Mittellauf der (Wald-)Aist

Im Oberwasser des Querbauwerkes Nr. 1-29 erstreckt sich auf 60 m Länge eine rückstaubedingte Feinsedimentablagerung der Bewertungsklasse 3-2. Weiter flussaufwärts ist auf einer Gewässerlänge von mehr als 3,3 km eine natürliche Korngrößenverteilung vorzufinden, die der Bewertungsklasse 1 entspricht (**Abb. 150**). Flussauf des Querbauwerkes Nr. 1-32 zeigt sich wieder auf einer Länge von 250 m eine massive Ablagerung von Feinsediment, die eine Zuordnung zur Klasse 3-2 erfordert. An diese Unterbrechung schließt ein mehr als 1,5 km langer Abschnitt mit natürlich erhaltenem Zustand der Gewässersohle an. Etwa 320 m flussauf der Pfartlmühle befindet sich das Schrägwehr mit der Nr. 1-33, das im Oberwasser Feinsedimentablagerungen der

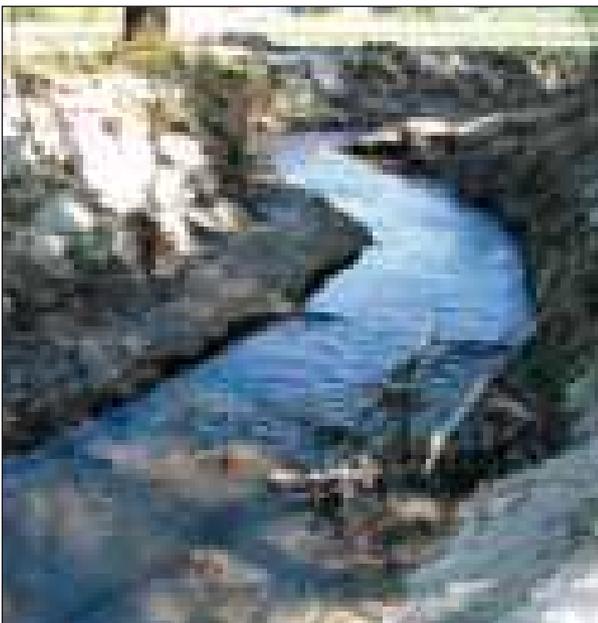
**Abb. 151:** Der unterlauf des Aisthofner Baches ist durch Sandablagerungen von der (Wald-)Aist geprägt

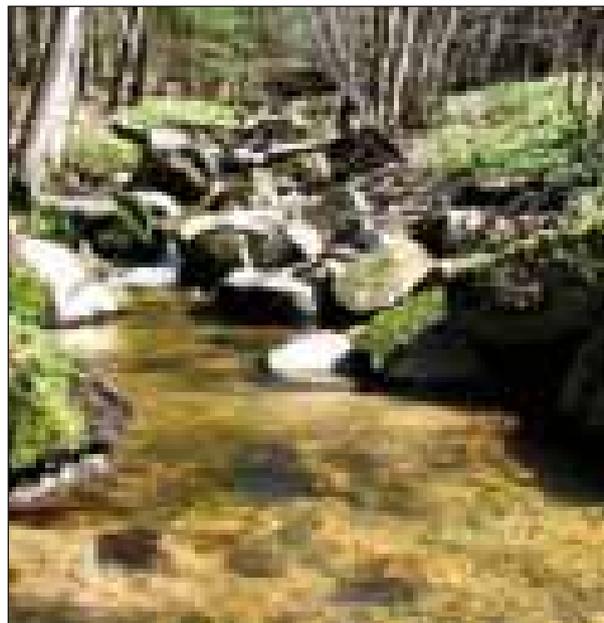
**Abb. 152:** In seinem Mittellauf durchfließt der Aisthofner Bach eine kurze Kataraktstrecke

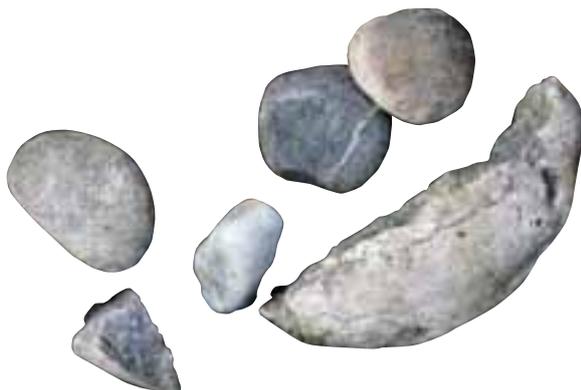
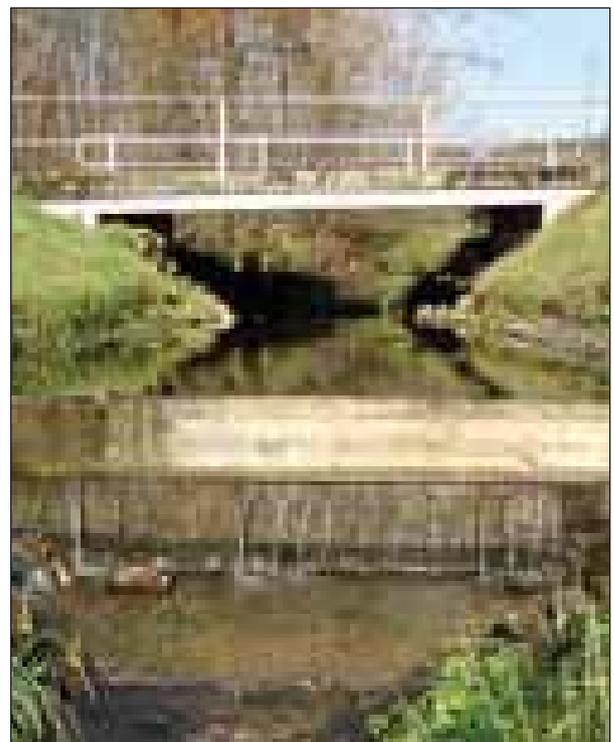
Bis etwa 600 m flussauf der Mündung in den Aisthofner Bach weist der Windegger Bach eine natürliche Korngrößenverteilung auf und wird somit der Bewertungsklasse 1 zugeordnet. Im Anschluss an diesen Abschnitt folgt das Querbauwerk Nr. 2/1-2, das im Oberwasser einen sohlgepflasterten Stauraum besitzt. Die Längenausdehnung beträgt 20 m und entspricht der Klasse 3-2 (**Abb. 153**). Die bis zur Untersuchungsgrenze anschließenden 670 m Lauflänge verfügen erneut über eine natürliche Korngrößenverteilung und sind der Bewertungsklasse 1 zugehörig.

Abb. 153: Querbauwerk Nr. 2/1-2 mit einem sohlgepflasterten Stauraum im Windegger Bach
