# Wehrkataster der Aist und ihrer Zuflüsse

Gewässerschutz-  
Bericht 41

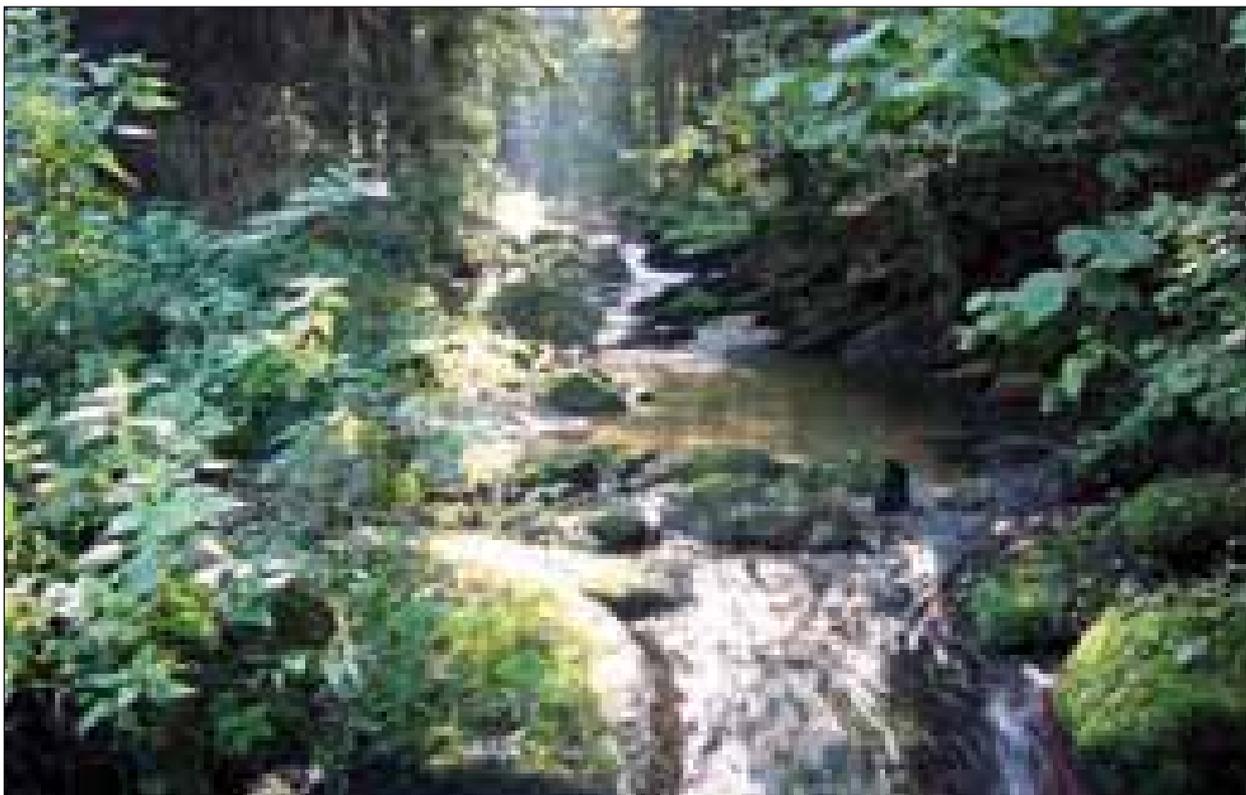
Abb. 154: Flussab von Bad Zell fließt der Kettenbach nur selten gesichert durch sein enges Flusstal

Im weiteren Verlauf liegt die Straße vorerst linksufrig, wechselt aber nach wenigen 100 m auf die rechte Bachseite. Die Uferböschungen wurden teilweise mit autochthonem Material stabilisiert, das unregelmäßig in Blockwurf- oder Blockschichtungsbauweise angebracht wurde. Lokal finden sich auch Lesesteine zur Böschungssicherung. Da beide Ufer fast durchgehend in irgendeiner Weise wasserbaulich gesichert sind, wird der Kettenbach zwischen der Sonnmühle und Bad Zell mit der Längsverbauungsklasse 2-3 bewertet. Über kurze Strecken sind auch noch weitgehend unbeeinflusste Uferböschungen vorhanden, z.B. nahe der Brücke, die etwa 2 km flussab der Markt-gemeinde Bad Zell liegt (**Abb. 154**).

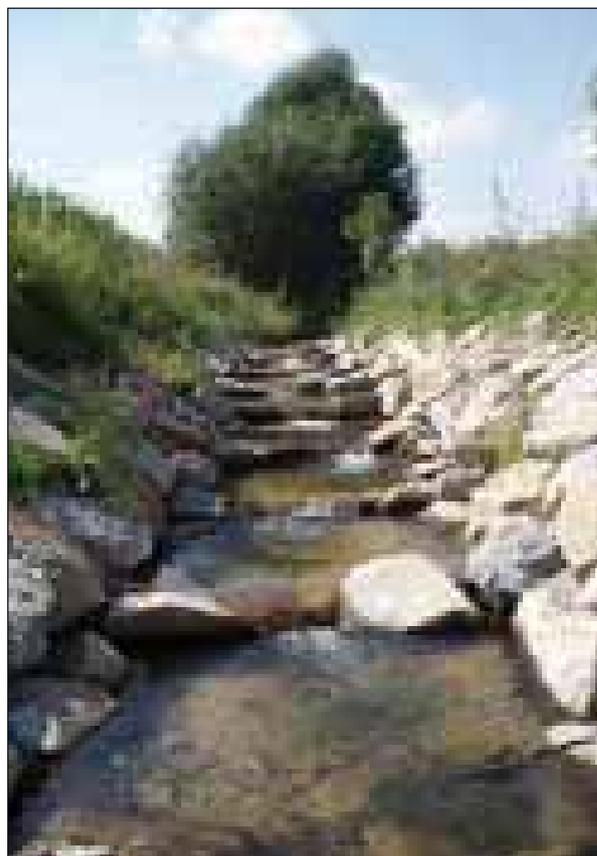
Der Mündungsbereich der Lest wurde im Jahre 2005 in einer Zusammenarbeit der Agrar- und Forstrechtsabteilung des Amtes der OÖ. Landesregierung und des Gewässerbezirkes Linz in Form eines Fischaufstieges wieder organismenpassierbar gestaltet (**Abb. 159**). Die Längsverbauung des Gewässers und auch die Gewässersohle weisen jedoch flussauf der Mündung auf einer Länge von etwa 380 m eine Verbauung der Bewertungsklasse 4 auf. Dies entspricht einer beidufrigen durchgehenden Regulierung mittels Blockwurf und einer Stabilisierung der Gewässersohle durch lose Blöcke. Zusätzlich finden sich in diesem Abschnitt mehrere lokale Bauschuttablagerungen entlang der Uferlinie.

Abb. 159: Organismenwanderhilfe in der Lest

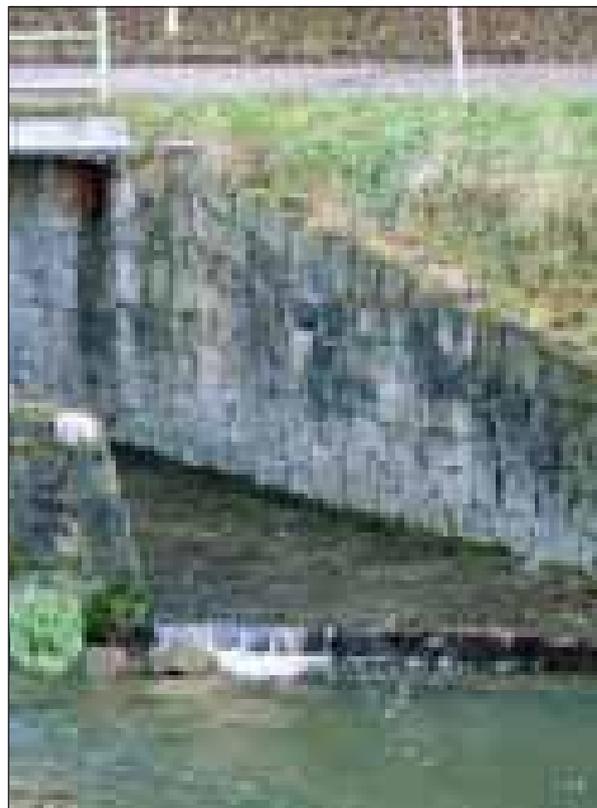
Auf den ersten knapp 100 m flussauf der Mündung in die Feldaist wird der Schlager Bach in einem sohlgepflasterten Kastendurchlass geführt, in dem der Lebensraum Gewässer praktisch nicht gewährleistet ist und daher die Einteilung in die Verbauungsklasse 5 erforderlich ist (**Abb. 162**). Weiter flussaufwärts verbessert sich die Situation nur geringfügig, da der Bach auf weiteren 80 m in einem von Ufermauern begrenzten Kanal geführt wird, der der Verbauungsklasse 4 entspricht. Daran schließt bis zum oberen Untersuchungs-ende ein 280 m langer Abschnitt der Zwischenklasse 2-3 an. Dieser setzt sich aus vielen lokalen Böschungssicherungen an beiden Uferlinien zusammen.

Die Gewässersohle des Schlager Baches ist flussauf der Mündung durch eine Sohlpflasterung auf 160 m beeinflusst (**Abb. 162**). Dies entspricht der Bewertungsklasse 3-1. Daran folgt eine etwa 300 m lange Strecke mit einer natürlichen Korngrößenverteilung und der Klasse 1. Auf Höhe der Querung der Bundesstraße weist das Gewässer erneut eine Sohlpflasterung auf einer Länge von 20 m auf, die wieder der Bewertungsklasse 3-1 entspricht. Diese Beeinträchtigung ist aufgrund des geringen Abflusses zum Erhebungszeitpunkt auch das obere Kartierungsende des Gewässers.

**Abb. 162:** Kanalisierter Mündungsbereich des Schlager Baches in die Feldaist

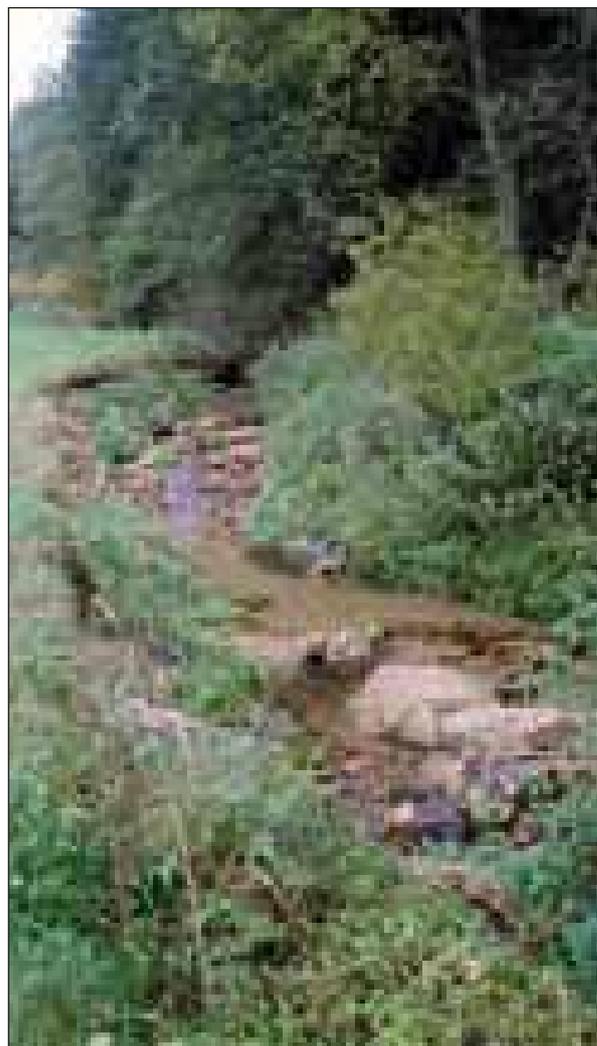
Flussauf des Gehöftes Uhrmacher erstrecken sich auf etwa 130 m Länge naturnahe Uferlinien der Bewertungsklasse 2. Weiter flussaufwärts nimmt der Grad der Längsverbauung ab und der 250 m lange Abschnitt kann mit der Zwischenklasse 1-2 bewertet werden (**Abb. 165**). Für die anschließende etwa 200 m lange Strecke, die nur lokale Sicherungen der Ufer aufweist, kann die Klasse 2 vergeben werden. Die verbleibenden rund 430 m bis zur Obergrenze der Begehung sind erneut gering gesichert und werden der Zwischenklasse 1-2 zugeordnet.

Die natürliche Korngrößenverteilung des Aubaches wird mit der Klasse 1 bewertet und erstreckt sich von der Mündung flussaufwärts auf einer Länge von etwa 1250 m (**Abb. 165**). Im Anschluss folgt ein 20 m langer Gewässerabschnitt, der eine Sohlstabilisierung mit losen Blöcken aufweist und der Bewertungsklasse 3-1 zuzuordnen ist. Weiter flussaufwärts erstreckt sich über etwa 500 m Länge bis zur Untersuchungsobergrenze eine völlig unbeeinträchtigte Gewässersohle der Bewertungsklasse 1.

Abb. 165: Naturnaher Abschnitt im Mittellauf des Aubaches

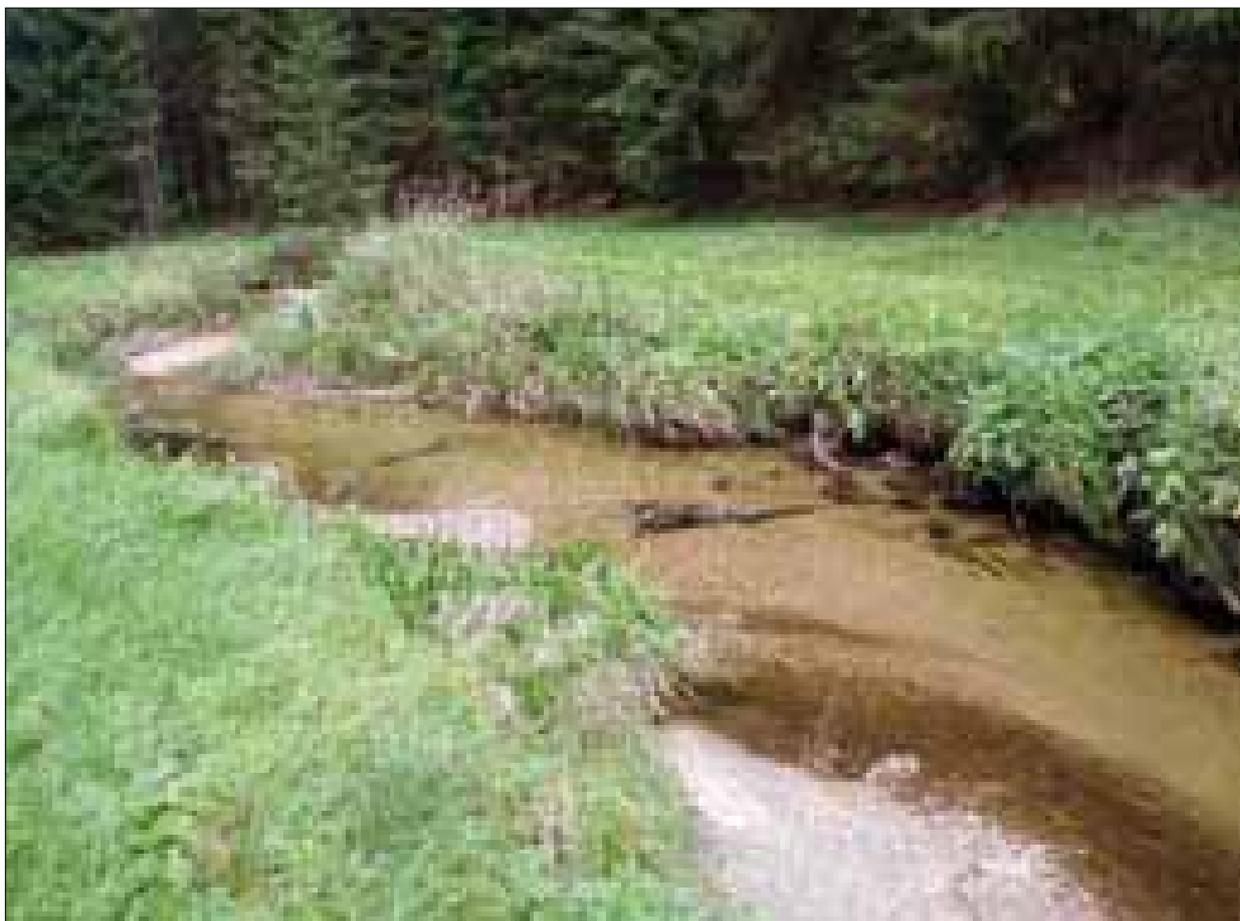
Länge ist der Bewertungsklasse 2-3 zuzuordnen, bevor auf über 1.350 m Länge die Weiße Aist eine weitgehend unbeeinflusste Uferlinie aufzeigt. Dieser Abschnitt befindet sich auf Höhe des linksufrigen Zuflusses Schildbach und wird mit der Zwischenklasse 1-2 bewertet (**Abb. 166**).

Abb. 166: Natürlicher Abschnitt im Mittellauf der Weißen Aist

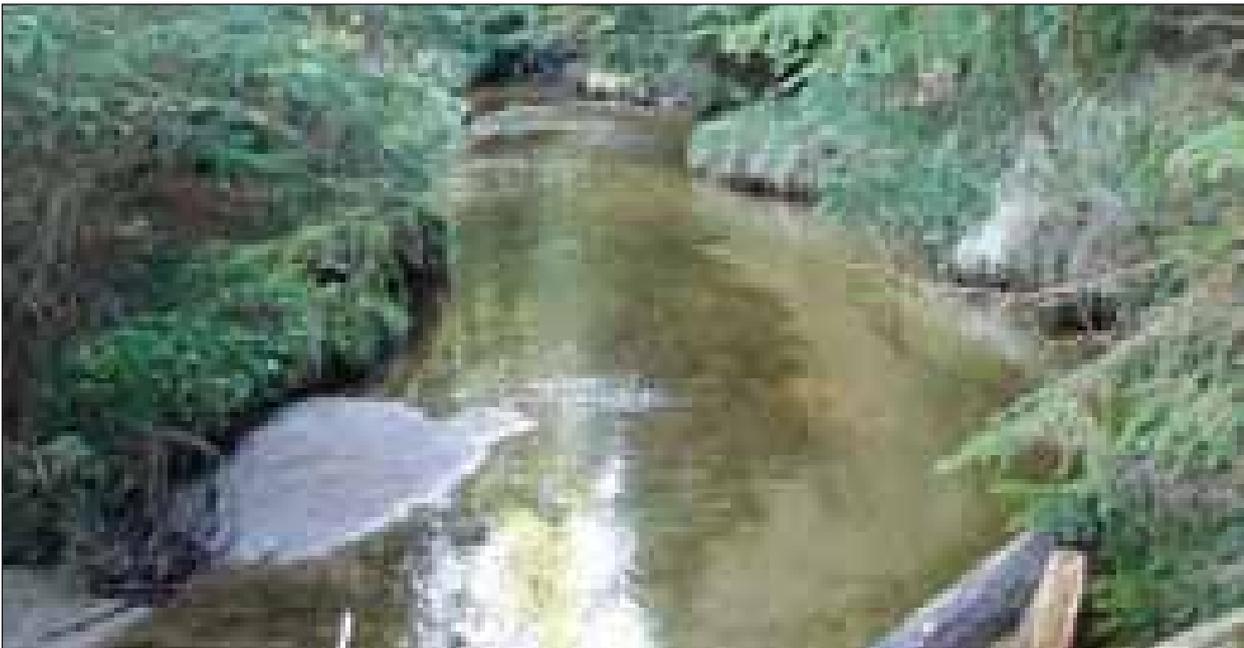
Die Längsverbauung des Flammbaches flussauf der Mündung in die (Wald-)Aist zeigt auf einer Länge von etwa 335 m zahlreiche lokale Sicherungen an beiden Ufern, die in Summe die Bewertungsklasse 2-3 ergeben. Im Anschluss folgt eine über 625 m lange Strecke, die nur mehr lokale Sicherungsmaßnahmen aufweist, weshalb die Bewertung mit der Klasse 2 erfolgt. Beim nächsten Abschnitt nimmt die Verbauung der Uferlinie auf einer Länge von über 1,1 km so weit zu, dass die Zuordnung zur Klasse 2-3 angebracht ist. Darauf folgt ein etwa 1,5 km langer naturnaher Gewässerabschnitt der Klasse 2 (**Abb. 167**).

Abb. 167: Natürlicher Gewässerabschnitt des Flambaches

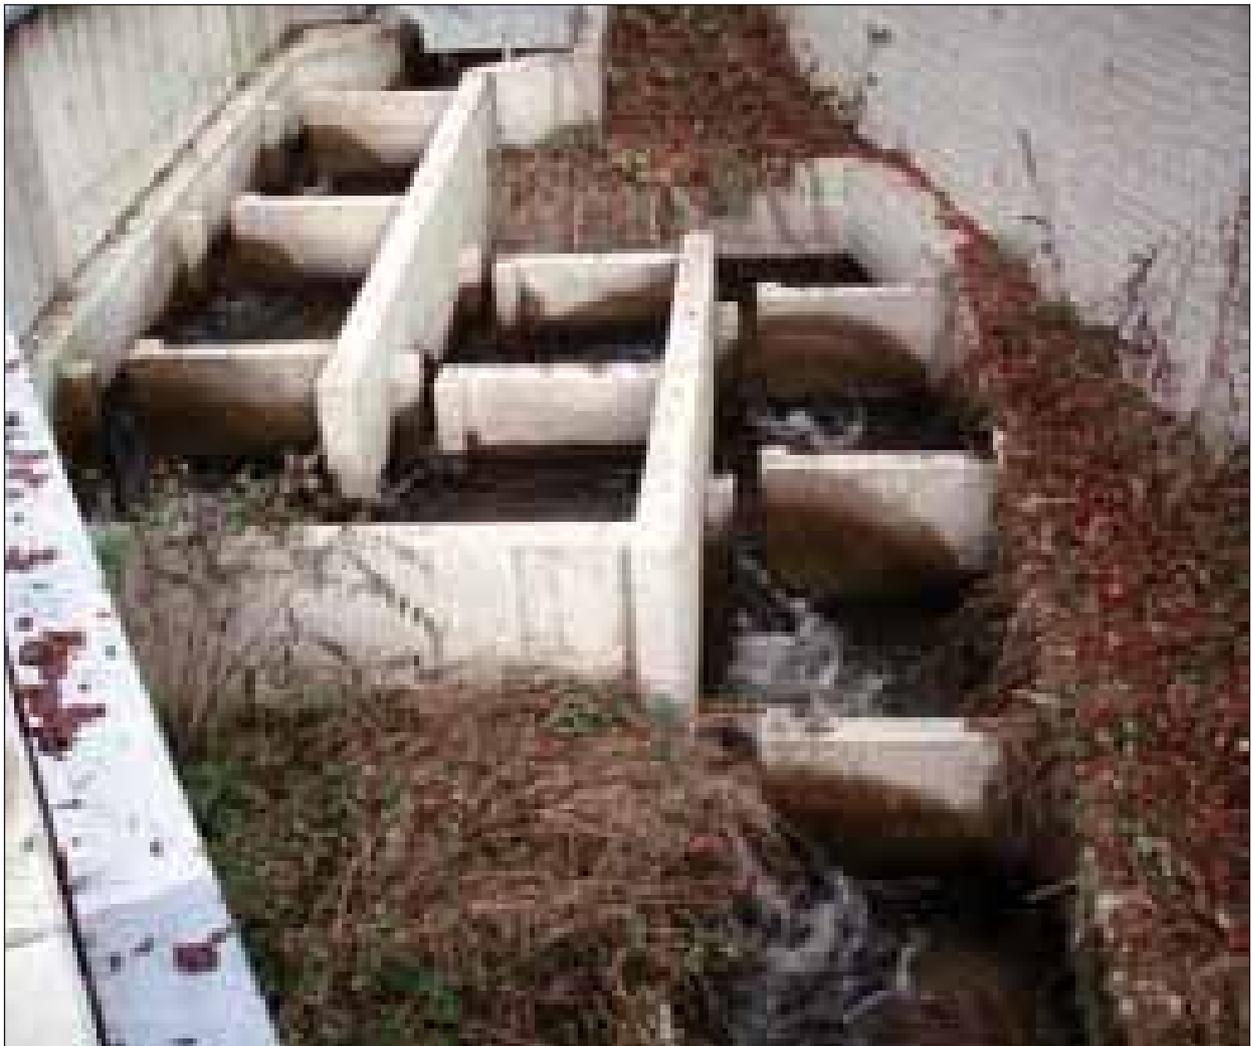
**Vertikal-Schlitz-Pass:** Der Vertikal-Schlitz-Pass ist besonders bei räumlich beengten Verhältnissen einsetzbar (UNFER & ZITEK 2000). Bei richtiger Berechnung und Konstruktion wird durch vertikale Schlitze in den Zwischenwänden eine bessere Leitströmung erzielt, als mit einem Beckenpass. Grundsätzlich ist dieser Typ bei ausreichendem Wasserdargebot allen anderen technischen Fischwegen vorzuziehen (**Abb. 168**).

Abb. 168: Vertikalschlitzpass beim Kraftwerk Merckens II in der (Wald-)Aist

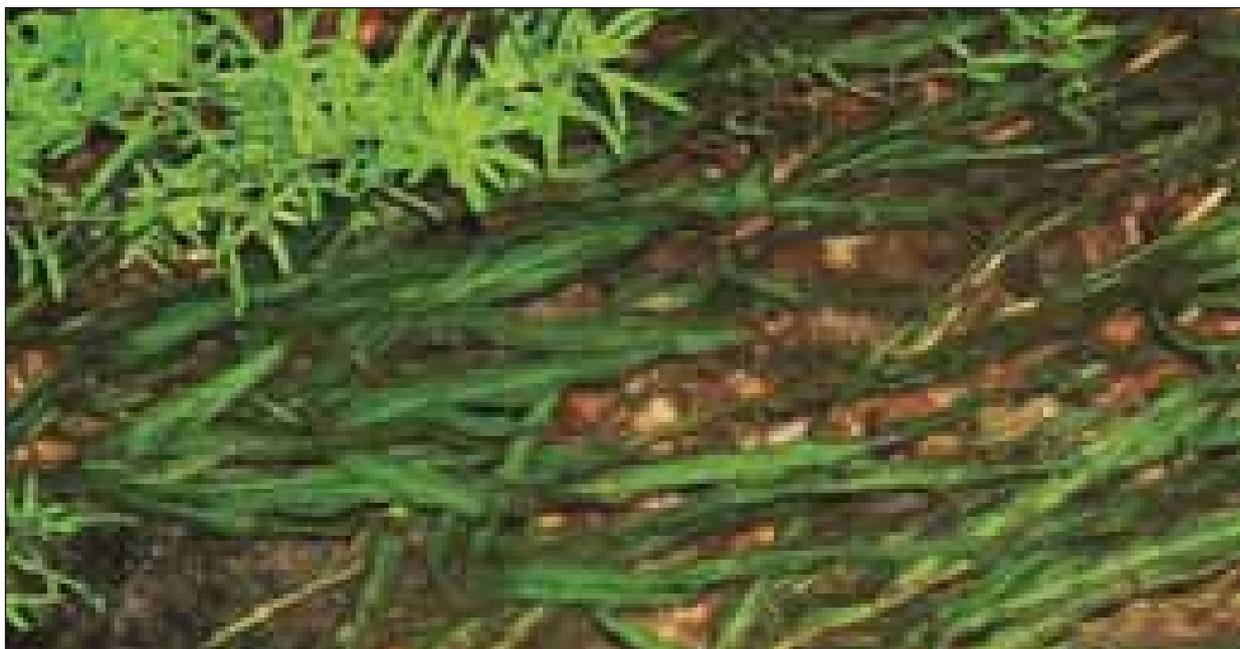
**Abb. 171: Makrophytenbestand in der Harben Aist**

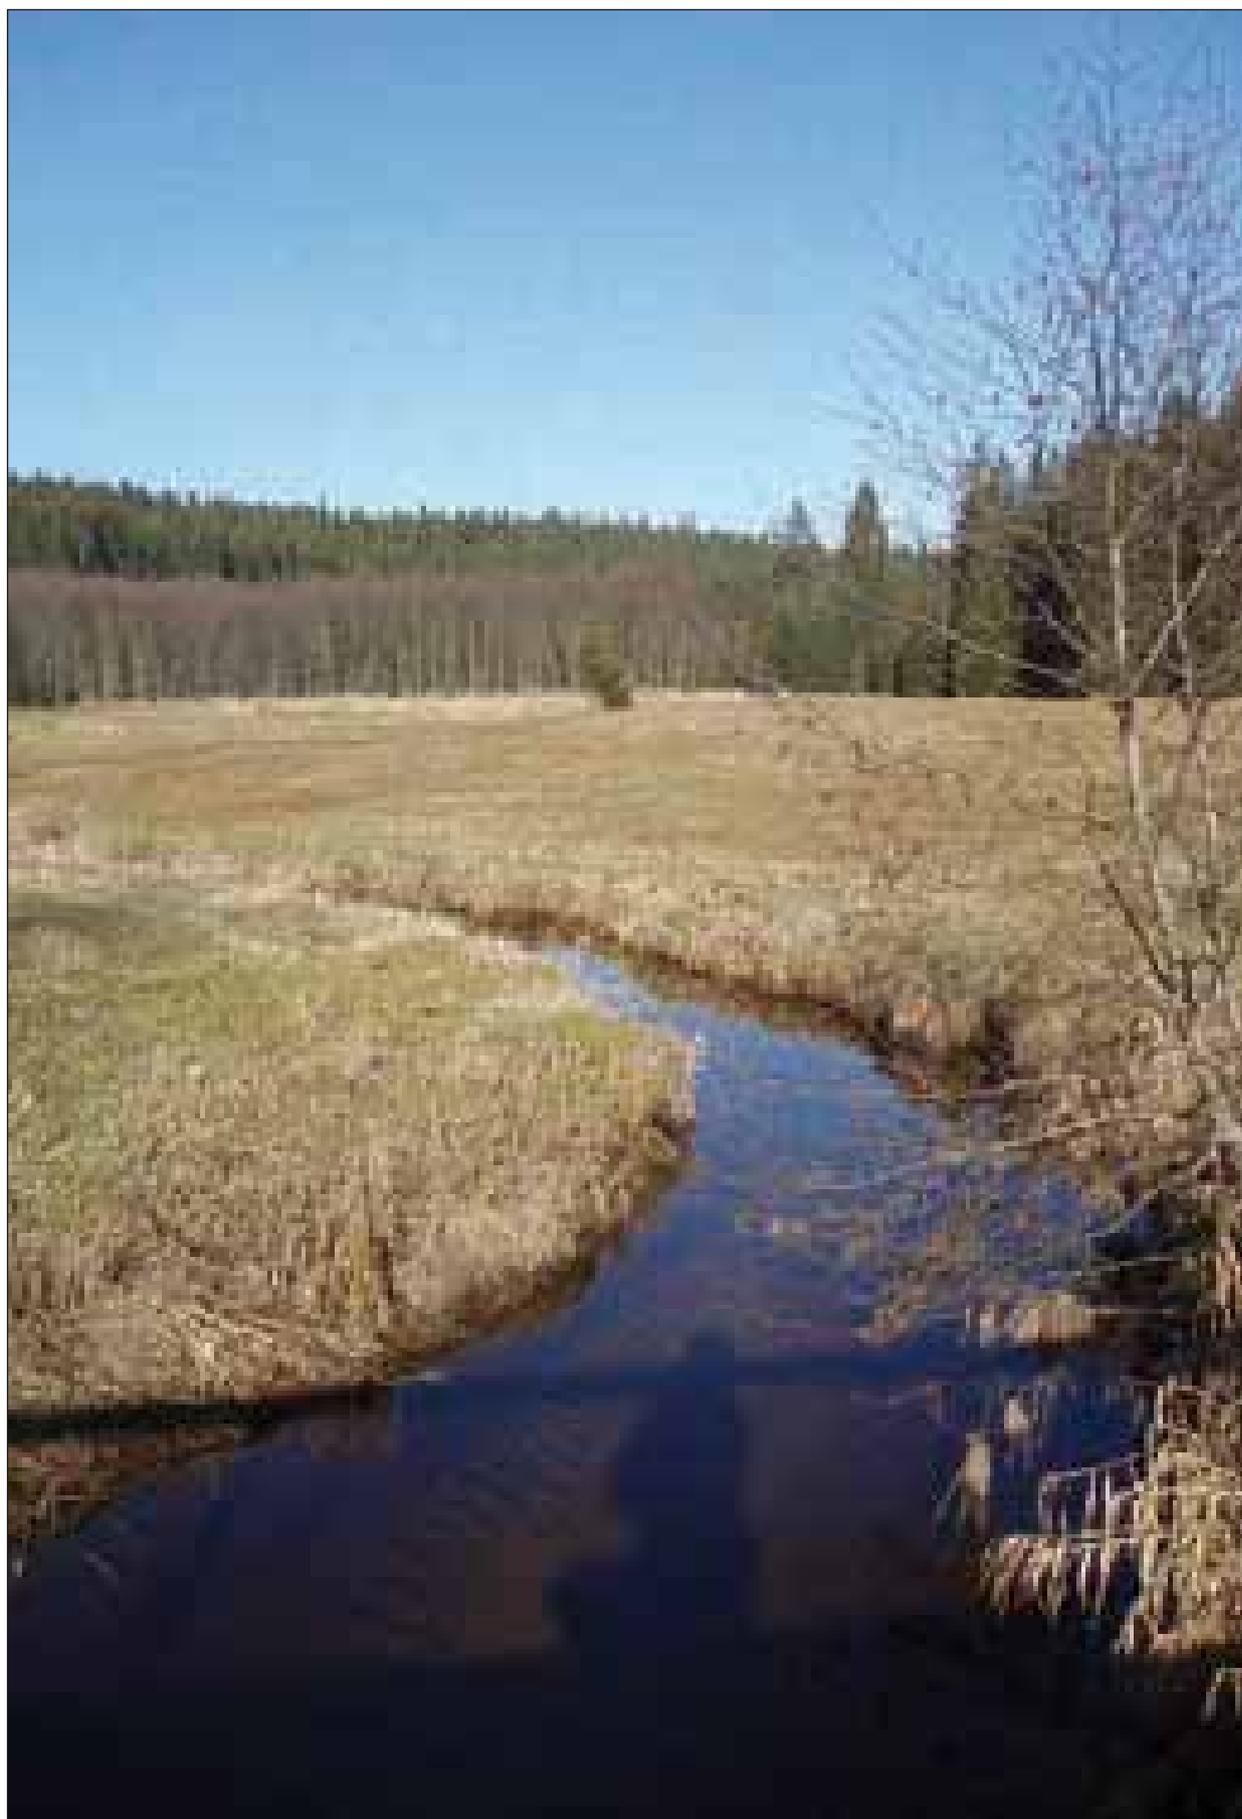
**(Abb. 172).** Die Rede ist von eingeschleppten oder ausgesetzten, jedenfalls gebietsfremden Tier- und Pflanzenarten. Auch hier stehen wir am Anfang einer Entwicklung, deren Tragweite und negativen Auswirkungen bis dato höchsten von kleinen Inseln im Pazifik bekannt sind. Kaum ein Insel-Ökosystem wurde von der anthropogen begründeten Ausbreitung invasiver fremder Spezies verschont. Zunehmend wird dieses Problem nun auch in unseren Breiten erkannt. Aktuell fehlen aber noch anwendbare und vor allem erprobte Maßnahmen zur Lösung dieser „Alien-Problematik“ in und an den Gewässern. Inwiefern globale Probleme, wie die inzwischen nicht mehr zu leugnende Klimaänderung sich auf diese Entwicklung auswirken; kann zum jetzigen Zeitpunkt ohnehin nur gemutmaßt werden.

Abb. 172: Gewässerumlandnutzung im Oberlauf der (Wald-)Aist
