Die Almen

Wasserkraftnutzung und ökologischer Zustand - eine Bestandsaufnahme

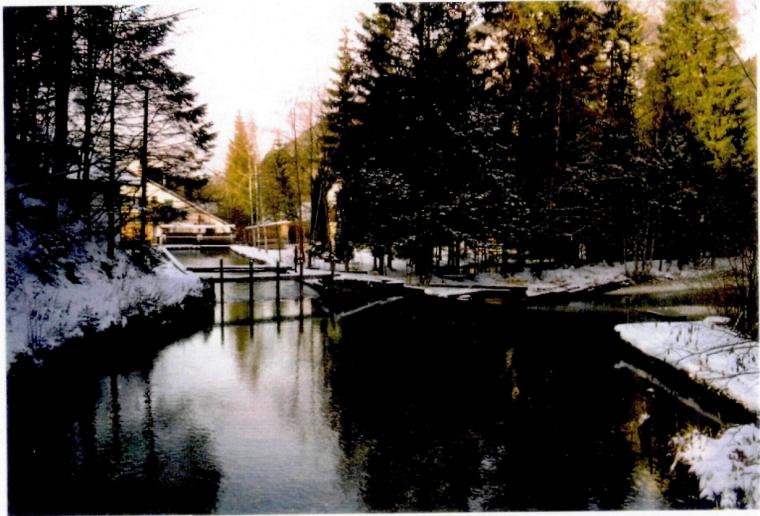
Abb. 3: Wehranlage des Habernauerwehres, links der Sagbach mit dem Rechenbauwerk vor dem Turbinenhaus der Habernauersäge.

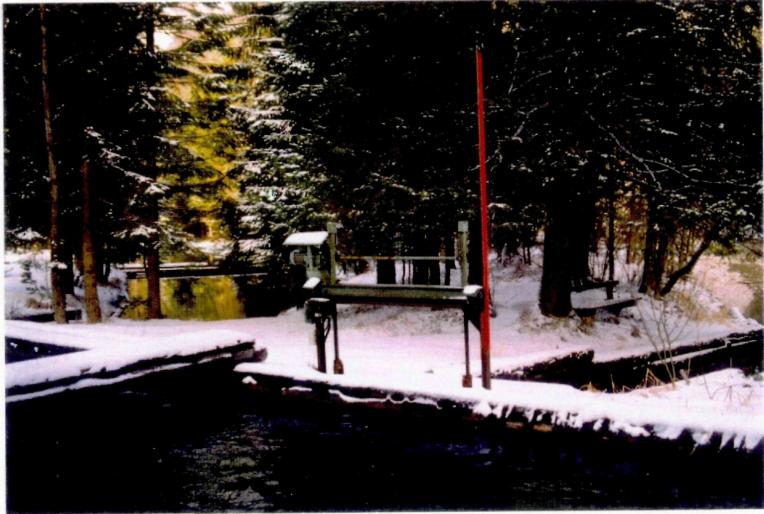
Abb. 4: Links befindet sich die Fischteichanlage, rechts der Überschußkanal, der wiederum Wasser in die Alm zurückleitet.

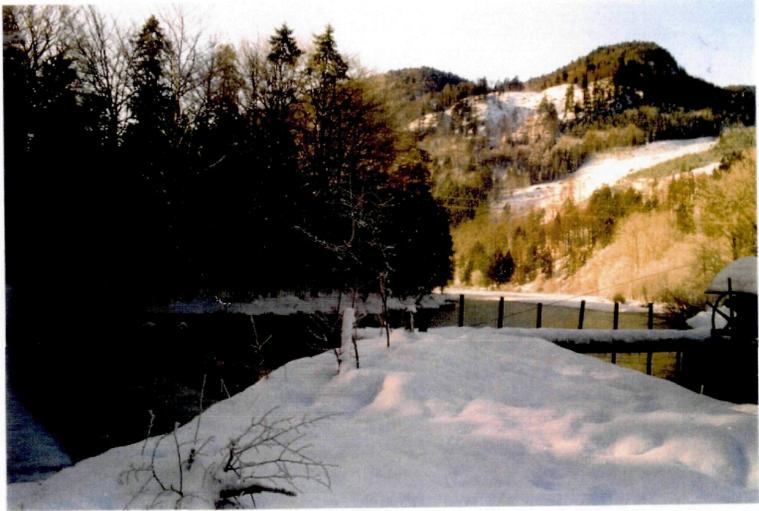
Abb. 9: Das Auingerwehr und der Mühlbach in Richtung flußaufwärts.

- keine Restwassermenge festgesetzt
- keine Fischaufstiegshilfe
- 8-10 m lange Betonwand links unterhalb der Wehranlage

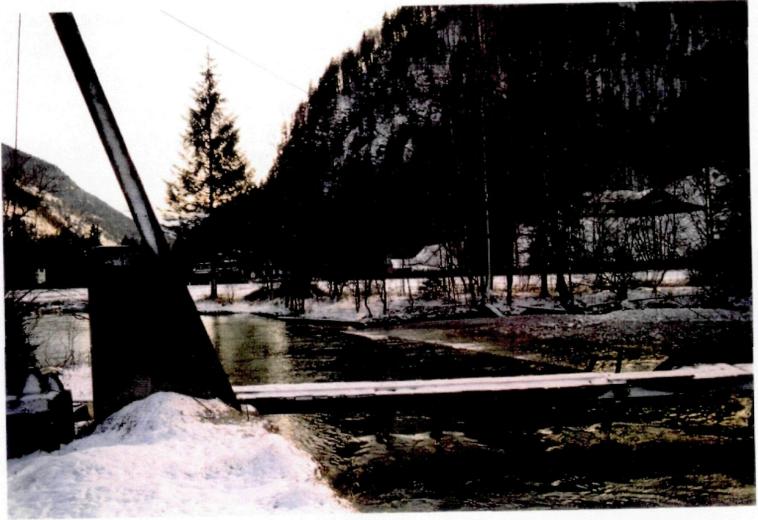
Abb. 14: Blick auf das Rabenauerwehr

- *****
- keine Restwassermenge festgesetzt
 - keine Fischaufstiegshilfe
 - Ufersicherungen aus Beton nur im unmittelbaren Wehrbereich
 - Ufervegetation besteht aus standortsgemäßen Bäumen und Sträuchern
- *****

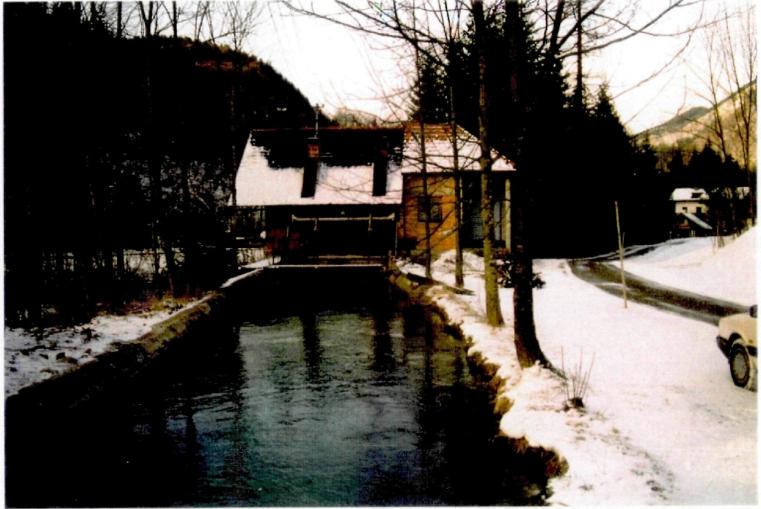
Das E-Werk Rabenbrunn wird durch den vom Rabenauerwehr ausgeleiteten Mühlbach dotiert. Wegen der notwendigen Regelung der Restwasserabgabemengen ist derzeit das Verfahren noch nicht abgeschlossen. Vom Kraftwerksbetreiber wurde das Stauziel konsenslos erhöht, weiters ist der Einbau einer zusätzlichen Stauklappe geplant, was zu Problemen in bezug auf den Einstau führen kann.

Abb. 19: Der Mühlbach und das erneuerte Krafthaus des E-Werkes Rabenbrunn

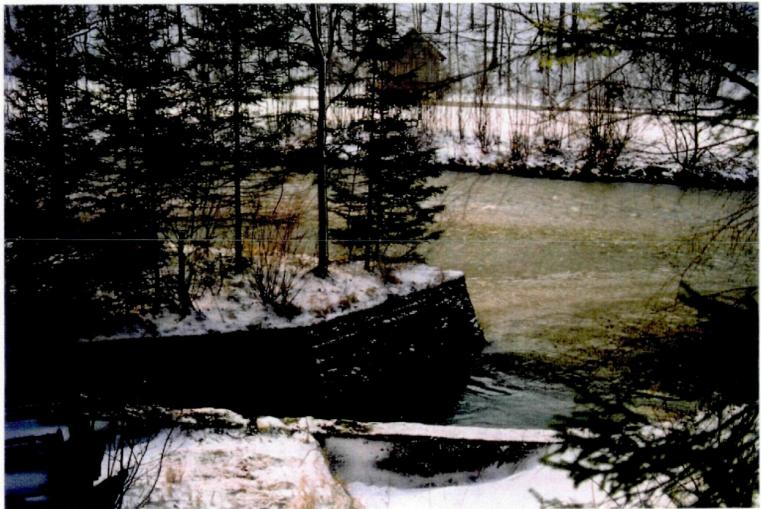
Abb. 20: Einmündung des 14 m langen Unterwasserkanales des E-Werkes in die Alm. In diesem Bereich sind die Uferböschungen beiderseits gemauert.

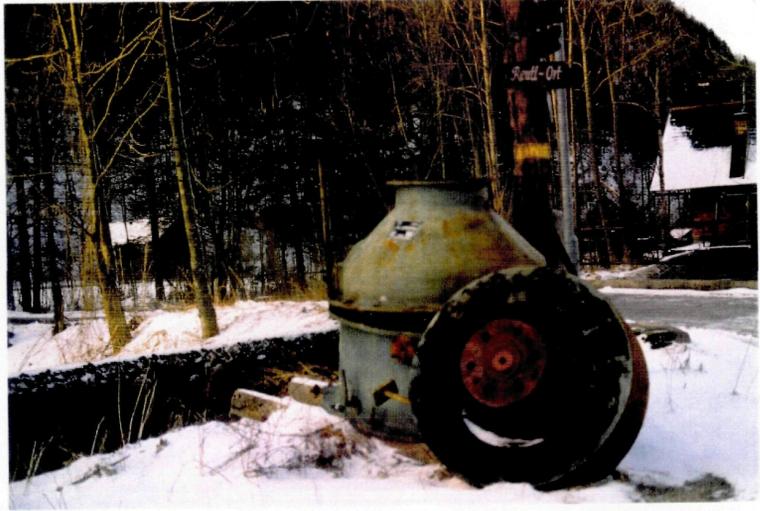
Abb. 21: Ausgediente Turbine des E-Werkes Rabenbrunn

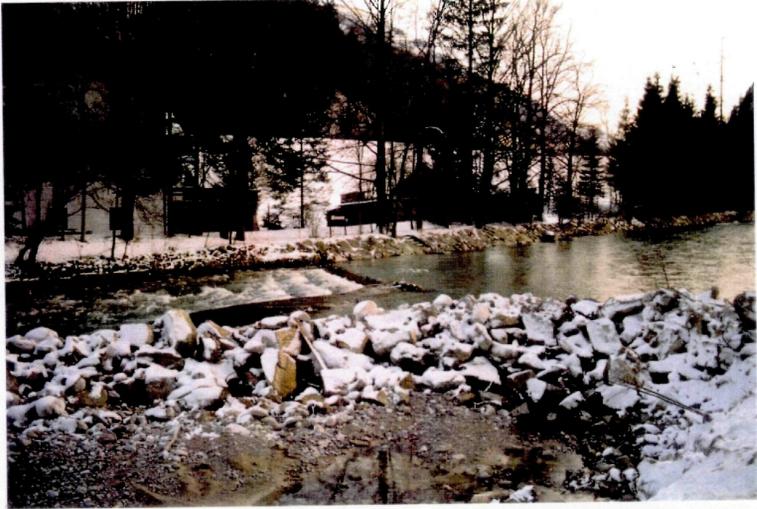
Das linke Rinnbachwehr ist als einfaches hölzernes Stauwehr am Almfluß eingerichtet. Im Zuge des Ausbaues des Kraftwerkes "Rinnbachsäge" wird das neu ausgestaltete Wehr eine Überfalllänge von 26 m erhalten. Linksufrig soll ein als Tümpelpaß ausgebildeter, 1,1 m breiter Fischpaß errichtet werden. Zum Zeitpunkt der Begehung waren die Baumaßnahmen in vollem Gang.

Abb. 22: Blick auf die alte h6lzerne Wehranlage im Hintergrund

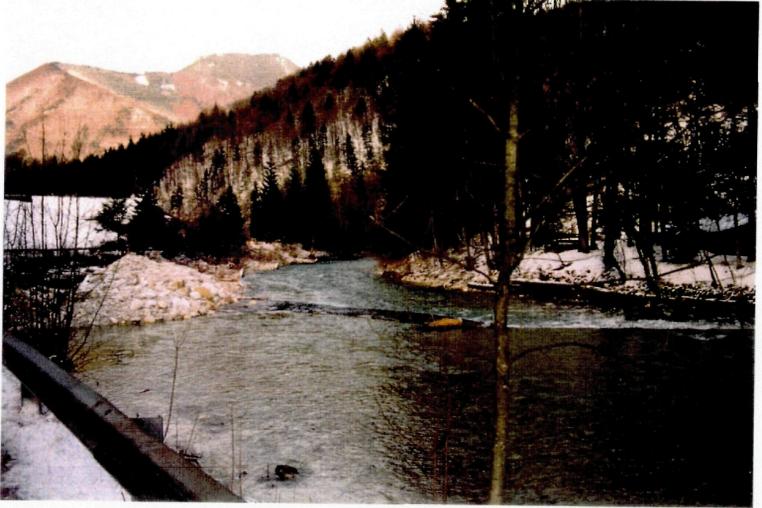
Wie aus den folgenden Abbildungen 28 und 29 ersichtlich ist, wird die Fließrichtung der Alm im Bereich des Außenbogens durch Buhnen zur Flußmitte hingedrängt.

Abb. 28: Almbwärts des Rinnbachwehres sind am linken Ufer Holz- bzw. Steinbuhnen aus Kalksteinen eingebaut worden.

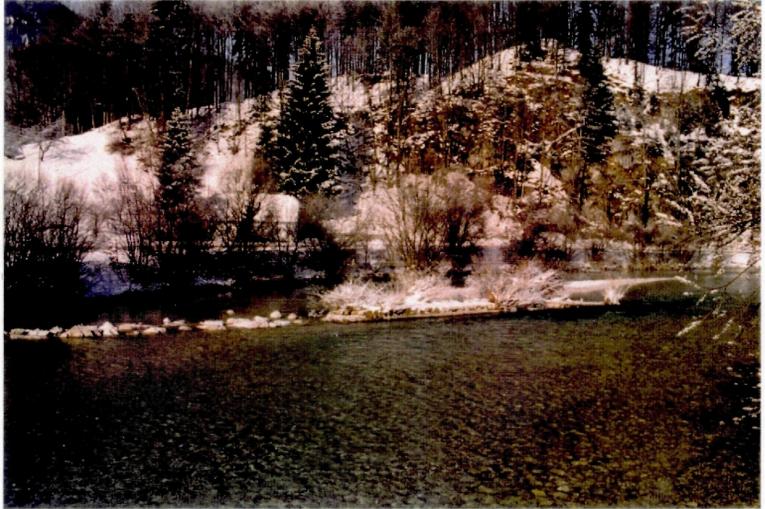
Abb. 30: Oberhalb des Pegels Grünau ist das Flußbett der Alm stark aufgeweitet. In der Gewässermittle konnte eine Insel anlanden, links davon bestehen hölzerne Einbauten.

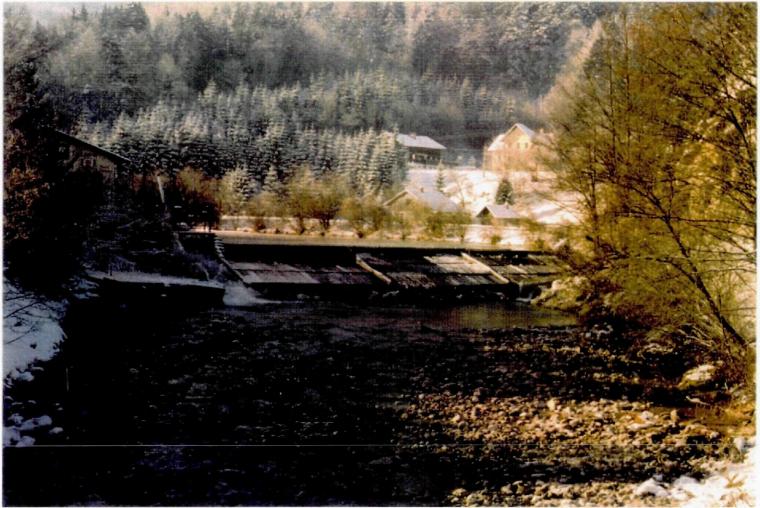
Abb. 31: Das Kirchmühlwehr

- *****
- keine Restwassermenge festgesetzt
 - keine Fischaufstiegshilfe
 - die Ufervegetation besteht unterhalb der Wehranlage aus Ufergehölzstreifen mit standortgemäßen Bäumen und Sträuchern
- *****

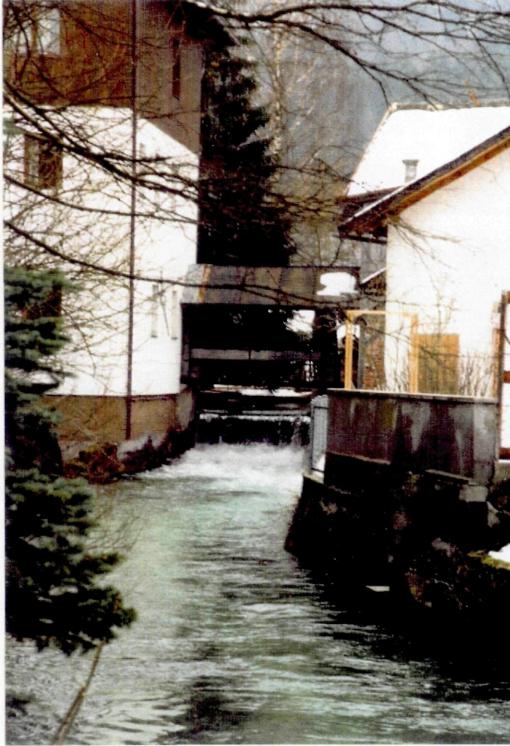
Abb. 38: Auslauf des E-Werkes II. Aufgrund der engen Verbauung im Ortszentrum von Grünau sind die Uferböschungen mit Steinen aufgemauert. Teilweise schließen sich Gärten aber auch Wohnhäuser an.

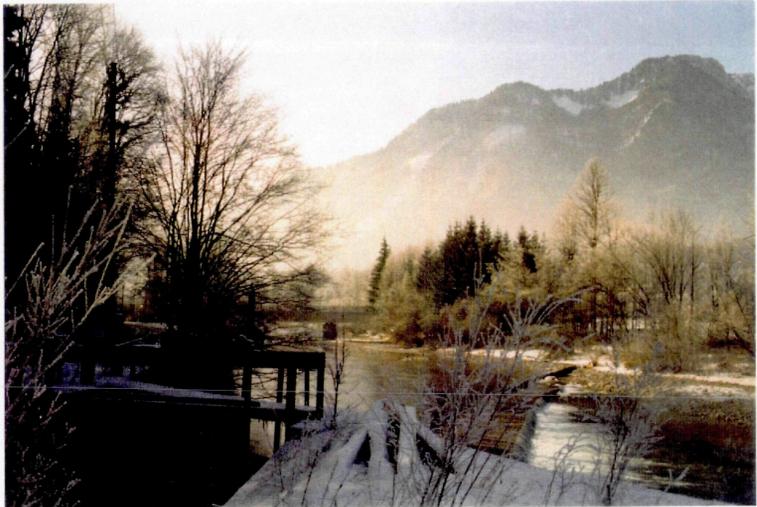
Abb. 43: Gangljodlwehr

Das Gangljodlwehr ist ein schräges, nach rechts flußabwärts gezogenes Streichwehr aus Holz. Zum Zeitpunkt der Begehung im Februar 1993 wurde etwa ein Drittel der Gesamtwassermenge in den rechtsufrig, mittels Zahnstangen regulierbaren Mühlbach eingeleitet. Die Wehranlage ist etwa 20 m breit, wobei das Wasser über etwa 3 m breite Holzbohlen abgeleitet wird. Unterhalb hat sich ein Kolk ausgebildet. Die Absturzhöhe beträgt etwa 60 cm.

Flußabwärts dieser Wehranlage ist das Flußbett der Alm aufgeweitet und etwa 30 m breit. Die Ufervegetation besteht links aus Bäumen und Sträuchern (Erle, Esche, Bergahorn, Weide), die auf einem Damm stocken. Rechts befindet sich im Wehrbereich eine 2 m hohe Schrägböschung, die am Fuß durch vorgelagerte Kalksteine gesichert ist.

- *****
- keine Restwassermenge festgelegt
 - keine Fischaufstiegshilfe vorhanden
 - die Uferböschungen sind links durch einen Damm und rechts durch eine 2 m hohe Schrägböschung mit am Böschungsfuß vorgelagerten Kalksteinen gesichert
 - links befinden sich standortsgemäße Bäume und Sträucher auf dem Damm
- *****

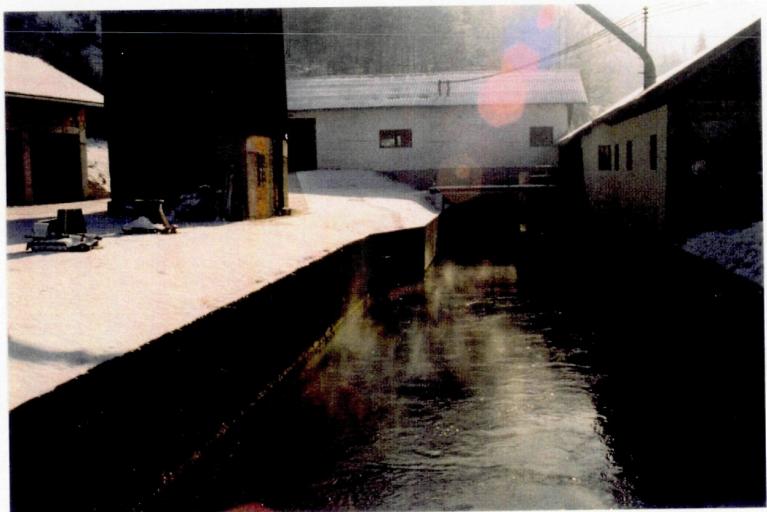
Abb. 45: Kraftwerksauslauf und Unterwasserkanal (insgesamt 900 m lang) des Kraftwerkes Lippenannerl

- als im Flußbett der Alm verbleibende Restwassermenge wurden 500 l/s vorgeschrieben
- von diesen 500 l/s haben 150 l/s über den Fischaufstieg zu laufen
- das Flußbett der Alm ist unterhalb der Wehranlage auf 30 m aufgeweitet
- die Ufer der Alm sind durch Granitsteinböschungen mit Weiden gesichert

-
- Derzeit läuft bei der Bezirkshauptmannschaft Gmunden ein Strafverfahren wegen Nichteinhaltung des Konsenses:
 1. Anstelle der bewilligten Franciszwillingsturbine wurde eine Kaplanröhrturbine eingebaut.
 2. Als in dem Flußbett der Alm verbleibende Restwassermenge wurden 500 l/sec. vorgeschrieben, wovon 150 l/sec. über einen Fischpaß zu laufen haben.

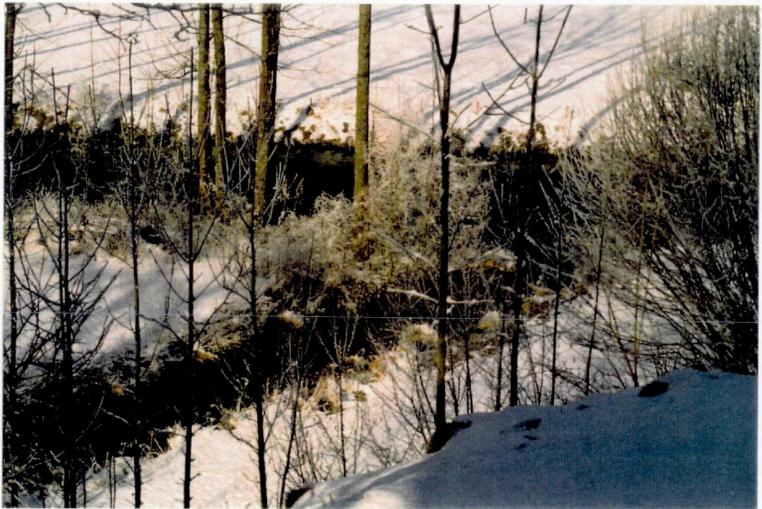
Abb. 46: Mündung des Unterwasserkanals des Mühlbaches "Lippenannerl" in die Alm

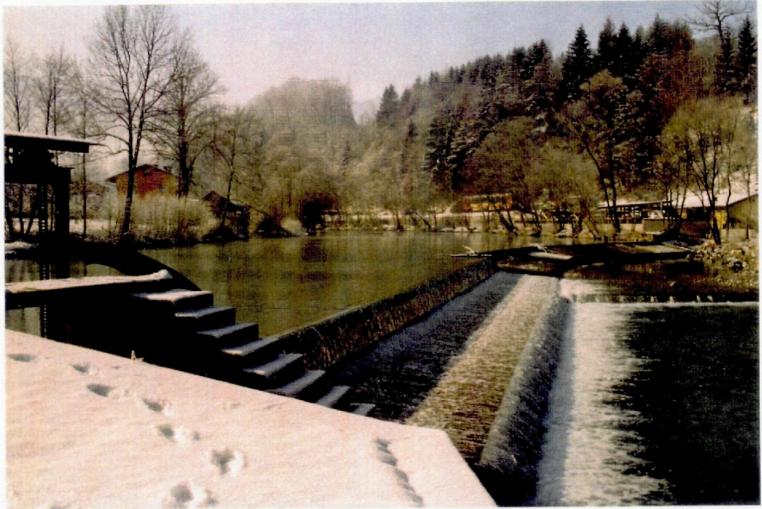
Abb. 49: das Sagbauernwehr

Das Sagbauernwehr ist als Holzschrägwehr mit einer 40 m langen Wehrkrone ausgestaltet. Der Mühlbach wird rechts zur Sagbauernsäge ausgeleitet. Neben der 40 m breiten Wehrkrone besteht ein 2,5 m langes, bretterbelegtes Schußgerinne.

- *****
- keine Restwasserabgabe festgesetzt
 - keine Fischaufstiegshilfe vorhanden
 - Uferbegleitgehölze an beiden Almufern, links die Bahntrasse Scharnstein-Grünau, daran schließt sich Mischwald
- *****

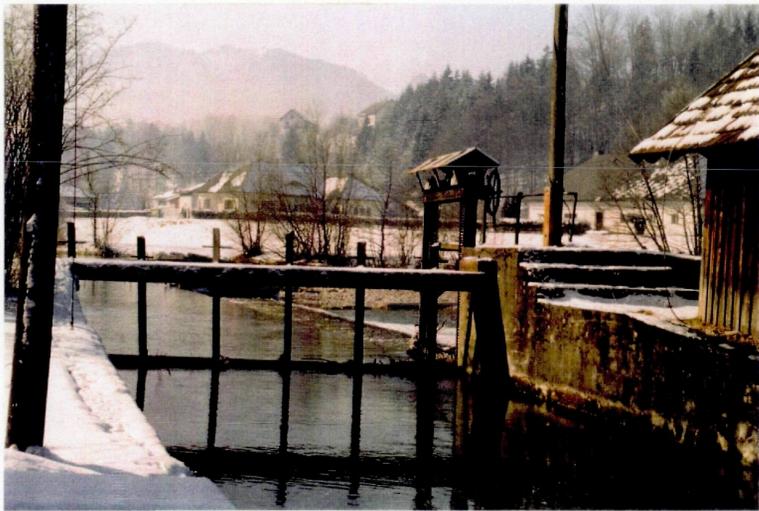
Abb. 52: Ausleitungsstelle des Mühlbaches der Niedersäge

- *****
- keine festgesetzte Restwasserabgabe
 - keine Fischaufstiegshilfe vorhanden
 - unterhalb der Wehranlage ein überbreites Flußbett mit Schotteranlandungen
- *****

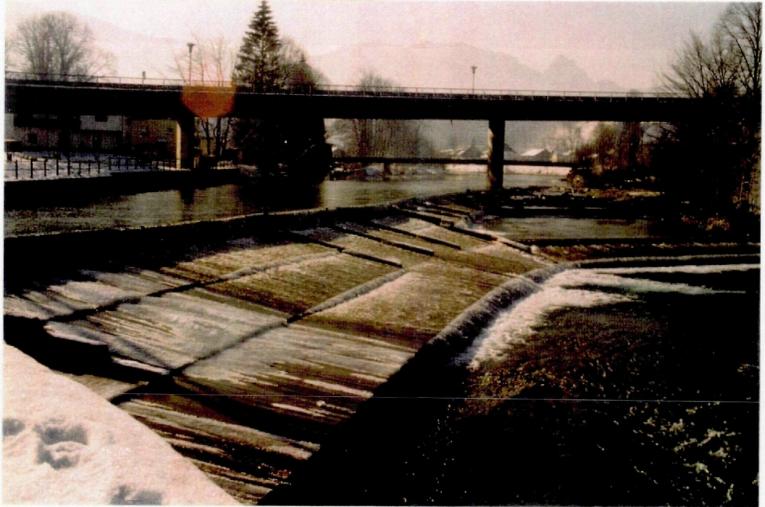
Abb. 55: Das Niederwehr

Etwas unterhalb der Straßenbrücke der Voralpen-Bundesstraße Pettenbach-Grünau befindet sich das Nieder- oder Moserwehr. Die 70 m lange Wehranlage aus Holz zieht sich rechts flußabwärts. Rechts wird der Mühlbach zu den Redtenbacherwerken geleitet. Das Kastenprofil hat betonierte Ufermauern. Das 20 m breite Gewässerbett ist unterhalb der Wehranlage sehr stark aufgeweitet, wobei die Niederwasserrinne im rechten Flußsohlenbereich liegt. Das Tosbecken sowie ein betoniertes Absturzbauwerk befinden sich rechts. Das Schußgerinne ist mittels Zahnstangen regulierbar. Am rechten Ufer schließt sich unterhalb der Wehranlage eine fast senkrechte, etwa 4 m hohe Ufermauer an, die bis zum Fabriksgelände der Fa. Redtenbacher reicht. Am linken Ufer wird die Alm von einem Gehölzstreifen begleitet, an den sich Wiesen schließen.

- *****
- keine Restwasserabgabe festgesetzt
- keine Fischaufstieghilfe vorhanden
- stark aufgeweitetes Flußbett unterhalb der Wehranlage
- senkrechte Ufermauern unterhalb der Wehranlage bis zum
 Fabriksgelände Redtenbacher

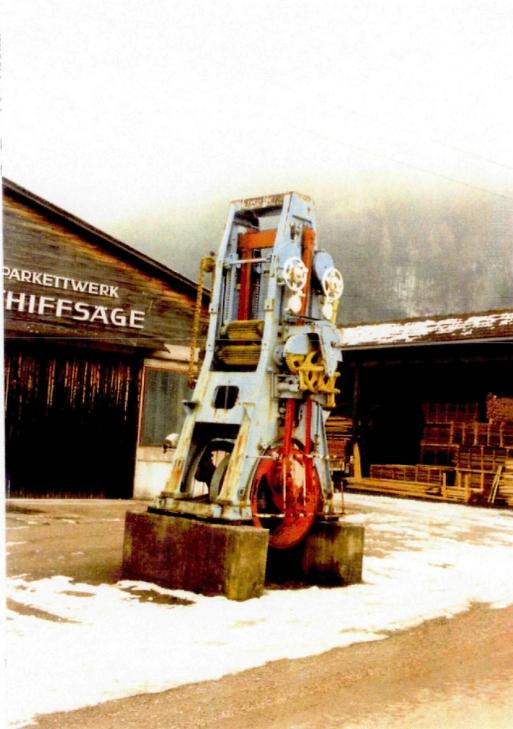
In die Wasserkraftanlage der Schiffsäge wurde eine Turbine eingebaut, für die keine wasserrechtliche Bewilligung vorliegt.

Abb. 64:
Die alte Turbine
der Schiffsäge

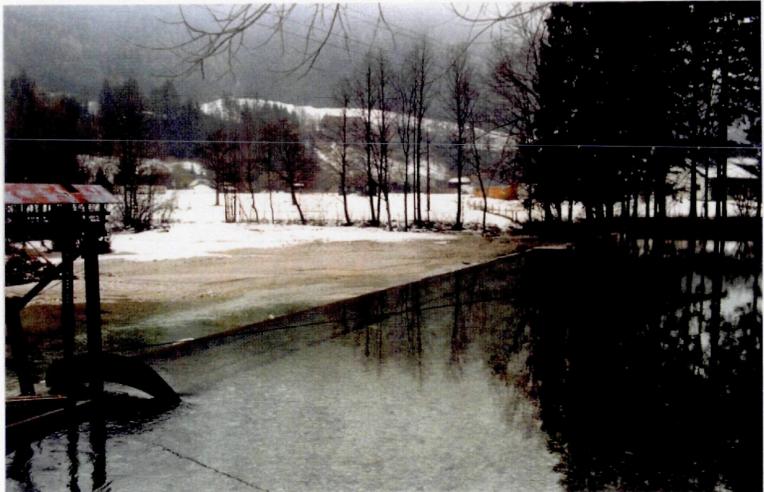
Abb. 67: Das Schatzlmühlwehr

Die Wehranlage des Schatzlmühlwehres ist ein klappen-gesteuertes Wehr, von dem links ein Mühlbach zur Schatzlmühle ausgeleitet wird. Der Wasserzulauf in den 5,56 m breiten Mühlbach ist mittels Zahnstangen regulierbar. Zusätzlich befindet sich links ein Dotationsgerinne, über das Wasser direkt in die Alm rückgeführt wird. Unterhalb der Wehranlage ist das Flußbett gut strukturiert, es gibt etwa in der Mitte eine, schon von Pionierweiden besiedelte, Schotterinsel. Das im Flußbett vorhandene Restwasser durchfließt eine gut ausgeprägte Niederwasserrinne. Am rechten Ufer befinden sich zahlreiche kleine Tümpel im breiten Schotterbett.

- *****
- keine Restwassermenge festgesetzt
 - keine Fischaufstiegshilfe vorhanden
 - 60-80 m langer Granitblockwurf am rechten Ufer
 - gut ausgeprägte Uferbegleitgehölze
 - reich strukturiertes, überbreites Flußbett mit Niederwasserrinne
- *****

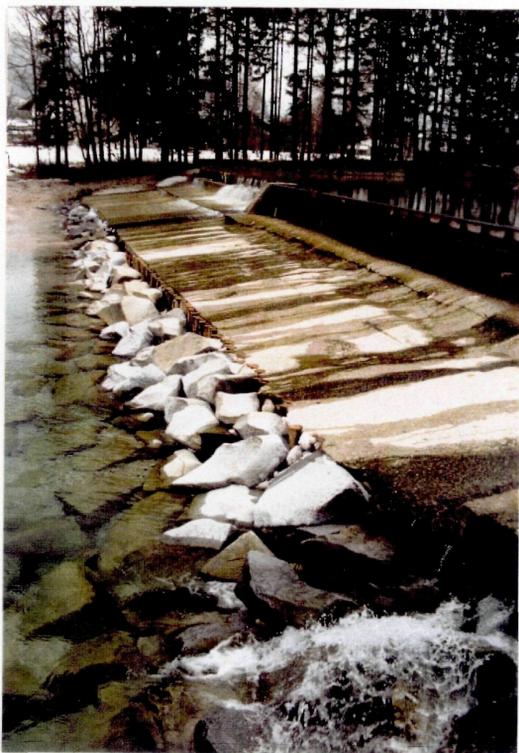
Abb. 68:
Unterwasserseitig
ist das Wehr
durch
vorgelagerte
Granitsteine
gesichert

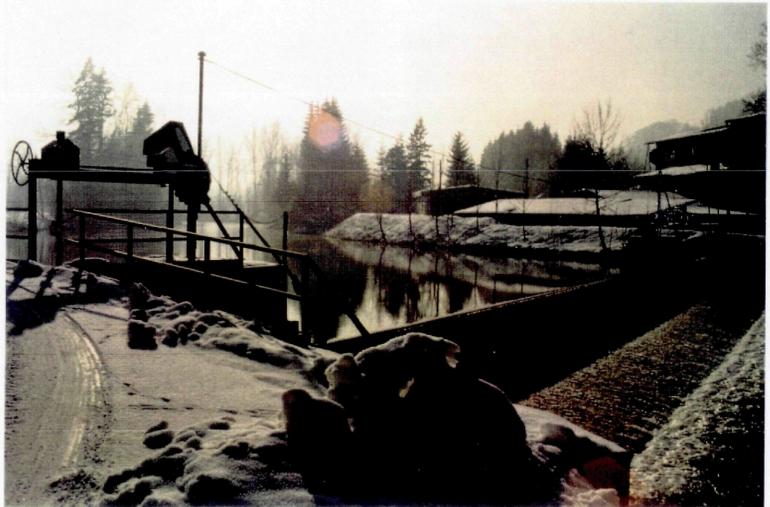
Abb. 75: Das Almauerwehr

Das Almauerwehr ist ein Klappenwehr mit ca. 1 m hohen, schwenkbaren Eisenklappen, an das sich ein 6 m flußabwärts reichendes Schrägwehr, das mit Holzbohlen verkleidet ist, schließt.

- *****
- keine Restwassermenge festgesetzt
 - keine Fischaufstiegshilfe vorhanden
 - überbreites Flußbett unterhalb der Wehranlage mit ausgeprägter Niederwasserrinne
 - gut ausgebildete Uferbegleitgehölze
- *****

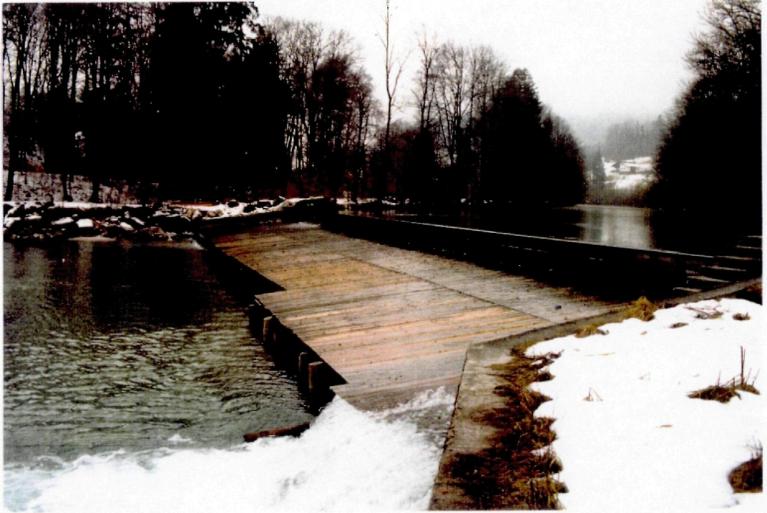
Abb. 80: Das Strasserwehr

Das Strasserwehr ist als festes, hölzernes Überfallwehr mit einer Stufentafel in einer Breite von 52,80 m errichtet. Links befinden sich die Ausleitung in den Mühlbach und ein 2,79 m breiter Schotter- und Hochwasserablaß. Der Mühlbach wird bis zur Kreuzung mit der Stoiberauer-Gemeindestraße in einem unbefestigten Kastenprofil geführt, dann sind Sohle und Uferböschungen mit Betonschalen versehen.

Die Lahnsäge wird durch den Mühlbach mit Wasserkraft versorgt. Im Bereich der Wehranlage besteht keine Fischaufstiegshilfe, auch bezüglich einer entsprechenden Restwassermenge gibt es keine Regelung.

- *****
- keine Restwassermenge festgesetzt
 - keine Fischaufstiegshilfe vorhanden
 - das Flußbett der Alm ist unterhalb der Wehranlage überbreit
 - die Uferböschungen sind gut bewachsen
- *****

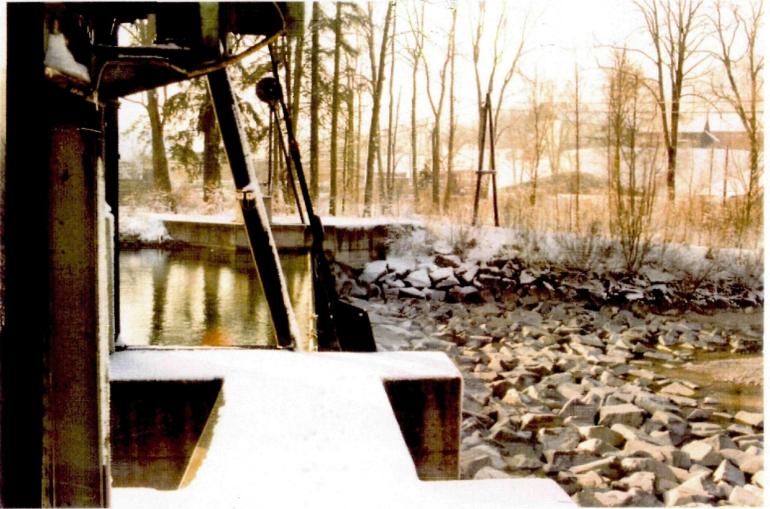
Abb. 85: Blick über das Sperlwehr

Ein Hochwasserereignis zerstörte im Jahr 1977 die alte Wehranlage Sperlwehr. Die Erneuerung wurde mit Bescheid vom 5.8.1985 zu Wa-1537/1978 der Bezirkshauptmannschaft Gmunden bewilligt.

Die neue Wehranlage folgte anstelle des alten, hölzernen Wehres als regulierbares Fischbauchklappenwehr. Der Mühlbach zur Sperlsäge wird rechts ausgeleitet. Die Wehrwangen, der Mühlbacheinlauf und das Gerinne, die Rechenanlage und der Fischaufstieg sind aus massivem Beton. Der Fischaufstieg liegt im rechten Wehrbereich und ist 2,5 m breit. Die einzelnen Ganntreppen sind in Abständen von 1,5 m und einer Absturzhöhe von 30-40 cm eingebaut. Es werden 50 l/s über diese Fischaufstiegshilfe abgeleitet.

Über ein rechtsufrig angebrachtes Mühlbachüberlaufgerinne wird Wasser in das Altbett zurückgeleitet. Um dieses Wasser entsprechend einzuleiten, wurde der Unterwasserbereich, der durch einen Sporn aus Granitsteinwurf vom Flußbett getrennt ist, verlängert. Zum Zeitpunkt der Begehung im Februar 1993 waren die Arbeiten in vollem Gange. Die Restwasserabgabe ist mit 150 l/s festgesetzt.

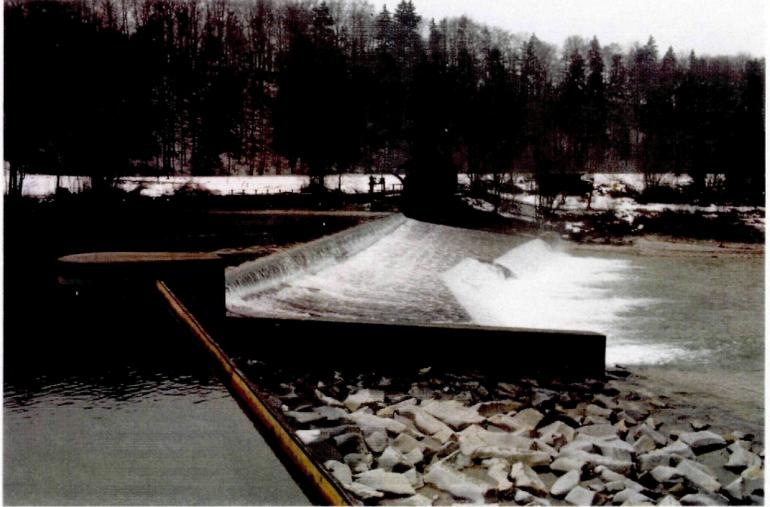
Abb. 89: Die mit Granitblöcken befestigte Wehranlage

- *****
- über ein Schußgerinne werden künftighin 400-500 l/s in die Alm geleitet
 - der Fischpaß im rechten Uferbereich war zum Zeitpunkt des Lokalaugenscheines ohne Wasser, es sollen 200 l/s über diesen abgeleitet werden
 - das Gewässerbett ist unterhalb der Wehranlage stark aufgeweitet
- *****

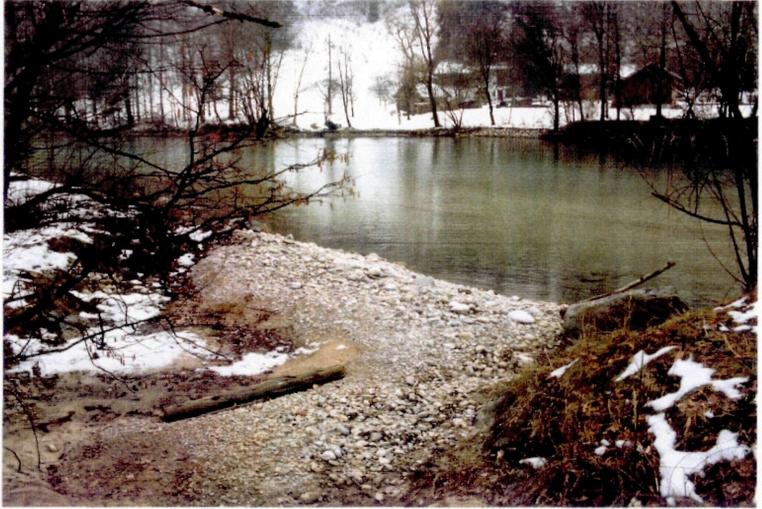
Der Fischpaß war zum Zeitpunkt des Lokalaugenscheines noch außer Funktion. Die Einleitungsstelle am rechten Ufer der Alm ist augenscheinlich durch die Anschüttung einer Schotterbarriere derart aufgehört worden, daß nur im Falle von Hochwasserereignissen Wasser in das künstlich angelegte Gerinne gelangt. Der Fischaufstieg wurde aufgrund der örtlichen Gegebenheiten in einem von Erlen, Weiden und Eschen bestehenden Auwaldrest errichtet. Da das Platzangebot derart günstige Voraussetzungen bot, konnte neben einem von Granitsteinen gesäumten und leicht abgetreppten Bachbett ein kleiner Ententeich angelegt werden. Der gesamte Bereich selbst wird als Erholungsgebiet genutzt, einige Wege führen hindurch.

Abb. 90: Einleitungstelle des Fischpasses

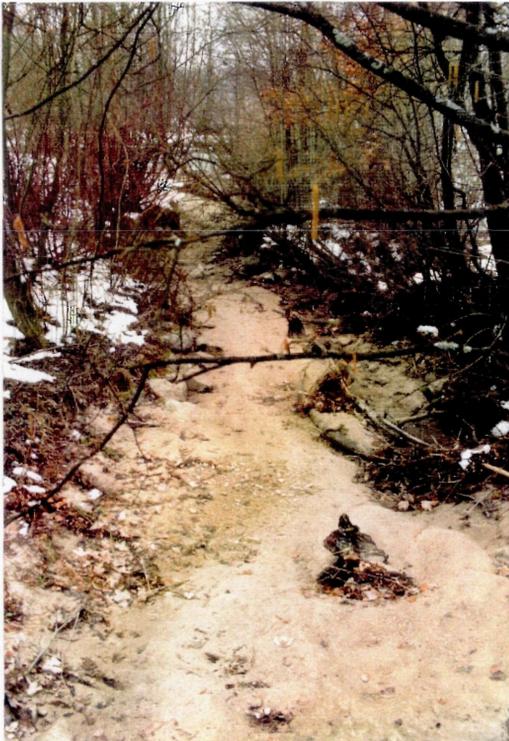
Abb. 91:
Das trocken-
gefallene
Gerinne des
Fischpasses

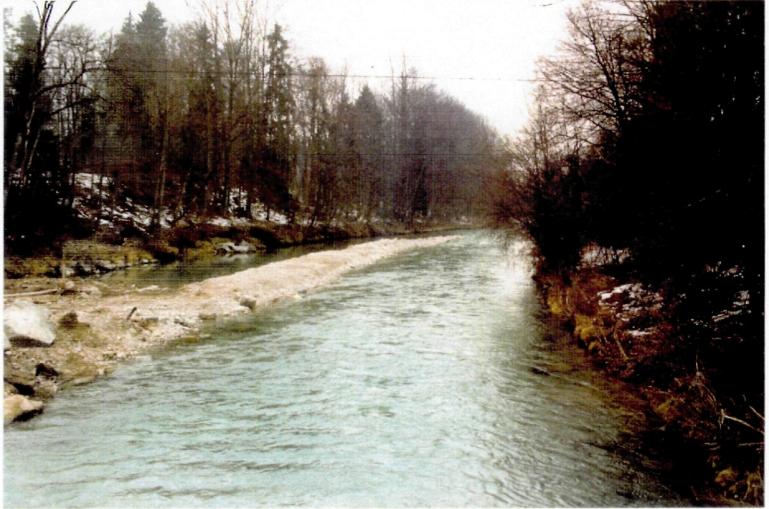
Abb. 96: Das Bett der Alm ist durch einen Schotterdamm vom Unterwasserkanal des E-Werkes Steinbachbrücke getrennt

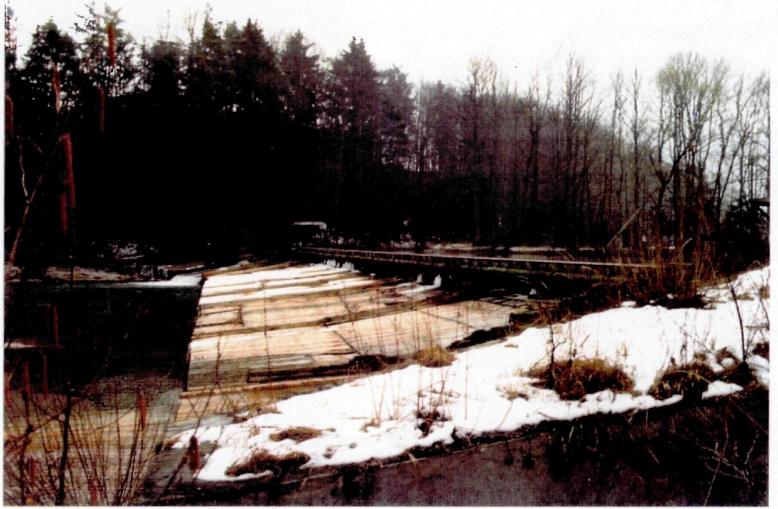
Abb. 98: Das Friedlmühlwehr

- *****
- Lt. Bescheid zu Wa-1540/4-1980/Spi vom 31.3.1981 ist eine Restwasserabgabe von $6 \text{ m}^3/\text{s}$ --> 400 l/s
>math>6 \text{ m}^3/\text{s}</math> --> 800 l/s
 - keine Fischaufstiegshilfe vorhanden
 - das Gewässerbett ist unmittelbar unterhalb der Wehranlage mit 60 m überbreit
 - die Ufervegetation besteht aus standortsgemäßen Laubmischwald
- *****

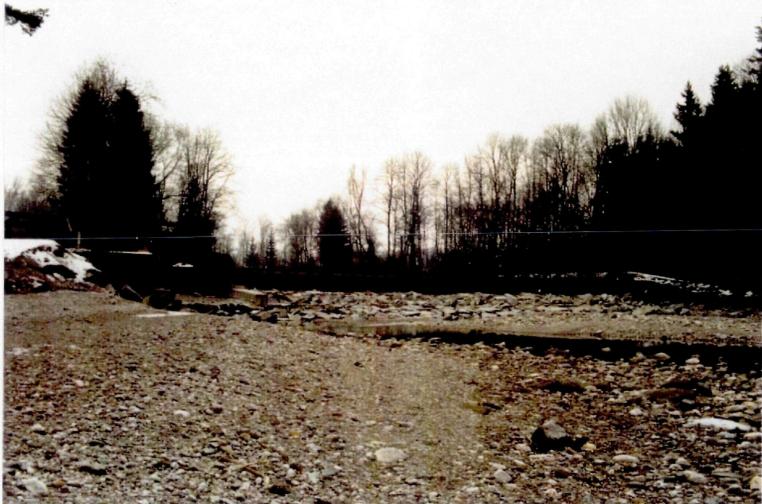
Abb. 100: Das Schwarzmühlwehr

- *****
- keine Restwassermenge festgesetzt
 - keine Fischaufstiegshilfe vorhanden
 - das Flußbett der Alm ist unterhalb der Wehranlage überbreit
 - die Ufervegetation besteht aus Laubmischwald
- *****

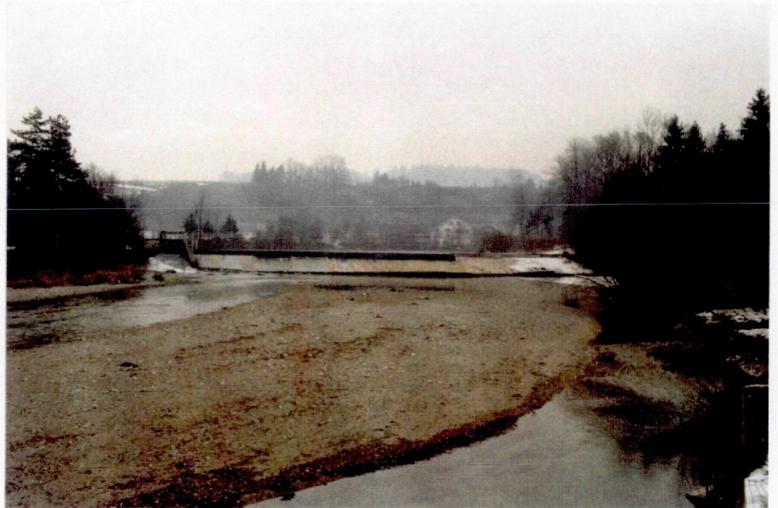
Das Kronawettwehr wird mittels einer Stauklappe bedient, die an die Stelle des 62 m langen Steinkastenwehres getreten ist. Das gesamte Wasser der Alm wird in den Mühlbach ausgeleitet. Unterhalb der Wehranlage ist das schottrige Flußbett der Alm stark aufgeweitet. Da lediglich über das rechts befindliche Schußgerinne Wasser direkt in die Alm abgegeben wird, fällt das Gewässer in dieser Restwasserstrecke nahezu trocken.

Auch hier fehlt eine Fischaufstiegshilfe ebenso wie eine Bescheidauflage zur gesicherten Restwasserabgabe.

Abb. 109: Das Kronawettwehr

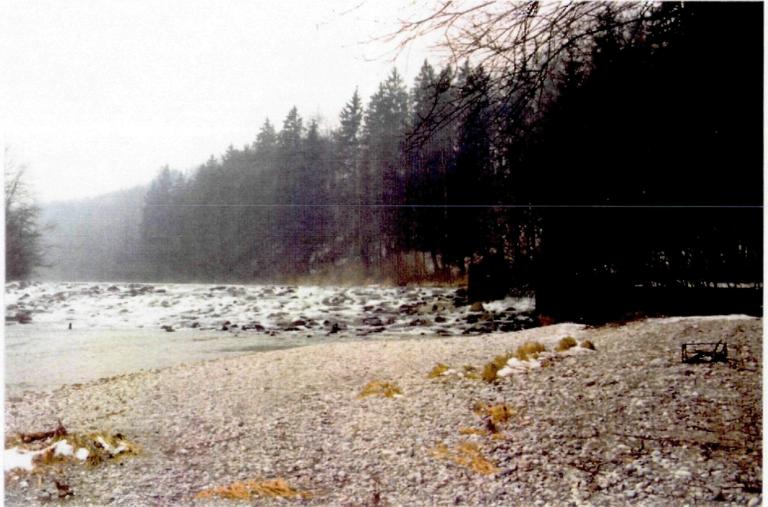
Oberhalb der Autobahnbrücke in Vorchdorf befindet sich das Häusererwehr. Diese aufgelassene Wehranlage wurde in eine Gefällstufe umgewandelt. Die Rampe besteht aus Granitblöcken, wobei am rechten Ufer die alten Ausleitungsbauwerke noch vorhanden sind. Der Mühlbach wird nicht mehr dotiert, ist allerdings als trockengefallener Altarm noch vorhanden und stellt aufgrund seiner üppigen Uferbegleitgehölze ein wichtiges landschaftsstrukturierendes Element dar.

Abb. 118: Gefällstufe Häusererwehr

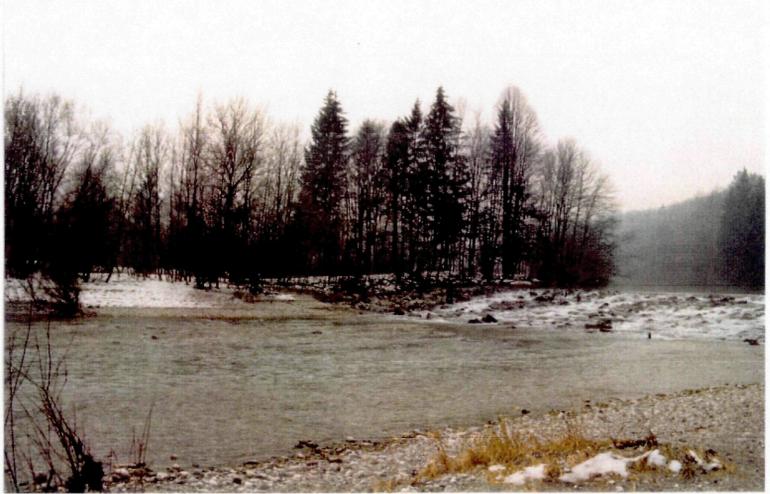
Abb. 119: Blick zum rechten Almufer - das Flußbett ist hier sehr stark aufgeweitet

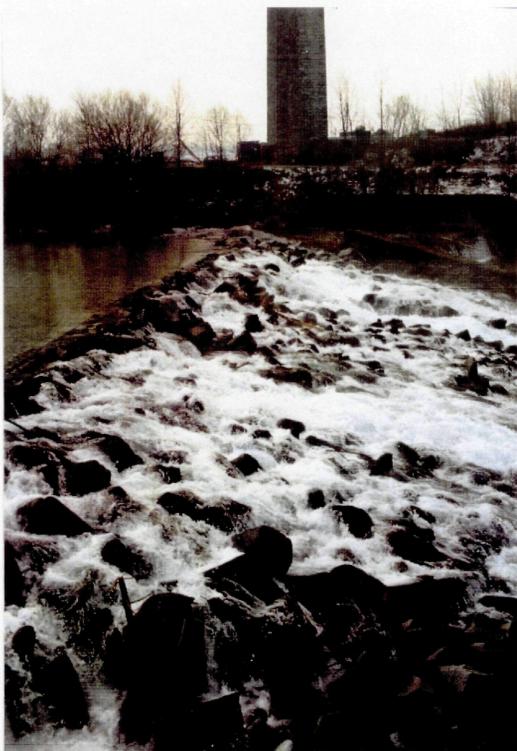
Abb. 124:
Die 6 m
Höhendifferenz
werden über eine
Granitsteinrampe
überwunden

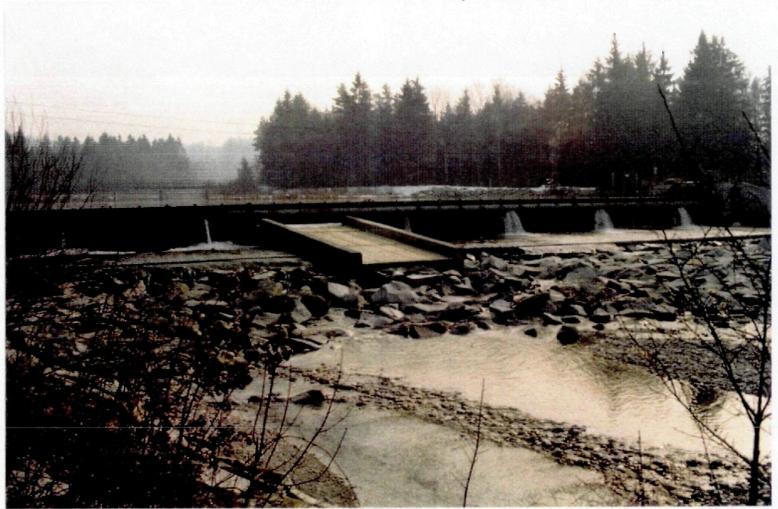
Vor der Wehranlage Reifenmühlwehr nimmt das Flußbett der Alm an Breite zu. Die Wehranlage wurde derart errichtet, daß ohne gesicherte Restwasserabgabe und ohne Fischaufstiegshilfe die Alm eingestaut wird. Das Kraftwerk befindet sich im Bereich des linken Ufers, wobei die Ausleitung in das Turbinenhaus durch einen kurzen Kanal erfolgt. Der Unterwasserkanal wird nach einer kurzen Fließstrecke wieder in das Flußbett integriert. Etwa in der Mitte der Wehranlage befindet sich eine hölzerne Floßgasse.

Abb. 128: Blick alaufwärts auf die Wehranlage

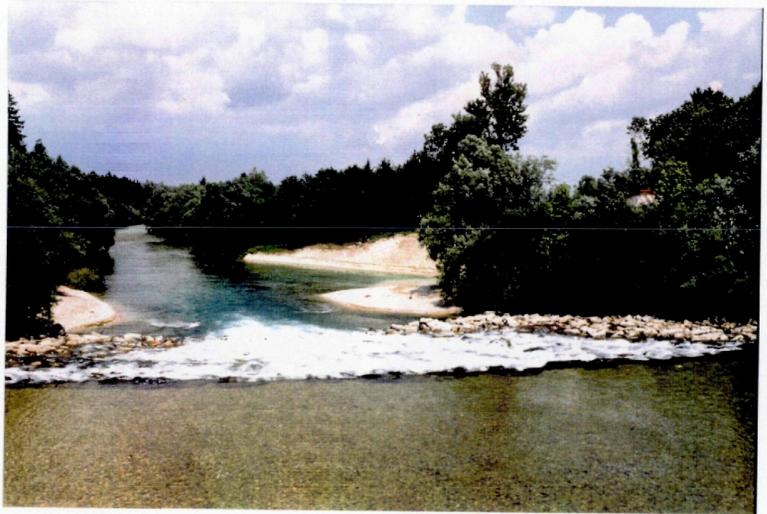
Abb. 137: Blick über die Hafeldergefällstufe zum
Unterwasserkanal des neuen Kraftwerkes am
rechten Almufer

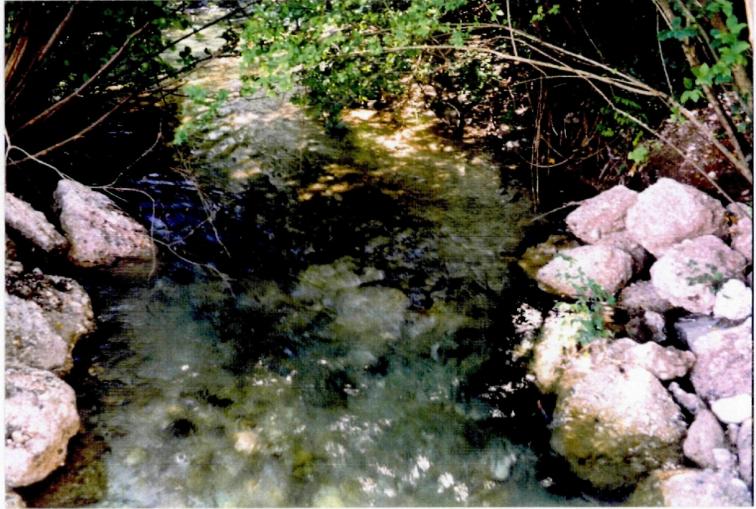
Abb. 138: Der Stögmüllerbach

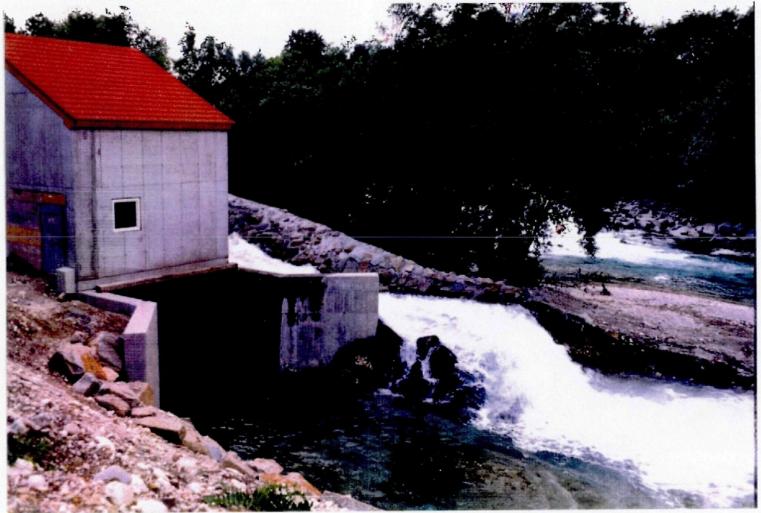
Abb. 139: Das Krafthaus und der Unterwasserkanal mit Blick auf die Hafeldergefällstufe

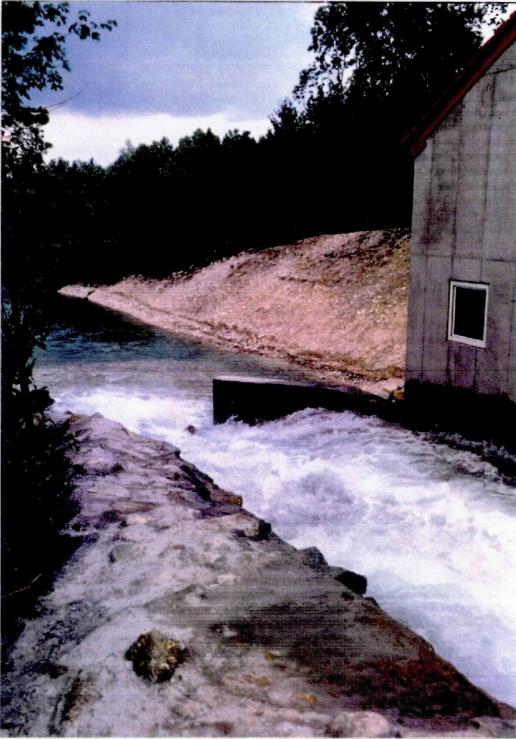
Abb. 140:
Auslauf aus dem
Turbinenhaus

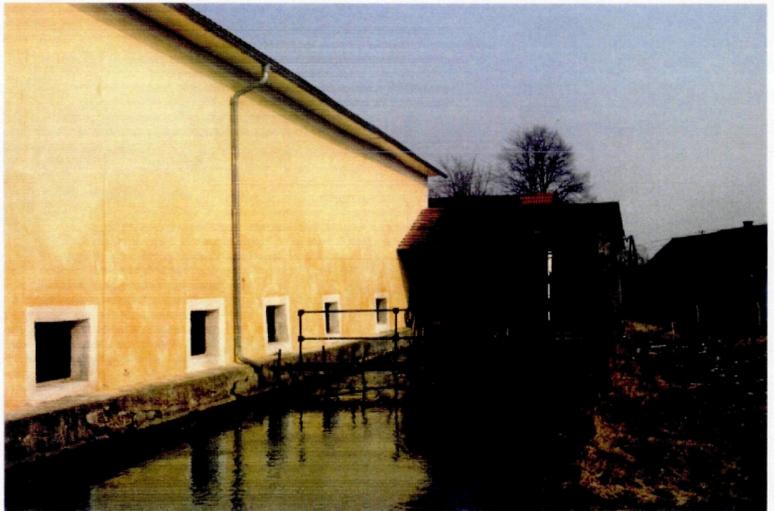
Abb. 141: Einlaufbauwerk der Hafeldmühle

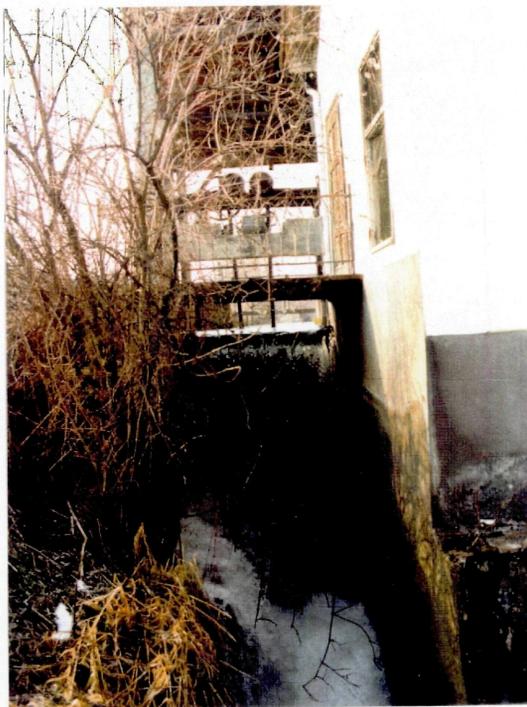
Abb. 142:
Überschußgerinne
der Hafelmühle
